Måling av vegoverbygning, bæreevne og grøftedybder.

E8 Borealis, Skibotn-Riksgrense Finland, Troms- og Finnmark fylke

STATENS VEGVESENS RAPPORTER

Nr. 707

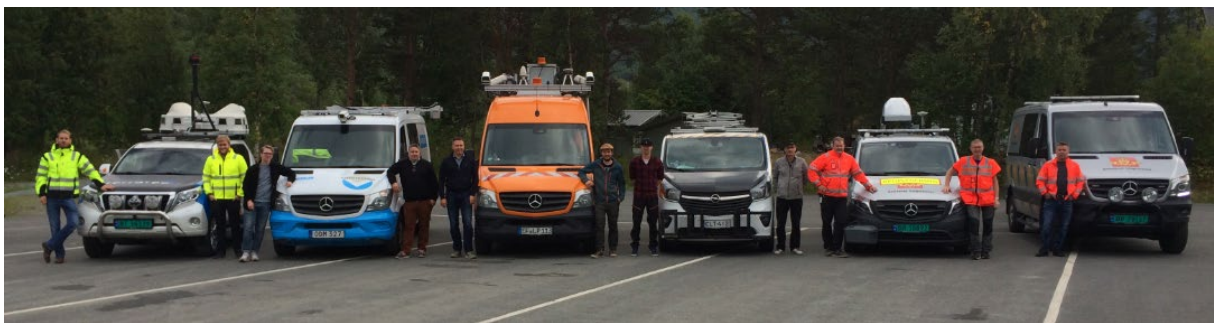
Målebilene som ble brukt under laserscanninger og georadarmålinger. Fra høyre: TerraTec, Rambøll, Lehmann+Partner, Roadscanners, Statens vegvesen ViaPPS-laser og friksjonsmåler.

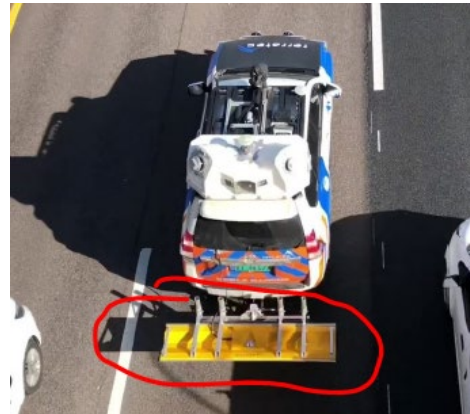
Figur 4: 3D-radar antenne med frekvensbånd på 200-3000 MHz

TerraTec benyttet en 3D-radar antenne med frekvensbånd på 200-3000 MHz og steg-frekvens metode (se figur 4). 3D-radar'en består av flere sender-mottaker som til sammen gir opptil 25 profiler samtidig i en avstand av 7,5cm (for å kunne holde en høy hastighet ble antall kanaler redusert til 13).

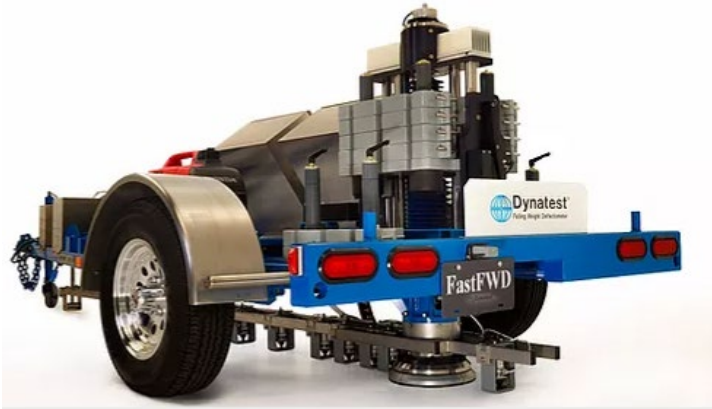
Figur 5: Dynatest Fast FWD (dynatest.com)

Nedbøyningsmålinger med Statens vegvesens eget fallodd (Dynatest fast-FWD, figur 5) er utført på deler av vegen i flere omganger. I forbindelse med kartleggingen ble hele vegen målt høsten 2019 i tillegg til flere målinger under teleløsningen på utvalgte delstrekninger våren 2020. Tabell 1 viser en oversikt over de nedbøyningsmålinger som er utført. I kapittel 5 er det vist utvalgte resultater.

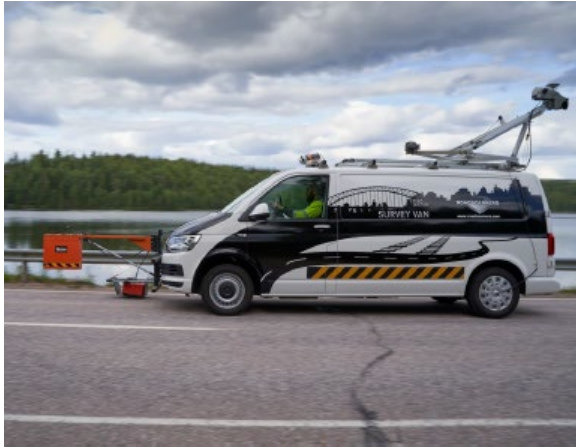
Figur 6: Roadscanners målebil

Roadscanners benyttet en Sick LMS500 (figur 6). Denne har en nøyaktighet på mindre enn 1 mm med gjennomsnitt på 1 cm for tverrsnitt og 10 cm i lengderetning. To laserscannere ble brukt for å få full 360 grader dekning og ca. 20 meter dekning til hver side av vegen. Grøftedata ble oppgitt i 1m data for hele vegstrekningen og ut fra dette også glidende gjennomsnitt for 10m og 20m data. I tillegg til dette har Statens vegvesen beregnet 100m glidende snitt. I kapittel 6 er det vist utvalgte resultater.

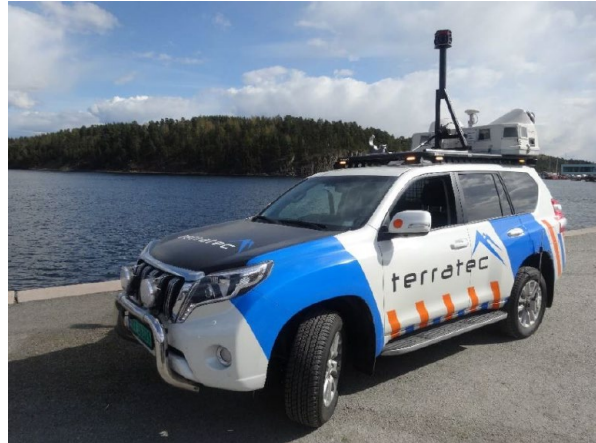
Figur 7: TerraTec målebil

TerraTec benyttet en Optech Lynx SG1 Mobile Mapper (figur 7). Dette laserskanningssystemet består av to skråstilte 600 kHz pulsskannere, fire integrerte kameraer på taket, et 360-graders Ladybug kamera, posisjoneringsystem med IMU/GNSS-sensorer samt DMI på bilhjulet. Presisjon på avstandsmåler er +/- 0,5 cm. TerraTec har ikke tolket grøftedybder, men vist metodikken i sin rapport (vedlegg 3).

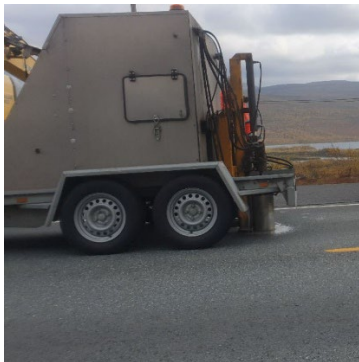
Figur 8: Kjerneboring

Høsten 2019 ble det på grunnlag av georadarmålingene valgt ut noen punkter der det ble utført kjerneboring av asfalt (figur 8) og skovelboring med grunnboringsrigg (figur 9) for å verifisere tolking av georadarmålinger og i tillegg utføre korngraderingsanalyser på opptatte prøver. Pga. at det ble boret med skovelbor er det ikke registrert nøyaktige lagskiller i vegkroppen og det er for det meste tatt en prøve fra 0-1m og 1-2m. Resultater fra boringene er vist i kapittel 4.1 og vedlegg 5.

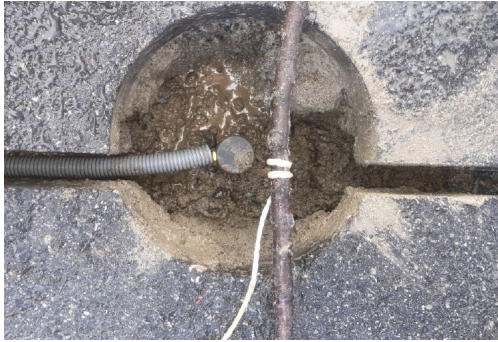
Figur 10: Installasjon i veg

Høsten 2019 ble det satt ned 2 telegrensemålere ved Bossavarri (ca. meter 910, 530 m.o.h.) og Halsebakken (ca. meter 25420, 150 m.o.h.) værstasjoner, se lokasjon i figur 13. Det ble benyttet målestaver av typen «Subgrade Temperature Probe» fra RST instruments Ltd (figur 11). Disse er på 2m i lengde med 20 temperaturfølere med 10 cm avstand mellom følere. Første sensor ligger 30 cm under vegoverflaten. Målestavene er koblet opp med GSM i værstasjonene og leverer sanntidsdata som er tilgjengelig via <http://klimadata.no/teledybde/>. Målestavene har vært i drift siden april 2020.

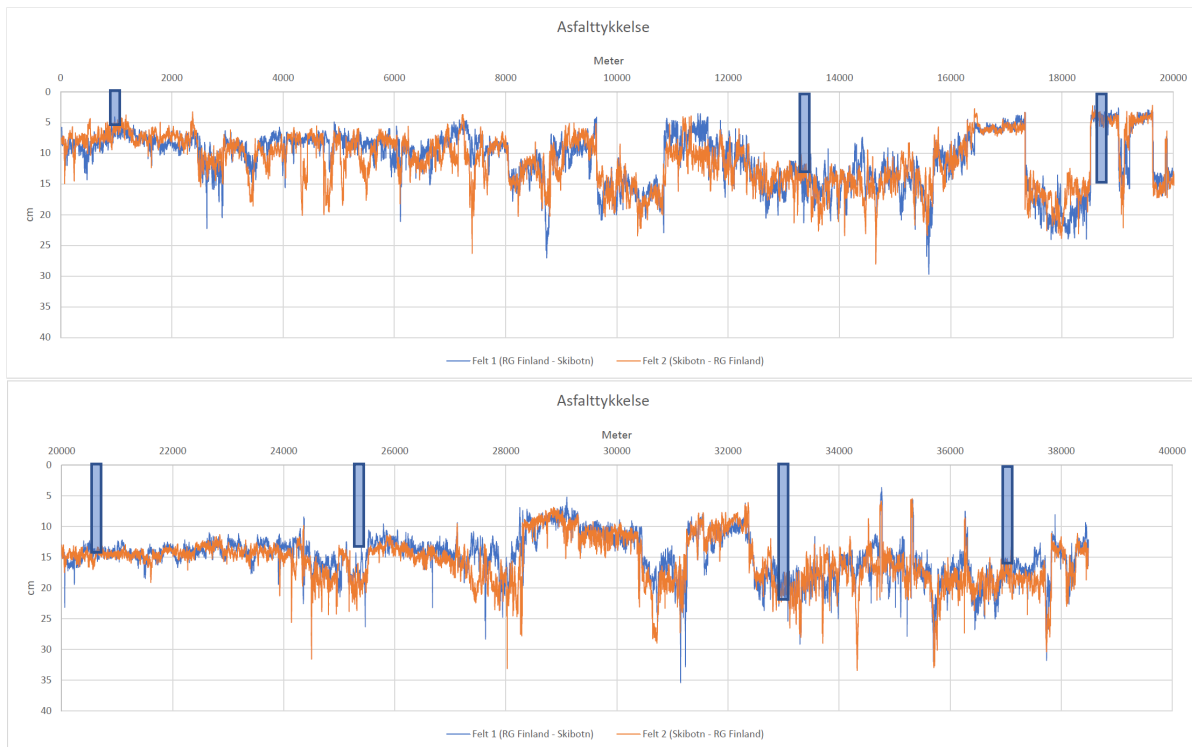
Georadarmålinger gir et kontinuerlig bilde på total asfalttykkelse langs hele strekningen som vist i figur 16 og vedlegg 1. Dekketykkelsen varierer mellom 5-30 cm tykkelse, mens størstedelen av vejen har 10-15 cm asfalttykkelse. Dette stemmer rimelig godt med historiske dekker registrert i PMS. Tolkede asfalttykkelser sammenfaller også godt med borkjerner bortsett fra m18600 som er kommentert i kapittel 4.2.

Figur 16: Asfalttykkelser kartlagt med georadar. Asfalttykkelser fra boreriger vist som søylar.

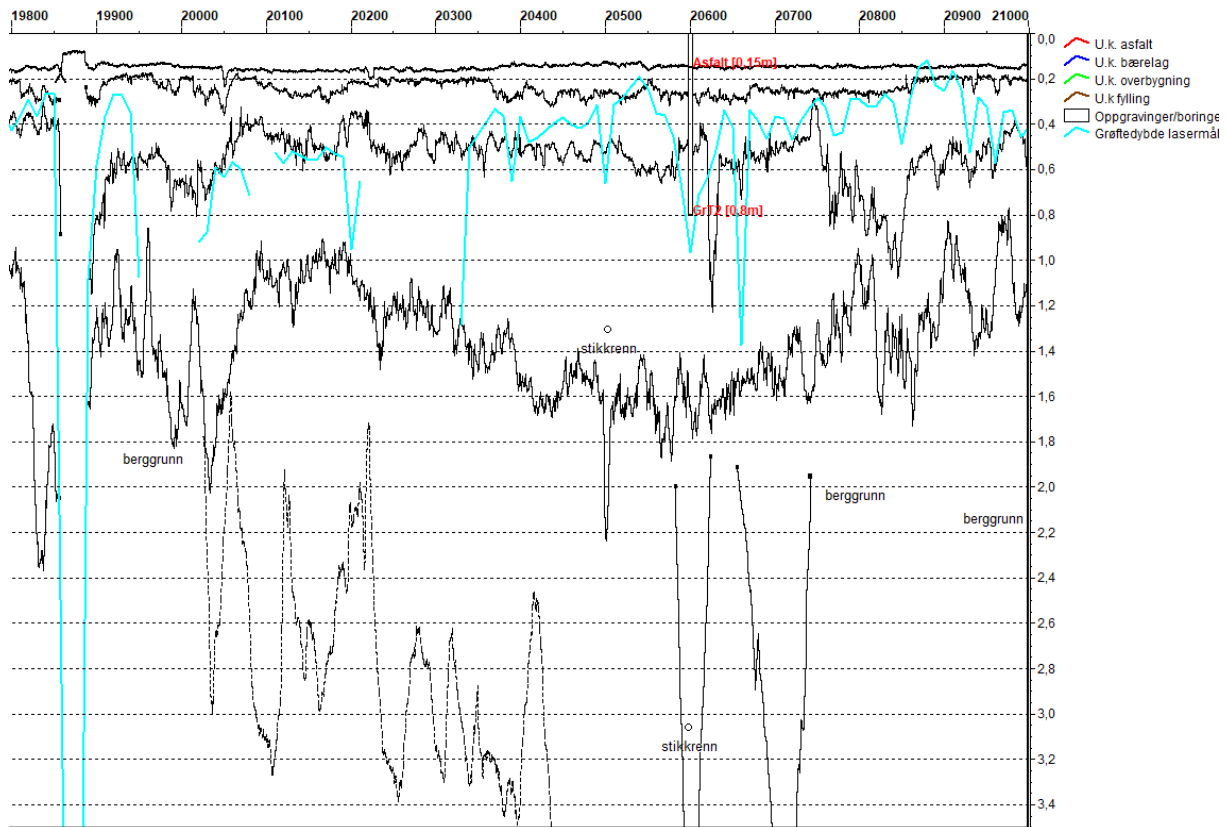
Figur 27: Roadscanners sine data fra georadar og grøftedybder for m18600-20600. Boringer er også lagt til.

Det er ikke gjort noen analyser av de andre tolkede linjene slik som bunn overbygning og berggrunn. Figur 27 viser imidlertid en komplett tolking av Roadscanners sine data for m18600-20600 der man også ser bunn av overbygning, fylling og antatt bergoverflate (prikket lilla linje) i tillegg til at stikkrenner er tolket. Bunn av overbygning og antatt bergoverflate stemmer godt med boringen i m18600.

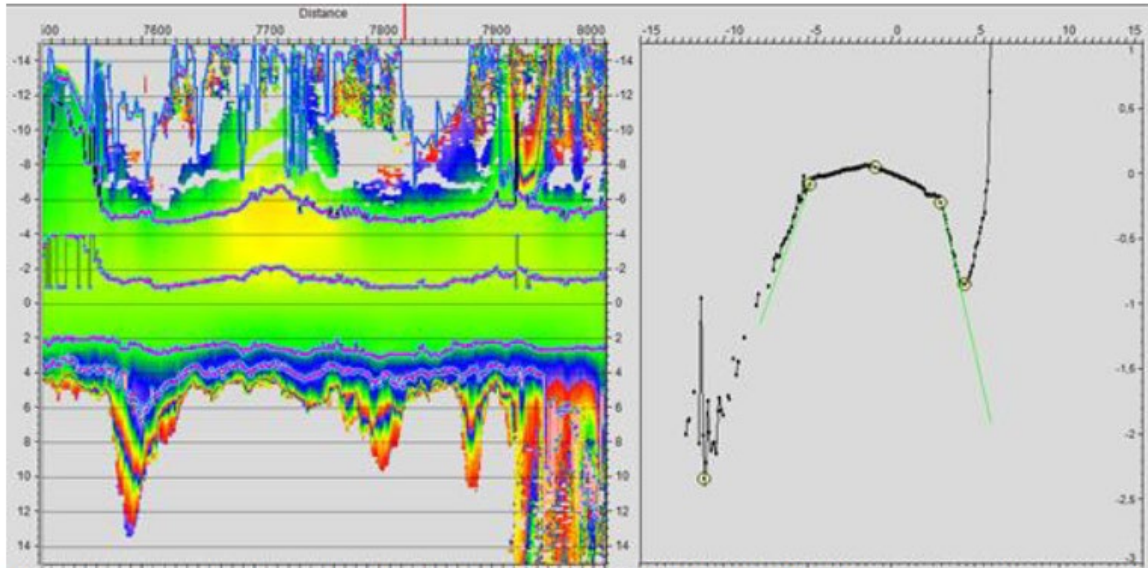
Figur 40: Eksempel på tolking av grøftedybde fra laserdata (Hentet fra Roadscanners rapport, vedlegg 2)

«Calculation of ditch depths is quite straight forward operation from point cloud data. Ditch depth calculation start by preparing point cloud to be optimal for ditch depths. This means usage of automatic filtering procedures to remove rails, traffic signs, humans and minimize the effect of grass and other small unevenness (rocks) in the road environment. To detect depth of ditch, shoulder, edge of pavement or road painting needs to be detected. From the automation point of view, road painting is preferred because it is easiest to detect. Because

the road paint mark is not always on the level of the shoulder, it may cause small error to the calculation. In most cases error is smaller than effect of unevenness and grass on the slope or ditch. After point cloud is prepared (automatic process) for calculation, basic settings need to be defined: How deep ditch can be, how far it can be, what's minimum depth of ditch.. After setting correct parameters for search function, the program runs through whole section and finds main components of cross section (centerline, shoulders, ditches) automatically every 1m as shown in figure 6. By comparing elevation level of shoulder and ditch, depth of ditch can be calculated."

Figure 6. Screenshot from the Road Doctor software. Right side of the figure presents cross-section of road. Left side of the figure presents colored road elevation seen from the top to down. Automatically detected main components of cross section can be seen on right side (yellow circles). Detected angle of inner side slope is shown with green line.

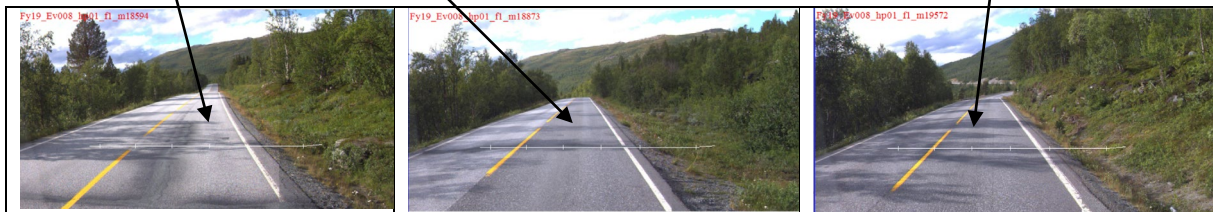
Figur 46 viser sporutvikling plottet mot grøfte- og overbygningstykkelse for m18500-19700. Her ser man at for m18500-19100 er det god korrelasjon mellom sporutvikling og områder der grøfta er grunnere enn overbygningen og motsatt. Man ser av bildene at grøfta er dypere

ved 18800 enn 18600. Videre fremover blir korrelasjonen dårligere. Det kan være andre faktorer som spiller inn som er viktigere for sporutviklingen. For 19600 kan det for eksempel skyldes tynnere overbygning og oppstuvning av vann i veggen pga. overgang til berggrunn og grunnere grøft.

Figur 46: Sporutvikling plottet mot grøfte- og overbygningstykkelse for m18500-19700

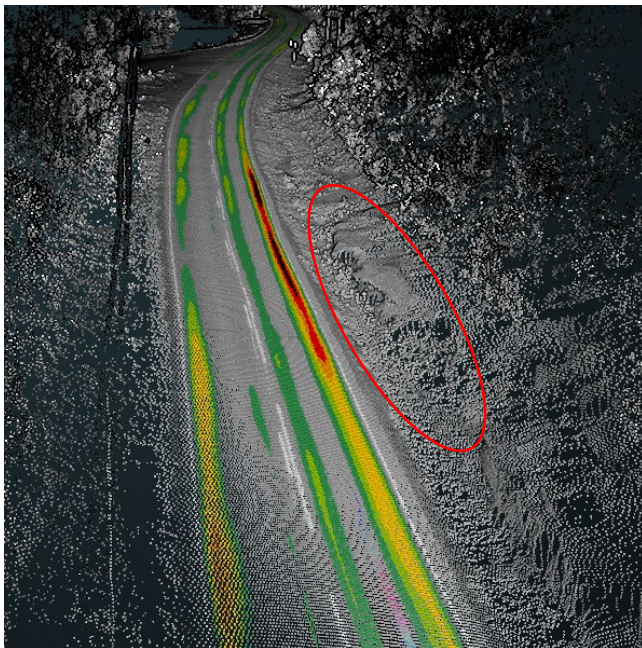
Figur 49: Visualisering av sammenheng mellom bergskjæring og økt spordybde (mørkere farge = dypere spor).

Analyse av sporutvikling sammen med data om grøftedybder og bilder vil kunne gi mye god informasjon om problempunkter som bør utbedres. Roadscanners har bla. vist nye visualiseringsmetoder som gjør analyse av data enklere og det er raskere å finne mulige skadeårsaker slik figur 49 viser. Her er sporutvikling lagt over punktskyen (mørkere farge angir dypere spor) og det er tydelig å se at berg i grøfta som hindrer vannavrenning fører til økt sporutvikling oppstrøms. Figur 50 viser MDI (Moisture Damage Index, ref. 7) i samme området (lilla farge angir større vanninnhold). Ut fra denne ser en tydelig hvordan vann blir fanget i vegene pga. berget. I figur 51 ser man hvordan en tett stikkrenne i en avkjørsel fører til økt spordannelse oppstrøms. Ved å ta i bruk slike teknikker kan man rette driftstiltak mot problempunkter, og sannsynligvis oppnå økt dekkelevetid bare ved å gjøre enkle tiltak på drencsystemet.

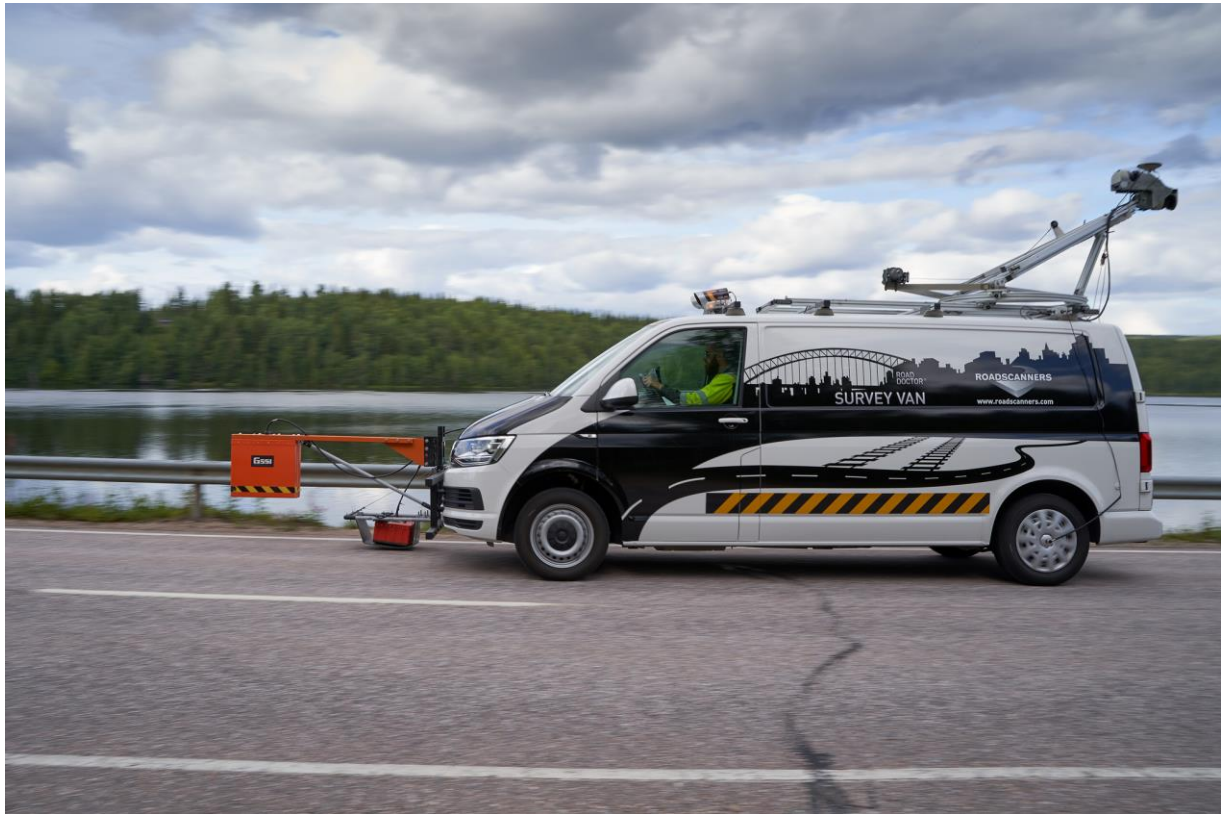
Road Doctor Survey Van can collect ground penetrating radar data at the same time with other devices. In this project, a GSSI SIR-30 central unit with 2 GHz and 400 MHz antenna was used to determine layer thicknesses of the road in both directions (outer wheel paths). Data was collected 10 scans per meter.

Figure 1. The Roadscanners GPR survey system equipped with a 2 GHz air coupled horn antenna and 400 MHz ground coupled antenna in the front of the vehicle. A video camera is mounted on the roof top and a laser scanner in the rear.

Roadscanners benyttet en 2 GHz luftkoblet hornantenne og en 400 MHz jordkoblet antenne (se figur 3). Målingen ble utført som en målelinje i ytre hjulspor for hvert kjørefelt.

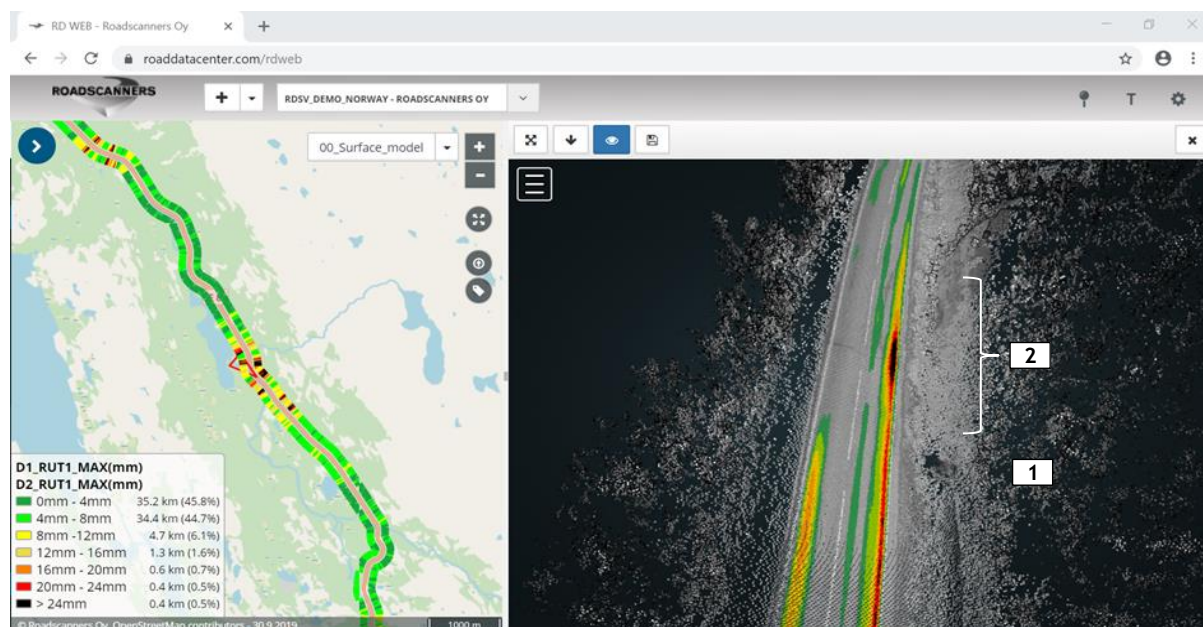
Figure 4. Screenshot from Road Data Center. Left side shows maximum rutting values classified in different color. Right side presents same parameter but in more details. Depth of rutting is projected to the surface of point cloud. In this specific location, culvert (1) and unclear bottom of ditch (2) can be seen close to high rutting values.

As a new way of delivering results, Roadscanners has developed a new web-based mapping application, Road Data Center. It makes it easy to share results and communicate between project parties. In this project, main results are presented as thematic maps. Rutting is presented over the surface of point cloud model (fig. 4). Special new development was done for presenting moisture analysis under the road surface (fig. 5). This kind of visual presentation of both surface and subsurface data helps on understanding reasons for damages on the surface.

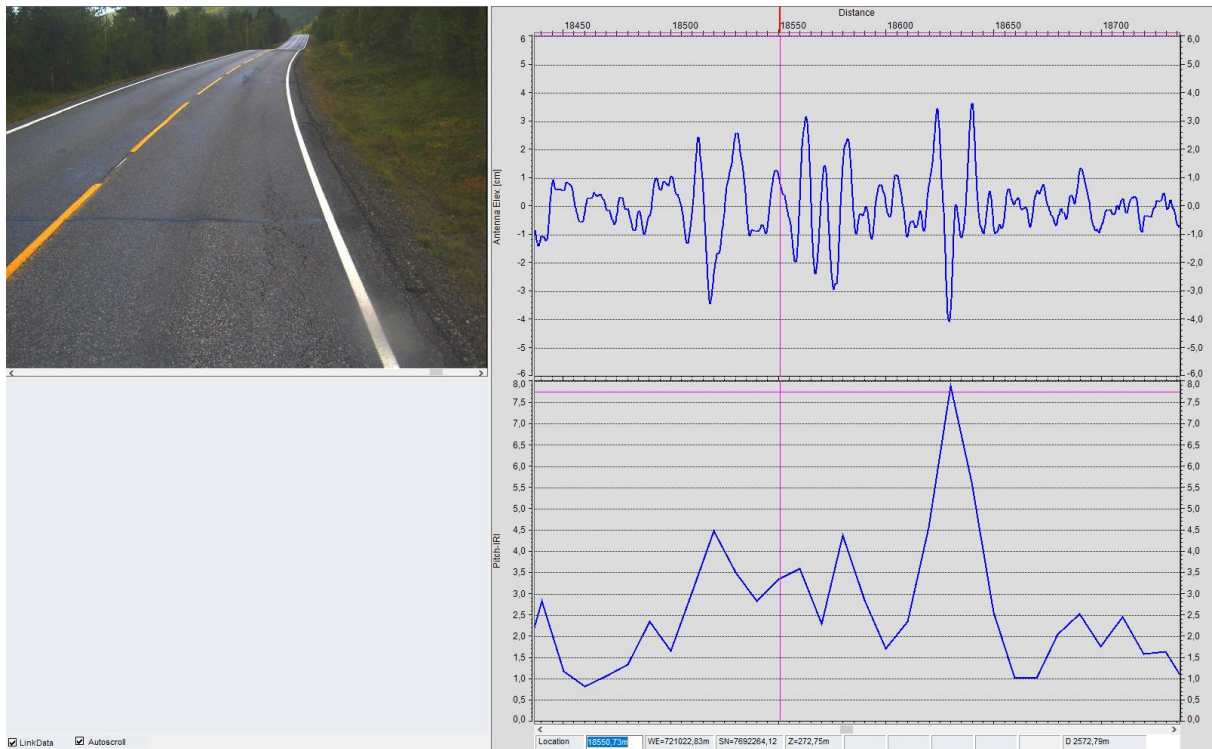
It is possible to define roughness from RDSV surveys in 2 ways (fig. 9). First, the accelerometer data can be used and when measuring GPR with horn antenna, the antenna elevation data can be used. The latter is based on determining the antenna height compared to the road surface. Naturally this is affected by characteristics of the vehicle and antenna mounting, but after several years of monitoring and even using different vehicles and setups, the results are very reliable and repeatable. This result is achieved as a side product of GPR data processing and therefore requires very little effort.

For more sophisticated roughness measurement, the accelerometer is used. Accelerometer based IRI is described as “Class 3 device” in commonly used World Bank’s classification of Road roughness measurement devices. Accelerometer doesn’t measure directly longitudinal profile of road surface, but profile can be calculated using accelerometer outputs. Accelerometer based IRI is called also as “Response-Type Road Roughness Measurement System”.

Figure 9. Screenshot from roughness data. Antenna elevation on top and accelerometer based IRI value at the bottom.

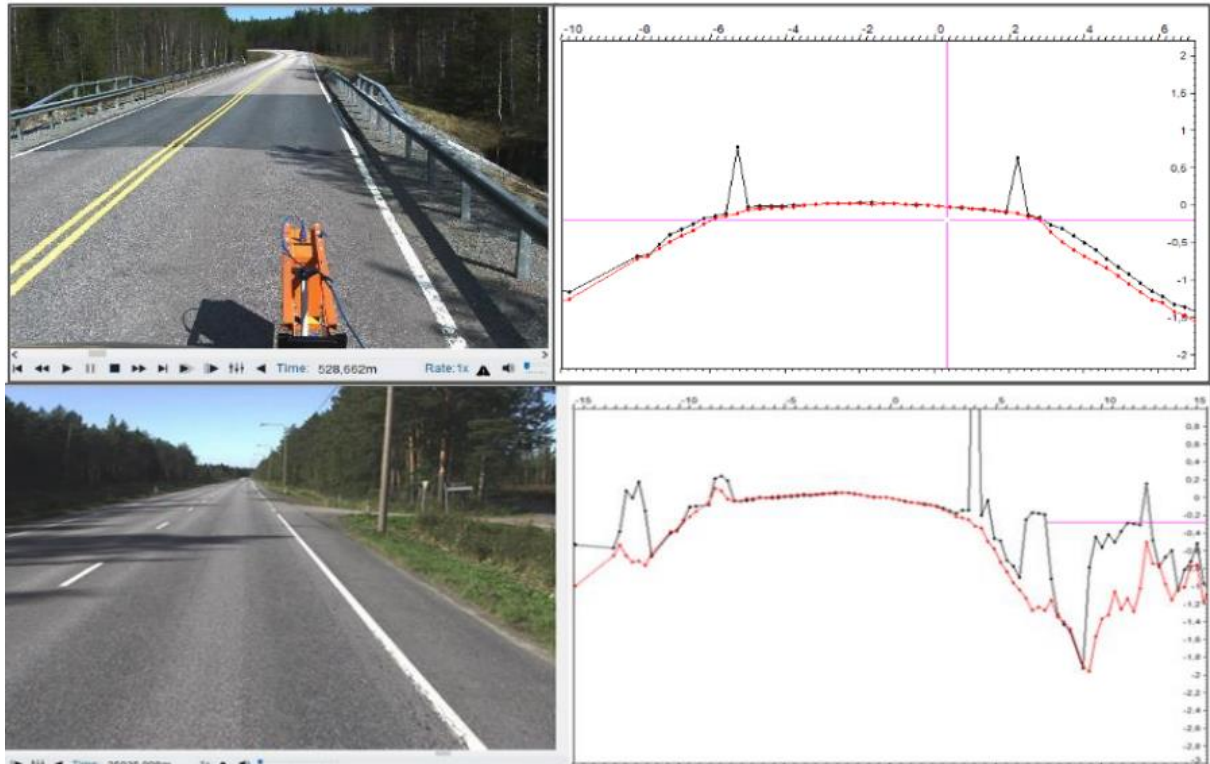
Detecting angle of inner side slope is optional parameter in automated detection cross section parameters. Automatic filtering procedures will be used for point cloud before detection to minimize effect of vegetation and to remove obstacles like rails and traffic signs from the data (Figure 12).

Figure 12. Cross sections from point clouds processed in two ways: Red line is drawn from the point cloud filtered so that rails and signs are removed, and effect of vegetation minimized. Black line is drawn from unfiltered point cloud showing all points.

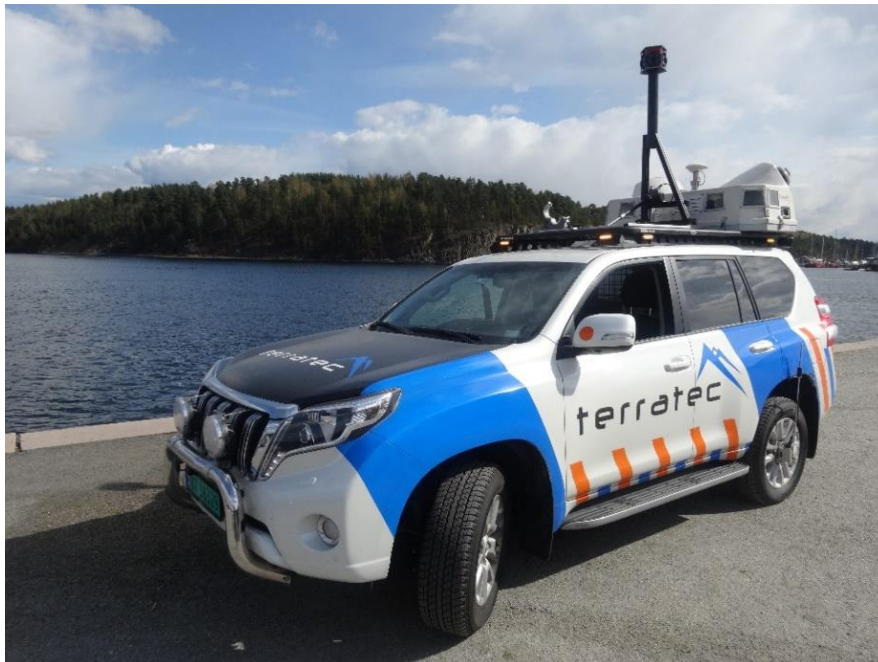
Laserskanningen ble utført ved bruk av Optech Lynx SG1 Mobile Mapper. Dette laserskanningssystemet består av to skråstilte 600 kHz pulsskannere, fire integrerte kameraer på taket, et 360-graders Ladybug kamera, posisjoneringssystem med IMU/GNSS-sensorer samt DMI på bilhjulet. Systemet er montert på en Toyota Landcruiser (se figur 2).

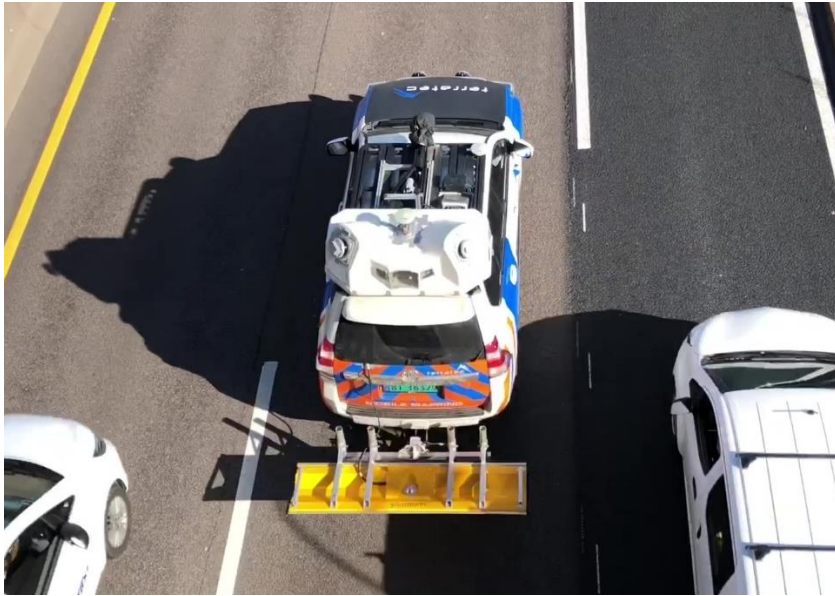
Figur 3: Oppsett brukt under innsamlingen

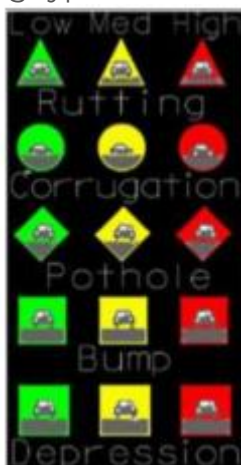
I tillegg vil verktøyet dele kjørefelt inn i blokker på drøye tre meter. Blokkene vektoriseres og får tildelt en alvorlighetsgrad fra tidligere definerte grenseverdier og type avvik som vektoriseres med følgende symboler:
