alleer

og trerekker i Oslo og Akershus

Alleer og trerekker i Oslo og Akershus

Statens vegvesen Region Øst / Vegdirektoratet 2010

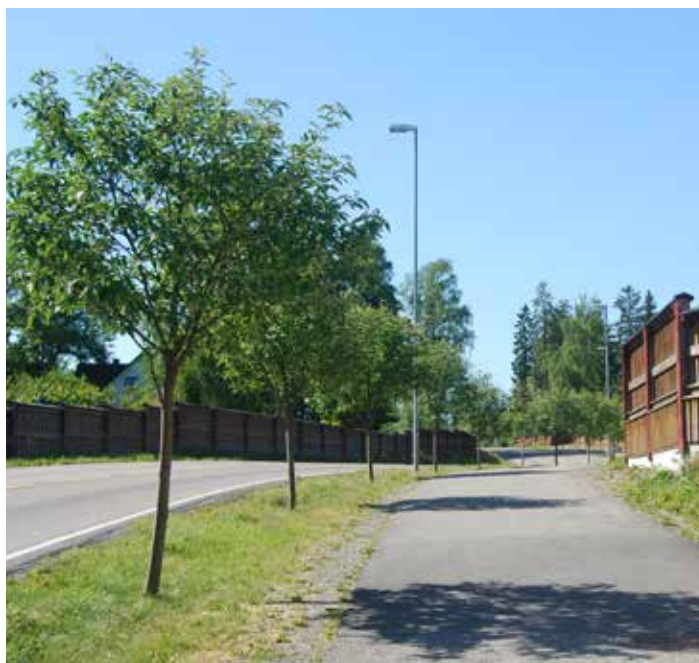
② Fv. 204 Vollenveien, ved Vollen Montessorriskole

Fin og frodig rekke i god vekst som skaper en fin bakgrunn til busslommen.

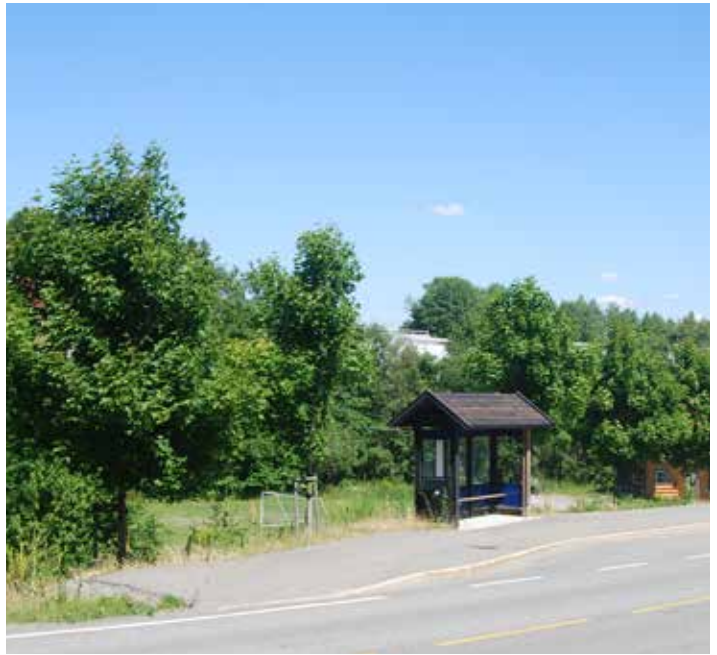
③ Fv. 165 Slemmestadveien, Vollen

Relativt nytt anlegg, kan bli en flott allé om noen år.

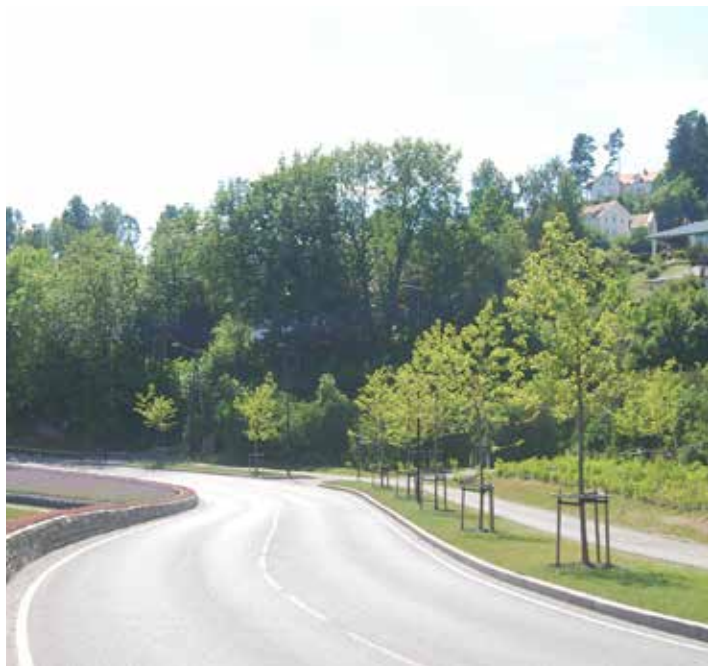
④ Fv. 165 Slemmestadveien, Sjøvolden

Kort, tett trerekke i fin utvikling.

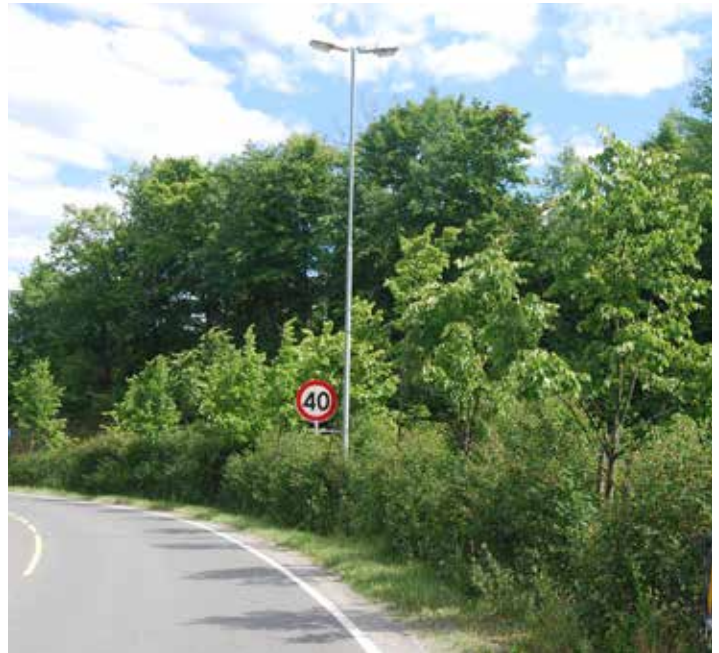
⑤ Fv. 165 Slemmestadveien, Blakstad

Alleen fremsår som en fin, lang trerekke med frodige kroner.

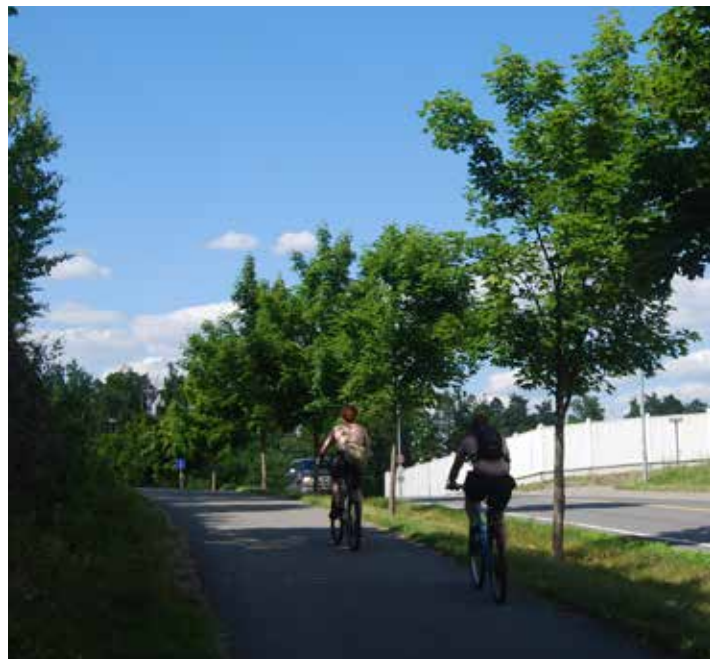
⑥ Fv. 167 Røykenveien, ved Asker brannstasjon, del 1 Alléklasse: C

Relativt ung trerekke i god stand.

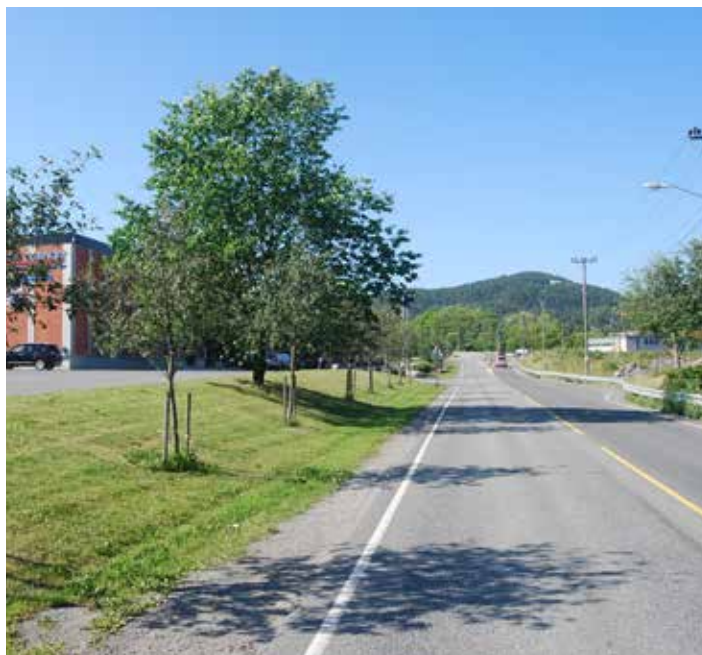
⑦ Fv. 167 Røykenveien, ved Asker brannstasjon, del 2 Alléklasse: C

Fin trekkere med fyldige og frodige trær, godt stelt.

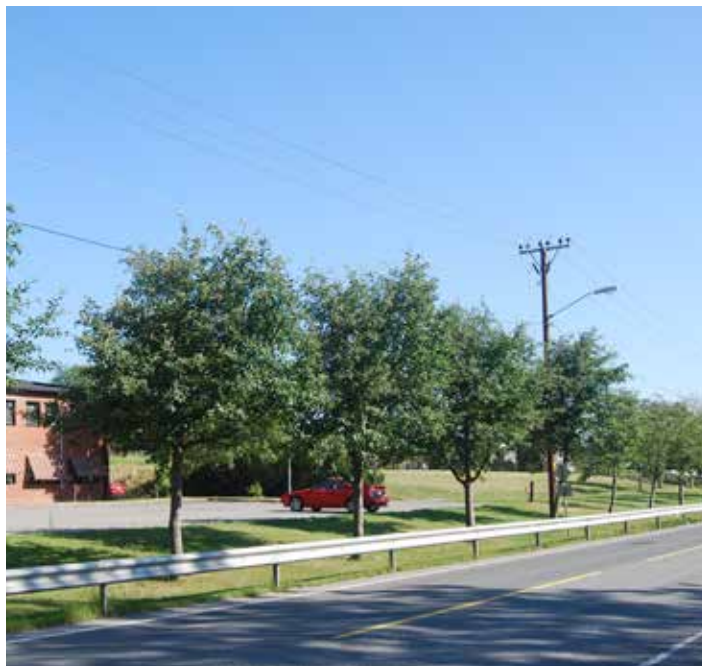
⑧ Fv. 204 Vollenveien, ved Heggedal skole

En lang trerekke i til dels dårlig stand.

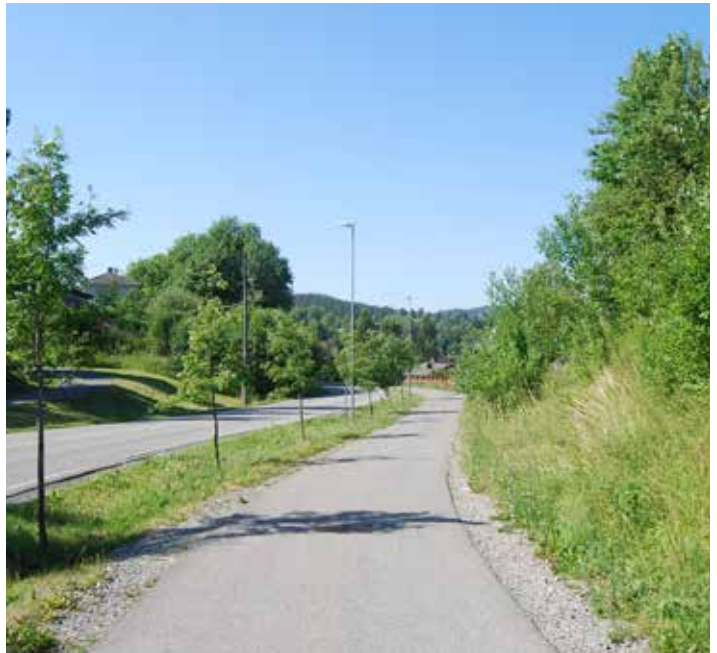
⑨ Fv. 204 Heggedalsveien, Heggedal

Fin trekkke, godt vedlikeholdt. Kontrast mot fjellskjæring.

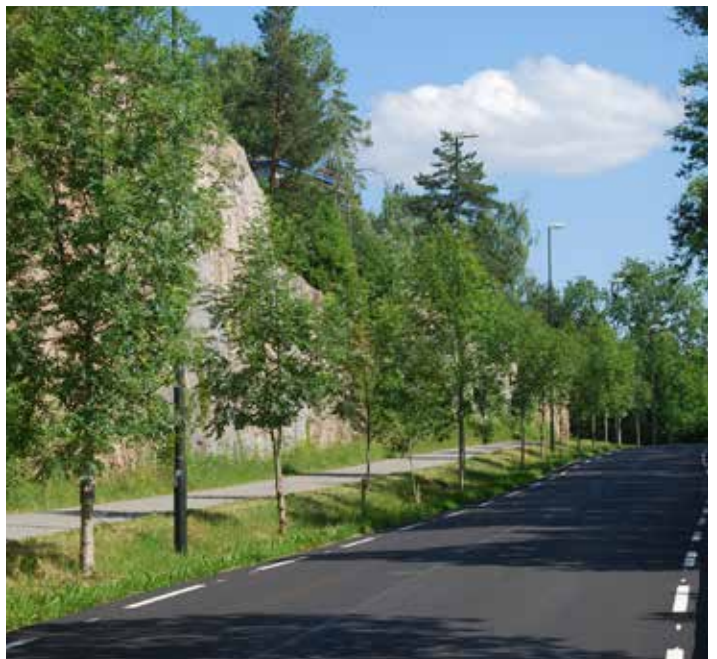
⑩ Fv. 104 Heggedalsveien, Skjellestad

En kort trerekke i god stand.

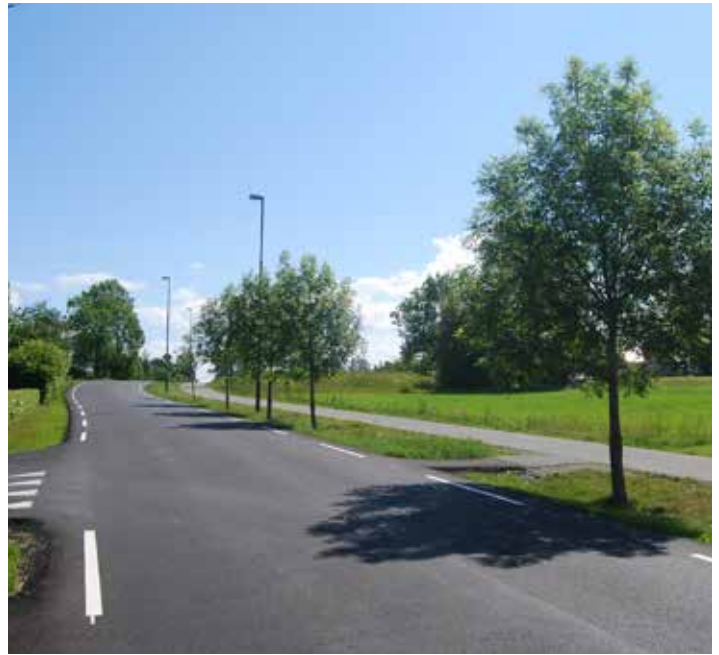
⑪ Fv. 204 Heggedalsveien, Dikemark del 1

Gammel, fin trerekke, men mye er gjengrodd. Rekken kan virke ufullstendig.

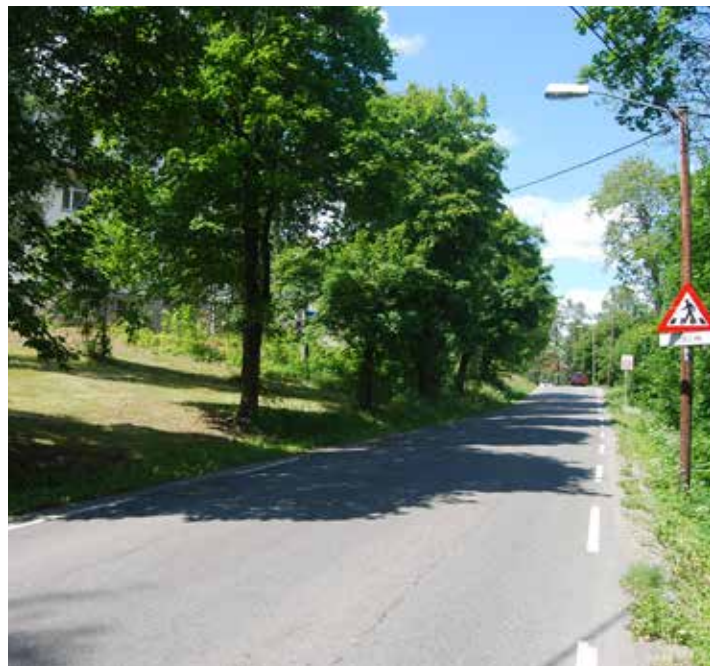
Fin og godt vedlikeholdt trerekke. Frodig.

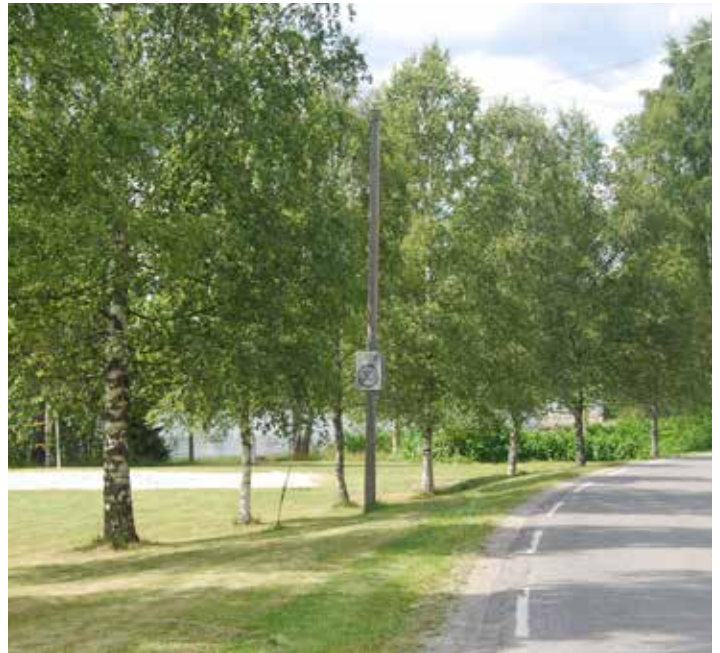
Gammel og flott lindeallé i forholdsvis god stand. Opplevs som en inngangsport til kjernen av det gamle sykehusområdet.

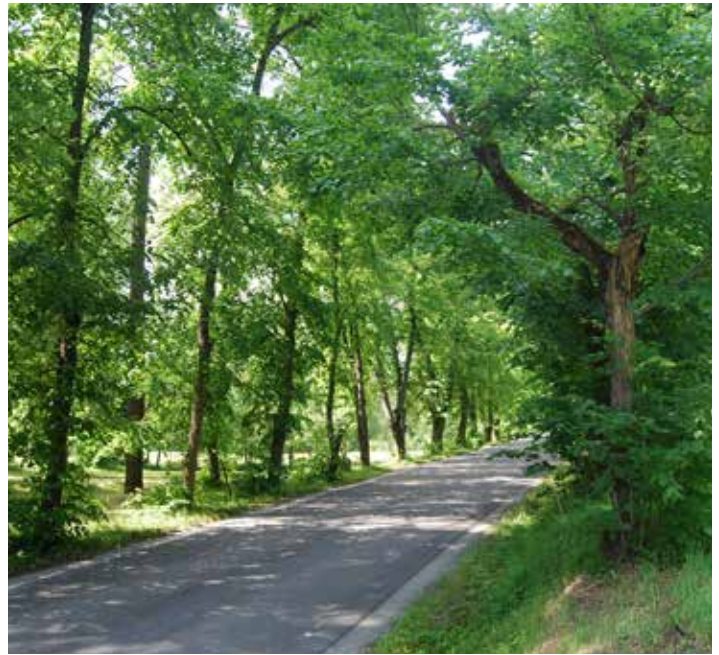
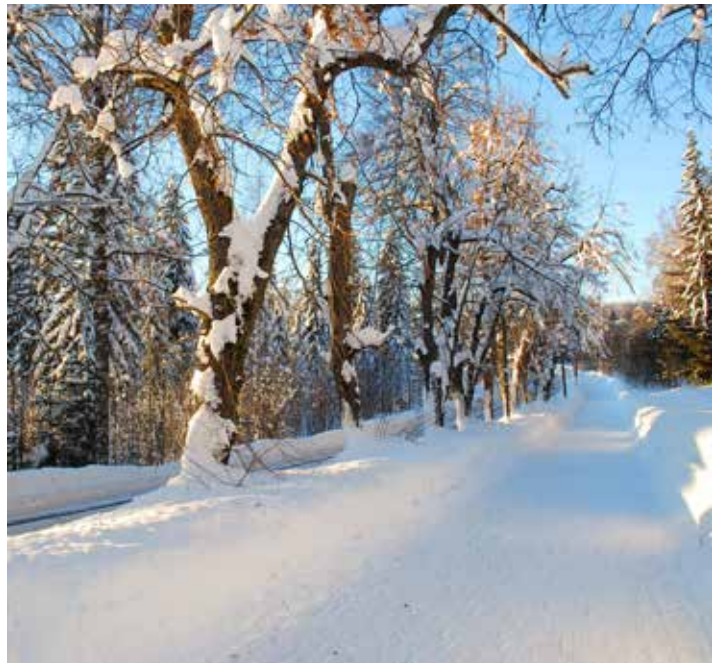
Allélengde: 1050 m. Ensidig og tosidig trerekke, plantet.
 Treslag/antall: Ask – *Fraxinus excelsior*: 203
 Trehøyde: Store avvik, ca. 10 m.
 Form: Åpen.
 Planteavstand lengderetning: Varierer fra 1,5 til 10,0 m.
 Planteavstand bredde: Jevn bredde på 17 m.
 Utviklingsfase: Vekst- og klimaksfasen.
 Merknader: Alleen/trerekken består av en forholdsvis nyplantet del, ved kirken, samt en eldre del som også er den lengste.
 Skjøtsel: Frikronet og kollet, lukeforynget, 5 trær.

Lang og fin allé/trekk. Til tider veldig flott, spesielt ved kirken, ellers noe variert. Har stor betydning for vegmiljøet og har spesiell kulturhistorisk verdi. Alleen er fredet som naturminne etter Naturvernloven

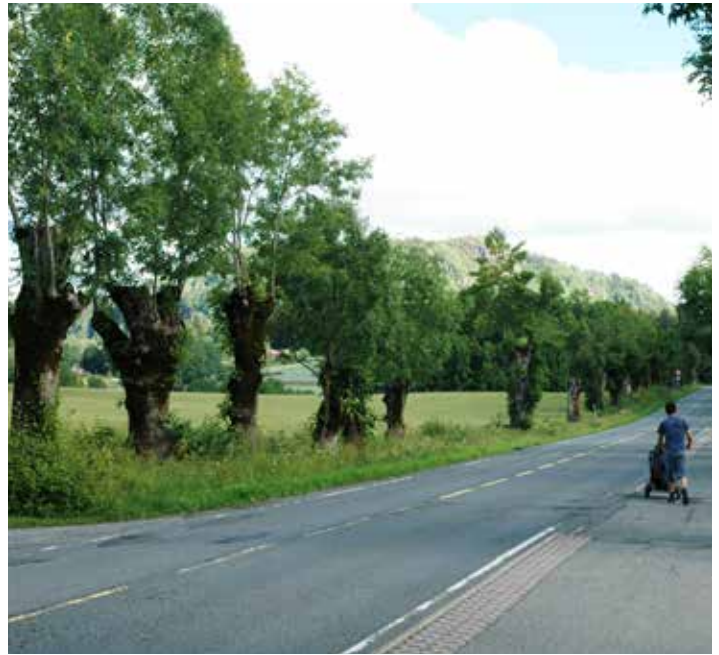
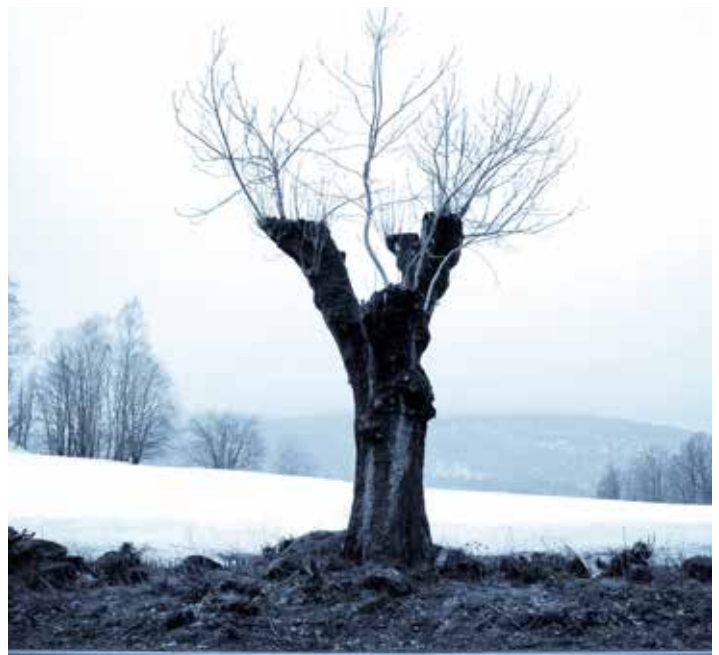
Flott og gammel allé med høy kulturhistorisk verdi. Romdannende element som bidrar til en fin opplevelse for vegfarende.

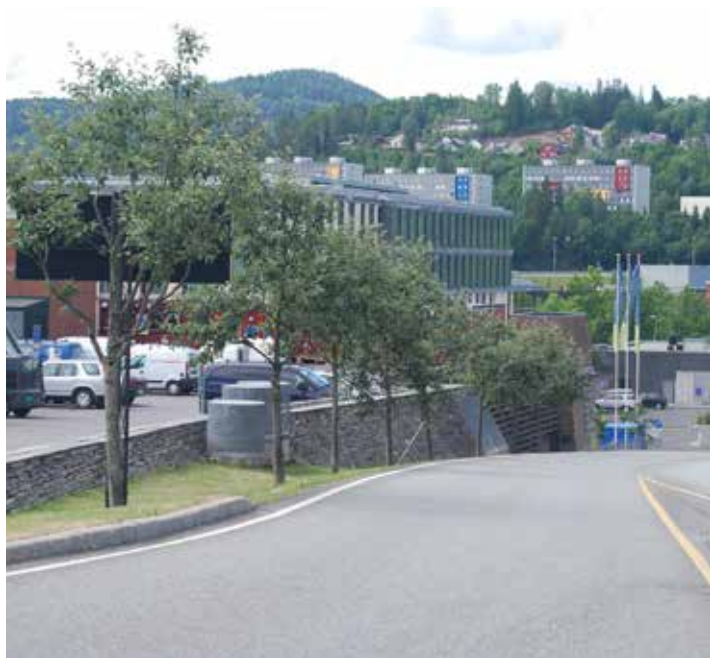
17 Fv. 209 Semsveien, ved Sem gjestegård

Gammel trerekke som markerer en sving. Fremstår noe uryddig.

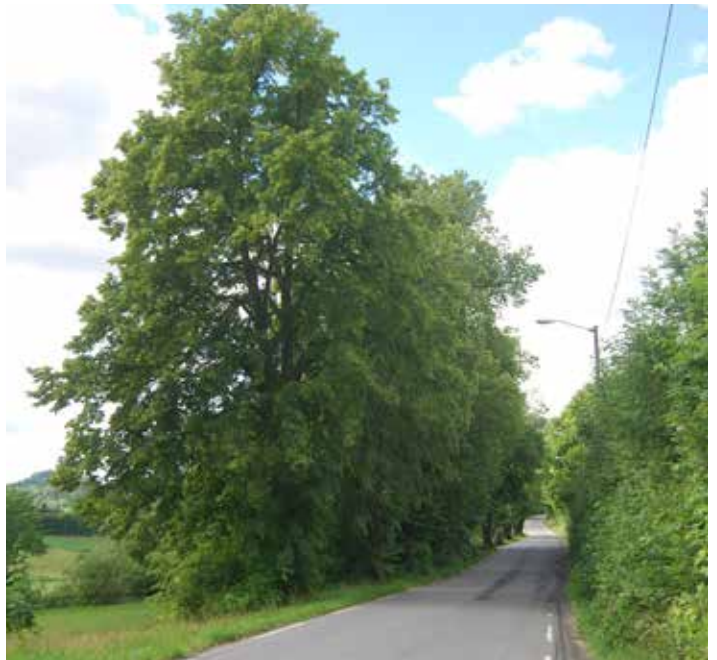
18) Fv. 203 Knud Askers vei, v/ Asker rådhus

Velholdt, frodig og fin trerekke. Fin forgrunn og skjerming for rådhusparken. Skaper fin stemning langs gang- og sykkelveg.

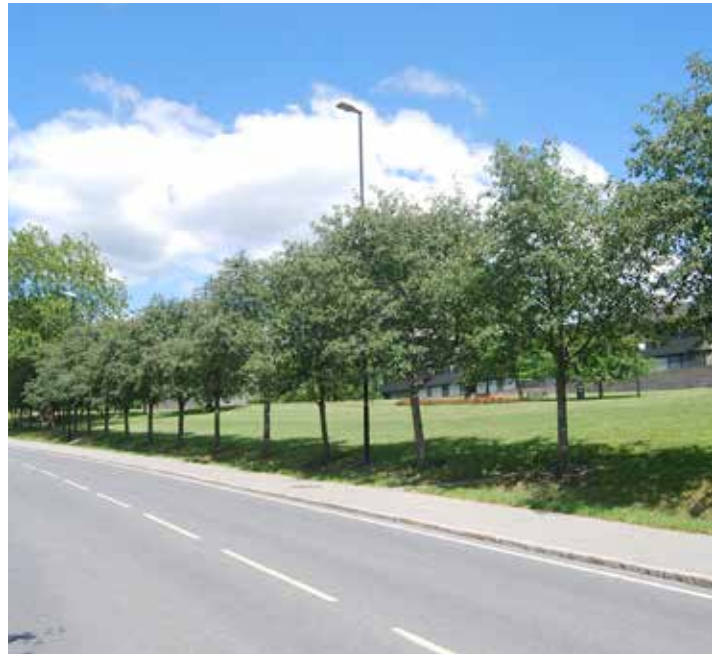
19) Fv. 167 Bleikerveien, Asker sentrum

Fragmentert, men fin trerekke. Trivselsfaktor langs gang- og sykkelveg.

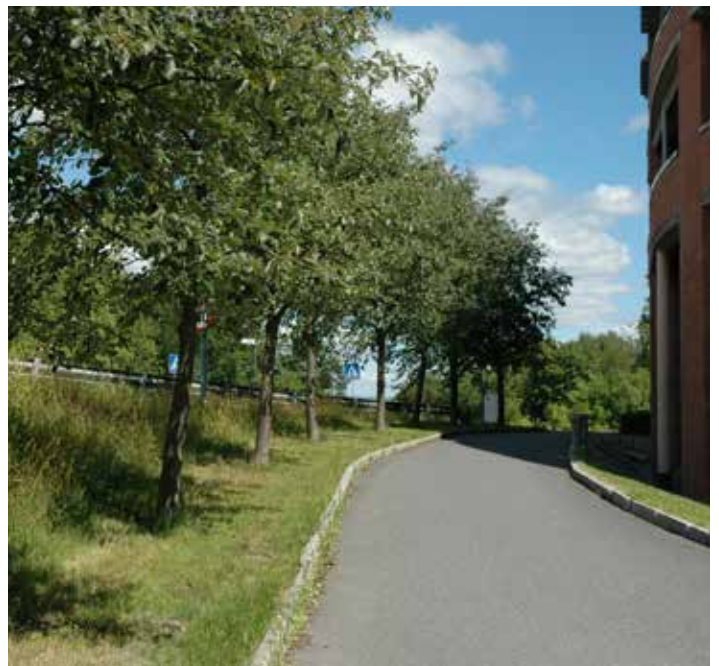
20 Fv. 203 Drammensvn, ved Asker stasjon

Fine trær i god stand. Rammer inn rundkjøringen.

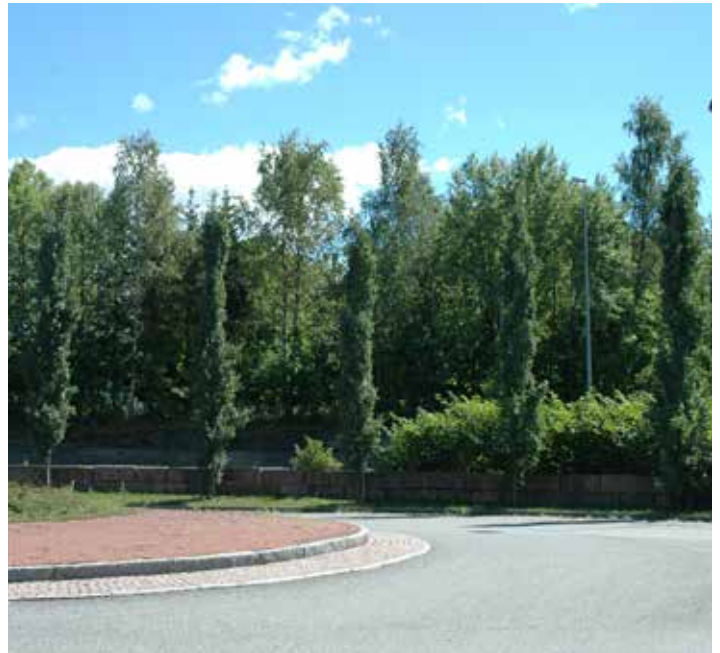
21 Fv. 203 Drammensveien, ved Lenken

Trekket i varierende stand. Først og fremst funksjon som visuelt skille mellom veg og parkeringsplass.

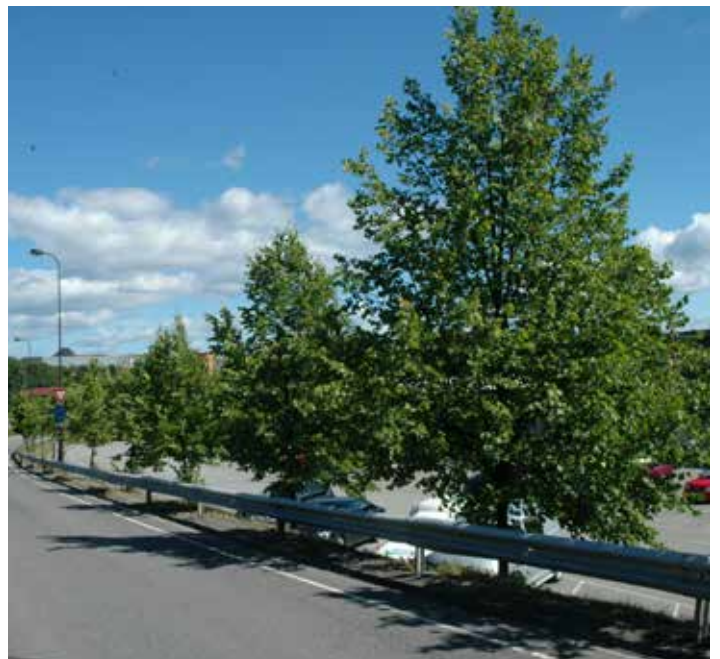
22 Fv. 203 Kirkeveien, ved Føyka

Kort, liten trerekke. Fin i forgrunn av teglsteinsbygg.

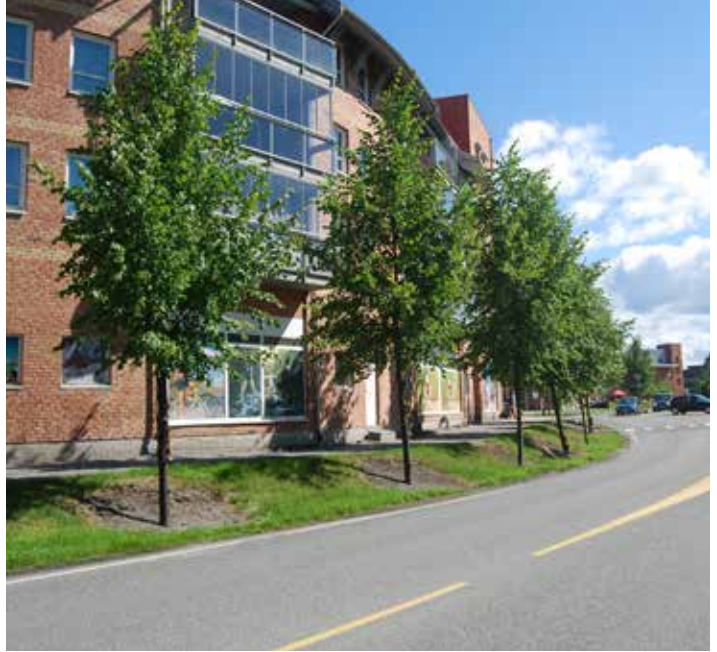
23 Fv. 203/204, Drammensvn/Dikemarksvn-Engelsrud

Lang bjørkerekke med fine, rette og hvite stammer. «Luftige» trær som passer godt i området og langs vegen.

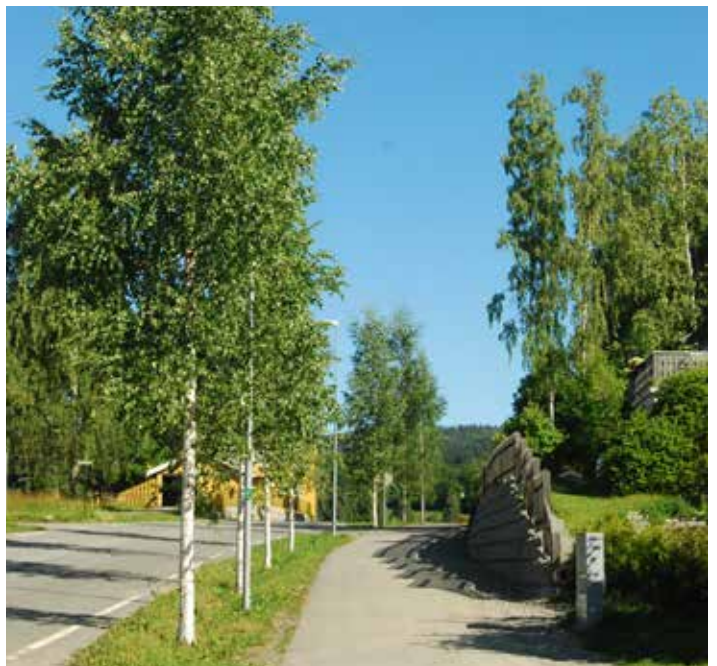
24 Fv. 201 Billingsstadsletta

Lang rekke som bidrar til å skape sammenheng langs vegstrekningen. Forholdsvis unge trær i foreløpig dårlig vekst, noe som gjør det vanskelig å få et godt inntrykk av en sammenhengende rekke.

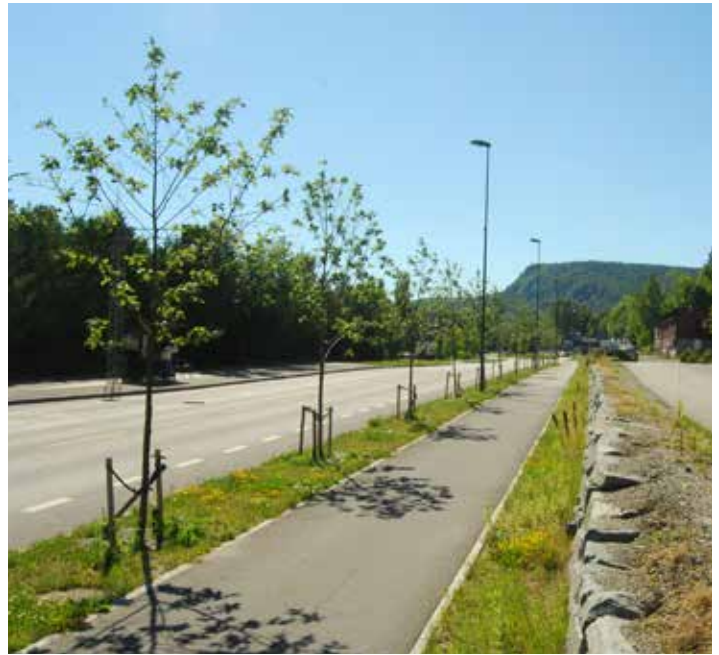
25 Fv. 202 Billingsstadveien, ved Billingsstad stasjon

Bjørkerekke i god stand. Rekken er en «luftig» kontrast til den tette vegetasjonen på begge sider av vegen. Fine hvite stammer som også danner en kontrast mot alt det grønne i området. Flere trær i rekken er fjernet slik at den fremstår noe fragmentert.

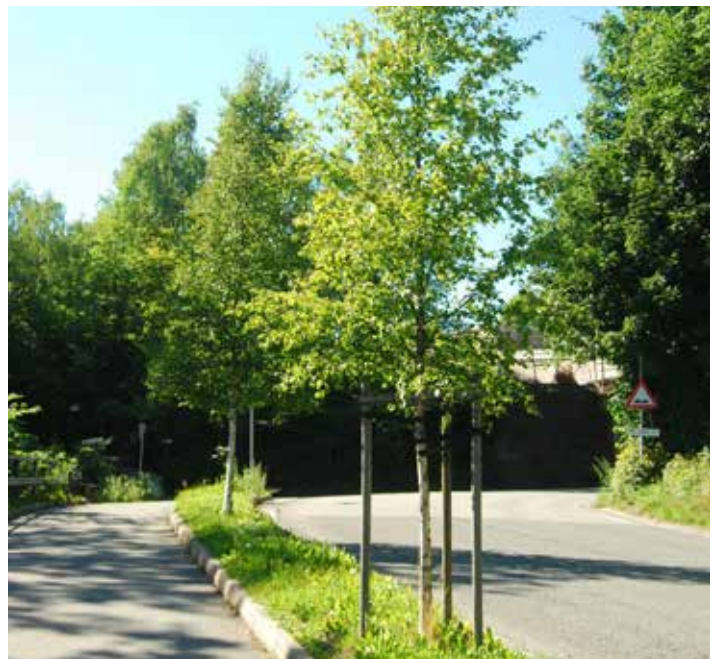
26 Fv. 204 Heggedalsveien, ved Solberg skole

Fine kirsebærtrær som leder vei ned til skolegården. Trærne er i god stand og bærer mye frukt.

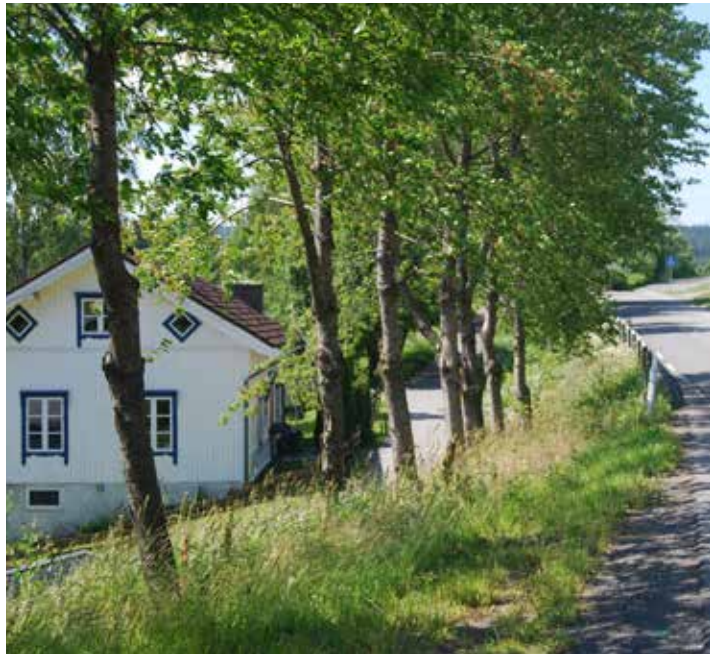
27 Fv. 203 Drammensveien, ved Engelsrud gård

Kort, gammel trekkje i forgrunnen av privat hage, Engelsrud gård. Sammen med alleen opp mot hovedhuset avgrensner den hagen.
Store, flotte trær.

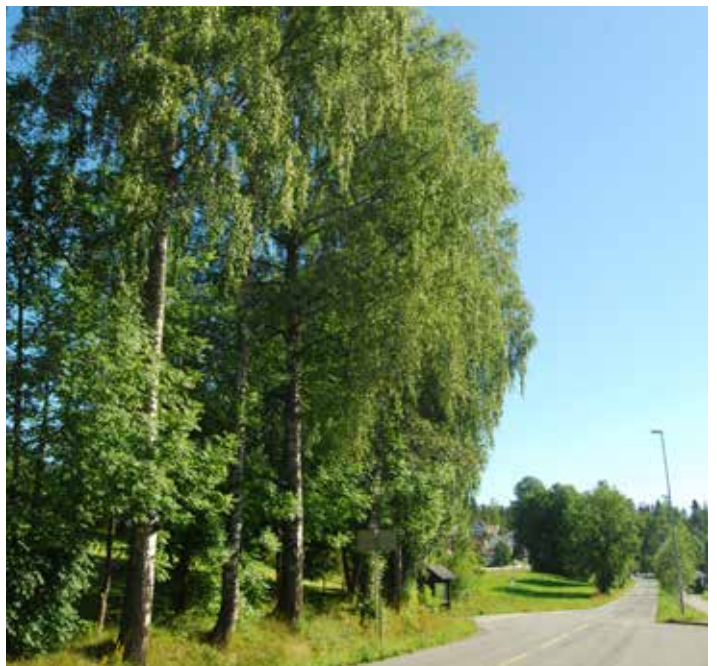
28 Fv. 203 Drammensveien, Drengsrud

Lang rekke i grøft mellom veg og støyskjerm. Skjuler støyskjermen på en god måte. Trærne er i god stand.

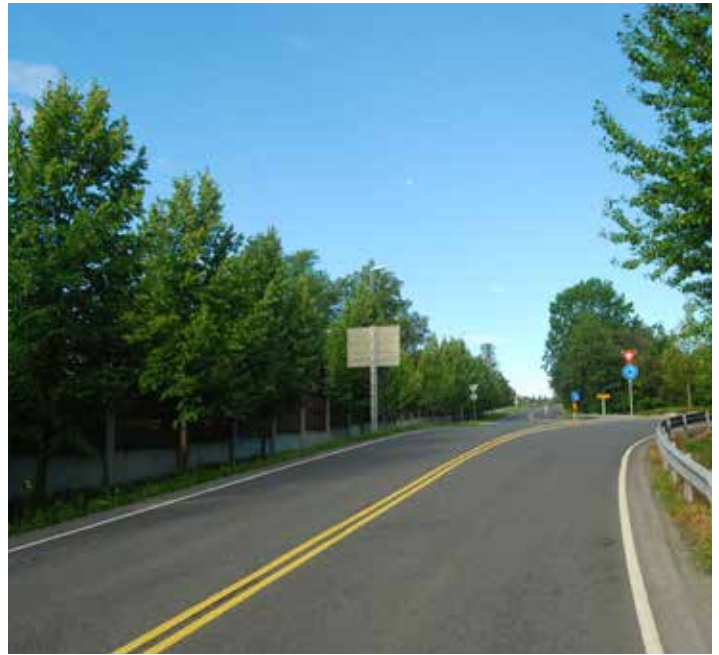
29 Fv. 203 Drammensveien, ved Vardåsen skole

Fin rekke i forholdsvis bred rabatt mellom kjøreveg og gang- og sykkelveg. Trærne er i god stand.

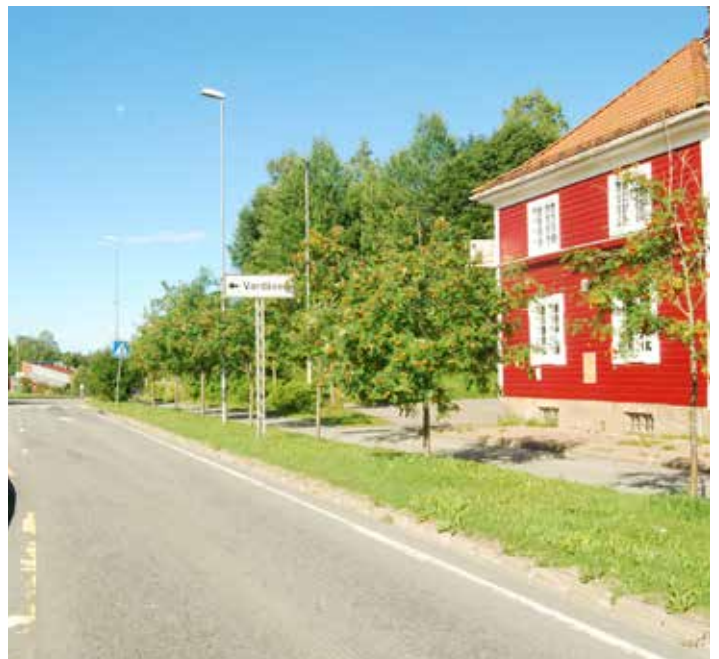
30 Fv. 201 Fekjan, Nesbru

Gammel bjørkerekke med høye trær. Fra gang- og sykkelvegen danner bjørkerekken og noen høye popler en allé.

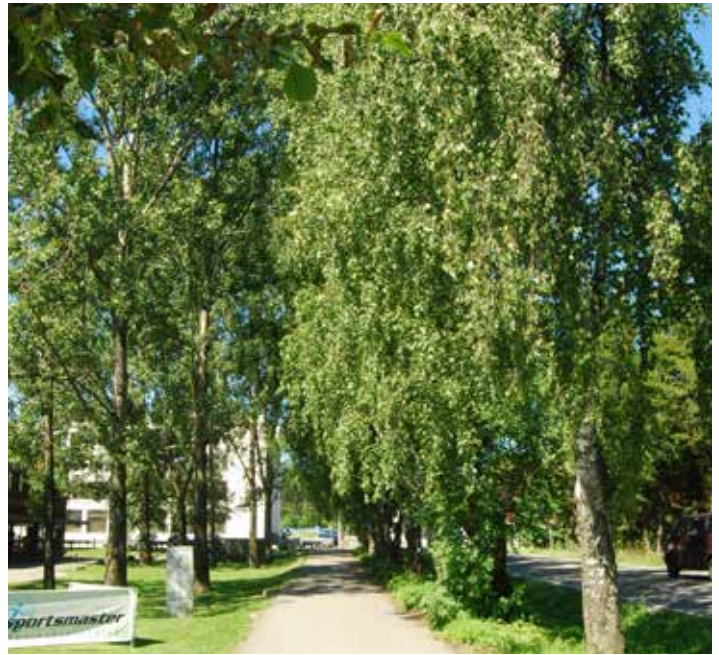
31 Fv. 202 Billingstadveien, Billingstad

Allélengde: 200 m. Ensidig trerekke, plantet.
Treslag/antall: Bjørk – *Betula* sp: 19
Trehøyde: Jevn høyde på 20-25 m.
Form: Åpen.
Stammeomkrets: 1,30 m.
Planteavstand lengderetning: Varierende avstand mellom 7,5-23,5 m.
Utviklingsfase: Klimaksfasen/ avviklingsfasen.
Skjøtsel: Frikronet.

Bjørkerekke langs svingete landeveg, består av høye, store og gamle trær. En del luker hvor stubben står igjen, to døde trær. Trærne står veldig tett på veggen. De fleste trærne er i avviklingsfasen.

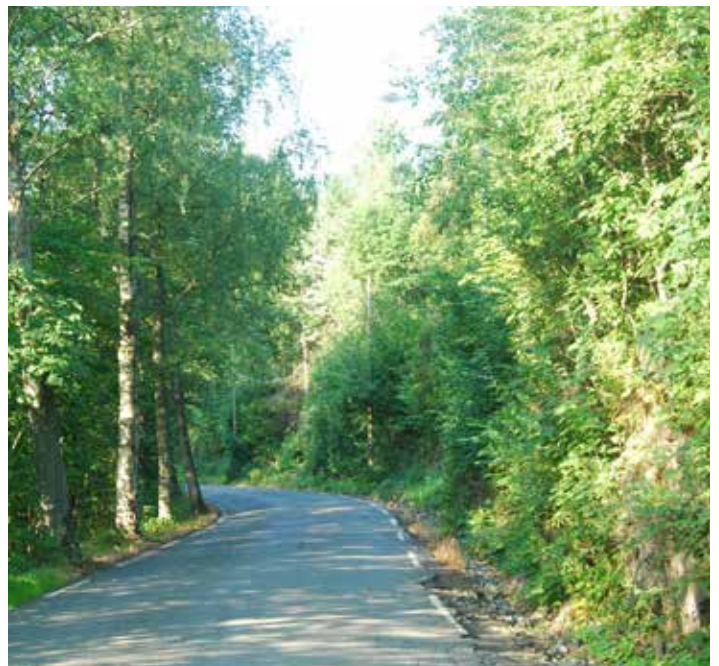
32 Fv. 165 Slemmestadveien, ved Leangbukta

Vurdering av alleen

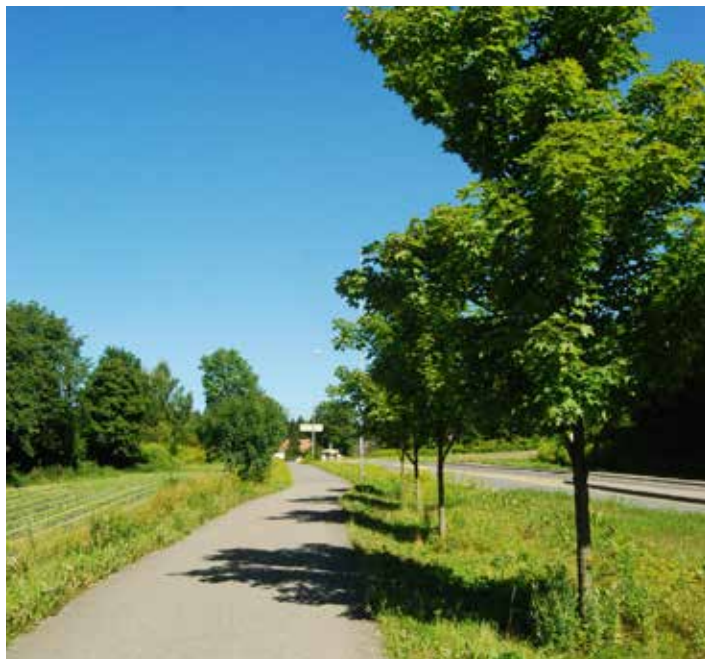
Kort rekke med lønn i god vekst (et tre i ferd med å dø).

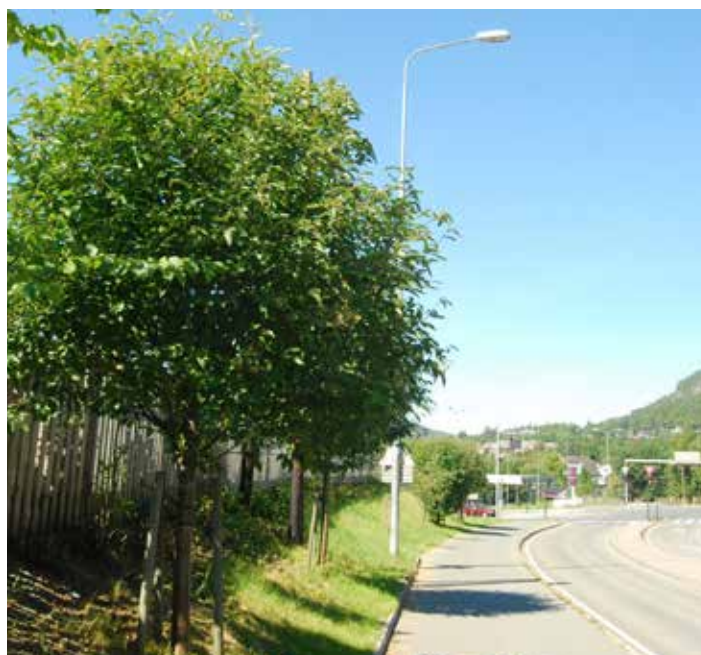
Kort trerekke. Opplevs usammenhengende på grunn av to små (lukeforynga) trær i midten, for øvrig i god stand.

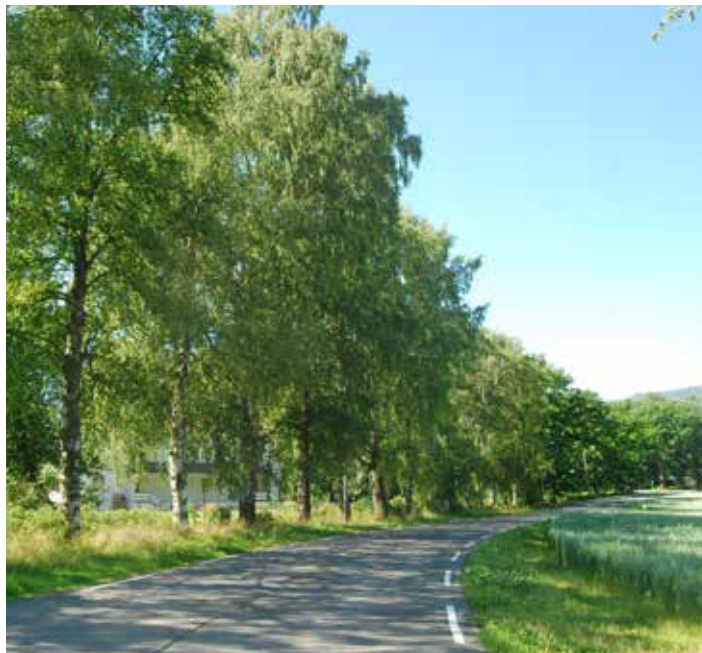
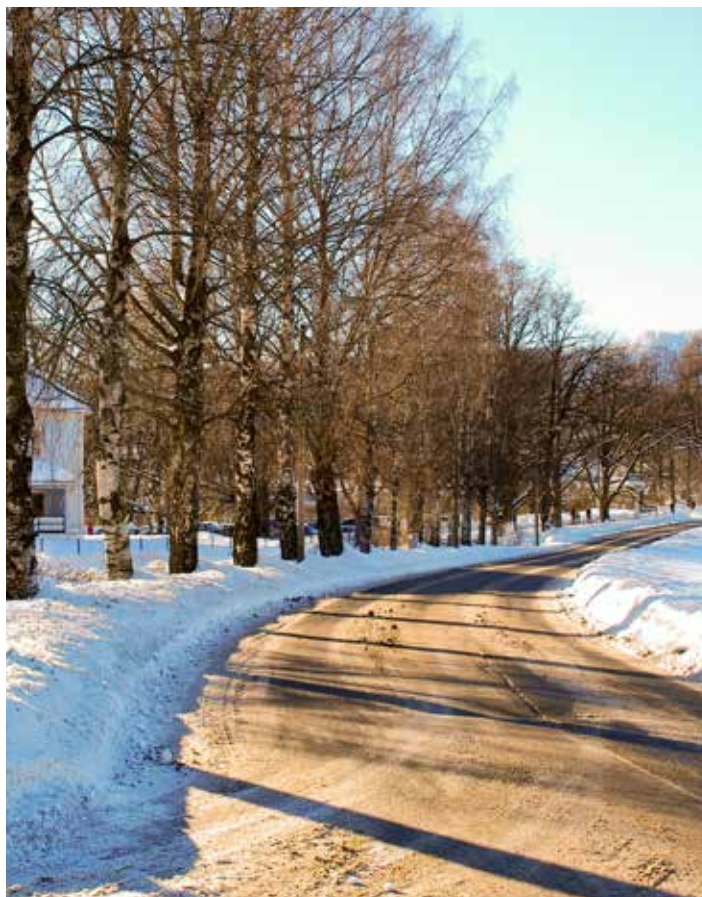
Fin og gammel bjørkerekke i forgrunn av gård. Noe uryddig undervegetasjon.

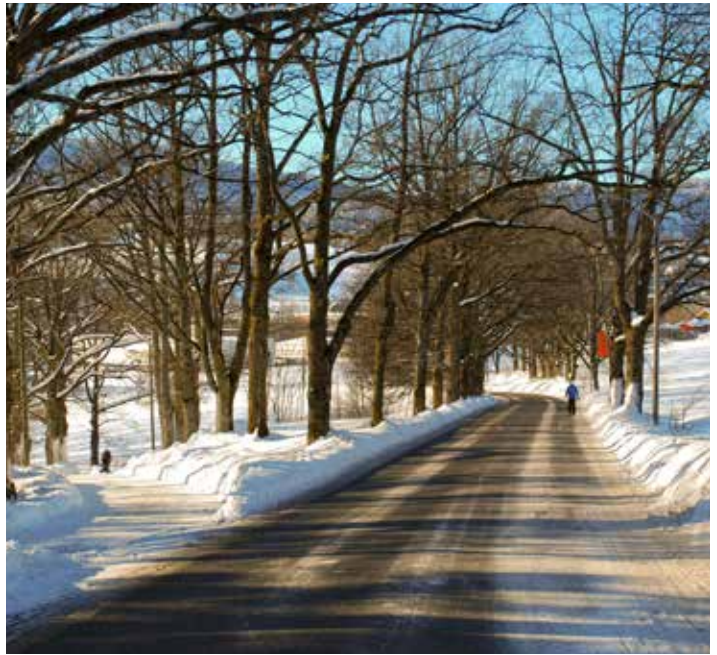
Allé med store, flotte eiketrær som brer seg over vegen og danner et tak. Alleen er i dag noe fragmentert, men kan tidligere ha vært sterkere knyttet til Wøyen gård. Sannsynligvis er den delen av alleen som går langs gang- og sykkelvegen den opprinnelige alleen til Wøyen gård, mens alleen langs fylkesvegen kan være plantet noe senere.

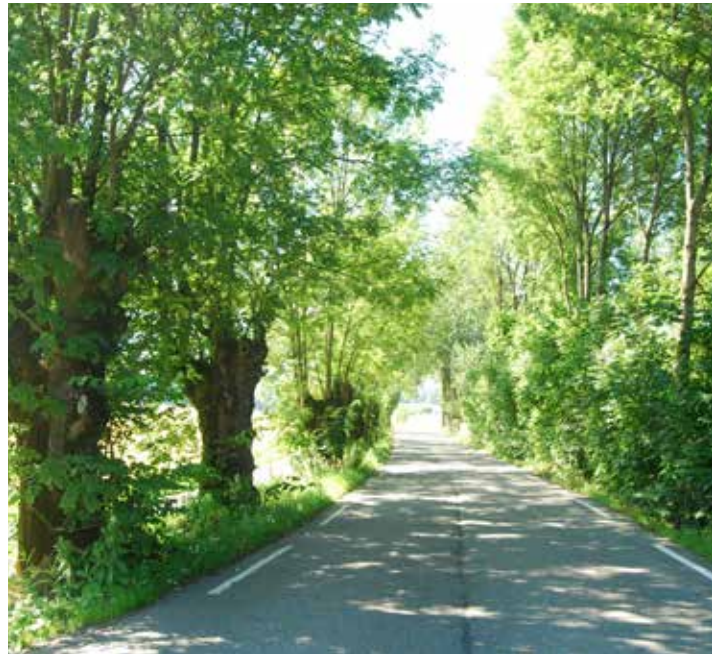
Gammel, ærverdig og historisk allé/trerekke. Fremstår i dag som fragmentert og uryddig, spesielt ut mot åker hvor trærne er i dårlig stand.

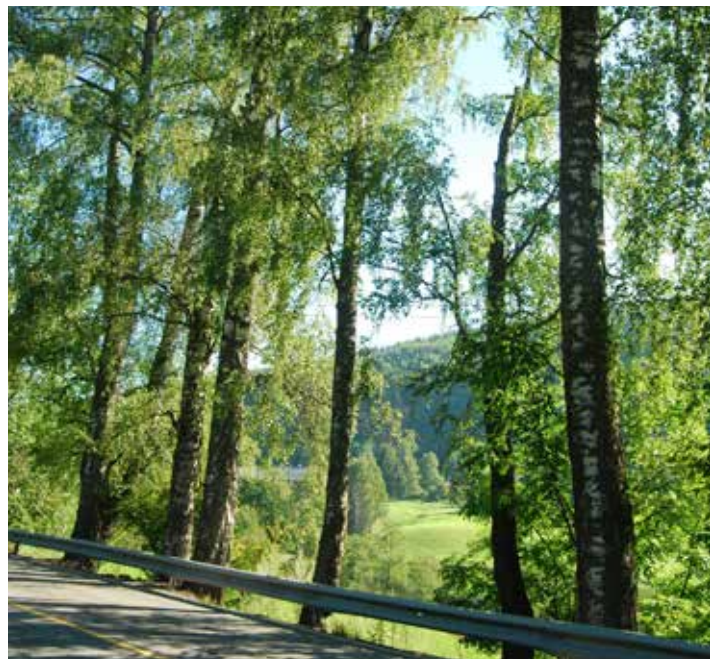
Gammel, men uryddig trerekke. Andre arter kommer opp som kratt og mindre trær innimellom. Rekken står tett på vegen, på innsiden av autovernet, og på toppen av en bratt skråning ned mot Glittedammen.

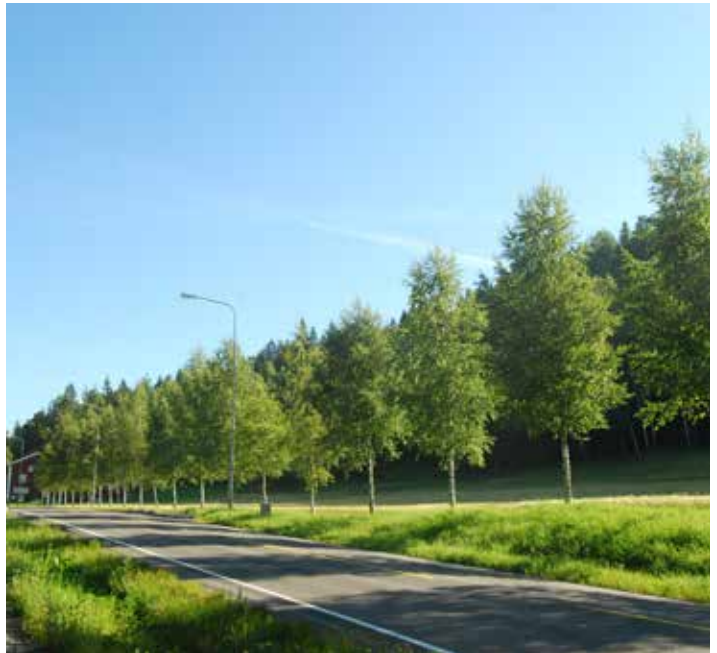
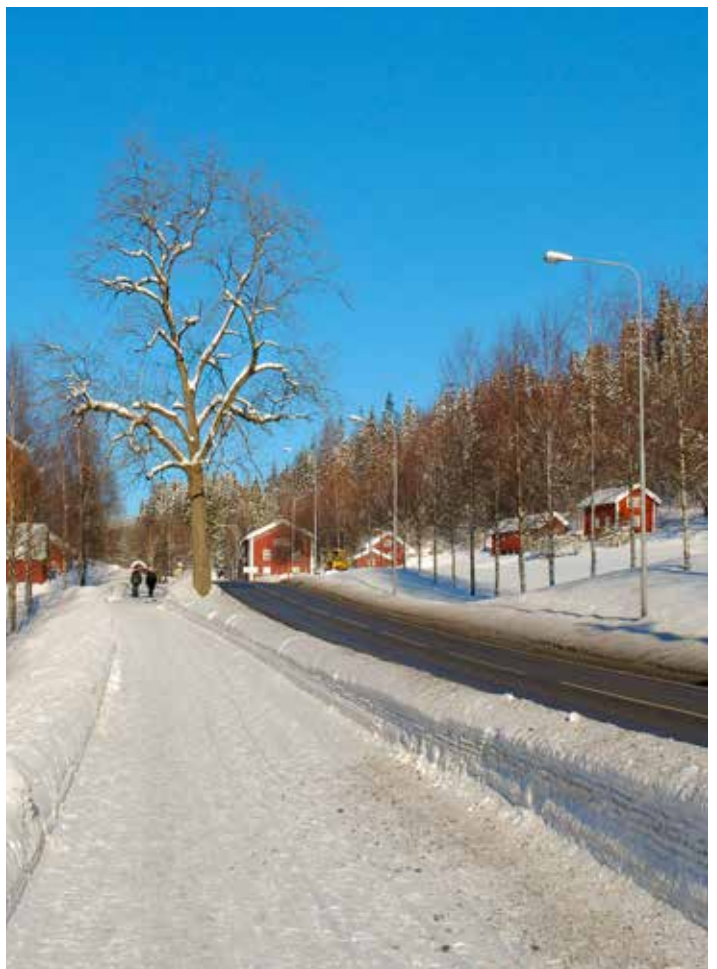
Lang bjørkerække, delvis som allé. Rekken bølgjer seg vertikalt med terrenget langs vegen. Trærne er flotte og i god stand. Forholdsviis unge.

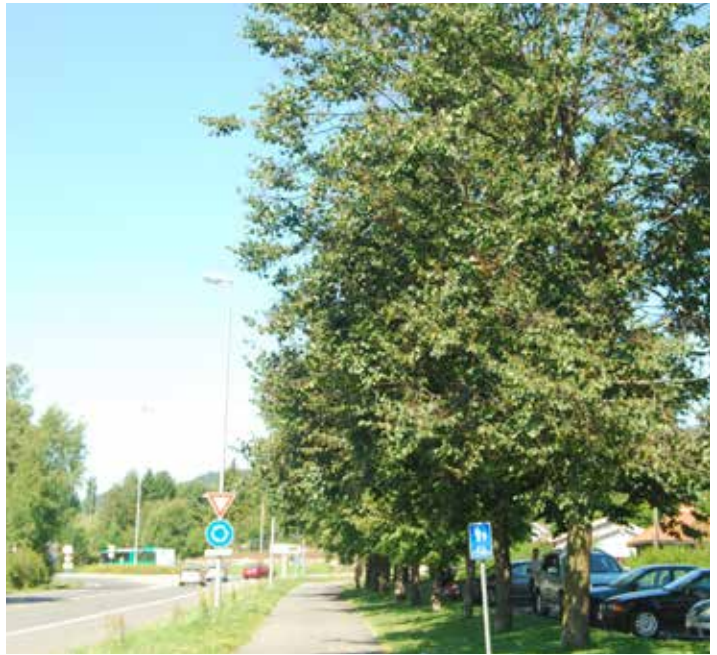
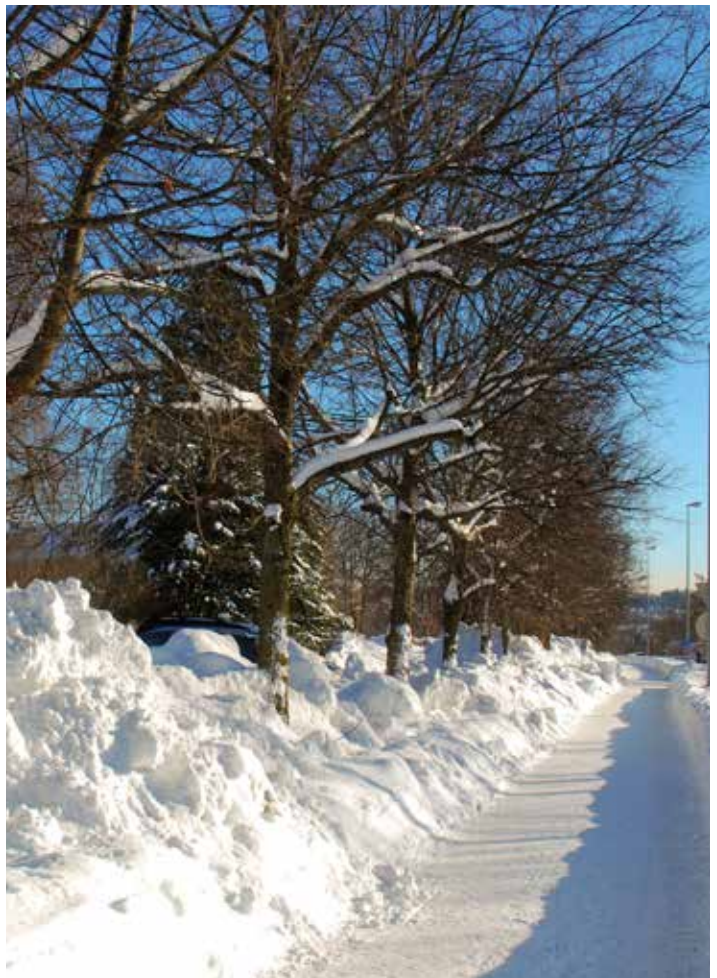
Godt plassert linderekke foran kirke. Danner et frodig belte mellom kjøreveg og gang- og sykkelveg og kirkens område. Trerekken er velstelt og i god stand.

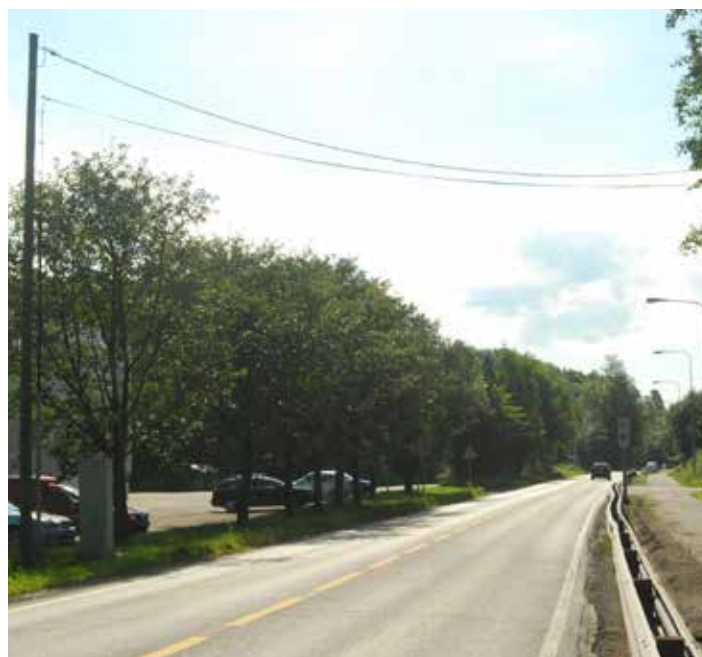
Store, fine asaltrær i god stand. Gir fin skjerming for p-plass ved næringsbygg.
