alleer

og trerekker i Oslo og Akershus

Alleer og trerekker i Oslo og Akershus

Statens vegvesen Region Øst / Vegdirektoratet 2010

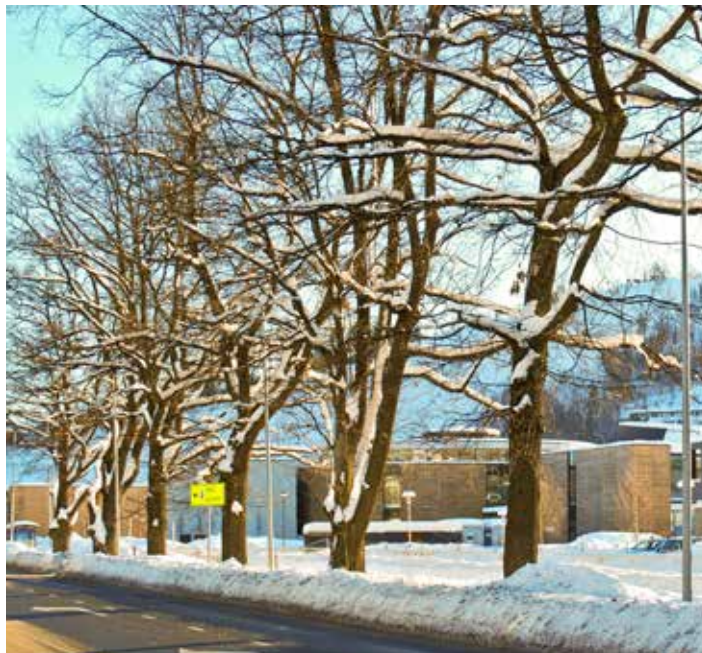
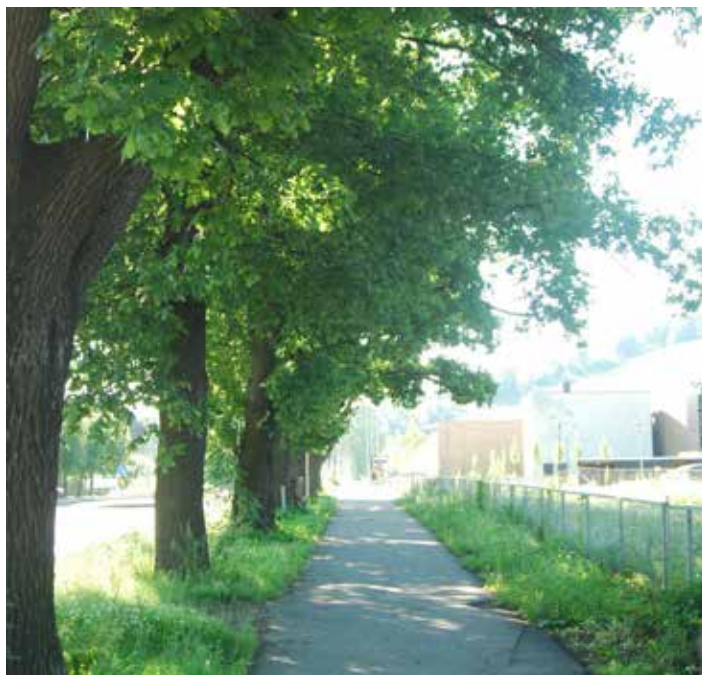
Gammel og ærverdig trerekke med store, flotte eiketrær.
 Stemningsfullt for både myke- og harde trafikanter.

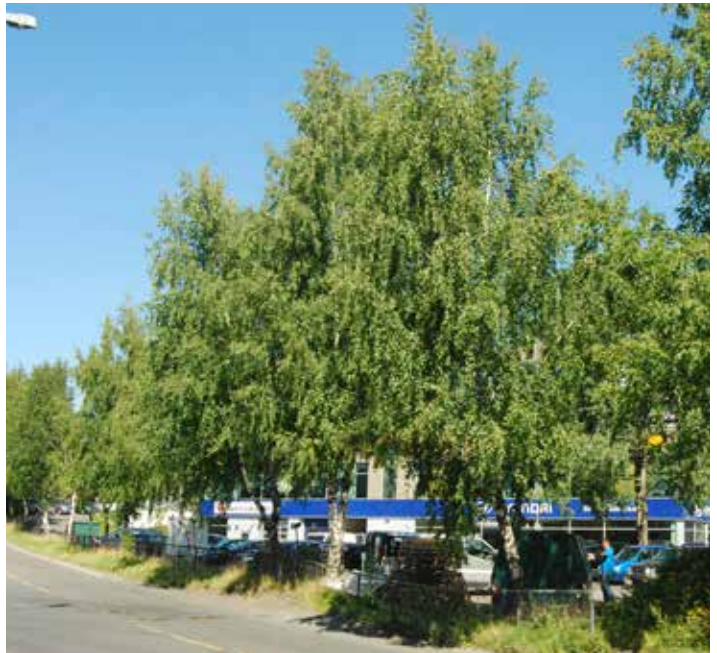
Bjørkerekke på innsiden av gjerde mot p-plass tilhørende næringsbygg. Kommer ikke helt til sin rett på grunn av mye visuell støy.

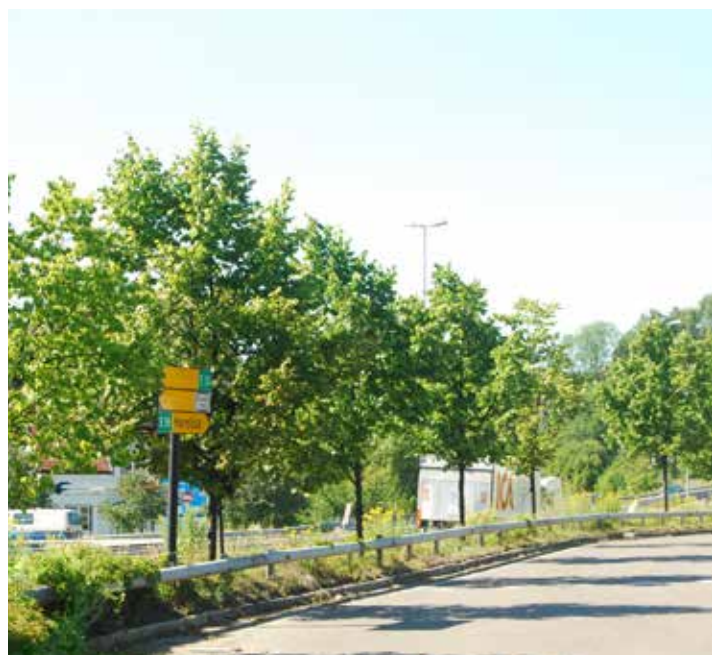
Kort linderekke i smal rabatt mellom E 16 og fylkesveg. Fin visuell skjerming.

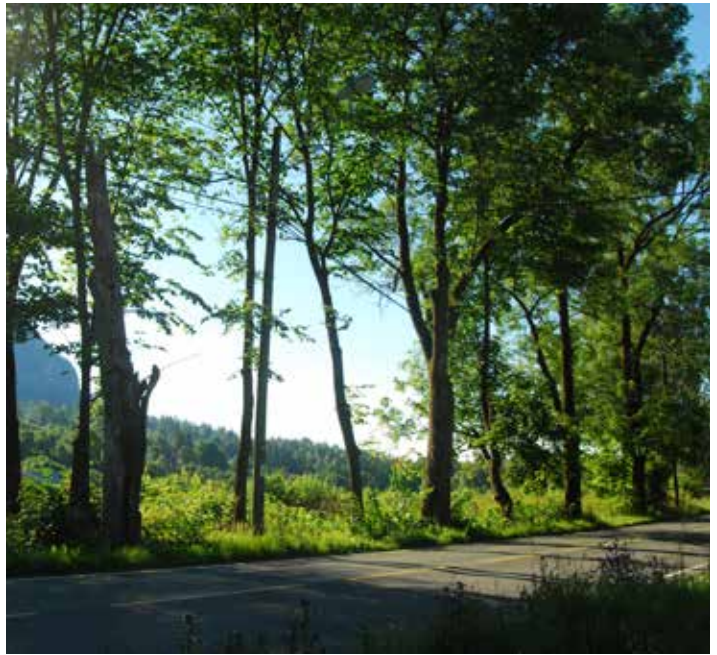
Gammel, ustelt rekke ved gjengrodd hage og fraflytta, gammelt hus.
God utsikt til Kolsåstoppen.

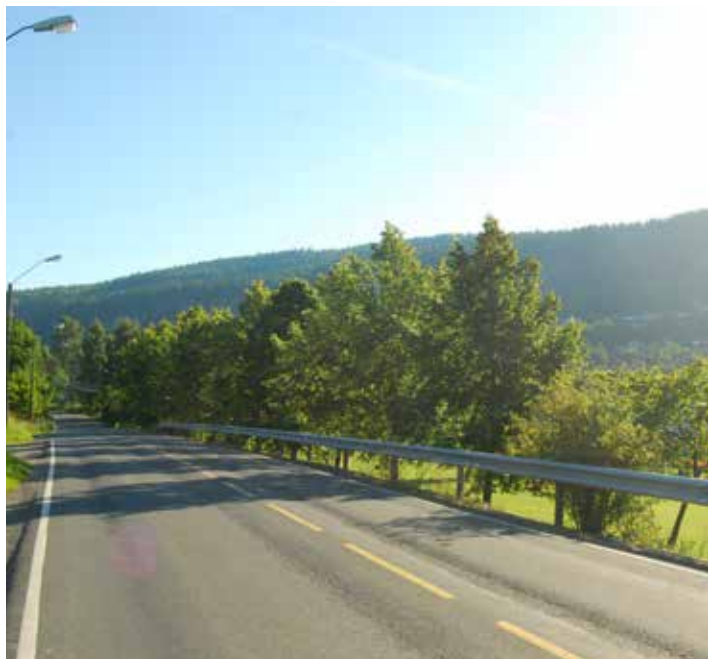
Relativt lang linderekke som fortsetter inn i privat hage.
Rekken står i skråning ned mot en idrettsplass. Fin skjerming, men fremstår noe uryddig.

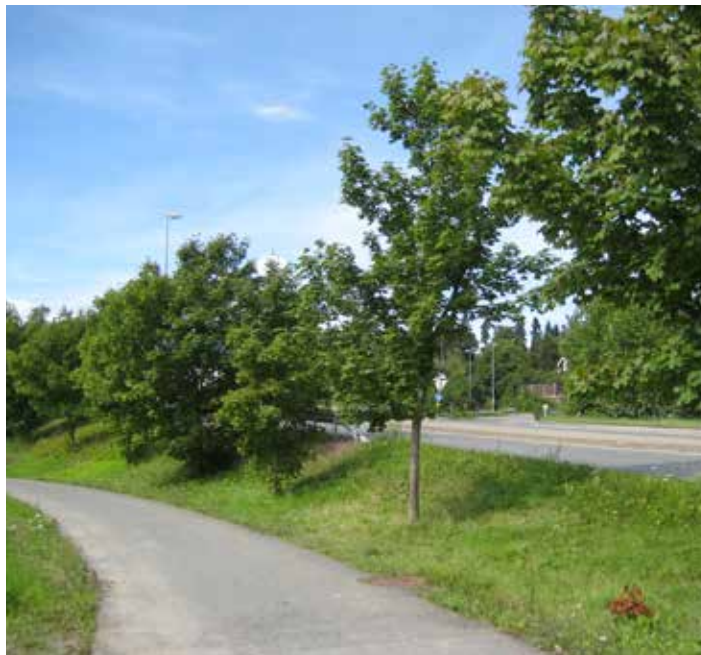
Kort trerekke som synes dårlig fra vegen. Mest synlig fra gang- og sykkelveg. Rekken er dårlig stelt.

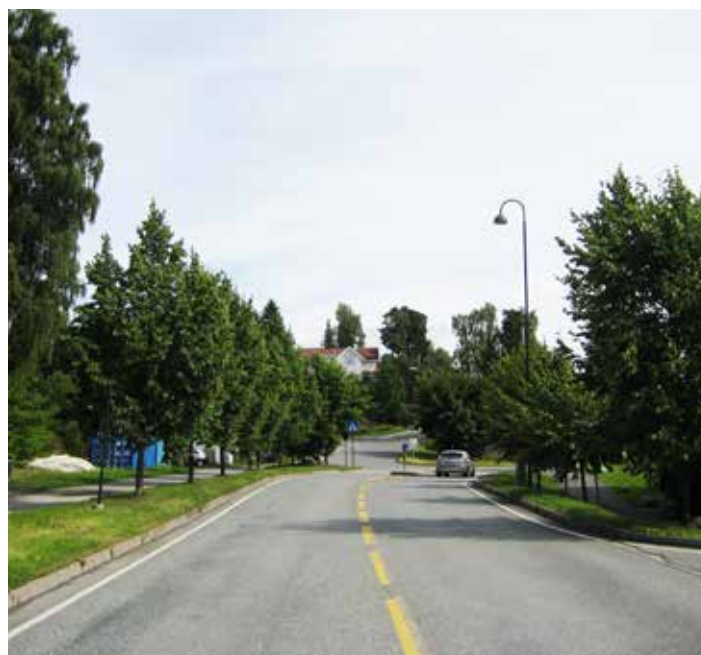
Fint innfartsparti til Bekkestua sentrum. Trærne er i god stand.
Rekken oppleves som fragmentert på grunn av ujevn avstand mellom trærne som skyldes rundkjøringen.

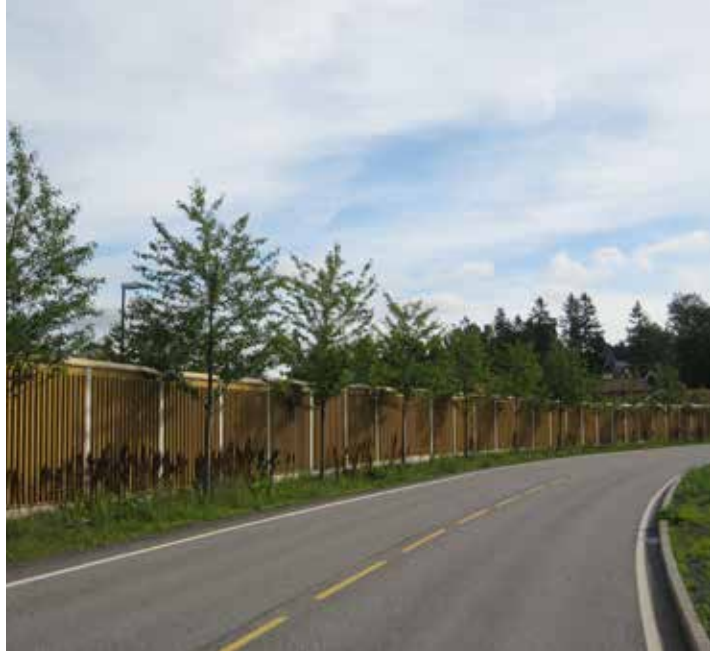
Rekken er et fint innslag av grønt mellom veg og støyskjerm. Trærne er i generelt god stand, men står noe tett inntil støyskjermen.

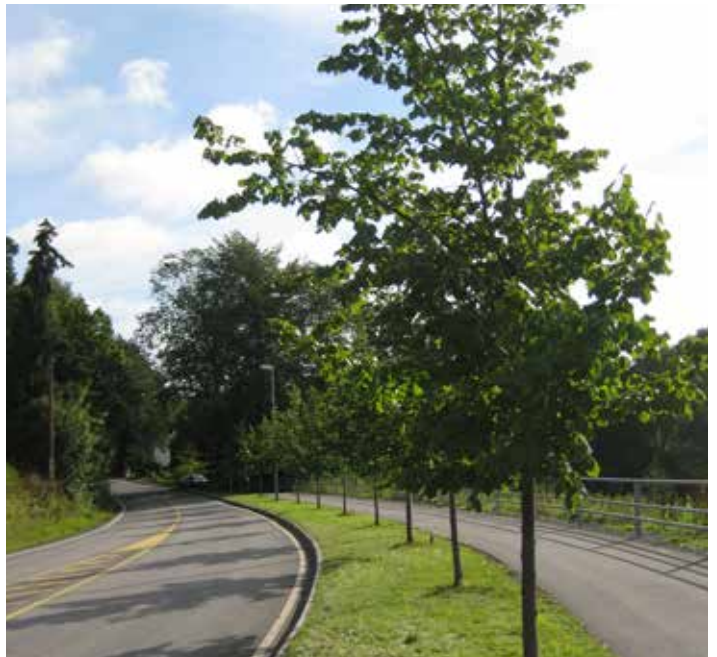
En velstelt linderekke i sving. Rekken er i god stand og fungerer fint som avgrensing mot gang- og sykkelveg.

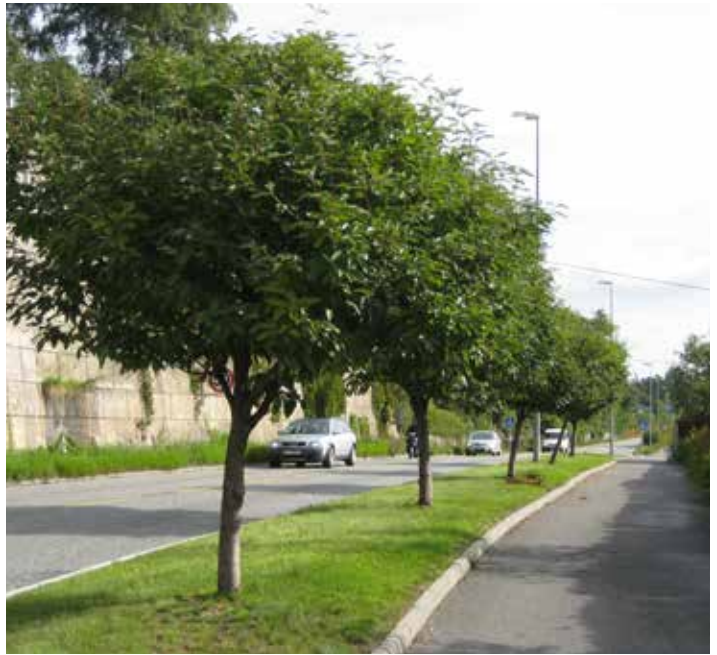
20 Fv. 160 Bærumsveien, Gjønnnes - Kirkeveien

Romdannende og frodig trerekke som står i rabatt mellom kjøreveg og gang- og sykkelveg. Vegarealet avgrenses av en høy mur på den ene siden og støyskjerm på den andre siden. Trærne har noe skader fra grasklipper, men er ellers i god stand.

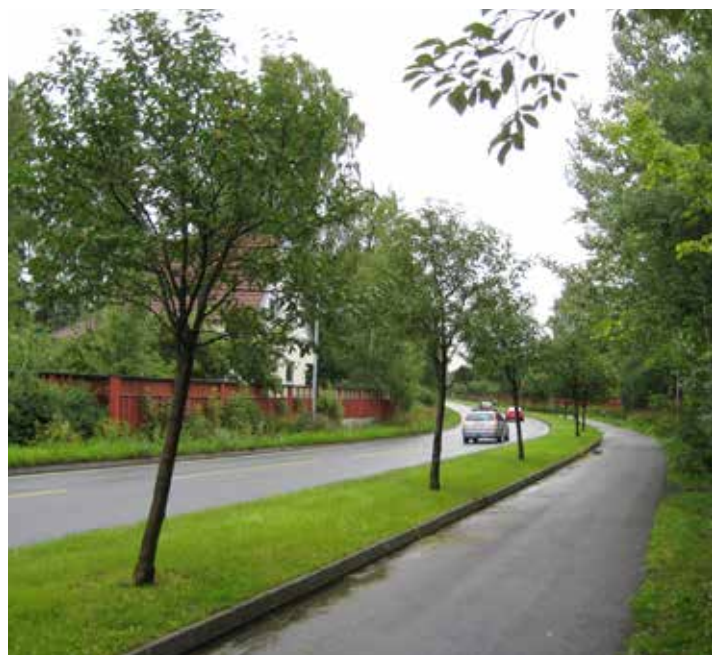
21 Fv. 160 Bærumsveien, Gjetlum - Levrekrysset

En lang asalrekke i forholdsvis god stand. Stammene har en del skader nederst på grunn av påkjørsler. De fleste kronene er frodige og fine.

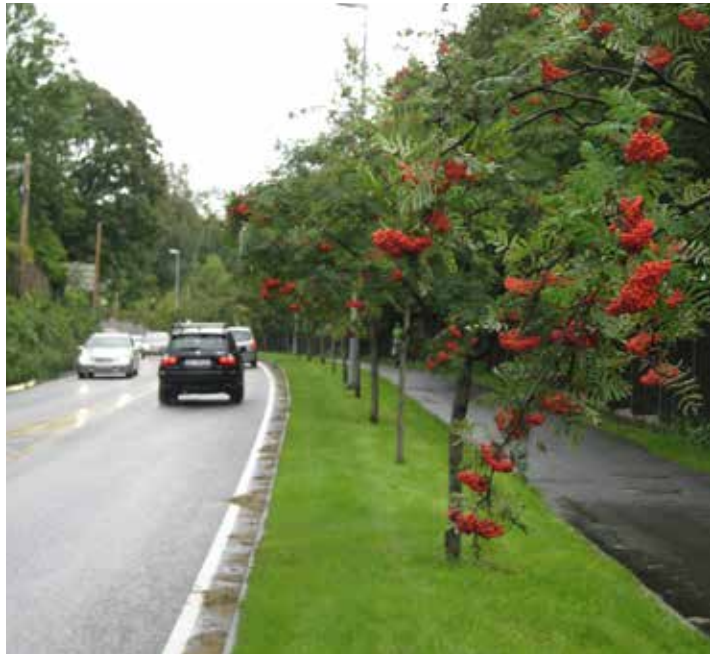
En lang rekke med varierende kvalitet. Rekken har en spesiell pryddverdi på grunn av mye frukt, røde og friske bær.

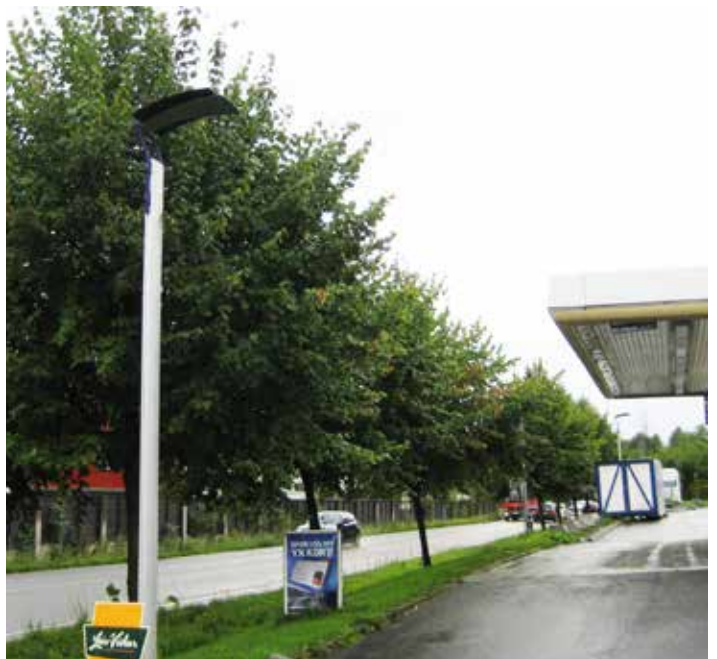
Kort og frodig trekk foran bensinstasjon. Avgrensner bensinstasjonsområdet på en god måte.

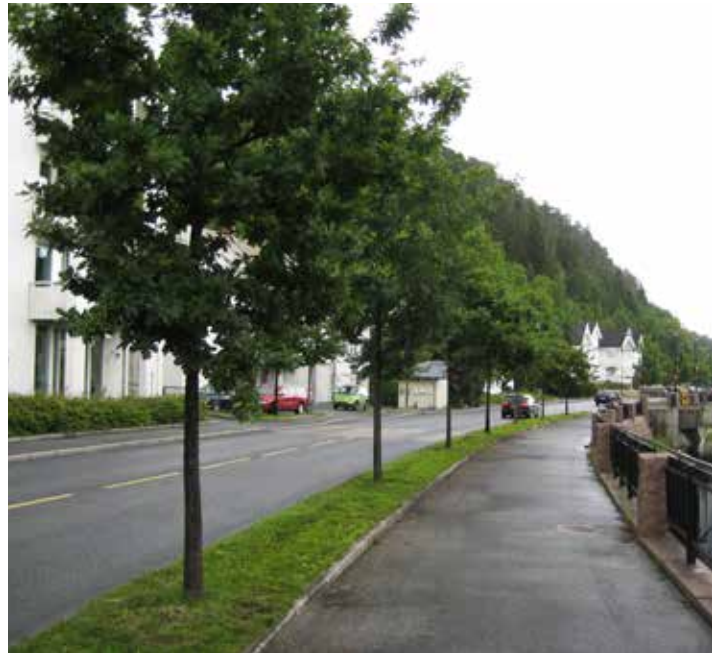
Eikerekke i god stand som skaper en fin grønn linje mellom vannkanalen og vegen.

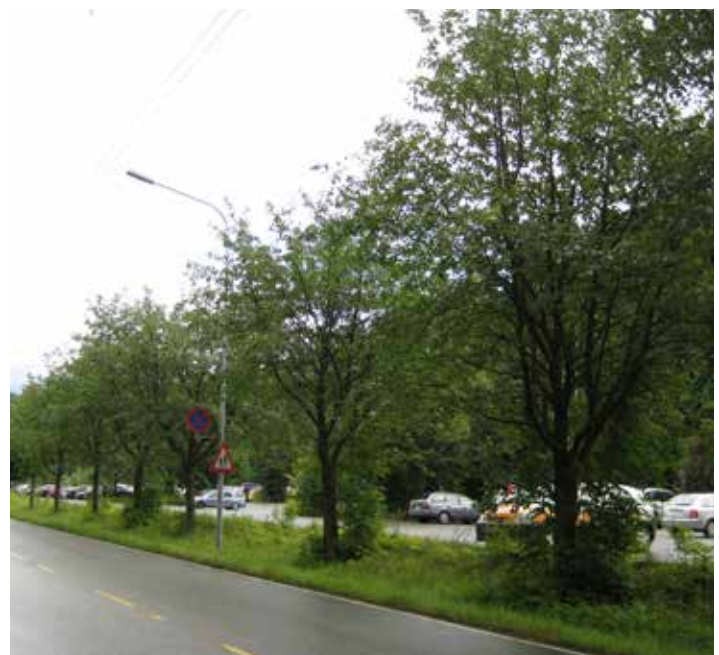
25 Fv. 610 Vollsveien, Lysaker

Frodig, men kort asalrekke som avgrenser p-plass tilhørende sykehuset. Rekken er i god stand og har lite skader.

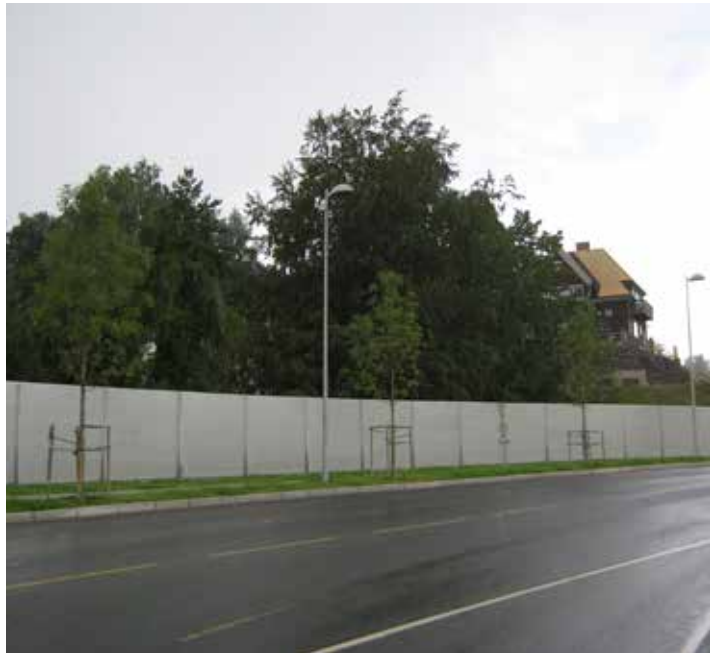
Kort og glissen trerekke, forholdsvis nyplantet.

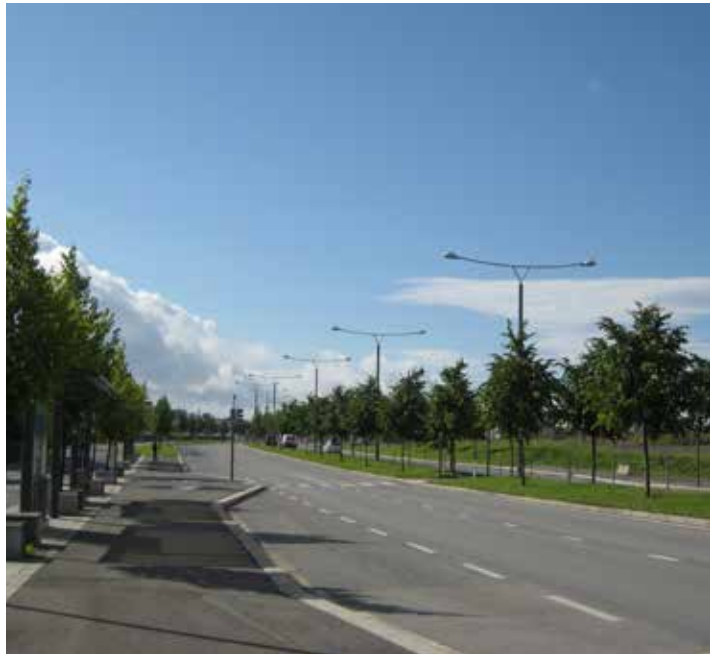
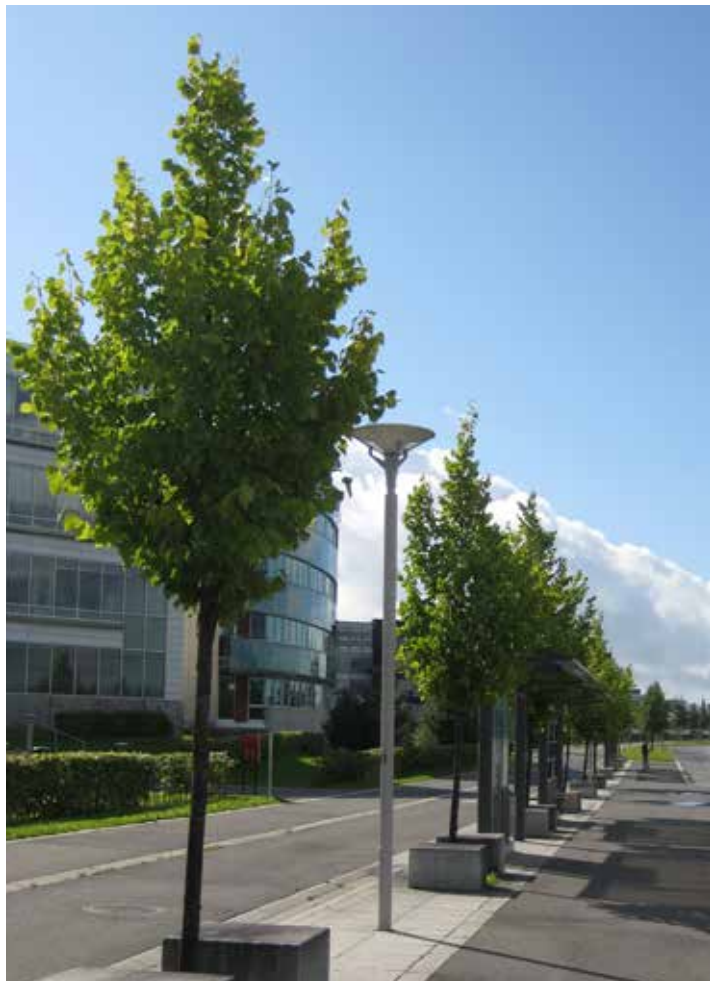
En lang, ung allé som kan oppleves noe fragmentert, men skaper likevel en fin sammenheng i området. Alleen kan bli veldig flott med godt stell i årene framover.

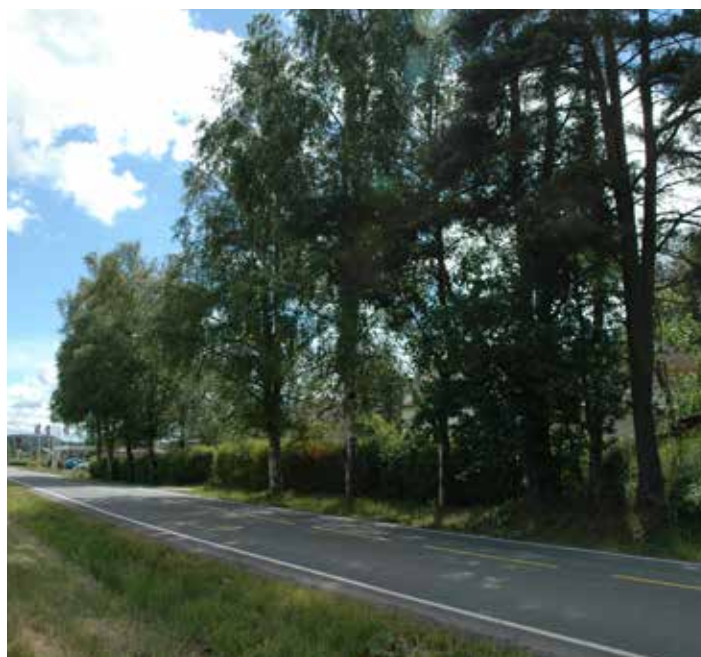
Kort og frodig trerekke i god stand.

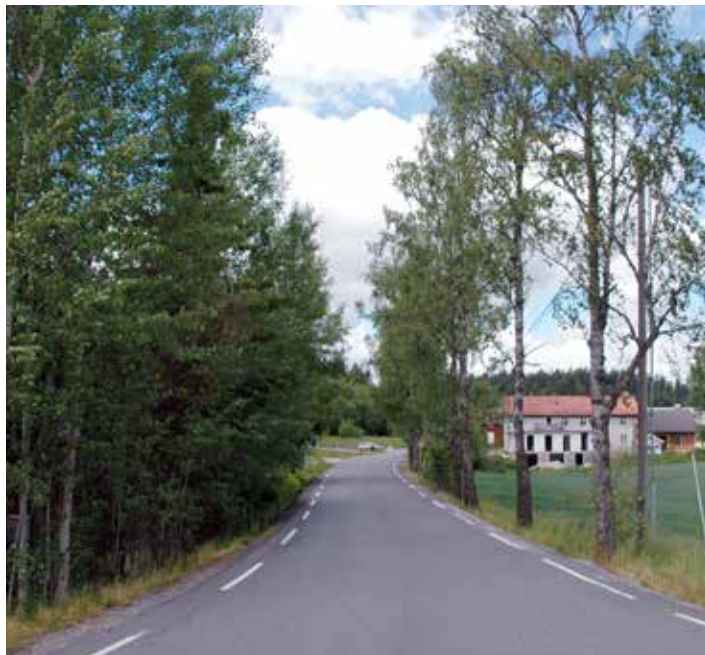
En fin bjørkerekke som er veldig gammel. Variert status på trærne.

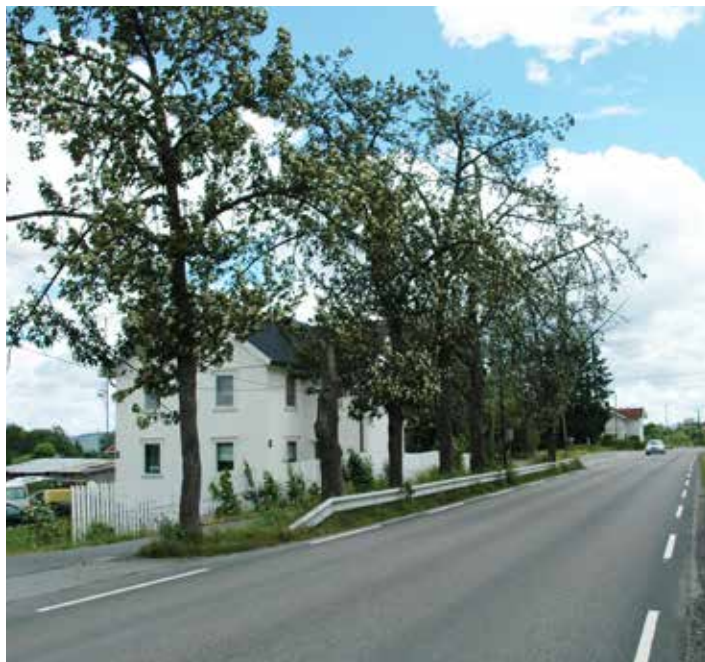
Kort, gammel trekkke i generelt dårlig stand.

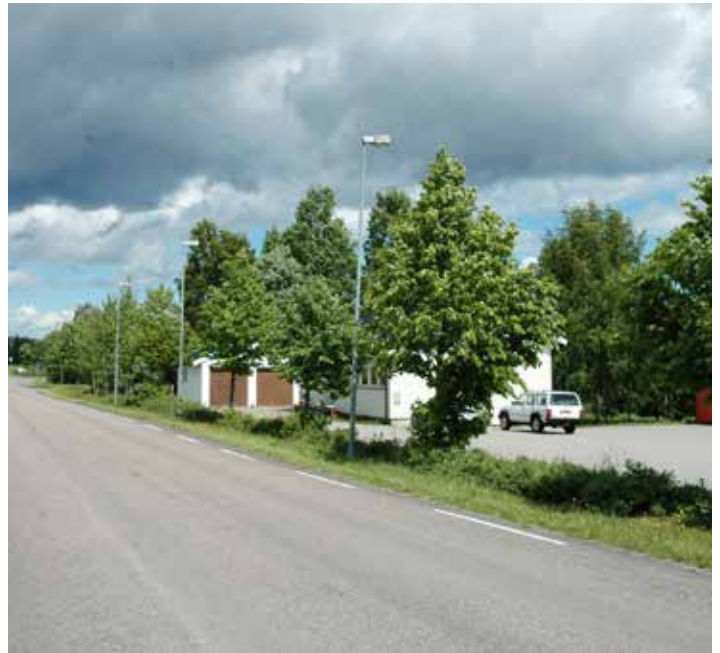
Kort og fin trerekke.

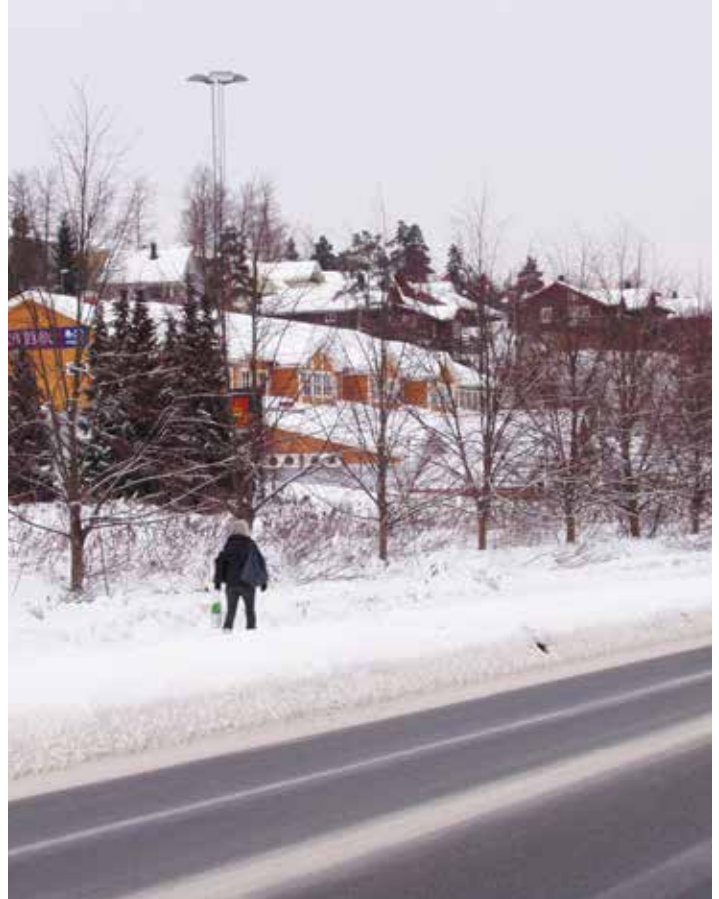
Jevn, flott og tett trekket. Et buskfelt skjuler deler av trekket.

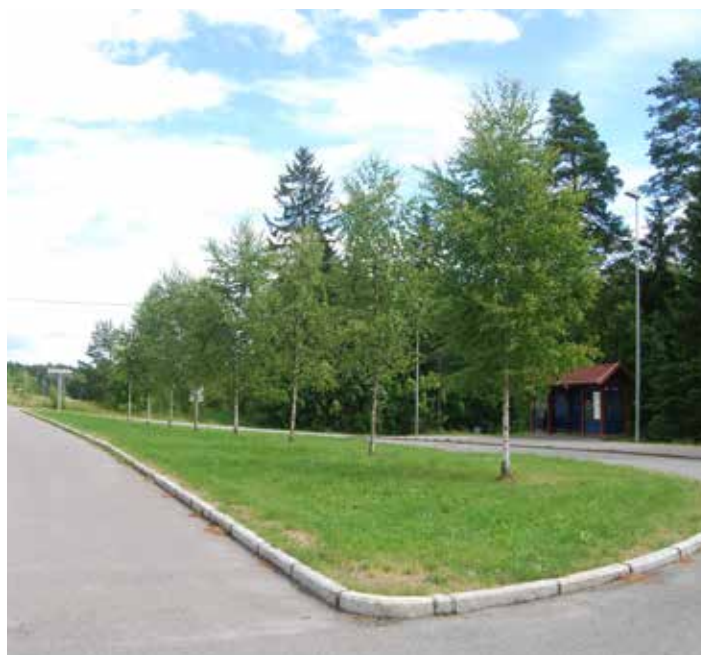
Vurdering av alleen

Kort, ung og fin trerekke med jevn tilvekst.

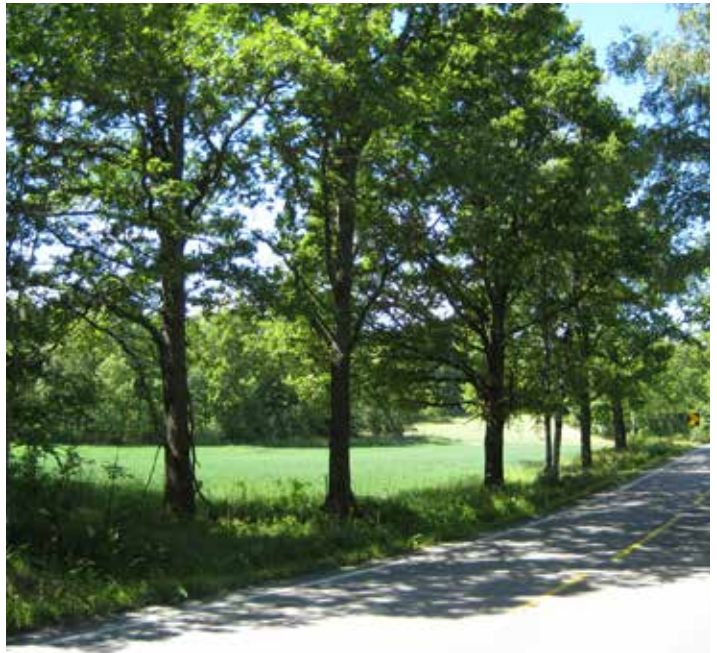
Vurdering av alleen

En delvis gammel og uensartet trekke. Med blanding av ungt og gammelt, har den et noe uryddig preg.

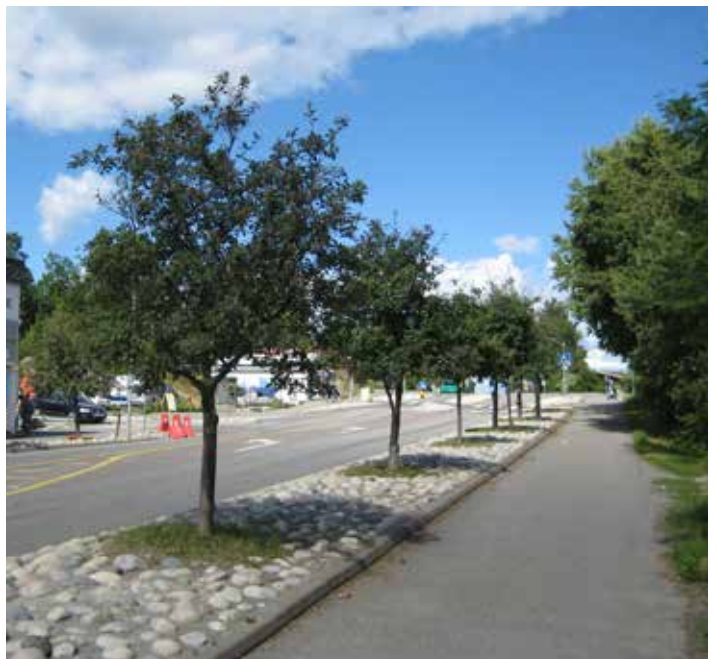
Vurdering av alleen

Fin, liten allé foran fasaden til kjøpesenteret. Den føles åpen og kan oppfattes som to trekker, da alleen er noe forskjøvet. Den fungerer som en liten «sentrumspart».

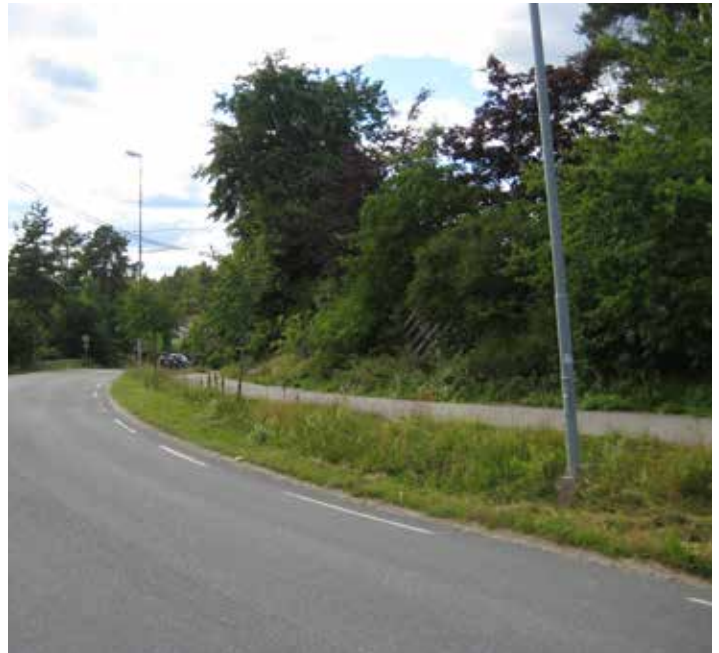
Vurdering av alleén

En delvis nyplantet trerekke i ok stand, men den øverste delen ser noe ufullstendig ut med to trær på 100 m.

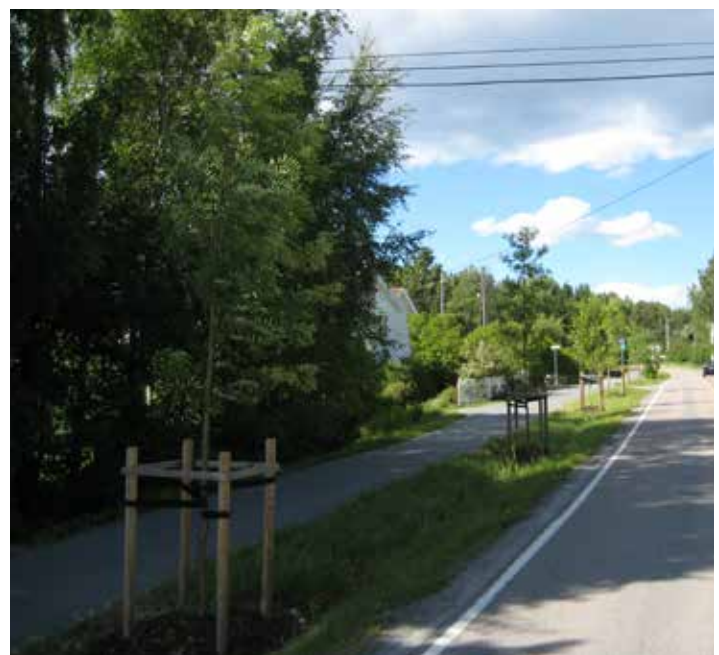
Vurdering av alleén

Liten, delvis ung trerekke med varierende kvalitet. Den er tildels veldig dårlig.

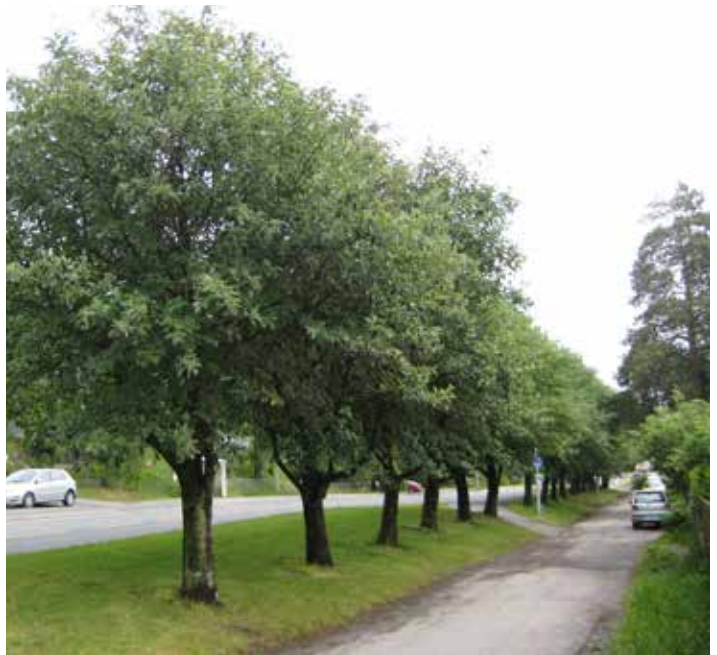
Vurdering av alleen

Meget fin og frodig trerekke i god stand.

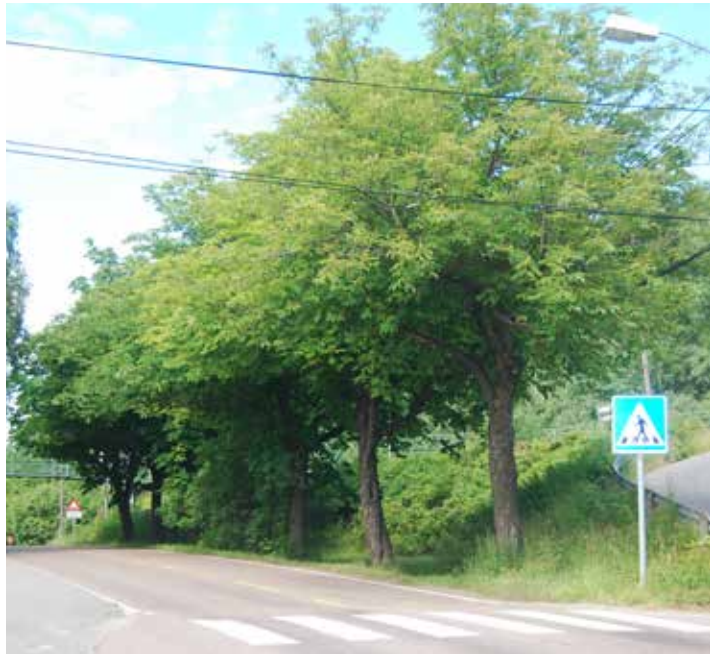
Vurdering av alleen

Eldre og delvis fin trerekke som har betydning for vegmiljøet.

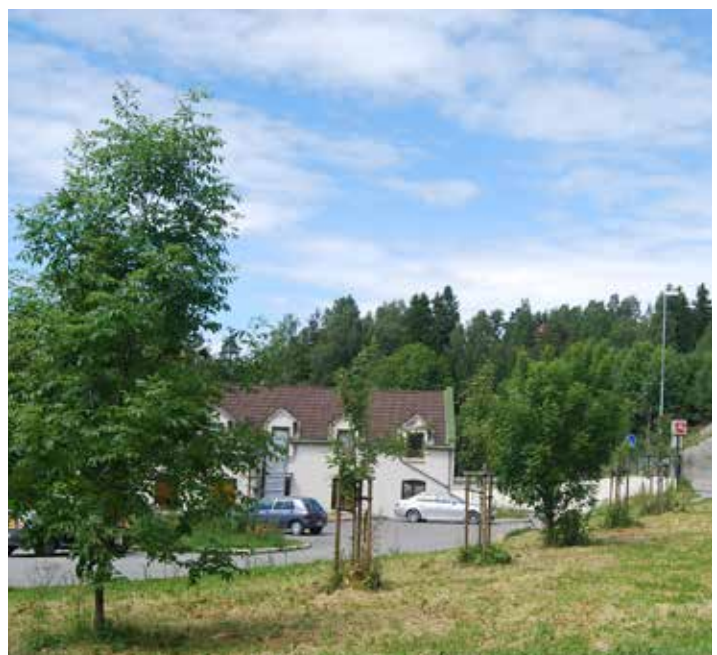
Vurdering av alleen

Ung, kort, uensartet trerekke i forbindelse med parkeringsplass.

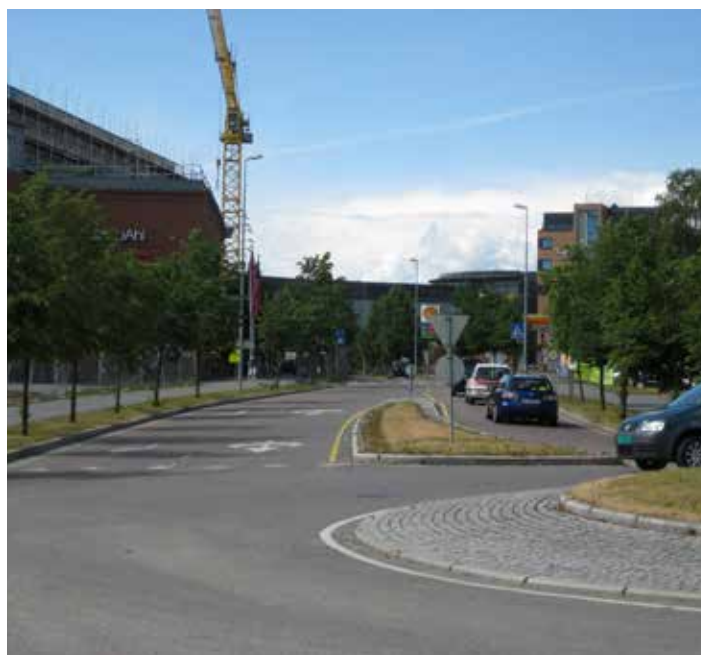
Vurdering av alleen

En ung og fin allé i god vekst. Den har stor betydning for sentrumsmiljøet.

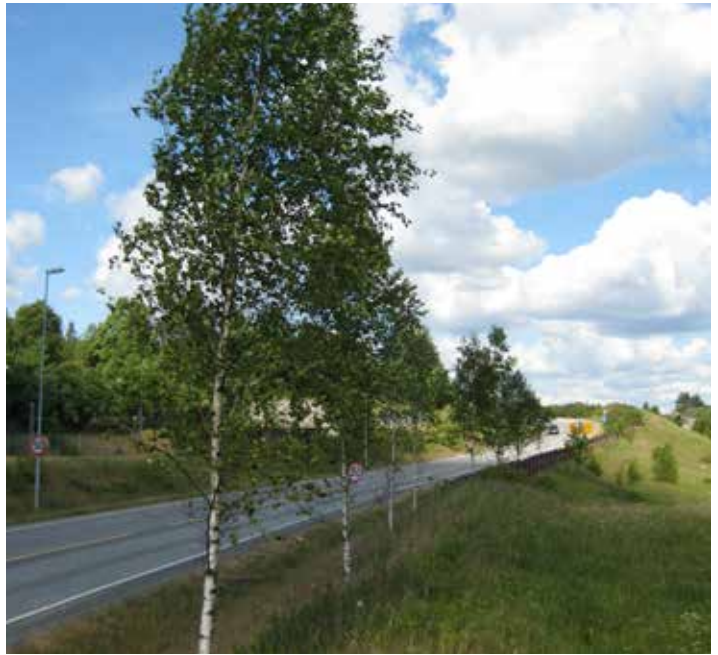
Vurdering av alleen

Fin bjørkerekke som virker linjeførende i sving, og virker positivt for vegmiljøet.

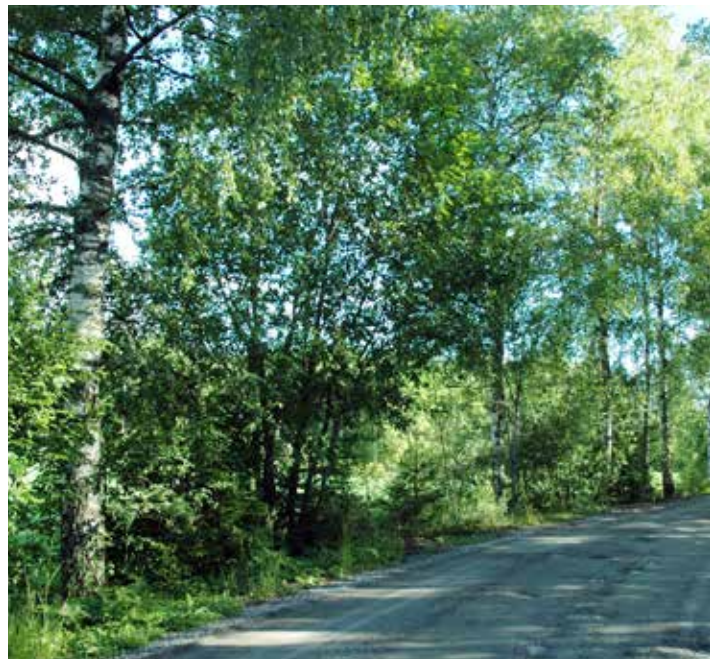
Vurdering av alleen

Kort og fin trerekke.

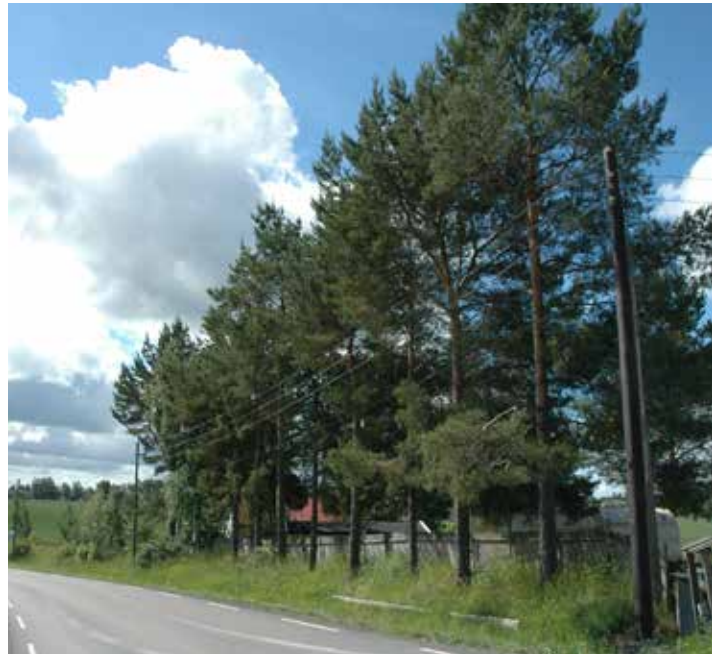
Vurdering av alleen

Fin trekkene i god stand, et par av bjørketrærne har dårlig struktur.

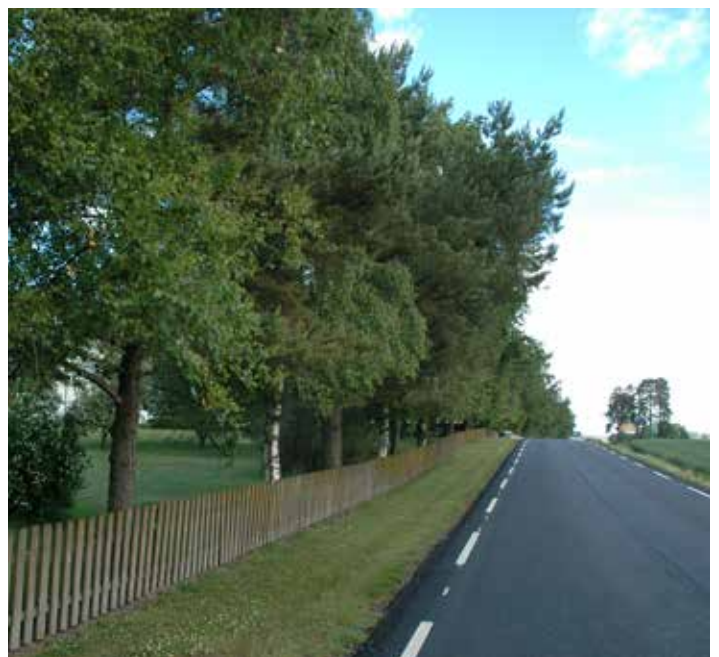
Vurdering av alleen

En trekkene som oppleves mindre kontinuerlig på grunn av gjerdet, og varierende planteavstand. Ellers mange fine trær.

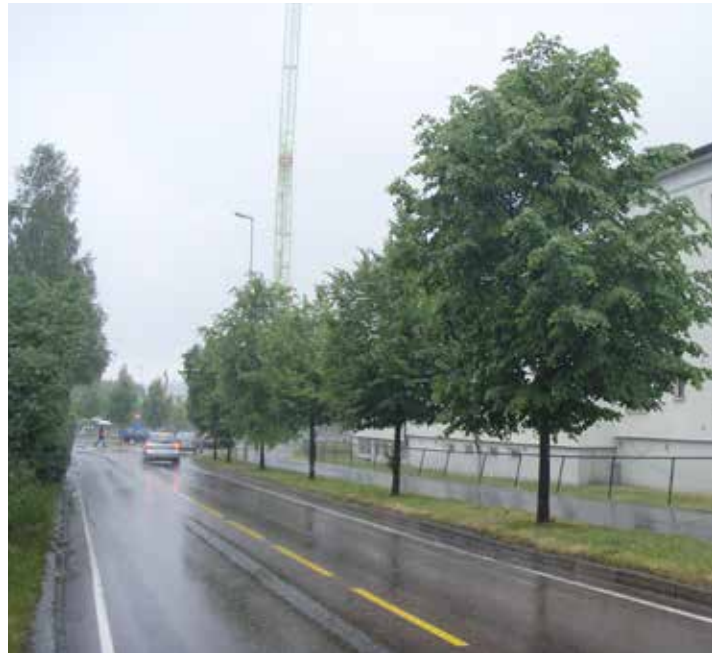
Vurdering av alleen

En fin trerekke med enkelte dårlige trær.

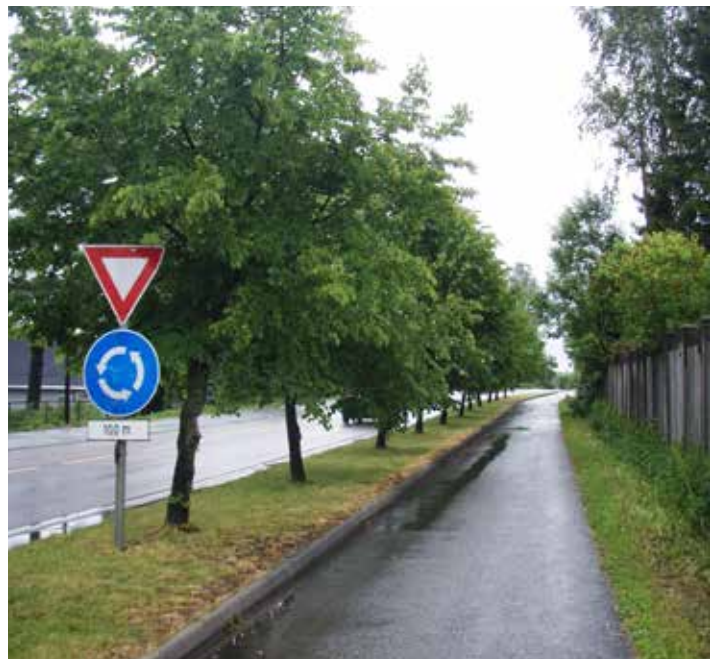
Vurdering av alleen

Fin trerekke, men er i dårlig stand i vestre del.

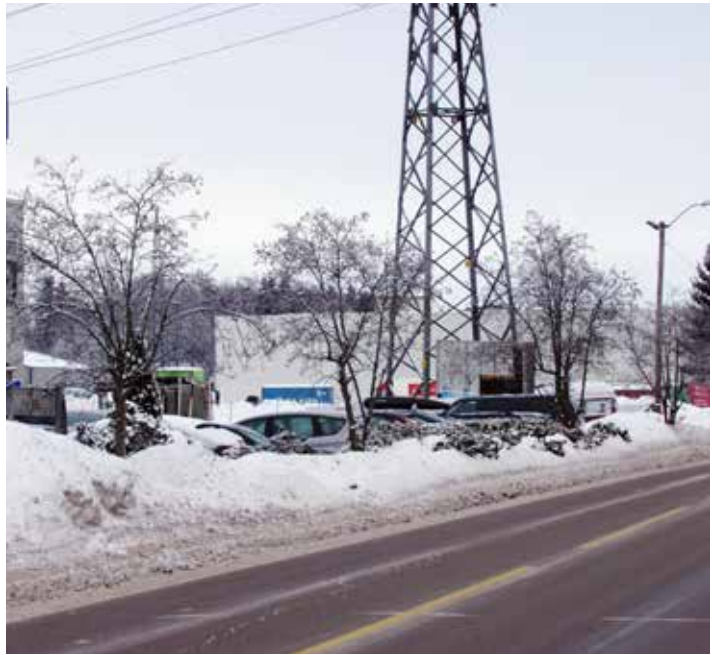
Vurdering av alleen

Kort trerekke i dårlig stand.

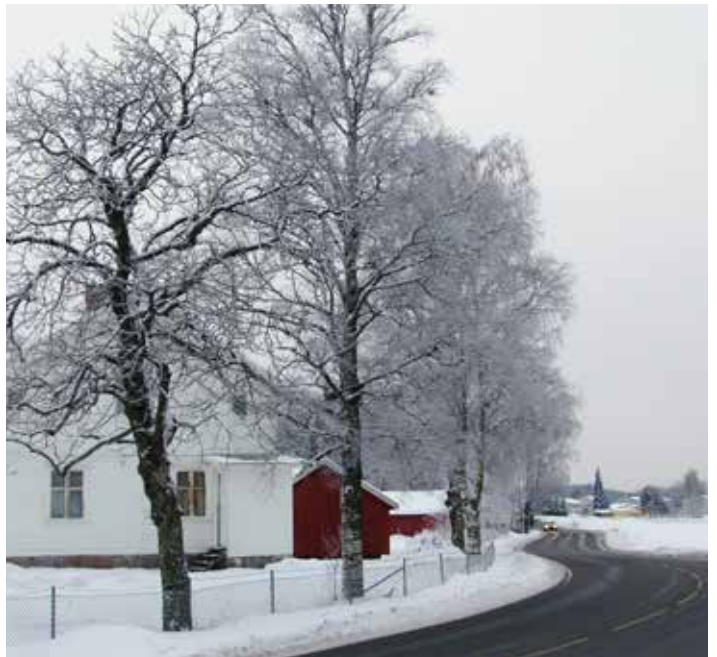
Vurdering av alleen

Variert trerekke som ikke gir følelse av kontinuitet på nåværende tidspunkt.

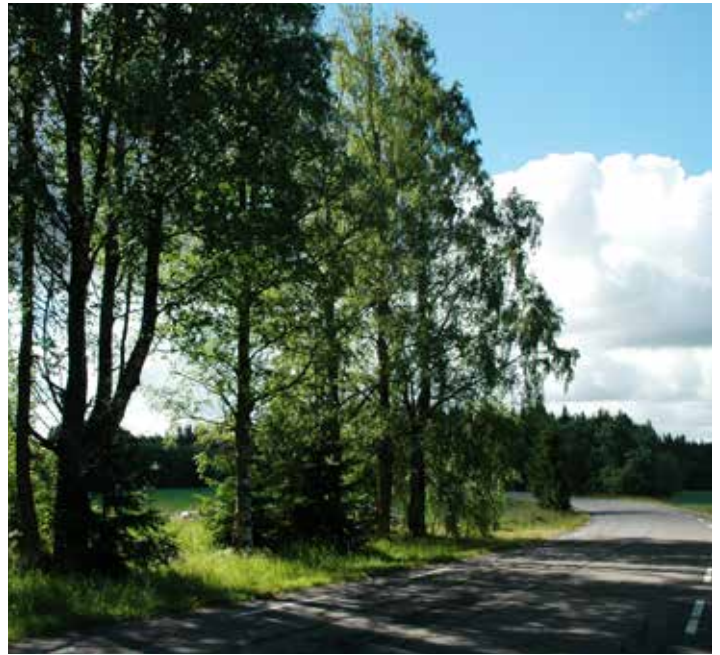
Vurdering av alleen

Kort, og gammel trerekke uten målpunkt. Trærne er store og til dels vakre. Variert status.

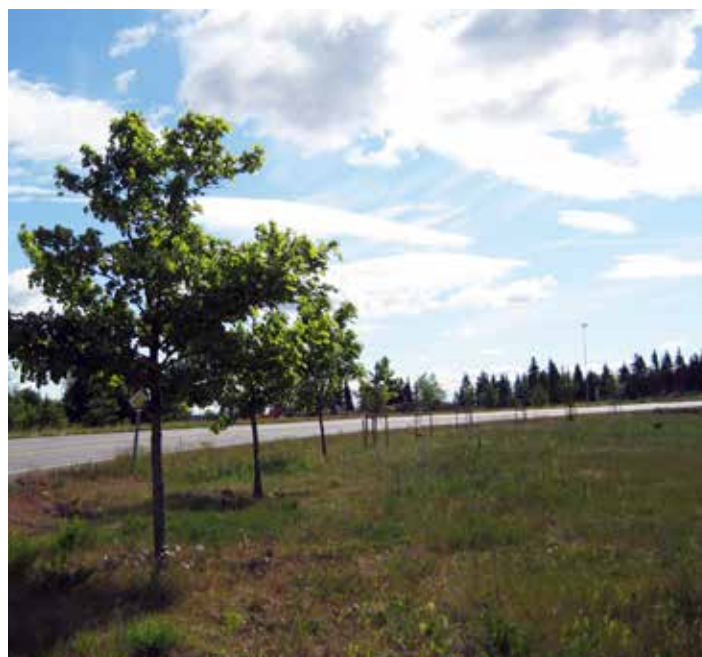
Vurdering av alleen

En lang trekke oppdelt i tre lengder. Lønn er, med noen unntak, i god stand. En del bjørk og or er i dårlig stand.

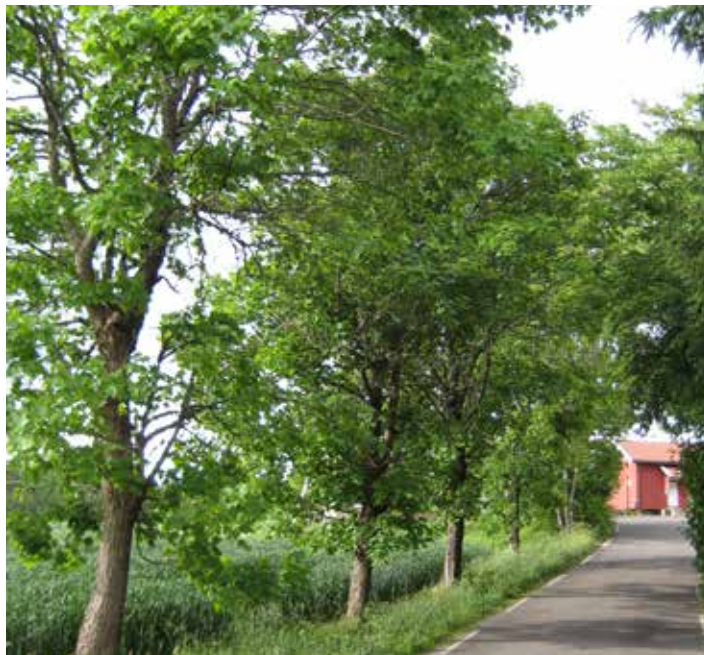
Vurdering av alleen

En kort trerekke med gamle trær. Trærne, sammen med en granhekk på motsatt side, gir en viss tunnelfølelse langs veien.

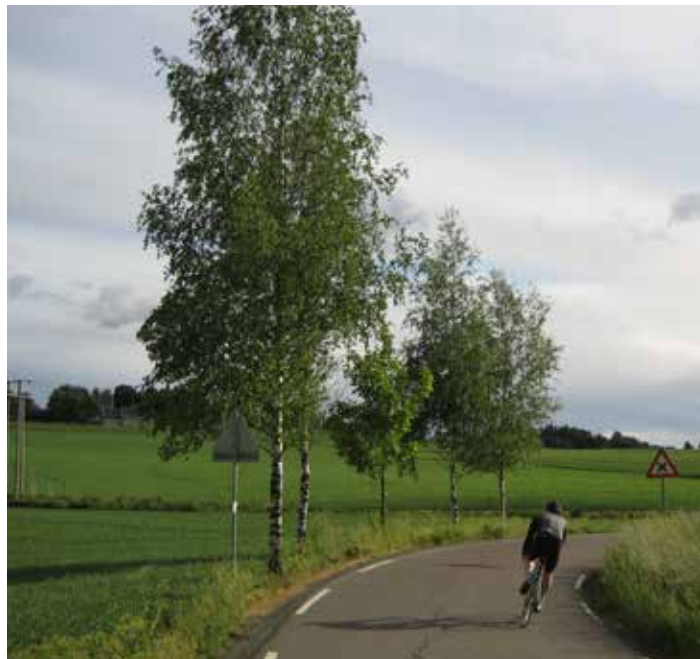
Vurdering av alleen

Liten trerekke godt eksponert i landskapet.

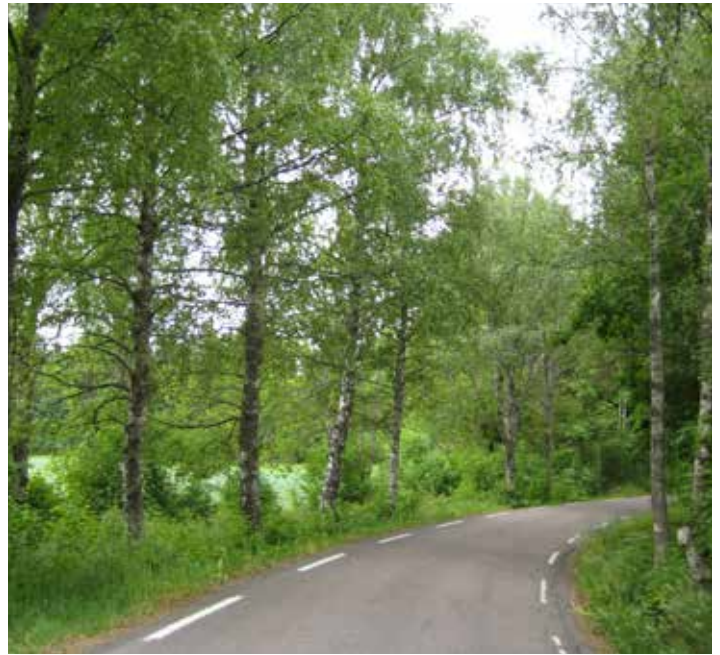
Vurdering av alleen

Gammel allé som ikke kommer godt frem på grunn av gjengroing. Den oppleves som ensidig fra vegen. Ny veg er lagt utenom hele alleen. Antageligvis har alleen vært lengre, men forsvinner i dag inn i skogen.
