alleer

og trerekker i Oslo og Akershus

Alleer og trerekker i Oslo og Akershus

Statens vegvesen Region Øst / Vegdirektoratet 2010

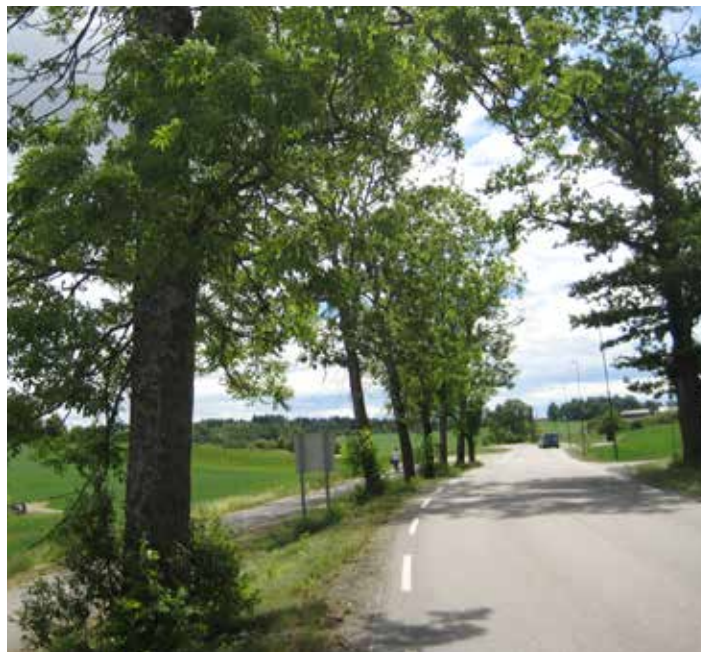
Vurdering av alleen

Trerekke i dårlig stand, men med verdi for vegbildet.

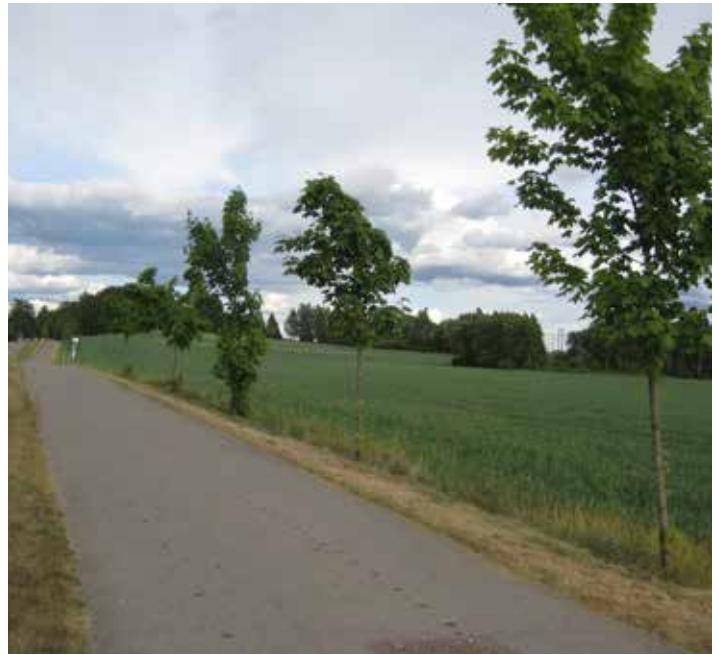
Vurdering av alleen

Ung og fin trekke med frodig vekst, men med noen dårlige variasjoner.

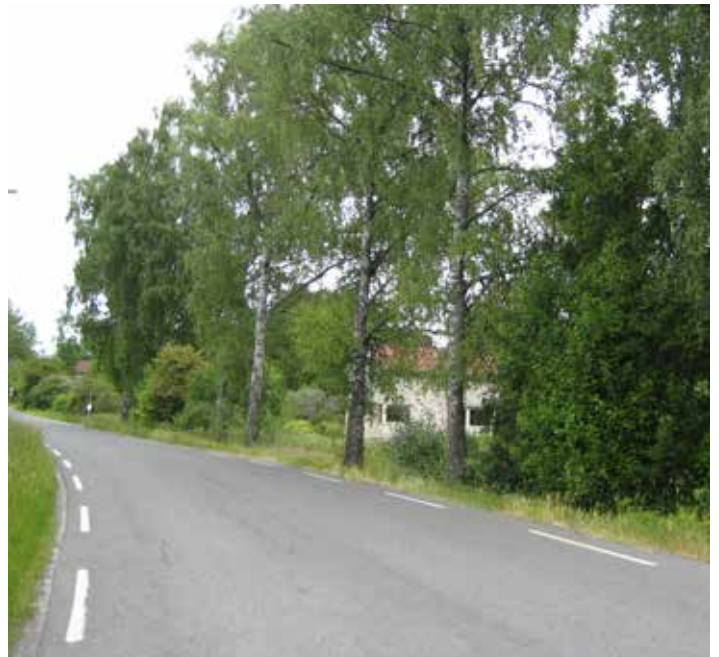
Vurdering av alleen

Trerrekken er rest av gammel bjørkeallé antageligvis plantet i forbindelse med en herregård. Noen trær skjules av gjengrodd skog.

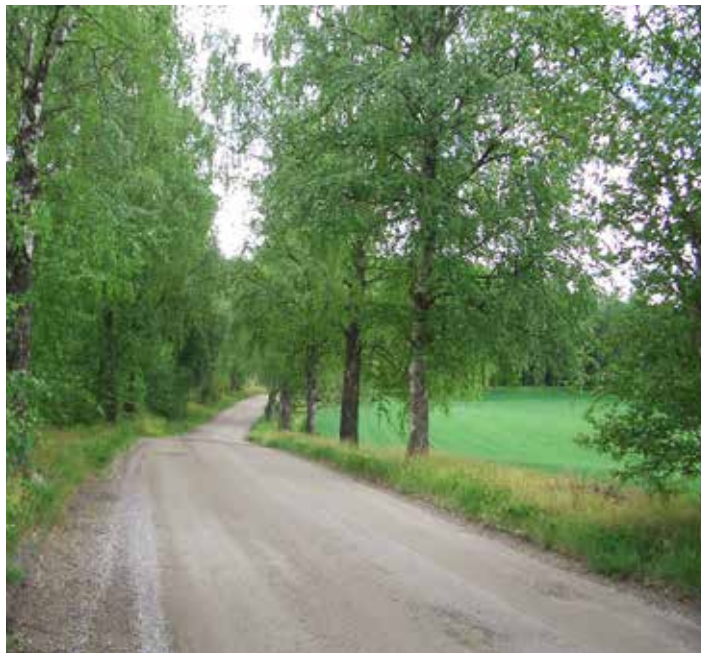
Vurdering av alleen

Fin, gammel bjørkeallé, som er både plantet og naturlig. Trærne er av variert status.

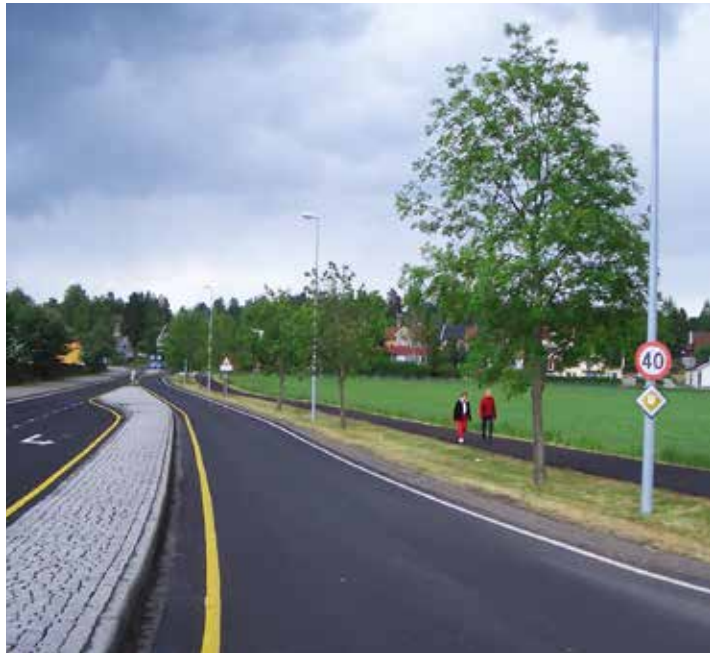
Vurdering av alleen

En rett og jevn trerekke, men en del av trærne har dårlig status.

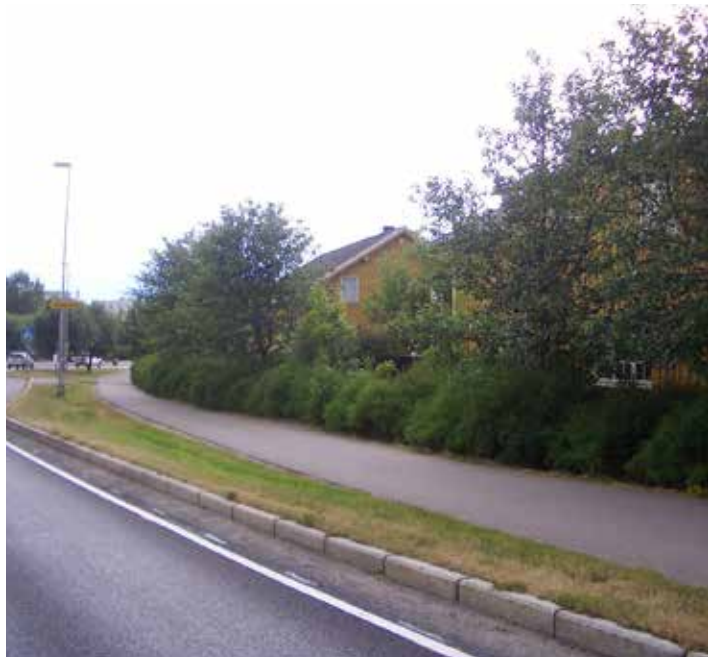
Vurdering av alleen

En trerekke med fine trær som skjules noe av støyskjerm og buskfelt. Variasjon i plassering gir et noe rotete uttrykk.

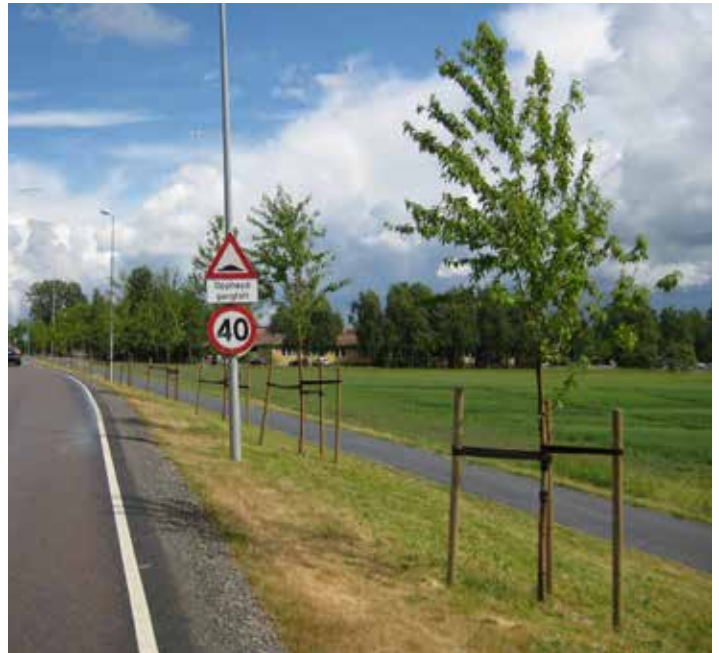
Vurdering av alleen

Fin og ung trerekke i god stand.

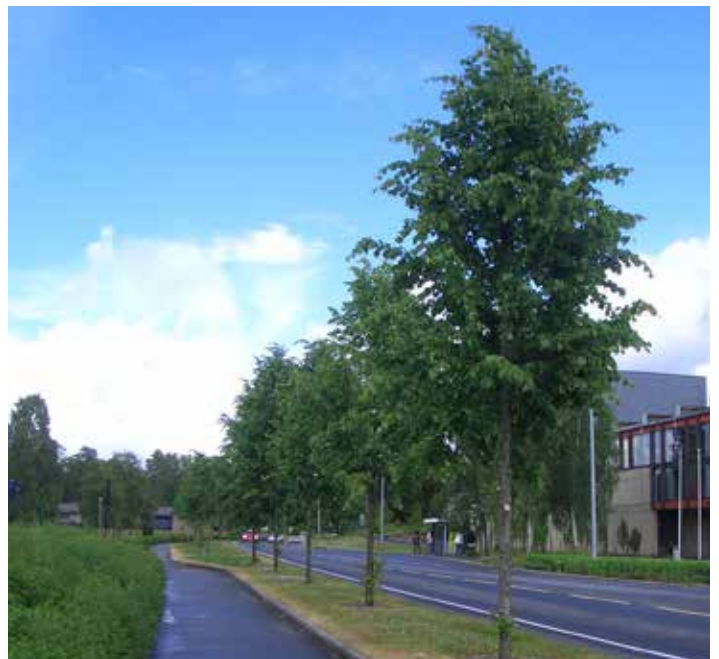
Vurdering av alleen

En frodig trekkke av lind som danner en helhetlig linje gjennom universitetsområdet mot Ås sentrum.

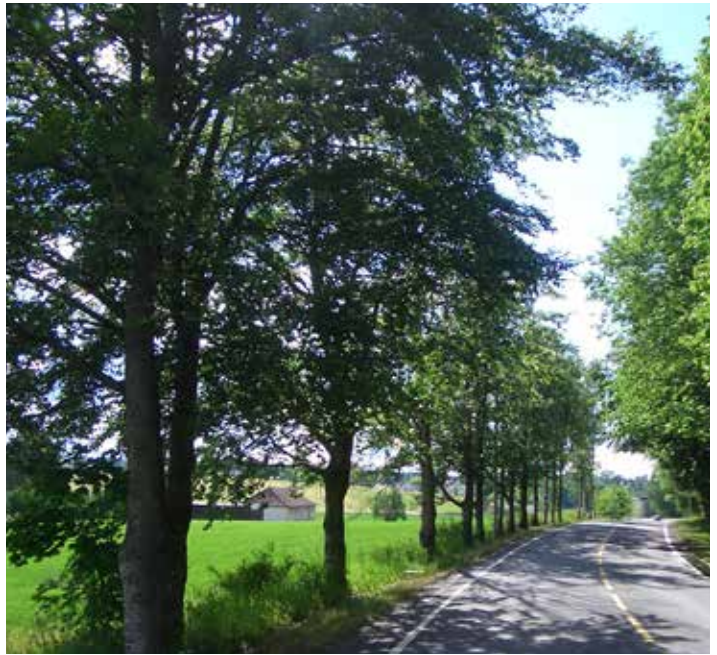
Vurdering av alleen

Gammel trerekke med en del dårlige trær. Den har likevel god effekt for vegmiljøet.

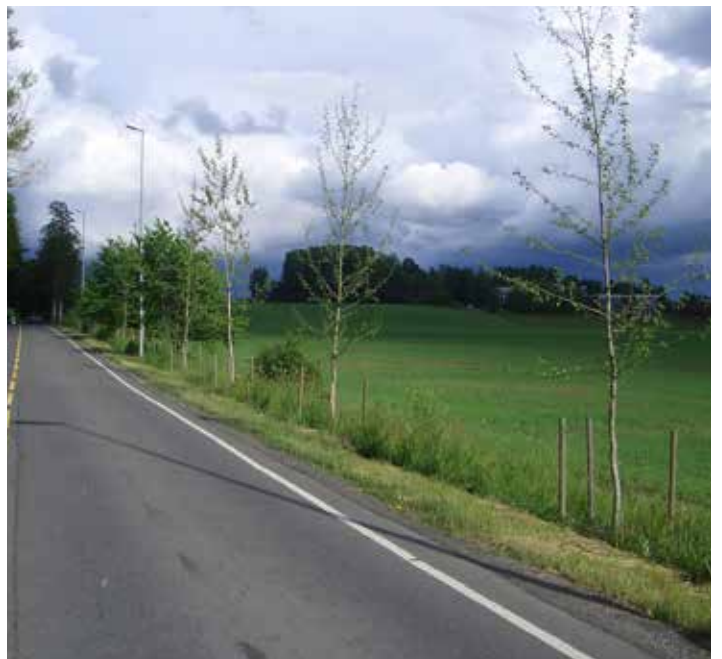
Vurdering av alleen

Med trær i både etablerings- og vekstfasen fremstår trerekkene som noe varierende visuelt sett. De eldste trærne i rekken virker linjeførende for vegen og står eksponert i landskapet. Dette vil også gjelde de yngre trærne om noen år.

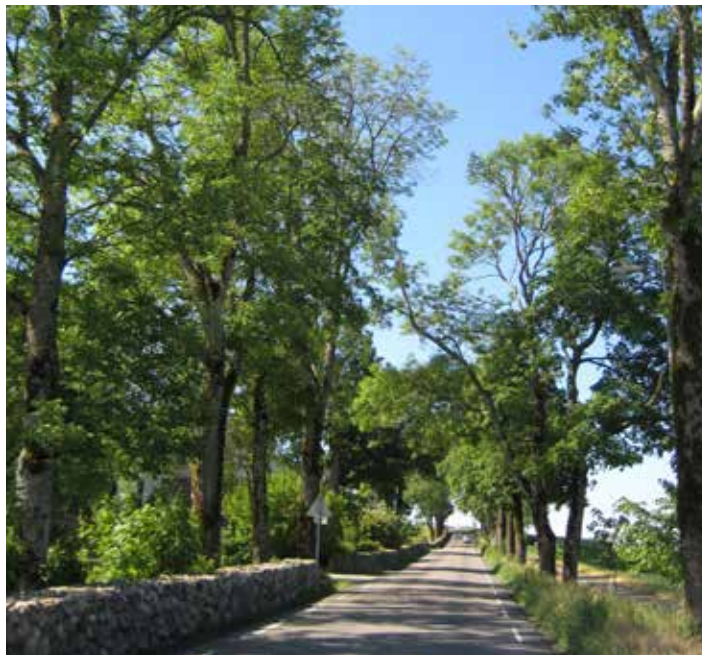
Vurdering av alleen

En gammel og verdifull allé med store variasjoner i tilstand og alder. Fv. 56 fra Ås til Ski er et av objektene i Nasjonal verneplan for veger, bruer og vegrelaterte kulturminner.

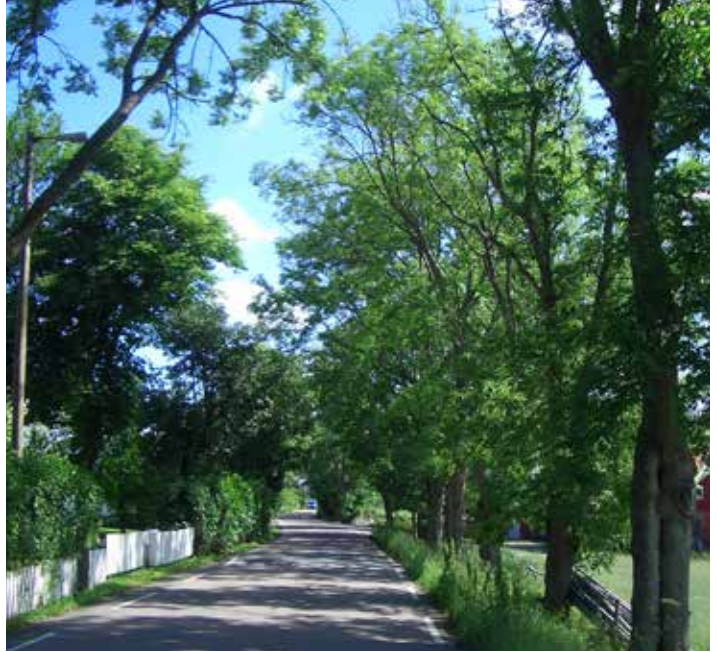
Vurdering av alleen

Pen allé med variert status og form.

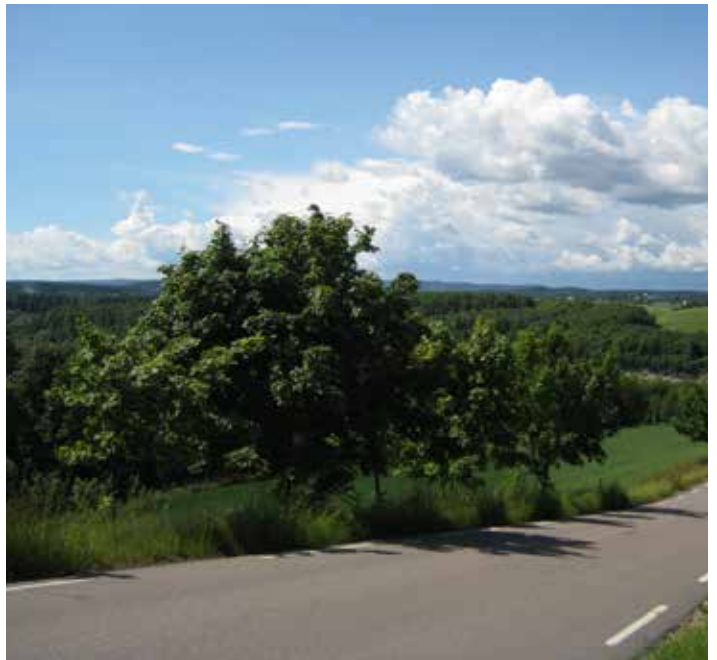
Vurdering av alleen

En trekke/allé med varierte arter og tilstand. Den er oppdelt med flere store mellomrom, og blir derfor lite kontinuerlig.

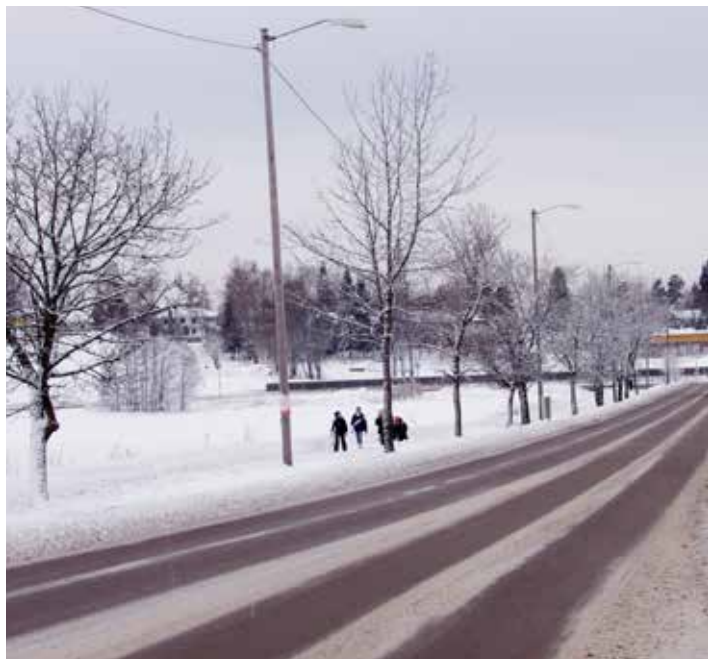
15 Fv. 35 Nordbyveien, Granheim

Allélengde: 154 m. Ensidig trekke, plantet.
Treslag/antall: Spisslønn – *Acer platanoides*: 13
Trehøyde: 10-15 m.
Stammeomkrets: 0,6 m.
Planteavstand lengderetning: Jevn avstand med 13,9 m.
Utviklingsfase: Vekst- og avviklingsfasen.
Merknader: Enkelte trær er døende/døde, mye tørt og mange skader på stammene.
Skjøtsel: Frikronet.

Vurdering av alleen

Trekket med trær i dårlig stand. Dette skjemper helhetsinntrykket av rekken.

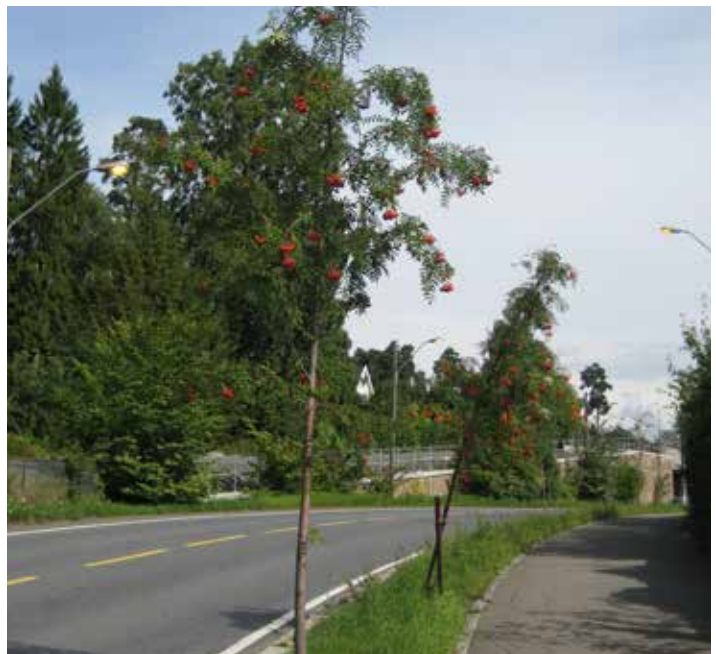
Allélengde: 55 m. Ensidig trerekke, plantet.
Treslag/antall: Rogn – *Sorbus aucuparia*: 6
Trehøyde: Jevn høyde på ca 5 m.
Form: Åpen.
Stammeomkrets: 0,18 m.
Planteavstand lengderetning: Varierende, gjennomsnittlig ca. 6 m.
Utviklingsfase: Vekstfasen, noen trær også i avviklingsfasen.
Merknader: 5 av 6 trær er i meget dårlig stand.
Skjøtsel: Frikronet.

Vurdering av alleen

Unge trær i meget dårlig utvikling.

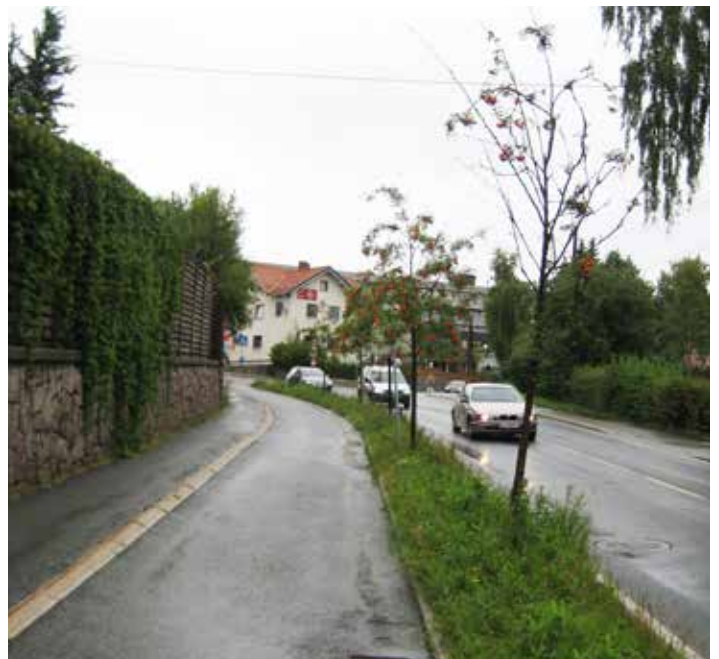
Allélengde: 350 m. Ensidig trerekke, plantet.
Treslag/antall: Rogn – *Sorbus aucuparia*: 35
Trehøyde: Jevn høyde på 3-5 m
Form: Åpen.
Stammeomkrets: 0,2 m.
Planteavstand lengderetning: Jevn avstand med 10 m.
Utviklingsfase: Vekstfasen, noen trær også i avviklingsfasen.
Merknader: En del trær har tørre kvister i kronen og trærne har også en del skader fra påkjørsler.
Skjøtsel: Frikronet

Vurdering av alleen

Lang trerekke som sannsynligvis har dårlige vekstvilkår og derfor ikke har utviklet seg fra etableringsfasen ennå. Fremstår som noe fragmentert.

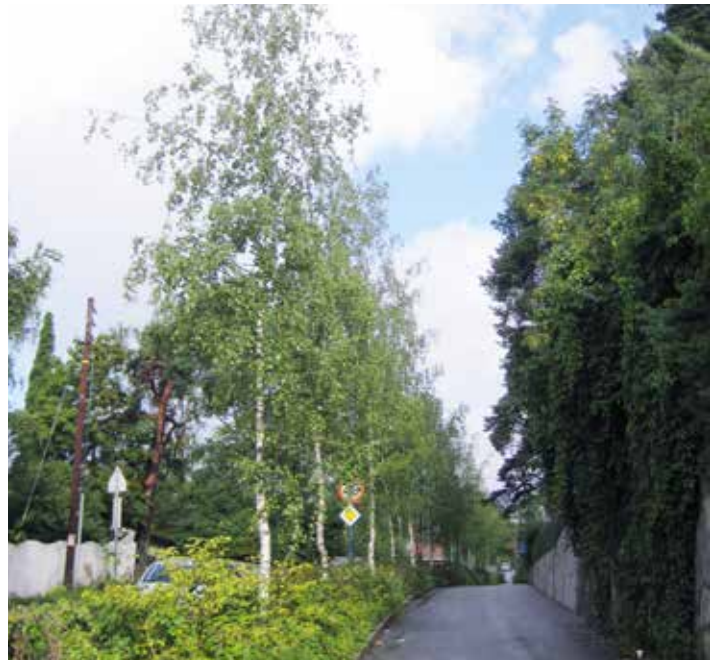
Landskapsbildet: Ekspontert trekk langs trafikkert vei.
Kulturmiljø: Tettsted (by).
Vegmiljø: Rekken fungerer avgrensende for vegen i forhold til gang- og sykkelveg. Rekken er også linjeførende og romdannende.
Naturmiljø: Mye lav og mose, en del hull og råte.
Biotopklasse: M

Vurdering av alleen En forholdsvis lang trekk hvorav bjørketrærne ser ut til å trives. Lindetrærne er i svært dårlig stand; flere er døde og mange er døende. Asketrærne er gamle, store og flotte og klarer seg fint. Variasjonen i arter gjør at rekken tilfører frodighet til vegmiljøet.

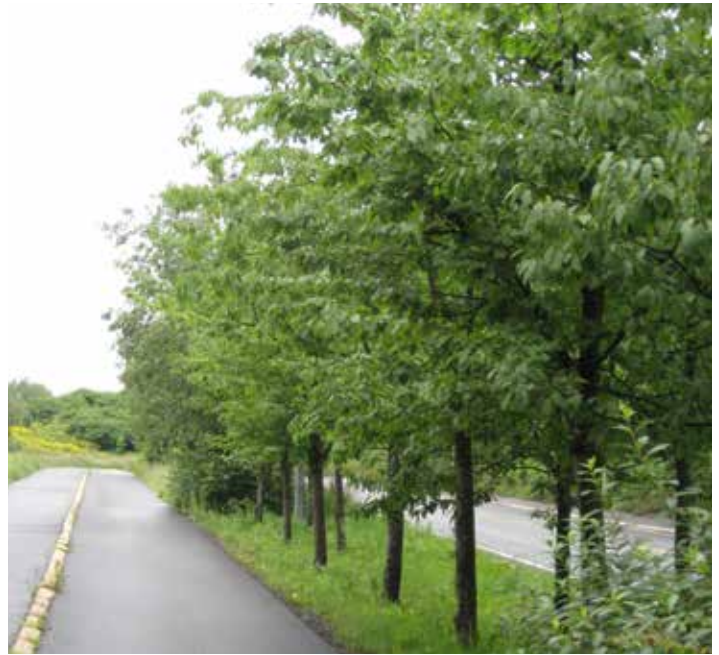
8 Kv. 168 Sørkedalsveien, Huseby

Naturmiljø: Lav, rikt fugleliv.
Biotopklasse: L

Vurdering av alleen En fragmentert rekke med trær av ujevn kvalitet på grunn av ulik alder, tilstand og art. Denne trekkken kan fremstå som flott om man definerer rekken tydeligere, ved for eksempel å la søtkirsebærene alene forme trekkken og ved å skjytte undervegetasjonen bedre. De eldste søtkirsebærtrærne er i god stand.

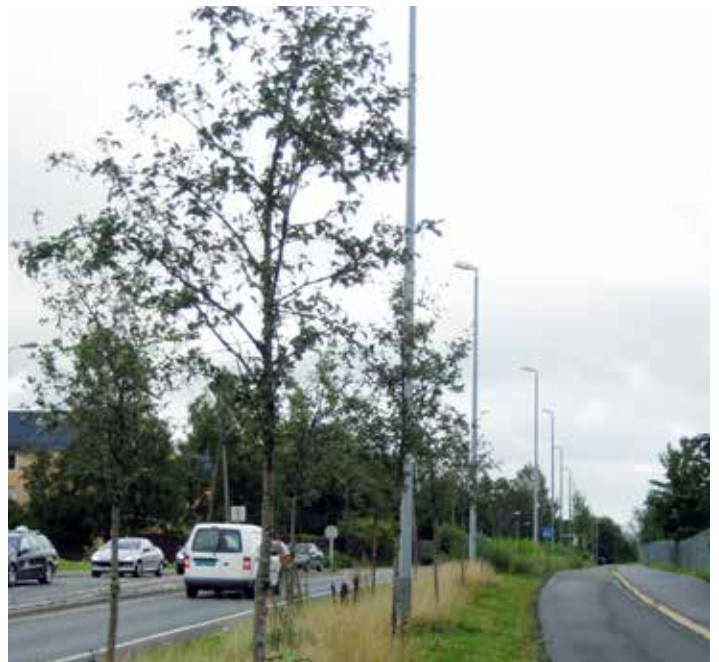
Vurdering av alleen
Trekkene er i dårlig utvikling.

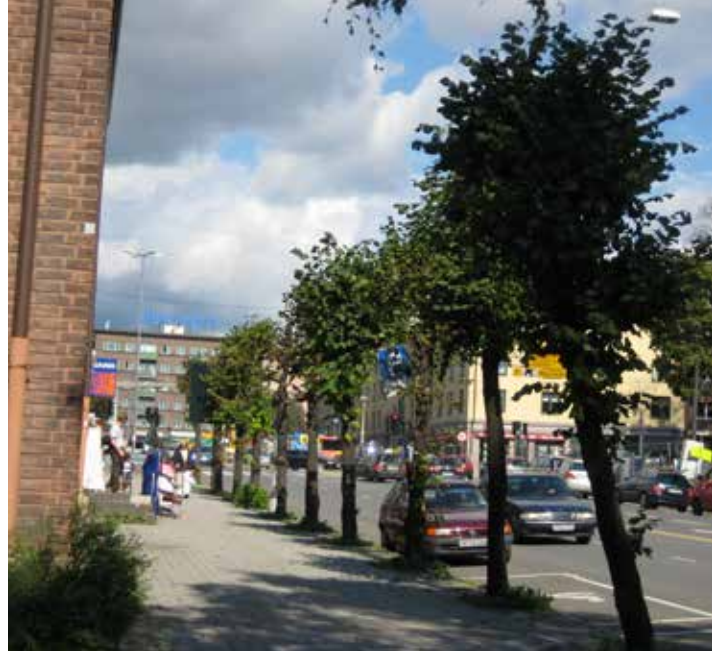
Vurdering av alleen:

En kort rekke med knutekollet lind som har flere skader med utviklet råte.

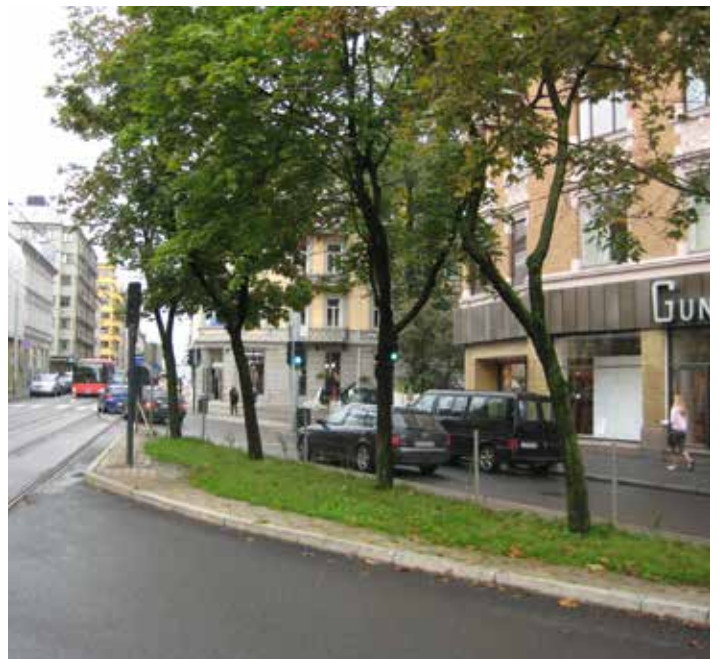
Vurdering av alleen

En kort trerekke i en relativt smal rabatt. Trærne har symptomer på saltskade.

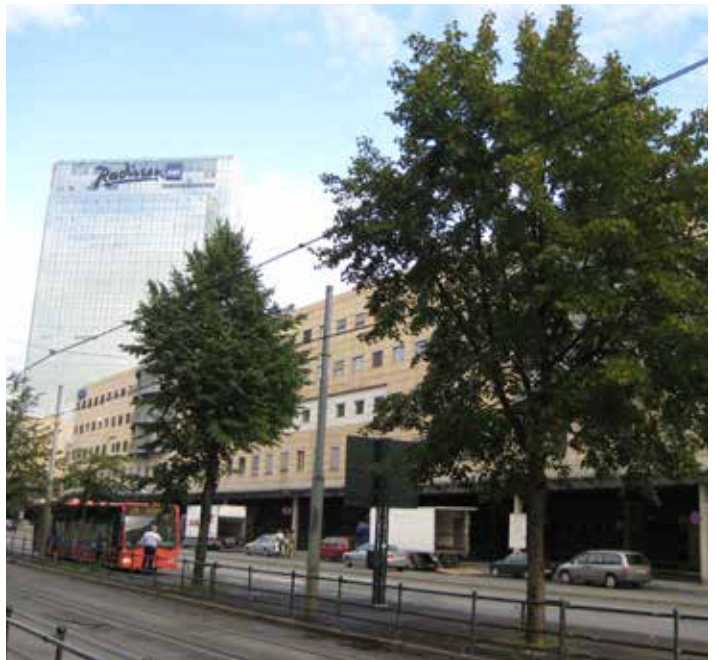
15 Rv. 162 Schweigaardsgate

Allé: Ensidig trerekke, plantet.
Treslag/antall: Lind – *Tilia* sp.: 15
Trehøyde: Store avvik i høyde, 4-15 m.
Form: Åpen
Stammeomkrets: 0,71 m.
Planteavstand lengderetning: Planteavstand varierer med 10-15 m.
Utviklingsfase: Vekstfasen.
Merknader: Lite vekst på de minste trærne. Det er mange tørre greiner og små, delvis visne blader på noen trær.
Skjøtsel: Frikronet. Seks trær er mindre enn de øvrige og ser ut til å være plantet inn på et senere tidspunkt.

Landskapsbildet: Ekspontert trerekke i bymiljø.
Kulturmiljø: Kollektivknutepunkt, Oslo sentrum.
Vegmiljø: Deler bilveg og trikkeskinner, skjermende inn mot gang- og sykkelveg og bygg.
Naturmiljø: Veps, noe lav og tørre greiner.
Biotopklasse: L

Vurdering av alleen

En trerekke som har ujevn vekst og utvikling. Trekken er delt i to på grunn av vegkryss (6+9 trær) og den fremstår derfor som noe sammenhengende. Rekken er med på å bryte opp en bred gate (8 felt) og samtidig med på å myke opp et grått bymiljø. Gatener under opprustning.

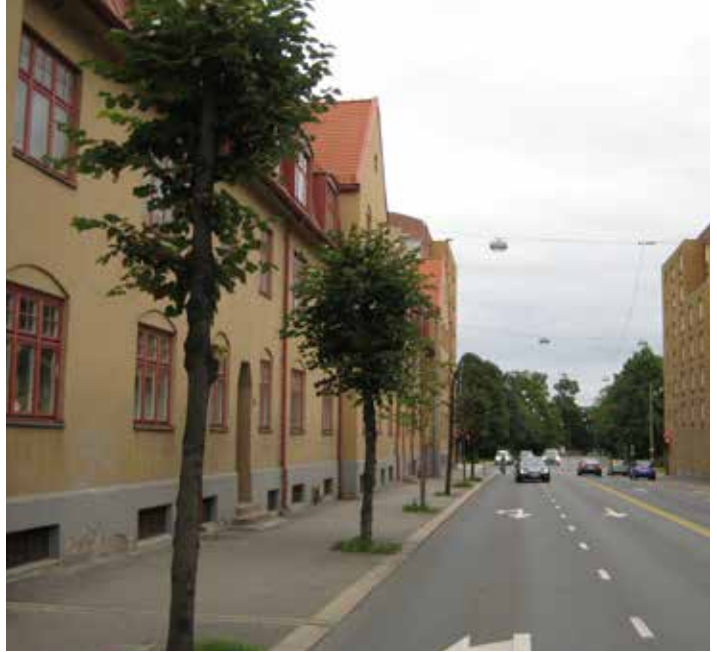
21 Kv. 161 Marcus Thranesgt., Vogtsgt. - Sandakervn. Alléklasse: D

Allélengde: 50 m. Ensidig trerekke, plantet.
Treslag/antall: Lind – *Tilia* sp.: 6
Trehøyde: Jevn høyde på 5 m.
Form: Åpen.
Stammeomkrets: 0,6 m.
Planteavstand lengerderetning: Jevn avstand på 10 m.
Utviklingsfase: Etableringsfasen og vekstfasen.
Merknader: De yngste trærne er frikronede og skal knutekolles etter hvert. En del trær har stammeskader.
Skjøtsel: Frikronet og knutekollet.

Kulturmiljø: Gamle arbeiderboliger fra 1913.
Naturmiljø: Tørre greiner, stammeskader.
Biotopklasse: M

Vurdering av alleen

Kort og ujevn trerekke der trærne har ulik form og tilvekst. Flere trær er i dårlig tilstand.

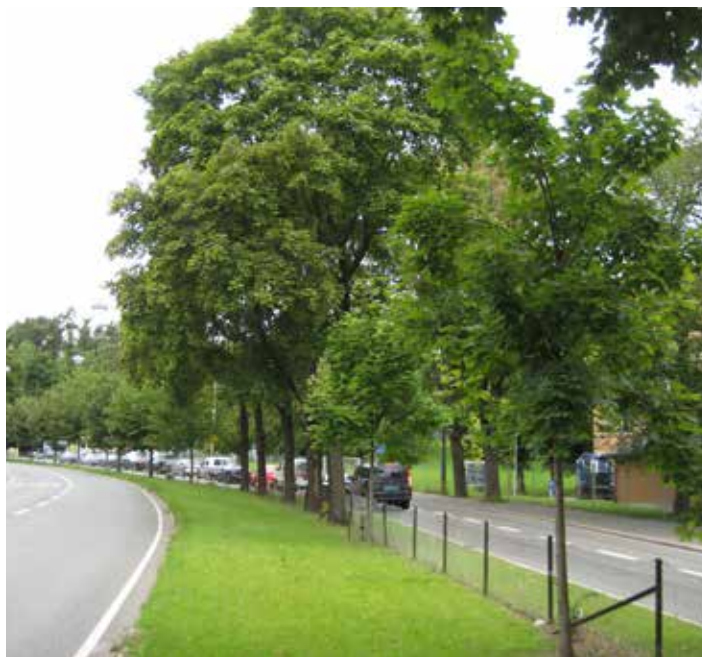
Naturmiljø: Maur, hull i jorda ved stammene (maurtue). Lav, mjøldogg og mose. Søtkirsebær hadde angrep av et minerende insekt.

Vurdering av alleén

En lang trekke med varierende tilstand. Søtkirsebær er i god utvikling og kronene er tette og frodige.

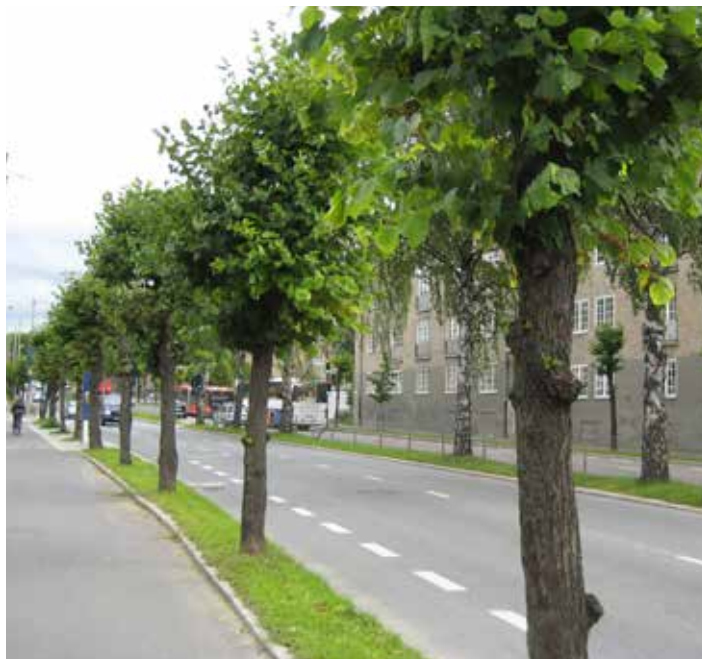
Vurdering av alleén Trekkene av knutekollert lind langs fortauene er karakteristiske for området. De er preget av ugunstige vekstforhold med forurensning fra salt samt komprimering og graverarbeider i rotsonene. Trærne i midtrabatten er av varierende tilstand, men tilfører Kirkeveien en massiv grønn frodighet.

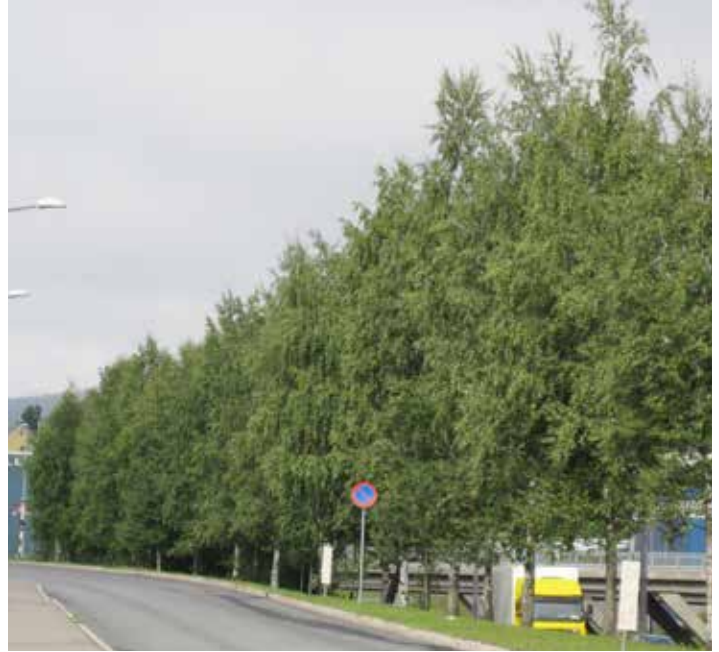
34 Rv. 163 Østre Aker vei, Haugenstua

Allélengde: 450 m. Ensidig rekke med plantet opphav.
Treslag/antall:
Bjørk – *Betula* sp: 35
Trehøyde: Store avvik 5- 10 m
Form: Åpen
Stammeomkrets: 0,51
Planteavstand lengderetning: Varierende avstand 5,1 m
Utviklingsfase: Vekstfasen
Skjøtsel: Frikronet. Fire trær er plantet inn på et senere tidspunkt enn de øvrige.

Relativt lang og ung trekke. Den oppleves som fragmentert fordi det er mange opphold av trær i rekken. Noen av de lukeforyngede trærne strever med vekstvilkårene, men ellers er rekken i god stand.

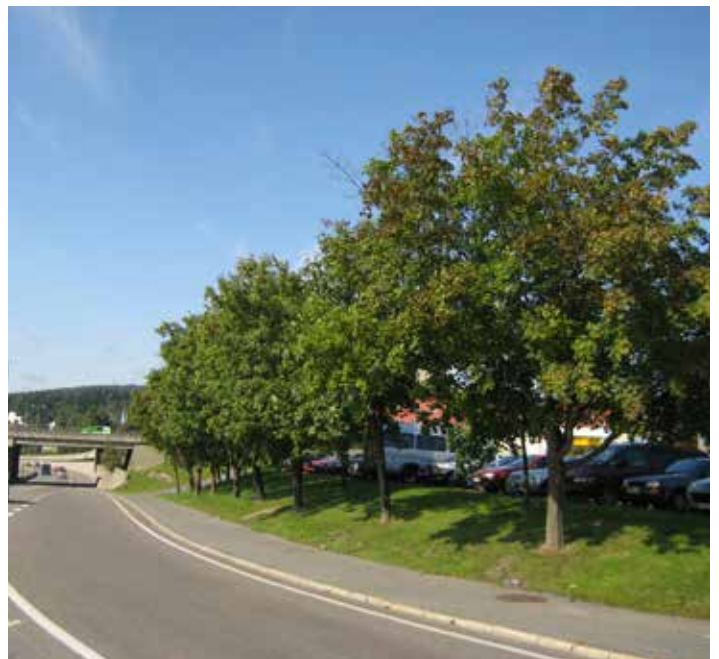
35 Rv. 4 Trondheimsveien, Grorudkrysset

To korte og unge trekker på hver sin side av vegen. Noe glissen, men generelt i god stand.

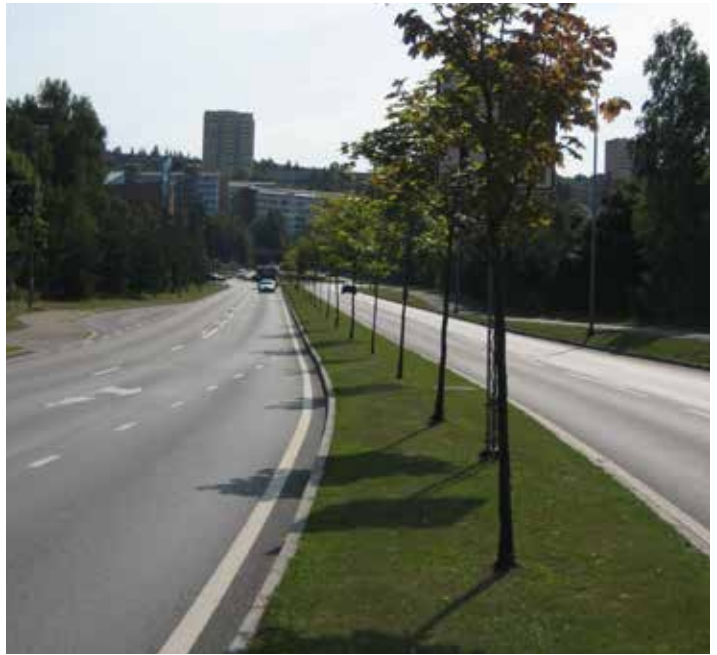
36 Rv. 191 Østre Tvetenveien, Alnabru

Allélengde: 168 m. Ensidig rekke med plantet opphav.
Treslag/antall: Spisslønn – *Acer platanoides*: 23
Trehøyde: Jevn høyde 0-5 m
Form: Åpen
Stammeomkrets: 0,21 m
Planteavstand lengderetning: Varierende avstand 11,6 m
Utviklingsfase: Vekstfasen.
Merknader: Trærne er i dårlig stand, mange skader og flere døde trær.
Skjøtsel: Frikronet.

Ung trerekke som er i svært dårlig vekst. Mange døde og skadde trær. Gir et glissent uttrykk som ikke bidrar til å forbedre vegmiljøet. Den rette linjen gir en viss linjeføring og er med på å dele kjøreretningene.

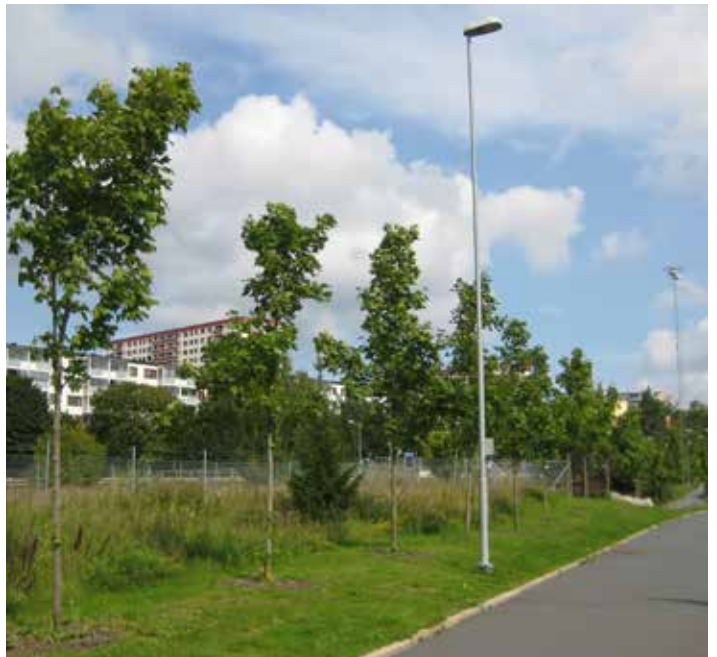
37 Rv. 4 Rødvedt ved Kakkelvnskroken

En fin trekke i grei stand. Noe glisne trekroneer.

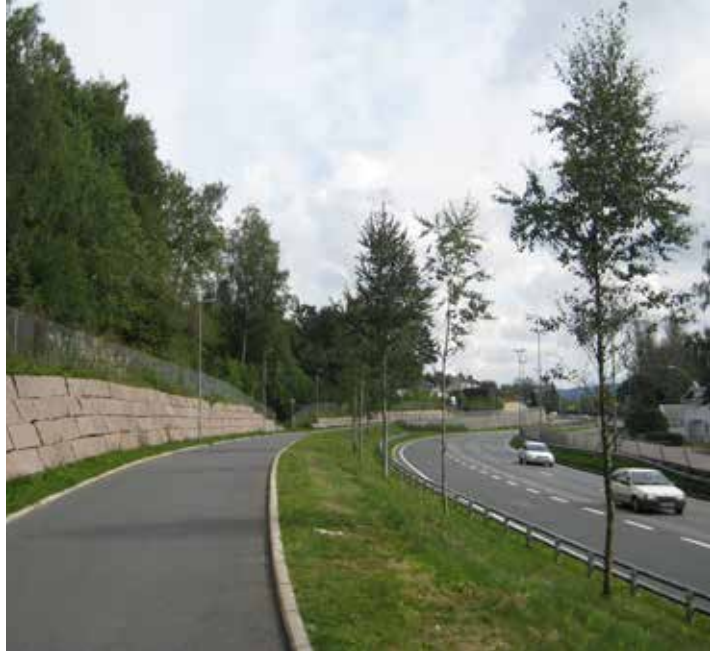
38 Rv. 4 Trondheimsveien, Brobekk - Årvollveien

En rekke uten for stor betydning for vegmiljøet på grunn av ung alder og manglende frodighet. Blir kanskje mer betydningsfull med årene?

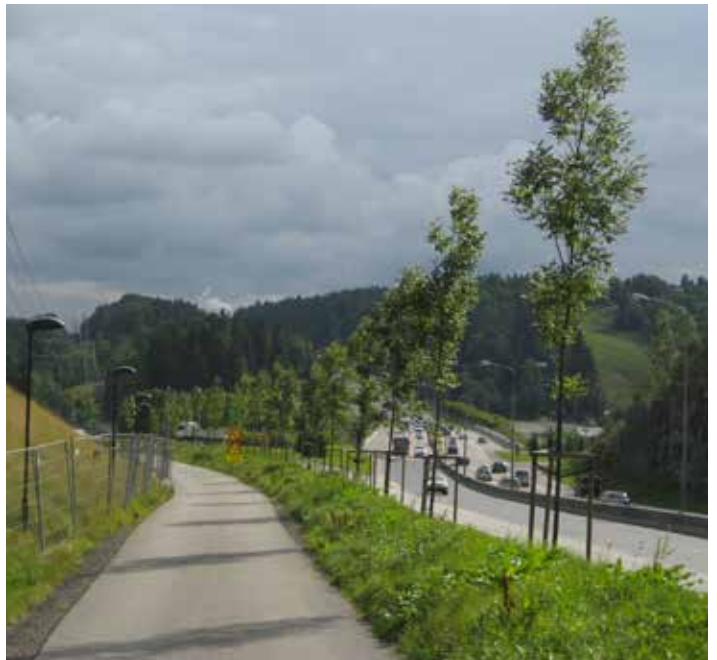
39 E6 Skullerudkrysset

Lang og jevn trerekke som fungerer som en skjerm for gang- og sykkelveg. De unge trærne er noe glisne.

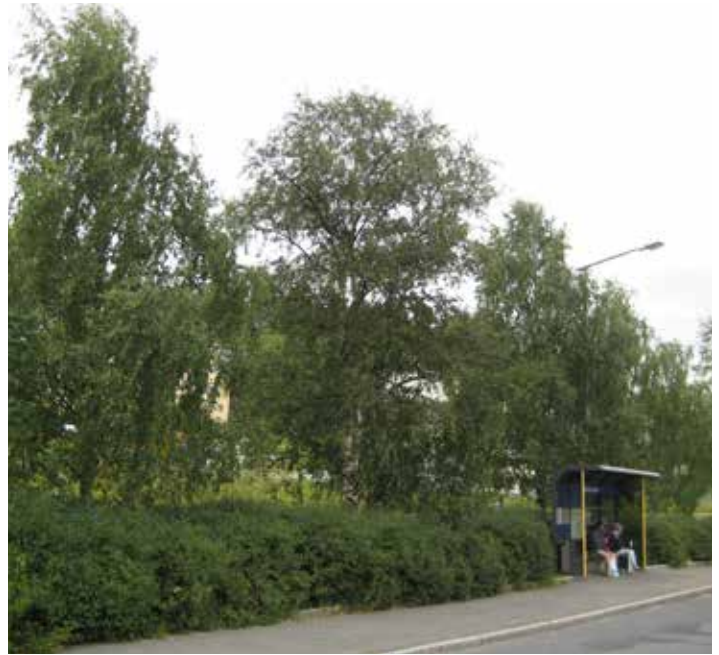
40 Kv. 155 Ljabruveien, Hauketo

Trerekken drukner litt i det høye buskfeltet, men er i god stand og fungerer godt som skjerming for stasjonsområdet.

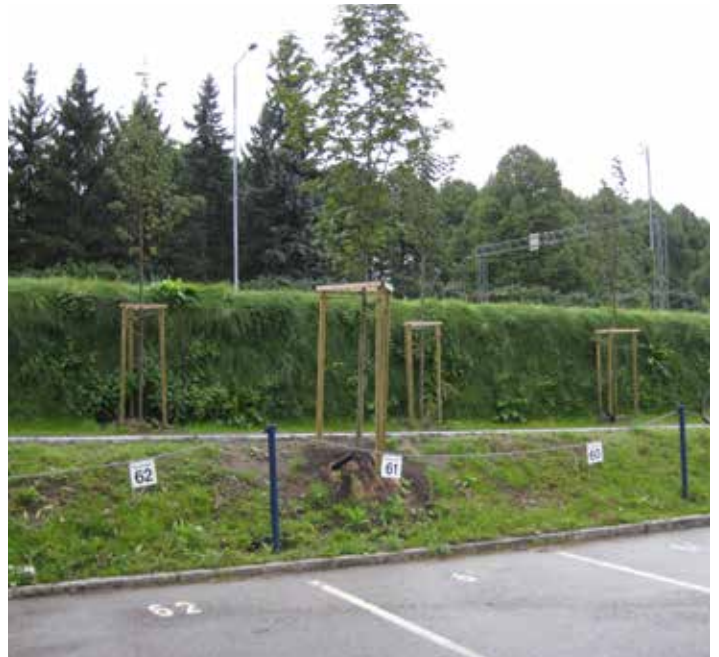
43 Rv. 190 ved Fyrstikktorget, Helsefyr

Kort trerekke i dårlig stand. Trærne er smale og glisne i kronen og ser ikke ut til å trives på voksestedet.

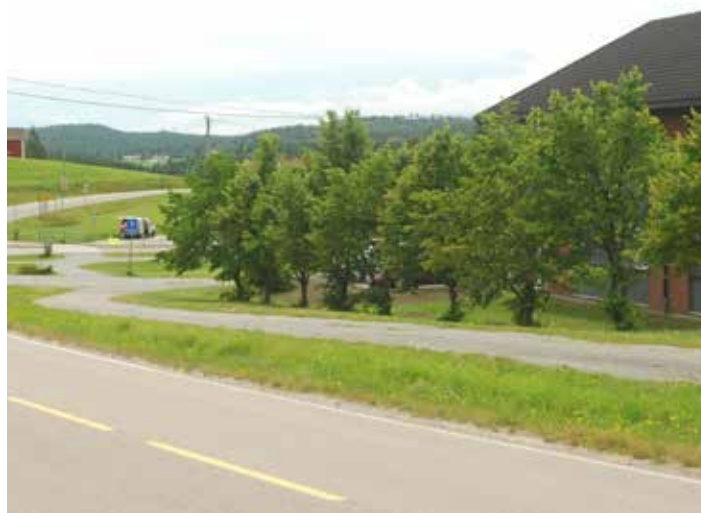
En rekke som skjærer fint mot vegen, men trærne (spesielt rogn) er i noe dårlig stand.

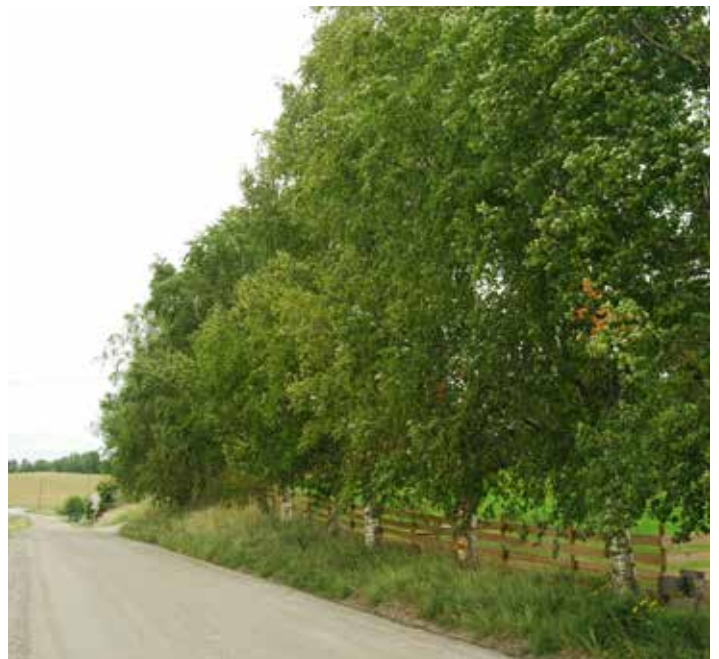
③ Fv. 232 Nesvegen, ved Sandemotorvet syd

Kort trekk som bidrar til variasjon i kjøreopplevelsen, som ellers består av jordbrukslandskap

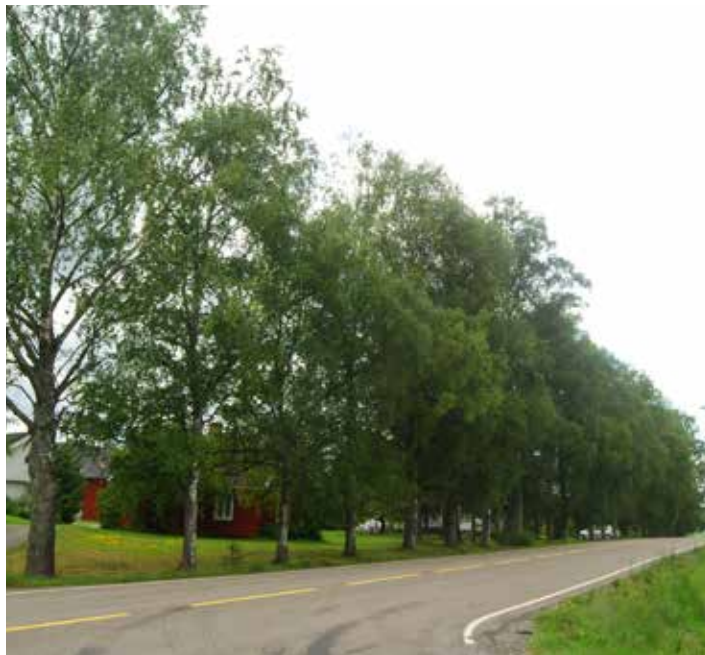
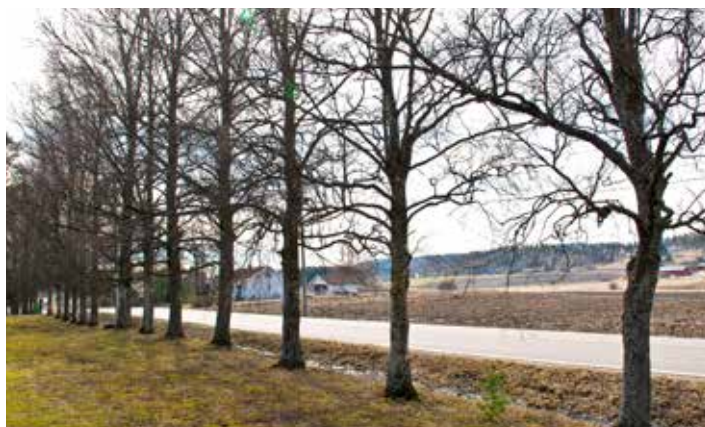
Allélengde: 116 m. Ensidig trerekke, plantet.
 Treslag/antall: Bjørk – *Betula pendula*: 24
 Trehøyde: Jevn høyde, ca. 20 m.
 Form: Åpen.
 Stammeomkrets: ca 1 m.
 Planteavstand lengderetning: Jevn avstand på 4,5 m.
 Utviklingsfase: Avviklingsfasen.
 Merknader: Plantet i 1924.
 Skjøtsel: Frikronet. Ett tre er lukeforynget.
 Kommentar: Trærne ble hugget vinteren 2010 pga elde og råte.
 Ny trekkke ble plantet sommeren 2010. Treslag/antall: Bjørk –
Betula pendula: 20

Gammel rekke som, fra veien, danner forgrunn for eldre gårdsbruk og definerer et rom ved veien. Har kulturhistorisk verdi og bidrar i stor grad til en god kjøreopplevelse.

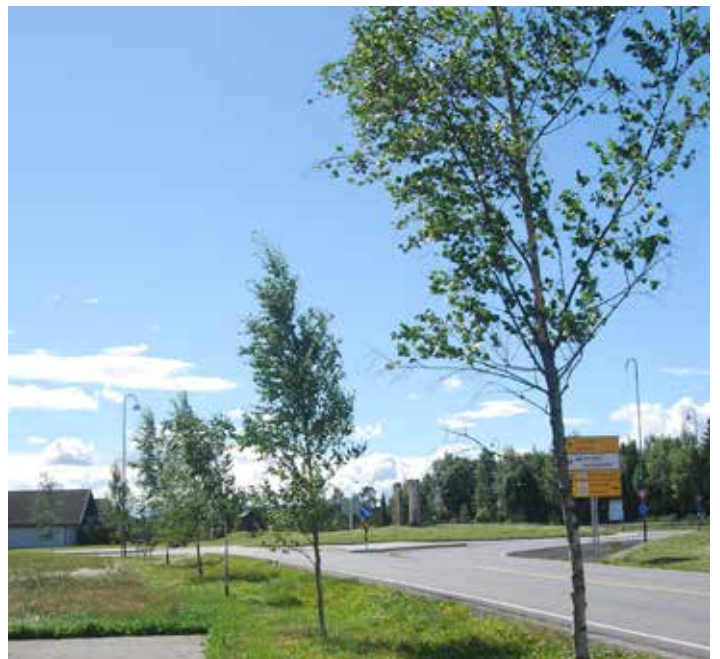
14 Fv. 171, ved Aurskog golfbane

Ung trerekke som følger vegen inn mot rundkjøring. Trærne kan bli fine med alderen, men er foreløpig glisne og rekken fremstår derfor som noe utydelig.

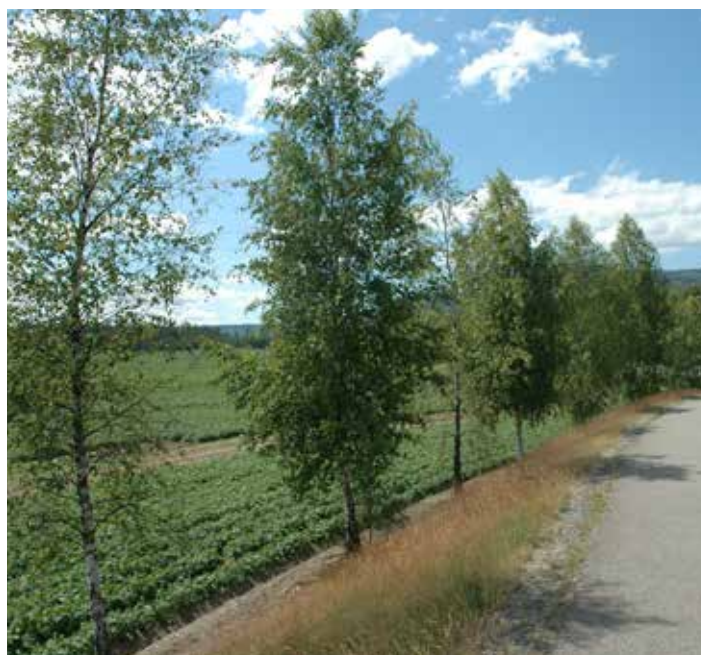
Naturmiljø: Lav, tørre greiner.

Nokså kontinuerlige rekker med trær med svært varierende status.

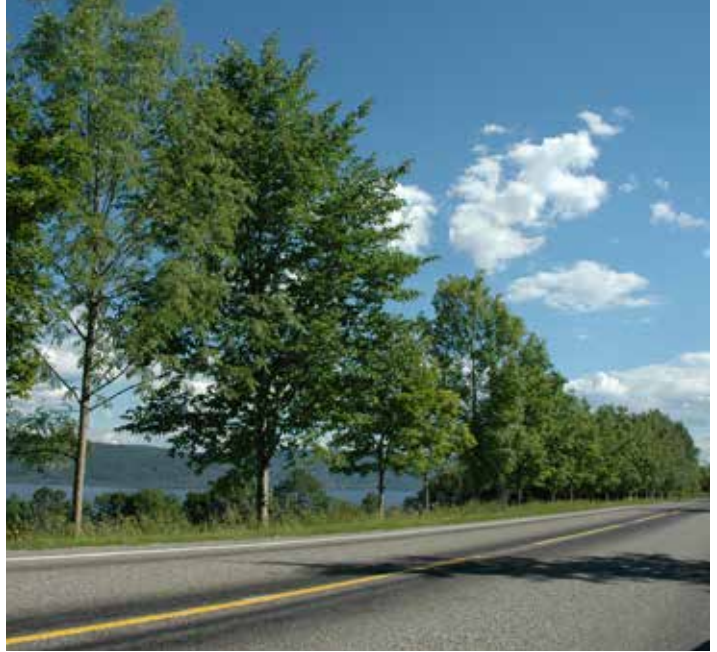
③ Fv. 33 Feiringvegen, del 1

Allélengde: 185 m. Ensidig trekke, plantet.
Treslag/antall: 48
Bjørk – *Betula* sp.: 7
Spisslønn – *Acer platanoides*: 26
Ask – *Fraxinus excelsior*: 13
Alm – *Ulmus glabra*: 1
Selje – *Salix caprea*: 1
Trehøyde: Jevn høyde, ca. 5-10 m. Enkelte små trær.
Form: Åpen.
Stammeomkrets: 0,2-0,5 m.
Planteavstand lengderetning: Store avvik, men 4,5 m de fleste steder.
Utviklingsfase: Vekstfasen.
Skjøtsel: Frikronet. Kan være lukeforynging i den ene enden av rekken.

Landskapsbildet: Eksponert. Utsikt mot Mjøsa mellom trestammene.
Kulturmiljø: Jordbruk, åker/eng.
Vegmiljø: Linjeførende, stor verdi for kjøreopplevelsen.
Biotopklasse: L

Bidrar til en fin opplevelse langs vegen. Utsikt mellom stammene til Mjøsa. Trekket er i god stand, den er frodig og variert i arter. Utgjør et fint avbrekk langs en veg som ellers er omkranset med mye tett skog.

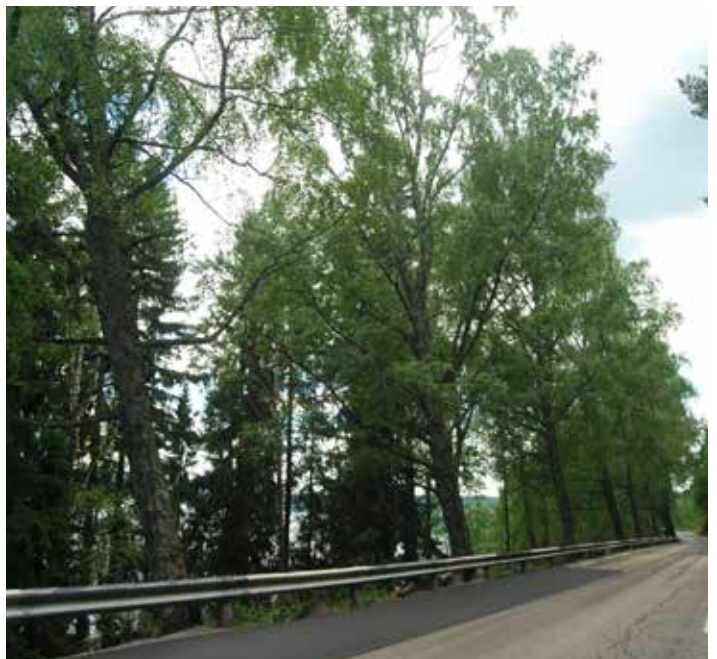
Vurdering av alleen

Trekket har sannsynligvis stått der fra da vegen var smalere. Trærne er i avvikling, men fremstår allikevel som viktige for kjøreopplevelsen.

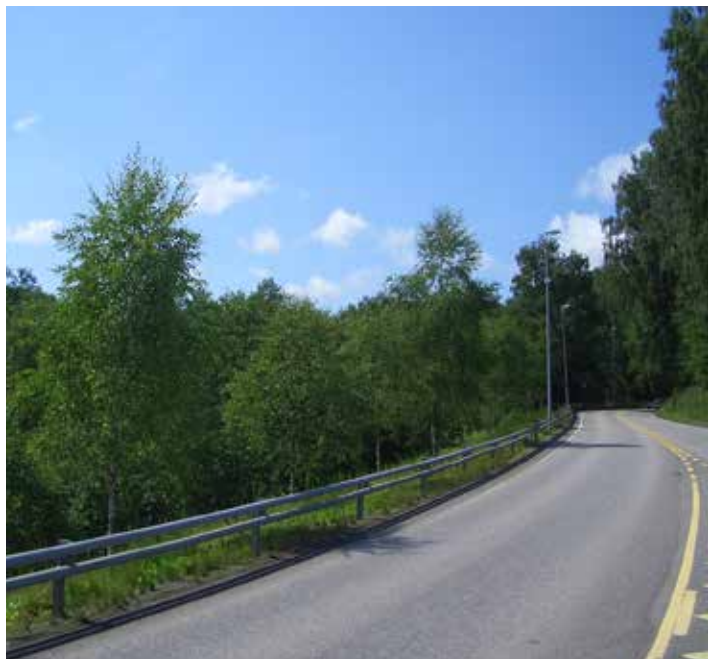
⑧ Fv. 181 Eidsvollvegen, ved Eidsvollbakken

Jevn trerekke med trær av varierende status. Gir et grønt drag til vegen. Drukner noe i omgivelsene bak.

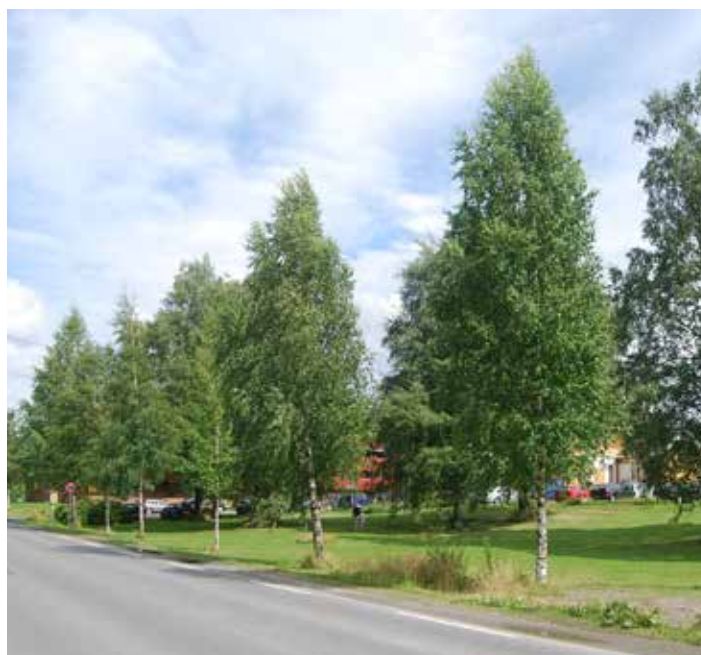
Alleen/trerekken er fin og i forholdsvis god stand. God oversikt over veggen gjennom Fet sentrum, men trærne oppleves først og fremst som én ensidig rekke siden kun en kort del av den er tosidig.
