alleer

og trerekker i Oslo og Akershus

Alleer og trerekker i Oslo og Akershus

Statens vegvesen Region Øst / Vegdirektoratet 2010

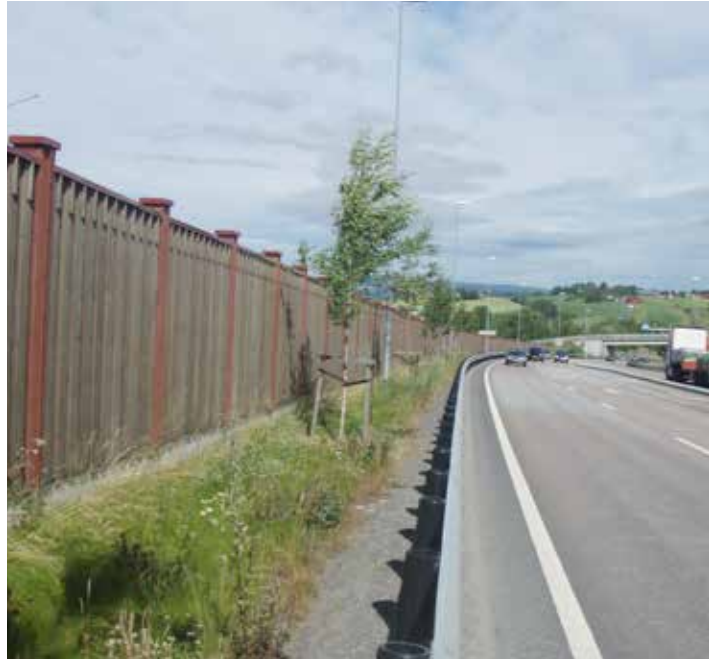
Trerække inneklemt mellom autovern og støyskjerm. Trærne er i varierende stand. Har foreløpig liten betydning for vegmiljøet. På sikt kan dette oppnås.

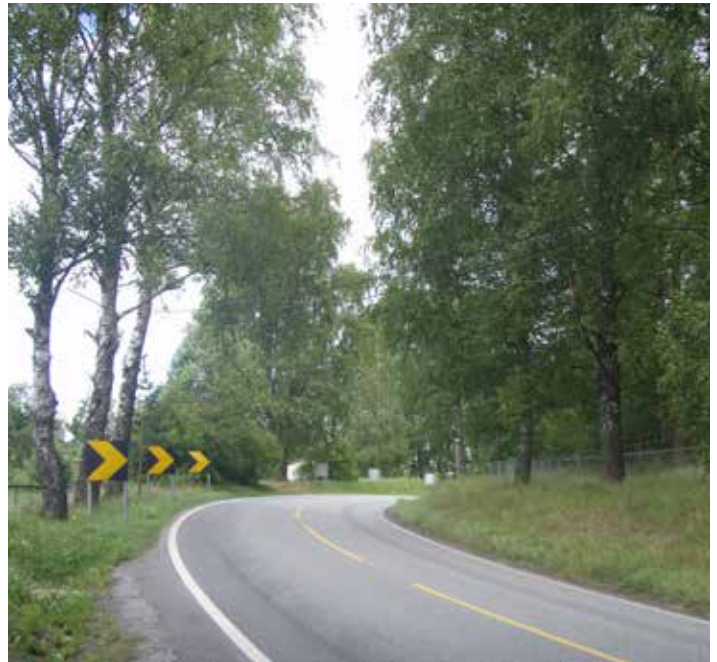
Kort, gammel bjørkerekke med store trær som fungerer som romdannende element for vegen. Halvparten av trærne er i dårlig stand.

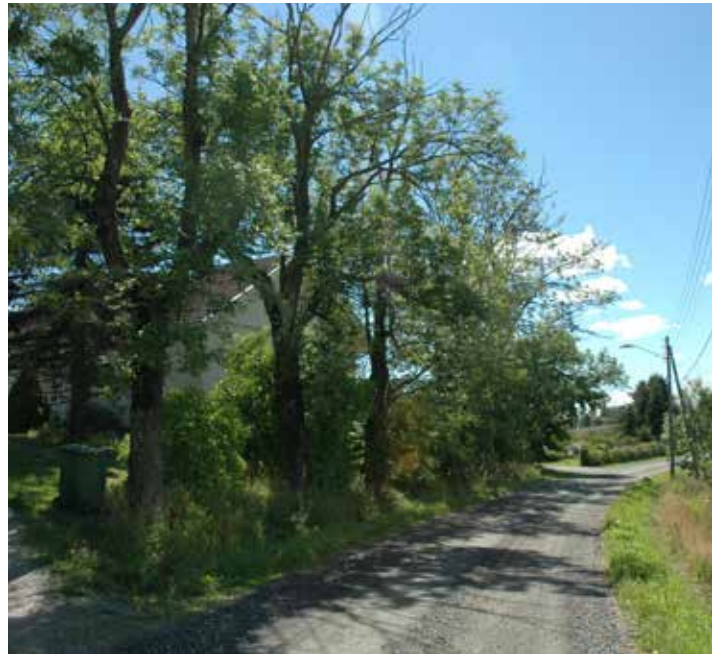
Kort, gammel trerekke i dårlig stand (avviklingsfasen).
Ett tre er dødt og flere trær er døende.

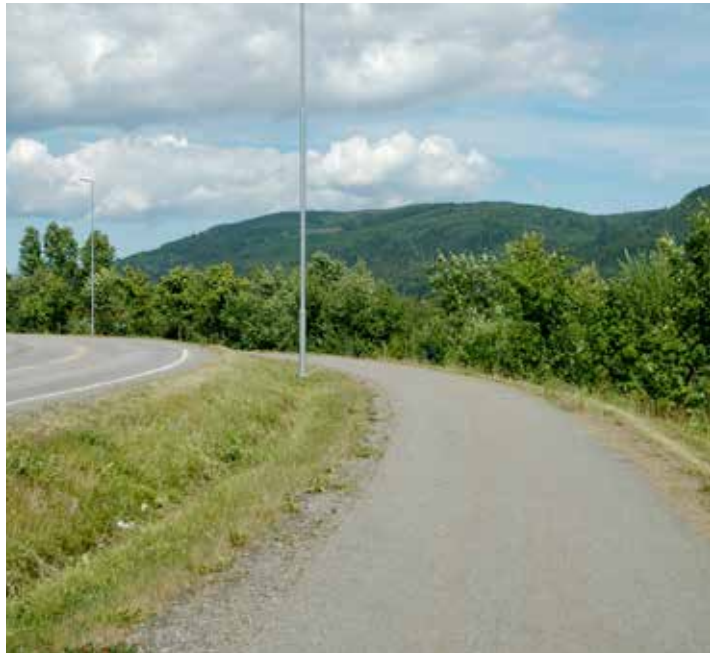
Uensartet og utydelig trerekke der trærne varierer både i størrelse og kvalitet. Flere trær var døde på registreringstidspunktet.

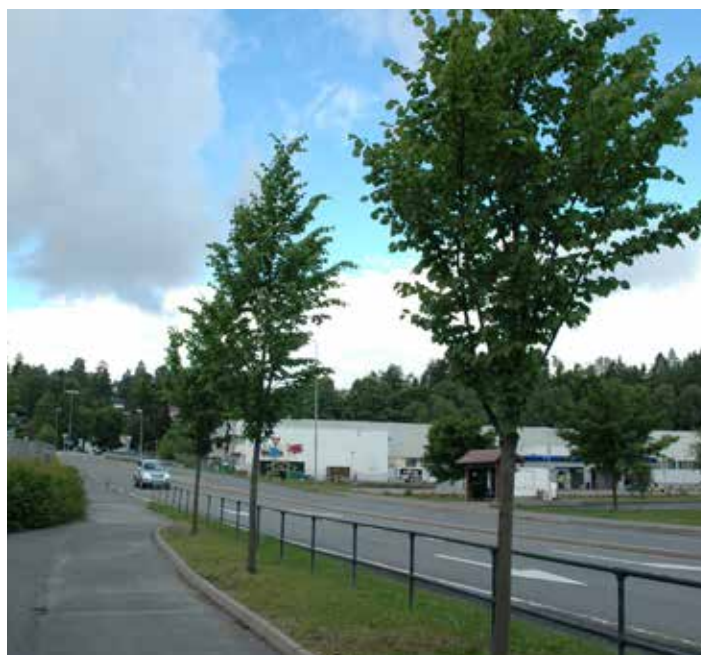
Ung trekke i noe dårlig stand.

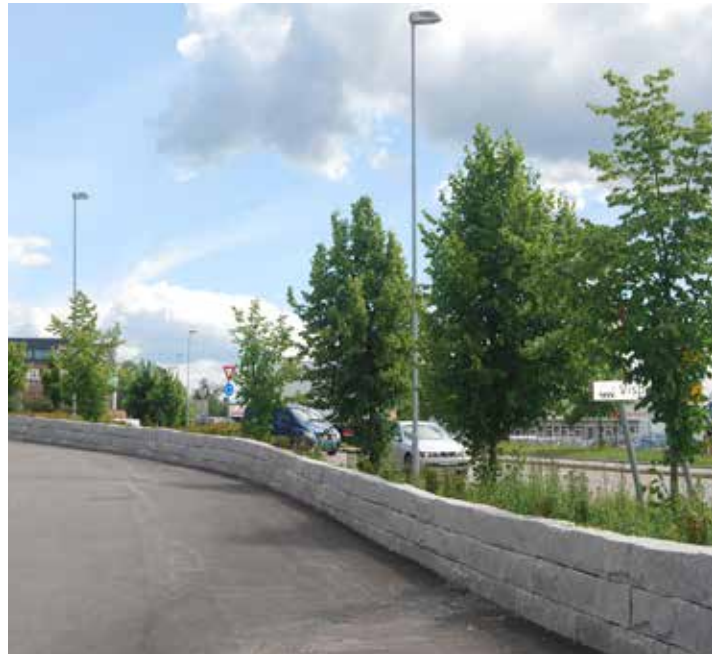
Trerekke i dårlig stand, ser ut som dette kan skyldes skjøtselen av trærne.
Liten betydning for vegmiljøet i den forfatningen trerekken er i per i dag.

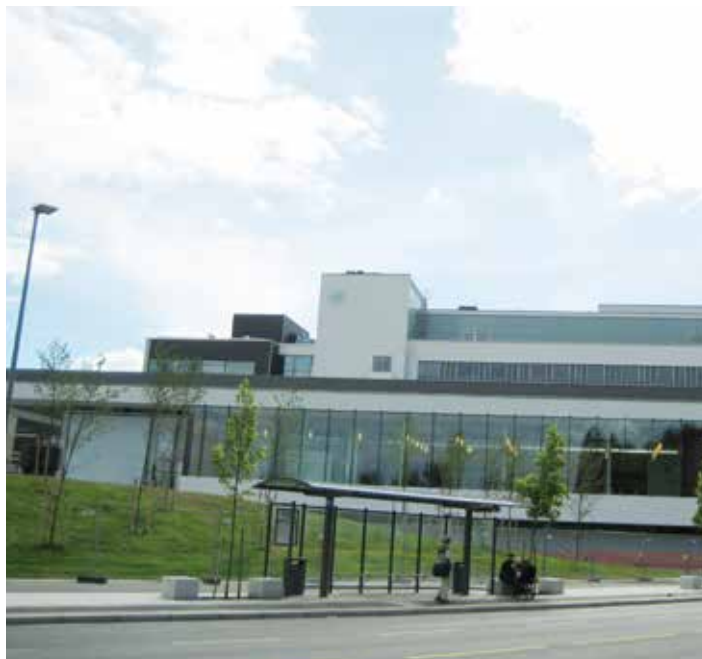
Trær i etableringsfasen i to korte rekker på hver sin side av vegen. Disse kan bli fine og romdannende med alderen. Vegen har to felt i tillegg til busslommer på hver side. Vegen blir derfor så bred at den ikke oppfattes som en allé, men som to trerekker.

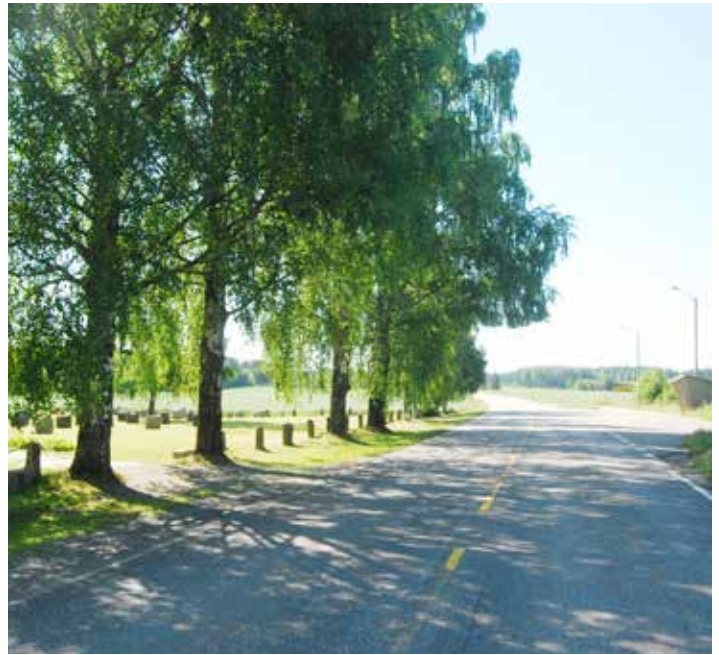
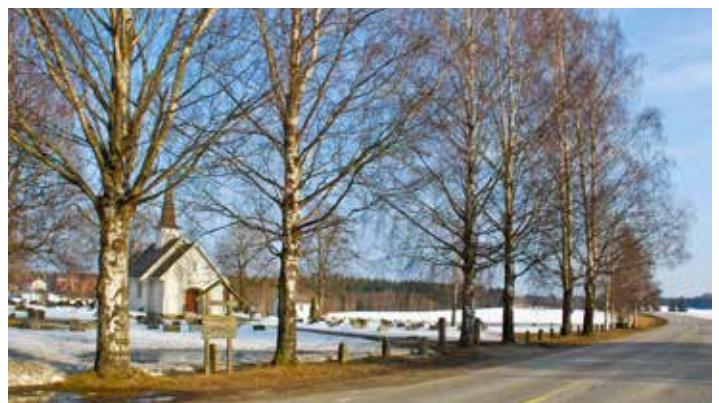
En trekke med store, fine bjørketrær. Bidrar til å markere kapellet i landskapet. Avgrenser den velstelte kirkegården fra vegen.

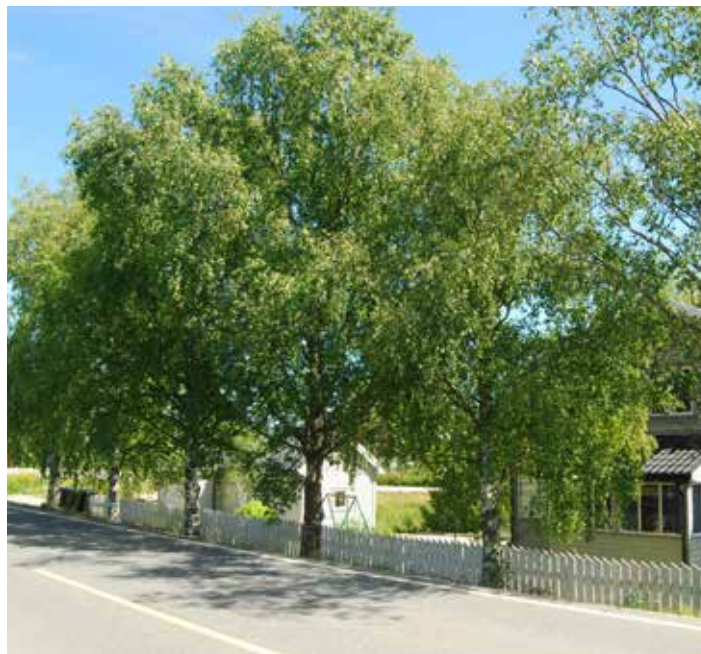
Kort bjørkerekke foran privat bolig, hvitt statikkjerde i bakgrunnen. Trær i forholdsvis i god stand.

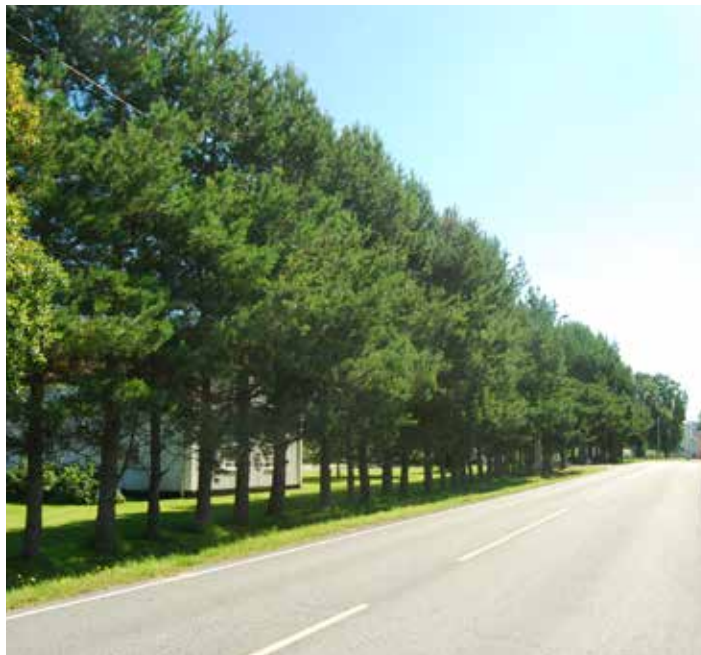
En rekke med høye, tynne furuer som står veldig tett.

Fin avgrensing mot gårdstun.

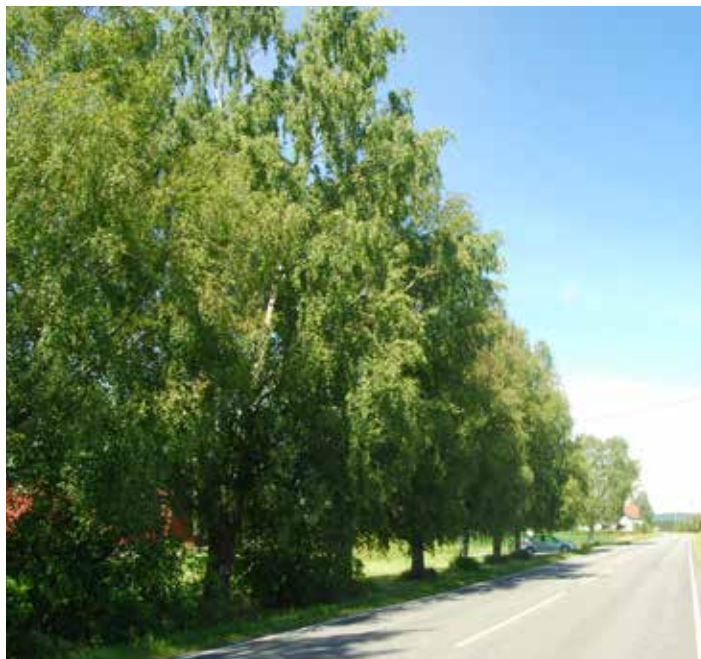
Rekke med store, frodige bjørketrær. Fin skjerming mot privat gårdstun. Tette og sammenvokste trekroner.

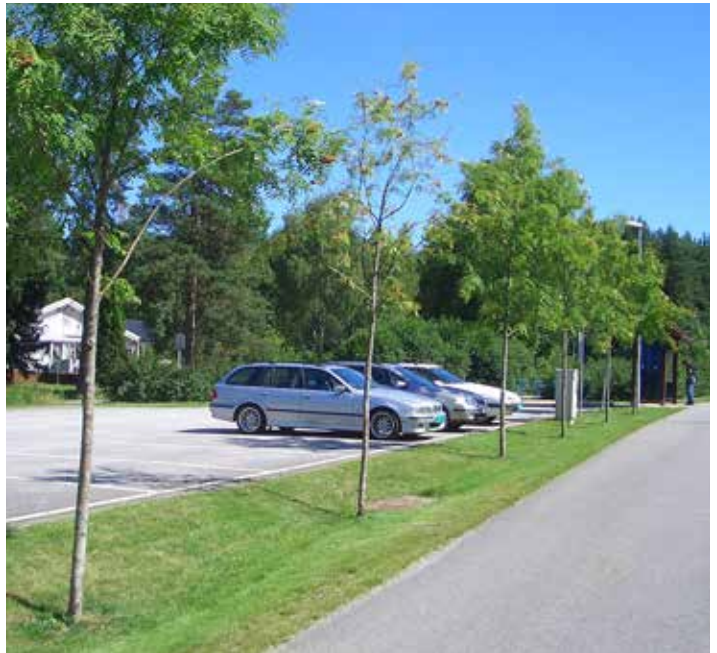
Fin, men kort trerekke i god stand. Noen glisne trær. Bidrar til et hyggeligere miljø rundt parkeringsplassen og bussholdeplassen.

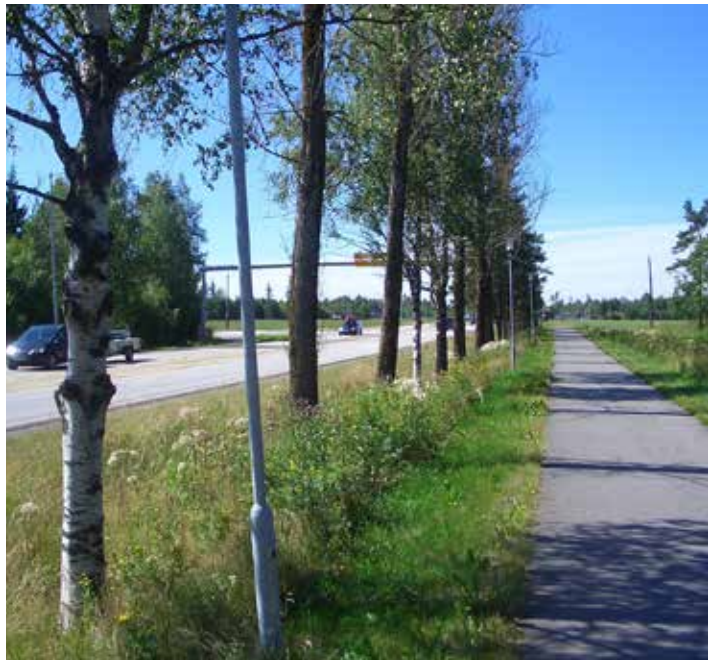
Kort trerekke i meget dårlig stand. Mange døde trær som skjemma inntrykket langs vegen.

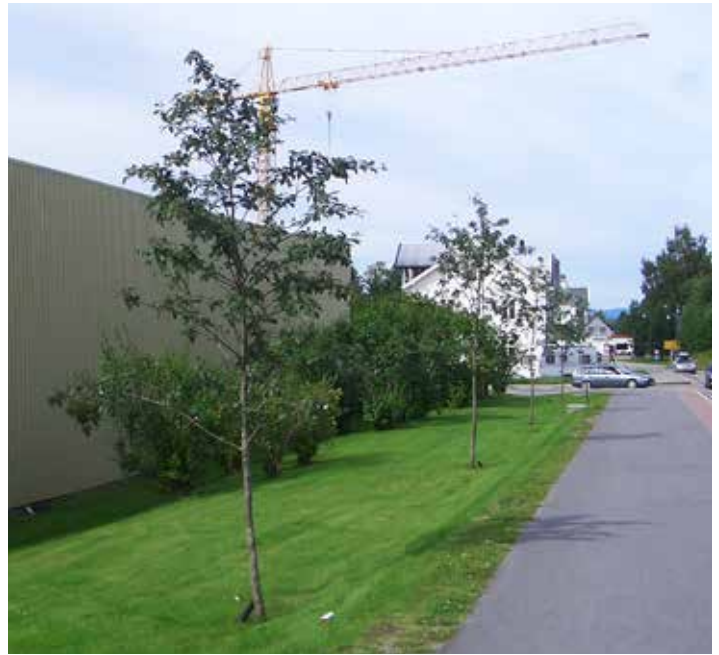
Trerekke i dårlig vekst. Kronene er glisne og inntrykket blir svakt.

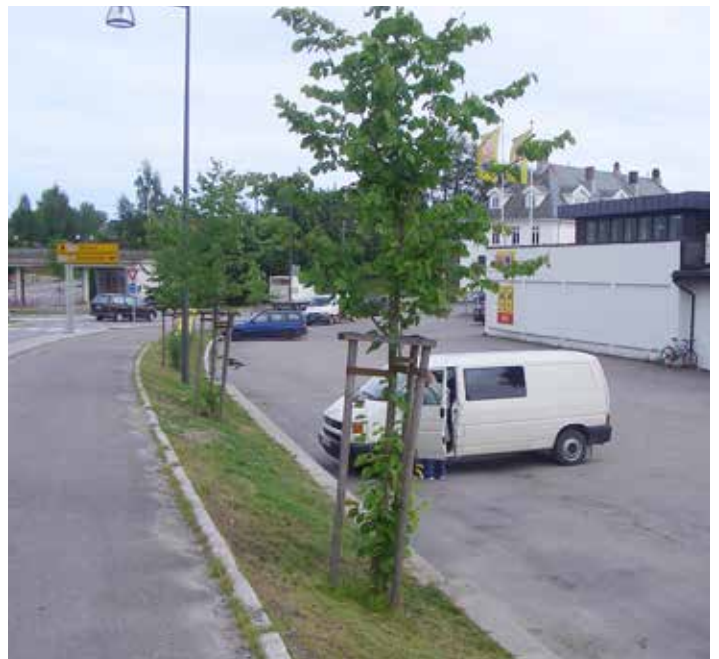
Trerekke med varierende treslag. De fleste er i dårlig stand og er glisne. Noen i etableringsfasen. Over tid og med godt stell, vil dette kunne bli et fint innslag mot Årnes sentrum.

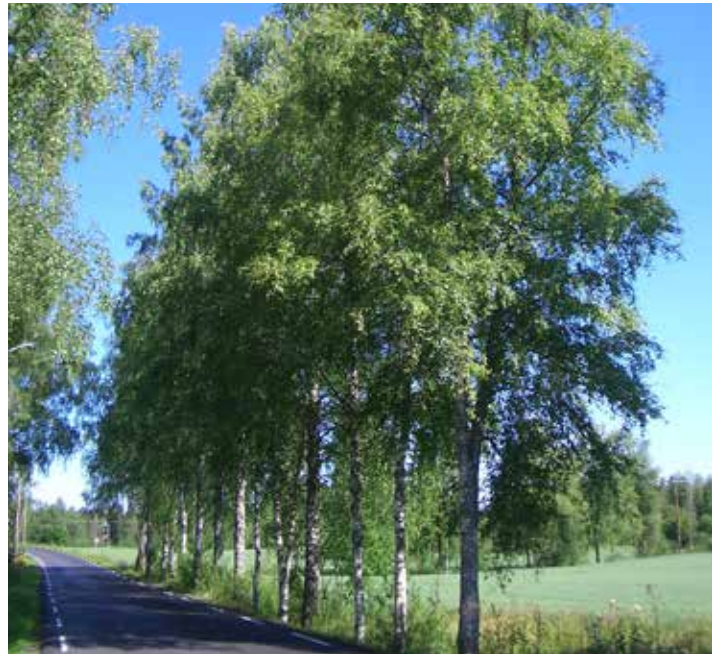
En kort og gammel trerekke med mye skade. Noe uregelmessig.
Virker beskyttende og har prydverdi for vegen

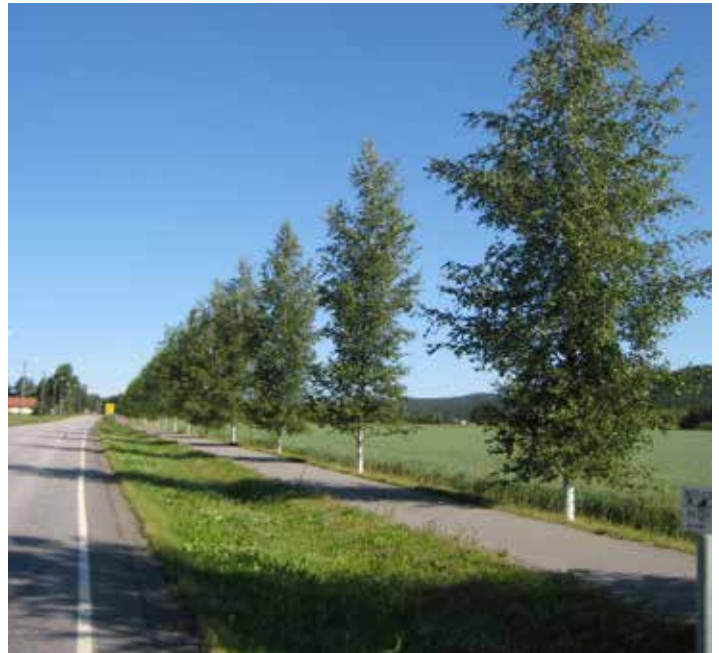
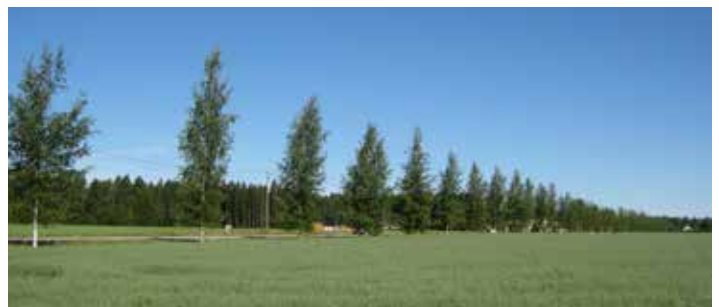
En lang og flott trerekke med god kontinuitet. Forholdsvis ung og er i god stand.

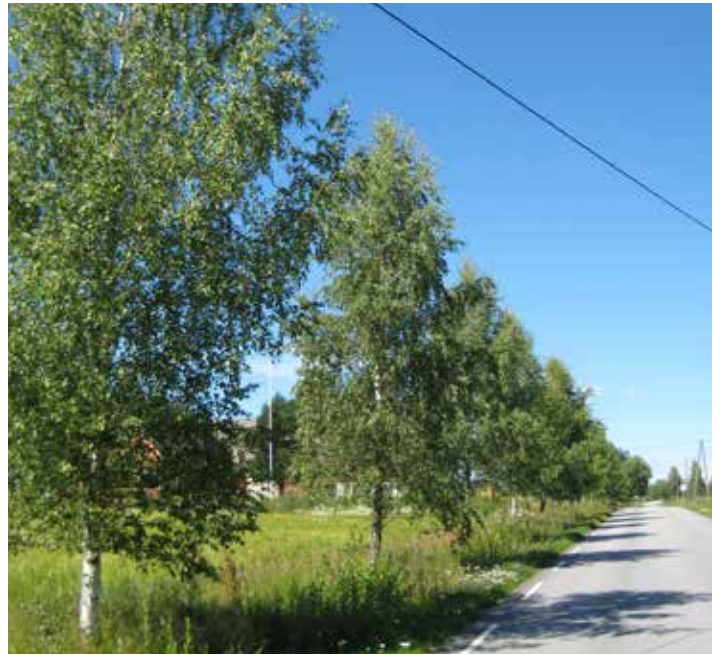
Fin og lang trekke som er relativ ung. Trærne er frodige og i god stand. De har estetisk verdi for vegmiljø og er noe skjermende.

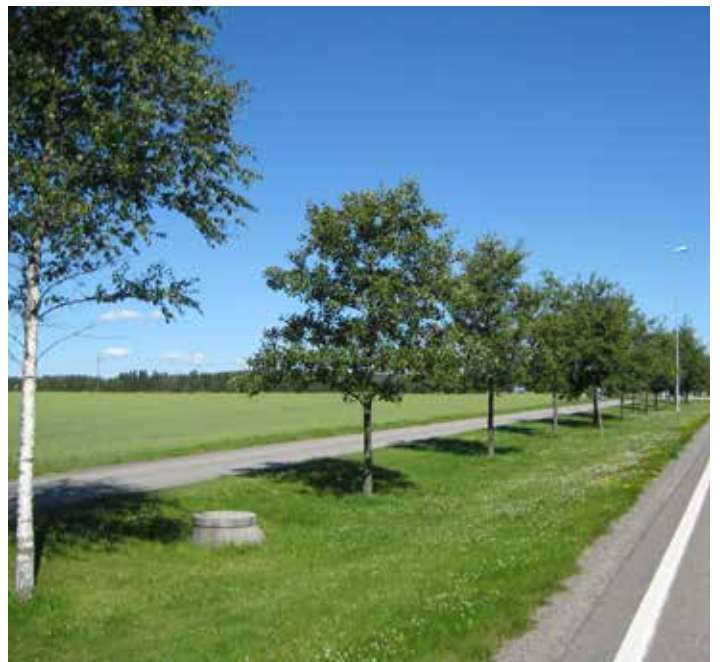
Vurdering av alleen

Kort og uensartet trekke, med mye skade og råte. Helhetsinntrykket er likevel godt, med noen unntak.

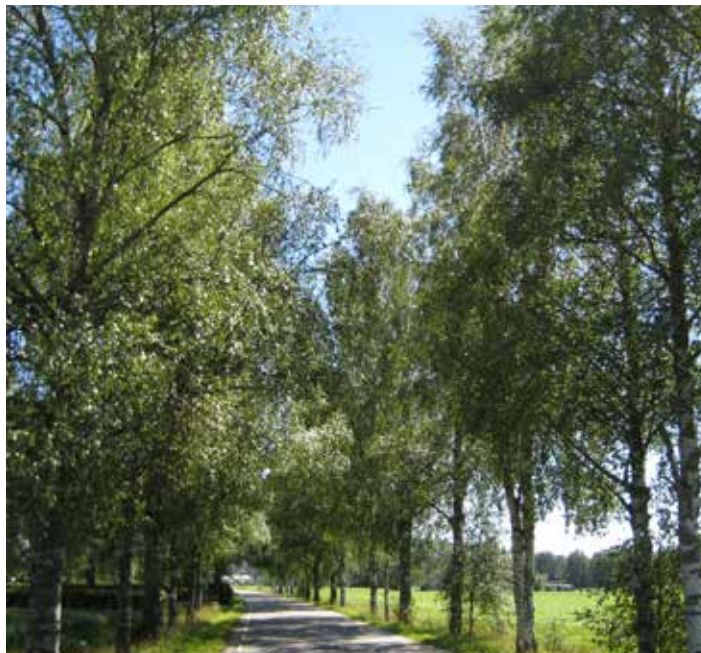
En gammel allé som skaper rom og gir stor verdi for vegmiljøet.

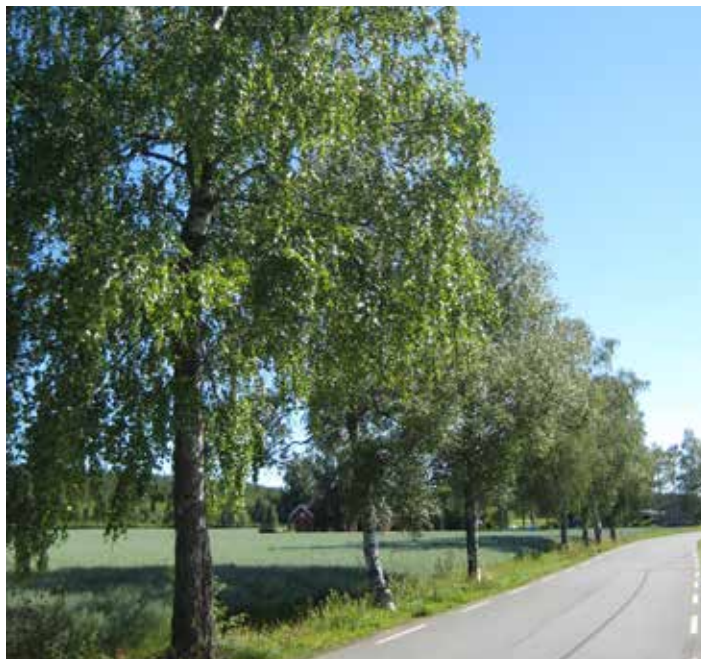
En kort og gammel trerekke med noe estetisk verdi for vegmiljøet.

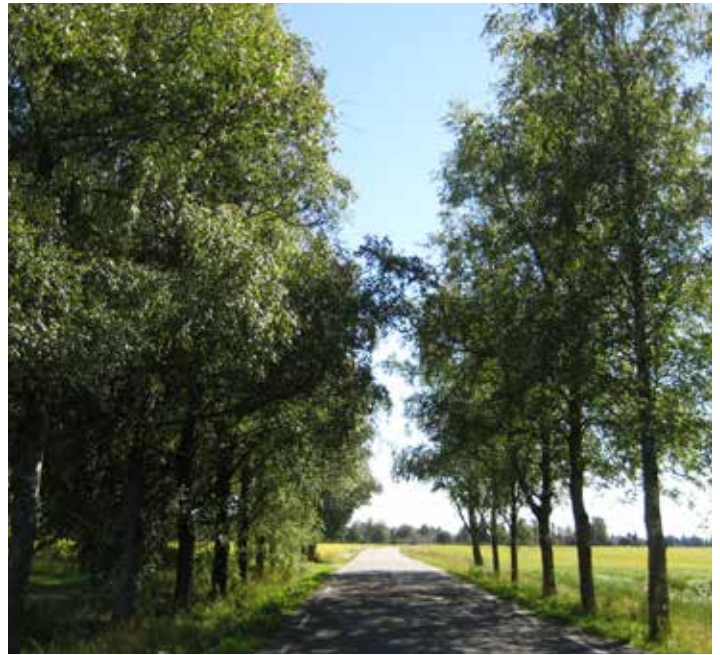
En kort og gammel allé med noe varierende tilstand.

Romdannende.

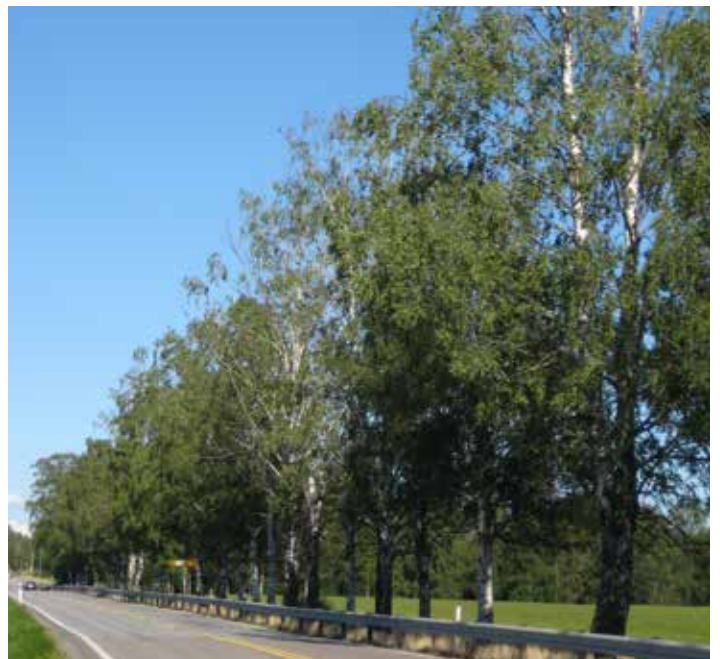
Svært gammel trekke i sin siste livsfase. Høye, estetiske trær som gir en fin ramme om veien, selv om trærne er i dårlig stand.

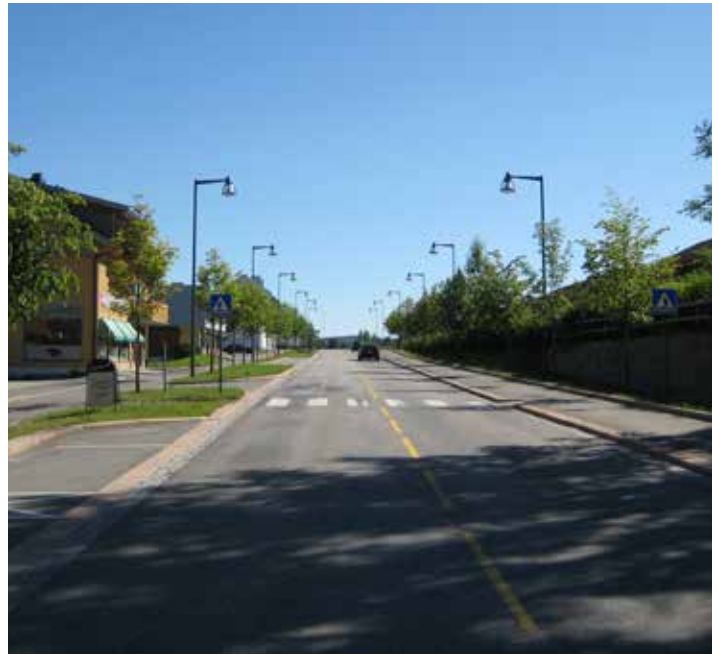
Ung allé med blandede treslag. Mange i dårlig forfatning. Gir stor pryddverdi for miljøet.

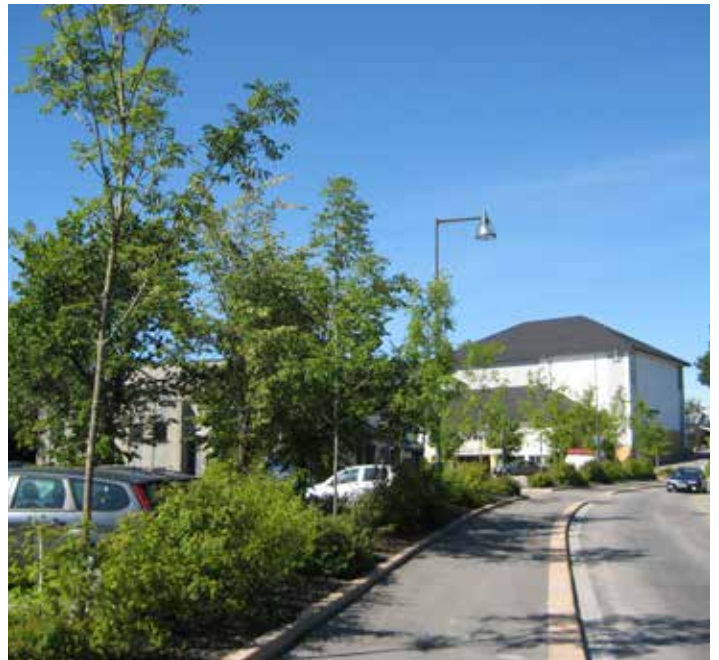
Unge trær i forskjellig slag. Rekken er en del oppstykket med flere forstyrrende momenter. Tilstanden på ask og lønn er ganske dårlig og er skjemmende. Furu i bra stand.

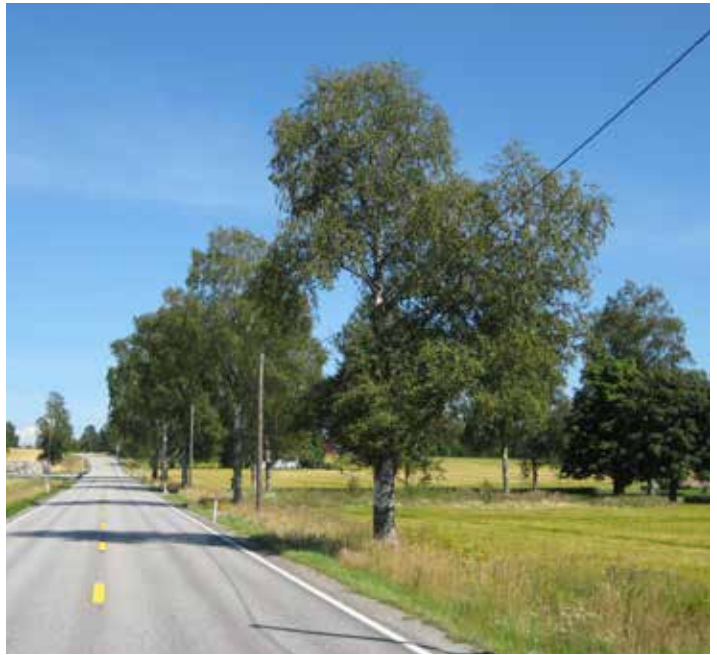
Store, gamle bjørketrær som har mest funksjon som prydd. Er i god stand.

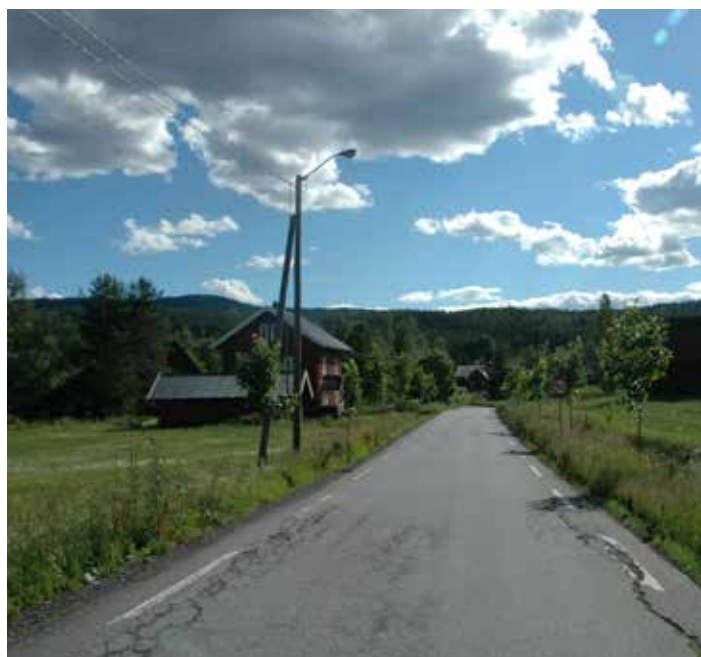
Ung lønneallé med dårlig struktur på trærne. Alleen har et beskjedent uttrykk.

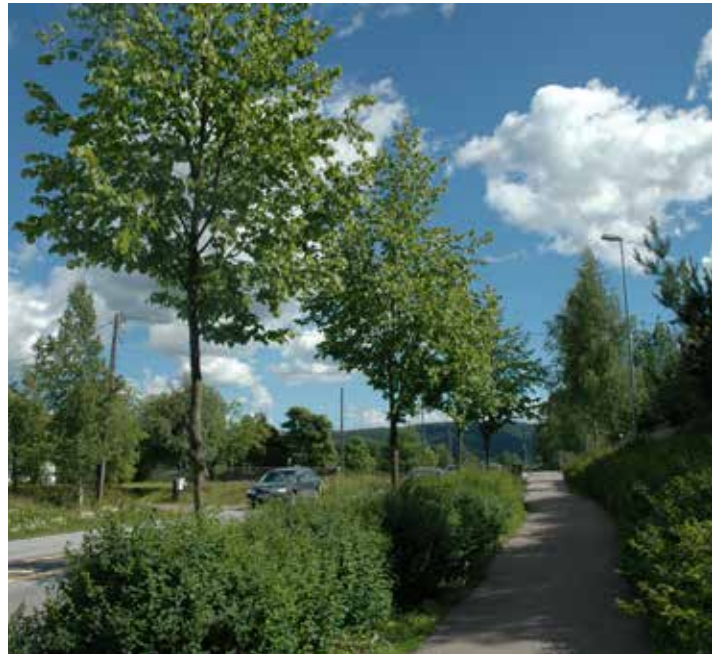
Fin trekke i god stand. Den er noe fragmentert, som dermed påvirker helhetsinntrykket.

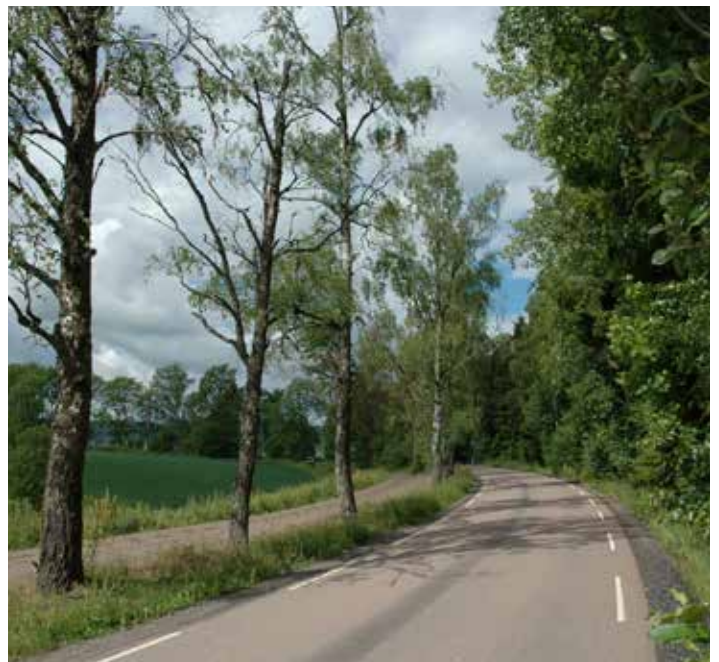
En meget gammel trekke i forfall. Gir likevel et fint helhetsinntrykk.

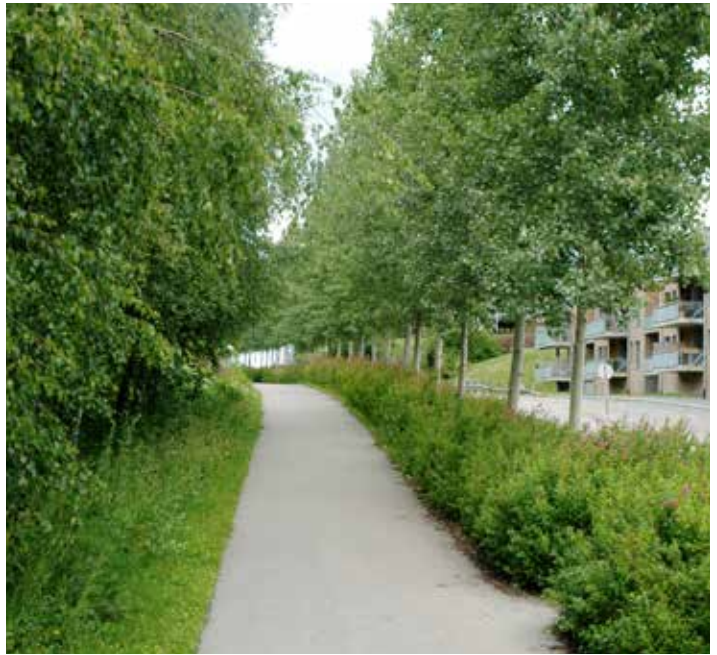
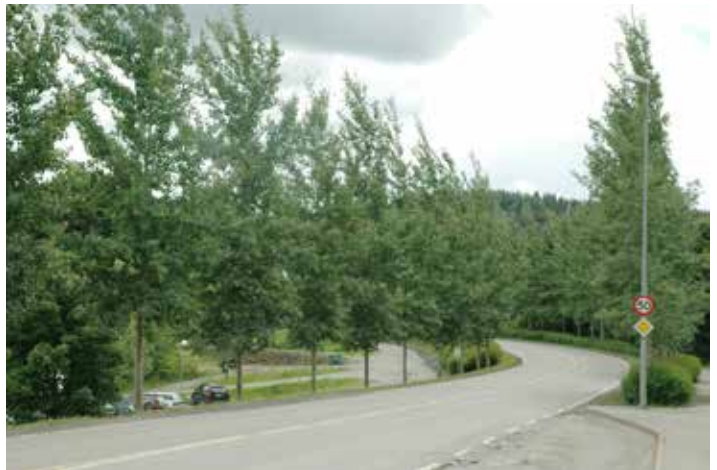
Lang og meget fin trerekke i god stand.

Bidrar til et godt vegmiljø.

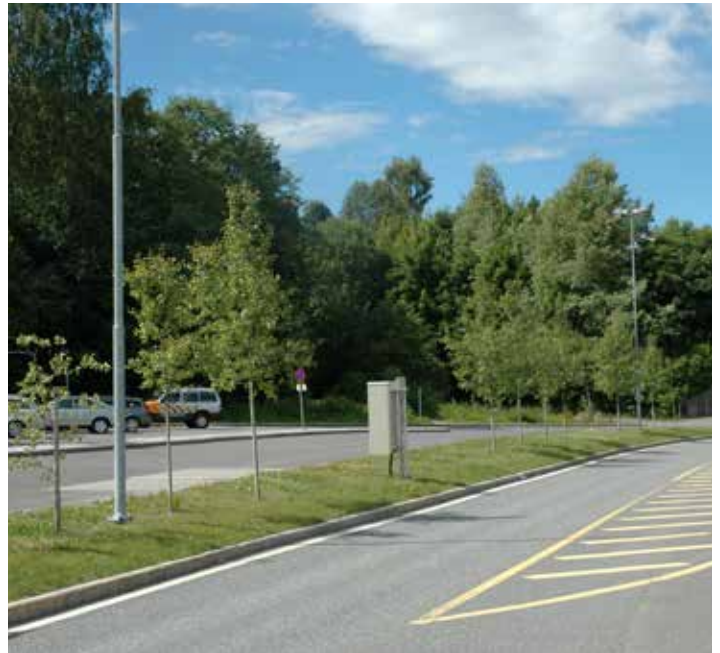
Kort og lite kontinuerlig trerekke i hovedsaklig god stand.

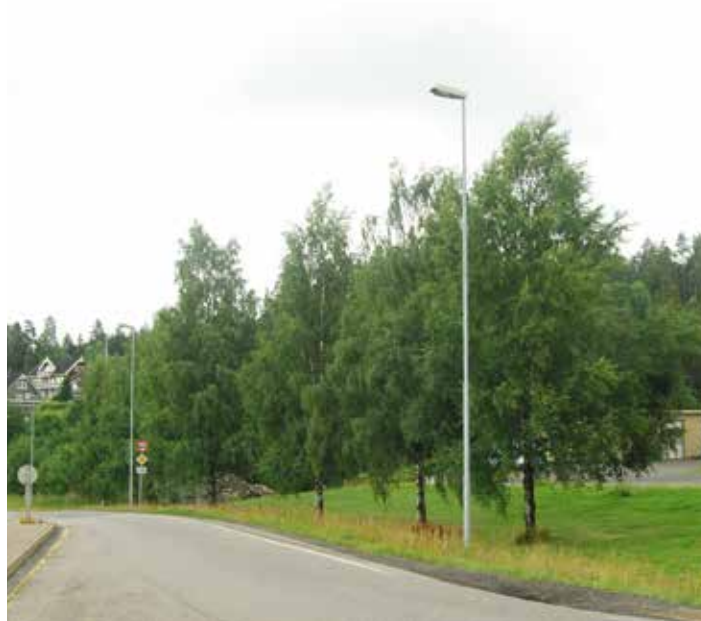
Bjørkerekke i grei stand. Opplevs som en rekke, selv om trærne avviker noe fra en helt rett linje. Noen større luker.

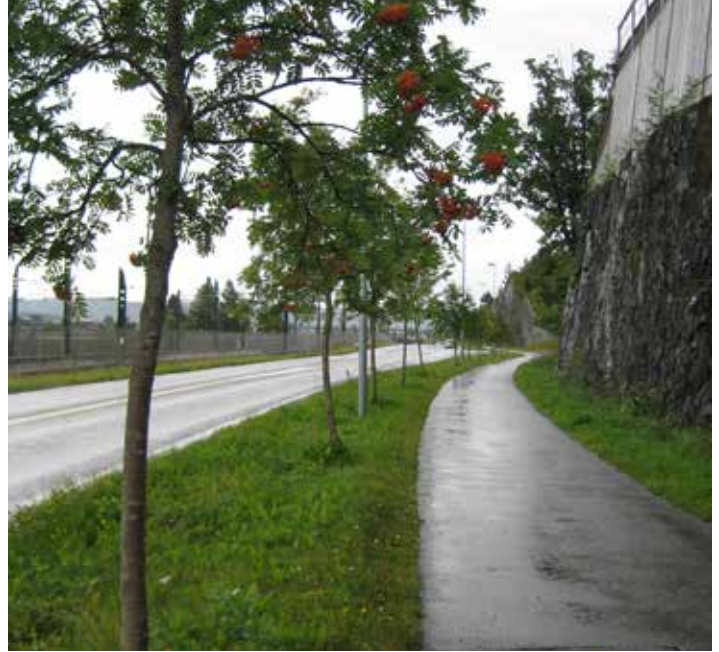
En lang rekke, som er noe glissen i toppen. Skjermer for gangveg og skaper sammenheng i området langs Nitelva.

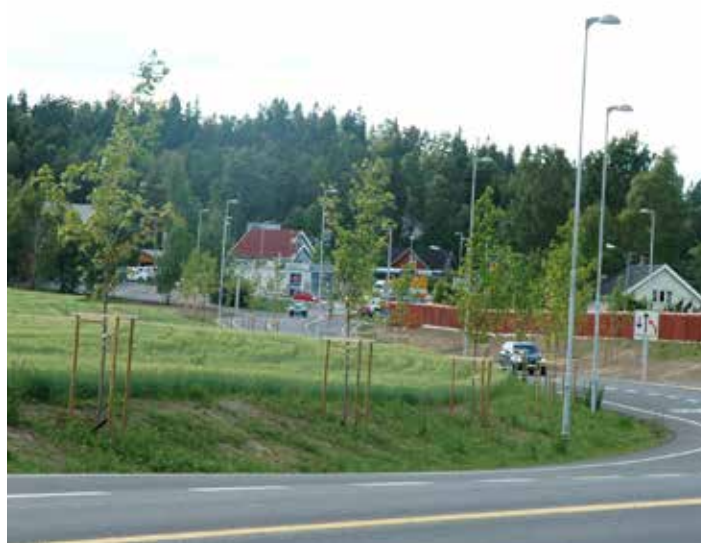
Ung trerekke som foreløpig gir et beskjedent inntrykk.

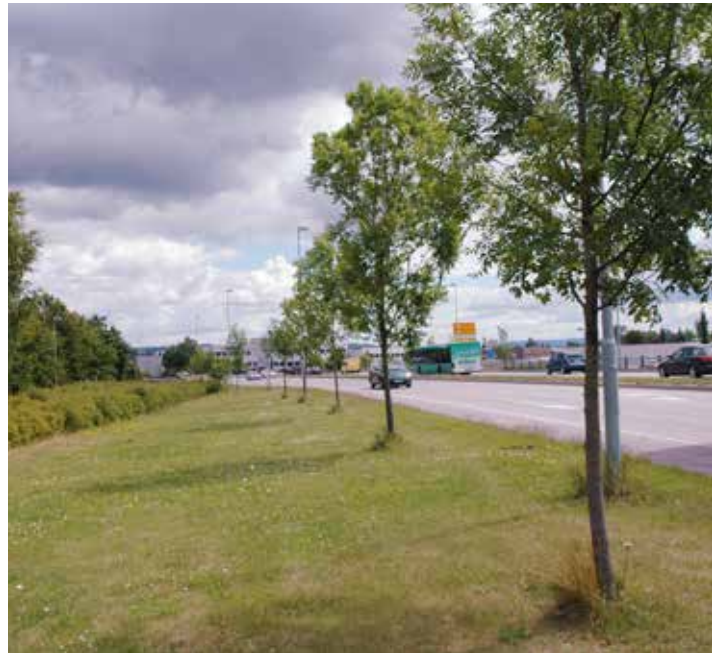
En ung trerekke som gir et godt inntrykk. Noe variert tilstand på trærne.

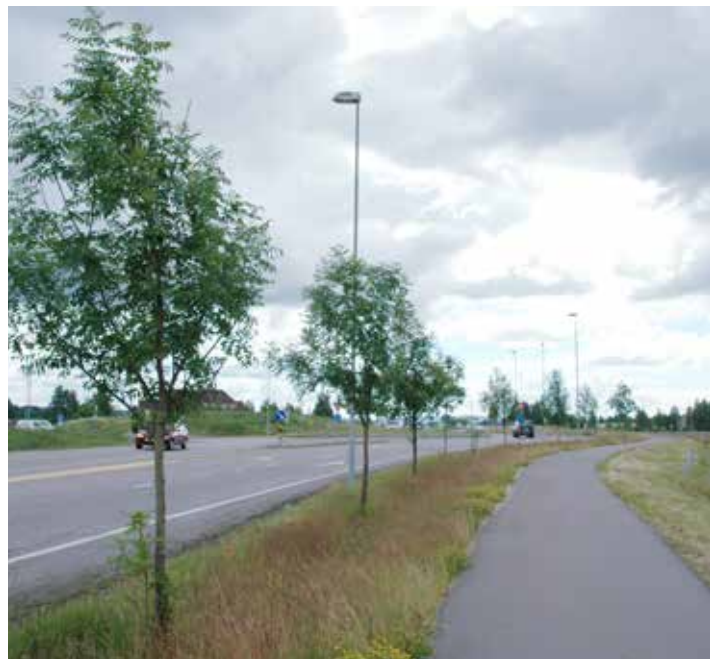
En ung trerekke med en del dårlige trær, men har likevel verdi for vegen.

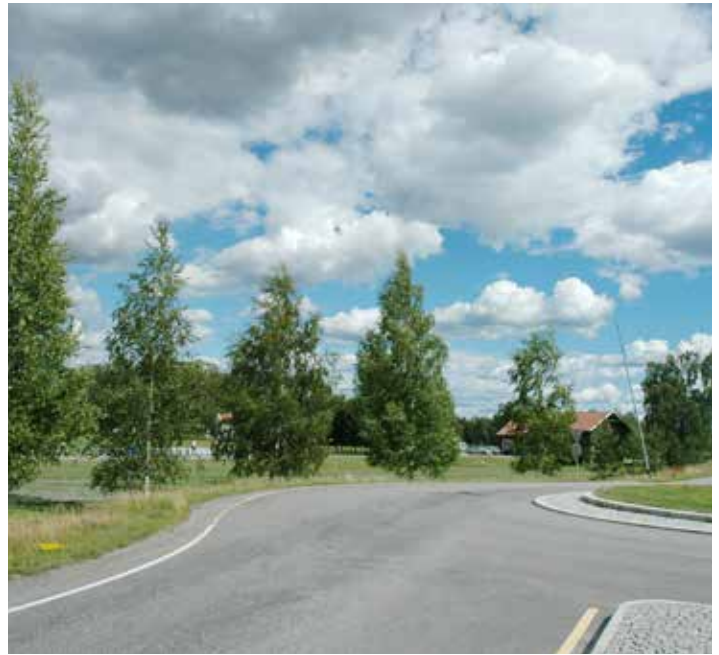
Fine eksemplarer av bjørk og fine småfuru. Gir god skjerming mot golfbanen.

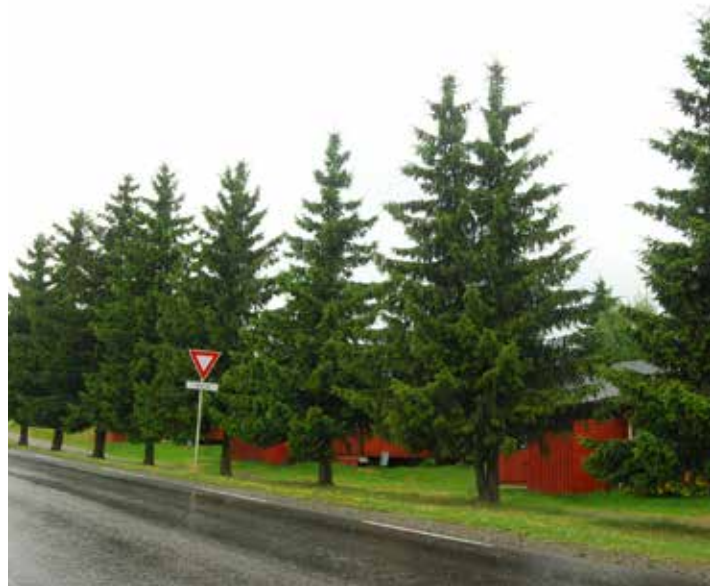
Trekket fremstår som ryddig. Spannende med gran langs vegen.

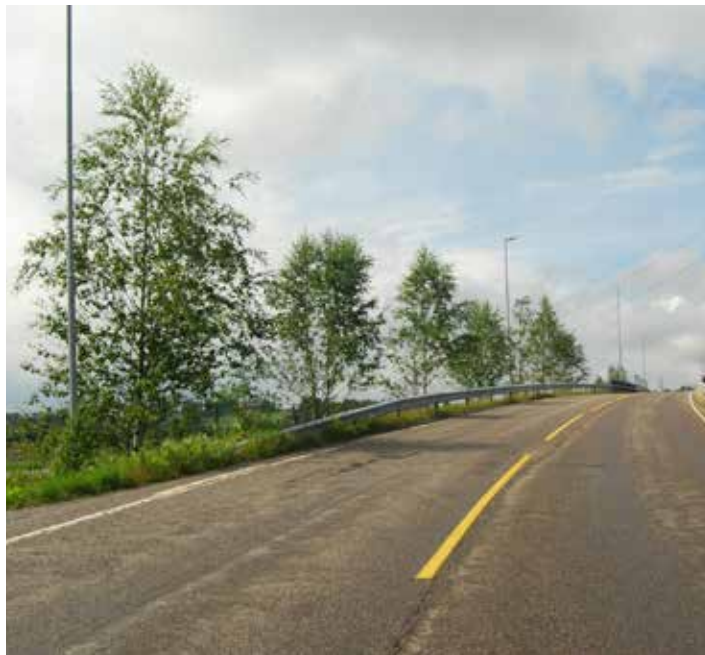
Fin beplantning langs vei, men det er vanskelig å oppfatte trærne som en sammenhengende rekke. De unge trærne er i forholdsvis god stand. Ingen oppstamming er gjort, og stammene er lite fremtredende.

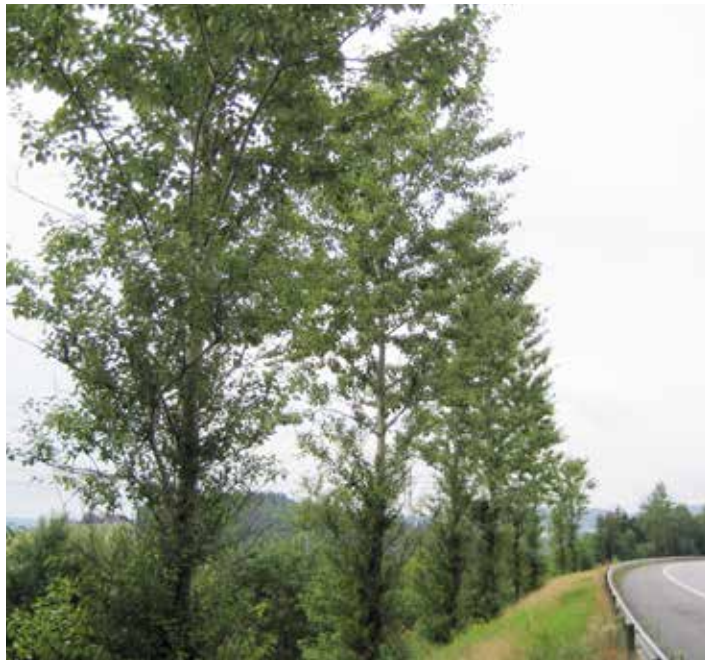
Lang og lite kontinuerlig rekke/allé av forholdsvis unge popler. Trærne er i dårlig stand nederst på stammen, der det er mange tørre greiner og mørkere stamme. Veksten er forholdsvis god i toppen. Kunne hatt stor verdi for E6 dersom den hadde vært fullstendig.

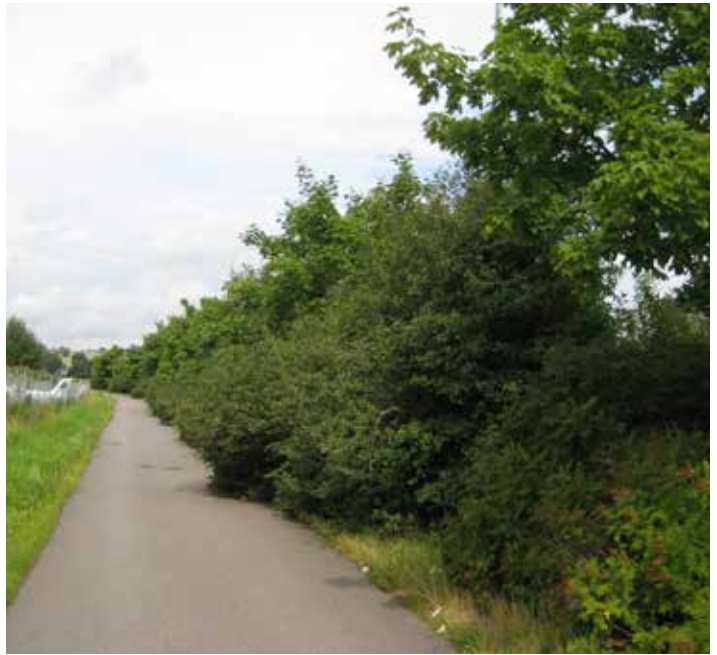
Lønnerekke som nesten drukner i et overgrodd buskfelt. Trærne er frodige og i god stand. Rekket hadde kommet bedre frem dersom undervegetasjonen hadde vært bedre skjøttet.

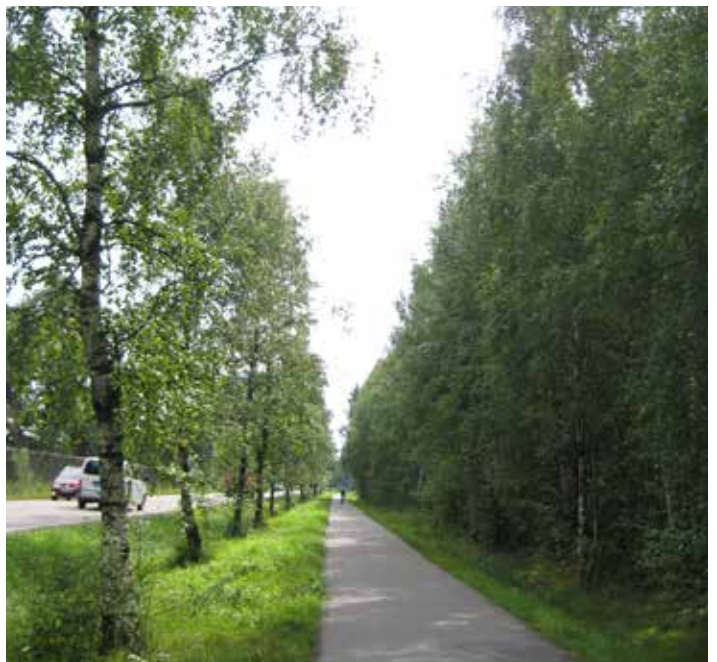
Landskapsbildet: Trærne står eksponert i et tettsted.
Kulturmiljø: Tettsted.
Vegmiljø: Trekket er linjeførende for trafikanter og skjermende for gang- og sykkelveg. Fra gang- og sykkelvegen kan bjørkeskog på motsatt side av trekket gi opplevelse som allé.
Naturmiljø: Rikt biologisk mangfold med lav, mose, hull og råte.
Biotopklasse: M

En lang trekke, sannsynligvis utspart skog, som står mellom gang- og sykkelveg og riksveg. Den har stor pryddverdi, men er i dårlig stand. Trærne står ikke helt på linje.

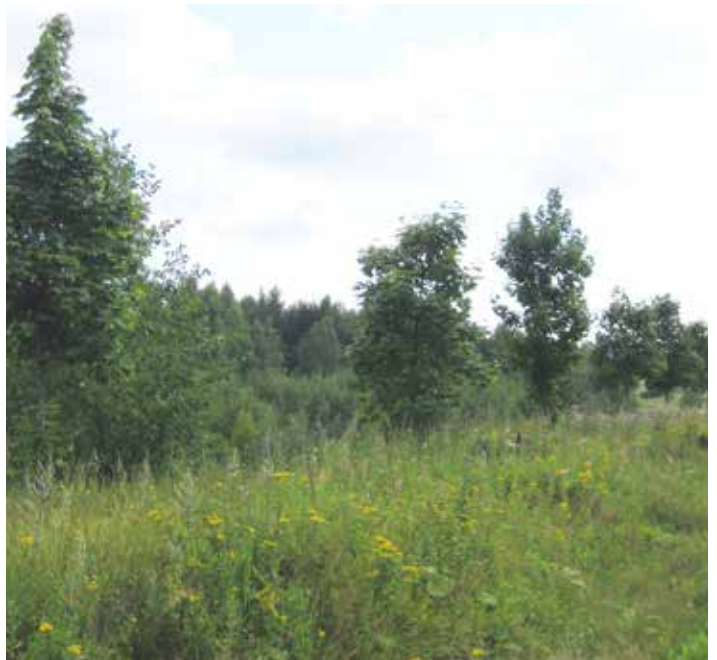
11 Rv. 159 ved Isakveien bussholdeplass

Allélengde: 100 m. Ensidig trerekke, plantet.
Treslag/antall: Spisslønn – *Acer platanoides*: 17
Trehøyde: Jevn høyde med 5-10 m.
Stammeomkrets: 0,2 m.
Planteavstand lengderetning: Jevn avstand med 10 m.
Utviklingsfase: Vekstfasen.
Merknader: Enkelte trær har skader fra stammestøttband.
Noe tørre greiner på trærne.
Skjøtsel: Frikronet.

Landskapsbildet: Lite eksponert i utkanten av Lillestrøm sentrum.
Kulturmiljø: Vegkryss/veganlegg, jordbruk.
Vegmiljø: Virker som et forsøk på å skape sammenheng i vegområdet.
Naturmiljø: Maur, lav.
Biotopklasse: L

Kort lønnerekke som går i bue fra Rv 159 og inn på Rv 22, langs gang- og sykkelveg. Delvis usynlig på grunn av oppslag, spesielt ved gang- og sykkelvegen.

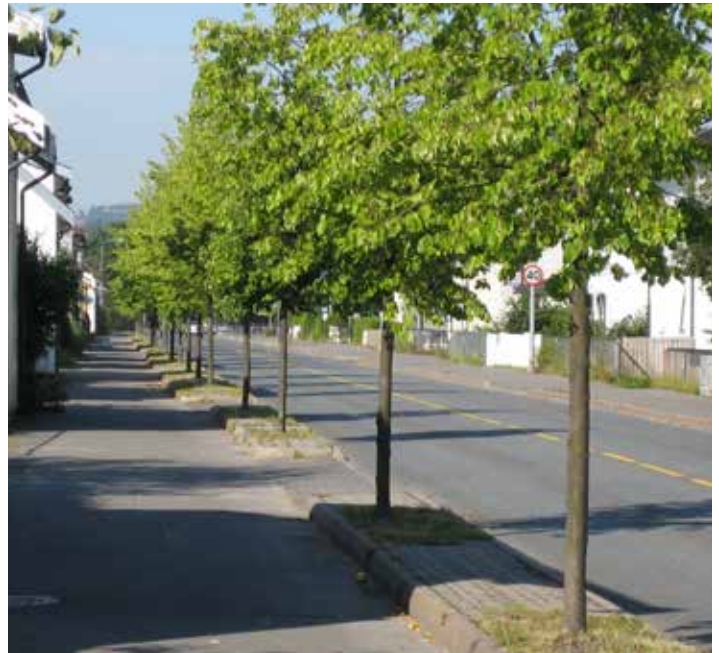
Lang, noe fragmentert trerekke med trær i god stand. Trærne er fine, men noe glisne i toppen. Trerekken danner en grønn linje inn og ut av Lillestrøm sentrum.
