alleer

og trerekker i Oslo og Akershus

Alleer og trerekker i Oslo og Akershus

Statens vegvesen Region Øst / Vegdirektoratet 2010

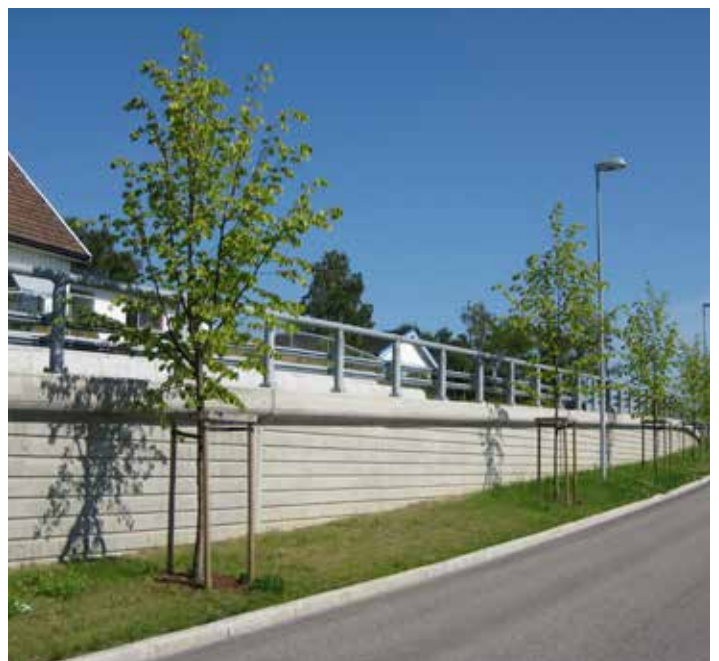
15 Fv. 380 Strømmen stasjon, Statsråd Ihlensvei

Landskapsbildet: Lite eksponert i et område med togstasjon.
Kulturmiljø: Togstasjon, trehusbebyggelse.
Vegmiljø: Trerekken har en linjeførende funksjon, og viser vei til togstasjonen.
Naturmiljø: Maur og litt lav.
Biotopklasse: L

Linderekke ned mot stasjonsområde som er godt skjøttet og del av et større anlegg. Trærne er fortsatt i etableringsfasen.

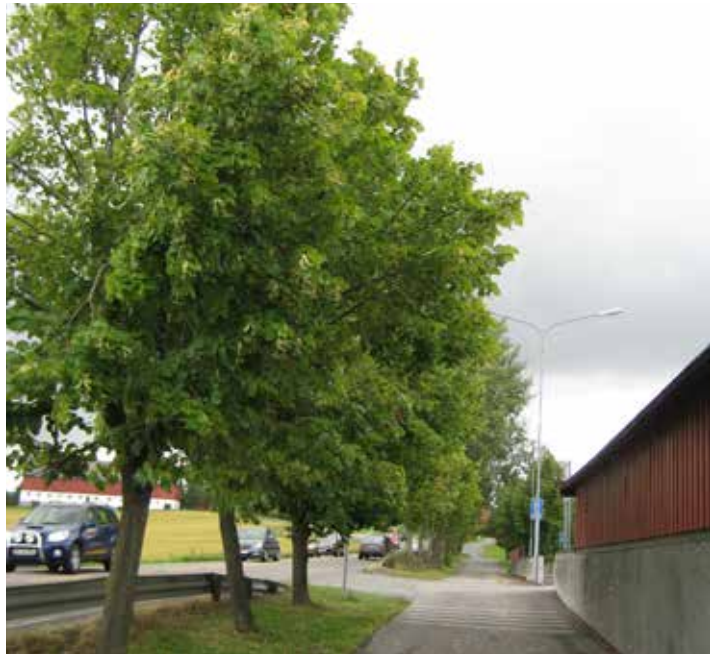
Trehøyde: Store avvik med 0-5 og 10-15 m.

Planteavstand lengderetning: Store avvik med 4,6-13,6 m.

Merknader: En del skader, brukket og tørre greiner.

Naturmiljø: Hull, råte, lav, mose.

En fragmentert trerekke i dårlig stand. Øverste del er i dårligere stand enn nederste del.

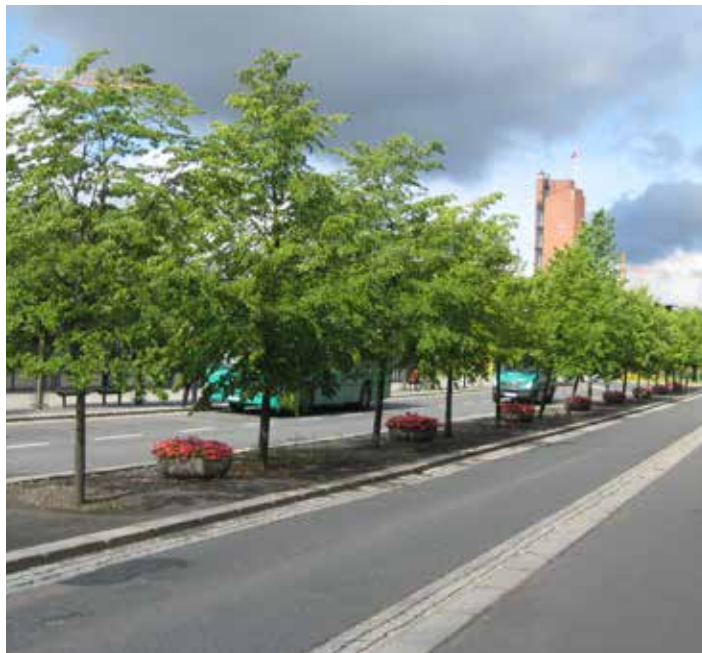
Landskapsbildet: Eksponert i bymiljø med bussterminal i bakgrunn.
Kulturmiljø: Bussterminal, bygate.
Vegmiljø: Linjeførende, markerer stasjonsområde.
Naturmiljø: Litt lav, maur, bladlus.
Biotopklasse: L

Trippel trekke som et fint tilskudd til gatebildet langs Lillestrøm bussterminal. Trærne er jevnt over i god stand, avstanden i lengderetning er noe ujevn.

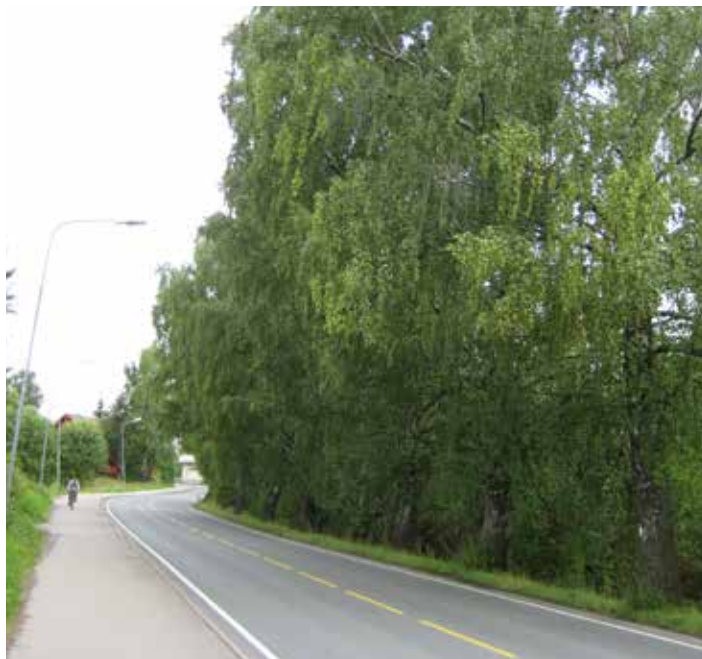
Vurdering av alleen

En rekke med gamle bjørketrær som står nær vegen. Trærne har mange skader, og flere av dem er døende. Tre kronene danner et fint rom over vegen.

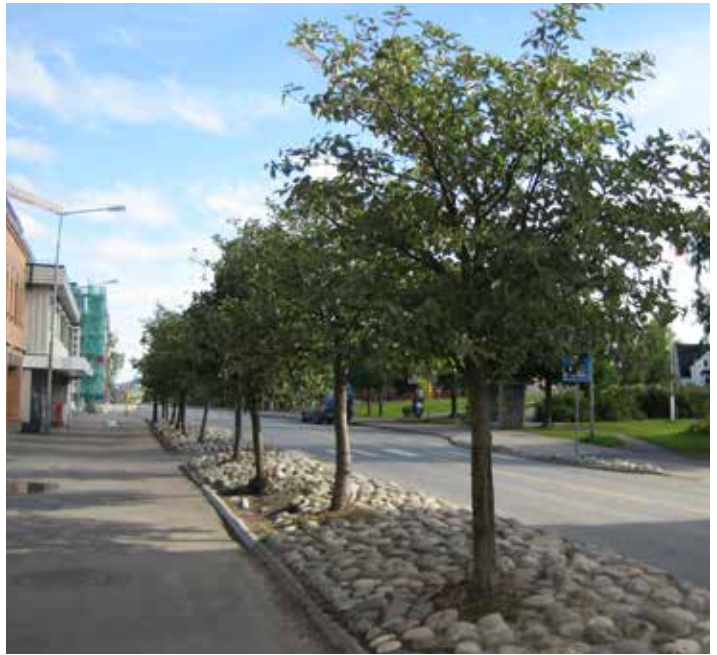
29 Fv. 385 Strømsveien, ved Strømmen rådhus

Allélengde: 140 m. Allé, plantet.
Treslag/antall: Svenskeasal – *Sorbus intermedia*: 25
Trehøyde: Jevn høyde med 0-10 m.
Form: Åpen.
Stammeomkrets: 0,5 m.
Planteavstand lengderetning: Jevn avstand med ca 5 m.
Planteavstand bredde: Varierende.
Utviklingsfase: Vekstfasen.
Merknader: En del trær har plakater stiftet til stammene.
Det er også en del skader på stammene som står nærmest vegen. Trærne som har minst rabattbredde er minst i vekst.
Skjøtsel: Frikronet.

Landskapsbildet: Lite eksponert i sentrumsområde.
Kulturmiljø: Tettsted, handlegate.
Vegmiljø: Danner en grense mellom fortau og veg.
Naturmiljø: Lav.
Biotopklasse: L

En noe fragmentert allé med trær i varierende stand. Trærne er, etter alder å dømme, noe spinkle, og har muligens noe dårlige vekstforhold.

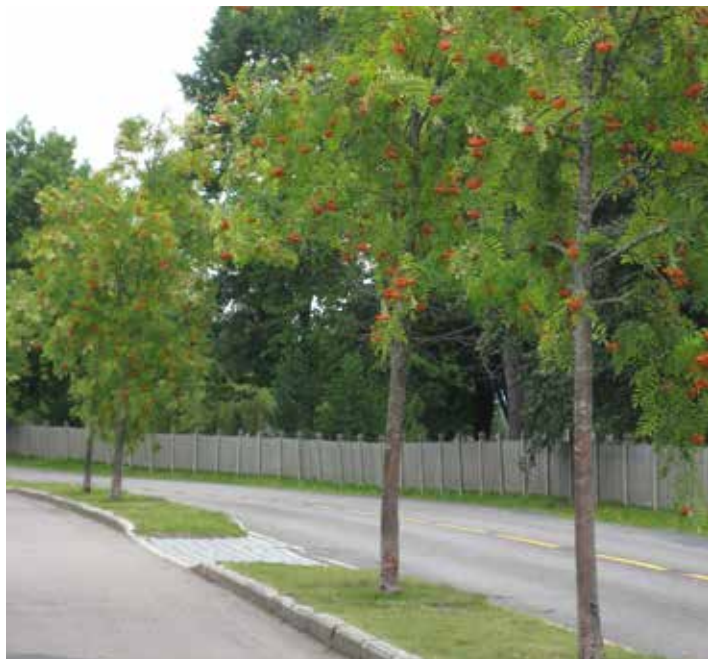
Allélengde: Ca 800 m. Ensidig trerekke, plantet.
Treslag/antall: Rogn – *Sorbus aucuparia*: 33
Trehøyde: Jevn høyde med ca 5 m.
Form: Åpen.
Stammeomkrets: 0,3 m.
Planteavstand lengderetning: Store avvik mellom 6-23,5 m.
Utviklingsfase: Vekstfasen.
Merknader: En del skader nederst på stammene.
Skjøtsel: Frikronet.

Landskapsbildet: Lite eksponert i tettsted.
Kulturmiljø: Tettsted, kirkegård som ligger langs vegen.
Vegmiljø: Trerekken skaper sammenheng i området, og er delvis linjeførende.
Naturmiljø: Lav, maur.
Biotopklasse: L

En oppstykket trerekke med mange mellomrom, som skaper en grønnlinje mot kirkegården og bebyggelsen rundt. Denne luftige rekken, som ser ut til å være planlagt slik, beriker vegmiljøet.

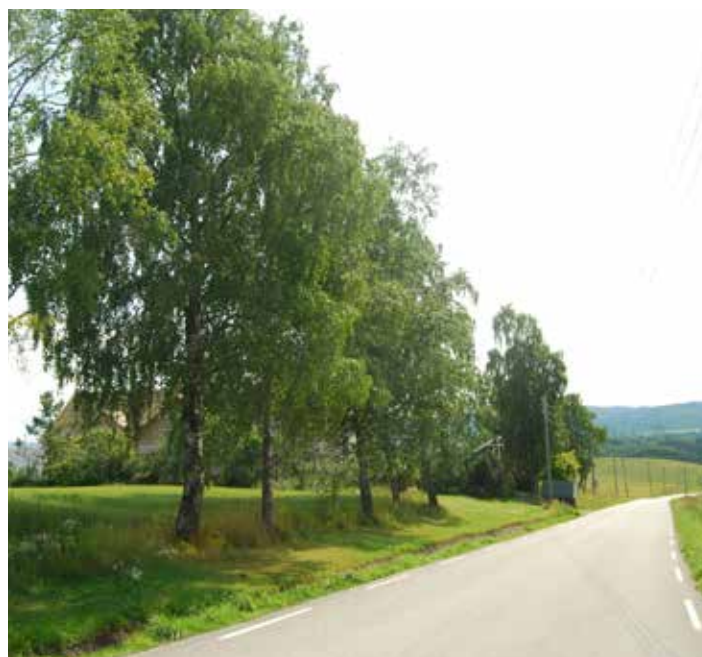
Landskapsbildet: Trerekken er godt eksponert i jordbrukslandskap. Det er åker og en gård bak trærne.
Kulturmiljø: Jordbrukslandskap.
Vegmiljø: Trerekken virker linjeførende, og avgrenser åkeren fra vegen.
Naturmiljø: Mye fluer, store og små, hull, lav og mose.
Biotopklasse: H

Bjorkerekke står i en åpning i landskapet ved en åkerlapp, mellom to hus. Fin kontrast mot himmelen og horisonten. Ett dårlig tre, men resten i god stand.

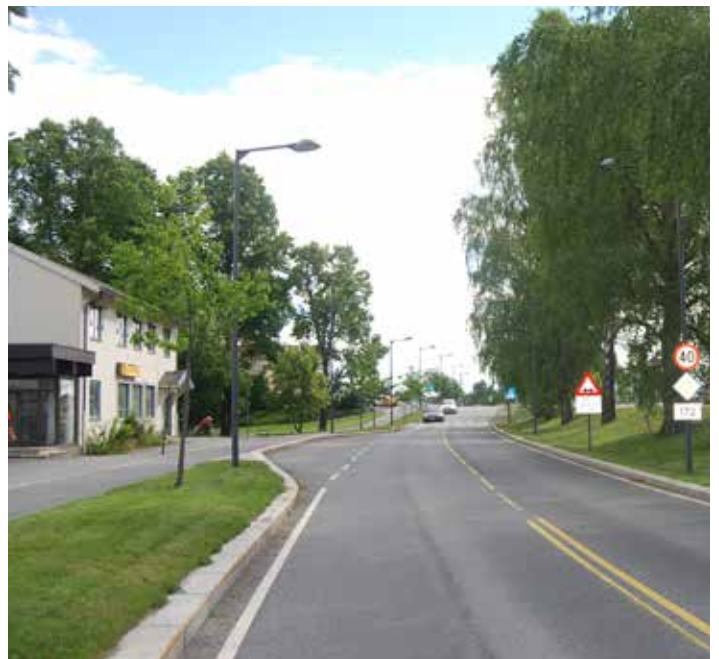
Vurdering av alleen:

Allé/trekket som makerer vegen gjennom sentrum. Rekken består av både nye og gamle trær. Flere ulike arter bidrar til variasjon, og gir en fin opplevelse.

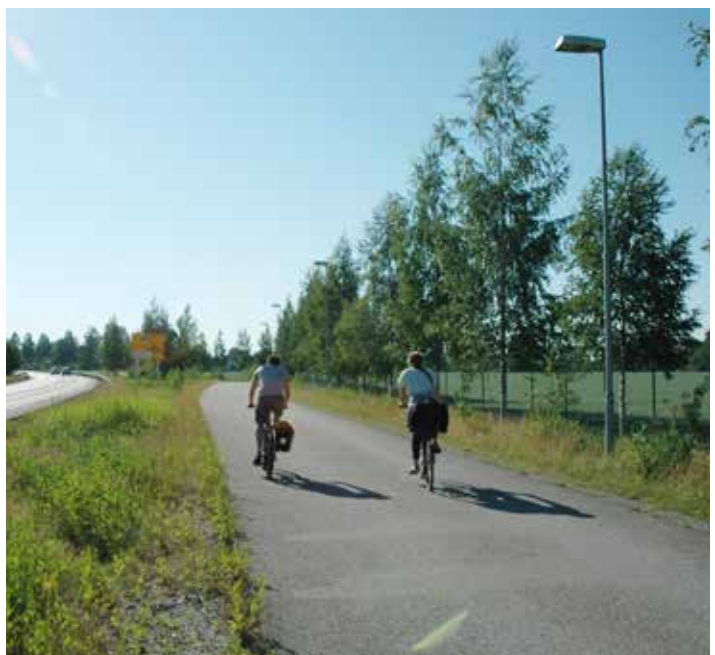
6 Rv. 35 Ravinevegen, Gardermoen

Allélengde: 400 m. Ensidig trerekke, plantet.
Treslag/antall: 50
Bjørk – *Betula pendula*: 49
Ask – *Fraxinus excelsior*: 1
Trehøyde: Store avvik med 0-10 m.
Stammeomkrets: 0,7 m.
Planteavstand lengderetning: Varierende avvik med 8,9 m i gjennomsnitt.
Utviklingsfase: Vekstfasen.
Merknader: Noen tørre, glisne kroner.
Skjøtsel: Frikronet.

Landskapsbildet: Godt eksponert med jordbruk, stor veg og flyplass i omgivelsene ved trerrekken.
Kulturmiljø: Jordbruk, flyplass.
Vegmiljø: Prydderdi for vegen, og kanskje mest for det som fungerer som gangveg.
Biotopklasse: L

Lang kontinuerlig trerekke med tydelige hvite stammer, som har stor visuell betydning for vegen.

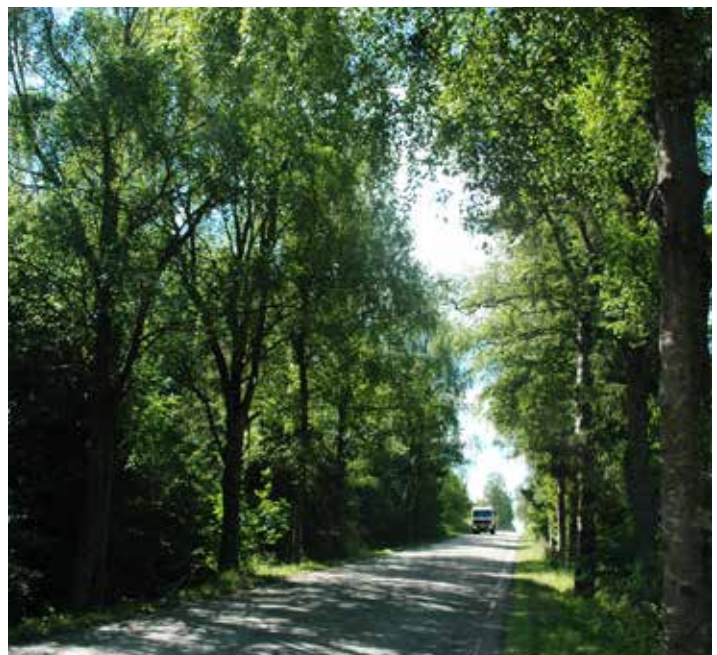
8 Fv. 178 Krokfossvegen, Krokfoss - Hovin

Allélengde: Ca 3,4 km. Både ensidig trerekke og allé, plantet.
Treslag/antall: 117
Bjørk – *Betula* sp.: 116
Gran – *Picea* sp.: 1
Trehøyde: Jevn høyde med 15-20 m.
Form: Åpen.
Stammeomkrets: 1,2 m.
Planteavstand lengderetning: Store avvik, mange trær er felt.
Planteavstand bredde: Jevn bredde.
Utviklingsfase: Avviklingsfasen.
Merknader: En del store påkjørsler og andre skader.
Skjøtsel: Frikronet.

Landskapsbildet: Eksponert, noen steder lite eksponert. Jordbruk og spredt bebyggelse preger omgivelsene rundt trærne.
Kulturmiljø: Jordbruk, kirke.
Vegmiljø: Trærne virker skjermende og har pryddverdi for vegen. Danner vegger ved veien. Alleen danner stedvis en slags tunnel/tak over vegen.
Naturmiljø: Lav, tørre greiner, kjuke.
Biotopklasse: H

Svært fragmentert trerekke/allé. Gamle trær med pryddverdi og romdannende element for vegen.

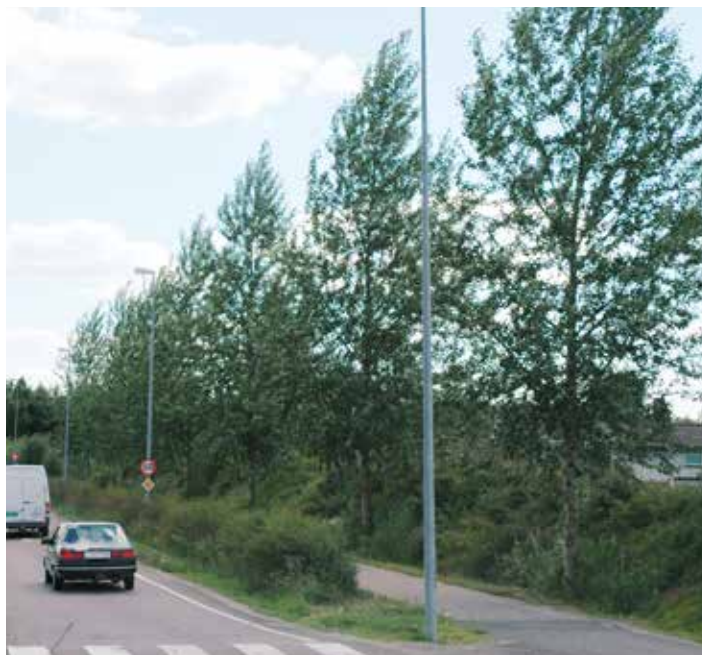
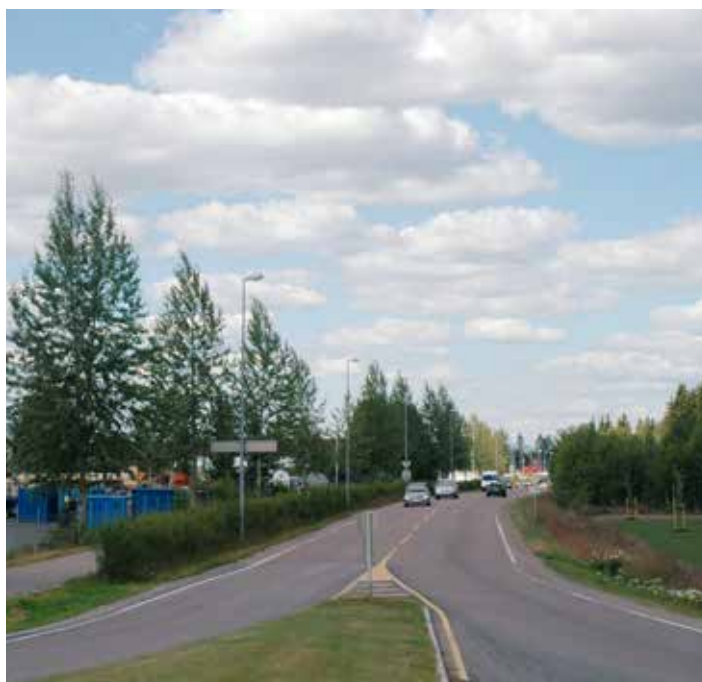
Høy og flott poppelrekke som danner en fin skjerm for trafikantene mot omgivelsene rundt. Har et frodig og fint uttrykk.

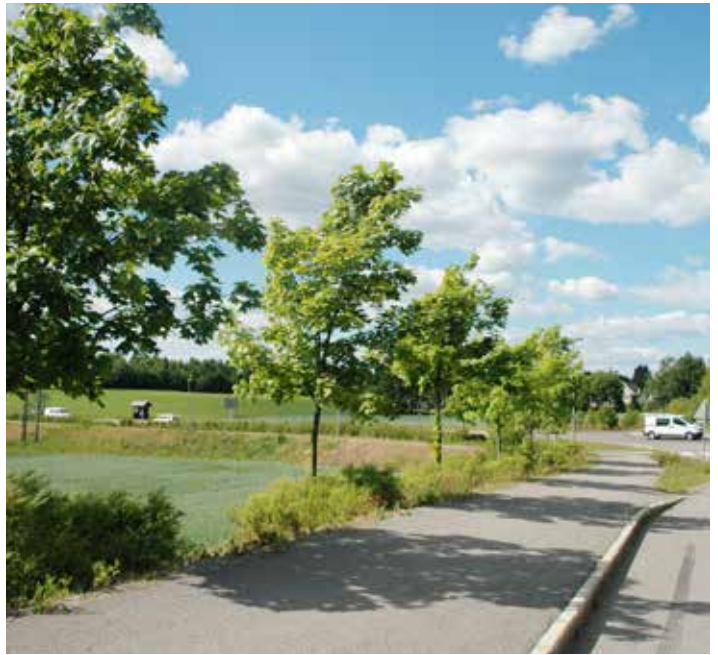
Kort allé i varierende stand.

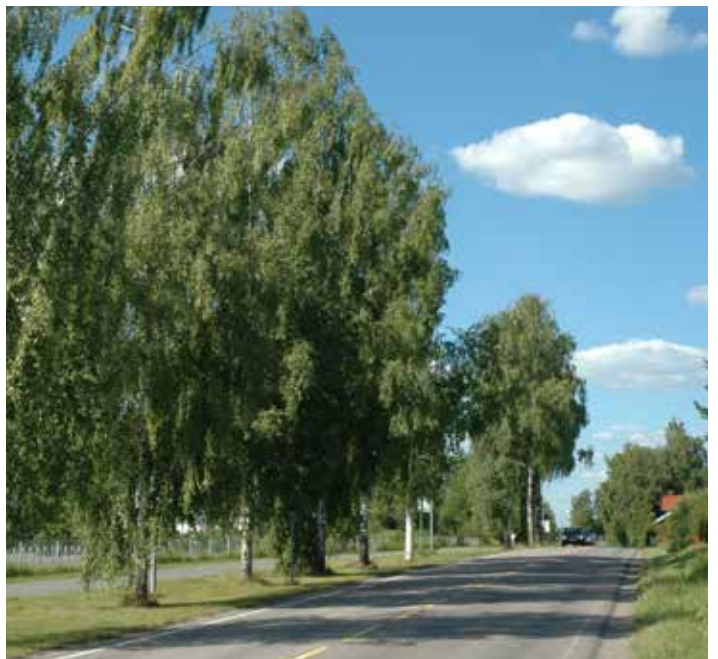
Kort bjørkerække med store, flotte trær som har opplevelsesverdi for de som ferdes langs vegen.

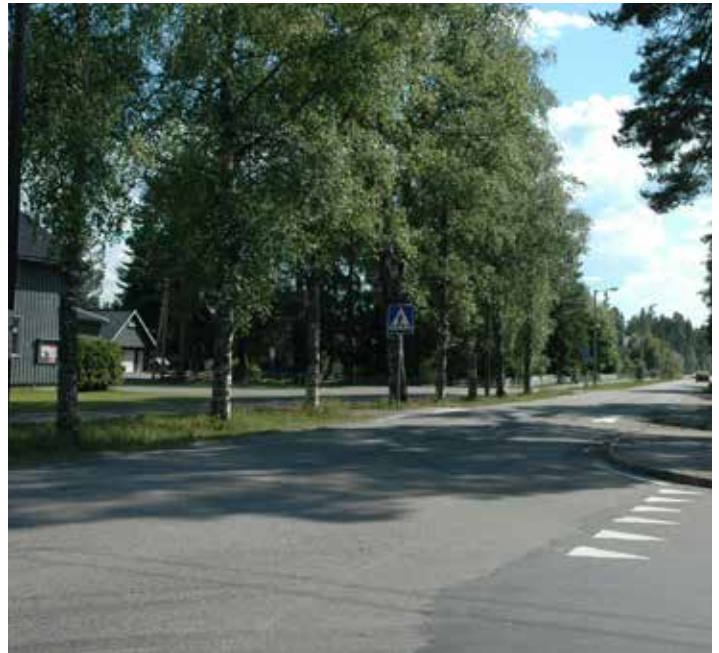
Høy, men kort, trerekke som har prydderdi for omgivelsene. Gamle trær i god stand.

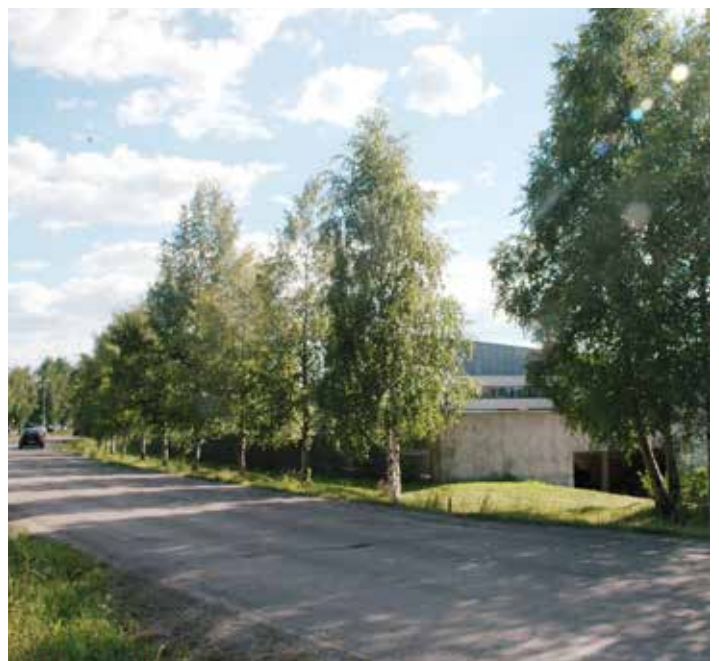
En fin trerekke og allé, med potensial til å bli en fullstendig allé langs hele strekningen. Virker som et ledende element mot Jessheim sentrum.

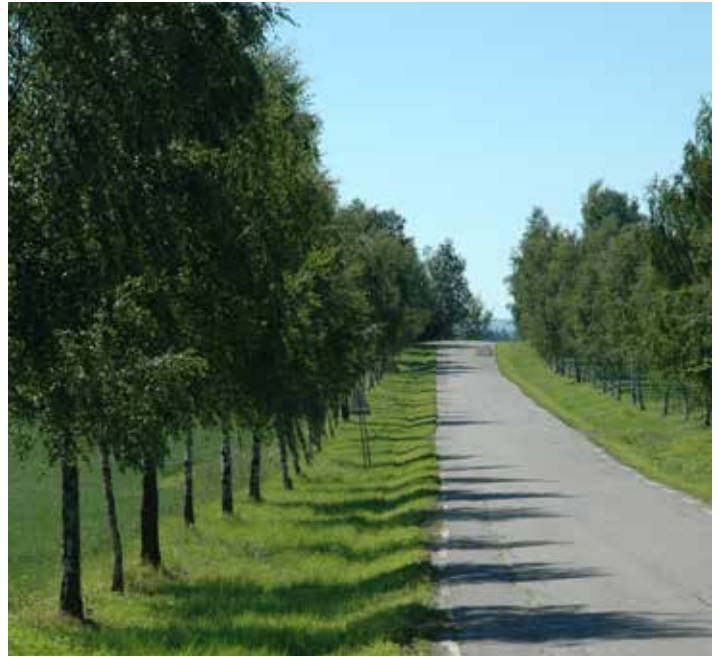
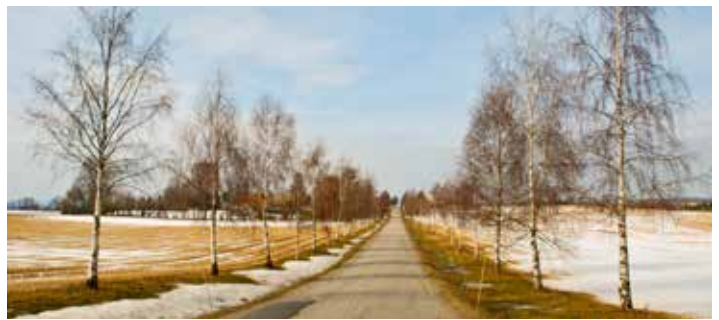
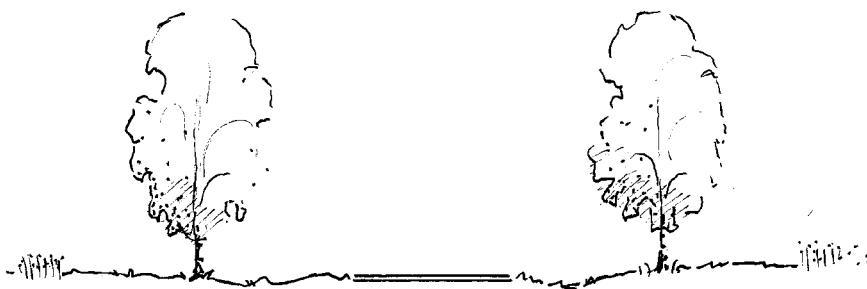
En veldig lang og pen allé. Tilstand og alder er varierende, særlig i søndre del. Den nordre delen er yngre, og har høy kontinuitet. Den oppleves som i god stand. Det er noe variasjon i kronebredde og -form, og alleen oppfattes derfor som en privat planting av naturlige trær. Trærne danner et flott rom rundt vegen.

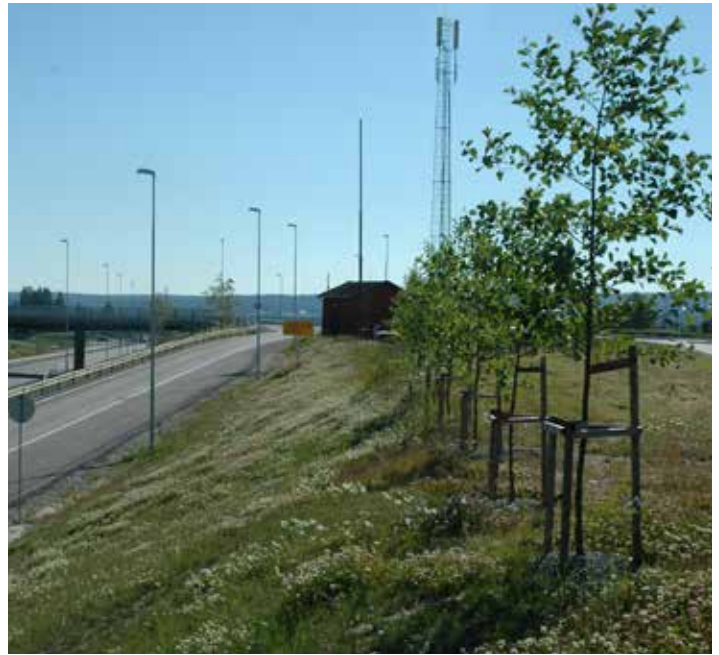
Lite synlig allé i god vekst på en side av vegen, men noe dårligere på andre siden.

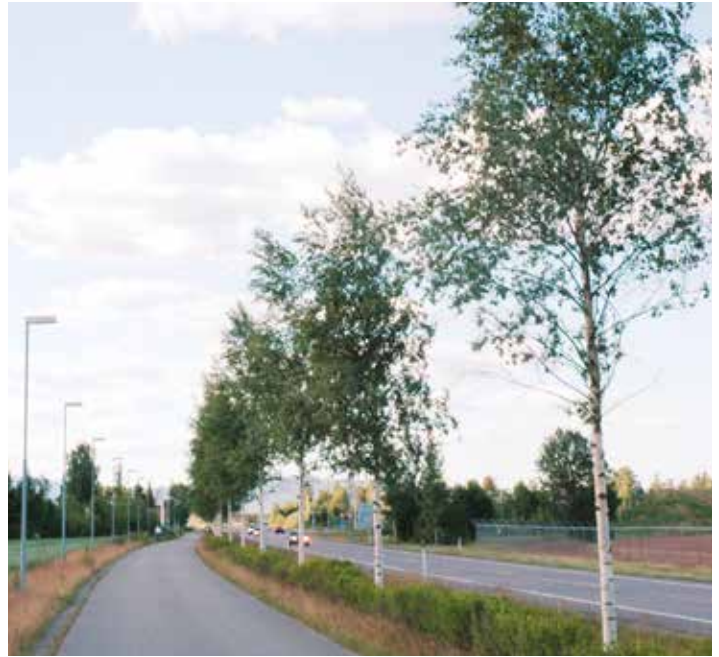
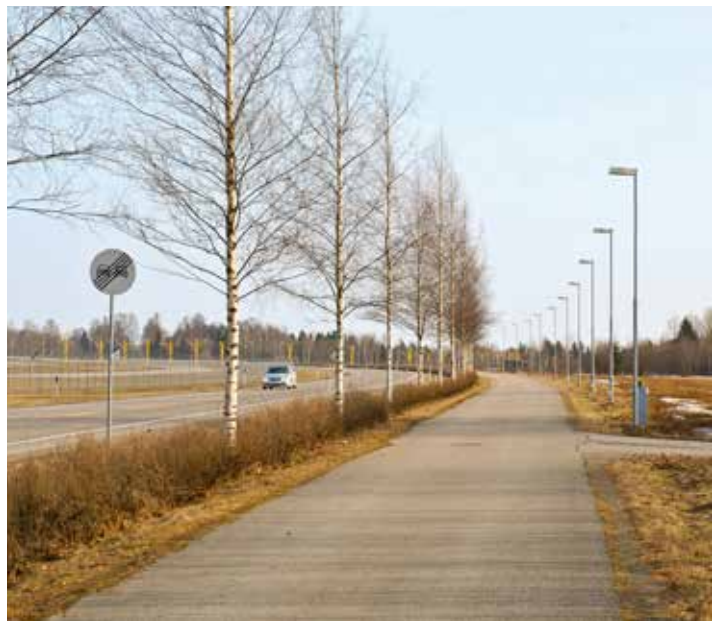
Lang kontinuerlig trerekke med tydelige hvite stammer, som har høy visuell verdi for vegen.

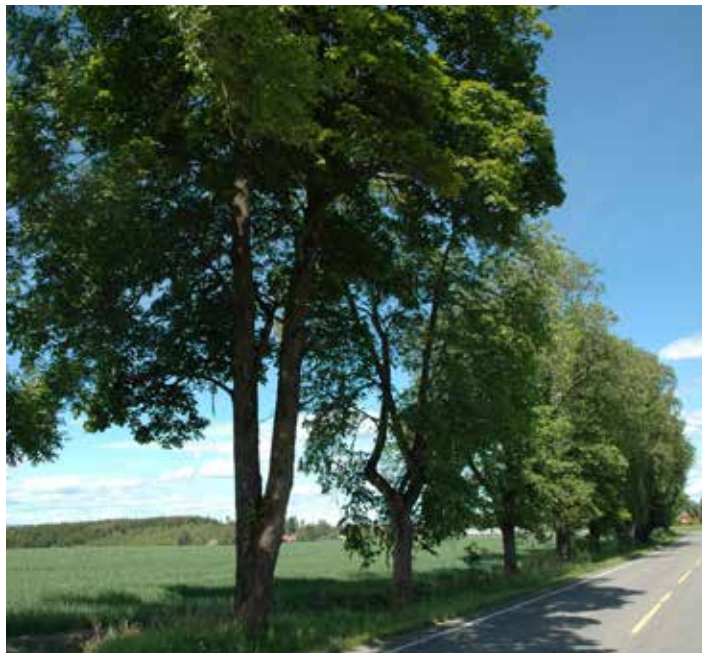
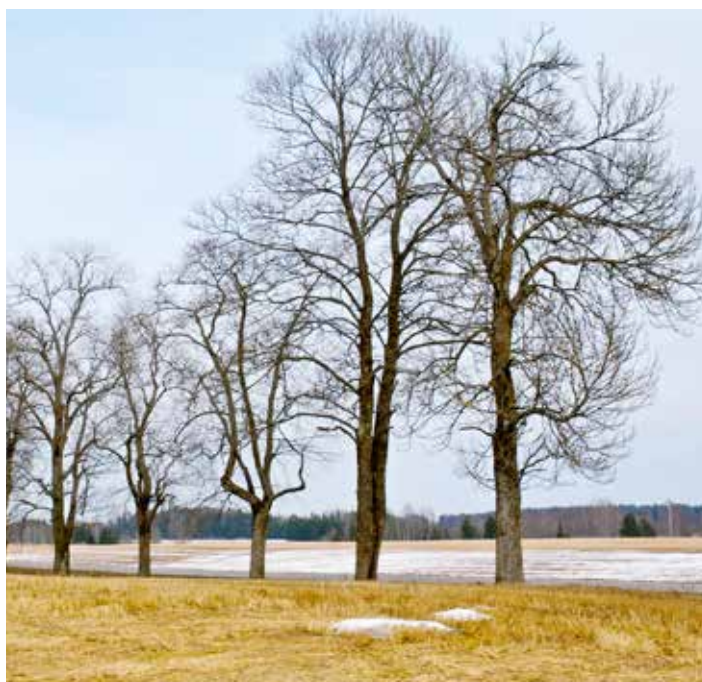
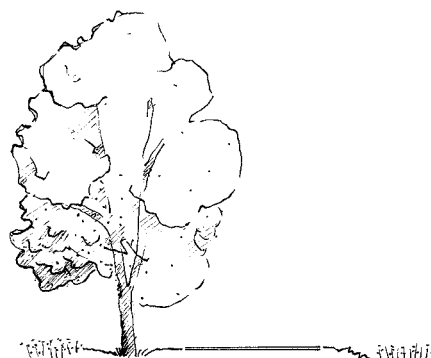
Gammel, godt eksponert trerekke som gir et flott inntrykk fra vegen.

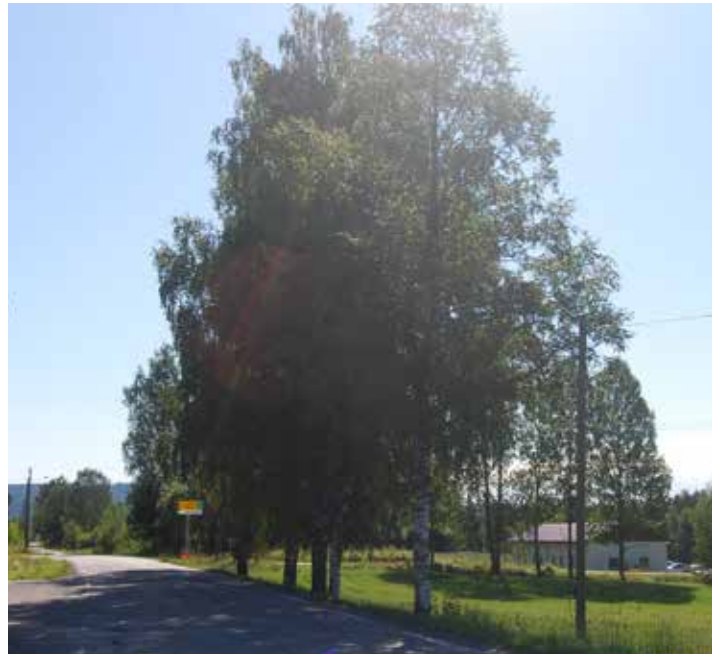
Kort bjørkerekke med store, frodige trær i god stand.

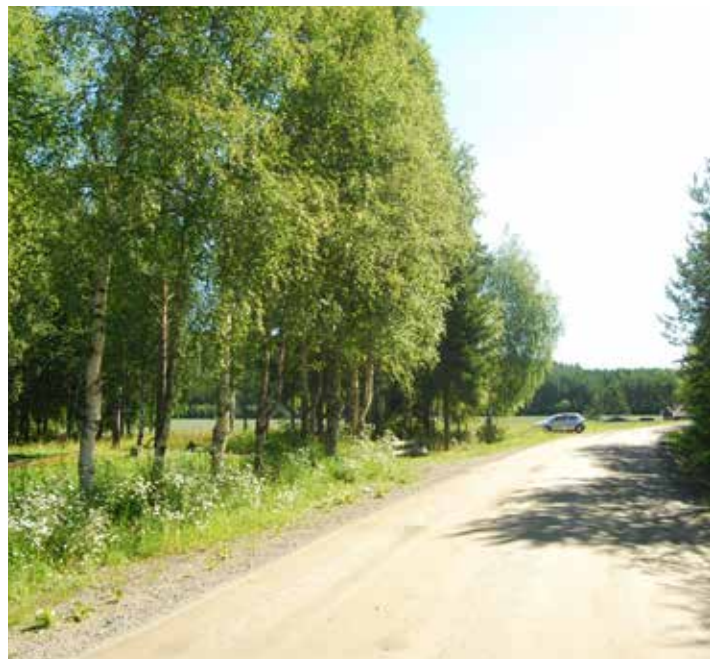
Kort, tett bjørkerekke ved hytte i skogen. Høye, tynne trær.

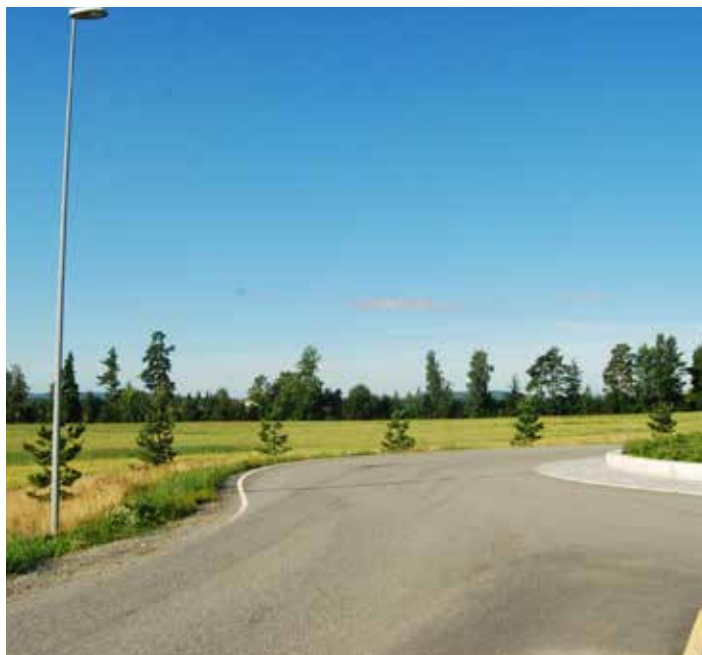
Ung fururekke i ytterkant av rundkjøring.

Den danner en fin avgrensning mot åker. Trærne blir sannsynligvis flotte når de vokser til.

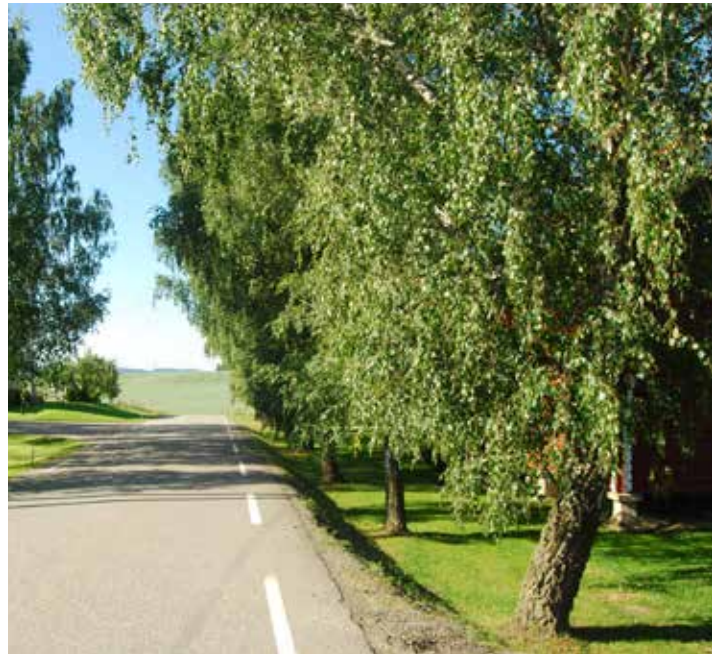
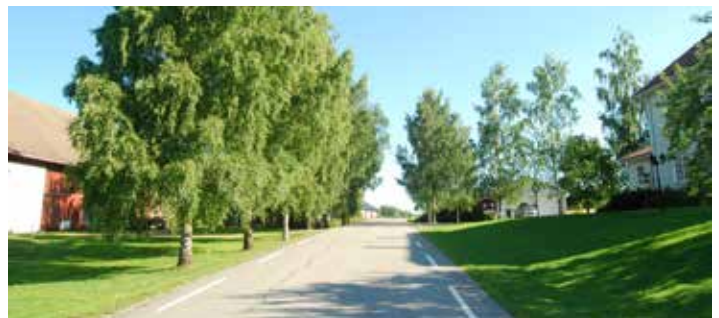
Fin bjørkerekke gjennom gårdstun, fungerer som blikkfang når man kjører gjennom den. Trærne ser ut til å være godt vedlikeholdt og i god stand.

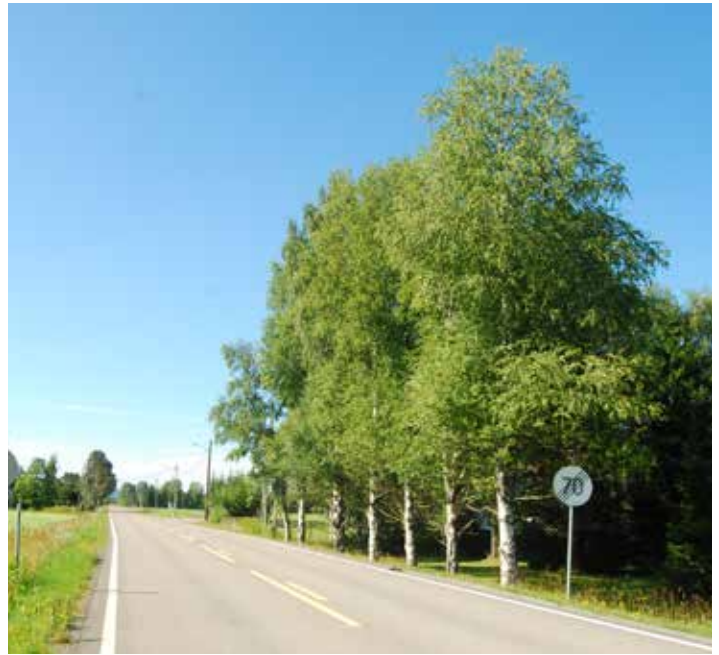
Kort bjørkerekke langs lang, rett vegstrekning. Den danner en fin avgrensning mot en eiendom. Trærne er gamle og i ok stand.

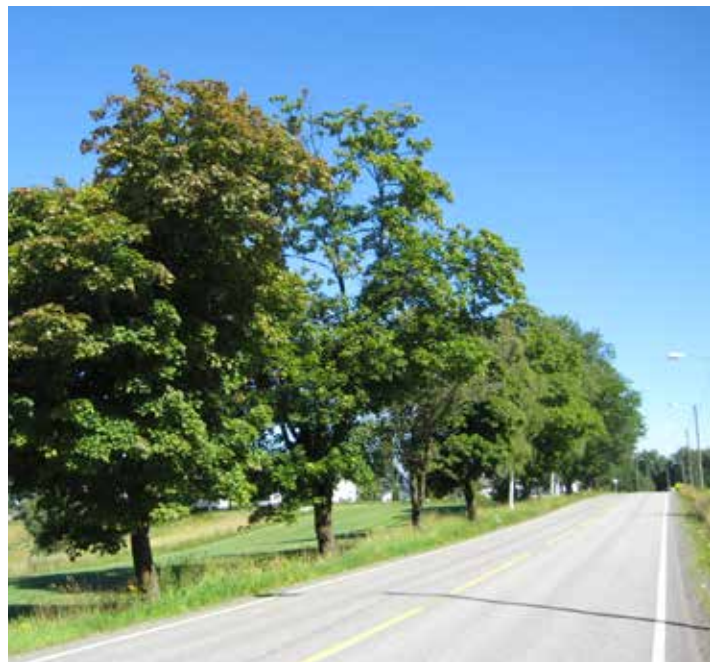
Gammel trerekke med varierte treslag og tilstand. Den oppleves derfor som noe ujevn.

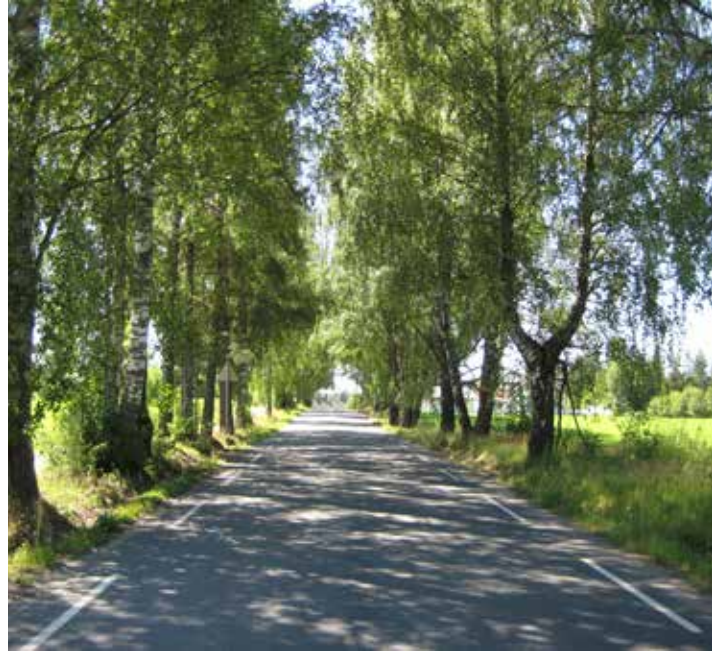
Alleén består av høye og gamle trær som står noe ujevnt. Tilstand og avstand er varierende og får den til å virke uryddig. Trærne gir fin romfølelse og er vakker.

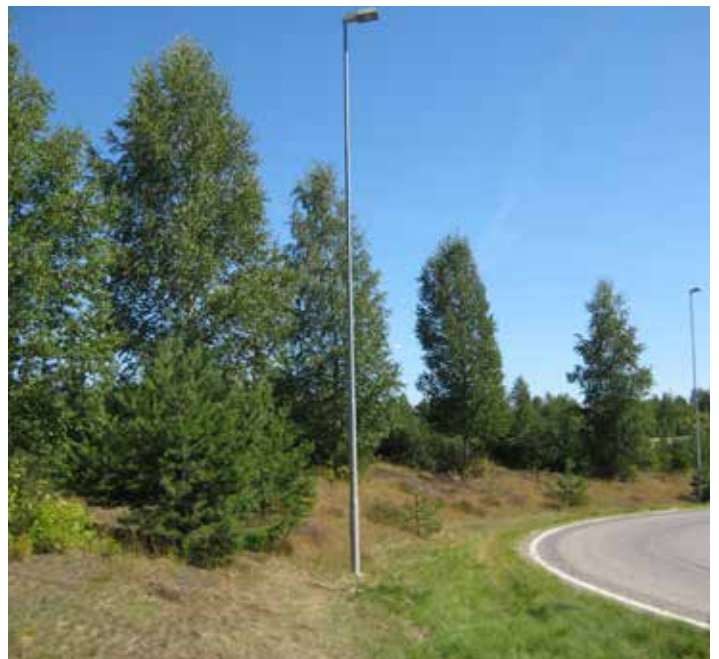
En trekkke i god stand, men den er noe skjult av vegetasjonen bak.

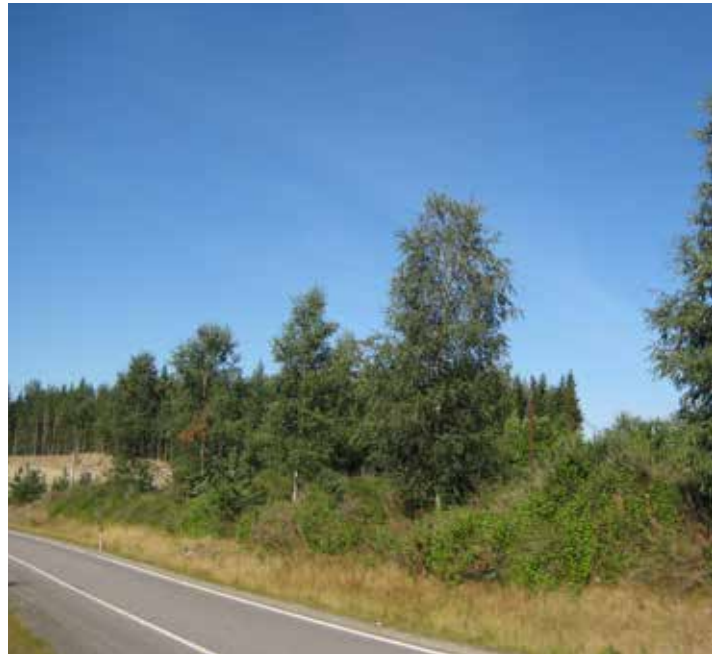
Trerrekken består av store bjørketrær for det meste i god stand.
Dens pryddverdi forsvinner litt på grunn av høye buskfelt.

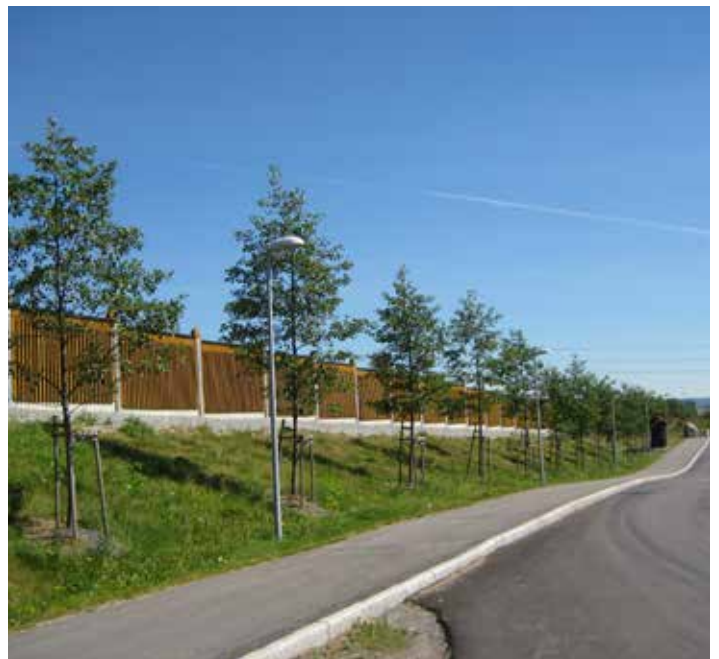
Kort, ung trerekke i god stand. Trærne har fin form, og skjærmer litt for rasteplass i bakgrunn.

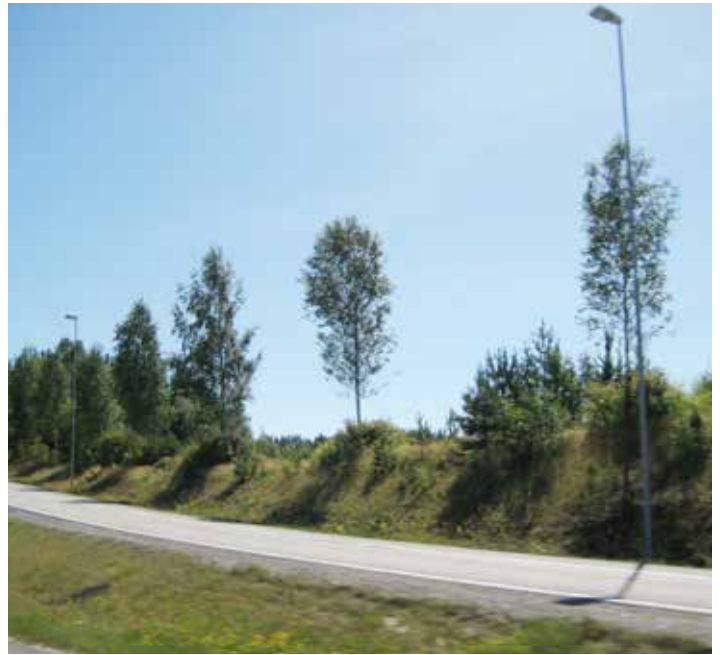
Denne trekketten omfatter avkjøringen til Rv35 fra E6. Rekket består av ask og bjørk, der ask er i meget dårlig stand. Asketrærne har ingen spesiell betydning for vegmiljøet, mens bjørkerekken har stor pryddverdi som en grønn linje.
