# Fet kommune

## Alleer:

- 1 Fv. 279 Gamle Fetveg, Fetsund
- 2 Fv. 279 Øyaveien, Fetsund lenser
- 3 Fv. 279 Øyaveien, Øya ved Fethallen
- 4 Fv. 169 Hølandsveien, Øvre Dalen ved Fetsund
- 5 Fv. 22 Fetveien, Hovinbakken
- 6 Rv. 22 Fetveien, ved Merkja
- 7 Rv. 22 Fetveien, Sand–Gansdalen
- 8 Fv. 277 Jahrenveien, Bjanes gård
- 9 Fv. 277 Jahrenveien, Jahren
- 10 Fv. 277 Jahrenveien, Bjanes
- 11 Fv. 277 Jahrenveien, Fet kirke

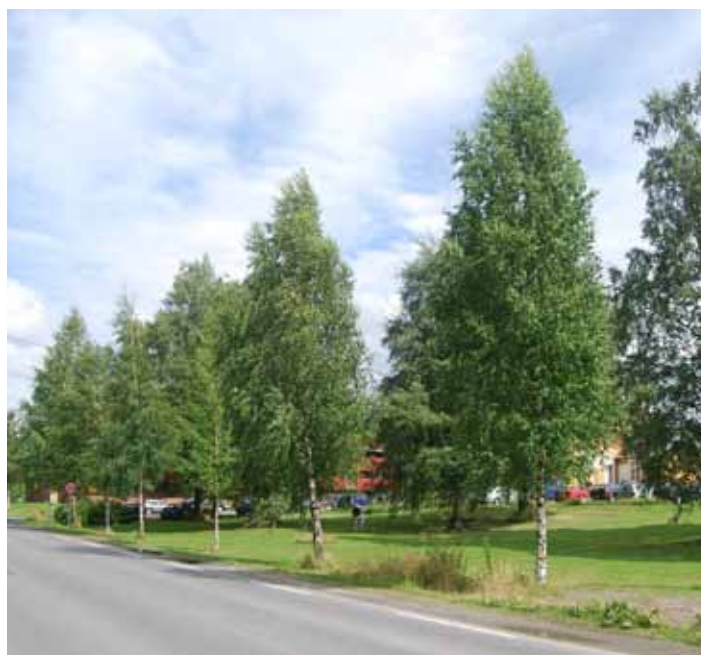
### ① Fv. 279 Gamle Fetveg, Fetsund

Skjøtsel: Frikronet. Et par vesentlig mindre trær, sannsynligvis lukeforynget.

Alleen/trerekken er fin og i forholdsvis god stand. God oversikt over veggen gjennom Fet sentrum, men trærne oppleves først og fremst som én ensidig rekke siden kun en kort del av den er tosidig.

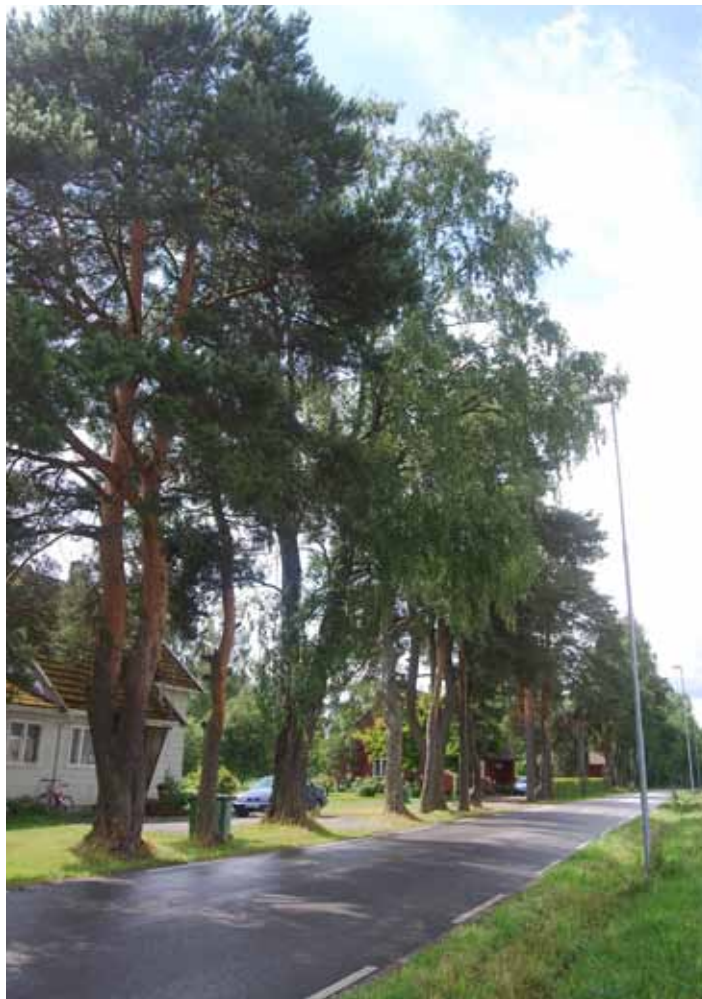
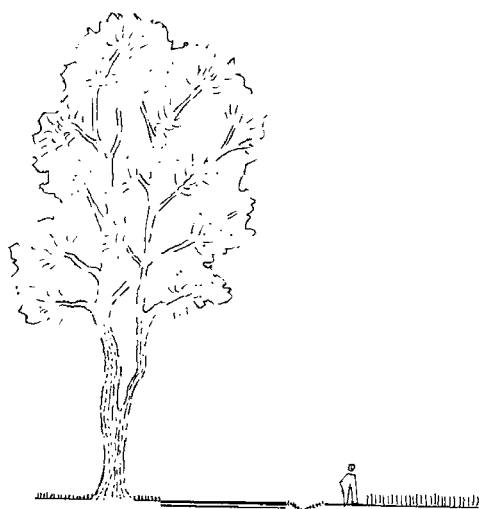
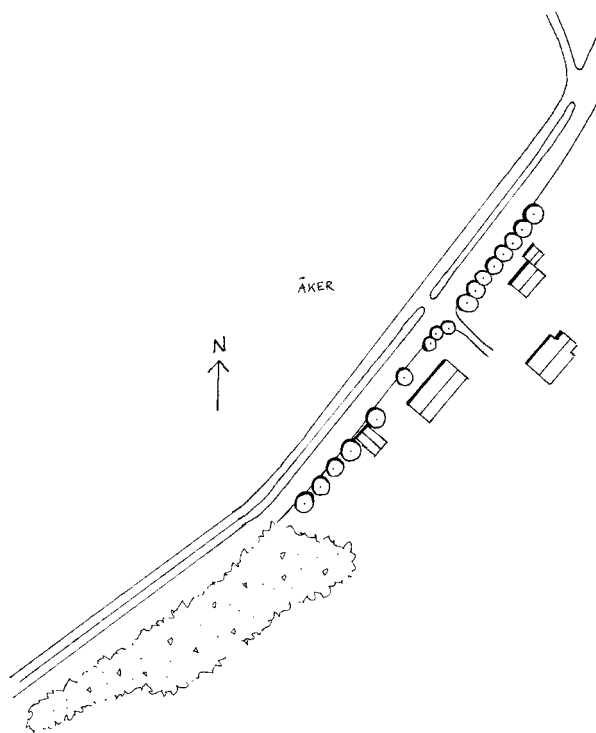
## ② Fv. 279 Øyaveien, Fetsund lenser

Merknader: Trærne er trolig plantet rundt 1890, da som et tomteskille.

Spennende og majestetisk, gammel fururekke (som også har to bjørker og en rogn i rekken). Fungerer godt langs veien selv om rekken opprinnelig ble plantet som et eiendomsskille.

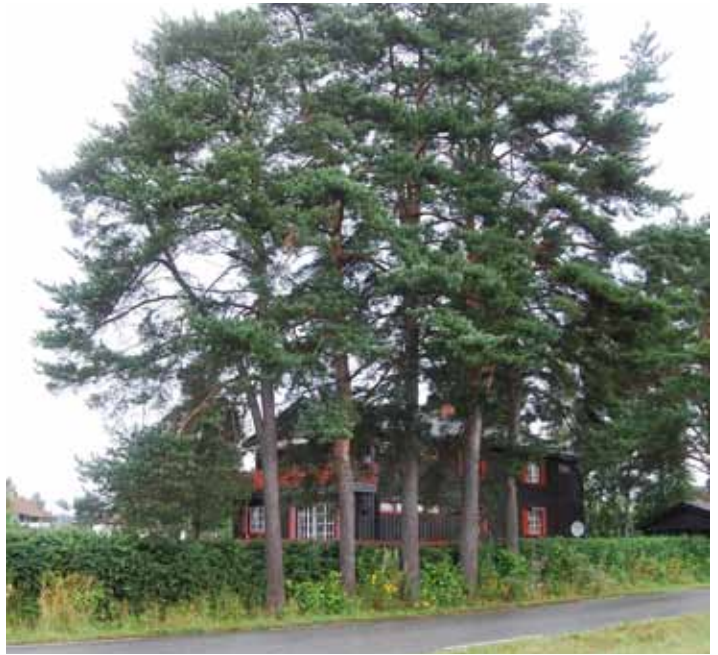
## ③ Fv. 279 Øyaveien, Øya ved Fethallen

Allélengde: 10 m. Ensidig rekke, plantet.  
Treslag/antall: Furu – *Pinus sylvestris*: 5  
Trehøyde: Jevn høyde 20-25 m.  
Form: Åpen.  
Stammeomkrets: 1,3-1,8 m.  
Planteavstand lengderetning: Jevn avstand 2,5 m.  
Utviklingsfase: Vekstfasen/klimaksfasen.  
Merknader: Trærne står meget tett.  
Skjøtsel: Frikronet.

Meget kort trekke, men som allikevel er betydningsfull fordi den har stor pryddverdi.

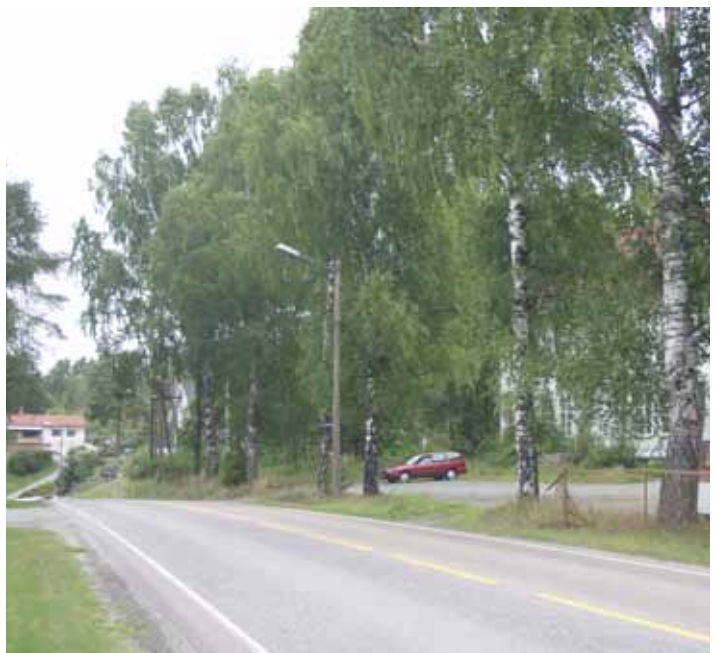
## ④ Fv. 169 Hølandsveien, Øvre Dalen ved Fetsund

Eldre bjørkerække som markerer inngangen til flott, gammelt skolebygg.

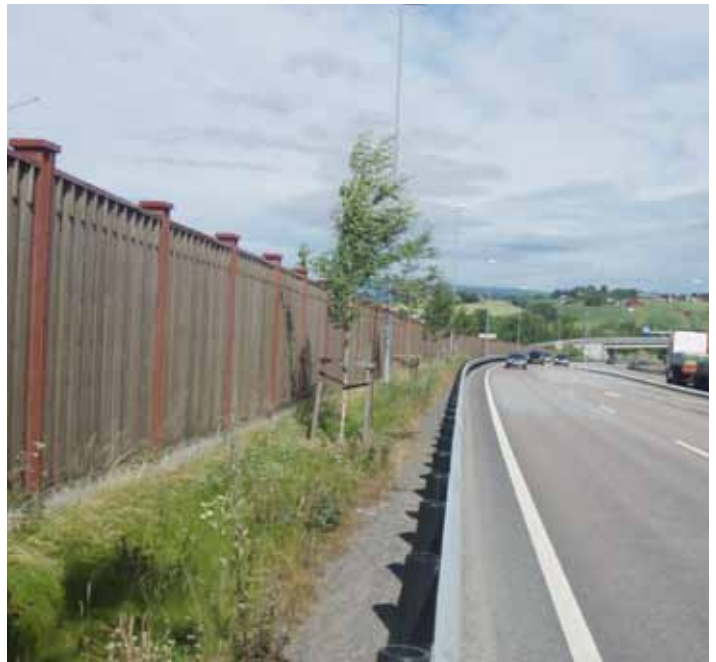
## 5 Fv. 22 Fetveien, Hovinbakken

Landskapsbildet: Lite eksponert, står mellom autovern og støyskjem.  
Kulturmiljø: Jordbruk, vegkryss.  
Vegmiljø: For ung og spinkel til å ha betydning for vegmiljøet, men kan få positiv innvirkning på sikt.  
Biotopklasse: L

Trerekke inneklemt mellom autovern og støyskjem. Trærne er i varierende stand. Har foreløpig liten betydning for vegmiljøet. På sikt kan dette oppnås.

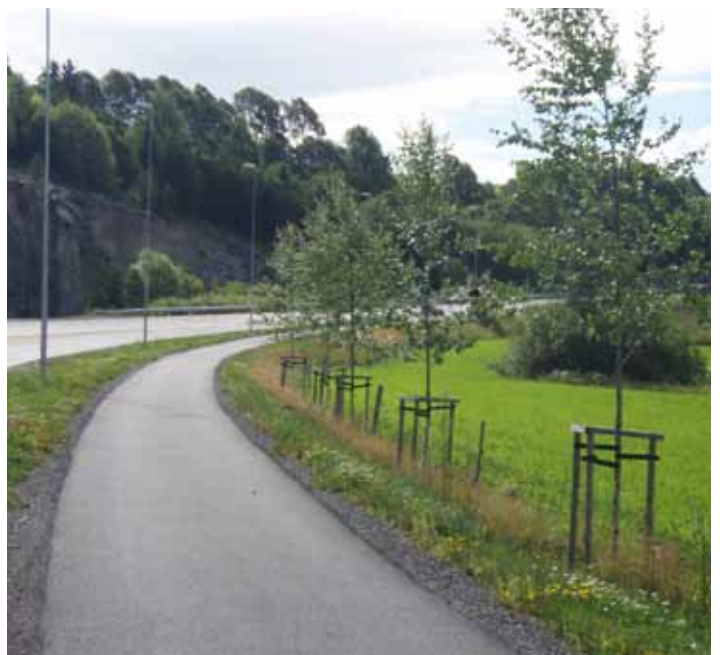
## 6 Rv. 22 Fetveien, ved Merkja

Landskapsbildet: Lite eksponert, tynne og gjennomsiktige trær.  
Kulturmiljø: Jordbruk.  
Vegmiljø: For ung og spinkel til å ha betydning for vegmiljøet, men kan få positiv innvirkning på sikt.  
Biotopklasse: L

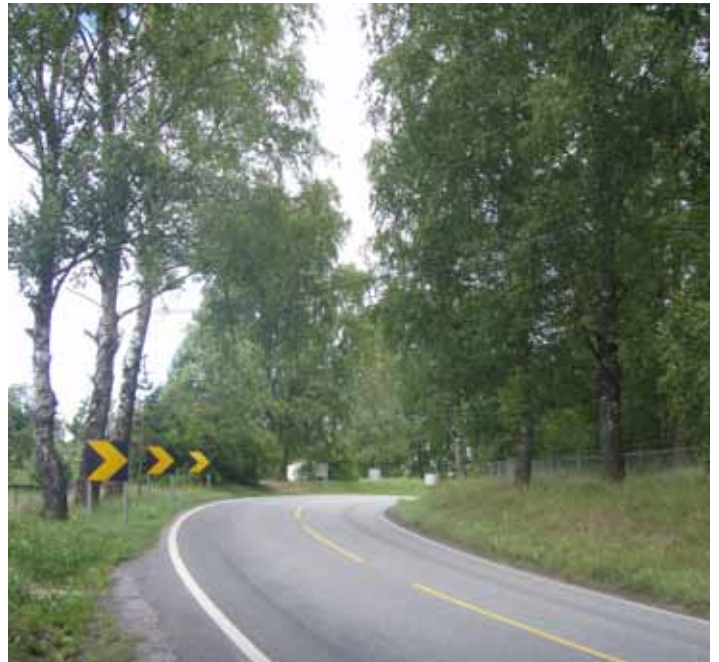
Landskapsbildet: Eksponert.  
Kulturmiljø: Jordbruk, boligbebyggelse.  
Vegmiljø: Tydeliggjør sving, skjermende mot hus.  
Naturmiljø: Lav, hull, kjuke.  
Biotopklasse: H

Kort, gammel bjørkerekke med store trær som fungerer som romdannende element for vegen. Halvparten av trærne er i dårlig stand.

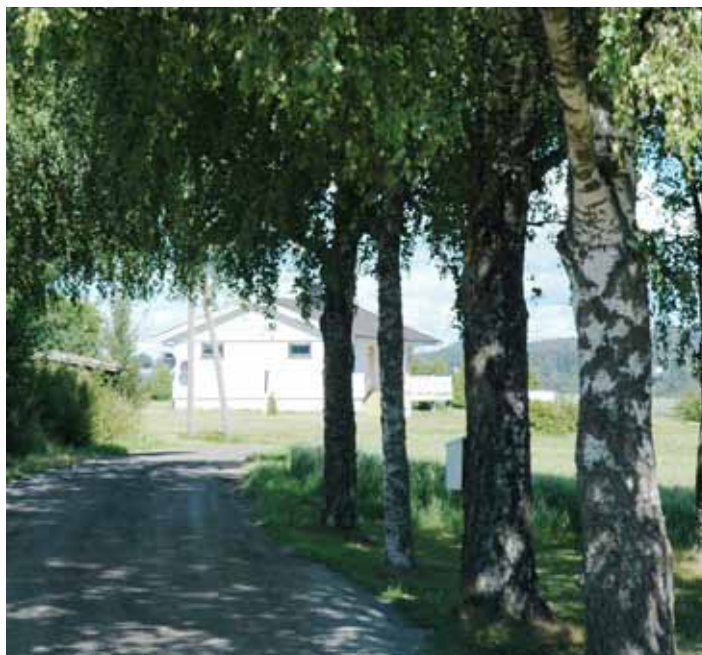
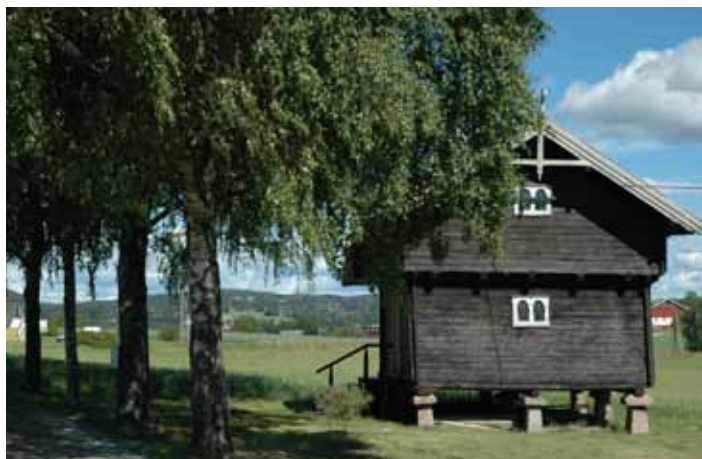
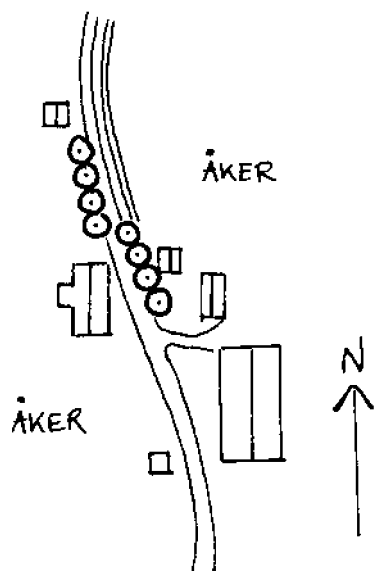
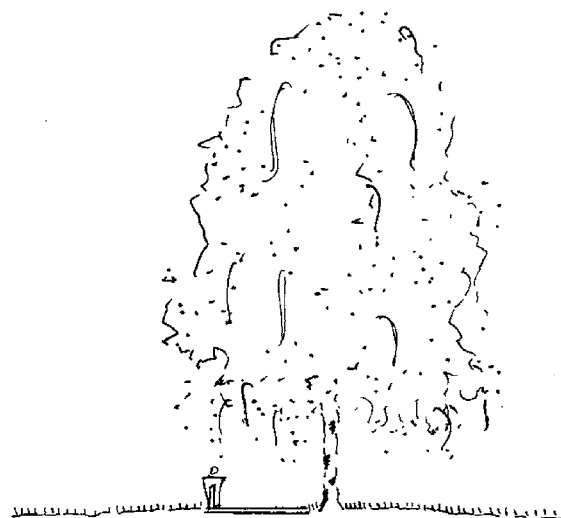
Kort trerekke i god stand. Kan også oppleves som allé ettersom trærne er fordelt på begge sider av vegen og at kronene noen steder har vokst i hverandre og danner et tak. Trærne bidrar til å skape en lun atmosfære rundt inngangen til gårdsbruket.

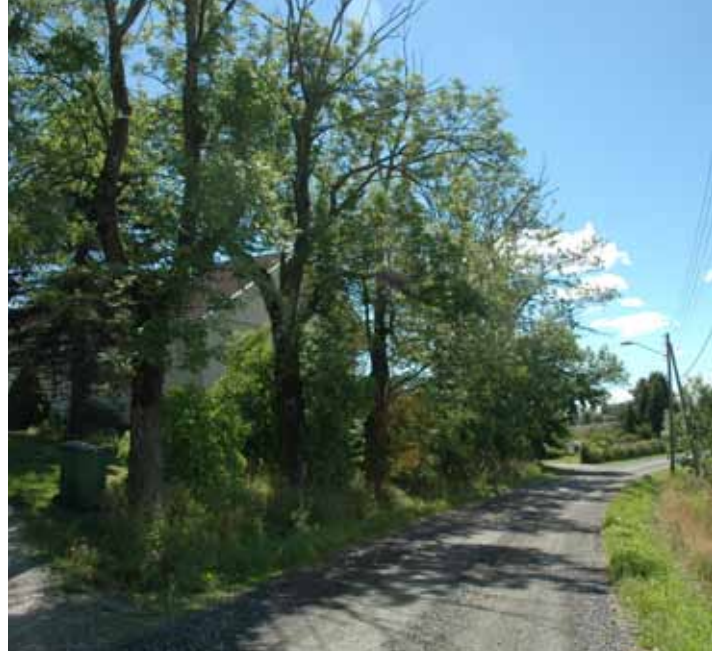
Kort, gammel trerekke i dårlig stand (avviklingsfasen).  
Ett tre er dødt og flere trær er døende.

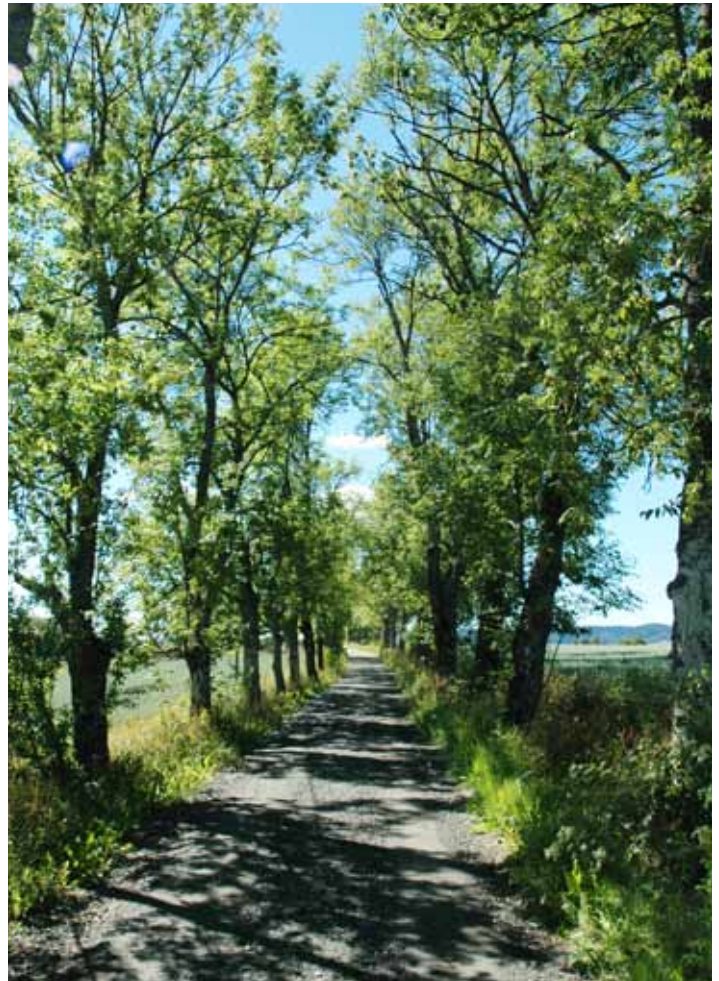
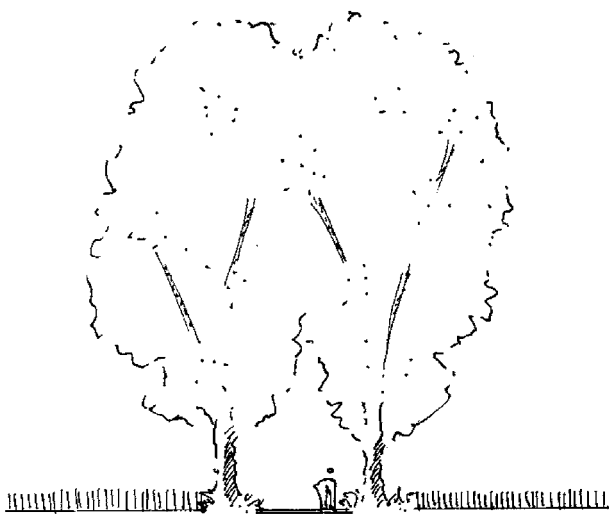
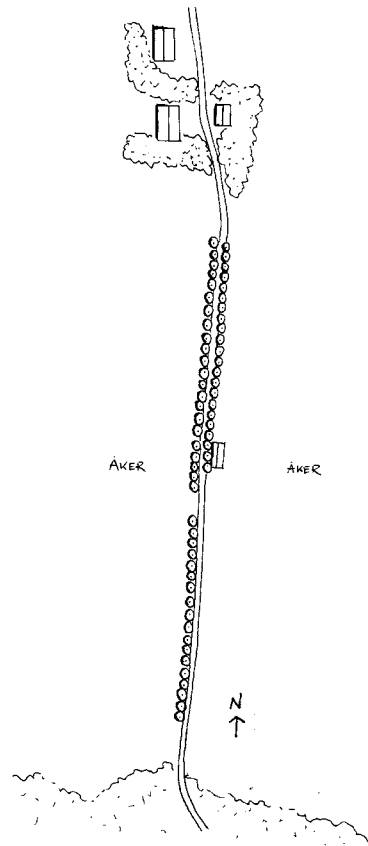
Allélengde: 230 m. Allé, plantet.  
Treslag/antall: Ask – *Fraxinus excelsior*: 62  
Trehøyde: Varierende høyde 10-25 m.  
Form: Både åpen og lukket.  
Stammeomkrets: 1,33 m.  
Planteavstand lengderetning: Jevn avstand 5,3 m.  
Planteavstand bredde: Jevn brede 4,8 m.  
Utviklingsfase: Klimaks- og avviklingfasen.  
Merknader: Mye oppslag rundt stammene.  
Skjøtsel: Frikronet. Enkelte trær er lukeforynget.

Allé med gamle trær som har stor betydning for landskapet og omgivelsene rundt alleen. Alleen bidrar til et spennende romforløp der en først kommer gjennom et gårdstun, deretter gjennom tunnelen som trærne skaper, før landskapet åpner seg i enden av alleen og en får god utsikt over naturreservatet.

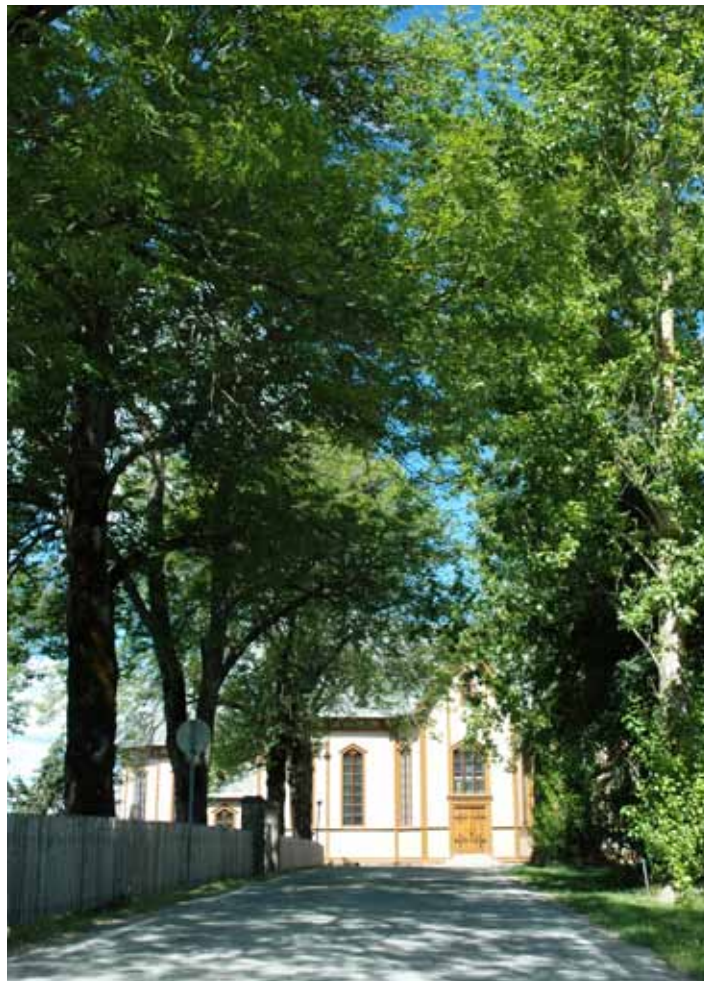
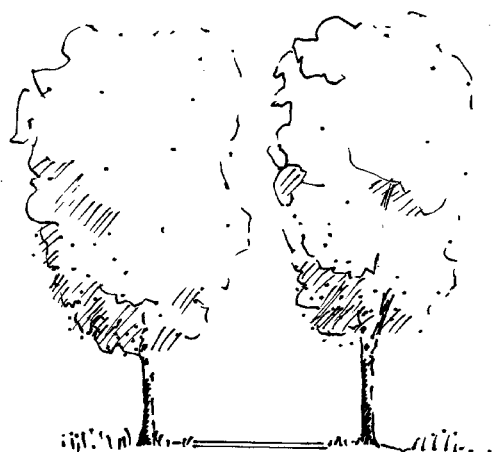
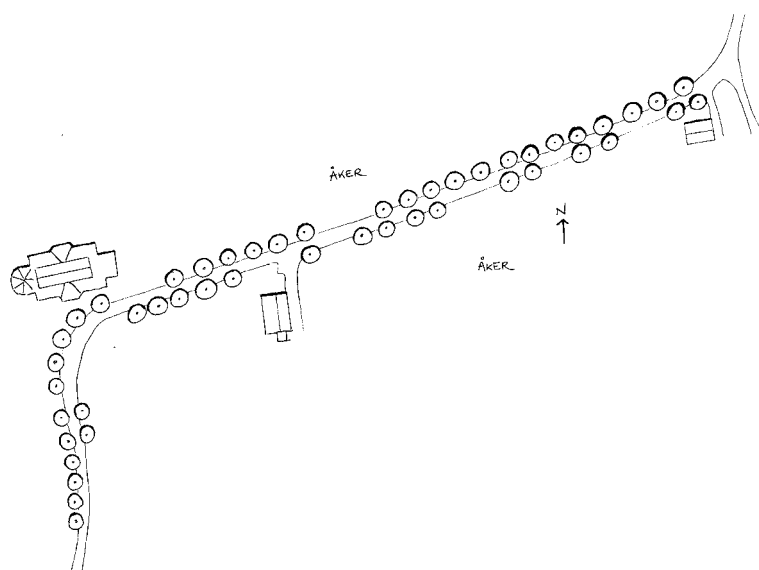
Lang allé med klart målpunkt (Fet kirke) og stor variasjon i arter.  
 Alleen er i ok stand, men noen tørre trær. Alleen antas å ha stor kulturhistorisk verdi, og ikke minst er den en fryd for øyet!
