Nes kommune

Alleer:

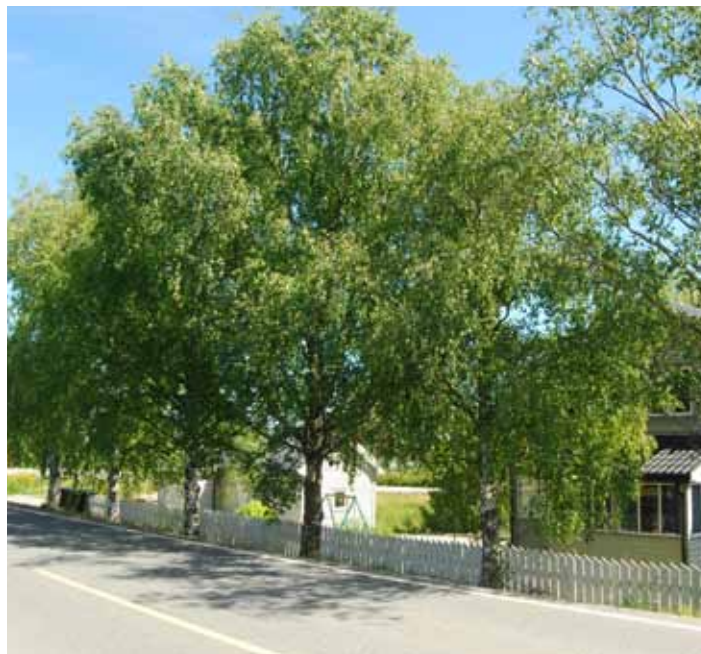
① Fv. 175 Haga

Allélengde: 26 m. Ensidig, plantet.
Treslag/antall: Bjørk – *Betula* sp.: 6
Trehøyde: Jevn høyde omkring 10 m.
Form: Åpen.
Stammeomkrets: 1,15 m.
Planteavstand lengderetning: 6 m.
Utviklingsfase: Vekstfasen.
Skjøtsel: Frikronet.

Plassering: Avstand til asfaltkant 3,30 m og hvit stripe 3,50 m.
Overflaten rundt er grasbakke, skråning med mye kløver.
Fysiske objekter som påvirker alleen: Strømmlinje krysser vegen to steder.
Alleens målpunkt: Følger vegen mot krysset, langs privat eiendom.

Kort bjørkerekke foran privat bolig, hvitt statikkjerde i bakgrunnen. Trær i forholdsvis i god stand.

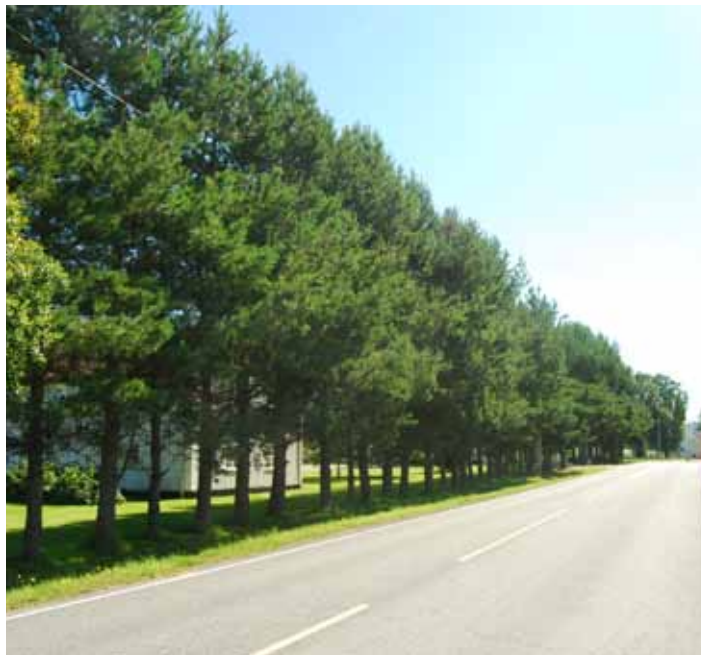
② Fv. 175 Auli gård, ved Auli kirke

Allélengde: 95 m. Ensidig og ensartet trerekke, plantet.

Fysiske objekter som påvirker alleen: Innkjørsler, lyktestolper, strømledninger, syrinbusk mellom to trær.

En rekke med høye, tynne furuer som står veldig tett.

Fin avgrensing mot gårdstun.

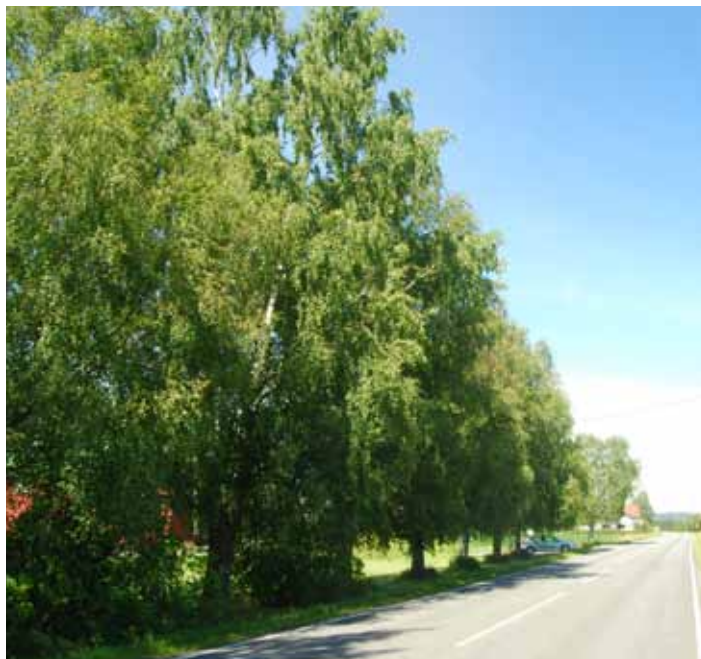
③ Fv. 175 Auli

Allélengde: 53 m. Ensidig trerekke, plantet.

Merknader: Syrinbusker mellom en del av trærne.

Fysiske objekter som påvirker alleen: Strømlinje krysser vegen og gjennom alle syrinbuskene.

Rekke med store, frodige bjørketrær. Fin skjerming mot privat gårdstun. Tette og sammenvokste trekroner.

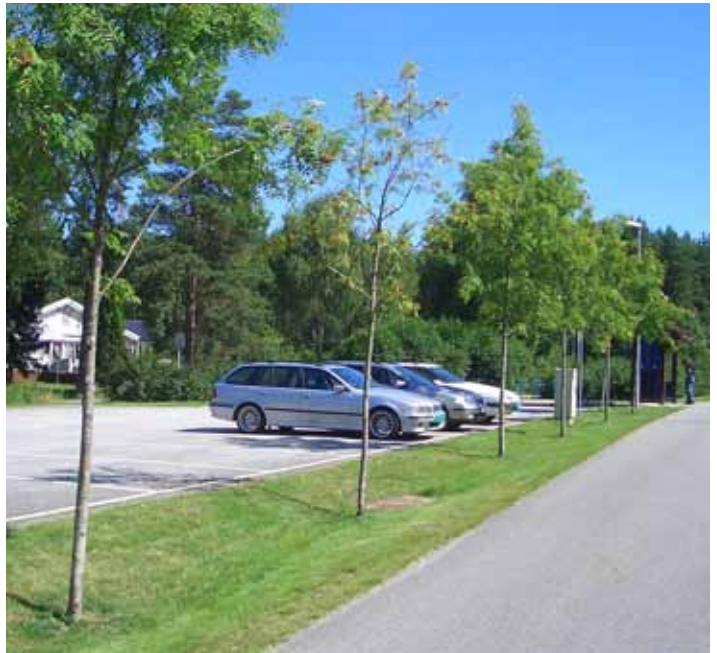
④ Rv.2 Kongsvingervegen, Hebergåsen, Opakermoen Alléklasse: C

Allélengde: 31,5 m. Ensidig trerekke, plantet.
Treslag/antall: Rogn – *Sorbus aucuparia*: 7
Trehøyde: Jevn høyde mellom 2 – 5 m.
Stammeomkrets: 0,23 m.
Planteavstand lengderetning: 5 m.
Utviklingsfase: Vekstfasen.
Merknader: Klippeskader fra gressklipper på flere av stammene.
Skjøtsel: Frikronet.

Fin, men kort trerekke i god stand. Noen glisne trær. Bidrar til et hyggeligere miljø rundt parkeringsplassen og bussholdeplassen.

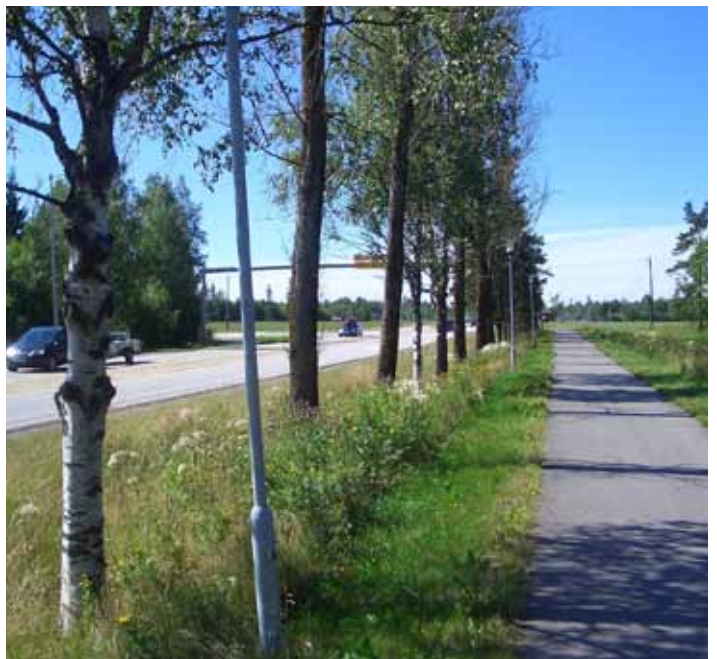
⑤ Rv.2 Kongsvingervegen, Funnefosskrysset Alléklasse: D

Allélengde: 119 m. Ensidig trerekke, plantet.
Treslag/antall: 23
Bjork – *Betula* sp.: 3
Gran – *Picea abies*: 9
Osp – *Populus* sp.: 6
Furu – *Pinus sylvestris*: 5
Trehøyde: Jevn høyde mellom 10 – 15 m.
Stammeomkrets: 0,84 m.
Planteavstand lengderetning: 6,2 m.
Utviklingsfase: Klimaks- og avviklingsfasen.
Merknader: Mye glissent, 6 døde Osp. Fin blomstereng i rabatten.
Skjøtsel: Frikronet.

Landskapsbildet: Eksponert.
Kulturmiljø: Gårdsmiljø.
Vegmiljø: Skjermende for gangveg. Mindre betydning for veg på grunn av dårlig stand.
Naturmiljø: Hull, råte og lav.
Biotopklasse: H

Kort trerekke i meget dårlig stand. Mange døde trær som skjemma inntrykket langs veien.

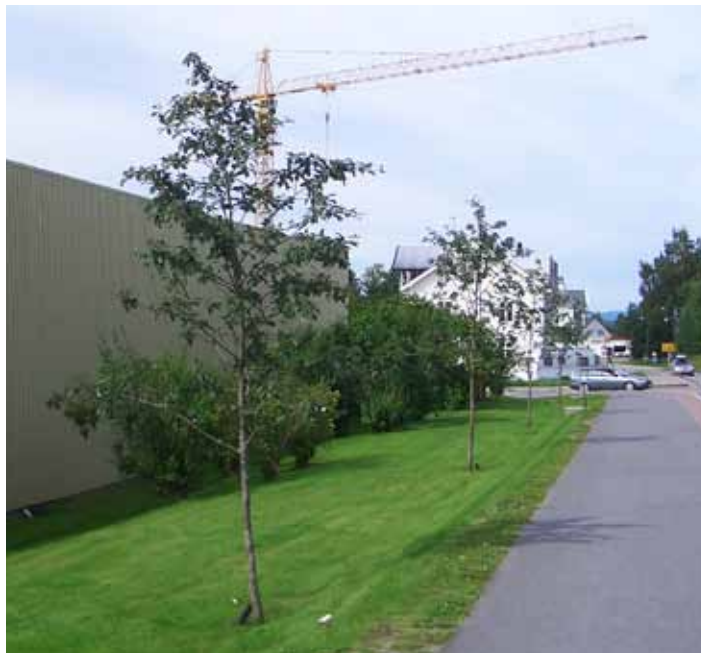
⑥ Fv. 175 Nedre Hagaveg, Årnes sentrum

Allélgende: 290 m. Ensidig trerekke, plantet.
Treslag/antall: Asal – *Sorbus* sp.: 19
Trehøyde: Jevn trehøyde mellom 2 – 5 m.
Stammeomkrets: 0,2 m.
Planteavstand bredde: 15,4 m.
Utviklingsfase: Vekstfasen.
Merknader: En del tørre skudd og greiner. Glisne kroner. Skader etter gressklipper.
Skjøtsel: Frikronet.

Trerekke i dårlig vekst. Kronene er glisne og inntrykket blir svakt.

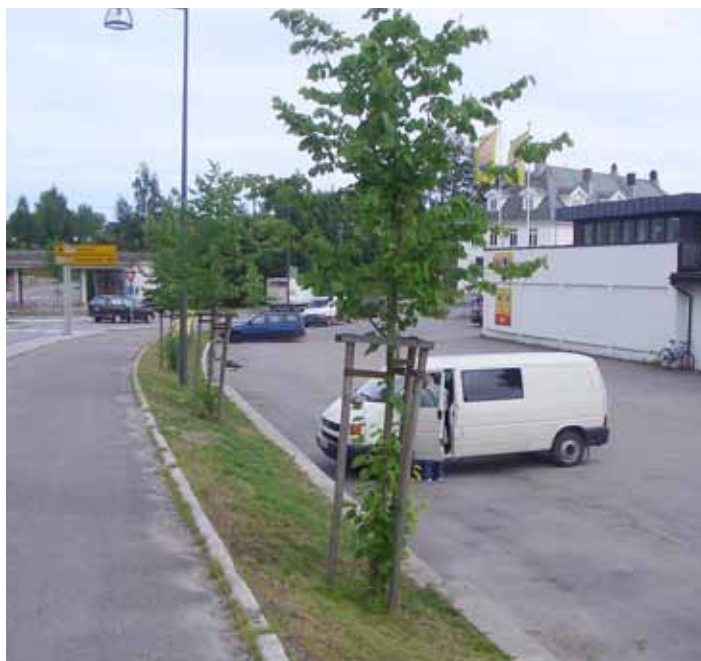
⑦ Fv.177 Vormsundvegen, Årnes bru – Øvre Hagaveg

Allélgende: 162 m. Trerekke, plantet.
Treslag/antall: 27
Lind – *Tilia* sp.: 9
Bjork – *Betula* sp.: 5
Prydkirksebær – *Prunus* sp.: 6
Lønn – *Acer platanoides*: 7
Trehøyde: Jevn høyde rundt 4 m.
Stammeomkrets: 0,20 m.
Planteavstand lengderetning: 8,40 – 9,60 m.
Utviklingsfase: Vekstfasen.
Skjøtsel: Frikronet.

Trerekke med varierende treslag. De fleste er i dårlig stand og er glisne. Noen i etableringsfasen. Over tid og med godt stell, vil dette kunne bli et fint innslag mot Årnes sentrum.

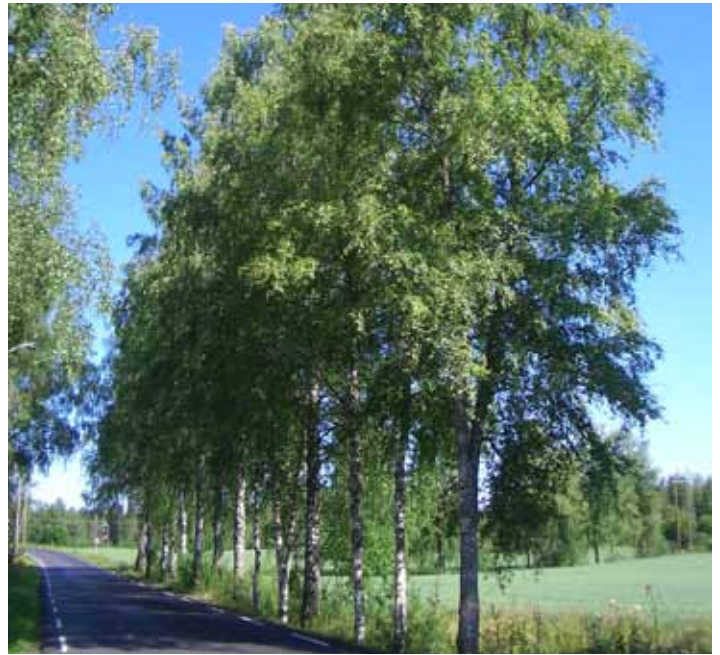
Allélengde: 68,5 m. Trerekke, uvisst opphav.
Treslag/antall: Bjørk – *Betula* sp.:15
Trehøyde: Mellom 15 - 20 m.
Stammeomkrets: 1,15 m.
Planteavstand lengderetning: 2,3 – 4,5 m.
Utviklingsfase: Klimaksfasen.
Merknader: Mye påkjørsler, enkelte store sår.
Skjøtsel: Frikronet.

En kort og gammel trerekke med mye skade. Noe uregelmessig.
Virker beskyttende og har prydverdi for vegen

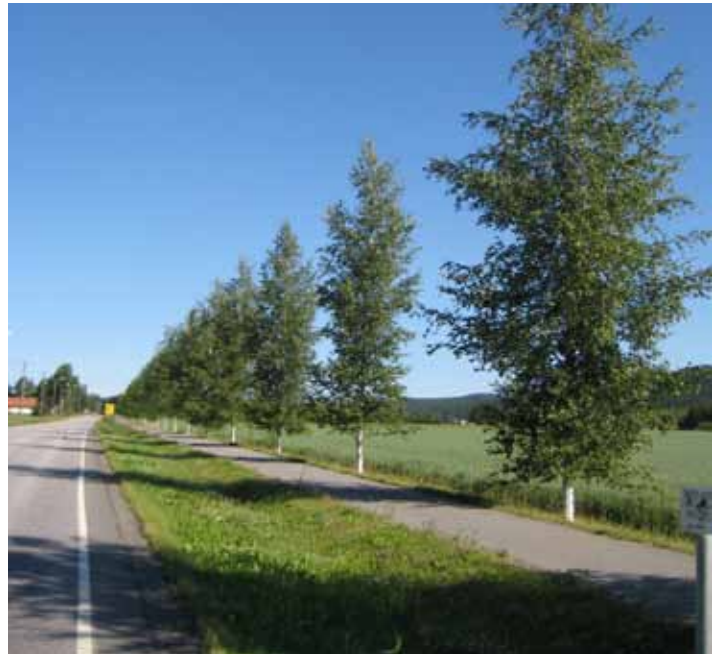
Allélengde: Ca. 2000 m. Ensidig trerekke, plantet.
Treslag/antall: Bjørk – *Betula* sp.: 89
Trehøyde: Jevn høyde mellom 5 – 10 m. De fleste rundt 10 m.
Stammeomkrets: 0,54 m.
Planteavstand lengeretning: 10 m.
Utviklingsfase: Vekstfasen.
Merknader: Mange var litt glisne i trekrona.
Skjøtsel: Frikronet.

En lang og flott trekke med god kontinuitet. Forholdsvis ung og er i god stand.

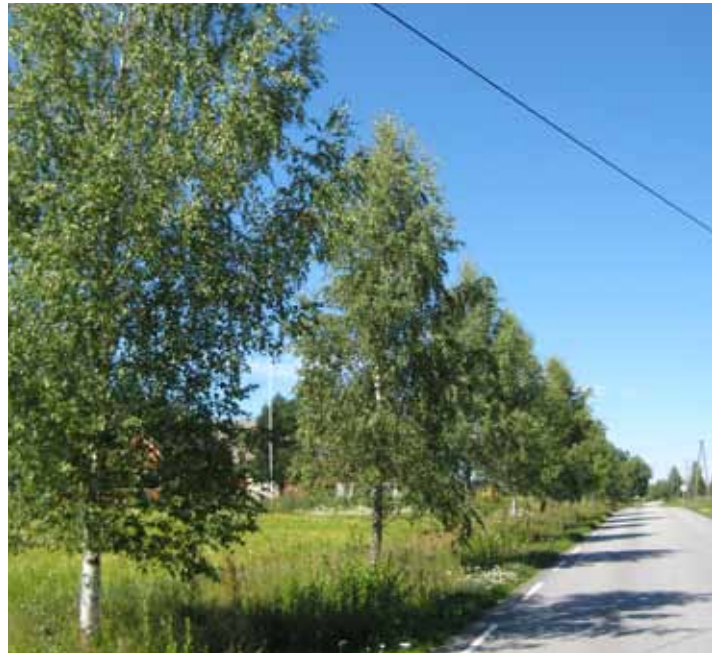
10 Fv. 477 Hvamsmovegen, Nysveen og Nymoen

Allélengde: 562 m. Ensidig trekke, plantet.
Treslag/antall: Bjørk – *Betula* sp.: 47
Trehøyde: Mellom 5 – 10 m, de fleste rundt 10 m.
Stammeomkrets: 0,55 – 0,65 m.
Planteavstand lengderetning: 10 – 32 m.
Utviklingsfase: Vekstfasen.
Merknader: To trekker registrert som en, 200 m opphold mellom dem.
Skjøtsel: Frikronet.

Fin og lang trekke som er relativ ung. Trærne er frodige og i god stand. De har estetisk verdi for vegmiljø og er noe skjermende.

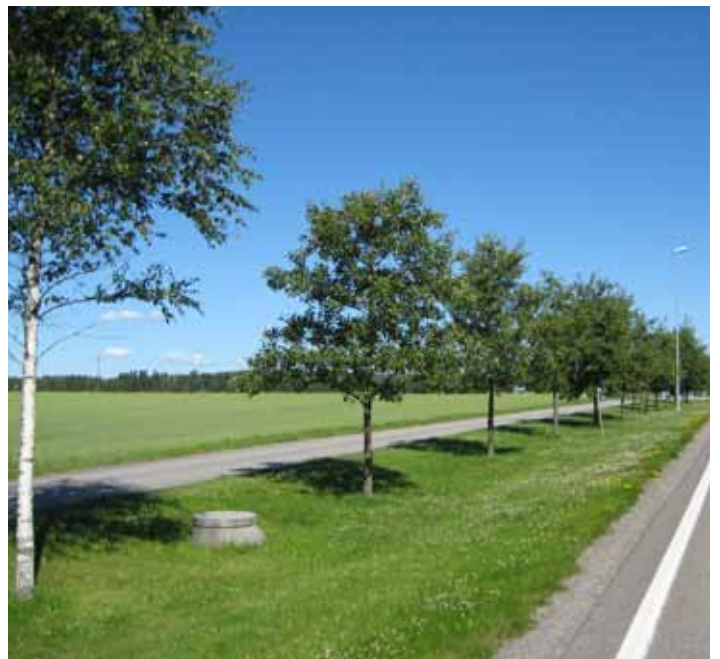
11 Rv. 2 Røavegen/ Kongsvingervegen, Rød

Allélengde: 135 m. Ensidig trekke, plantet.
Treslag/antall: 20
Svartor - *Alnus glutinosa*: 13
Lønn – *Acer* sp.: 3
Bjørk – *Betula* sp.: 4
Trehøyde: Jevn høyde på rundt 5 m. Høyder mellom 2 – 10 m.
Stammeomkrets: 0,55 m.
Planteavstand lengderetning: 7, 4 m.
Utviklingsfase: Vekstfasen.
Merknader: En del tørre greiner og råte, mye skader og oppsprekking i barken.
Skjøtsel: Frikronet.

Kort og uensartet trekke, med mye skade og råte. Helhetsinntrykket er likevel godt, med noen unntak.

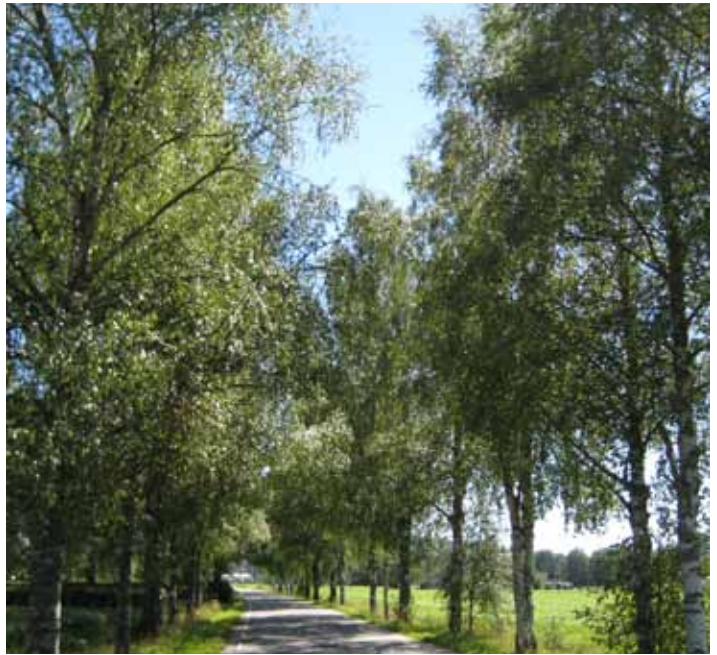
12 Fv. 480 Røavegen, Groheim, del 1

Allélengde: 186 m. Allé, plantet.
Treslag/antall: Bjørk – *Betula* sp.: 42
Trehøyde: Omkring 15 – 20 m.
Form: Både lukket og åpen.
Stammeomkrets: 1 m.
Planteavstand lengderetning: Varierende mellom 3,0 – 7,5 m.
Planteavstand bredde: Jevn bredde, 9,3 m.
Utviklingsfase: Klimaksfasen.
Merknader: En del skader fra påkjørsler.
Skjøtsel: Frikronet.

En gammel allé som skaper rom og gir stor verdi for vegmiljøet.

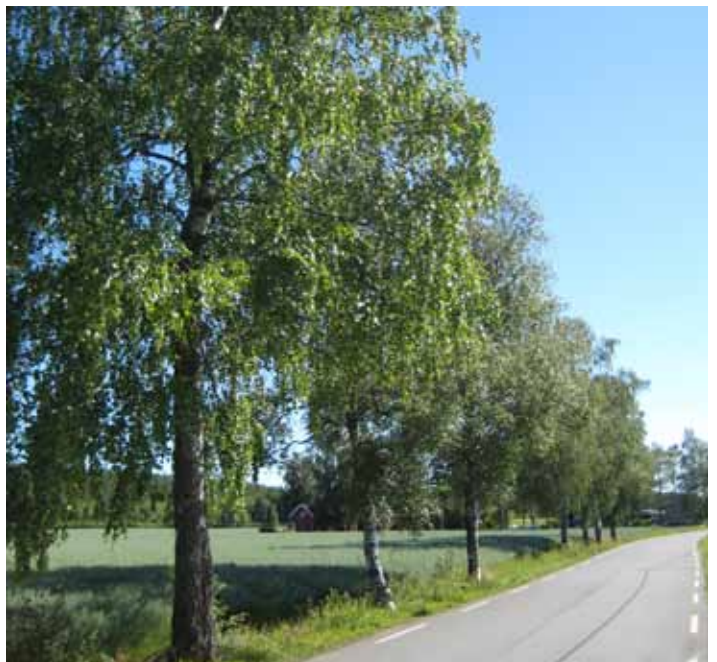
13 Fv. 480 Røavegen, Groheim, del 2

Allélengde: 89 m. Ensidig trerekke, plantet.
Treslag/antall: Bjørk – *Betula* sp.: 8
Trehøyde: Mellom 10 – 15 m.
Stammeomkrets: 1,35 m.
Planteavstand lengderetning: 17,4 m.
Utviklingsfase: Klimaksfasen.
Merknader: Noe tørre greiner.
Skjøtsel: Frikronet.

En kort og gammel trerekke med noe estetisk verdi for vegmiljøet.

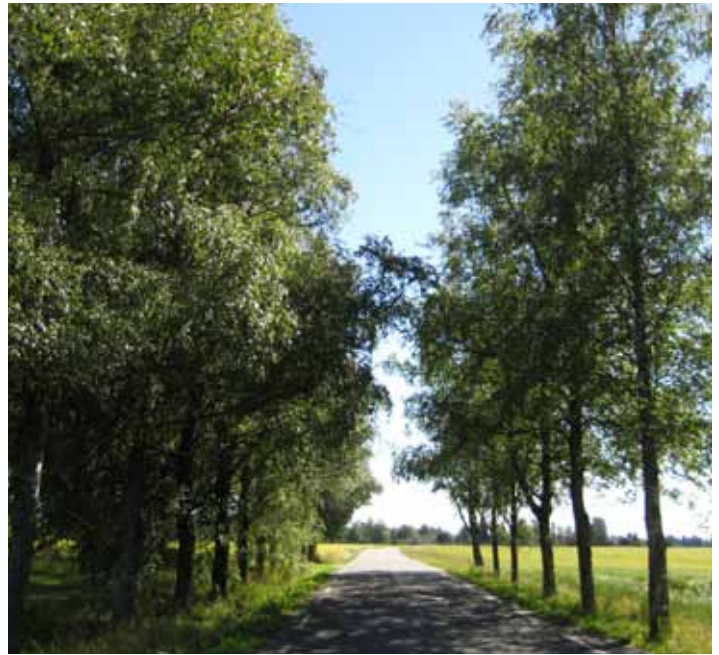
14 Fv. 480 Røavegen, Groheim, del 3

Merknader: En god del tørre greiner, noe dødt.

En kort og gammel allé med noe varierende tilstand.

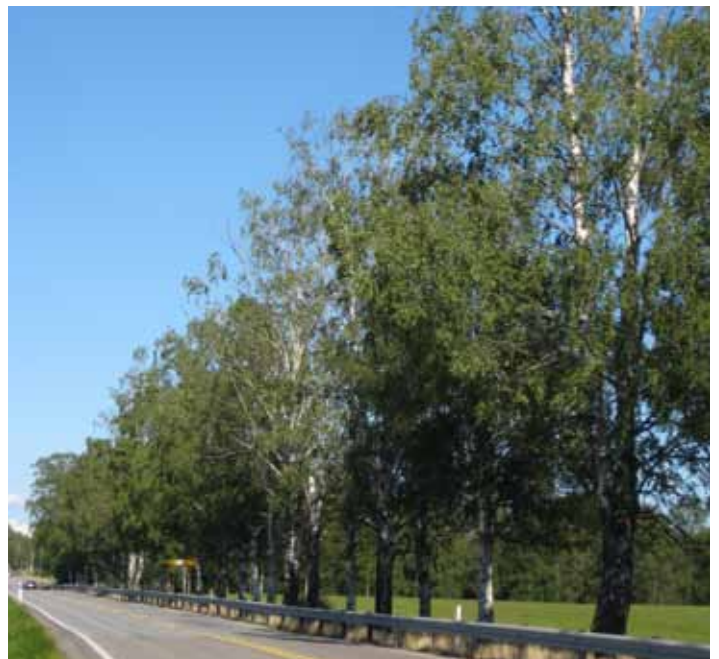
15 Rv.2 Kongsvingervegen, Rød

Utviklingsfase: Avviklingsfasen.

Merknader: Mye tørre greiner, 2 døde trær.

Svært gammel trekke i sin siste livsfase. Høye, estetiske trær som gir en fin ramme om veien, selv om trærne er i dårlig stand.

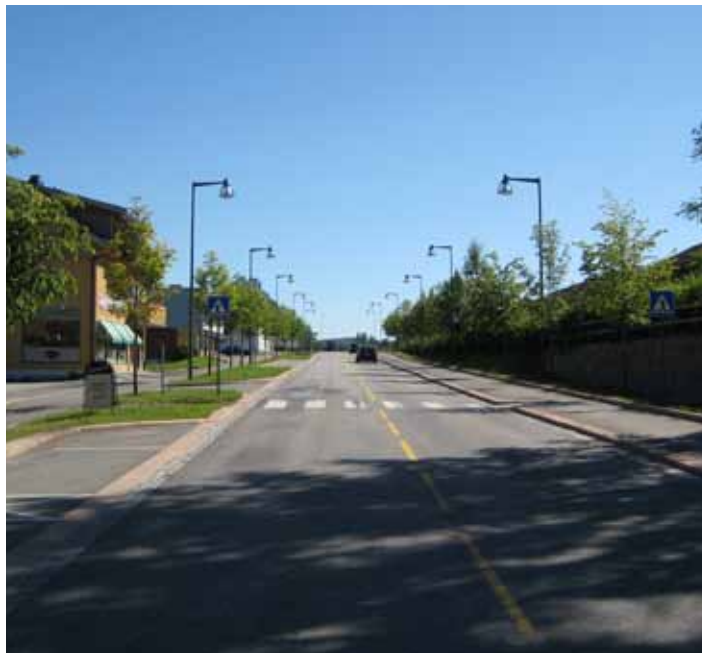
16 Fv. 478 Øvre Hagaveg, Årnes sentrum

Merknader: Hestekastanje, lønn og ask ser ut til å ha dårlig vekst.

Bladfargen er lys og kronene er glisne. Linden har fine, normale kroner.

Ung allé med blandede treslag. Mange i dårlig forfatning. Gir stor pryddverdi for miljøet.

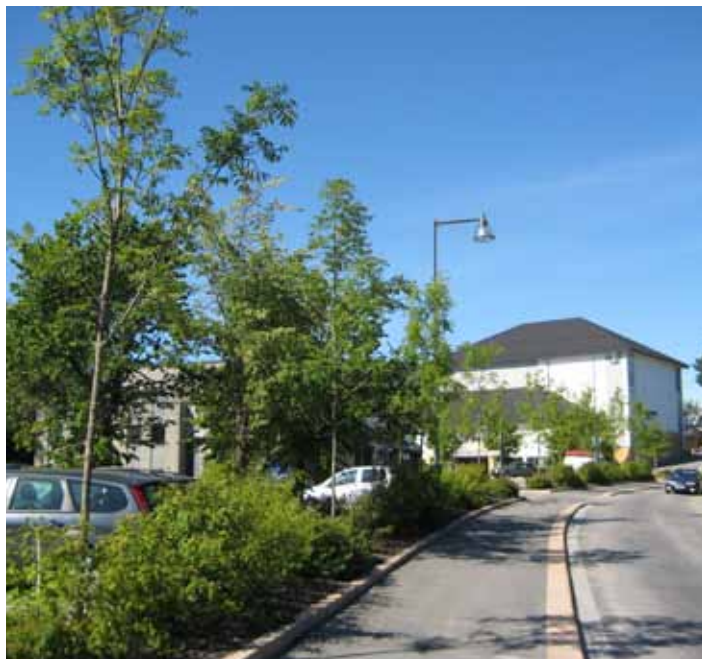
17 Rv. 175 Seterstøavegen, Årnes sentrum

Merknader: Muligens askeskuddsyke, en del glisne asketrær og tørre greiner. En del lus.

Unge trær i forskjellig slag. Rekken er en del oppstykket med flere forstyrrende momenter. Tilstanden på ask og lønn er ganske dårlig og er skjjemende. Furu i bra stand.

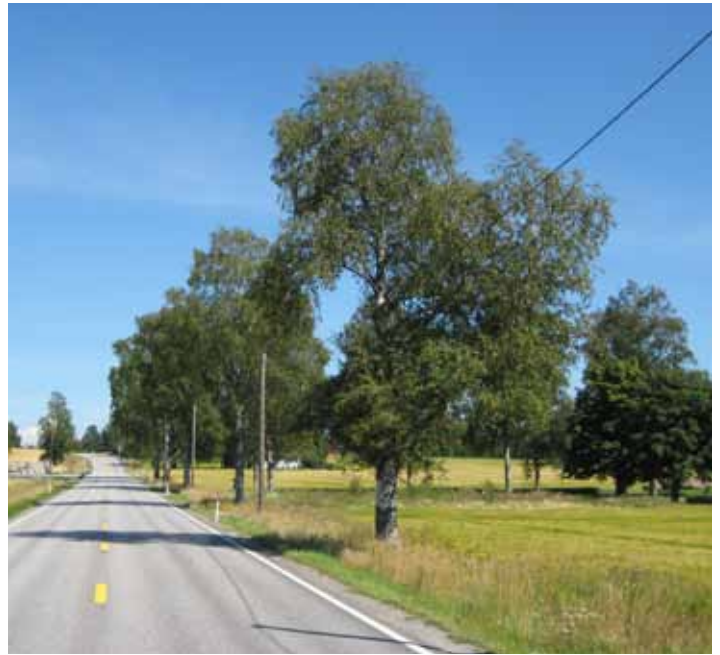
Allélengde: 196 m. Ensidig trekke, plantet.
Treslag/antall: Bjørk – *Betula* sp.: 6
Trehøyde: Mellom 15 – 20 m.
Stammeomkrets: 1,75 m.
Planteavstand lengderetning: 32,7 m.
Utviklingsfase: Klimaksfasen og avviklingsfasen.
Merknader: Noen skader.
Skjøtsel: Frikronet.

Store, gamle bjørketrær som har mest funksjon som prydd. Er i god stand.
