# Rælingen kommune

# Alleer:

## ① Fv. 120 Nedre Rælingsveg, ved Fjerdingsby

## ② Fv. 304 Rælingsveien, Rælingen nord

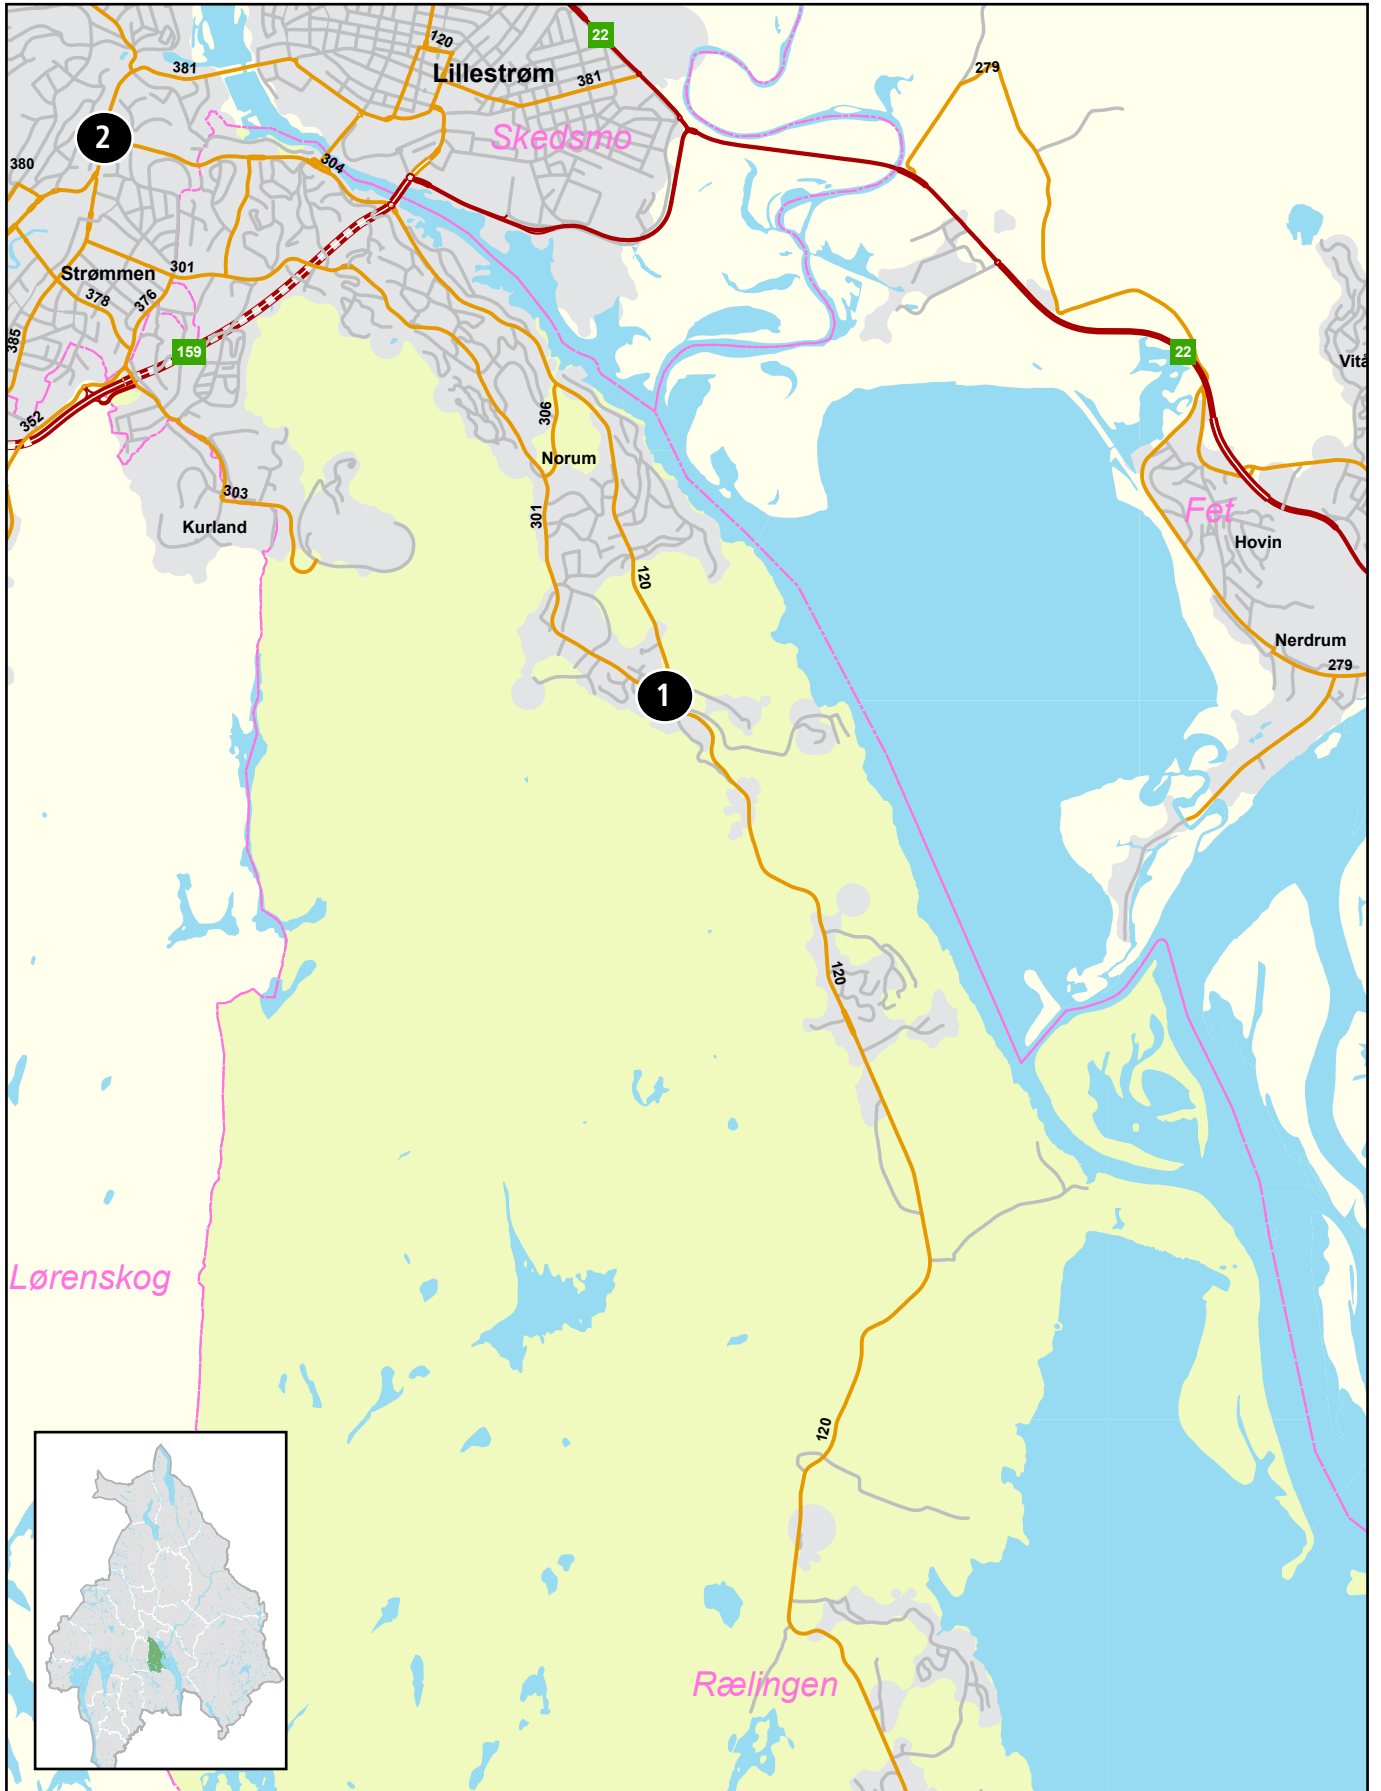
Allélengde: Ensidig trerekke, plantet.  
Treslag/antall: Bjørk – *Betula* sp.: 9  
Trehøyde: Store avvik i høyde med 5-20 m.  
Stammeomkrets: 0,7-1,4m.  
Planteavstand lengderetning: Store avvik med 6,5-19,6 m.  
Utviklingsfase: Vekstfasen.  
Merknader: Sopplag på noen av stammene.  
Skjøtsel: Frikronet, lukeforynget.

Plassering: Avstand asfaltkant 6,2-12,9 m, hvit stripe 6,9-13,3 m.  
Trærne står på plen.  
Fysiske objekter som påvirker alleen: Lyktestolpe, piletre, skilt.  
Alleens målpunkt: Rundkjøring.

Landskapsbildet: Lite eksponert til eksponert. Ved trerekken er det tettsted med næring og jordbruk.  
Kulturmiljø: Tettsted, næring.  
Vegmiljø: Står et stykke fra veggen, men oppleves likevel som en del av vegbildet.  
Naturmiljø: Lav og mose.  
Biotopklasse: M

Bjørkerække i grei stand. Opplevs som en rekke, selv om trærne avviker noe fra en helt rett linje. Noen større luker.

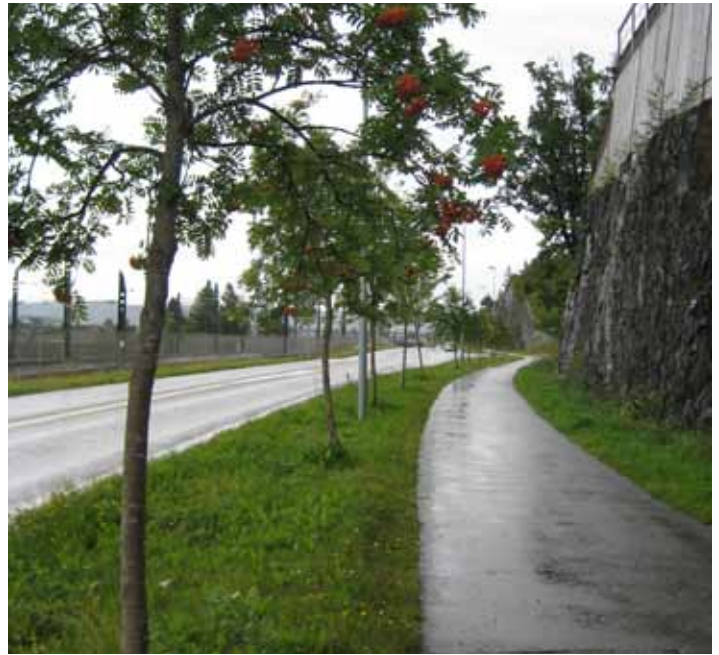
Allélengde: Ca 1000 m. Ensidig trerekke, plantet.

Merknader: Noe skader på stammene.

Plassering: Avstand asfaltkant 2,6 m og hvit stripe 2,8 m.

Fysiske objekter som påvirker alleen: Skilt, lyktestolper, kumlokk, innkjørsler.

En lang rekke, som er noe glissen i toppen. Skjermer for gangveg og skaper sammenheng i området langs Nitelva.
