Alleer:

Skedsmo kommune

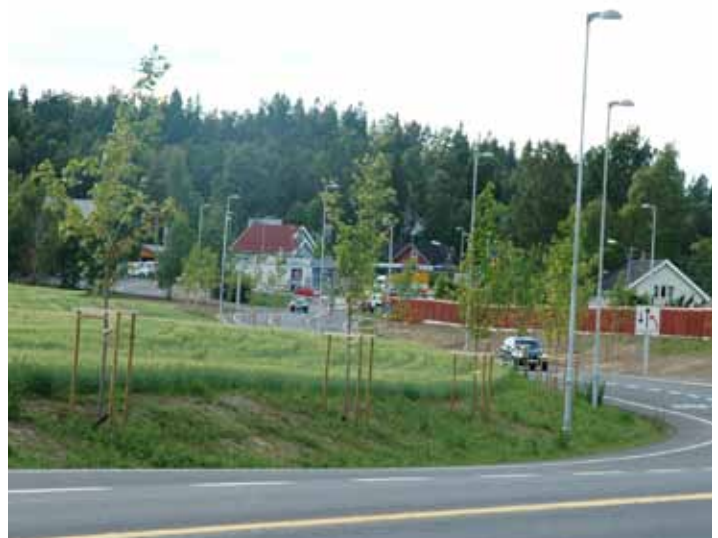
① Fv.120 Skedsmosenteret, Skedsmokorset

Allélengde: Både ensidig trerække og allé, plantet.
Treslag/antall: Lønn – *Acer* sp.: 59
Trehøyde: Jevn høyde med 5-10 m.
Form: Åpen.
Stammeomkrets: 0,2 m.
Planteavstand lengderetning: Jevn avstand med 10 m.
Planteavstand bredde: Jevn bredde med ca 23,2 m.
Utviklingsfase: Vekstfasen.
Merknader: Nyplantet.
Skjøtsel: Frikronet.

Ung trerække som foreløpig gir et beskjedent inntrykk.

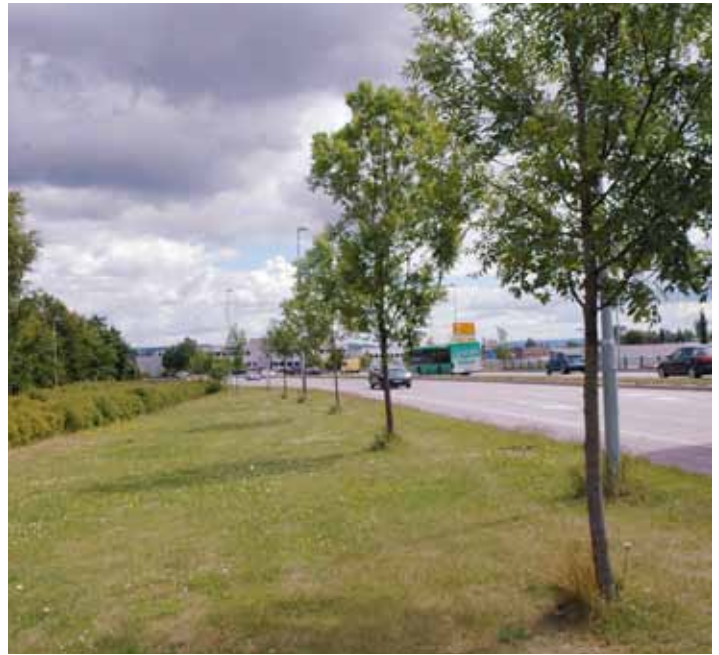
② Rv. 22 Hvamskrysset øst

Allélengde: 265 m. Ensidig rekke, plantet.
Treslag/antall: Ask – *Fraxinus excelsior*: 27
Trehøyde: Jevn høyde ca 5 m.
Stammeomkrets: 0,3 m.
Planteavstand lengderetning: Jevn avstand med 10,8 m.
Utviklingsfase: Vekstfasen.
Merknader: Trærne har noe bladlus og det er tegn til jordrotter på stedet.
Skjøtsel: Frikronet.

En ung trerekke som gir et godt inntrykk. Noe variert tilstand på trærne.

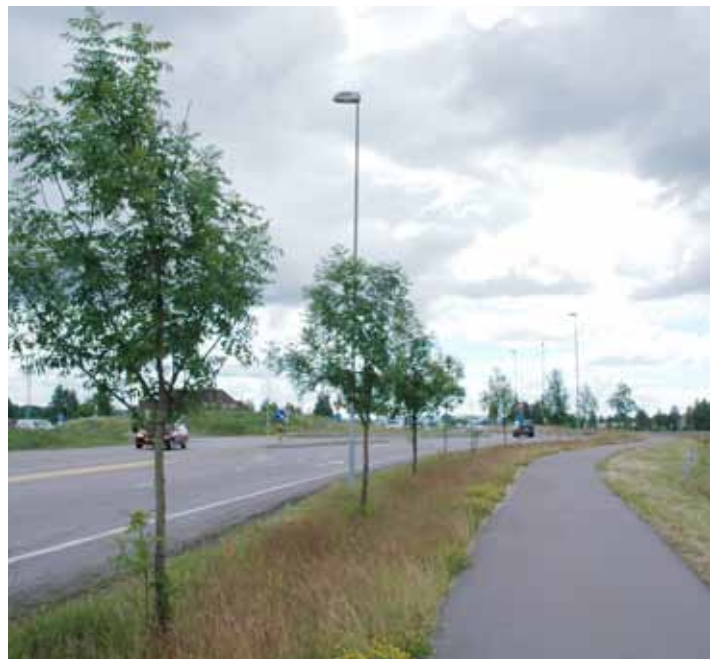
③ Fv. 22 Hvamskrysset vest

Allélengde: 152 m. Ensidig rekke, plantet.
Treslag/antall: Ask – *Fraxinus excelsior*: 12
Stammeomkrets: 0,2 m.
Planteavstand lengderetning: Store avvik.
Utviklingsfase: Vekstfasen.
Merknader: Trekkene har en del visne kroner med tørre greiner, samt en del påkjørsler.
Skjøtsel: Frikronet.

En ung trerekke med en del dårlige trær, men har likevel verdi for vegen.

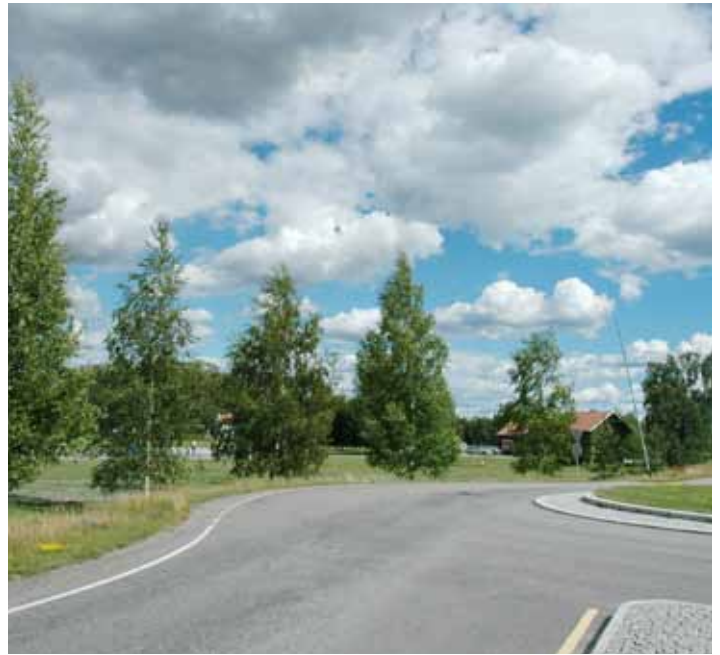
④ Rv. 22 Vigernes, ved Lillestrøm idrettspark

Merknader: Noe skader nederst på stammene. Ett tre er i ferd med å velte.

Fine eksemplarer av bjørk og fine småfuru. Gir god skjerming mot golfbanen.

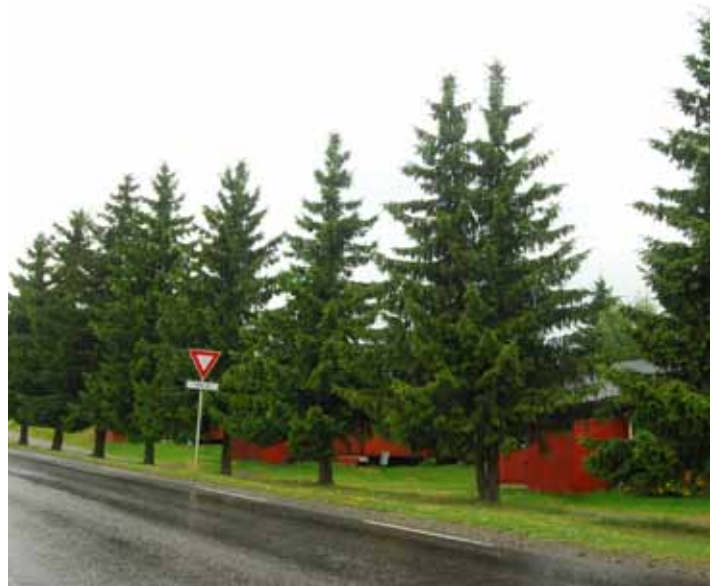
⑤ Fv. 382 Skedsmovollen, Leirsundveien

Merknader: Trærne har store sår fra beskjæring med mye sevje, samt noe tørre greiner.

Trekket fremstår som ryddig. Spannende med gran langs vegen.

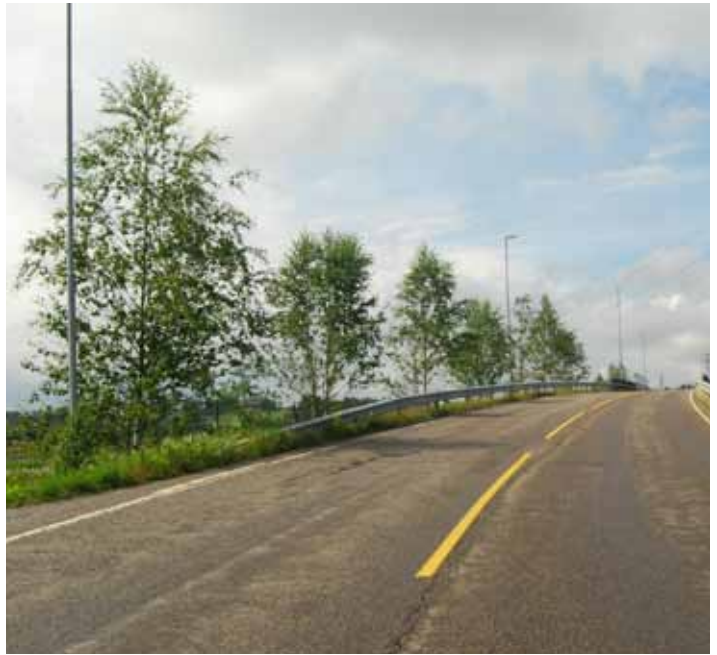
⑥ Fv. 382 Rolf Olsens vei, Leirsund

Merknader: Bjørkerekken står i usammenhengende rekke langs en lengre vegstrekning i grupper på 3 - 8 trær. Noen bjørk i rekke på andre siden, men denne er også fragmentert.

Fin beplantning langs vei, men det er vanskelig å oppfatte trærne som en sammenhengende rekke. De unge trærne er i forholdsvis god stand. Ingen oppstamming er gjort, og stammene er lite fremtredende.

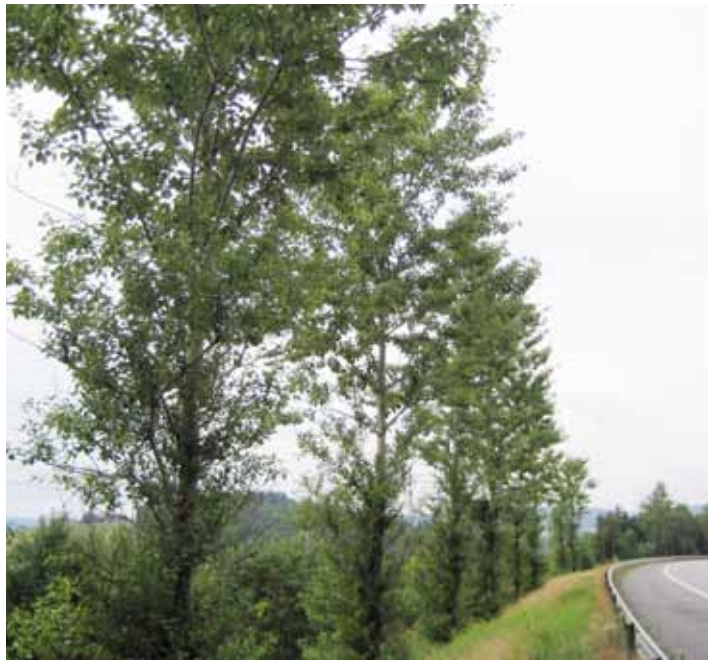
⑦ E6 Skedsmovollenkrysset

Merknader: Mye tørre greiner nederst på stammene, og flere døde trær.

Lang og lite kontinuerlig rekke/allé av forholdsvis unge popler. Trærne er i dårlig stand nederst på stammen, der det er mange tørre greiner og mørkere stamme. Veksten er forholdsvis god i toppen. Kunne hatt stor verdi for E6 dersom den hadde vært fullstendig.

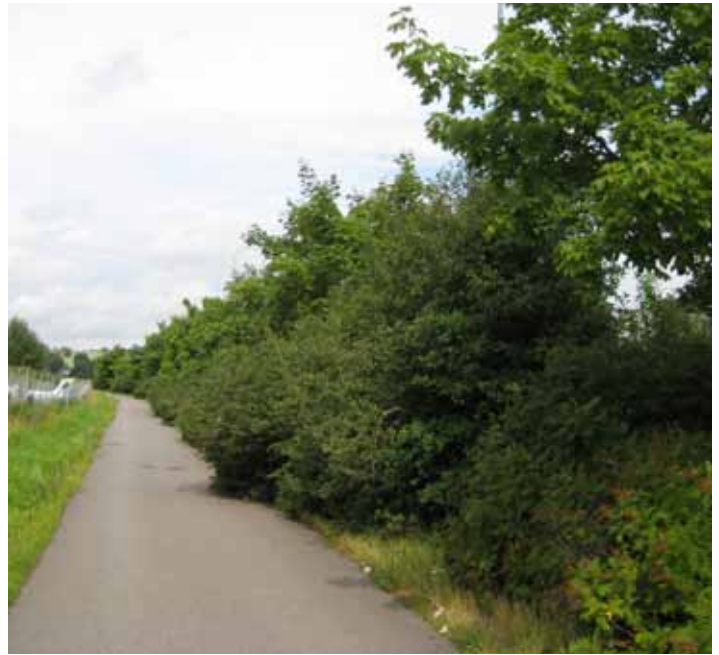
8 Rv. 22 Mosesvingen, Kjeller

Lønnerekke som nesten drukner i et overgrodd buskfelt. Trærne er frodige og i god stand. Rekken hadde kommet bedre frem dersom undervegetasjonen hadde vært bedre skjøttet.

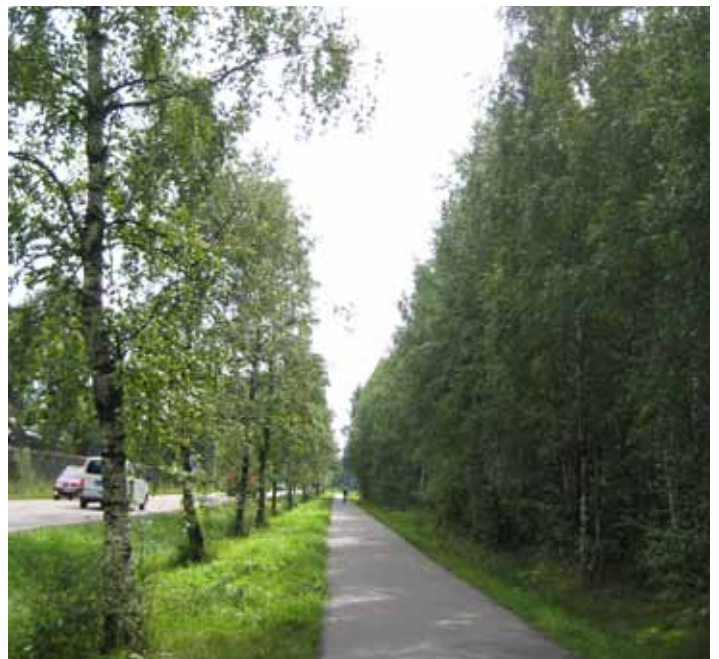
9 Rv. 22 ved Åråsen stadion, Lillestrøm

Allélengde: 285 m. Ensidig rekke, naturlig opphav.
Trærne er trolig utspart.
Treslag/antall: 30
Bjork – *Betula* sp.: 28, Furu – *Pinus sylvestris*: 2
Trehøyde: Jevn høyde mellom 5-15 m.
Stammeomkrets: 0,7 m.
Planteavstand lengderetning: Varierende fra 5 m og lengre.
Utviklingsfase: Vekstfasen.
Merknader: Mange skader nederst på stammene, samt tørre greiner.
Skjøtsel: Frikronet.

En lang trekke, sannsynligvis utspart skog, som står mellom gang- og sykkelveg og riksveg. Den har stor pryddverdi, men er i dårlig stand. Trærne står ikke helt på linje.

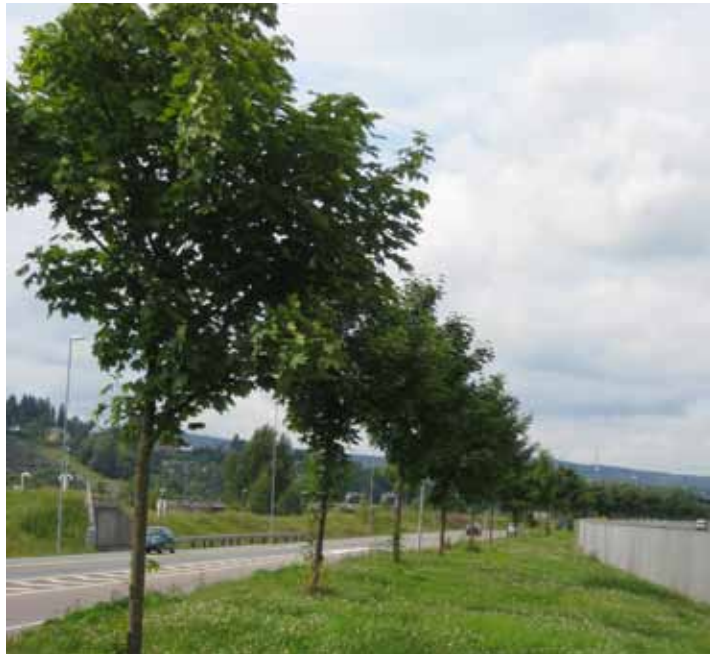
10 Rv. 159 Norges varemesse, Lillestrøm

Fin og lang lønnerekke i meget god stand.
Har pryddverdi og lager en fin avgrensning mot varemesseområdet.

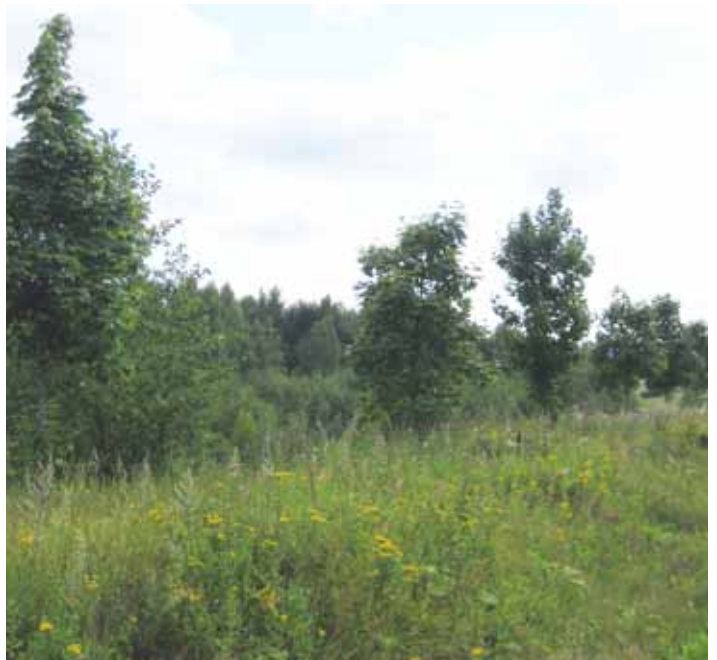
11 Rv. 159 ved Isakveien bussholdeplass

Allélengde: 100 m. Ensidig trerekke, plantet.
Treslag/antall: Spisslønn – *Acer platanoides*: 17
Trehøyde: Jevn høyde med 5-10 m.
Stammeomkrets: 0,2 m.
Planteavstand lengderetning: Jevn avstand med 10 m.
Utviklingsfase: Vekstfasen.
Merknader: Enkelte trær har skader fra stammestøttband.
Noe tørre greiner på trærne.
Skjøtsel: Frikronet.

Kort lønnerekke som går i bue fra Rv 159 og inn på Rv 22, langs gang- og sykkelveg. Delvis usynlig på grunn av oppslag, spesielt ved gang- og sykkelvegen.

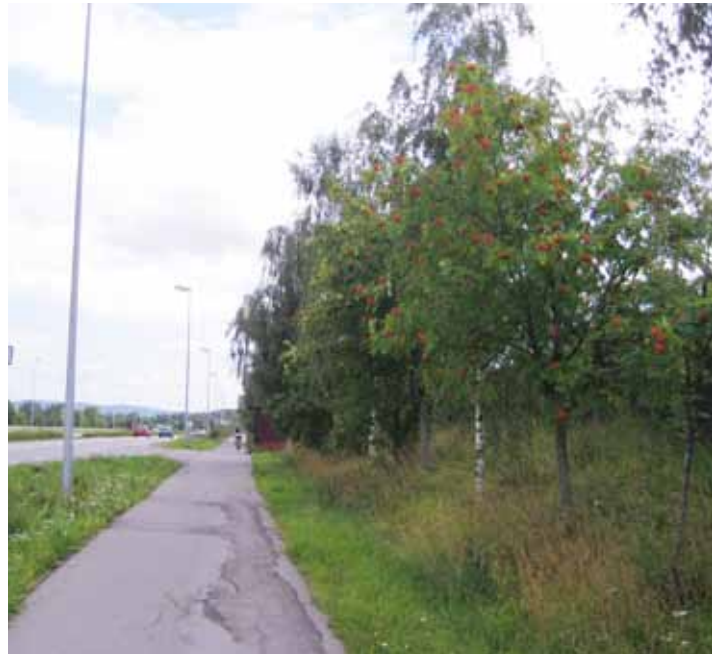
Merknader: En del tørre greiner på rognetrærne, samt noe skader på stammene.

En uryddig og uensartet trerekke med bjørk og rogn plantet i en bestemt rekkefølge: 1 bjørk – 2 rogn – 2 bjørk osv. Stammeskudd og høyt ugras forstyrrer synsinntrykket.

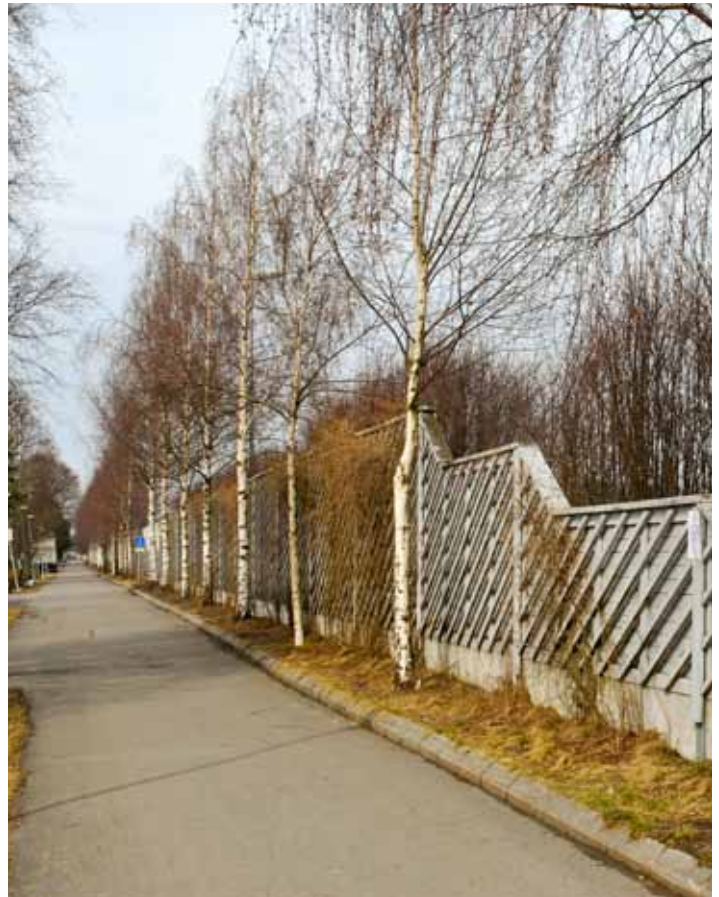
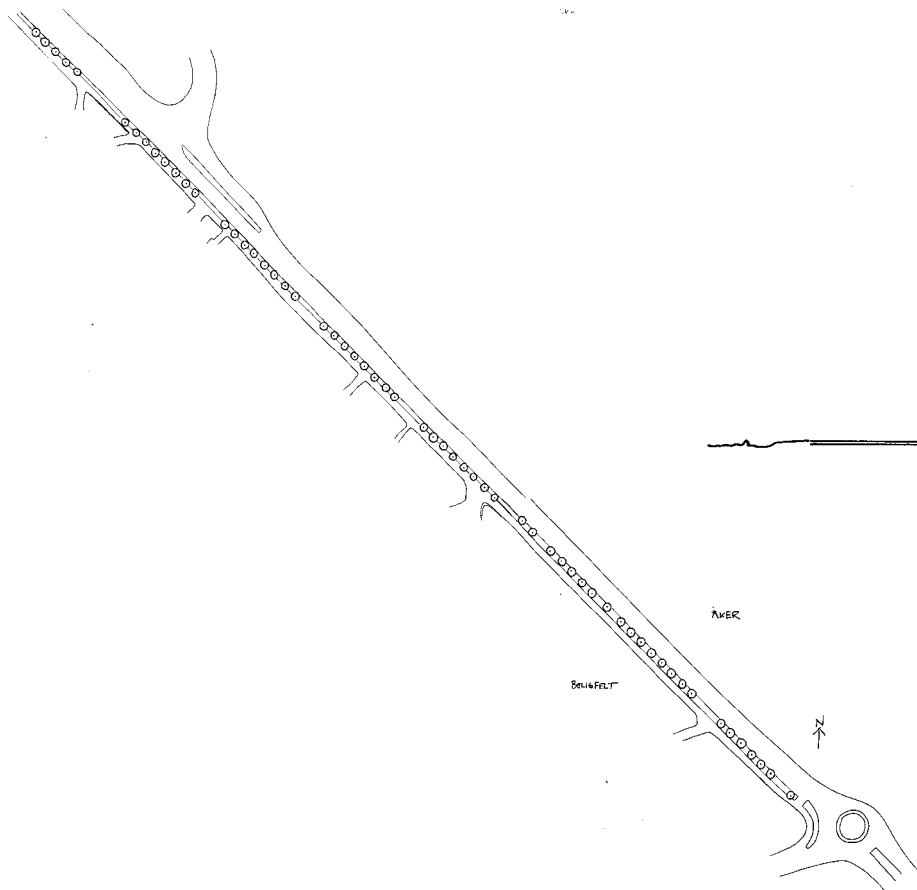
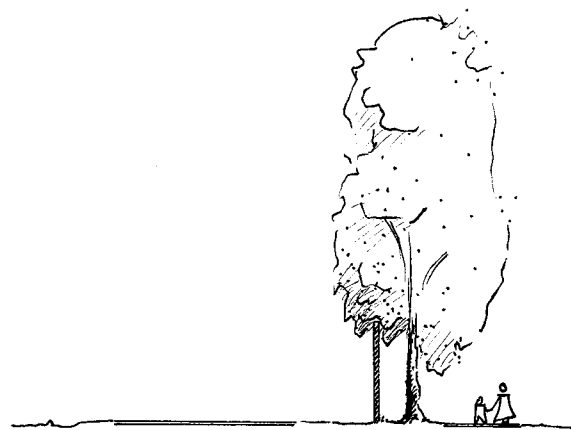
14 Fv. 381 Sørums-gata, Lillestrøm

Veginfo: Asfaltdekke med gul stripe. Fartsgrense 40 km/t. ÅDT 3500. Vegbredde: 6,6 m.

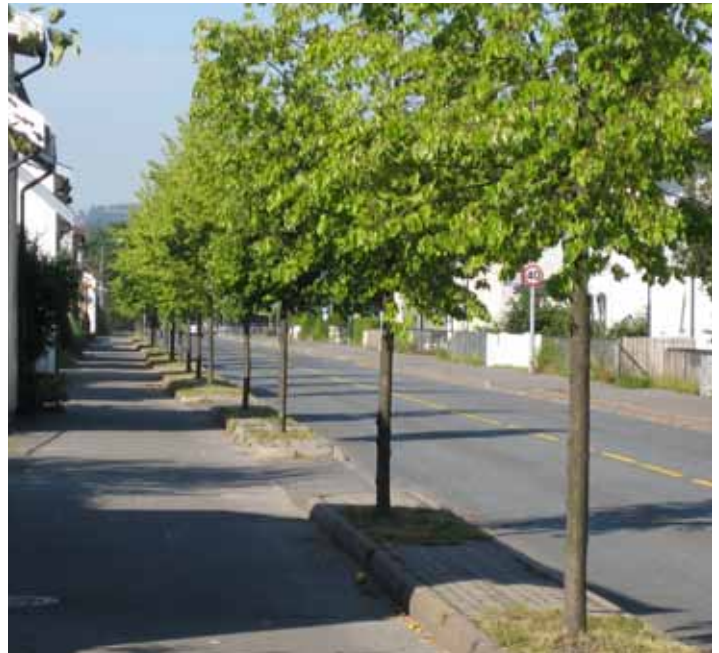
Lang, noe fragmentert trerekke med trær i god stand. Trærne er fine, men noe glisne i toppen. Trerekken danner en grønn linje inn og ut av Lillestrøm sentrum.

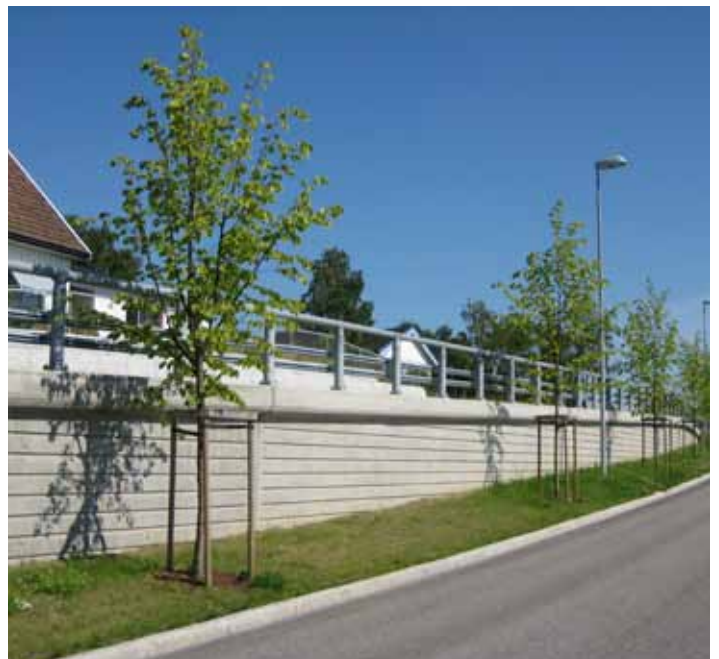
15 Fv. 380 Strømmen stasjon, Statsråd Ihlensvei

Linderekke ned mot stasjonsområde som er godt skjøttet og del av et større anlegg. Trærne er fortsatt i etableringsfasen.

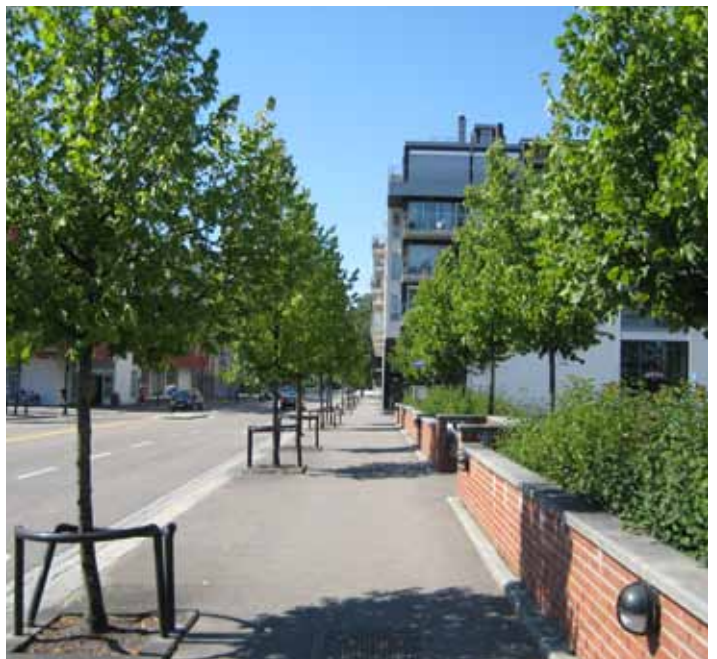
18 Fv. 120 Parkalleen, Lillestrøm sentrum

Delvis dobbel allé i god stand. Skaper trivsel langs veggen, både for bilister og myke trafikanter.

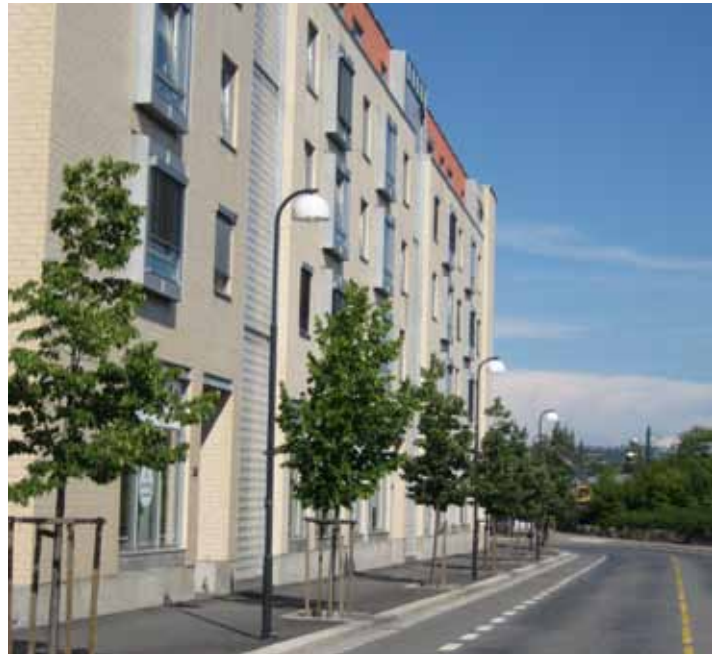
20 Fv. 120 Jonas Lies gate, Lillestrøm sentrum

En kort trekkke i ok stand. Bidrar til å forbedre vegmiljøet.

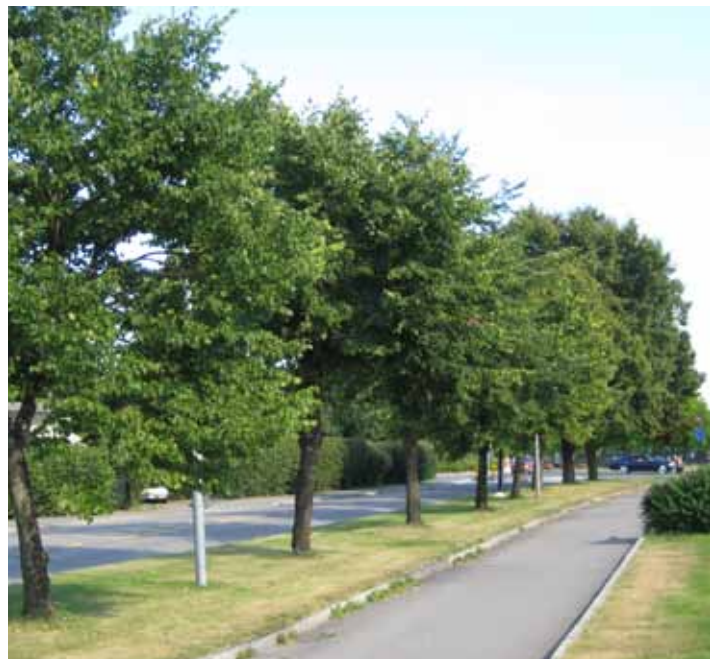
21 Fv 381 Jonas Lies gate ved Rådhuset, Lillestrøm

Gammel og fin trekkke som skaper rom. Har tidligere vært lenger og hadde da enda større landskapsmessig betydning.

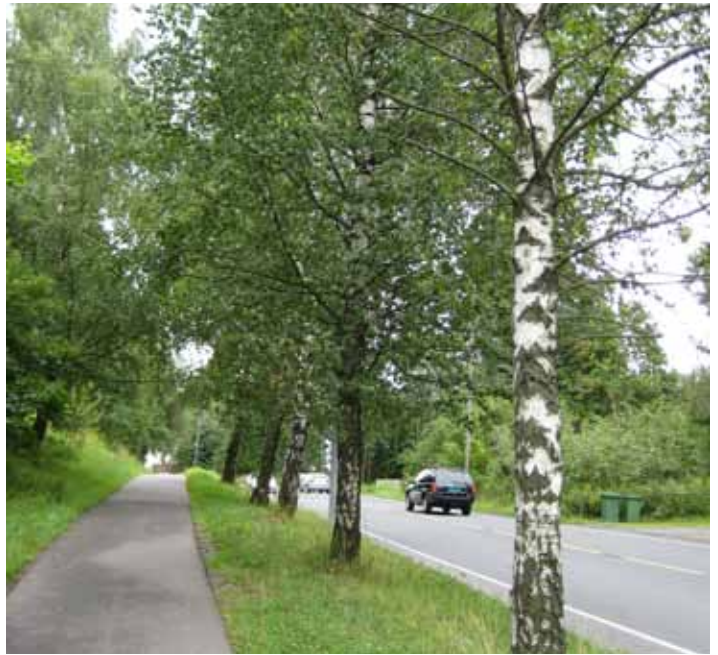
22 Fv. 159 Strømsveien, mellom Strømmen og Sagdalen

En noe gammel trerekke som virker positivt på vegmiljøet. Noe varierende kvalitet på trærne.

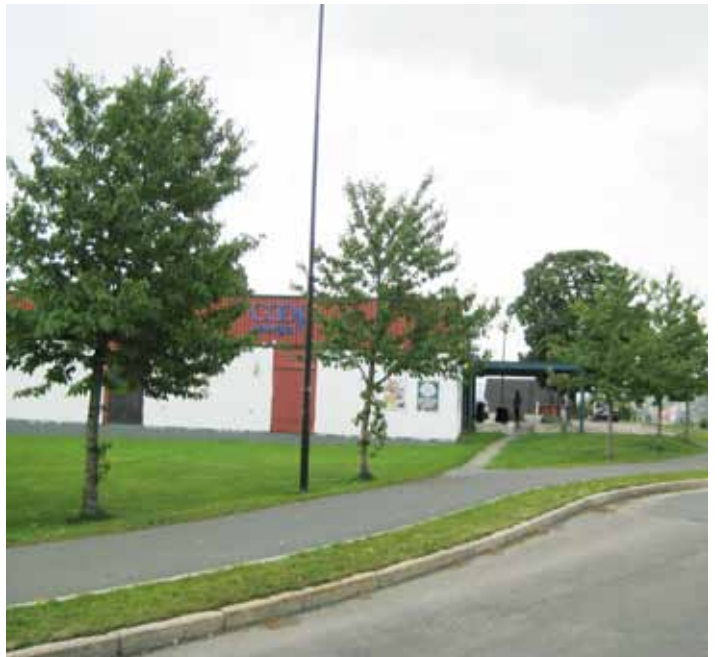
23 Fv. 159 Skjettenveien

Trerekke i god stand. Stort sett frodige kroner, der noen av trærne bar spesielt mye frukt. Fin forgrunn for butikklokale.

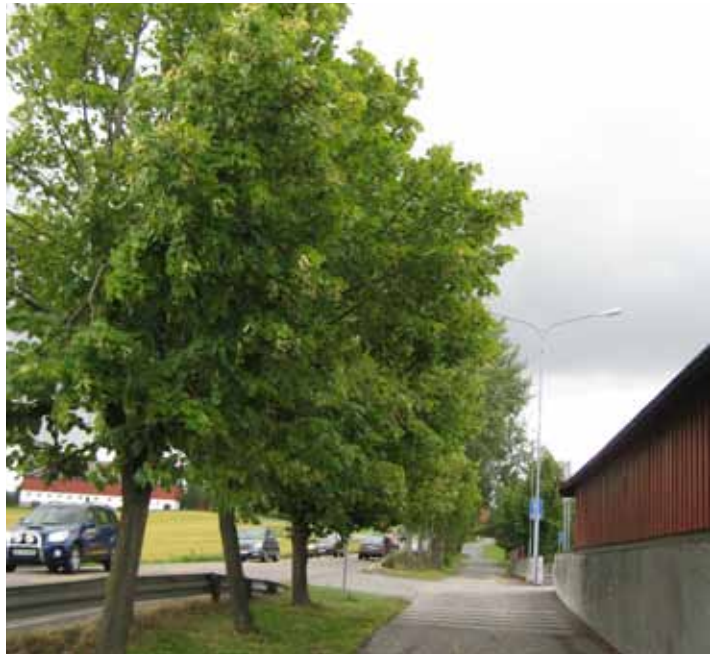
24 Fv. 159 Nordbyveien – Nordensveien, Skjetten

Merknader: En del skader, brukket og tørre greiner.

En fragmentert trerekke i dårlig stand. Øverste del er i dårligere stand enn nederste del.

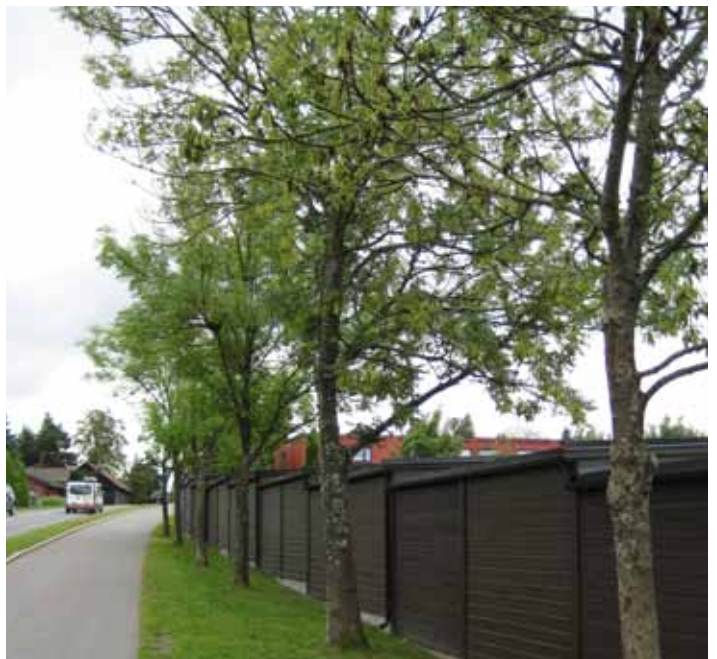
To korte trerekker atskilt av et større mellomrom. Skjermer boligfelt. Trærne har noe tørre og glisne kroner.

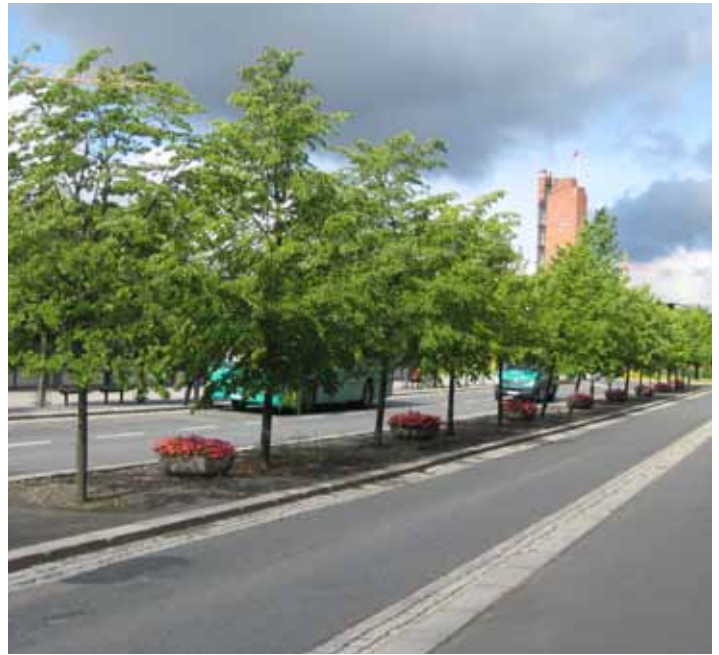
Trippel trekke som et fint tilskudd til gatebildet langs Lillestrøm bussterminal. Trærne er jevnt over i god stand, avstanden i lengderetning er noe ujevn.

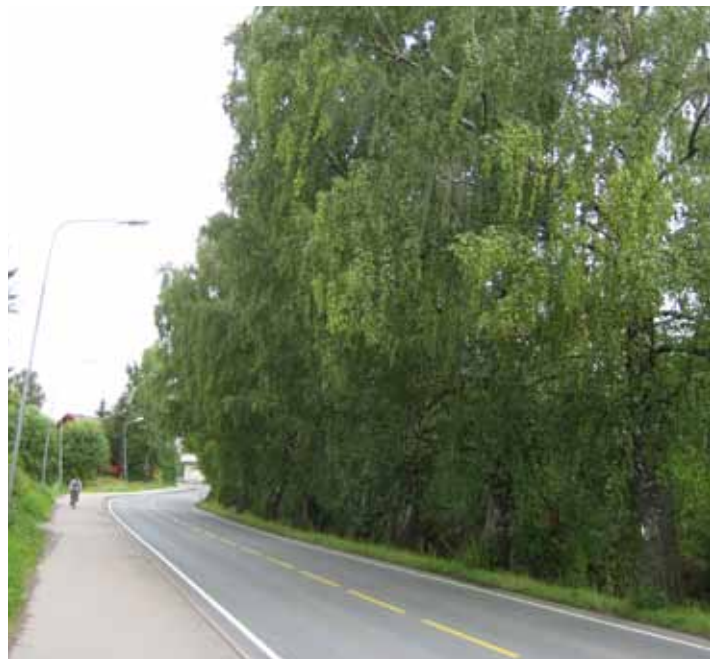
Merknader: Skader og påkjørsler på de fleste trærne, mye tørre greiner, og ett dødt tre med kjuker.

En rekke med gamle bjørketrær som står nær vegen. Trærne har mange skader, og flere av dem er døende. Tre kronene danner et fint rom over vegen.

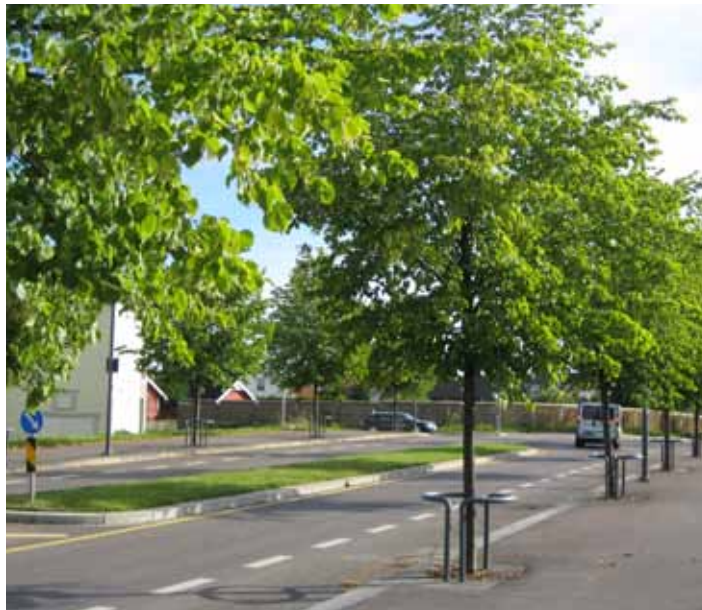
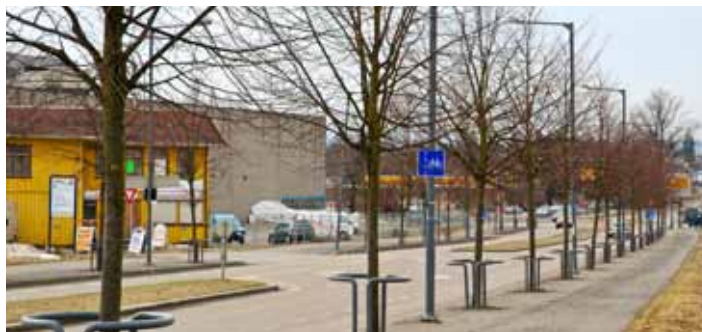
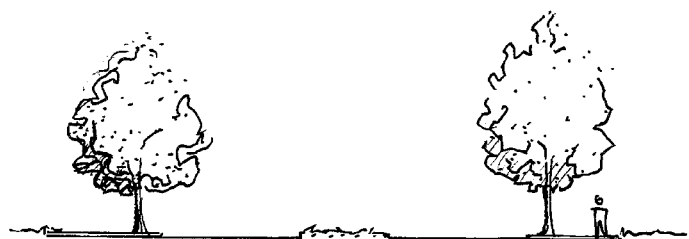
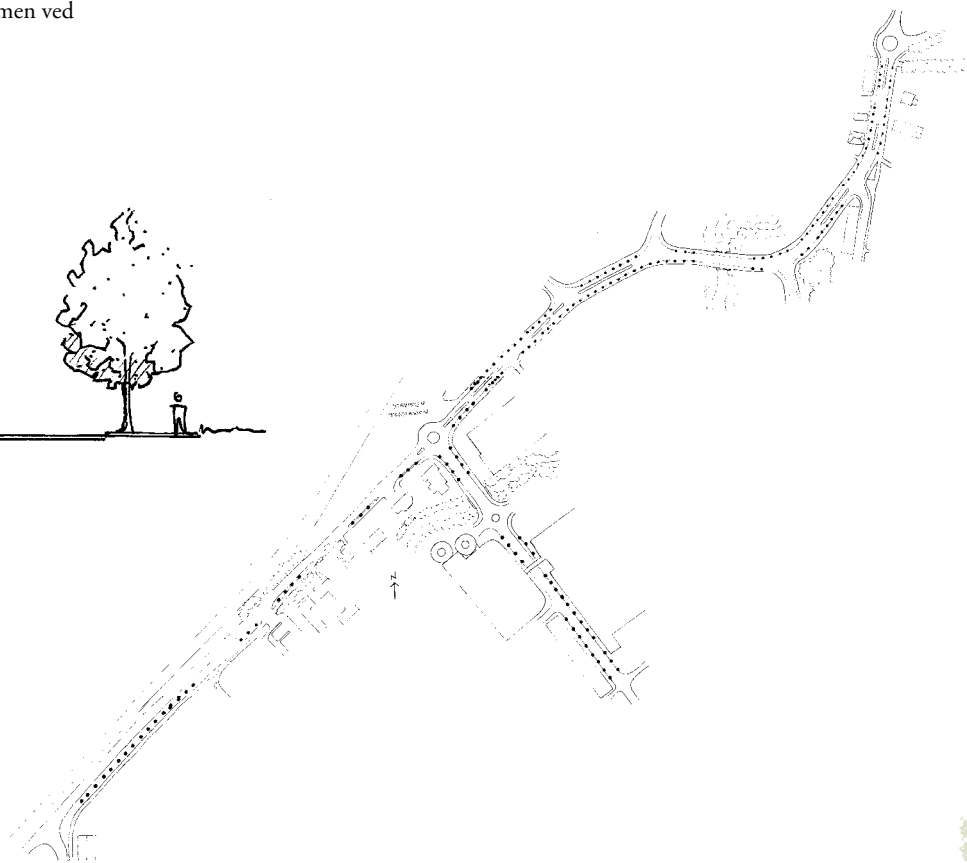
29 Fv. 385 Strømsveien, ved Strømmen rådhus

Alléklasse: **D**

Allélengde: 140 m. Allé, plantet.
Treslag/antall: Svenskeasal – *Sorbus intermedia*: 25
Trehøyde: Jevn høyde med 0-10 m.
Form: Åpen.
Stammeomkrets: 0,5 m.
Planteavstand lengderetning: Jevn avstand med ca 5 m.
Planteavstand bredde: Varierende.
Utviklingsfase: Vekstfasen.
Merknader: En del trær har plakater stiftet til stammene.
Det er også en del skader på stammene som står nærmes vegen. Trærne som har minst rabattbredde er minst i vekst.
Skjøtsel: Frikronet.

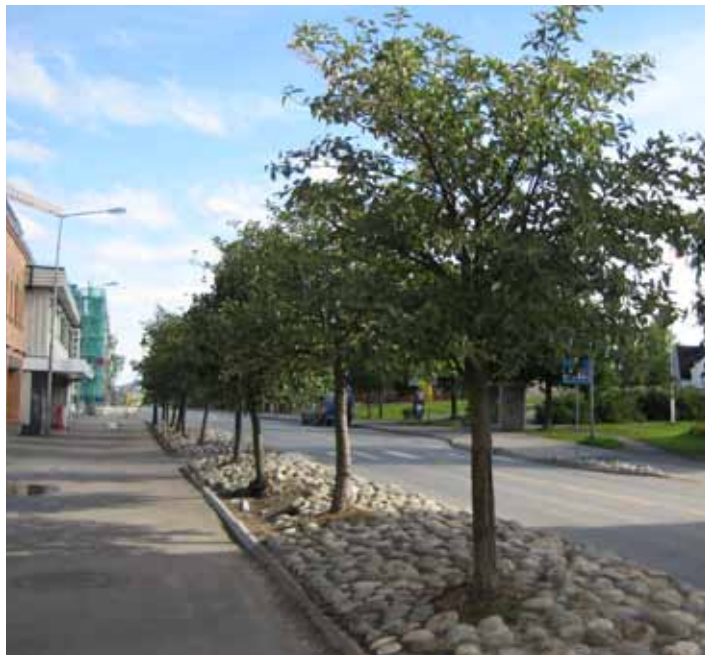
En noe fragmentert allé med trær i varierende stand. Trærne er, etter alder å dømme, noe spinkle, og har muligens noe dårlige vekstforhold.

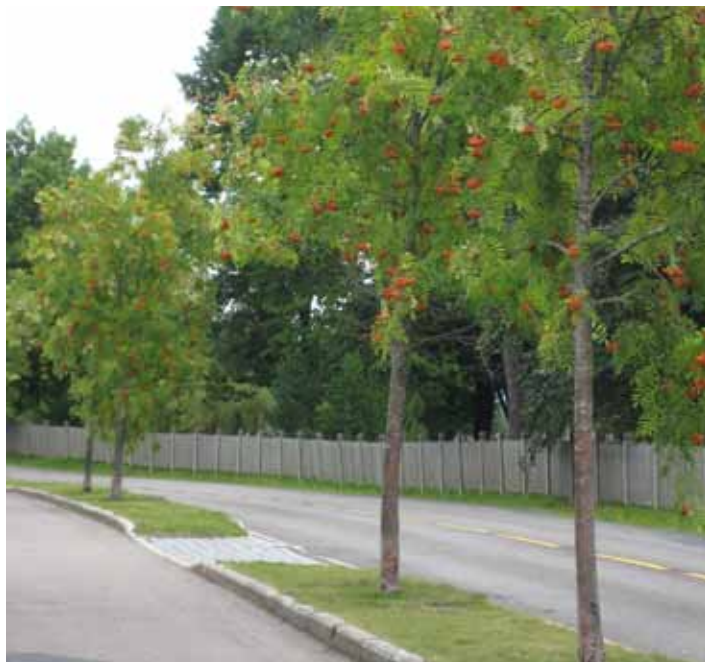
Allélengde: Ca 800 m. Ensidig trerekke, plantet.
Treslag/antall: Rogn – *Sorbus aucuparia*: 33
Trehøyde: Jevn høyde med ca 5 m.
Form: Åpen.
Stammeomkrets: 0,3 m.
Planteavstand lengderetning: Store avvik mellom 6-23,5 m.
Utviklingsfase: Vekstfasen.
Merknader: En del skader nederst på stammene.
Skjøtsel: Frikronet.

En oppstykket trerekke med mange mellomrom, som skaper en grønnlinje mot kirkegården og bebyggelsen rundt. Denne luftige rekken, som ser ut til å være planlagt slik, beriker vegmiljøet.
