## Alleer:

Sørum kommune

- 1 Fv. 256 Asakvegen, Asak gård, Sørum
- 2 Fv. 257 Hellesjøvegen ved Bøler, Sørum
- 3 Fv. 172 Sørumsandvegen, Sørumsand sentrum
- 4 Fv. 259 Gauteidvegen, Frogner

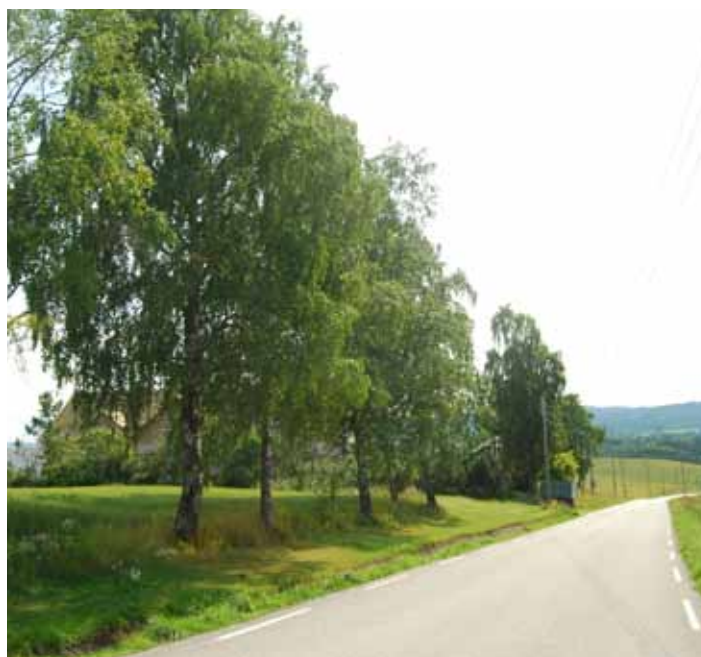
### ① Fv. 256 Asakvegen, Asak gård, Sørum

Allélengde: 32 m. Ensidig trerekke, plantet.  
Treslag/antall: Bjørk – *Betula* sp.: 6  
Trehøyde: Jevn høyde med 10-15 m.  
Stammeomkrets: 0,8 m.  
Planteavstand lengderetning: Varierende med 4,5-9,5 m.  
Utviklingsfase: Vekstfasen.  
Merknader: Noe tørre kroner.  
Skjøtsel: Frikronet.

Plassering: Avstand asfaltkant 4,5 m og hvit stripe 4,8 m. Det er grøft mellom trerekke og veg, og trærne står ca 0,7 m høyere enn vegen. De står i plen, og delvis i kornåker.  
Fysiske objekter som påvirker alleen: Skilt.  
Alleens målpunkt: Følger vegen langs kornåker, en åpning i landskapet.

Landskapsbildet: Trerekken er godt eksponert i jordbrukslandskap. Det er åker og en gård bak trærne.  
Kulturmiljø: Jordbrukslandskap.  
Vegmiljø: Trerekken virker linjeførende, og avgrenser åkeren fra vegen.  
Naturmiljø: Mye fluer, store og små, hull, lav og mose.  
Biotopklasse: H

Bjorkerekke står i en åpning i landskapet ved en åkerlapp, mellom to hus. Fin kontrast mot himmelen og horisonten. Ett dårlig tre, men resten i god stand.

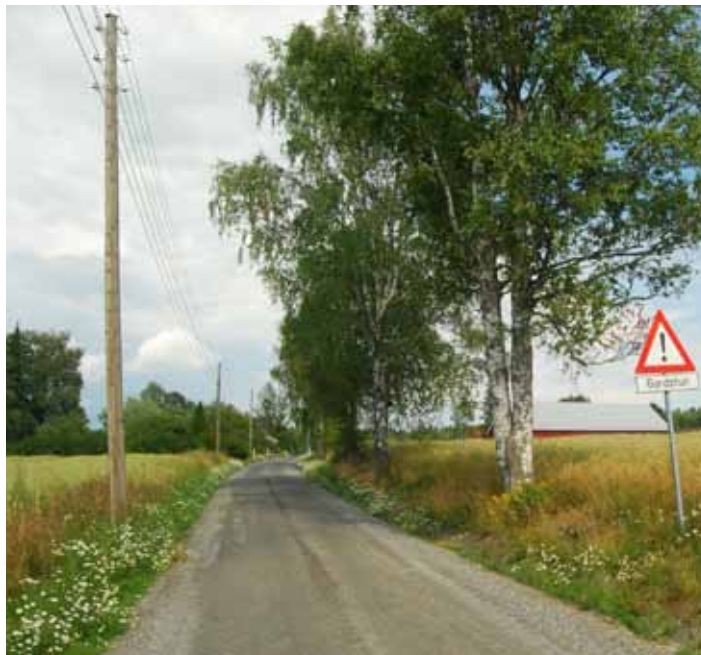
## ② Fv. 257 Hellesjøvegen ved Bøler, Sørum

Allélengde: 91 m. Ensidig rekke, plantet. Mulig naturlig opphav.  
Treslag/antall: Bjørk – *Betula* sp.: 10  
Trehøyde: Store avvik med 0-5 m og 10-15 m.  
Stammeomkrets: 0,2 m på små trær og 1,2 m på større trær.  
Planteavstand lengderetning: Varierende med 5-20 m.  
Utviklingsfase: Vekstfasen og klimaksfasen.  
Merknader: Noe tørt, og enkelte skader.  
Skjøtsel: Frikronet. Mulig lukeforynging, eventuelt naturlig avkom.

Plassering: Avstand til grusvei 1,2 m. Trærne står i åkerkant/  
grasbakke, høyere enn vegen, med groft mellom trær og veg.  
Fysiske objekter som påvirker alleen: Skilt.  
Alleens målpunkt: Følger veg mot gårdstun.

Landskapsbildet: Eksponert, med gård og åker bak trerekken.  
Kulturmiljø: Jordbrukslandskap.  
Vegmiljø: Trerekken danner et skille mellom åker og veg.  
Naturmiljø: Lav.  
Biotopklasse: M

Fin trerekke i forkant av større åker.  
Den virker noe uryddig på grunn av varierende størrelse på trærne.

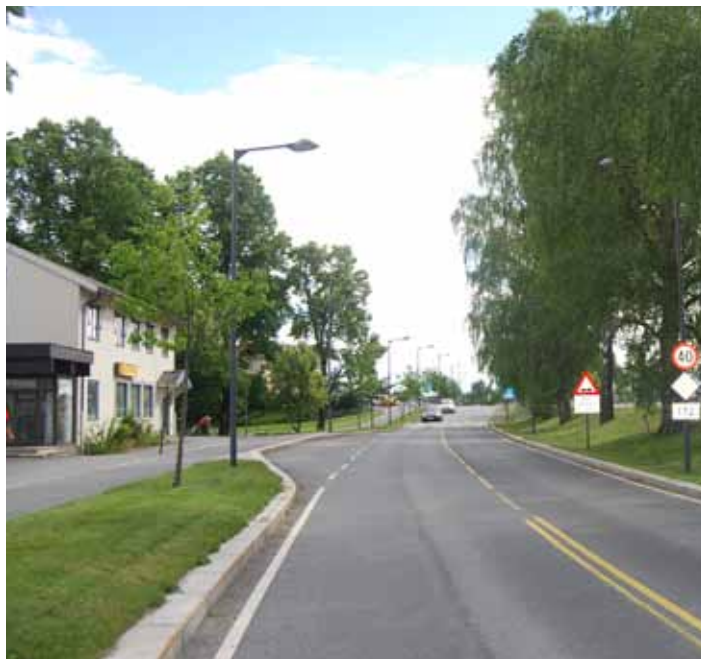
## ③ Fv. 172 Sørumsandvegen, Sørumsand sentrum

Allélengde: 850 m. Både ensidig trerekke og allé, plantet.  
Treslag/antall: 99  
Lind – *Tilia* sp.: 56, Asal – *Sorbus* sp.: 17, Sotkirsebær –  
*Prunus avium*: 19, Bjørk – *Betula* sp.: 7  
Trehøyde: Jevn høyde.  
Stammeomkrets: lind 0,2 m, asal 0,4 m, bjørk 1,9 m.  
Planteavstand lengderetning: Jevn avstand mellom 6-10 m.  
Planteavstand bredde: 9, 3 m ved allé.  
Utviklingsfase: Bjørk er i klimaks- og avviklingsfasen. Øvrige er i vekstfasen.  
Merknader: En del tørre kroner, kjuke og sprekker i bjørk.  
Skjøtsel: Frikronet.

Plassering: Avstand asfaltkant 1,5 m, hvit stripe 1,8 m, kantstein 1,2 m. Rabattbredden varierer mellom 1,9-7,5 m. Trærne står på plen.  
Fysiske objekter som påvirker alleen: Skilt, rundkjøringer, lyktestolper, innkjørsler, overganger/gangfelt.  
Alleens målpunkt: Trerekken går gjennom Sørumsand sentrum, fra rundkjøring til rundkjøring.

Landskapsbildet: Trærne står eksponert til omgivelsene rundt.  
Kulturmiljø: Tettsted. Ny og gammel bebyggelse.  
Vegmiljø: Linjeførende.  
Naturmiljø: Bjørka har hull, mose, lav, sprekker. Resterende har lav.  
Biotopklasse: L/H

Allé/trekket som makerer vegen gjennom sentrum. Rekken består av både nye og gamle trær. Flere ulike arter bidrar til variasjon, og gir en fin opplevelse.

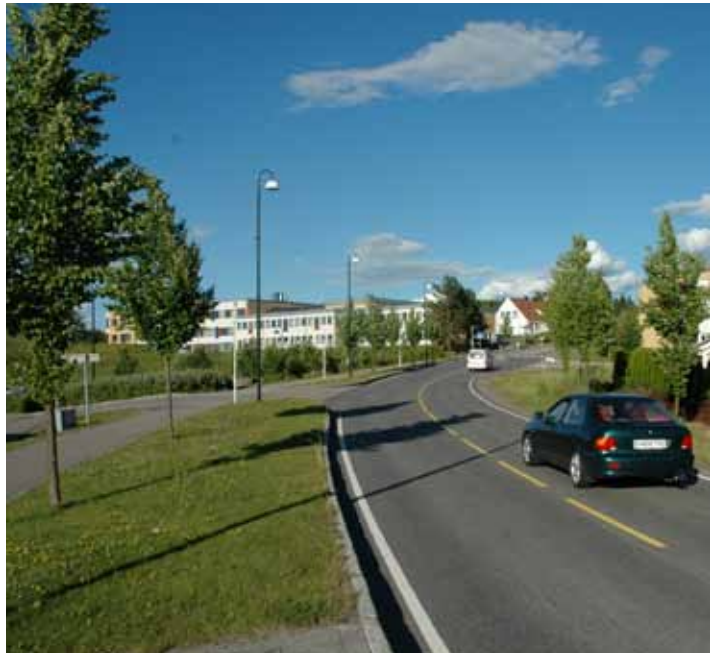
Merknader: Noen tørre greiner, asal har glisne kroner.

Rabattbredden er 1,2 m, og trærne står i både plen og buskfelt.

Lang, noe oppstykket allé. Den har verdi for Frogner sentrum som gjennomgående grøntelement.
