Ullensaker kommune

Alleer:

① Fv. 454 Trondheimsvegen, Kløfta, del 1

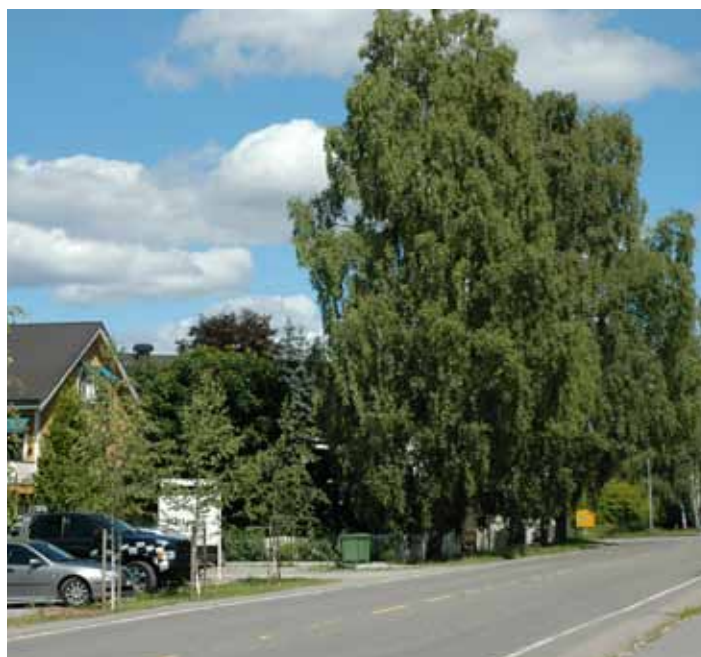
Merknader: Det er en del påkjørsler på de eldste trærne.

Bjørkerekke i tre forskjellige størrelser. Dette fører til et lite kontinuerlig helhetsinntrykk.

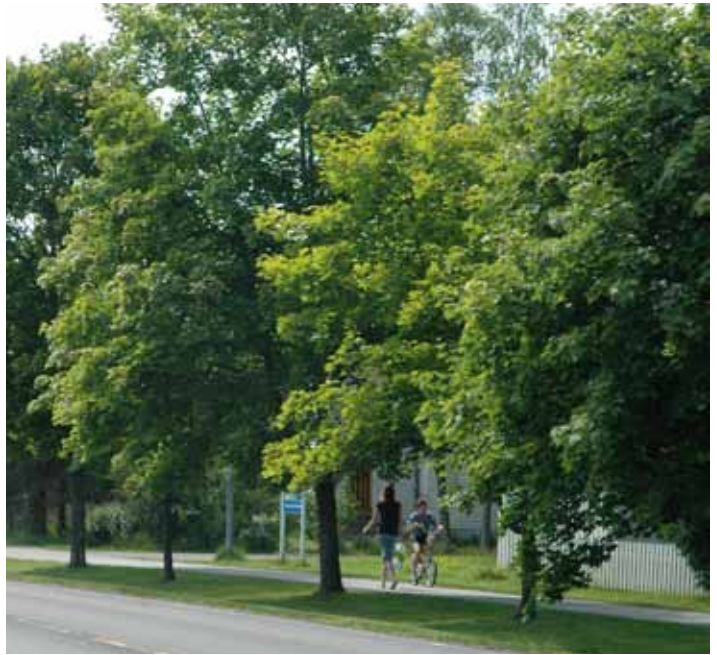
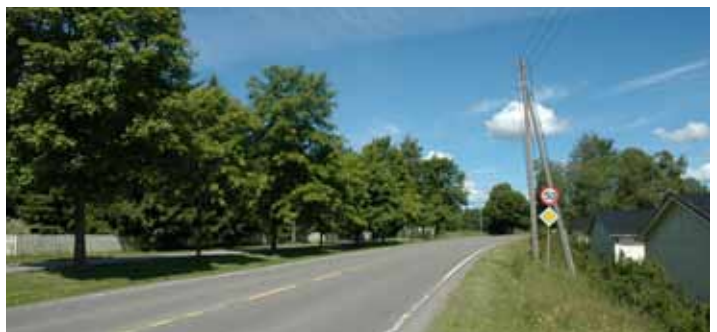
② Fv. 454 Trondheimsvegen, Kløfta, del 2

Allélengde: 149 m. Ensidig trekke, plantet.
Treslag/antall: Spisslønn – *Acer platanoides*: 11
Trehøyde: Jevn høyde mellom 5-15 m.
Stammeomkrets: 0,9 m.
Planteavstand lengderetning: Varierende med 8,5-24,3 m.
Utviklingsfase: Klimaksfasen.
Merknader: En del sprekker i stammene. Noen trær har ikke gjennomgående stamme og dermed dårlig struktur.
Skjøtsel: Frikronet.

En fin trekke med frodig uttrykk.
Den har stor verdi for vegmiljøet.

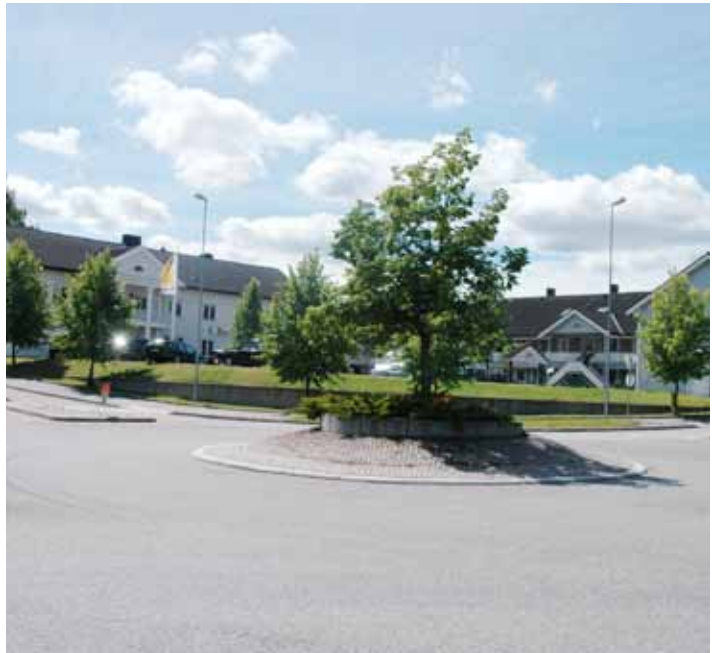
③ Fv. 454 Trondheimsvegen, Kløfta, del 3

Allélengde: 234 m. Ensidig trekkke, plantet.
Treslag/antall: Lind – *Tilia* sp.: 41
Trehøyde: Jevn høyde med 0-10 m.
Stammeomkrets: 0,4 m.
Planteavstand lengderetning: Jevn avstand med 12,4 m.
Utviklingsfase: Vekstfasen.
Merknader: Noe lindebladveps og stammesprekker. En del påkjørsler.
Skjøtsel: Frikronet.

Noe fragmentert trekkke i sentrumsmiljø. Den er i god stand, og tilfører et grøntdrag til veggen og tettstedet.

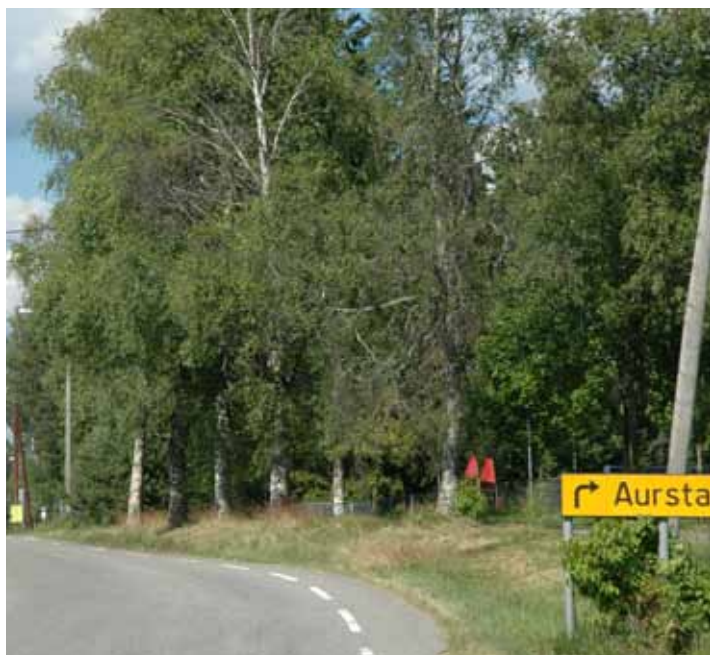
④ Fv.179 Storvegen, Nordkisa skole

Svært kort trekkke med varierende tilstand. Skiller seg ut på grunn av høyde og alder.

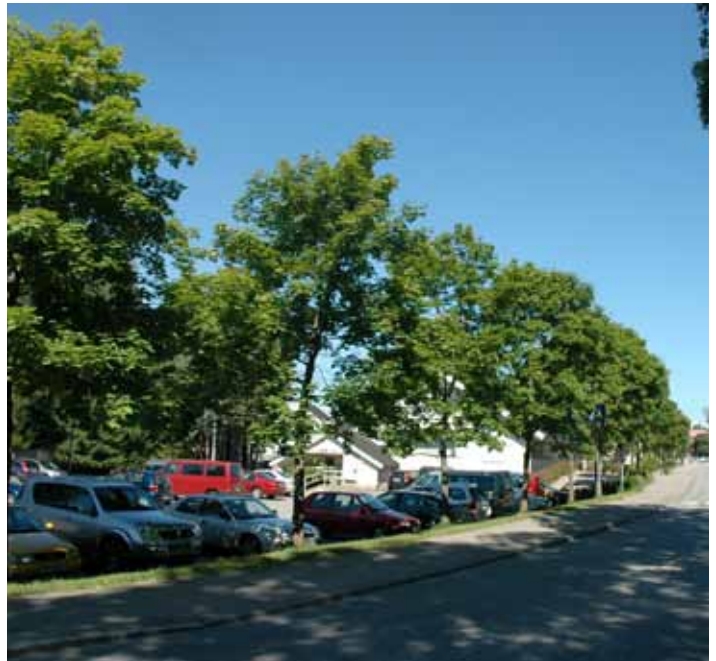
5 Fv. 454 Trondheimsvegen, Jessheim

En kort og fin trerekke med noen trær i dårlig stand. Virker skjermende for parkeringsplass.

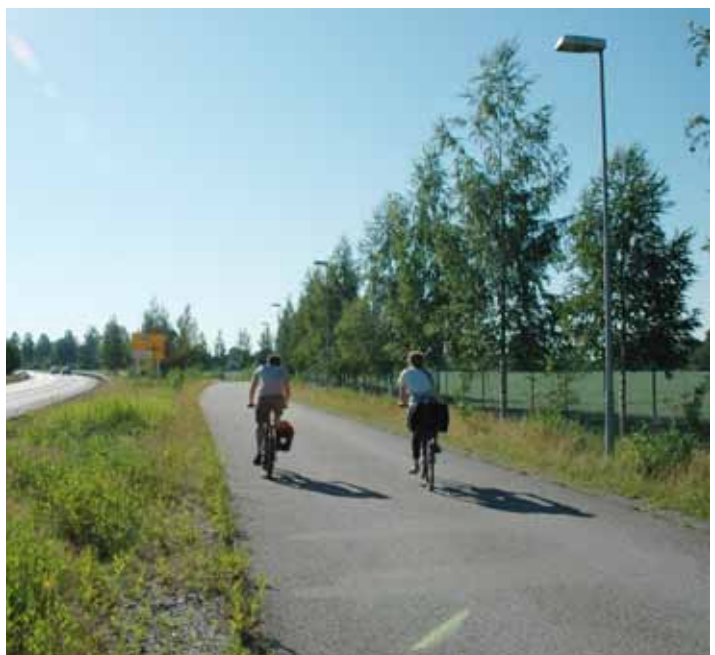
6 Rv. 35 Ravinevegen, Gardermoen

Allélengde: 400 m. Ensidig trerekke, plantet.
Treslag/antall: 50
Bjørk – *Betula pendula*: 49
Ask – *Fraxinus excelsior*: 1
Trehøyde: Store avvik med 0-10 m.
Stammeomkrets: 0,7 m.
Planteavstand lengderetning: Varierende avvik med 8,9 m i gjennomsnitt.
Utviklingsfase: Vekstfasen.
Merknader: Noen tørre, glisne kroner.
Skjøtsel: Frikronet.

Lang kontinuerlig trerekke med tydelige hvite stammer, som har stor visuell betydning for vegen.

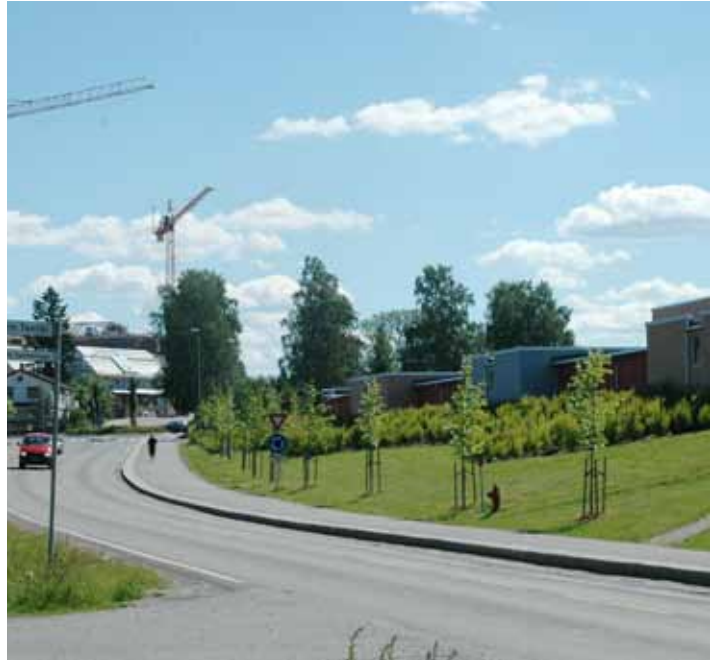
7 Fv. 178 Gardermovegen, Gjestad øst

Allélengde: 191,5 m. Ensidig trerekke, plantet.
Treslag/antall: Lind – *Tilia* sp.: 17
Trehøyde: Jevn høyde med 0-5 m.
Stammeomkrets: 0,2 m.
Planteavstand lengderetning: Jevn avstand med 12,4 m.
Utviklingsfase: Mellom etablerings- og vekstfasen.
Merknader: Enkelte glisne kroner.
Skjøtsel: Frikronet.

Fin linderekke med betydning for både boligbebyggelsen og vegen. Rekken er med på å danne et grøntdrag inn mot Jessheim sentrum.

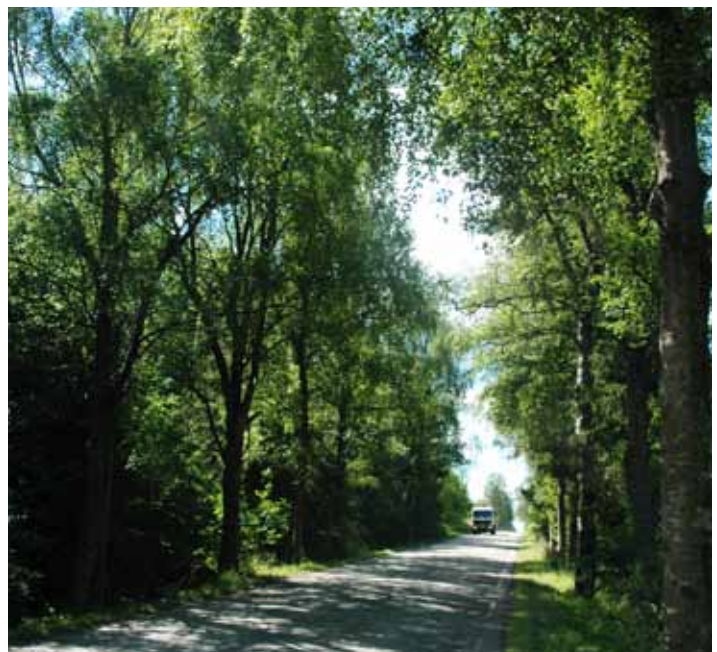
8 Fv. 178 Krokfossvegen, Krokfoss - Hovin

Allélengde: Ca 3,4 km. Både ensidig trerekke og allé, plantet.
Treslag/antall: 117
Bjørk – *Betula* sp.: 116
Gran – *Picea* sp.: 1
Trehøyde: Jevn høyde med 15-20 m.
Form: Åpen.
Stammeomkrets: 1,2 m.
Planteavstand lengderetning: Store avvik, mange trær er felt.
Planteavstand bredde: Jevn bredde.
Utviklingsfase: Avviklingsfasen.
Merknader: En del store påkjørsler og andre skader.
Skjøtsel: Frikronet.

Svært fragmentert trerekke/allé. Gamle trær med pryddverdi og romdannende element for vegen.

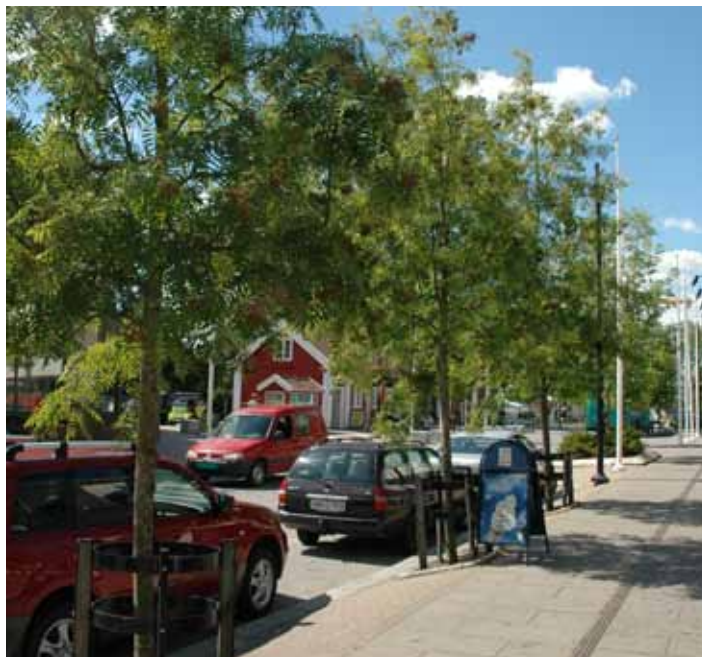
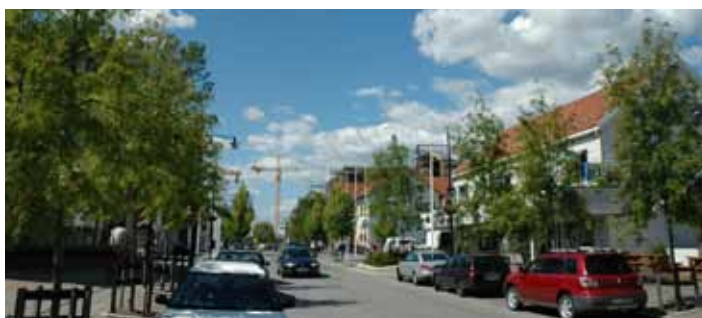
Merknader: Lite skader på stammene, da alle trær har stammebeskytter.

Lang og frodig allé, som har stor verdi for gatebildet. Den bidrar som et identitetsskapende element for Jessheims hovedgate.

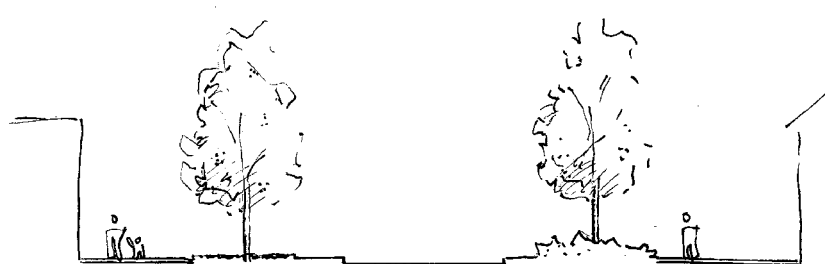
Veginfo: Asfaltdekke med hvit- og gul stripe. Fartsgrense 60 km/t. ÅDT 7000. Vegbredde: 13,9 m.

Allélengde: 592 m. Ensidig trerekke, plantet.

Treslag/antall: Poppel – *Populus* sp.: 23

Trehøyde: Jevn høyde med 10-15 m.

Stammeomkrets: 1,1 m.

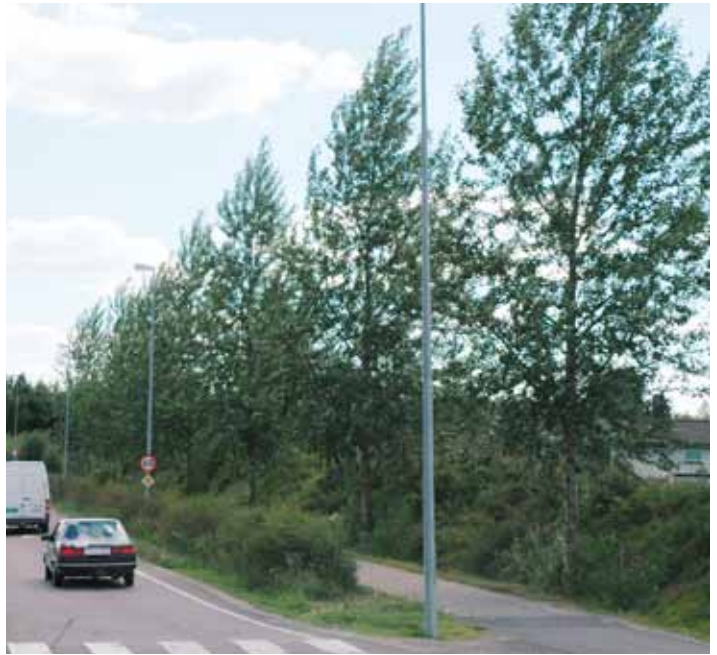
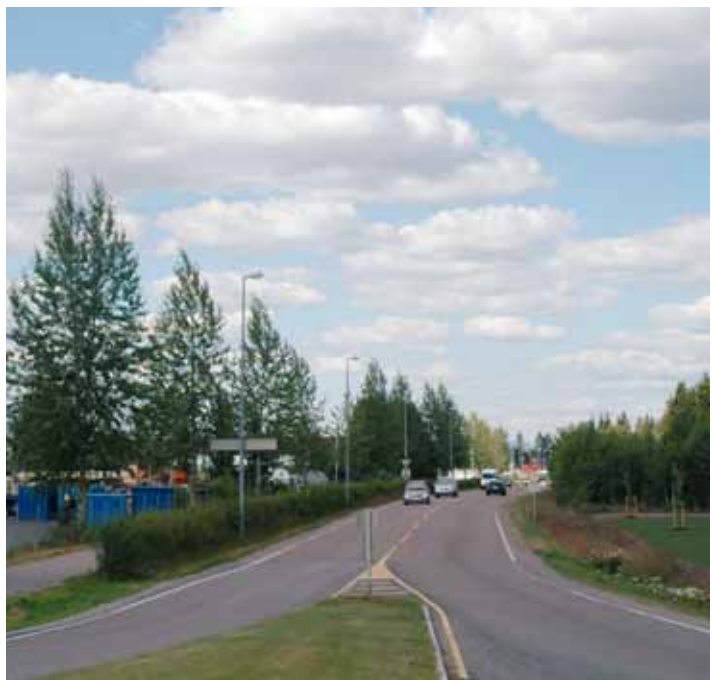
Høy og flott poppelrekke som danner en fin skjerm for trafikantene mot omgivelsene rundt. Har et frodig og fint uttrykk.

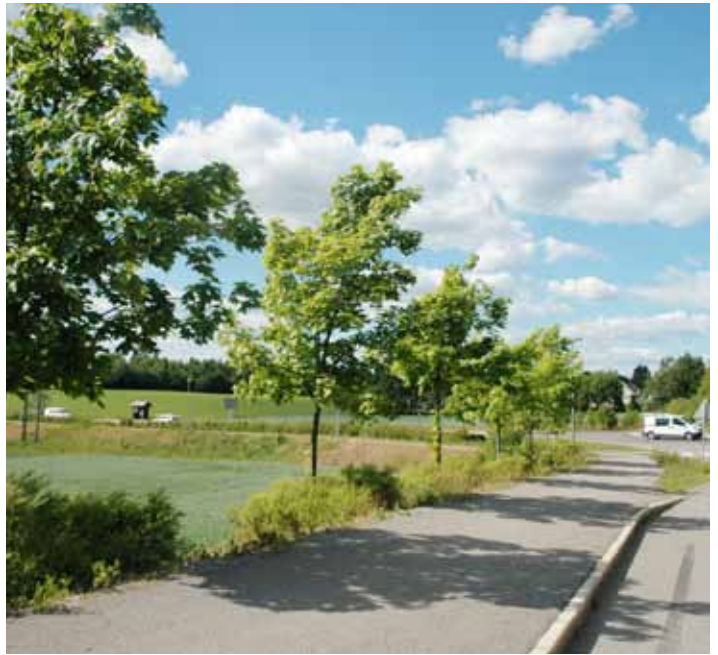
11 Fv. 454 Trondheimsvegen, Grønvold

Merknader: En del forskjell i trærnes utseende. Mange har glisne og tørre kroner, noen trær har svært små blader med lys farge.

Kort allé i varierende stand.

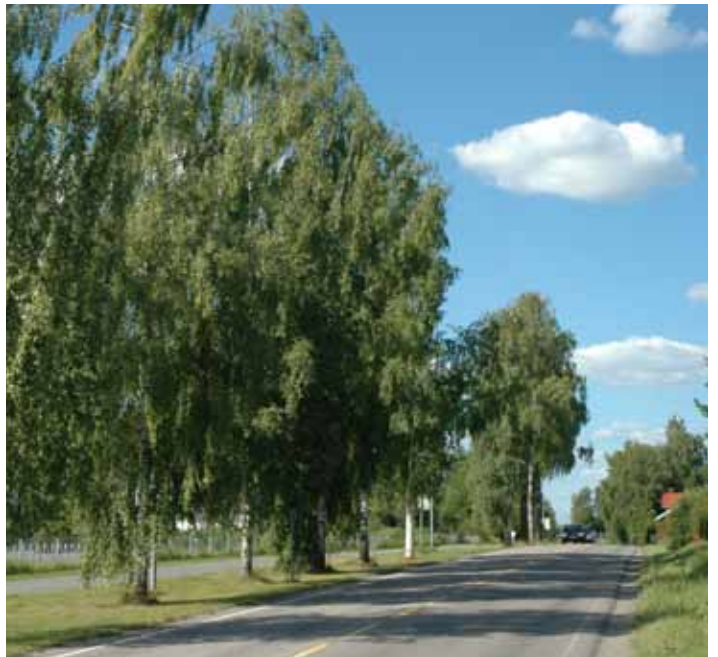
12 Fv. 454 Trondheimsvegen, Nordby ungdomsskole

Merknader: Enkelte trær har skader på stammen.

Kort bjørkerække med store, flotte trær som har opplevelsesverdi for de som ferdes langs vegen.

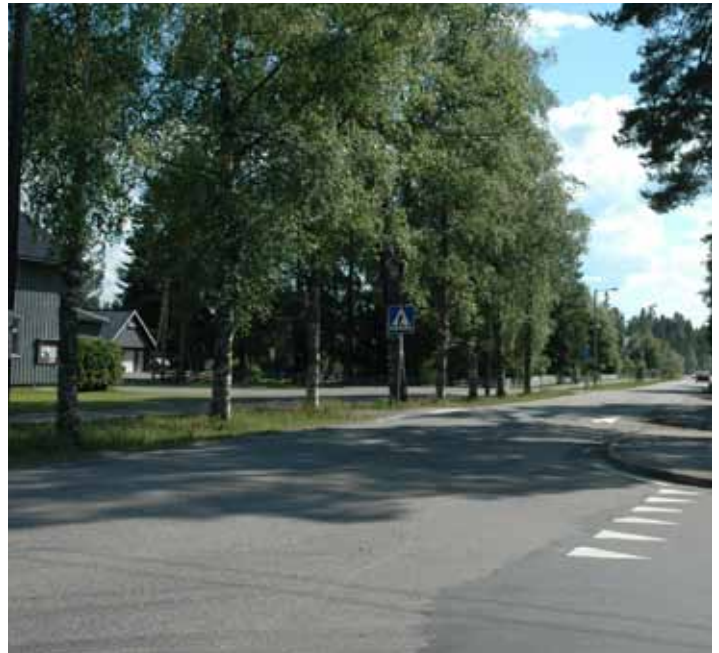
13 Fv. 179 Grøndalsvegen, ved Nordkisa vel

Allélengde: 50 m. Ensidig trerekke, plantet.
Treslag/antall: Bjørk – *Betula* sp.: 9
Trehøyde: Jevn høyde med 15-20 m.
Stammeomkrets: 1 m.
Planteavstand lengderetning: Jevn avstand med 5,4-11 m.
Utviklingsfase: Klimaksfasen.
Merknader: En del tørre greiner og enkelte skader og sprekker på stammene.
Skjøtsel: Frikronet.

Høy, men kort, trerekke som har prydderdi for omgivelsene. Gamle trær i god stand.

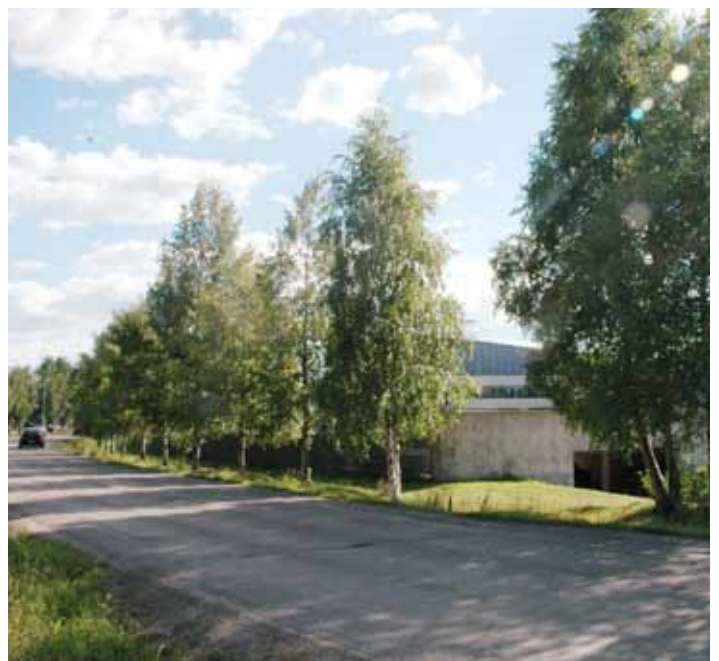
14 Fv. 459 Ringvegen, Jessheim sentrum

En fin trerekke og allé, med potensial til å bli en fullstendig allé langs hele strekningen. Virker som et ledende element mot Jessheim sentrum.

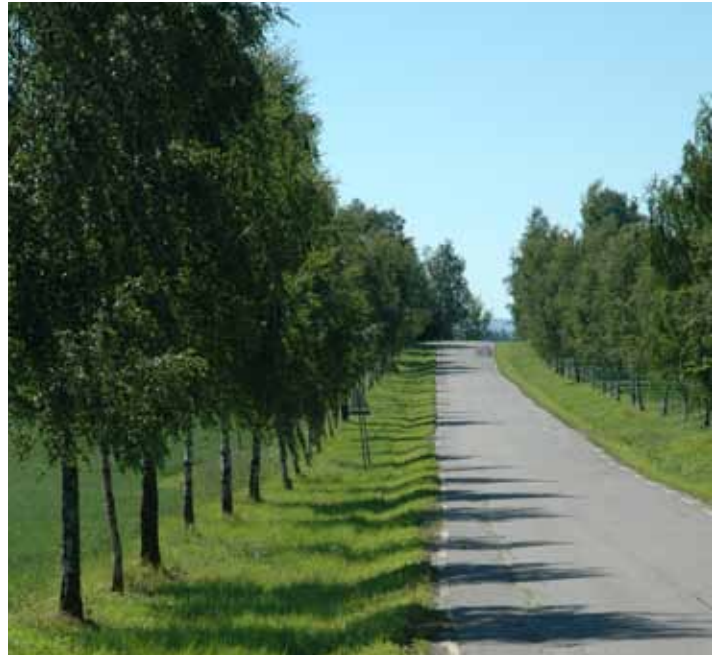
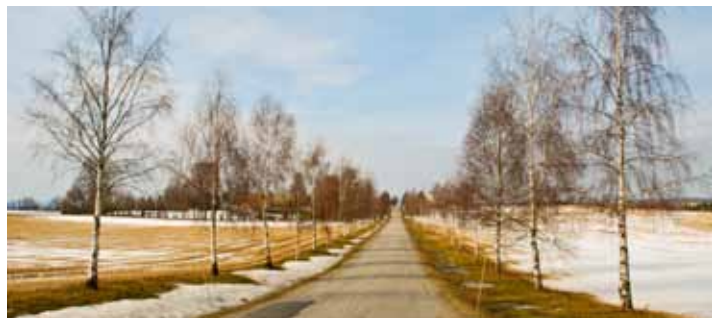
En veldig lang og pen allé. Tilstand og alder er varierende, særlig i søndre del. Den nordre delen er yngre, og har høy kontinuitet. Den oppleves som i god stand. Det er noe variasjon i kronebredde og -form, og alleen oppfattes derfor som en privat planting av naturlige trær. Trærne danner et flott rom rundt vegen.

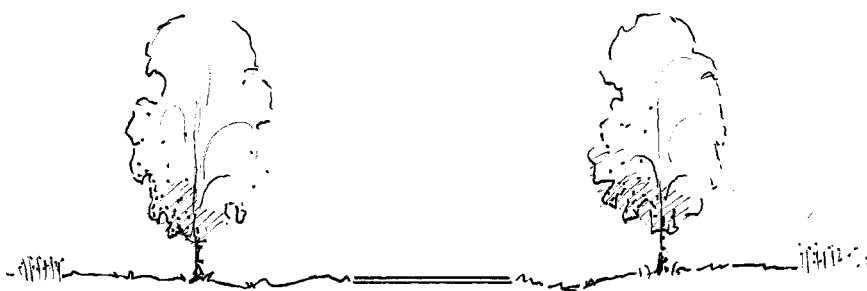
Veginfo: Asfaltdekke med hvit stripe. Fartsgrense 90 km/t. ÅDT 10300.

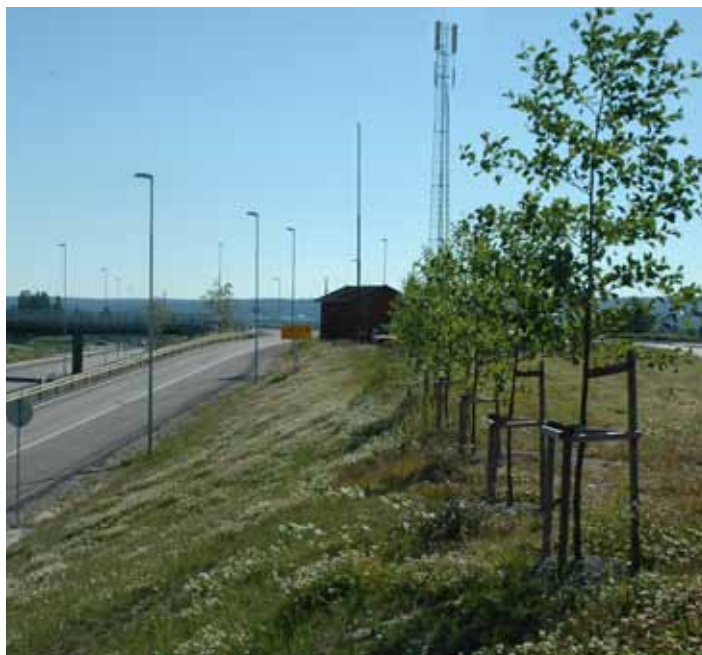
Merknader: Trerekka på motsatt side av vegen er mer glissen enn den vi har registrert.

Lite synlig allé i god vekst på en side av vegen, men noe dårligere på andre siden.

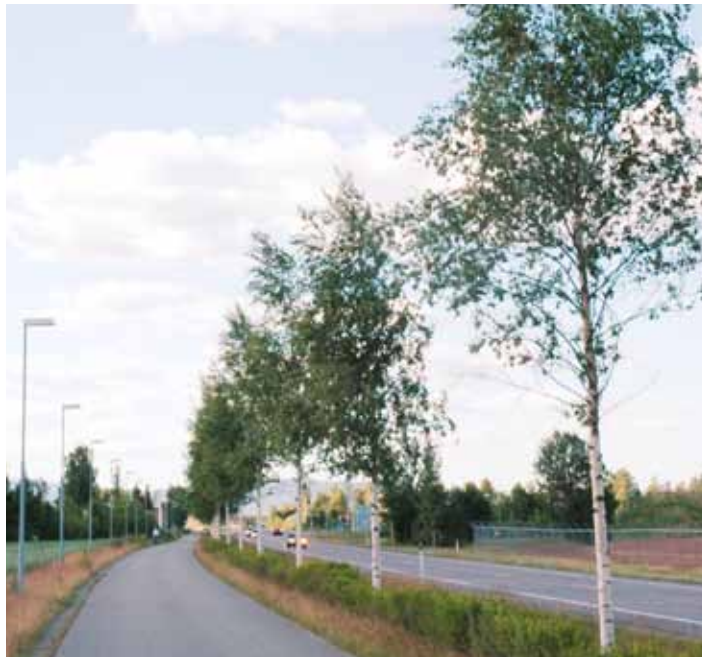
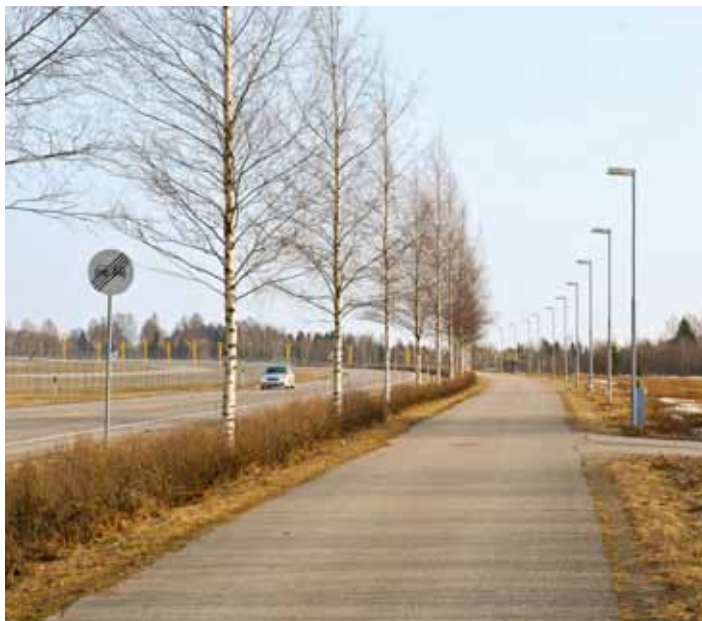
Lang kontinuerlig trekkke med tydelige hvite stammer, som har høy visuell verdi for vegen.

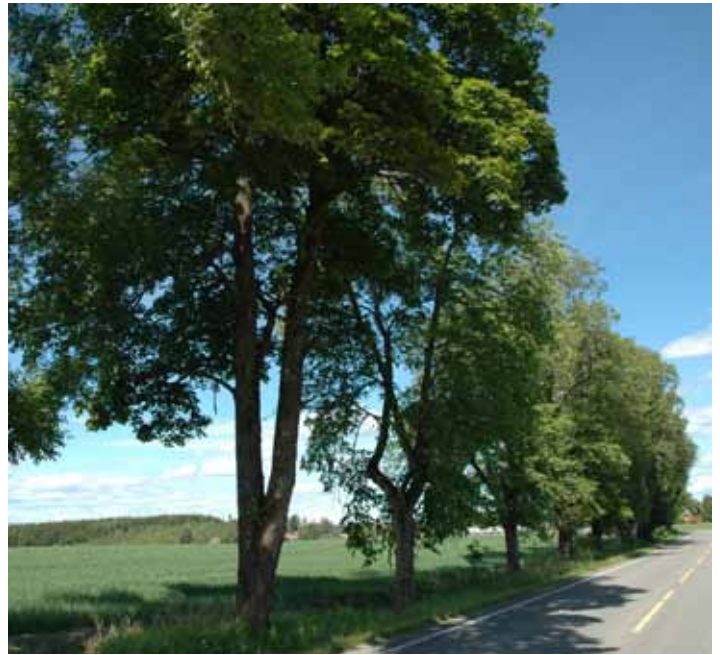
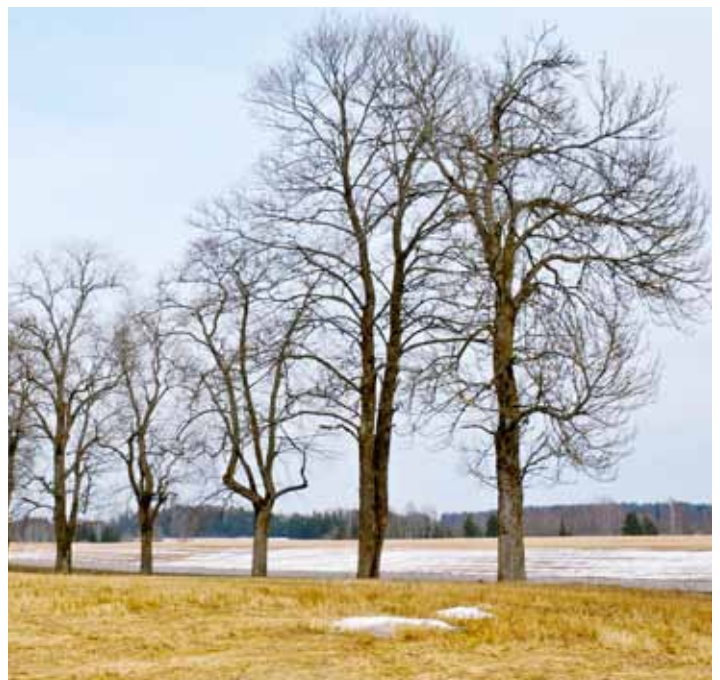
Gammel, godt eksponert trekkje som gir et flott inntrykk fra vegen.

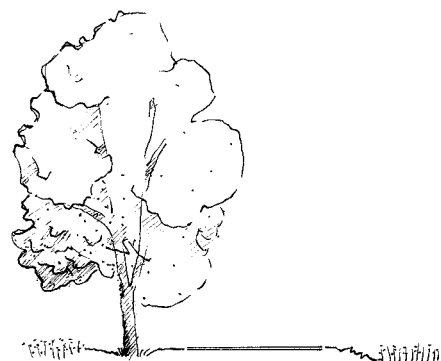
19 Fv. 176 ved krysset Sessvollvegen /Kolonivegen

Planteavstand lengderetning: Store avvik med 2,5-14 m.

Merknader: Noen skader og tørre greiner.

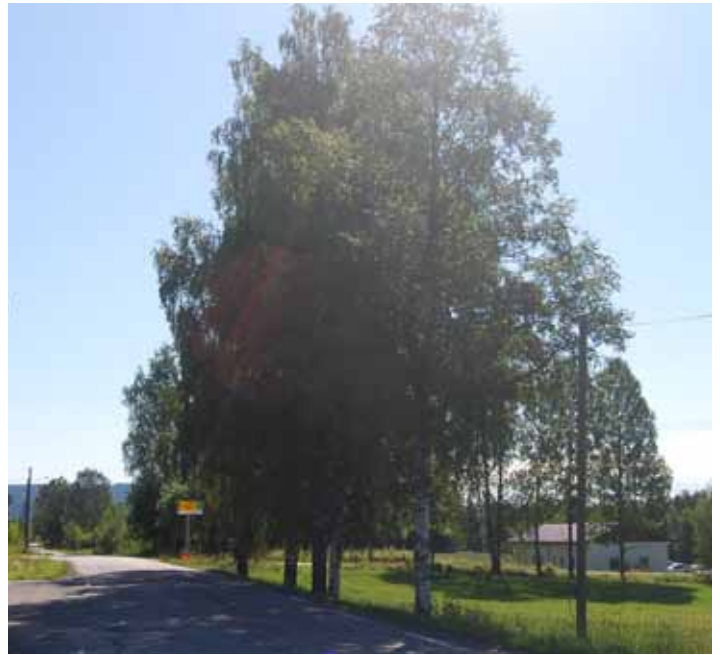
Kort bjørkerekke med store, frodige trær i god stand.

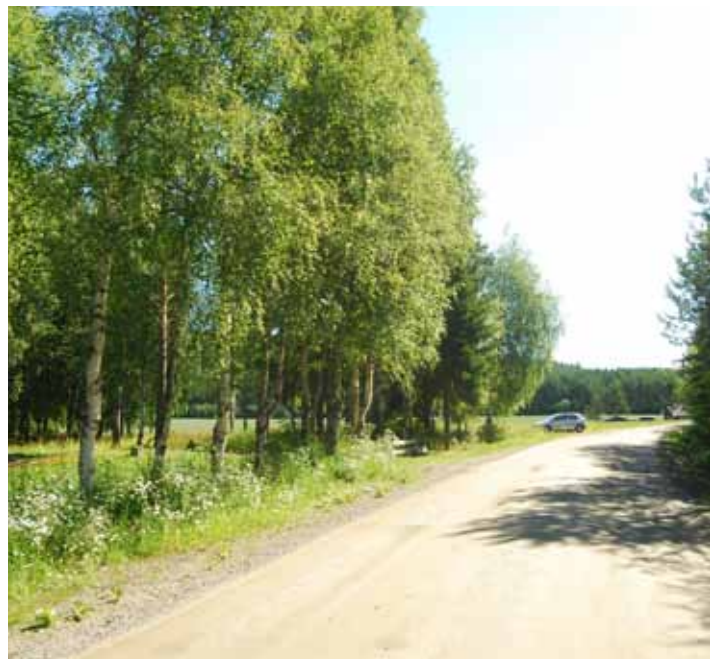
20 Fv. 463 Flakstadvegen, Flakstad

Kort, tett bjørkerekke ved hytte i skogen. Høye, tynne trær.

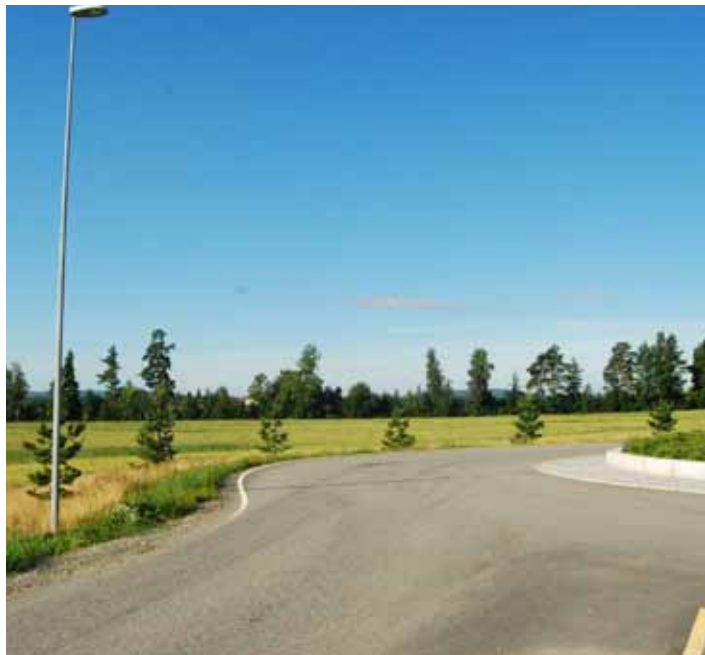
Ung fururekke i ytterkant av rundkjøring.

Den danner en fin avgrensning mot åker. Trærne blir sannsynligvis flotte når de vokser til.

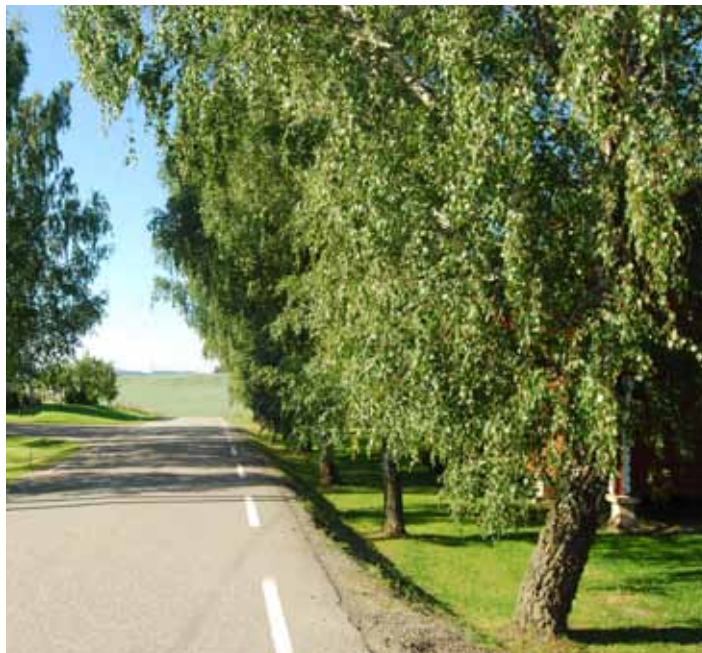
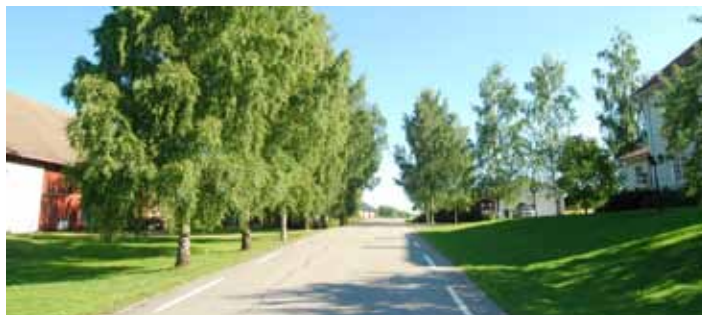
Fin bjørkerekke gjennom gårdstun, fungerer som blikkfang når man kjører gjennom den. Trærne ser ut til å være godt vedlikeholdt og i god stand.

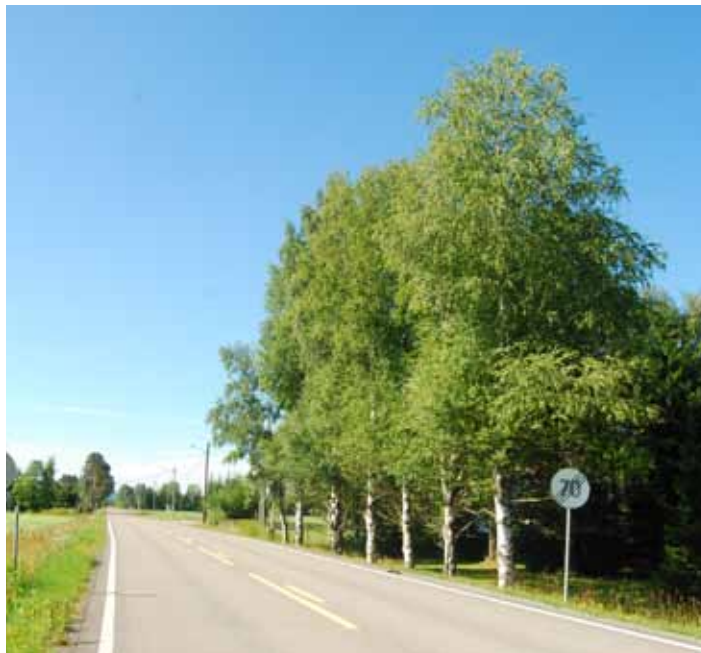
23 Fv. 458 Gamle Kongsvingerveg, ved Lund

Kort bjørkerække langs lang, rett vegstrekning. Den danner en fin avgrensning mot en eiendom. Trærne er gamle og i ok stand.

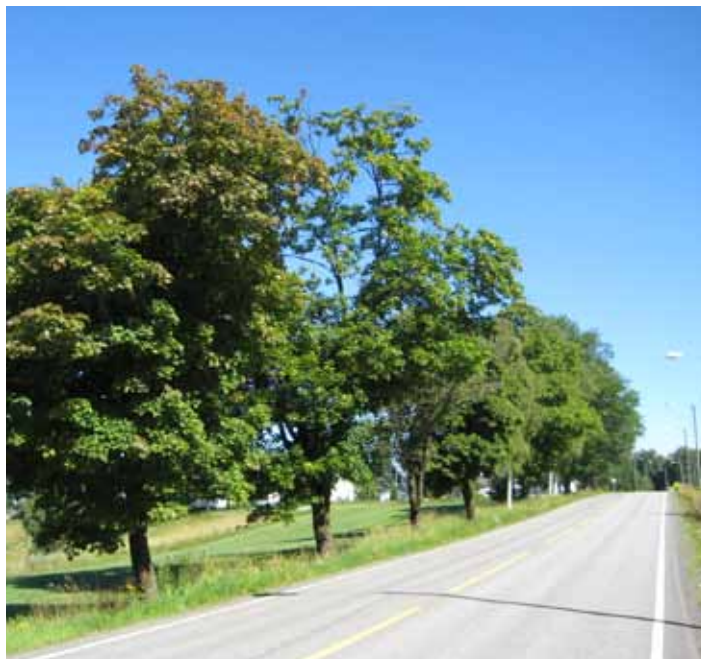
24 Fv. 454 Trondheimsvegen, Eldstadmoen

Gammel trerekke med varierte treslag og tilstand. Den oppleves derfor som noe ujevn.

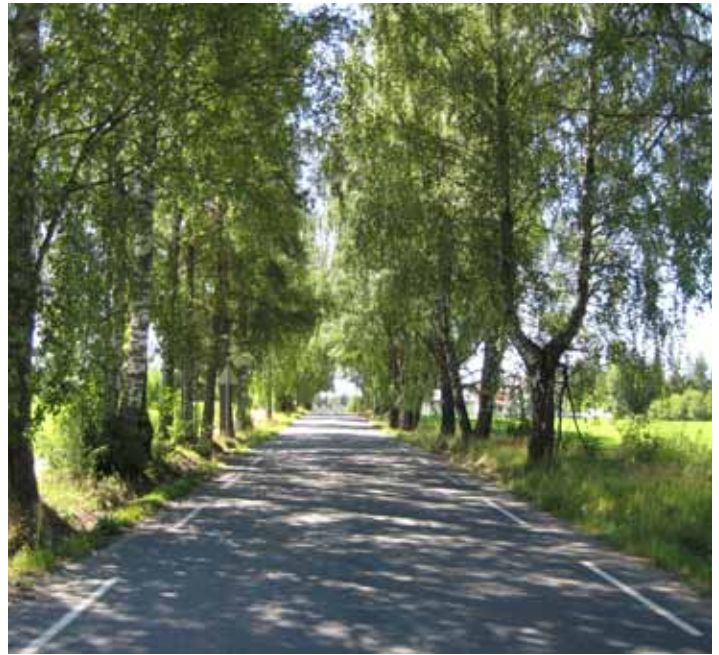
Allélengde: 200 m. Allé, plantet.
Treslag/antall: 47
Bjørk – *Betula* sp.: 42
Furu – *Pinus sylvestris*: 5
Trehøyde: Jevn høyde med ca 20 m.
Form: Lukket.
Stammeomkrets: 1,5 m.
Planteavstand lengderetning: Varierende med 4,3 m som gjennomsnitt.
Planteavstand bredde: Jevn bredde med 9,2 m.
Utviklingsfase: Trærne er i både klimaks- og avviklingsfasen.
Merknader: En del skader på den siden av trærne som vender ut mot vegen.
Skjøtsel: Frikronet.

Alleén består av høye og gamle trær som står noe ujevnt. Tilstand og avstand er varierende og får den til å virke uryddig. Trærne gir fin romfølelse og er vakker.

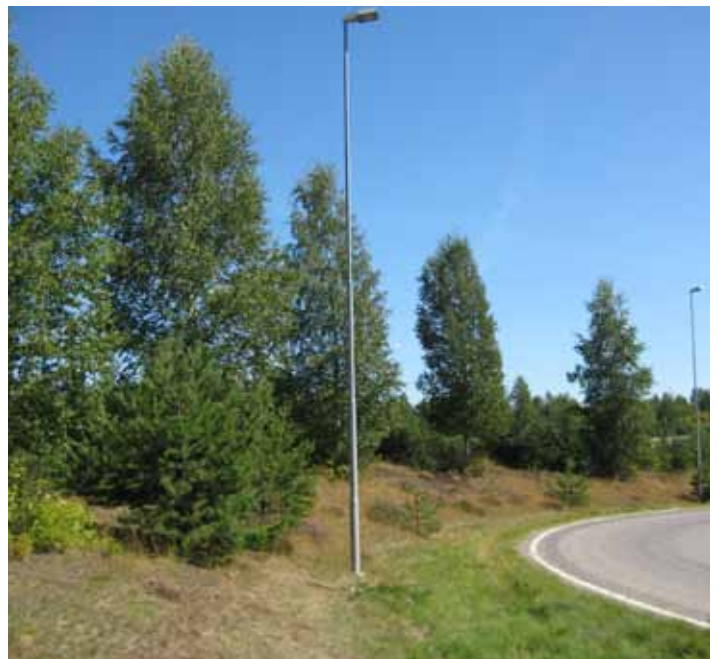
En trekkke i god stand, men den er noe skjult av vegetasjonen bak.

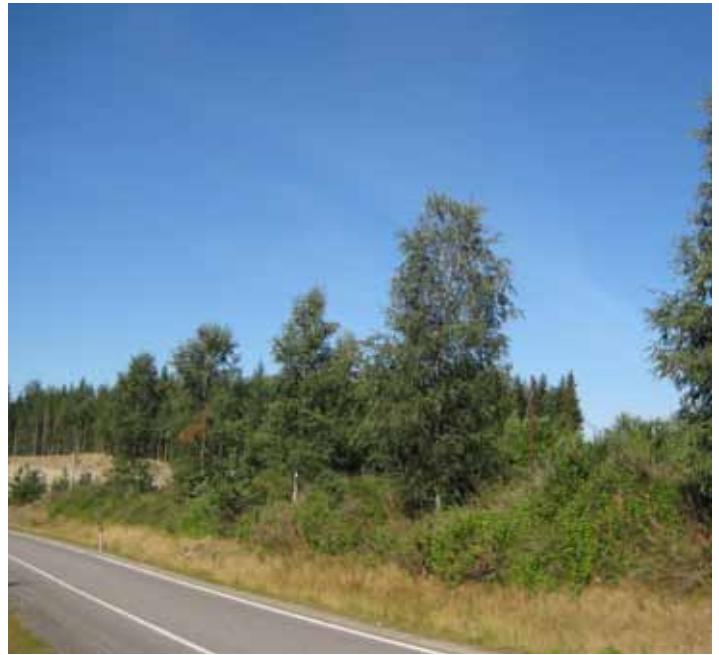
27 E6/Rv. 179 Hauer seter krysset, mot Nordkisa

Trerrekken består av store bjørketrær for det meste i god stand.
Dens pryddverdi forsvinner litt på grunn av høye buskfelt.

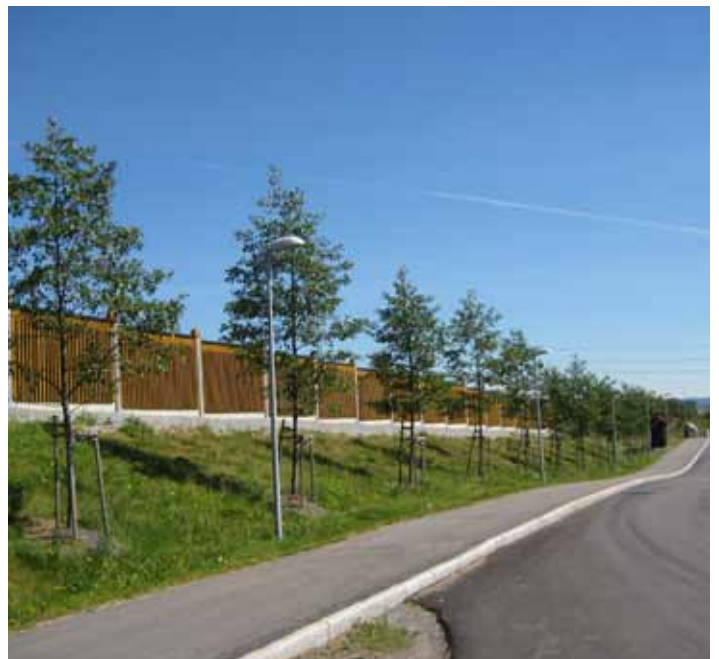
28 Rv. 2 Kløftakrysset øst, Miklagard

Kort, ung trekkje i god stand. Trærne har fin form, og skjærmer litt for rasteplass i bakgrunn.

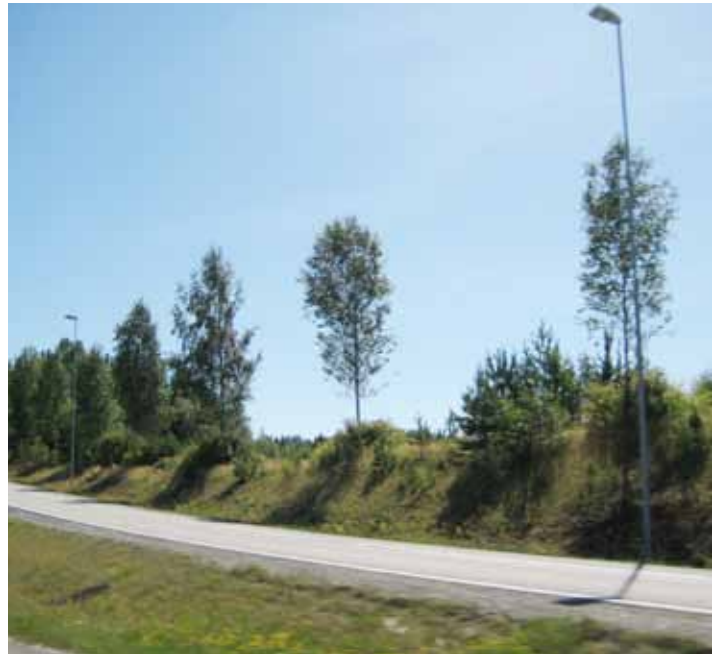
Denne trekket omfatter avkjøringen til Rv35 fra E6. Rekket består av ask og bjørk, der ask er i meget dårlig stand. Asketrærne har ingen spesiell betydning for vegmiljøet, mens bjørkerekket har stor pryddverdi som en grønn linje.
