# Vestby kommune

## Alleer:

- 1 Fv 6/E 6 Vestby nord
- 2 Fv. 4 Topperveien, Haug gård
- 3 Fv. 4 Topperveien, Øvre Kjærstad gård
- 4 Fv. 4 Topperveien, ved Topper gård

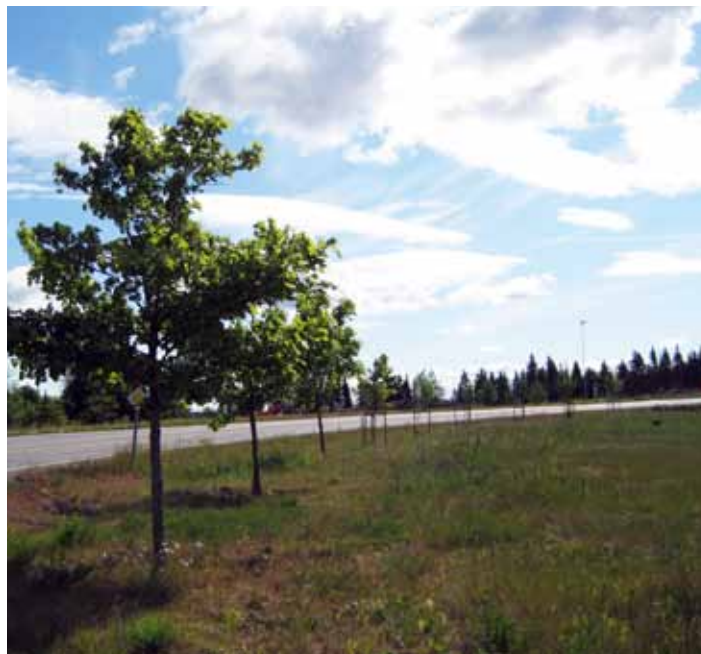
### ① Fv 6/E 6 Vestby nord

Allélengde: 670 m. Både ensidig rekke og alleer, plantet.  
Treslag/antall: 58  
Svartor – *Alnus glutinosa*: 15  
Lønn – *Acer* sp.: 33  
Himalayabjørk – *Betula utilis* 'Dorenbos': 10  
Trehøyde: Jevn høyde mellom 0-10 m.  
Form: Åpen.  
Stammeomkrets: Svartor 0,2 m, lønn 0,3 m, bjørk 0,1 m.  
Planteavstand lengderetning: Jevn avstand med 10 m.  
Planteavstand bredde: Varierende med 26,9 m.  
Utviklingsfase: Vekstfasen.  
Merknader: En del tørre greiner og lite tilvekst på deler av trærne.  
Mulig at det er jordrotter ved trærne.  
Skjøtsel: Frikronet.

Plassering: Avstand asfaltkant 5,5 m, hvit stripe 5,7 m.  
Trærne står i kratt og grasbakke lavere enn vegen.  
Alleens målpunkt: Næringsvirksomhet, avkjøring fra E6.

Landskapsbildet: Godt eksponert med eng bak trerekken.  
Kulturmiljø: Restaurant, næring.  
Vegmiljø: Trærne virker linjeførende for vegen.  
Naturmiljø: Mye lav, tørre greiner, ett dødt tre.  
Biotopklasse: L

En lang trekke oppdelt i tre lengder. Lønn er, med noen unntak, i god stand. En del bjørk og or er i dårlig stand.

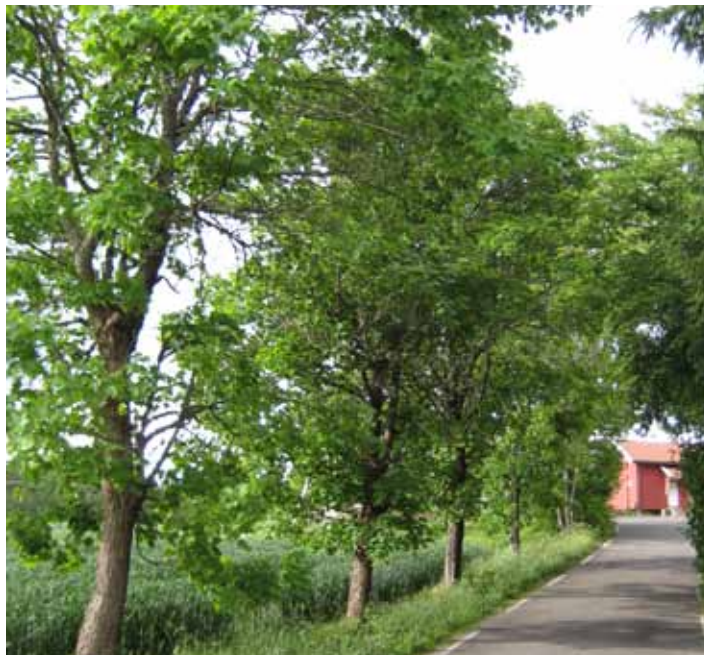
## ② Fv. 4 Topperveien, Haug gård

Allélengde: 38 m. Ensidig trerekke, plantet og naturlig opphav.  
Treslag/antall: 13  
Spisslønn – *Acer platanoides*: 4  
Ask – *Fraxinus excelsior*: 7  
Alm – *Ulmus glabra*: 2  
Trehøyde: Jevn høyde med 15-20 m.  
Stammeomkrets: 1,1 m.  
Planteavstand lengderetning: Jevn avstand med 8,5 m.  
Utviklingsfase: Klimaksfasen.  
Skjøtsel: Frikronet.

Plassering: Avstand asfaltkant 1,5 m, hvit stripe 1,6 m. Trærne står i grasbakke med grøft mellom veg og trerekke.  
Alleens målpunkt: Haug gård.

Landskapsbildet: Trerekken er eksponert med gård og jordbruksområde i bakgrunn.  
Kulturmiljø: Gård.  
Vegmiljø: Trerekken virker skjermende og linjeførende der vegen svinger.  
Naturmiljø: Mye mose, lav, hull og råte.  
Biotopklasse: H

En kort trerekke med gamle trær. Trærne, sammen med en granhekk på motsatt side, gir en viss tunnelfølelse langs veien.

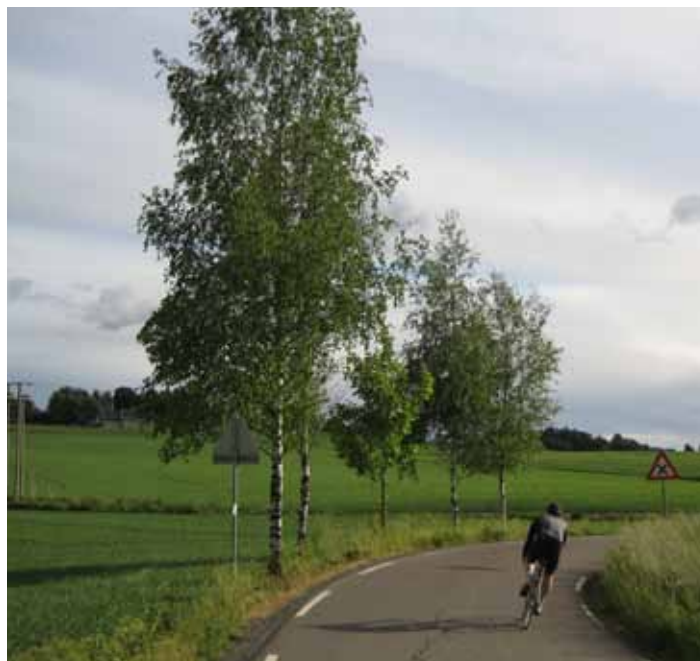
## ③ Fv. 4 Topperveien, Øvre Kjærstad gård

Allélengde: 16,3 m. Ensidig trerekke, plantet.  
Treslag/antall: 5  
Bjørk – *Betula* sp.: 4  
Spisslønn – *Acer platanoides*: 1  
Trehøyde: Mellom 0-10 m.  
Stammeomkrets: 0,3-0,7 m.  
Planteavstand lengderetning: Jevn avstand med 4,8 m.  
Utviklingsfase: Vekstfasen.  
Skjøtsel: Frikronet, lukeforynging.

Plassering: Avstand asfaltkant 2,6 m, hvit stripe 2,7 m. Trærne står i grasbakke lavere enn vegen.

Landskapsbildet: Trerekken er godt eksponert med gård og jordbrukslandskap i bakgrunn.  
Kulturmiljø: Jordbruk, gård.  
Vegmiljø: Trærne virker linjeførende i en skarp sving.  
Biotopklasse: L

Liten trerekke godt eksponert i landskapet.

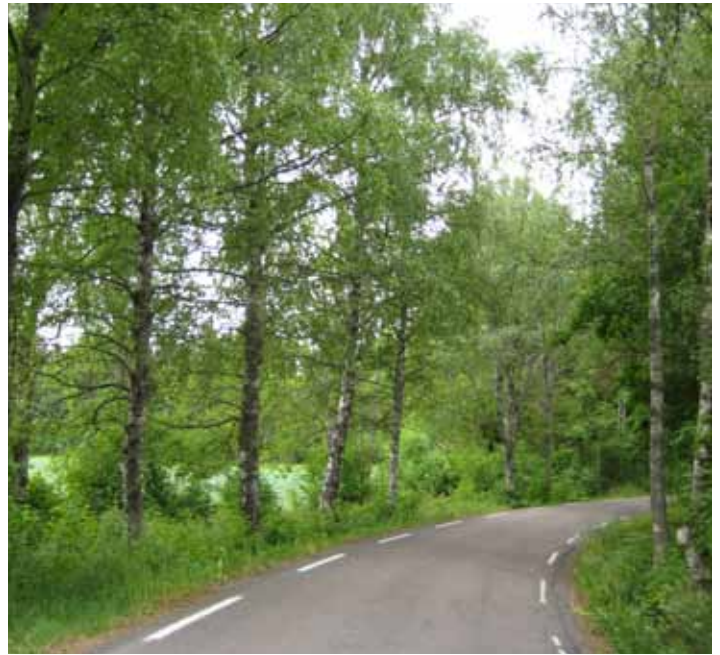
## ④ Fv. 4 Topperveien, ved Topper gård

Merknader: En del tørt.

Naturmiljø: Lav, maur, tørre greiner, mose.

Gammel allé som ikke kommer godt frem på grunn av gjengroing. Den oppleves som ensidig fra vegen. Ny veg er lagt utenom hele alleen. Antageligvis har alleen vært lengre, men forsvinner i dag inn i skogen.
