# Vegoppmerking

Forsøk med ulike linjetyper ved forsterket midtoppmerking og ulike materialmengder ved plan nedfresing av kantlinje

STATENS VEGVESENS RAPPORTER

Nr. 689

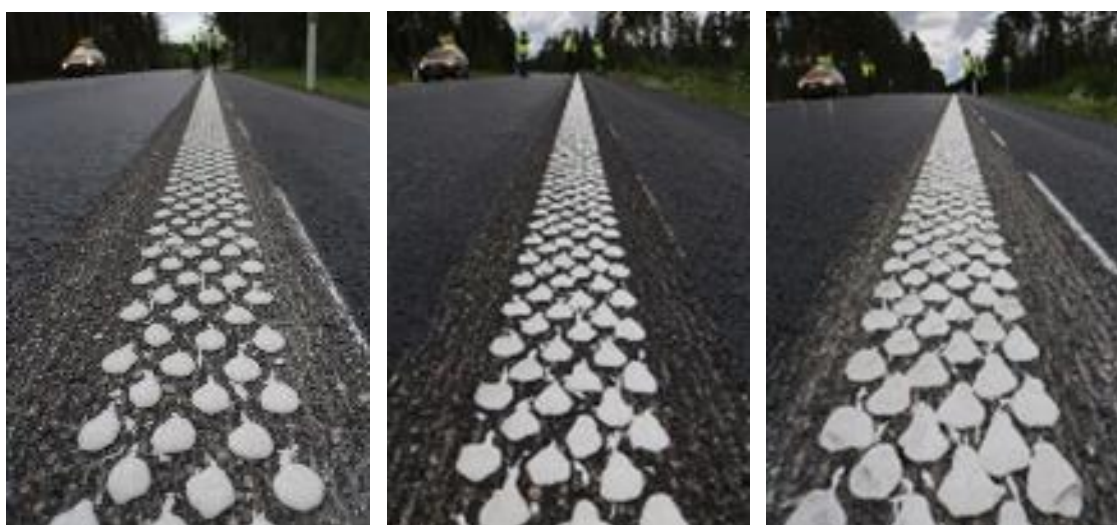
*Figur 2: Kantlinje fra Eurostar (dråpeflex) med henholdsvis 3,8 – 4,7 – 6,3 kg/m<sup>2</sup> (Foto: Bjørn Nossen)*

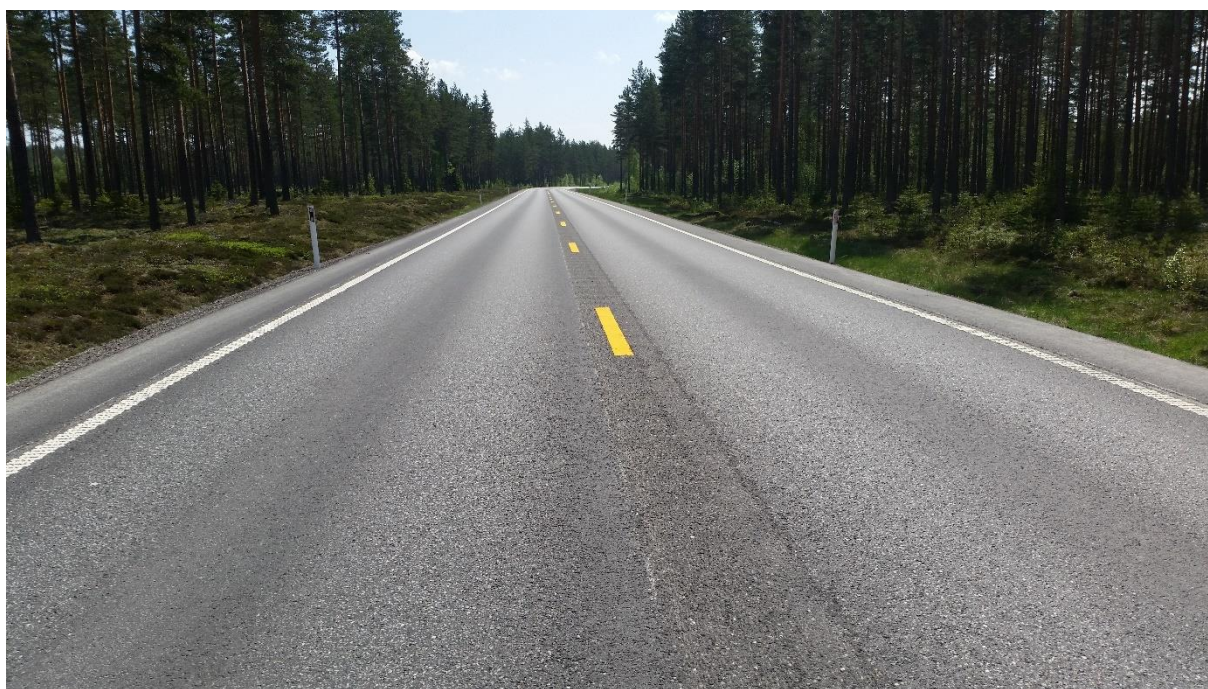
Vegbredden på strekningen er 9 m, og det er frest et 0,55 m sinusspor i vegmidte samt 0,35 m plant spor på kant. Kjørefeltbredden er 3,25 m og skulderbredden 1 m. Fartsgrensen er 80 km/t. ÅDT var 3500 i 2017.

Figur 5: Utforming av vegen på prøvemarket (Foto: Terje Giæver)

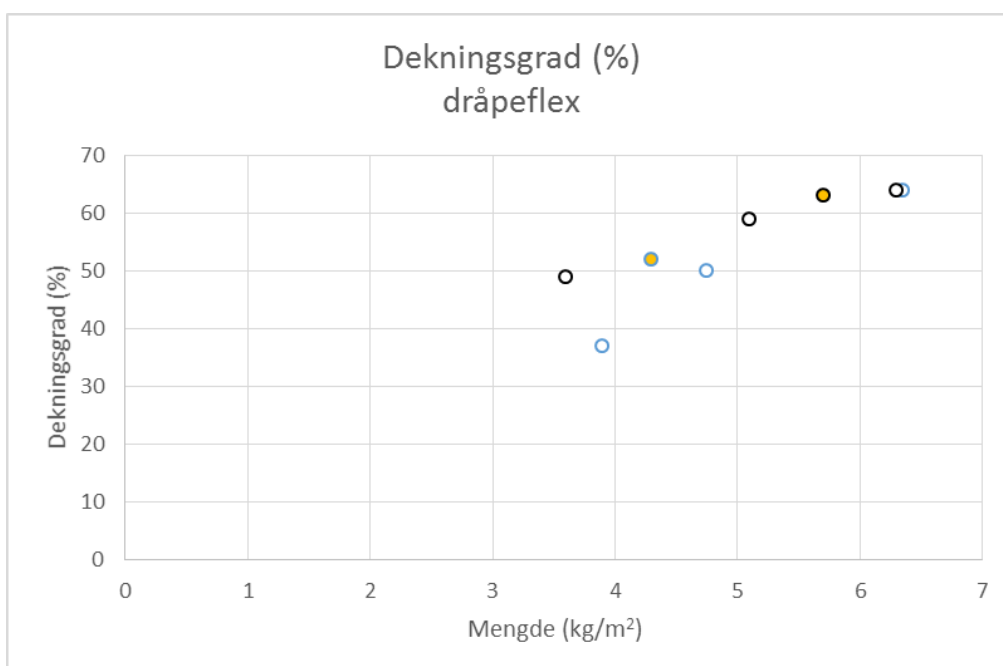
Ikke overraskende er det en nokså klar sammenheng mellom utlagte mengder og dekningsgraden. Ved materialmengde 6,3 kg/m<sup>2</sup> er dekningsgraden 64%, mens en ved materialmengde på 3,6–3,9 kg/m<sup>2</sup> har en dekningsgrad på 37–49%. Cleanosol har til dels vesentlig høyere dekningsgrad enn Eurostar, men dette kan forklares med økte materialmengder.

Figur 9: Sammenheng mellom utlagte materialmengder og dekningsgrad, for hvite og gule dråpeflex-linjer (blå sirkler Eurostar, sorte sirkler Cleanosol)

Krav om dekningsgrad på minimum 60% for profilert vegoppmerking er tatt inn i kontrakter som gjelder fra 2021. Med dette som utgangspunkt ser det ut til at det for fremtiden må benyttes en materialmengde >5 kg/m<sup>2</sup> ved dråpeflex.

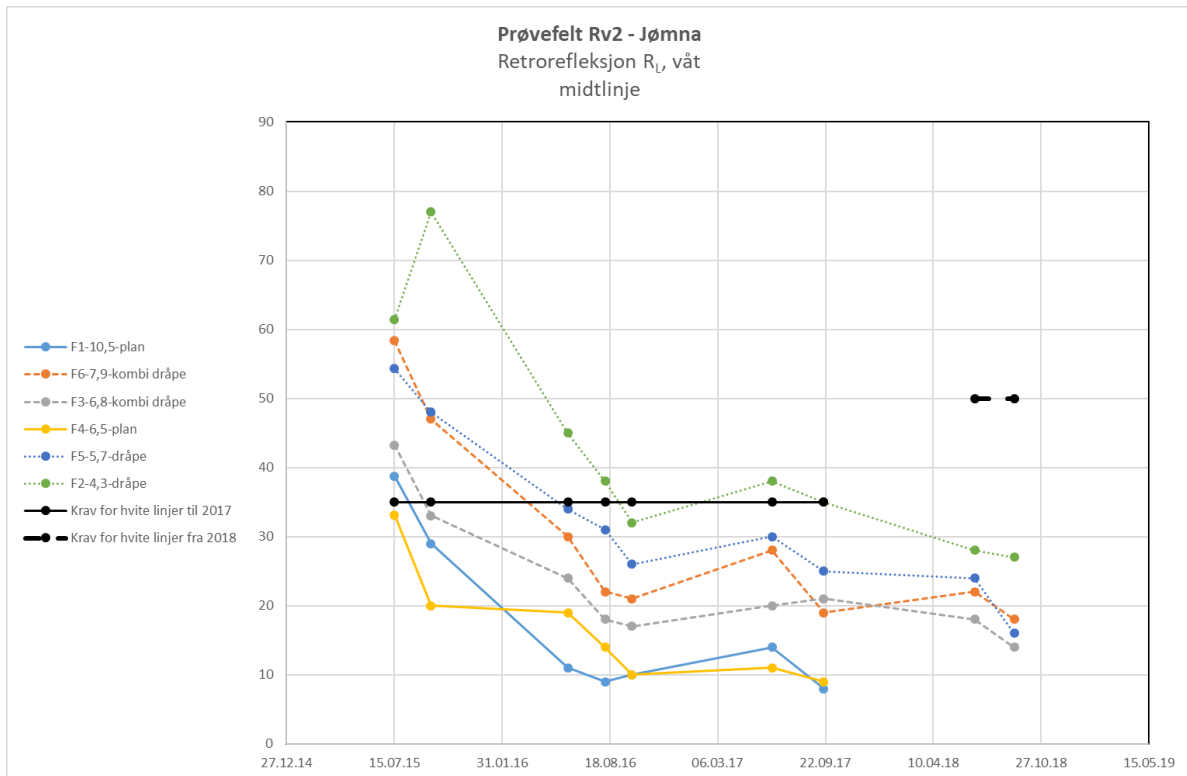
Det er ikke krav til retrorefleksjon i våt tilstand for gule linjer, men allerede i utleggingsåret (2015) har de plane gule linjene en funksjon som ligger under kravet til hvite linjer ( $R_{L\text{ våt}}=35\text{ mcd/m}^2/\text{lx}$ ). I 2016 reduseres våtfunksjonen også betydelig for både dråpekombi- og dråpeflex-linjene. I 2018 er det ingen gule linjer som når opp til en funksjon tilsvarende våtfunksjon for hvite linjer. Etter 2018 er det derfor ikke målt våtfunksjon for gule linjer.

Figur 15: Tilstandsutvikling for retrorefleksjon, midtlinjer på våt vegbane

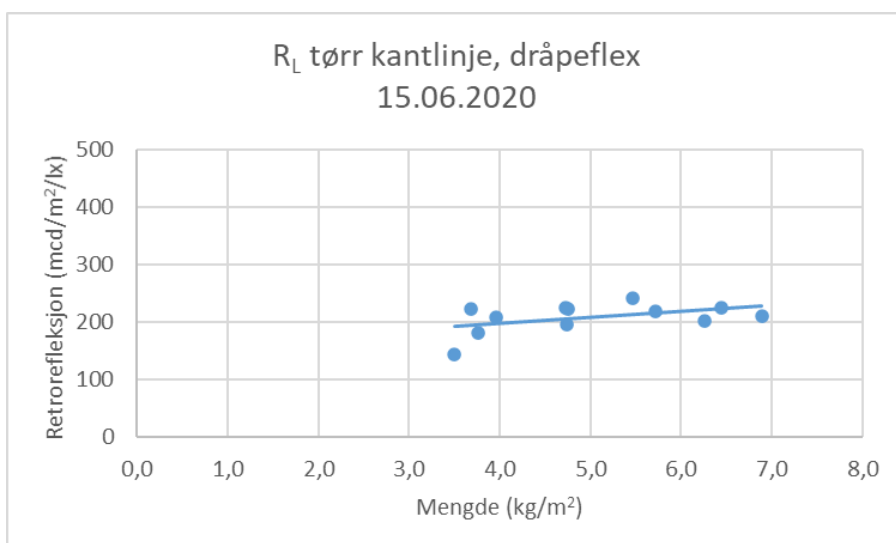
Figur 17: Materialmengde og  $R_L$  tørr, 2015

Figur 18: Materialmengde og  $R_L$  tørr, 2017

Figur 19: Materialmengde og  $R_L$  tørr, 2020

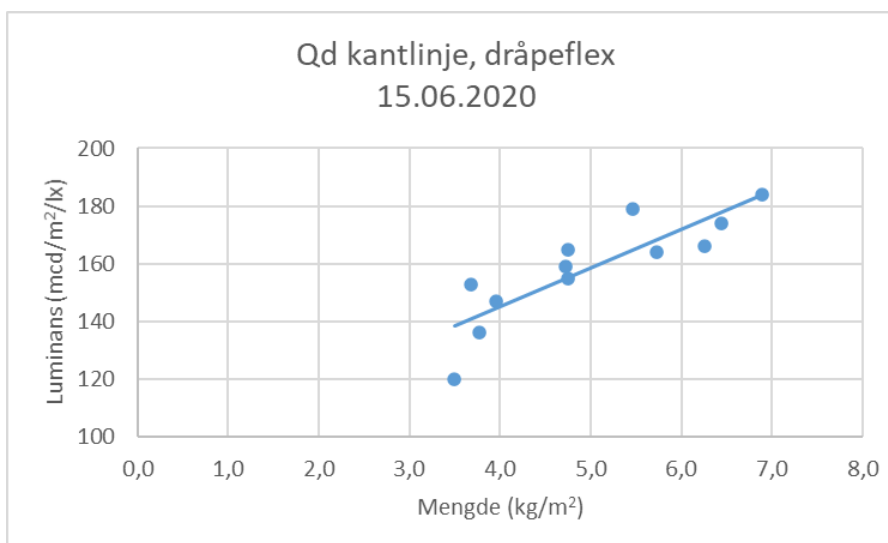
Figur 23–Figur 25 viser sammenheng mellom materialmengder og luminans på kantlinje. Økende materialmengde gir bedre luminansverdier, og dette kan forklares med at økt materialmengde øker andelen av overflaten som er dekket av vegoppmerking. Forskjellen i verdier blir også større etter som årene går.

Figur 23: Materialmengde og Qd, 2015

Figur 24: Materialmengde og Qd, 2017

Figur 25: Materialmengde og Qd, 2020

Det er en klar sammenheng mellom luminans og materialmengde, hvor økende materialmengde gir bedre luminans, se også Figur 23–Figur 25.

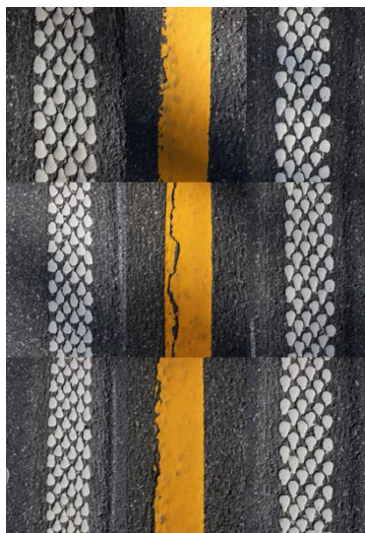
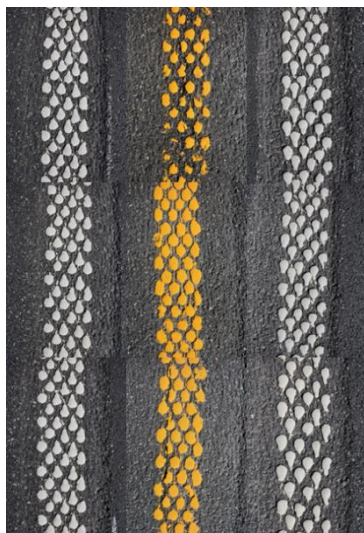
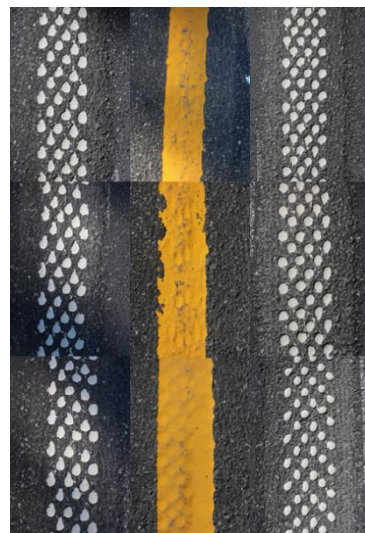
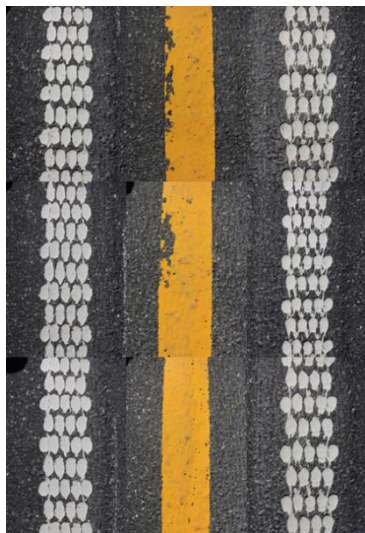
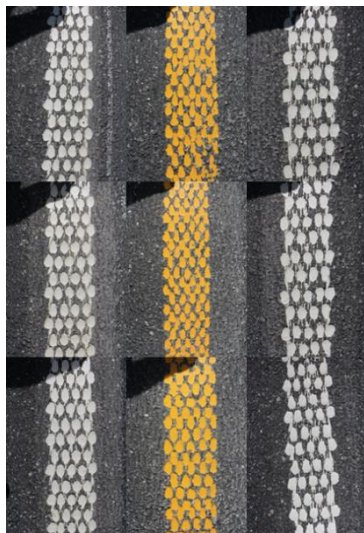
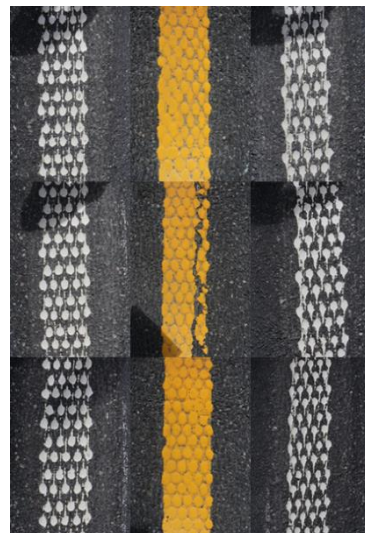
Visuell tilstand på linjene i juni 2017 er vist i Figur 26. Figuren viser tilstanden i innenfor hvert delfelt, se inndeling av delfelt kapittel 3.2.1. Høyre kantlinje er til venstre, og venstre kantlinje til høyre.

*Figur 26: Foto av linjene på de ulike delfeltene i juni 2017 (Foto: Bjørn Nossen)*

Kantlinjene, som er lagt i et plant spor, synes ikke å være utsatt for skader av noe slag. Midtlinjene, som ligger i et nedfrest sinusspor, har enkelte steder antydning til noe skader som antagelig skyldes brøyting og bruk av høvel. Skadeomfanget er imidlertid relativt lite.

Det synes også som om det er noe sprekkdannelse i midtskjøten enkelte steder, uten at dette påvirker synligheten av oppmerkingen i særlig grad.

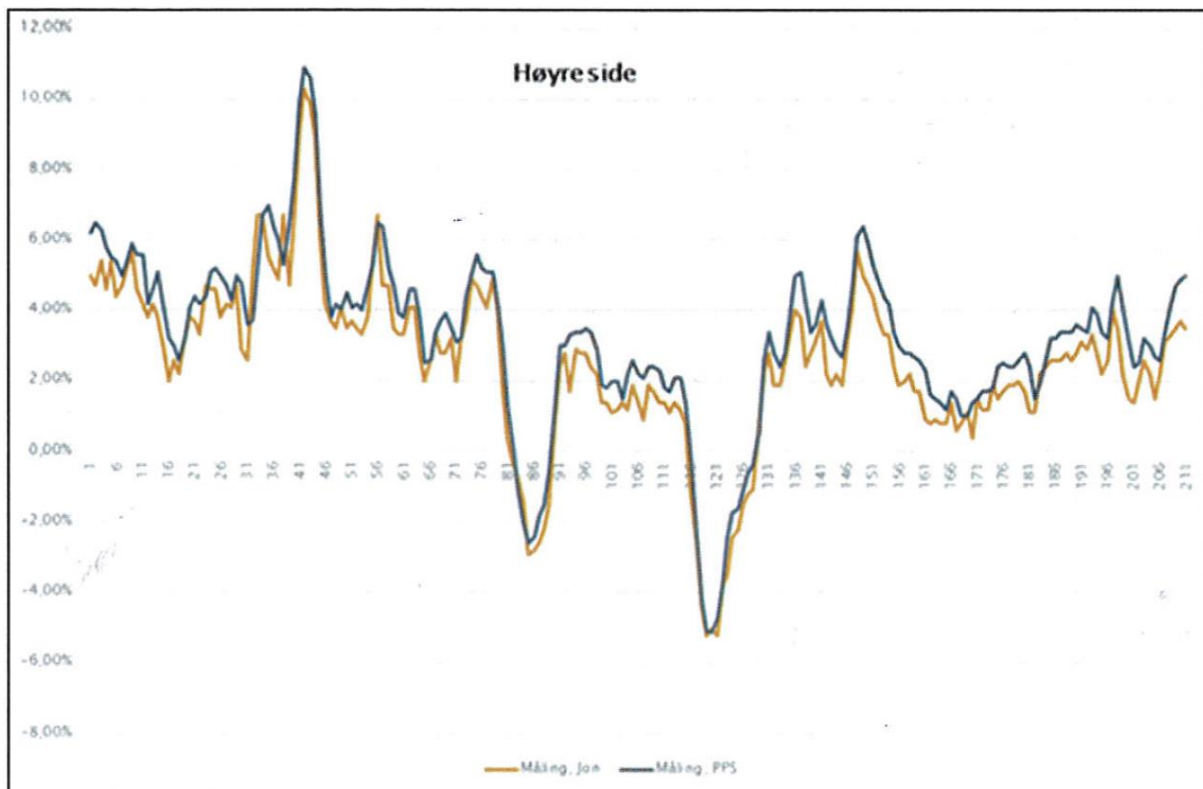
I figuren nedenfor er det gjort en sammenligning av manuelle målinger og automatiske målinger (ViaPPS), og det er god overensstemmelse mellom målemetodene.
