# Bruk av offeranoder ved betongrehabilitering

Litteratur og erfaringsstudie  
FoU-programmet Bedre bruvedlikehold 2017-2021

STATENS VEGVESENS RAPPORTER

Nr. 721

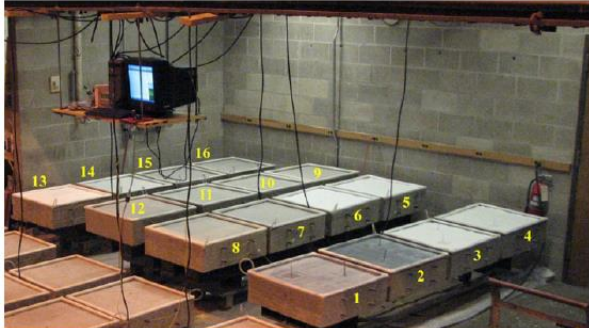
Figur 12. Betongprovernas uppställning

fuktcykel. Översidan av provkroppen exponerades i en vecka i en 6 % NaCl lösning. Därefter, en vecka torrt i luft.

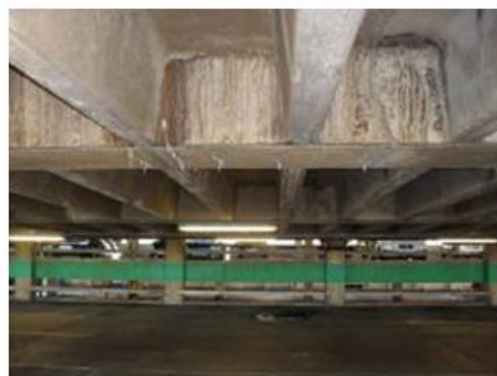
Christodoulou et al. [8] undersökte skyddsförmågan hos offeranoder som installeras i den ursprungliga betongen intill den nya reparationsbetongen. Vid betongreparationen användes offeranoder av zink på ett parkeringsdäck där kloridkoncentrationen uppmättes till 2,9 % Cl per cementvikt och en mindre bro där kloridkoncentrationen uppmättes till 1,8 % Cl per cementvikt, **Figur 17**. Skador på dessa konstruktioner visas i **Figur 18**. Anoderna som användes var av zink, ca 65 gram, med en diameter på 20 mm och 40 mm långa. Anoderna installerades i borrarade hål nära området med reparationsbetong. Anoderna placerades runt det reparerade området med ca 300 mm mellanrum, se Figur 19.

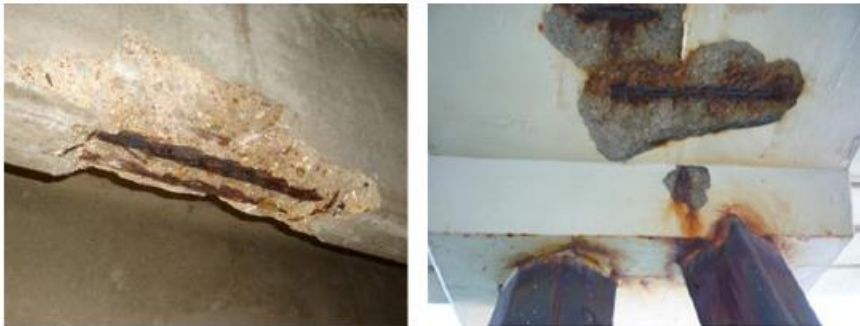
Figur 18. Korrosionsskada på parkeringsdäcket till vänster och den mindre bron till höger. Skadorna var orsakade av höga kloridhalter i betongen.

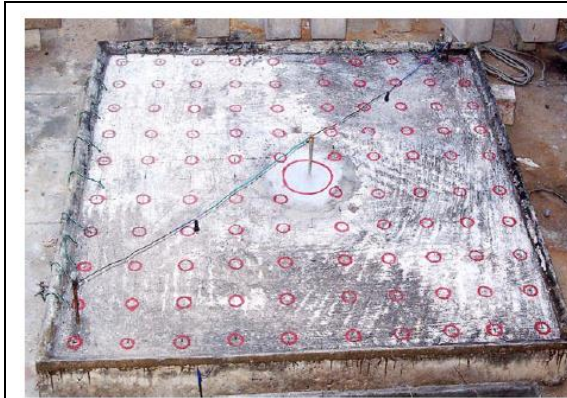
Parthiban et al. [14] Undersökte skyddsförmågan hos offeranoder av magnesium. Det gjöts ett relativt stort betongblock med måtten: 1,6x1,6x0,1 meter med 3,5% Cl per cementvikt. Armeringen rengjordes före ingjutning i en betlösning. Magnesiumanoden var packad i 75% gips, 20% bentonitlera och 5% natriumsulfat) och gjöts in i mitten av betongblocket, **Figur 26**. Några resultat från undersökningen visas i **Figur 27-29**, där **Figur 27** visar att strömmen är högst i början av exponeringen och minskar sedan med tiden. **Figur 28** visar armeringens potential vid 0,16 meter från anod och **Figur 29** visar potentialen vid 0,95 meter från anoden.

Figur 26. Betongblocket med armering och anod i mitten av blocket.

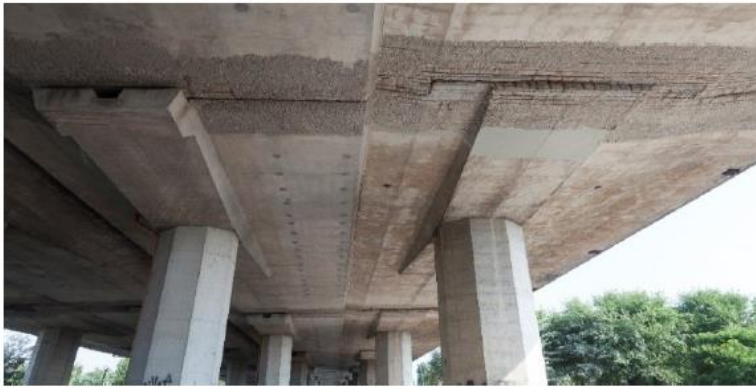
Figur 30. Undersidan av bron där det katodiska skyddet skall installeras vid fogen.

Pistolesi et al. [15] Rapporterade om en installation av en relativt ny typ av offeranod på undersidan av en bro, **Figur 30**. Denna rapportering beskrev endast hur installationen utfördes och angav inte någon skyddande förmåga av offeranoden.

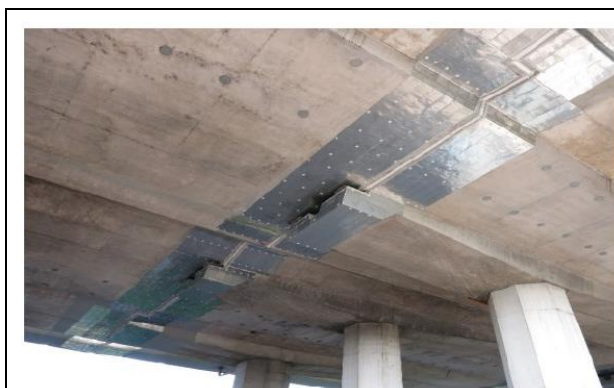
Figur 32. Monterade zinkplattor på betongen.

Det hade tidigare gjorts en potentialkartering av fogen på undersidan av bron, **Figur 31** och konstaterats att armeringen hade fått korrosionsangrepp och därmed behövde bron en reparation. Offeranodsystemet bestod i att först applicera en särskild typ av bruk, EN 1504-9, class R4. Sedan sattes zinkplattor fast på bruket där även zinkplattorna hade en gel på ytan för att förbättra kontaktytan mellan anod och betongyta. För att ytterligare förbättra kontaktytan mellan anod och betongyta skruvades anoderna fast med plastpluggar i bron, **Figur 32** och täcktes sedan av ett bruk, se **Figur 33**.

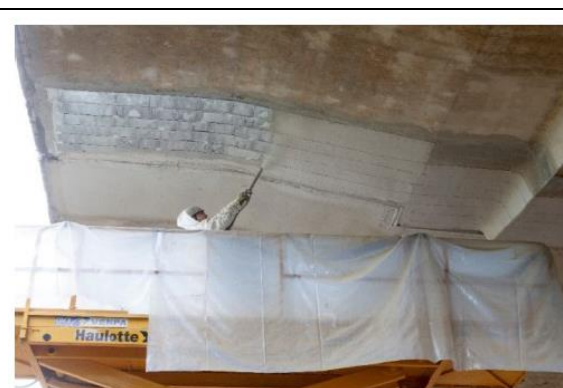
Figur 33. Plattorna täcktes med ett bruk.

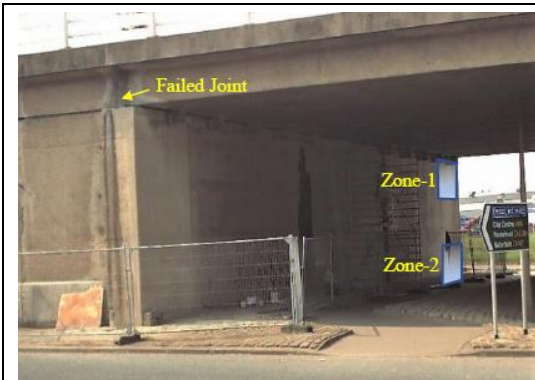
På bro nr 2 installerades offeranoder av storlek 2 med 30 cm mellanrum och referenselektroder i två olika reparationszoner, **Figur 45**. Den genomsnittliga strömutfästningen från anoderna i de två olika zonerna visas i **Figur 46** och depolarisationen i **Figur 47**. Anodernas strömutfästning var något lägre i zon 1 vilket förklarades av en mer torr betong.

Figur 45. Bro nr 2. Installerade offeranoder monitorerades i zon 1 och zon 2.

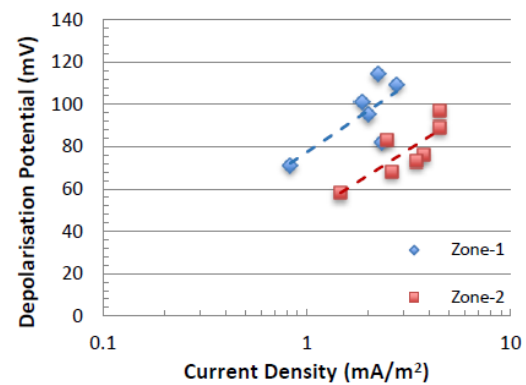
Figur 47. Depolarisation på de två zonerna på bro 2.

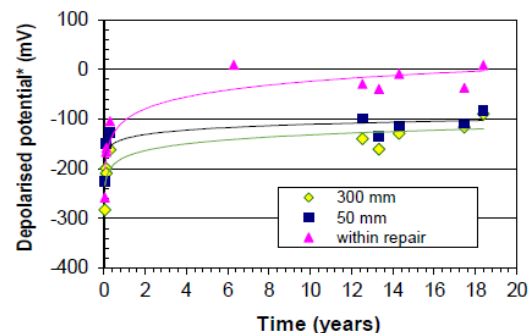
Figur 50. Korrosionspotential efter 24h efter bortkoppling av anoder rel. Ag/AgCl 0.5M KCl

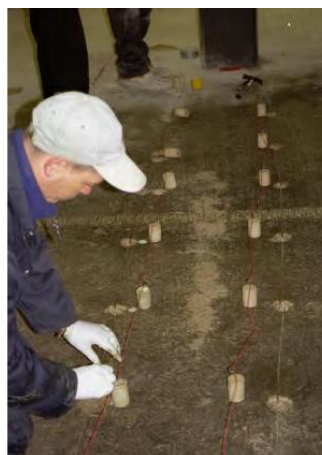
Figur 55. 2:a generationens offeranod som är utvecklad för installation i borrhå.

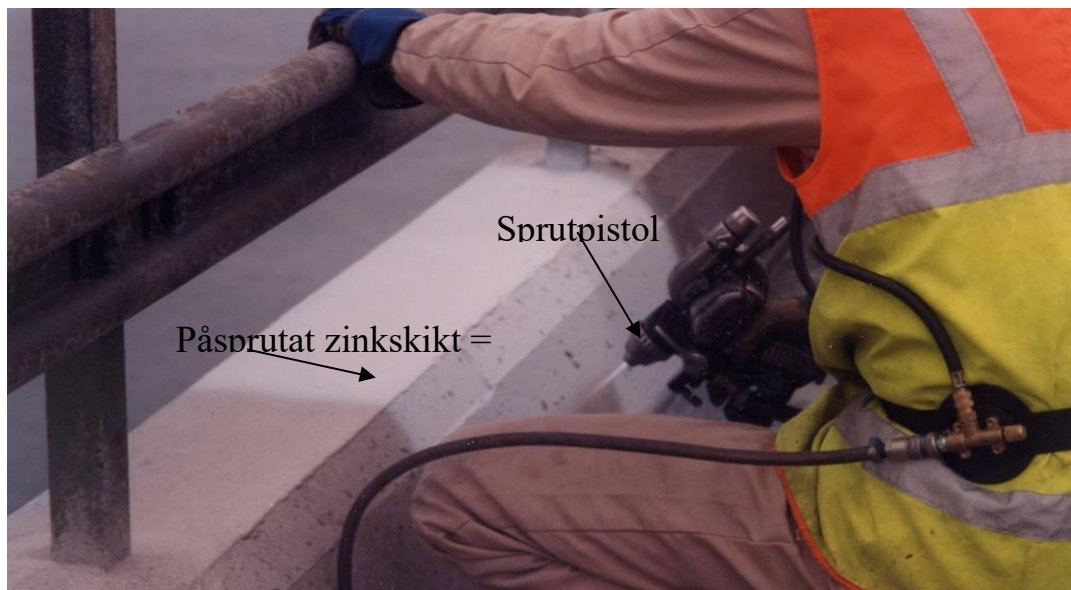
*Figur 3B. Termisk påsprutning genom flamsprutningsteknik av zink på kantbalk vid Ölandsbron [5].*

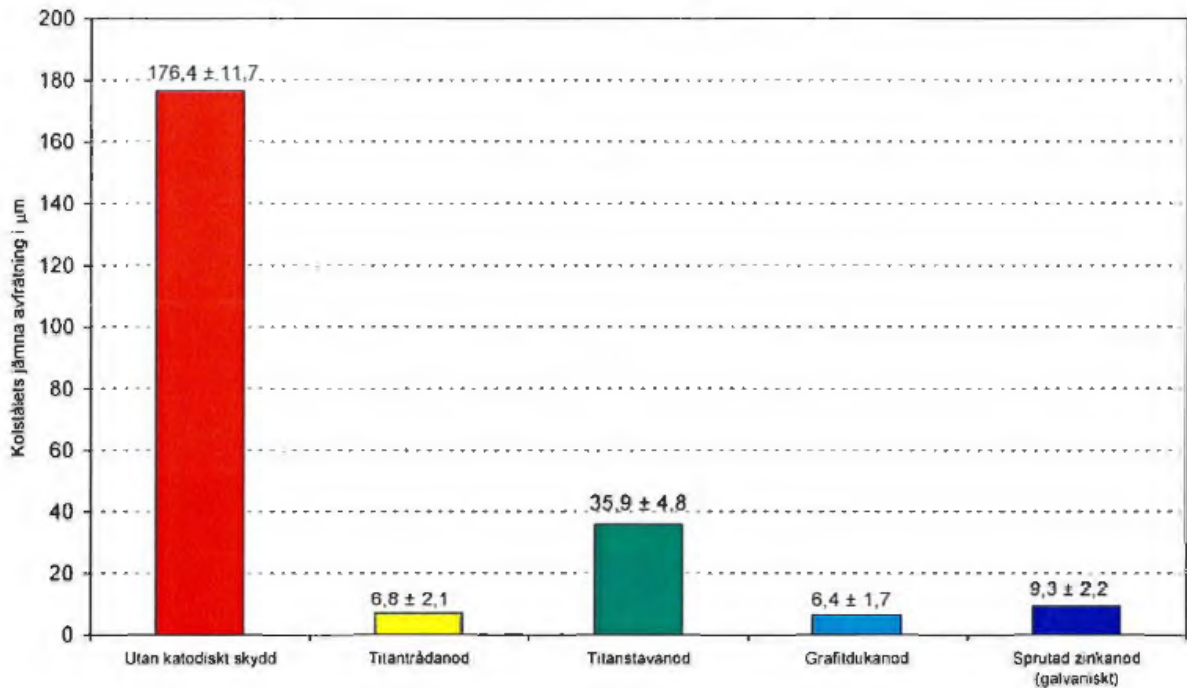
Figur 6B. Medelavrätningen efter två års exponering, uttryckt i  $\mu\text{m}$ , hos ingjutna provstänger av kolstål som katodiskt skyddats med olika anodsystem.

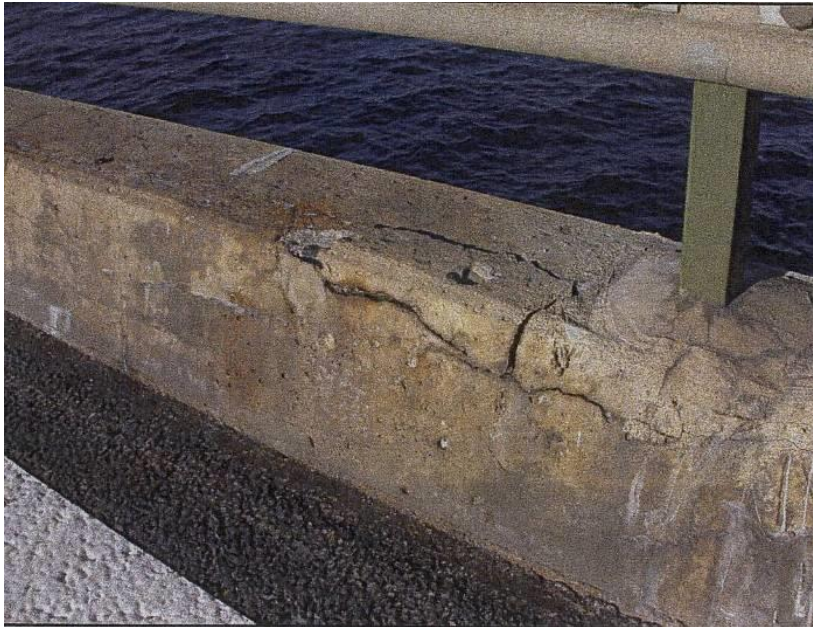
Kantbalkarna på Ölandsbron är utförda med slakarmerad betong och sammangjutna med brobanepattan, men ej gjutna samtidigt som denna. Kantbalkarna är kontinuerliga mellan övergångskonstruktionerna. Den utvändiga kantbalkshöjden är 0,6 meter, medan den invändiga höjden över brobanepattan är ca 0,4 meter, varav nuvarande tätskikt och beläggning utgör ca 0,1 meter. Kantbalksbredden är 0,35 meter, **figur 16B**.

*Figur 16B. Kantbalk Ölandsbron*

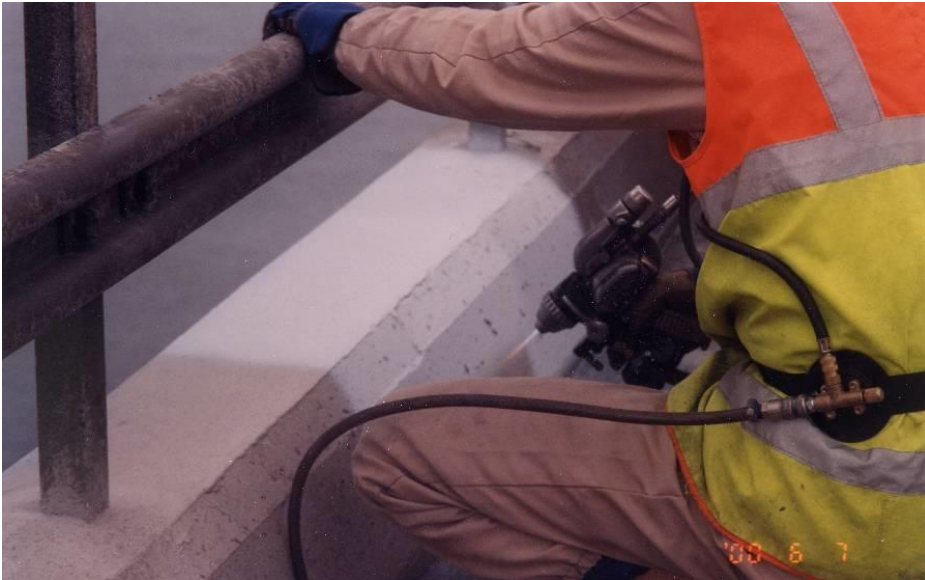
År 2000 installerades katodiskt skydd med termiskt sprutad zink på en längd av ca 30 meter av den norra kantbalken. Sprutningen genomfördes med flamsprutningsteknik, **figur 17B**.

*Figur 17B. Termisk sprutning av kantbalken med flamsprutningsteknik, Ölandsbron.*

Före flamsprutning rengjordes kantbalkens yta med högtryckstvätt. Därefter torkades kantbalkens yta med en gasolbrännare. Det sprutade zinksiktets tjocklek uppskattades till 300-500 µm. Den elektriska anslutningen mellan zinken och armeringen erhöles genom att spruta ett sammanhängande zinksikt mellan betongen och ett frilagt armeringsstål.

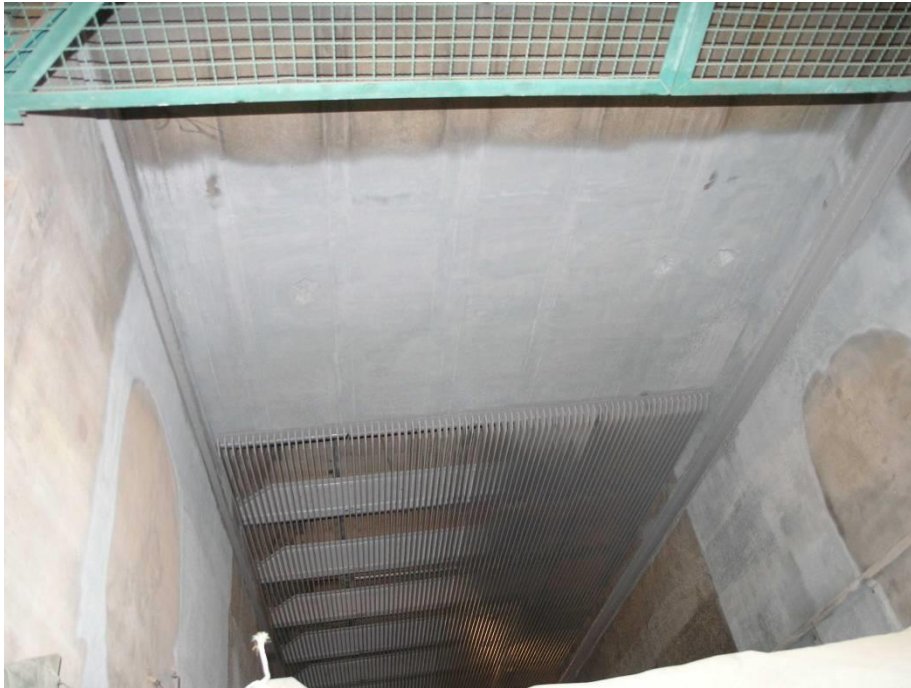
*Figur 18B. Termiskt sprutad vägg vid silgata, Forsmark.*

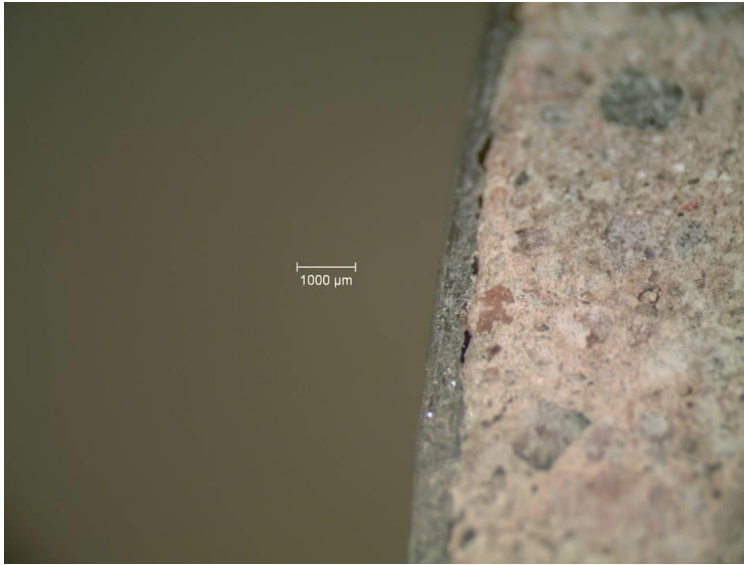
*Figur 19B. Tvärsnitt av zinksikt och betongkärna. Zinkens tjocklek varierar mellan 300 och 700 μm. Ingen transport av zinkjoner in i betongen har konstaterats.*

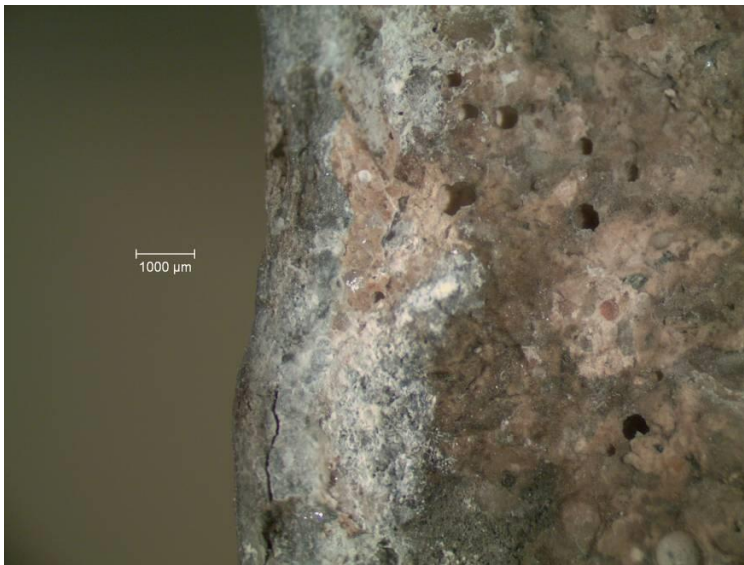
*Figur 20B. Tvärsnitt av korroderat zinksikt där zinkjoner transporterats in i betongen ca 3 mm.*

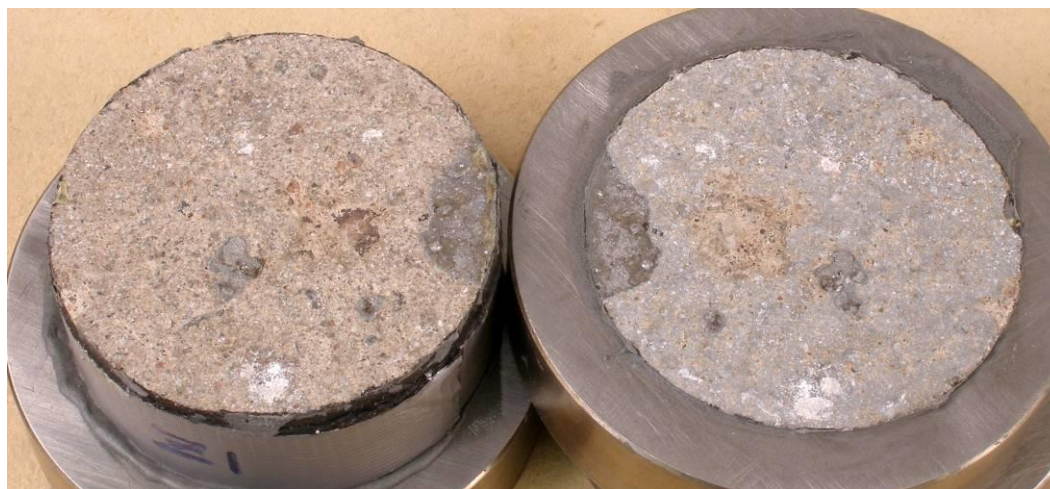
Figur 23B. Brottyta, vidhäftningsprov Z1

På Ölandsbron borrades tre prover ut för vidhäftningsprovning. **Figur 23B-25B** visar brottytorna från de tre provningarna och prov 1 och 2 har brottet gått mellan zinkskiktet och betongen medan det tredje brottet skett i zinkskiktet. Samtliga värden indikerar en mycket god vidhäftning mellan betong och zinkskikt vilket även stämmer väl med den okulära bedömning som gjordes på plats vid provtagningen. I **tabell 14B** redovisas mätresultat från vidhäftningsmätningar av olika uttagna borrkärnor från Ölandsbron.

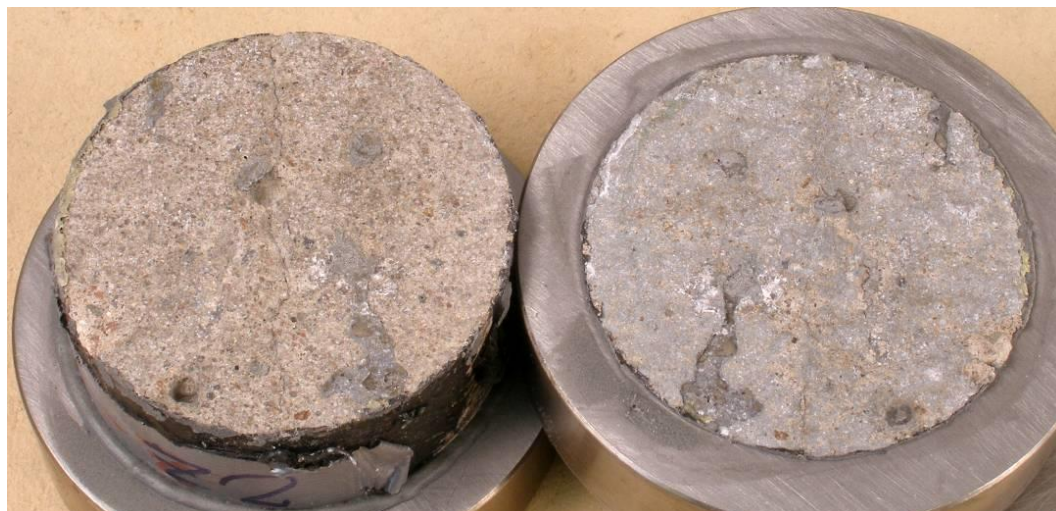
Figur 24B. Brottyta, vidhäftningsprov Z2

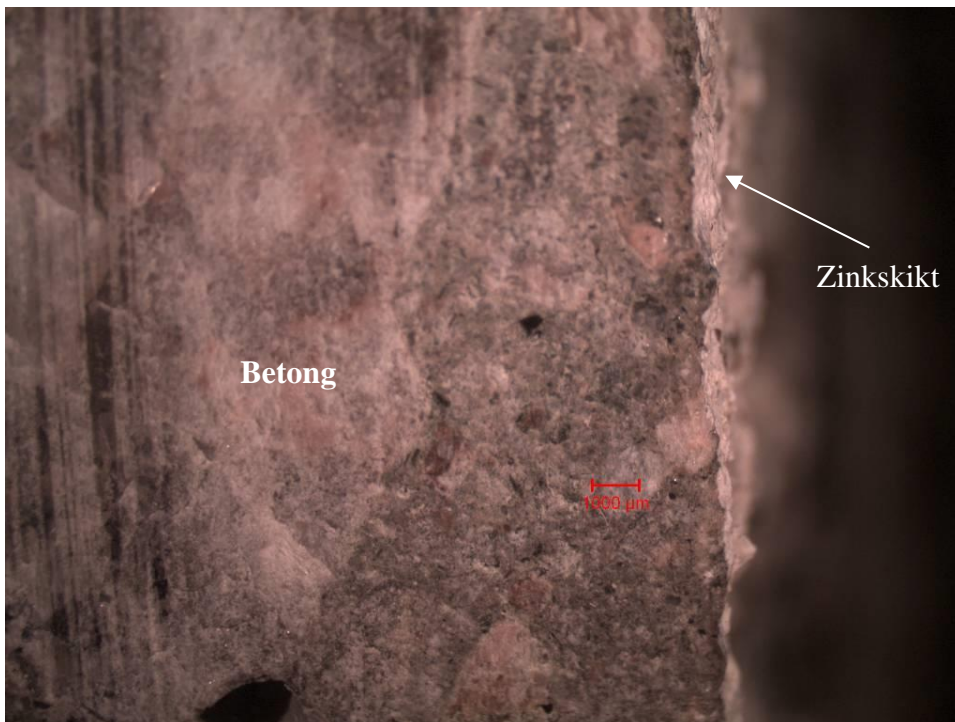
Figur 31B. Tvärsnitt av betongkärna 2A (vid vattenyta) med zinkskikt. Zinkskiktet har omvandlats till vitrost.

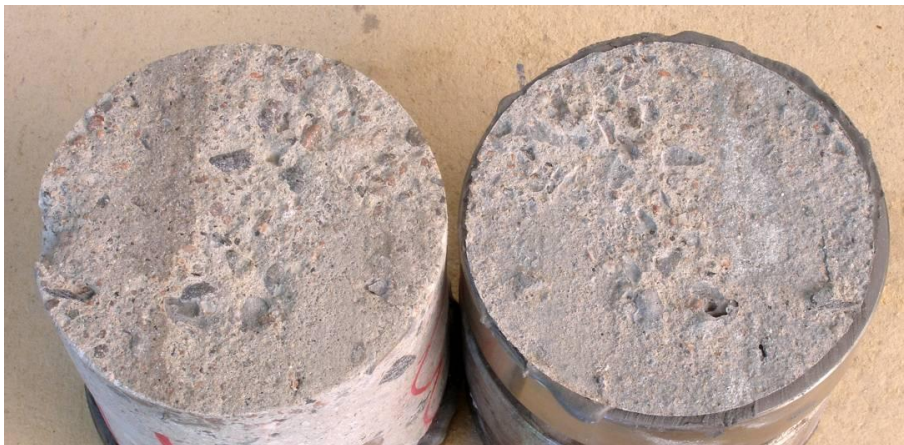
*Figur 37B. Vidhäftningsprov 1B i atmosfären.*

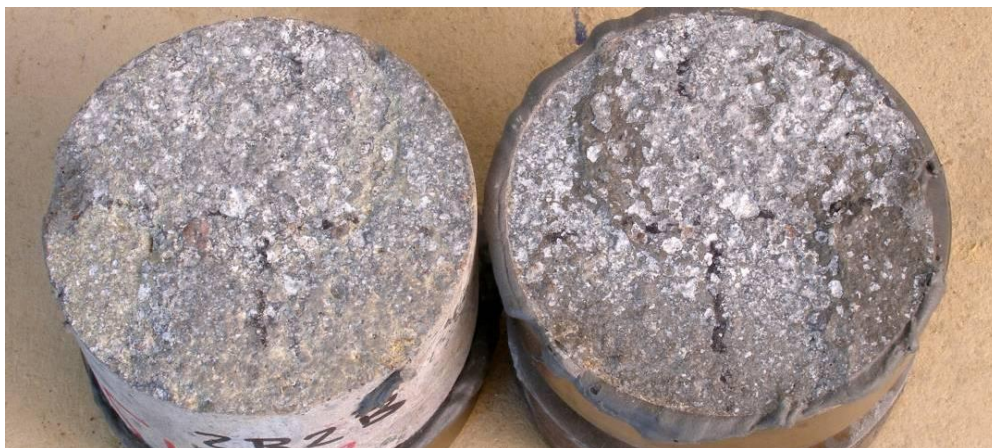
Figur 38B. Vidhäftningsprov 2B i skvalpzon.

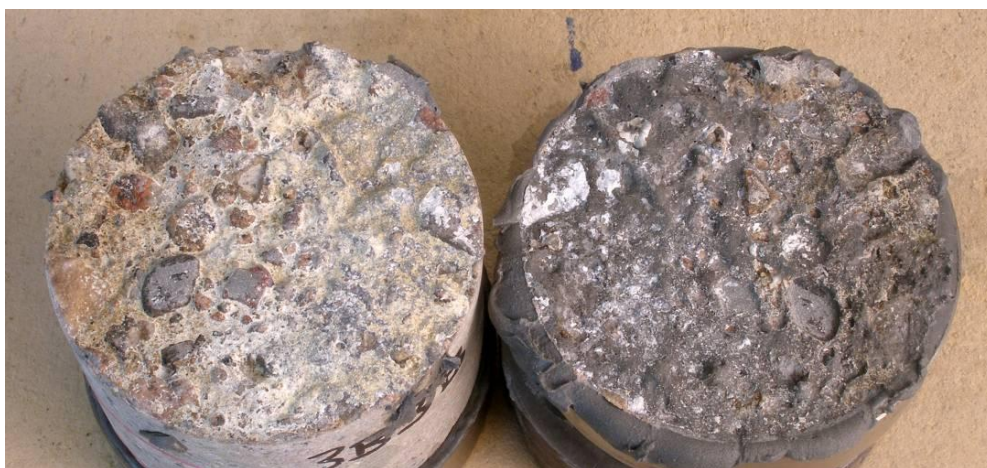
Figur 39B. Vidhäftningsprov 3B under vattenytan.

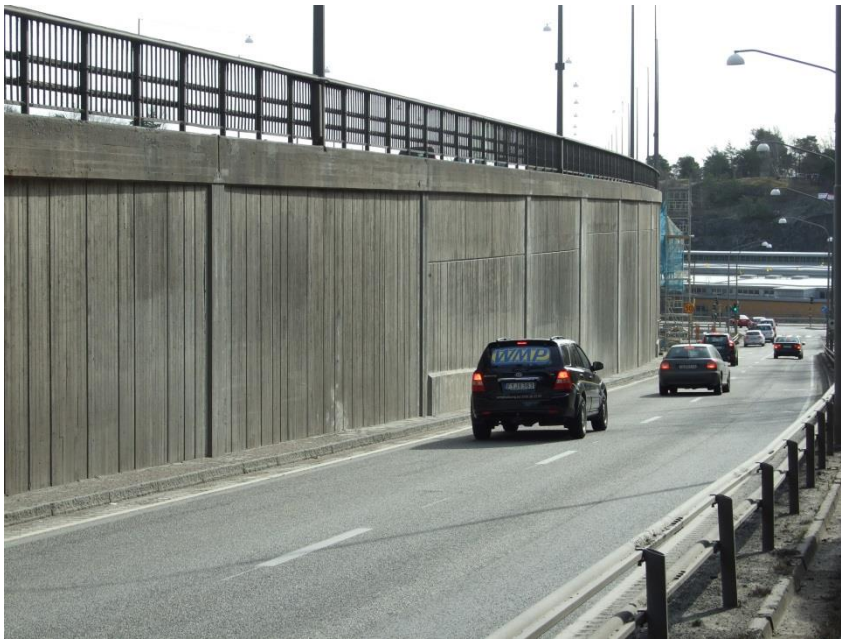
*Figur 40B. Stödmur på Essingeleden vid avfart Aspudden, Stockholm.*

- Kantbalk (ca 400 m<sup>2</sup>) och stödmur på Essingeleden vid avfarten till Aspudden i Stockholm (Trafikverket), **figur 40B**.
- En mindre del (ca 60 m<sup>2</sup>) av norra kantbalken mellan stöd 7 och 8 samt in- och utsida av brolåda mellan stöd 7 och 8 vid vägbro 14-884-3, (Trafikverket), **figur 41B**.
- Betongvägg (ca 120 m<sup>2</sup>), i utrymme intill korgbandsil vid silgata 30 i intagsbyggnad för Forsmark 1 och 2.

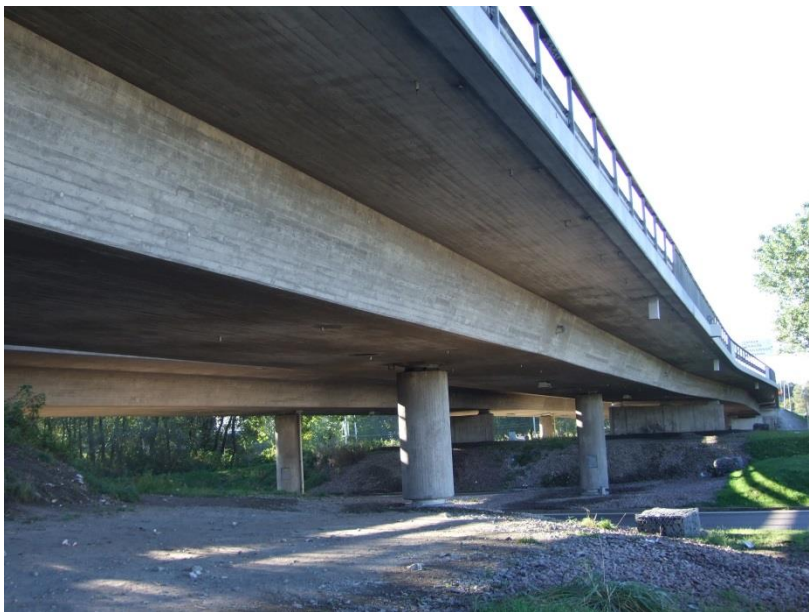
*Figur 41B. Vägbro nr 14-884-3, Hjalmar Brantings väg.*

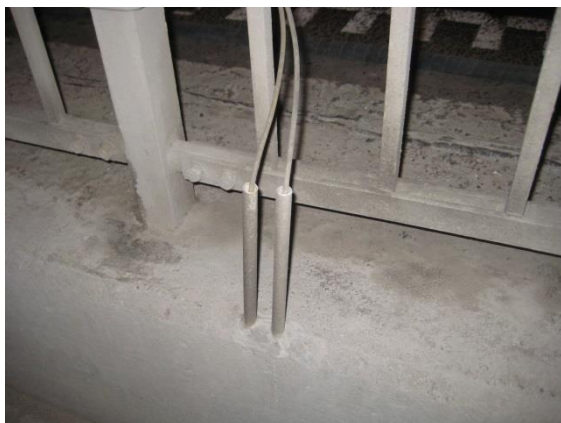
I föreliggande fältundersökning har referenselektroder av titan belagda med ett ädelmetallskikt (MMO) och polarisationssonder av kolstål gjutits in i förborrade hål i betongen för att kontrollmäta zinkskiktets skyddande förmåga, **figur 42B**.

*Figur 42B. Inmonterade mätelektroder i stödmurens kantbalk (Essingeleden). Utstickande kablar skyddas av ett utvändigt plaströr.*

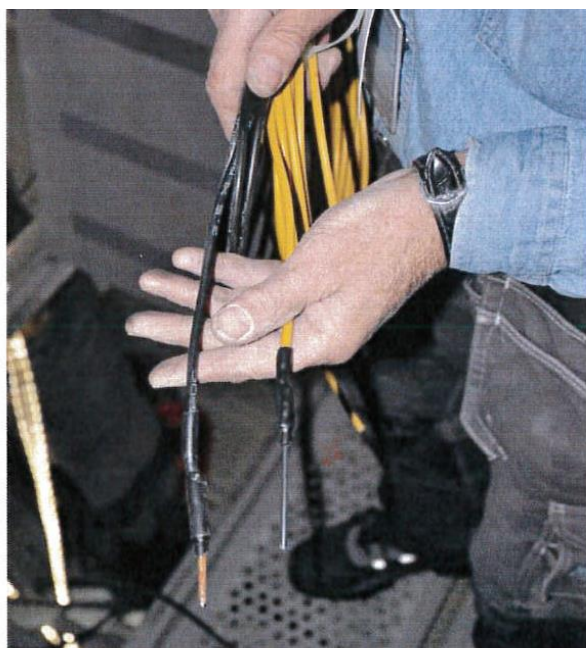
*Figur 43B. Utseendet hos titanelektrod (höger) och mätelektrod av kolstål (vänster)*

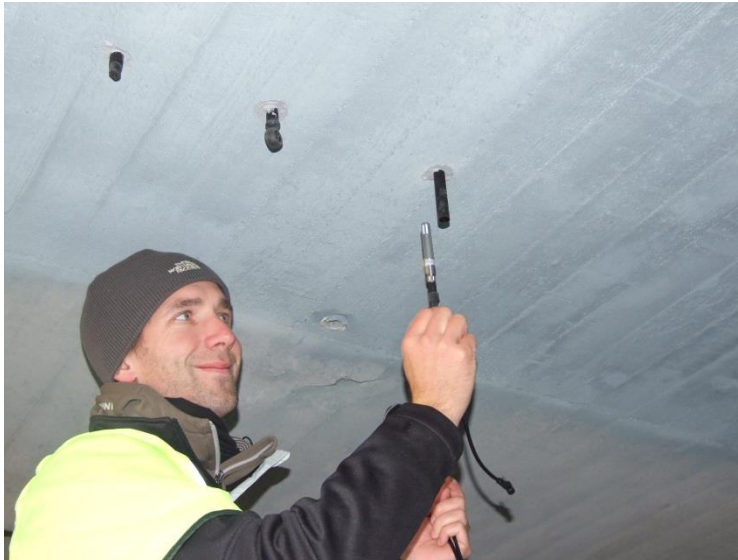
*Figur 44B. Inmontering av temperatur- och fuktgivare i förborrade hål, undersida broåda, Göteborg.*

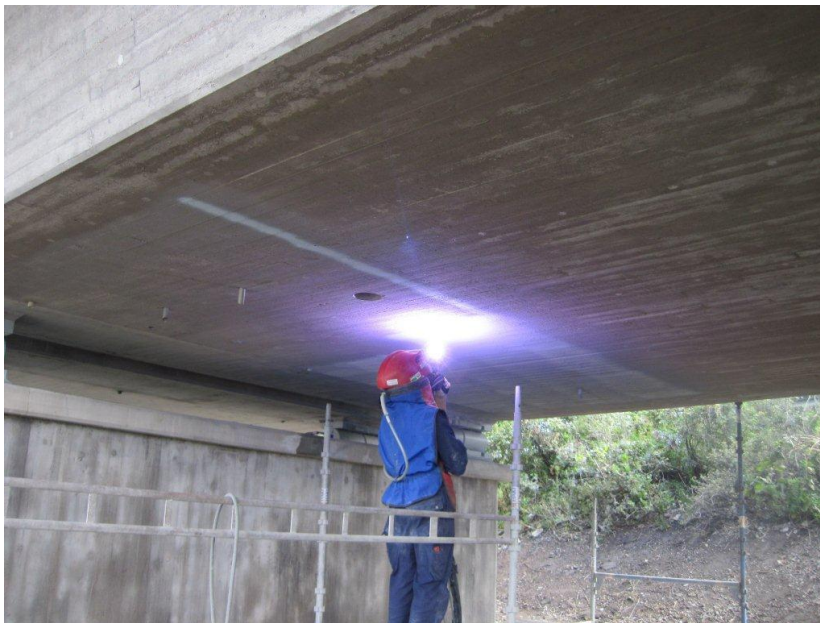
I **figur 47B** visas termisk ljusbågssprutning med zink av undersida brolåda för vägbro 14-884-3 i Göteborg.

*Figur 47B. Termisk ljusbågssprutning av zink på undersida brolåda för vägbro 14-884-3 i Göteborg*

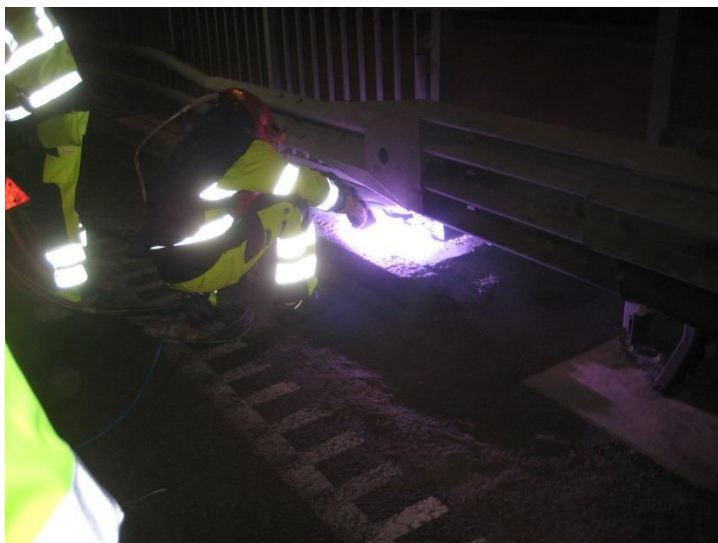
Figur 48B. Ljusbågssprutning av kantbalk till stödmur vid Essingeleden Stockholm.

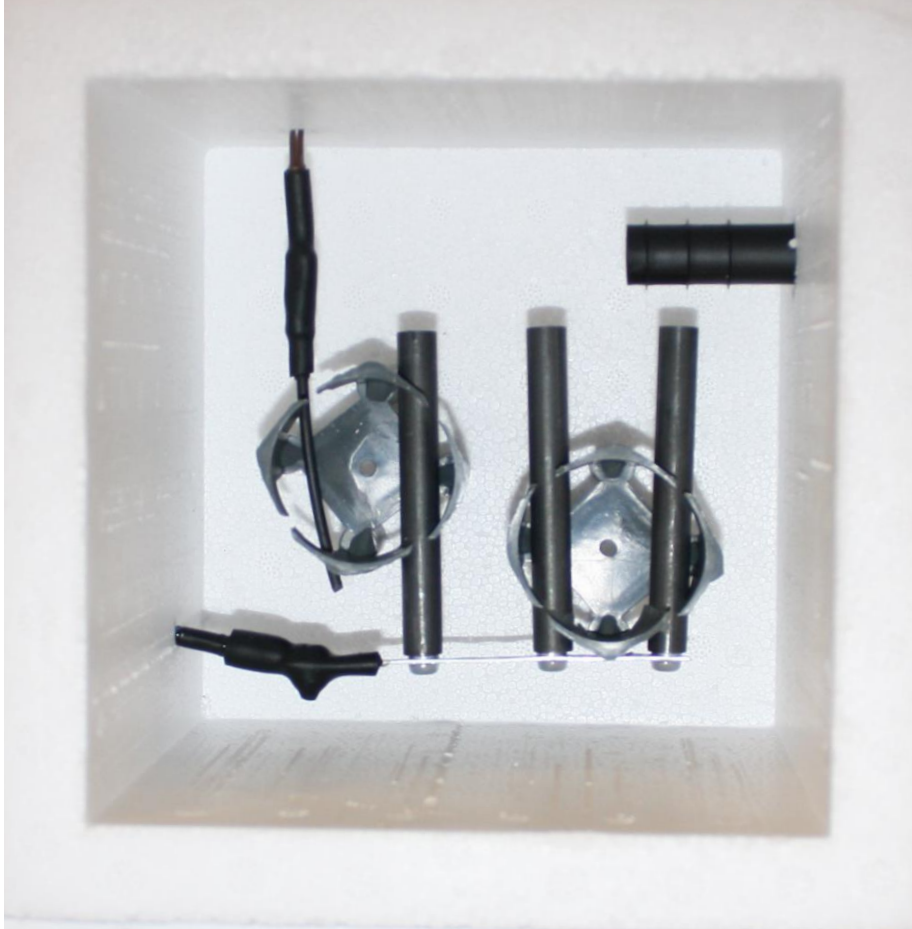
*Figur 51B. Foto av provblocket innan gjutning. Frigolitformar som normalt används för att gjuta 150mm kuber användes för tillverkningen.*

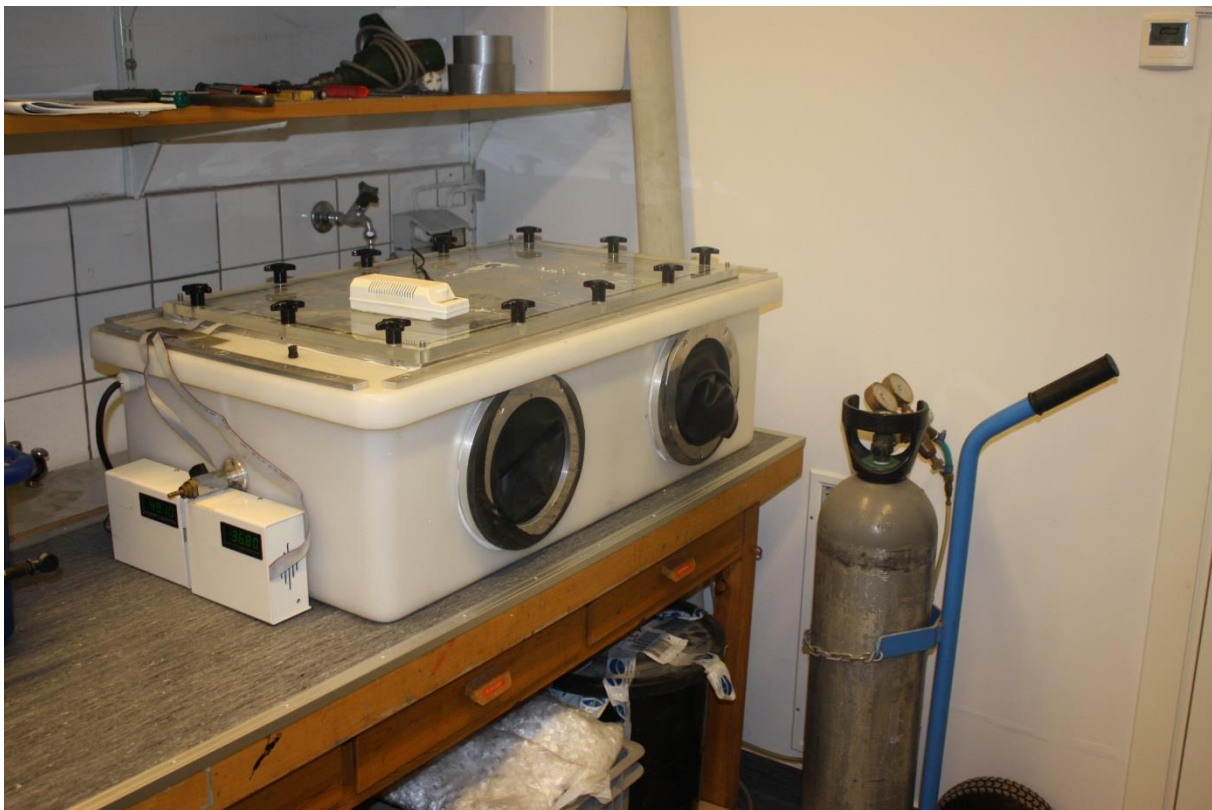
*Figur 52B. CBI:s CO<sub>2</sub>-box som användes vid karbonatiseringen av provblocken.*

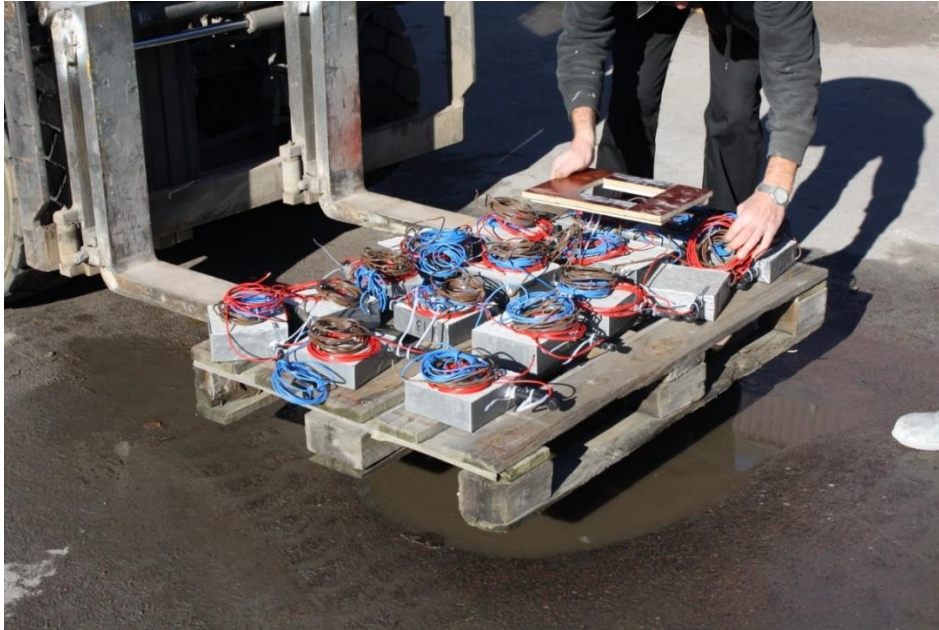
*Figur 53B. Provblocken innan sprutning. Den röda kabeln ansluts till zinkskiktet i samband med sprutningen.*

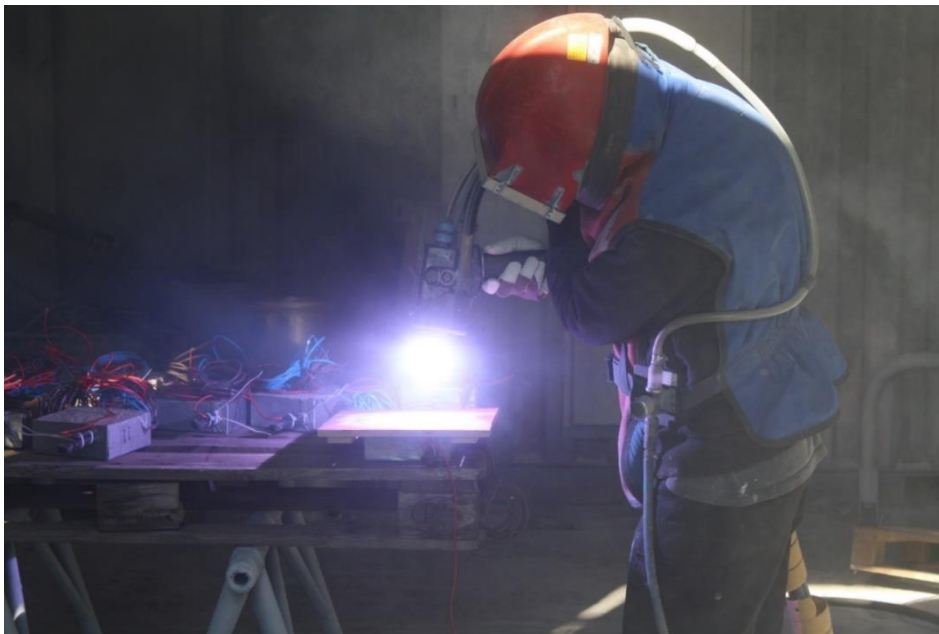
*Figur 54B. Ljusbågssprutning av provkropparna.*

Vid ljusbågssprutning används en hög likström för att smälta zinktrådarna. Den flytande metallen slungas ut från sprutan med hjälp av tryckluft. Vid sprutning av betongblocken användes en utrustning av beteckningen Castolin EuTronic spray 4. Zinkskiktets tjocklek som eftersträvades var ca 300-400  $\mu\text{m}$  tjockt. De zinktrådar som användes vid sprutningen innehöll 99,995 zink. Eftersom karbonatiseringsskiktet antogs vara relativt tunt utfördes ingen blästring av betongytan innan sprutning genomfördes.

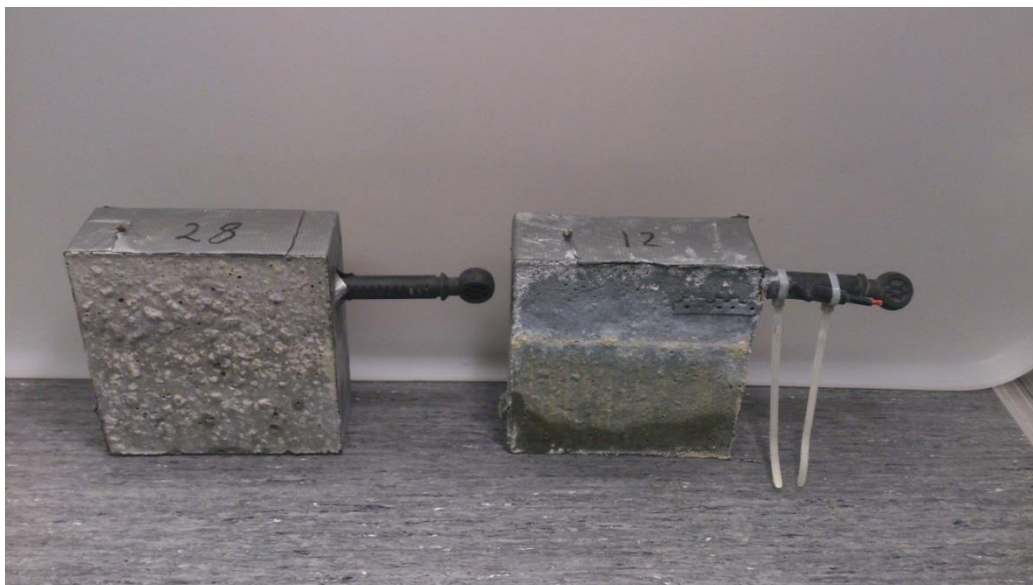
*Figur 60B. Provblock 12 med tillhörande referens 28. Dessa provkroppar har varit halvt nedsänkta i vatten under provningstiden.*

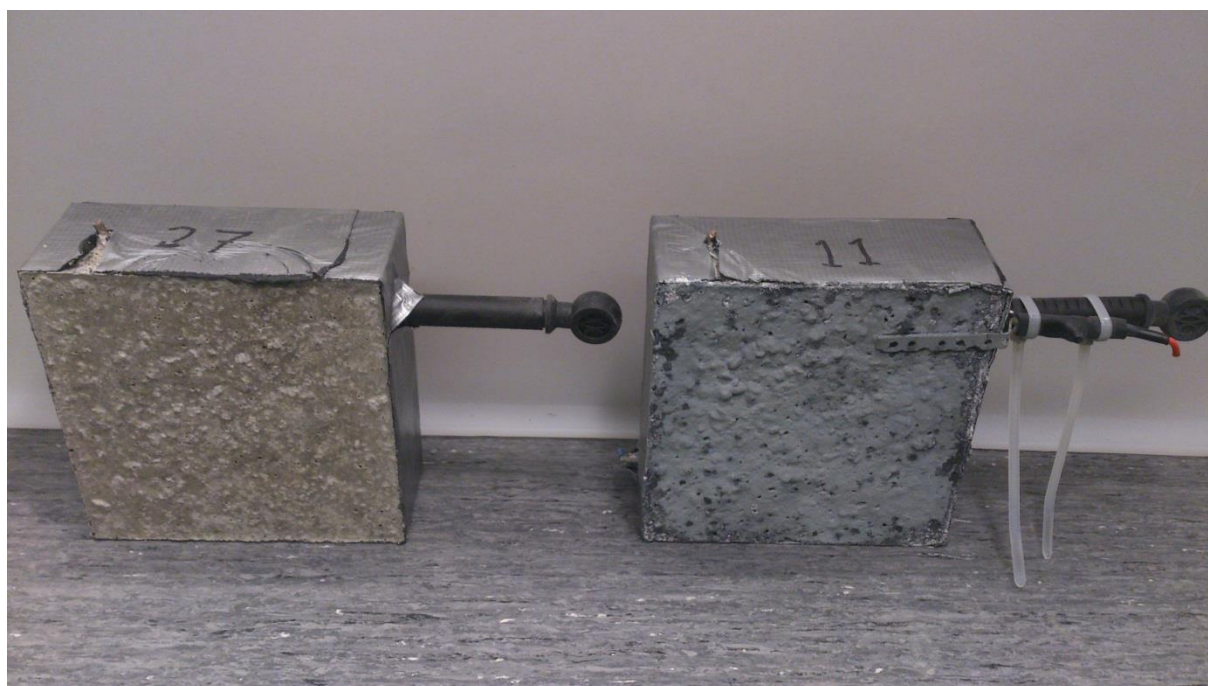
*Figur 61B. Provblock 11 med tillhörande referens 27. Dessa provblock har varit placerade i 97 % RF*

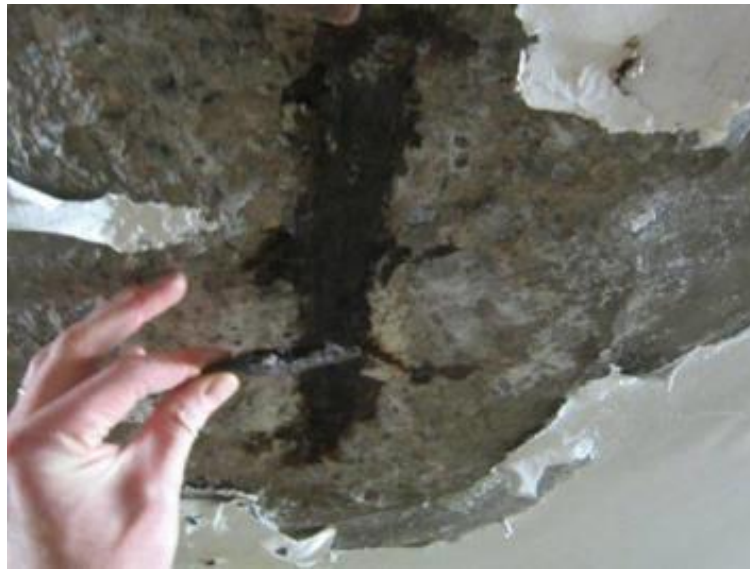
Figur 61B. Delaminerad betong p g a armeringskorrosion i betonggolv

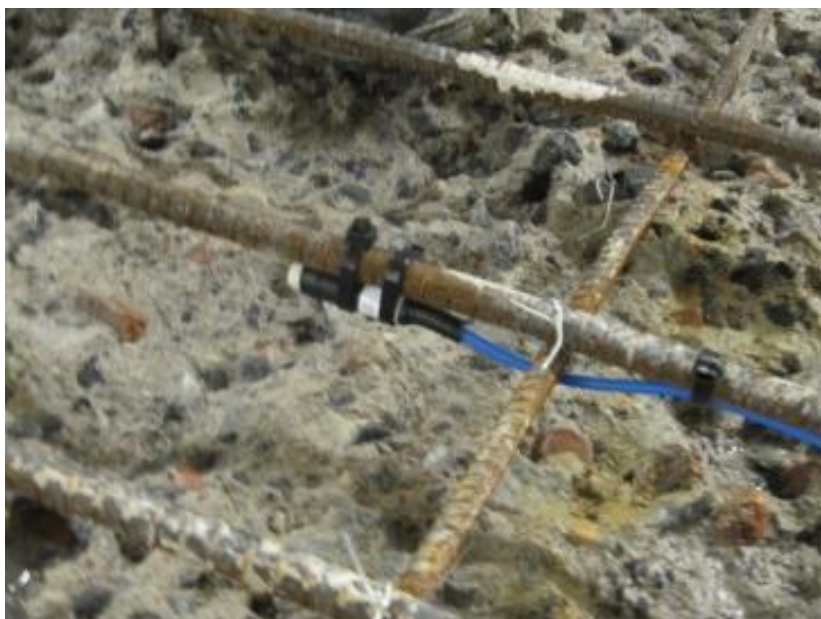
Armeringens elektrokemiska potential (skyddsförmågan) hos det katodiska skyddet bestämdes med hjälp av ingjutna referenselektroder ( $\text{MnO}_2/\text{Mn}_2\text{O}_3/\text{NaOH}$ ) som placerades med olika avstånd (0,02, 0,15 och 0,5 meter) från anoderna. I **figur 63B** visas en monterad referenselektrod av  $\text{MnO}_2/\text{Mn}_2\text{O}_3/\text{NaOH}$  (ERE20). En ytterligare kontroll av skyddsförmågan gjordes med hjälp av extern referenselektrod (Ag/AgCl) som trycks mot betongytan, **figur 64B**.

*Figur 63B. Monterad referenselektrod av  $\text{MnO}_2$  före ingjutning. Referenselektroden används för bestämning av det katodiska skyddets skyddsförmåga.*

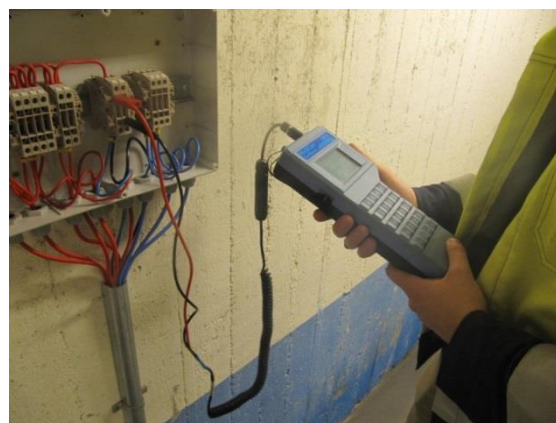
*Figur 64B. Kontrollmätning av skyddsförmågan med extern referenselektrod, Ag/AgCl. (t v) och mätning av de ingjutna anodernas strömavgivning med nollresistans-ampremeter (t h)*
