V1 – Eksempelsamling til skadetyper

VEDLEGG V1

Håndbok V441

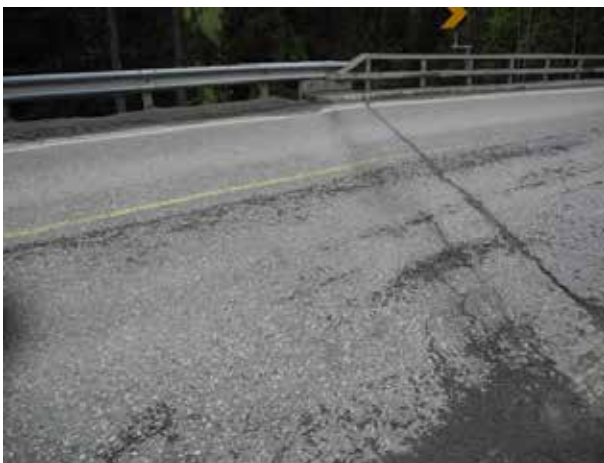
Eksempel V1.1-1 Setning bak landkar

Skadetype	11 - Setning	
Beskrivelse	Setning bak landkar har ført til høydeforskjell i kjørebanelen i overgang mellom fylling og brudekke på ca. 30 mm. Det er ikke noe «massefukt» i forkant/side av landkar. Årsaken er mest sannsynlig økte tillatte akseltrykk over tid sammen med økt trafikkmengde. Fylling bak landkar er ikke egnet til å tåle dagens trafikk. Fartsgrensen er 80 km/t og brua er fra 1948.	
Skadegrad	2	I henhold til skala, setning 20-50 mm. Skaden i kjørebanelen vurderes også mot funksjonskrav i <i>håndbok R610 Standard for drift og vedlikehold av riksveger</i> .
Skadekonsekvens	3T	Pga. høy fart og at brua ligger i en kurve er trafikksikkerheten vesentlig redusert.

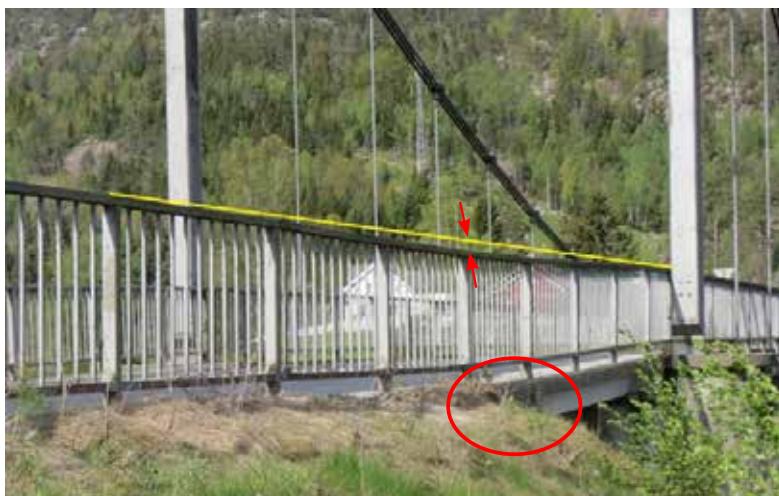
Eksempel V1.1-2 Setning

Skadetype	11 - Setning	
Beskrivelse	Det er setninger i fyllingen som landkaret ligger på. Det har ført til at landkaret har satt seg noe og dette har gitt synlig deformasjon på rekkverk. Det er ingen synlige setninger i kjørebanelen. Hengebru m/bjelker. Fartsgrensen er 60 km/t. Brua er fra 1956.	
Skadegrad	3	I henhold til skala, setning 50-100 mm
Skadekonsekvens	1-4B	Det må vurderes om dette har gitt følgeskader på overbygningen og restkapasiteten må derfor vurderes. Inntil restkapasiteten er vurdert, så må konsekvens for bæreevne settes høy.
	2V	Skaden kan utvikle seg

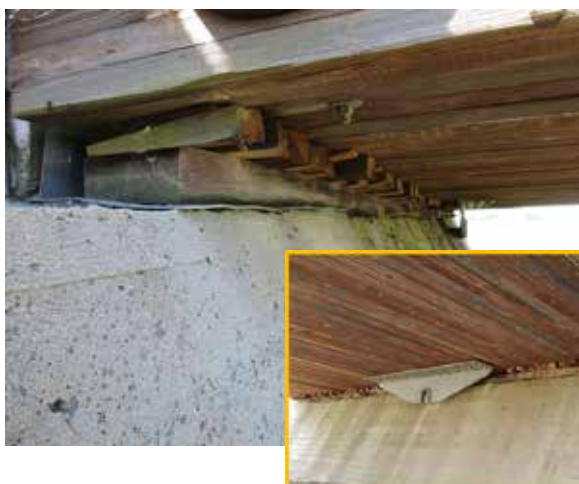
Eksempel V1.1-3 Setning

Skadetype	11 - Setning	
Beskrivelse	Det er setning av landkaret og det er brukt trekiler for oppjustering av dekke. Videre har dette ført til sprekk i asfalt over dekke. Skaden følges opp med målinger. Byggeår for brua er 2006.	
Skadegrad	2	I henhold til skala, setning 20-50 mm
Skadekonsekvens	2V	Skaden følges opp med målinger for å se om setningen øker, som igjen vil ha påvirkning på vedlikeholdskostnadene.

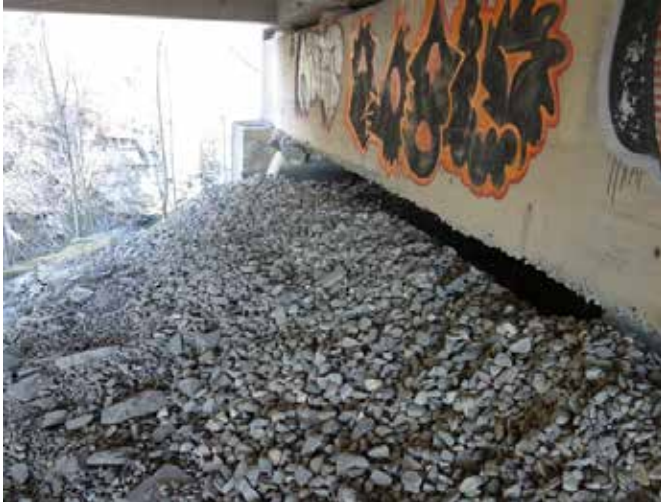
Eksempel V1.1-4 Setning i fylling

Skadetype	11 - Setning	
Beskrivelse	Setning i fylling ved landkaret. Landkaret er skivefundamentert til fjell og det er ingen tegn til setning i vegbanen over. Det er heller ingen tegn som tilsier at setningen har utviklet seg raskt. Skaden følges opp med målinger.	
Skadegrad	3	I henhold til skala, setning 50-100 mm. Det er kun fyllingen som setter seg, og det antas at fyllingen har vært opp til underkant landkar.
Skadekonsekvens	1V	Det er ingen tegn til følgeskader på brua eller i vegbanen, og ut fra tidligere inspeksjoner er skaden stabil. Dersom det blir setninger i vegbanen, så må man også vurdere konsekvens for trafikksikkerhet.

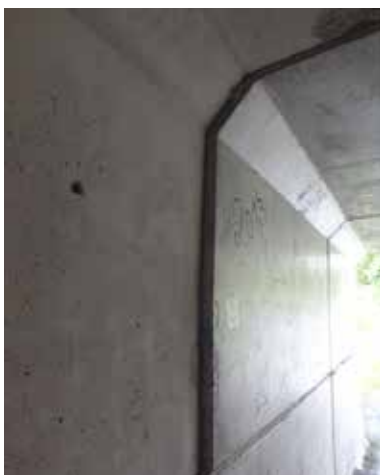
Eksempel V1.2-1 Bevegelse mellom vegg-elementer

Skadetype	12 - Bevegelse	
Beskrivelse	Det er forskyvninger mellom veggelementer i kulvert. Forskyvningen følges opp med målinger.	
Skadegrad	2	I henhold til skala, bevegelse 20-50 mm
Skadekonsekvens	1V	Ut fra tidligere inspeksjoner er det ingen endring og skaden er stabil.

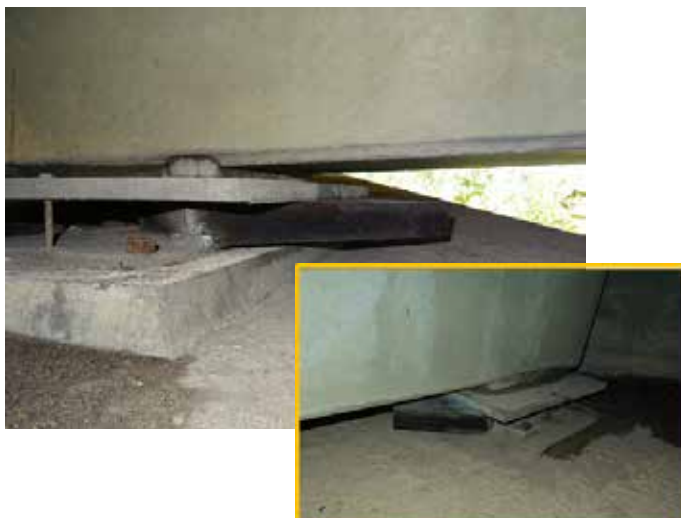
Eksempel V1.2-2 Bevegelse

Skadetype	12 - Bevegelse	
Beskrivelse	Flere lagre er forskjøvet og noen har nesten glidd helt ut. Fartsgrensen er 80 km/t.	
Skadegrad	4	Lageret fungerer ikke
Skadekonsekvens	3-4V	Lageret må repareres for å unngå følgeskader som kan ha konsekvens for vedlikeholdskostnadene. Dersom lagerpute skyves helt ut kan brua/kjørebanelen også få følgeskade som kan ha konsekvens for trafiksikkerheten.

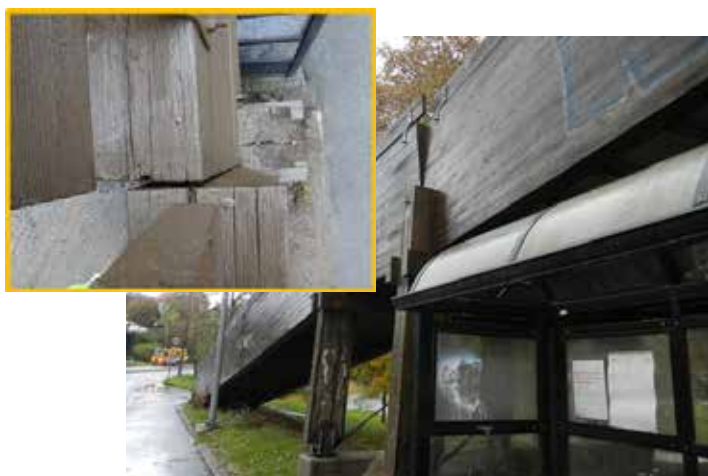
Eksempel V1.2-3 Bevegelse

Skadetype	12 - Bevegelse	
Beskrivelse	Stor vridning/forskyvning av hovedbjelken, ca 10 cm i toppen. Gangbrua er fra 1975. Forskyvningen følges opp med målinger	
Skadegrad	4	I henhold til skala, bevegelse >100 mm.
Skadekonsekvens	3-4B	Årsaken til forskyvningen må kartlegges og det må undersøkes om det er råde i bjelken. Restkapasiteten må også vurderes. Inntil restkapasiteten er vurdert så må konsekvens for bæreevne settes høy.

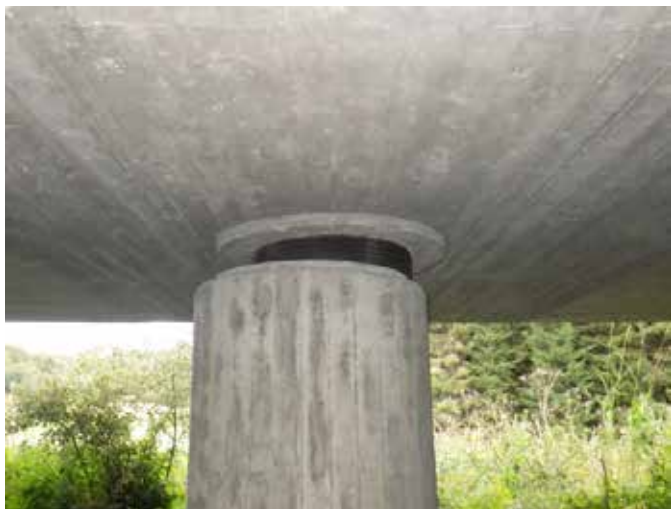
Eksempel V1.2-4 Bevegelse

Skadetype	12 – Bevegelse	
Beskrivelse	Utvidelse av overbygning pga. alkalireaktivt tilslag, dette medfører skjevlast i pilar. Bruplata vokser og er ca. 15 cm lengre enn da den ble bygd. Utvidelsen knuser landkarene i begge ender og fører til at lagre er ute av posisjon. Forskyvningen følges opp med målinger	
Skadegrad	3	I henhold til skala, bevegelse 50-100 mm
Skadekonsekvens	2B	Det må vurderes om bevegelsen er innenfor regelverket og om bæreevnen for brua er ivaretatt.
	3V	Hvis forskyvningen av lagrene fortsetter, vil vedlikeholdskostnadene øke raskt de neste årene.

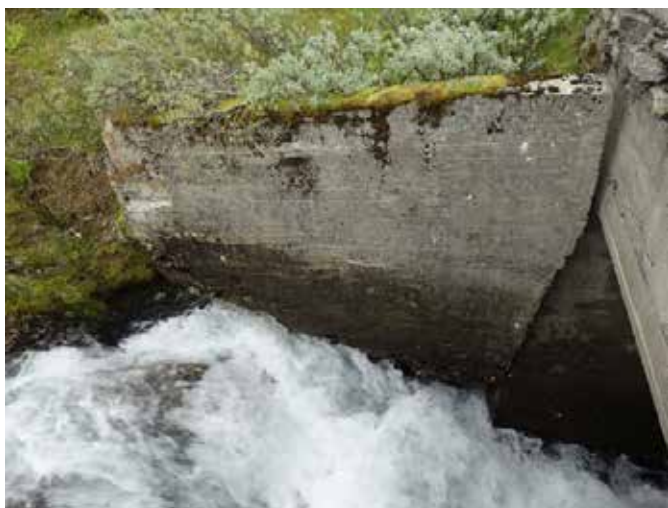
Eksempel V1.2-5 Bevegelse i vinge oppstrøms

Skadetype	12 - Bevegelse	
Beskrivelse	Det er stor bevegelse i vinge oppstrøms som kan komme av utvasking av masser under vingen og bevegelse i telefarlige masser bak vingen. Det er fare for utrasing av vinge og masser i elveløpet.	
Skadegrad	4	I henhold til skala, bevegelse >100 mm
Skadekonsekvens	3V	Skaden kan utvikle seg raskt. Masser i elveløpet kan gi økt erosjon og skade andre elementer på brua. Hvis vingen faller ned, kan vegen rase ut og videre få konsekvens for trafikksikkerheten.

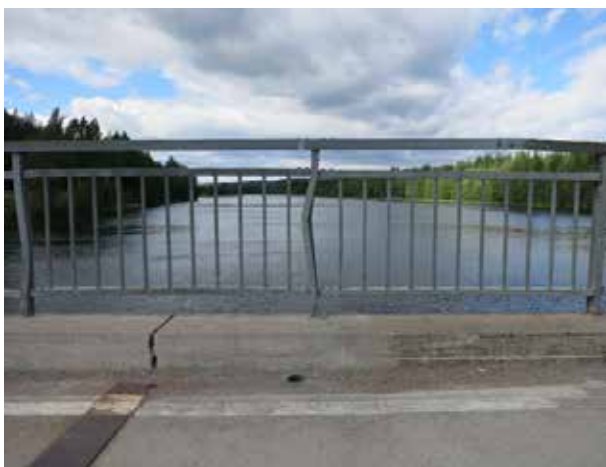
Eksempel V1.3-1 Deformasjon

Skadetype	13 - Deformasjon	
Beskrivelse	Deformasjon av flere rekkverksstolper, antakelig på grunn av brøyting. Det er lite trafikk på brua. Rekkverket er ikke i henhold til dagens krav, og registreres som en sårbarhet.	
Skadegrad	3	I henhold til skala, deformasjon 50-100 mm
Skadekonsekvens	2T	Rekkverket har noe redusert kapasitet og dermed er trafikksikkerhet noe redusert.

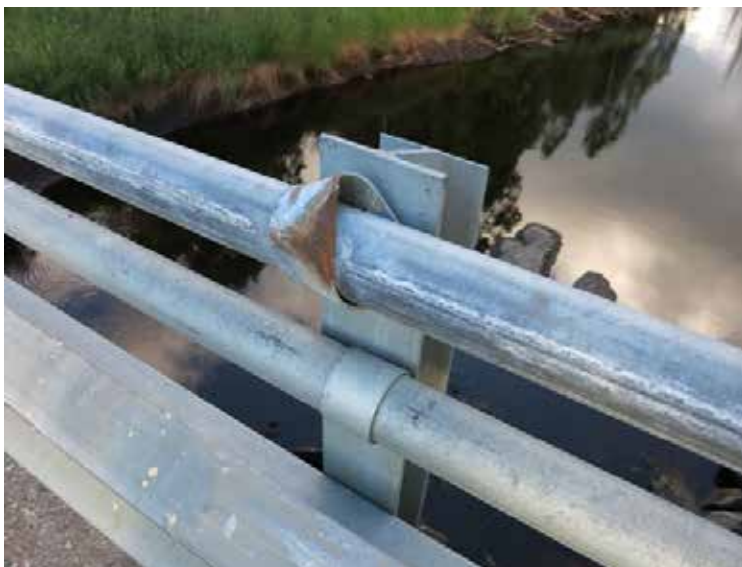
Eksempel V1.3-2 Deformasjon

Skadetype	13 - Deformasjon	
Beskrivelse	Deformasjon av klammer for innfesting av håndlist, antakelig på grunn av brøyting.	
Skadegrad	2	I henhold til skala, deformasjon 20-50 mm
Skadekonsekvens	1T	Denne skaden har liten konsekvens for trafiksikkerheten og skaden er stabil.

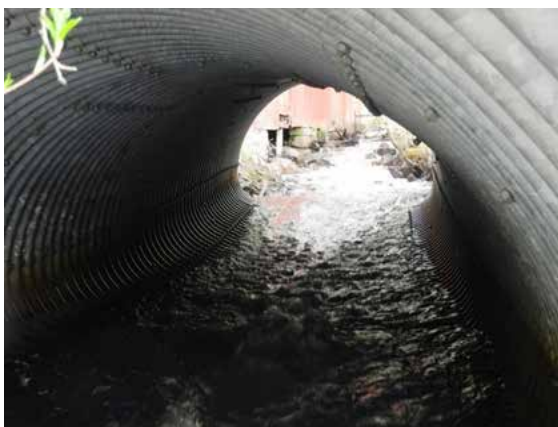
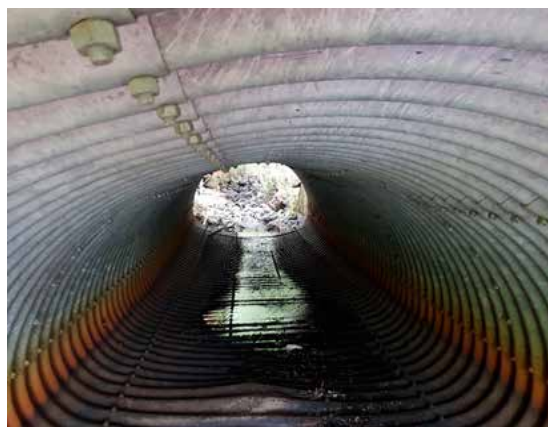
Eksempel V1.3-3 Deformasjon

Skadetype	13 - Deformasjon	
Beskrivelse	Deformasjon i rør, buet i lengderetning, og må følges opp for å se om skaden utvikler seg.	
Skadegrad	4	I henhold til skala, deformasjon >100 mm
Skadekonsekvens	1-3B	Dersom skaden kan knyttes til utførelse i byggeperioden, så kan konsekvensen være lav. Dersom skaden kan knyttes til belastning under drift, så må utviklingen følges nøye.

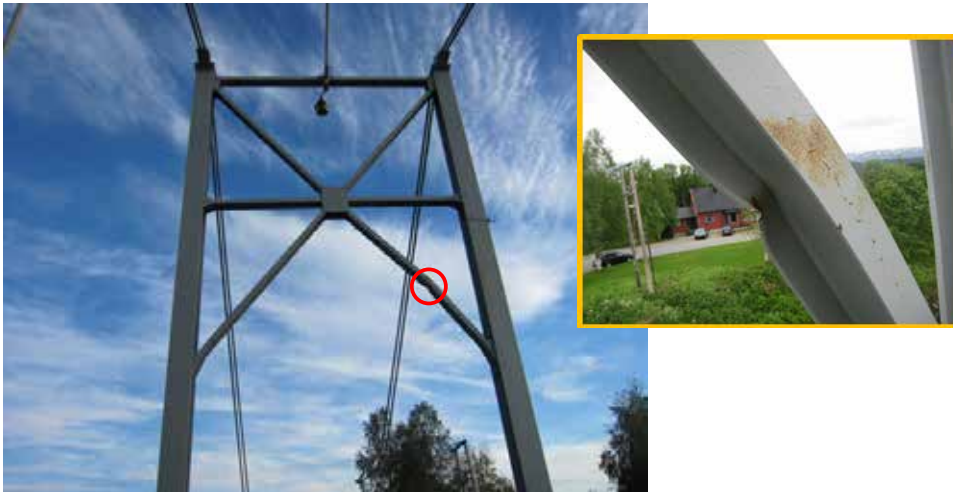
Eksempel V1.3-4 Deformasjon

Skadetype	13 - Deformasjon	
Beskrivelse	Påkjørrelsskade på nedre del av vindkryss i tårn. Byggeår 1952	
Skadegrad	3	I henhold til skala, deformasjon 50-100mm
Skadekonsekvens	3-4B	Vindavstivningens funksjon er svært viktig for bruas bæreevne, og restkapasiteten må derfor vurderes. Inntil restkapasiteten er vurdert så må konsekvens for bæreevne settes høy.

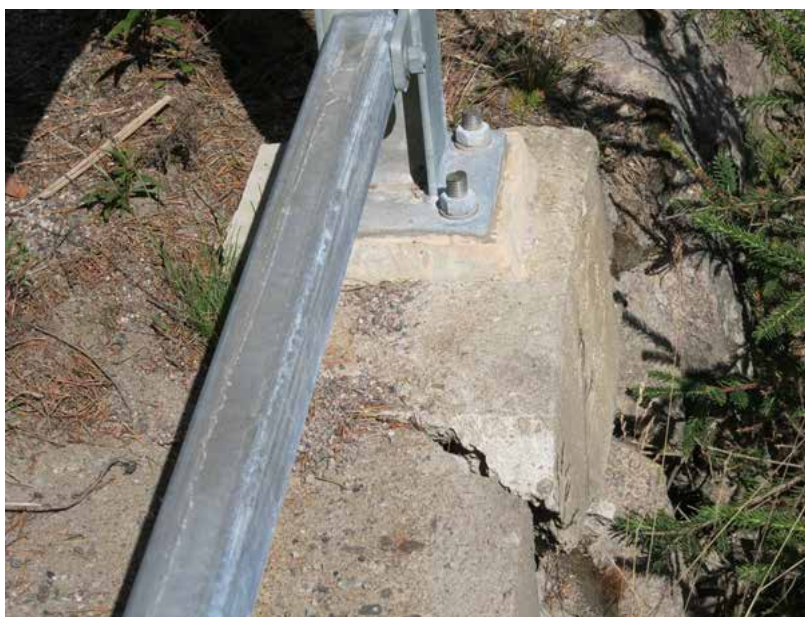
Eksempel V1.4-1 Brudd

Skadetype	15 - Brudd	
Beskrivelse	Det er brudd i ende av kantdrager med innfesting for rekkverksstolpe. Brua har lite trafikk og farten er 80 km/t.	
Skadegrad	4	Brudd reduserer funksjonen til kantdrager og rekkverket.
Skadekonsekvens	2T	Trafikksikkerheten er noe redusert da innfesting av rekkverket ikke lenger er som forutsatt.

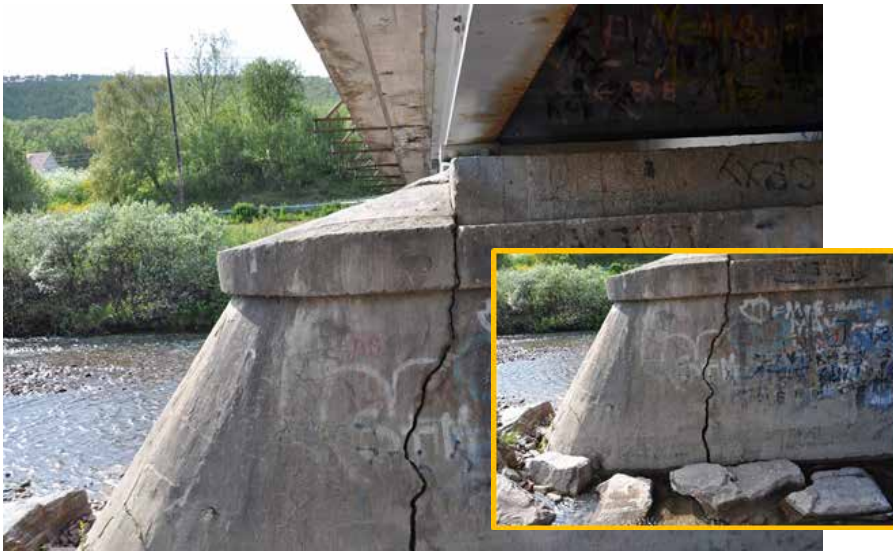
Eksempel V1.4-2 Brudd

Skadetype	15 - Brudd	
Beskrivelse	Gjennomgående vertikal sprekk (brudd) i pilar og den er uarmert. Brua er fra 1961 og det må undersøkes om den tåler dagens trafikkbelastning.	
Skadegrad	3	Brudd som påvirker funksjonen til pilaren.
Skadekonsekvens	2-4B	Det er ingen tegn til følgeskader på andre elementer, men skaden kan utvikle seg. Bæreevnen må vurderes og det er viktig å vurdere årsak for å fastsette skadekonsekvensen. Inntil restkapasiteten er vurdert så må konsekvens for bæreevne settes høy.

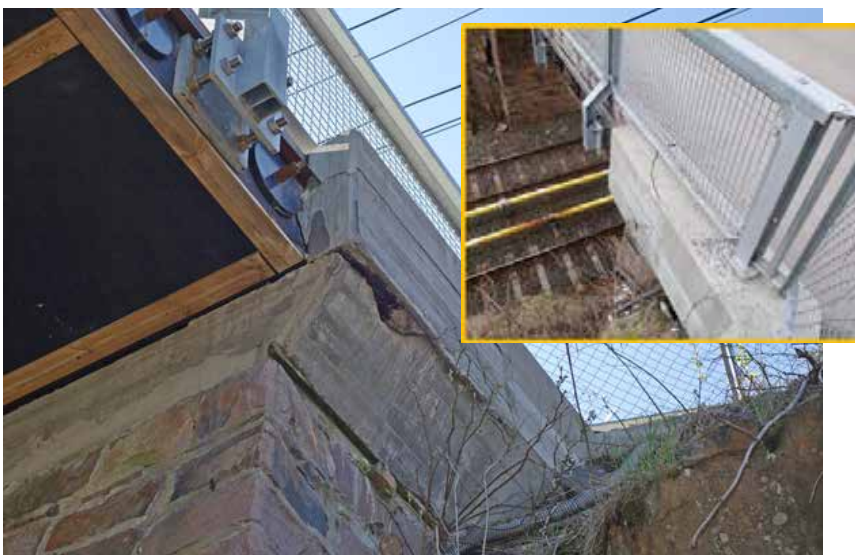
Eksempel V1.4-3 Brudd

Skadetype	15 - Brudd	
Beskrivelse	Det er sprekk med utbøyning i alle sidemurer som er etablert for sidestyring. Dette skyldes at det ikke er armert iht. tegninger.	
Skadegrad	4	Brudd hindrer funksjonen til bruelementet.
Skadekonsekvens	4T	Rekkverket har ikke nok feste og hvis kantdrager faller ut/ned, kan den falle på underliggende bane.

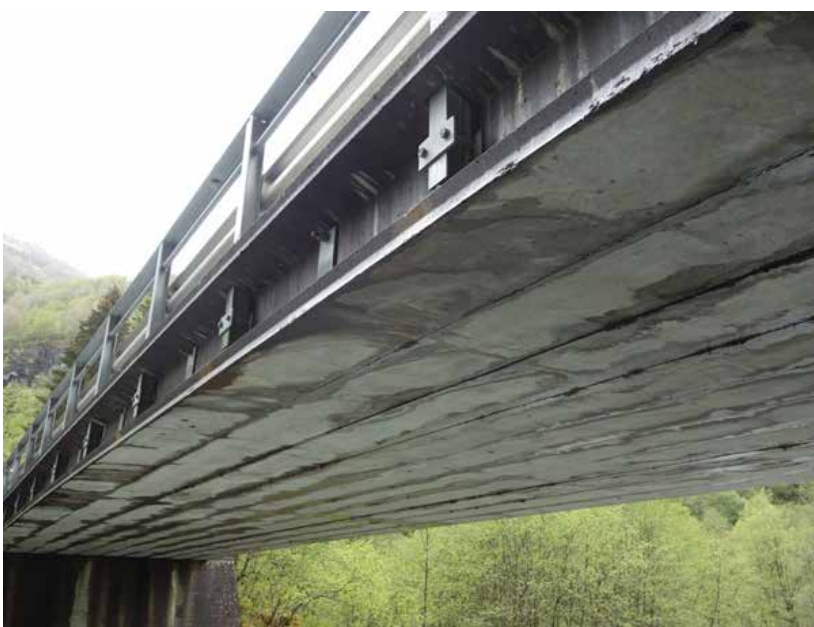
Eksempel V1.5-1 Lekkasje/fuktbelastning

Skadetype	17 - Lekkasje/fuktbelastning	
Beskrivelse	Lekkasje mellom prefabrikkerte betongelementer. Det er ikke slitelag eller membran på brua og det blir ikke saltet på vegen. Byggeår 1973	
Skadegrad	4	I henhold til skala, lekkasje/fuktbelastning >40%
Skadekonsekvens	2V	Skaden kan utvikle seg og gi følgeskader som armeringskorrosjon på spennarmering. Over tid kan dette også få konsekvens for bæreevnen.

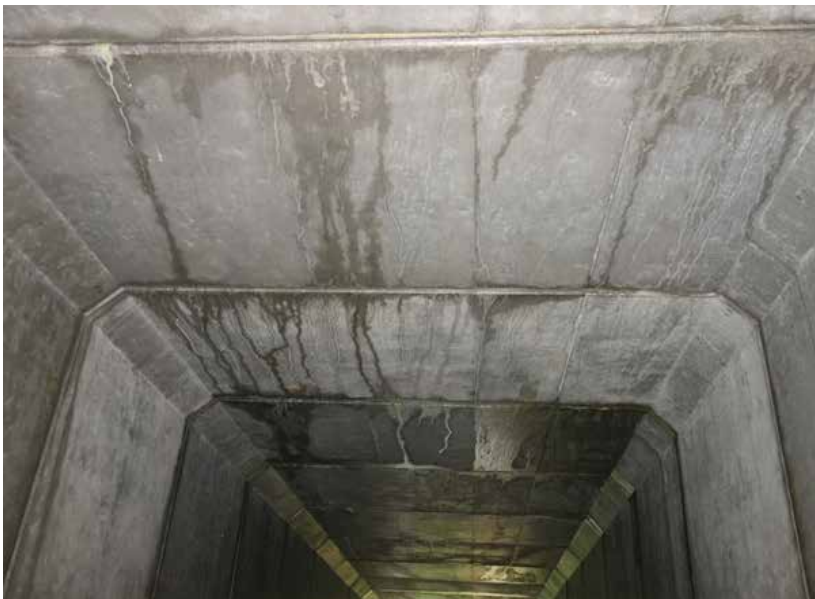
Eksempel V1.5-2 Lekkasje/fuktbelastning

Skadetype	17 - Lekkasje/fuktbelastning	
Beskrivelse	Lekkasje mellom elementer i gangkulvert.	
Skadegrad	4	I henhold til skala, lekkasje/fuktbelastning >40%
Skadekonsekvens	2V	Skaden kan utvikle seg og gi følgeskader som korrosjonskader
	2M	Det kan dryppe på fotgjengere og det føles ubehagelig å gå/sykle der.

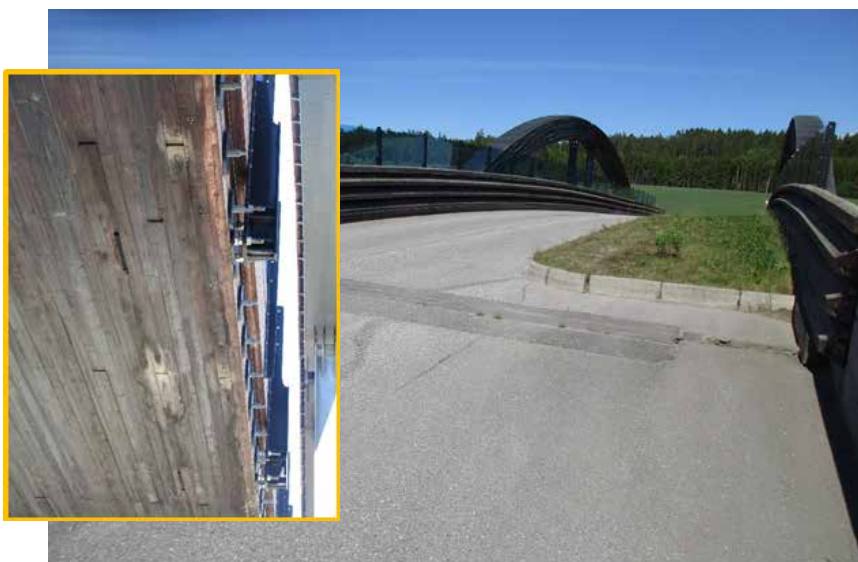
Eksempel V1.5-3 Lekkasje/fuktbelastning

Skadetype	17 - Lekkasje/fuktbelastning	
Beskrivelse	Brua er en buebru med tverrspent brudekke i tre. Lekkasje i underkant brudekke pga. grønt-areal oppe på brua.	
Skadegrad	2	I henhold til skala, lekkasje/fuktbelastning 5-20%
Skadekonsekvens	2V	Skaden kan utvikle seg og gi følgeskader som råte og dermed redusere levetiden for brudekket.

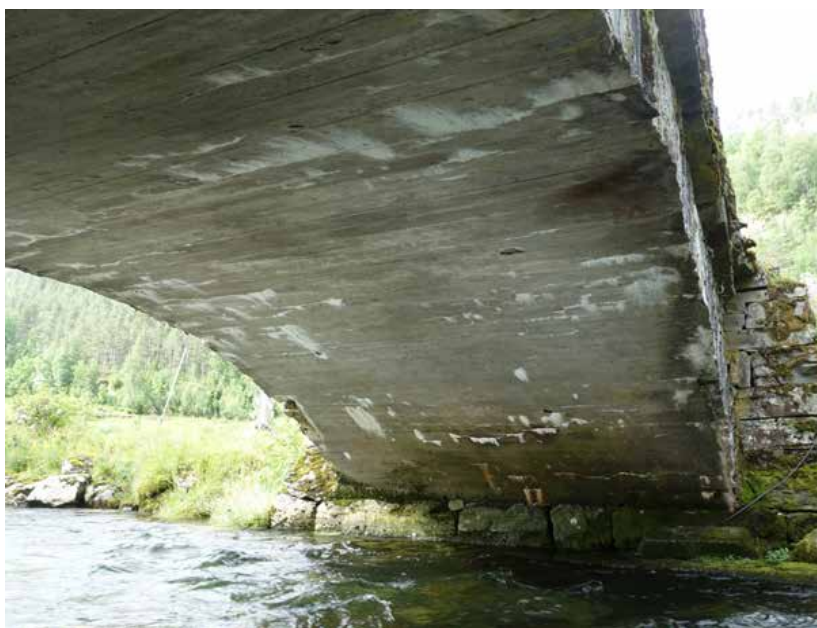
Eksempel V1.6-1 Misfarging

Skadetype	18 - Misfarging	
Beskrivelse	Kalkutfelling i underkant bue pga. fuktgjennomgang. Skaden er lite synlig for omgivelsene.	
Skadegrad	4	I henhold til skala, misfarging > 40%
Skadekonsekvens	1M	Det er ingen trafikk under brua og skade er lite synlig for omgivelsene.

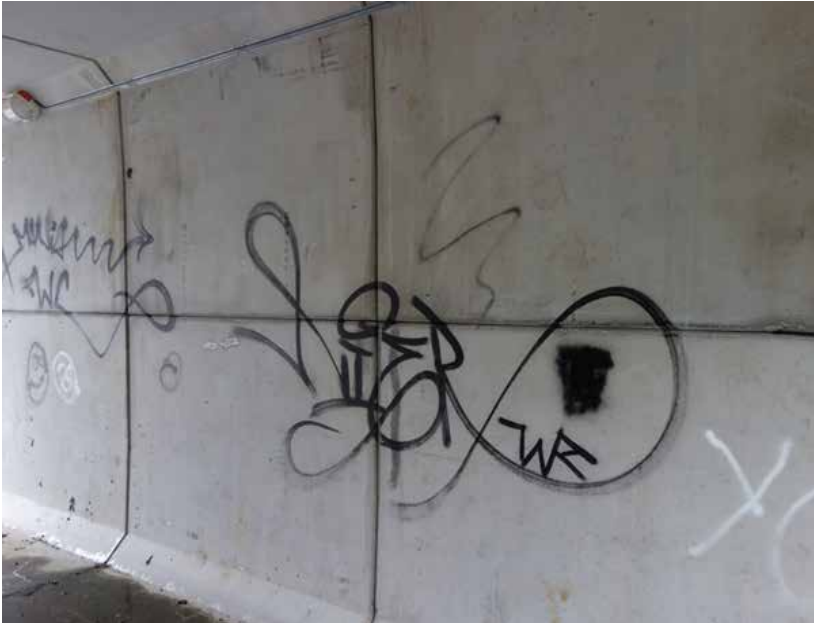
Eksempel V1.6-2 Misfarging

Skadetype	18 - Misfarging	
Beskrivelse	Tagging inne i gangkulvert	
Skadegrad	3	I henhold til skala, misfarging 20 - 40%
Skadekonsekvens	2-4M	For slike skader må type tagging og bruken av kulverten vurderes sammen med retningslinjer for tagging i området. Enkelte steder skal alt fjernes uansett.

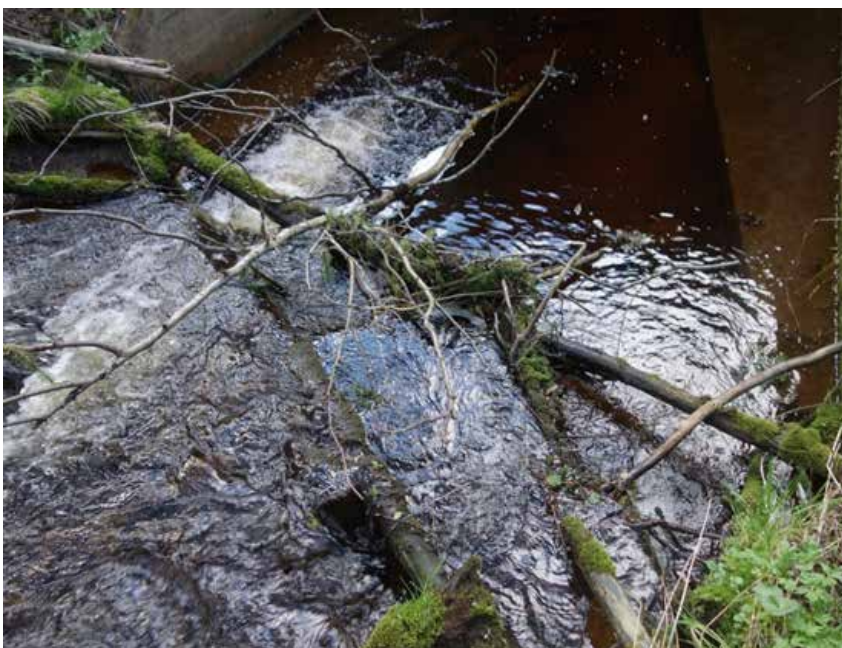
Eksempel V2.1-1 Innsnevring

Skadetype	21 - Innsnevring	
Beskrivelse	Oppsamling av trestokker oppstrøms for kulvert danner innsnevring i elveløpet.	
Skadegrad	2	Innsnevring av elveløpet kan påvirke bruelementer
Skadekonsekvens	2V	Innsnevringen kan gi økt vannhastighet og erosjon. Det kan føre til utvikling av andre skader på brua som videre vil øke vedlikeholdskostnadene.

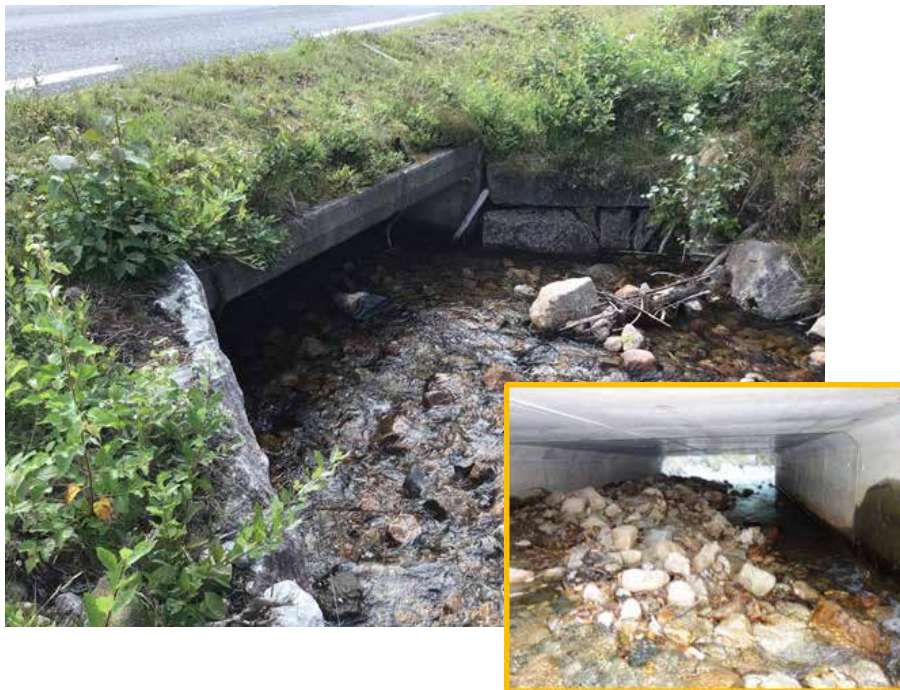
Eksempel V2.1-2 Innsnevring

Skadetype	21 - Innsnevring	
Beskrivelse	Oppsamling av stein og sand rundt og inne i kulvert. Det må vurderes om kulverten er sårbar for flom.	
Skadegrad	3	Oppsamling av stein og sand reduserer vanngjennomstrømning som påvirker kulverten
Skadekonsekvens	3V	Ved større vannføring kan oppsamling av stein og grus øke og føre til at brua får andre skader. Dette kan gi økte vedlikeholdskostnader.

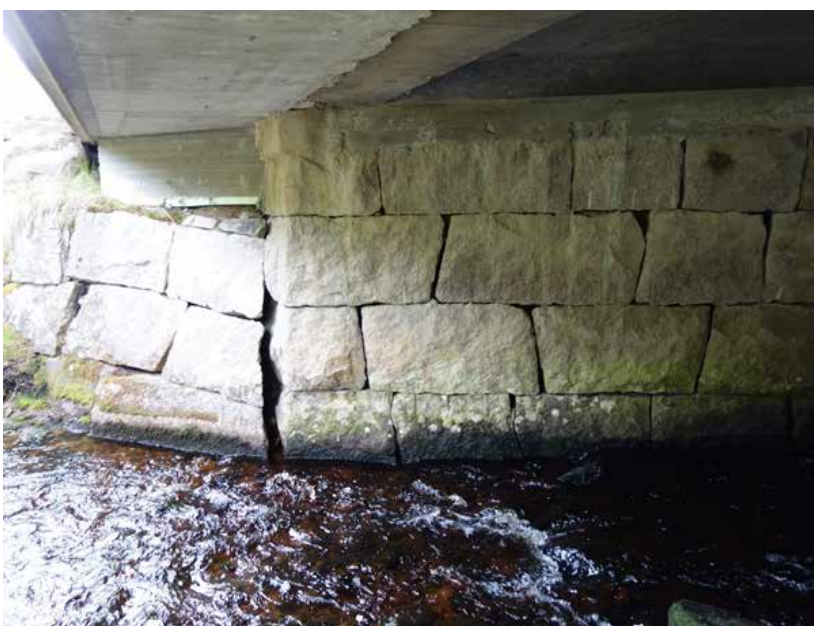
Eksempel V2.2-1 Erosjon

Skadetype	22 - Erosjon	
Beskrivelse	Deformasjon i front av steinlandkar tyder på undergraving/erosjon av steinlandkar.	
Skadegrad	4	Erosjon reduserer bruelementets funksjon
Skadekonsekvens	3-4B	Det må vurderes om sidemur/steinlandkar bærer bruplata.
	2V	Dersom skaden ikke har betydning for bæreevnen vil den ha betydning for vedlikeholdskostnadene dersom undergraving/erosjon fortsetter.

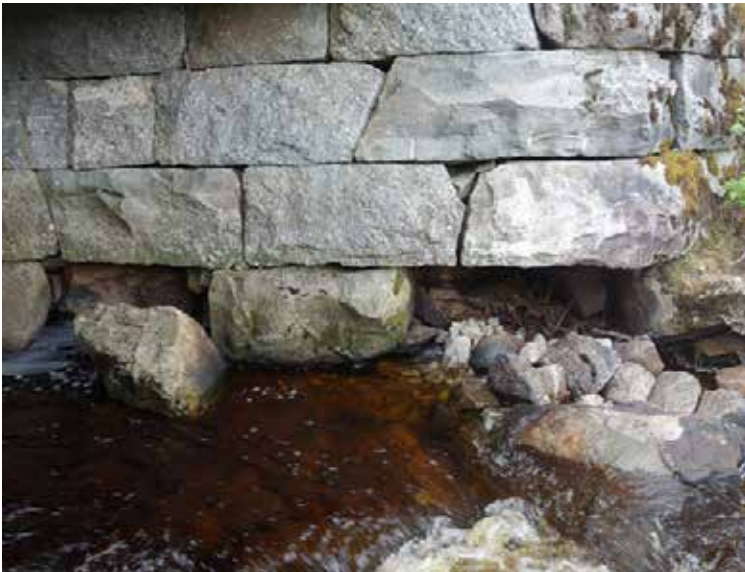
Eksempel V2.2-2 Erosjon

Skadetype	22 – Erosjon	
Beskrivelse	Nylig flom har ført til erosjon under landkar.	
Skadegrad	4	Erosjon hindrer eller reduserer bruelementets funksjon.
Skadekonsekvens	4B	På grunn av rask utvikling og fare for kollaps må tiltak iverksettes.

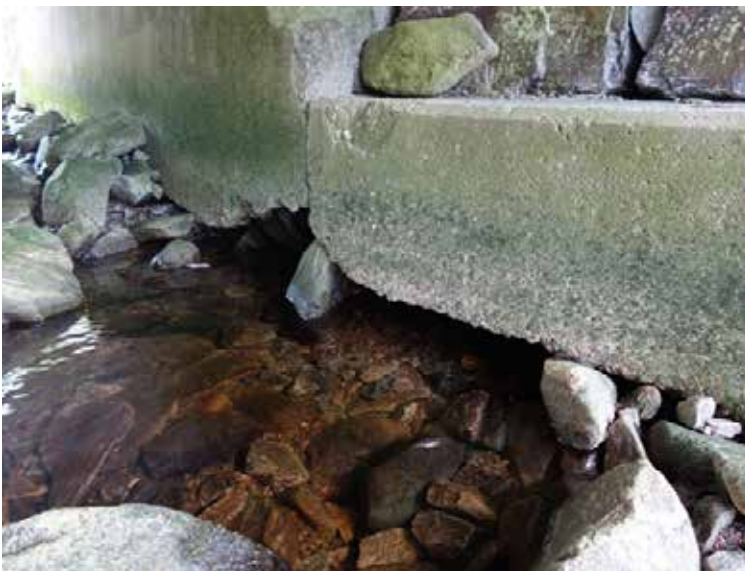
Eksempel V2.2-3 Erosjon

Skadetype	22 - Erosjon	
Beskrivelse	Undergraving av landkarfront som har pågått over lang tid.	
Skadegrad	2	Erosjon vil påvirke bruelementer ved videre utvikling.
Skadekonsekvens	2V	Det er ingen synlige følgeskader på brua, men skaden holdes under oppsikt. Det vil ha betydning for vedlikeholdskostnadene dersom undergraving/erosjon fortsetter.

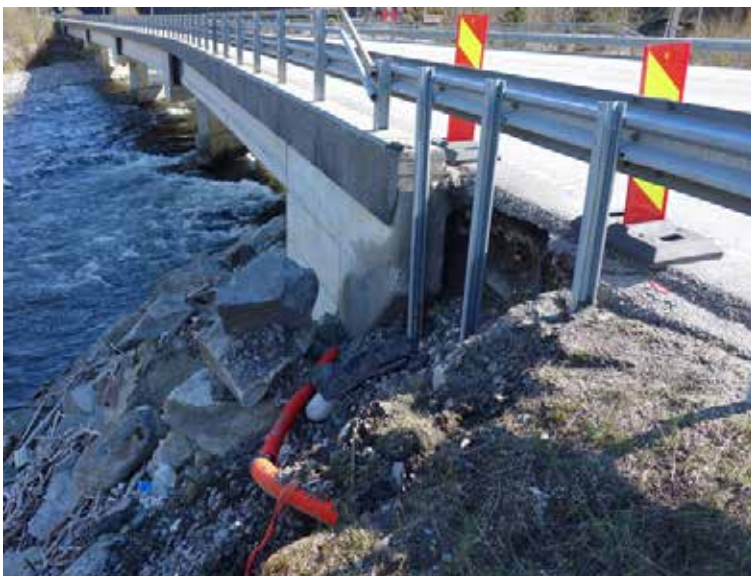
Eksempel V2.2-4 Erosjon

Skadetype	22 - Erosjon	
Beskrivelse	Det er erosjon på vegskulder bak landkar. Vegbanen har redusert bæring ved skulder og innfestning av rekkverk er svekket.	
Skadegrad	4	Erosjon reduserer rekkverkets funksjon.
Skadekonsekvens	3T	Kapasiteten til rekkverket er svekket, og trafiksikkerheten er vesentlig redusert.

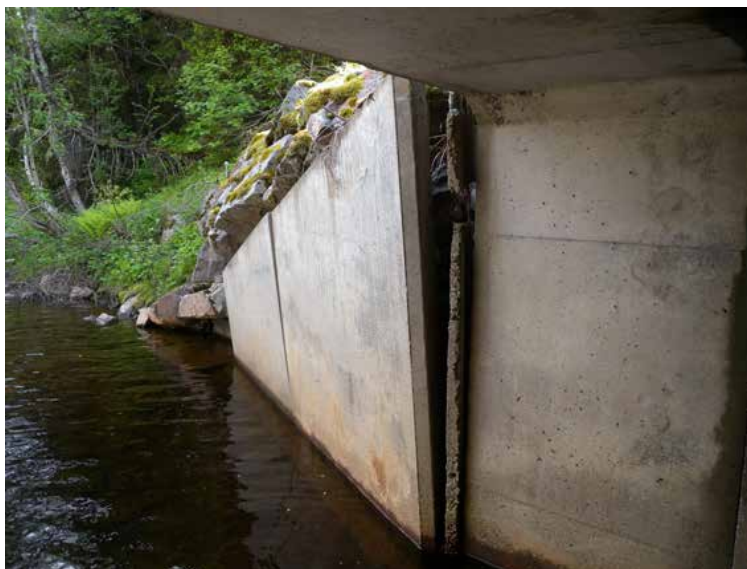
Eksempel V2.2-5 Erosjon

Skadetype	22 - Erosjon	
Beskrivelse	Vinge oppstrøms målt til 30 cm ut av posisjon i toppen. Dette kan komme av erosjon i front og bevegelse i masser bak.	
Skadegrad	3	Erosjon påvirker vingen
Skadekonsekvens	2V	Skaden kan utvikle seg og gi følgeskader for brua hvis vingen faller ut. Dette vil ha betydning for vedlikeholdskostnadene.

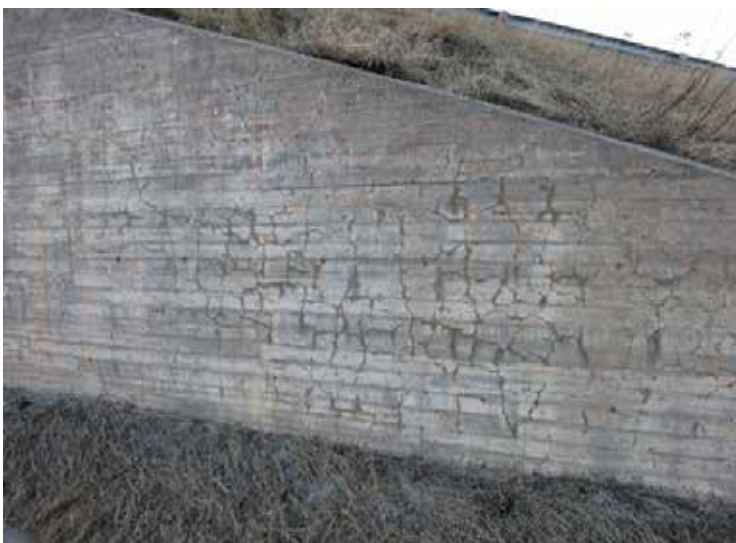
Eksempel V3.1-1 Riss/sprekk i betong

Skadetype	14 - Riss/sprekk	
Beskrivelse	Det er rissmønster på vingemurer.	
Skadegrad	1	I henhold til skala, riss/sprekk <0,3 mm
Skadekonsekvens	1V	Skaden er stabil og har liten konsekvens for vedlikeholdskostnadene.
	1M	Synlig fra veien

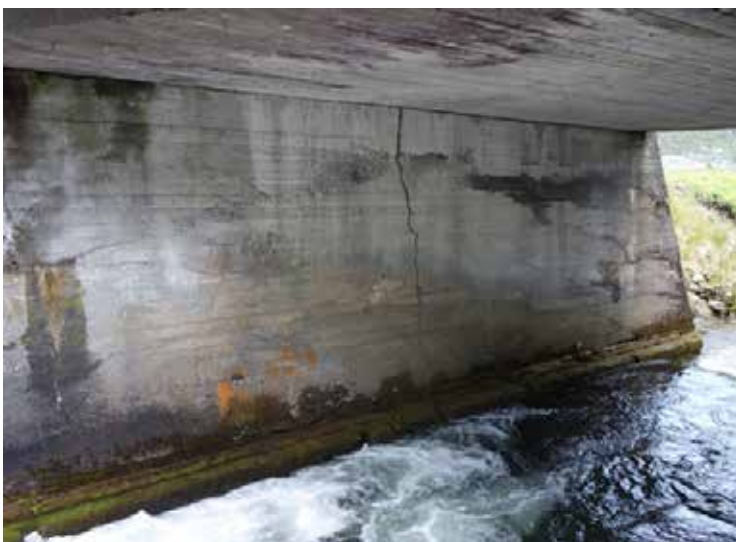
Eksempel V3.1-2 Riss/sprekk i betong

Skadetype	14 - Riss/sprekk	
Beskrivelse	Grov vertikal sprekk på landkarfront av uarmert betong. Ingen antydning til følgeskade eller manglende understøttelse av plate. Antatt bevegelse/rotasjon i landkar på grunn av undergraving.	
Skadegrad	4	I henhold til skala, riss/sprekk >2 mm
Skadekonsekvens	2V	Skaden kan utvikle seg. Dersom undergraving av landkar fortsetter, må skaden følges opp.

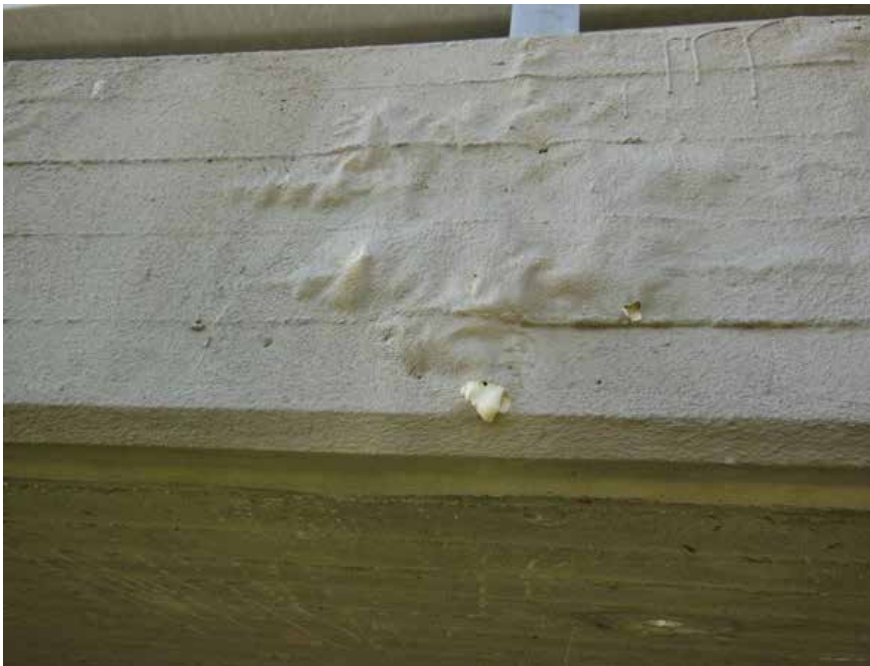
Eksempel V3.2-1 Skade på overflatebehandling

Skadetype	16 - Skade på overflatebehandling	
Beskrivelse	Overflatebehandling på kantdrager mister heft, antakelig pga. fuktighet som trenger igjennom fra oversiden.	
Skadegrad	1	I henhold til skala, skade på overflatebehandling < 5%
Skadekonsekvens	1V	Skaden er stabil og har liten konsekvens for vedlikeholdskostnadene.

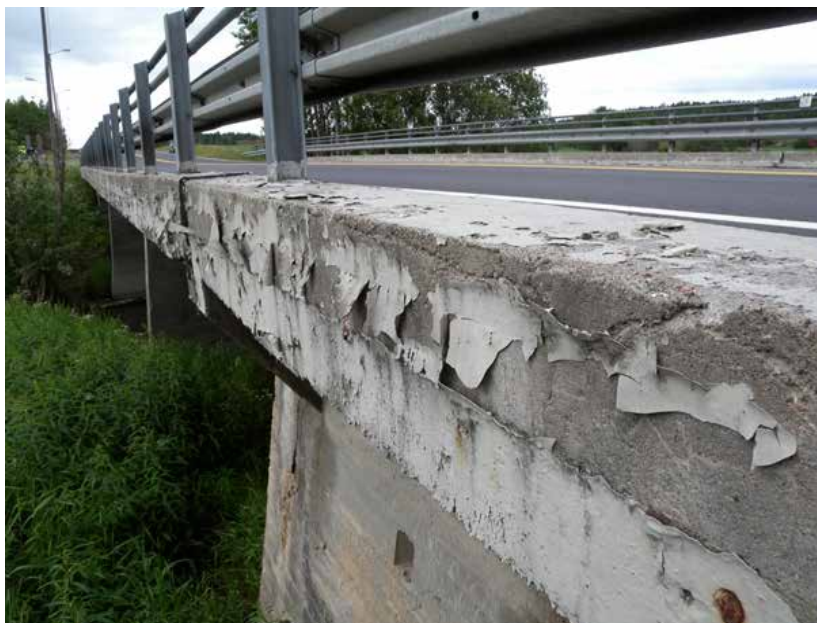
Eksempel V3.2-2 Skade på overflatebehandling

Skadetype	16 - Skade på overflatebehandling	
Beskrivelse	Overflatebehandling på kantdrager er nedbrutt.	
Skadegrad	4	I henhold til skala, skade på overflatebehandling > 40%
Skadekonsekvens	2M	Skaden er skjemmende for omgivelsene
	2V	Årsaken til hvorfor overflatebehandlingen har blitt lagt kartlegges for å sikre at følgeskader ikke oppstår.

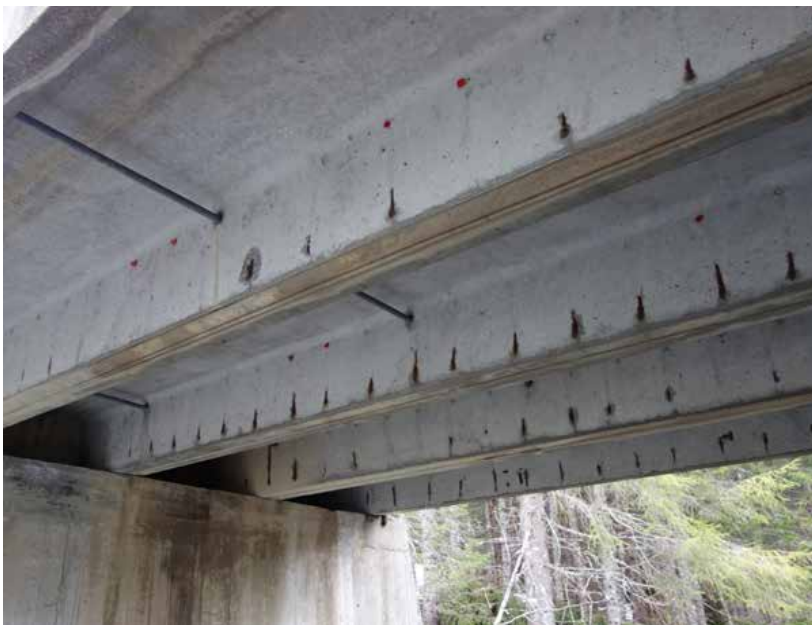
Eksempel V3.3-1 Liten/skadet overdekning

Skadetype	31 - Liten/skadet overdekning	
Beskrivelse	Armering i steg på prefabrikkerte betongelementer har liten overdekning og synlige armeringsjern korroderer. I tillegg til liten/skadet overdekning, så må også skadetype armeringskorrosjon vurderes. For å hindre videre armeringskorrosjon, så må overdekningen reetableres.	
Skadegrad	4	I henhold til skala, redusert > 30mm eller til synlig armering
Skadekonsekvens	3V	Overdekningen beskytter ikke armeringen mot korrosjon. Hvis ikke tiltak blir gjort kan vedlikeholdskostnadene øke raskt.

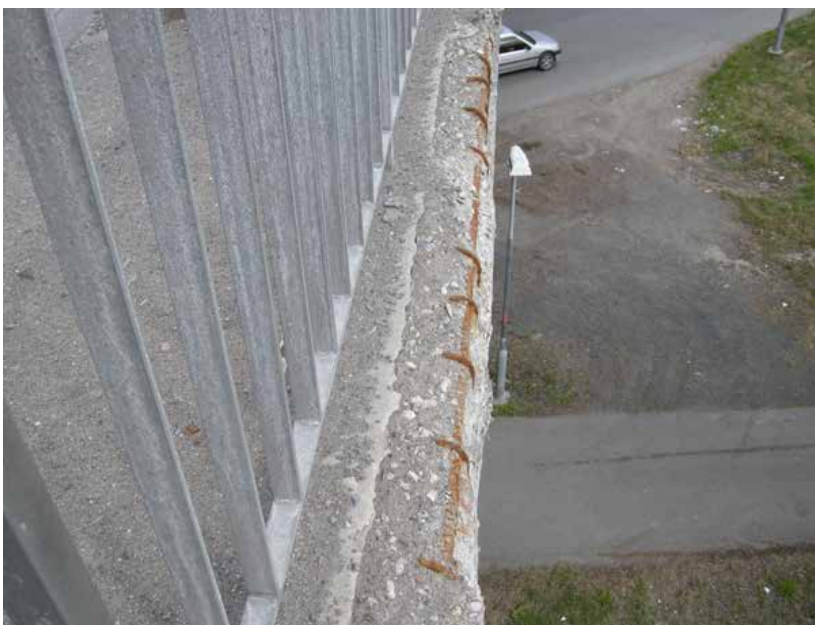
Eksempel V3.4-1 Forvitring

Skadetype	32 – Forvitring	
Beskrivelse	Kraftig forvitring av ytterkant dekke har blottlagt armeringen. I tillegg til forvitring, så må også skadetype armeringskorrosjon vurderes. Manglende kantdrager gjør at ytterkanten av dekke blir utsatt for smeltevann. Trafikkert veg under brua vil være utsatt for nedfall av betong.	
Skadegrad	4	I henhold til skala, forvitring > 40%
Skadekonsekvens	4T	Det er fare for nedfall av betong på veggen under og tiltak iverksettes.

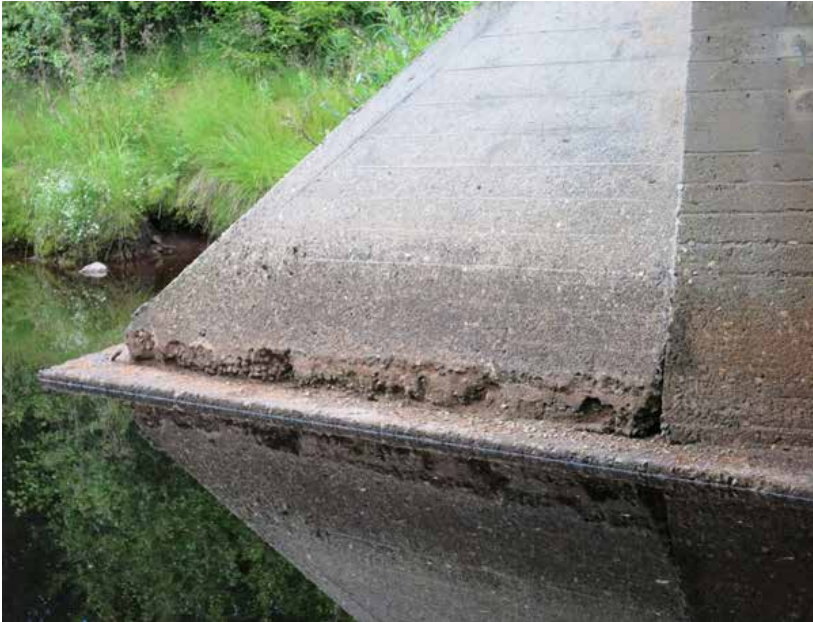
Eksempel V3.4-2 Forvitring

Skadetype	32 – Forvitring	
Beskrivelse	Forvitring i overgang vinge-såle som ligger i skvalpesonen. Antakelig har skaden startet som en grov støpeskjøt.	
Skadegrad	1	I henhold til skala, forvitring < 5%
Skadekonsekvens	1V	Skaden er stabil, og har liten betydning for vedlikeholdskostnadene.

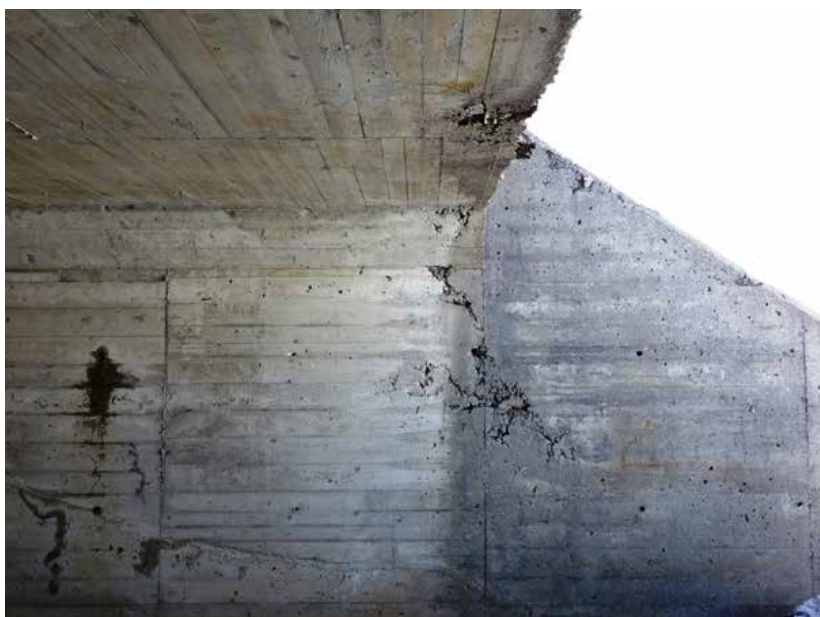
Eksempel V3.5-1 Støpesår

Skadetype	33 – Støpesår	
Beskrivelse	Mindre felt med støpesår på kulvertvegg, tak og vinger	
Skadegrad	1	I henhold til skala, støpesår < 5%
Skadekonsekvens	1V	Liten konsekvens for vedlikeholdskostnadene og skaden er stabil.

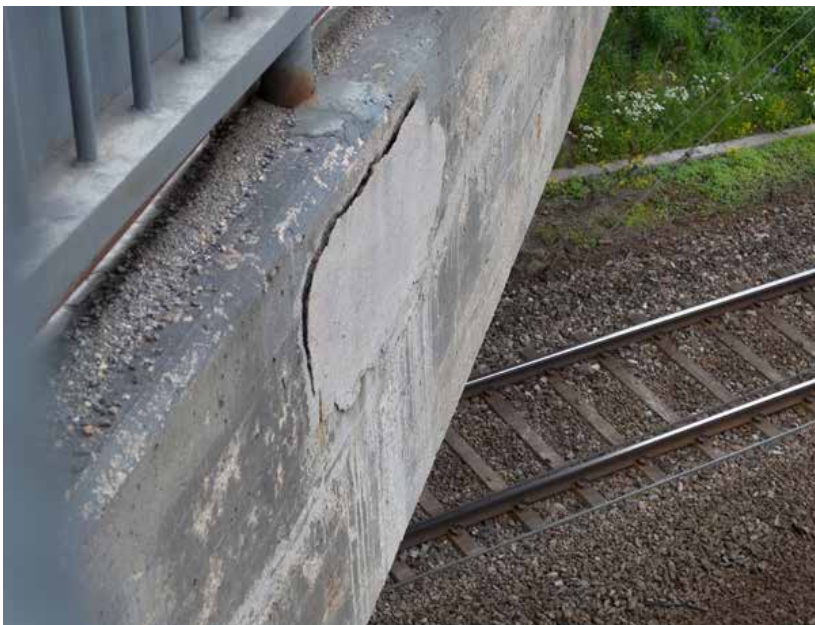
Eksempel V3.6-1 Bom

Skadetype	34 – Bom	
Beskrivelse	Synlig bomskade i tidligere reparasjoner på ytterkant av plate. Det er togtrafikk under brua og trafikksikkerheten må også vurderes.	
Skadegrad	2	Bom kan påvirke kantdrager og rekkverksinnfestning ved videre utvikling
Skadekonsekvens	2V	Skaden kan utvikle seg.

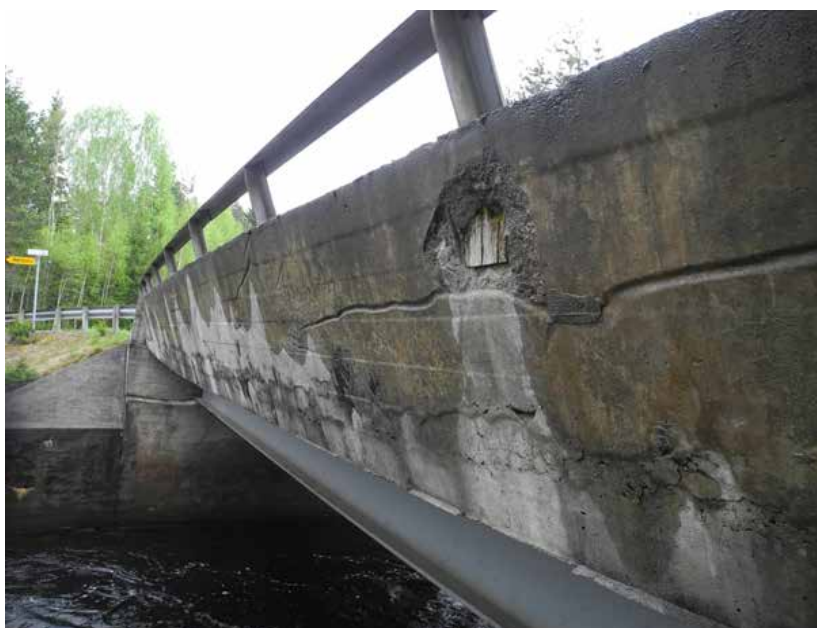
Eksempel V3.7-1 Avskalling

Skadetype	35 – Avskalling	
Beskrivelse	Avskalling i ytterkant av betongrekkverket på grunn av innstøpt treverk. Byggeår 1964. Fart 80 km/t. Rekkverket er ikke i henhold til dagens krav, og registreres også som en sårbarhet.	
Skadegrad	2	Avskalling kan påvirke kantdrager og rekkverksinnfestning ved videre utvikling
Skadekonsekvens	2V	Skaden kan utvikle seg
	1-2T	Hvis rekkverksstolpen har dårlig innfesting, så må konsekvens for trafiksikkerhet vurderes.

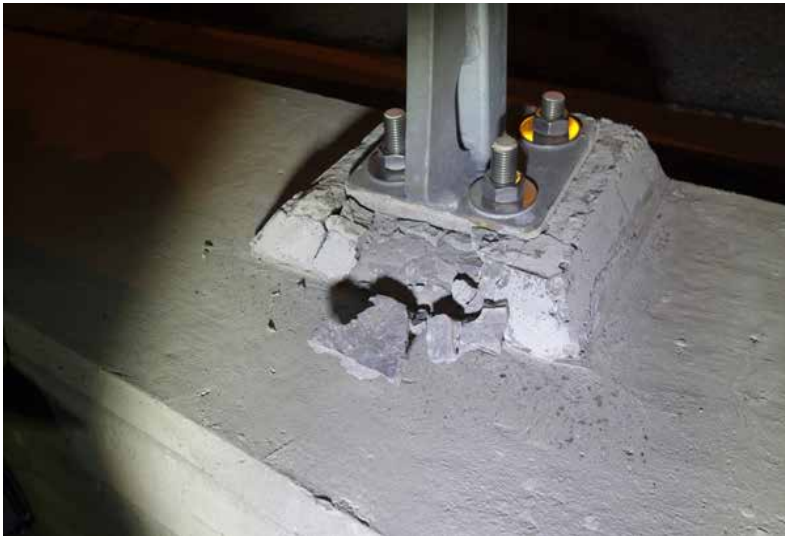
Eksempel V3.7-2 Avskalling

Skadetype	35 – Avskalling	
Beskrivelse	Avskallinger og porøs rekkverksunderstøper på nyere bru. Årsaken kan være dårlig mørtel. Undersøk om understøpen har en sikkerhetsmessig funksjon, se <i>håndbok V161 Brurekkverk</i> .	
Skadegrad	1	Mindre avskalling og gjelder kun en stolpe
Skadekonsekvens	2V	Skaden kan utvikle seg
	1T	Konsekvens for trafiksikkerhet er avhengig av om understøpen bidrar til rekkverkets funksjon.

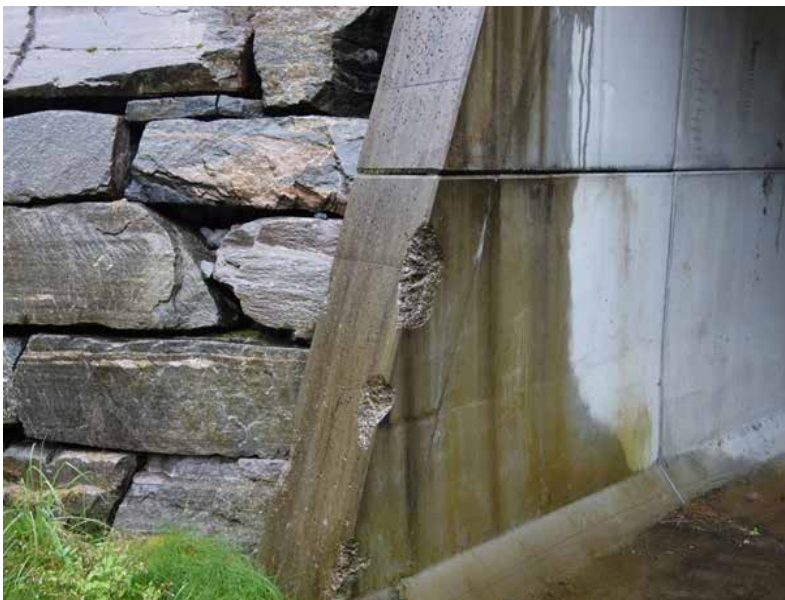
Eksempel V3.7-3 Avskalling

Skadetype	35 – Avskalling	
Beskrivelse	Avskalling ytterkant portal for gangkulvert. Ingen synlig armering. Skaden kan komme av for mye heft ved fjerning av forskaling, slagskader, påkjørsel e.l.	
Skadegrad	1	Mindre avskalling
Skadekonsekvens	1V	Skaden er stabil
