V1 – Eksempelsamling til skadetyper

VEDLEGG V1

Håndbok V441

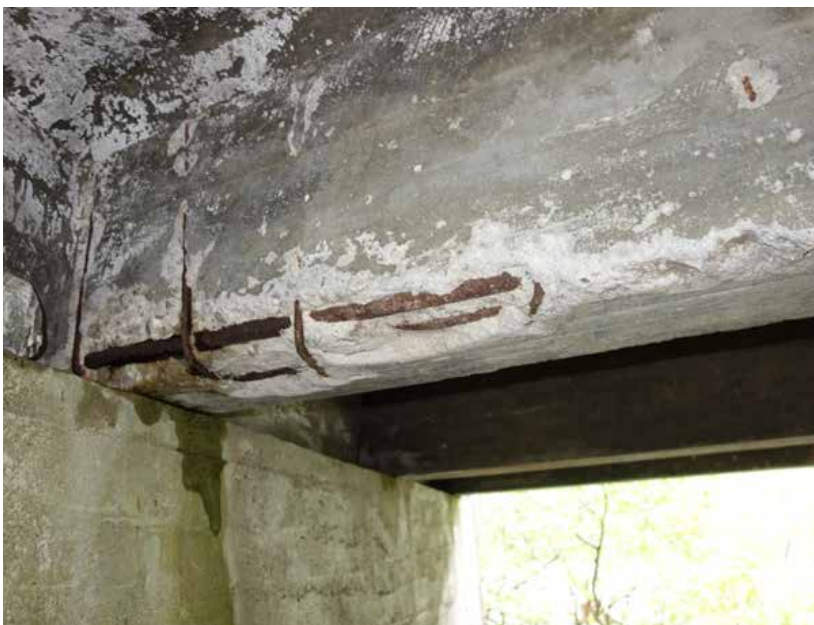
Eksempel V3.8-1 Armeringskorrosjon

Skadetype	36 - Armeringskorrosjon	
Beskrivelse	Avskalling og synlig korrodert armering på bjelker ved opplegg. Brua er bygd i 1943, armeringskorrosjon kan komme av liten overdekning og karbonatisert betong.	
Skadegrad	3	Ståloverflate der glødeskallet er rustet bort eller kan skrapes av. Noe synlige rustgroper.
Skadekonsekvens	3V	Vedlikeholdskostnadene vil øke dersom tiltak ikke gjennomføres.
	2-4B	Konsekvens for bæreevne må ofte vurderes med en kontrollberegning før man konkluderer. Ved usikkerhet velges høyeste konsekvensgrad inntil kontrollberegning er utført.

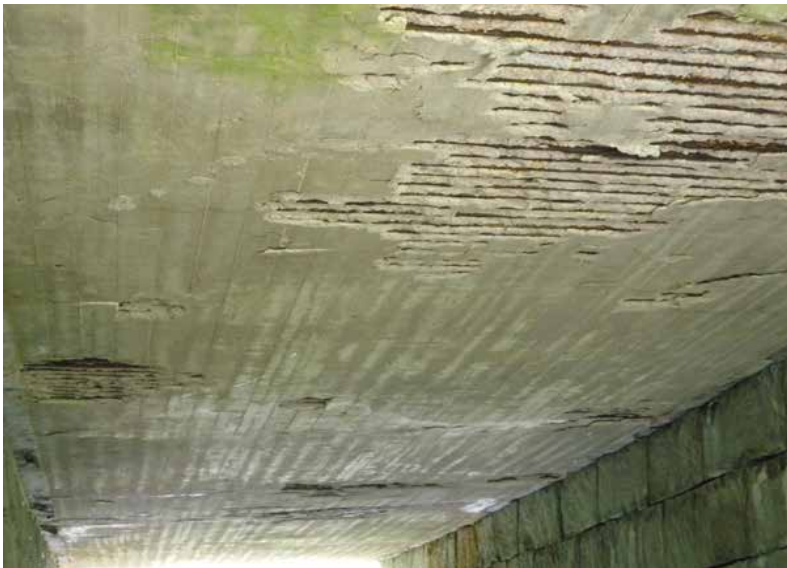
Eksempel V3.8-2 Armeringskorrosjon

Skadetype	36 - Armeringskorrosjon	
Beskrivelse	Store felt med avskalling og synlig korrodert armering. Armeringen har tverrsnittsreduksjon. Brua er bygd i 1947, armeringskorrosjon kan komme av liten overdekning og karbonatisert betong	
Skadegrad	4	Ståloverflate der glødeskallet er rustet bort. Synlige rustgroper i stor utstrekning
Skadekonsekvens	4B	Brua har redusert bæreevne og tiltak må iverksettes

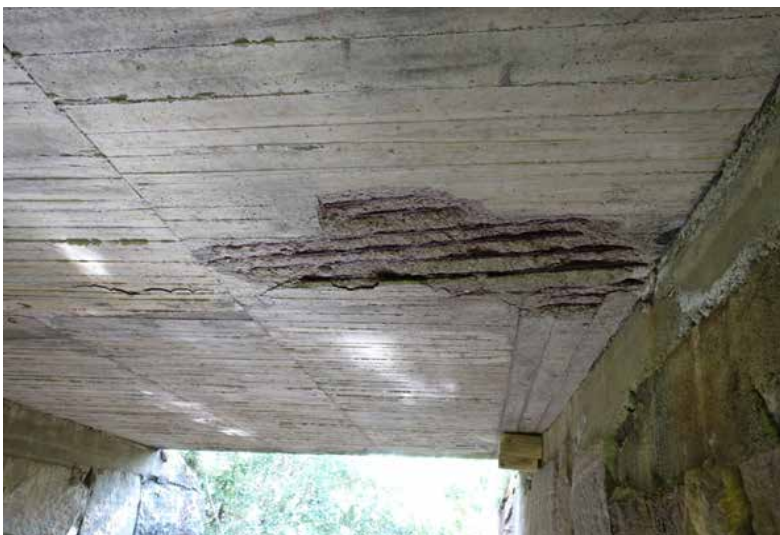
Eksempel V3.8-3 Armeringskorrosjon

Skadetype	36 - Armeringskorrosjon	
Beskrivelse	Ett felt med avskalling på grunn av armeringskorrosjon. Armeringens yttersjikt kan skrapes av og det er tverrsnittsreduksjoner. Brua er bygd i 1955 og skadeårsaken kan komme av lokal svikt i armeringsoverdekningen og karbonatisert betong.	
Skadegrad	4	Ståloverflate der glødeskallet er rustet bort. Synlige rustgroper i stor utstrekning
Skadekonsekvens	3V	Vedlikeholdskostnadene vil øke raskt dersom tiltak ikke gjøres.
	2B	Bæreevnen er noe redusert. Skaden kan utvikle seg. Skadeårsak kartlegges for å hindre at bæreevnen svekkes ytterligere.

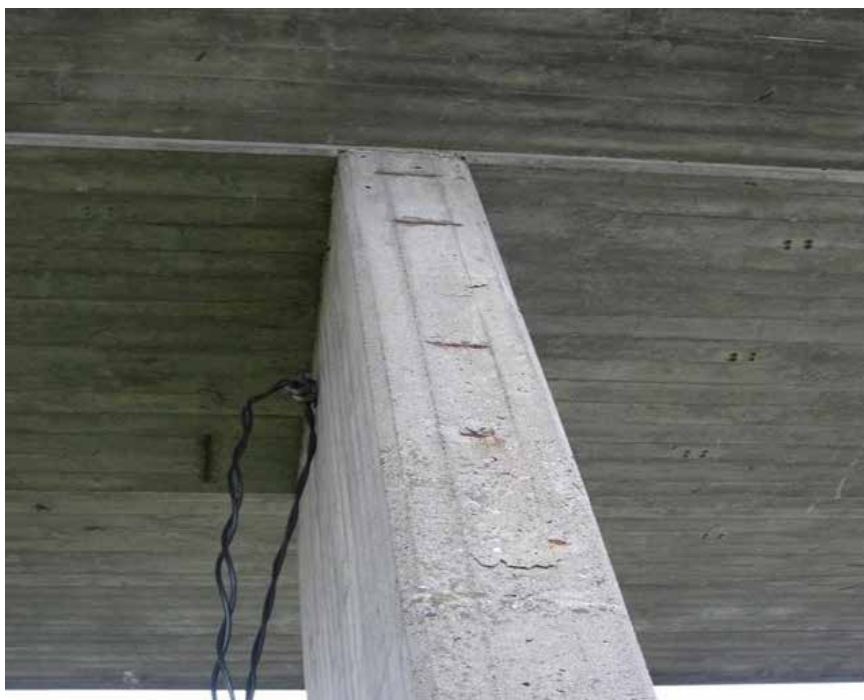
Eksempel V3.8-4 Armeringskorrosjon

Skadetype	36 - Armeringskorrosjon	
Beskrivelse	Armeringskorrosjon i øvre del av pilar	
Skadegrad	2	Ståloverflate har begynt å ruste og løsne
Skadekonsekvens	2V	Skaden kan utvikle seg og vil da ha betydning for vedlikeholdskostnadene.

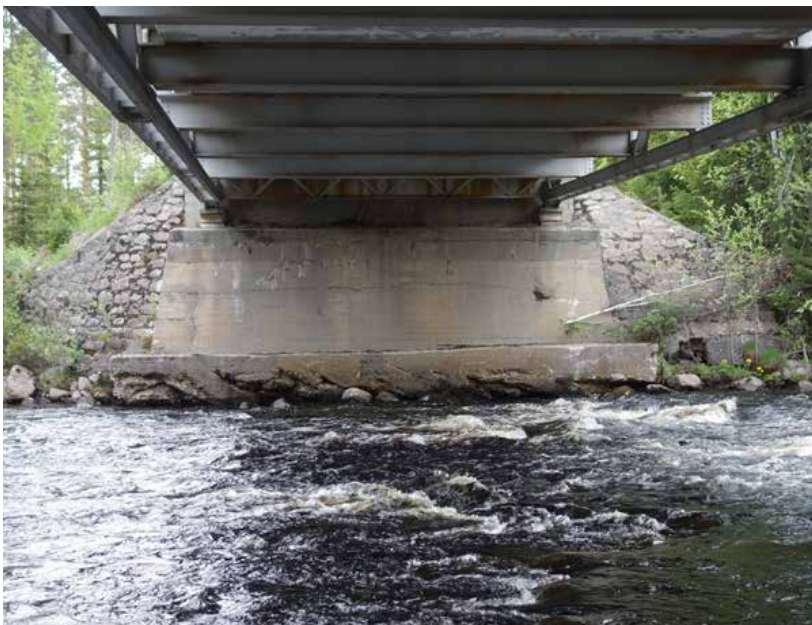
Eksempel V3.9-1 Utvasking

Skadetype	37 - Utvasking	
Beskrivelse	Utvasking av betong i front av fundament for landkar.	
Skadegrad	2	Fundamentsålen har utvasking mindre enn 20%
Skadekonsekvens	2V	Fundamentet er solid, og bæreevnen er ikke påvirket slik skaden er nå. Skaden kan utvikle seg og kan få betydning for vedlikeholdskostnadene.

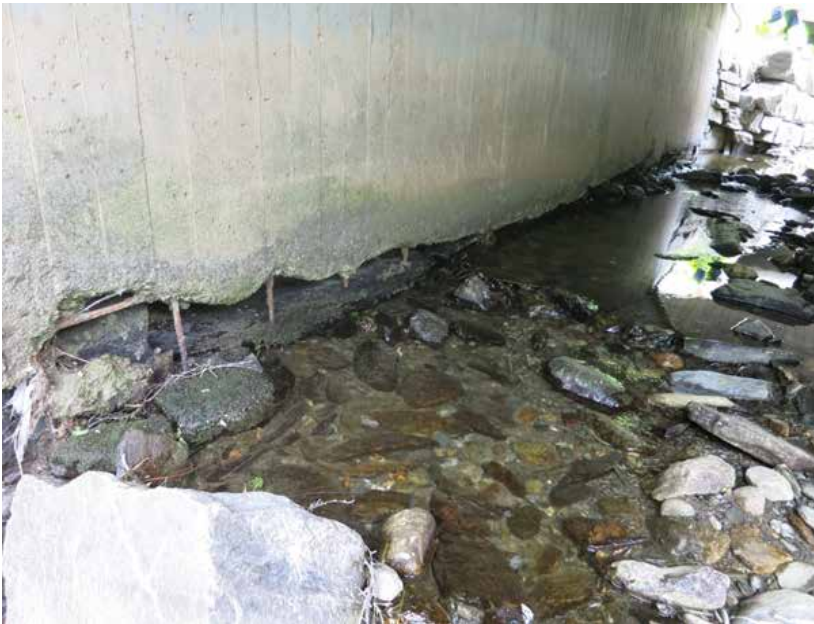
Eksempel V3.9- 2 Utvasking

Skadetype	37 - Utvasking	
Beskrivelse	Kulvertvegg er utvasket i nedre del mot elvebunnen, synlig armering.	
Skadegrad	4	Mesteparten av tverrsnittet som bærer kulvertveggen er borte
Skadekonsekvens	3V	Skaden kan utvikle seg raskt og vedlikeholdskostnadene vil øke hvis utvaskingen fortsetter.
	2B	Selv om veggen skulle få en setningsskade, så vil kulverten fortsatt ha bæreevne

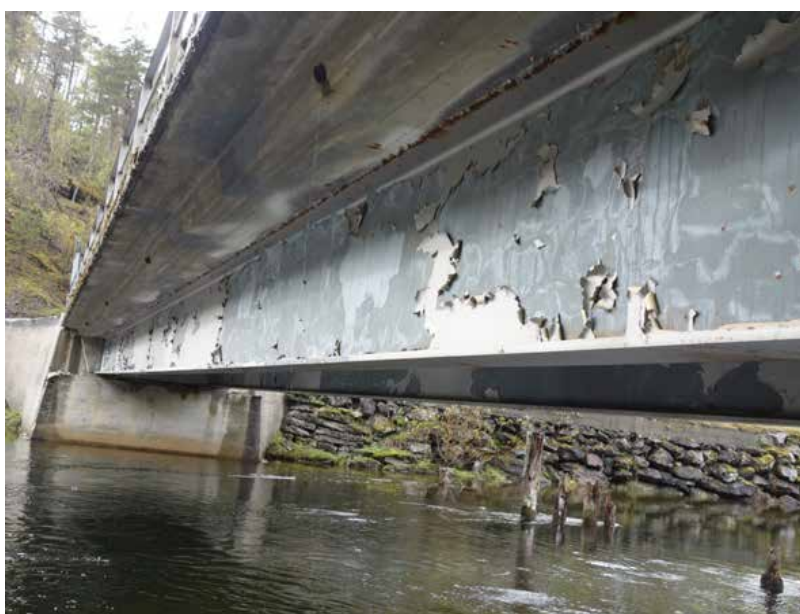
Eksempel V4.2-1 Skade på overflatebehandling

Skadetype	16 - Skade på overflatebehandling	
Beskrivelse	Avflaking av over 50% av «toppstrøk» på begge stålbjelker. «Primer» er fortsatt intakt. Det er ikke utført undersøkelser for å vite type overflatebehandling. Stålbjelkebru over ferskvann. Byggeår 1956.	
Skadegrad	3	Nedbrytning av overflatebehandling ned til sink/aluminium-primer.
Skadekonsekvens	1V	«Primer» er fortsatt intakt og beskytter stålet mot korrosjon. Vedlikeholds-kostnad forventes ikke å øke før «primeren» brytes ned.
	2M	Malingsflak faller i vannet, forøpler og kan være farlig for levende organismer. Visuelt skjemmende. Konsekvensgraden anses som lav da vassdraget ikke er drikkevannskilde og brua ikke ligger i tettbebygde strøk.

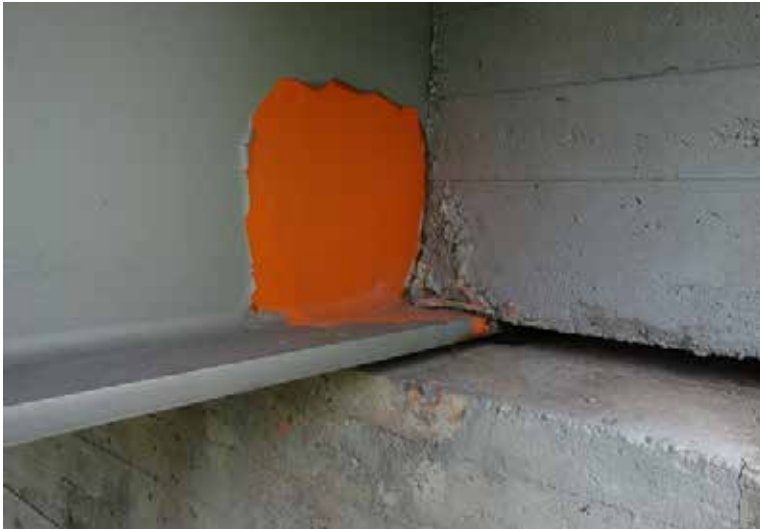
Eksempel V4.2-2 Skade på overflatebehandling

Skadetype	16 - Skade på overflatebehandling	
Beskrivelse	Avflaking av «toppstrøk» på stålbjelker, antatt mindre enn 10%. «Primer» er fortsatt intakt. Det er mistanke om blymønje. Stålbjelkebru over elv. Byggeår 1969.	
Skadegrad	3	Nedbrytning av overflatebehandling ned til sink/aluminium-primer.
Skadekonsekvens	1V	«Primer» og store deler av «toppstrøk» er fortsatt intakt og beskytter stålet mot korrosjon. Vedlikeholdskostnad forventes ikke å øke før «primeren» brytes ned.
	2M	Malingsflak faller i vannet, forøpler og kan være farlig for levende organismer. Visuelt skjemmende. Konsekvensgraden anses som lav da vassdraget ikke er drikkevannskilde og brua ikke ligger i tettbebygd strøk.

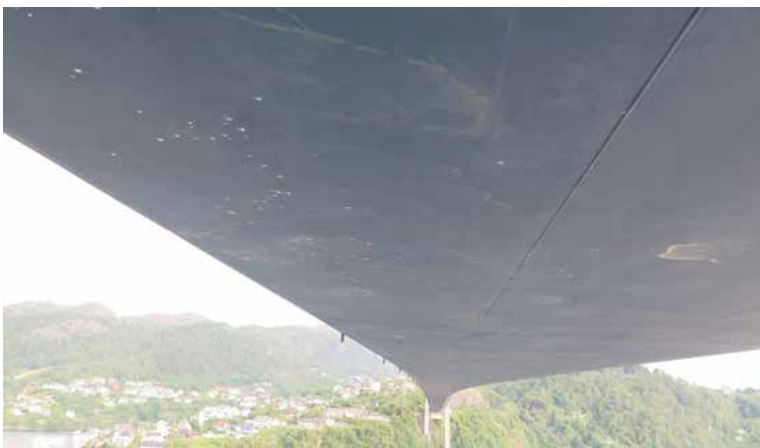
Eksempel V4.2-3 Skade på overflatebehandling

Skadetype	16 - Skade på overflatebehandling	
Beskrivelse	Gjennomslag av hvitrust på grunn av nålestikk i malingsbelegget.	
Skadegrad	3	Nedbrytning til sink-/aluminiumsprimer (grunning)
Skadekonsekvens	2V	Skaden må holdes under oppsikt og årsaken må kartlegges. Det vurderes fortløpende når det er optimalt å reparere.

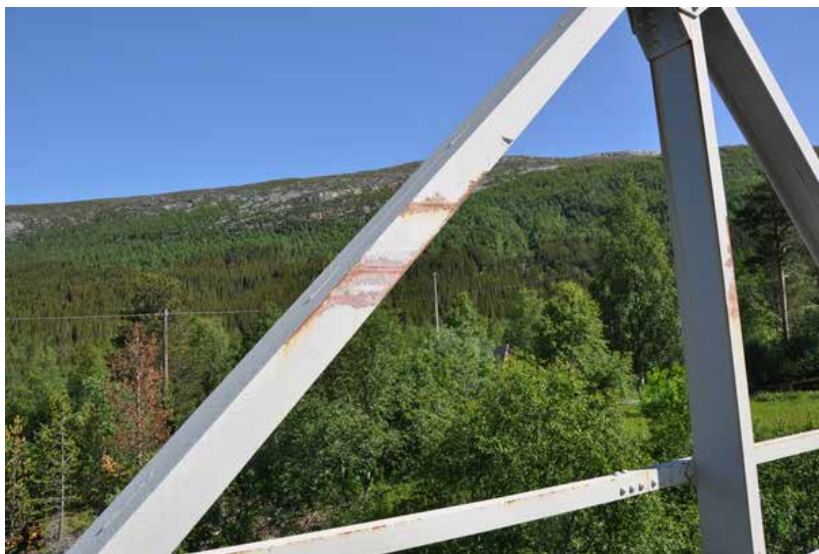
Eksempel V4.2-4 Skade på overflatebehandling

Skadetype	16 - Skade på overflatebehandling	
Beskrivelse	Det er flere skader i overflatebehandling etter påkjørsel, men ingen deformasjoner. Fagverksbru og byggeår 1954.	
Skadegrad	2	Porer/blæring/krakelering/avflaking
Skadekonsekvens	2V	Videre nedbrytning av overflatebehandlingen kan øke vedlikeholdskostnadene.

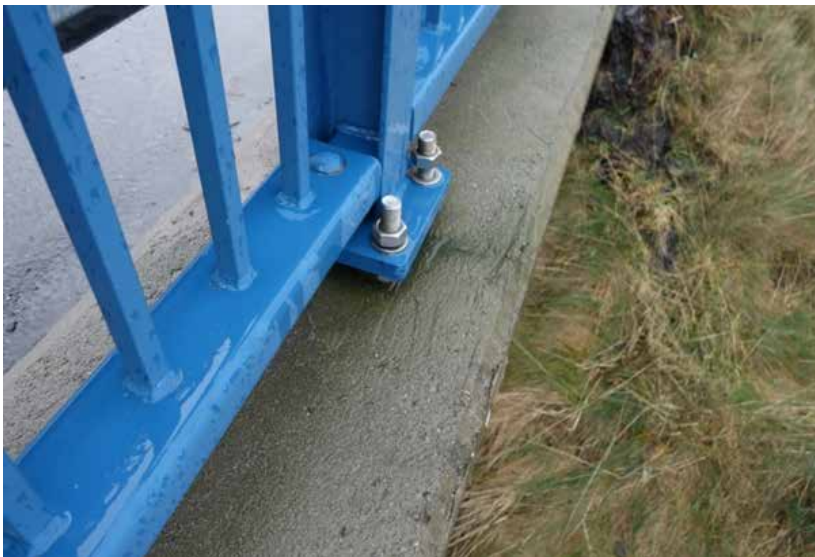
Eksempel V4.3-1 Løse skruer/nagler

Skadetype	41 - Løse skruer/nagler	
Beskrivelse	Muttere på nyere rekkverk er løse flere steder.	
Skadegrad	3	Løse muttere påvirker rekkverket
Skadekonsekvens	3T	Flere muttere er løse på flere stolper. Rekkverket fungerer ikke etter hensikt. Trafikksikkerheten er vesentlig redusert.

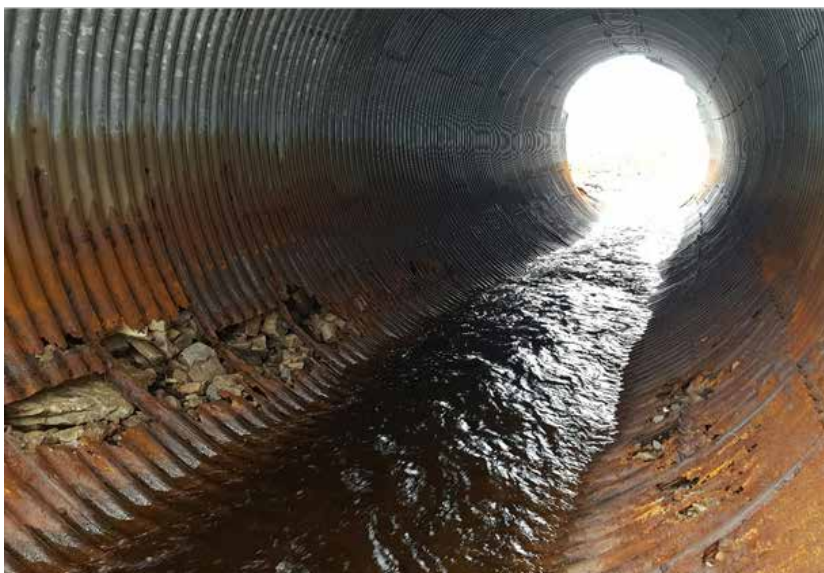
Eksempel V4.4-1 Korrosjon

Skadetype	42 - Korrosjon	
Beskrivelse	Korrosjon i bunn av rør og store områder er gjennomrustet	
Skadegrad	4	Synlige rustgroper i stor utstrekning
Skadekonsekvens	4B	Deformasjon av rør og det er setning i vegbanen. Røret er i fare for å kollapse og tiltak må iverksettes.

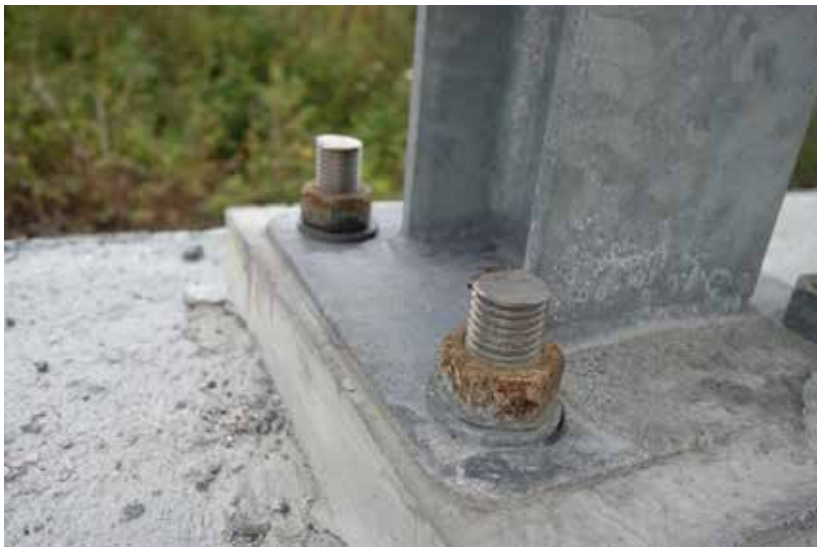
**Eksempel V4.4-2 Korrosjon**

Skadetype	42 - Korrosjon	
Beskrivelse	Muttere på nytt rekkverk korroderer. Antakelig pågår det galvanisk korrosjon mellom stål av ulik edelhet, da gjengestag av syrefast stål vil bruke mutteren av galvanisert stål som offeranode.	
Skadegrad	2	Begynnende korrosjon
Skadekonsekvens	1V	Liten konsekvens for vedlikeholdskostnadene

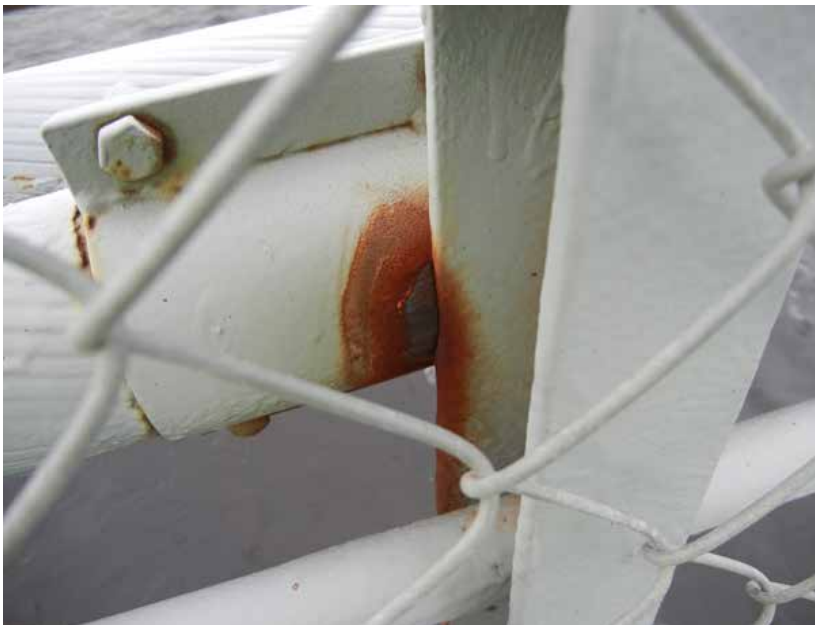
Eksempel V4.5-1 Slitasje/gnisning

Skadetype	43 - Slitasje/gnisning	
Beskrivelse	Foringer på kabler gnisser mot rekkverksstolper. Beskyttelsen må byttes før bærekabelen blir skadet.	
Skadegrad	3	Slitasje/gnisning påvirker bærekabel og rekkverksstolpe
Skadekonsekvens	3V	Det må vurderes hvor mye beskyttelse det er igjen. Hvis kabelen blir skadet kan det få alvorlige konsekvenser for bæreevnen.

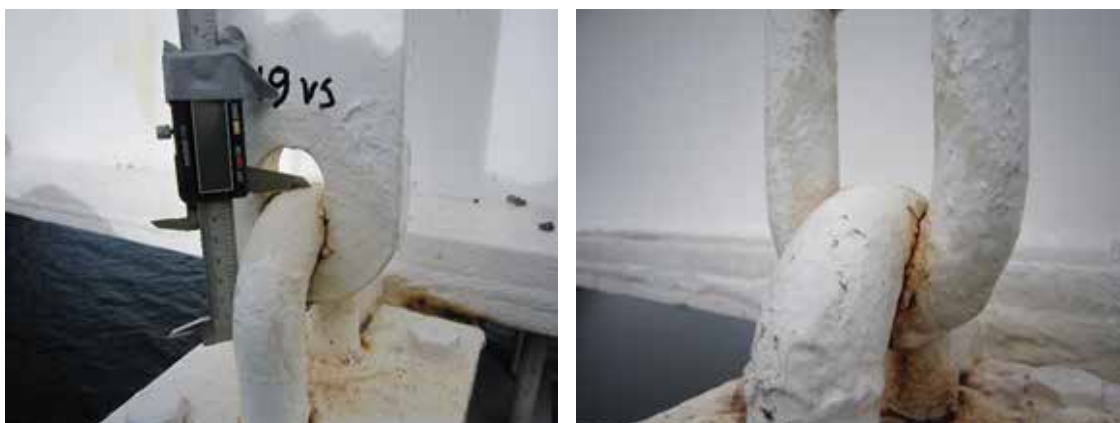
**Eksempel V4.5-2 Slitasje/gnisning**

Skadetype	43 - Slitasje/gnisning	
Beskrivelse	Stor slitasje på hengestang nr. 15 fra tårn, gjelder flere nedre hengestangsfester.	
Skadegrad	4	Slitasje/gnisning reduserer bruelementets funksjon
Skadekonsekvens	3-4B	Restkapasiteten i stålet må vurderes med beregninger.

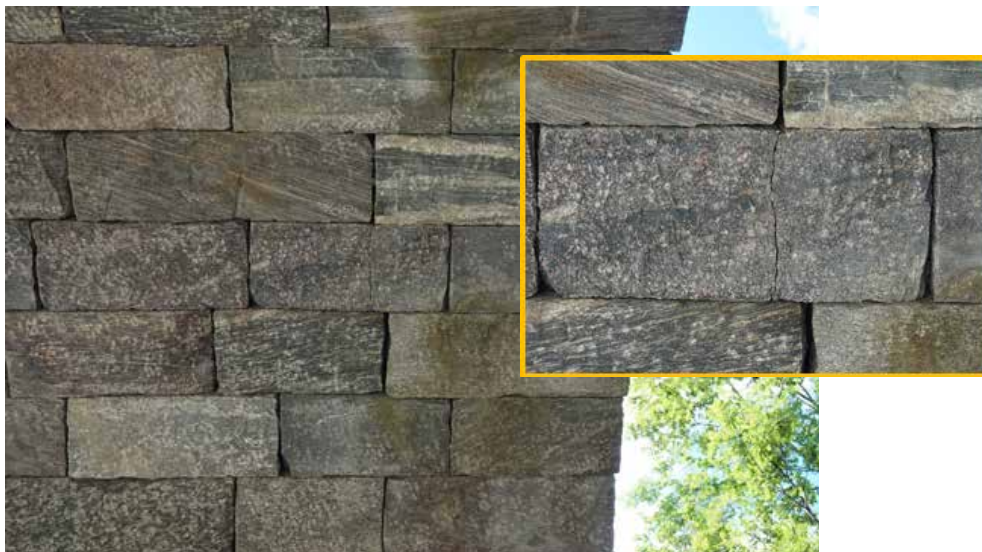
Eksempel V5.1-1 Riss/sprekk i stein

Skadetype	14 Riss/sprekk	
Beskrivelse	Sprekk i en og annen stein i hvelvsbue. Steinhvelvsbru. Byggeår 1928.	
Skadegrad	2	Riss/sprekk i noen steiner innimellom
Skadekonsekvens	1V	Skaden er stabil og påvirker ikke brua

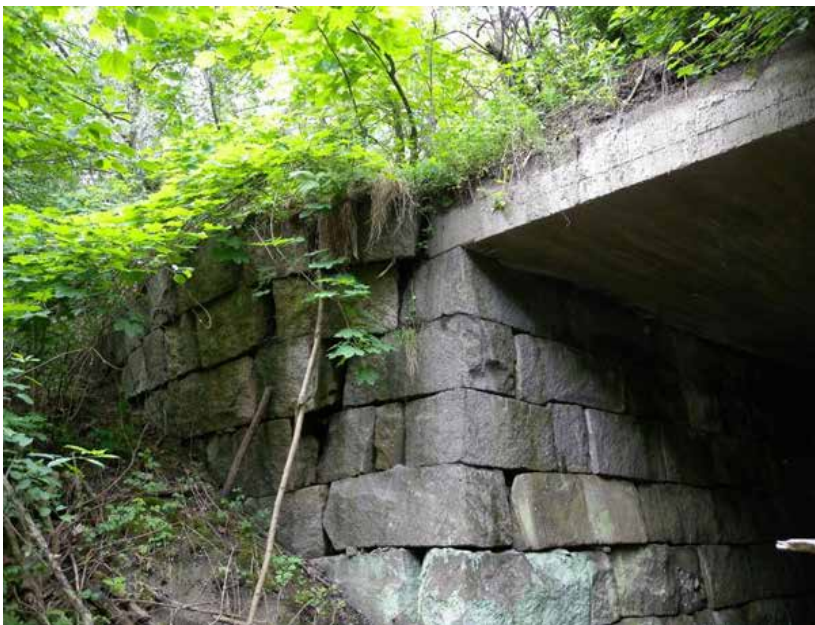
Eksempel V5.2-1 Utglidning

Skadetype	51 - Utglidning	
Beskrivelse	Bevegelse/utglidning av vingemur. Utrasing av vingen vil raskt kunne gi konsekvenser for vegen bak vingemuren.	
Skadegrad	4	I henhold til skala, utglidning >100 mm
Skadekonsekvens	4V	Stor konsekvens for vedlikeholdskostnadene dersom vingen raser ut.
	2B	Skaden kan gi følgeskader og påvirke landkaret og dermed bæreevnen til brua.

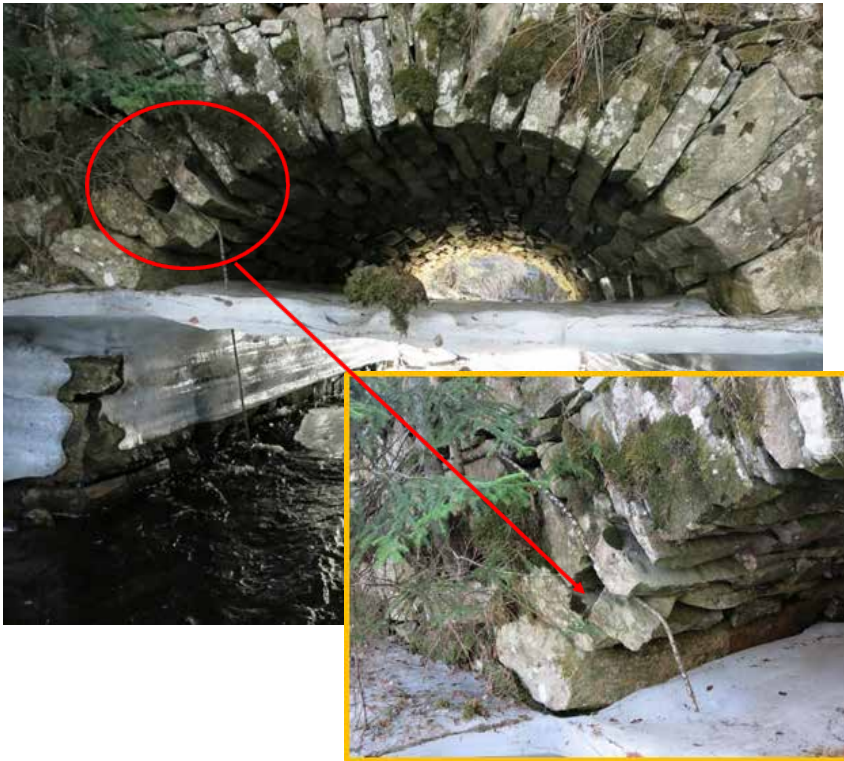
Eksempel V5.2-2 Utglidning

Skadetype	51 - Utglidning	
Beskrivelse	Utglidning av en stein i ytterkant av buen. Trær og mose gror i buekonstruksjonen. Byggeår 1932. Hvelv i hugget stein i tørrmur. Stein av små dimensjoner og delvis løs med store fuger. Tåler dårlig tungtrafikk pga. de løse fugene og dårlig tilpasning av stein.	
Skadegrad	4	I henhold til skala, utglidning >100 mm
Skadekonsekvens	3-4B	Skaden kan være kritisk og restbæreevnen må vurderes.

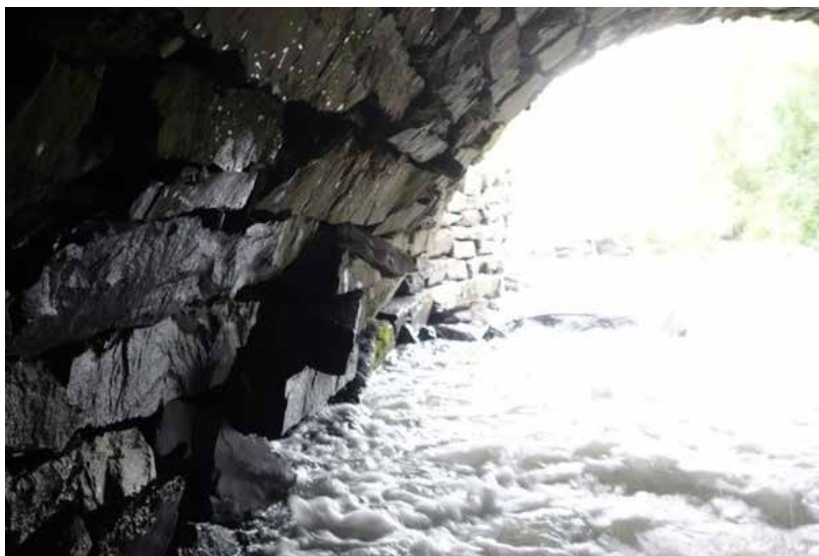
Eksempel V5.2-3 Utglidning

Skadetype	51 - Utglidning	
Beskrivelse	Steinbue for veg og gangbane. Utglidning av flere stein i nedre del av bue, skaden er ikke registrert tidligere.	
Skadegrad	4	I henhold til skala, utglidning >100 mm
Skadekonsekvens	4B	Da utvikling har skjedd raskt, må det gjøres en vurdering av bæreevnen.

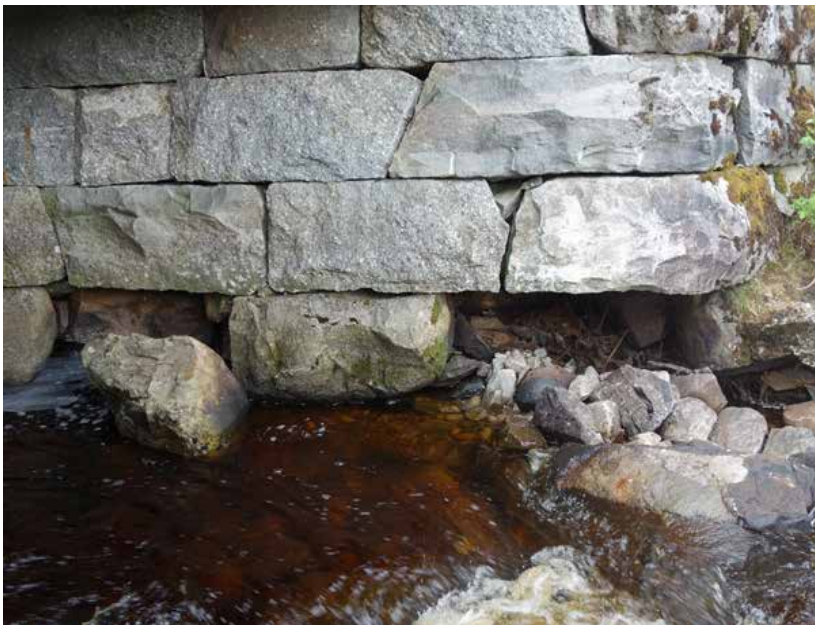
Eksempel V5.3-1 Utrasing

Skadetype	52 – Utrasing	
Beskrivelse	Utrasing av flere stein i nedre sjikt på landkarfront.	
Skadegrad	4	Skade reduserer elementets funksjon
Skadekonsekvens	4B	På grunn av rask utvikling og fare for kollaps må tiltak iverksettes.

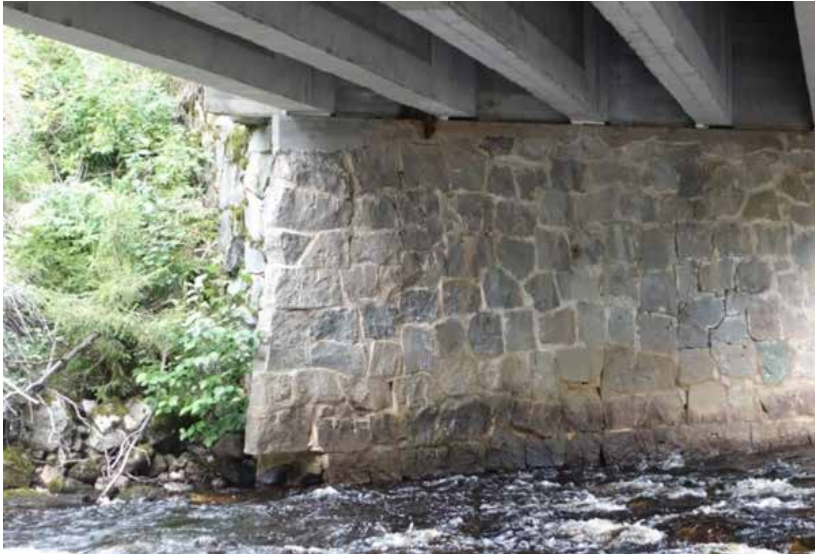
Eksempel V5.3-2 Utrasing

Skadetype	52 - Utrasing	
Beskrivelse	Utrasing av stein i landkarhjørnet nedstrøms. Antatt på grunn av undergraving.	
Skadegrad	2	Utrasing kan påvirke bruelementer ved videre utvikling.
Skadekonsekvens	2V	Dersom undergraving og utrasing av stein fortsetter kan vedlikeholdskostnadene øke.

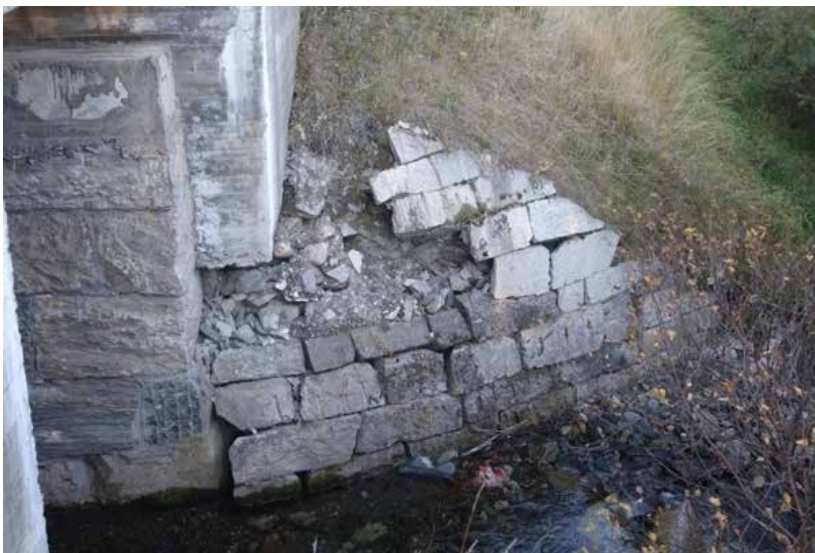
Eksempel V5.3-3 Utrasing

Skadetype	52 - Utrasing	
Beskrivelse	Utrasing av stein i kjeglemur og masser bak. Årsaken antas å komme av jordtrykk da det er synlig «mage» på resterende kjeglemur	
Skadegrad	3	Utrasing påvirker bruelementer
Skadekonsekvens	3V	Skaden kan utvikle seg raskt

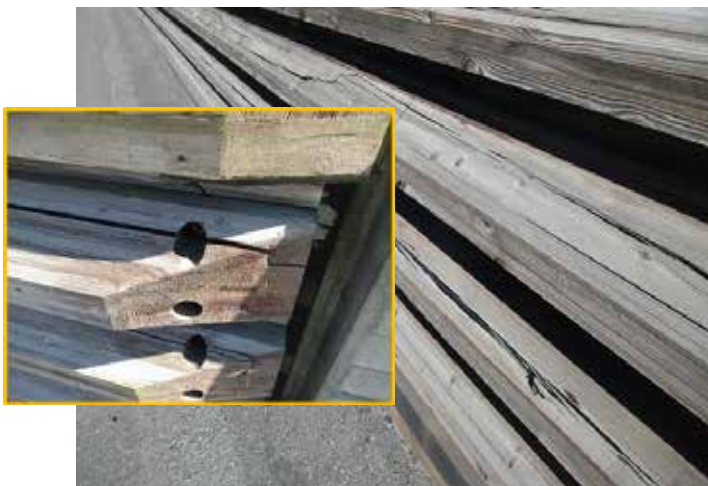
Eksempel V6.1-1 Riss/sprekk i tre

Skadetype	14 - Riss/sprekk i tre	
Beskrivelse	Det er sprekker i rekkverk av tre	
Skadegrad	2	I henhold til skala, riss/sprekk ca. 20 mm
Skadekonsekvens	2V	Skaden kan utvikle seg

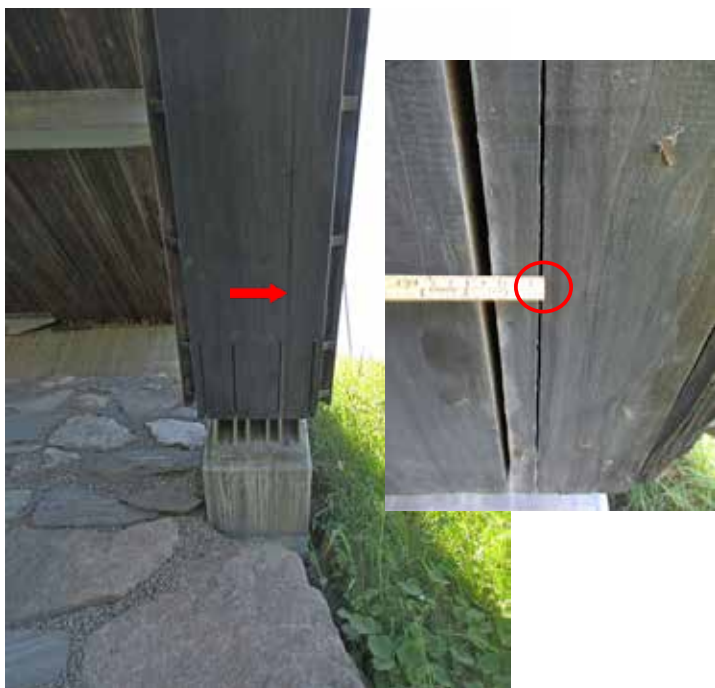
Eksempel V6.1-2 Riss/sprekk i tre

Skadetype	14 - Riss/sprekk i tre	
Beskrivelse	Sprekk på 3mm underkant bufundament	
Skadegrad	1	I henhold til skala, riss/sprekk < 10 mm
Skadekonsekvens	2V	Skaden følges opp med måling

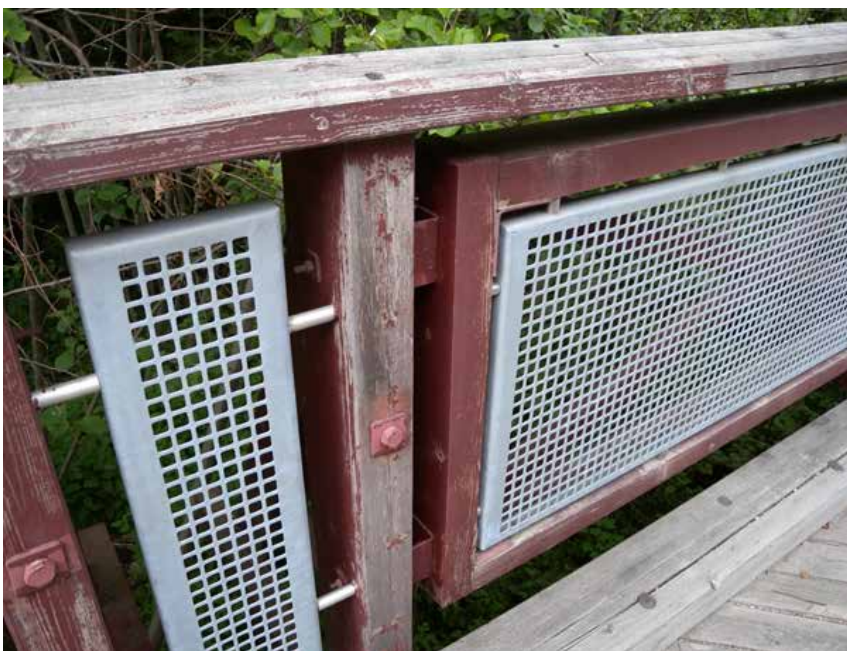
Eksempel V6.2-1 Skade på overflatebehandling

Skadetype	16 - Skade på overflatebehandling	
Beskrivelse	Nedbrutt overflate på rekkverk. Det må vurderes om overflatebehandlingen er estetisk eller om den skal beskytte treverket mot råte.	
Skadegrad	4	I henhold til skala, skade på overflatebehandling > 40%
Skadekonsekvens	3V	For ikke impregnert treverk: Fare for råteskade og vedlikeholdskostnadene vil øke raskt dersom tiltak ikke blir gjort.
	3M	For impregnert treverk: Pga. utseendet er skaden skjemmende for omgivelsene.

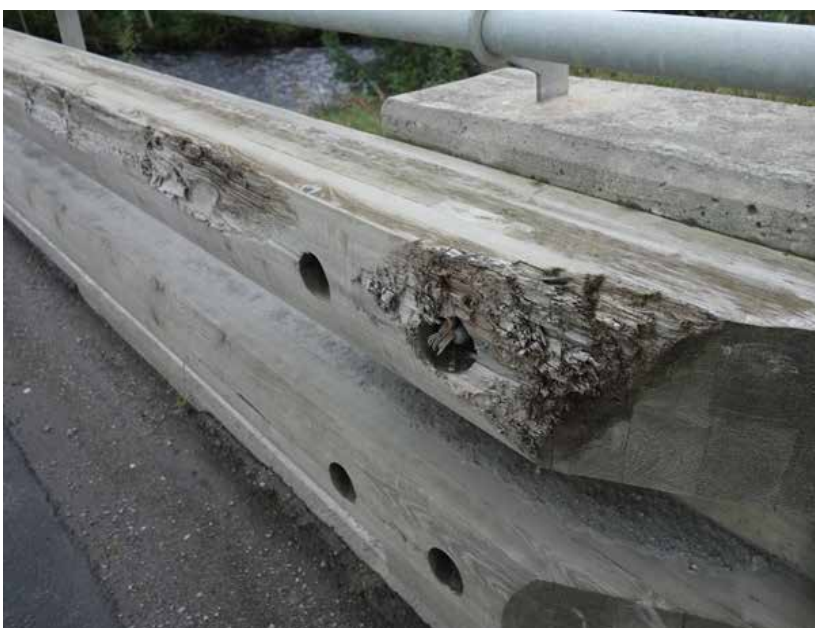
Eksempel V6.3-1 Mekanisk skade

Skadetype	61 - Mekanisk skade	
Beskrivelse	Mekanisk skade av føringsskinne i treverk. Antakeligvis på grunn av brøyting.	
Skadegrad	1	I henhold til skala, mekanisk skade < 5%
Skadekonsekvens	1V	Det er liten konsekvens for vedlikeholdskostnadene og skaden er stabil.
	2M	Skaden er skjemmende for omgivelsene.

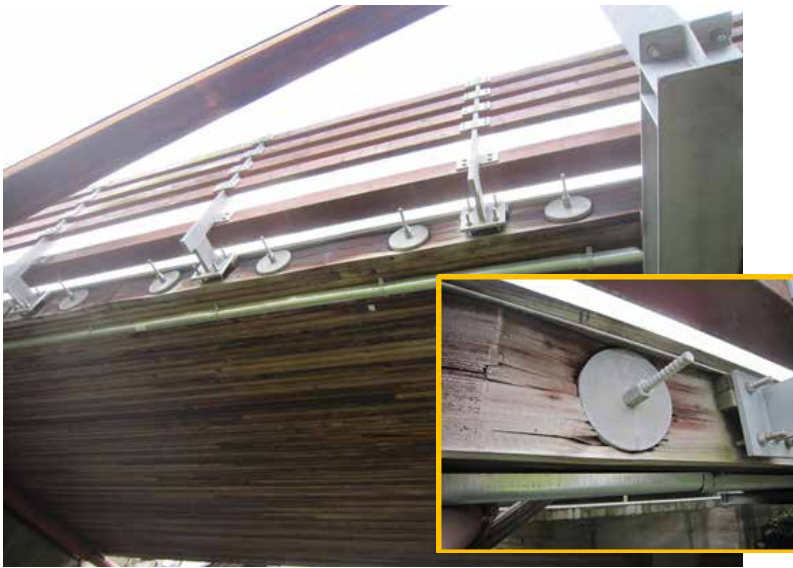
Eksempel V6.3-2 Mekanisk skade

Skadetype	61 - Mekanisk skade	
Beskrivelse	Forankringsplate trykket inn i platetredette pga. for stor spennkraft (eller fuktisolasjonen utett og trevirket er oppfuktet og har svellet).	
Skadegrad	1	I henhold til skala, mekanisk skade < 5%
Skadekonsekvens	1-4B	Hvis spennkraften i staget blir for lav, så kan det påvirke bæreevnen i bruplata. Spennkraften i staget må måles for å vurdere konsekvens.
	2V	Bruplata er trykkimpregnert, dermed mindre fare for råteskade.

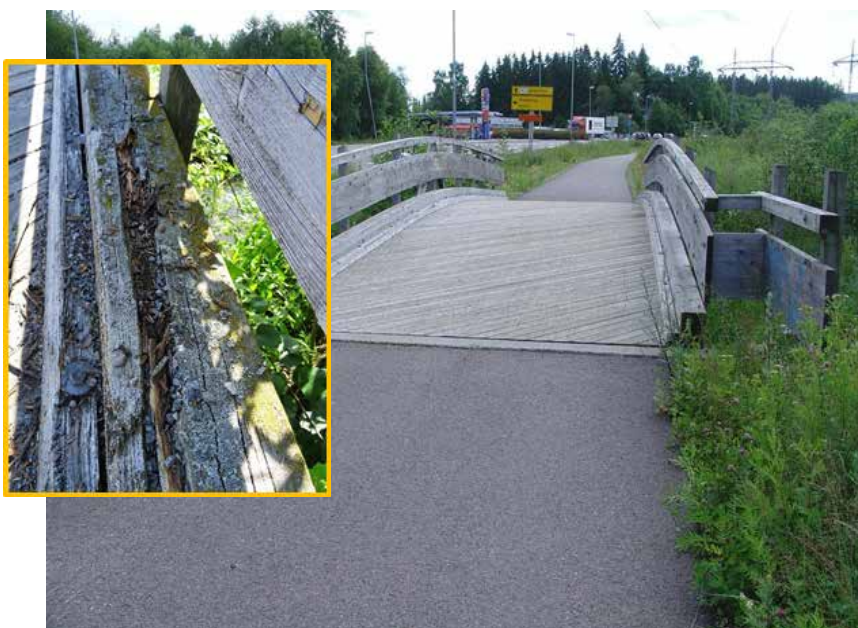
Eksempel V6.4-1 Råte/nedbrytning

Skadetype	62 – Råte/nedbrytning	
Beskrivelse	Det er råte i overkant på hovedbjelken.	
Skadegrad	3	I henhold til skala, råte/nedbrytning 20-40%
Skadekonsekvens	2-4B	Da bjelketversnittet på hovedbjelken er redusert må restbæreevnen vurderes.

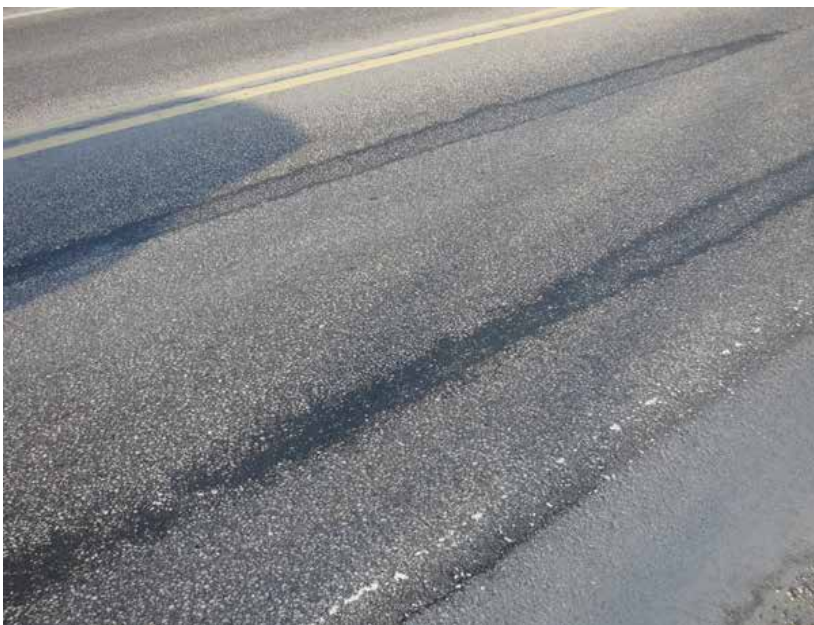
Eksempel V7.1-1 Sporslitasje

Skadetype	71 - Sporslitasje	
Beskrivelse	Det er tydelig sporslitasje ned til fuktisolasjonen og det er fare for at fuktisolasjonen gjennomhulles slik at vann og salt kan komme gjennom til underliggende elementer. Det er mye trafikk på brua.	
Skadegrad	4	I henhold til skala, sporslitasje > 25 mm
Skadekonsekvens	3V	Slitasje ned til fuktisolasjonen, men denne er fortsatt intakt. Det er fare for at fuktisolasjonen gjennomhulles slik at vann og salt kan komme gjennom til underliggende elementer og dermed kan vedlikeholdskostnaden øke i løpet av de neste årene.

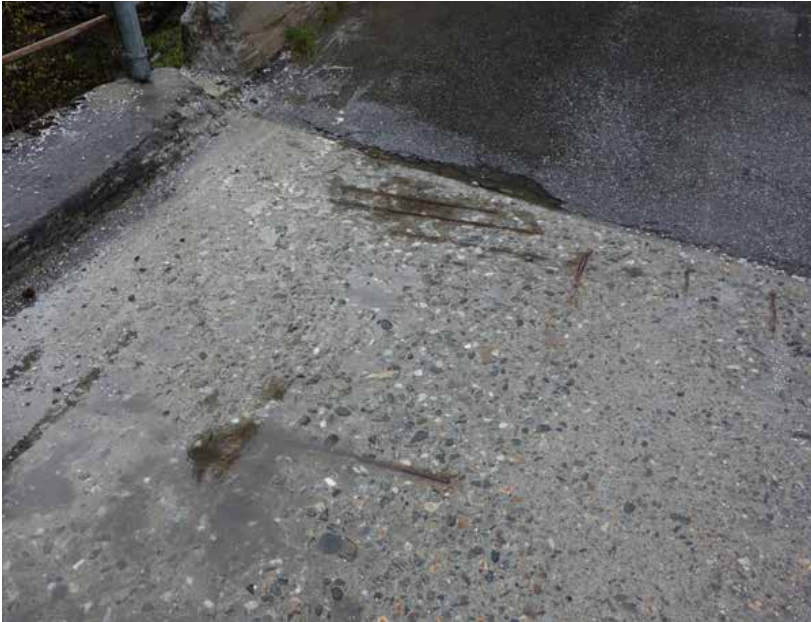
Eksempel V7.1-2 Sporslitasje

Skadetype	71 - Sporslitasje	
Beskrivelse	Betongslitelag er nedslitt til synlig armering som korroderer.	
Skadegrad	4	I henhold til skala, sporslitasje > 25 mm
Skadekonsekvens	3-4V	Sporslitasje har ført til at armeringen har blitt synlig og begynt å korrodere. Dette medfører stor konsekvens for vedlikeholdskostnadene. Det er stort behov for å beskytte armeringen.

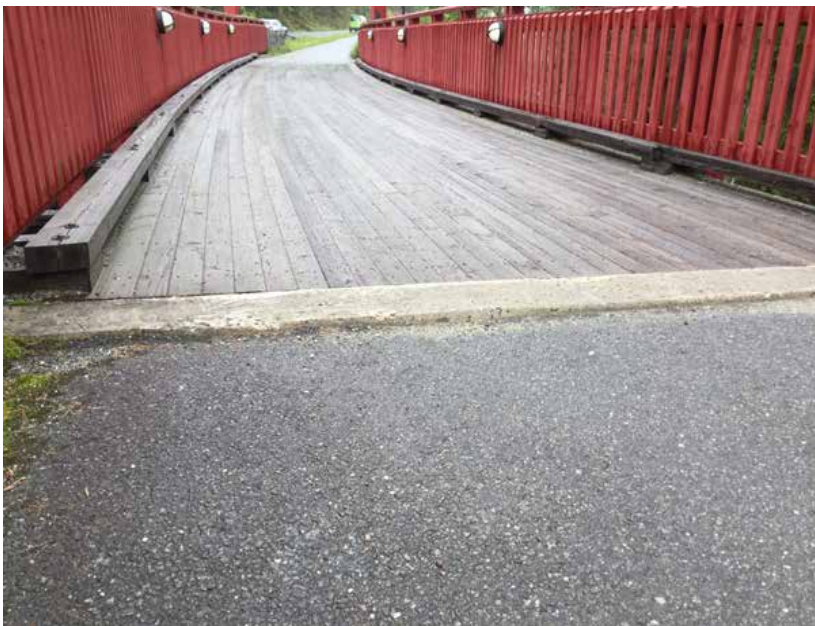
Eksempel V7.2-1 Ujevnhet

Skadetype	72 - Ujevnhet	
Beskrivelse	Nivåforskjell gangveg/bru i begge akser.	
Skadegrad	4	Ligger mer enn 5mm under betongkant
Skadekonsekvens	2-3T	Nivåforskjell mot gangveg gir en snublekant som er farlig for trafikantene. Det er også fare for at brøytebil kan hekte seg i betongen.

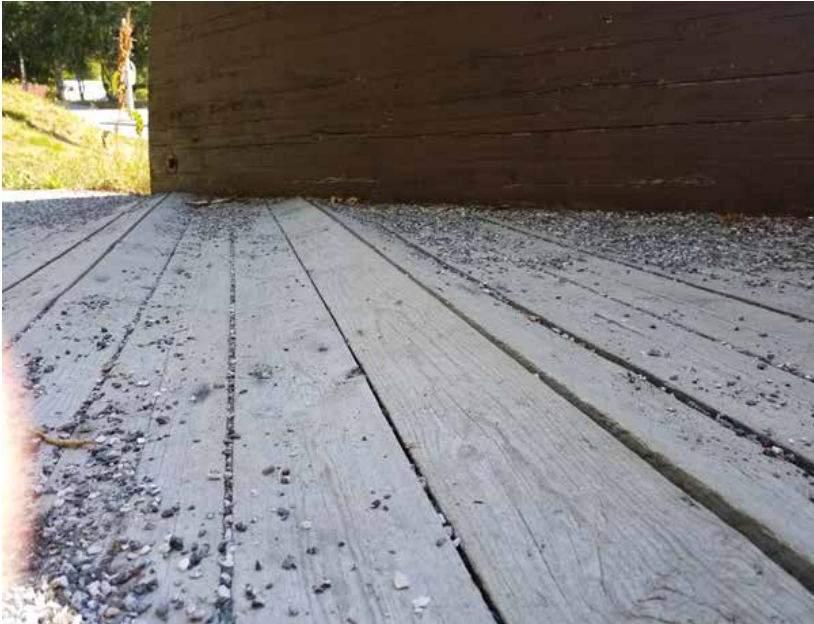
Eksempel V7.2-2 Ujevnhet

Skadetype	72 - Ujevnhet	
Beskrivelse	Ujevnhet i gangbane flere steder	
Skadegrad	3	I henhold til skala, ujevnhet på 15-25 mm
Skadekonsekvens	2T	Trafikksikkerheten er noe redusert, ujevnheten kan føre til at gående snubler.

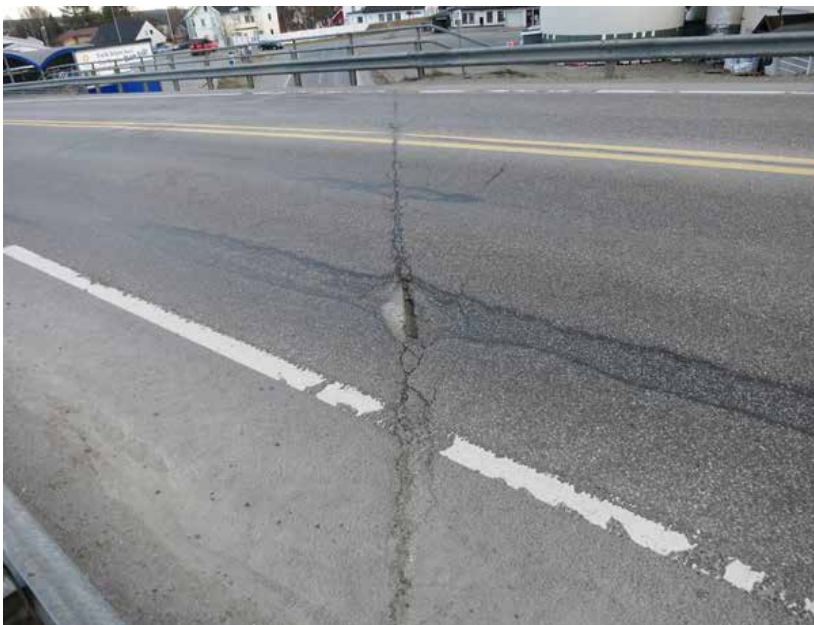
Eksempel V7.3-1 Krakelering/hull

Skadetype	73 - Krakelering/hull	
Beskrivelse	Krakelering og hull over fugespalte, samt sporslitasje ned til membran.	
Skadegrad	3	Krakelering/hull påvirker bruelementer
Skadekonsekvens	3V	Vann og salt kan trenge ned til brudekket og føre til utvikling av andre skader. Vedlikeholdskostnadene kan utvikle seg raskt.

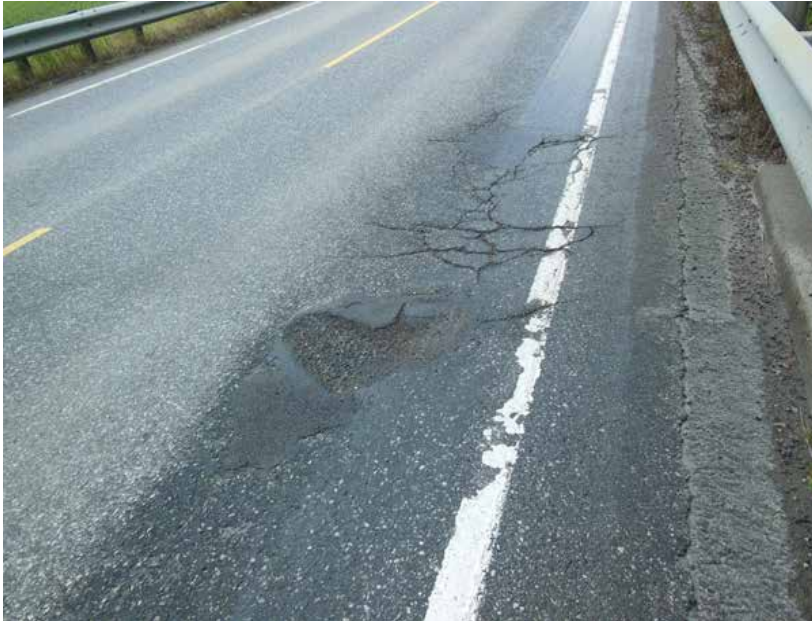
Eksempel V7.3-2 Krakelering/hull

Skadetype	73 - Krakelering/hull	
Beskrivelse	Krakelering og hull i slitelag ved landkar.	
Skadegrad	3	Krakelering/hull påvirker bruelementer
Skadekonsekvens	3T	Hull i asfalt kan være farlig for syklistene og bilister.

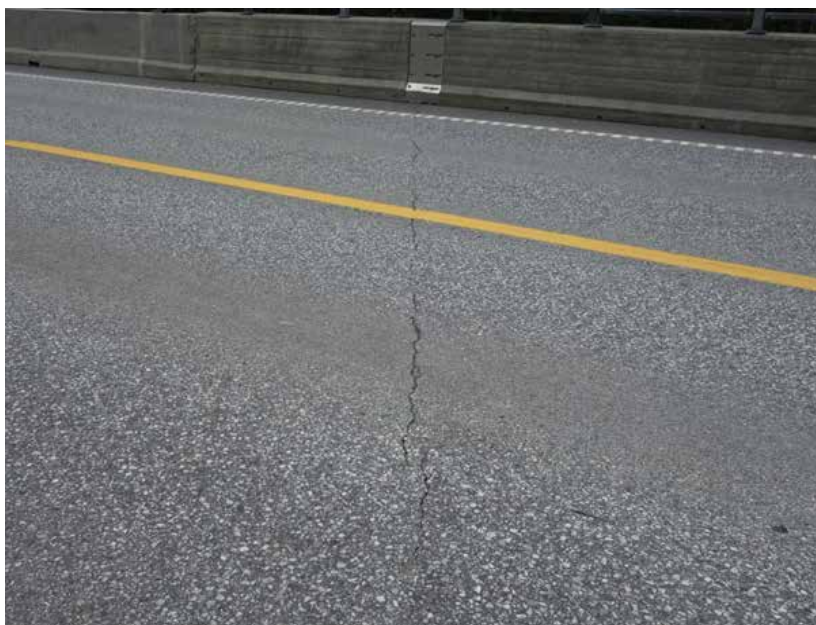
Eksempel V7.4-1 Riss/sprekk i slitelag

Skadetype	14 - Riss/sprekk	
Beskrivelse	Det er sprekk i slitelaget fordi asfalten er for stiv til å ta opp bevegelse over fugespalten. Sprekken er målt til 8 mm på det bredeste, det er ingen synlig lekkasje fra underkant fuge.	
Skadegrad	2	I henhold til skala, riss/sprekk 2-10 mm for asfalt
Skadekonsekvens	2V	Skaden kan utvikle seg og gi følgeskade på brudekke.

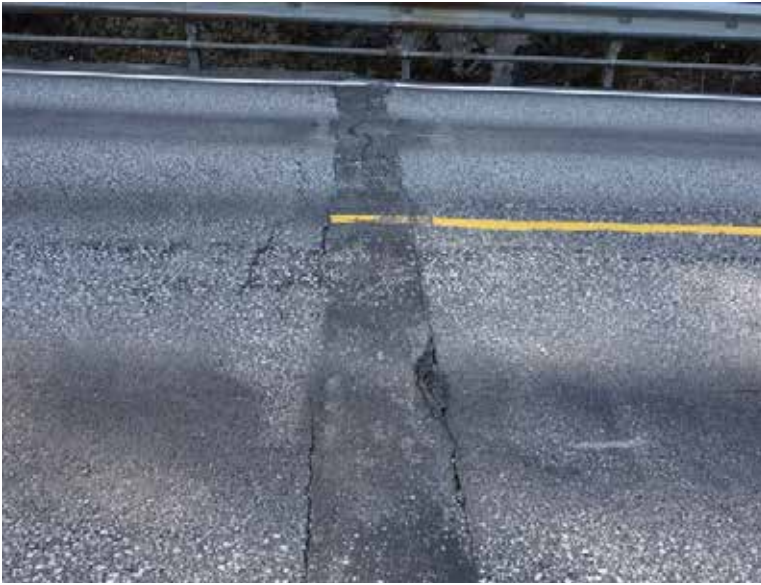
Eksempel V7.4-2 Riss/sprekk i slitelag

Skadetype	14 - Riss/sprekk	
Beskrivelse	Oppsprekking og enkelte løse biter rundt mykfuge på brua. Ikke tegn til fukt på undersiden av bruplata.	
Skadegrad	3	I henhold til skala, riss/sprekk 10-20 mm for asfalt
Skadekonsekvens	2T	Trafikksikkerheten er noe redusert og skaden kan utvikle seg.

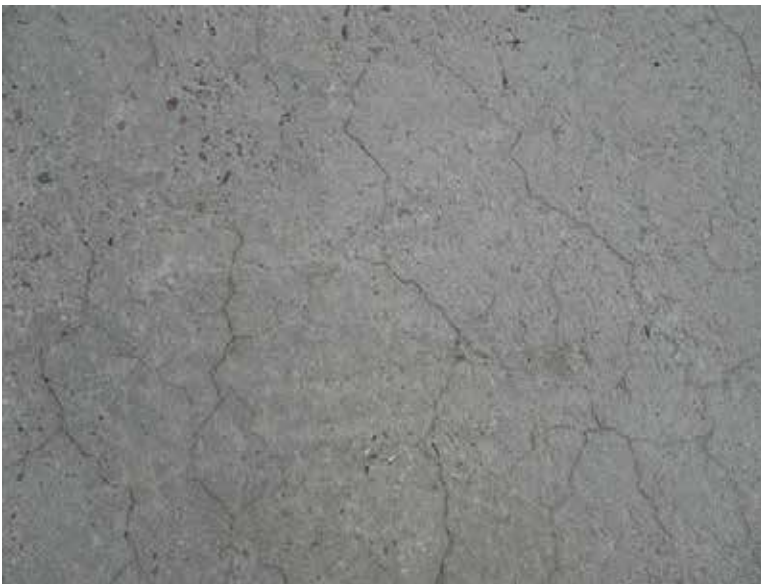
Eksempel V7.4-3 Riss/sprekk i betongslitelag

Skadetype	14 - Riss/sprekk	
Beskrivelse	Rissmønster i betongslitelag.	
Skadegrad	2	I henhold til skala, riss/sprekk 0,3 – 1,0 mm for betong
Skadekonsekvens	1V	Inspeksjonshistorikk viser at skaden er stabil og har liten konsekvens for vedlikeholdskostnadene.

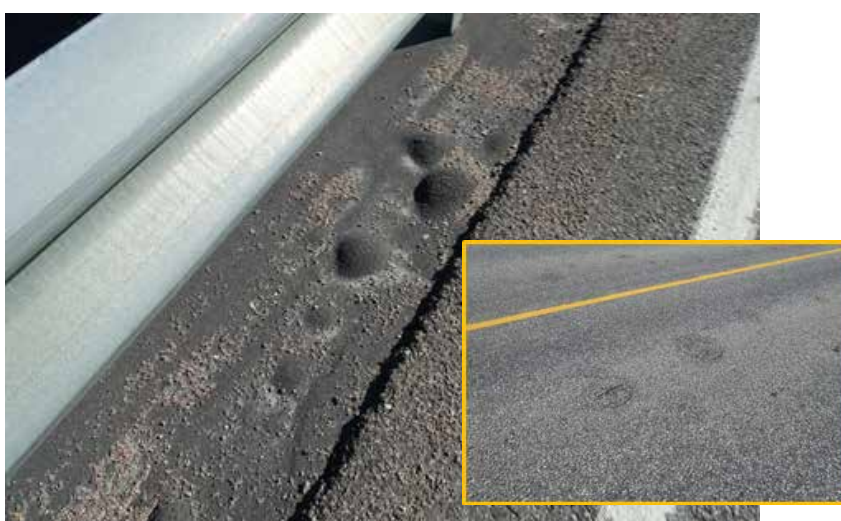
Eksempel V7.5-1 Blæring (paddehatter)

Skadetype	74 – Blæring (paddehatter)	
Beskrivelse	Paddehatter på eksponert membran vises spesielt i ytterkant av brudekke.	
Skadegrad	2	I henhold til skala, blæring (paddehatter) 5-20%
Skadekonsekvens	2V	Skaden kan utvikle seg og gi følgeskade på brudekke. Paddehattene kan sprekke og fuktisolasjonen blir ødelagt. Dermed kan brudekket bli utsatt for vann og salt som kan føre til utvikling av andre skader.
