V1 – Eksempelsamling til skadetyper

VEDLEGG V1

Håndbok V441

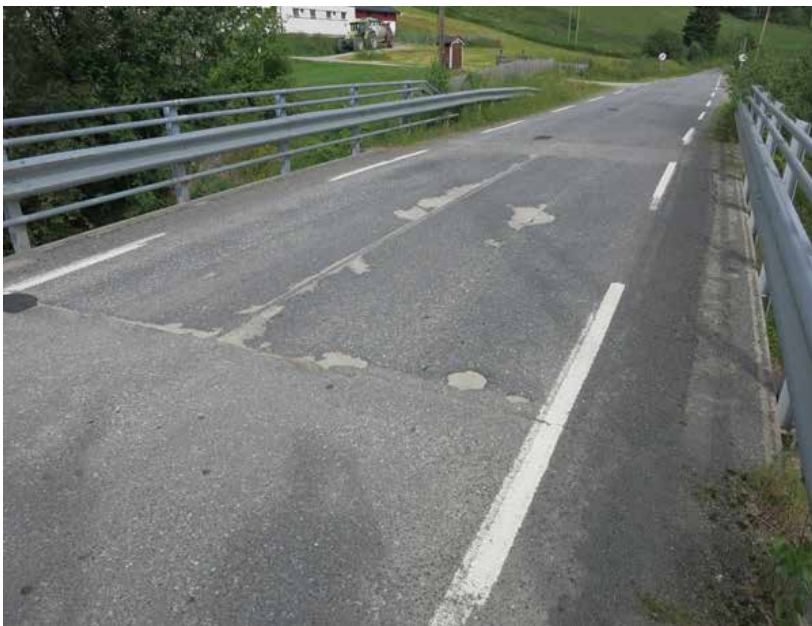
Eksempel V7.6-1 Avflaking

Skadetype	75 - Avflaking	
Beskrivelse	Sporslitasje ned til betongen flere steder. Brua har ingen membran, men saltes. Bjelkebru, normerte elementer, materiale spennbetong. Det er lekkasje mellom bjelkeelementene som sees på undersiden. Avflaking kommer i skjøtene mellom elementene. Bjelkene beveger seg vertikalt i forhold til hverandre pga. trafikklast. Lav trafikkmengde, fartsgrensen er 80 km/t.	
Skadegrad	2-3	I henhold til skala, avflaking ca. 20%
Skadekonsekvens	3V	Skaden kan utvikle seg raskt og gir følgeskade på brudekke.

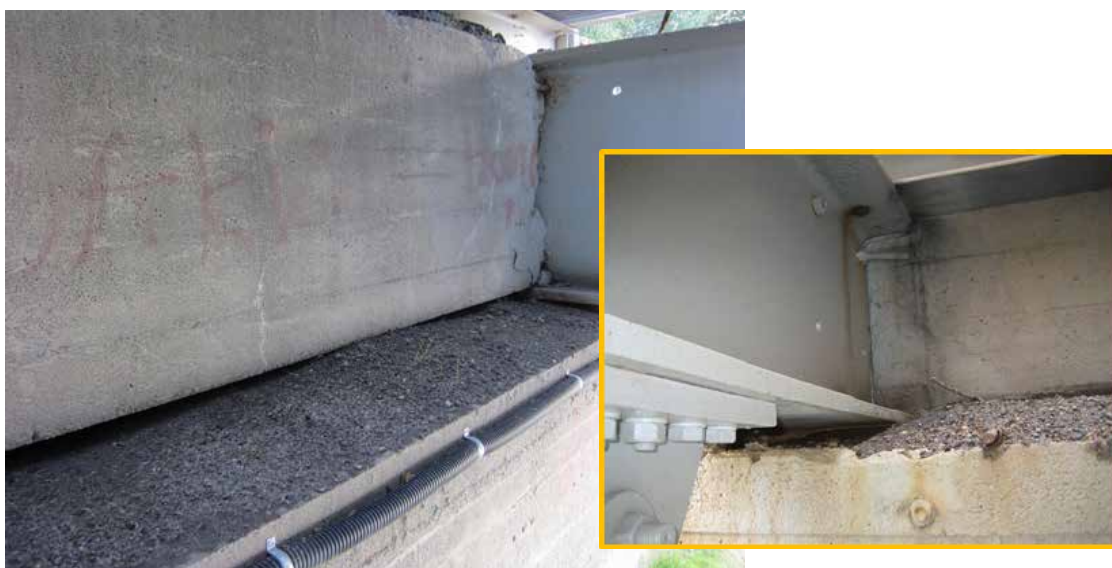
Eksempel V8.1-1 Manglende rengjøring

Skadetype	81 - Manglende rengjøring	
Beskrivelse	Opphopning av sand og grus på lageravsats på grunn av manglende rengjøring.	
Skadegrad	4	I henhold til skala, manglende rengjøring > 40%
Skadekonsekvens	2V	Sand og grus holder på fuktigheten og kan over tid føre til andre skader.

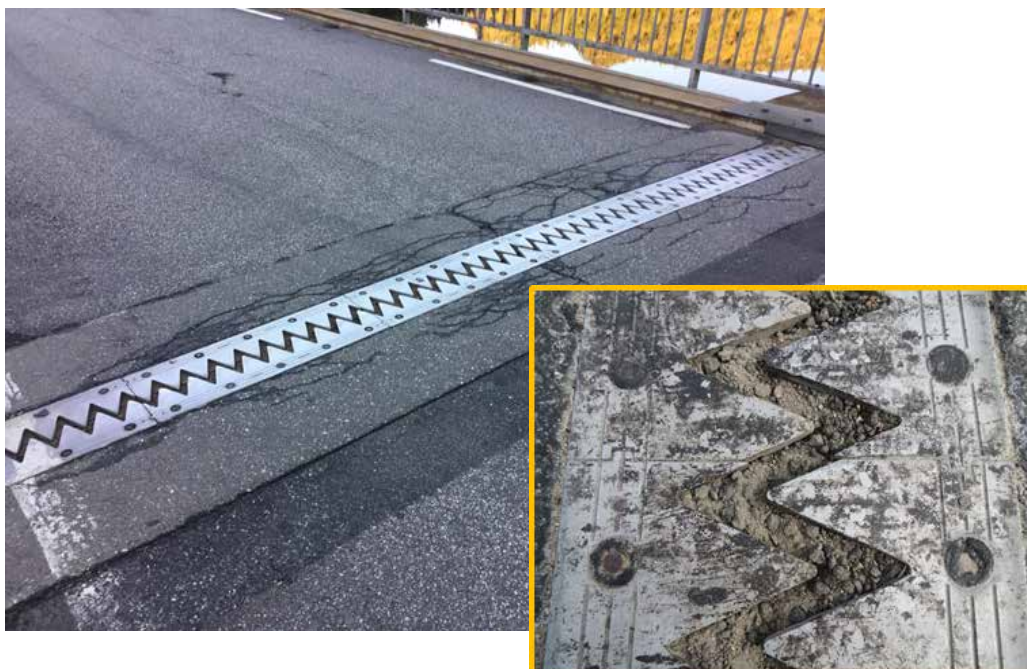
Eksempel V8.1-2 Manglende rengjøring

Skadetype	81 - Manglende rengjøring	
Beskrivelse	Fingerfugen er full av jord og skitt på grunn av manglende rengjøring. Fugen trenger jevnlig rengjøring for å unngå tvangskrefter.	
Skadegrad	4	I henhold til skala, manglende rengjøring > 40%
Skadekonsekvens	3V	Fugen fungerer ikke etter hensikten og kan gi følgeskader på andre bruelementer.

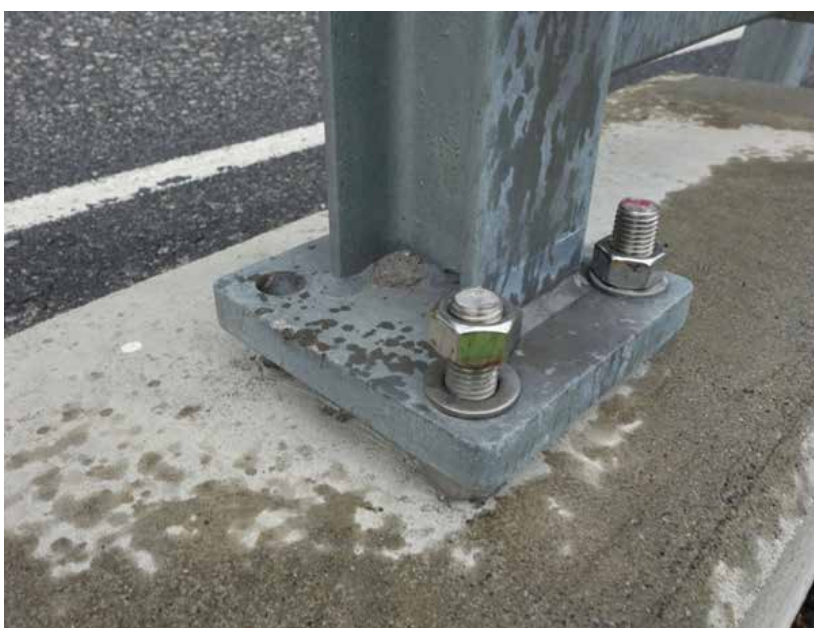
Eksempel V8.2-1 Manglende del

Skadetype	82 - Manglende del	
Beskrivelse	Mangelfull innfesting av rekkverksstolper på brurekkverket.	
Skadegrad	3	Manglende skruer påvirker rekkverket
Skadekonsekvens	1-4T	Skrue mangler på rekkverksinnfestningen og rekkverket fungerer ikke etter hensikten. Konsekvensen må ta hensyn til antall stolper, trafikkmengde og fart.

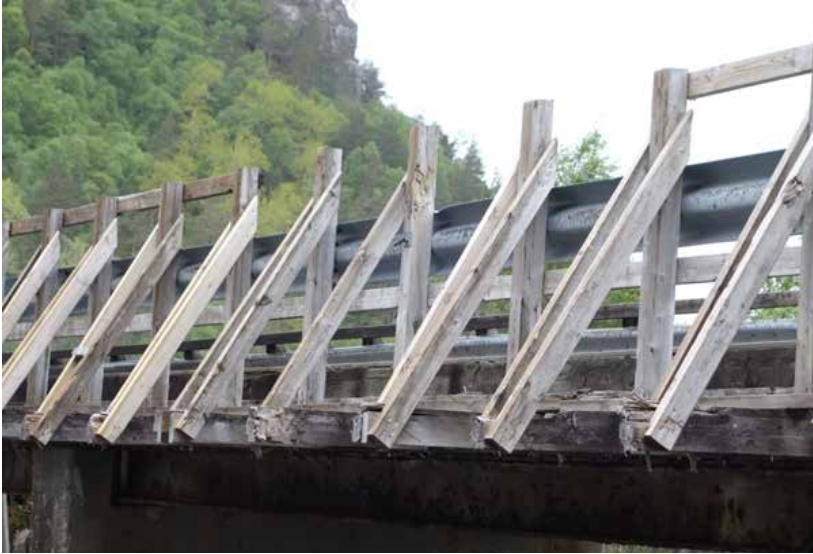
Eksempel V8.2-2 Manglende del

Skadetype	82 – Manglende del	
Beskrivelse	Del av topplst og skråbjelke på rekkverket mangler	
Skadegrad	4	Manglende topplst og skråbjelke reduserer rekkverkets funksjon
Skadekonsekvens	4T	Rekkverket er generelt i dårlig stand og har stor konsekvens for trafiksikkerheten.

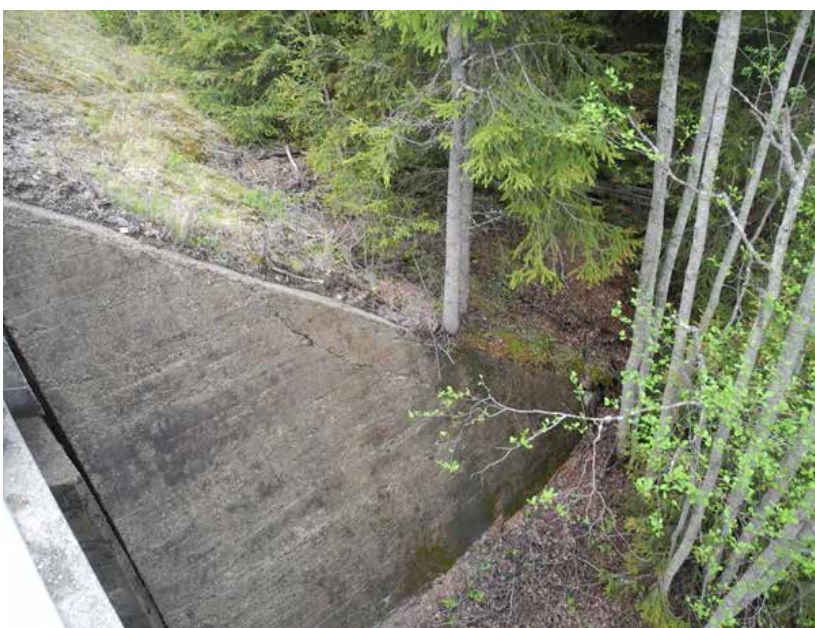
Eksempel V8.3-1 Manglende opprydding/fjerning

Skadetype	83 - Manglende opprydding/fjerning	
Beskrivelse	Tre gror bak vingen og dette vil føre til belastning på vingen	
Skadegrad	2	Manglende opprydding/fjerning kan påvirke vingen
Skadekonsekvens	2V	Skaden kan utvikle seg og gi følgeskade på vingen

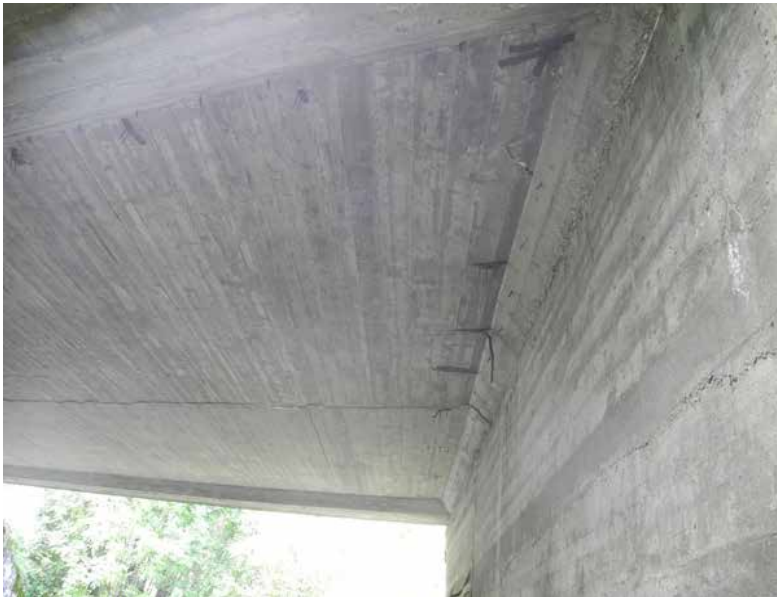
Eksempel V8.3-2 Manglende opprydding/fjerning

Skadetype	83 - Manglende opprydding/fjerning	
Beskrivelse	Synlig stålbånd i underkant av kulverttak.	
Skadegrad	1	Manglende opprydding/fjerning påvirker ikke bruelementet
Skadekonsekvens	1V	Skaden har liten konsekvens for vedlikeholdskostnadene og er stabil

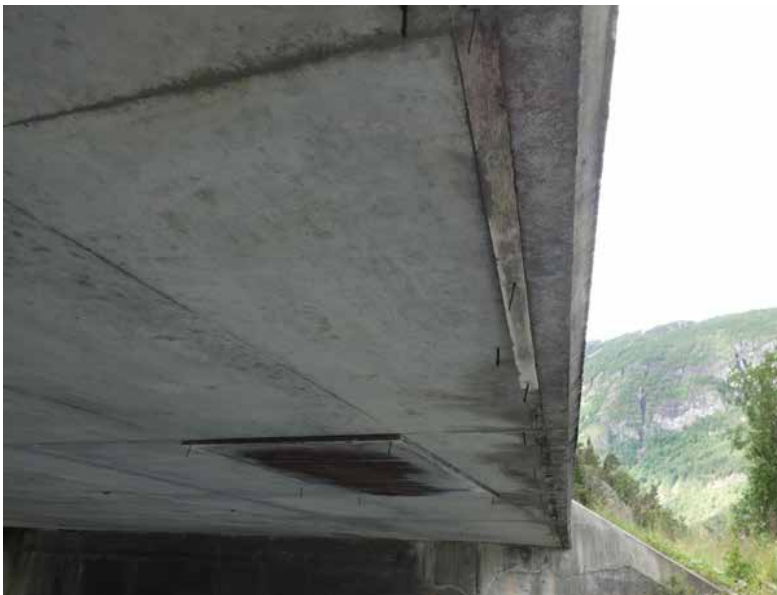
Eksempel V8.3-3 Manglende opprydding/fjerning

Skadetype	83 - Manglende opprydding/fjerning	
Beskrivelse	Manglende fjerning av forskaling for utsparing av dryppnese.	
Skadegrad	2	Manglende opprydding/fjerning kan påvirke bruelementet
Skadekonsekvens	2V	Skaden kan utvikle seg og gi følgeskade på brudekke som fuktbelastning og armeringskorrosjon.

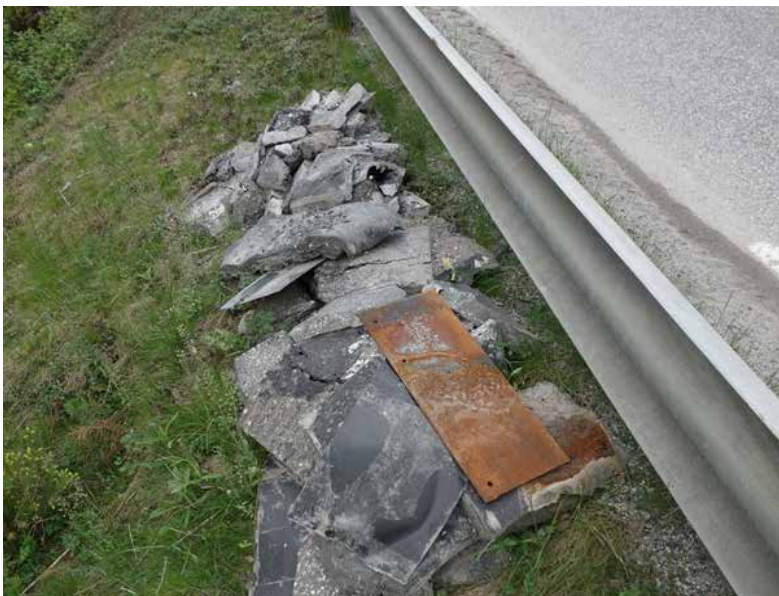
Eksempel V8.3-4 Manglende opprydding/fjerning

Skadetype	83 - Manglende opprydding/fjerning	
Beskrivelse	Manglende opprydding etter utskifting av fuge.	
Skadegrad	1	Manglende opprydding/fjerning påvirker ikke bruelementer
Skadekonsekvens	4M	Dette er skjemmende for omgivelsene og bruforvalter/ oppdragsgiver varsles.

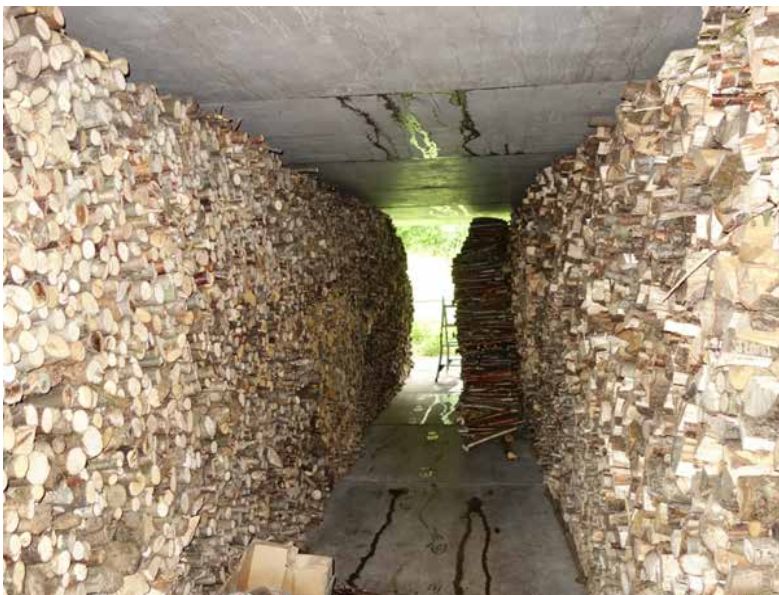
Eksempel V8.3-5 Manglende opprydding/fjerning

Skadetype	83 - Manglende opprydding/fjerning	
Beskrivelse	Lagring av brennbart materiale under brua, og det er derfor vanskelig å inspisere brua. Det må også vurderes om konstruksjonen er sårbar for brann.	
Skadegrad	2	Manglende opprydding/fjerning kan påvirke bruelementer
Skadekonsekvens	2V	Konsekvens for alle skader som kan oppstå og som man ikke ser pga. lagring. Man kommer heller ikke til for å reparere skader.

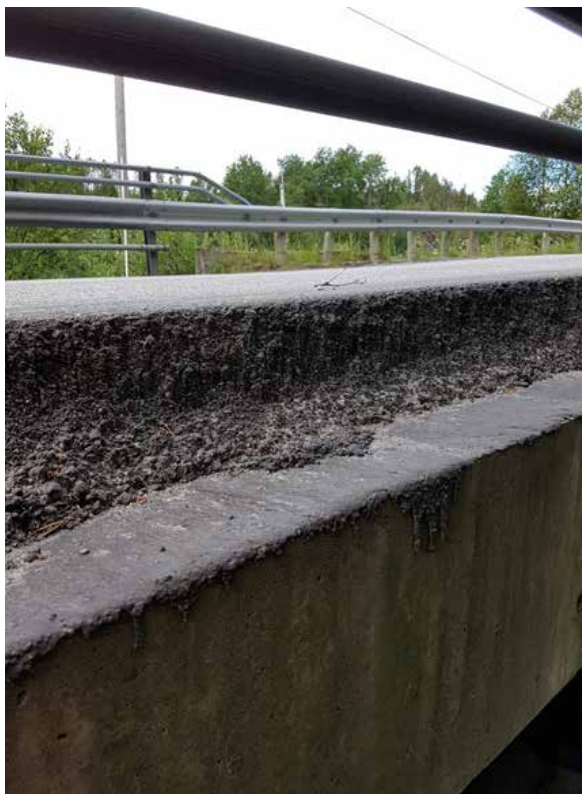
Eksempel V9-1 Annen skade/mangel

Skadetype	90 - Annen skade/mangel	
Beskrivelse	Målt 200 mm asfalt over membran og dette er mer enn brua er dimensjonert for. Byggeår er 1970. Det er viktig å måle asfaltykkelse på brua. Dette kan ha konsekvens for både bæreevne og beskyttelse av fuktisolasjon.	
Skadegrad	3	Annen skade/mangel som påvirker brudekke
Skadekonsekvens	3-4B	Brua er dimensjonert for 120 mm og konsekvens for bæreevne vurderes med en kontrollberegning før man konkluderer.

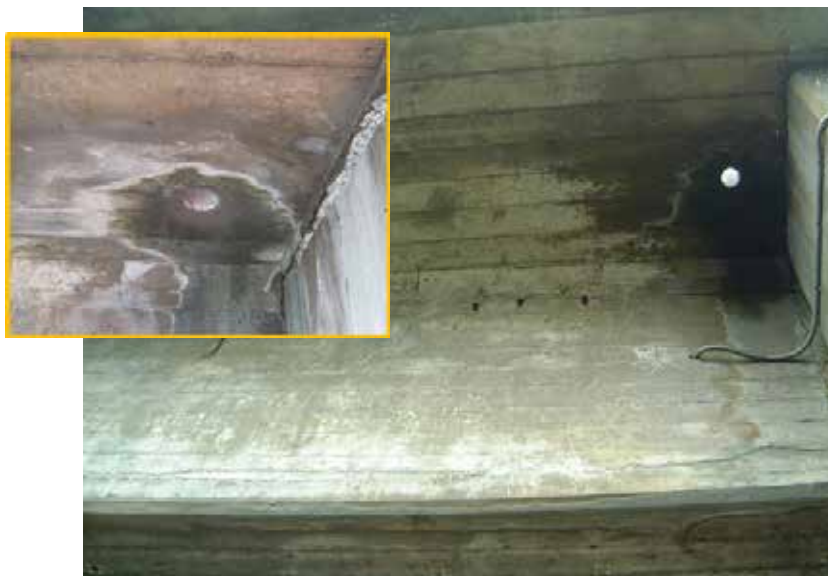
Eksempel V9-2 Annen skade/mangel

Skadetype	90 - Annen skade/mangel	
Beskrivelse	Manglende utkast/utstikk på vannavløp har ført til fuktbelastning og misfarging i underkant betong.	
Skadegrad	4	Manglende utkast har ført til følgeskader på underkant brudekke
Skadekonsekvens	2V	Skaden kan utvikle seg og føre til andre skader på brudekke

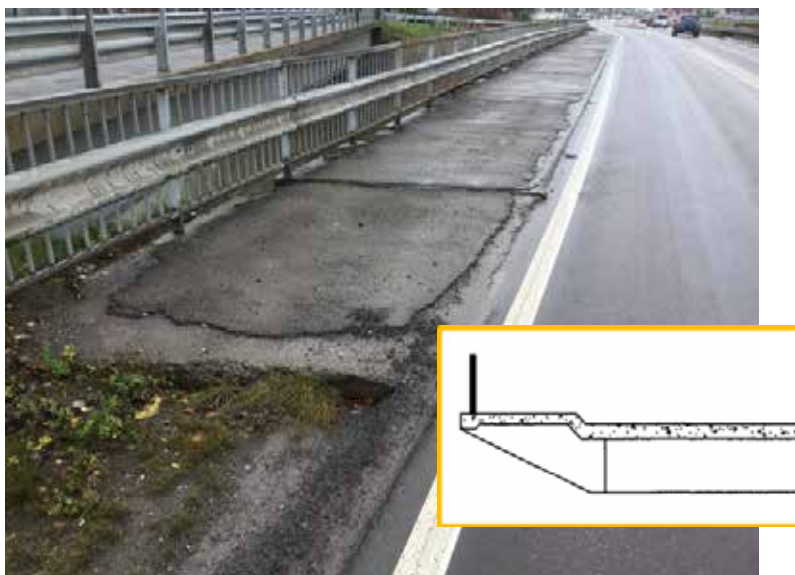
Eksempel V9-3 Annen skade/mangel

Skadetype	90 - Annen skade/mangel	
Beskrivelse	Vegbane og fortau ligger mer eller mindre plant og det er ikke noe som forhindrer store vogntog å komme langt ut på fortauet som betyr kraftig overbelastning av ytterbjelke og fortau. Brua har sårbar bæreevne da det er risiko for tung trafikklast ut på 2,6 meter bredt fortau.	
Skadegrad	4	Reduserer bruelementets funksjon
Skadekonsekvens	3V	Vedlikeholdskostnadene vil øke raskt dersom tiltak ikke gjøres
