Geomorfologisk og geologisk karakterisering av flomskred og jordskred i Valdres

Et studium langs E16 Fra Hønefoss til Tyinkrysset gjennom Valdres, langs Randsfjorden og fylkesveiene i Etnedalen

Masteroppgave i geofag

Institutt for geofag

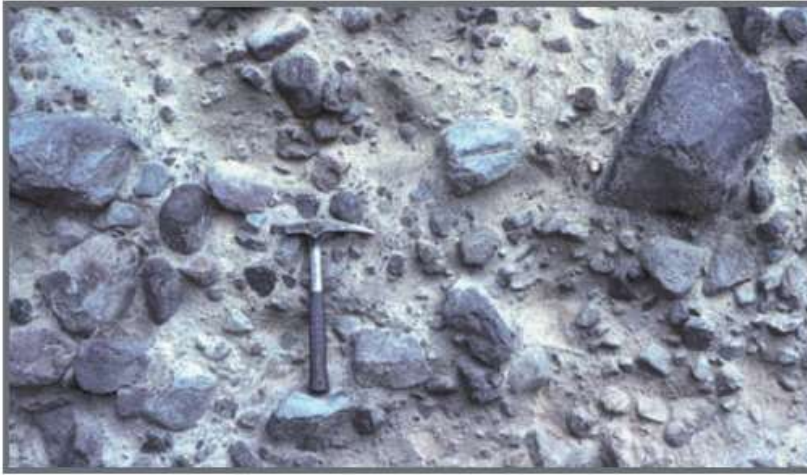
Figur 4.3 Et vertikal profil av en flomskredavsetning av typen *debris flow* (modifisert fra Pierson (2005a)).

Ved nærmere studier av sedimentenes tekstur og lagdeling er det flere detaljer å legge merke til (fig. 4.3). Avsetningene inneholder typisk kantede til mindre kantede (angular to subangular) sand- og fine gruskorn, som er det samme som kildematerialet i skråningen. Disse avsetningene er ikke stratifisert og er veldig dårlig sortert (massive diamiktoner). Matriks fyller de fleste hulrom (foruten ved skredets kanter hvor de kan være utvasket), og orienteringen til klastene er nokså tilfeldig utenom ved kantene. Avsetningene er også svært sammenhengende og harde slik at det er vanskelig å grave i dem. Nyere skredhendelser vasker ofte vekk avsetninger fra tidligere hendelser slik at de vanskelig lar seg identifisere i stratigrafien.

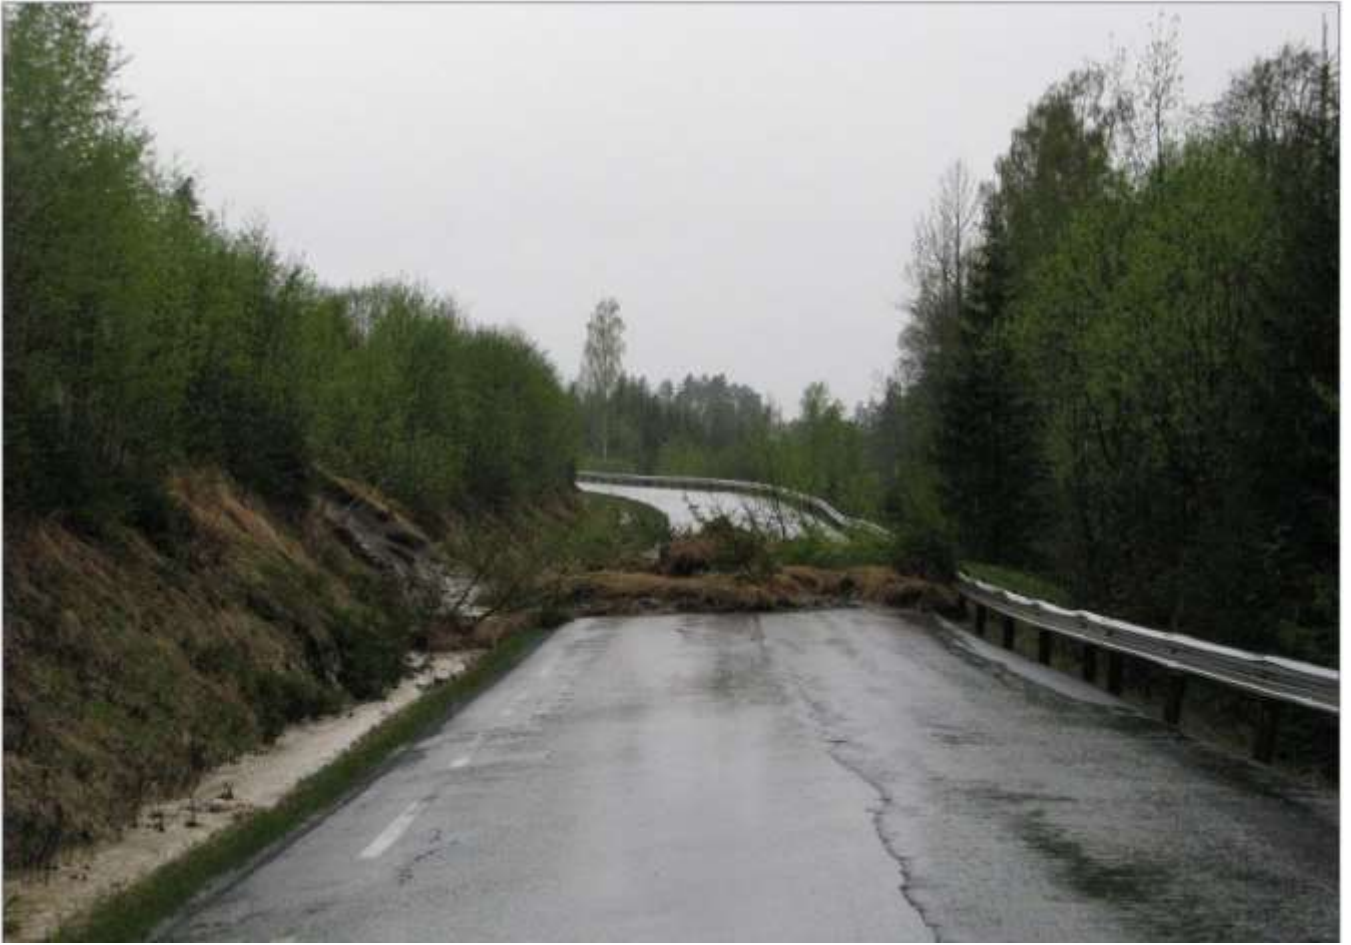
Figur 8.10 Skred 1 ved Fylkesvei 33 i Etnedalen i Etnedal kommune den 22.05.13 (Valdres, 2013b).

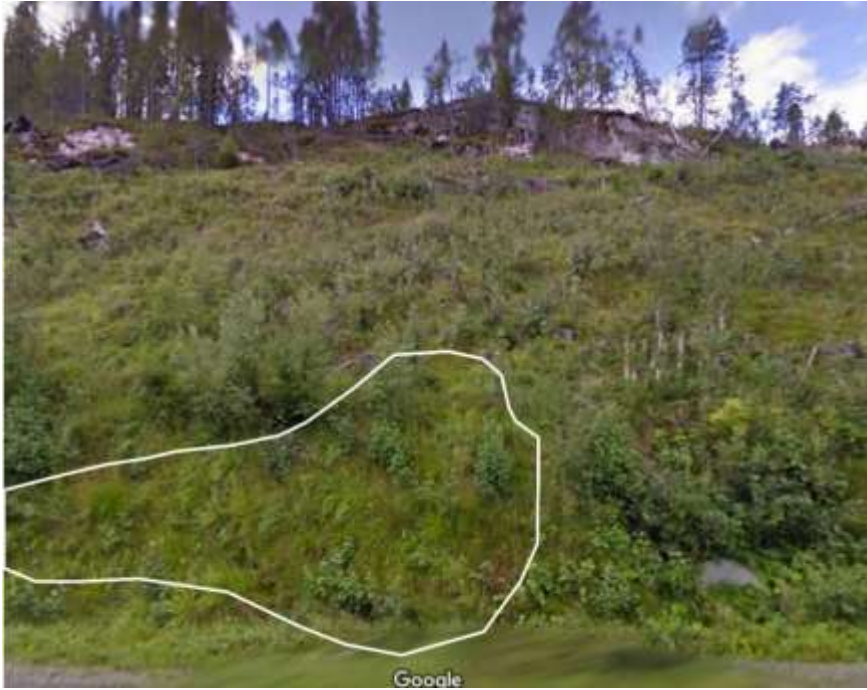
Figur 8.16 Oversiktsbilde over skredområdet før skredhendelsen, hentet fra google kart, «street view» tatt i år 2010. Hvitt polygon viser skredets posisjon i skråningen.

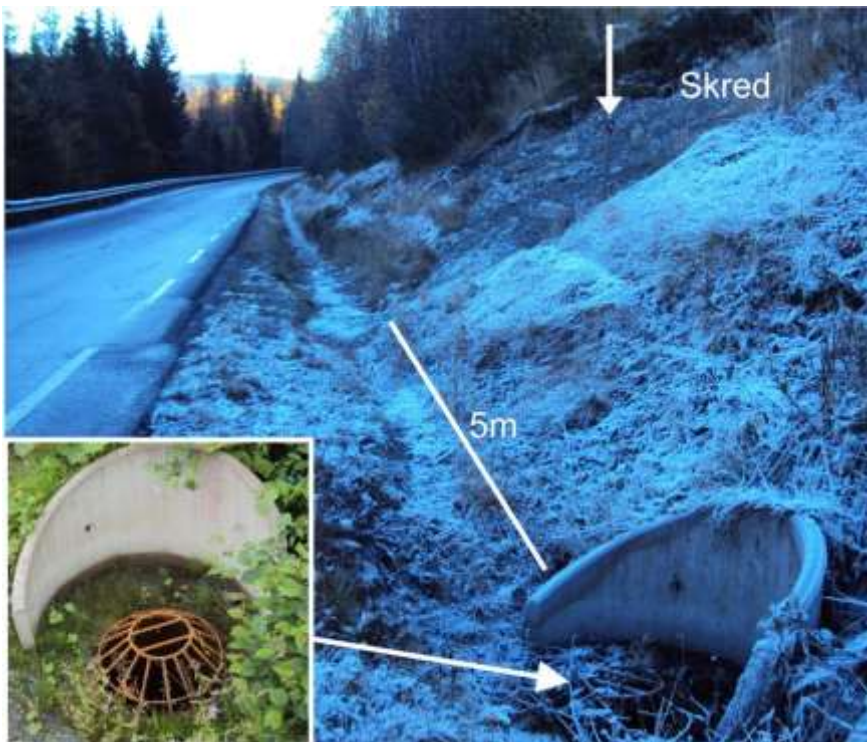
Figur 8.17 Beliggenheten til fv. 33 og kummen i forhold til skredsåret (hvit pil viser spade til skala).

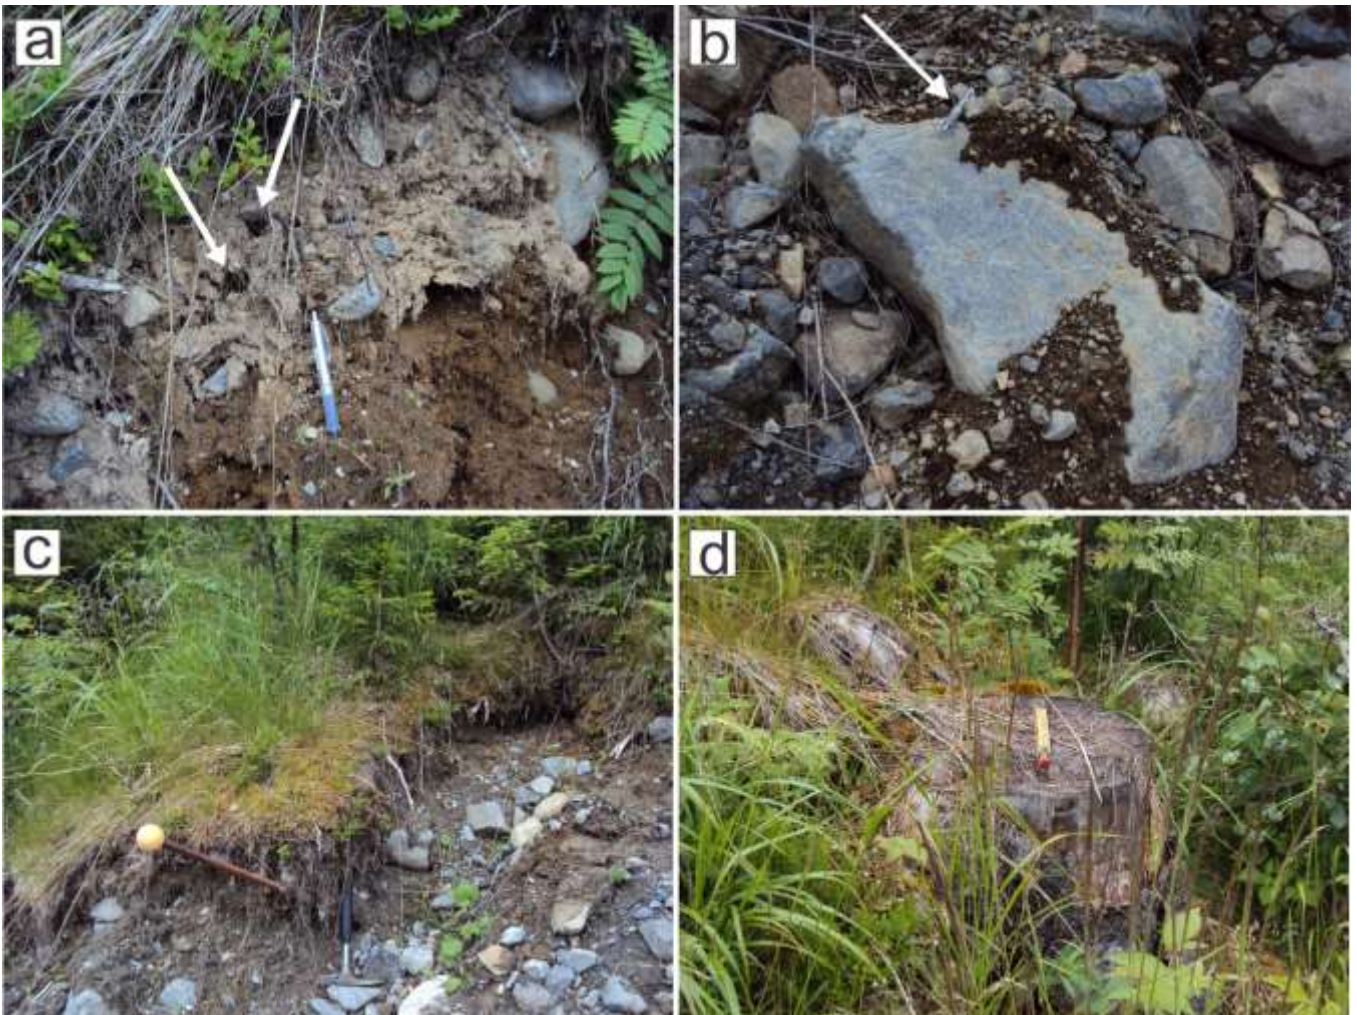
Figur 8.19 Andre detaljer fra skredområdet. a) Små hull i gjenværende løsmasser (eksempler vist med hvite piler), b) typisk størrelse på klaster og blokker i skredaret (hvit pil viser kulepenn til skala), c) rotert grensestolpe i kanten av skredet og d) avkuttede trestammer fra skoghogst.

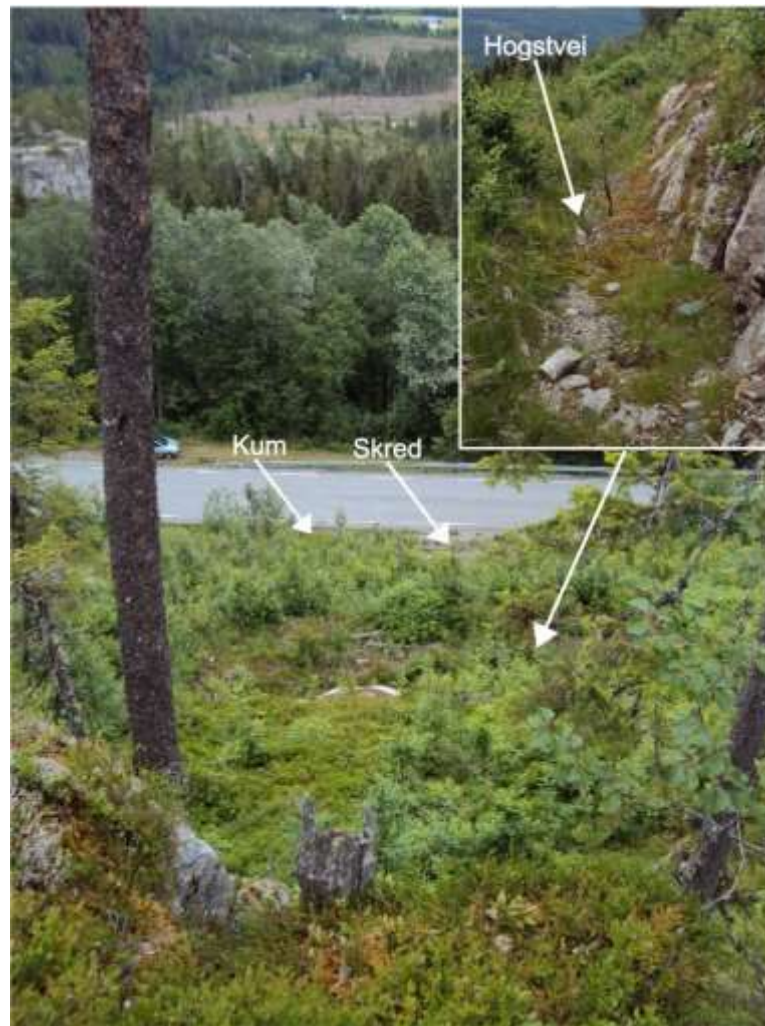
Figur 8.20 Utsyn utover skredområdet med plasseringen av fv. 33, hogstvei og kum i forhold til skredet.

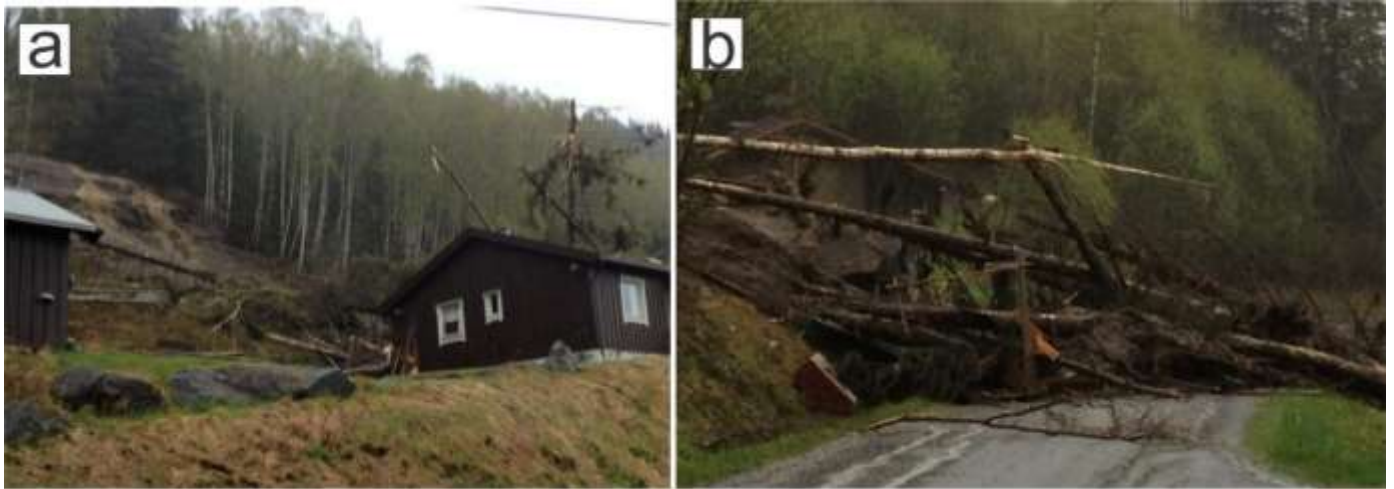
Figur 8.21 a) Det øverste og første av de fire husene som ble truffet av jordskredet i Aurdal med nr. 99/20 og b) noe av avsetningene på veien nedenfor dette huset (oa.no, 2013, pd.no, 2013).

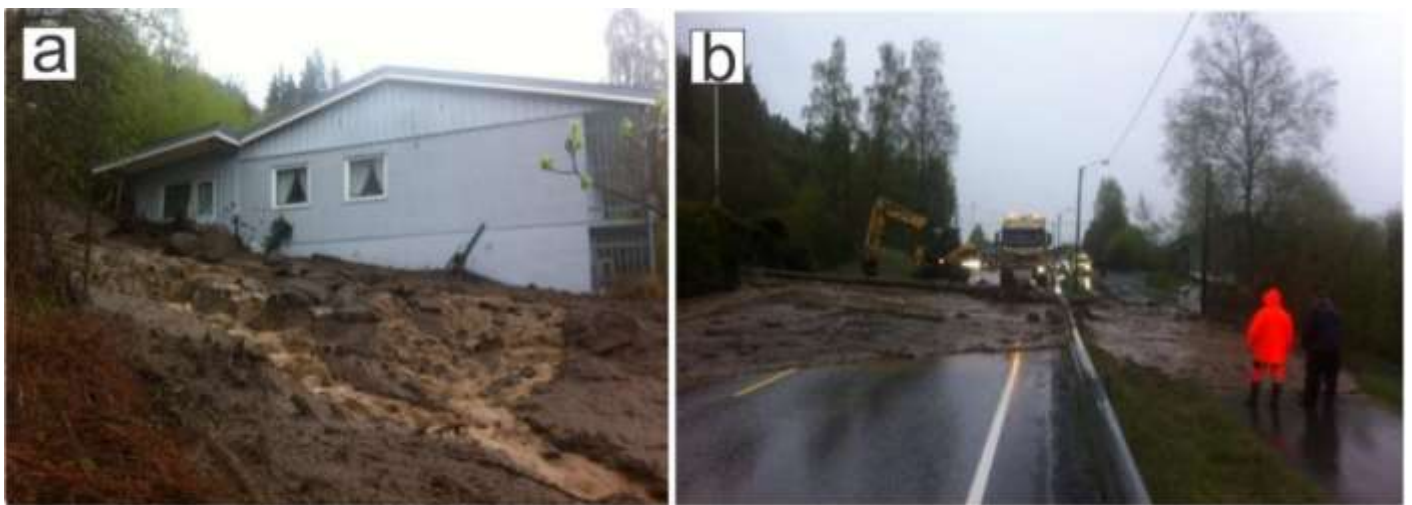
Figur 8.22 a) Det nederste og siste av de fire husene som ble truffet av jordskredet i Aurdal med nr. 99/36 og b) E16 rett nedenfor dette huset. Her består skredet for det meste av vann og finstoff (Valdres, 2013a).

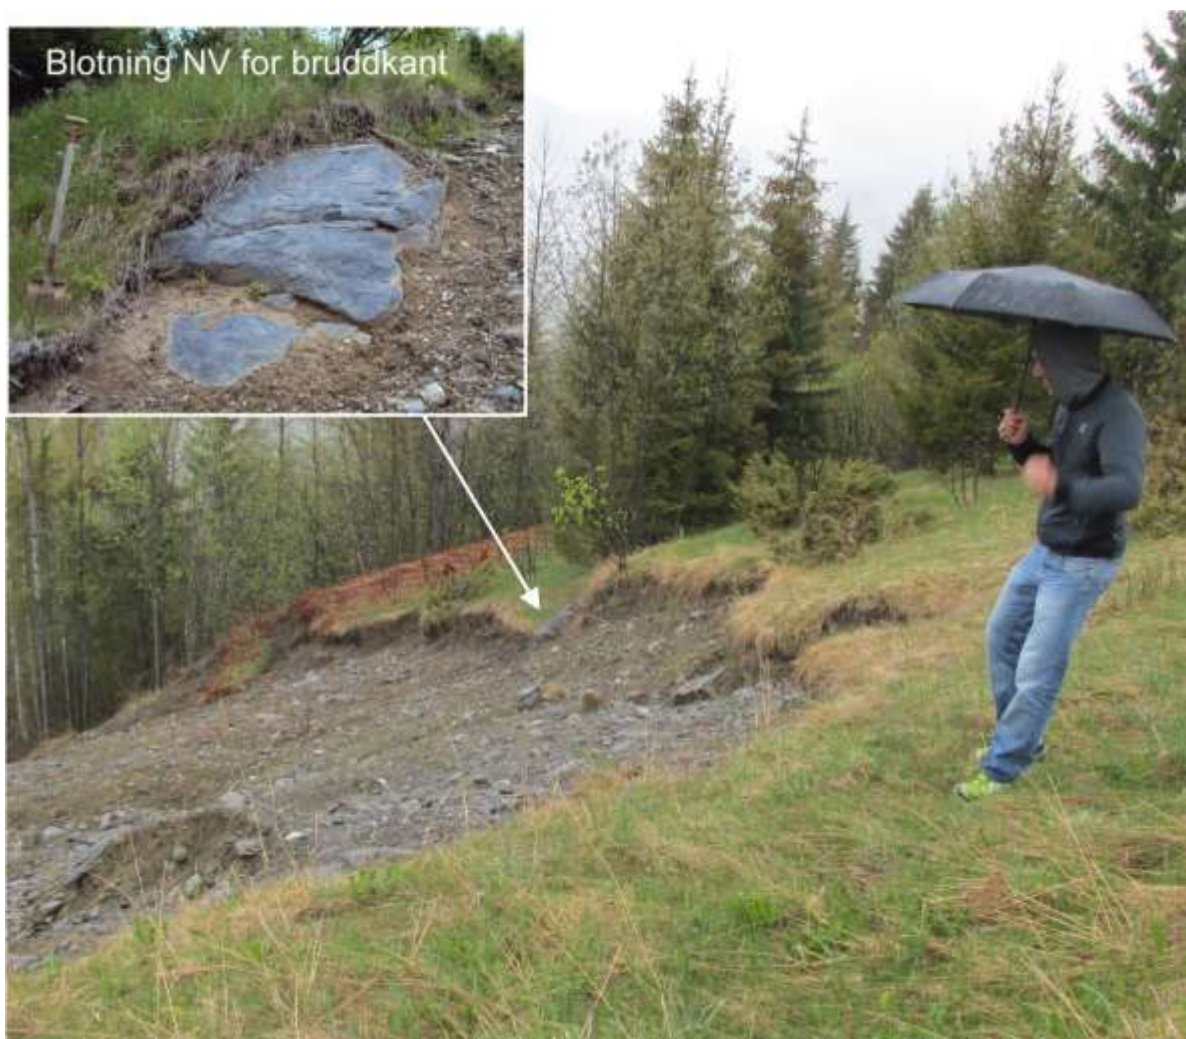
Figur 8.31 Bruddsonen til jordskredet. Blokk eller grunnfjell er blottlagt på NV-siden av denne bruddkanten og denne inneholder tre sprekkesett.

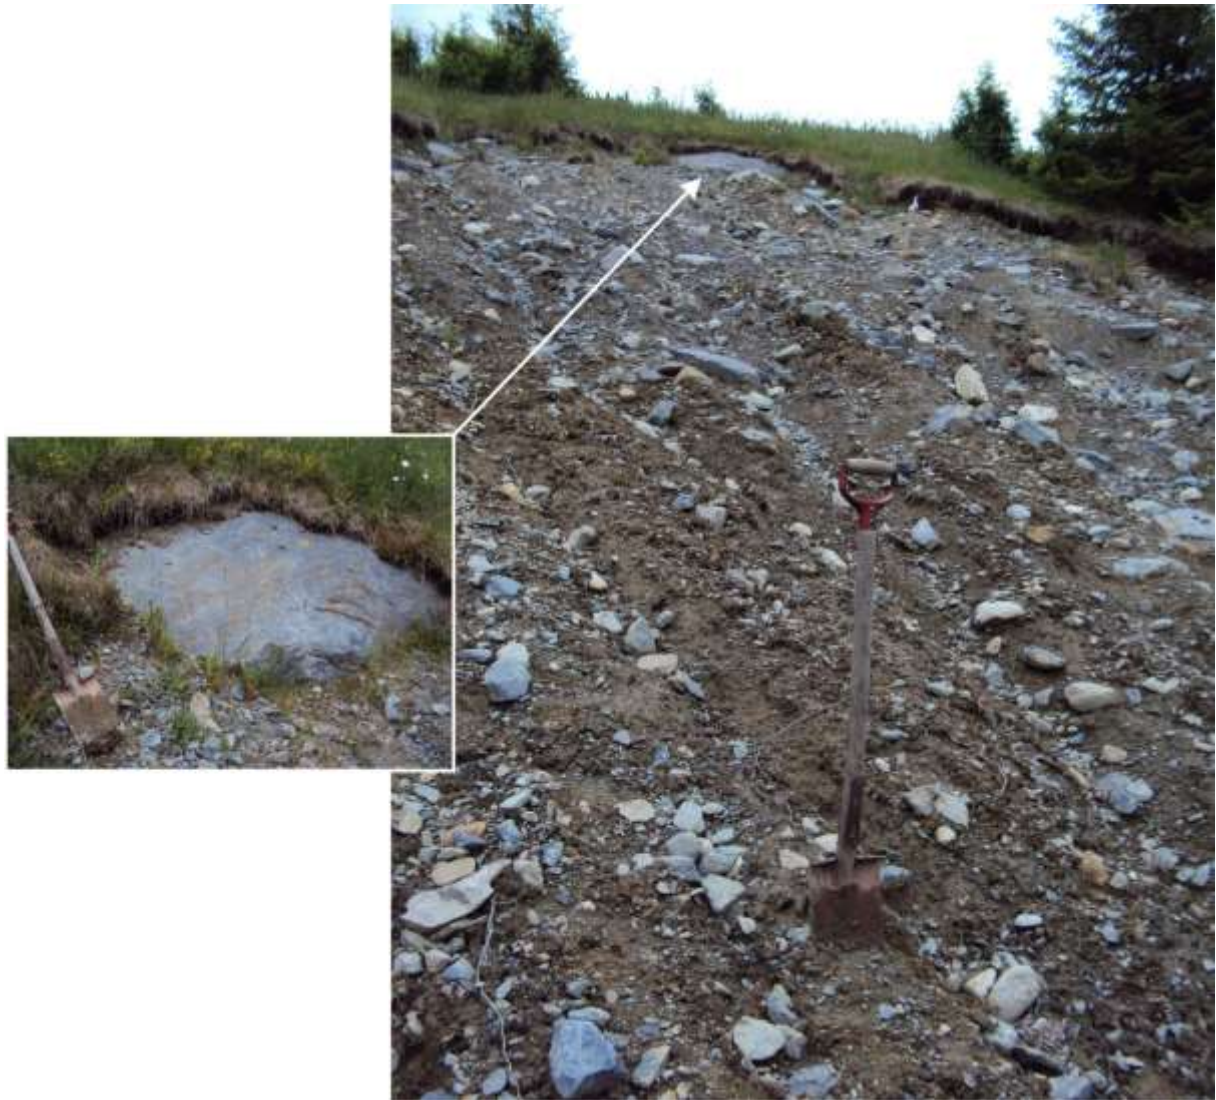
Figur 8.32 Oversikt over jordskredets bruddsone. Blokk eller grunnfjell er blottlagt på SØ-siden av bruddkanten og denne inneholder to sprekkesett.

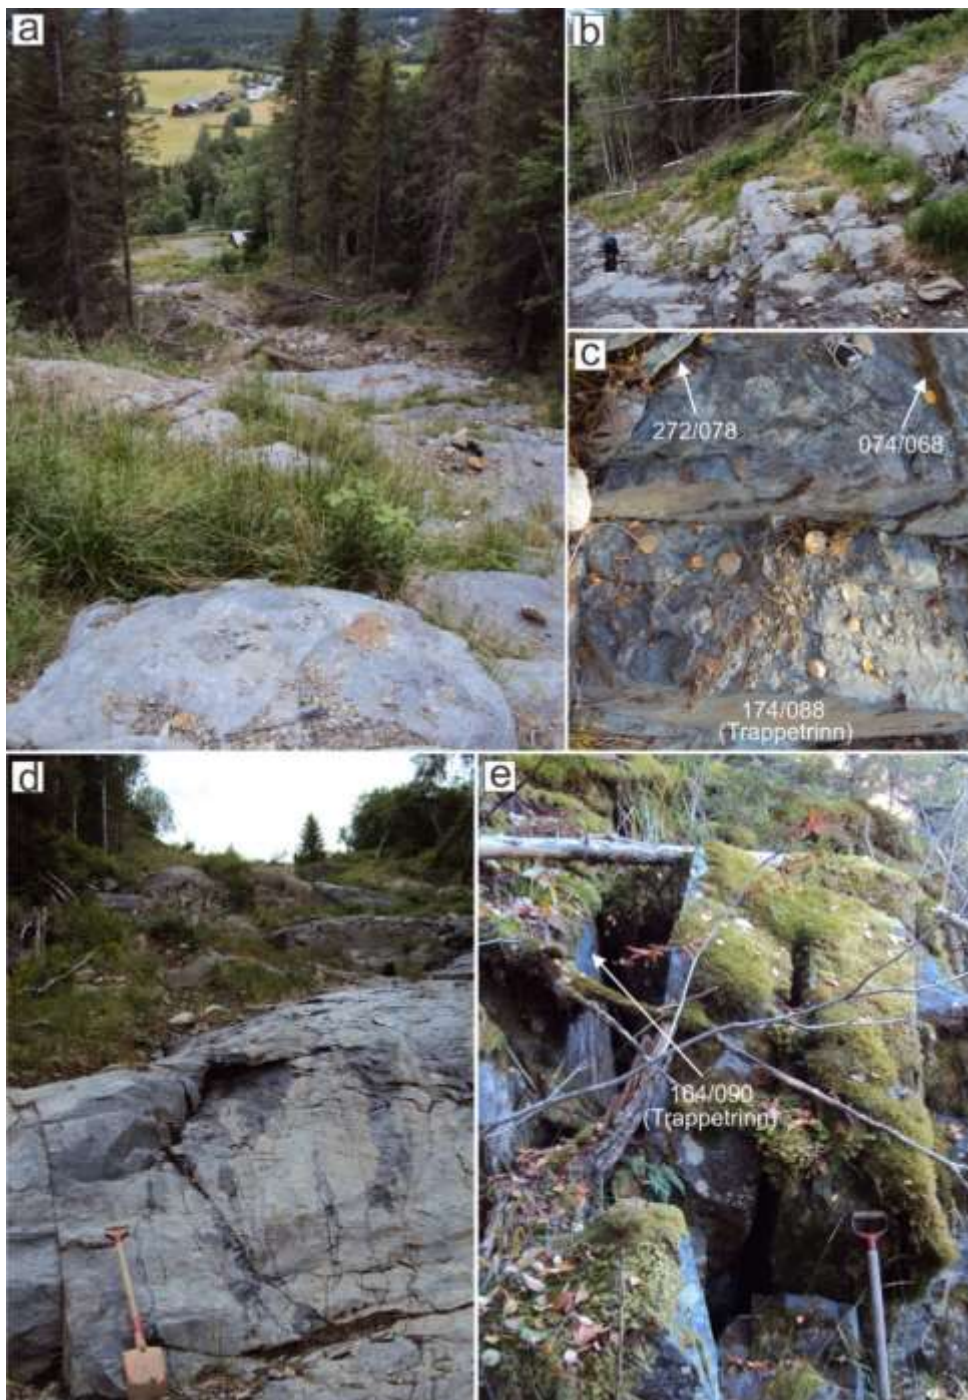
Figur 8.34 a) Utsyn nedover skredløpet fra den øverste store grunnfjellsblotningen, b) tydelig trappetrinnmønster dannet av samspill mellom sub-horisontal foliasjon og et sub-vertikalt sprekkesystem, c) tre sprekkesett i grunnfjellsblotningen. Sprekkesettet med orientering 174/088 danner et trappetrinnmønster i blotningen, d) utsyn fra det blottlagte grunnfjell og oppover skredløpet og e) blotning av grunnfjellet rett SØ for øverste store grunnfjellsblotningen i skredløpet. Her kommer særlig ett sprekkesett tydelig fram, med orientering 164/090. Dette tilsvarer sprekkesettet som danner trappetrinnmønsteret i skredløpet.

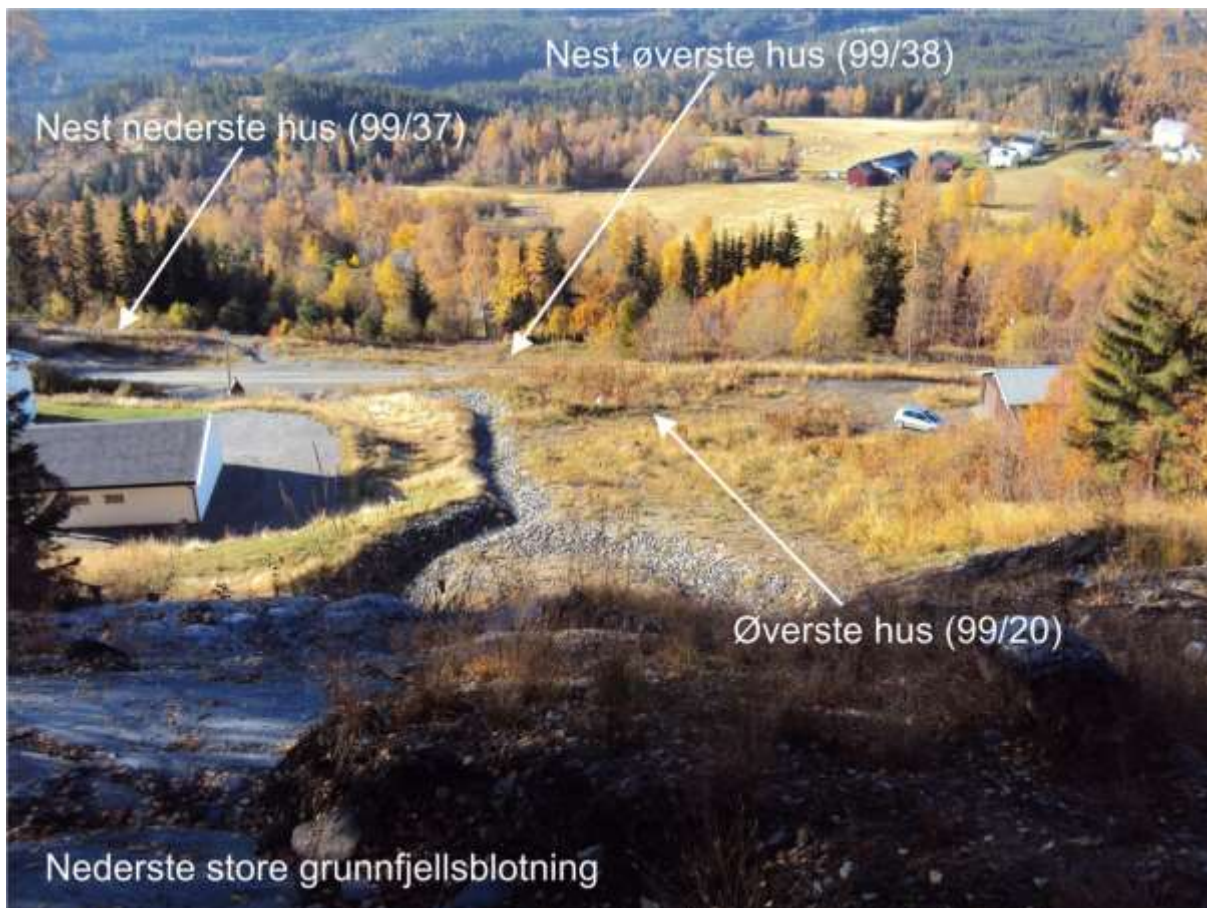
Figur 8.36 Utsyn utover nederste del av skredet fra den nedre store grunnfjellsblotning. De tre husene 99/20, 99/37 og 99/38 er fjernet og det er opprettet nytt dreneringsmønster fra nederste store grunnfjellsblotning og ned til E16.

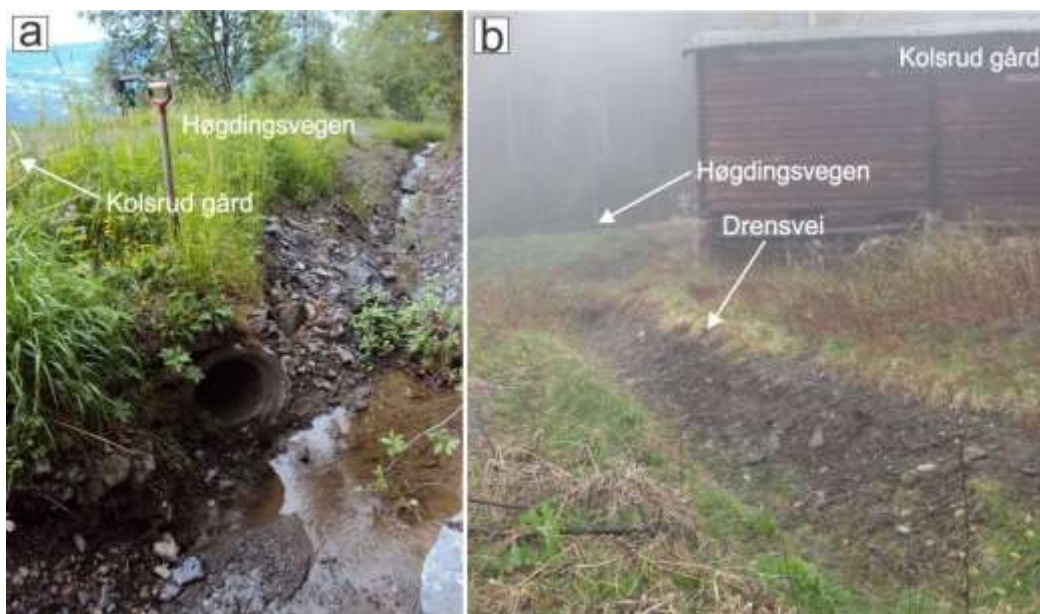
Figur 8.37 Detaljer i området ovenfor skredet. a) Ovenfor Kolsrud gård er Høgdingsvegen. Vann dreneres langs med veien i en grøft, men også under veien i en stikkrenne som frakter vannet videre ut på jordet nedenfor gården (se figur over for nærmere lokasjon).

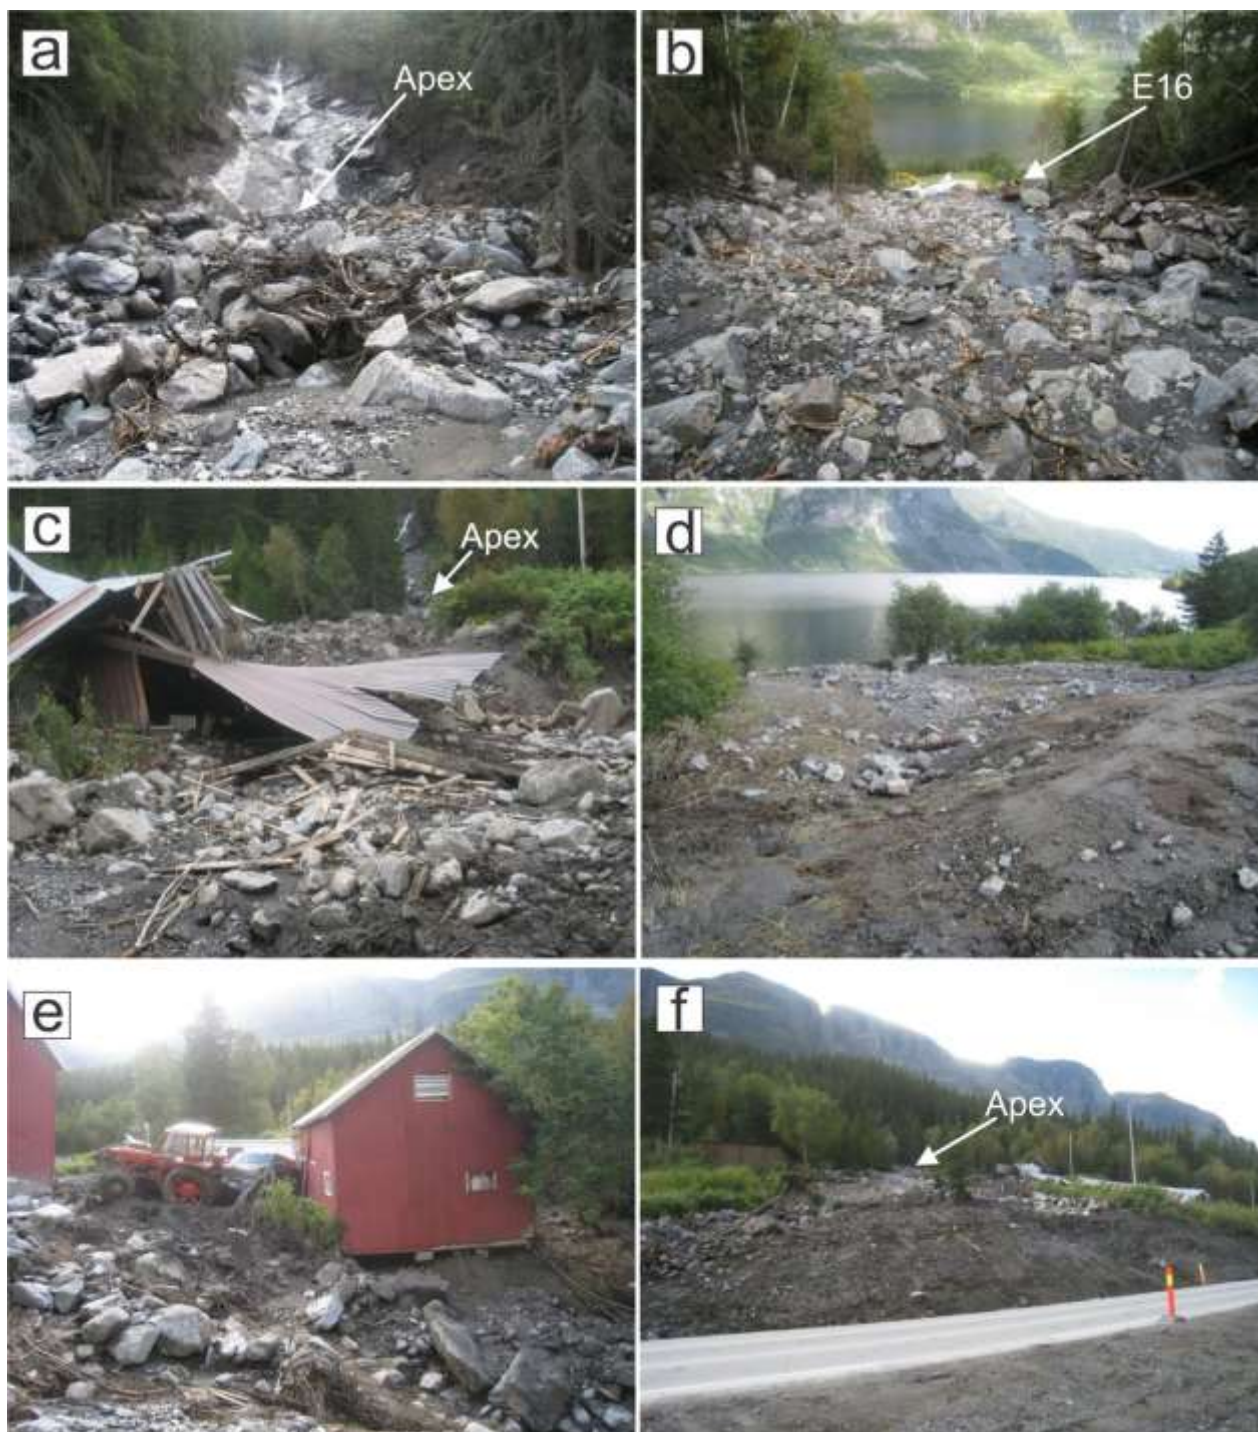
Figur 8.44 Avsetningsområdet i *skredløp nr. 1*, like etter skredhendelsen. a) Viser apex hvor avsetningen startet, b) avsetningene sett fra apex og nedover skredløpet, c) Garasjen som ble tatt av skredet like ovenfor E16, d) avsetningene nedenfor E16, e) ødeleggelsene på tomte nedenfor E16 og f) utsikt oppover skredvifta med E16 i forgrunnen (apex er markert) (private bilder fra Thomas Sletten).

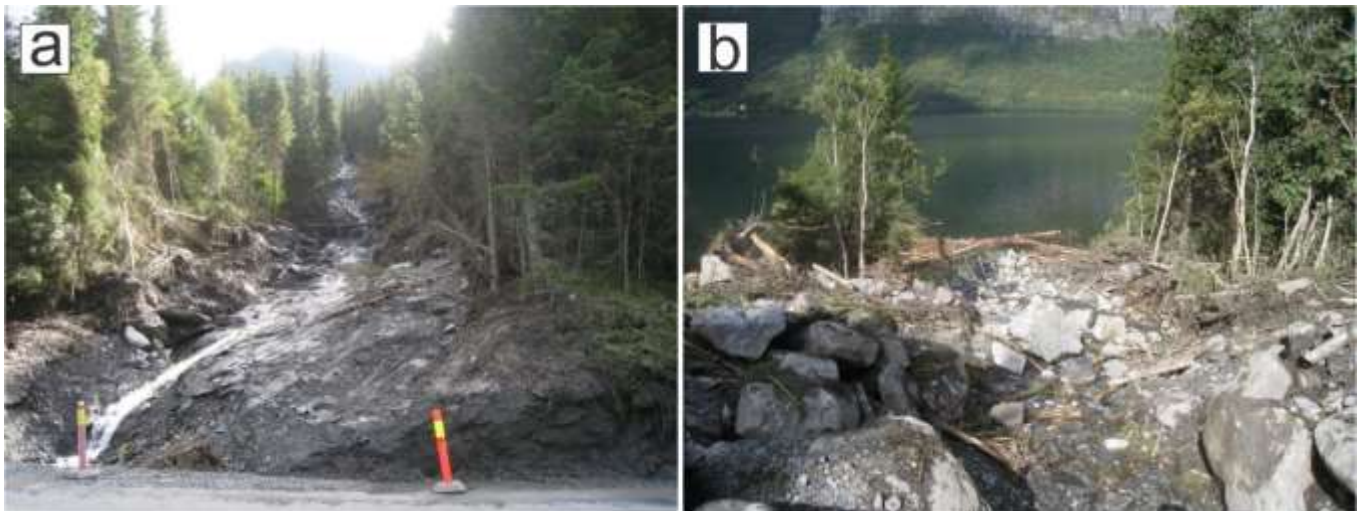
Figur 8.45 Avsetningsområdet i skredløp nr. 2. a) Skredløpet sett fra E16 og b) avsetninger sett fra E16 (private bilder fra Thomas Sletten).

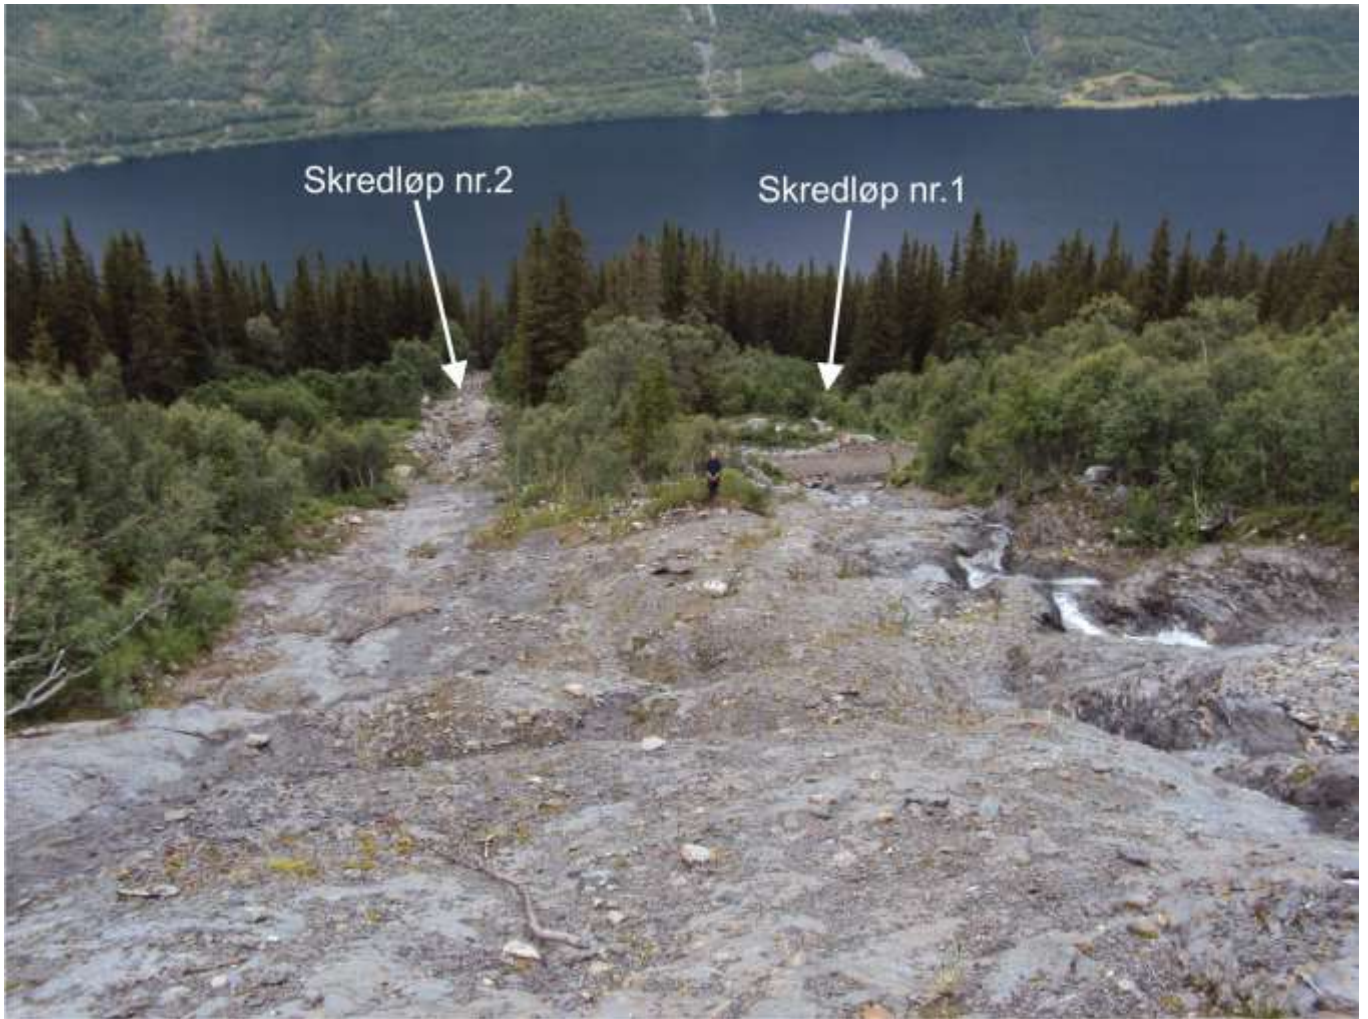
Figur 8.50 Oversiktsbilde som viser hvor skredløpet splittes i et østlig *skredløp nr. 1* og et vestlig *skredløp nr. 2*. 30 m nedenfor splittepunktet krysser skredløpene *skogsbilvei 2* (person mellom skredløpene er skala).

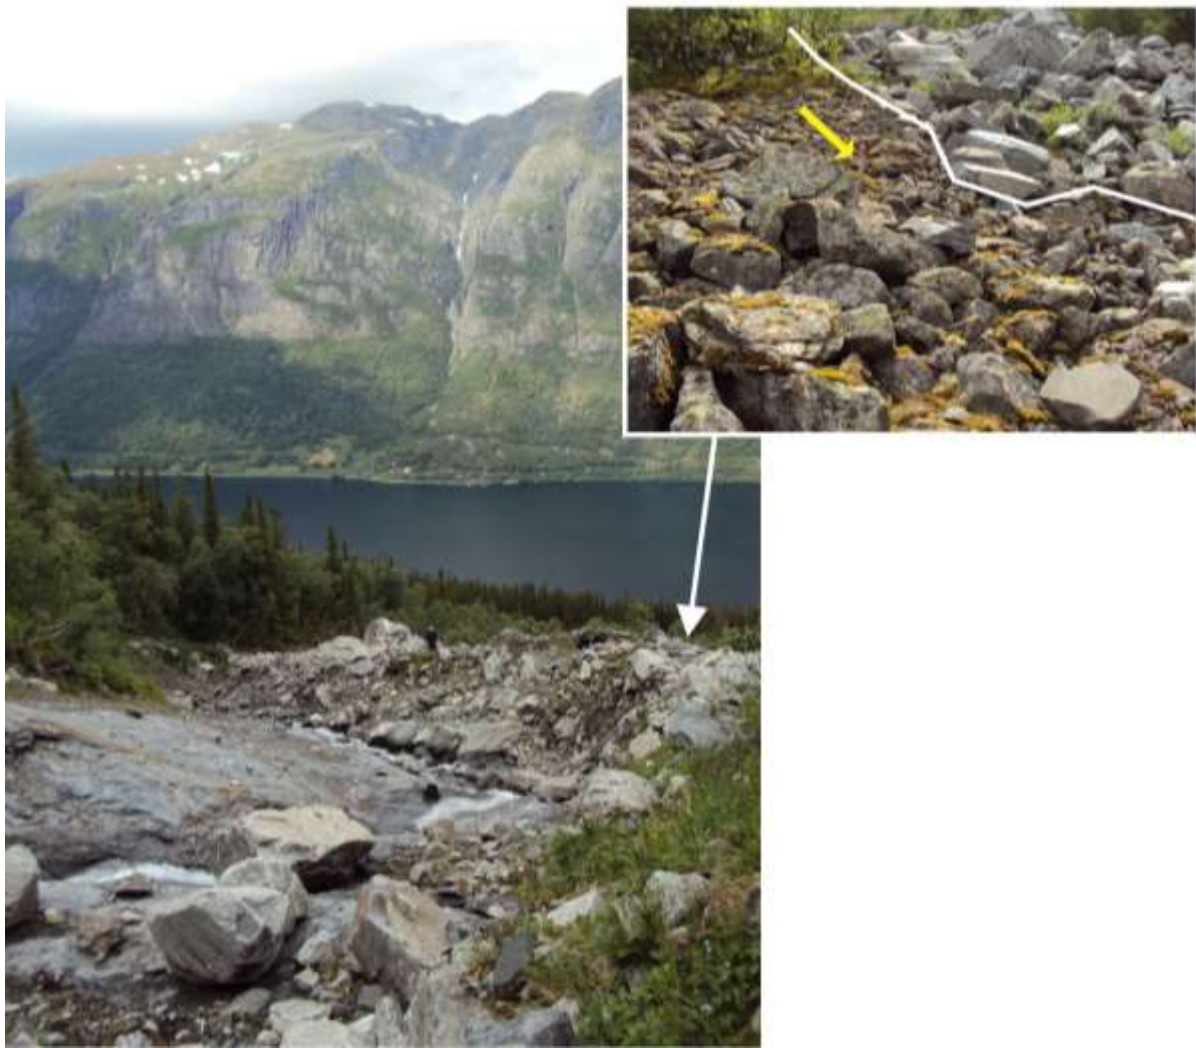
Figur 8.51 Utsyn ut over område hvor hoved-skredløpet tar en krapp sving og derfor avsetter sedimenter i yttersvingen av kanalen. Det mindre bildet viser eldre avsetninger som er tilgrodd (venstre for hvit linje) og nyere avsetninger som er grå i fargen (høyre for hvit linje) (gul pil angir spade til skala).

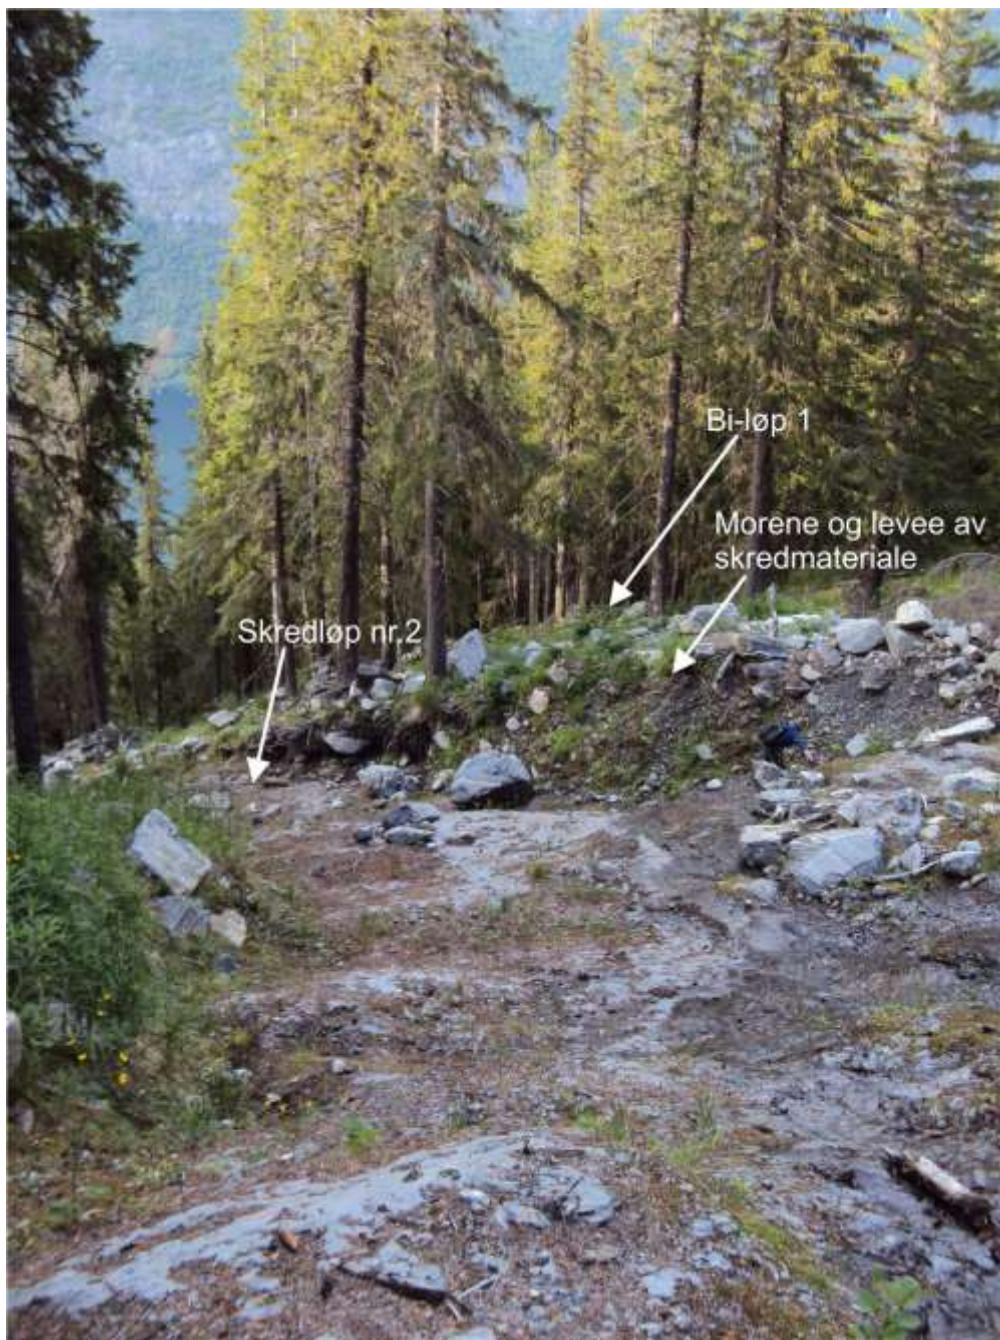
Figur 8.52 Skredløp nr. 2 skifter orientering fra NØ-SV til NV-SØ og løsmasser er avsatt i yttersvingen. Samtidig finnes et bi-skredløp som vist

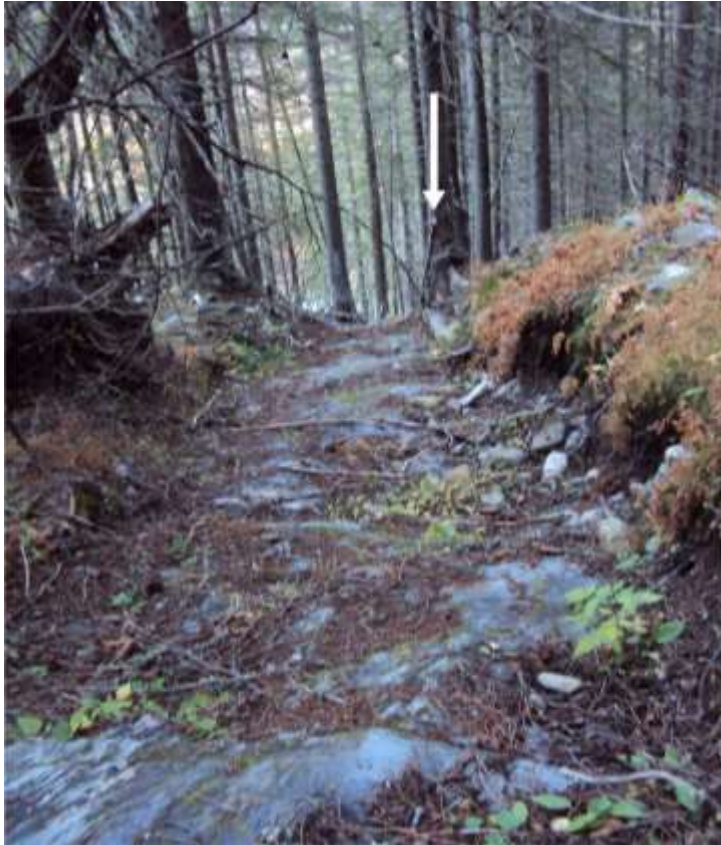
Figur 8.53 Utsyn nedover det østligste bi-løpet til *skredløp nr. 2* (hvit pil viser spade til skala).

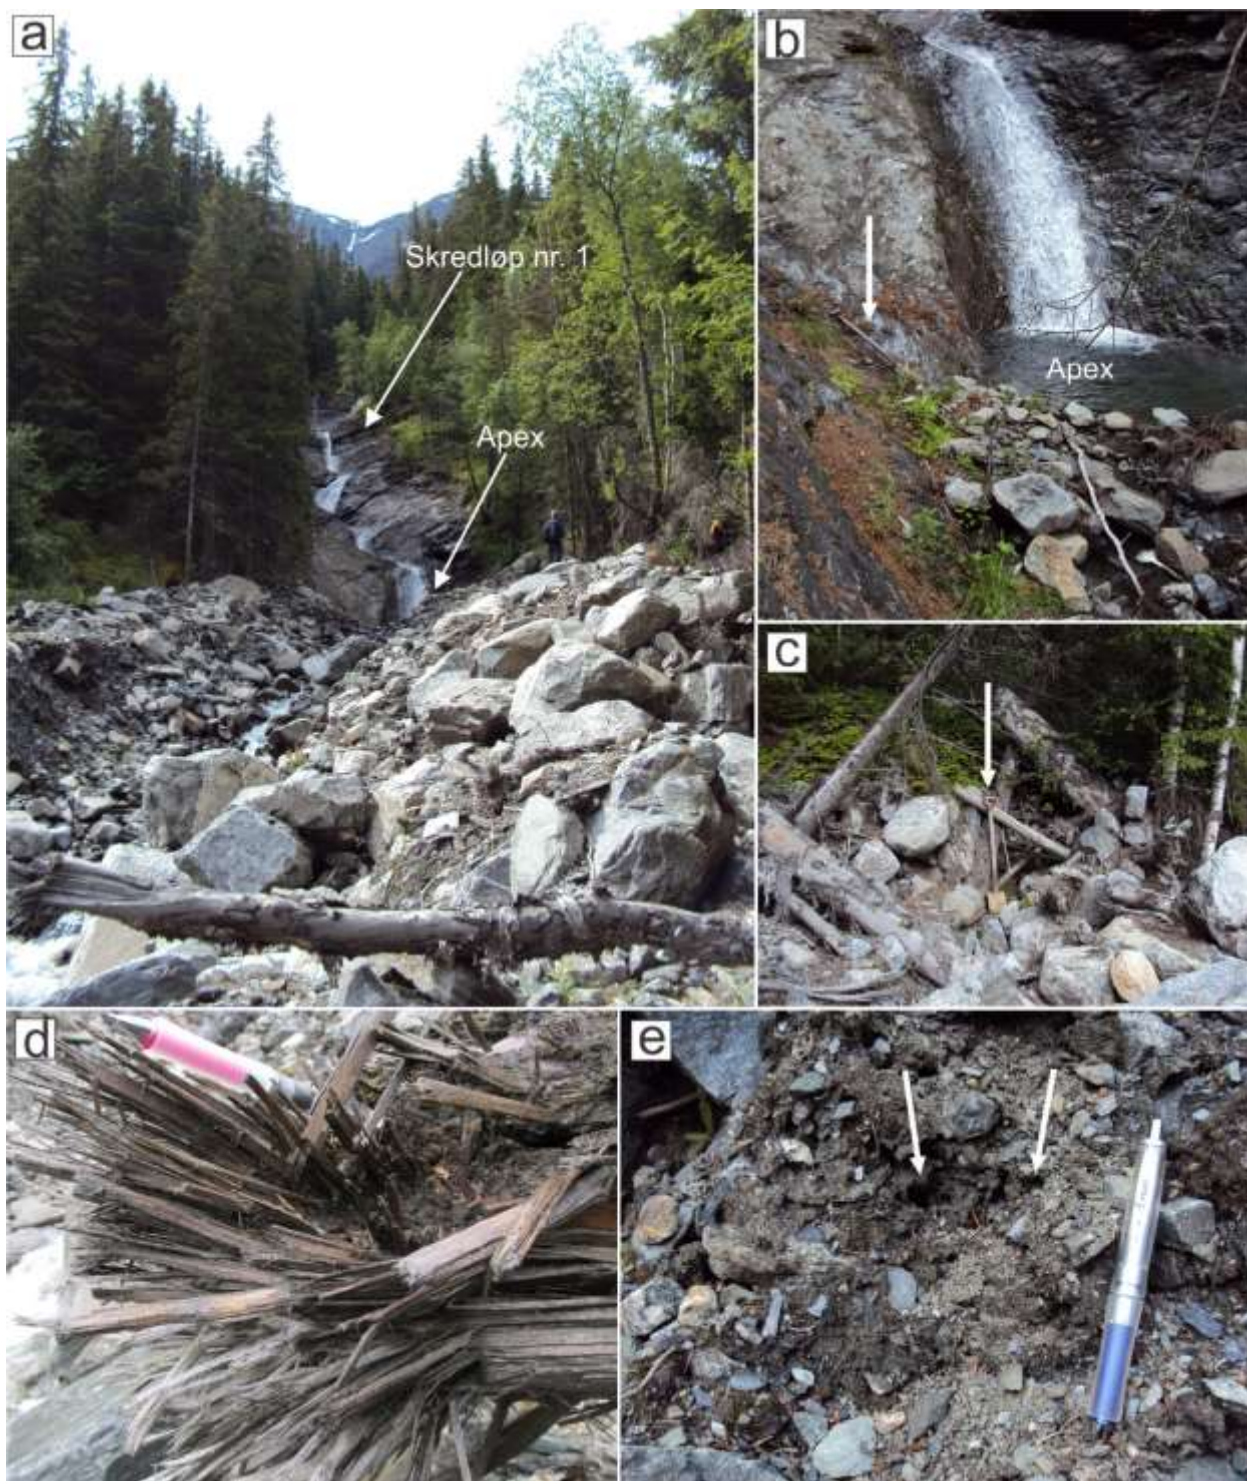
Figur 8.54 Detaljer i avsetningsområdet for *skredløp nr. 1*. a) Overgangen fra transportområdet til avsetningsområdet i *skredløp nr.1* markeres ved *apex*, b) nærbilde av *apex* (hvit pil viser spade til
