Geomorfologisk og geologisk karakterisering av flomskred og jordskred i Valdres

Et studium langs E16 Fra Hønefoss til Tyinkrysset gjennom Valdres, langs Randsfjorden og fylkesveiene i Etnedalen

Masteroppgave i geofag

Institutt for geofag

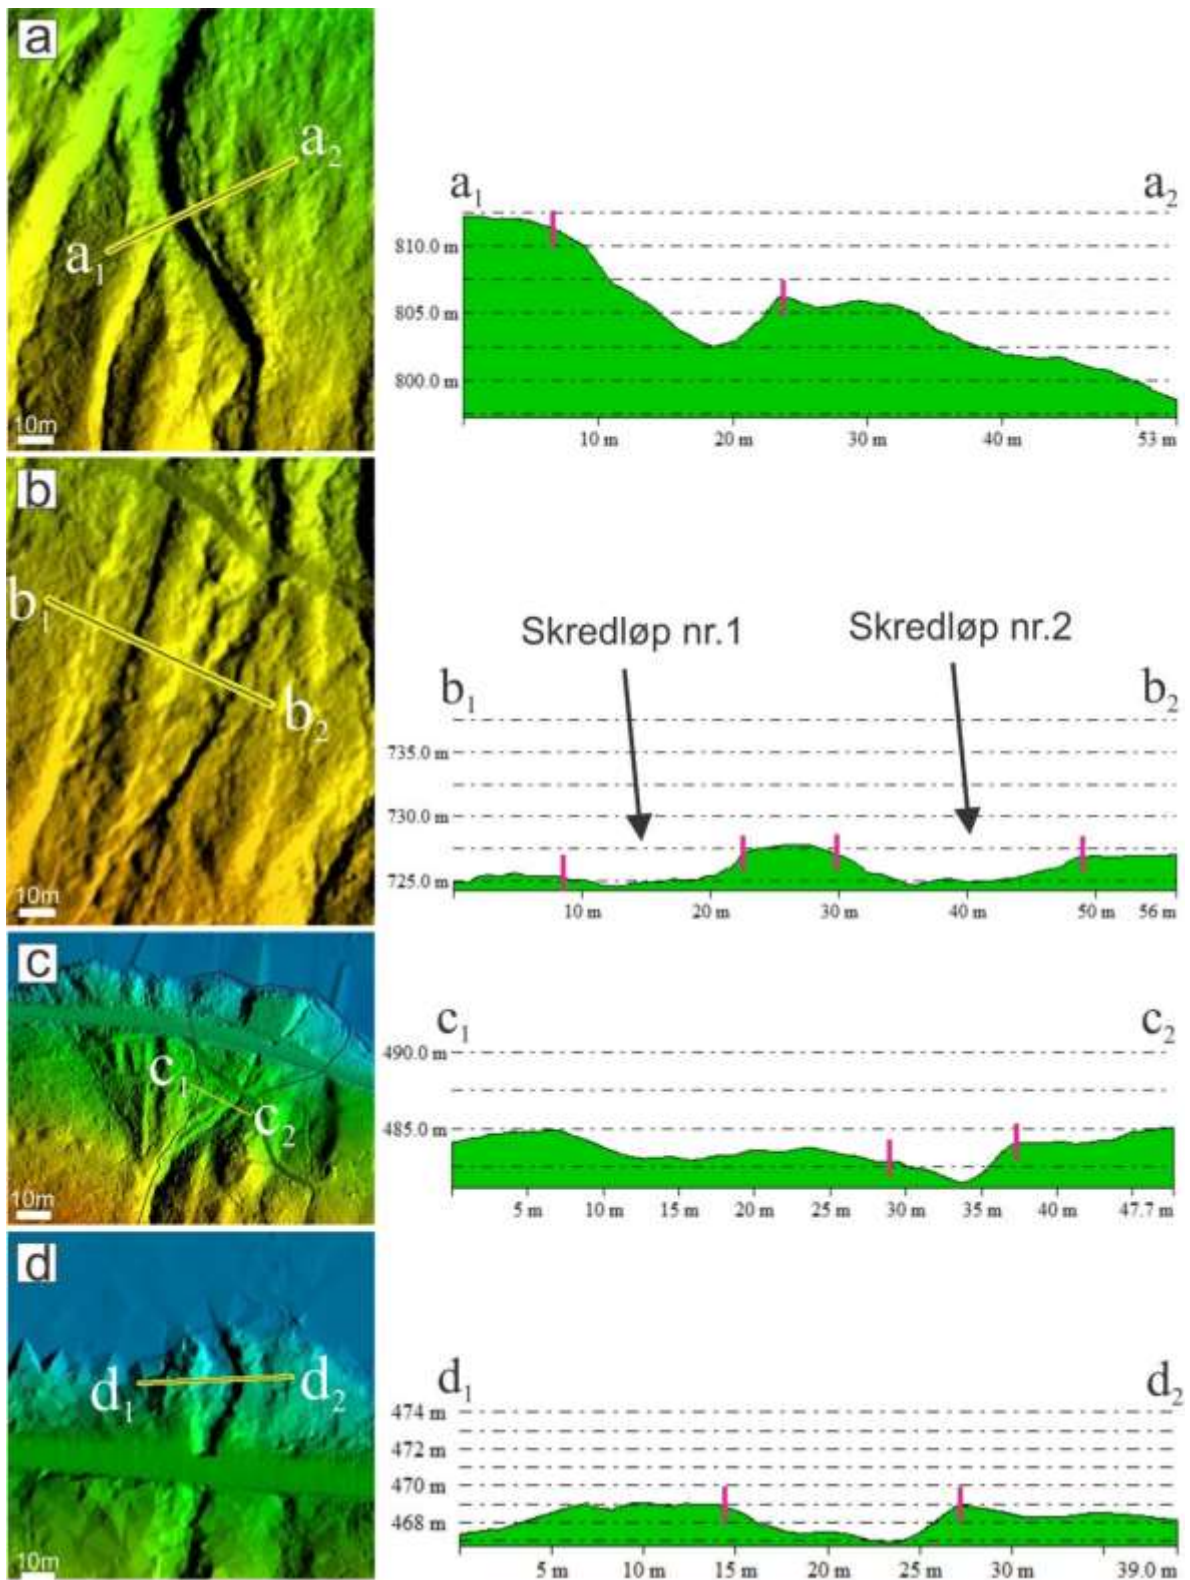
Figur 8.56 Fire lokasjoner i skredløpet med profil. a) Øverste krappe svingen med avsetninger ca. 820 moh, b) like nedenfor splittepunktet hvor hovedkanalen deles i *skredløp nr. 1* og *skredløp nr. 2*, c) avsetningsområdet for *skredløp nr. 1* hvor skredviften for dette skredet er markert med et polygon og d) avsetningsområdet for *skredløp nr. 2* ved Vangsmjøsa. Ingen vertikal overdrivelse.

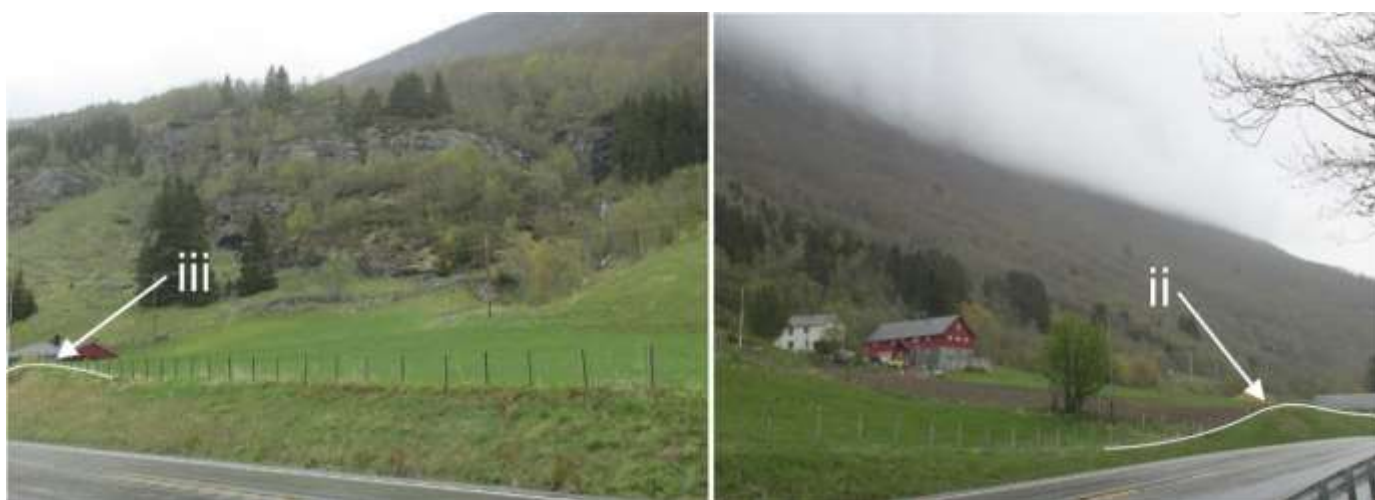
Figur 8.64 Bildene fra Strand viser det bølgete landskapet som kan sannsynligvis er et resultat av skredhendelser.

I dette området er det bratt terreng preget av elver som munner ut i Strondafjorden. Disse ser ut til å samle seg sammen ved tre lokasjoner, som igjen munner ut på ei flate som i dag består av dyrket mark og gårdshus. Denne flaten heller svakt ned mot Strondafjorden og krysses av E16 som går fra SØ til NV. I felt, fra kart og ut ifra lidar-data ser det ut som jordene har en bølgete overflate som kommer tydelig fram langs kanten av E16 (fig. 8.64 og fig. 8.65). Dette kan være del av flere vifter fra avsetninger i dette området, og forslag til vifter er markert på fig. 8.65 som vifte *i*, *ii*, og *iii*. Lidar-dataene viser også at vifte *i* har to tydeligere kanaler enn vifte *ii* og *iii*, og dette kan derfor være lokasjonen av den yngste av

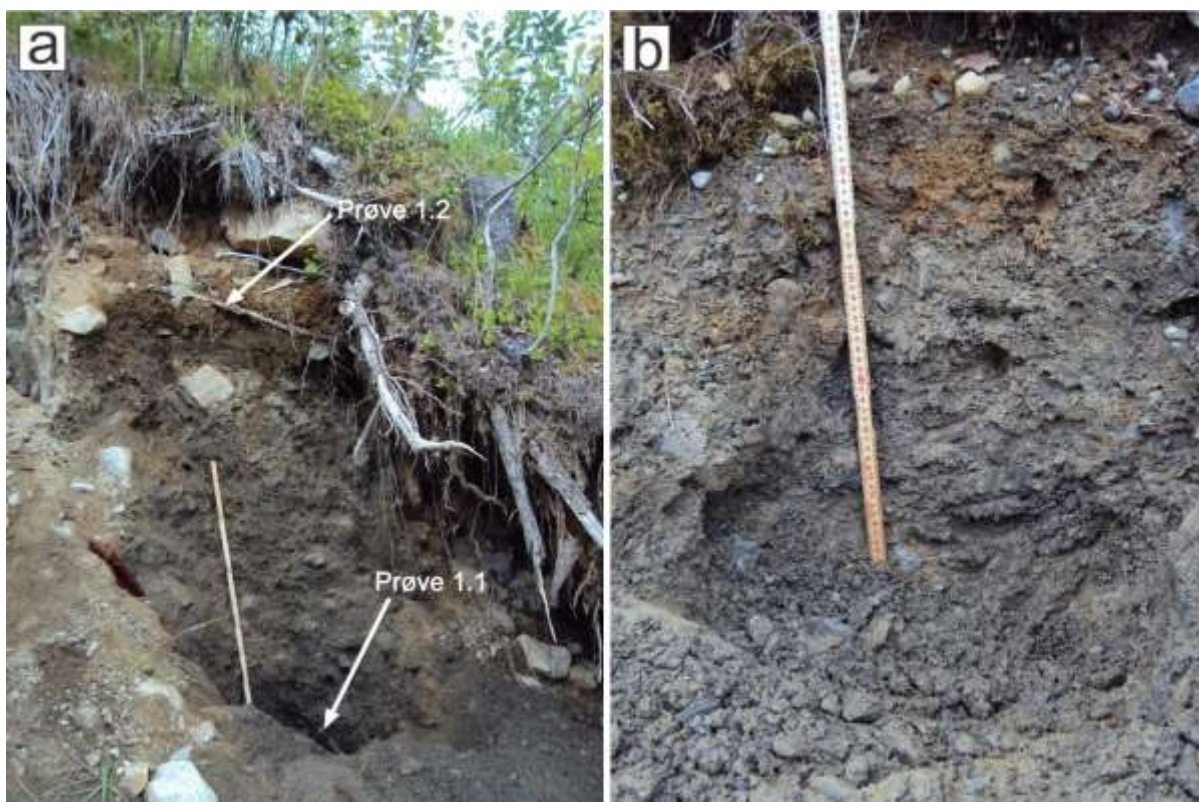
Figur A2 a) Prøve 1.1 og 1.2 fra profil 1.1 NV i skredet, b) prøve 1.3 fra profil 1.2 SØ i skredet.

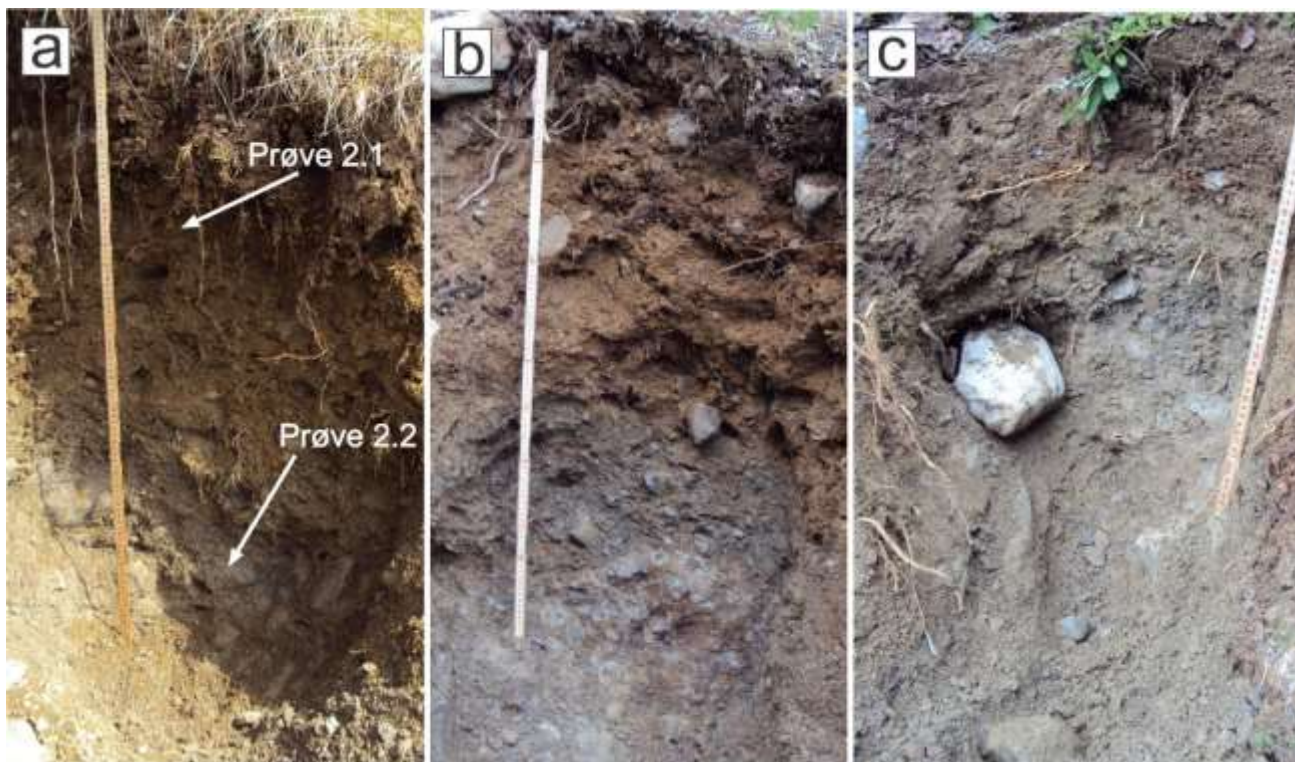
Figur A4 Profiler fra morenen langs kanten av skredløpet. a) Profil 2.1, SØ i bruddkanten, hvor sedimentprøve 2.1 og 2.2 ble tatt av henholdsvis øvre og nedre del, b) Profil 2.2, SØ for øverste store grunnfjellblotning, hvor sedimentprøve 2.3 ble tatt og c) profil 2.3, NV for øverste store grunnfjellblotning hvor sedimentprøve 2.4 ble tatt.
