Lundevann - feltforsøk med overflatebehandling

Kloridinntrenging etter 3, 9 og 19 år
FoU-programmet Bedre bruvedlikehold 2017–2021

STATENS VEGVESENS RAPPORTER

Nr. 849

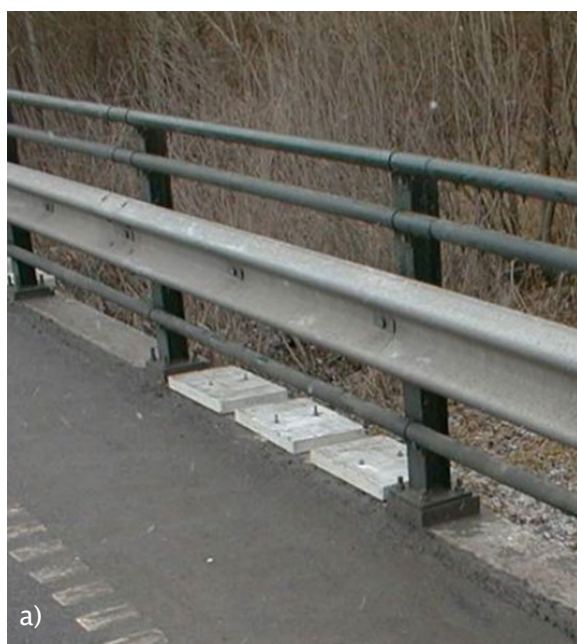
Figur 1 a) Plater montert på kantdrager, b) skisse av metallplate som ble festet til platene. Foto og skisse: Claus K. Larsen, Statens vegvesen.

I alt 102 plater ble montert liggende på kantdragerne, mellom rekkverksstolpene. Platene ble montert slik at lengderetningen på hellene falt sammen med lengderetningen på kantdrageren. Eksponeringsflaten ble vendt opp og epoksybelagt flate vendt ned. Platene ble festet med to bolter midt i platas lengderetning. En metallplate med inngravert prøveidentitet ble festet til den ene bolten. Se Figur 1.

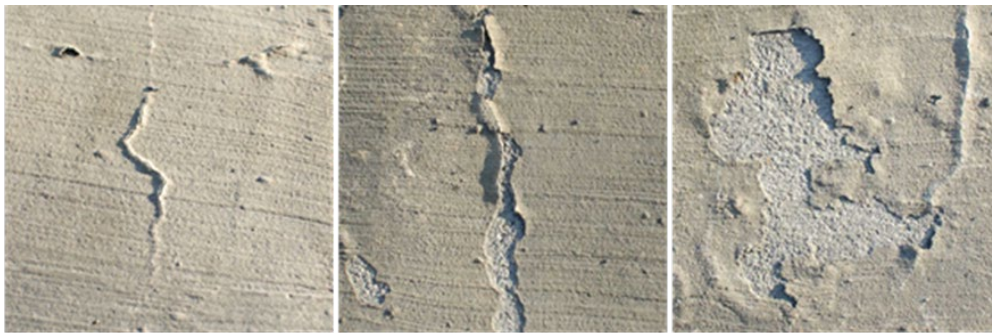
Figur 10 Rissutvikling fra a) initielt riss til b) gradvis hefttap nært riss og c) massiv flassing. Foto: Claus K. Larsen, Statens vegvesen /3/.

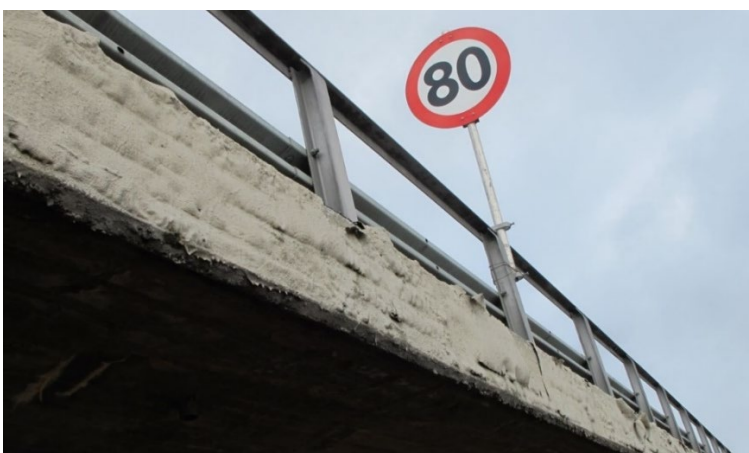
Figur 11 Omfattende avskalling av sementbasert belegg på kantdrager på Hotran bru på E6 sør for Levanger. Foto: Eva Rodum, Statens vegvesen.

Prøver er tatt fra plater hvor beleggene har vært intakte. Der beleggene er intakte er heften god, med brudd i betong eller heftzone og heftfastheter på hhv. 1,6 MPa (CemElastic) og 1,1 MPa (Nitocoat). Det må imidlertid bemerkes at det har vært problemer med flassing av belegg, både på enkelte plater og ikke minst på selve kantbjelkene på Lundevann bru. Kantbjelkene ble påført overflatebehandling ca. to uker etter at reparasjonsbetongen var utstøpt. Kort tid etter oppsto riss i underbetongen som forplantet seg i de elastiske sementbaserte beleggene. Utviklingen fra initielle riss til massiv hefttap pågikk over 2–6 år og er forklart med vanninntrenging i rissene og etterfølgende frostpåkjenning /3/. Typisk utviklingsforløp i kantbjelken på Lundevann bru er vist i Figur 10. Funnene samsvarer med erfaringer fra kantbjelker på andre bruer, se eksempel i Figur 11.

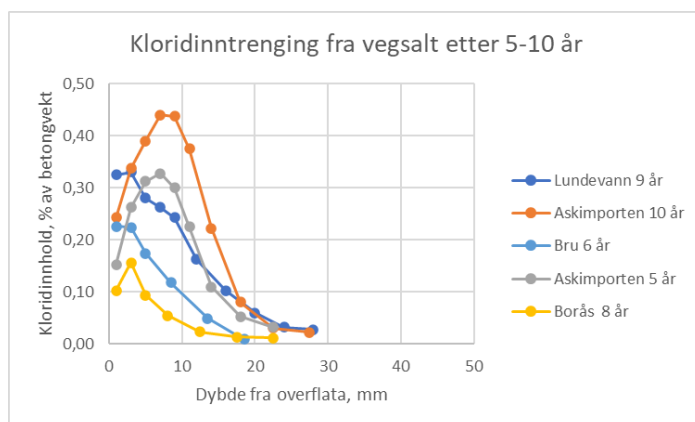
Figur 12 Kloridinntrenging fra vegsalt. Resultater fra platene på Lundevann bru etter 9 år (middelerdien av fire referanseplater) sammenstilt med resultater fra veggelementer i Askimporten tunnel etter hhv. 5 og 10 år (middelerdien av fire elementer), resultater fra kantdrager på anonymisert bru i Trøndelag etter 6 år (middelerdi av to kjerner) og resultater fra toppflaten av prøveelement utplassert på RISE sin feltstasjon ved Rv 40 ved Borås (én kerne).

Figuren viser at formen og nivået på kloridprofilene i tunnelen avviker fra kloridprofilene for kantdragerne. Dette skyldes antagelig først og fremst at veggelementene i tunnelen er beskyttet mot nedbør, og dermed at kloridene i mindre grad vaskes ut fra betongen og at betongen generelt har lavere vannmetningsgrad (mer utsatt for kapillærsug). Som følge av dette igjen kan også forskjeller i karbonatiseringsdybder spille en rolle (karbonatisering medfører at opprinnelig kjemisk bundne klorider frigis og diffunderer innover). Figuren viser økningen i kloridinntrenging for de samme tunnelementene i Askimporten over fem år.

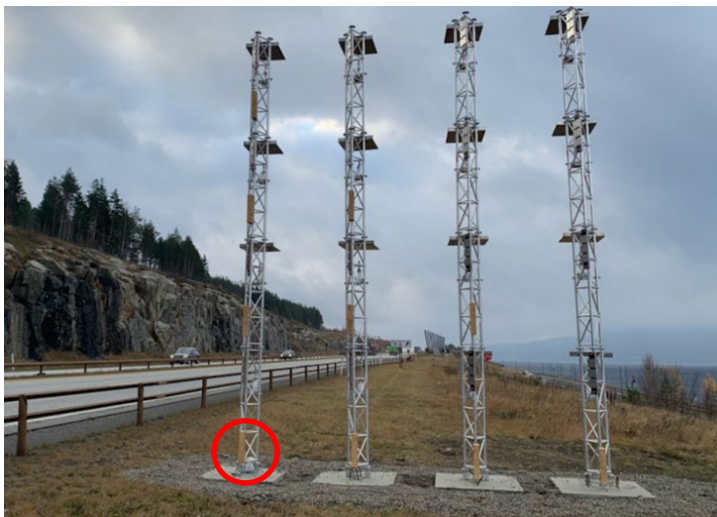
Figur 14 Master med prøveutstyr/-materiale ved E6 på Espa. Rød ring viser lokalitet av prøve hvis kloridprofil er vist i Figur 15. Denne masta, nærmest vegen, er plassert ca. 4,5 m fra hvit kantlinje. Foto: Trond Lorentzen, Statens vegvesen.

I Bedre bruvedlikehold ble det etablert en feltstasjon nær E6 på Espa for måling av kloridbelastning og korrosjon på stål i ulike avstander fra veg og høyde over bakkenivå /16/.

I tilknytning til dette prosjektet ble det i 2021 støpt ut betongterninger i SV-Standard betong (med Anlegg FA sement med 17 % flygeaske, 4 % silika og masseforhold 0,39), hvoretter halve terninger (med sagflata som eksponeringsflate) ble plassert ut i noenlunde samme lokasjoner som stålplater/kloridfangere, samt ved bakkenivå, se prøveoppsett i Figur 14. Forsøkene med stålplater/kloridfangere ble avsluttet og resultatene rapportert etter én vintersesong /16/. Første prøverunde for betongen ble gjort etter 1 års eksponering og kloridprofil for halvterning i laveste posisjon nærmest veg (ca. 4,5 m meter fra hvit kantlinje, merket med rød ring i Figur 14) er vist, sammen med 8-årsprofilen fra Borås, i Figur 15. Tatt i betraktning at det er samme betongkvalitet i disse to prøvene, er det nærliggende å anta at kloridbelastningen for feltstasjonen i Borås er lavere enn for feltstasjonen ved Espa. I /16/ er det angitt at det i vintersesongen 2021–22 ble påført 28 tonn vegsalt pr km veg på E6 ved Espa, hvilket er vesentlig mer enn gjennomsnittet for riksvegene i Norge (oppgitt til 8,3 tonn/km). Saltmengden kombinert med høy hastighet (110 km/t) og høy trafikkmengde (16000 ÅDT) tilsier at E6 ved Espa trolig er en av vegene i Norge med høyest kloridbelastning. Forsøkene med betongterningene videreføres med tanke på to nye prøvingsterminer. Tidspunkt for prøvingstermin 2 og 3 er enda ikke bestemt.

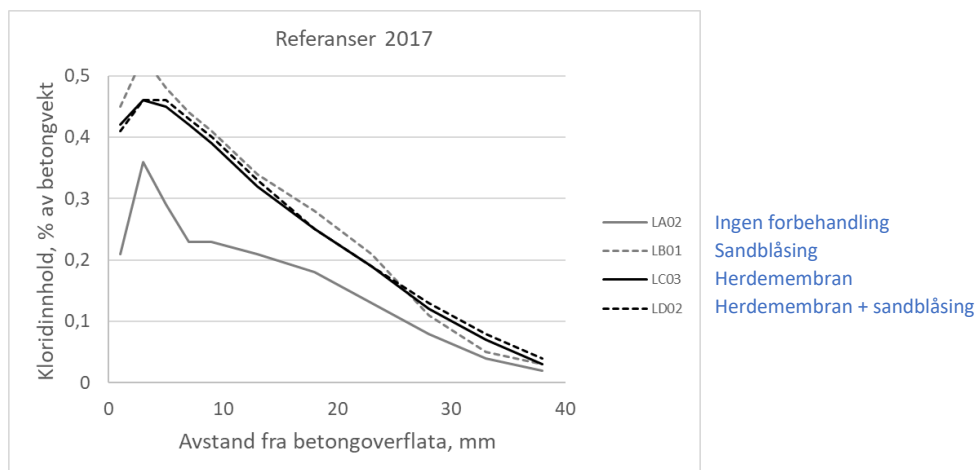
Figur 3 Kloridprofiler etter 19 års eksponering, ubehandlede referanseplater for produkter påført ved 4 ukers betongalder
