Undersøking av langtids-eksponerte armeringsfibrar

Armeringsfibrar eksponert for kloridholdig tunnelvann i Oslofjorden testfelt

STATENS VEGVESENS RAPPORTER

Nr. 950

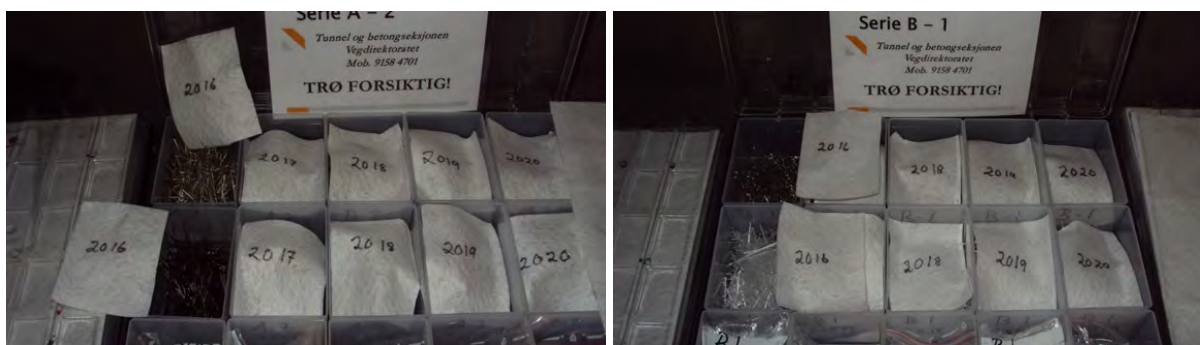
Figur 2: Eksempel på koffertar med fiber i koppar arrangert som matrise. Sjå detaljar i Vedlegg 1.

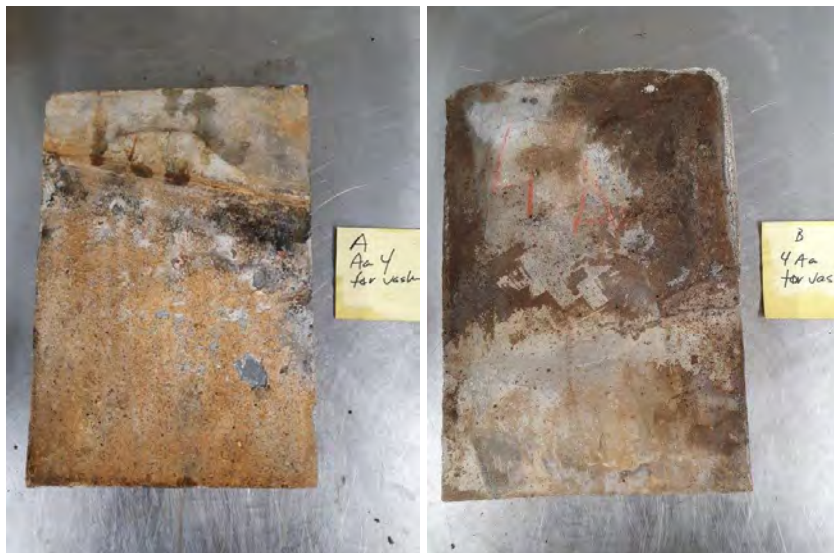
Figur 3: Eksempel på fiberarmerte plateprøver frå Grøft A (venstre) og Grøft B (høgre) laga med Ålborg sement og masseforhold = 0,80 (før utboring). Det blei bora ut to sylindrar ($\Phi = 50$ mm) av kvar plate med reservert plass for utboring etter vidare eksponering på to seinare tidspunkt.

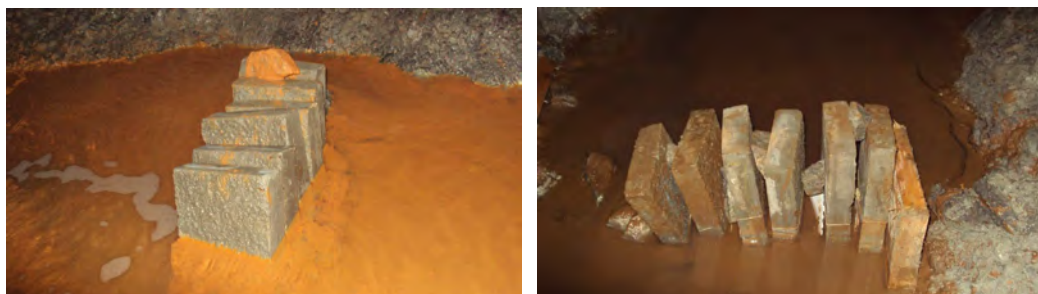
Figur 4: Foto av plateprøver i Grøft A (venstre) og Grøft B (høgre) frå juni 2010. Plateprøvene vist på bildet ($v/b = 0,40$ og $0,45$, med PP-fiber og stålfiber) blei undersøkte i etatsprogrammet Varige konstruksjonar. Prøvene for testing av direkte eksponerte fibrar og plateprøver med $v/b = 0,80$ i denne rapporten er plasserte i same område og er fullstendig neddykka. Alle prøvetypane er framleis representerte i grøftene for langtidseksponering.

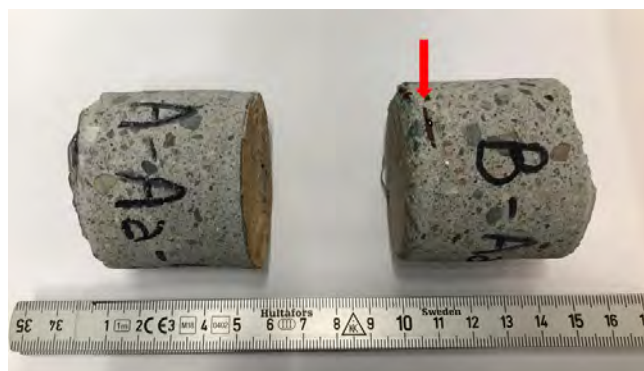
Figur 15: Sylindrar med Dramix RC-65/35-BN. A-Aa-4 eksponert i Grøft A med ytre jernrik utfelling og B-Aa-4 eksponert i Grøft B med ytre jern- og manganrik utfelling. Bare B-Aa-1 viste stålfiberkorrosjon under eksponeringsflata (raud pil ca. 5 mm).

Prøve B-Aa-4 med Dramix RC-65/35-BN eksponert i Grøft B viste stålfiberkorrosjon inntil omkring 5 mm under overflata, medan prøva frå Grøft A (A-Aa-4) ikkje viste klare teikn på fiberkorrosjon (Figur 15). Dette reflekterer sannsynlegvis dei ulike redoks-forholda i grøftene.

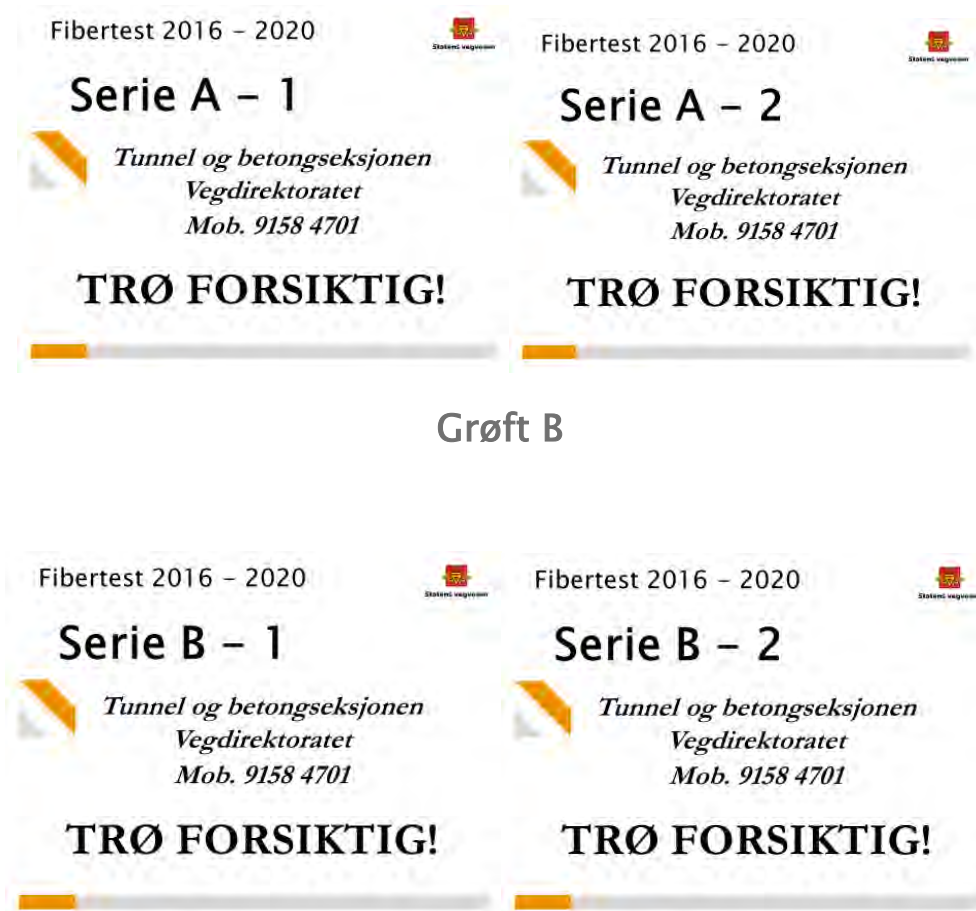
Figur VI-1: Merking av koffertane med direkte eksponerte fibrar.

Fibrane blei lagt ned i plastkoppar plasserte i plastkoffertar i Grøft A og Grøft B i Oslofjord testfelt i mars 2016. Koffertane er sett opp som ein matrise med tanke på innhenting av fibrar på fleire tidspunkt. Det er lagt ned to likeverdige seriar i kvar grøft fordelte på to koffertar i kvar grøft; hhv Serie A-1 & A-2 og Serie B -1 & B - 2. Dei fire koffertane er merka slik:

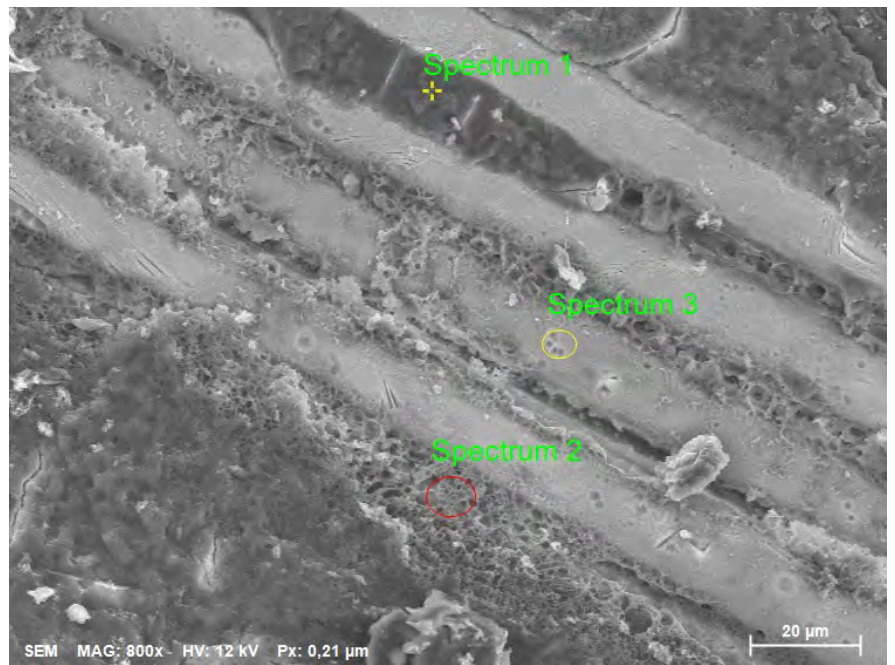
A-Aa-1-01d

Atomic concentration [%]

Spectrum	C	O	Na	Mg	Al	Si	Cl	K	Ca	Fe
Spectrum 1	77,1	22,5							0,5	
Spectrum 2	77,4	17,0			1,1	3,4	0,4		0,7	
Spectrum 3	16,6	54,0	1,5	1,6	5,6	16,2		0,6	2,2	1,6

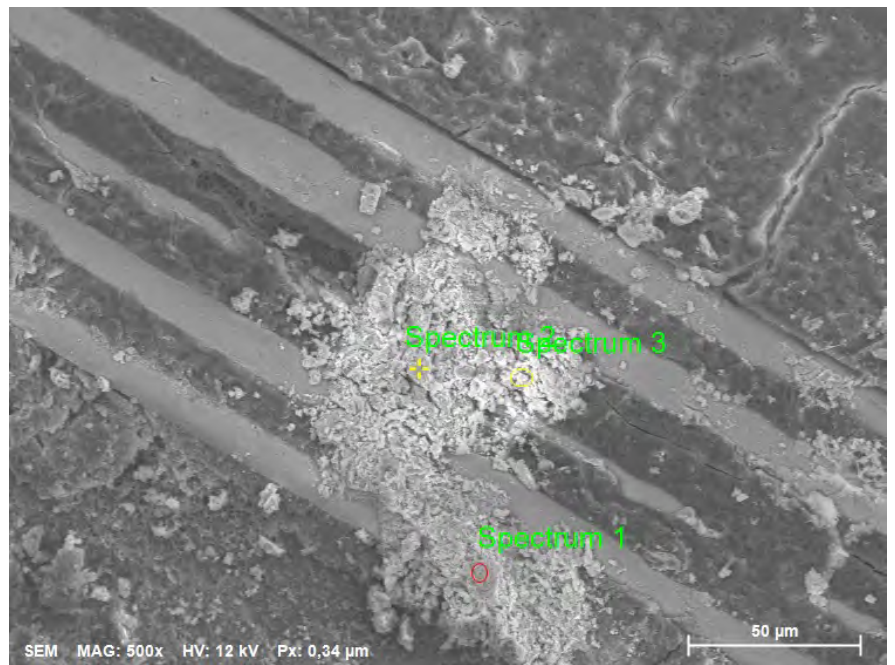
A-Aa-1-01e

Atomic concentration [%]

Spectrum	C	O	Na	Mg	Al	Si	S	Cl	Ca	Fe
Spectrum 1	27,8	51,2	0,3		0,6	7,2	0,4	1,8	10,7	
Spectrum 2	57,1	33,9		0,3	0,6	1,9	0,1	0,7	4,2	1,1
Spectrum 3	14,1	44,6			2,3	11,4	1,4	4,6	21,6

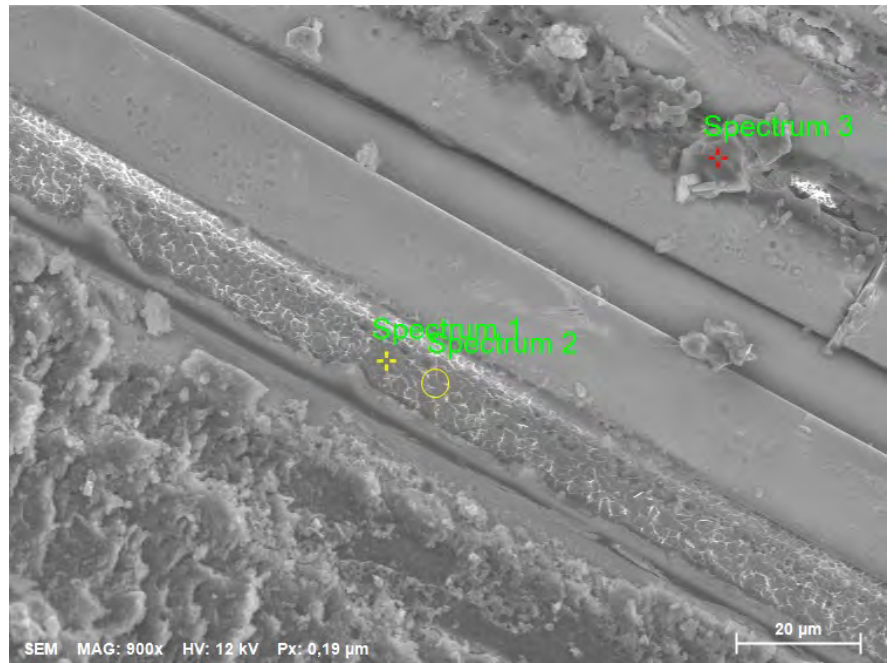
A-Aa-1-01j

Atomic concentration [%]

Spectrum	C	O	Na	Mg	Al	Si	Cl	K	Ca	Fe
Spectrum 1	8,5	60,7	1,4	1,6	5,5	15,6	0,4	0,6	4,1	1,5
Spectrum 2	9,5	58,1	1,6	1,5	5,4	16,7	0,7	0,4	3,9	2,2
Spectrum 3	79,8	18,6			0,1	0,2	0,3		0,8

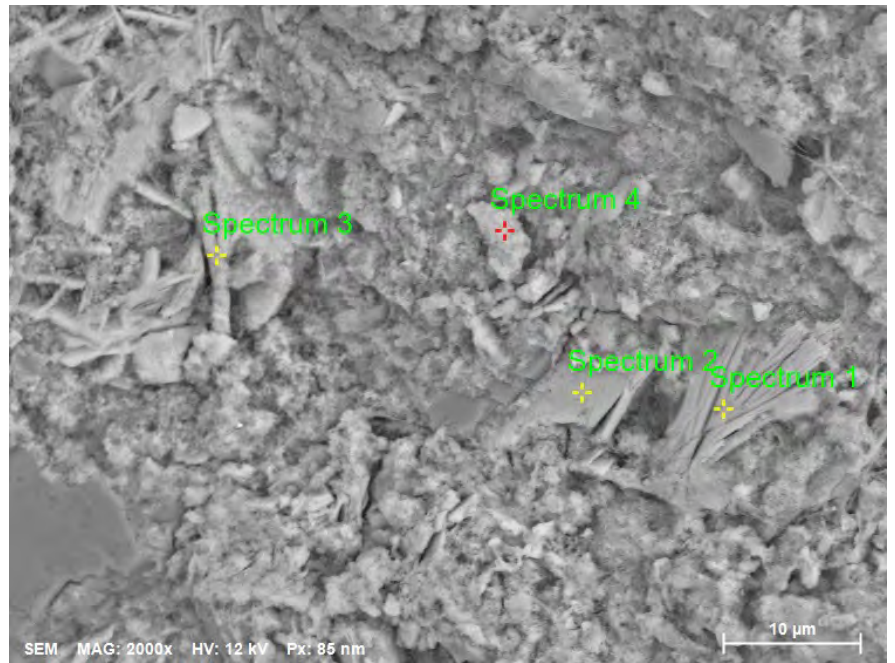
A-Aa-1-2-04

Atomic concentration [%]

Spectrum	C	O	Mg	Al	Si	S	Cl	Ca	Fe
Spectrum 1		53,2		5,1	5,5	0,5	7,2	23,6	4,8
Spectrum 2	6,0	49,9		3,9	2,6	0,4	7,0	25,1	5,0
Spectrum 3	15,2	59,5		2,0	2,3		3,7	14,9	2,6
Spectrum 4	11,9	58,8	0,3	0,9	9,9	0,3	2,8	15,1

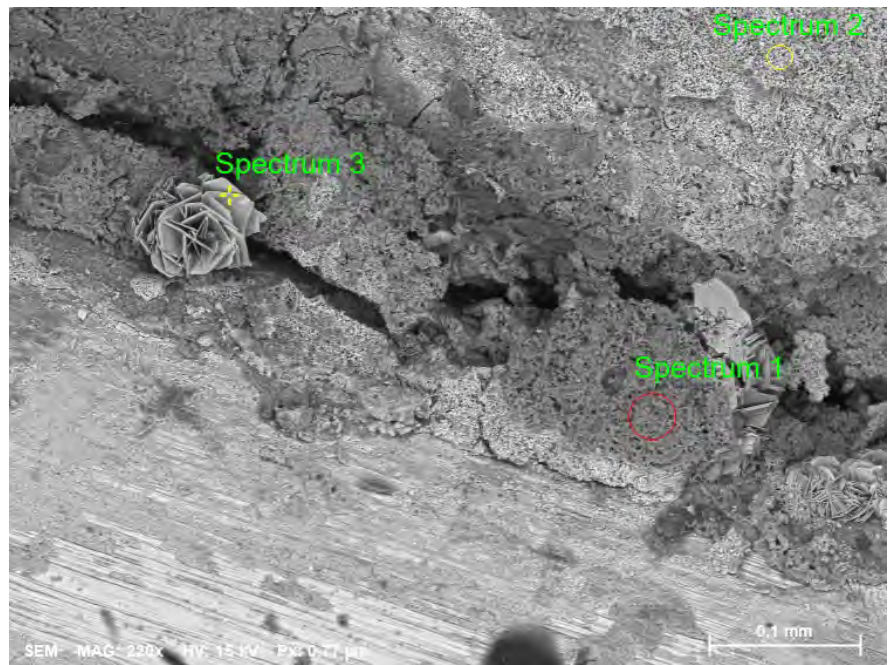
B-Aa-4-03

Atomic concentration [%]

Spectrum	C	O	Mg	Al	Si	S	Cl	Ca	Fe	Zn
Spectrum 1	21,2	53,5	0,0	0,8	4,1	0,6	1,3	14,3	0,8	3,4
Spectrum 2	21,3	23,5			0,9		0,2	2,5	1,4	50,1
Spectrum 3		48,0			0,3		11,8	0,8	0,9	38,3
