Rapport nr. 117

Bitumenstabilisering av bærelag
med fres -
Erfaringsinnsamling

Bitumenstabilisering av bærelag med fres

Erfaringsinnsamling

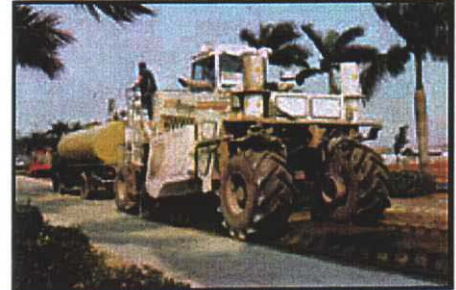
Wirtgen WR 2500

Eier: Statens vegvesen Hedmark. Innkjøpt i 2000.
 Totalvekt: 40 tonn
 Kapasitet:
 Fresebredde: 3,0 m. Ombygd slik at den kan frese halve vegbredden i ett.
 Trommeldiameter: 1480 mm
 Antall tenner: 305 stk
 Tannavstand:
 Bindemiddeltilsetting: Skummingsreaktor og utstyr for tilsetting av emulsjon
 Tank for tilsetting av amin og vann

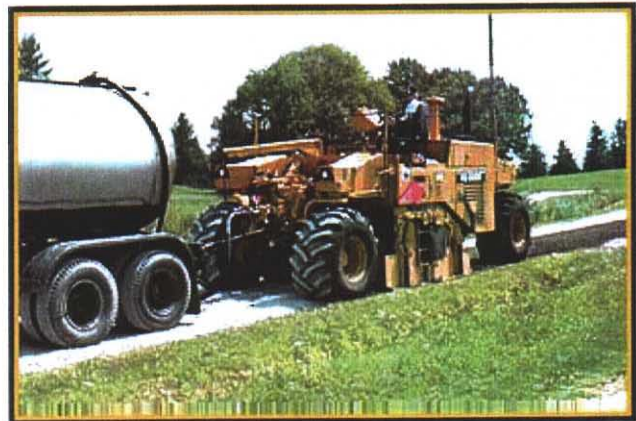
CMI RS 500

Eier: Statens vegvesen Nord-Trøndelag, som kjøpte den av Statens vegvesen Hedmark i 1998. Innkjøpt i Hedmark i 1994.
 Totalvekt: 32 tonn
 Kapasitet: 5-7 m³/min ved fresing i 20 cm dybde (730-1025 m² pr time). Ved 2. gangs fresing er hastigheten oppe i 15-17 m³/min (2200-2500 m² pr time). På strekninger med lav tilsetting og lette masser har hastigheten vært oppe i 22 m³/min (3220 m² pr time)
 Trommelbredde: 2,44 m
 Trommeldiameter: 1270 mm
 Antall tenner: 230 stk
 Tannavstand: 12 mm
 Bindemiddeltilsetting: Bruker skum i dag som produseres i reaktor.
 Det er brukt emulsjon tidligere (de første årene fresen var i Hedmark)
 Amintilsetting og vanntilsetting fra egen tank, som ble montert på før sesongen 2000.

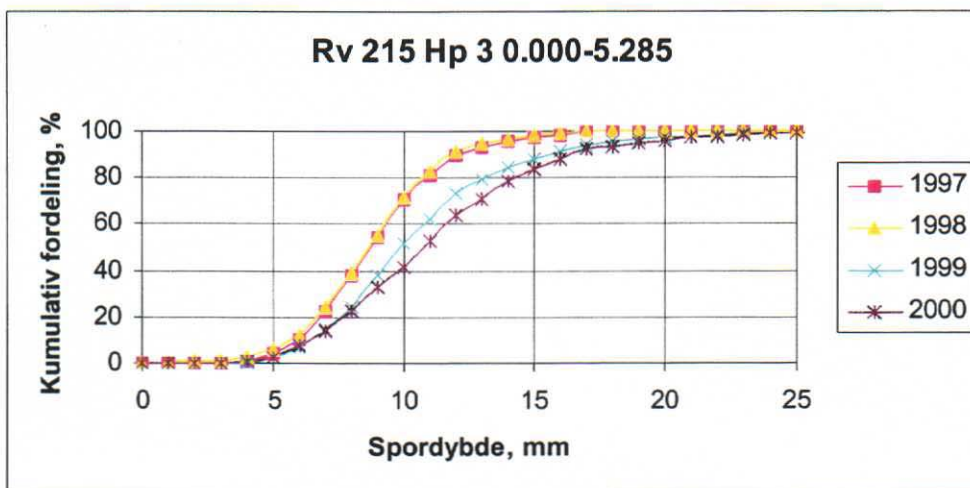
Eksempler på tilstandsutviklingen for spor for to av strekningene i Hedmark er vist i figur 5 og 6 under. På Rv 30 er resultatene av tiltaket stort sett meget bra, mens det på Rv 215 fortsatt er spor deformasjon etter tiltak (høy grunnvannstand, dårlige/manglende avløpsmuligheter fra grøftene). Dette kommer fram på kurvene for kumulativ fordeling av spordybde.

Figur 6: Utviklingen i spordybde på Rv 215 i Hedmark (stabilisert 1997)

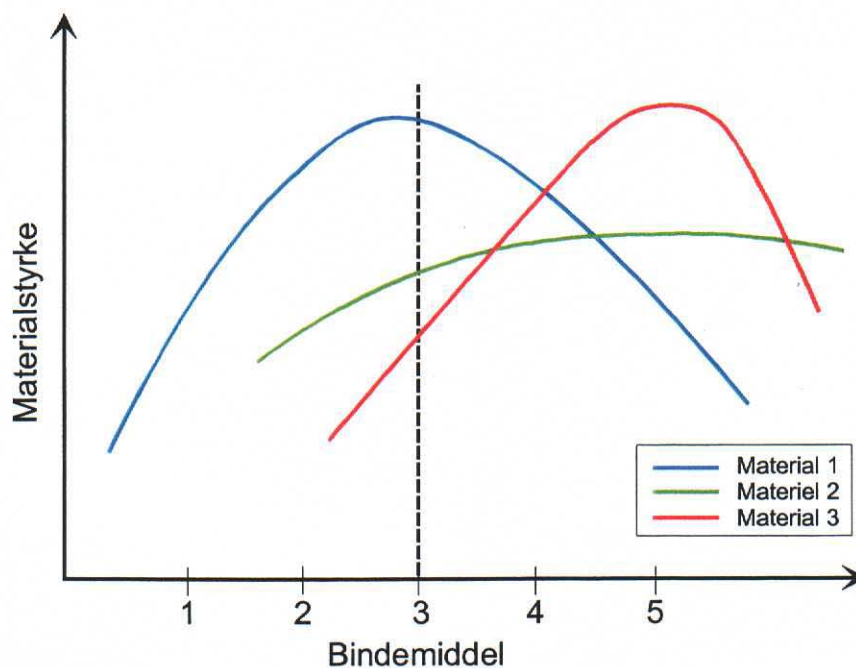
Et annet forhold er at det sjelden utføres proporsjonering for å bestemme optimal sammensetning av materialene. Det vanligste har vært å tilsette en fast mengde bindemiddel f.eks. 3 % uavhengig av hvilket steinmateriale som inngår. Årsaken til dette er at det er svært arbeidskrevende å utføre proporsjonering, slik at en ofte ikke har tid og ressurser til det. I tillegg kan det være så store variasjoner i felt at det har begrenset verdi å utføre en proporsjonering på et materiale fra ett sted på parsellen. Opplegget for proporsjonering er heller ikke godt slik det er i dag, og bør forbedres. Resultatet av dette er at en ikke får utnyttet materialene optimalt slik som illustrert i figur 8.

Figur 8: Ved bruk av fast bindemiddeltilsetning utnyttes ikke materialene optimalt.

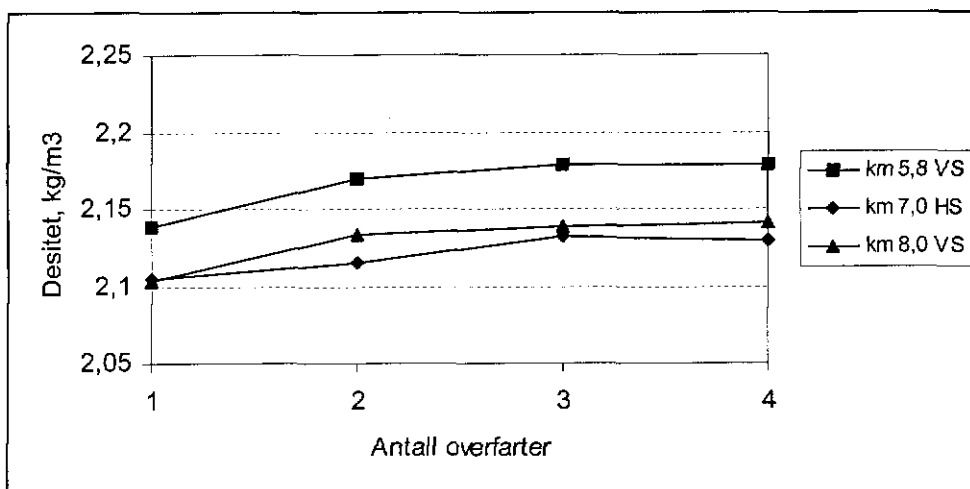
Figur 4 Valseprøver Ev 6 Hp 32

Måledybde 15 cm, vanninnhold 11,3 , 10,8 og 8,8 %.

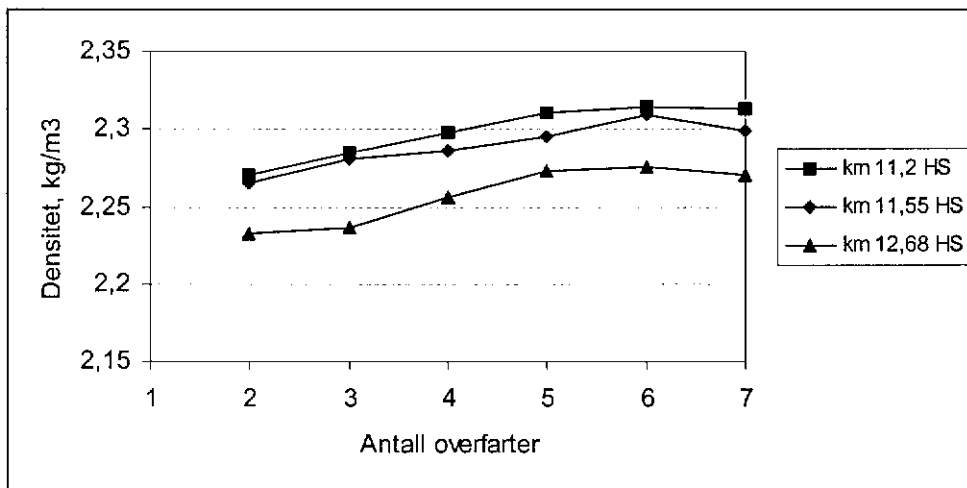
Figur 8 Valseprøver Fv 285 Hp 1

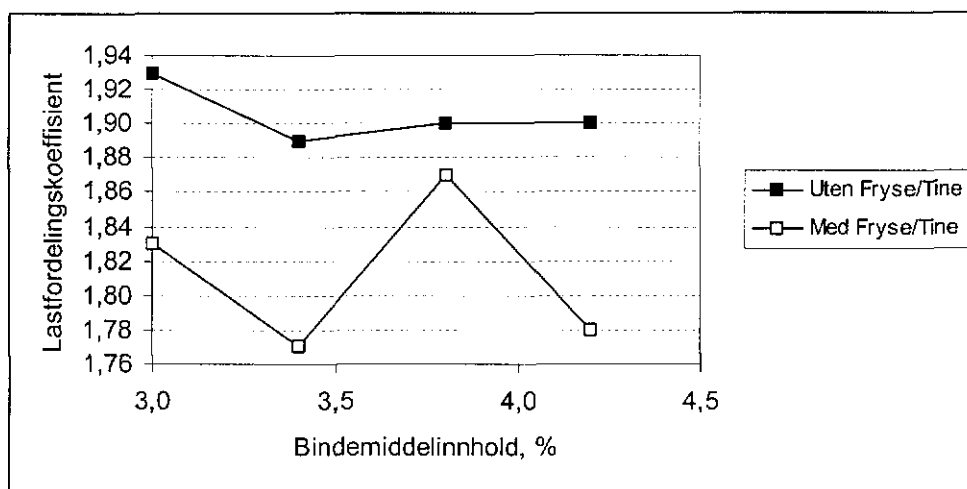
Proporsjonering Fv 312 Hp 1

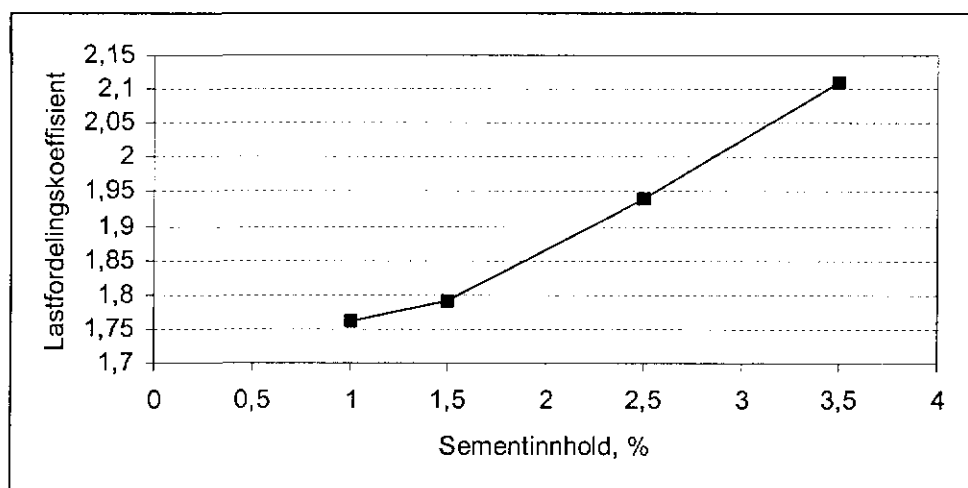
Tilført 4-22 mm finpukk, sement og emulsjon (2,1 % restbindemiddel).

Proporsjonering Rv 861 Hp 1
