**Intern rapport  
nr. 1272**

**Ras ved Imsen rv.723  
Utbedring med massefortrengning**

**April 1986**

**Veglaboratoriet**

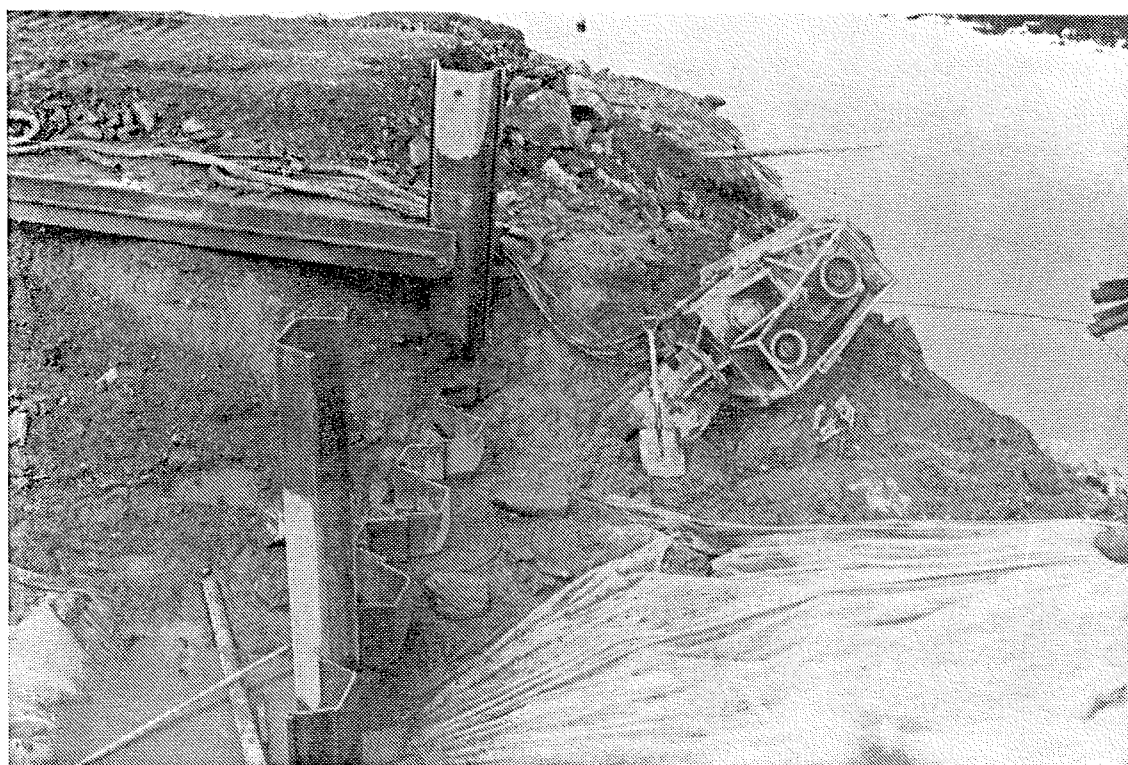
Bilde 14: Spuntvegg (tverrvegg) ved pr. 3900, og vibrolodd før utrasing.

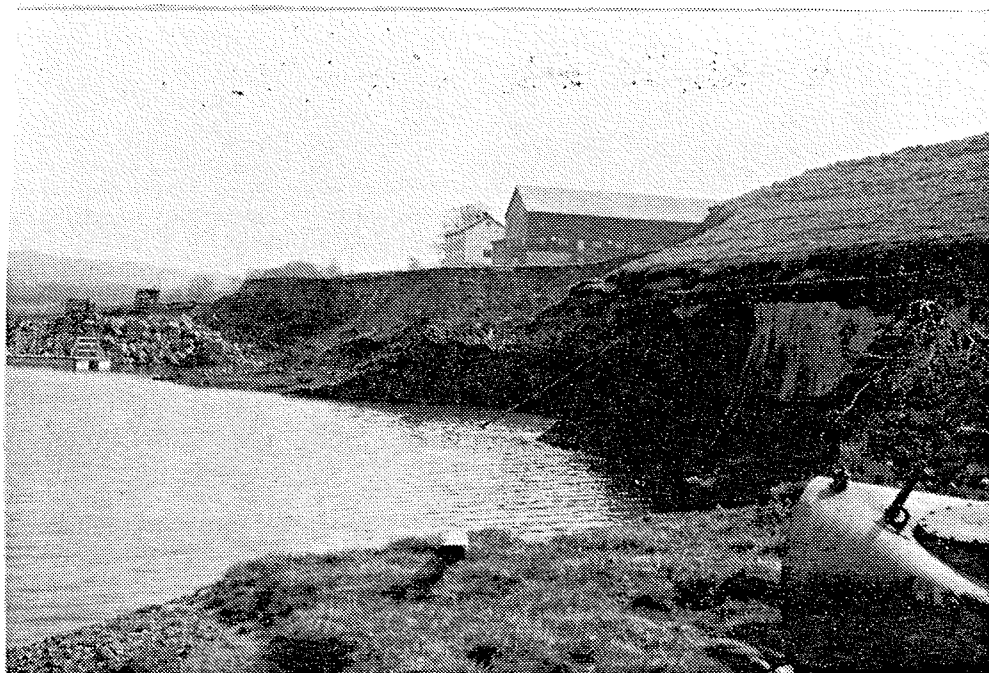
Bilde 16: Ny raskant ved ca. pr. 3865.

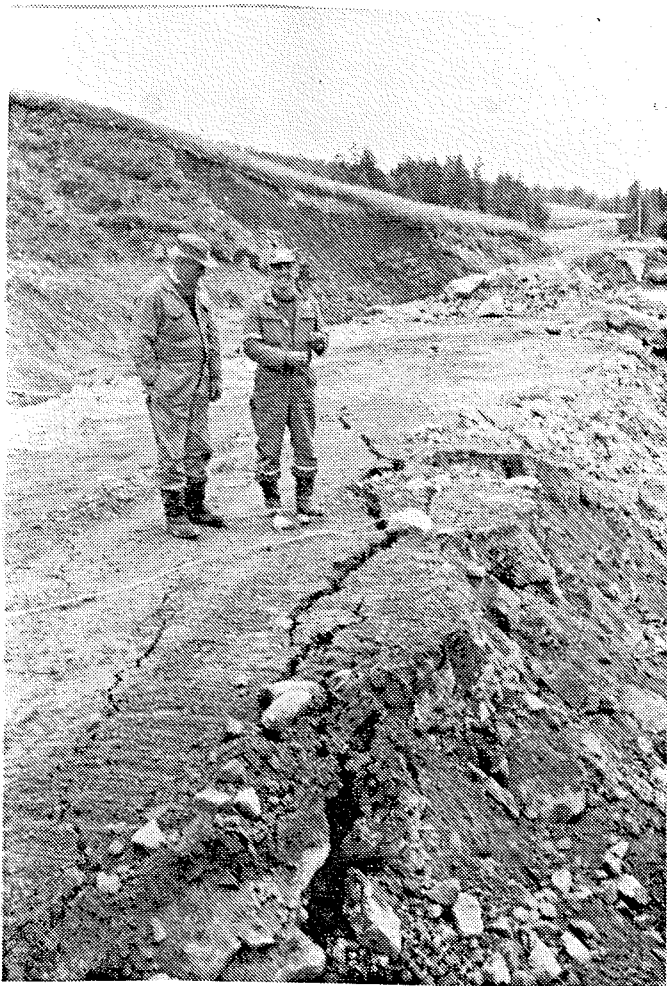
Det ble 1.7 ettersprengt langsetter fyllingen i fyllingsfot fra pr. 3985 - 3940, med 13 rør og totalt 125 kg sprengstoff, se bilde 19. Liten virkning av sprengningen, bare enkelte langsgående sprekker i planum, se bilde 20. Dette tyder på at det har skjedd en god fortrenkning av sprengningene i fyllingsfront og at steinfyllinga har god kontakt med fjell eller fast grunn.

Bilde 20: Langsgående sprekker i planum etter sprengning langsetter fyllinga.

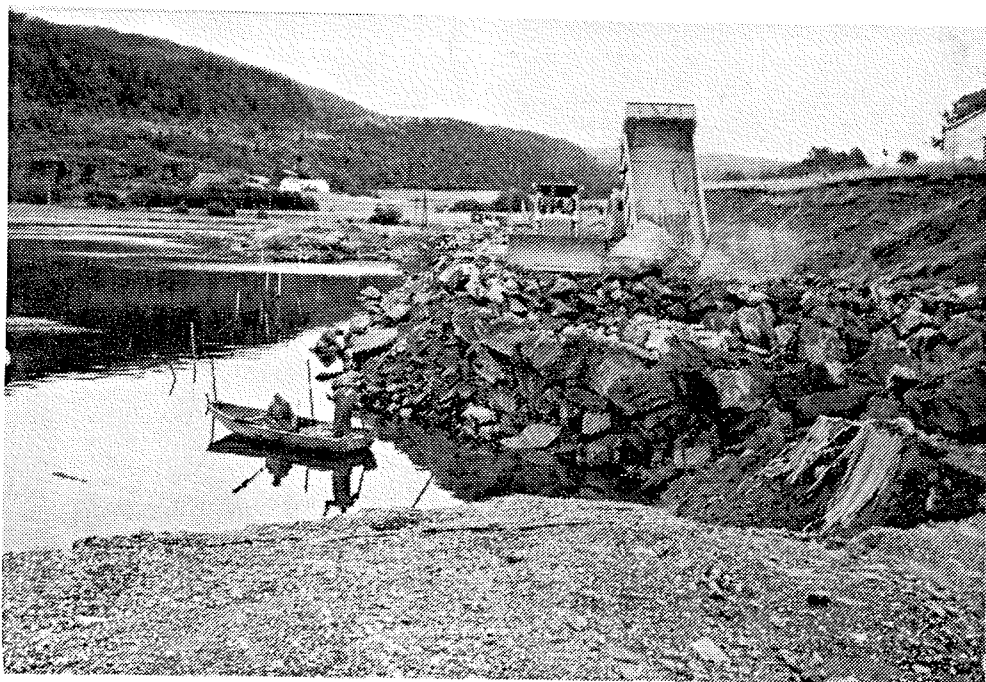
Den 32. salven ble sprengt på ettermiddagen 2.9. Det ble brukt i alt 9 rør med totalt 40 kg sprengstoff. Topp fylling var nå ved pr. 3894, se bildene 21 og 22.

Bilde 21: Oppfylling og lading for salve nr. 32.  
Topp fyllingsfront ved pr. 3894.  
Lading pågår fra båt.

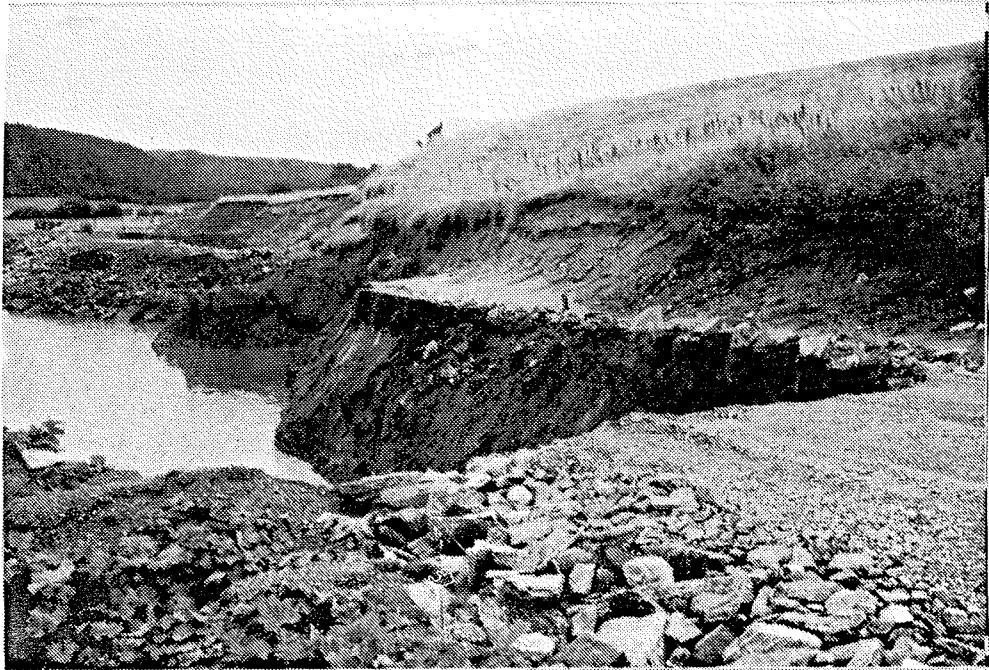
I løpet av natten og morgenen 3.9 raste det ut en "tunge" fra ca. pr. 3870 og videre til pr. 3810, se bildene 23 og 24. Raset gikk omtrent i innerkant gammel veg og var fra 20-25 m bredt.

Bilde 23: Etter utrasing fra pr. 3870 til 3810.

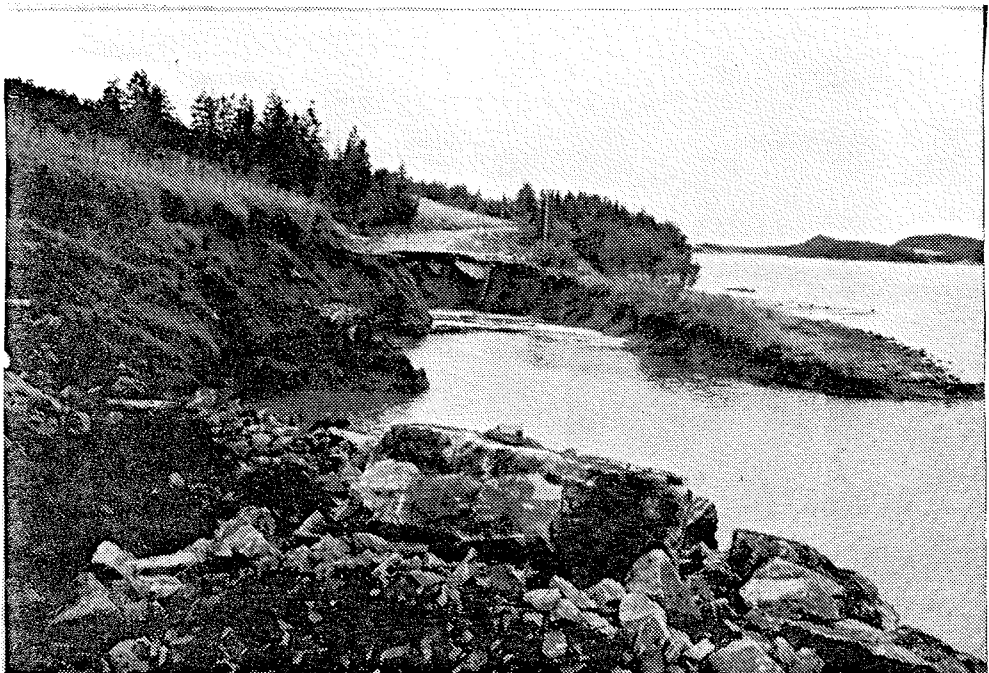
Bilde 24: Utrasingen sett fra motsatt side, med gjenstående parti ned mot sjøen.

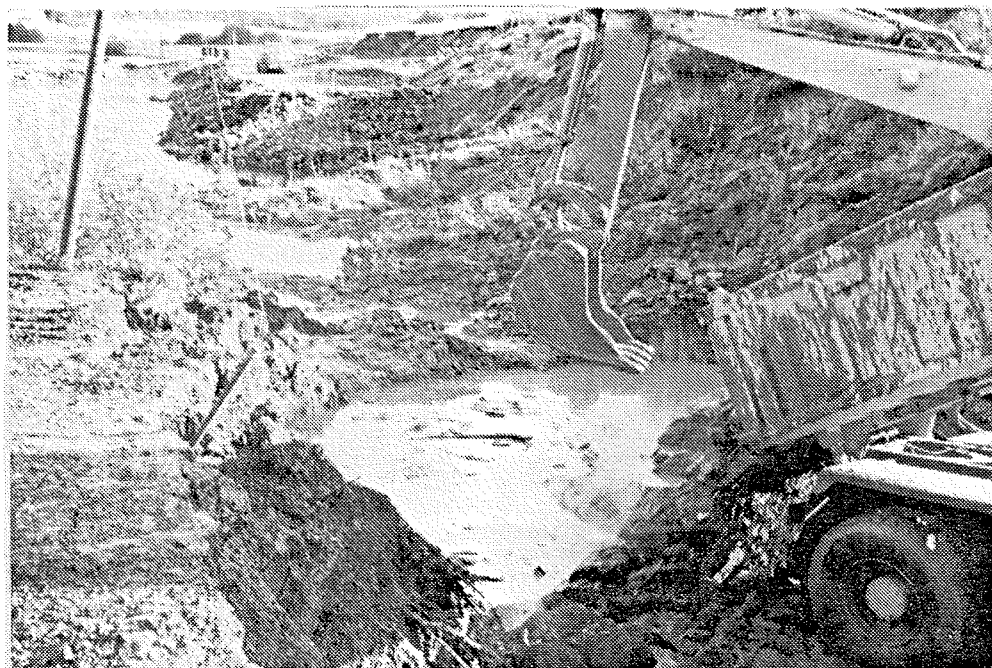
Bilde 26: Bløte masser i trauet. Til venstre sees gjenstående tange ut mot sjøen.

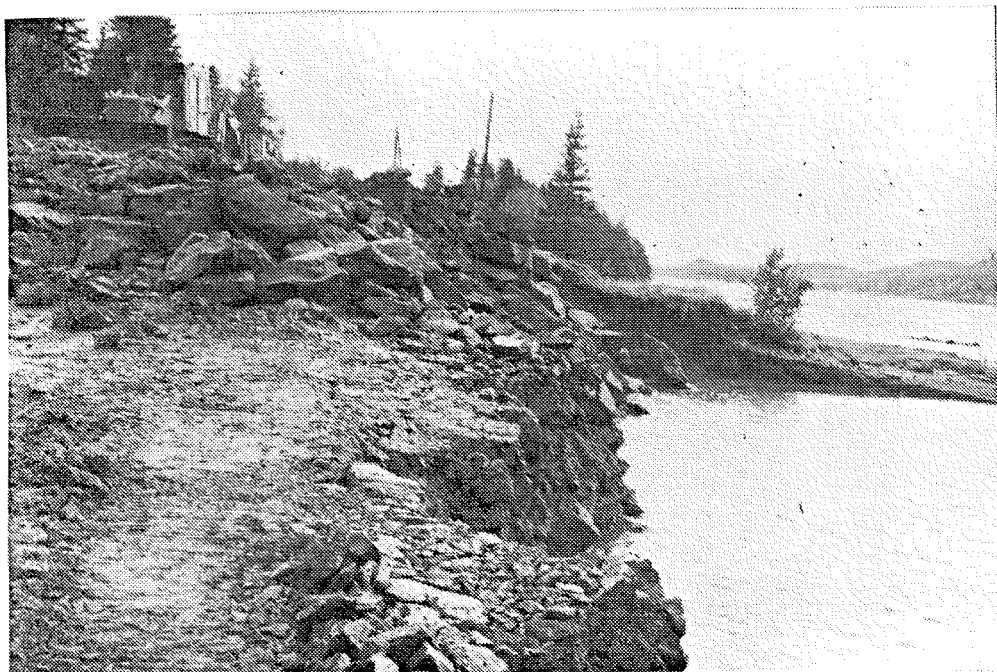
Bilde 27: Etter utrasing av tunge fra pr. 3860 til 3785.
