Funksjonskontrakt for lavtrafikkveg

Rv 169,
Stensrud – Midtskog, Akershus
1994–1999

Statens vegvesen
Vegdirektoratet

Publikasjon nr. 95

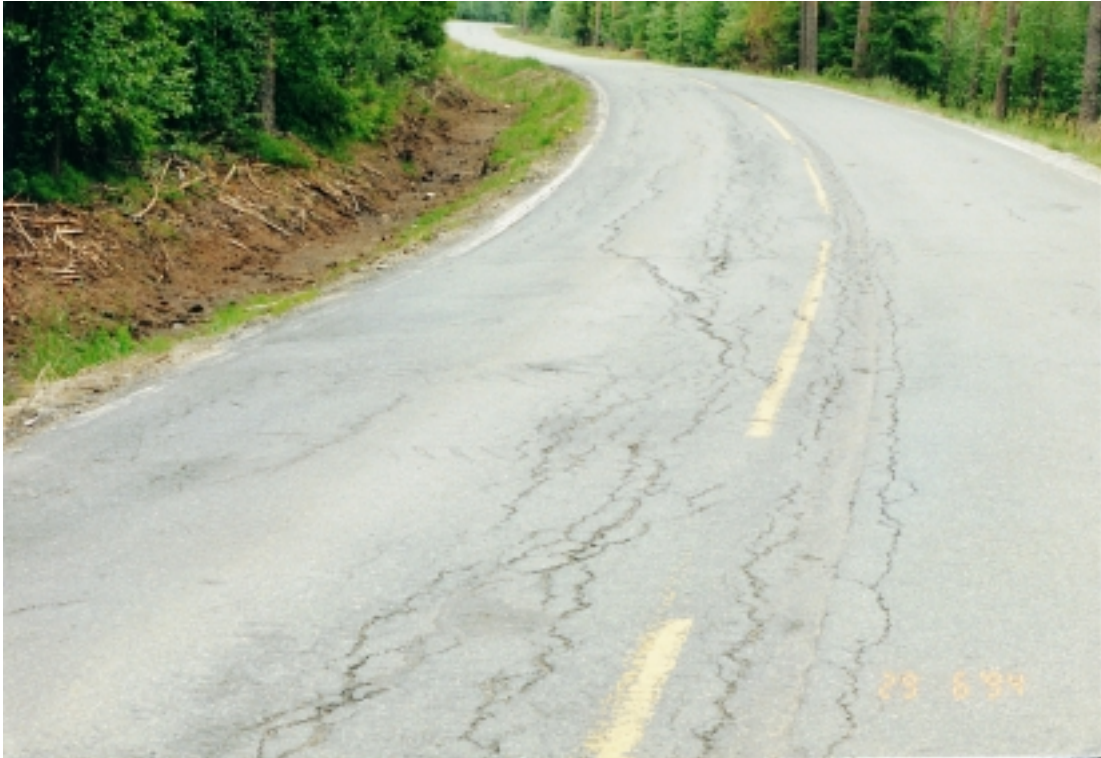
Figur 1. Rv 169 Stensrud – Midtskog før funksjonskontrakten ble satt i verk.

Parsellen var preget av store variasjoner i dekketilstand med mye dekkeskader. Vegens tverrfallsgeometri var tildels svært dårlig. Det eksisterte dreneringsproblemer langs store deler av parsellen. De årlige vedlikeholdskostnadene på parsellen var store, hvert år måtte det utføres omfattende lappearbeider og flatelapping.

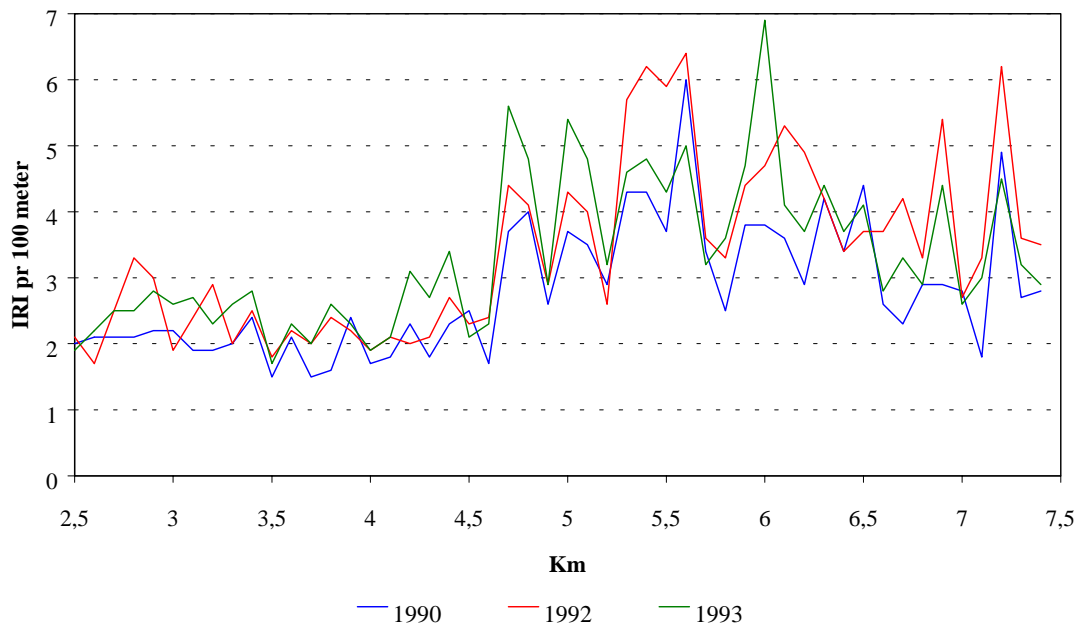
IRI-verdier pr. 100 meter er vist i figur 4. Alle målingene utført i 1990, 1992 og 1993 viser et markert skille ved km 4,6. Fra km 2,5 til km 4,6 varierer IRI-verdien mellom 2,0 og 3,0. Fra km 4,6 til km 7,5 varierer IRI-verdien mellom 3,0 og 6,0.

Figur 4: Rv 169 Stensrud – Midtskog: Jevnhetsutvikling over parsellen 1990 - 1993.

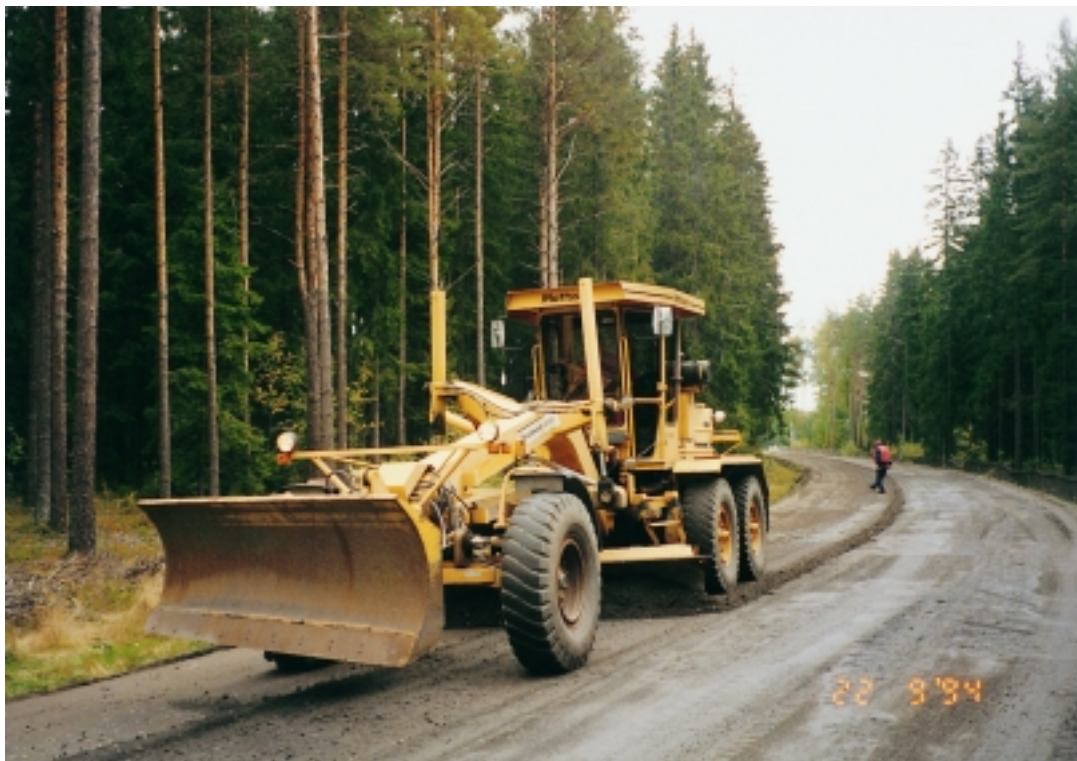
Figur 5: Rv 169 Stensrud – Midtskog: Profiljustering etter tørrfresing.

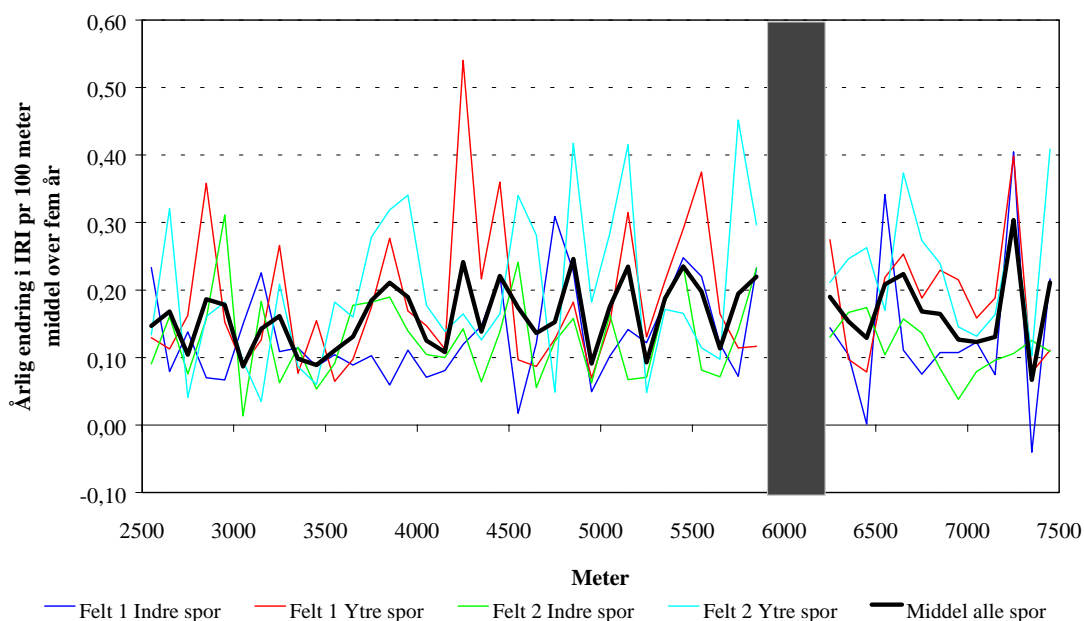
En gjennomsnittlig årlig endring i IRI noe over 0,20 må sies å være relativt høyt, mer enn det dobbelte av gjennomsnittet for riksvegnettet i Norge. Den tilsvarende utviklingen i årene før rehabilitering ble gjennomført i 1994, var på omlag 0,4 (se figur 3). Figur 7 viser variasjonene over strekningen, for hvert spor og gjennomsnittet for alle spor.

Figur 7: Rv 169 Stensrud – Midtskog: Årlig endring i IRI – gjennomsnitt over 5 år.

Selv om figur 7 viser en del svingninger i jevnhetsutviklingen på langs av parsellen, er det grunnlag for å hevde at tilstandsutviklingen for jevnhet er relativt lik over hele strekningen. Kontraktens mål med hensyn til å få en homogen strekning kan sies å være oppfylt når det gjelder jevnhetsutviklingen.

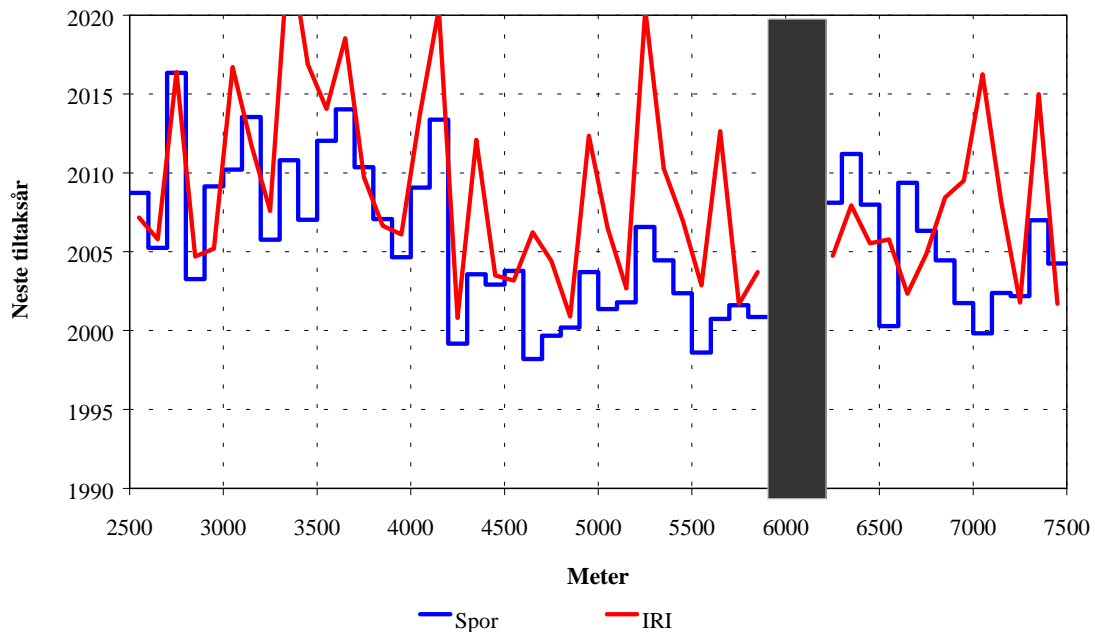
Ut fra vegdekkets tilstand i 1999 og gjennomsnittlig spor- og jevnhetsutvikling i årene 1994-1999 er det beregnet sannsynlig tidspunkt for neste dekketiltak. Tidspunkt for neste dekketiltak er satt lik det år hvor vedlikeholdsstandardens krav forventes å bli overskredet. Med vedlikeholdsstandardens krav menes her en utløsende verdi på henholdsvis spordybde 25 mm og IRI 5,5. Beregningen er gjennomført for 100 meters delstrekninger, og resultatet er vist i figur 9.

Figur 9: Rv 169 Stensrud – Midtskog: Beregnet tidspunkt for neste dekketiltak basert på henholdsvis spordybde og jevnhet (IRI).

Ut fra beregnet tiltaksår med hensyn på spor er det naturlig å dele opp strekningen med funksjonskontrakt i to delstrekninger:

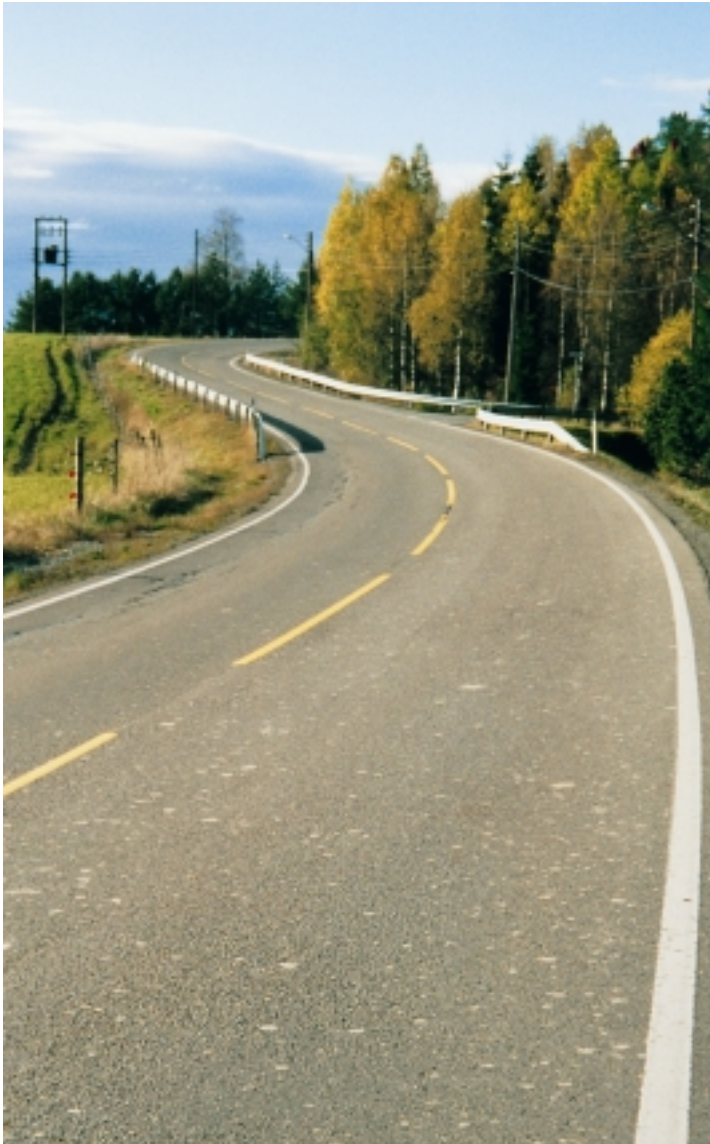
Figur 10: Rv 169 Stensrud – Midtskog: Tilstand sommeren 1999.

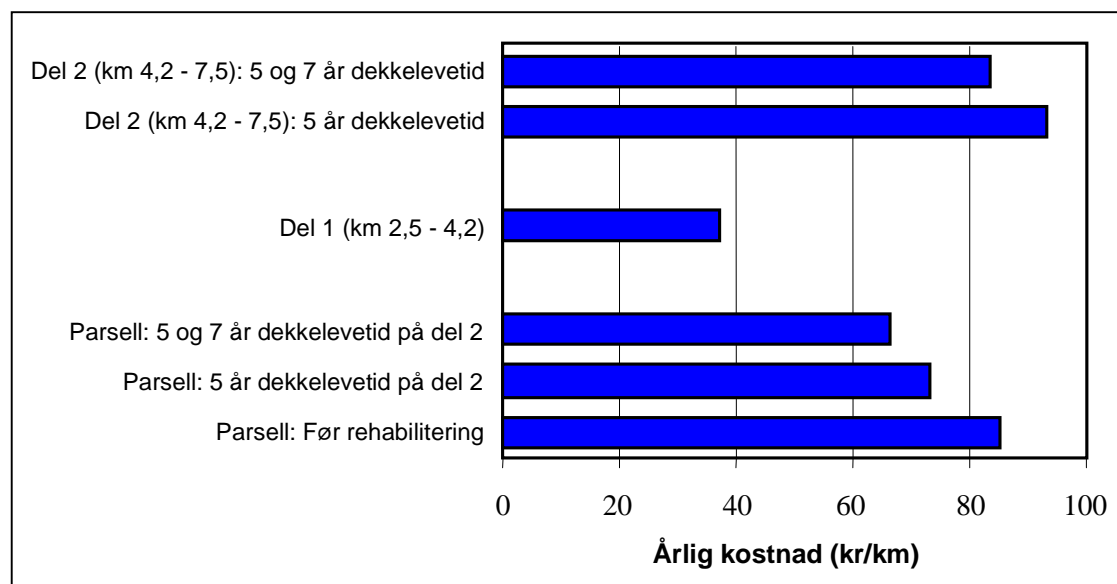
Hele strekningen	Km 2,5 - 4,2	Km 4,2 - 7,5
Før rehabilitering	85 000		
Etter rehabilitering: Dekkelevetid 5 år for delstrekning 2	73 000	37 000	93 000
Etter rehabilitering: Dekkelevetid 5 år og deretter 7 år for delstrekning 2	66 000	37 000	83 000

Figur 11: Rv 169 Stensrud – Midtskog: Årlige kostnader i kroner pr. km veg.

Med de antagelser som er beskrevet ovenfor, har rehabiliteringen i 1994 gitt en reduksjon i de årlige kostnader til dekkevedlikeholdet på parsellen på Rv 169 på omlag 10 000 - 20 000 kroner. Denne delen av målene for funksjonskontrakten er dermed oppfylt. Målet om å få en mer homogen strekning med hensyn til fremtidige dekkefornyelser, er som tidligere angitt imidlertid ikke oppfylt.
