Jordnaglingsmur ved Vingrom kirke  
Erfaringsrapport

Rapporten omhandler bruk av jordnagling for etablering av støttemur ved Vingrom kirke. Fronten er dekket av en maskinmurt tørrmur.

Dette er den første permanente jordnaglingskonstruksjonen i Norge, og det ble foretatt instrumentering for oppfølging av krefter og forskyvninger i konstruksjonen.

**Seksjon:** Geoteknisk  
**Saksbehandler:** Bjørn Dolva, Jan Vaslestad /RDA  
og Tor Helge Johansen Veglaboratoriet  
Roger Jenshus, Petter Tennstrand, Erik Sloreby  
og Johannes Gråberg Statens vegvesen Oppland  
**Dato:** Februar 1994

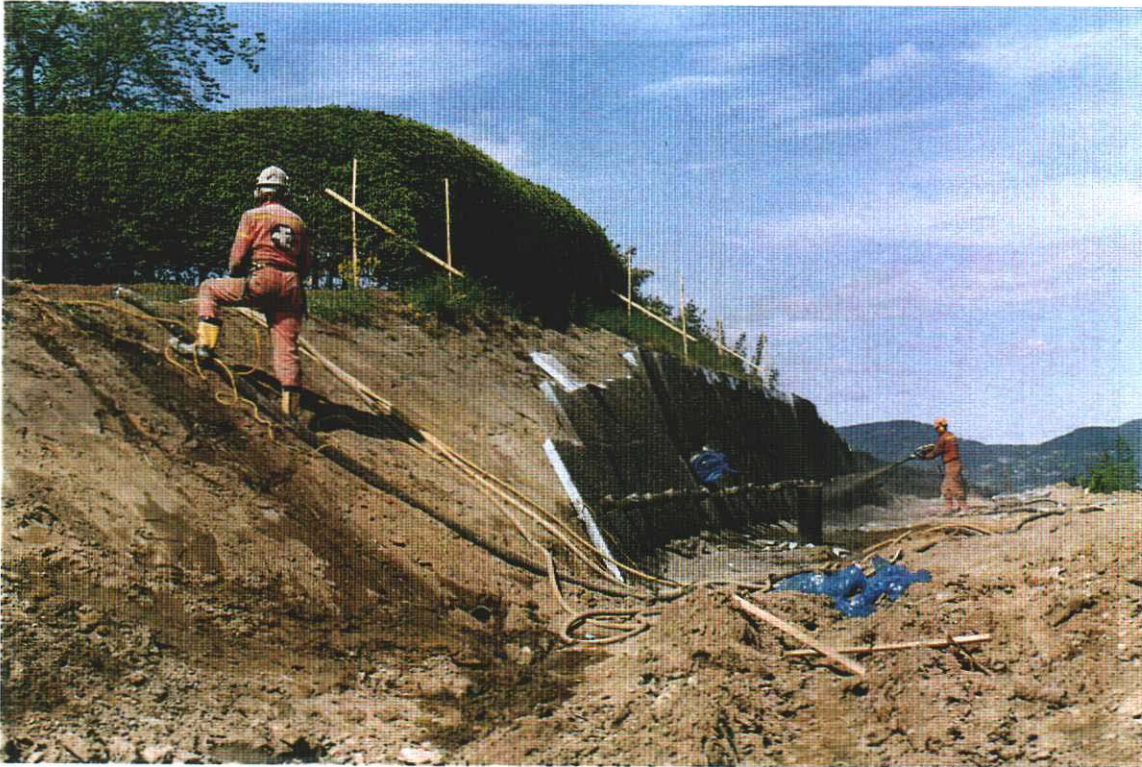
Bilde 5.3. Første nivå med kombinerte drens- og isolasjonsplater påføres 1.lag av sprøytebetong. Merk rørstussene for lettere gjennom boring ved stagsetting og enklere kontroll av tykkelse på betongen.

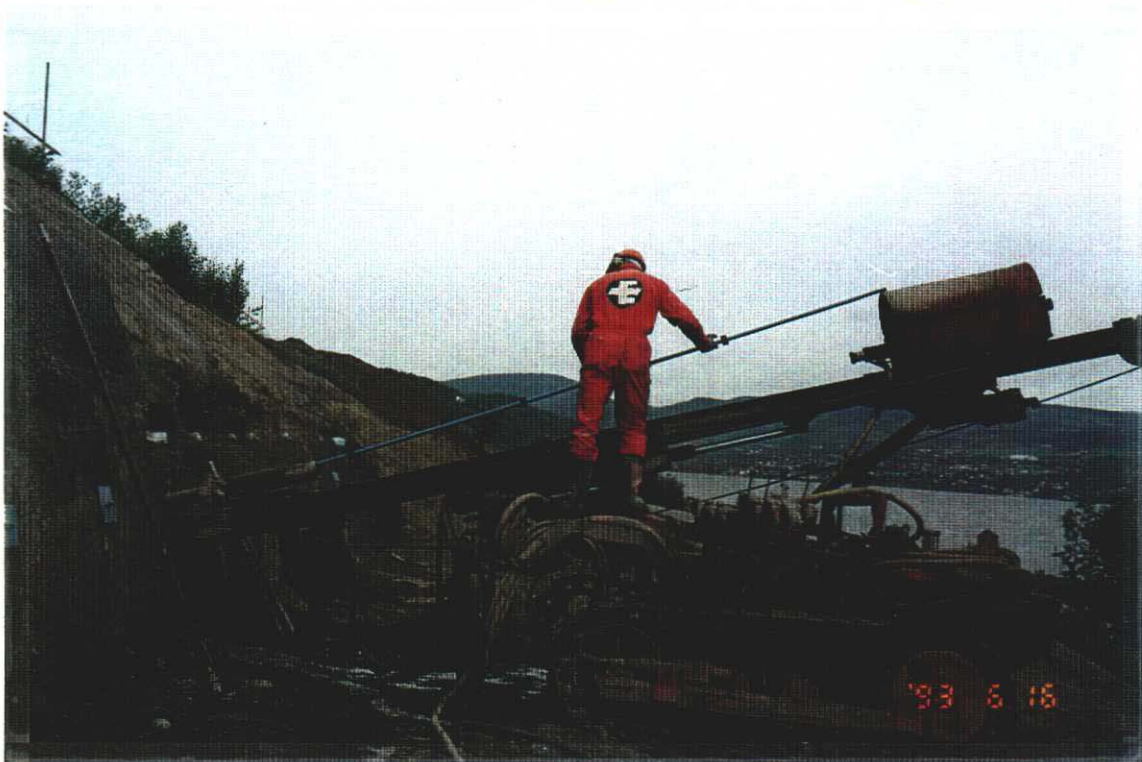
Bilde 5.4. Kamstålboltene installeres med avstandsholdere i foringsrør.

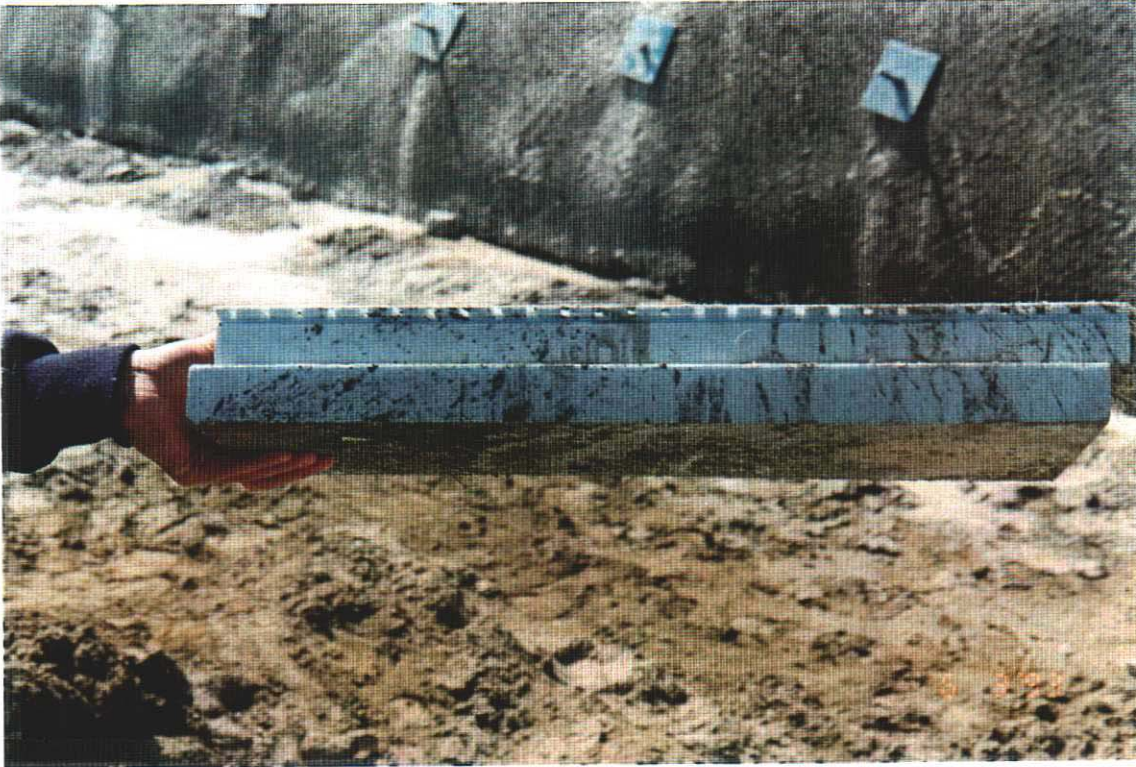
Bilde 5.5. Detalj av kombinert drens- og isolasjonsplate. Merk not/fjær-systemet som forenklet og sikret plassering av platene før og under påsprøyting av betong.

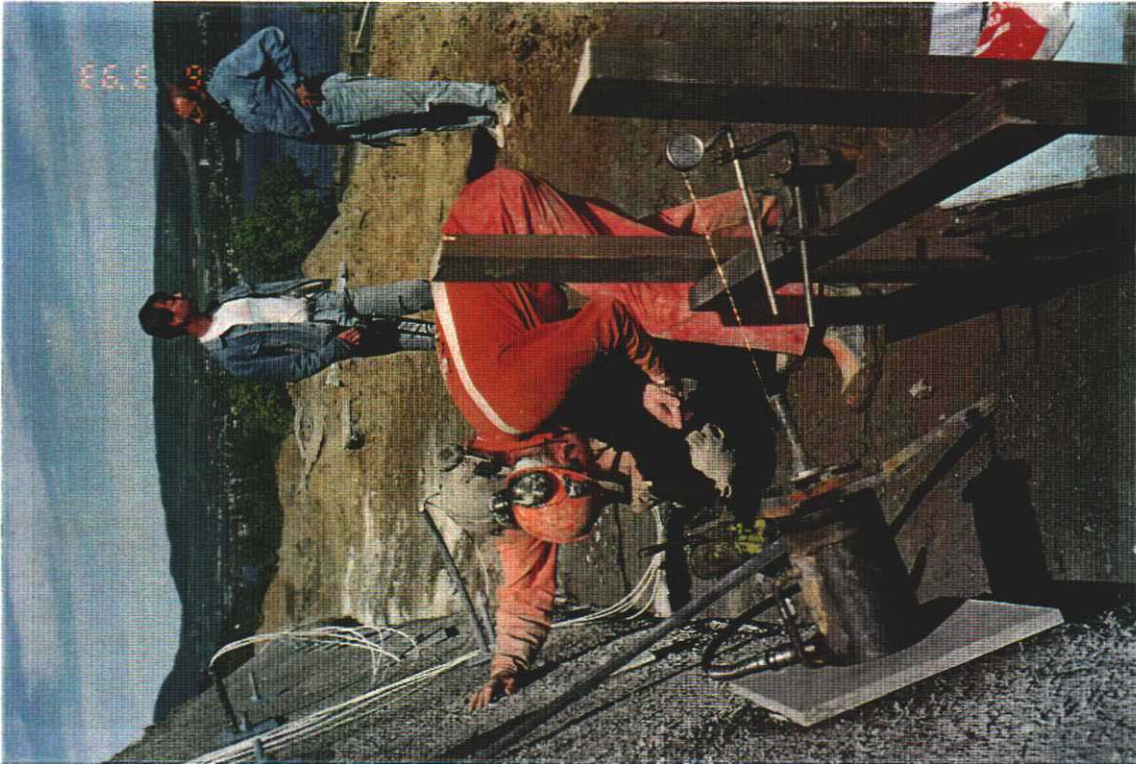
Bilde 5.7. Detalj av oppsett under prøvebelastning i 2. stegrad( 3. juni 1993).

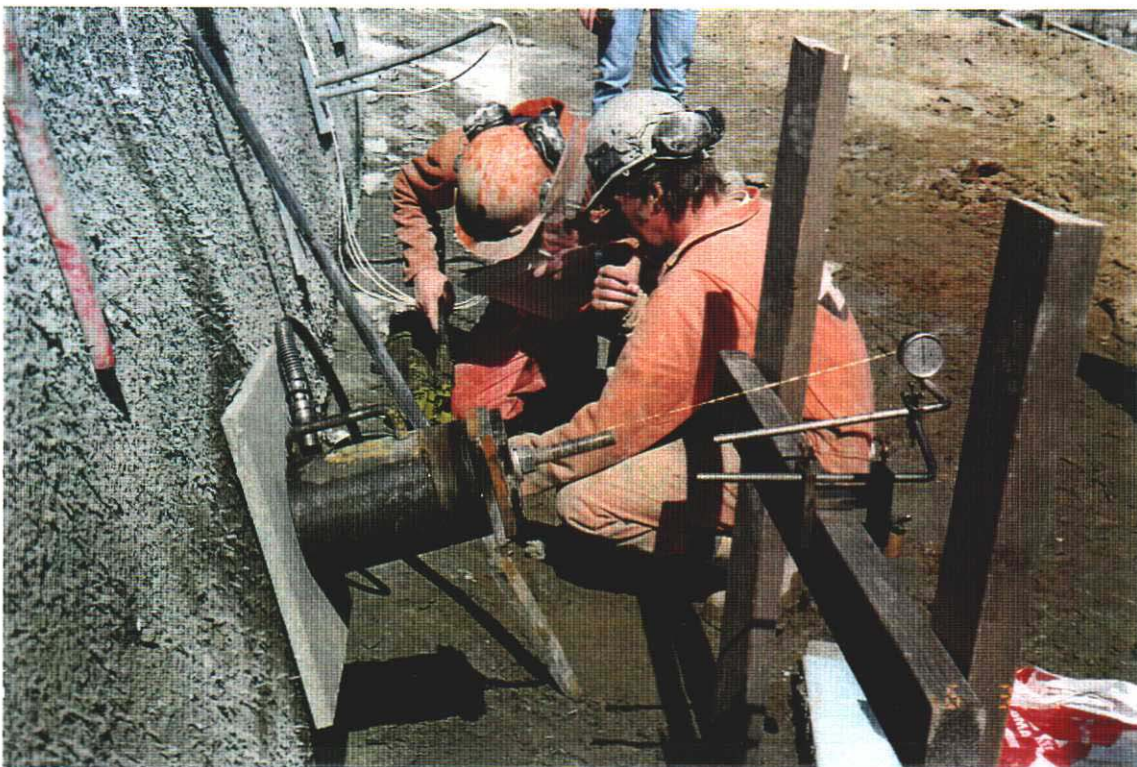
Bilde 5.8. Detaljer av måleoppsett under prøvebelastning i 2. stegrad( 3. juni 1993).

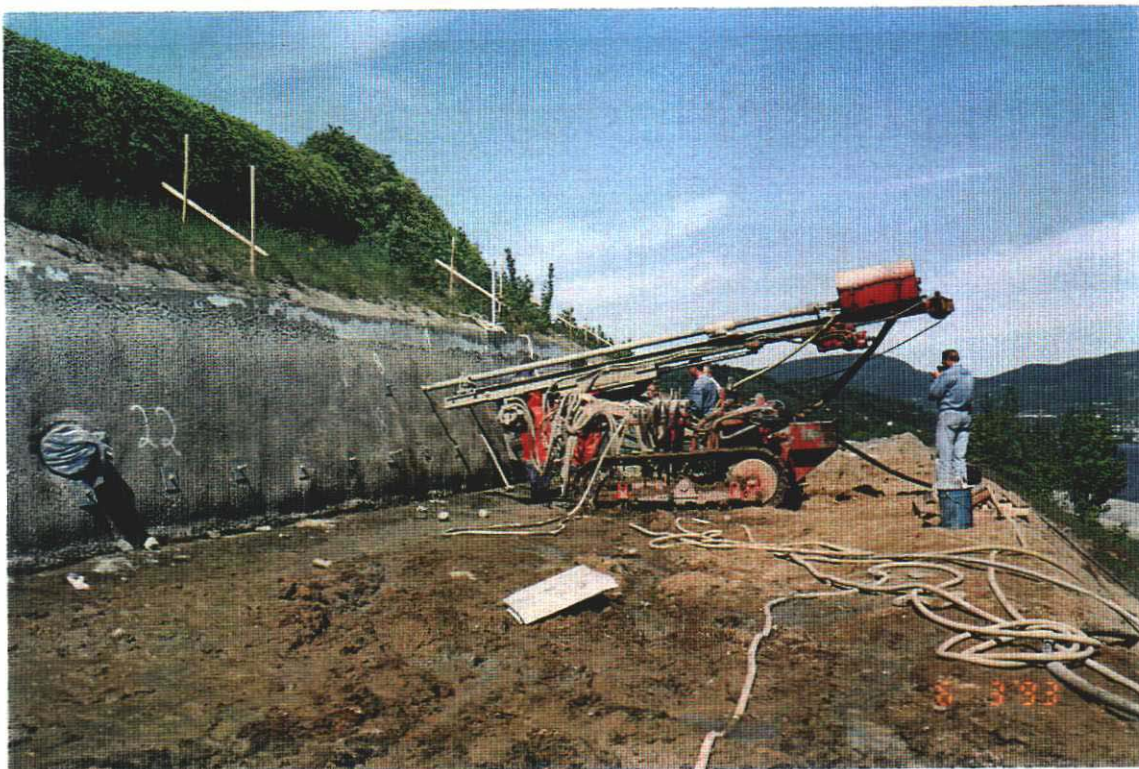
Bilde 5.9. Boring av hull for første stagrad( 3. juni 1993).

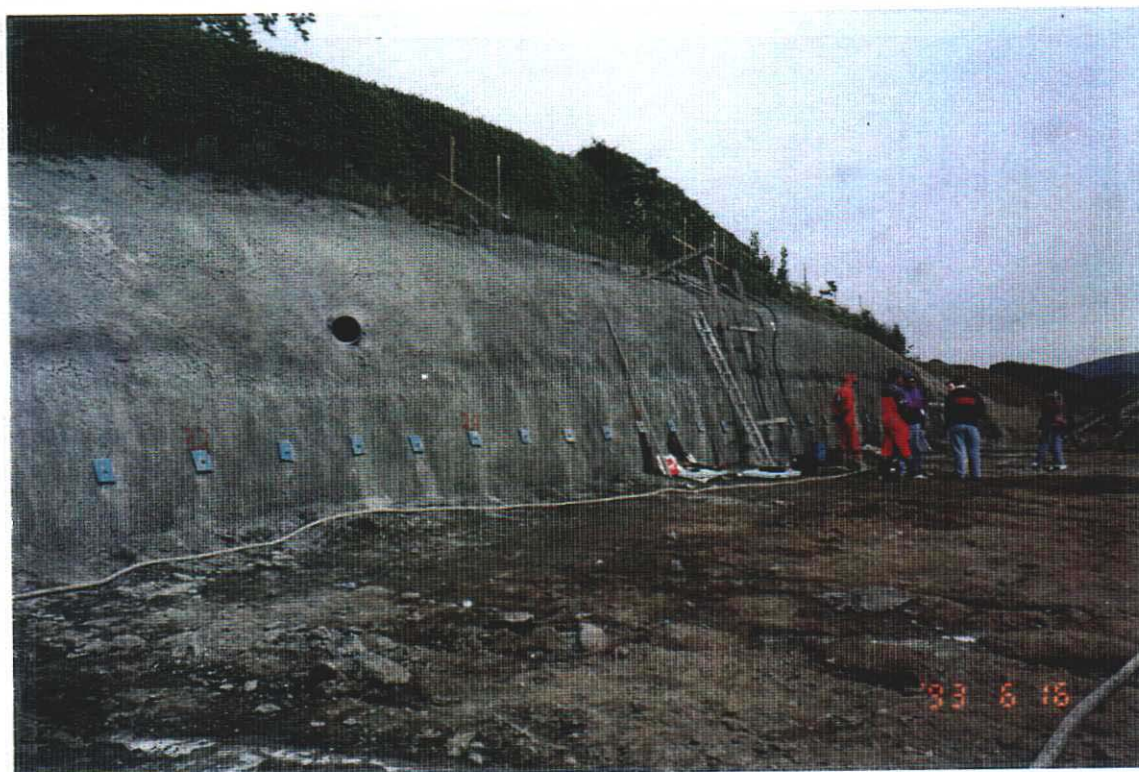
Bilde 5.10. Første og andre stagrad ferdig påsprøytet, mens tredje nivå er klargjort for avsluttende sprøyting( 16. juni 1993).

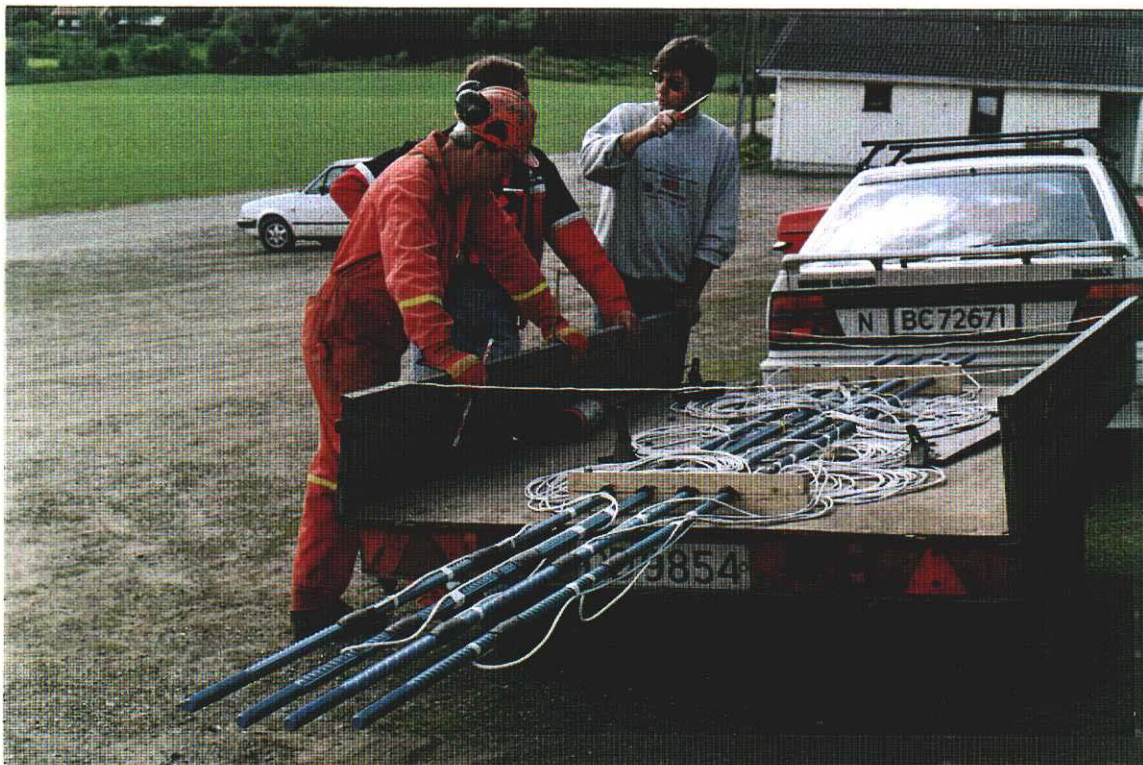
Figur 8.2 Ferdig monterte strekklapper på 4 stag

Strekklapper ferdig montert på stagene er vist på figur 8.2.
