Intern rapport nr. 2324

# Miljø- og samfunnstjenlige tunneler

## Vanninfiltrasjon – erfaringer og anbefalinger

20001042-4

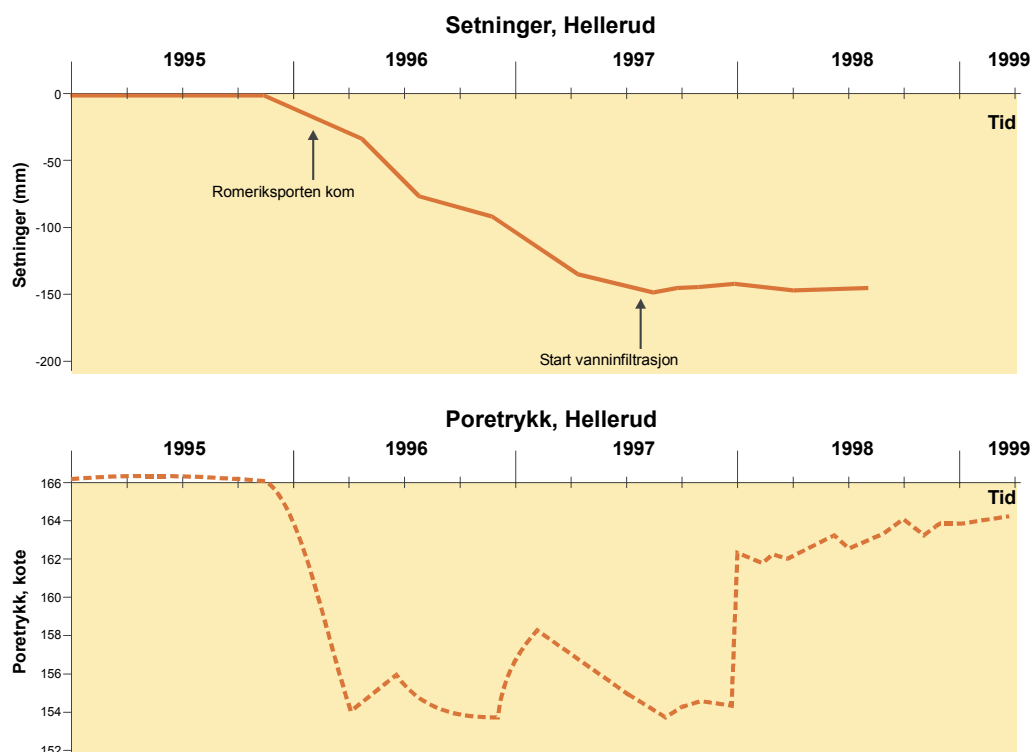
Figur 8 Typisk dataregistrering for setninger og poretrykk

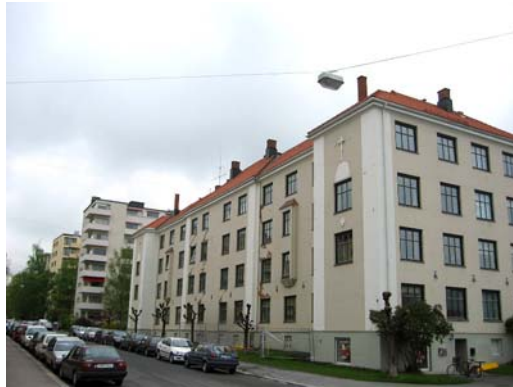
Foto A Fasade mot Gardeveien – oversikt

- 1 oktober 2002 var det gravd opp en inspeksjonsgrop ved fasaden. Da så man at det rant blakket vann fra under gården og ut i dreneringsystemet. Det ble da tatt mistanke til vanninfiltrasjonsbrønnen og den ble stengt.

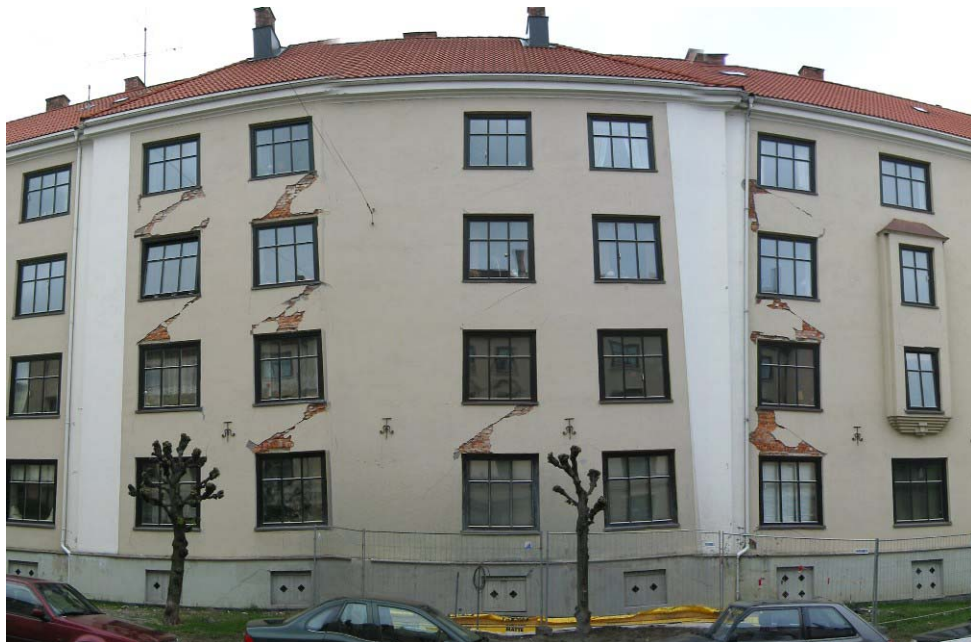
Foto B Fasade mot Gardeveien – utsnitt (bildet er fordreid)

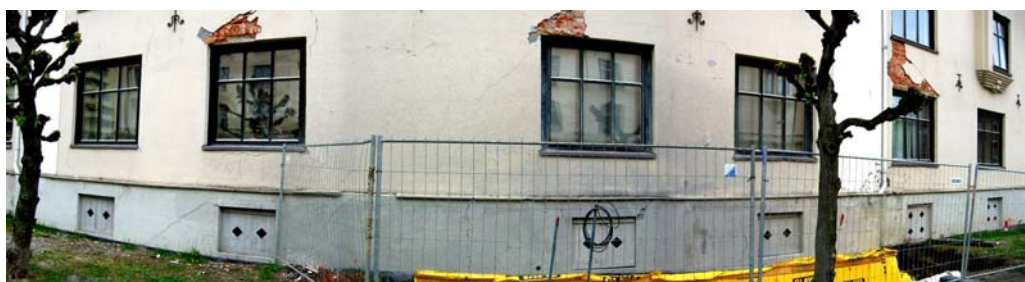
Foto C Fasade mot Gardeveien – utsnitt nedre del (bildet er fordreid)

Hendelsen med Brønn 1 Majorstua, Gardeveien, bør man forsøke å trekke noen lærdommer av. Det viktigste er forsøkt trukket ut i det etterfølgende:

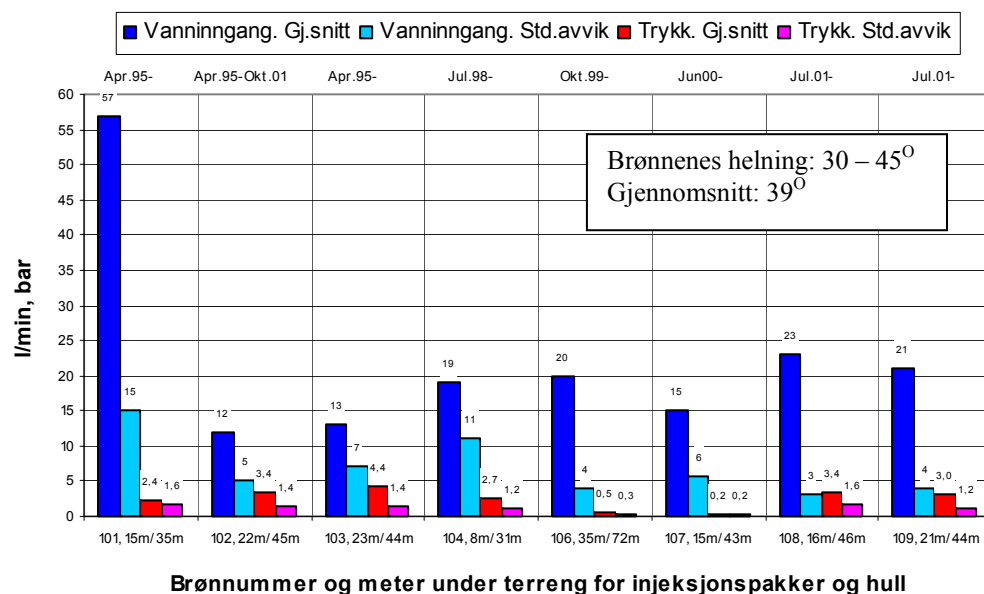
Figur 14 Brønner på Godlia: Sammenstilling av data - vanninnngang og trykk. Øverst i diagrammet er startdato vist, og sluttdato, om brønnen ikke er i drift per okt./nov. 2002

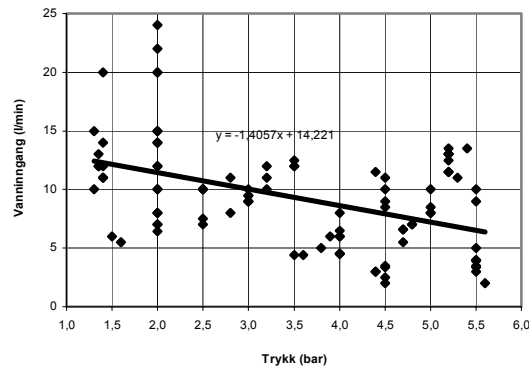
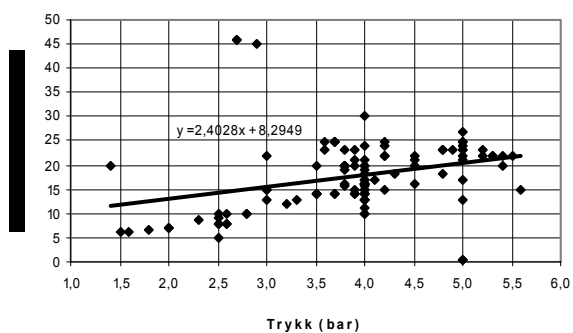
*Figur 19 Brønn 201, 203, 204, 207, 208 og 209: Vanninggang mot infiltrasjonstrykktrykk. Data er filtrert med hensyn til antatt pålitelighet av trykkmålere*

Det fremgår av Figur 19 – 21 at det betydelig spredning fra et lineært forhold mellom vanningang og infiltrasjonstrykk selv om data hvor trykkmålere er ansett som upålitelige, ikke er tatt med i plottene.

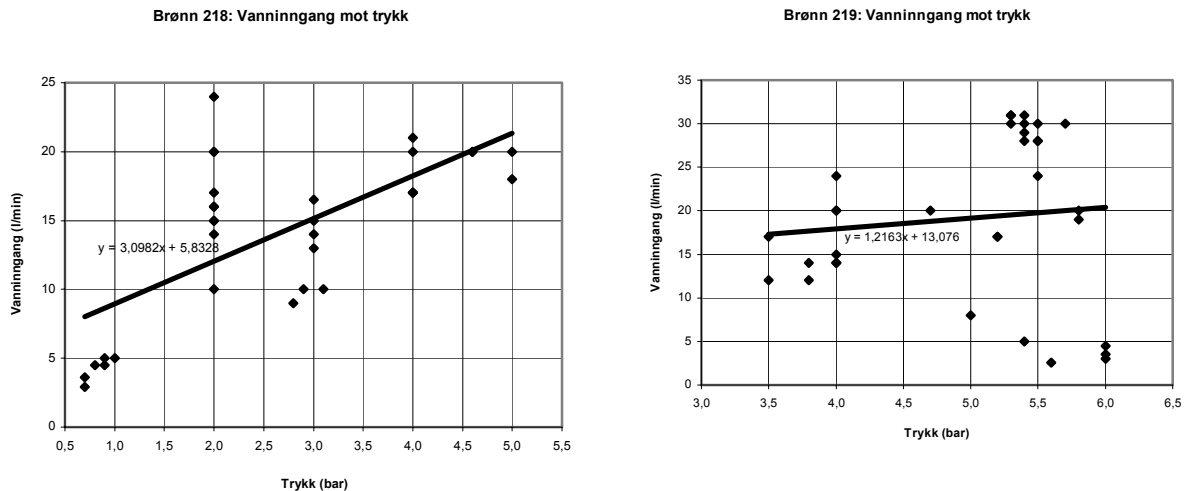
Figur 21 Brønn 218 og 219: Vanningang mot infiltrasjonstrykktrykk. Data er filtrert med hensyn til antatt pålitelighet av trykkmålere

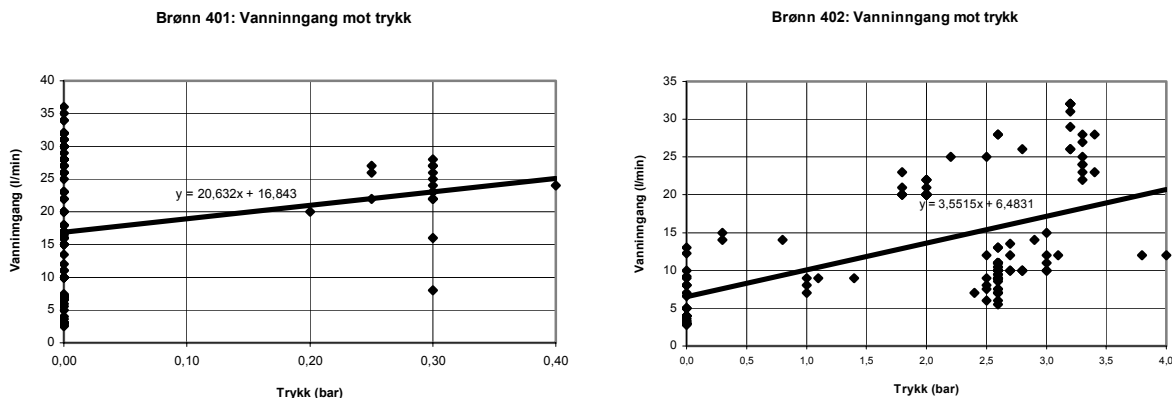
Figur 25 viser forholdet mellom vanninnngang og infiltrasjonstrykk for brønner på Stømmen.

Figur 25 Brønn 401 og 402: Vanninnngang mot infiltrasjonstrykktrykk. Data er filtrert med hensyn til antatt pålitelighet av trykkmålere

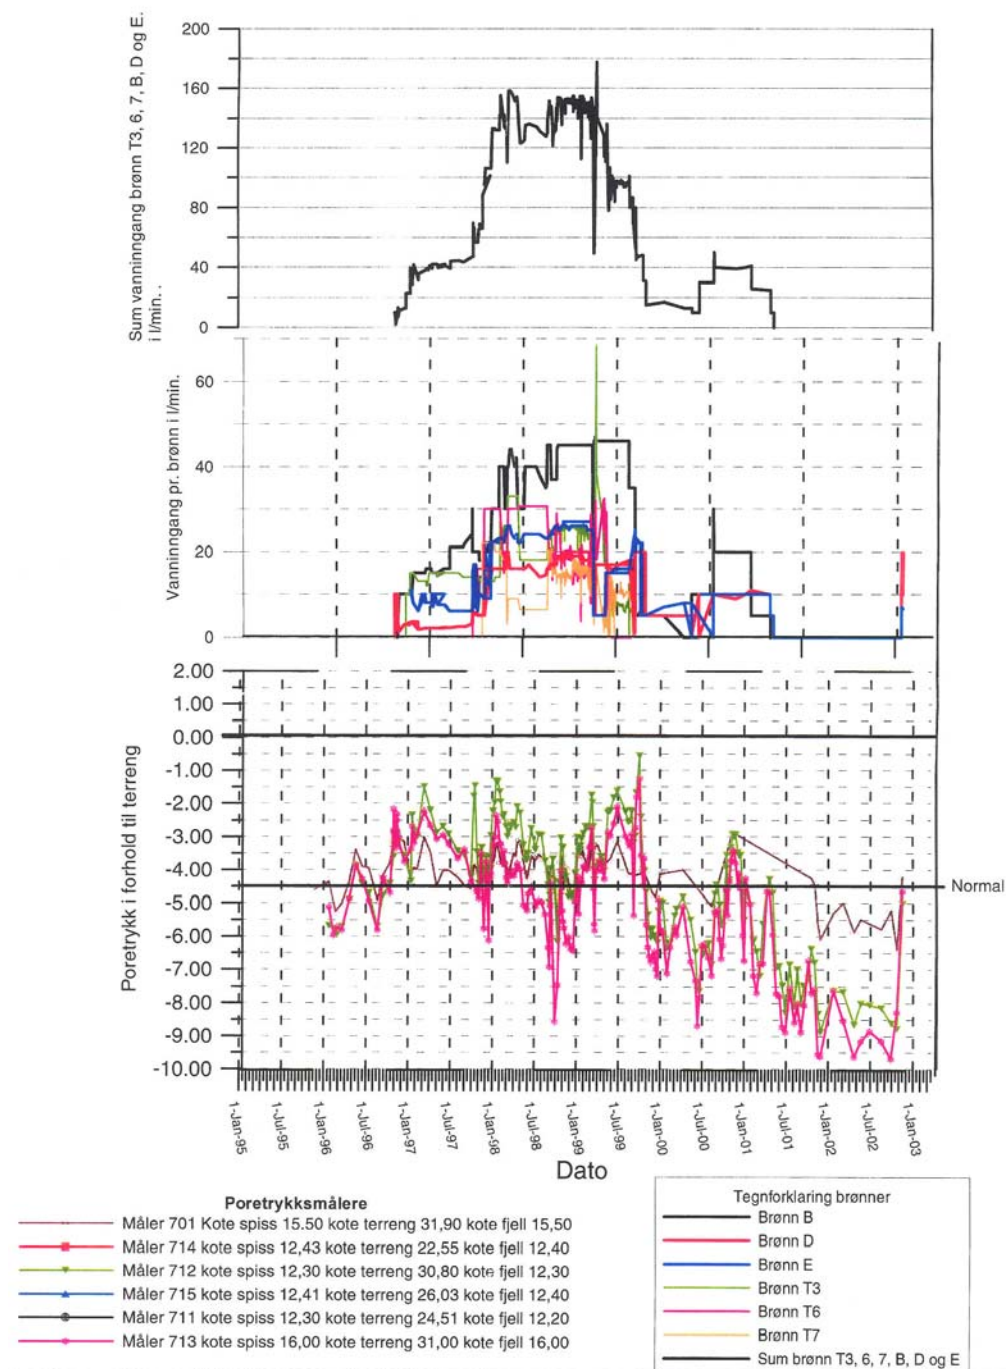
Figur 26 og 27 viser infiltrert mengde vann og poretrykk for Parkveien/Inkognitogata. Effekten av vanninfiltrasjonen vises tydelig, og man ser at poretrykkene faller når vanntilførselen stenges.

Figur 26 Dyprenne Parkveien/Inkognitogata. Vanninfiltrasjon og poretrykk for Måler nr. 701, 712 og 713 (Oslo kommune, Vann- og avløpsetaten 2002).

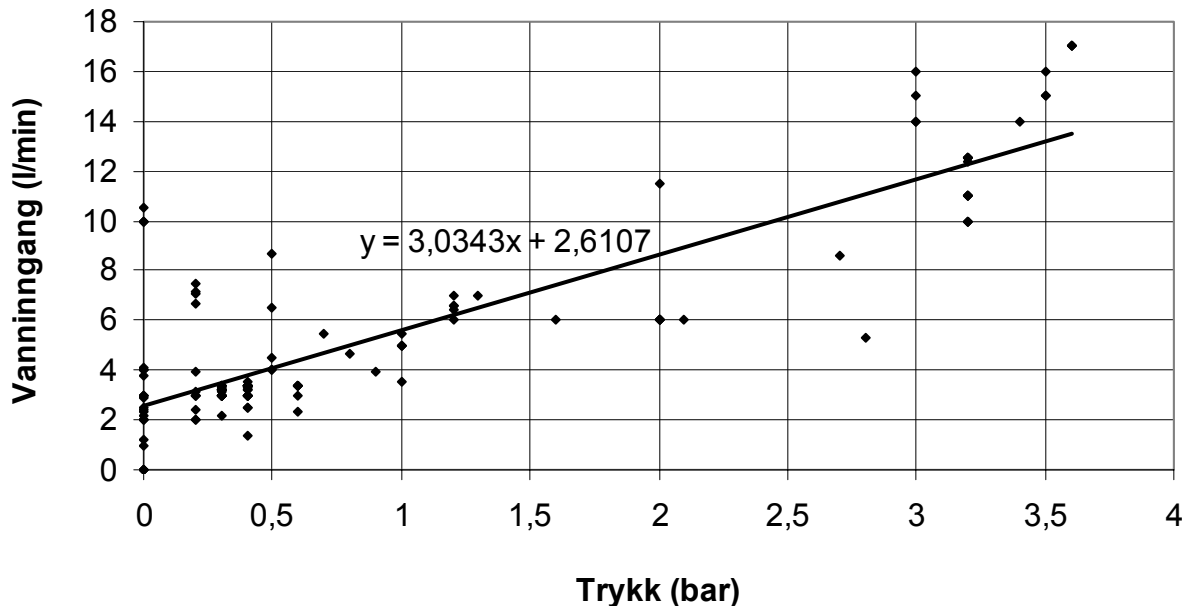
Figur 30 viser vanninggang og trykk for Brønn A4.

Figur 30 Brønn A4 Ruseløkka. Vanninggang og infiltrasjonstrykk

Sammenligner man Brønn A4 Ruseløkka (Figur 30) med brønner som er etablert for Romeriksporten (Figur 16, 17, 19, 20, 21 og 23) ses intet påfallende ved
