MILJØ- OG SAMFUNNSTJENLIGE TUNNELER

Befaring av eksisterende tunneler med lekkasjer. Vurdering av betydning for naturmiljø.

Intern rapport nr. 2349

Statens vegvesen

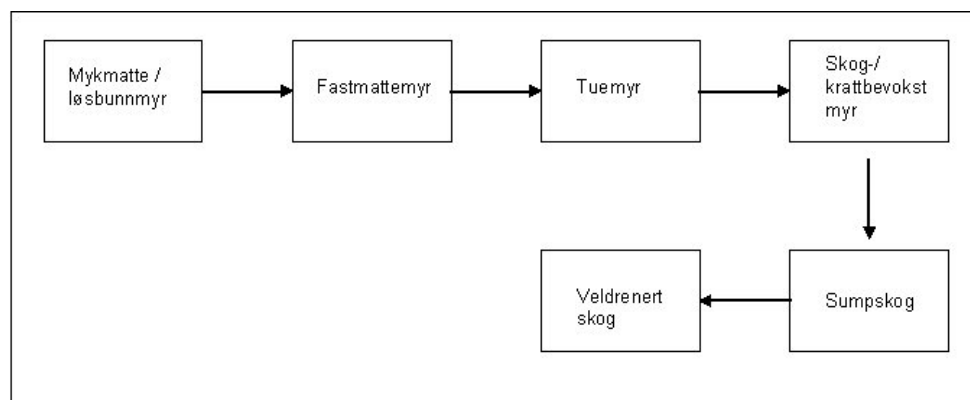
Figur 1. Tunnellekkasje og uttørring av myr, generelt forløp ved endringer langs fuktighetsgradienten. Om endringen utgjør ett eller flere trinn avhenger av uttørringsgrad.

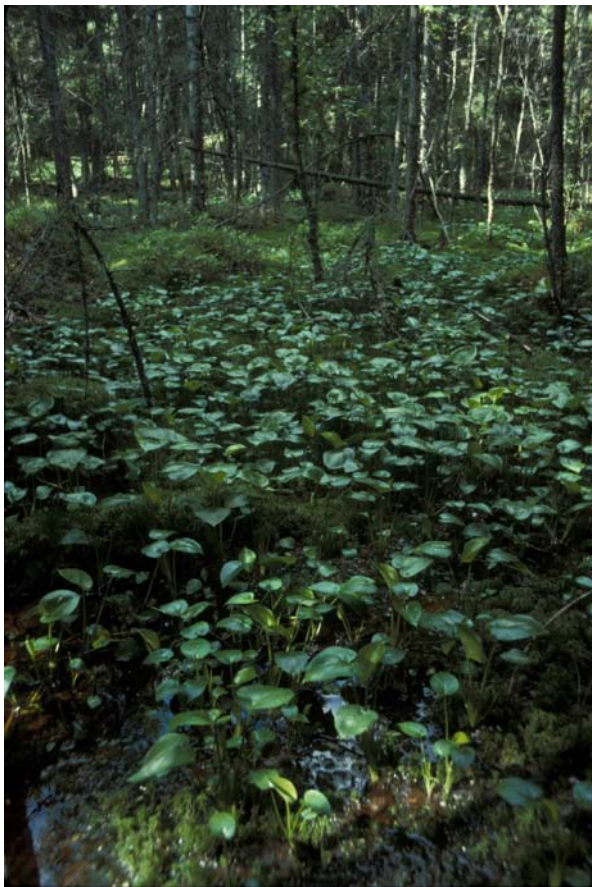
Figur 2 *Næringsrik sumpskog på Bøensøya i Store Le (Tjøstøl naturreservat). De fuktige sumpforholdene vises her ved en matte av den fuktighetskrevene planten myrkongle (Foto: D. Svalastog).*

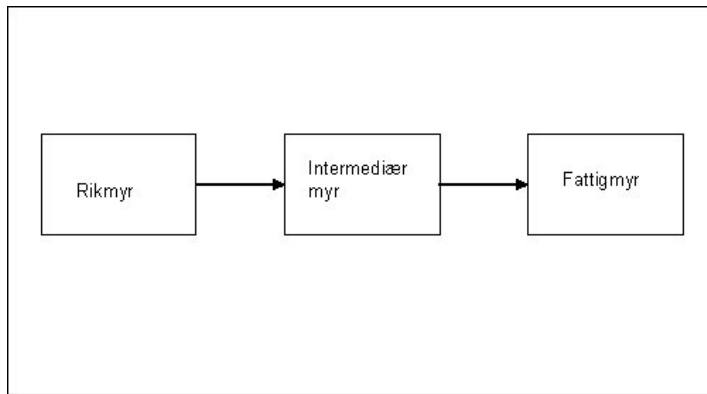
Figur 3. Tunnellekkasje og endringer på myrvegetasjon der tilførsel av næringsrikt vann blir avskåret.

Et annet generelt eksempel er vist i figur 3, der det tenkes at en lekkasje påvirker næringstilførselen til et myrsystem ved at næringsrikt vann avskjæres og dreneres ned i tunnelen. I eksempelet vil ei rikmyr kunne gå over til å bli atskillig fattigere, enten mot intermedjær myr eller i mer drastiske tilfeller, fattigmyr. Generelt er rikmyrer (figur 4) ansett å ha høy naturverdi (DN 1999) og endring til fattigmyr vil representere en stor negativ konsekvens. Mer spesifisert kan vi se på et konkret eksempel knyttet til Lunnertunnelen (Grualia - Brovoll) der det oppsto større lekkasjer under tunneldriving i 2002. Denne lekkasjen kunne uten mottiltak meget vel tenkes å ha endret næringstilførselen til rikmyrspartier innenfor et naturreservat (Bendiksen 2003) langs elvebredden til Langvatnbekken (figur 5). Rikmyrpartiene ligger på næringsfattig berggrunn med næringsrikt tilsig via ellevannet. Risiko for skade på vegetasjonen i reservatet førte til at lekkasjen ble stoppet ved tetting.

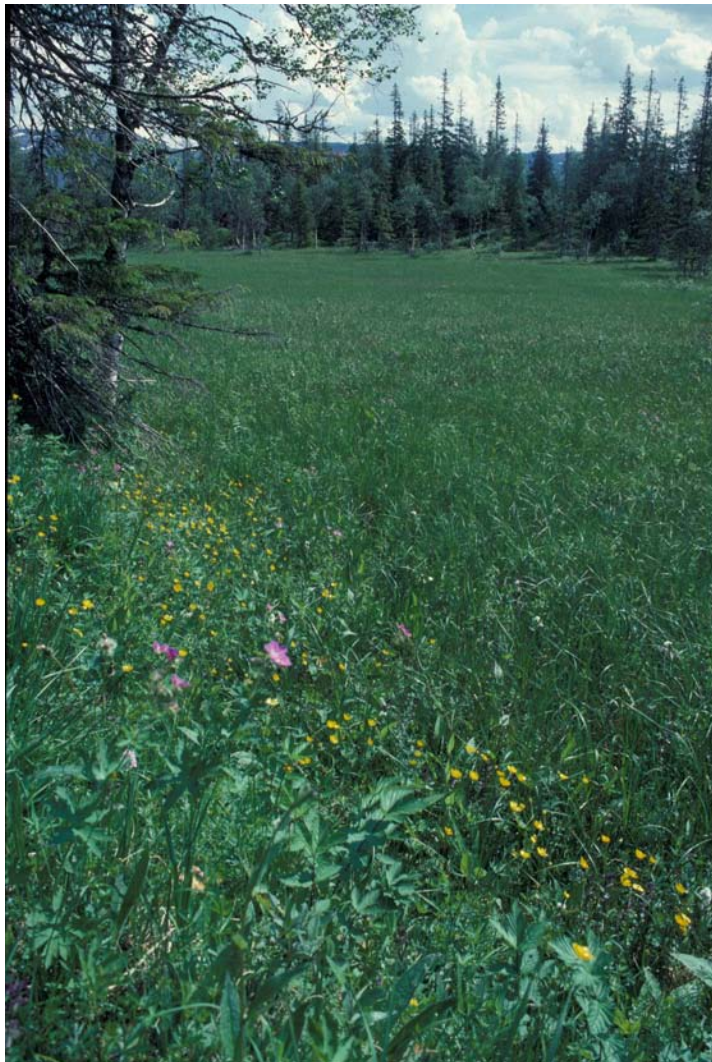
Figur 4 Rikmyrparti ved Sanddøladalen, Grong i Nord-Trøndelag. Legg merke til fuktighetsgradienten fra selve myra og opp mot myrkanten til venstre. Næringsrik grunn vises på bildet som et stort mangfold av næringskrevende karplanter (Foto: D. Svalastog).

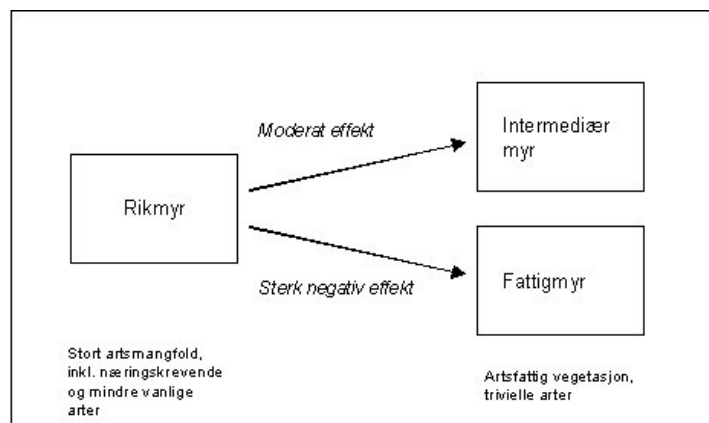
Figur 5. Scenario for Lunnertunnelen før tettingsvedtak 2003. Langvatnbekken, Rinilhaugen naturreservat. Elvebredden har rikmyrspartier på fattig berggrunn.

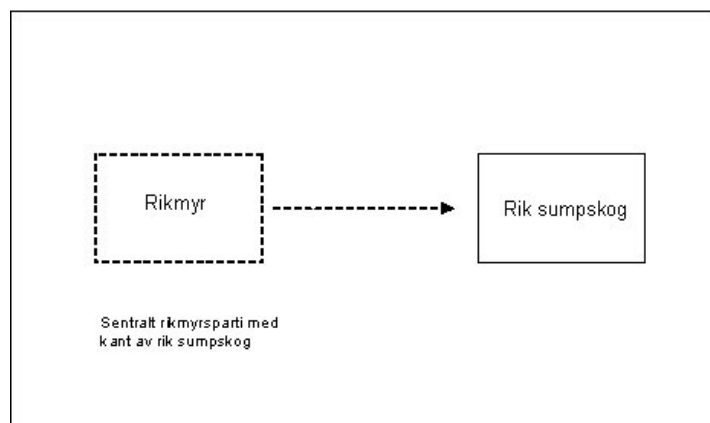
Det er sterke indikasjoner på at søkk NV for Trollvann (E2) har blitt betydelig forandret som følge av samme tunnellekkasje som tømte Trollvann ca 1970 og at lokaliteten som følge av drenering har endret seg fra å kunne klassifiseres som myr til rik sumpskog (figur 6).

Wischmann (1970) fremhevet artene flaskestarr og sennegras, som det ikke ble funnet spor av i 2002. Området er også merket som myr på topografiske kart og i Wischmanns beskrivelse.

Figur 6. Eksempel Trollvann, søkk i nordvestlig retning fra vannet. Mulig endring etter lekkasje til vanntunnel.

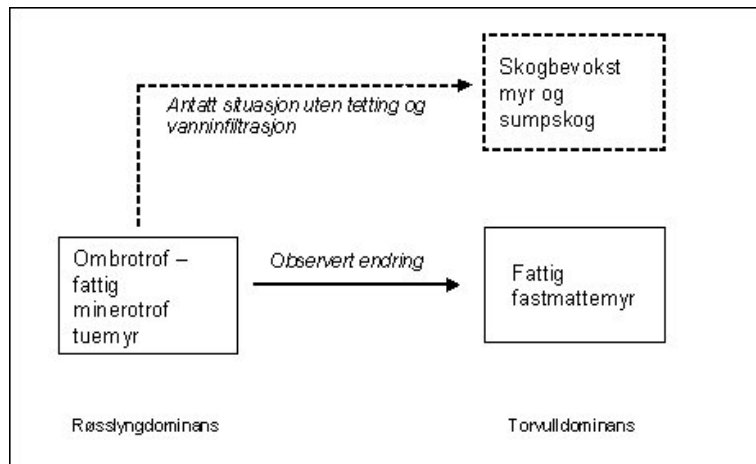
Store skader oppsto i myr- og sumpvegetasjon på flere dellokaliteter som følge av tunnellekkasje i 1997 (nesten tømning av Nordre Puttjern, store setningsskader/sprekkdannelse som dels forårsaket uttørring, dels nye vannansamlinger, skjeve og falne trær, døde trær). Kjerringmyr og myra ved Nordre Puttjern, som ble hardest rammet, har etter at vanninfiltrasjonsanlegget ble satt i gang blitt gjenstand for relativt sett fuktigere forhold enn opprinnelig. Endringene i vegetasjonsbildet har vært så store at én vegetasjonstype har blitt skiftet ut med en annen (tuemyr – fastmattemyr) (figur 7, 8 og 9).

Figur 7 Eksempel Nordre Puttjern. Observert endring og antatt forløp uten tetting/vanninfiltrasjon. Myra var utsatt for store setningsskader fulgt av at opprinnelig vannstand ble gjenopprettet. Torvnivå kom likevel relativt sett lavere enn tidligere, noe som medførte utvikling mot en fuktigere naturtype.

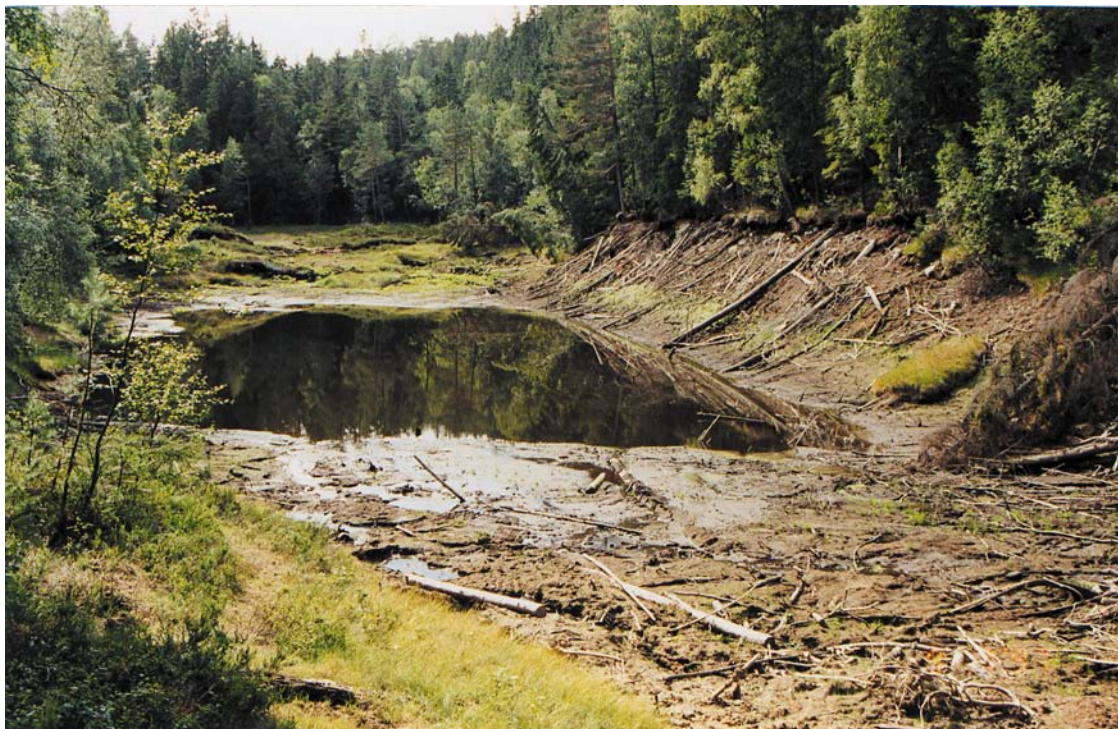
Figur 8 Puttjern i Østmarka i Oslo etter at lekkasjeskader oppstod og før avbøtende tiltak ble satt i verk (Foto: L. Erikstad).

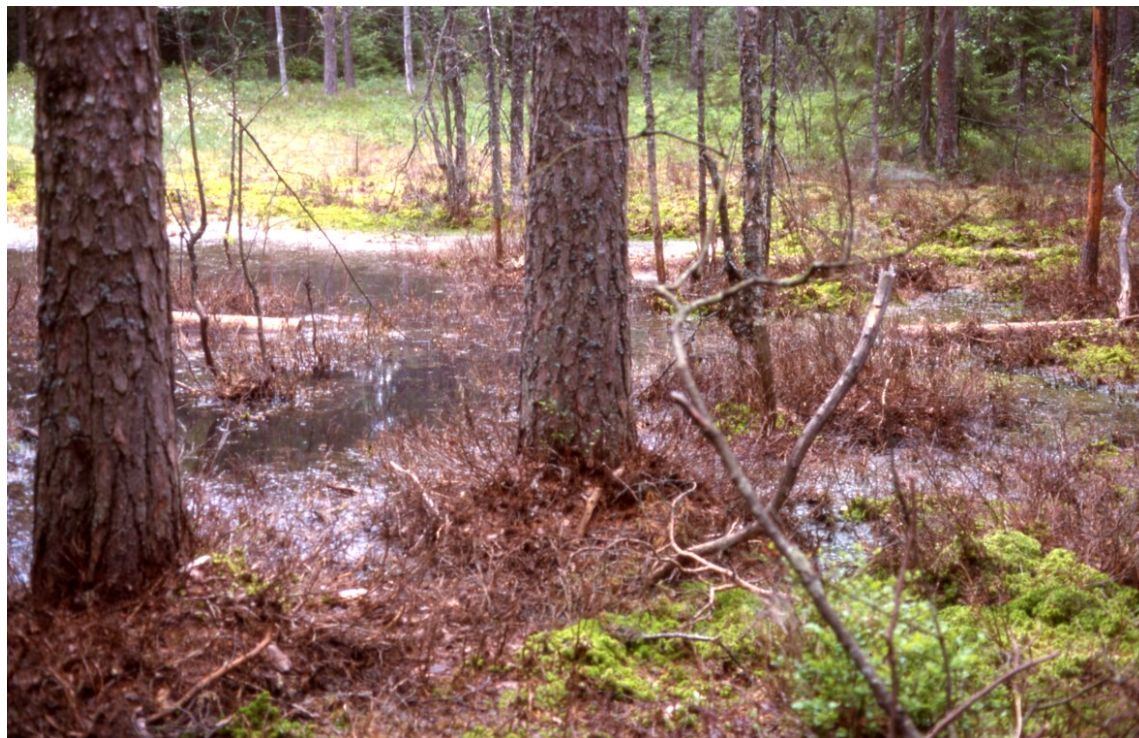
Figur 9 Puttjern i Østmarka, eksempel på druknet vegetasjon i forbindelse med infiltrasjon som avbøtende tiltak (Foto: E. Bendiksen).

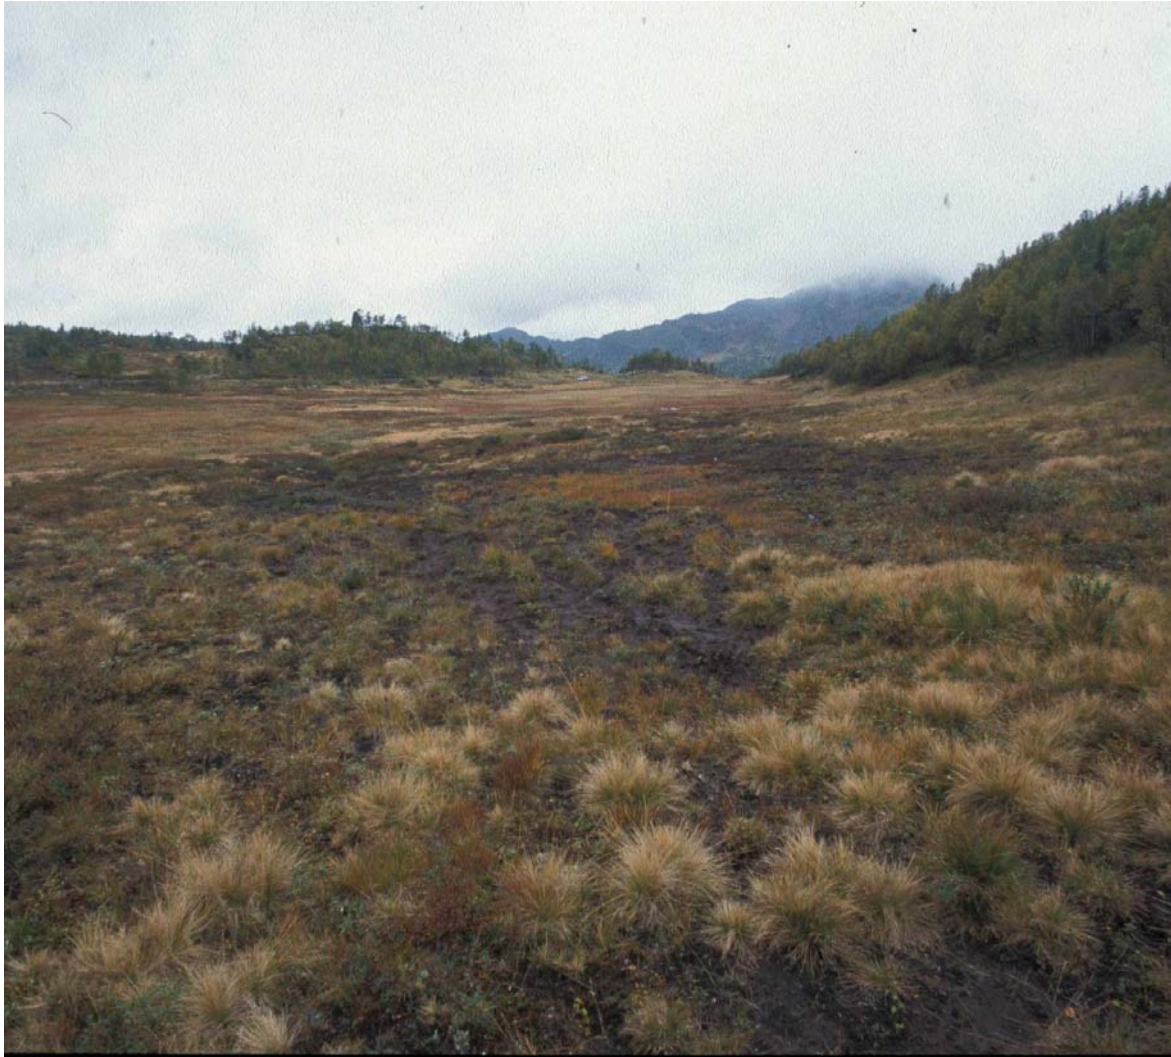
I området berørt av Tokkeanlegget er det fortsatt klare lokale effekter på grunn av tidligere drenering av myrer og tjern som en følge av vannkrafttunneler. Et par mindre pytter er tørre og andre har senket vannstand. Det er også effekter på noe myr i nordboreal sone og lavalpin sone. Senket vannstand på enkelte myrer har ført til lokal erosjon og mindre utglidninger. Noe tidligere myr er i omforming mot fastmark som følge av redusert grunnvannstand. De fleste tjerna har imidlertid forholdsvis lite omliggende fuktmark. Her har derfor senket vannstand stort sett hatt liten innflytelse på omliggende vegetasjon da denne oftest besto av fastmark.

Figur 10 Myr ved Tokkeanlegget. Senkning av grunnvannet har ført til tydelige erosjonsskader i myra (Foto: A. Often).

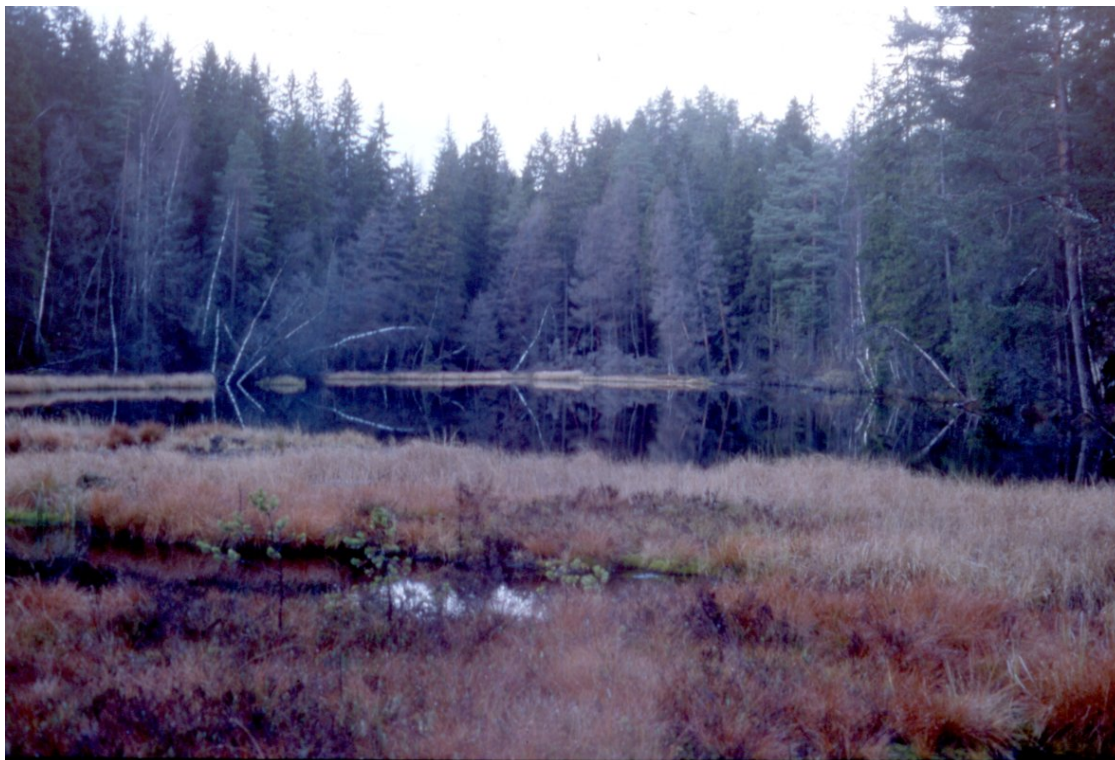
Figur 11 Myr ved Puttjern i Østmarka. Områder tidligere bevokst med røsslyng er nå dekket av myrull. Eksempel på artsendringer knyttet til tunnellekkasje og infiltrasjon som avbøtende tiltak (Foto: E. Bendiksen).

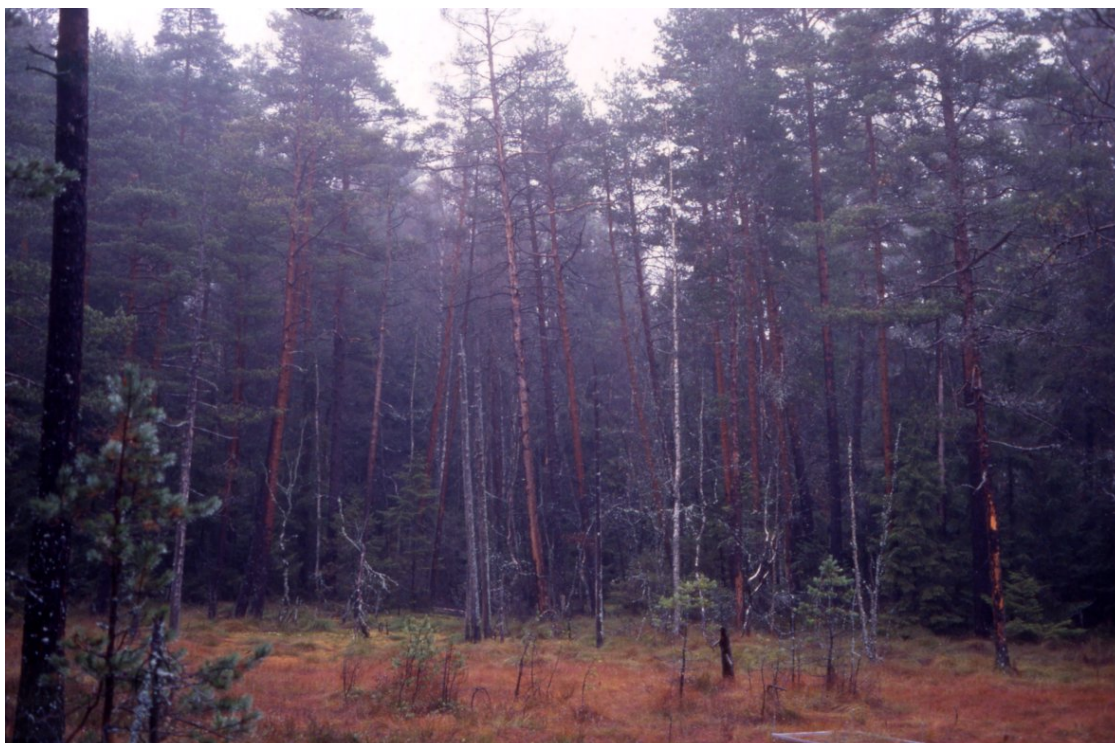
Figur 12 Puttjern i Østmarka. Eksempel på skjeve trær rundt en myr som resultat av tunnellekkasje (Foto: E. Bendiksen).

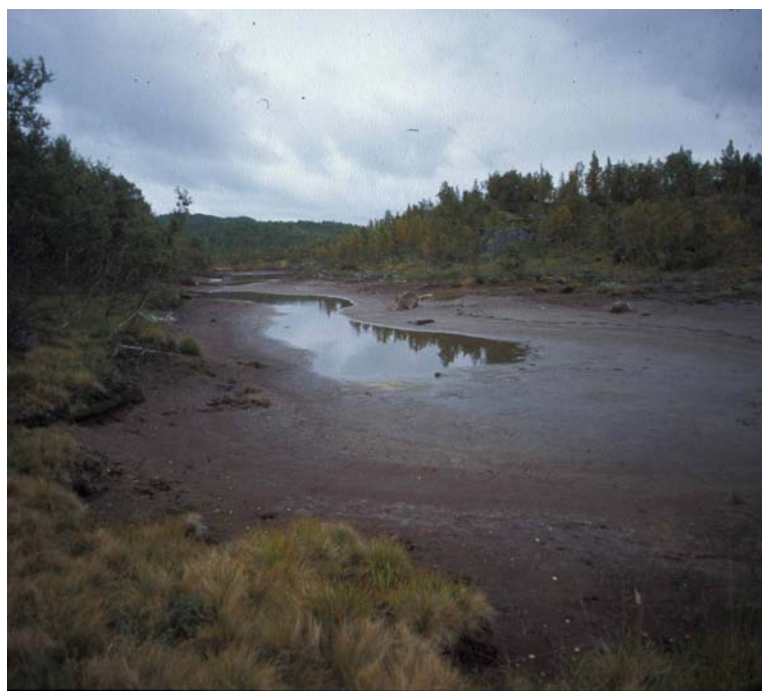
Området består av: (1) Ei uttappet lite tjønn med kun litt vann igjen. (2) Blåtopp-finnskjegghei i den lille dalgangen rundt tjønna (3) Noe erodert bakkemyr (10 x 10 m) (4) Ca 150 m mot N en liten pytt på 30 x 20 m som er senket 0,5 m. Her er også en 10 x 5 m stor erodert leirflate.

Figur 13 Tjern ved Tokke-anlegget. Lekkasje til tunnel fører til årlige vannstandsvariasjoner som gjør at tjernet i dag fremstår som et regulert vann med en tydelig reguleringszone på ettersommeren/høsten (Foto: A. Often).
