# Kryss i by på internett

Internettstudie av gode eksempler for kryssløsninger tilpasset gående og syklende

RAPPORT

nr: 2008/10

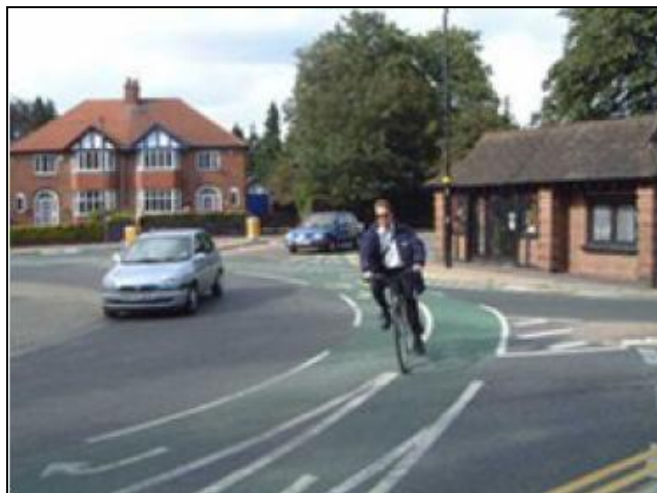
Feltet i ytterkanten av rundkjøringen er markert i grønt (samme farge som sykkelfelt ellers), med hvite linjer som gjør markeringen tydeligere og piler som informerer brukerne om hvilke felt man skal benytte i de forskjellige situasjonene. Se figur 1.

Figur 1 Sykkelfelt i rundkjøring

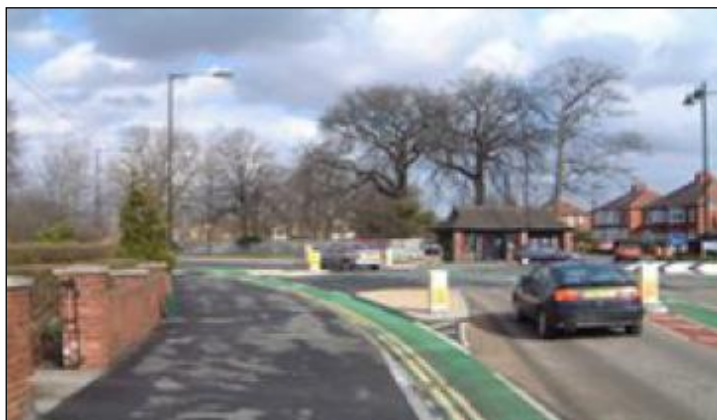
Figur 2 Innfart rundkjøring med eget felt for syklister

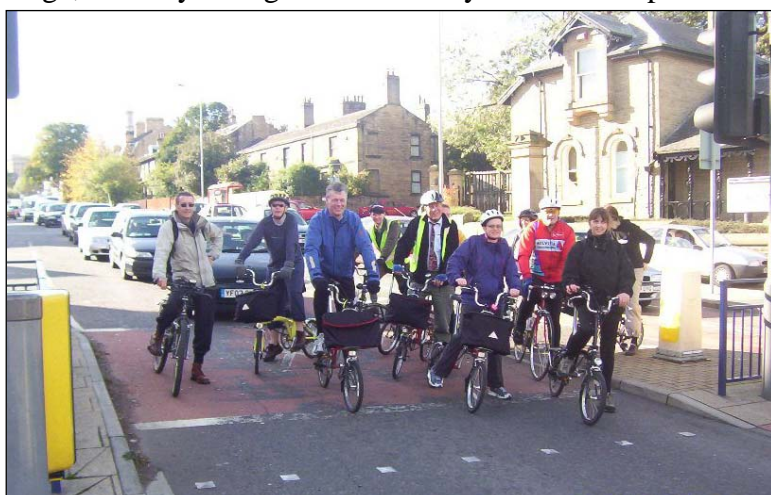
Prinsippet innebærer at man har en egen stopplinje for syklistene, mens bilistene henvises til en tilbaketrukket stopplinje. Feltet mellom fremre og bakre stopplinje markeres i en egen farge, for å styrke signalene om at syklistene skal prioriteres. På denne måten får syklistene et

Figur 3 Avanserte stopplinjer (ASL)

forsprang, og man fjerner problemet med at syklister kommer i bilistenes dødvinkel. Fordelen for syklistene gjelder kun når det er rødt signal. Innebærer ingen tilpasset løsning for fotgjengere.

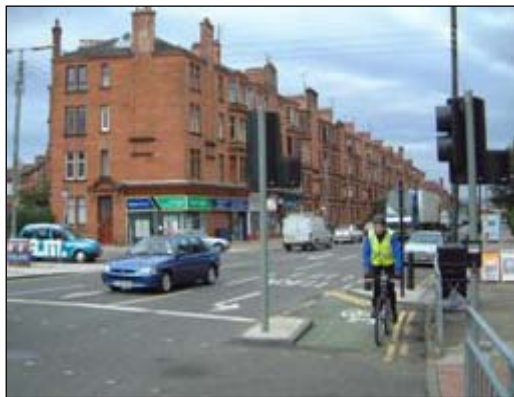
**Figur 4** Eget svingefelt for syklistene ved venstresvinger

Syklistene gis et eget svingefelt og et eget lyssignal som gir dem seks sekunders forsprang på resten av trafikken ved venstresvinger. Stopplinje er her også forskjøvet noe fram (jfr. ASL).

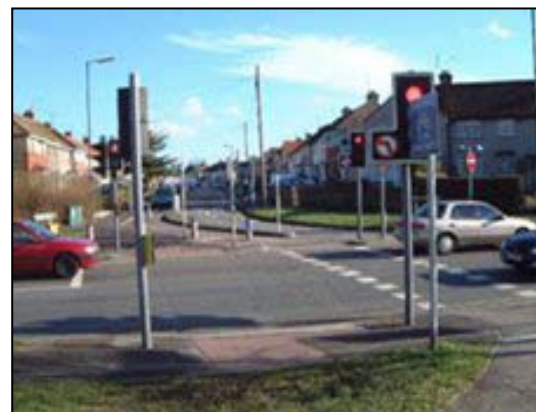
Løsningen er en variant av ASL, som er beskrevet tidligere. I stedet for å markere et felt mellom fremre stopplinje og bakre stopplinje, er stopplinjen for motoriserte kjøretøy trukket lengre unna fotgjengerfeltet. Se Figur 5.

**Figur 5** Stopplinje trukket lengre unna forgjengerfeltet

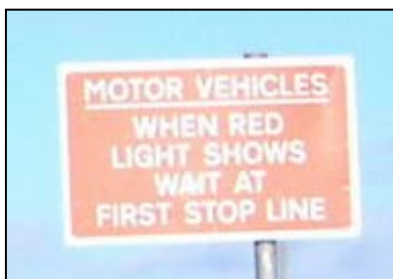
For å gjøre trafikantene oppmerksomme på den tilbaketrukkne stopplinjen er det satt opp skilter som opplyser om at man ved rødt lys skal stoppe ved bakre stopplinje. Se Figur 6.

**Figur 6** Informasjonsskilt i tilknytning til ASL

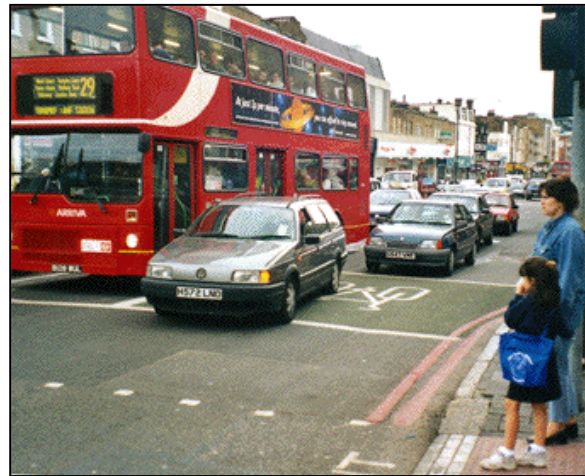
**Figur 7 Kjøretøy som ikke respekterer stopplinjene**

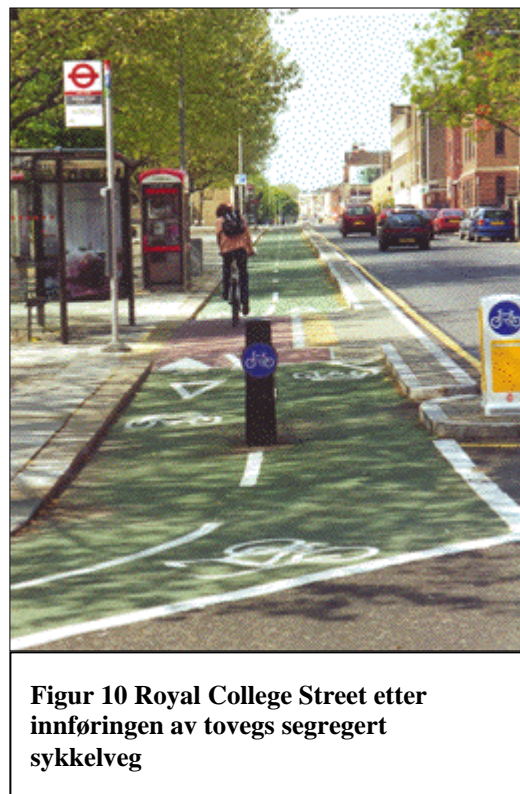
Eksemplet over er kanskje ikke helt relevant siden det dreier seg om en strekning og ikke spesifikt om enkelte kryss. Det er likevel tatt med siden strekningen inneholder en del kryss og det foreslås spesifikke kryssløsninger på strekningen.

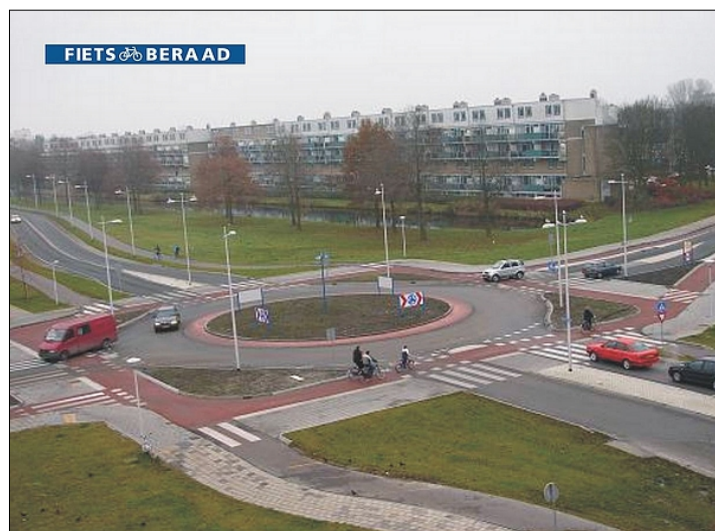
Lokale transportselskaper melder at syklister og fotgjengere er enklere å få øye på. Denne utformingen anbefales likevel ikke da man ønsker en uniform utforming og det ikke er merkbare endring i trafikksikkerheten.

**Figur 11 Firkantrundkjøring i Nederland**

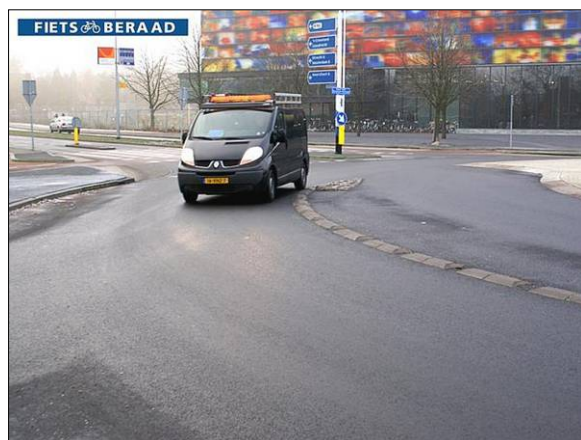
**Figur 13 Ekstra kjørefelt inne i rundkjøringen som følger halve rundkjøringen.**

Figur 13 viser en bil inne i rundkjøringen som må kjøre utenom det ekstra feltet som følge av den fysiske atskillelsen. Figur 14 viser syklister som sykler i sykkelfeltet inne i rundkjøringen.

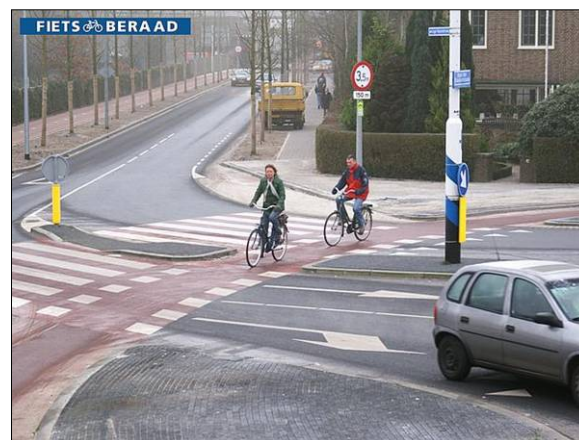
**Figur 14 Syklister som sykler i rundkjøringen.**

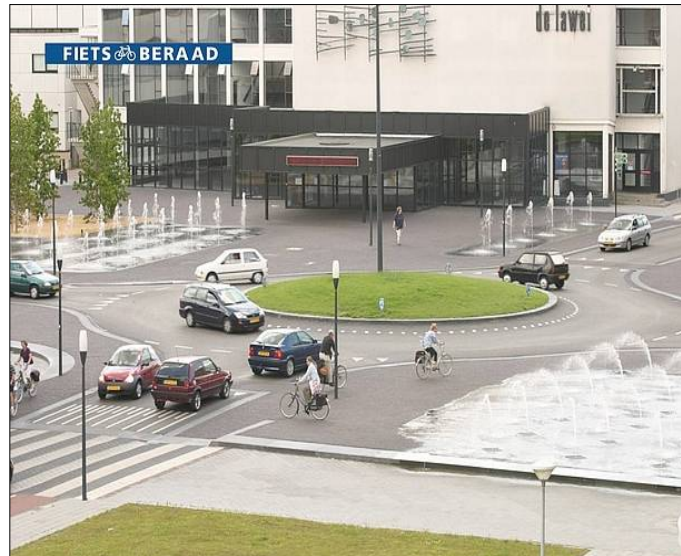
Figur 19 Oversiktsbilde ”shared space”-rundkjøringen, Drachten

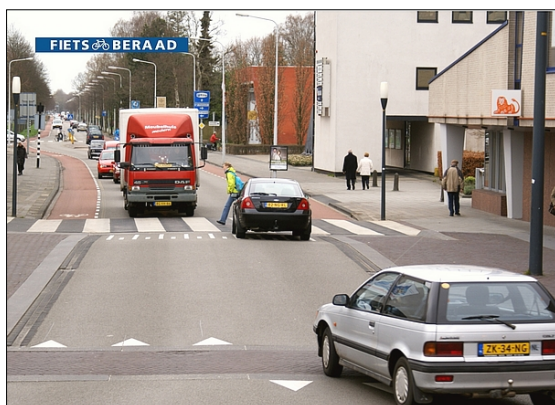
I motsetning til vanlige kryss, som har sykkelovergang og forgjengerovergang rett ved siden av hverandre, ble fotgjengerovergangsfeltet, trukket lengre inn i gata i forholdt til sykkelovergangen.

Figur 21 Sykkelovergang i forkant og fotgjengerovergang i bakkant.

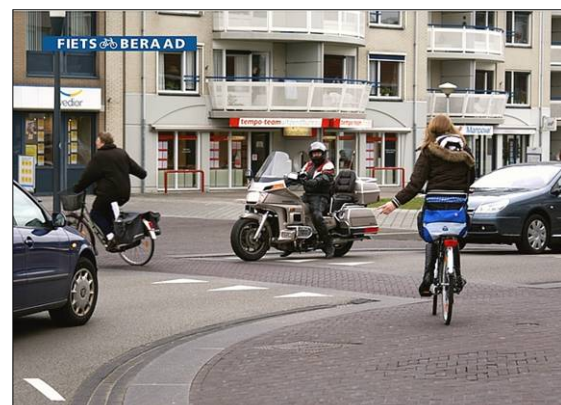
Når syklistene gjør denne markeringen, har motorkjøretøyene vikeplikt for syklistene. En stor andel av syklistene rekker også ut høyre arm for å markere når de forlater rundkjøringen. Dette er i henhold til regelverket, men vektlegges i liten grad. Det anses imidlertid som en vennlig gest til de andre trafikantene om at man ikke lenger krever forkjørsrett.

Figur 20 Syklist som markerer at den skal over vegen.

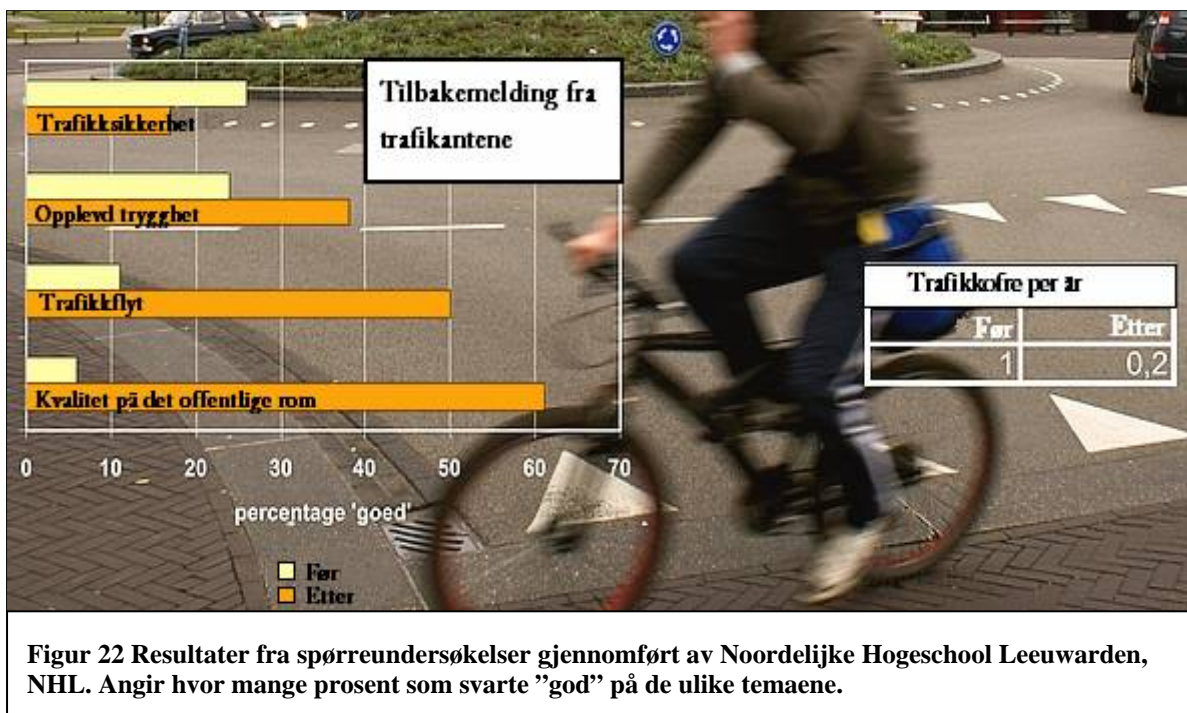
I spørreundersøkelsen ble det spurt om hvor fornøyd trafikantene var med følgende punkter: trafikksikkerhet, opplevd trygghet, trafikkflyt, kvaliteten på det offentlige rom. Figur 22 angir hvor mange prosent av de spurte som svarte "god" på disse punktene.

Man finner en bedring av oppfattelsen av krysset på alle punktene, unntatt trafikksikkerhet, som har blitt dårligere etter endringen. Dette til tross for at antall trafikkofre faktisk er blitt redusert fra 1 til 0,2 per år.

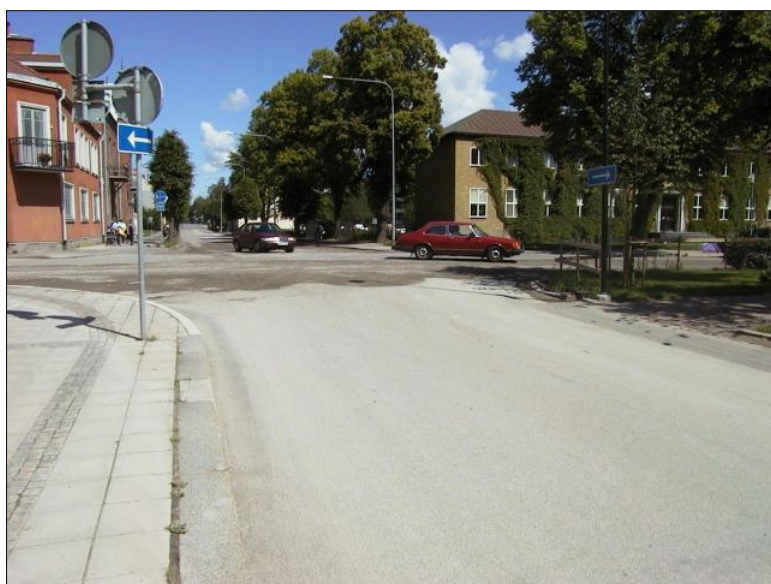
Figur 33 Krysset før ombygging

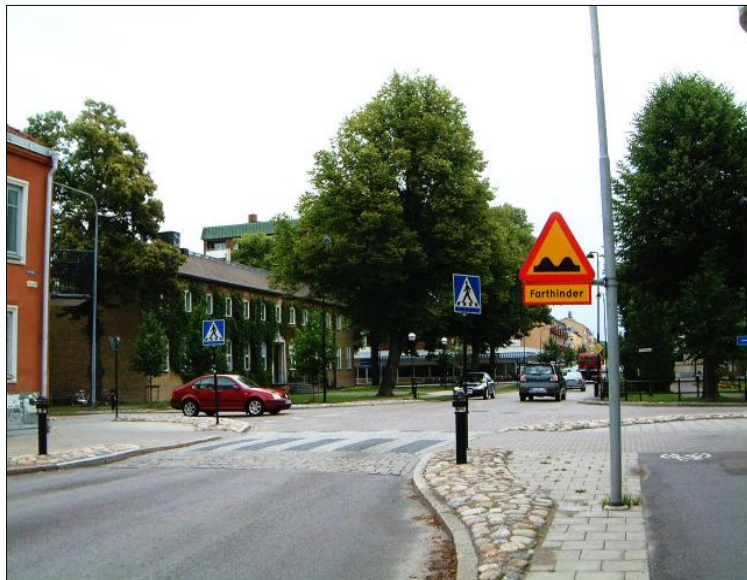
**Figur 35 Opphøyd overgangsfelt og ulik steinsetting som fartsreducerende tiltak.**

Figur 35 viser virkningen av opphøyd gangfelt og bruk av ulik steinsetting som fartsreducerende tiltak.
