Arbeidsvarsling ved bruvedlikehold
Case studie: Vamma Bru

BA6110/K5G2

Høst 2008

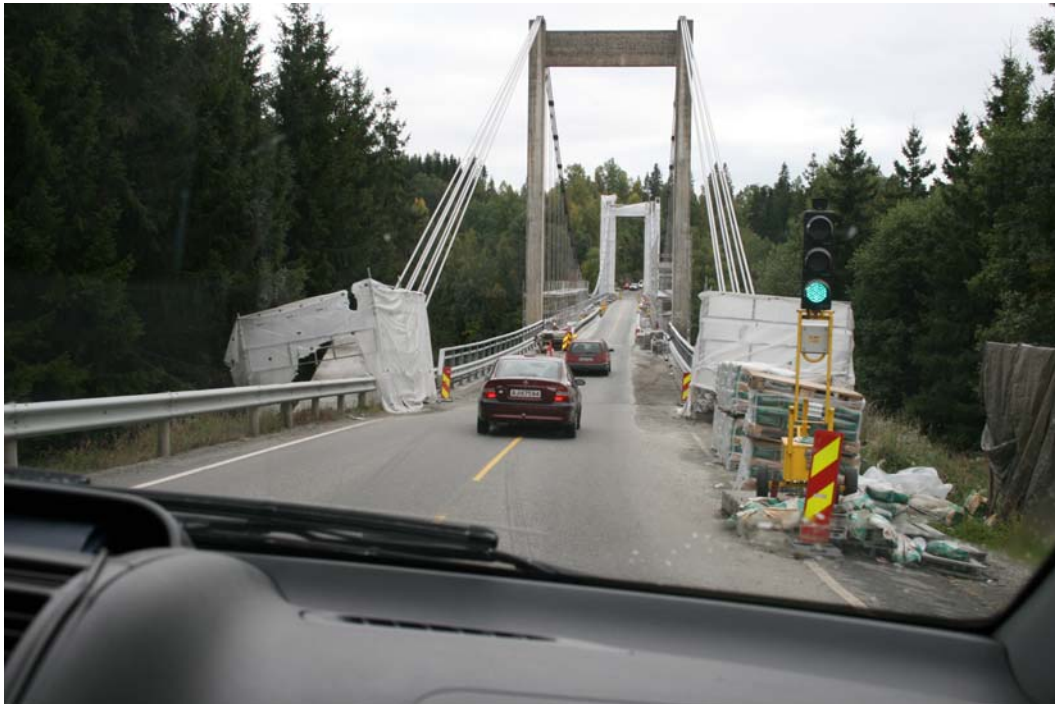
Figur 11 Observasjon 1

Lysreguleringen virket OK når denne inspeksjonen ble utført. Det som man kan utsette på er utformingen av sperringen. Det er dårlig avgrenset hva som er arbeidsområde og kjøretøyenes område. Når det ligger søppel på flere steder virker det ekstra uoversiktlig.

Avvik 1

Avvik 2

Avvik 3

Sperrematerialet på stedet avviker fra norm prEN 13422 dvs det er brukt gammelt kjebler.

Avvik 1 var på grunn av en dårlig samarbeid internt i Statens vegvesen. Det ville vært lett å løse problem hvis det var en klageinstans. Dagens løsning ville ha vært å løfte saken opp i organisasjon noe som kan ende med en dårligere samarbeidsklima.

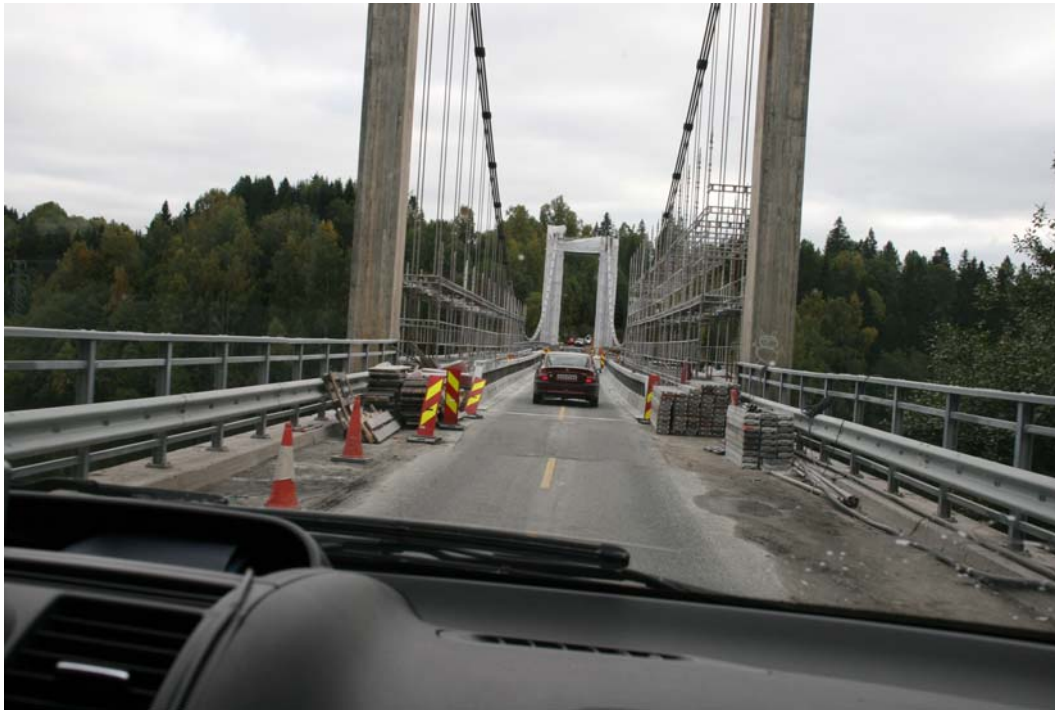
Figur 12 Observasjon 2

Bruken av sperremateriell virker sløvt og tilfeldig. Det er dårlig disiplin på hvor sperreutstyret skal stå og at det er i orden og godkjent. Hvor er plassen til gående?

Avvik 4

Skilt 906 høyre skal stå venstre. Kjebler 940 tilfredstiller ikke kravet til prEN 13422

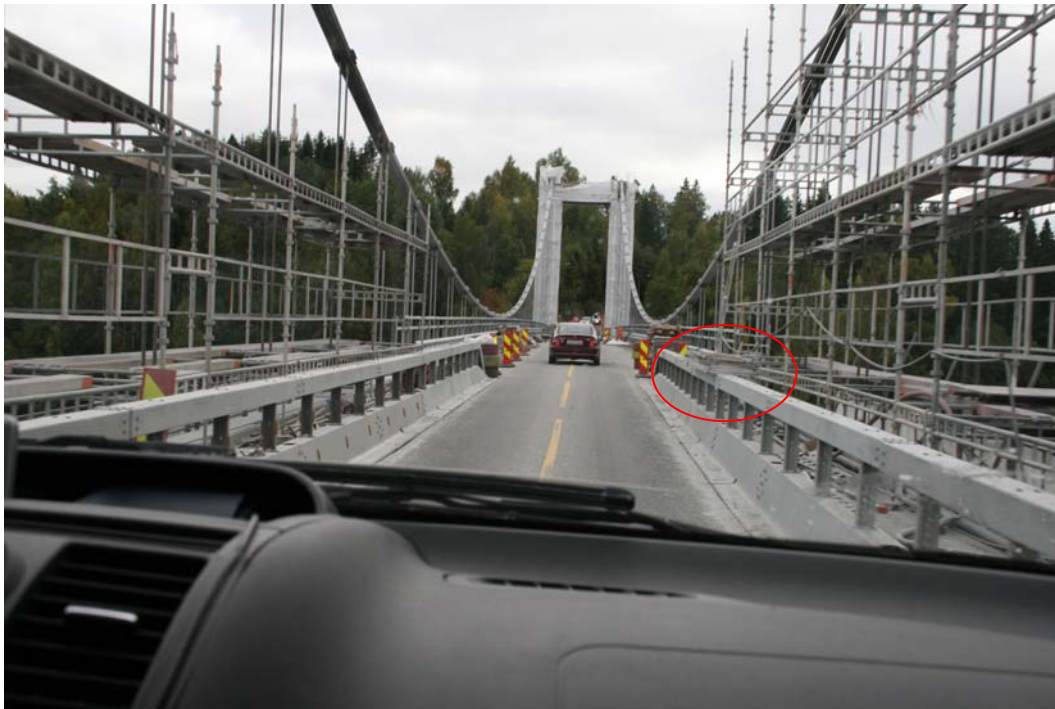
Figur 13 Observasjon 3

Avvik 5

På dette bildet kan vi se varioguarden brukes som lagerplass for stillasjemateriell. Det henger ut i veibanen og er vanskelig å se.

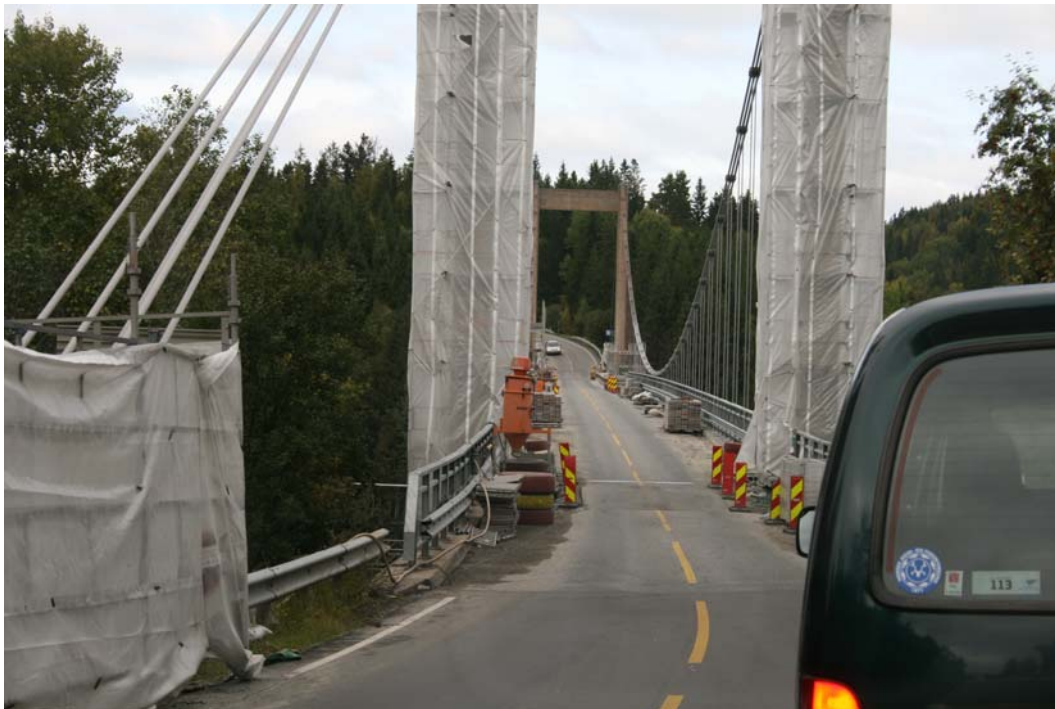
Figur 14 Observasjon 4

Lysreguleringen er positiv regulering i dette tilfellet. Lysene er trukket så nærme arbeidsområdet at de fremste bilistene ser hvorfor lysene er satt opp. I tillegg er det full oversikt over motgående trafikk hvis denne skulle bli hindret slik at de ikke kommer seg av brua tidsnok før lysene skifter.

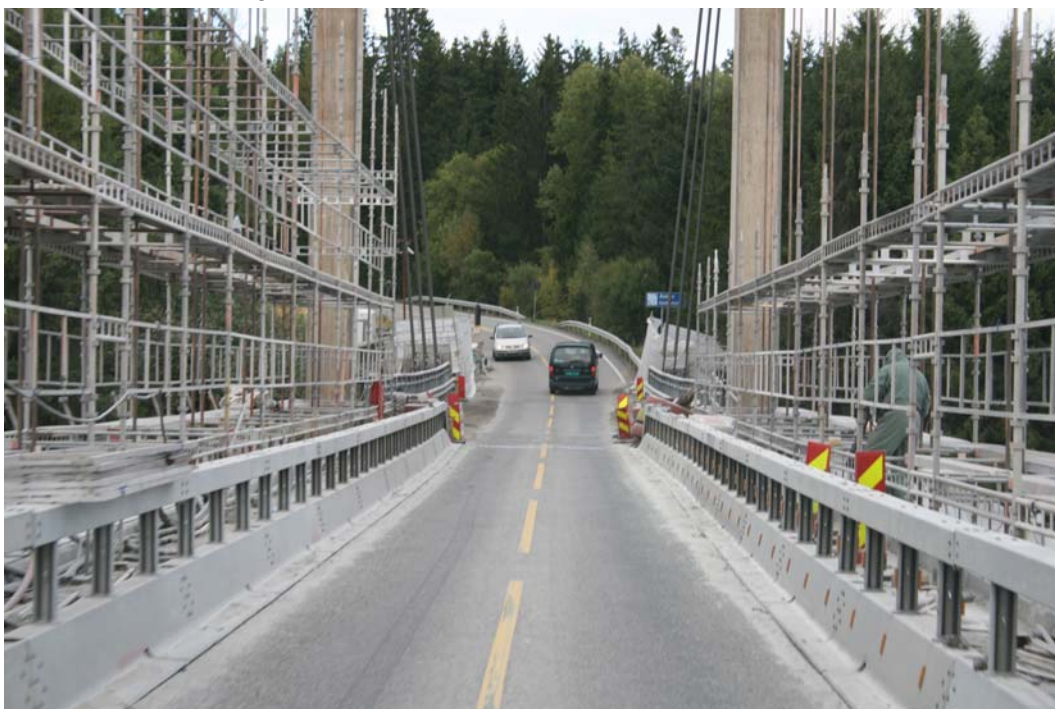
Figur 15 Observasjon 5

Det er positivt at det er brukt varioguard for å sikre arbeiderne, da det er liten rømningsmulighet fra bruer.

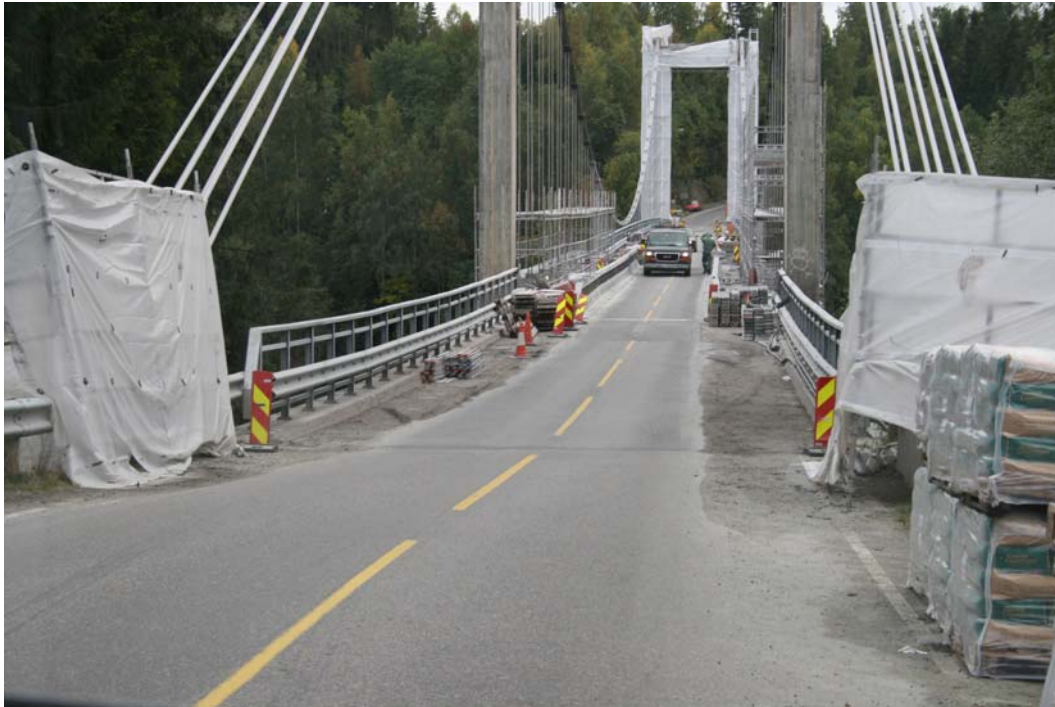
Figur 16 Observasjon 6

Dette bildet viser en del av problemet på denne brua. Det er liten forståelse av faremomentene det er når trafikken går på arbeidsstedet.

Avvik 6

Avvik 7

Mangler vernetøy for å jobbe i trafikken.

Vi ble opplyst at det skyldes at stillasjen skulle flyttes og materiellet skulle midlertidig lagres langs rekkverket. De arbeidere i figur 16 jobbet med sandblåsing under bruene og er riktig kledt i den forbindelse. Dette hjelper ikke når de må betjener utstyr som står ved veibanen og er ubeskyttet mot trafikken. De som hadde andre oppgaver gikk med vernevest selv om de var helt opp til kravet i NS EN 471 klasse 3.

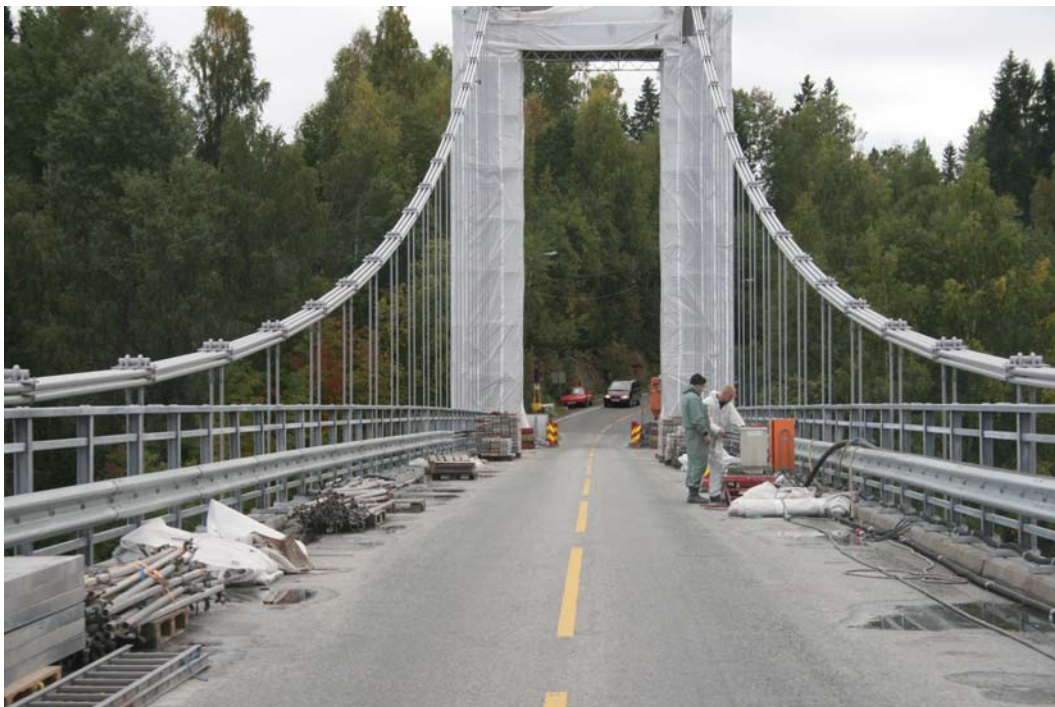
Figur 17 Observasjon 6 kont. Dette bilde forsterker inntrykket

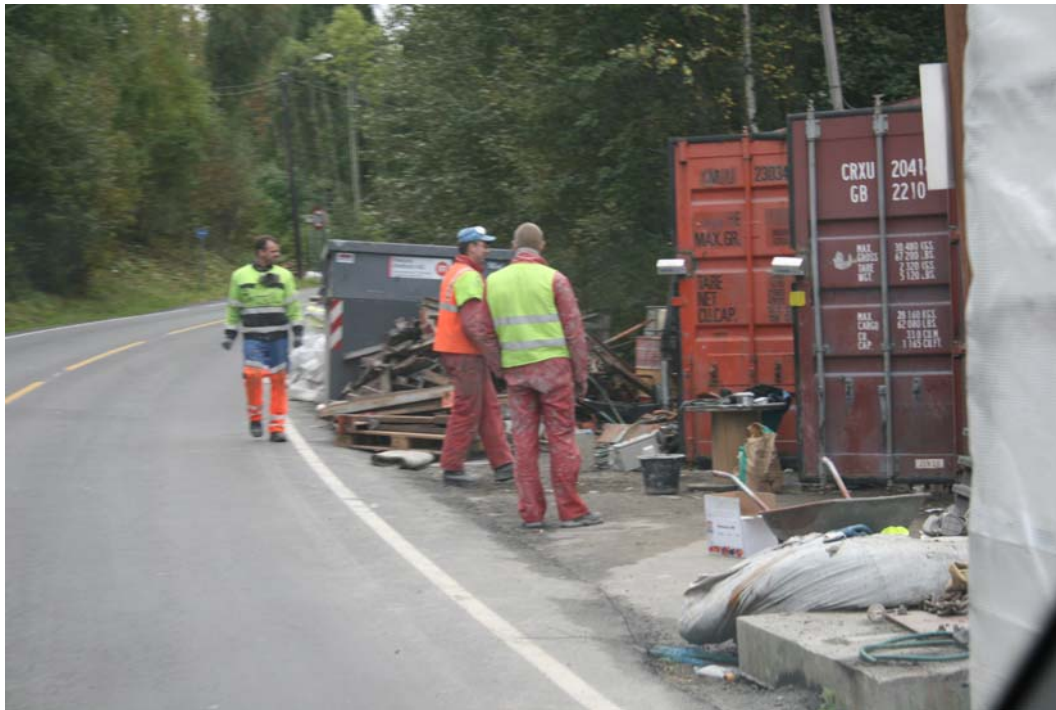
Figur 18 Observasjon 6 En arbeider i NS EN 471 Kl.3 arbeidstøy.
