# Prosjektoppgave

## Kurs i sikkerhetsstyring høst 2008 - kull 6 - gruppe 3

## ***Case "ombygging av Carl Berners Plass"***

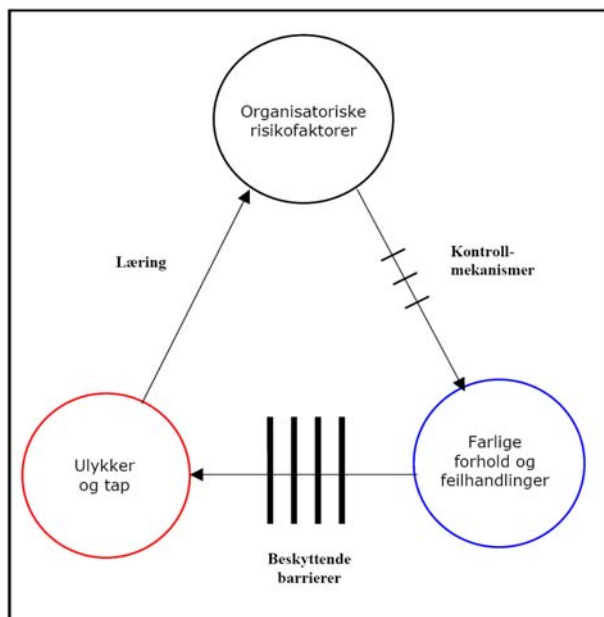
Skisse 1 – Tripodmodellen proaktiv

Modellen under som heter Tripod-modellen ble utviklet i Manchester og Leiden på 1990-tallet. Dette for å vise sammenhengen mellom latente organisatoriske forhold, lokale forhold, feilhandlinger, barrierer og ulykker.

Tripod – modell for proaktiv styring

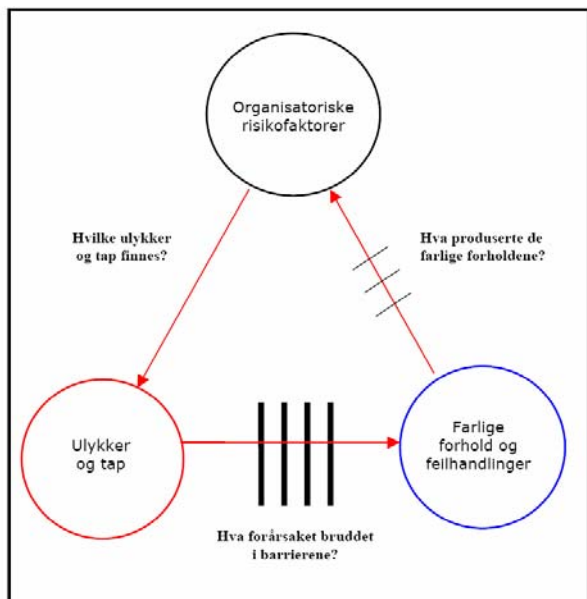
Skisse 2 – tripodmodellen reaktiv

Under viser Tripod-modellen hvordan reaktiv læring vil fungere.

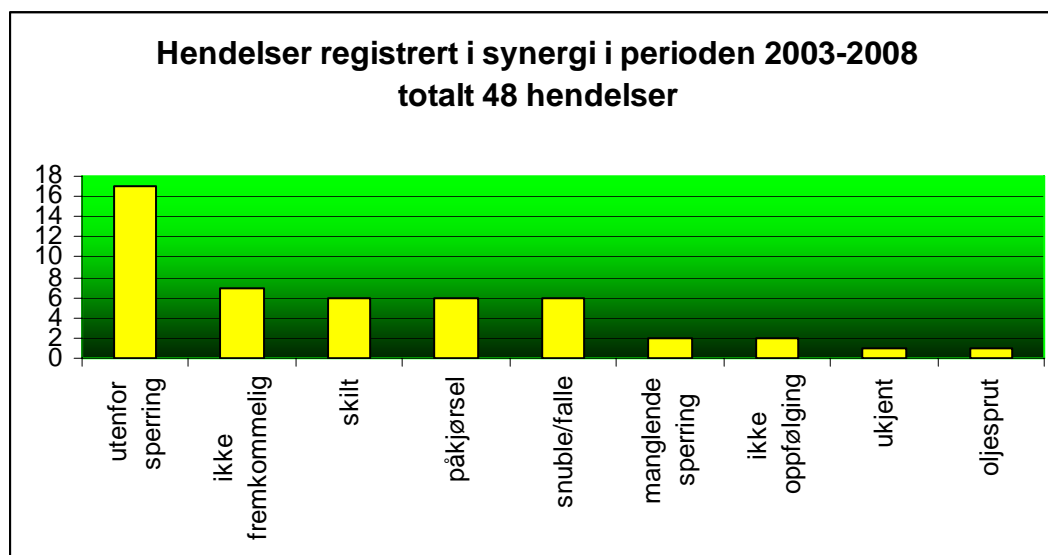
Diagram 1 – hendelser i synergi

I Synergi (Statens vegvesens system for innmelding av uønskede hendelser) de siste fem år er det registrert 48 uønskede hendelser i forbindelse med arbeid i og langs vei. De fleste av disse dreier seg om fotgjengere som av ulike årsaker beveger seg inn i sperret område der det foregår arbeid. Mange av hendelsene viser til manglende tilrettelegging og oppfølging av sikkerhet og fremkommelighet for myke trafikanter.

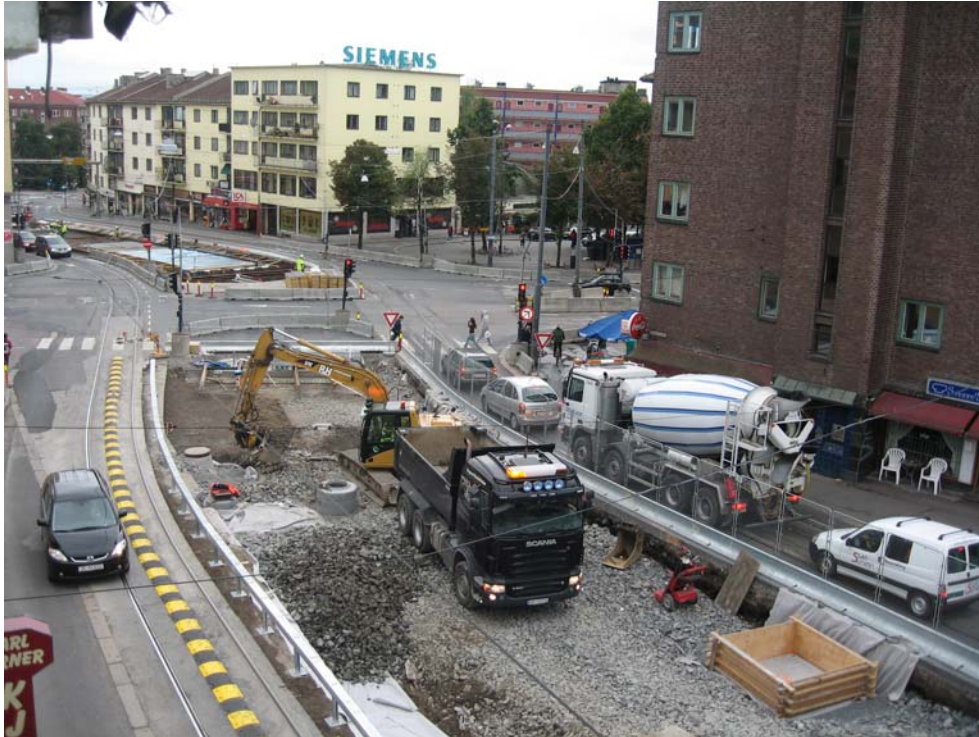
Bilde 1 – Carl Berners plass oversiktsbilde

Carl Berners plass er et komplekst anlegg med mye fotgjengere, samt trikk og buss i tillegg til vanlig biltrafikk. Anlegget går over en lang periode med flere faser og dermed også omlegginger av tilrettelagte gangtraséer og plassering av holdeplasser. Som følge av at Carl Berners plass er et kollektivknutepunkt, og kollektivtraséene ikke blir lagt om, vil mengden fotgjengere i stor grad være uavhengig av de arbeidene som blir utført.

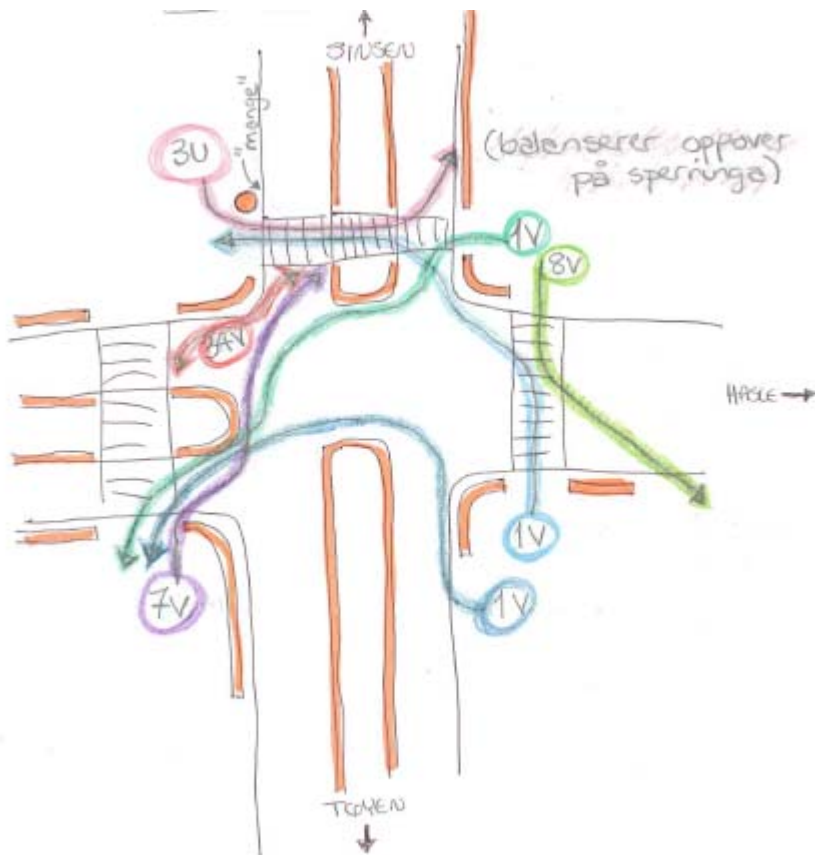
Skisse 4 – registrert fotgjengeradferd, Carl Berners plass

Det ble, i de periodene vi gjennomførte registreringer, ikke registrert fotgjengere inne på anleggsområdet. Fotgjengernes uønskede trasévalg ble lagt inn i kjørebane. Det ble registrert noen få fotgjengere som valgte traséer som medfører forholdsvis stor sannsynlighet for konflikt med kjøretøy i kryssområdet. Registrerte uønskede traséer gjennom krysset er tegnet inn i følgende skisse over området.

Registrering på kveld ble utført 22.oktober 2008, mellom 1900-2000. I denne perioden ble det registrert 867 kryssinger, av disse var 55 (6,3 %) kryssinger utenfor tiltenkt trasé/område.

Begrepsforklaring til skisse: tallene viser til antall personer, V = voksen, U = ungdom.

Registrering utført i morgenrushet 0700-0900 den 06.oktober ga 1530 kryssinger, og kun en person utenfor tiltenkt trasé/område.

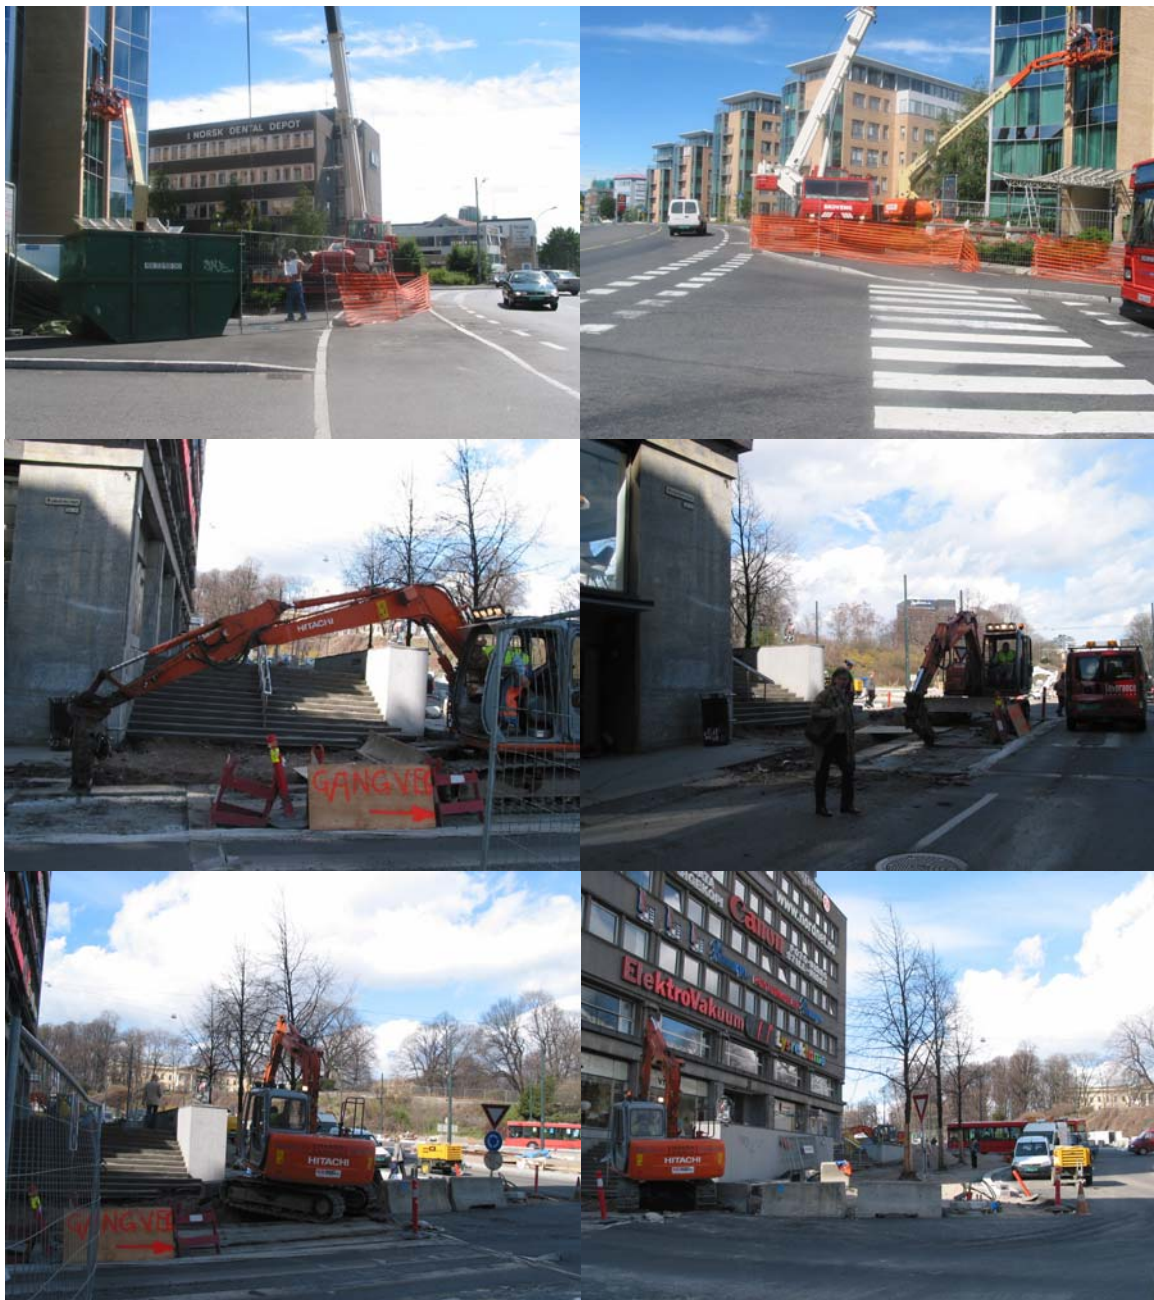
Bilde 5 – Eksempler på stengte fortau uten tilrettelegging for fotgjengere
