# NOTAT

**Foreløpige resultater fra CPX-målinger på svenske vegdekker, oktober 2005**

2005-12-02

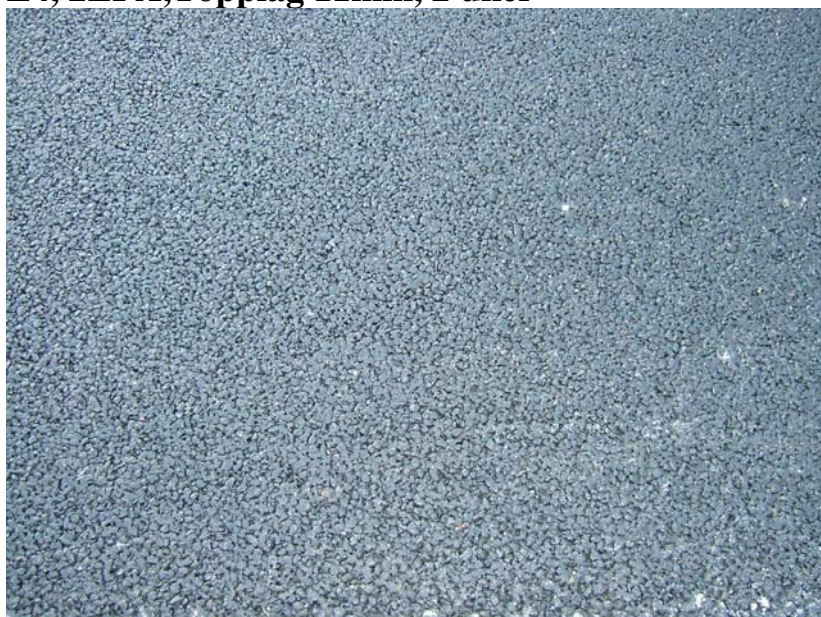
##### **E4, 2LPA, Topplag 11mm, 2 uker**

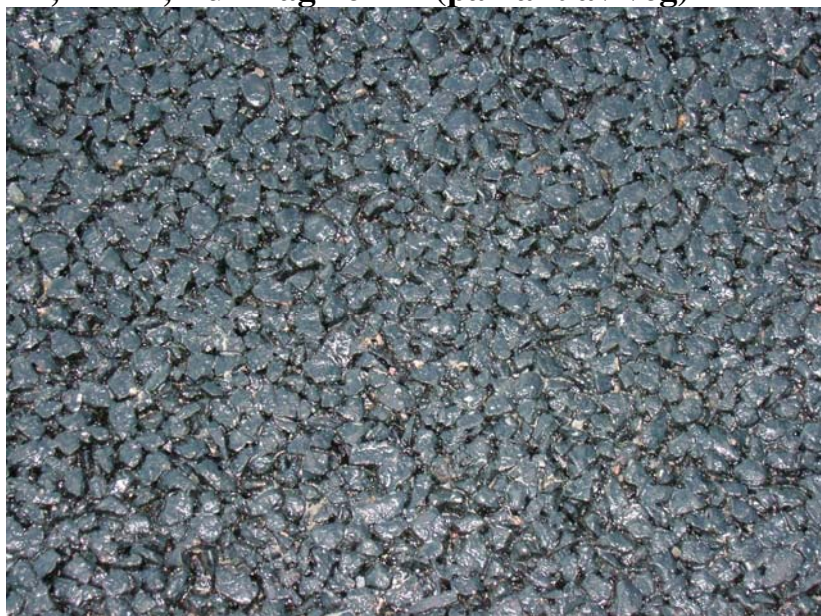
##### **E4, 2LPA, Bunnlag 16mm (på kant av veg)**

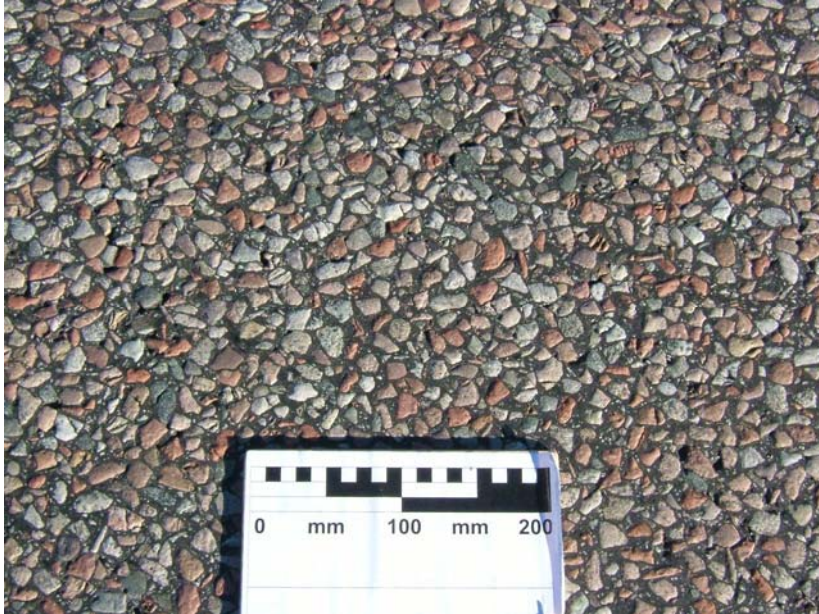
**E18, SMA16(1), 2 år**

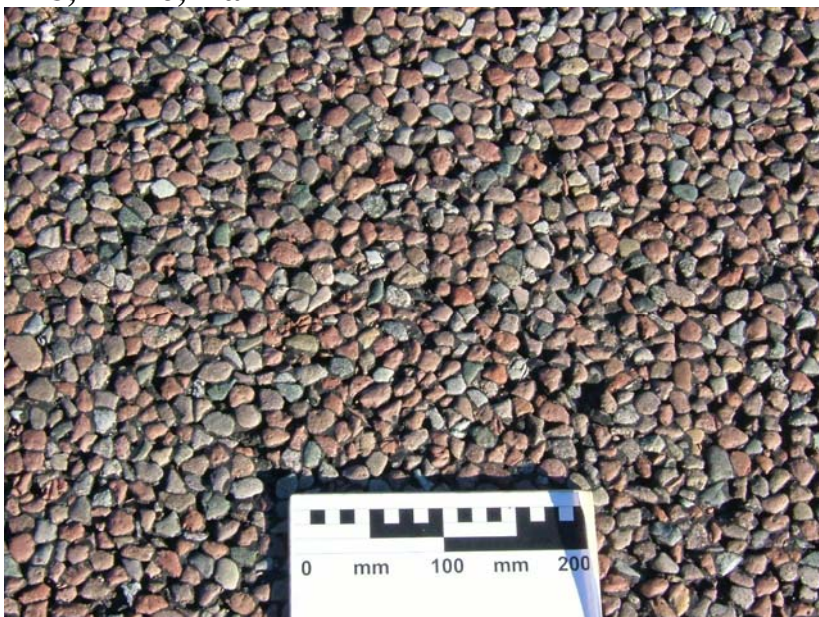
**E18, DA16, 2 år**

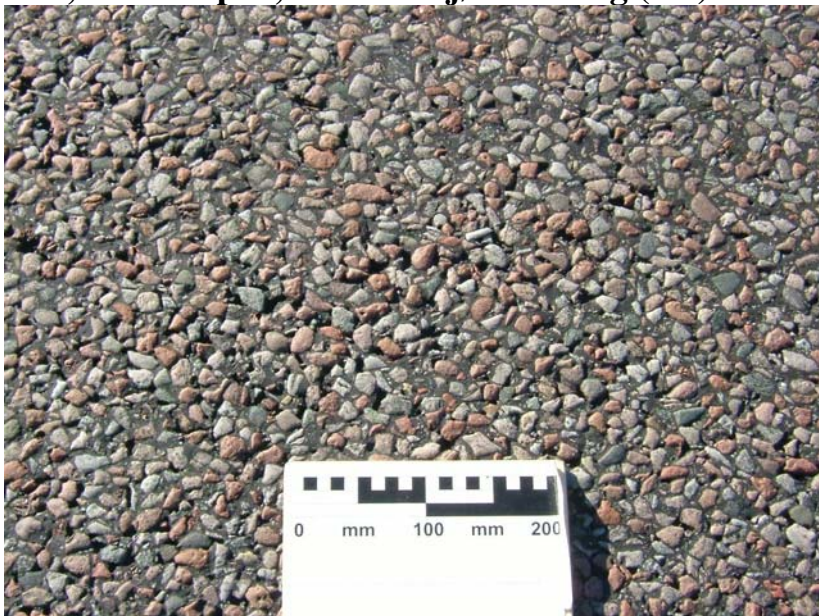
**E18, Novachip16, Motsatt kjøreretning (K2)**

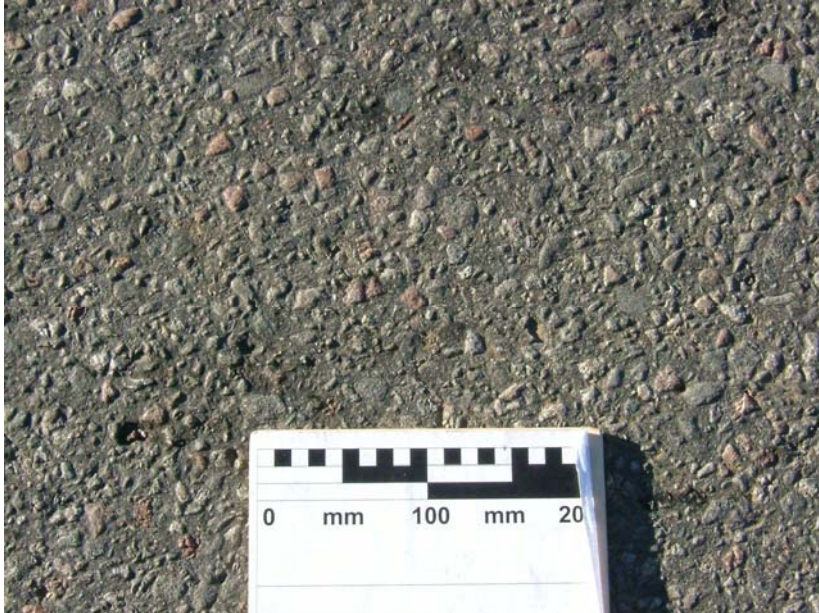
**St.Persgatan, Ab16t**

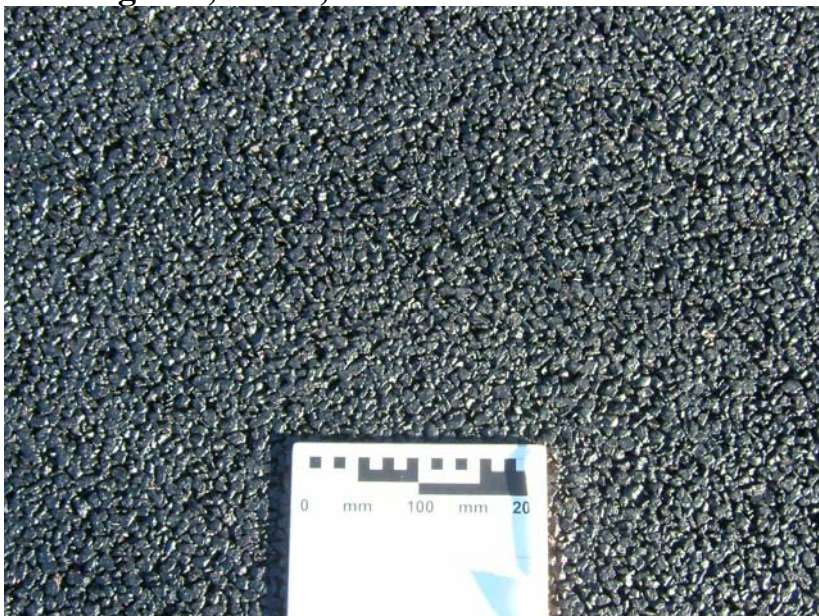
**St.Persgatan, 2LPA, ca 2 uker**
