## Resultater fra tester av Fastsandspredere i uke 3/2005

# TEKNOLOGI-RAPPORT nr. 2413

**Resultater fra tester av Fastsandspredere i uke 3/2005**

SINTEF teknologi og samfunn,  
Transportsikkerhet og -informatikk v/ Torgeir Vaa

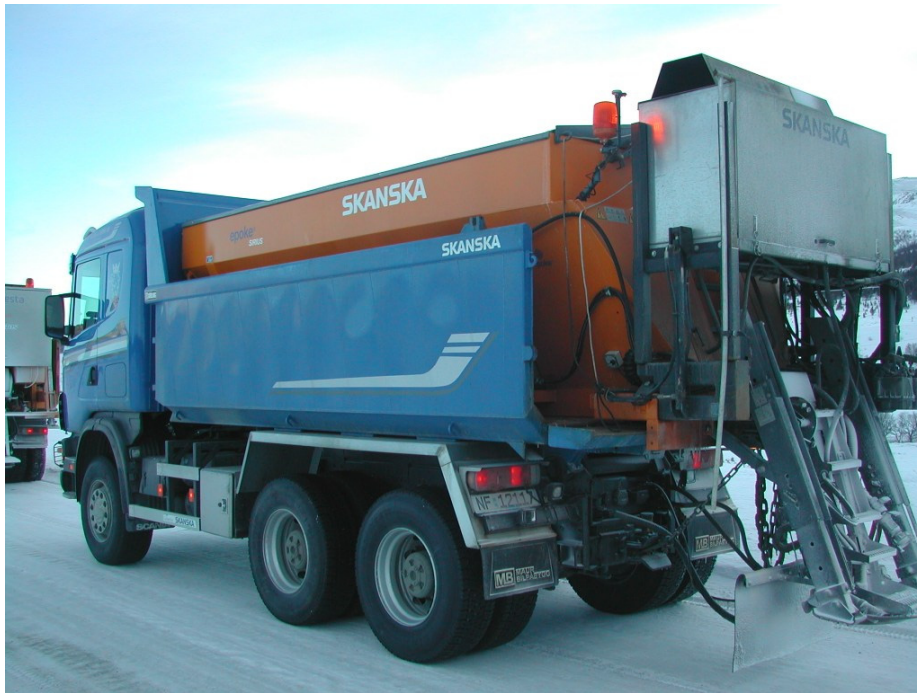
**Figur 2.1:** Epoke, Skanska Norge

Figur 2.1 viser enheten fra Epoke. Brennersystemet er bygd opp av Mec Tec AS. Det er en total varmekapasitet på brennerne på 186 kW fordelt på 2 brennere. Total lastekapasitet for vann er  $3,2\text{ m}^3$ .

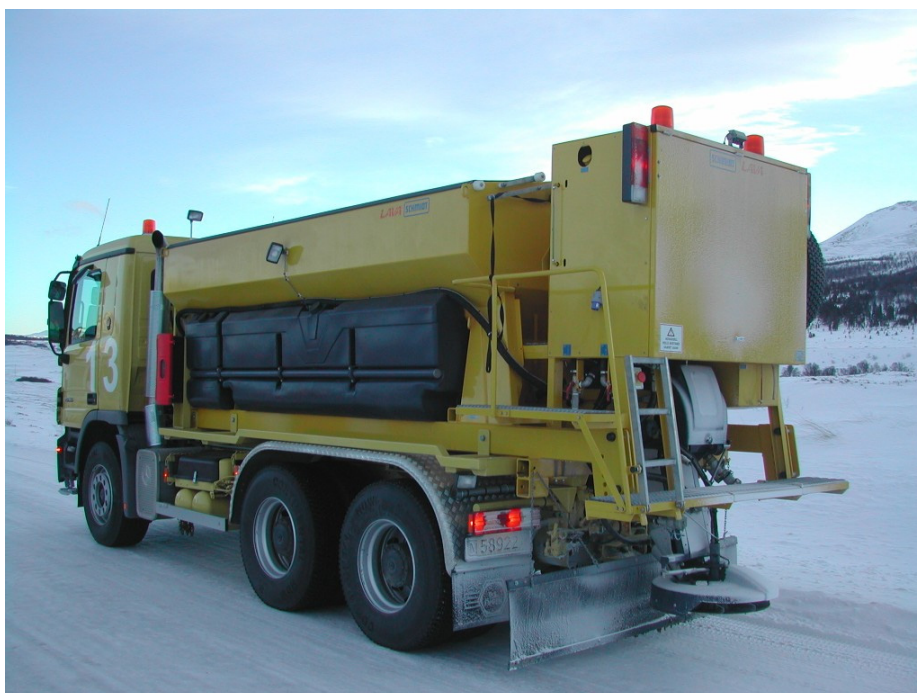
**Figur 2.2:** Stratos Lava II, Luftforsvaret Rygge

Figur 2.2 viser enheten fra Luftforsvaret på Rygge av typen Stratos Lava II som ble testet på Dombås i uke 3/2005. Figur 2.3 - Figur 2.5 viser de øvrige enhetene av typen Stratos Lava II som deltok i testen. Det at det var med så mange som 4 enheter av samme type var i henhold til et ønske fra leverandøren/entreprenørene. Dette ga samtidig en mulighet til å studere eventuelle variasjoner mellom utstyr av samme type.

Brennersystemet på Stratos Lava II har en noe større varmeeffekt enn på Lava I. Totaleffekten er økt til 270 kW fordelt på 3 brennere. Stratos Lava II er tilpasset kravet om hastighetsavhengighet, og er noe modifisert i forhold til Stratos Lava I.

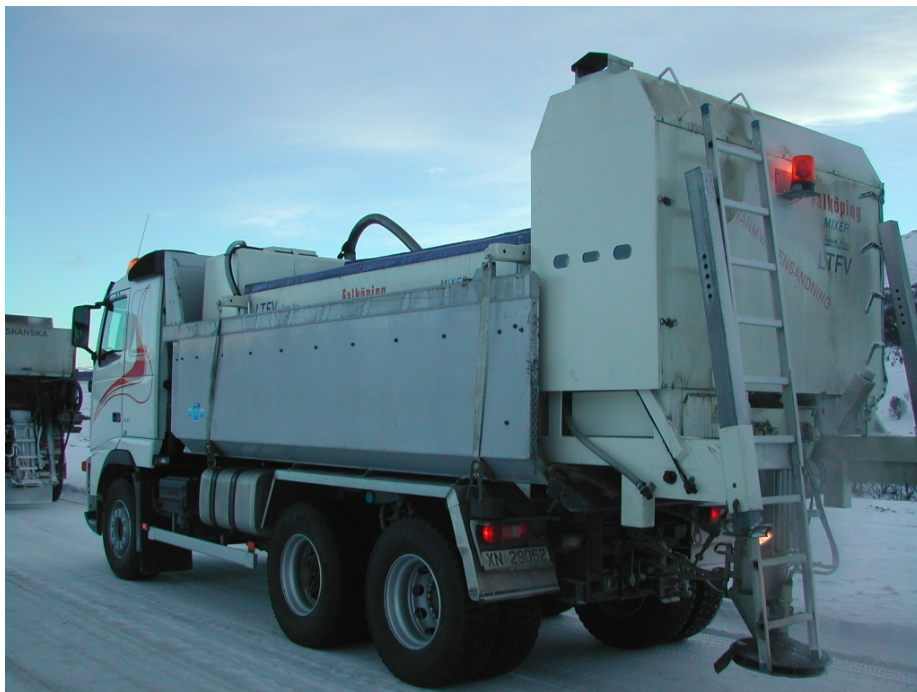
**Figur 2.6:** *Fastsandspreder levert av Falköping til sesongen 2004/2005, Kolo Veidekke Oppdal*

Figur 2.6 viser bilde av Falköpings Fastsandenhet som ble levert sesongen 2004/2005.

Falköping enheten er hastighetssynkron når det gjelder vanntilsetning (vegavhengig). Til forskjell fra enhetene fra de andre leverandørene har Falköpingenheten et selvdrenerende system for frostsikring. De andre enhetene er basert på at frostsikringen skjer ved bruk av glykol fra separat tank.

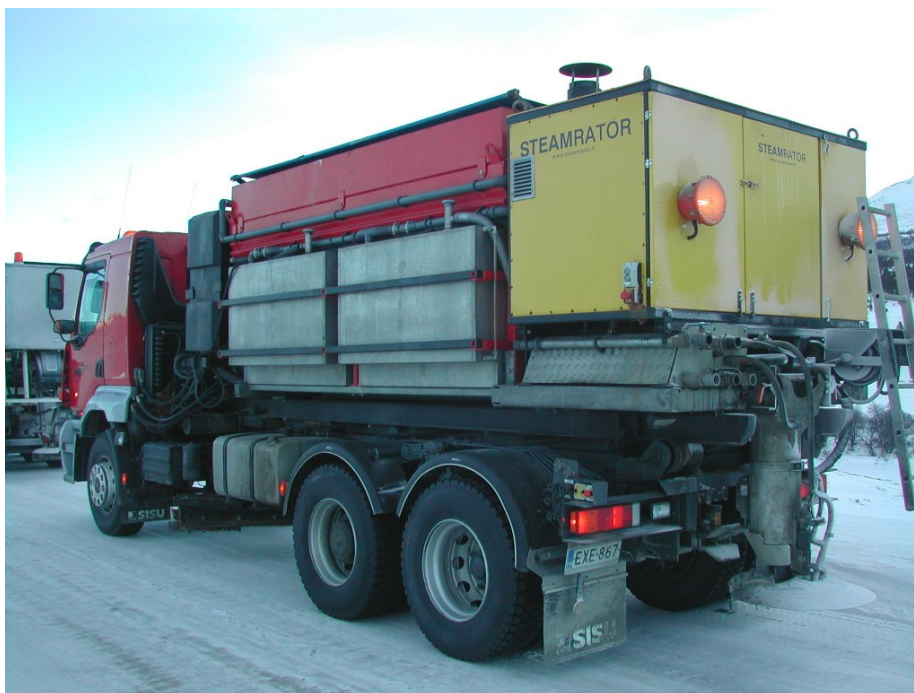
**Figur 2.7:** *Fastsandspreder fra Arctic Machine, NCC Finland*

Figur 2.7 viser sandsprederen fra Arctic Machine som ble testet på Dombås i uke 3/2005. Systemet er bygd opp på en Teho spreder og med basis i en dampgenerator som på siste modell er flyttet bak strøcontaineren. Fra 2004 har Arctic Machine benyttet en 300kw generator med en lukket og en åpen krets for varming vannet. Denne generatoren kan også levere damp/steam men dette benyttes bare til ekstrautstyr som stikkrennetiner. Dampsystemet består av en brenner, hydraulisk vannpumpe, elektrisk kontrollpanel, fjernstyrt kontrollpanel og varsel- og reguleringsfunksjoner. Varmen fra dampgeneratoren kan kontrolleres og reguleres under kjøring.

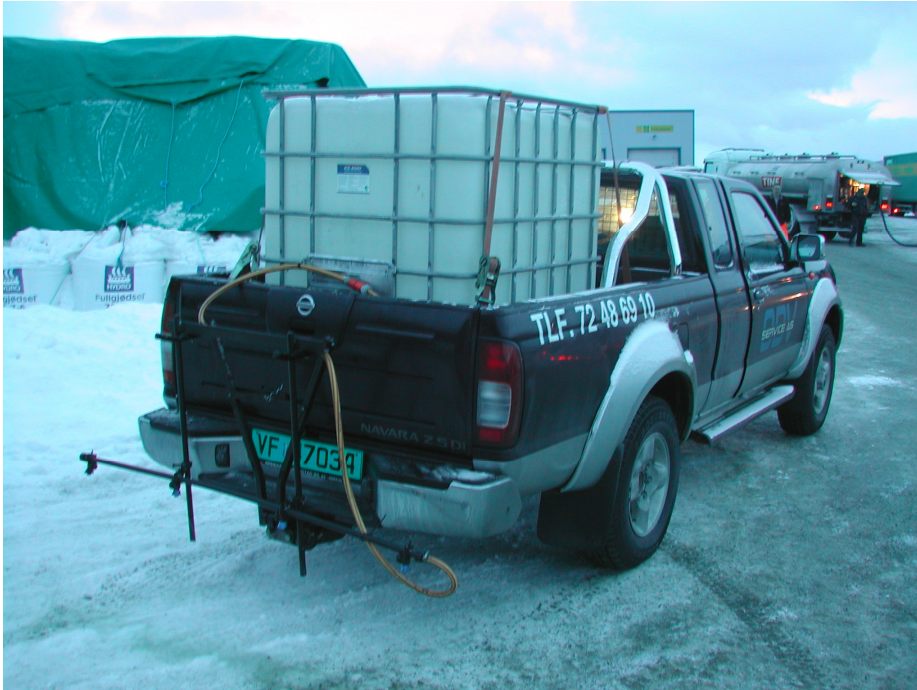
**Figur 2.8:** Rigg for utspredning av ICE-AWAY

Planen var å teste ICE-AWAY både som ren løsning og som befuktingsvæske til sand. Figur 2.8 viser riggen for utspredning av løsning. Til utlegging av sand og ICE-AWAY ble det lagt opp til å benytte en vanlig tallerkenspreder med løsningstanker.

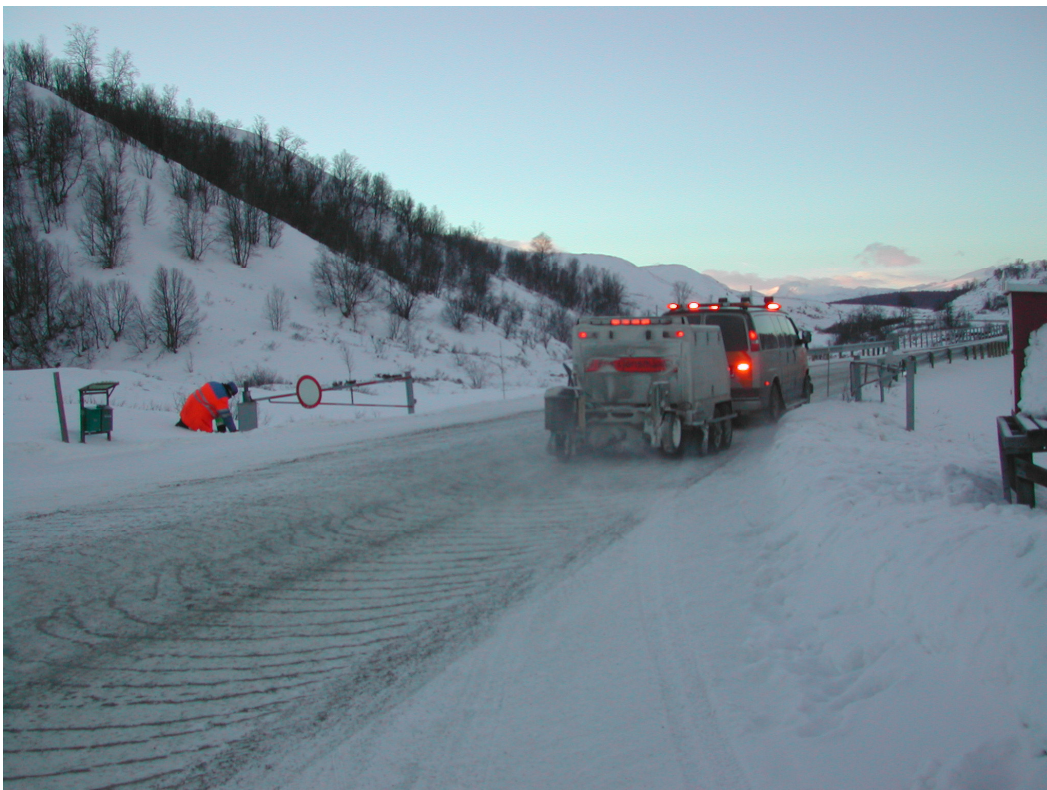
**Figur 2.27:** *Friksjonsmåling med Roar Mark III*

I de presenterte resultatene er det valgt å benytte målingene som ble utført med Roar Mark III, se Figur 2.27.

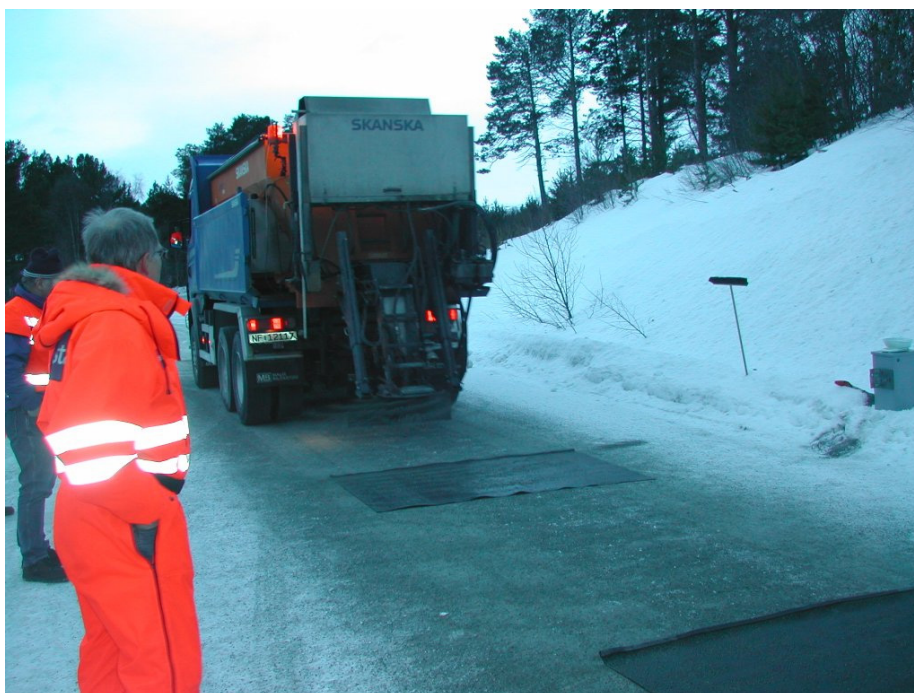
**Figur 3.1:** *Kontroll av vekten på tørrstoffet*

Kontroll av vekten på tørrstoffet kan måles som illustrert i Figur 3.1.

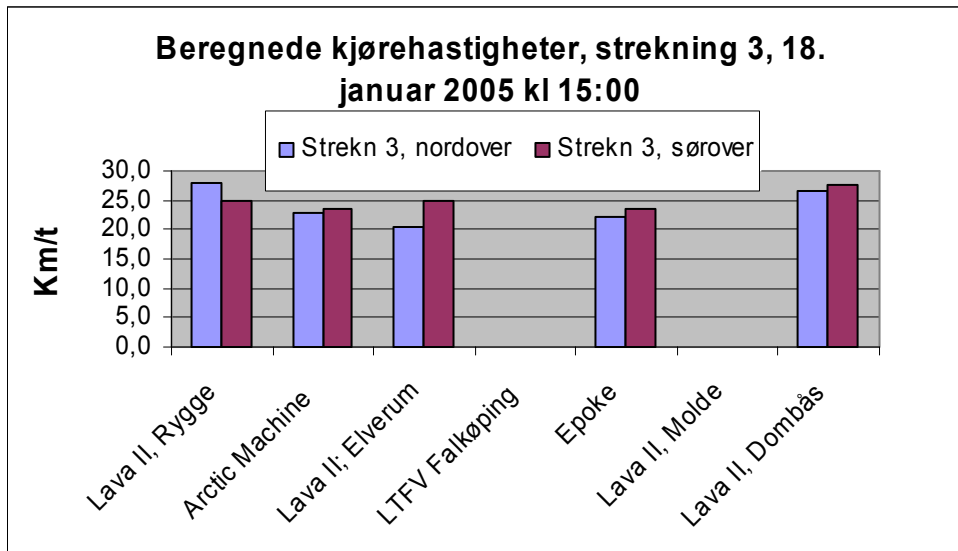
**Figur 3.4:** Beregnede kjørehastigheter 18. januar

Anbefalt kjørehastighet var 25 km/t. Det var ingen store avvik fra denne hastigheten for noen av bilene verken 18. januar eller 19. januar, så dette må sies å være et svært tilfredsstillende resultat. Dette betyr også at kjørehastighetene ikke skal ha noen innvirkning på resultatene fra utstrøingen på de ulike delfeltene.

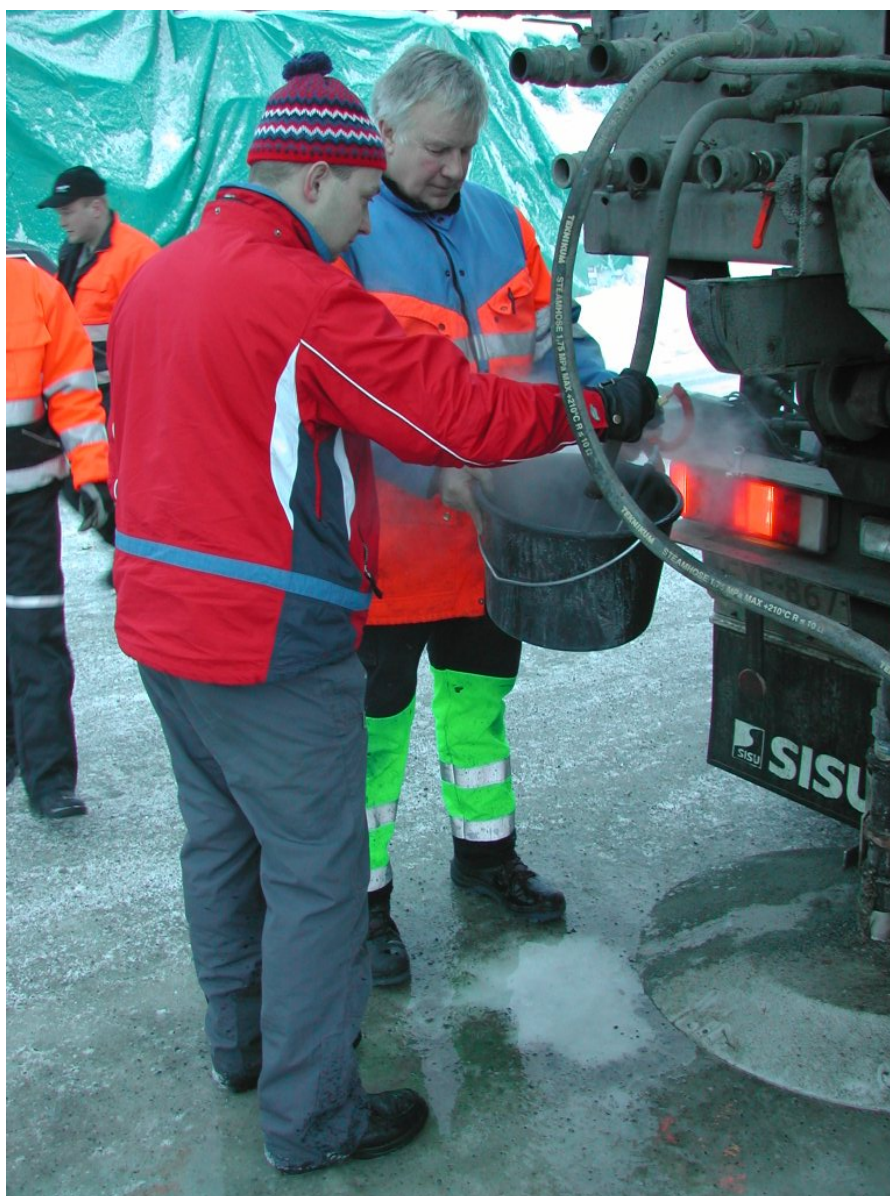
**Figur 3.28:** *Kontroll av vanntemperatur*

20. januar ble det foretatt en kontroll av vanntemperaturen, se Figur 3.28.

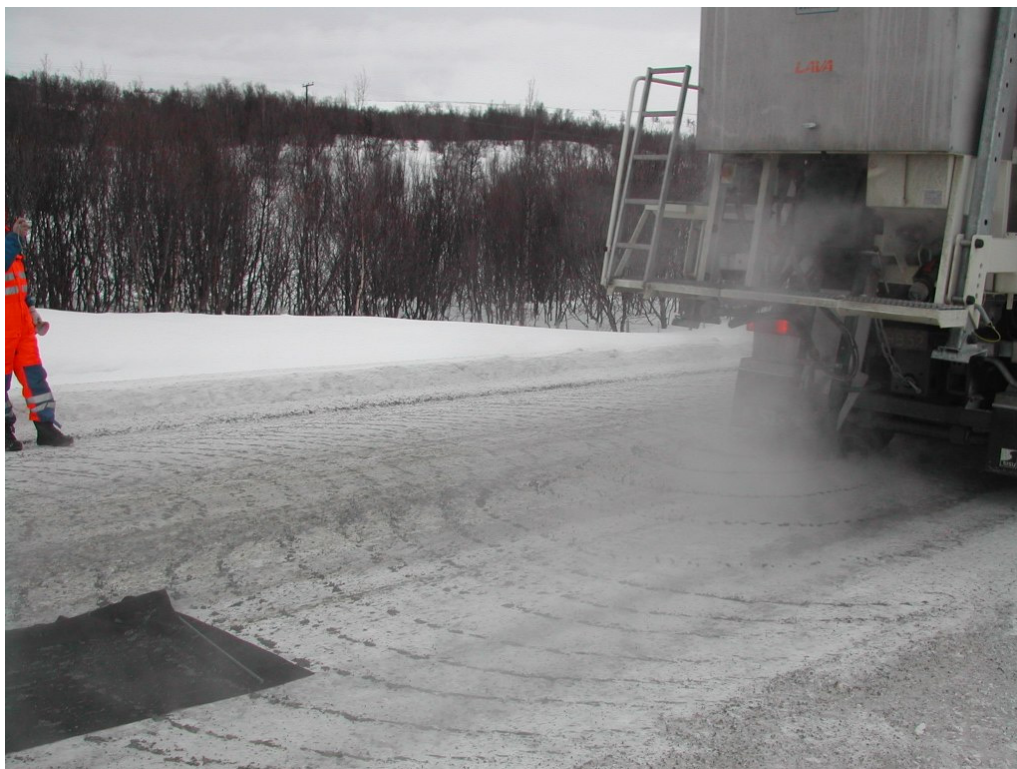
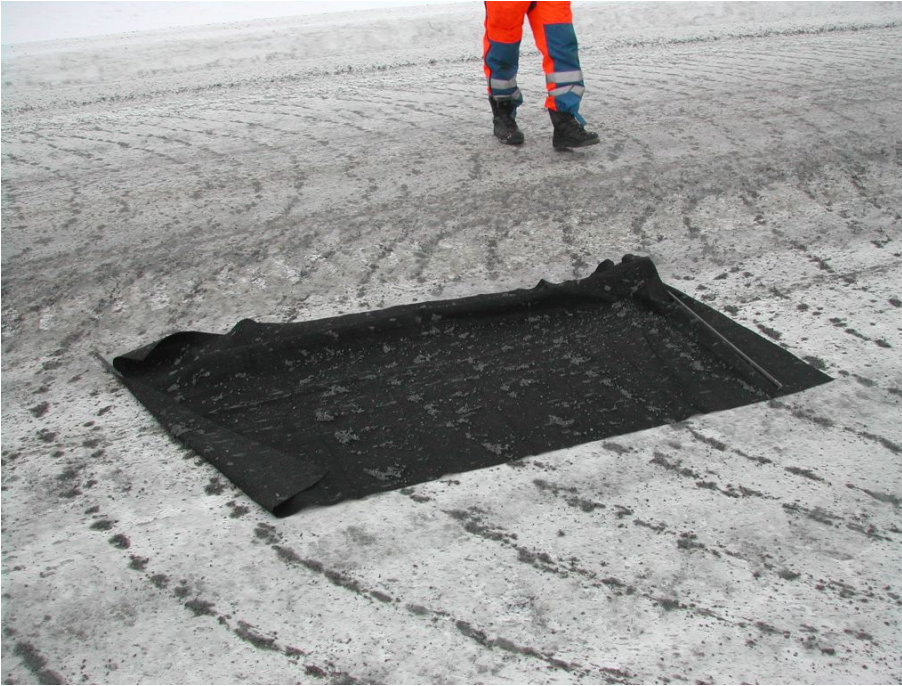
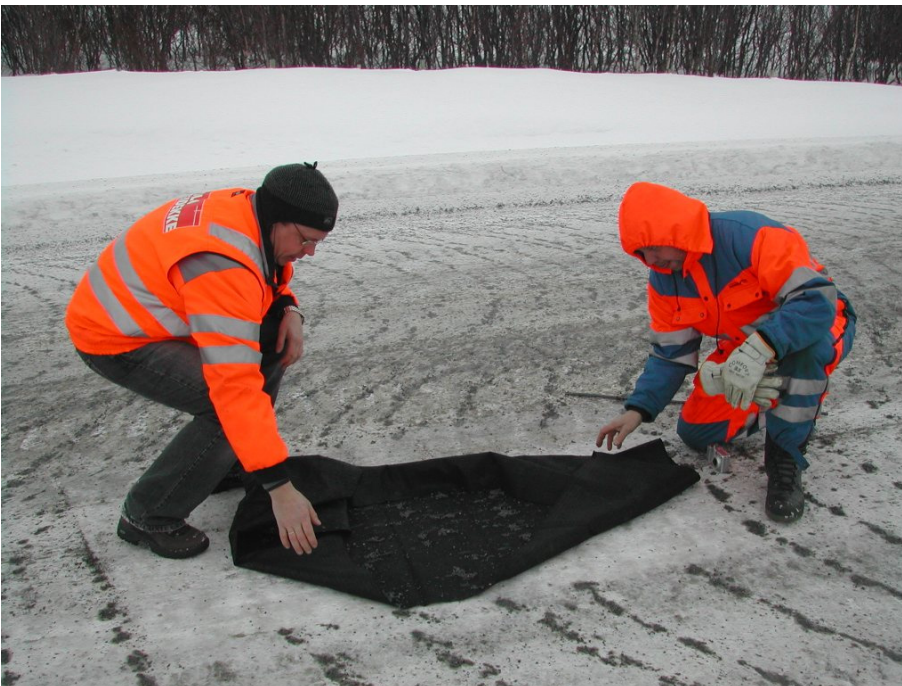
Under testene ble det benyttet en metode med å bruke en fiberduk på 2,2 m<sup>2</sup> for å kontrollere utlagte mengder grus og vann, se Figur 3.29 - Figur 3.31. Det ble foretatt en kontroll på E6 ved Fokstua 18. januar. 19. januar ble det foretatt oppsamling med fiberduk på E6 ved Hjerkinns samt under utstrøing på Rv 29.

**Figur 3.29:** Overfart over fiberduk under utstrøing på veg. Stratos Lava II Elverum

**Figur 3.30:** *Detaljbilde av fiberduk*

**Figur 3.31:** *Sammenlegging av fiberduken for veiing*
