Gjenbruksprosjektet.
Poosjektrapport nr 12
Gjenbruksvegen E6 Melhus

TEKNOLOGIRAPPORT nr. 2423

**Gjenbruksprosjektet.
Poosjektrapport nr 12
Gjenbruksvegen E6 Melhus**

September 2006

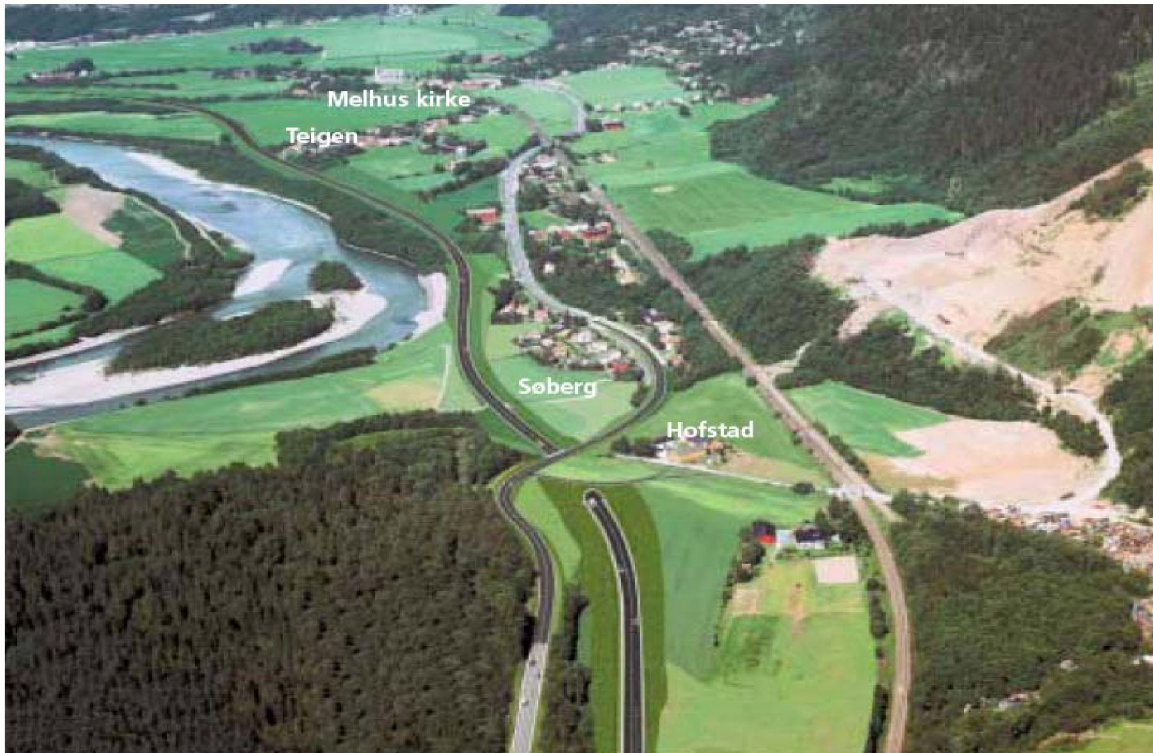
Bilde 2: E6 Melhus, forsøksstrekningen ligger nedenfor Melhus Kirke

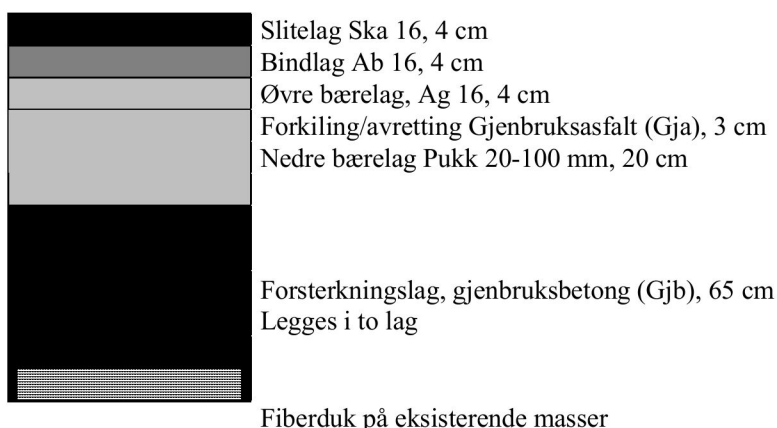
Med utgangspunkt i ordinær overbygning ble det dimensjonert en overbygning hvor forsterkningslaget var gjenbruksbetong:

Figur 1: Overbygning på forsøksfelt med knust betong

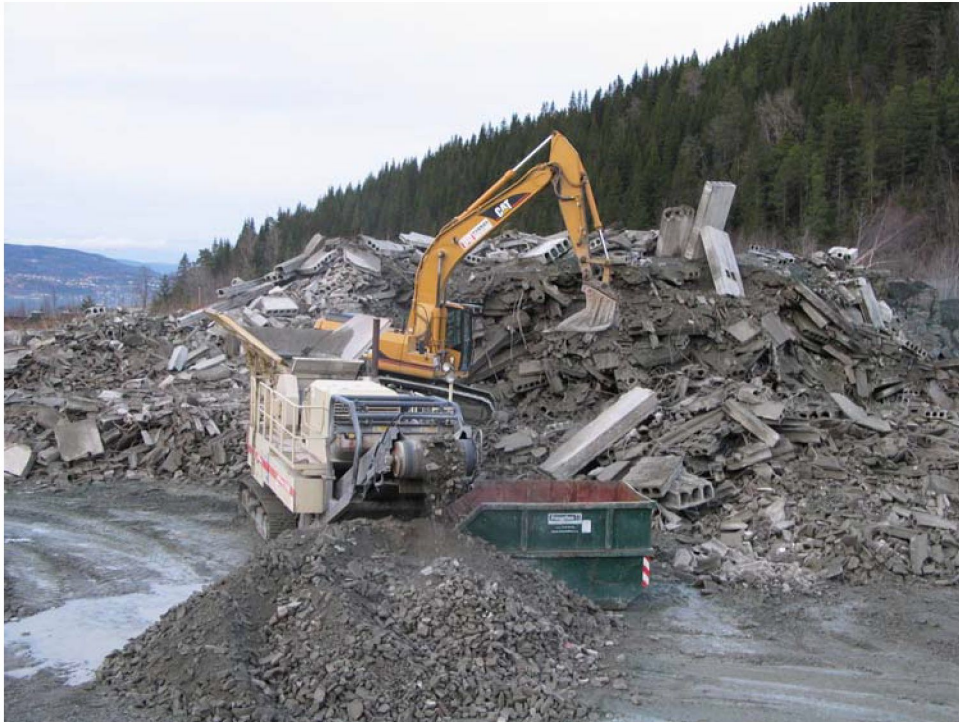
Gjenbruksbetongen kom fra kasserte hulldekkeelementer fra Spenncons betongelement-fabrikk i Trondheim. Spenncon leverte elementene til Franzefoss' pukkverk i Lia hvor oppdeling, knusing, fjerning av armering og sikting foregikk.

Bilde 3: Produksjon av gjenbruksbetong – knuseren mates med oppklippede betongstykker

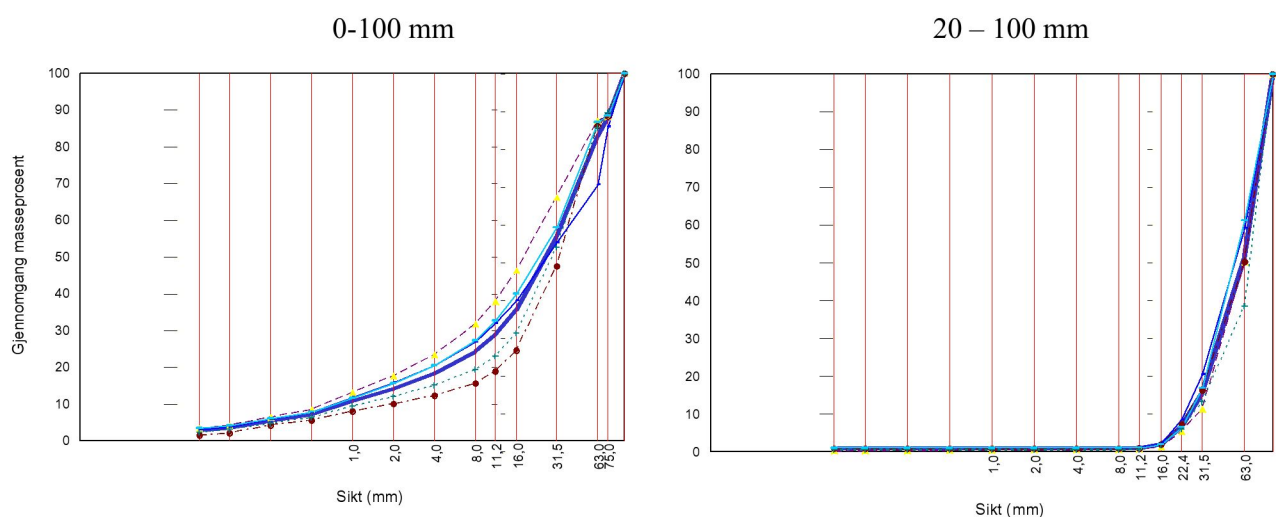
Figurene 4 og 5 viser kornkurvene fra prøver tatt henholdsvis på knuseverket og etter utlegging. Den tykke heltrukne linjen angir middelverdien.

Figur 4: Siktcurver for knust betong uttatt på verk.

Forskjellen mellom figur 4 og figur 5 gir en indikasjon på nedknusing i forbindelse med utlegging og komprimering av materialet 20-100 mm. Det er ikke gjort tilsvarende sammenligning for material 0-100 mm. Det kan virke som lett vals ga litt mer nedknusing en tung vals med samme antall overfarer. Dette er imidlertid basert på et fåtall prøvetakingspunkter. Inhomogeniteter i materialet og følsomhet i forhold til små variasjoner i sikteprosessen i laboratoriet kunne ha slått ut.

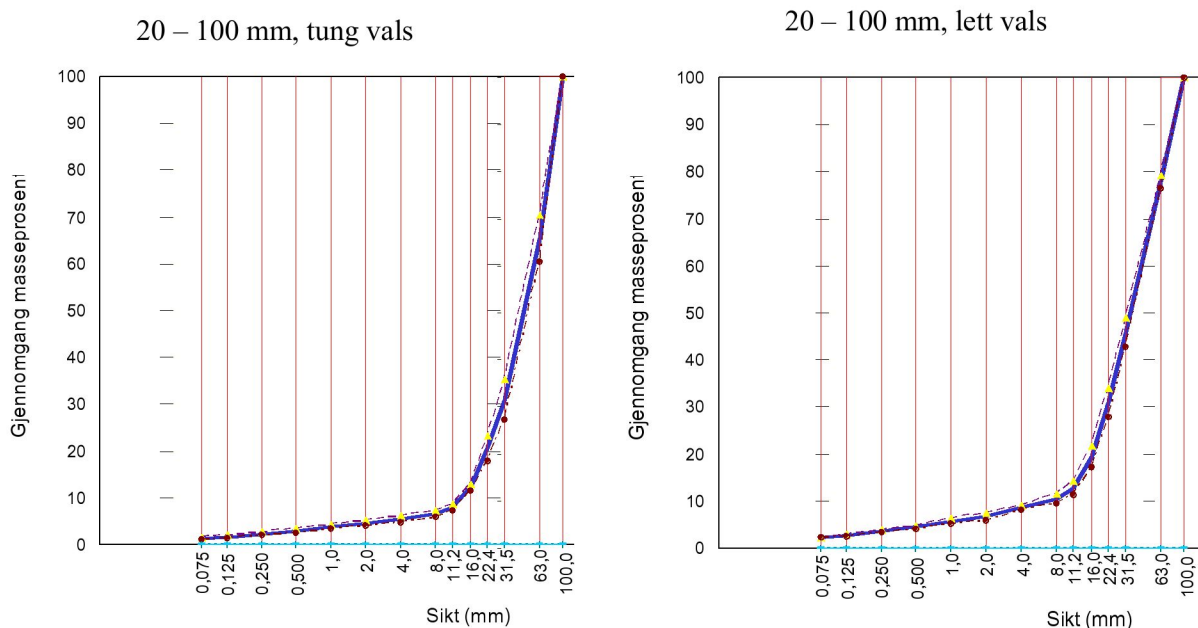
Figur 5: Siktetkurver for knust betong tatt ut på veien, ferdig komprimert.

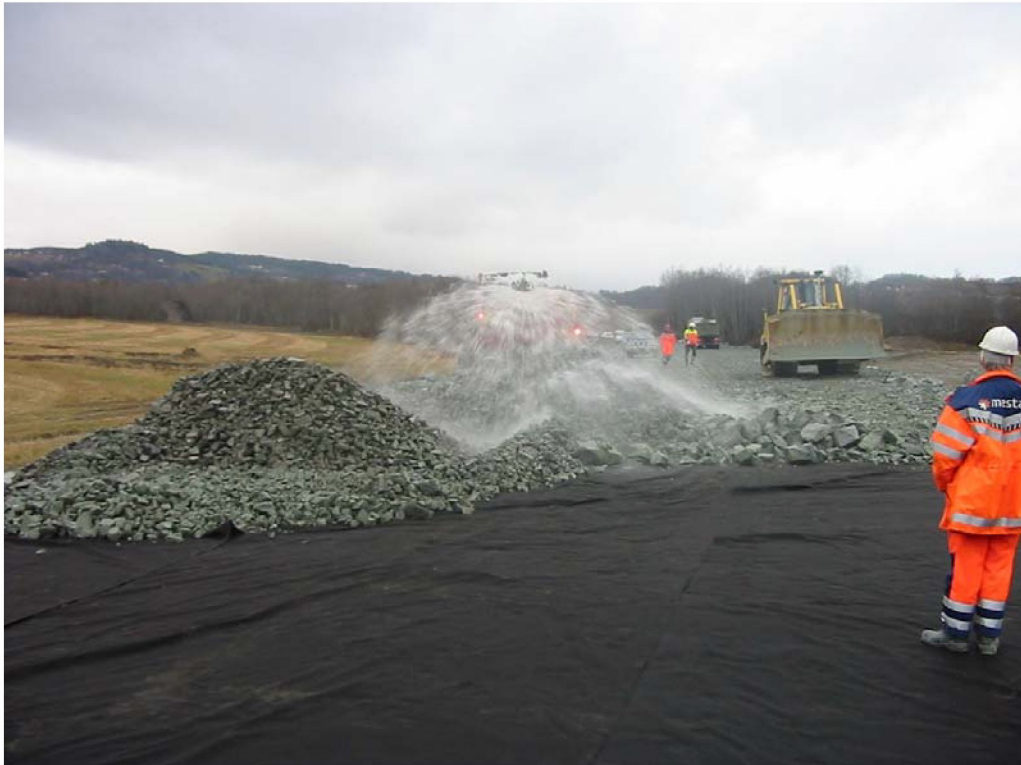
For å oppnå god nok komprimering er det viktig å vanne rikelig. Ved bruk av modifisert Proctor ble optimalt vanninnhold for gjenbruksbetong på E6 Melhus målt til 14 % /2/. Erfaringsmessig tåler massen mye vann og det er ingen fare for at vanninnholdet blir for høyt under utlegging. Ute på vegen ble massene først vannet rett etter tipping fra lastebilen i tillegg til en gang under valsingen.

Bilde 4: Vanning av gjenbruksbetong ute på vegen

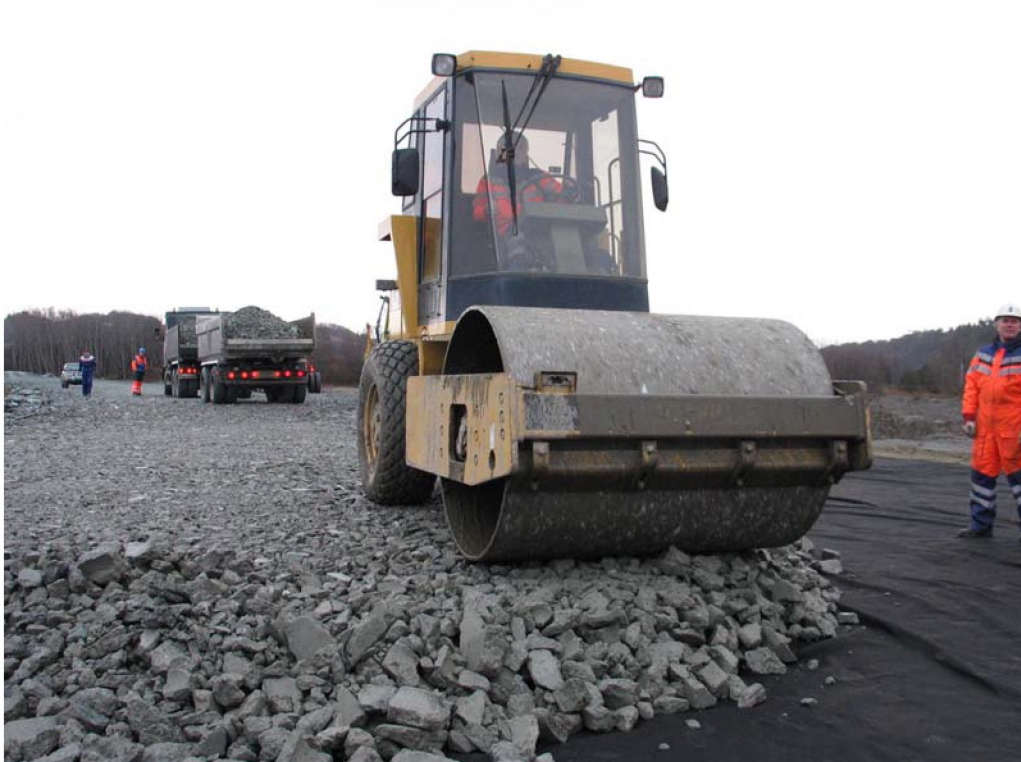
Selve utleggingen ble gjort ved bruk av bulldoser påmontert GPS-utstyr for automatisk posisjonering og høydejustering. Komprimeringen ble gjort med to forskjellige selvgående vibrovalser, 6 tonn på den ene siden av vegen og 15 tonn på den andre.

Bilde 5: Komprimering

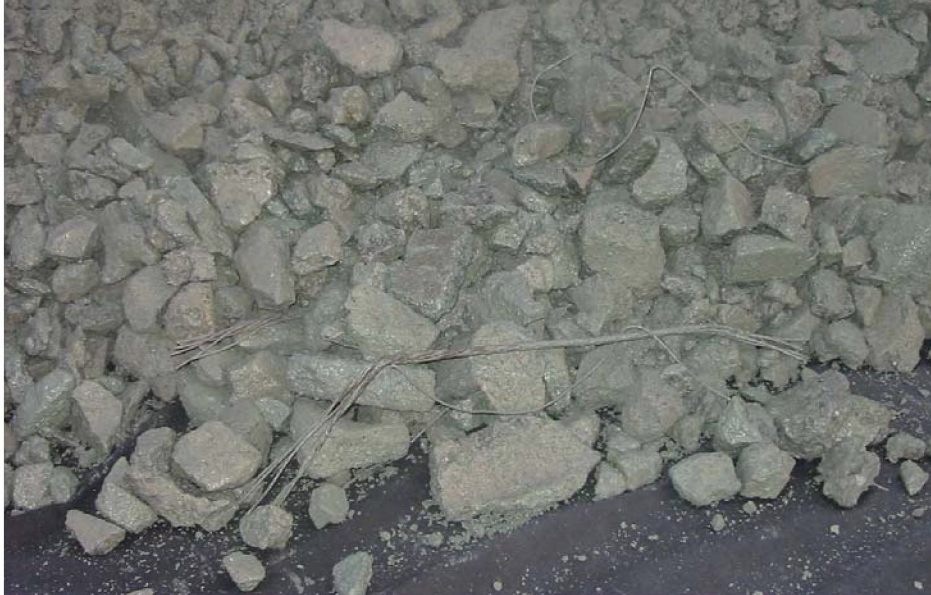
Kravet til ikke-mineralsk innhold for (Gjb) er <1 % (kap 3.4). Betongen som ble brukt på forsøksfeltet overholdt dette kravet med klar margin, men armeringsrester (spenntau) førte likevel til problemer med punkteringer på lastebiler første dag under utlegging. Etter hvert ble dette problemet løst ved at mannskapet ute på vegen manuelt dro opp eller klippet av oppstikkende spenntauender.

Bilde 6: Rester av armering i gjenbruksbetongen

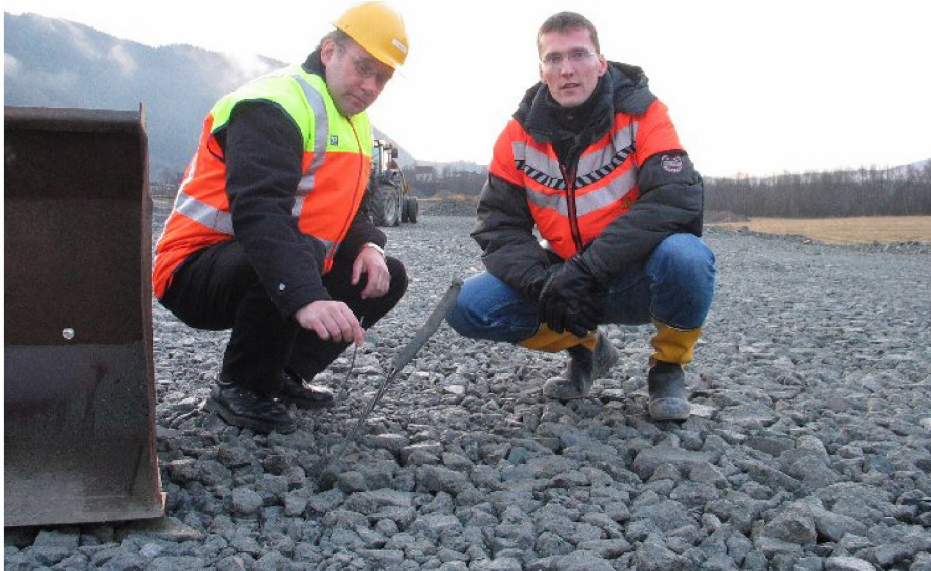
Bilde 7: Geir Berntsen og Jostein Aksnes plukker spennarmering

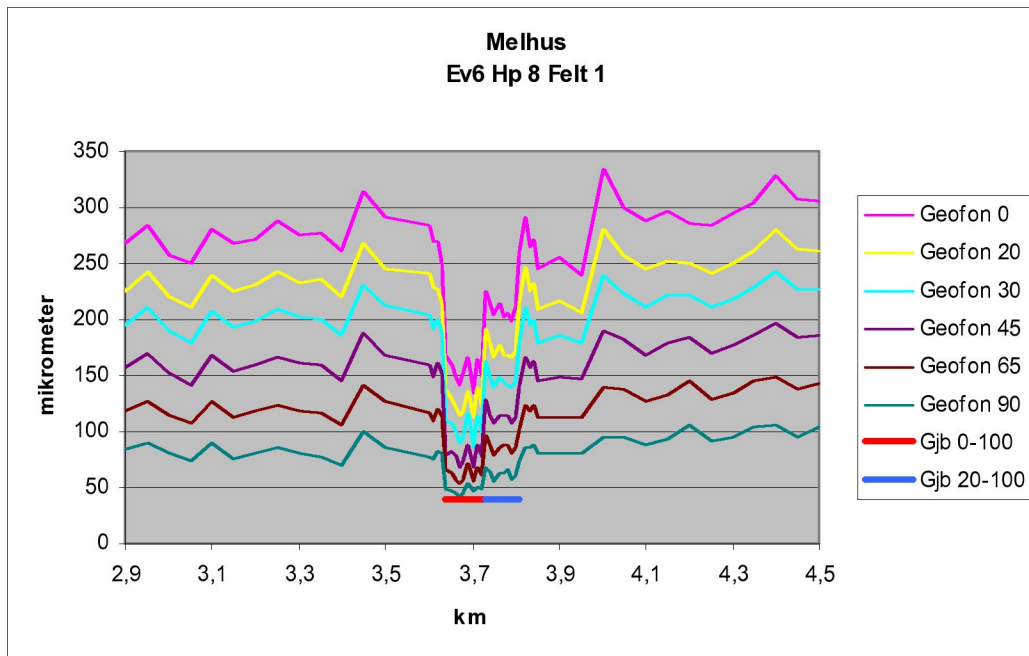
Figur 8: Deformasjoner for hver enkelt geofon – høyre side, lett vals

Det er helt tydelig at strekningen med gjenbruksbetong 0-100 mm er langt sterkere enn den ordinære overbygningen. Også strekningen med gjenbruksbetong 20-100 er bedre enn den ordinære overbygningen. Det er verdt å merke seg at det er liten forskjell mellom effekten av stor og liten vals.

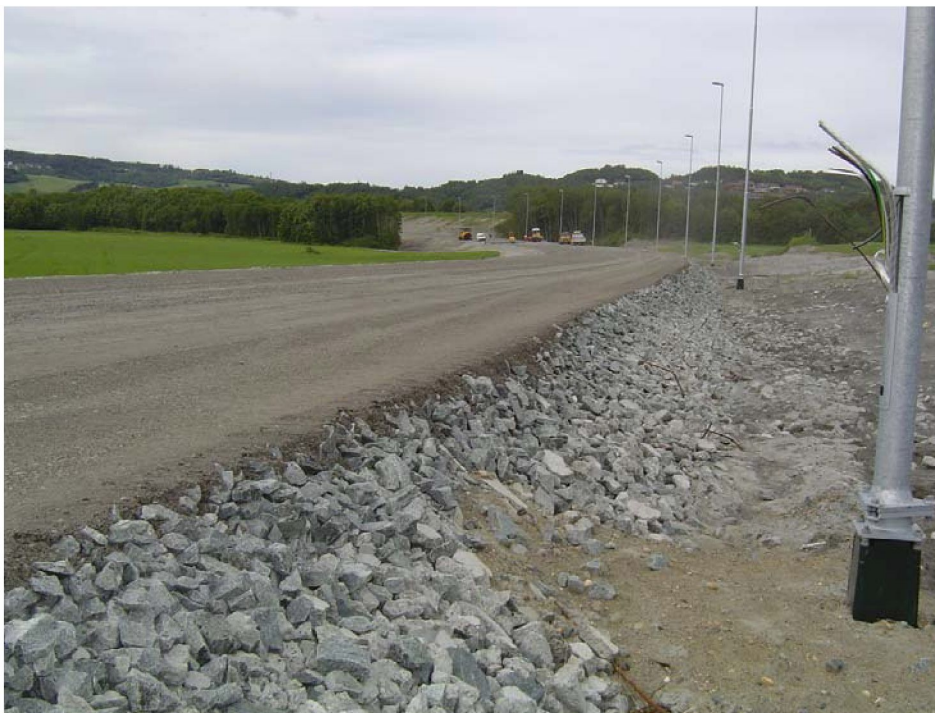
Frest asfalt og knuste asfaltflakmasser ble gjenbrukt i ubundet form til forkiling og avretting av nedre bærelag av pukk på alle kjøreveger på E6 Melhus-prosjektet. Dette er en mye brukt løsning der en har tilgang på denne typen masser. Med ca 400.000 tonn pr år som blir gjenbrukt representerer den et viktig bidrag til den høye gjenbruksprosenten for asfalt.

Bilde 8: Gjenbruksasfalt (Gja) brukt til forkiling og avretting av nedre bærelag av pukk

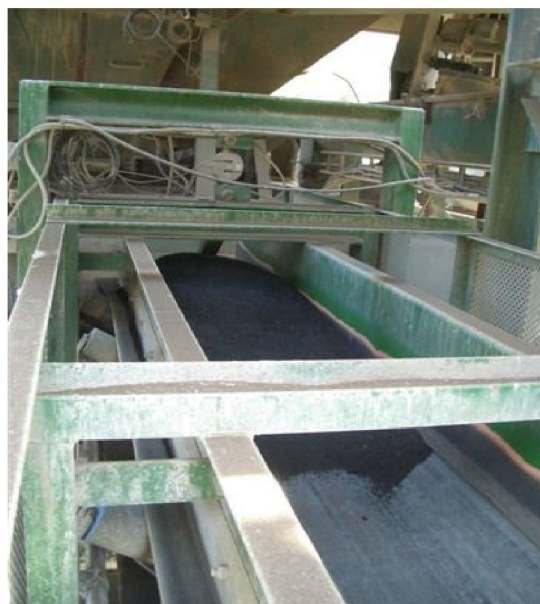
Asfalten ble blandet på Veidekkes asfaltblandeverk på Skjøla. Granulatet ble tilsatt som tørt tilslag via anlegget som ellers brukes for tilsetning av gjenbruksasfalt. Etter at alt var tørrblandet ble bitumen tilsatt.

Bilde 9: Gummigranulat på vei til tørrblanding

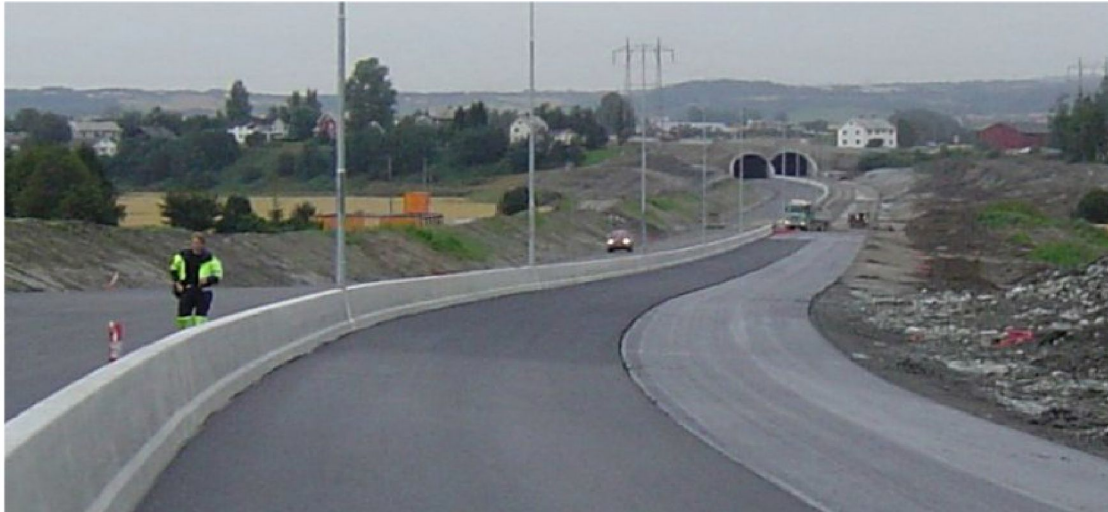
Utseendemessig skiller den nye asfalten seg ut ved at den er svartere enn vanlig asfalt. Bortsett fra dette ble det ikke gjort observasjoner i blanderiet eller ved utleggingen som tydet på at asfalten hadde fått endrede egenskaper. Det eneste utleggermannskapet la merke til var at det luktet brent gummi, noe som ville hatt større betydning i tettere bebygde strøk.

Bilde 10: Fargeforskjell på gummigranulat (i bakgrunnen) og vanlig asfalt

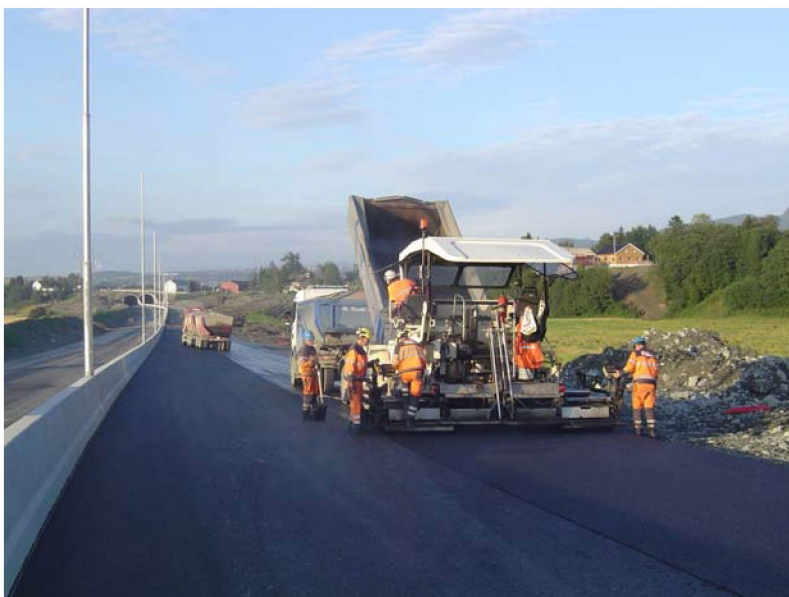
Selve forsøksstrekningen med slitelagsasfalt ble lagt i august 2005. Det ble kjørt to resepter med henholdsvis 1 % og 3 % gummiinnhold - målt i prosent av total vekt asfalt. Til sammen ble det lagt 270 meter, tilsvarende 4 hele billass.

Bilde 11: Utlegging av forsøksstrekningen på E6 Melhus

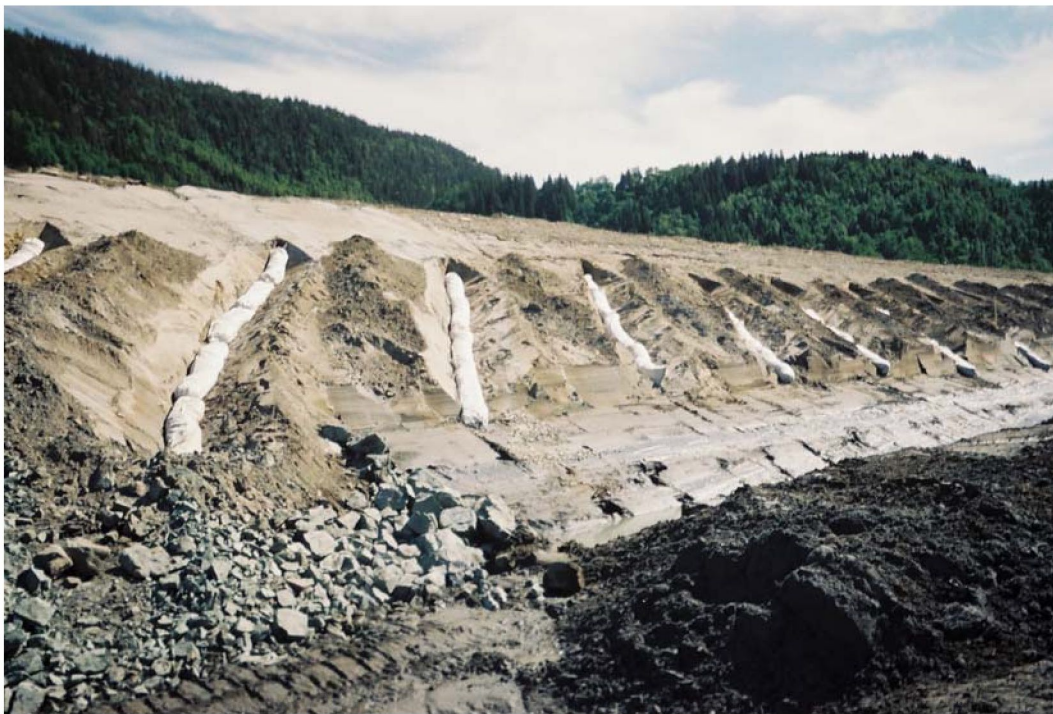
Grøftene ble gravd med 45 graders helning i skjæringen, som vist på bilde 13.

Bilde 13: Skumglasspølser brukt som skråningsdrenering

Det er laget en erfaringsrapport (Prosjektrapport 31009700 Region Midt) fra dette anlegget som også inkluderer bruken av skumglasspølsene. I rapporten står det at drenspølser med skumglass HASOPOR har ført til bedret overflatestabilitet i strekningen nordøst for Hofstadkulverten, der utstrømmende vann over store deler av skjæring var hovedproblemet. Derimot, i strekningen sør for kulverten har skumglasspølsene trolig hatt en marginal effekt og oppnådd skråningsstabilitet tilskrives den utførte plastringen.

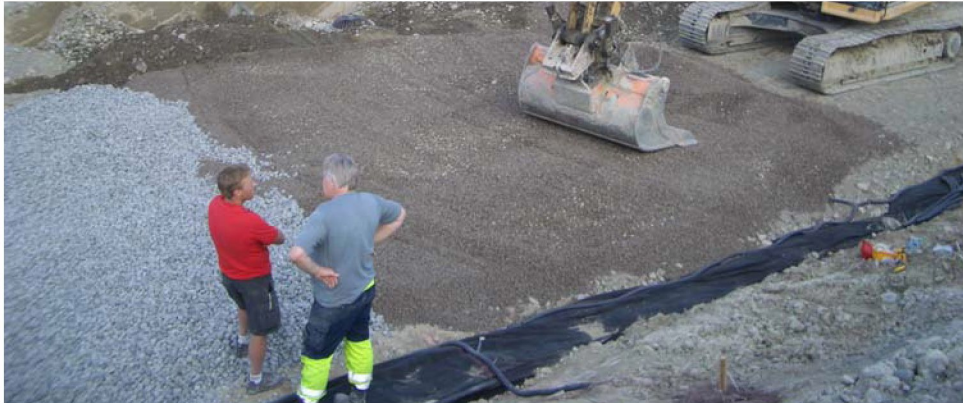
For å kunne sammenligne isolasjonsegenskapene til skumglass er det etablert et eget prøviefelt langs lokalvegen nord for Ratbekkbrua. Isolasjonslagenes tykkelse er basert på dimensjonerende frostmengde på Melhus. Hovedformålet med forsøkene har vært å sammenligne ulike materialer under like feltforhold både ved å undersøke de relative forskjellene og å sammenligne resultatene med beregninger og foreliggende retningslinjer. Resultatene er viktige både for å sikre at retningslinjene i vegnormalene gir ønsket frostsikring, og for å oppnå et riktig konkurranseforhold mellom ulike materialer og løsninger.

Bilde 14: Utlegging av forsøksfelt

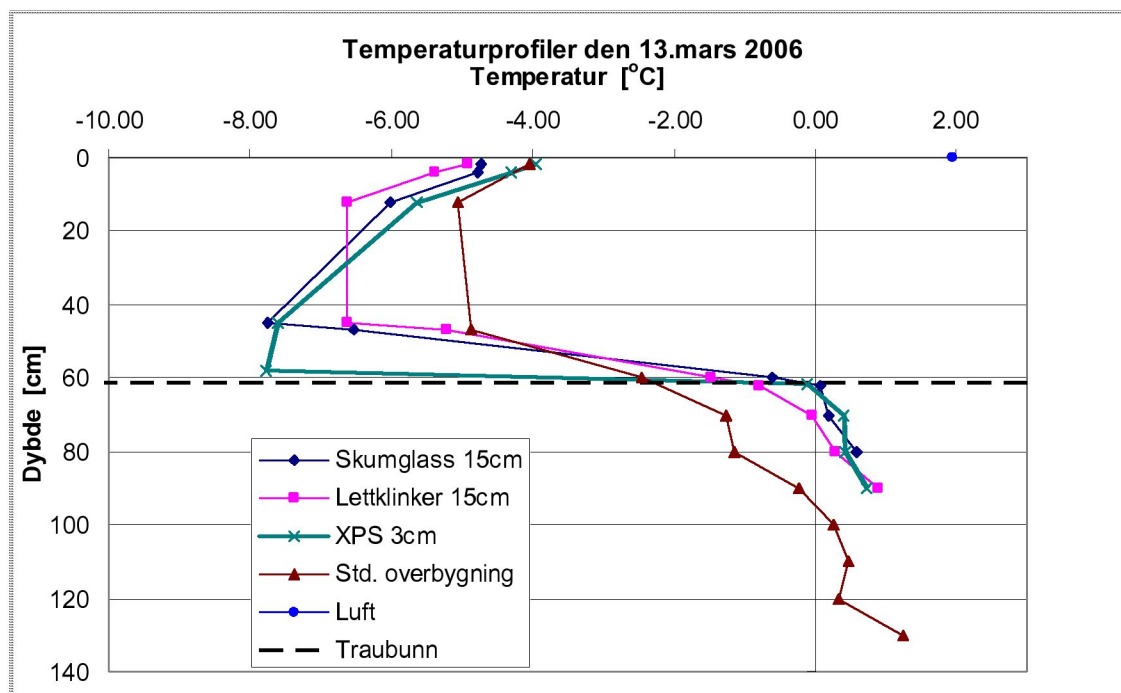
Forsøksfeltet har nå vært i drift i ett år og resultater for dette året er presentert i Figur 14. Isolasjon med skumglass og lettklinker er 5 ganger tykkere enn isolasjon med XPS. Selv om resultatene tilsynelatende kan være entydige, viser blant annet målinger av overflatetemperatur at vi bør følge forsøksfeltet nøye videre for å sikre at det ikke er andre faktorer som også har spilt inn og gitt variasjon i frostmotstand.

Figur 14: Temperaturprofil, tre frostisolasjonsmaterialer /13/

Seksjonen med skumglass og XPS viser tilnærmet samme frostmotstand, og verdiene er nært opp mot det numeriske analyser gir. Feltet med lettklinker hadde noe lavere frostmotstand. Feltet uten isolasjon hadde nært opp mot forventet frostnedtregning.

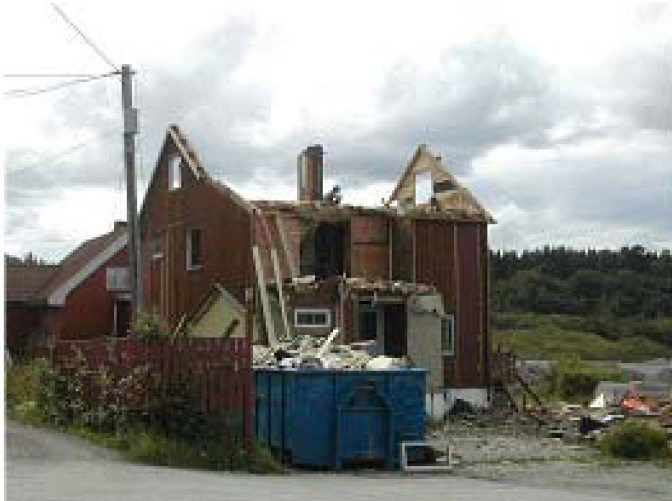
Bilde 15: Hus som blir revet

De største riveoppdragene på anlegget ble satt bort gjennom ordinære anbudsrunder. Kun overfladisk miljøkartlegging ble utført av byggherren. I anbudsgrunnlaget ble riveentreprenøren gitt ansvar for selv å lokalisere eventuelt spesialavfall i bygningene og prise kostnadene med å fjerne disse på forsvarlig måte og i henhold til gjeldende lovverk på dette området. Gjenbruksprosent og plan for gjenbruk var et av tildelingskriteriene, i tillegg til pris. Asbest/eternitt ble kjørt til mottak, PCB-forurenset betong gikk til internt godkjent deponi og ren betong gikk til veg/sidefylling.

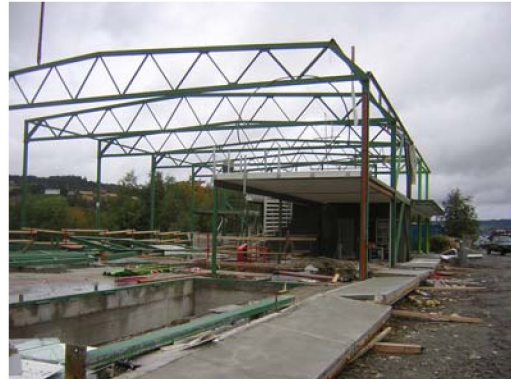
Bilde 16: Demontering av industribygg

Av de sju industribyggene som ble berørt, ble ett (Nor-Dan) demontert og satt opp et annet sted i landet. Dette bygget var relativt nytt og besto av stål og glass. Fra de andre byggene ble brukbare deler tatt vare på av riveentreprenørene og brukt på nytt, mens resten ble revet og levert på godkjent mottak. Dette var i hovedsak betongbygg.

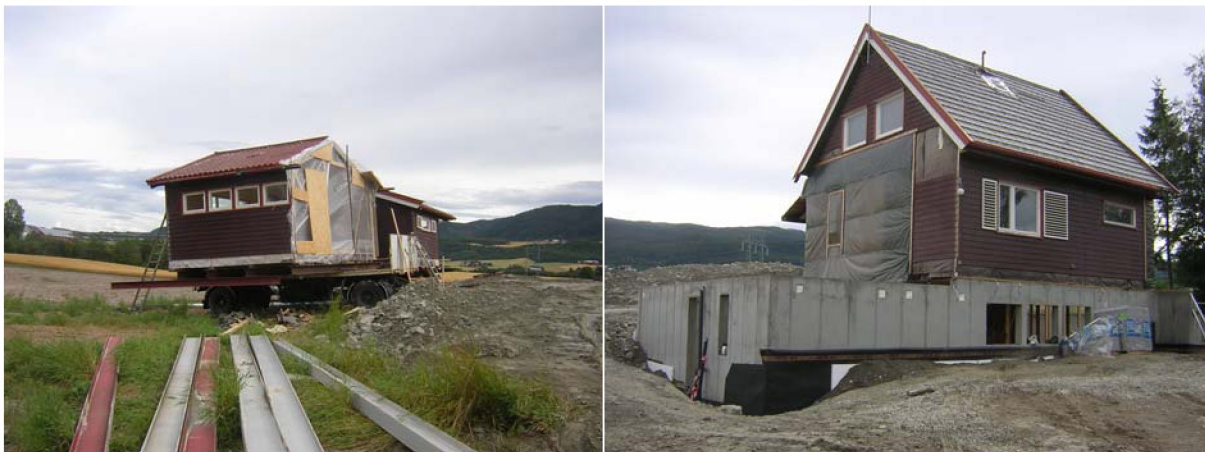
23 boliger måtte fjernes som følge av veganlegget. To hus ble flyttet i seksjoner, ett hus ble flyttet omtrent 70 km, mens det andre bare noen hundre meter.

Bilde 17 og Bilde 18: Flytting av hus i seksjoner

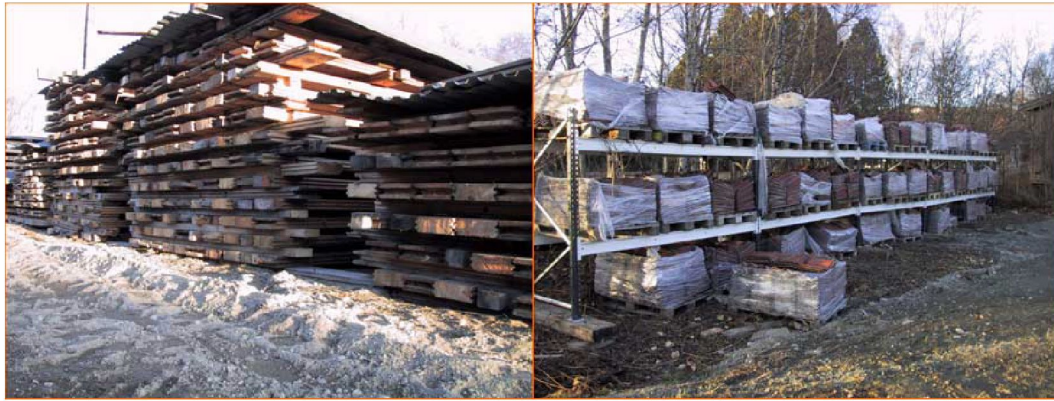
Bilde 19 og Bilde 190: Fra Stavne Gård sitt lager for bygningsmaterialer

På mange av husene som skulle rives ble de mest interessante materialene tatt vare på av folk fra Stavne Gård. Det er et kommunalt foretak som blant annet driver arbeidstreningstiltak for A-etat. Blant sine aktiviteter har de et marked for brukte og eldre byggematerialer, innredninger, dører, vinduer og takstein.

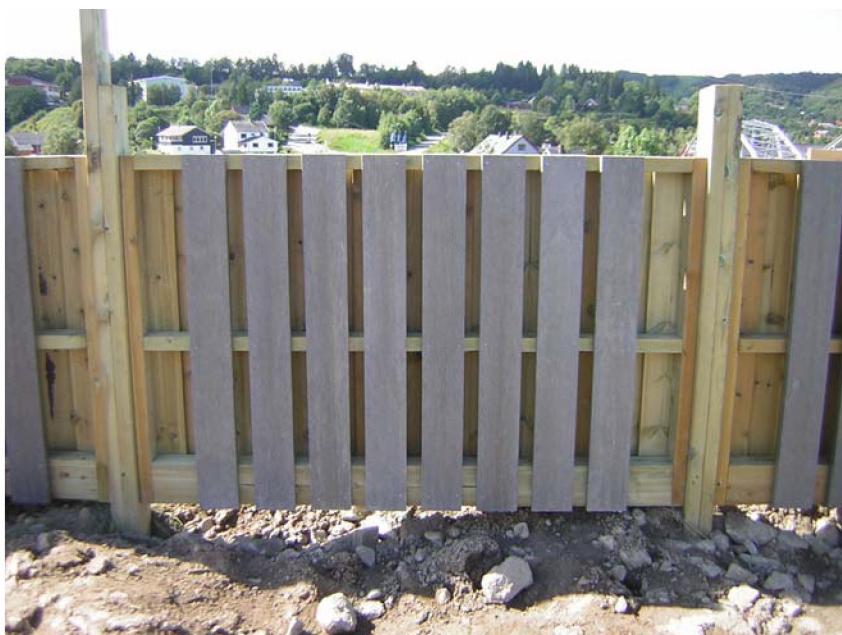
På E6 Melhus er det brukt støyskjerm laget av massiv plast uten fiber eller hulrom. Leverandør av plastplanken er Herkules Plast A/S mens skjermene ble bygget av Grunnarbeid AS.

Bilde 21: De første plankene av returplast er satt opp. På utsiden av skjermen brukes vanlig treverk.

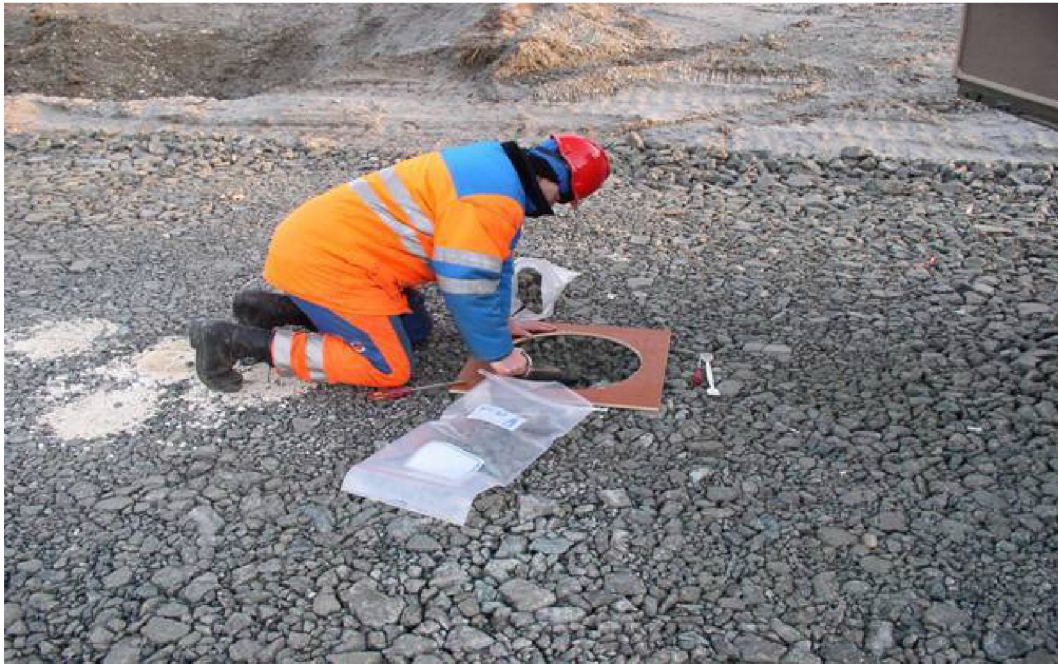
Sandvolummeter i praksis; forsterkningslag av knust betong på E6 Melhus.
