# Vann- og frostsikring i tunneler Måling av temperatur og fuktighet WaPro systemet - Helgehorntunnelen

Tunnel- og betongseksjonen  
Dato: 2008-02-22

## TEKNOLOGIRAPPORT nr. 2510

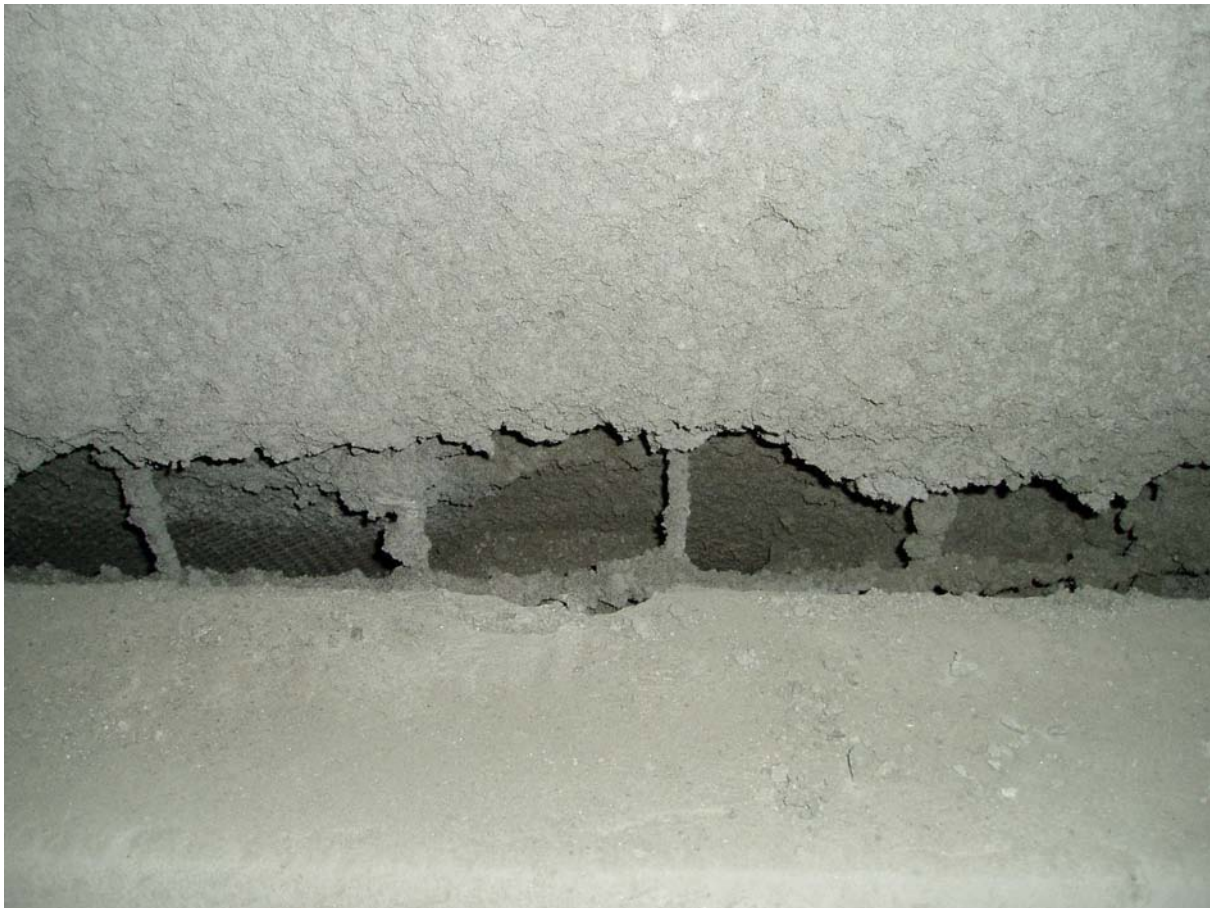
**Foto 1**            **Område med mangelfull utsprøyting**

Membran, isolasjon og nettarmering ble rigget opp medio april 2007. Systemet sto opprigget og var eksponert frem til i begynnelsen av juni. Betonghvelvet ble sprøytet 5. – 6. juni 2007. Det ble registrert relativt store bevegelser i hvelvet under utsprøytingen av det første laget. Videre ble det før betongsprøytingen registrert kondens mot fjellet bak membranen. Det skal også bemerkes mangelfull sprøyting i et område mot de 800 mm høye føringskantene, se foto nr. 1.

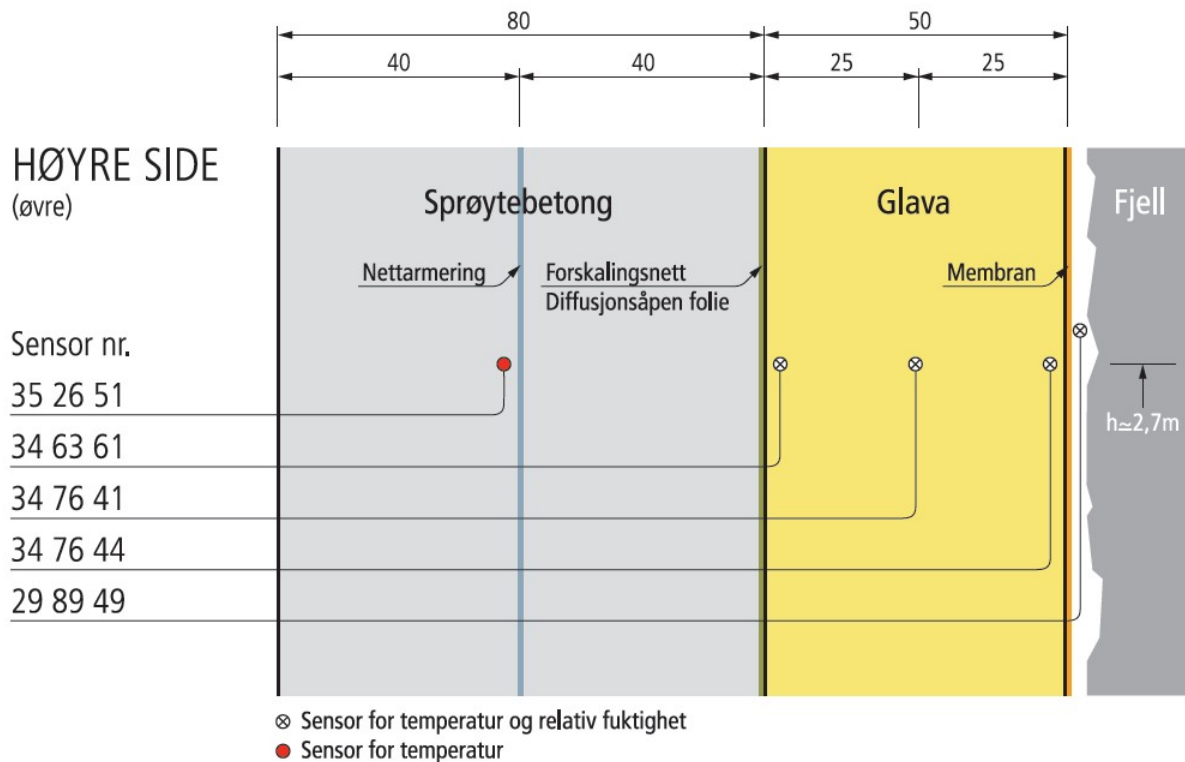
**Figur 3 Plassering av sensorer – høyre side øverst**

For å følge utviklingen av temperatur og fuktighet i ulike deler av hvelvet er et område ca. 33 meter inn fra nordvestre tunnelportal instrumentert. Sensorene er montert på høyre og venstre side av tunnelen, i høyde 2,7 og 1,6 meter over vegbanen. Det er plassert sensorer mot fjellsiden, på begge

sider av og midt i isolasjonslaget, på armeringsnett og på vegsiden av hvelvet. Sensorplasseringen er vist skjematisk på figurene 2 – 5 med angivelse av sensor nr. Sensorene ble montert 19/4 – 20/4 2007.

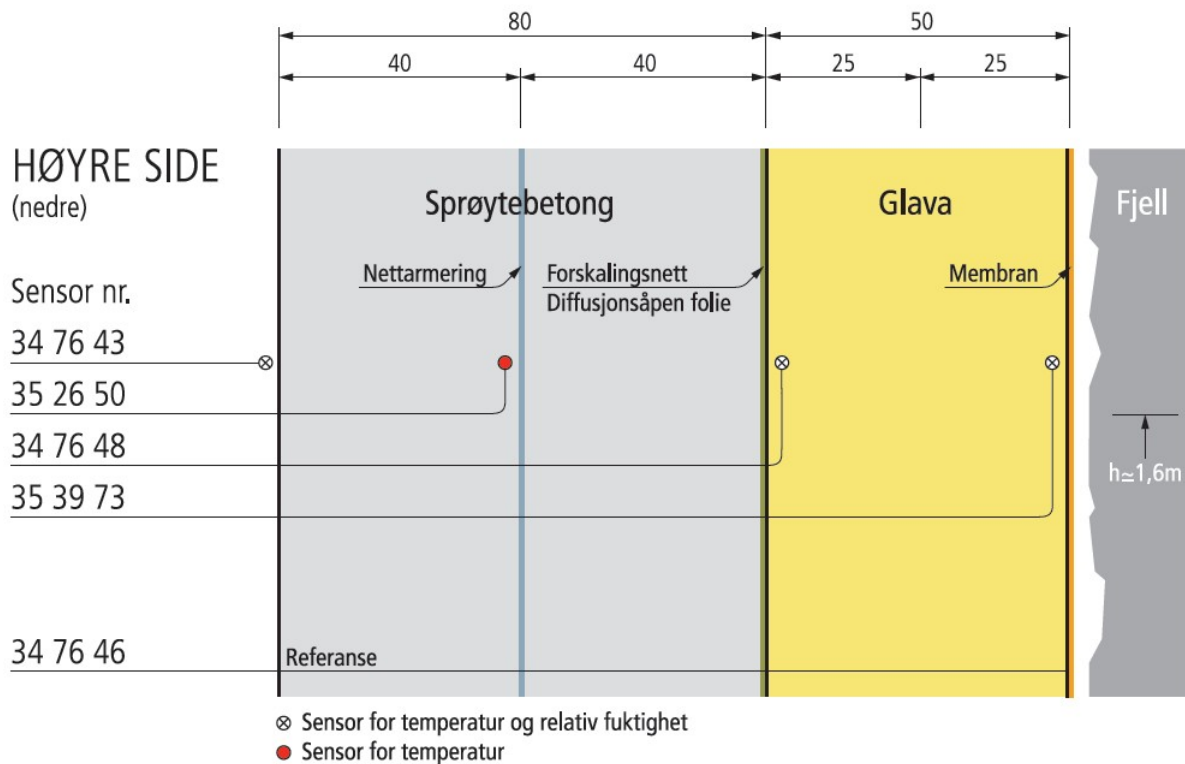
**Figur 4 Plassering av sensorer – høyre side nederst**

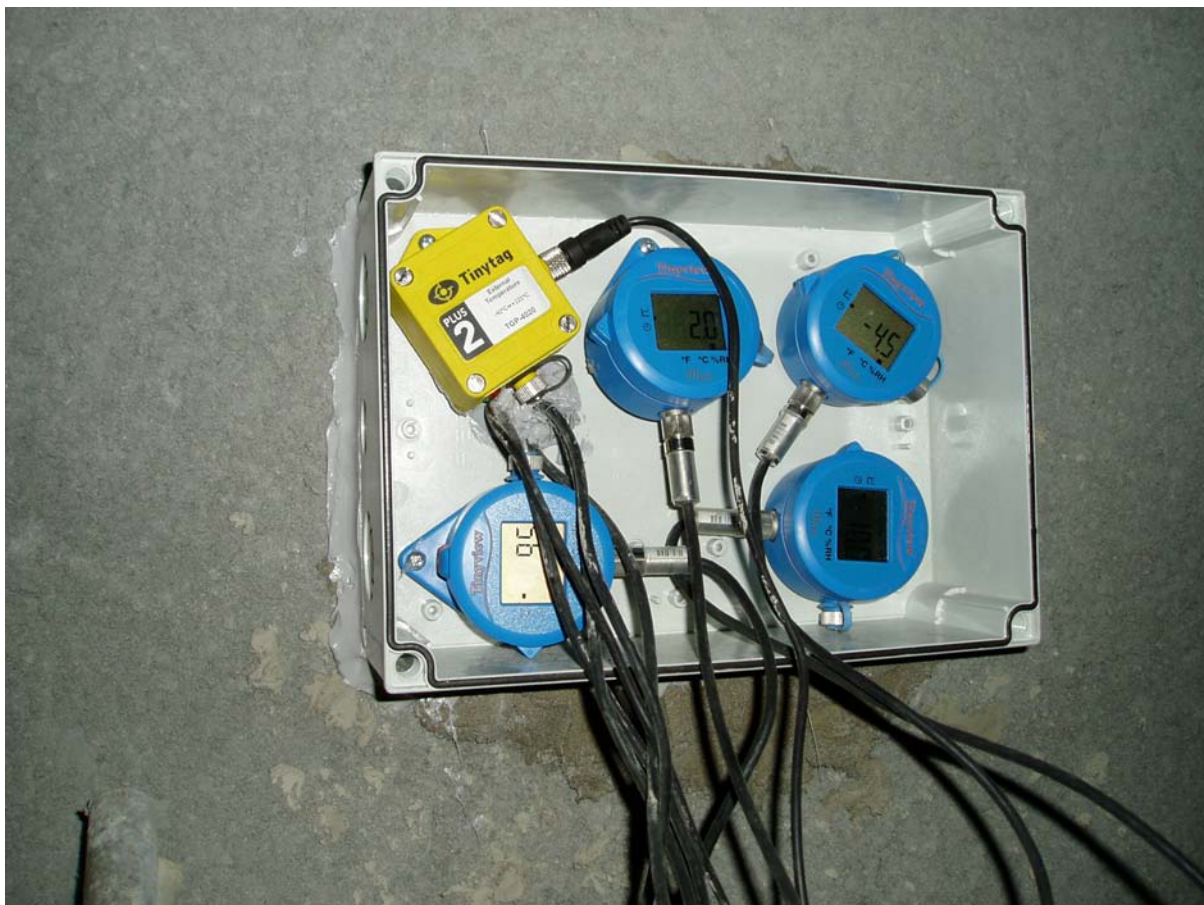
Foto nr 2 Instrumentkasse med målere

Loggerne ble koblet opp 27/6 – 29/6 2007, måleverdier ble avlest og systemet for logging og registrering ble umiddelbart satt i drift. Loggerne er plassert i instrumentkasser som vist på foto nr. 2. Temperatur og fuktighet logges kontinuerlig med registrering hver time. Registreringene avleses med jevne mellomrom. Første periode, tidsrommet fra 29/6 til 12/10 2007 før vinteren 2007/2008.

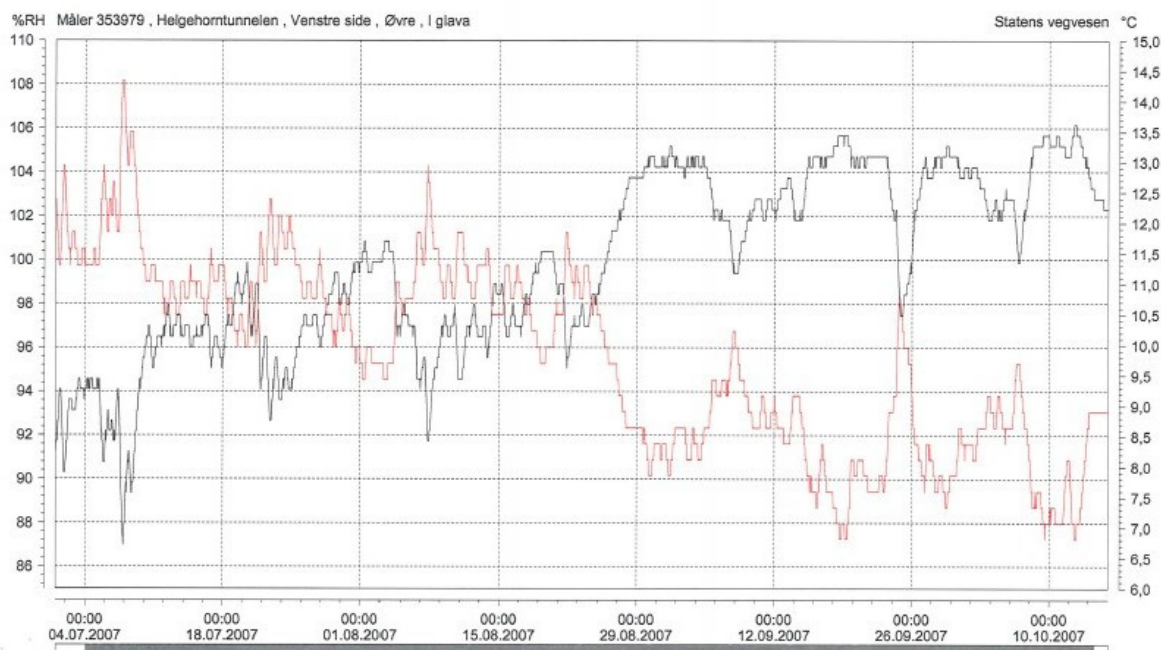
Figur 7 Registrert temperatur og relativ fuktighet – sensor 35 39 79

Figur 7 som viser målinger foretatt midt i isolasjonslaget illustrerer sammenhengen mellom temperatur og relativ fuktighet. I begynnelsen av juli 2007 ble temperaturen målt til 14,3 °C og relativ fuktighet til 87%. Medio september 2007 var temperaturen sunket til 6,9 °C, mens relativ fuktighet var øket til 106%. Figuren er representativ også for de øvrige sensorene og det kan derved slås fast at fuktmengdene i hvelvet har vært relativt konstant gjennom hele perioden. Når måleverdier registrert gjennom vinteren 2007/2008 foreligger i mai 2008 vil man ha grunnlag for å kunne vurdere den langsiktige utviklingen av fuktforholdene.

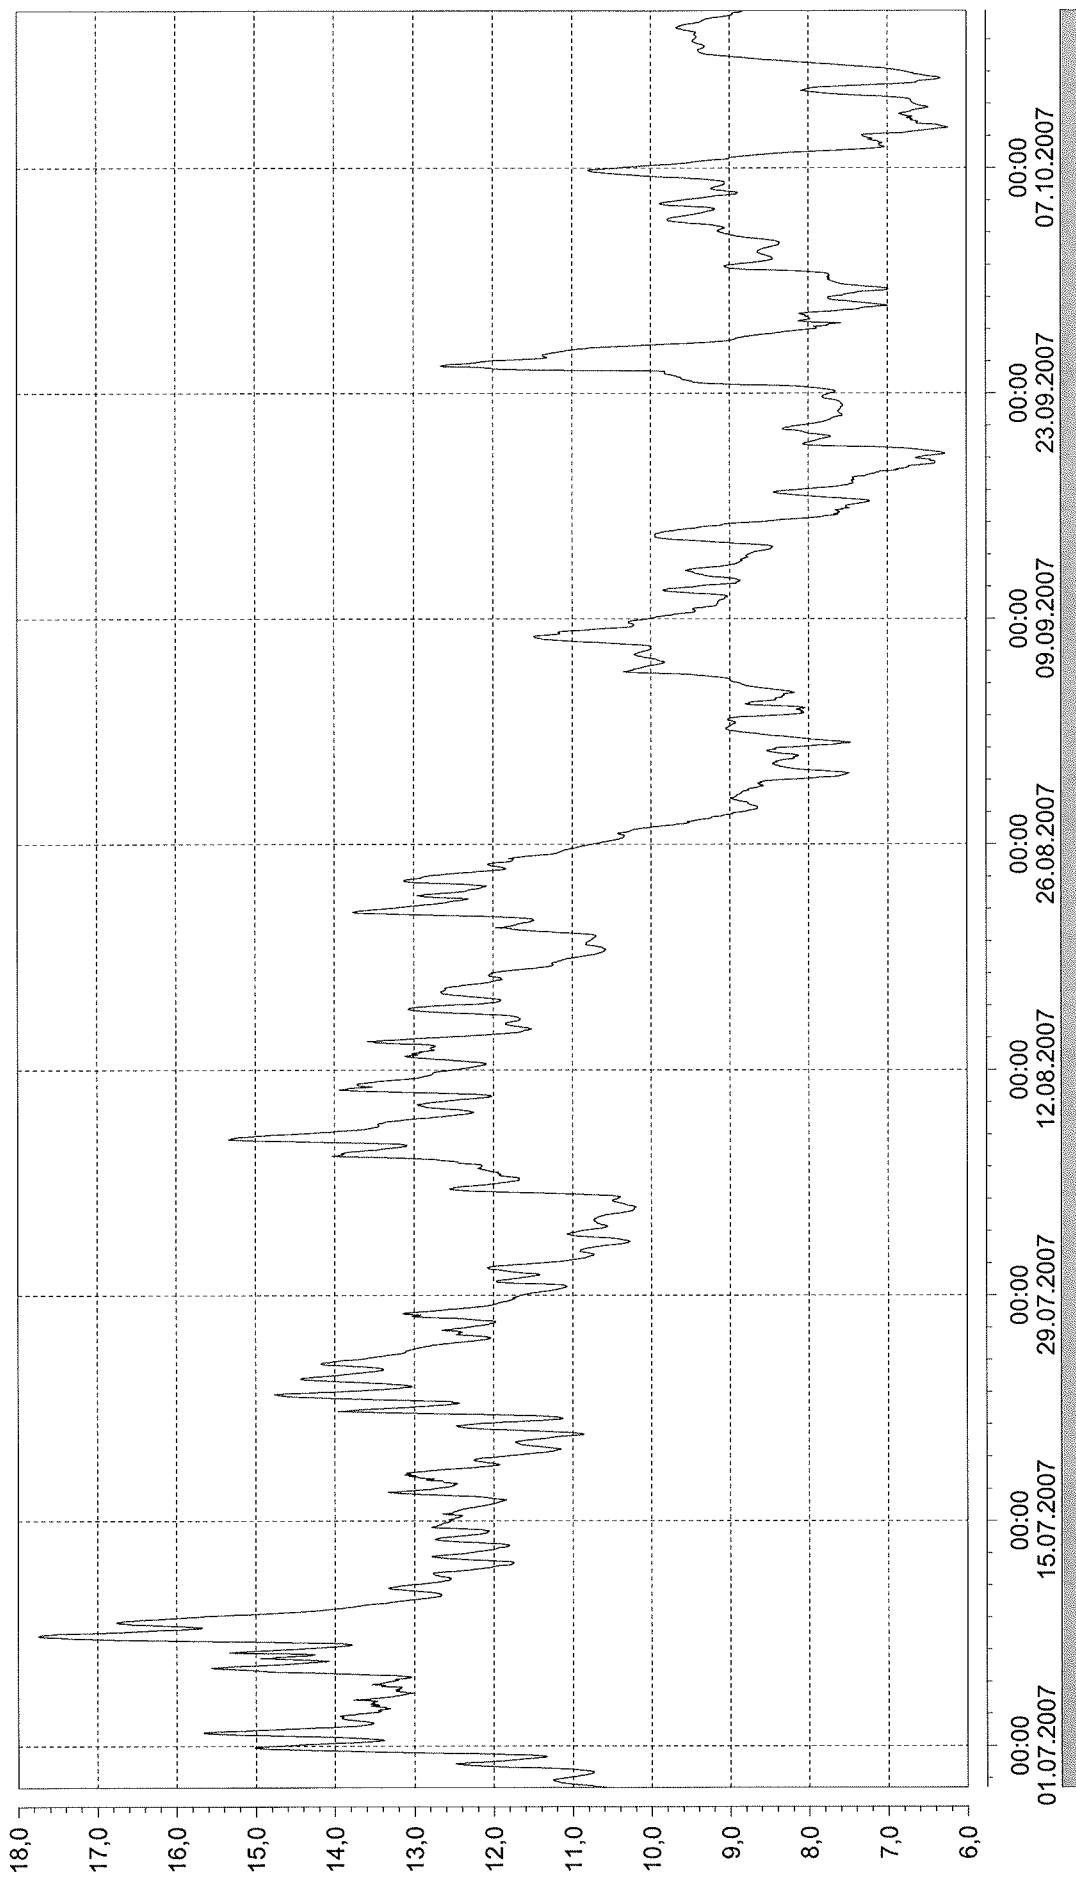
°C Måler 352650 , Helgehornunnelen , Høyre side , Nedre , Nettarmering i sprøytebetong

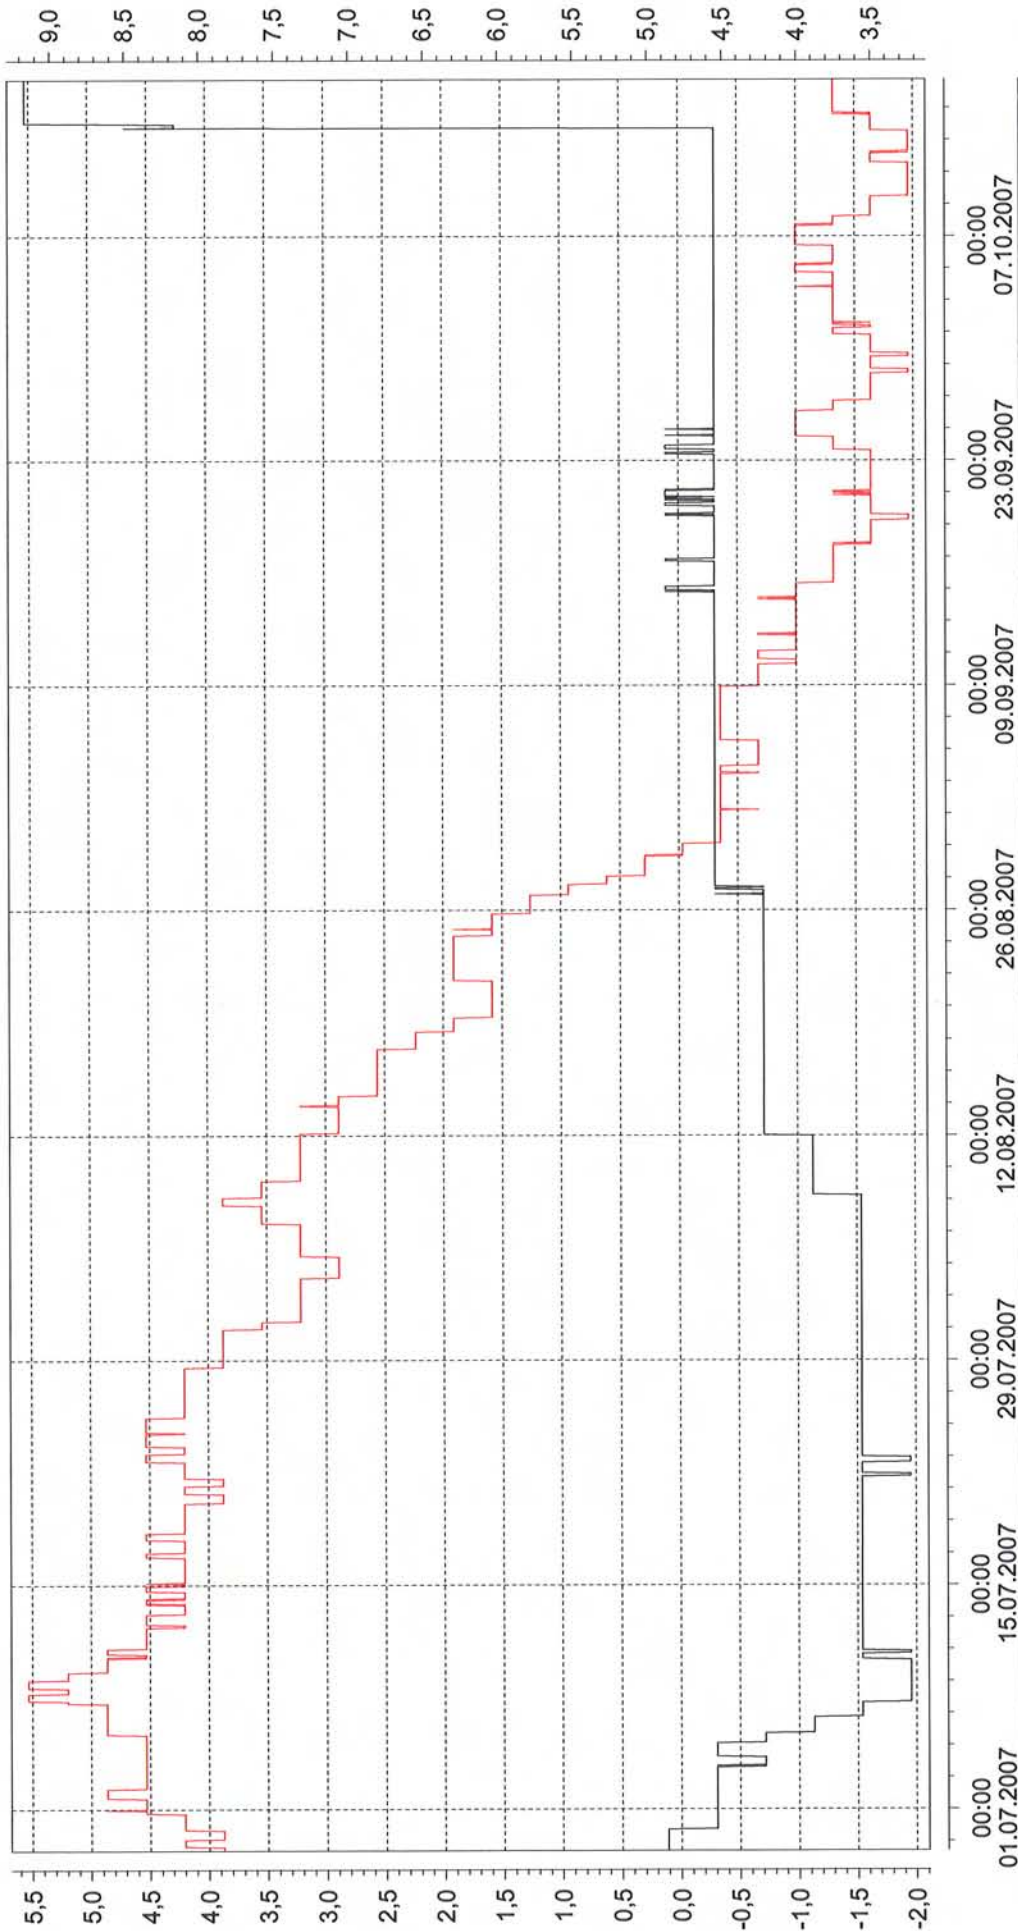
%RH Måler 353973 , Helgehorntunnelen , Høyre side , Nedre , I glava ved membran

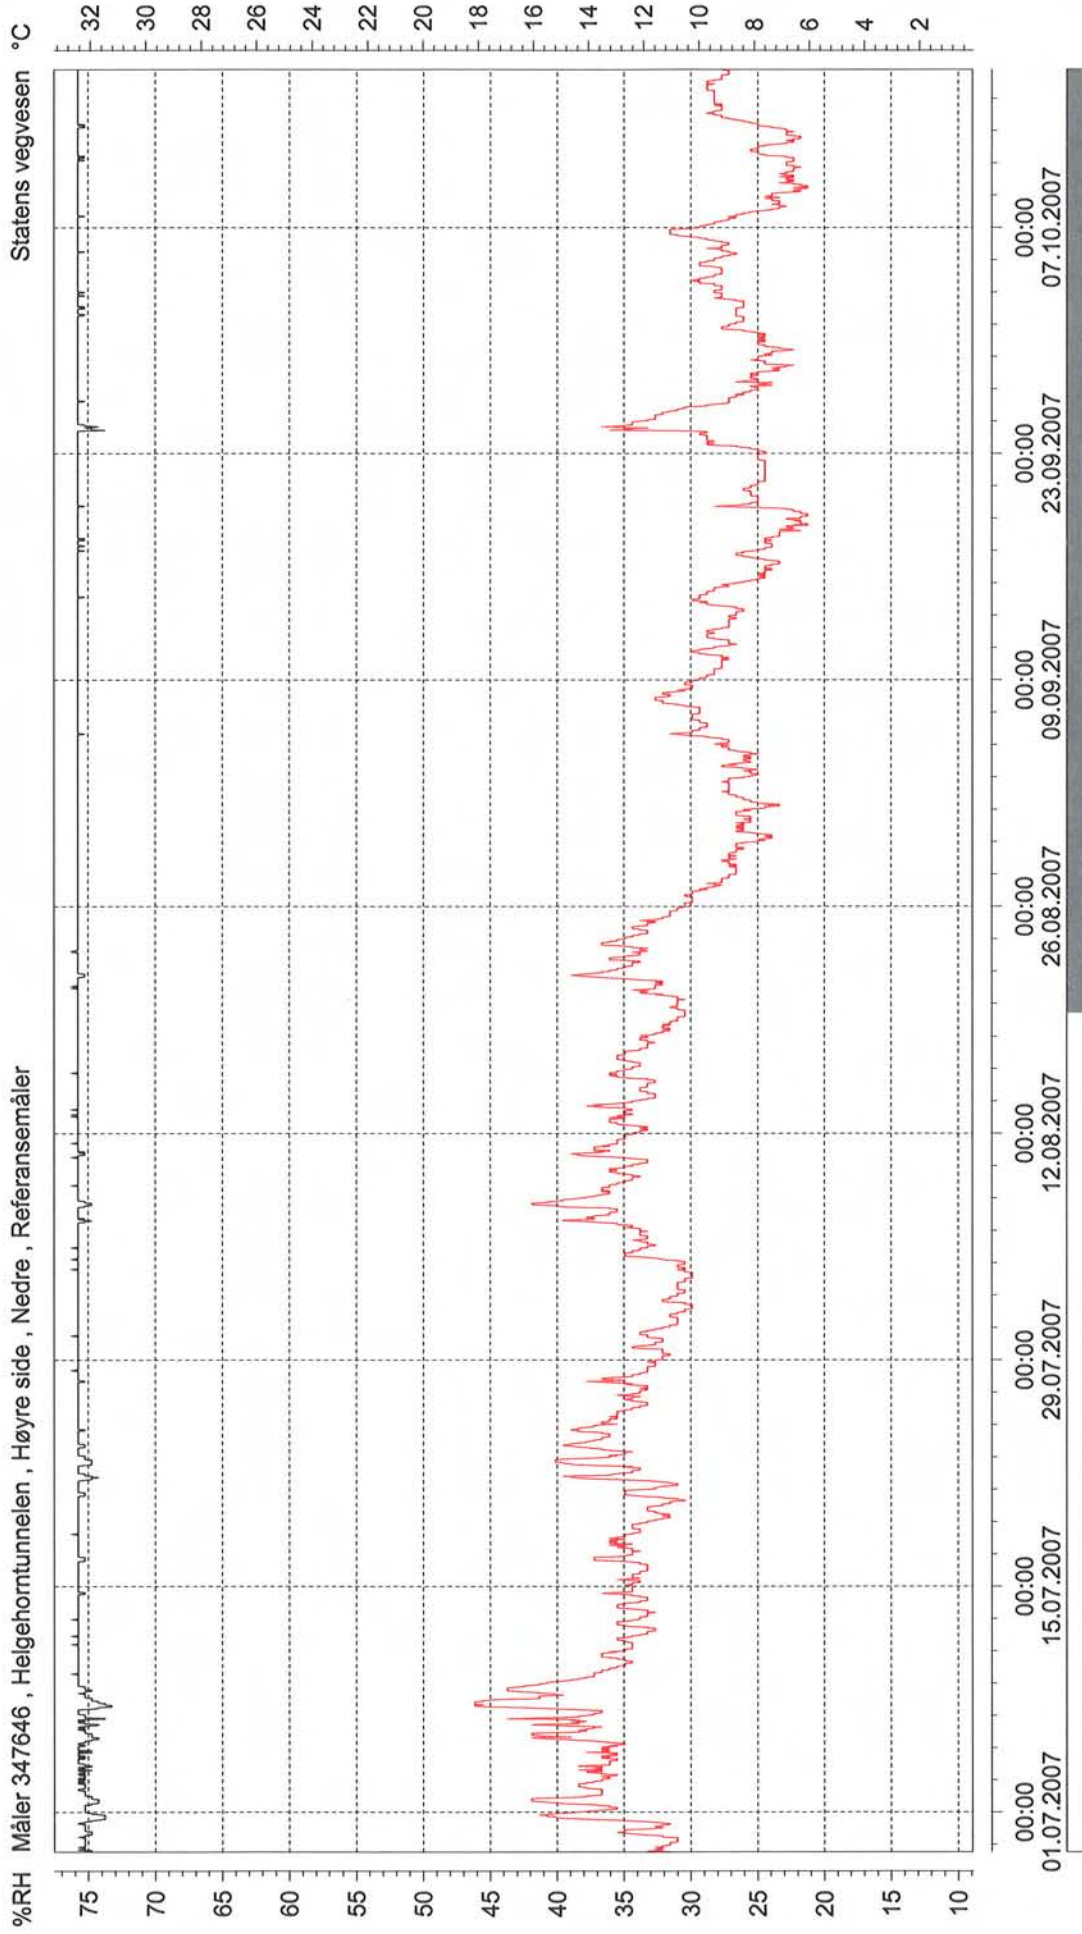
%RH Måler 347646 , Helgehorntunnelen , Høyre side , Nedre , Referansemåler

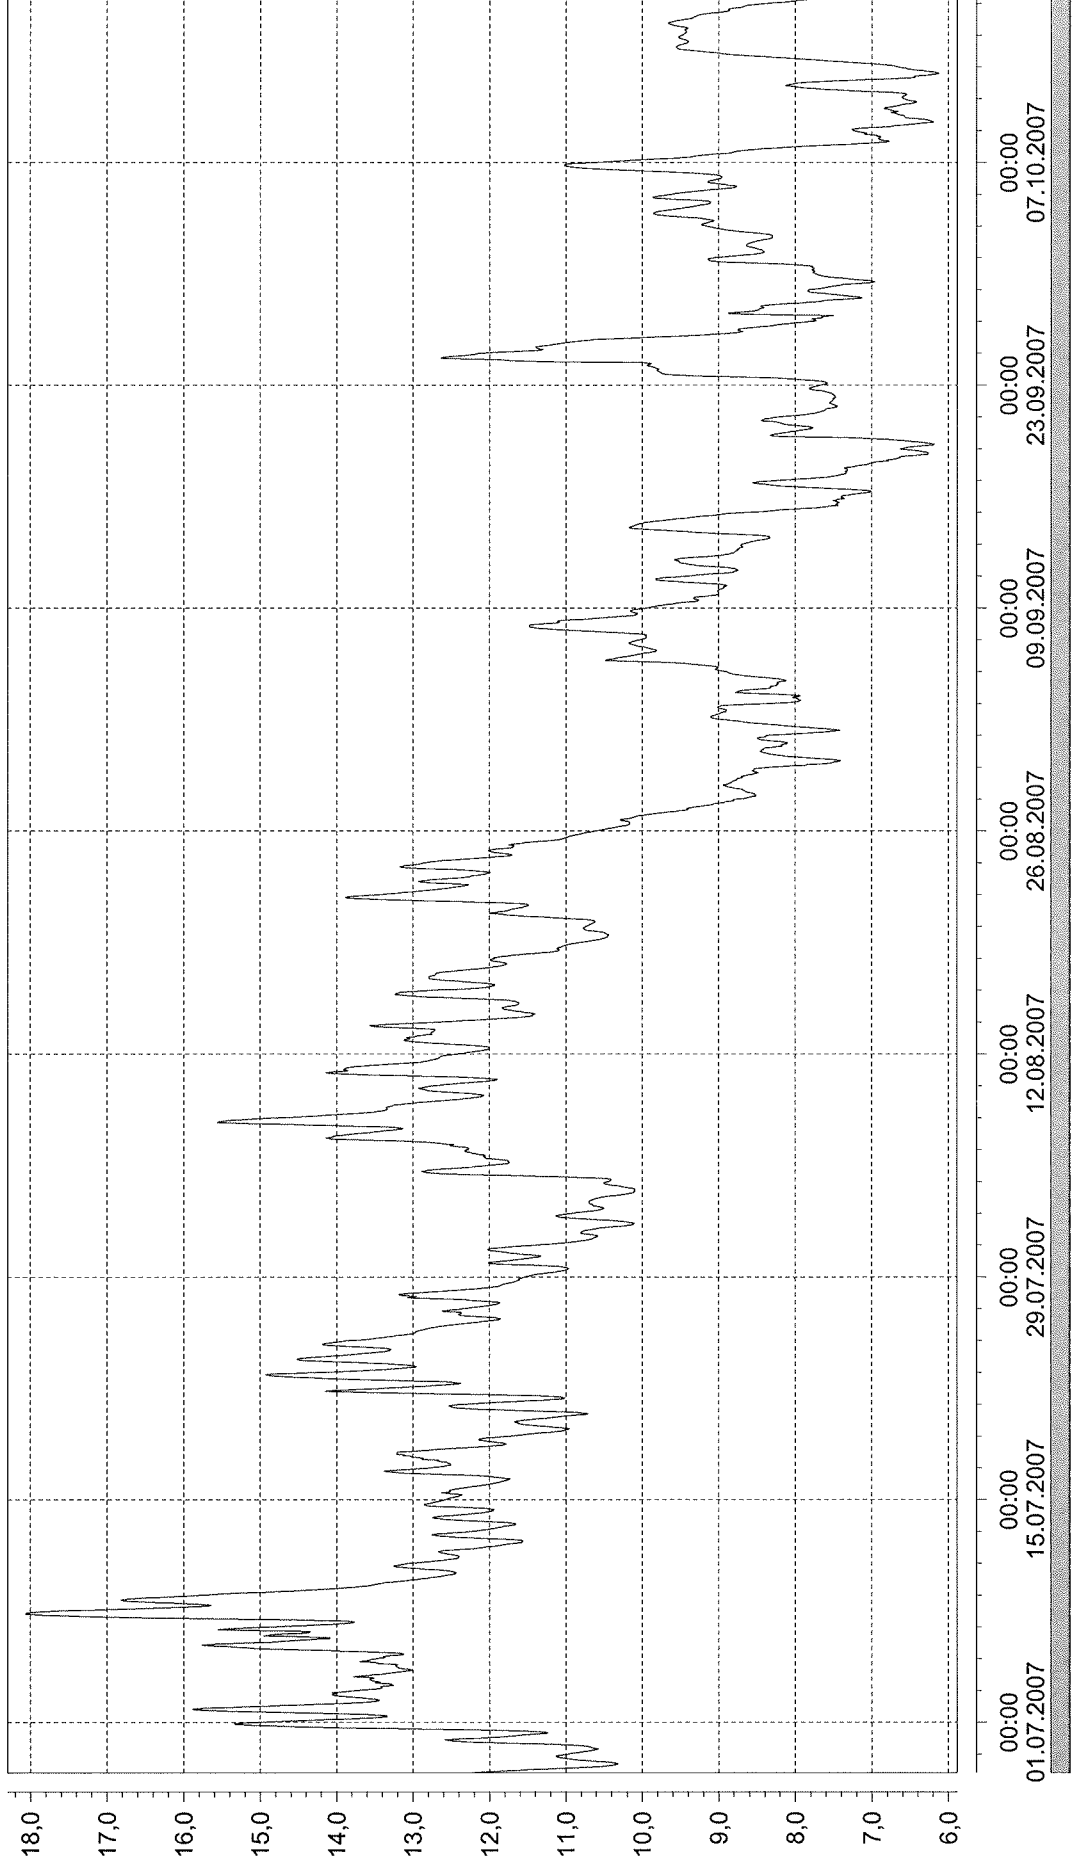
°C Måler 352652 , Helgehorntunnelen , Venstre side , Øvre , Nettaremering i sprøytebetong

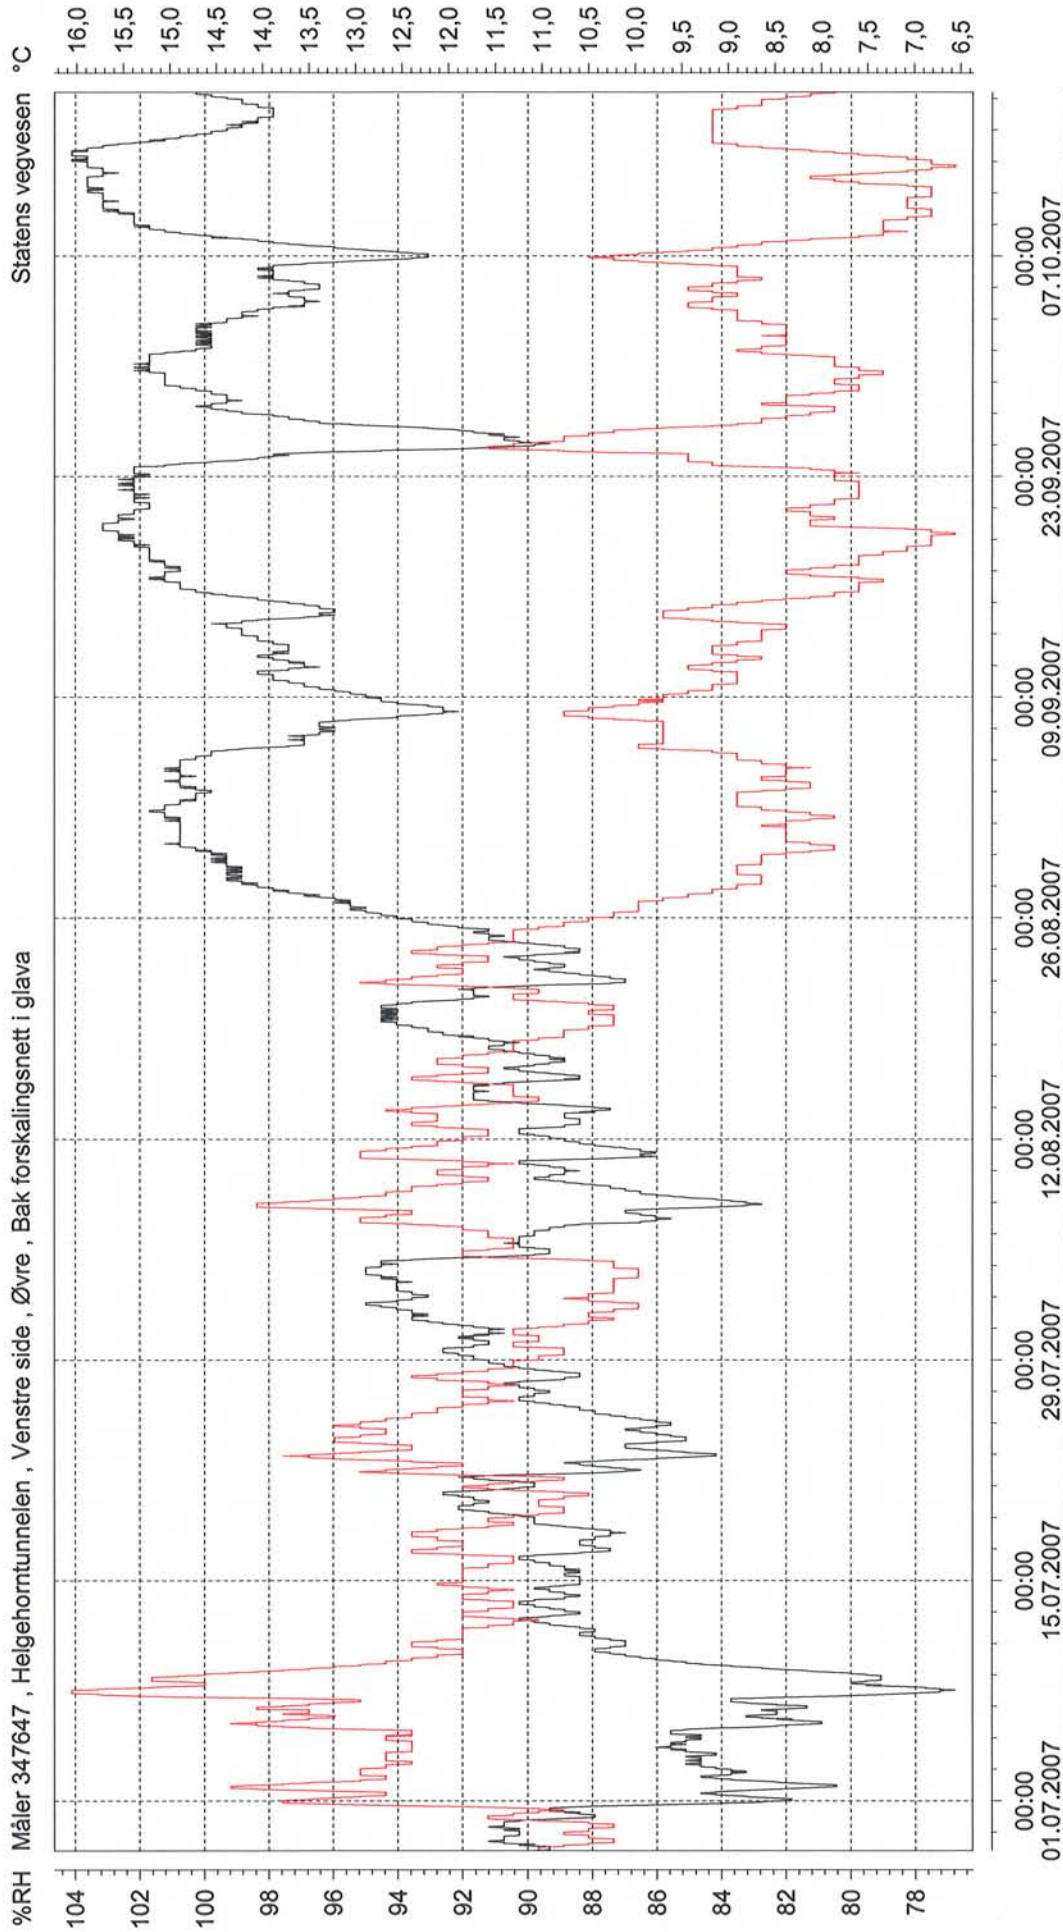
%RH Måler 347647 , Helgehornstunnelen , Venstre side , Øvre , Bak forskalingsnett i glava

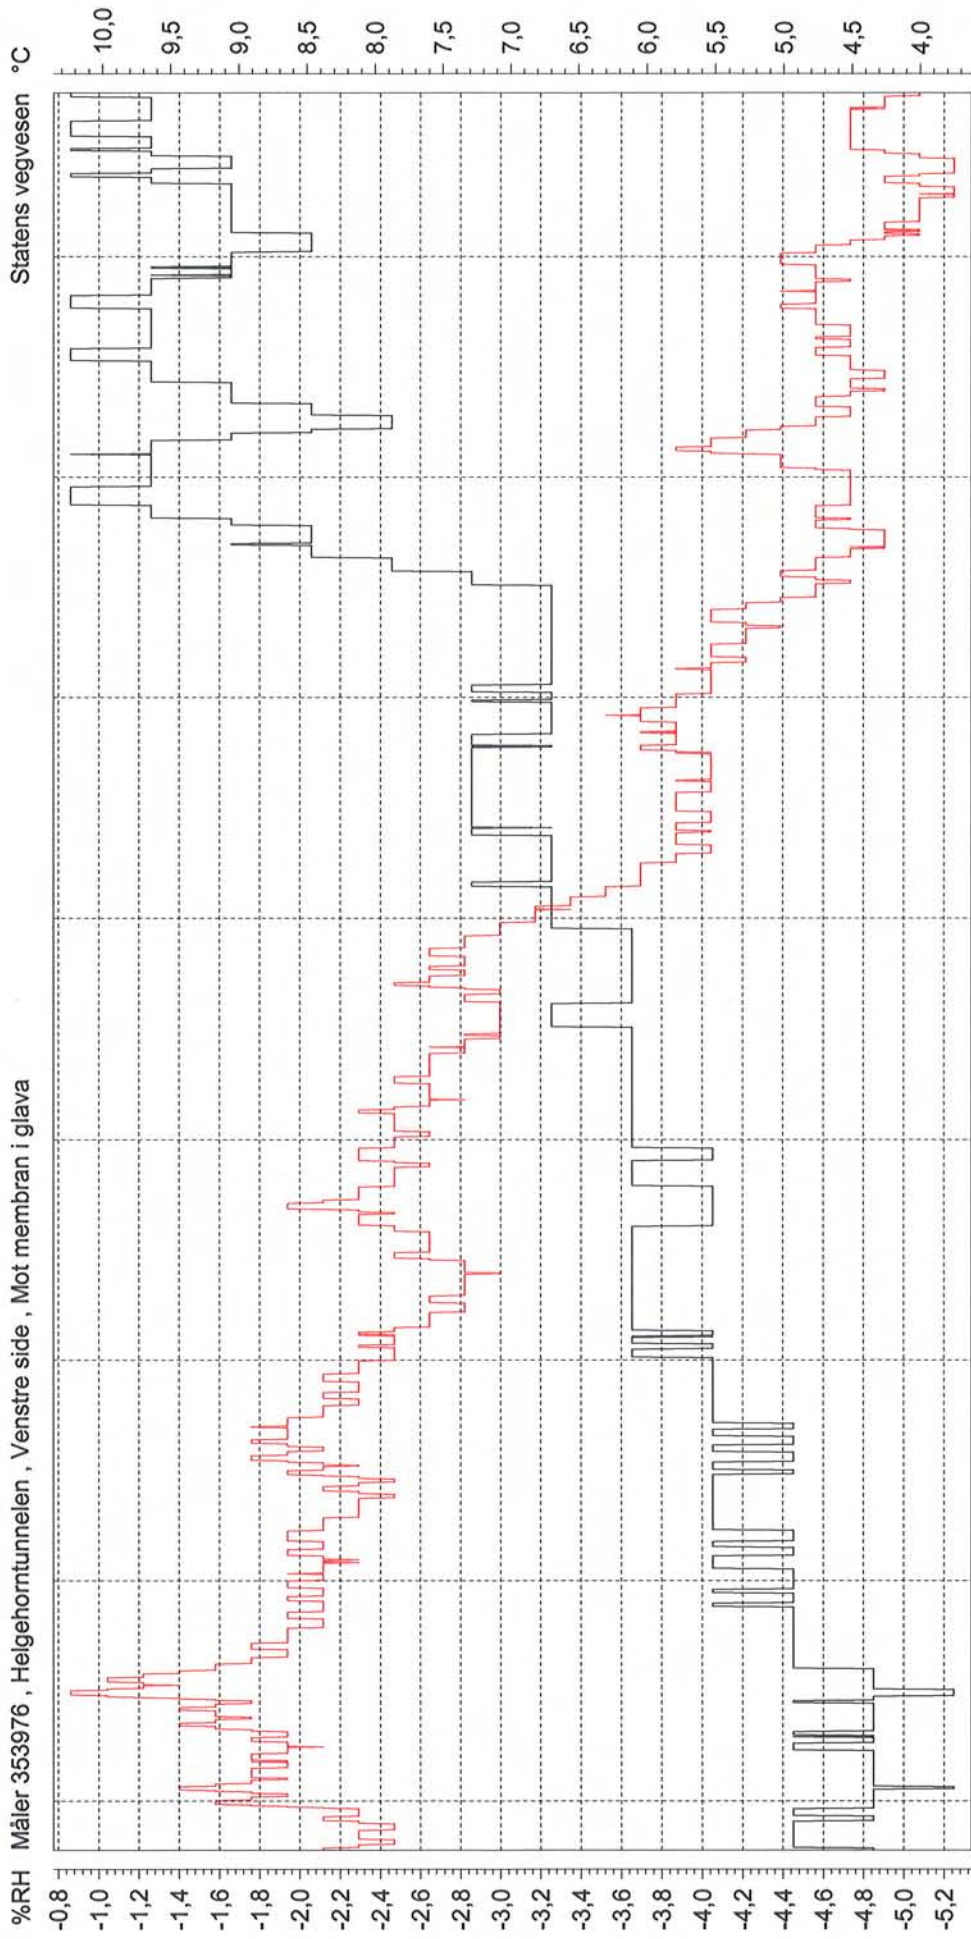
%RH Måler 353976 , Helgehornstunnelen , Venstre side , Mot membran i glava

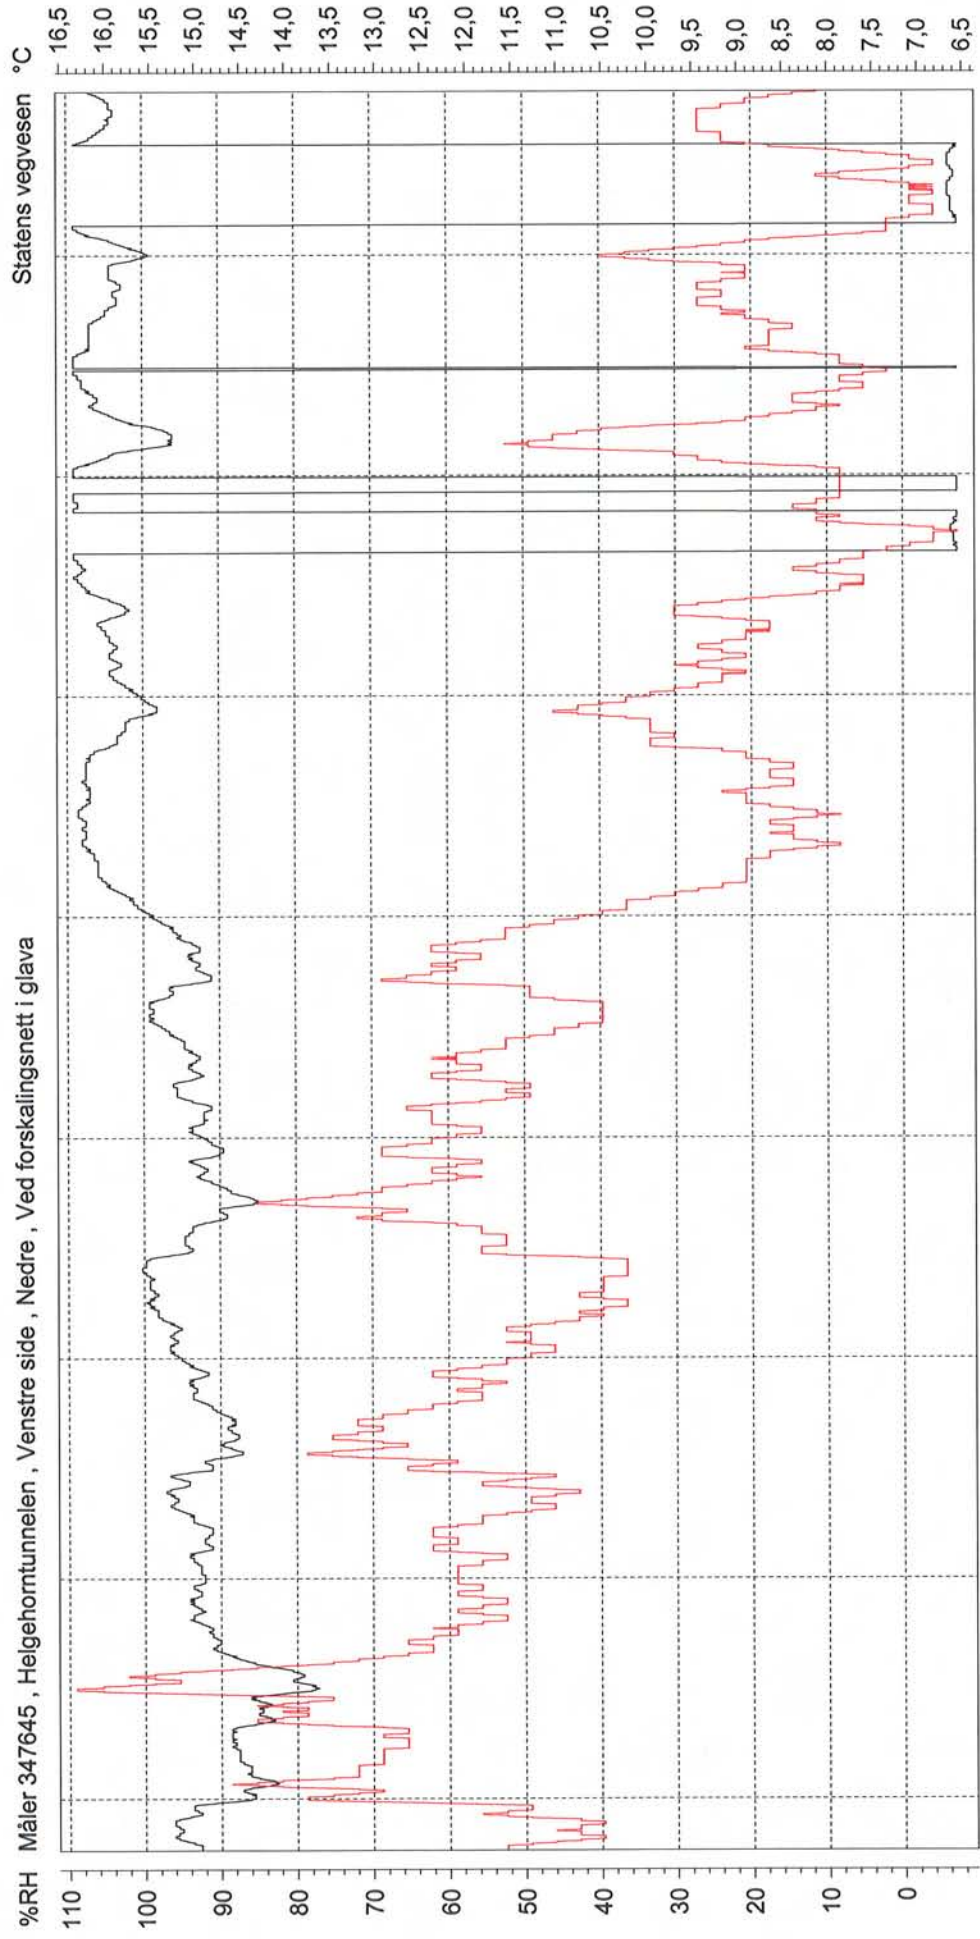
%RH Måler 347645 , Helgehornunnelen , Venstre side , Nedre , Ved forskalingsnett i glava

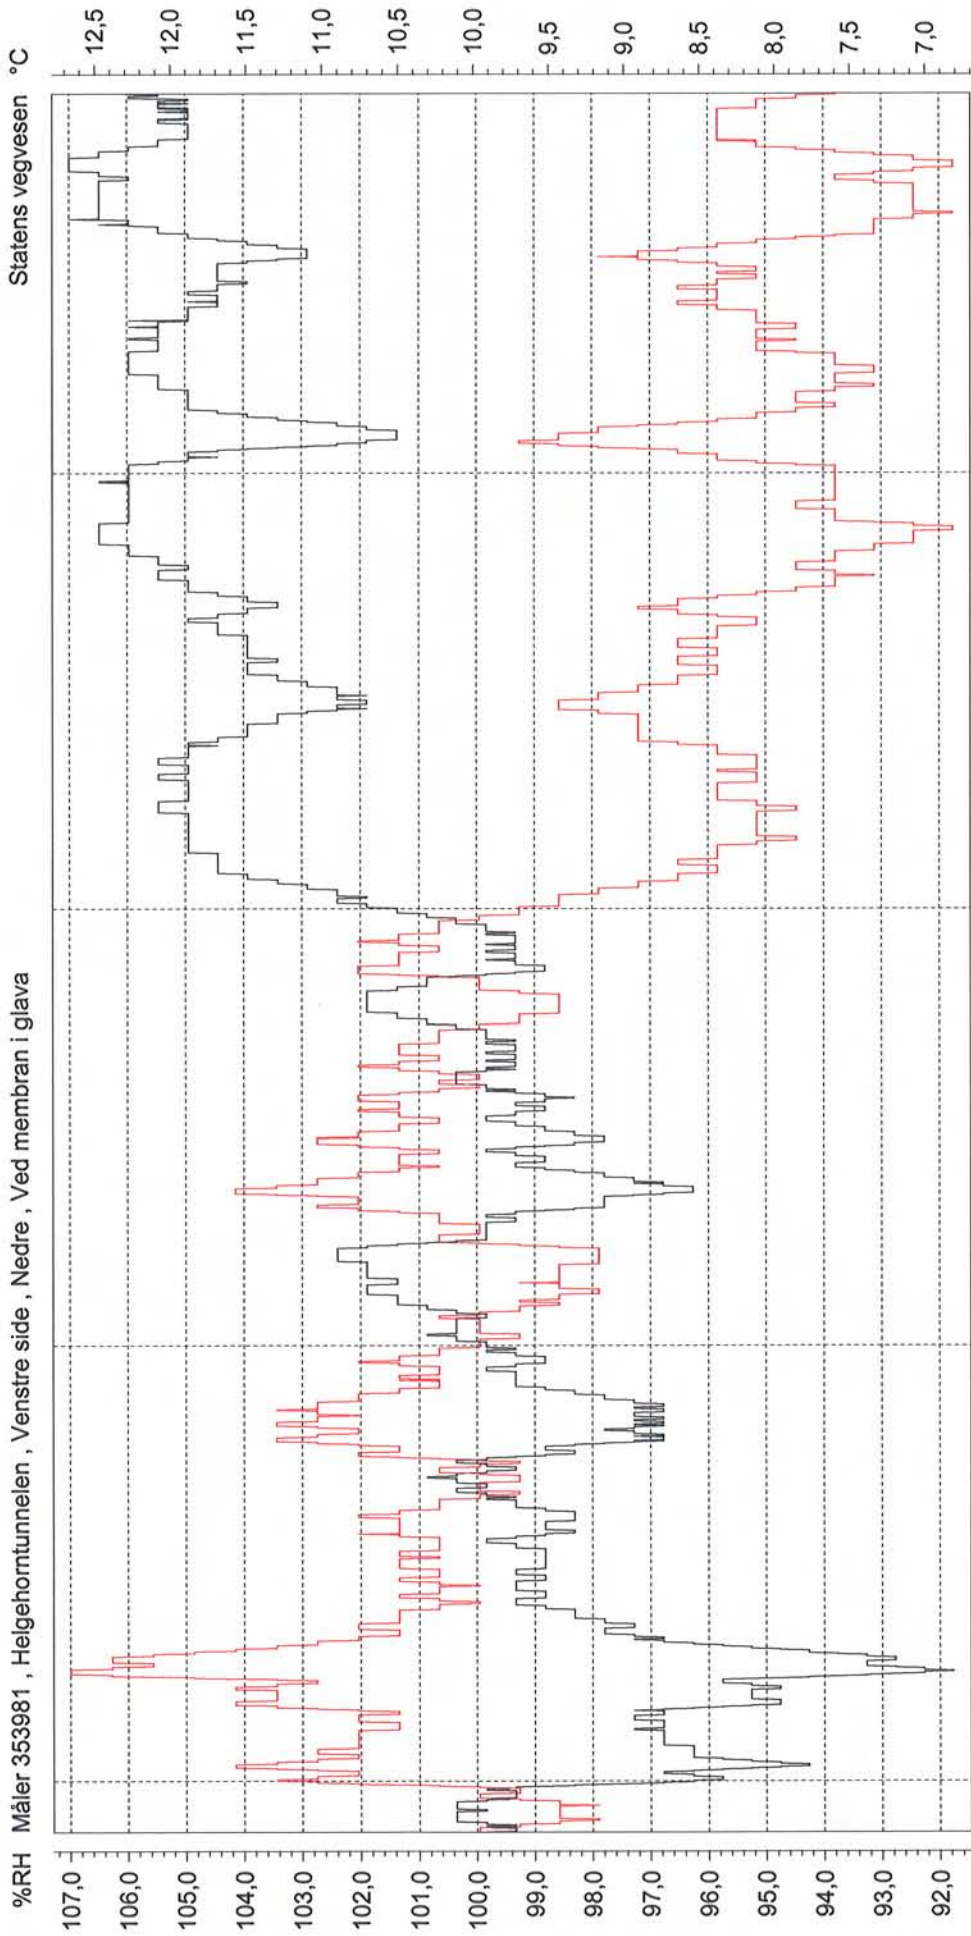
%RH Måler 353981 , Helgehorntunnelen , Venstre side , Nedre , Ved membran i glava
