Intern rapport nr. 2298

Vinterfriksjonsprosjektet –
forsøk med ulike sandings-
metoder i Kviteseidkleivene
sesongen 2001/2002

Vinterfriksjonsprosjektet – forsøk med ulike sandingsmetoder på Rv 41 i Kviteseidkleivene

RAPPORTNR. STF22 A02330	GRADERING Åpen	OPPDRAKSGIVERS REF. Roar Støtterud	
GRADER. DENNE SIDE Åpen	ISBN 82-14-02820-5	PROSJEKTNR. 22j151.01	ANTALL SIDER OG BILAG 53
ELEKTRONISK ARKIVKODE T:\22j151\Rapport_kviteseid_rev.doc	PROSJEKTLEDER (NAVN, SIGN.) Torgeir Vaa	VERIFISERT AV (NAVN, SIGN.) Terje Giæver <i>Terje Giæver</i>	
ARKIVKODE	DATO Oktober 2002	GODKJENT AV (NAVN, STILLING, SIGN.) Tore Knudsen, forskningssjef <i>Tore Knudsen</i>

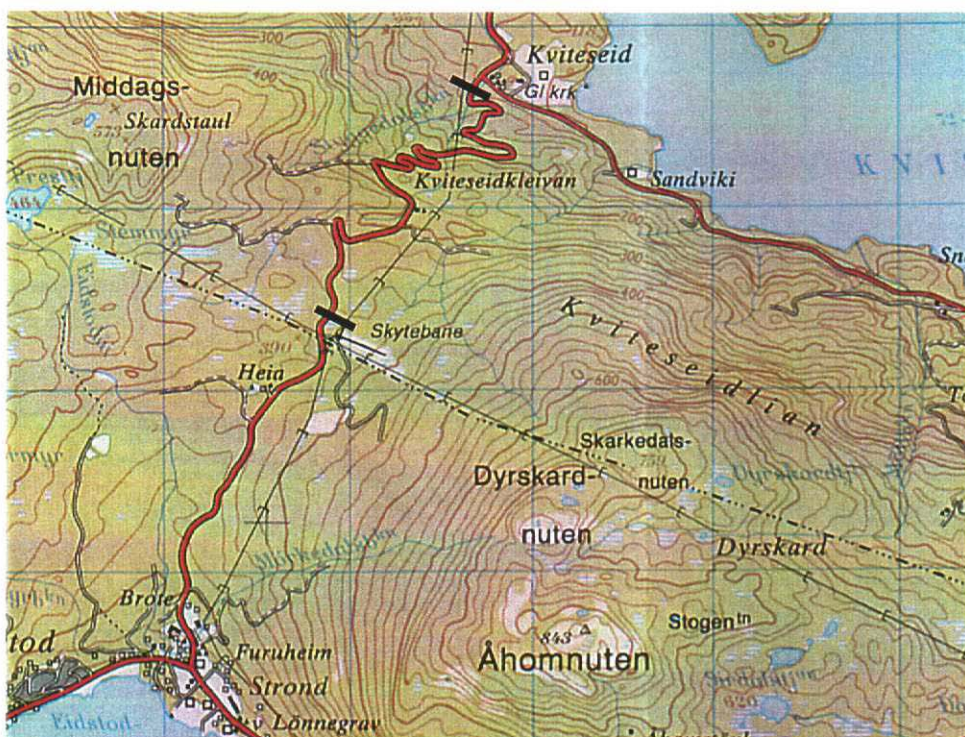
Figur 2.1: Kviteseidkleivene på Rv 41 som omfattes av prøveprosjektet med ulike sandingsmetoder

Strekningen som har en total stigning på ca 260 meter tilsvarende 63 promille, er delt inn i 3 delstrekninger på henholdsvis 1250, 1220 og 1680 meter. Strekingen karakteriseres av en del kurver som er så krappe at trailere må over i motgående kjørefelt for å ta seg rundt. I møtesituasjon oppstår det da en del tilfeller hvor trailerne må stoppe, og hvor det er ekstra viktig at det er gode friksjonsforhold.

Målsettingen med prosjektet har vært å forsøke alternative metoder for å bedre framkommeligheten i Kviteseidkleivene. Vegnettet som omfattes av prøveprosjektet er Rv 41 mellom Brunkeberg og Nissedal på Hp 05 over en strekning på 4,15 km, se figur 2.1.

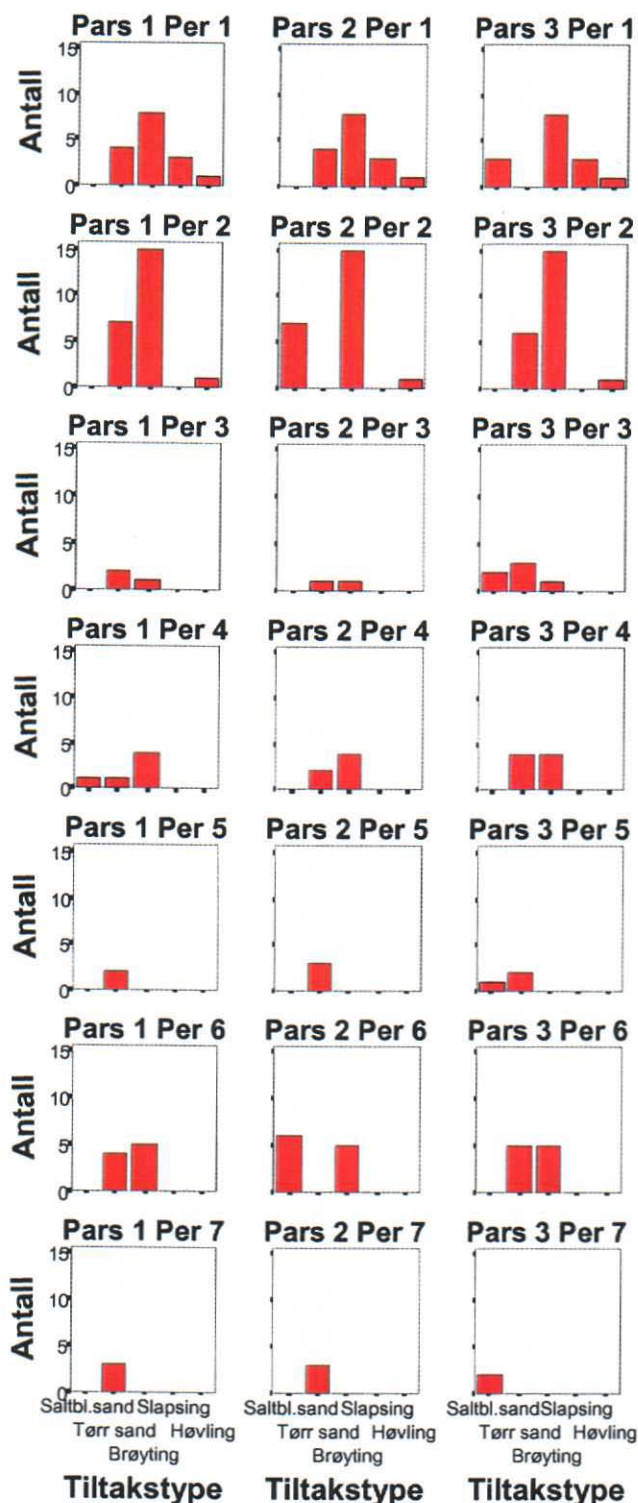
Figur 4.4: Registrerte tiltak i perioden 14. januar – 19. mars 2002. Prosjektperioden er splittet på periode og parsell

I figur 4.4 til venstre er gjengitt oversikt over antall registrerte tiltak på hver parsell i de ulike tidsperiodene. Det er skilt på tiltakstyper.

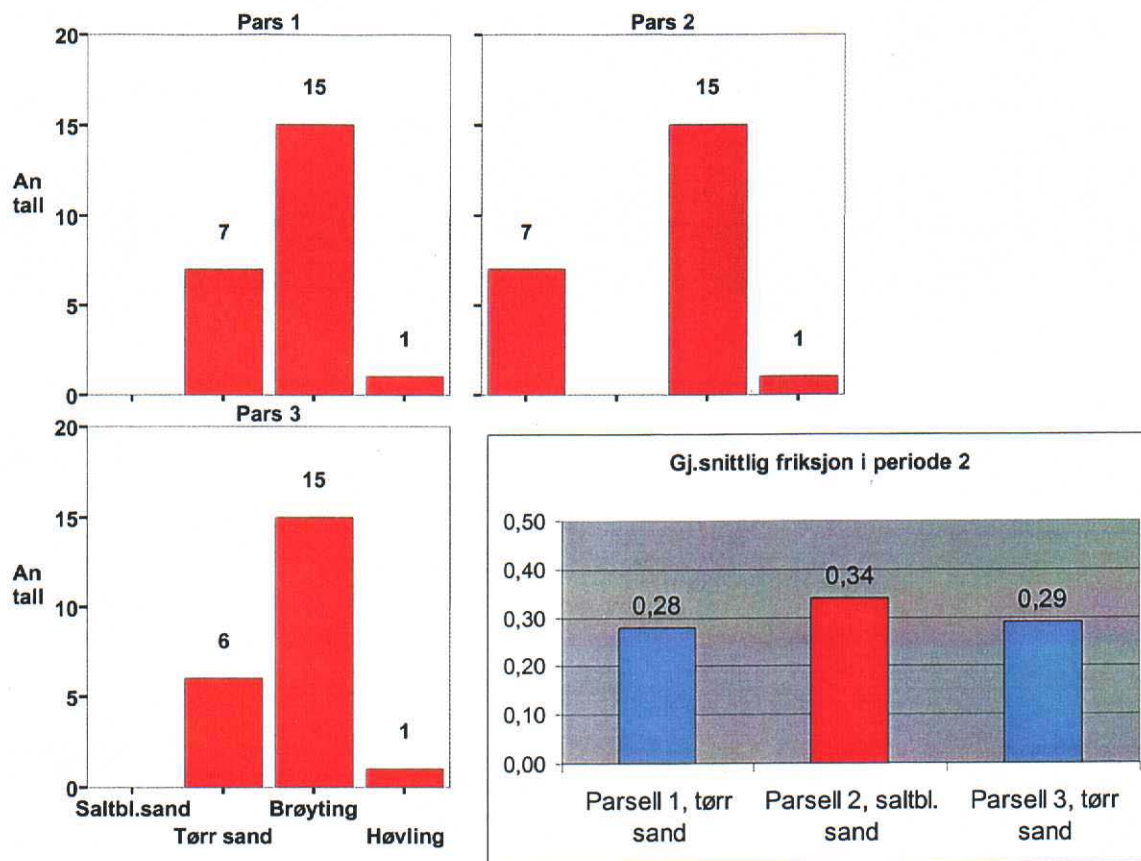
Figur 4.8: Registrerte tiltak i periode 2, 23.01 – 06.02.2002

Figur 4.9: Friksjonsmålinger i periode 2, 23.01 – 06.02.2002

I periode 2 med flest registrerte tiltak både når det gjelder brøyting og strøing hadde parsellen med saltblandet sand noe høyere friksjon enn de to andre parsellene, se figur 4.8 og 4.9. Selv om forskjellen var mindre enn i periode 1, ville det vært behov for flere tiltak med tørr sand for å

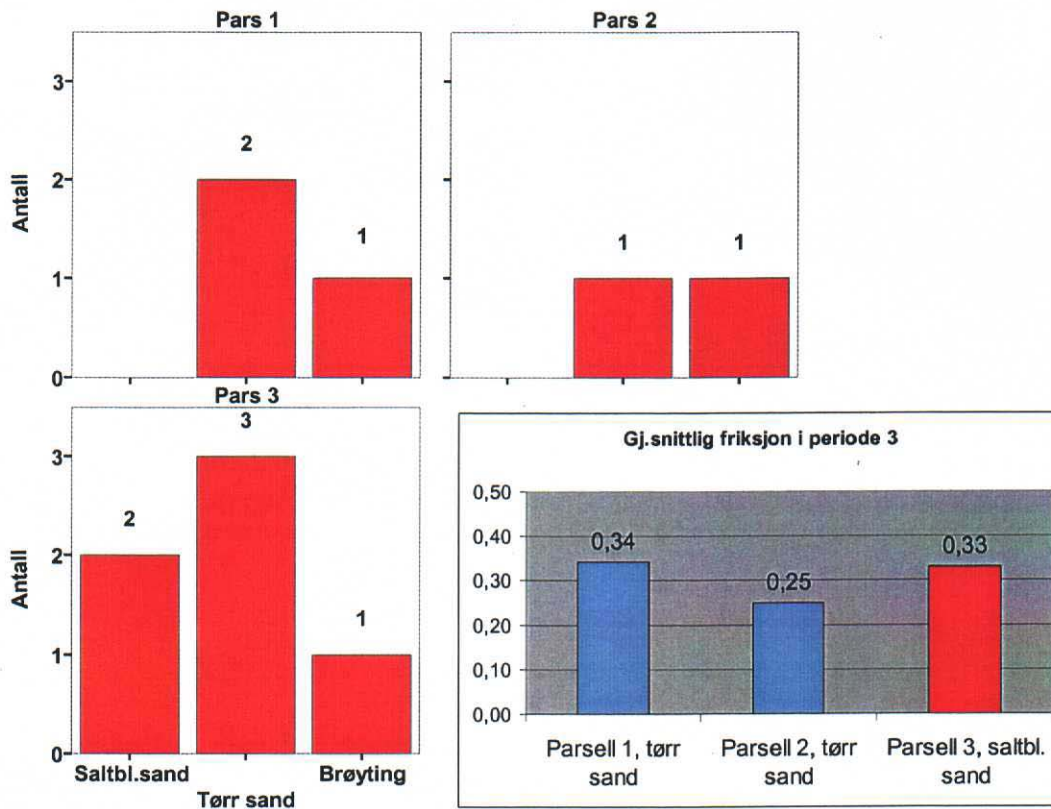
Figur 4.10: Registrerte tiltak i periode 3, 06.02 kl 07 – 08.02 kl 17

Figur 4.11: Friksjonsmålinger i periode 3, 06.02 kl 07 – 08.02 kl 17

I periode 3 skilte ikke parsellen med saltblandet sand seg vesentlig ut fra parsell 1, men hadde høyere friksjon enn parsell 2. Resultatene for periode 3 må sees i lys av at dette var en kort periode med få tiltak, se figur 4.10 og 4.11.

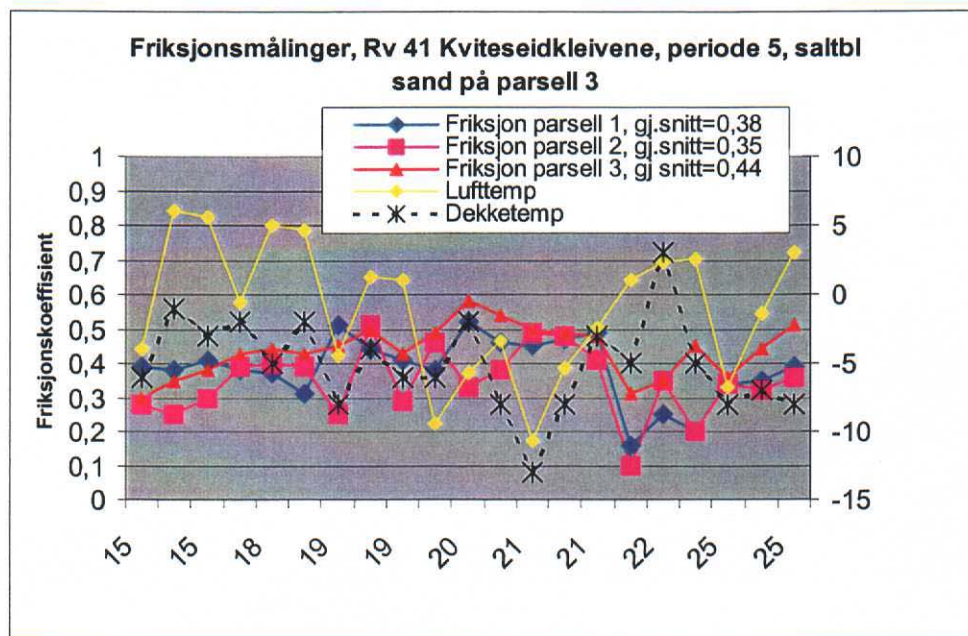
Figur 4.14: Registrerte tiltak i periode 5, 14.02 kl 17 – 25.02 kl 07

Figur 4.15: Friksjonsmålinger i periode 5, 14.02 kl 17 – 25.02 kl 07

I periode 5 hadde parsellen med saltblandet sand jevnt over høyere friksjon enn de andre to parsellene, se figur 4.14 og 4.15. Det var som en ser få strøtiltak totalt i perioden, og det ble bare registrert ett tiltak med saltblandet sand.

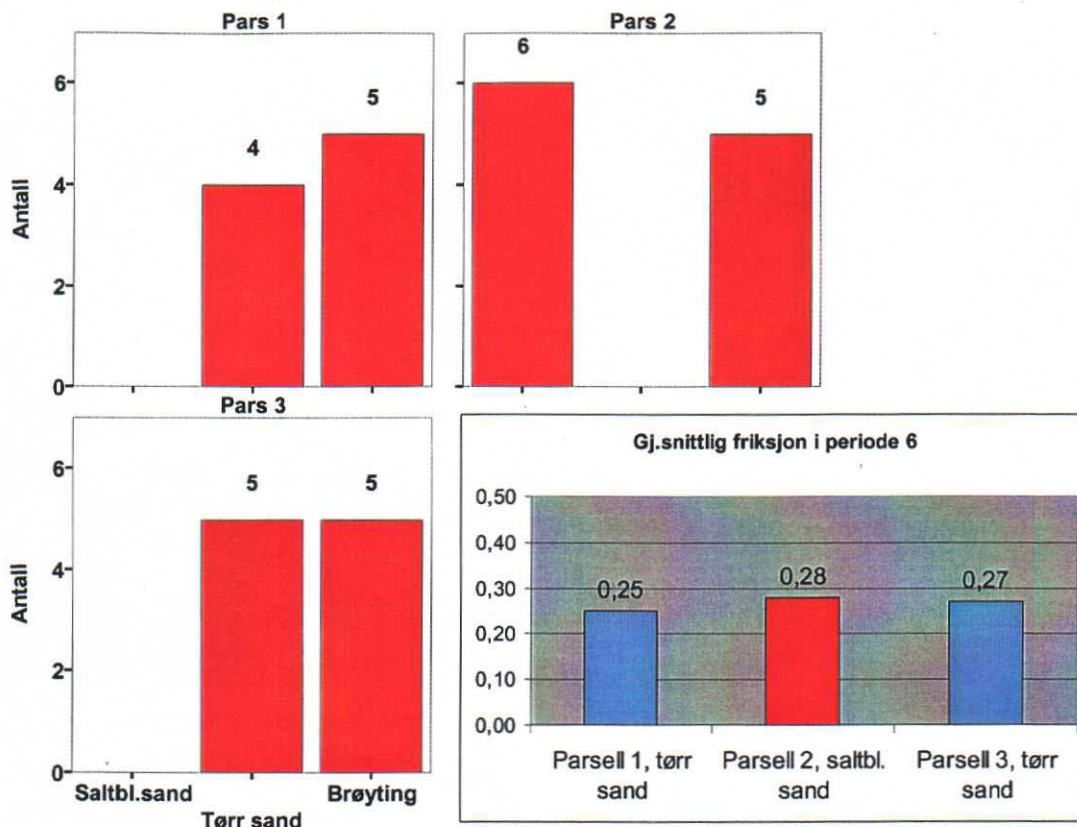
Figur 4.16: Registrerte tiltak i periode 6, 25.02 kl 07 – 11.03 kl 07

Figur 4.17: Friksjonsmålinger i periode 6, 25.02 kl 07 – 11.03 kl 07

I periode 6 hadde parsellen med saltblandet sand samme friksjon som de andre to parsellene, se figur 4.16 og 4.17.

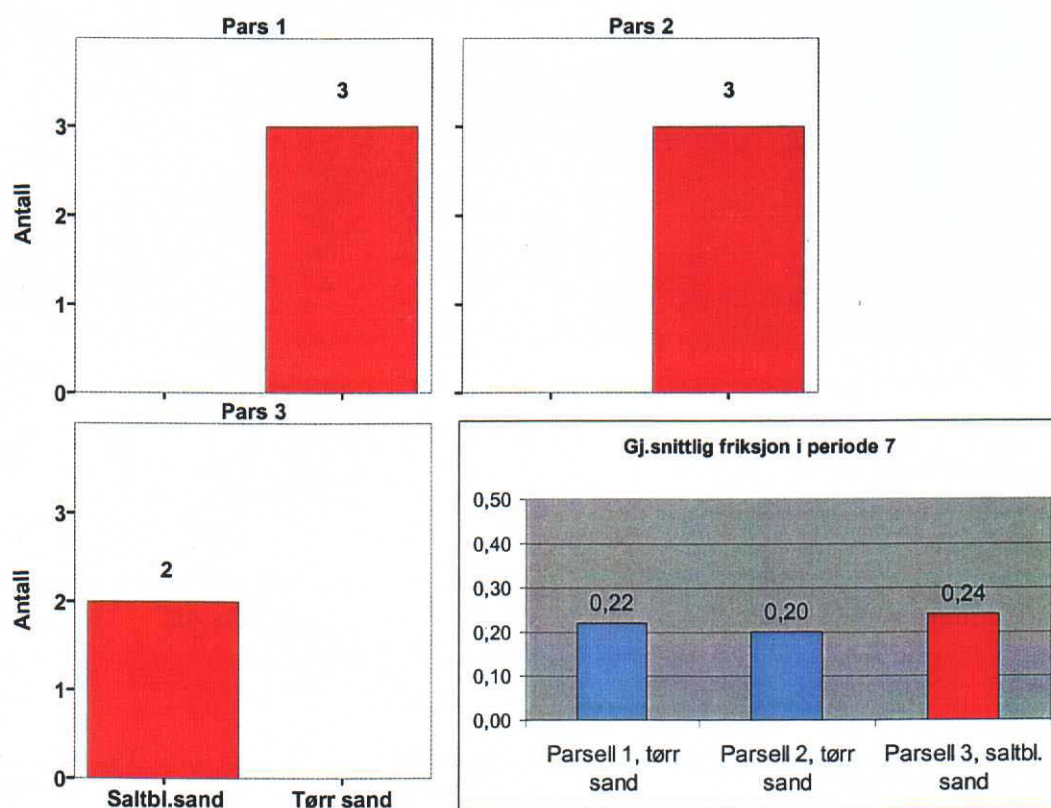
Figur 4.18: Registrerte tiltak i periode 7, 11.03 kl 07 – 19.03 kl 15

Figur 4.19: Friksjonsmålinger i periode 7, 11.03 kl 07 – 19.03 kl 15

I periode 7 skilte ikke parsellen med saltblandet sand seg vesentlig ut fra de andre delene av prøvestrekningen, men hadde likevel gjennomsnittlig noe høyere friksjon.
