E18 Ny motorvegbru i Drammen Erfaringer fra fundamentering på stålpeler

RAPPORT

Nr: 2453

2006-02-01

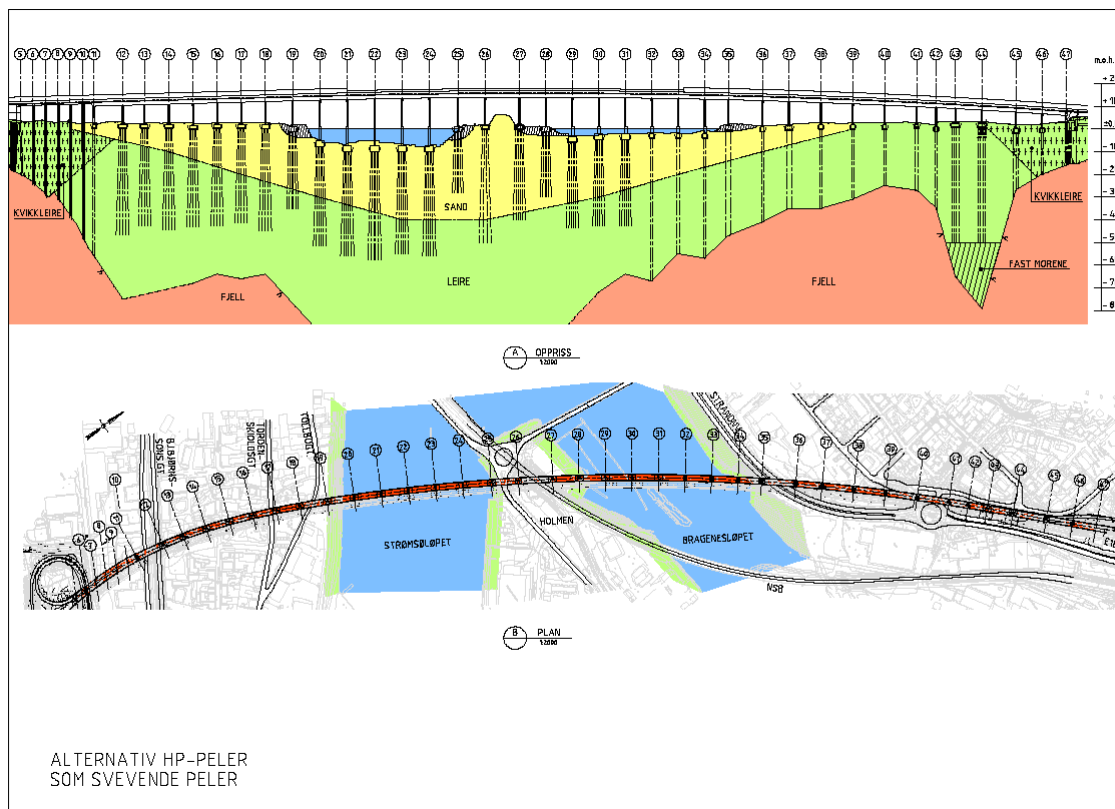
Figur 1 Grunnforhold og pelelengder (A3 utgave ligger bak i rapporten)

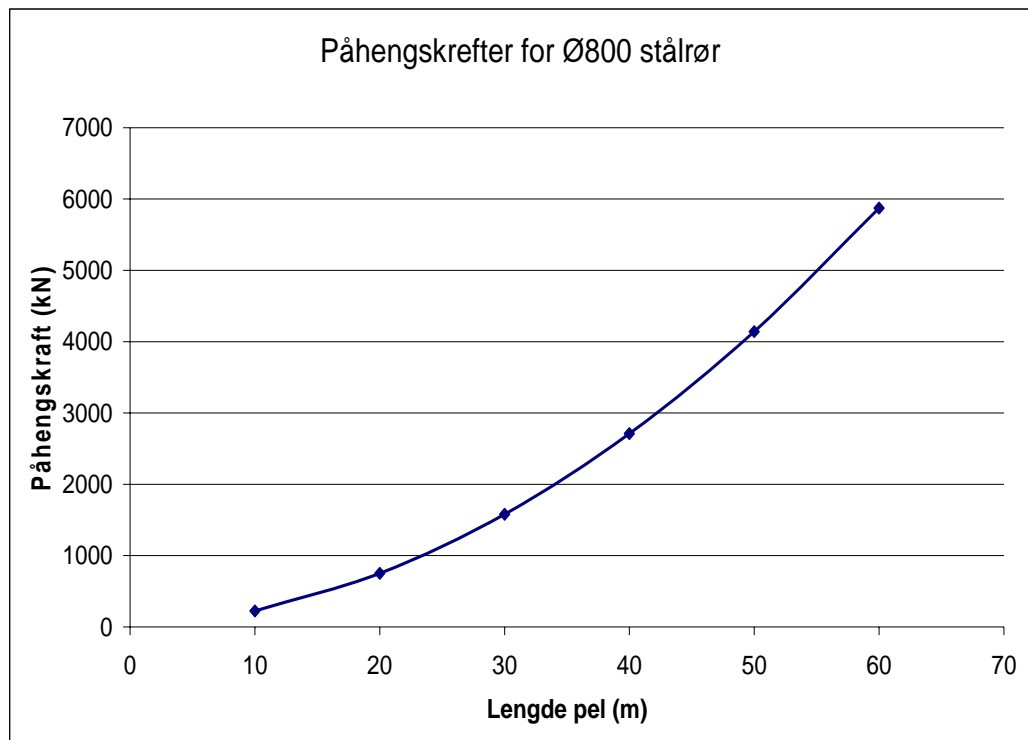
Figur 2 Beregnede påhengskrefter på stålrørspeler Ø800 mm i leire.

I akse 43 og 44 ble påhengslastene tatt opp ved at det ble rammet ned et stålrør på 40 m som stod som en hylse utenpå pelen. Pelen skal da bevege seg fritt i forhold til hylsen. Dette

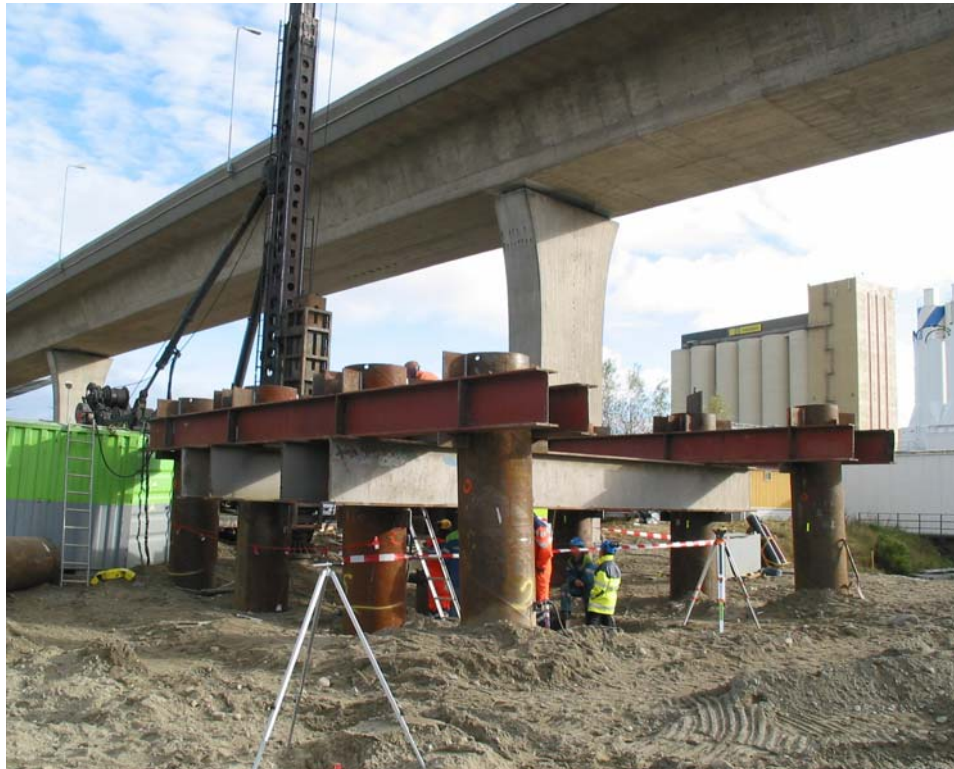
Bilde 1 Prøvebelastning av peler.

Prøvebelastningen viste også at PDA-undersøkelser kombinert med capwap-analyser ga resultater med små avvik i forhold til prøvebelastning når pelen kun stod i sand. Når pelen stod dels i sand og dels i leire var resultatene fra disse analysene ikke til å stole på. Avvikene var da på opp til $\pm 40 - 50 \%$.

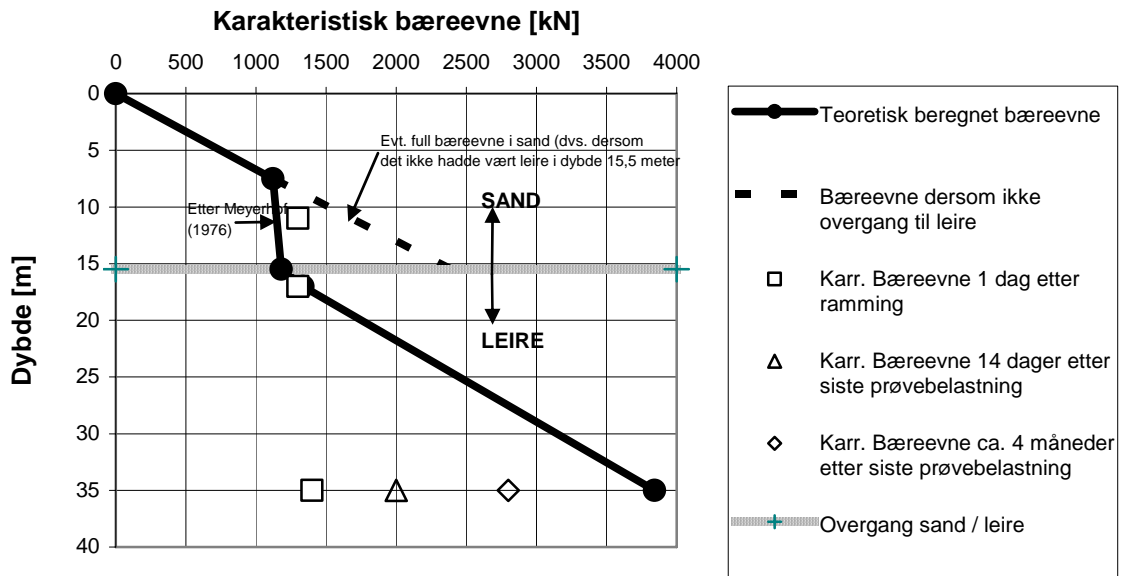
Figur 3 Sammenligning oppnådd karakteristisk bæreevne mot teoretisk beregnede verdier i akse 16 – pel P1 (stålrør)

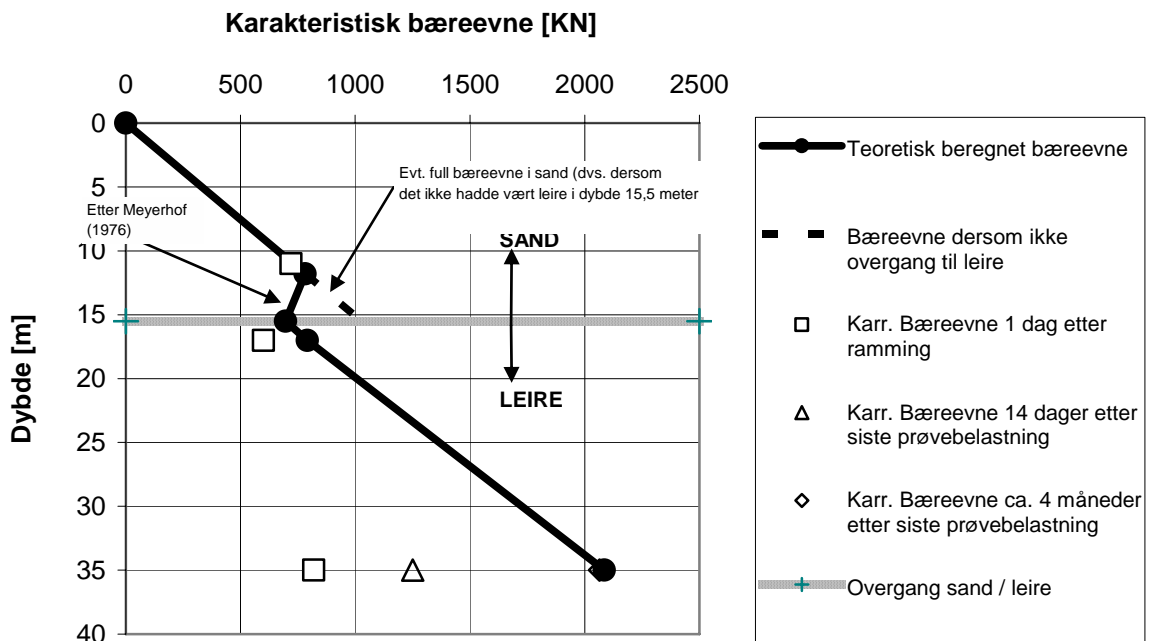
Figur 4 Sammenligning oppnådd karakteristisk bæreevne mot teoretisk beregnede verdier i akse 16 - pel P2 (HP-profil).

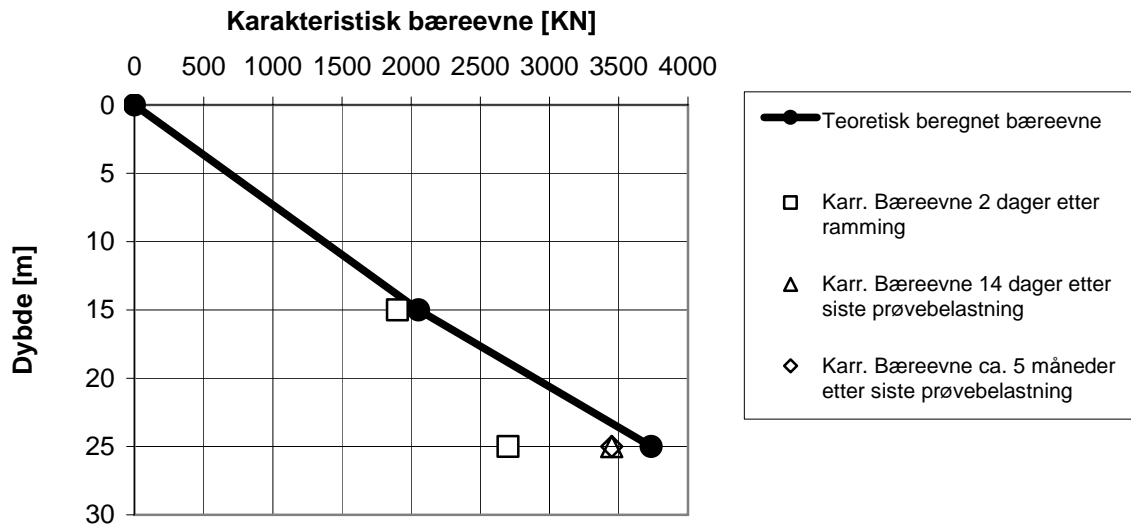
Figur 5 Sammenligning oppnådd karakteristisk bæreevne mot teoretisk beregnede i akse 25 - pel P1(stålrør)

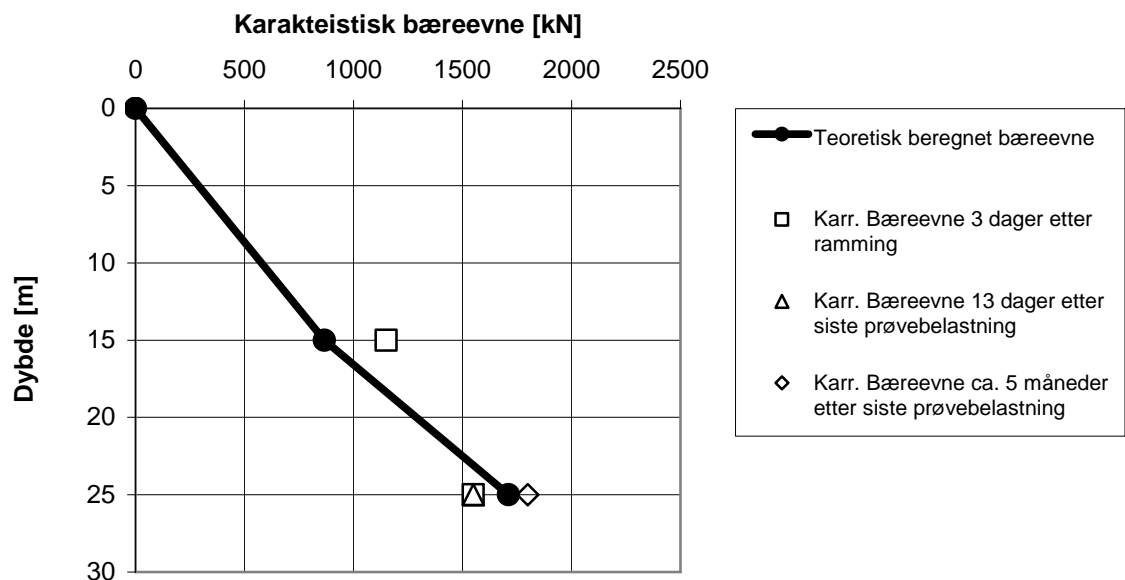
Figur 6 Sammenligning oppnådd karakteristisk bæreevne mot teoretisk beregnede verdier i akse 25 - pel P2 (HP-profil)

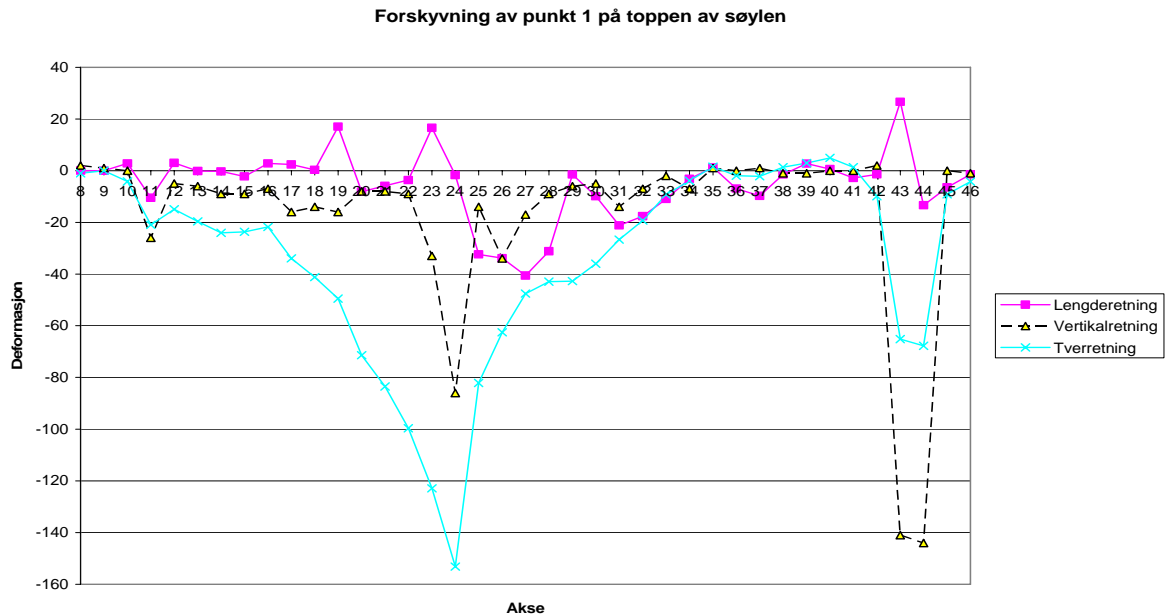
Figur 7 Måling av deformasjon på eksisterende motorvegbru topp søyle

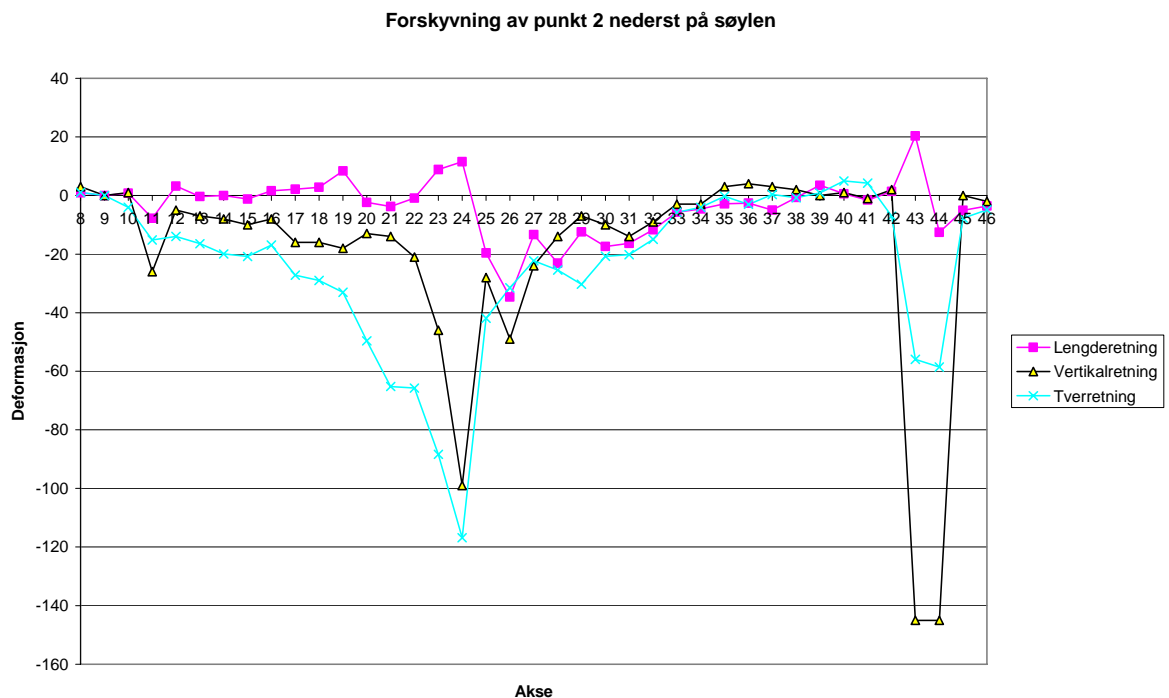
Figur 8 Måling av deformasjon på eksisterende motorvegbru nede på søyle (over terreng og vannflate)

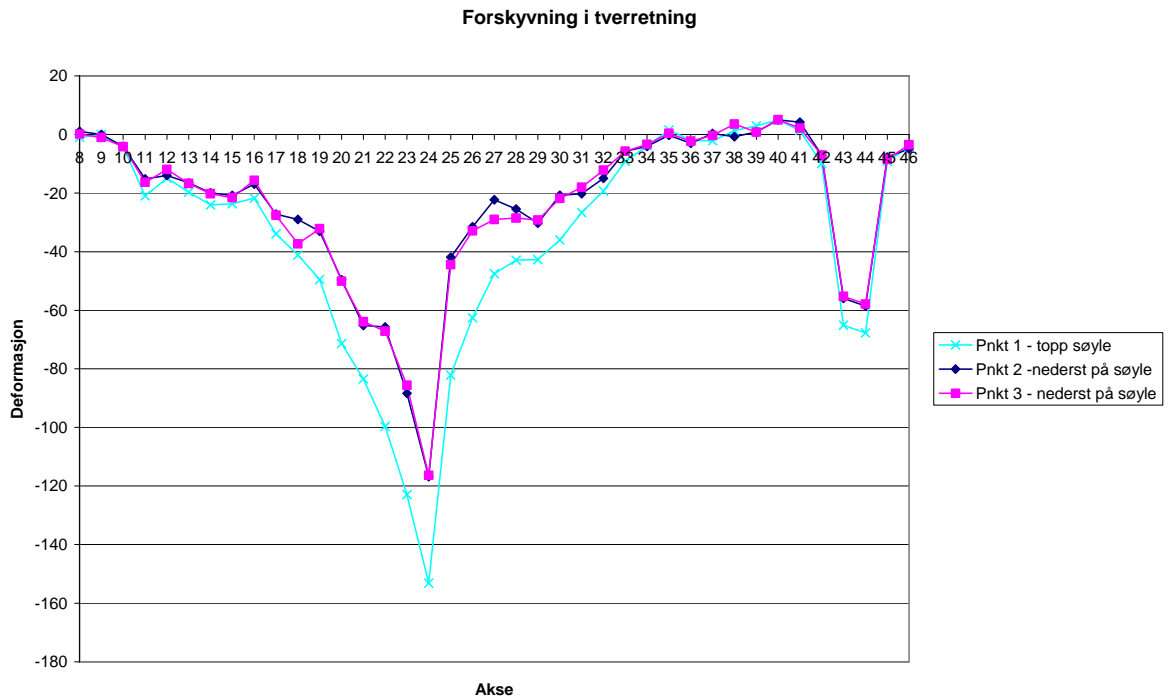
Figur 9 Sammenligning av tverrbevegelse på eksisterende motorvegbrù på topp søyle og bunn søyle.

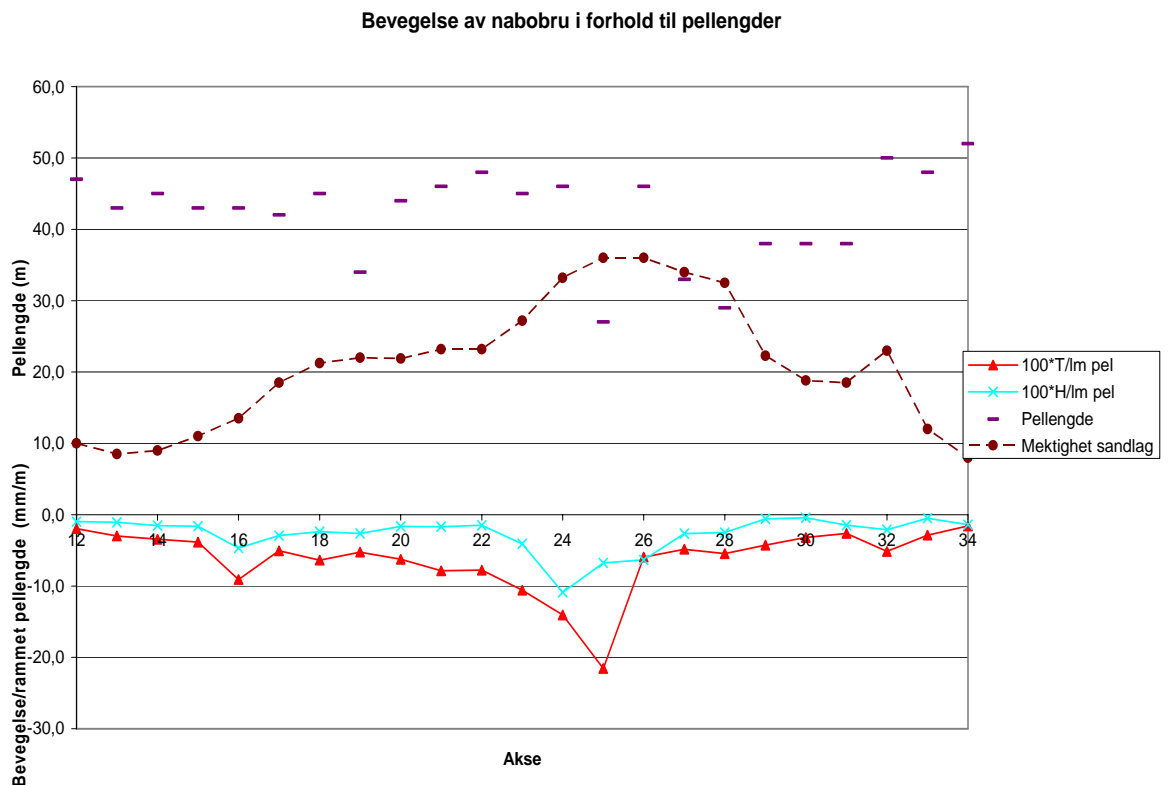
Figur 10 Bevegelse av eksisterende motorvegbrù målt pr rammet lm pel og sammenlignet med mektighet på sandlag (T er tverrbevegelse målt i mm, H er setning målt i mm.) Resultatene i akse 16 og 25 er misvisende pga resultater fra prøvepeling ikke er inkludert.

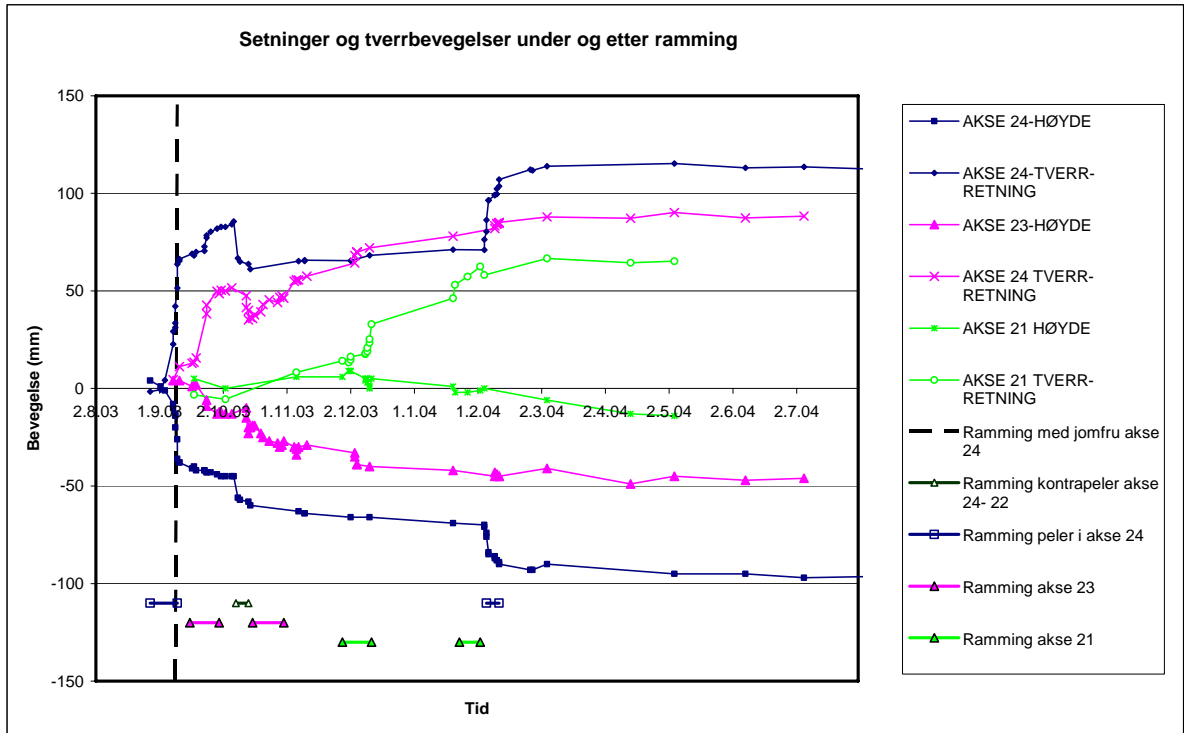
Figur 11 Setninger og tverrbevegelser under og etter ramming i Strømsløpet

Vi har sammenlignet tre akser i Strømsløpet i figur 11 og 12 for å vise effekten av ulikt utstyr og rammeprosedyrer. Vi har valgt ut disse tre aksene fordi de er typiske for tre ulike stadier i rammingen i Strømsløpet. I akse 24 ble det rammet med en mangelfull jomfru, deretter ble det rammet kontrapeler, før arbeidene ble gjenopptatt. Ramming av peler i akse 24 dro med seg akse 23 og visa versa. I akse 23 ble det også rammet kontrapeler, og rammeprosedyrene med lave fallhøyder på loddet var ikke innarbeidet. I akse 21 ble det ikke rammet kontrapeler, og rammeprosedyrene var strammet inn. Alle pelene ble rammet ned med lav fallhøyde.

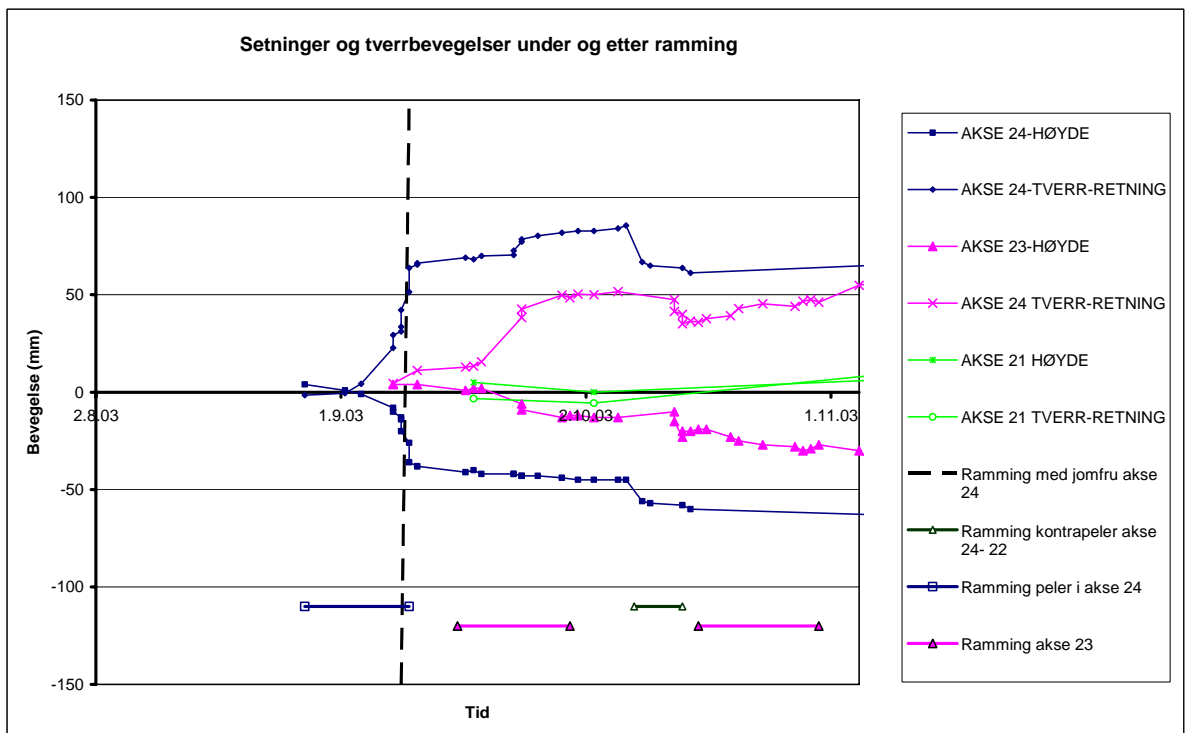
Figur 12 Setninger og tverrbevegelser under ramming med jomfru og ramming av kontrapeler i akse 24 og 23

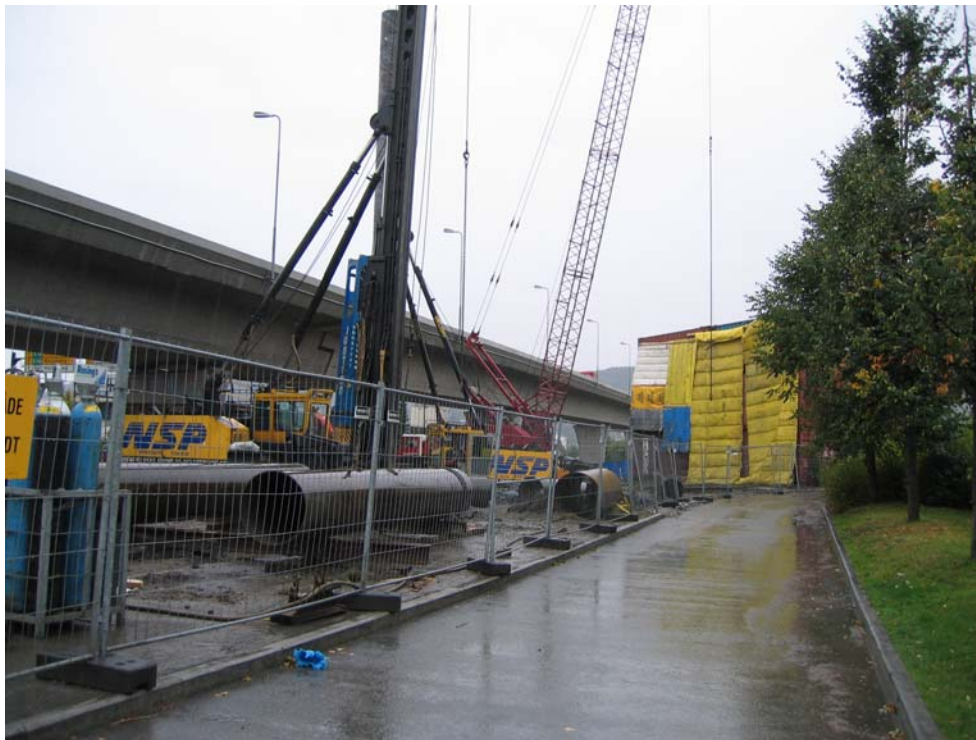
Figur 13 Støyskjerming med containere og lydmatter

For å redusere ubehaget for naboene i anleggsperioden ble det i kontrakten beskrevet støyskjerming med 6 stykker containere som skulle dekkes med lydmatter på siden mot rammestedet. I tillegg var arbeidstiden for ramming av spunt- og peler kl 7 – 17, og den var dermed redusert i forhold til den vanlige arbeidstiden på anlegget. Støyskjermingen ble beskrevet i egen prosess og ble prissatt for hvert fundament der den ble tatt i bruk.

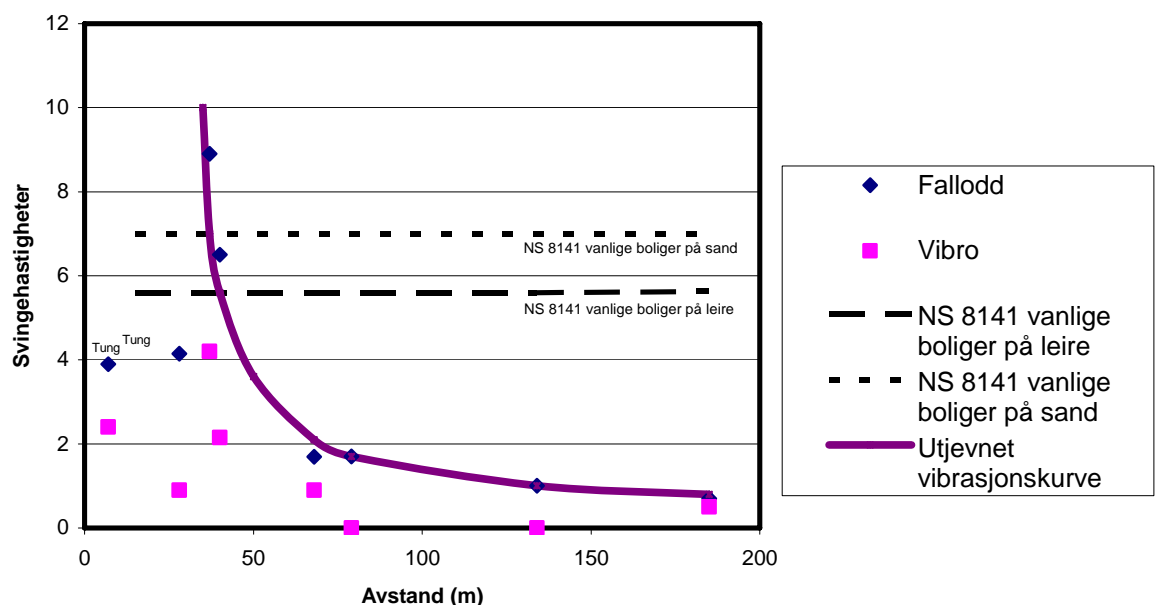
Figur 14 Vibrasjoner i forhold til avstand fra peleriggen

Under prøverammingen av peler ble det ved hjelp av rystelsesmålere målt vertikal svingehastighet som beskrevet i NS8141. Ved akse 25 ble det montert 4 målere og ved akse 16 ble det montert 8. Målerne registrerte maksimalverdi over en 2 minutters periode. Resultatene er vist i figur 14.

Ved ramming med fallodd ble grensen for skadelige rystelser for lette bygninger fundamentert på sand på 7 mm/s overskredet der bygningene stod mindre enn 40 m unna. Grensen ble overskredet ved ramming av nedre del av pelene. Falloddet ga ca 3 ganger større rystelser på nabokonstruksjoner enn vibroloddet. Ved ramming med vibrolodd ble ikke denne grensen overskredet. En måler plassert på jernbanefundamentet viste at rystelsene fra toget er større enn rystelsene fra pelerammingen. Lette konstruksjoner får

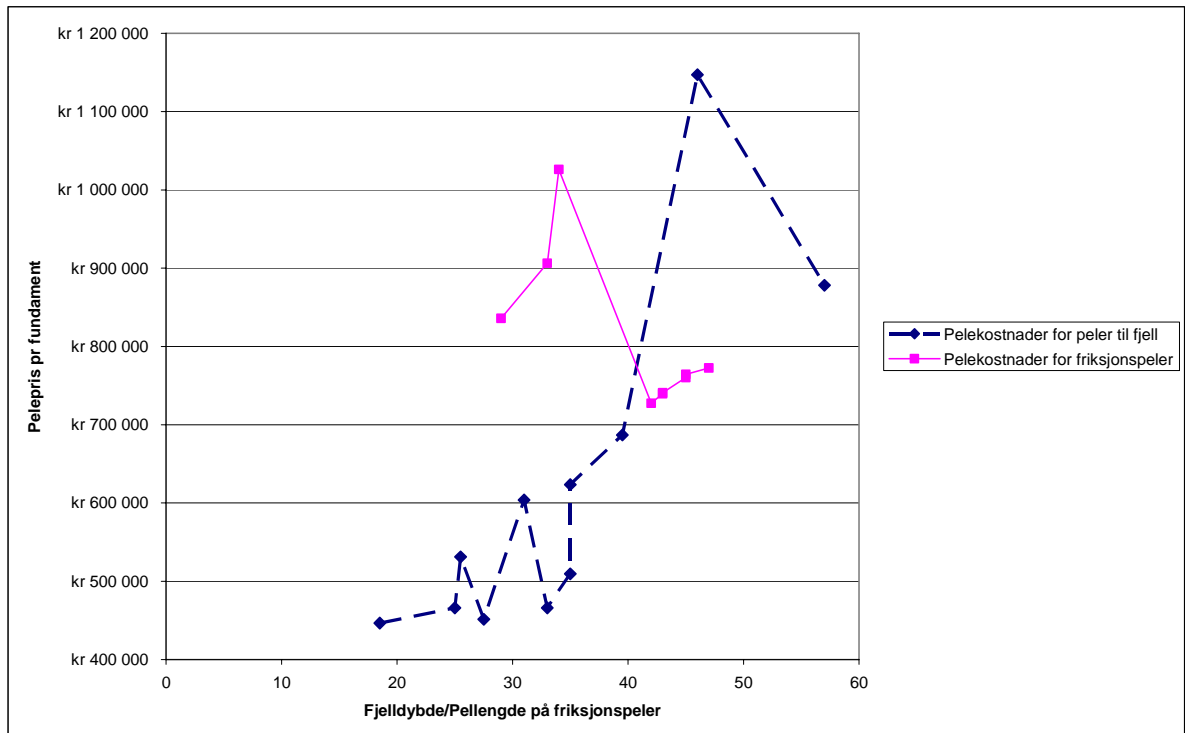
Figur 15 Sammenligning av prisen på pelearbeider mellom peler til fjell og friksjonspeler avhengig av fjelldybden.

Figur 15 viser kostnadene for pelearbeidene på land pr fundament. Det er en stiplet kurve for peler til fjell og en heltrukken for friksjonspeler. Figuren viser at jo lengre peler til fjell er jo mer kostbare er de. Friksjonspelene er derimot kostbare med korte lengder. Det er fordi at antall peler øker fra 13 til 18 stykker pr fundament. Kurvene viser at det er billigst å fundamenterer pelene til fjell opp til ca 40 m dybde. Når pelelengden blir lengre enn dette, indikerer kurven at fundamentering på friksjonspeler er mest lønnsomt.

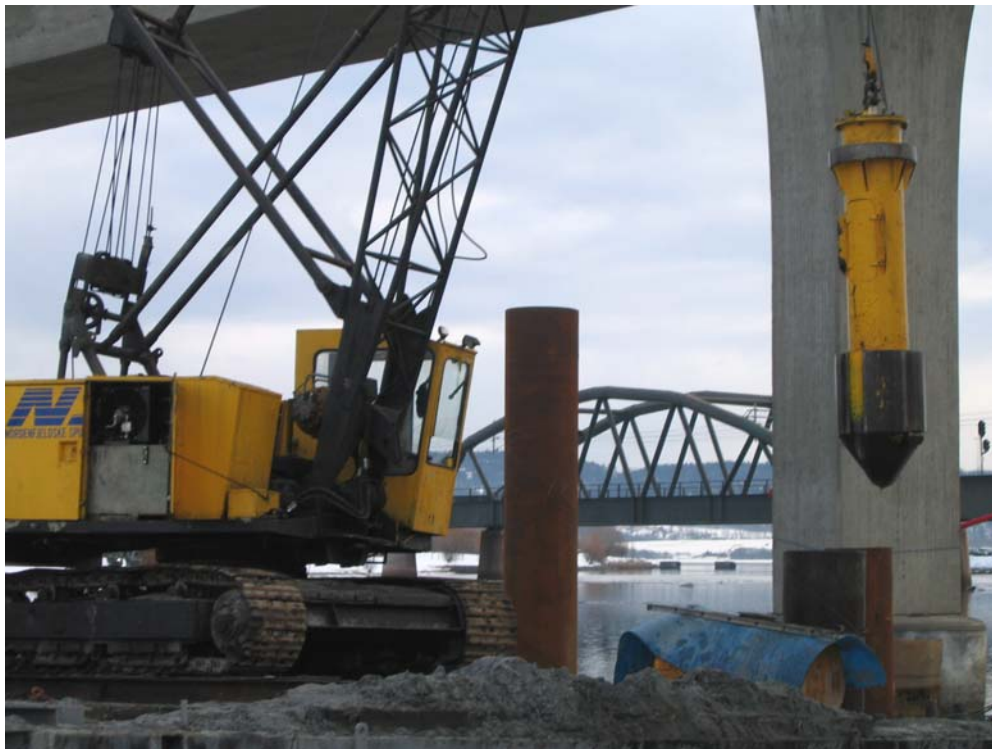
Figur 16 Torpedograbbb

prosess. Entreprenøren utviklet to spesialtilpassede grabber. Vi kalte de torpedograbber for de lignet torpedoer av utseende, kfr Figur 16

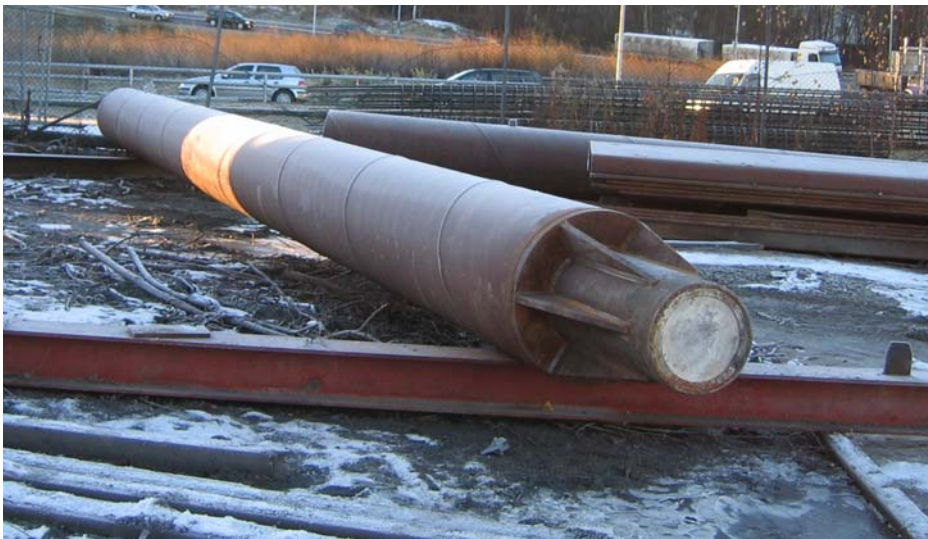
Figur 17 Erstatningspel med diameter 711 mm og gjenstøpt spiss

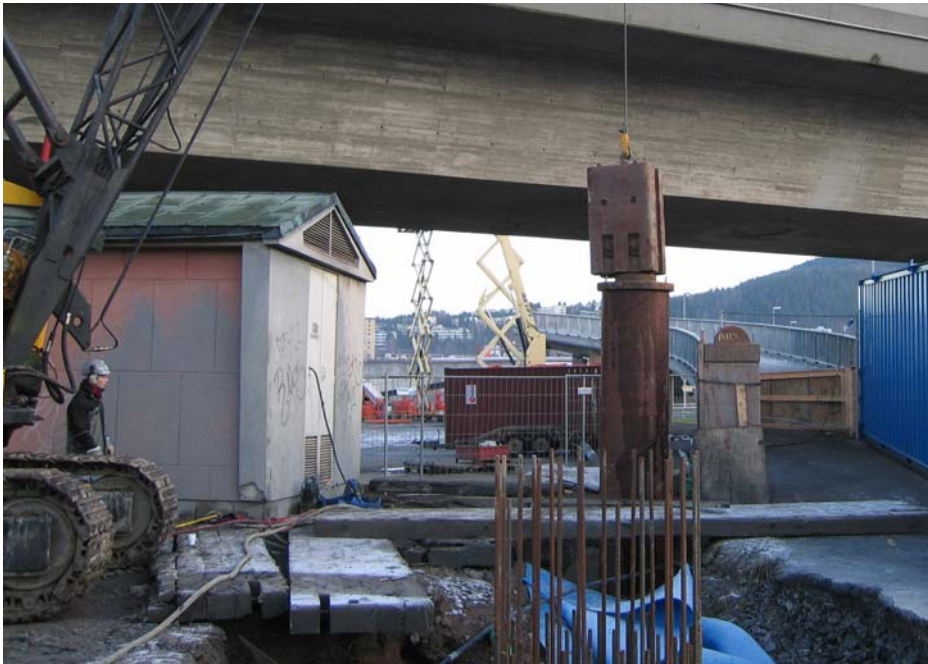
Figur 18 Ramming med enkelt fallodd

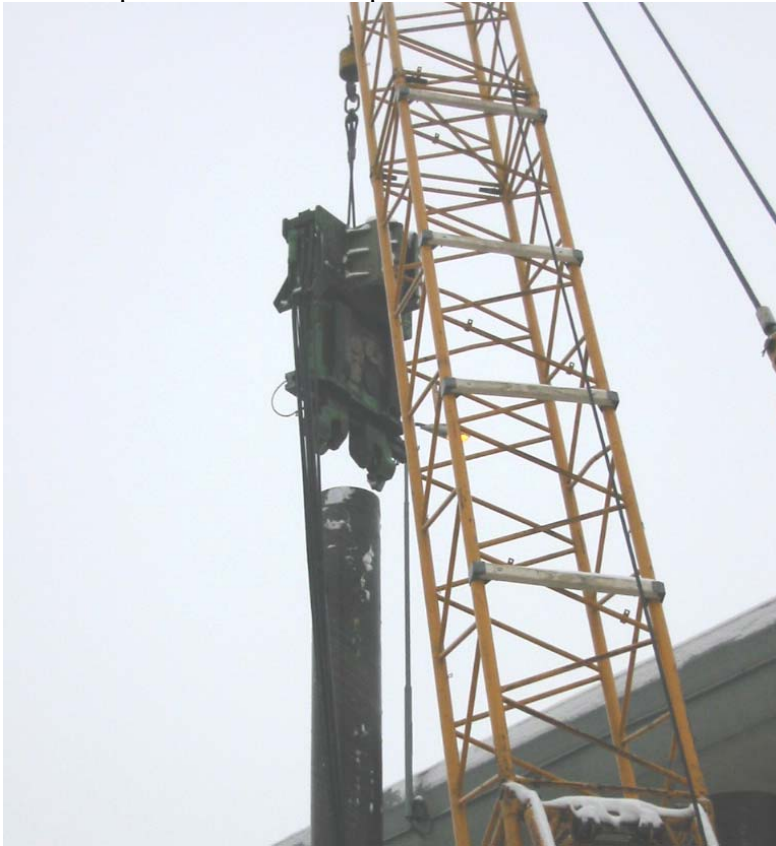
Figur 19 Vibroloddet settes på plass på toppen av pelrøret

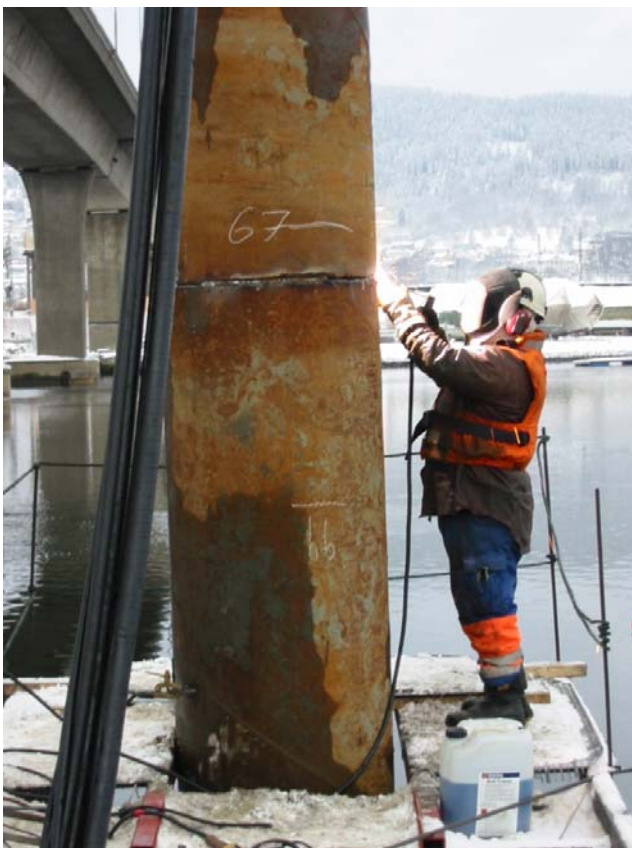
Figur 20 Sveising av stålrør. Stålrøret er merket for hver meter med krittmerke. Arbeidshøyden er litt høy, og dermed ubekvem for sveiseren.

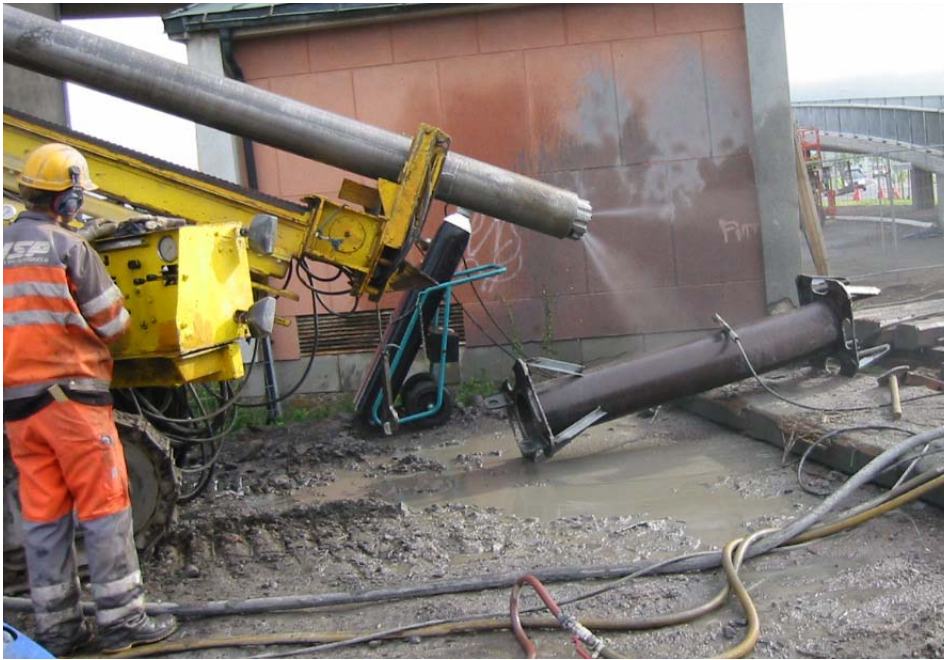
Figur 21 Boring av foringsrør med odex. Styringen ligger på bakken foran borryggen.

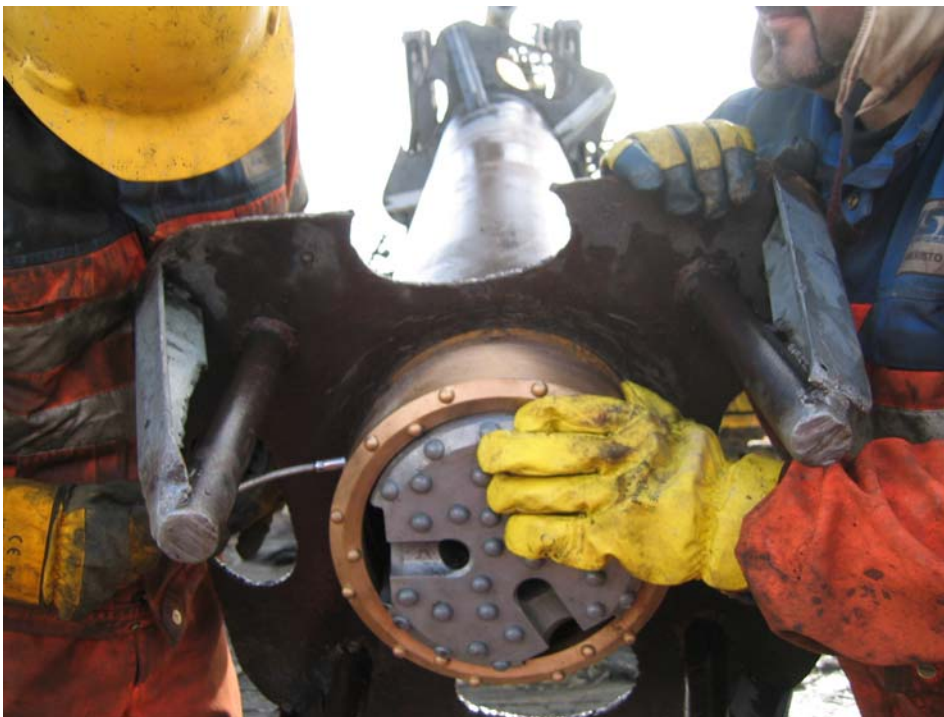
Figur 22 Symmetrisk borkrone montert på foringsrøret. Styringen er montert utvendig for å sikre en sentrisk plassering av foringsrør i fjell.

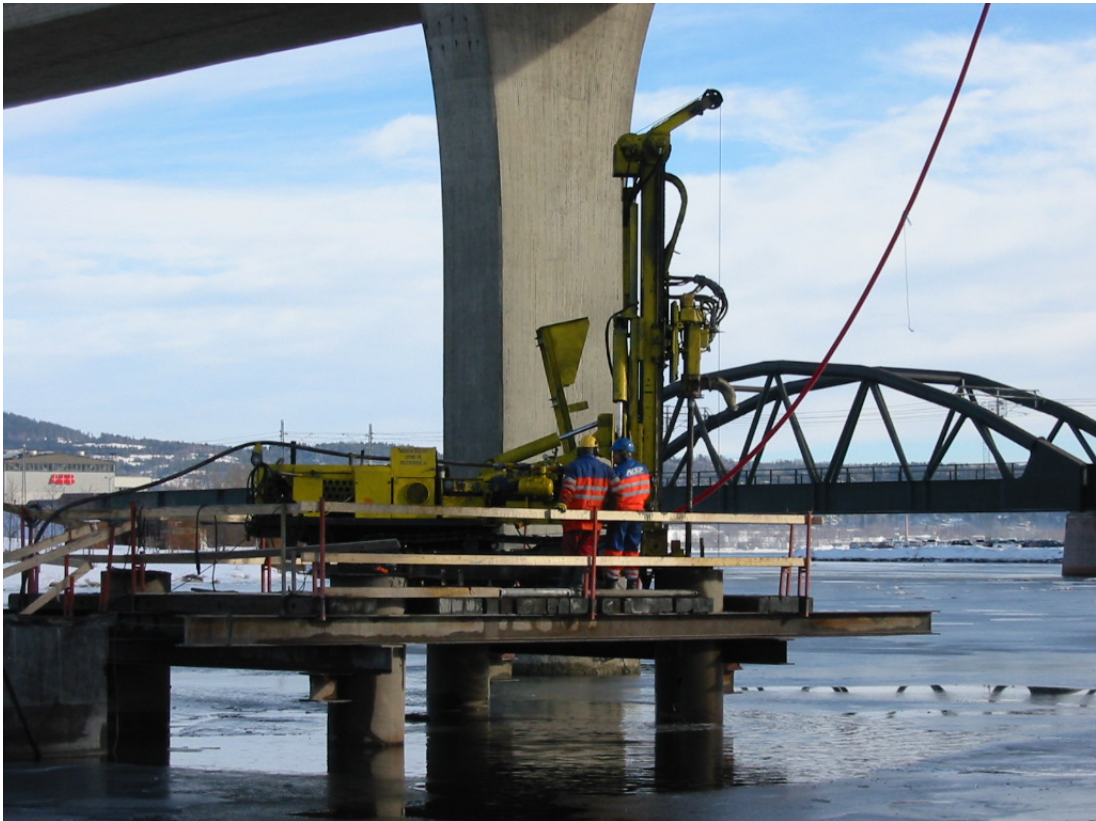
Figur 23 Boring av odex- eller symmetriskrør i fjell

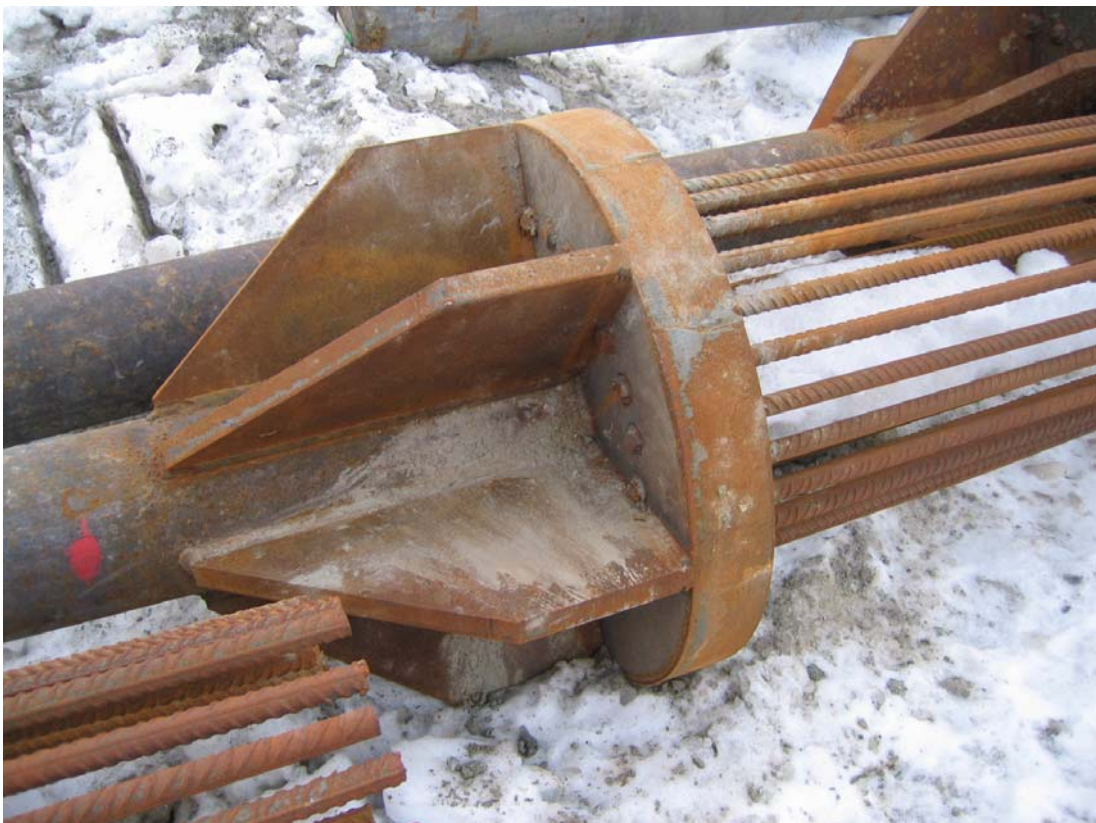
Figur 24 Dybelhatt med stivere i underkant som går nesten helt ut til ytterkant av dybelhatten. Armeringen på toppen av hatten er sveist fast i underkant av dybelhatten.

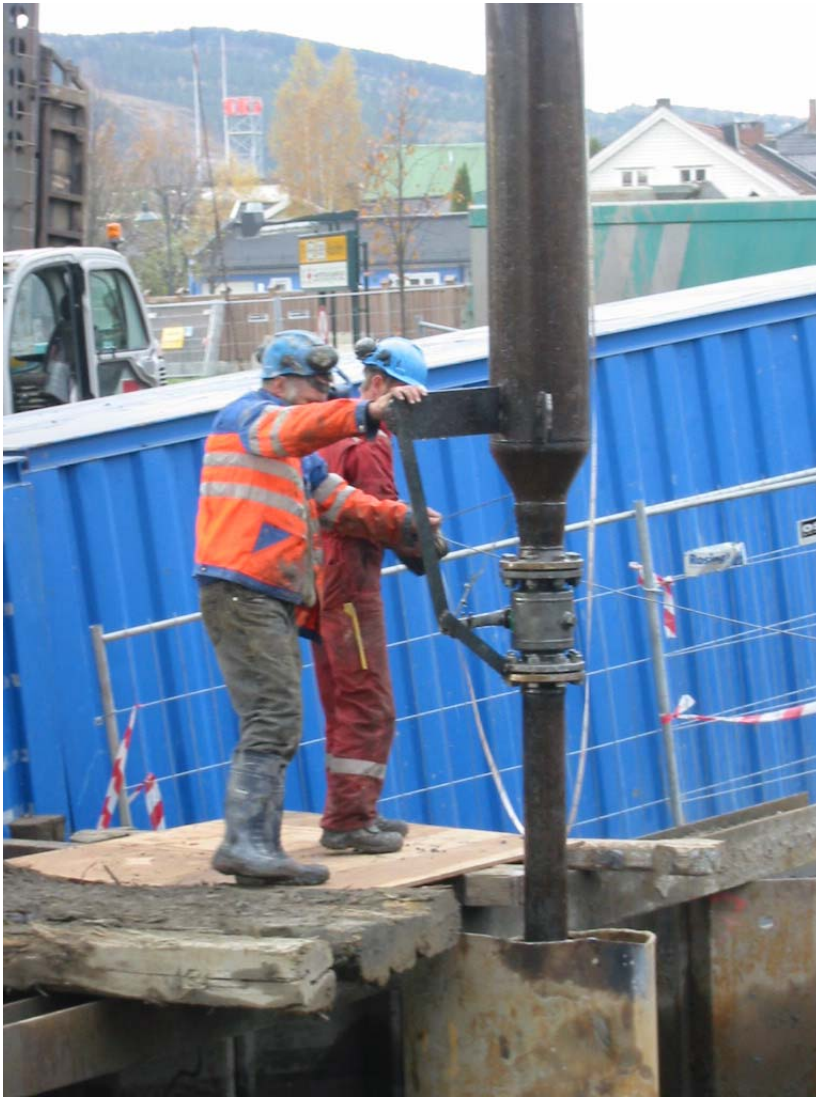
Figur 25 Støping av propp med spesialdesignet betongtobb

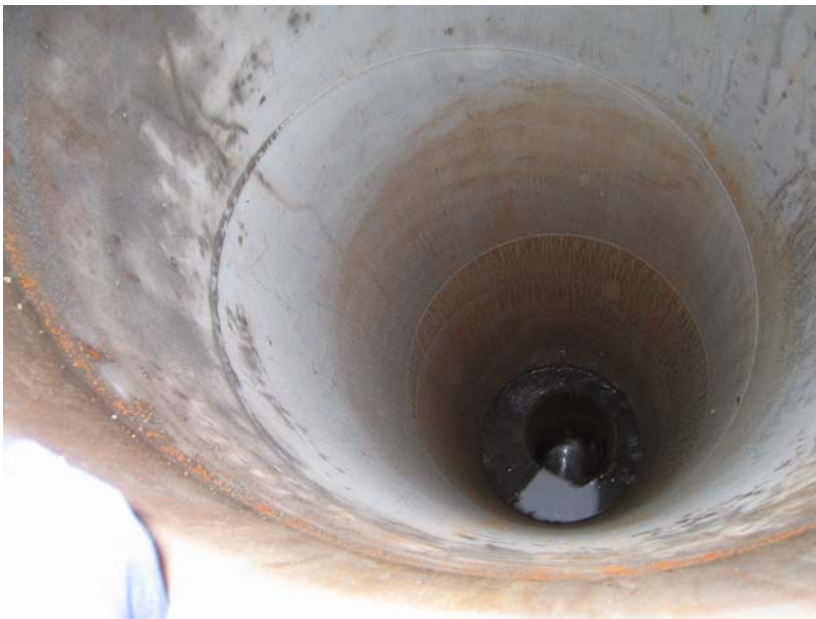
Figur 26 Pel i akse 8 - rør i rør med lav vannstand

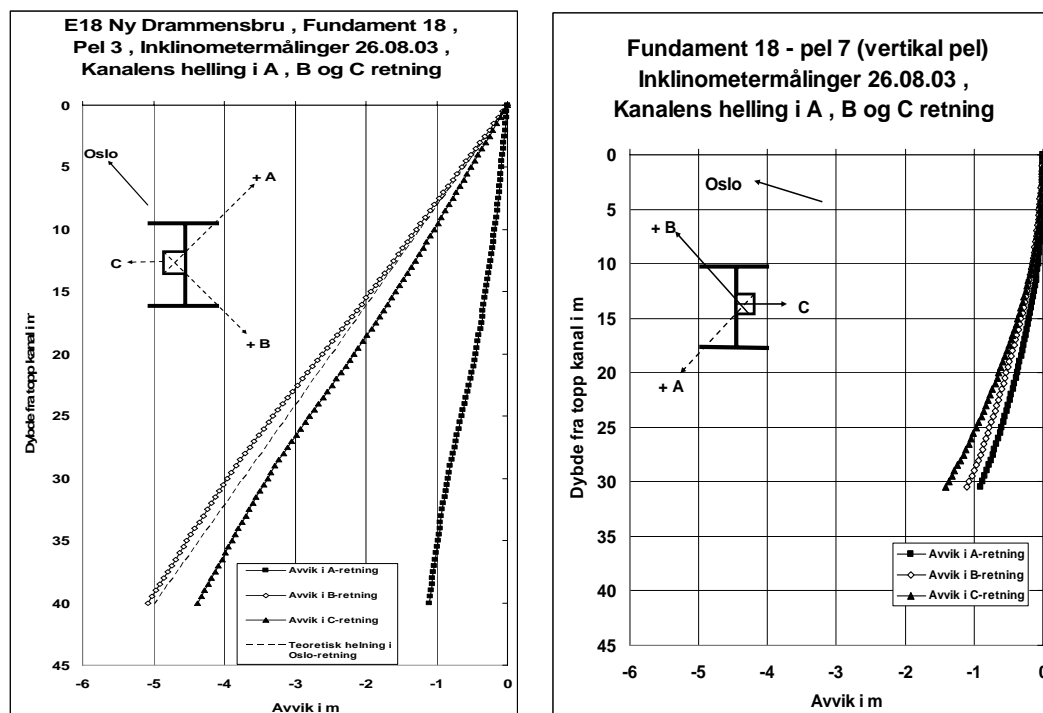
Figur 27 Retthetsmåling av HP400 x 122 i akse 18. Måling på pel 3 med helning 8:1 og pel 7 som er en vertikal pel.

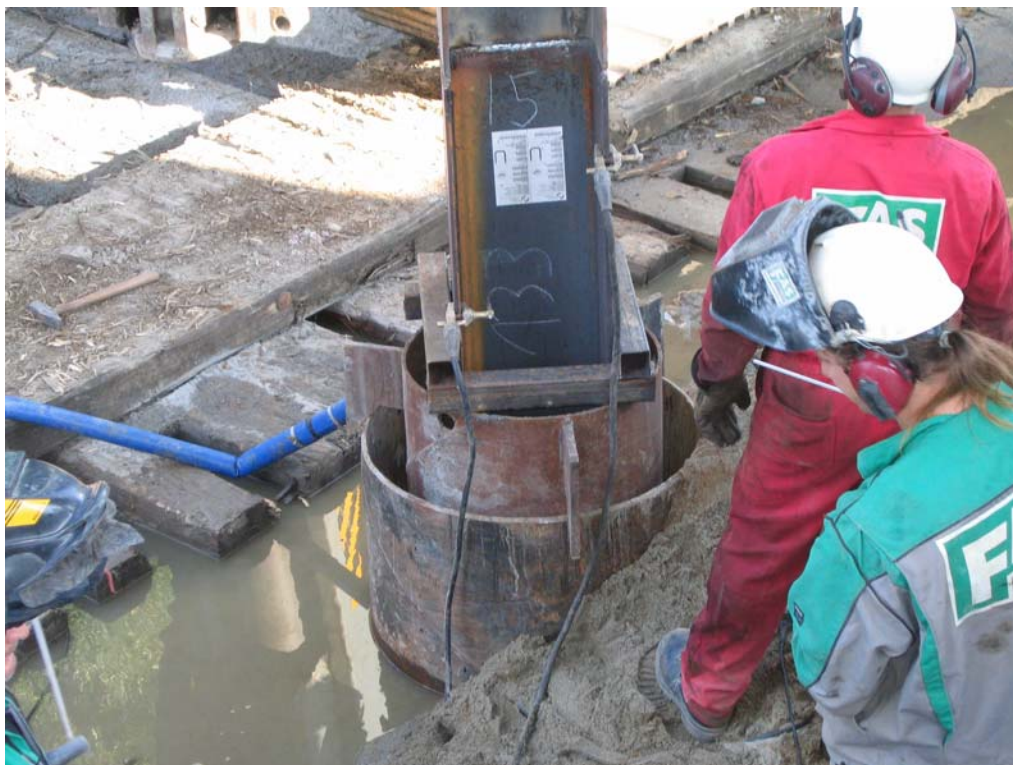
Figur 29 Ramming av H-bjelker med rørstyring innsnevret i toppen med firkantrør
