E18 Ny motorvegbru i Drammen Erfaringer fra fundamentering på stålpeler

RAPPORT

Nr: 2453

2006-02-01

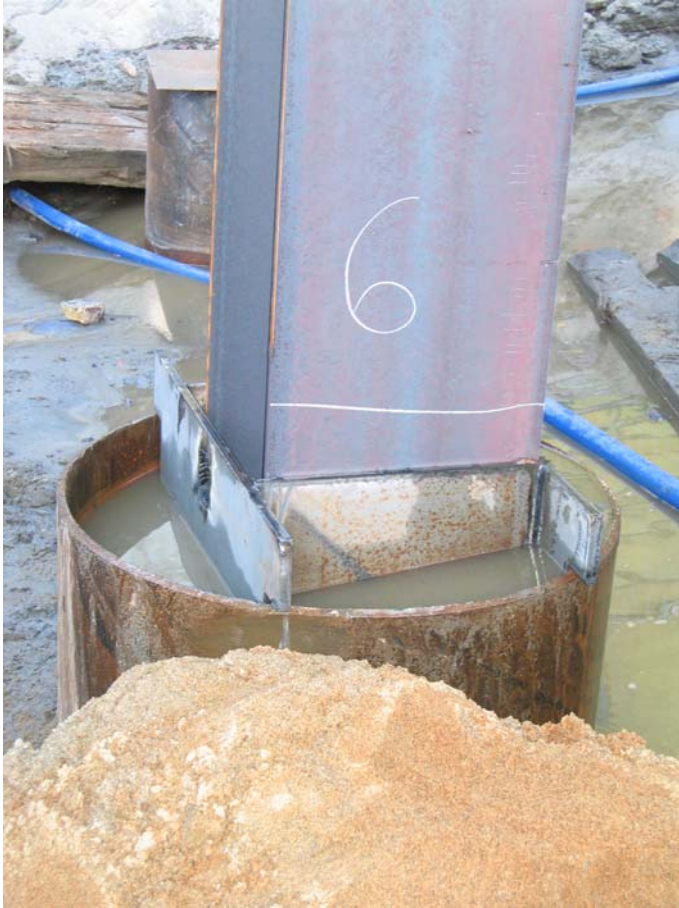
Figur 30 Ramming av H-bjelker med firkantstyring

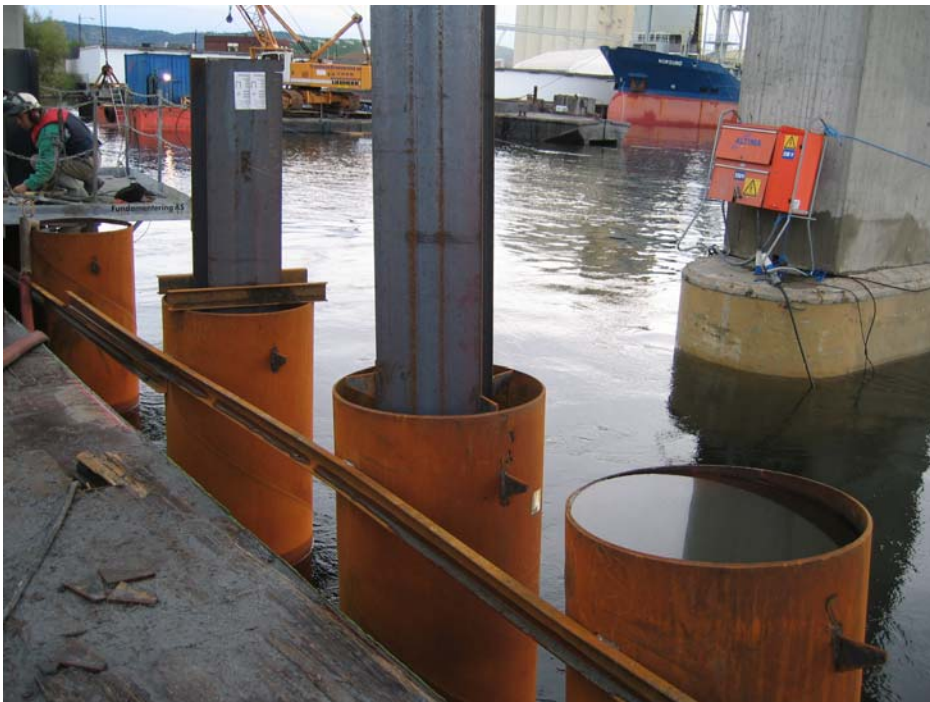
Figur 31 Ramming av H-bjelker med styrebricker

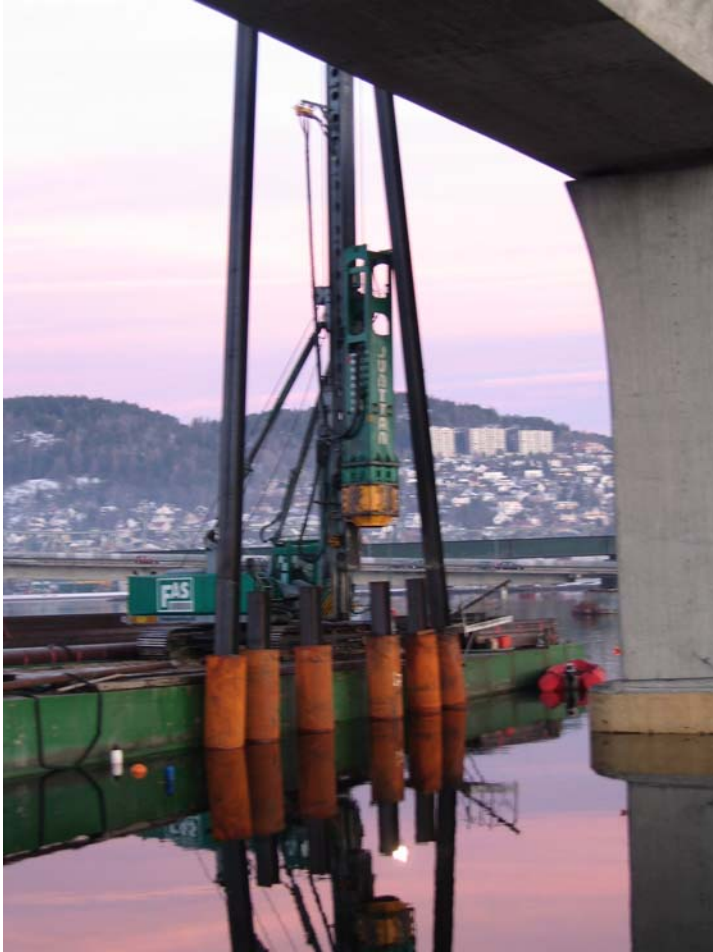
Figur 32 Pelerigg på flåte i elveløpet

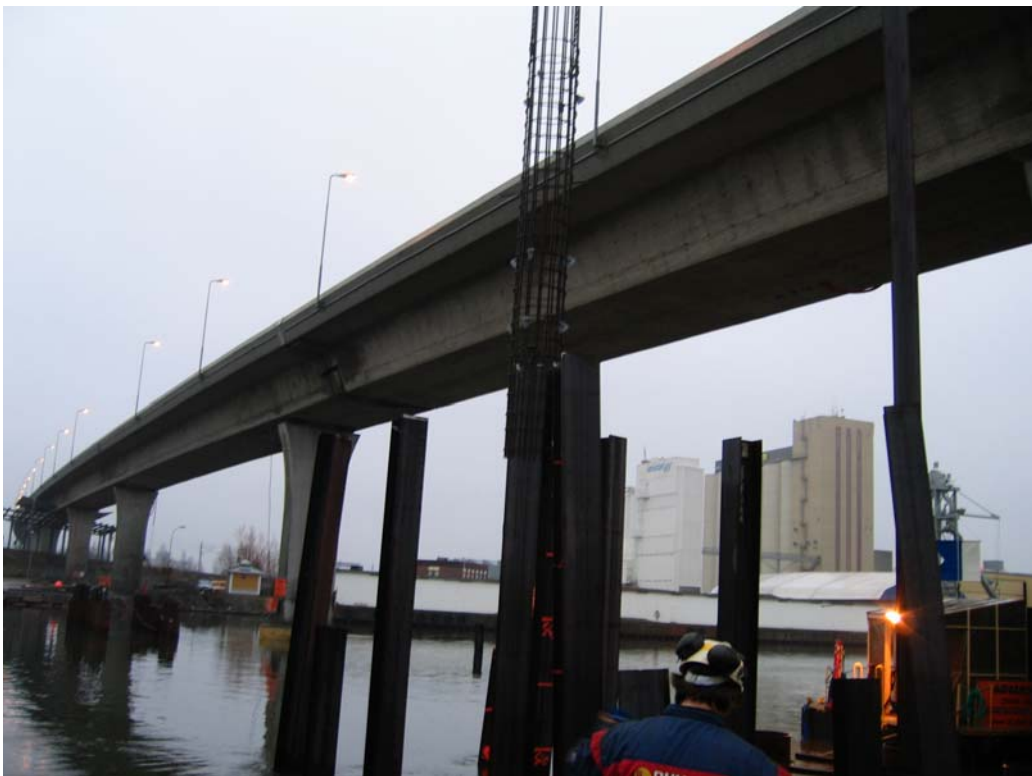
Figur 33 Armering tres på H-bjelken før, kapping og utstøping av stålrør
