# MEDDELELSE FRA VEIDIREKTØREN

NR. 5

Bituminøse veidekker. — Televanskeligheter på Jorstadmoen. — Den nye bro ved Detroit i U. S. A. — Litt om asfaltveidekker — særlig essençafalt. — Mindre meddelelser.

Mai 1931

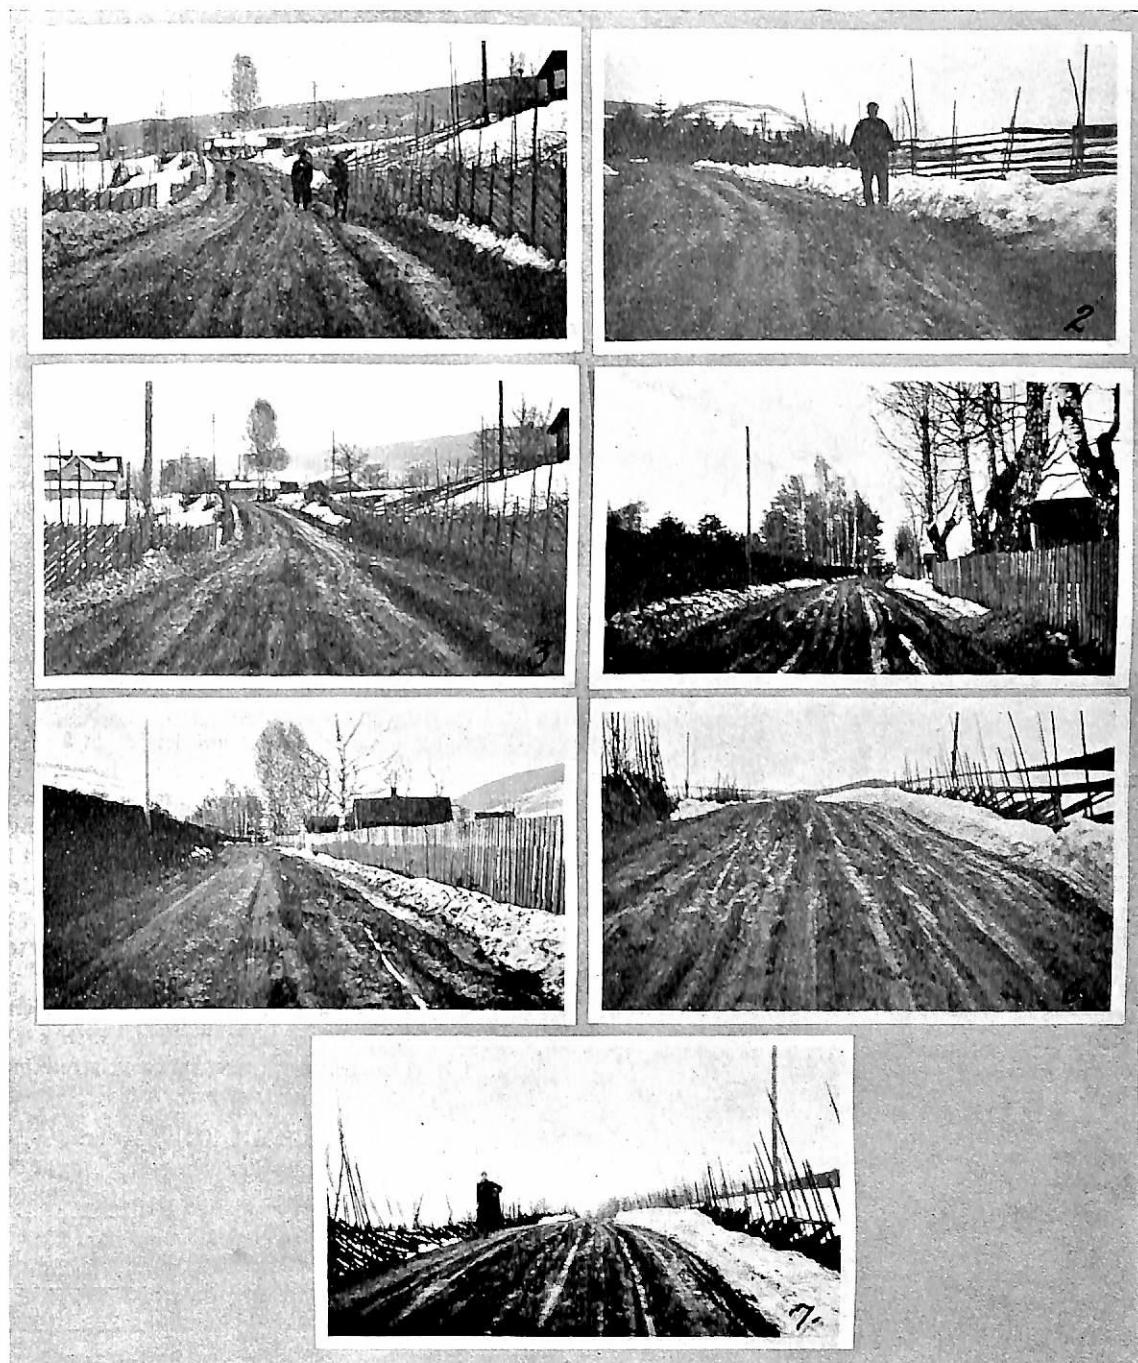
Fig. 1. 18. april 31, leie hjulspor. Skutt et par dager i forveien.

Fig. 3. 21. april 31. Samme sted som nr. 1. Veien er nu praktisk talt helt tor.

Fig. 5. 25. april 31. Straks søndenfor nr. 4. Her blev sprengt 21. april og nu er det på det nærmeste tor.

Fig. 6 og 7 er tatt på riksveien søndenfor Lillehammer henholdsvis 22. april og 26. april. Der blev sprengt den 22. april og den 26. april er veien omrent tor, men mangler skrapning.

Fig. 2. 21. april 31. Blotnet op igjen efter første sprengning, men ved sprengning påny holdtes veien omtrent som på fotografiet til den tørket.

Fig. 4. 25. april 31. Ikke sprengt her. Det var blott allerede 21. april.

Metoden gav altså meget tilfredstillende resultat hvor grunnen var slik at den kunde gi avløp for vannet. På et enkelt sted var der imidlertid fin kvabb-lignende rød sand helt fra veidekkets underkant og ca. 1,5 m nedover (lengre jordbor var ikke for hånden). Også her virket metoden, men på en noget annen måte. Efterat der var sprengt som vanlig, torket veien bra de første dager, men bløtnet senere op igjen. Det blev derfor sprengt påny, og denne gang først med 1 patron og så med 5 patroner i hvert hull. Efter 4—5 dagers forløp var veien da helt tørr. Efter utseendet av massen å dømme, sammenholdt med resultatene, kan jeg ikke forklare mig virkningen her på annen måte enn ved at der ved sprengningen dannet sig gryter som kunde opta en del vann. Når disse gryter var fylt, opphørte virkningen av sprengningen, og da der fremdeles var for stort overskudd av vann, måtte der ved ny sprengning dannes nye gryter som kunde opta resten av vannet. At slik sprengning virker selv hvor grunnen er lite gjennemtrengelig for vann, fikk jeg forøvrig også erfaring for ved sprengning på riksveien sønnenfor Lillehammer, hvor grunnen utelukkende består av lere og hvor der i år, i motsetning til tidligere, var minimale ulemper av teleløsningen, og altså et utmerket resultat av sprengningen.

Ved sådan sprengning er det imidlertid om å gjøre at den foretas øieblikkelig der viser sig tendens til sårdannelser. På et par steder over Jørstadmoen, hvor veivokteren mente det vilde klare sig uten sprengning og derfor undlot dette, fikk man den vanlige tilstand med velling i op til 0,5 m dybde. Her blev det skutt etterat veien var nokså meget opbløtt, men resultatene av sprengningen var da langt ugunstigere.

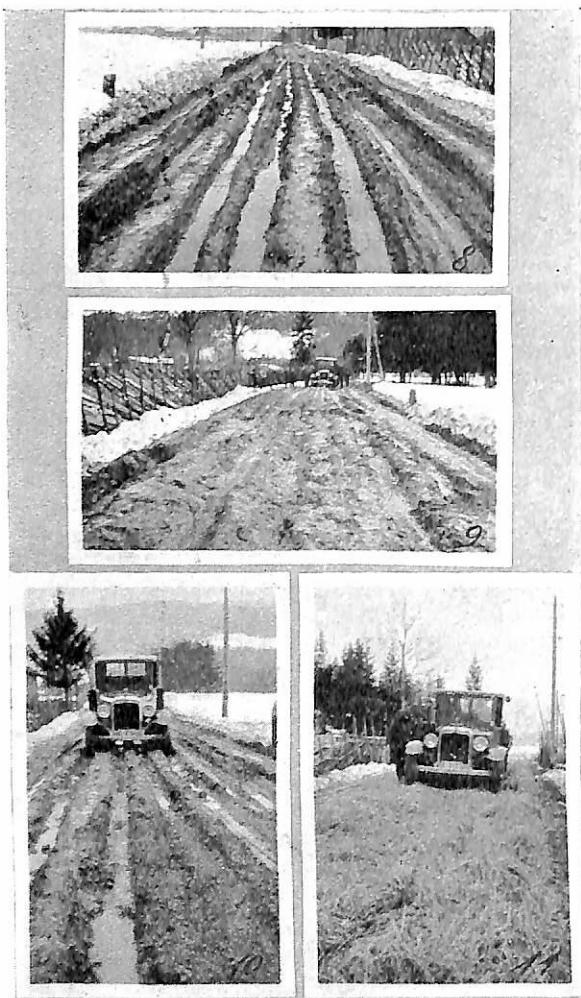
Fig. 8, 9, 10 er tatt på Jørstadmoen på et av de steder hvor der ikke ble sprengt.

Fig. 11. Fra et tælesår, sprengt ved Vingnes etterat halmen er lagt på.

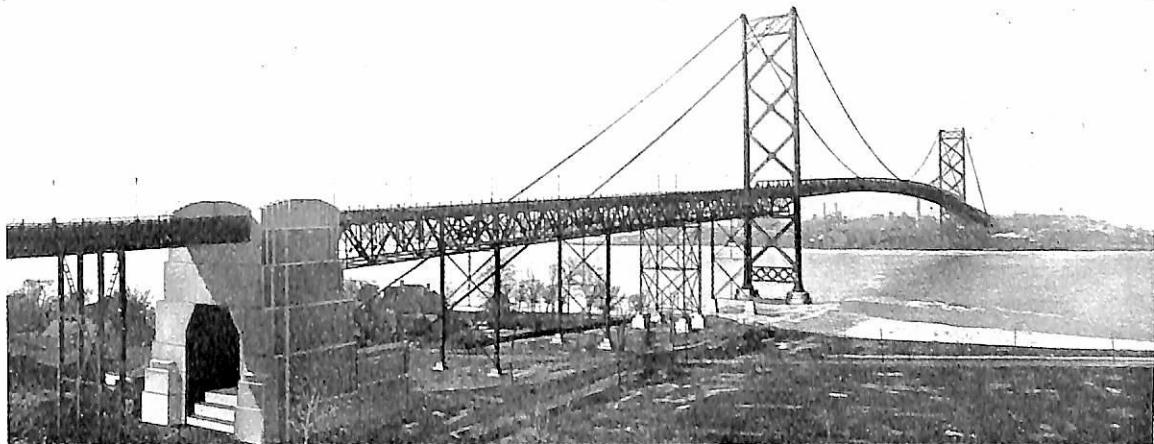
Fig. 1. Detroit-broen sett fra den kanadiske side.

Fig. 1 viser broen fra den kanadiske side, og det vil herav sees at den mellom forankringspunktene vil være den minste forankringspunktene i mellom tårnene hviler på jernfagverkspilarer med 50 m og innbyrdes avstand. Denne konstruksjon viste seg å være den mest økonomiske, da en ophengning på dette parti av broen ville blitt betydelig dyrere.

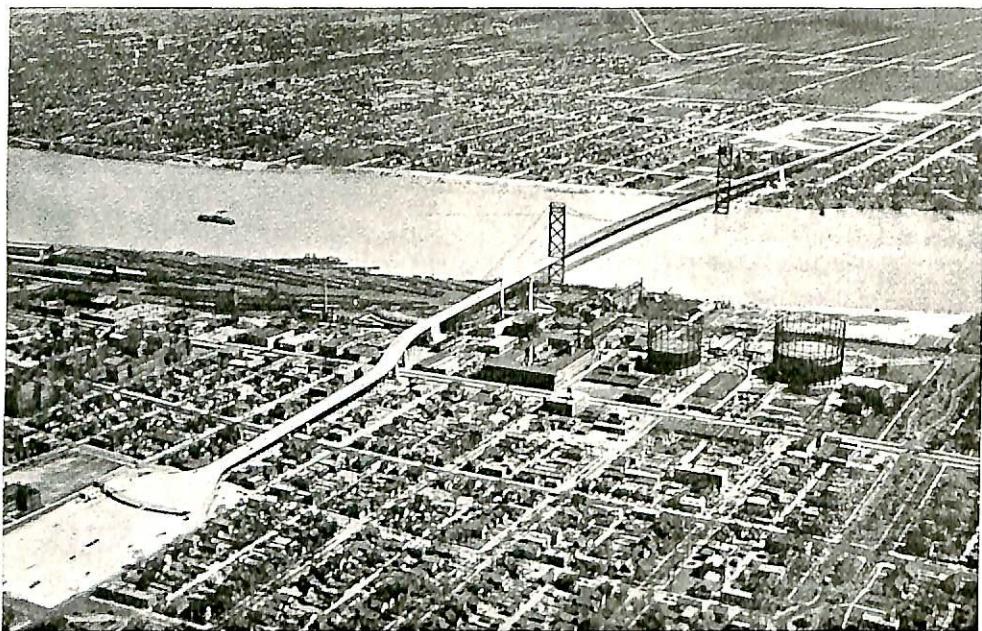
Fig. 2. Broen sett fra luften fra Detroit-siden.

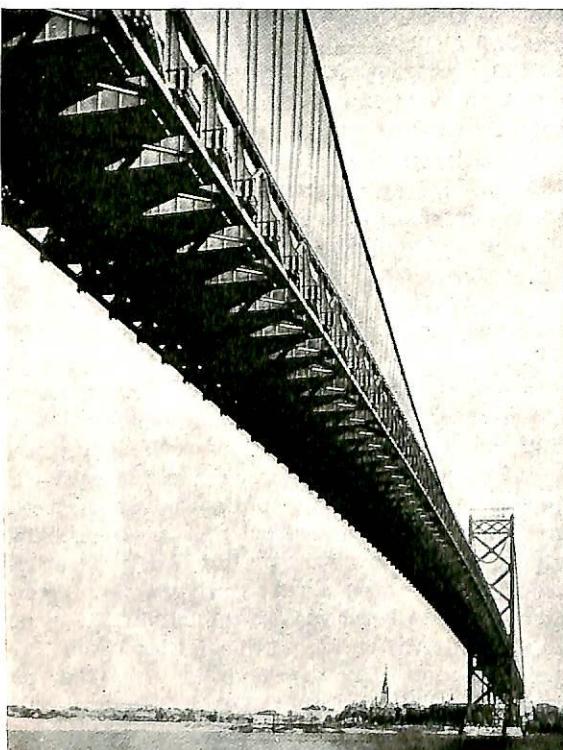
Fig. 3. Parti av midtspendet.

Broens hovedåpning er inndelt i 76 felter à 7,5 m. I denne avstand ligger tverrbærerne for kjørebanen, som i hver ende er ophengt i hovedkabelen med 4 stk.

$1\frac{7}{8}$ " wire. Til hovedkabelen er de siste festet ved hjelp av støpestålband og bolter, som samtidig tjener til å presse trådbuntene i hovedkabelen sammen. Avstivningsfagverket har en høyde av 6,7 m. De viktigere deler av dette er utført av siliciumstål, mens der til de mindre viktige deler er anvendt kullstoffstål. På de på tverrbærerne hvilende langbærere ligger amerte betongplater med asfaltdekke. Kjørebanedekket på broens sidespenn består av 18 cm tykke jernbetongplater, som på den kanadiske side er dekket med støpeasfalt, mens der på den amerikanske side, hvor stigningen er sterkere, er anvendt stenbrolegning i cementmørtel.

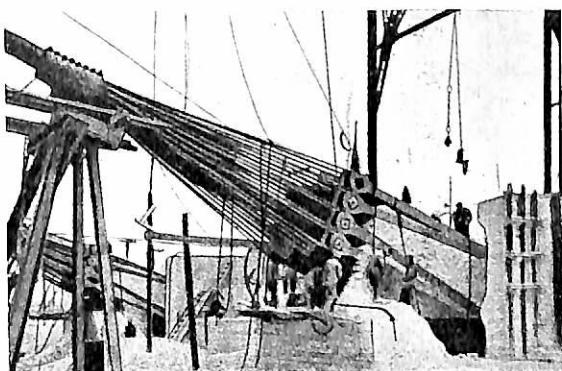
Fig. 4. Forankring av kabelen på den kanadiske siden.

utførelse medgikk en arbeidstid av  $4\frac{1}{2}$  måned. Som følge av de dårlige grunnforhold var forankringsanordningene forbundet med store vanskeligheter.

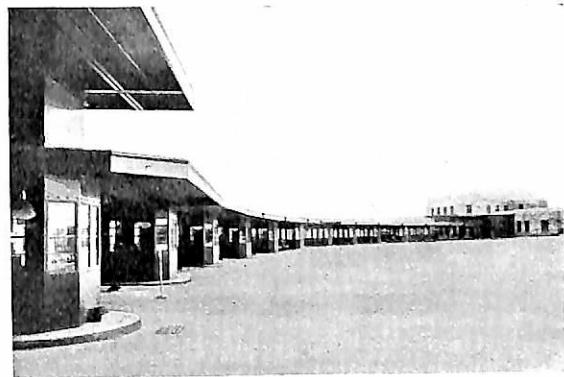
Fig. 5. Arrangement for toll- og innvandringskontroll.

Da broen som foran nevnt danner forbindelse mellom to nasjoner, er det ved begge endepunkter oppført bygninger som inneholder de nødvendige lokaler for tollvesenet og innvandringskontrollen samt sanitæranlegg, restauranter, garasjer o. s. v. Bygningene (fig. 5) danner et buiformig anlegg som er delt i 26 felter for fordeling av trafikken, så ekspedisjonen kan foregå hurtig. Man kan eksperimentere 1000 kjøretøyer i timen.
