MEDDELELSER FRA VEGDIREKTØREN

NR. 4

APRIL 1949

RAPPORT FRA EN STUDIETUR I SKOTTLAND 10.–30. JULI 1948

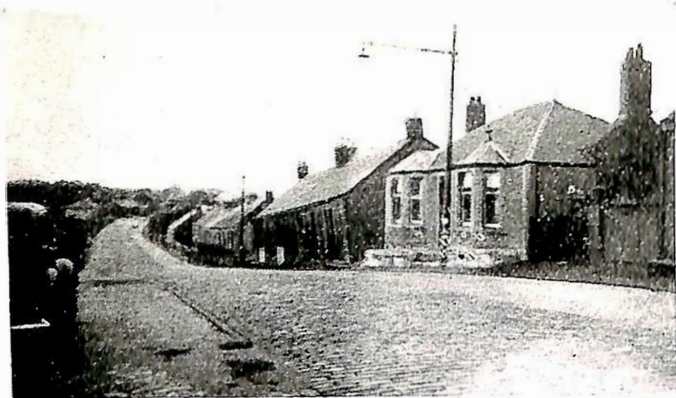
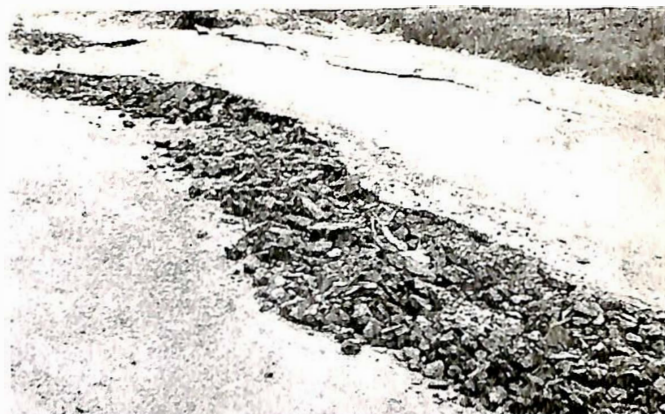
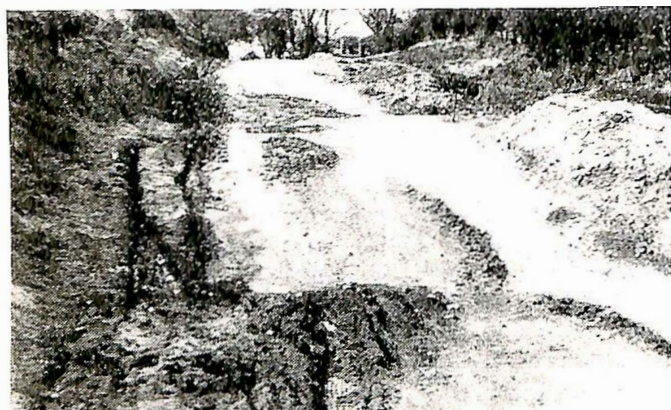
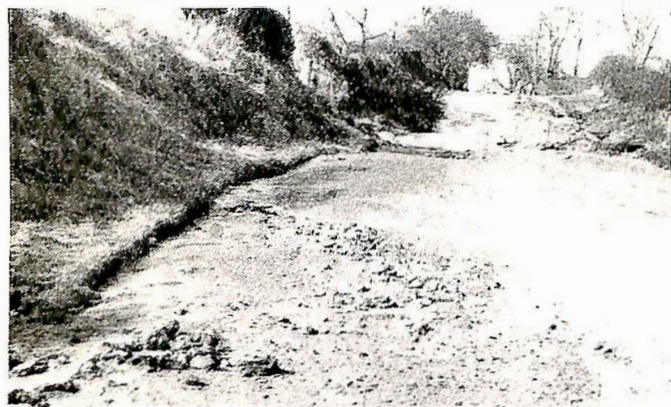
Fig. 5. Synkning i gruvedistrikt.

Fig. 8. Synkning over gruver.

Fig. 6. Synkning over gruver.

Fig. 7. Synkning over gruver.

Et større problem var sinkninger i gruvedistriktene. Selv med et «tak» på 30 meter over gruvesjaktene kunne der oppstå så store sinkninger at hele husrekker måtte rives. Fig. 5 viser en landsby i Cupar distriktet. Hus nr. 2 fra høyre ga et lite tillitvekkende inntrykk. Av de øvrige bilder, fig 6—8, vil en kunne få et inntrykk av skadenes karakter og omfang. Geologene kunne idag med noenlunde sikkerhet forutsi sinkninger av denne art.

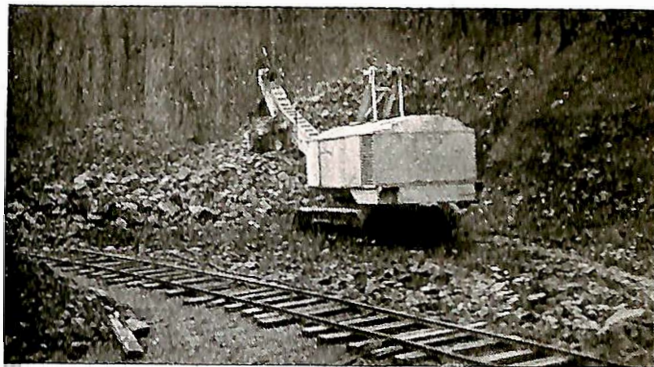
Fig. 14. Lastemaskin i steinbrudd.

Disse steinbrudd med knuseverk og blandemaskiner var svære anlegg som krevde store arealer. Selve utspregningen ble foretatt ved minekammere og ved salveskyting. Elektriske lastemaskiner på larveføtter ble brukt (fig. 14).

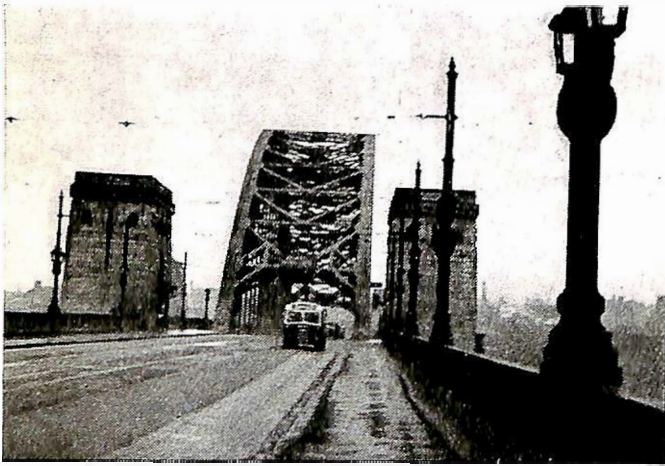
Fig. 4. Tyne broen, Newcastle. Merk det tette og rotete vindfagverk.

Av buebruer ble besøkt Tyne-broen i Newcastle, en 2-leddbue med spennvidde 150 m, se fig. 4, og Wear broen i Sunderland, en 3-leddbue med 130 m spenn, se fig. 5. Begge disse bruer var sett fra siden meget pene konstruksjoner, men det estetisk gode inntrykk ble helt ødelagt av vindforhandtenes utrolige virvar av stenger. Bare maling og vedlikehold av disse store flater må koset store summer.

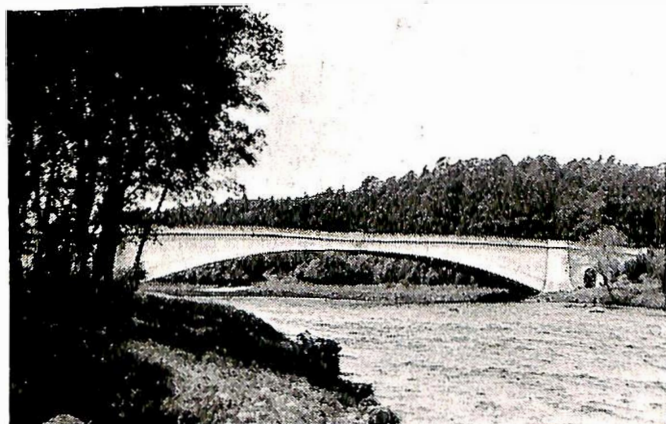
Fig. 6. 70 m buespenn ved Grantown on Spey. Armert betong. Skivebuer. Overflaten prikkhogd.

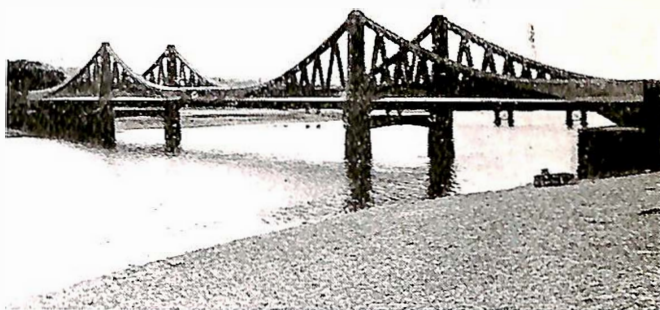
Fig. 7. Betongbru i Montrose. Overflaten er prikkhogd. Mange sprekker i betongen.

En teknisk raritet var en hengebru av armert betong ved Montrose, Skottland, se fig. 7. Samlet lengde 125 m. Bygd i 1930. Merkelig nok var det forholdsvis få sprekker i betongen.
