MEDDELELSER FRA VEGDIREKTÖREN

NR. 7

JULI 1949

GATEFUNDAMENTER OG GATEDEKKER I OSLO

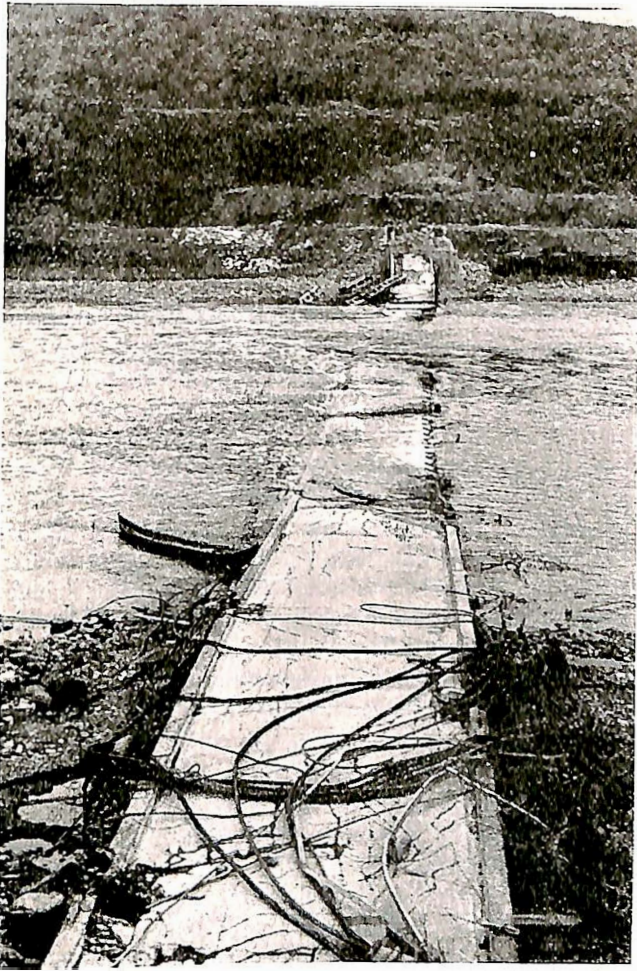
Fig. 1. Den nedsprengte og den nyreiste Tana bru.

Blant de ferdige bruer i Finnmark er tiere større bruer som Tana bru med samlet lengde 220 m og største spennvidde 195 m, Alta bru med samlet lengde 123 m og største spennvidde 104 m, begge myke hengebruer med armert betongdekke og dobbel kjørebanebredde.

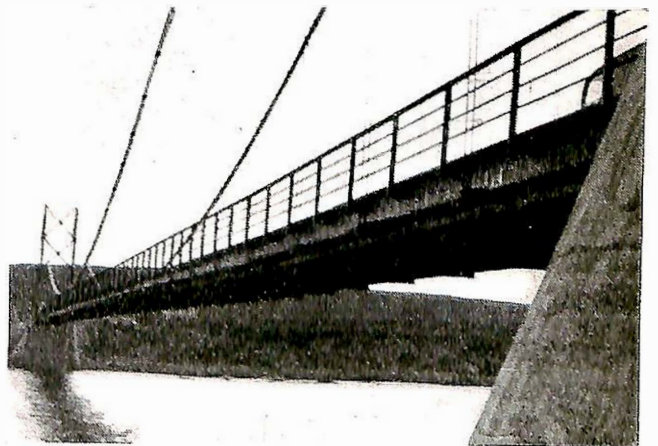
Fig. 2. Den nyreiste Tana bru.

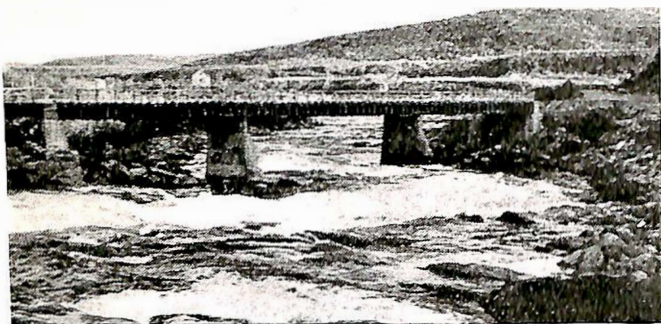
Fig. 3. Ny Neiden bru, Sør-Varanger.

Videre har en Neiden bru med samlet lengde 61 m. Den er nå bygd som stålbejelkebru med armert betongdekket i 3 spenn over Neidenfossen i Sørvaranger. Tidligere var dette fagverksspenn med 60 m spennvidde her.
