Vegdekkers ruhet

Fortsatt forskning

Holger Brudal

Statens Veglaboratorium

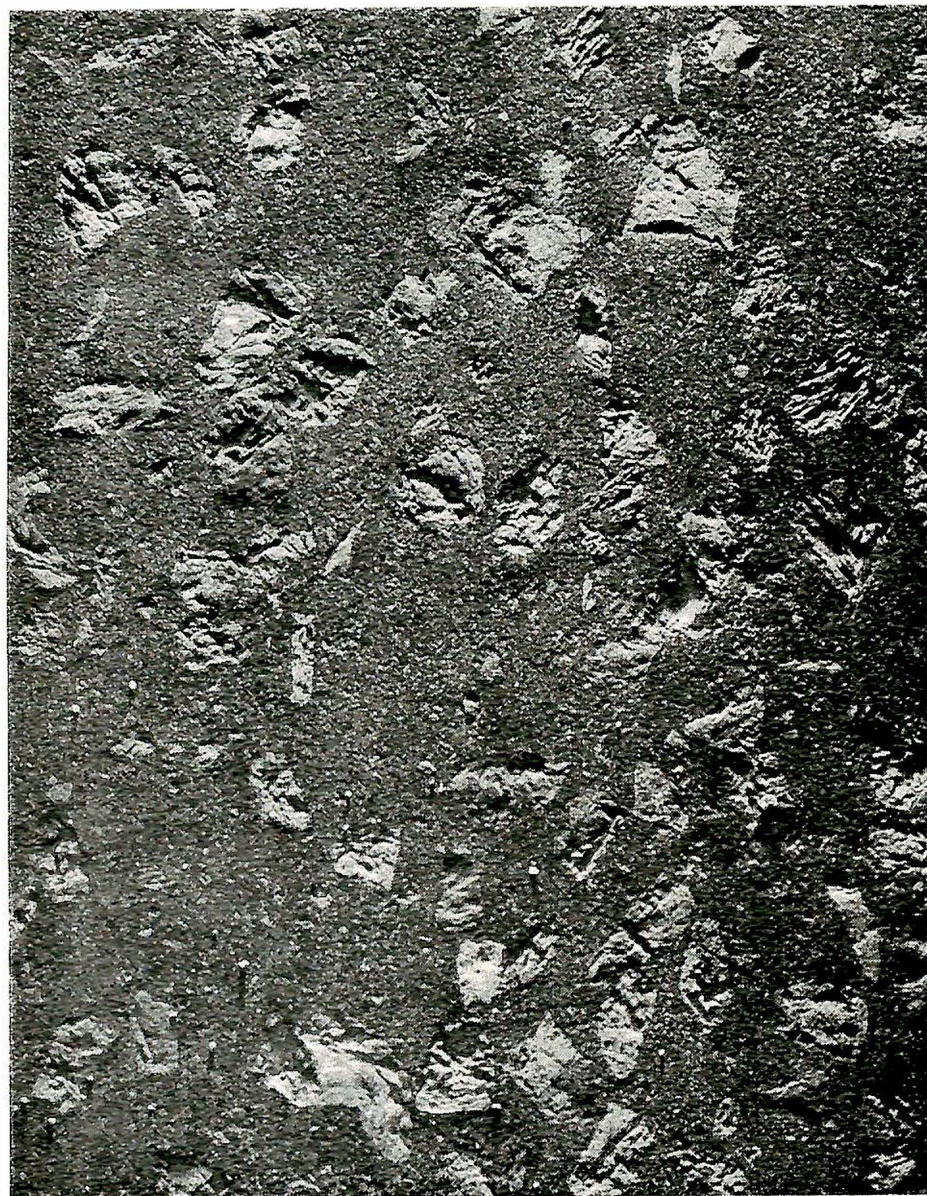
Fig.1. F.ved 60-40-20 km/t: 0,25-0,46-0,69
TOPEKA Bremselengde i m. : 34 - 10

Fig. 1 viser et såkalt Topeka-dekke..

Som det sees er dette et dekke med en typisk diskontinuerlig siktekurve. De større steiner svømmer i en grunnmasse av ensgradert asfalt-sand. Denne grunnmassen er her helt dominerende, friksjonsmessig sett. I slike masser gjør asfaltinnholdet seg sterkt gjeldende. Det finnes praktisk talt ingen oppstikkende ujevnheter. Om det er noen skygger, så er det ved huller. Hva steinene angår så vil de i slike masser lett bli liggende med de store, flate sider vendt opp. I dette tilfelle består steinen av en lite slitesterk bergart, og skyggene viser at steinene ligger dypere enn grunnmassen forøvrig. Resultatet må bli at de to tidligere behandlede krefter F_1 og F_2 må bli betydelig redusert når vegbanen blir våt. Bildekkene vil få forsvinnende kontakt med vegdekket. Det blir svært få steder hvor vannhinnen kan brytes. Heller ikke de ujevnheter som er på steinene vil bevirke deformasjoner i bildekkene, da de ligger lavere enn dekket forøvrig. Tvert i mot vil hullene stå fylt med vann, hvilket ikke vil gjøre situasjonen bedre.

steder. I flere av disse var steinene av en av de mest slitesterke bergarter. Riktignok synes det i følge de engelske måleresultater som om denne bergart har en forbausende poleringstendens. Her fantes bremselengder på 36 og 37 meter, altså enda lenger enn på det dekket som vi ser på figur 1.

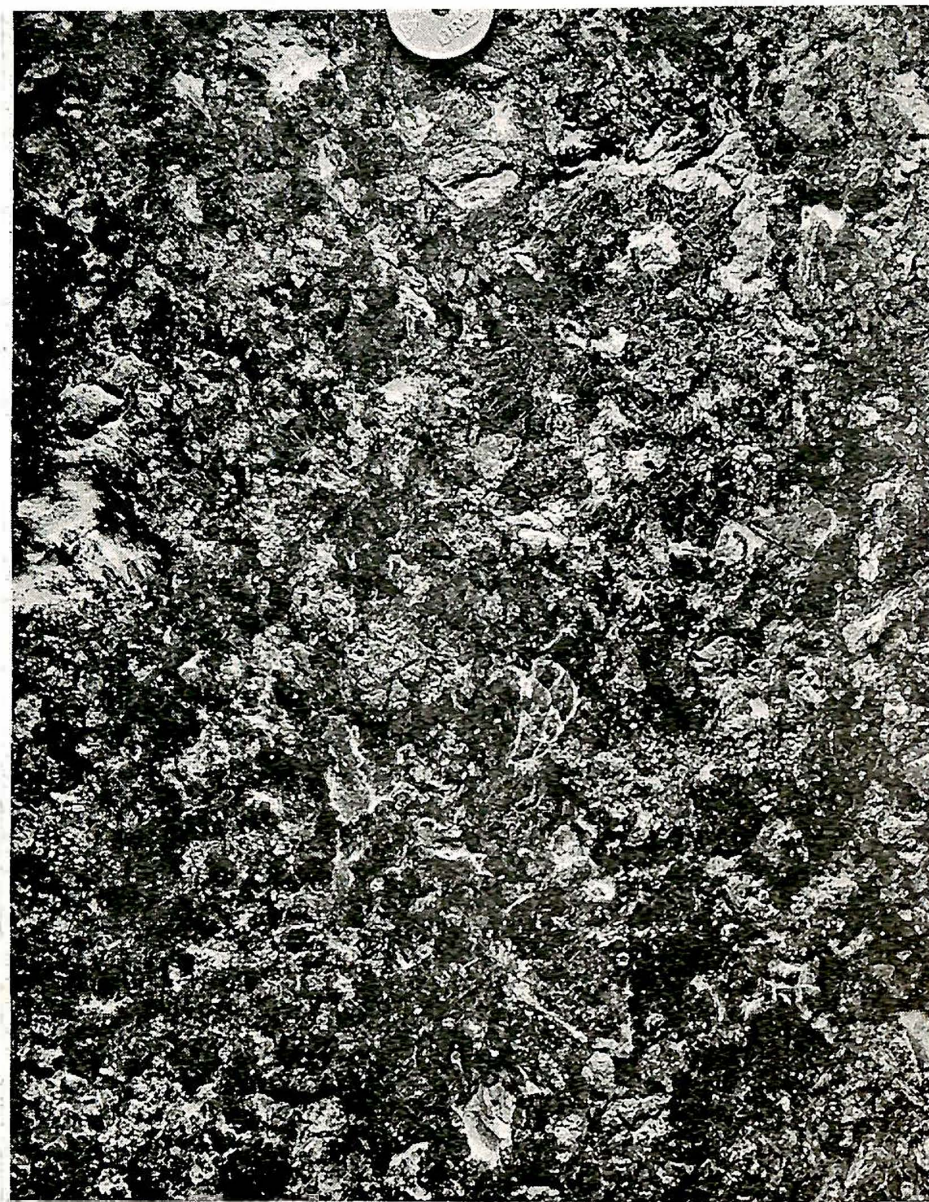
Fig.2. Mislykket F.v/60-40-20 km/t: 0,3-0,46-0,69
overfl.behandl. Bremselengde i m : 30 - 10

Så skal vi gå over til fig. 2. Ved første blick ville en kanskje tro at her er det svært så mange ujevnheter. Ved nærmere granskning vil en imidlertid finne at fargevariasjonen i forsvinnende grad skyldes skyggevirksomhet. Den skyldes forskjellen i farge mellom stein og bindemiddel. Bildet er fra en mislykket overflatebehandling, hvor steinmaterialet er slått ut så bindemidlet blir liggende bart. Resultatet er et dekke som må bli glatt når det er vått fordi vannhinnene vanskelig brytes, samtidig som det blir få oppstikkende punkter. Fotografiet vil forhåpentlig være en påminnelse om den store betydning av at en overflatebehandling utføres riktig. Bremselengden var her ca 30 meter. På andre av seksjonene skrev overskuddet seg fra selve blandingsmassen. Bindemidlet var dertil ekstra bløtt, og situasjonen ble verre og verre etter som trafikken presset bindemidlet opp til overflaten. Etter 4 år var den beregnede bremselengde på et slikt felt 26 meter, og etter 8 år

var den steget til 34 meter for en hastighet av 60 km/h. Det skal i parentes opplyses at dekket var et 70 kg dekke, og det ble ikke ustabil under den trafikk det hadde hatt.

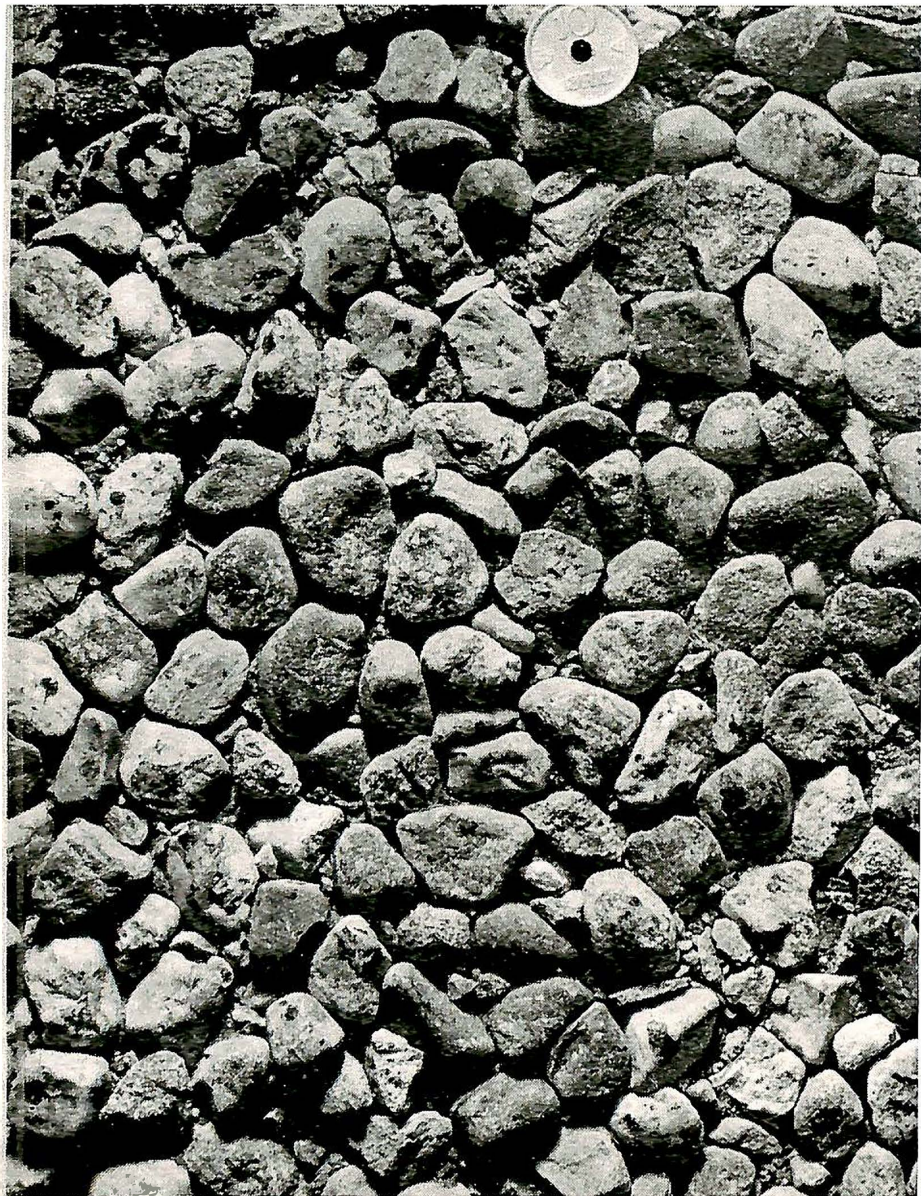
Fig. 5. 8-11 mm F.v/60-40-20 km/t:0,85-0,9-0,93
Natursingel Bremselengde i m:15,5- 7

I fig. 5 og 6 er bremselengden kommet ned i 15,5 meter. Et nærmere studium vil kanskje vise hvilke kontaktmuligheter det er på disse bilder sammenlignet med fig. 3.

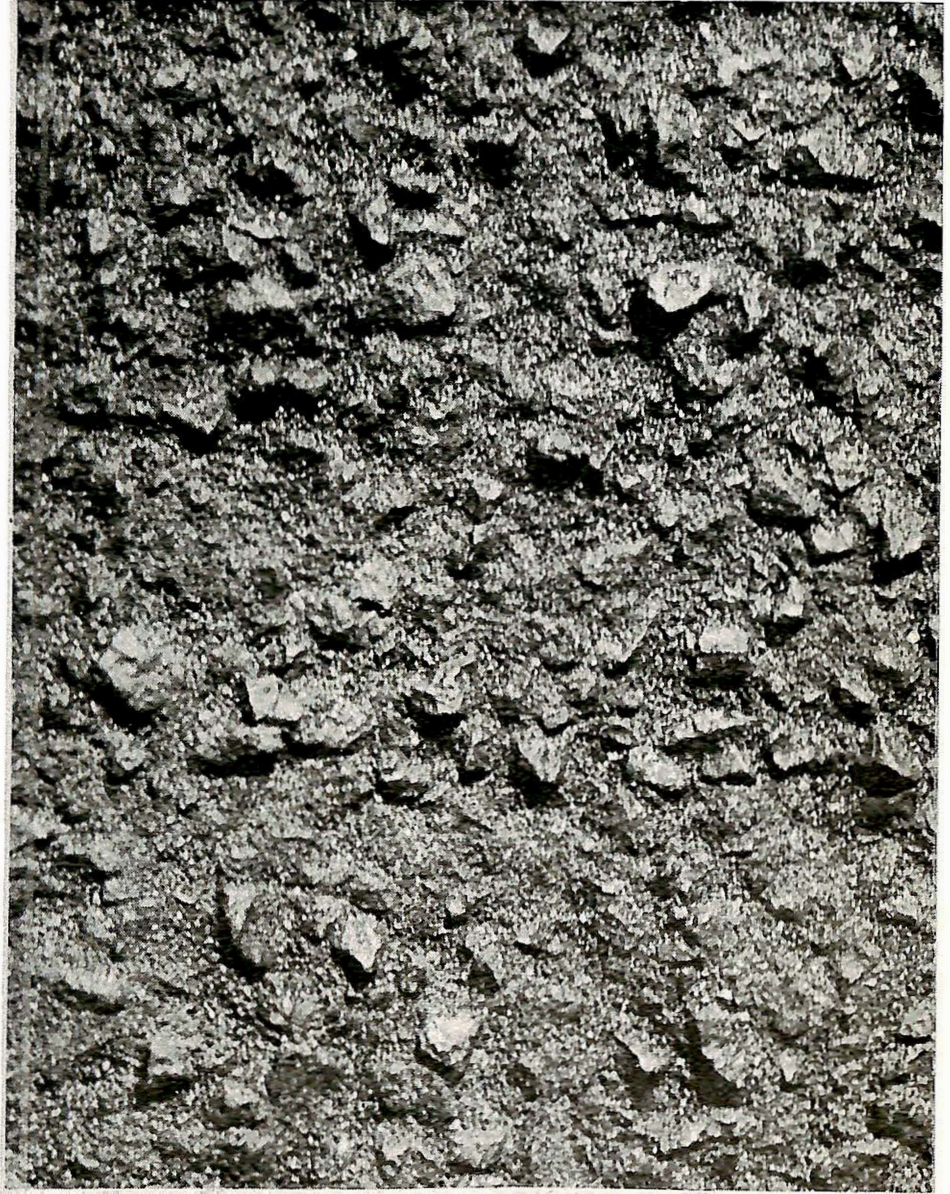
Fig. 8. 5-8 mm F.v/60-40-20 km/t:0,93-1,05-1,16
+ asf.grovsand Bremselengde i m.: 13 - 5,5

På fig. 8 er overflatebehandlingen blitt etterfulgt av en spredning med grov asfaltert sand, og bremselengdene er kommet ned i 13 meter.

Dette dekket nærmer seg i utseende svært de asfaltbetongdekker med materialeseparasjon som ovenfor er omhandlet fra forsøksfeltet i Øyer og hvor den beregnede bremselengde var ca 12—13 meter.

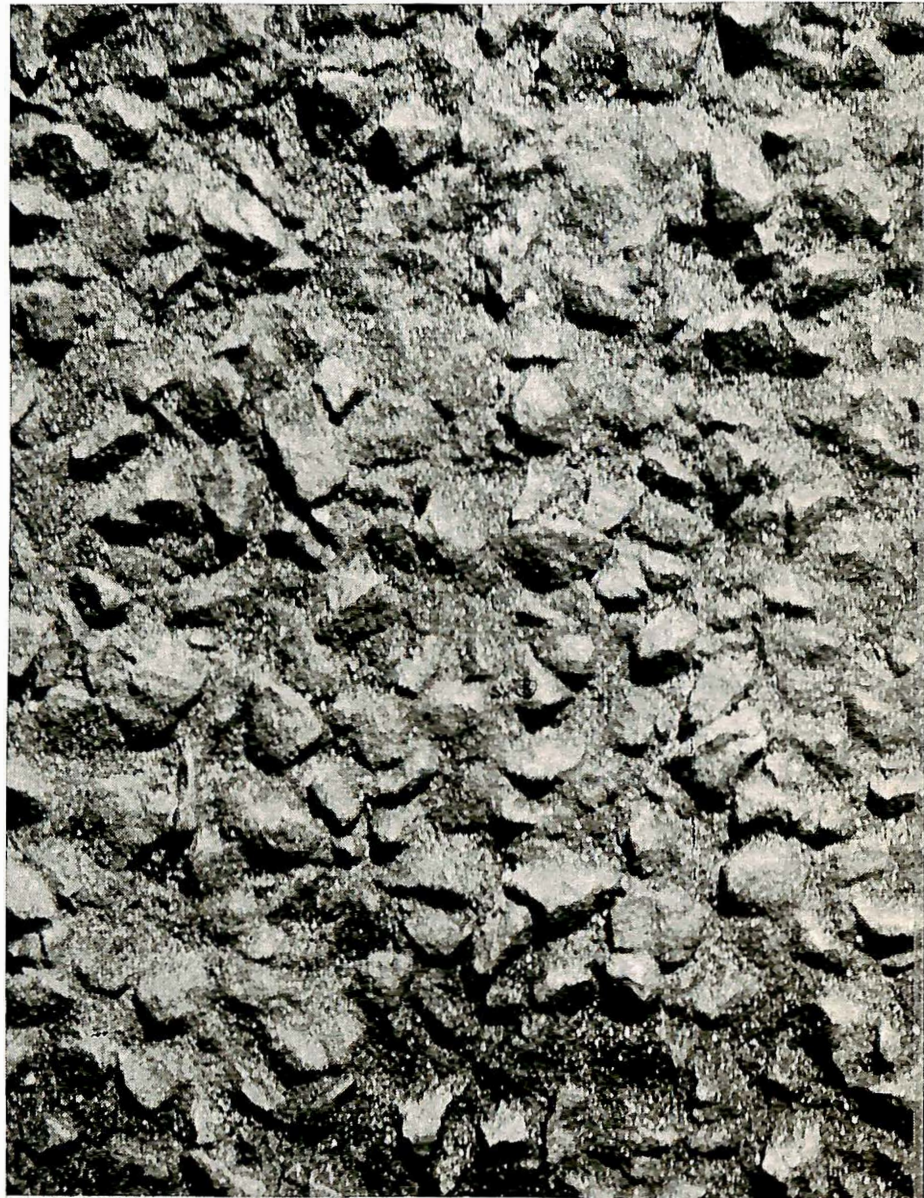
Fig. 10 8-11 mm F.v/60-40-20 km/t:1,0-1,1-1,2
+ asf. finsand Bremselengde i m.:12,5-5

Etterbehandlingen med asfaltert finsand som er vist i fig. 10, har åpenbart ikke bedret ruheten, selv om hver især av de målte friksjonskoeffisienter kanskje kan antyde en tendens.
