# Dekktester for tunge kjøretøy

Har seiping av dekk en effekt?

STATENS VEGVESENS RAPPORTER

Nr. 553

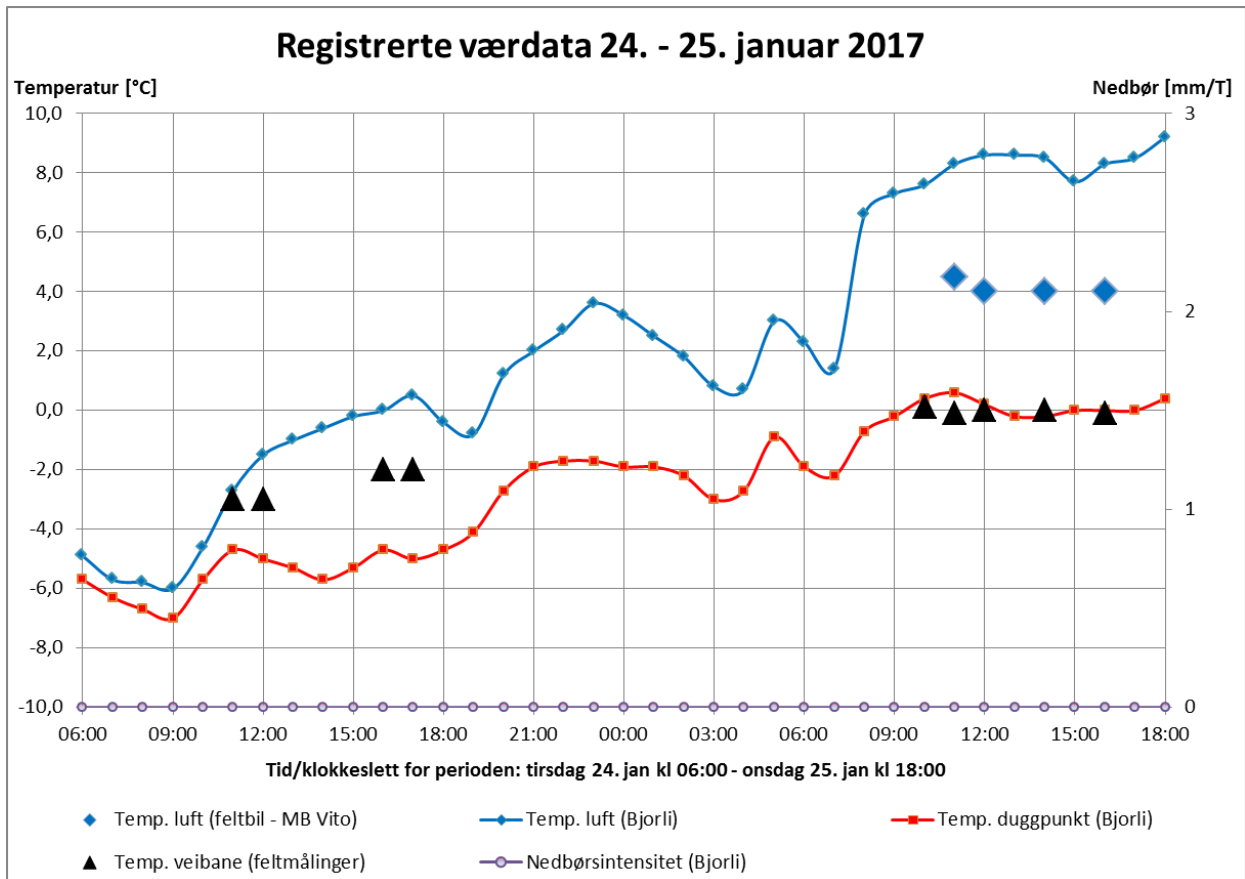
Figur 6: Temperatur- og nedbørsregistreringer.

Det ble registrert økende lufttemperatur i forbindelse med testen, jfr. figur 6. Mellom  $\pm 2$  og  $0$  °C (Bjorli stasjon) første dag. Varmegrader påfølgende dag. Omkring  $4$  °C (flyplassen) ifølge temperaturmåler i bil, mens Meteorologisk institutt sin værstasjon har registrert lufttemperaturer omkring  $8$  °C. Dekketemperatur («veibane») i størrelsesorden  $\pm 2$ -  $\pm 3$  °C på dag en. Økende til  $0$  °C i forbindelse med testingen på dag to. Ingen nedbør i forbindelse med testen.

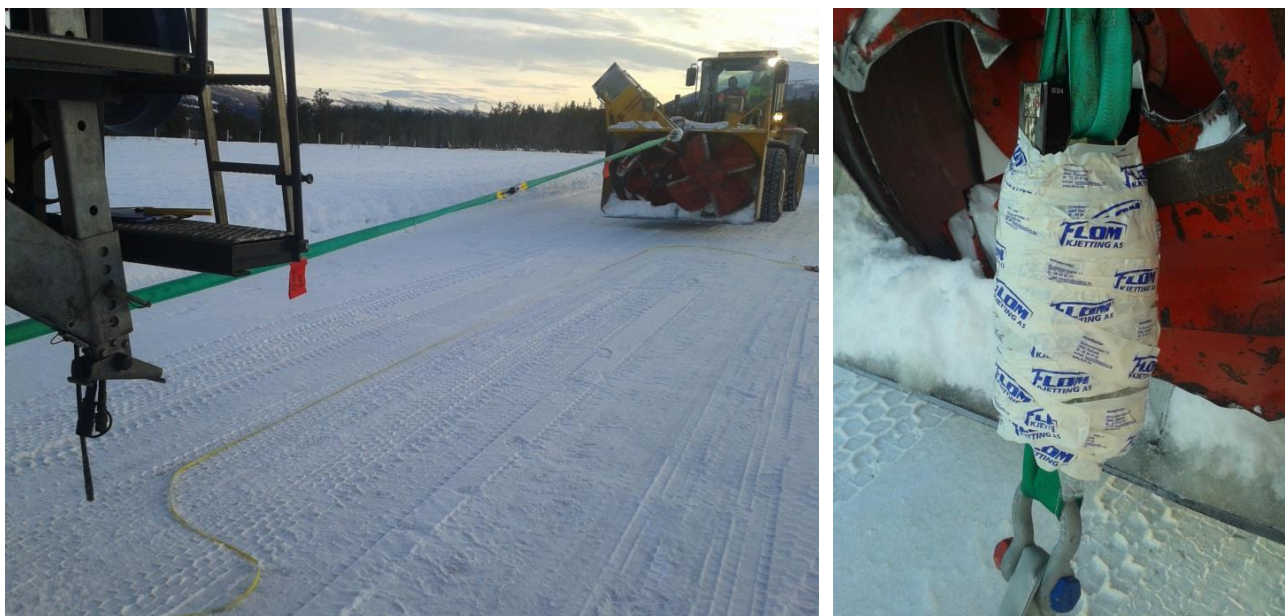
**Figur 13: Hjullaster tilkoblet bil i forbindelse med fremkommelighetstesting. Kraftcelle med loggerenhet til høyre.**

En hjullaster av typen Volvo L90F påmontert fres og kjettinger (1. aksel) ble benyttet til å bremse testbilene i forbindelse med fremkommelighetstesting. Hjullasteren ble koblet til testbilene via fiberstropper og kraftcelle med loggerenhet. Figur 13 over viser hjullaster tilkoblet testbil og måleinstrumentet (kraftcelle med minicomputer) for registrering av trekkraft.

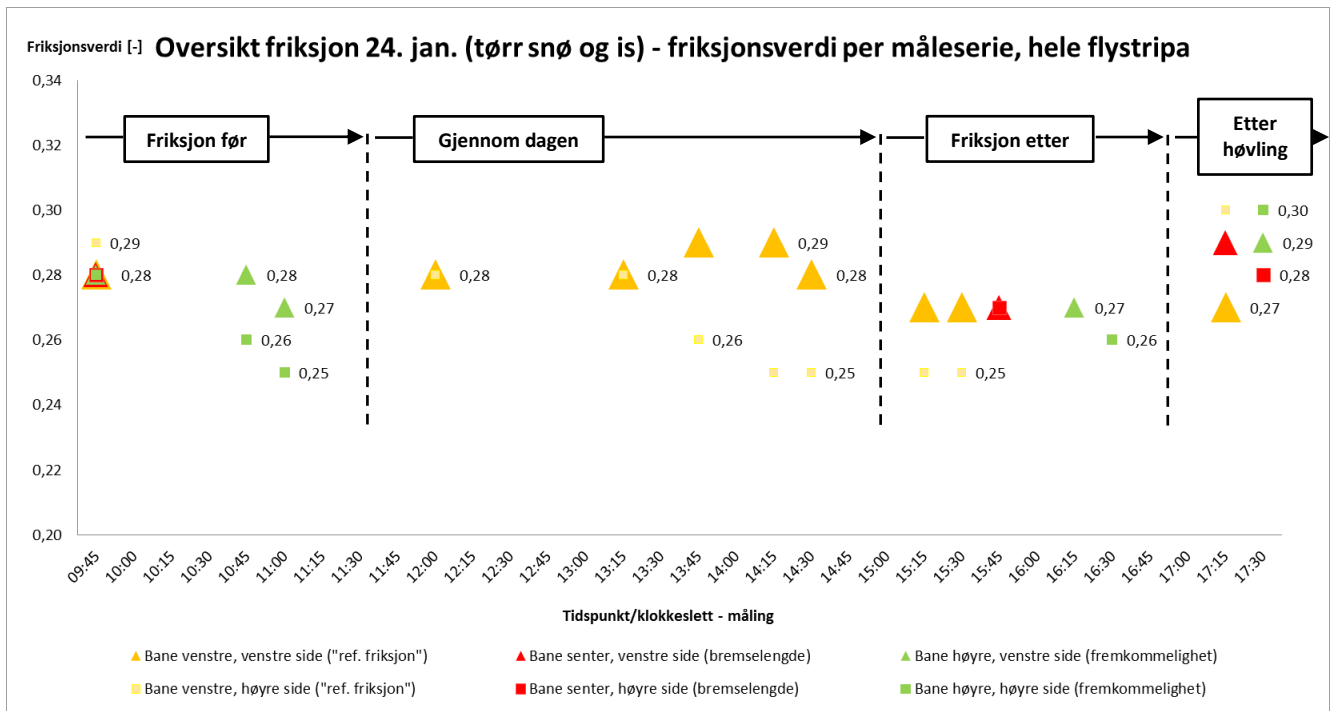
**Figur 18: Friksjonsverdier per side (hjulspor) og bane – måleserier gjennom dagen (før, under og etter) 24. januar 2017.**

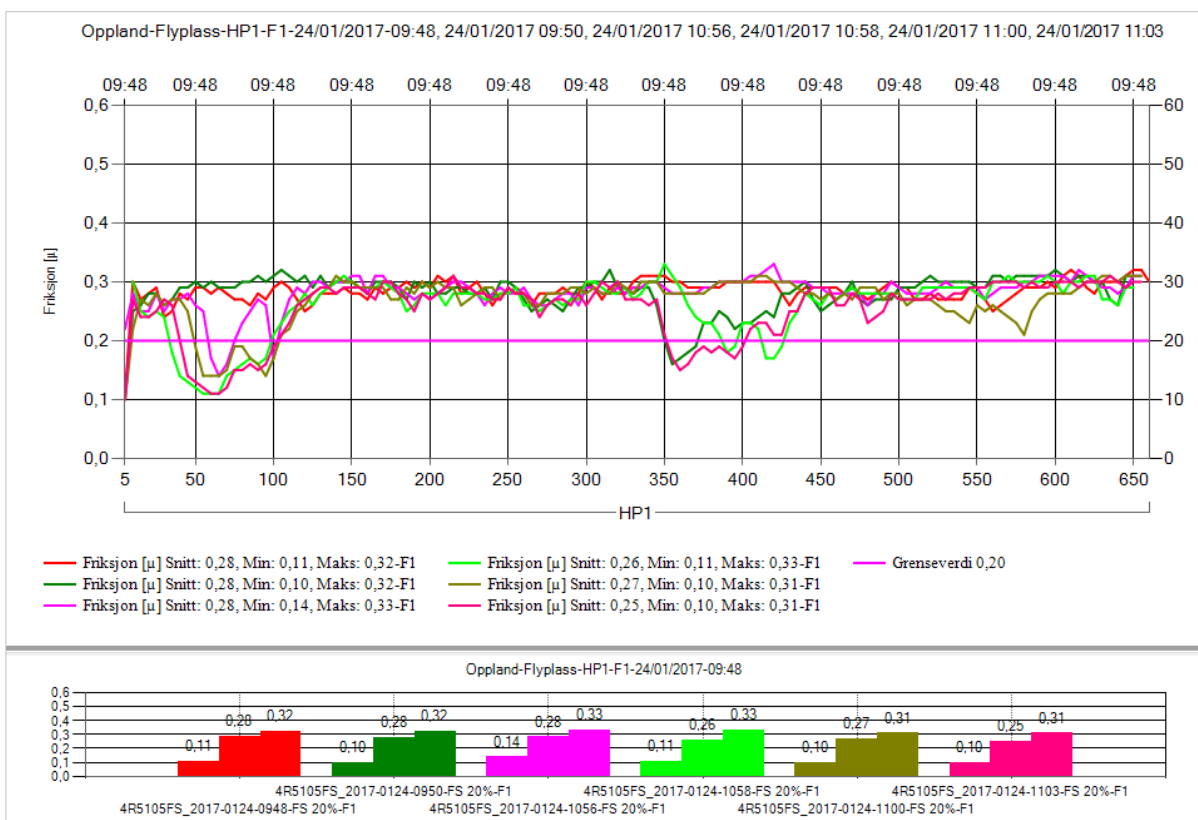
**Figur 19: Friksjon «før» høyre bane (fremkommelighet) venstre vs. høyre side/spor.**

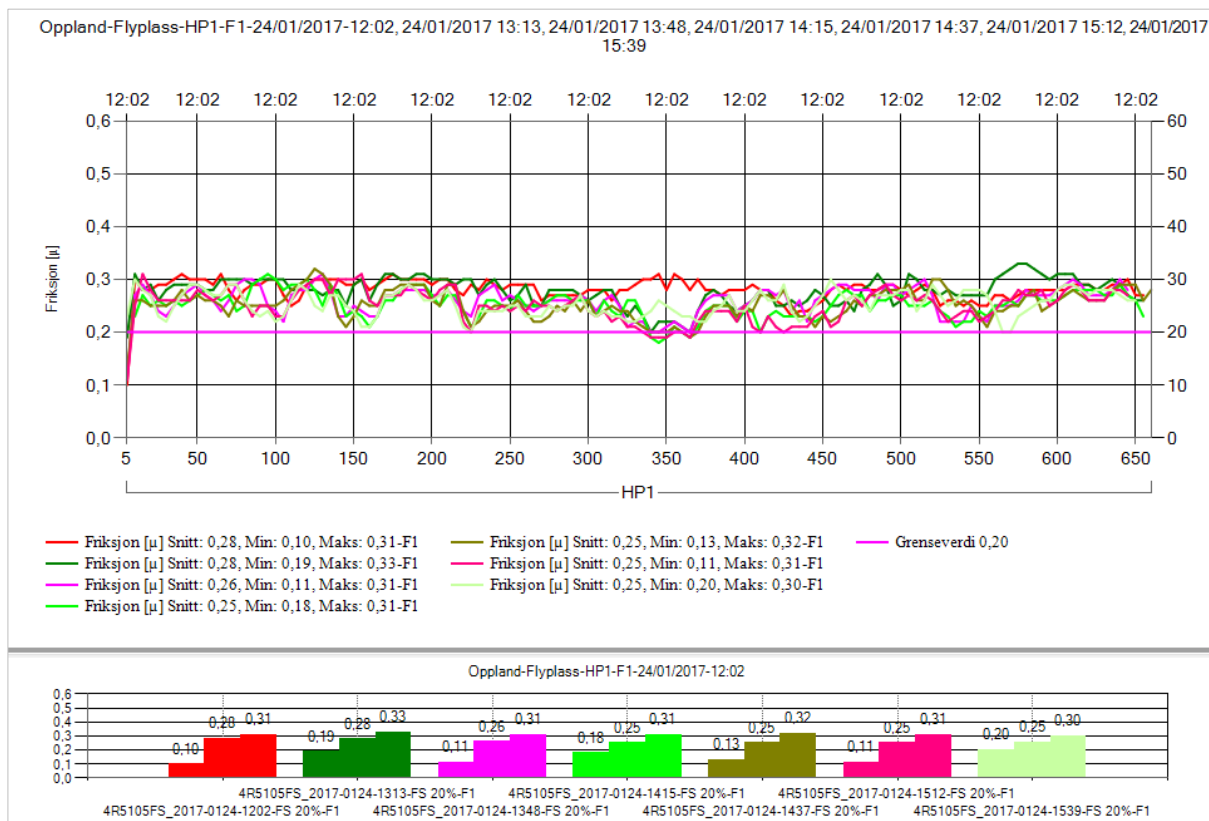
Figur 20: Friksjon «gjennom dagen» venstre bane (ref. friksjon) høyre spor.

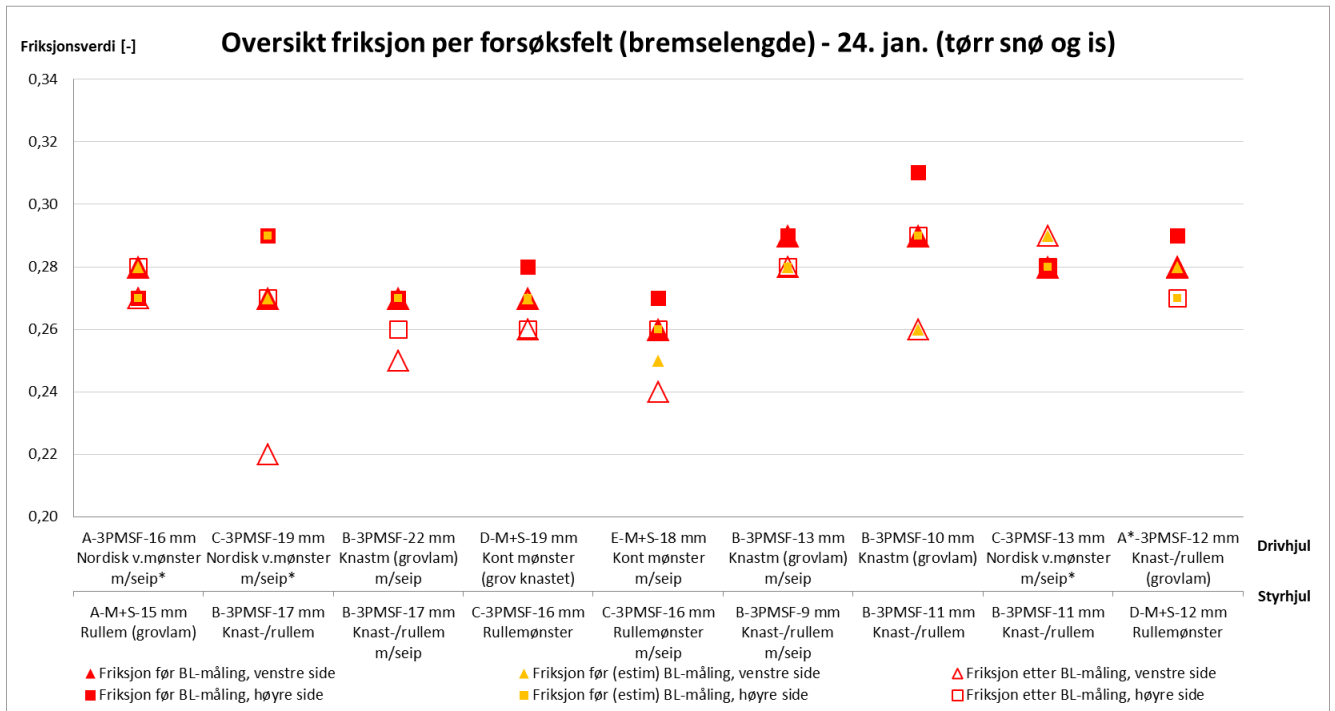
Figur 23: Friksjonsverdier «før» og «etter» samt «estimert/korrigert» friksjon per felt bane senter (bremselengdetesting).

Figur 23 viser friksjon per felt «før» og «etter» samt hvilken «estimert/korrigert» friksjonsverdi som har blitt tillagt det enkelte bremselengdefelt på dag 1. Samme tilnærming har blitt benyttet med tanke på fremkommelighetsfeltene. På dag 2 ble friksjon målt før og etter hver serie (kombinasjon) med bremselengdetesting. En har derfor sikrere data i så måte på dag 2. Friksjonsverdiene tilknyttet fremkommelighetsfeltet er her «estimert/korrigert» som for dag 1. Mer om dette nedenfor.

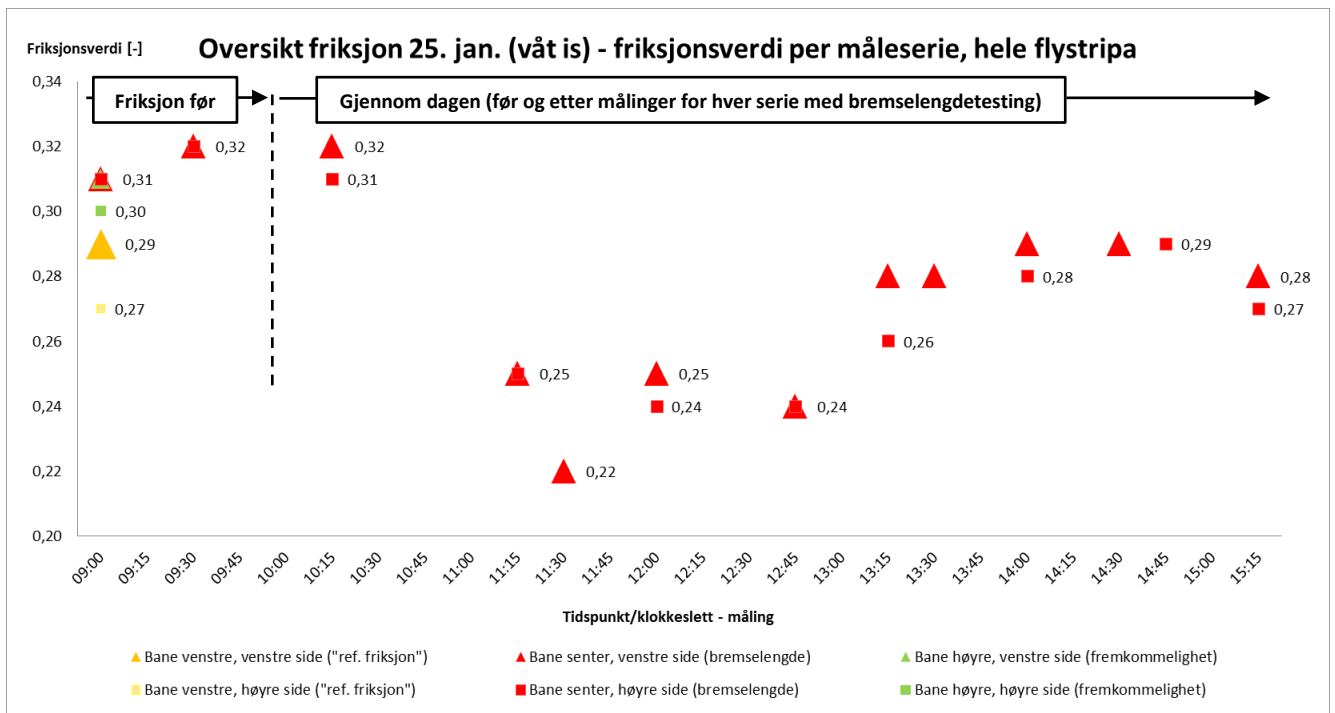
Figur 24: Friksjonsverdier per side (hjulspor) og bane – måleserier gjennom dagen (før, under og etter) 25. januar 2017.

Figur 24 viser friksjonsforløp for samtlige spor (sider) og baner gjennom dagen på dag 2. Større variasjon denne dagen som følge av overgang til mildvær og tining.

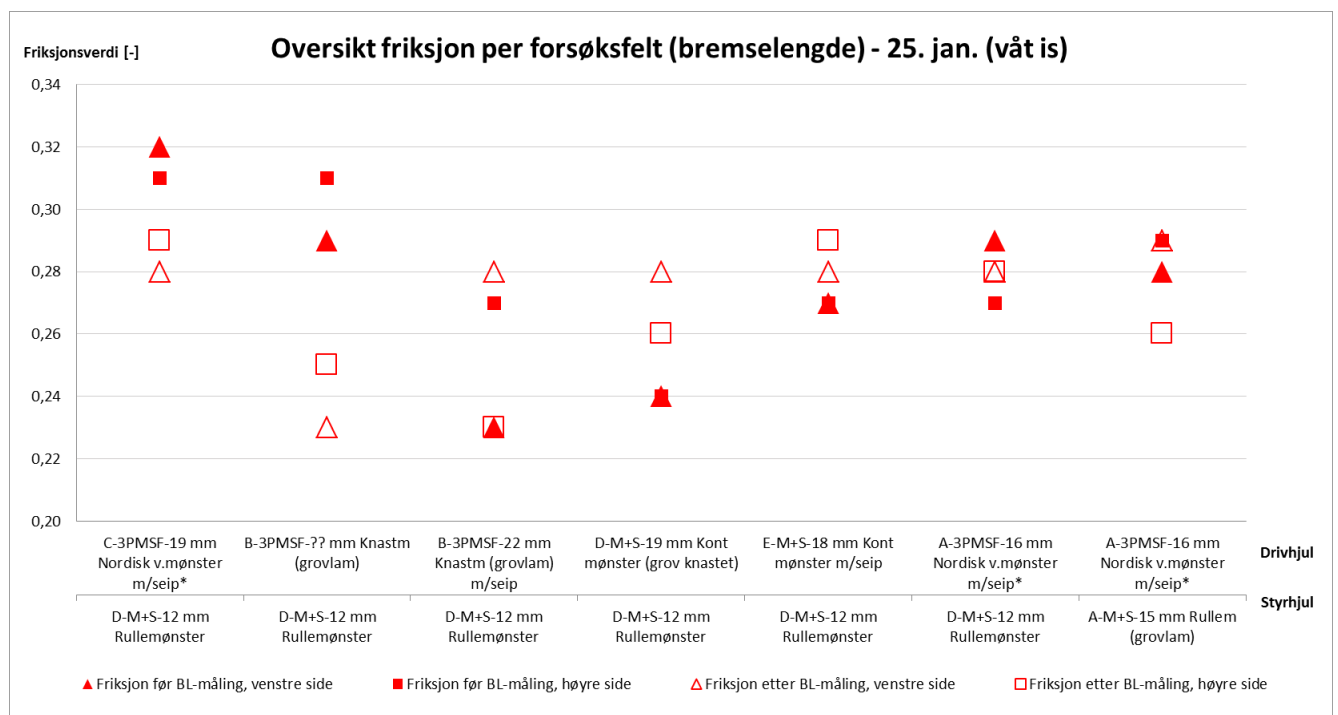
**Figur 25: Friksjonsverdier «rett før» og «rett etter» per felt bane senter (bremselengdetesting).**

Som i forbindelse med dag 1 har en måttet «estimere/korrigere» friksjonsverdier for fremkommelighetsfeltene. De tillagte friksjonsverdier er i dette tilfellet basert på «før» måling for banen, friksjonsutvikling gjennom dagen fra bremselengdebanen og vegbilder fra målebilen.

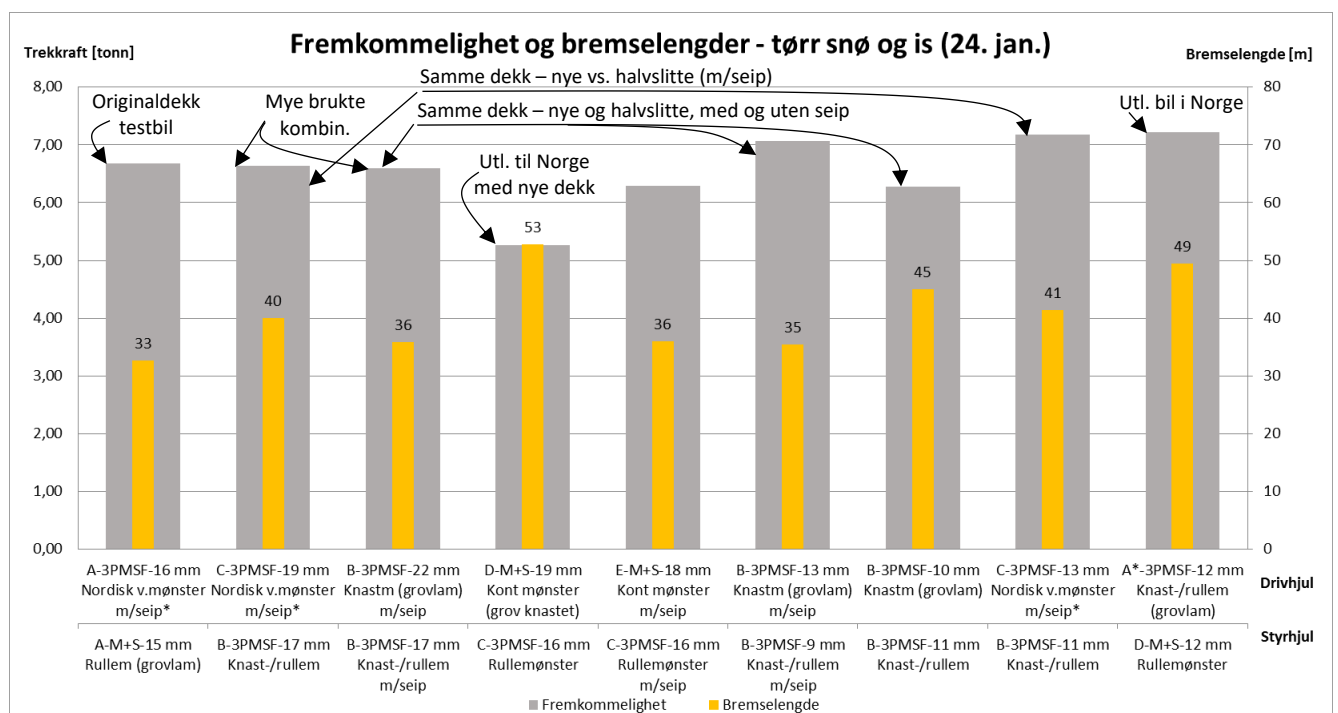
Figur 43: Fremkommelighets- og bremselengderesultater første dag av testen.

Ser av figur 43 og 44 at det var betydelige forskjeller mellom de ulike dekkene (kombinasjonene) med tanke på både fremkommelighet og bremselengder. Mer utførlig om resultatene i de to påfølgende avsnitt.

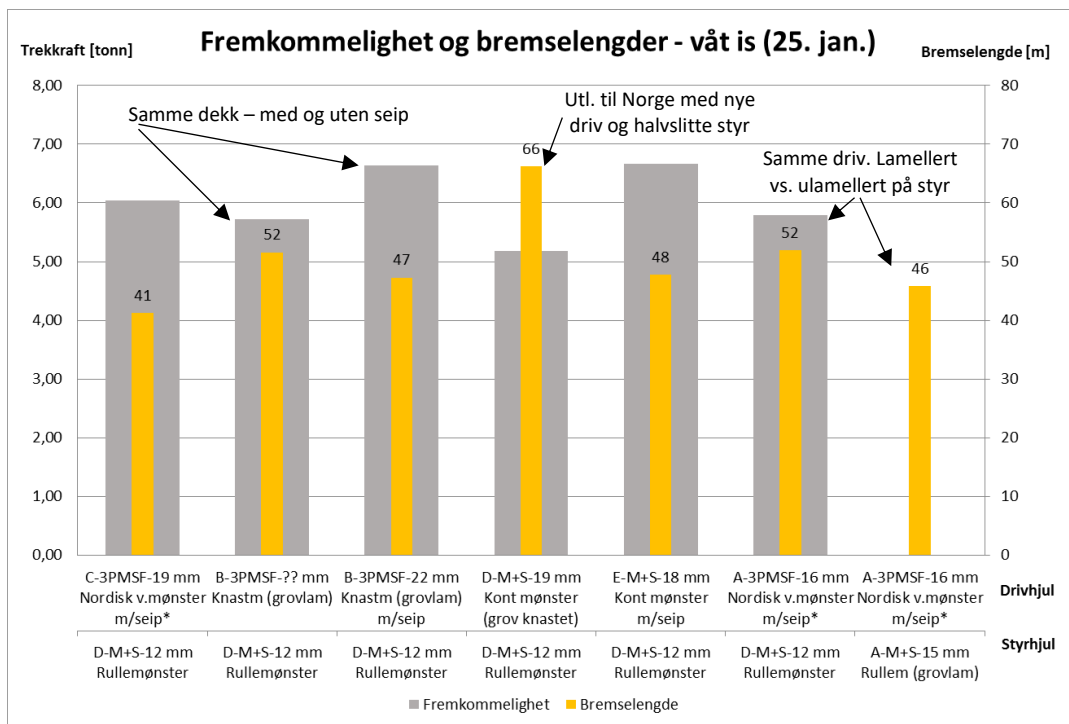
Figur 44: Fremkommelighets- og bremselengderesultater på andre dag av testen.

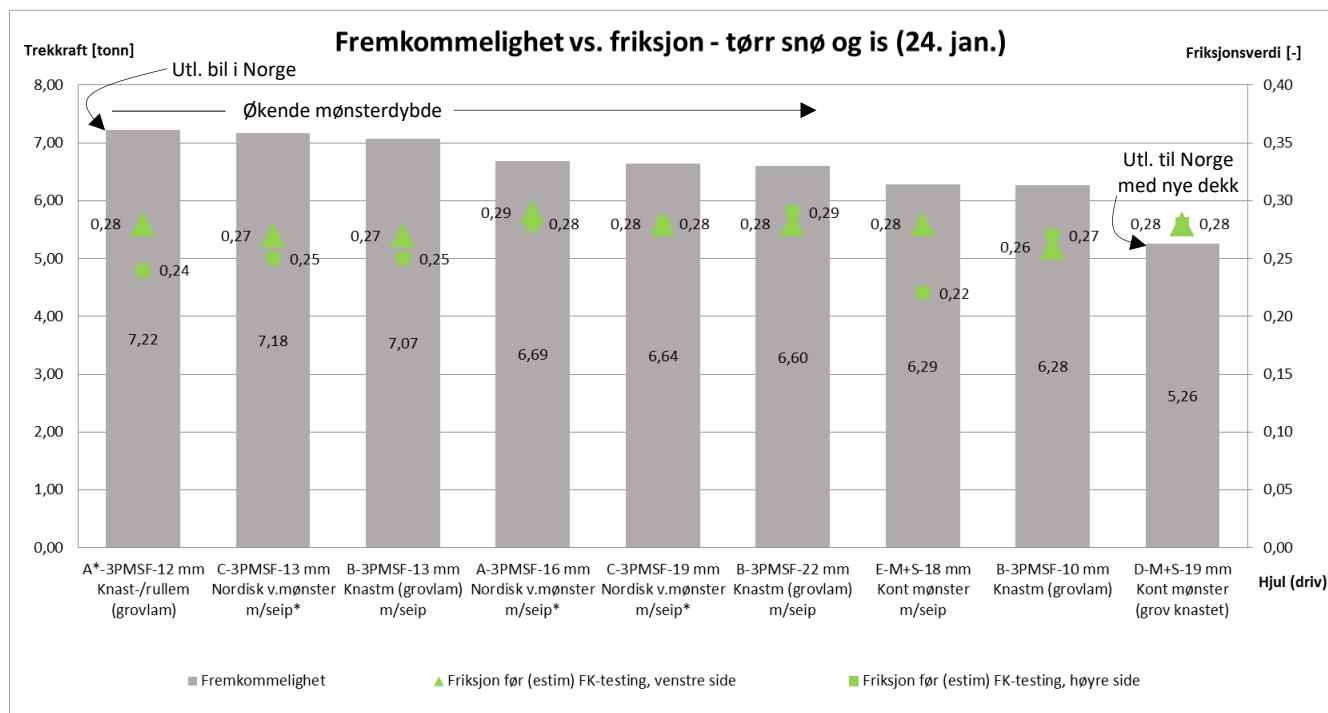
Figur 45: Fremkommelighet vs. friksjon dag en, sortert fra størst til minst (beste til dårligste trekraft).

Videre kan en også merke seg at dekkkombinasjoner plukket ut til testen som typiske for utenlandske vogntog, som kommer til eller kjører i Norge, befinner seg i begge ender resultatmessig.

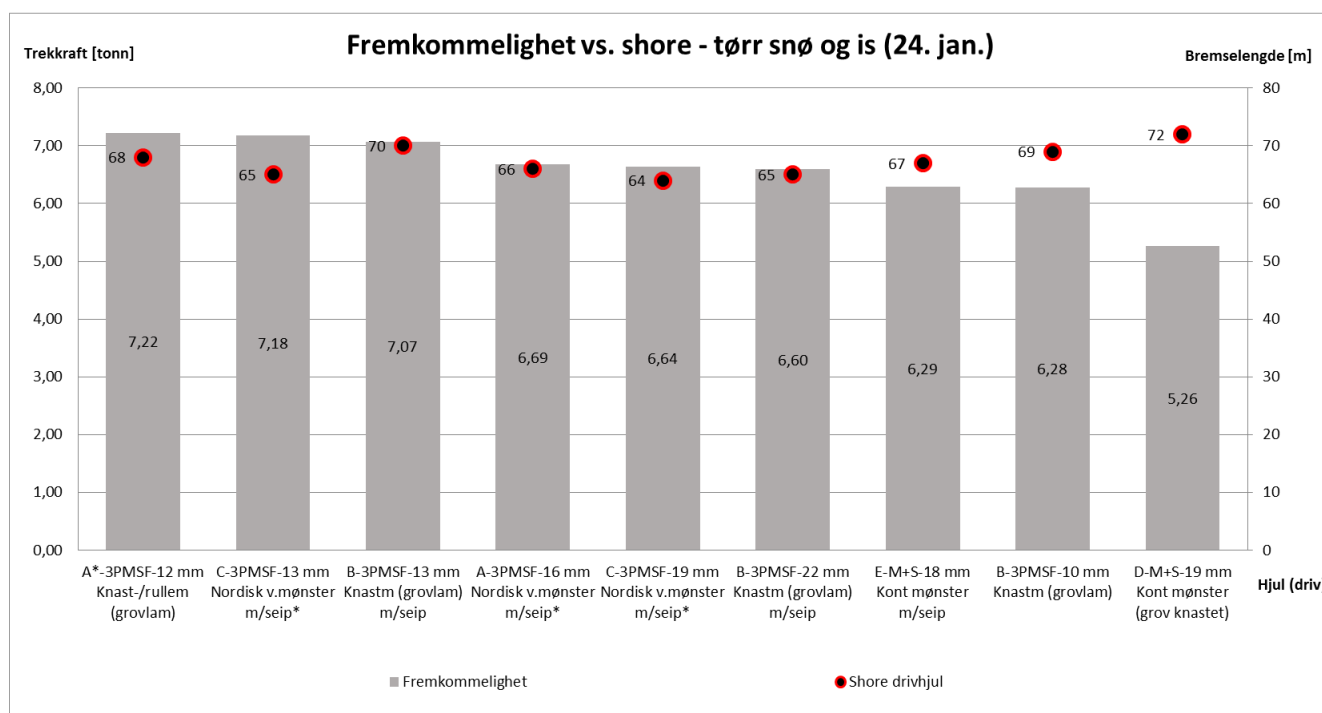
Figur 46: Fremkommelighet vs. hardhet (shore) dag en, sortert fra størst til minst (beste til dårligste trekraft).

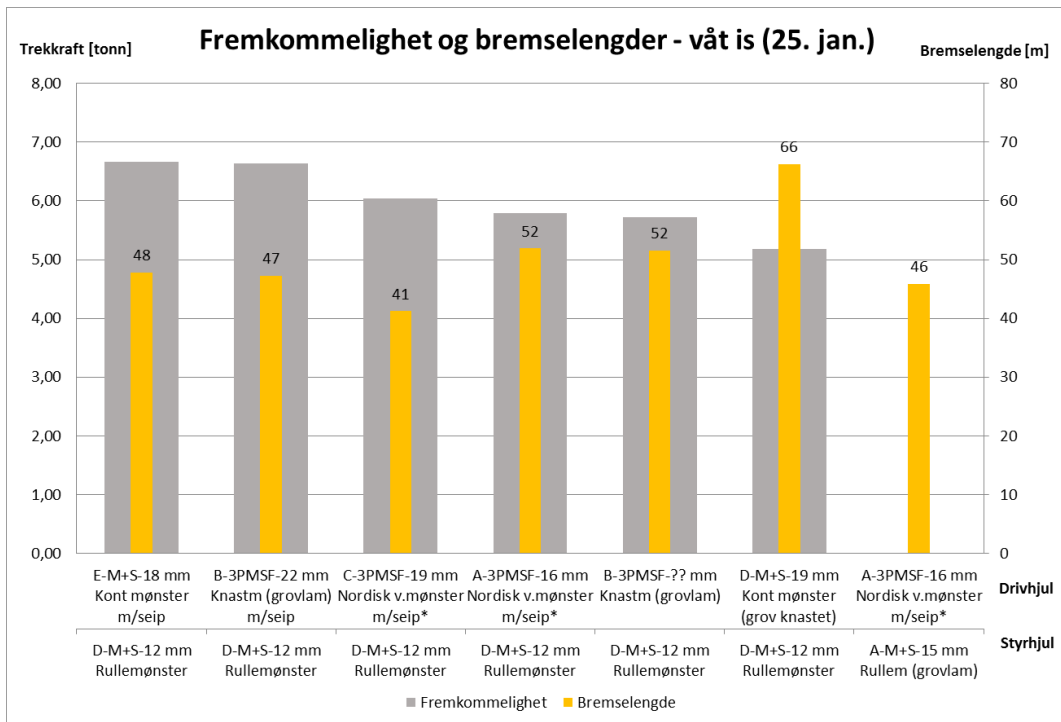
Figur 47: God fremkommelighet gir gode bremseegenskaper og visa versa (tendens).

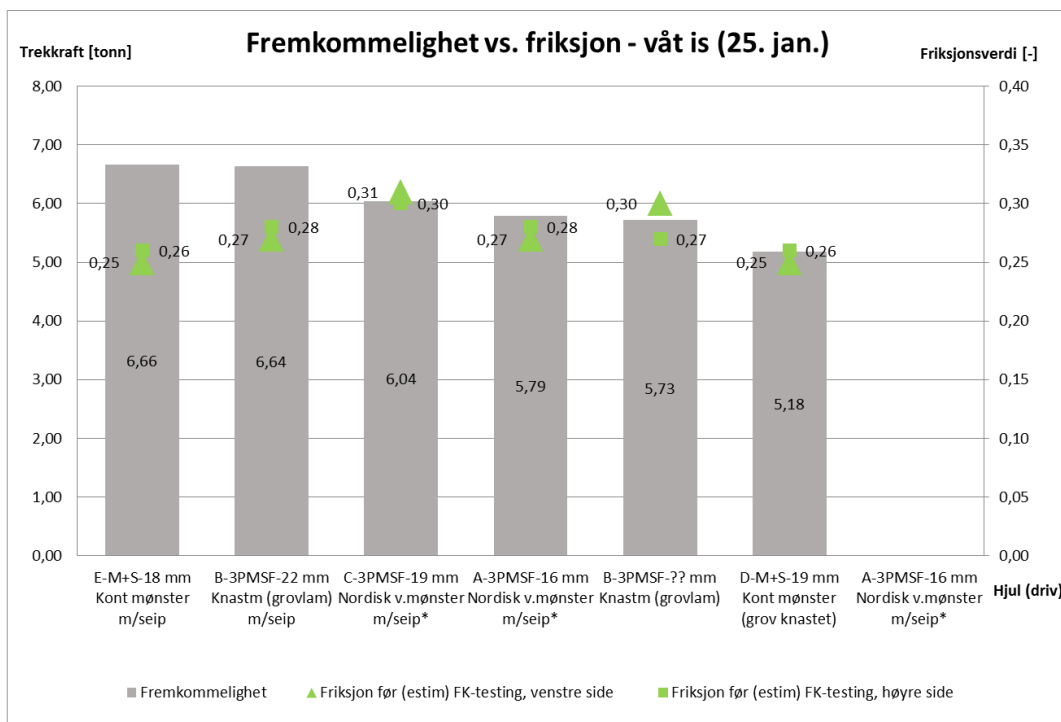
Figur 48: Fremkommelighet vs. friksjon dag to, sortert fra størst til minst (beste til dårligste trekkraft).

Det er vanskelig å gi noen sikker forklaring med tanke på årsak til dette, men pakking av mønsteret og forskjeller i evnen til å «renske seg» kan være mulige forklaringer. Utover dagen ble de øvre lag av isen til sørpe. Hvis dekkmønsteret fylles/pakkes vil en ikke få fortrent ytterligere/ny væske eller sørpe slik at kontakten mellom gummi og underlag reduseres.

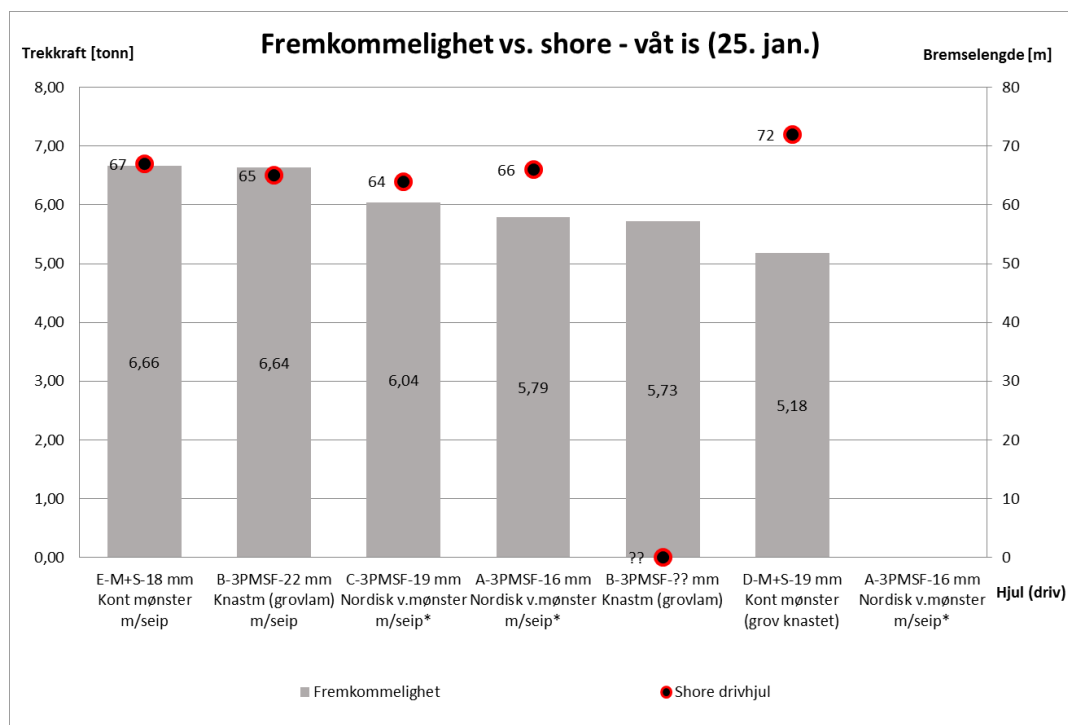
Figur 49: Fremkommelighet vs. hardhet (shore) dag to, sortert fra størst til minst (beste til dårligste trekkraft).

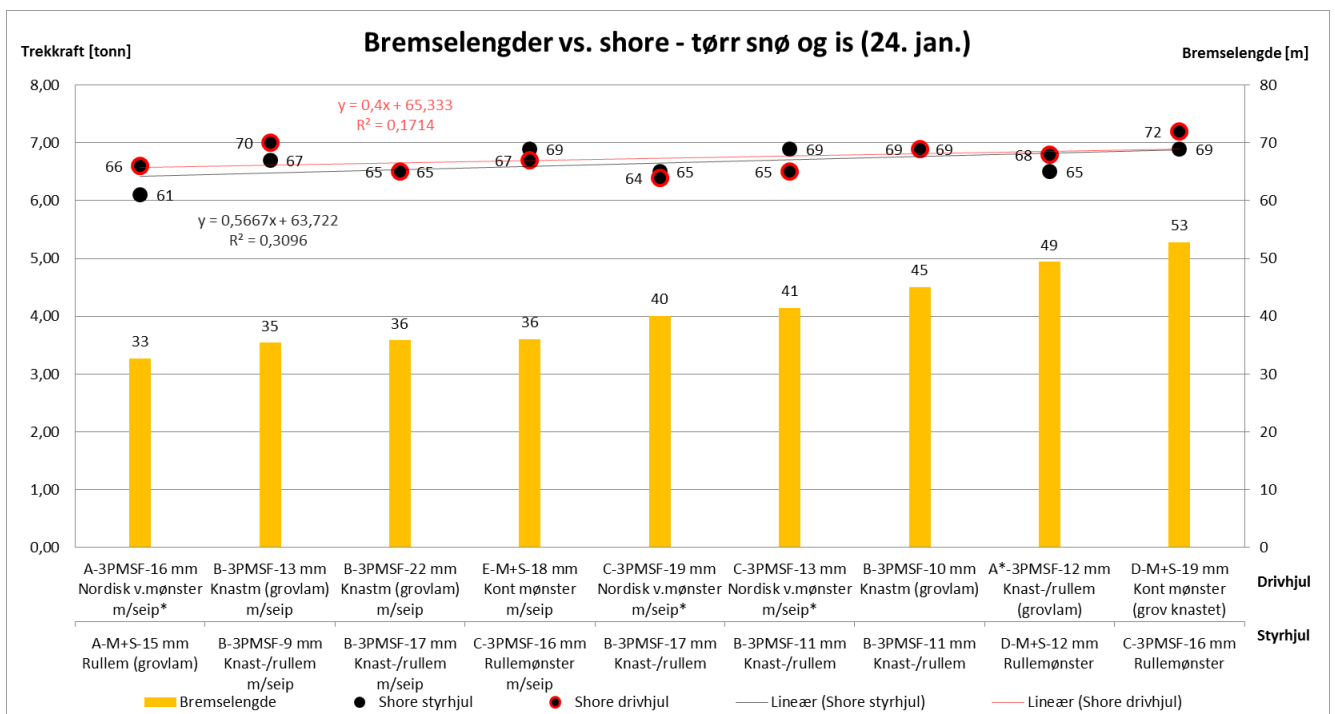
Figur 51: Bremselengder vs. hardhet (shore) dag en, sortert fra minst til størst (beste til dårligste bremseegenskaper).

Ser en på shore vs. bremselengder er det i større grad mulig å se en sammenheng, jfr. figur 51. Forklaringsgraden ( $R^2$ -verdien) sees å være i størrelsesorden 0,15-0,30. Sammenhengen mellom gummihardhet og bremselengde er med andre ord slik at 15-30 % av bremselengdeforskjellene kan relateres til dette (hardhet). Resten av forskjellene vil være knyttet til tilfeldigheter samt øvrige systematiske årsaker (mønsterutforming, lamellering, etc.) (5).

For eksempel kommer testens hardeste kombinasjon (styr og driv) dårligst ut bremselengdemessig med shore verdiene 69 og 72. Best ut kommer testens mykeste kombinasjon (styr og driv) med shore verdiene 61 og 66. Det kan nok tenkes at hardhet i størrelsesorden 72 medfører betydelig dårligere egenskaper (relatert til nettopp hardhet) enn hardhet omkring 68-70, men det virker kanskje ikke særlig sannsynlig.

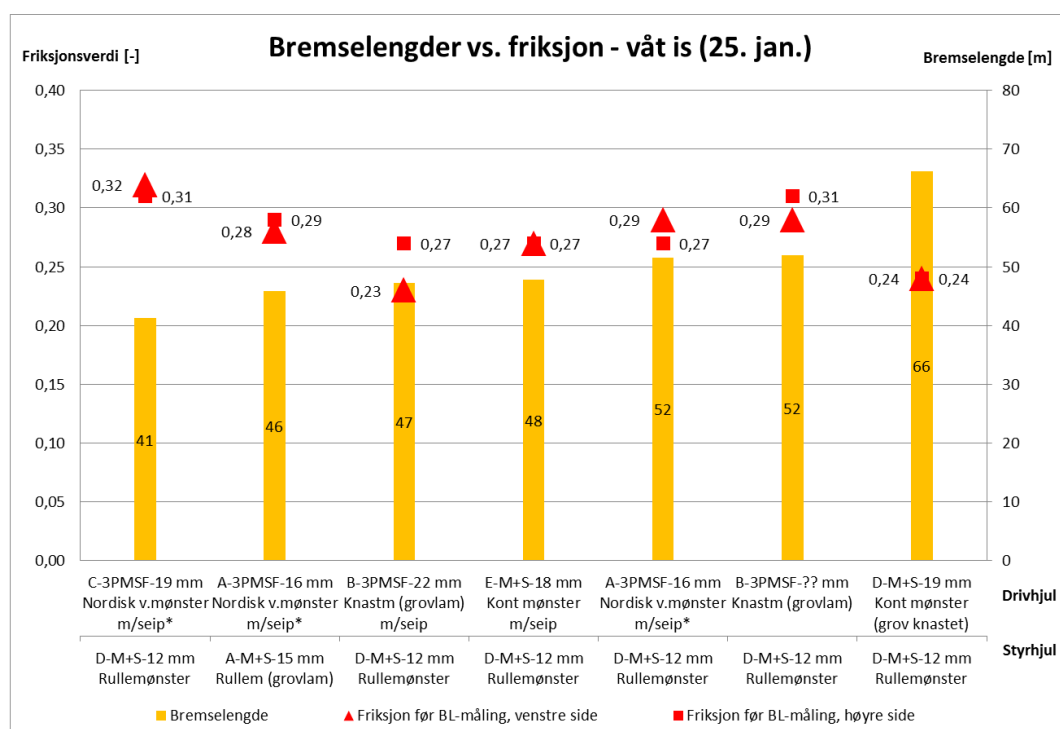
Figur 52: Bremselengder vs. friksjon dag to, sortert fra minst til størst (beste til dårligste bremseeenskaper).

Uavhengig av variasjon/usikkerhet knyttet til friksjon ser en at de seipede variantene kommer best ut. Grovere mønster (manglende lamellering) gir dårligere vinteregenskaper.

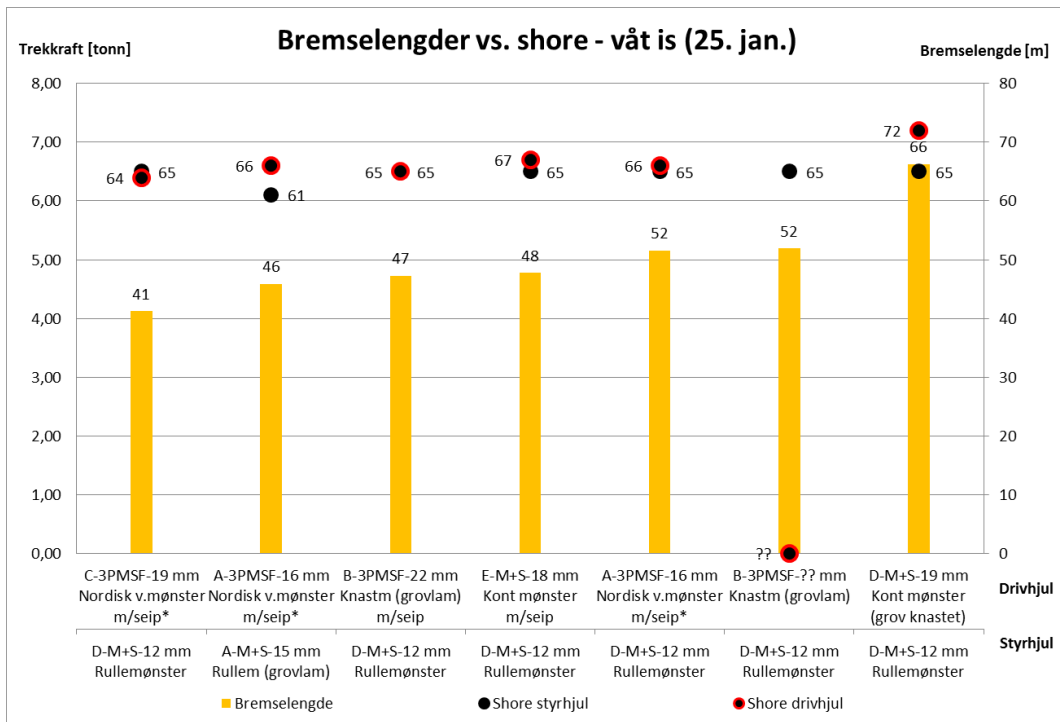
Figur 53: Bremselengder vs. hardhet (shore) dag en, sortert fra minst til størst (beste til dårligste bremseegenskaper).

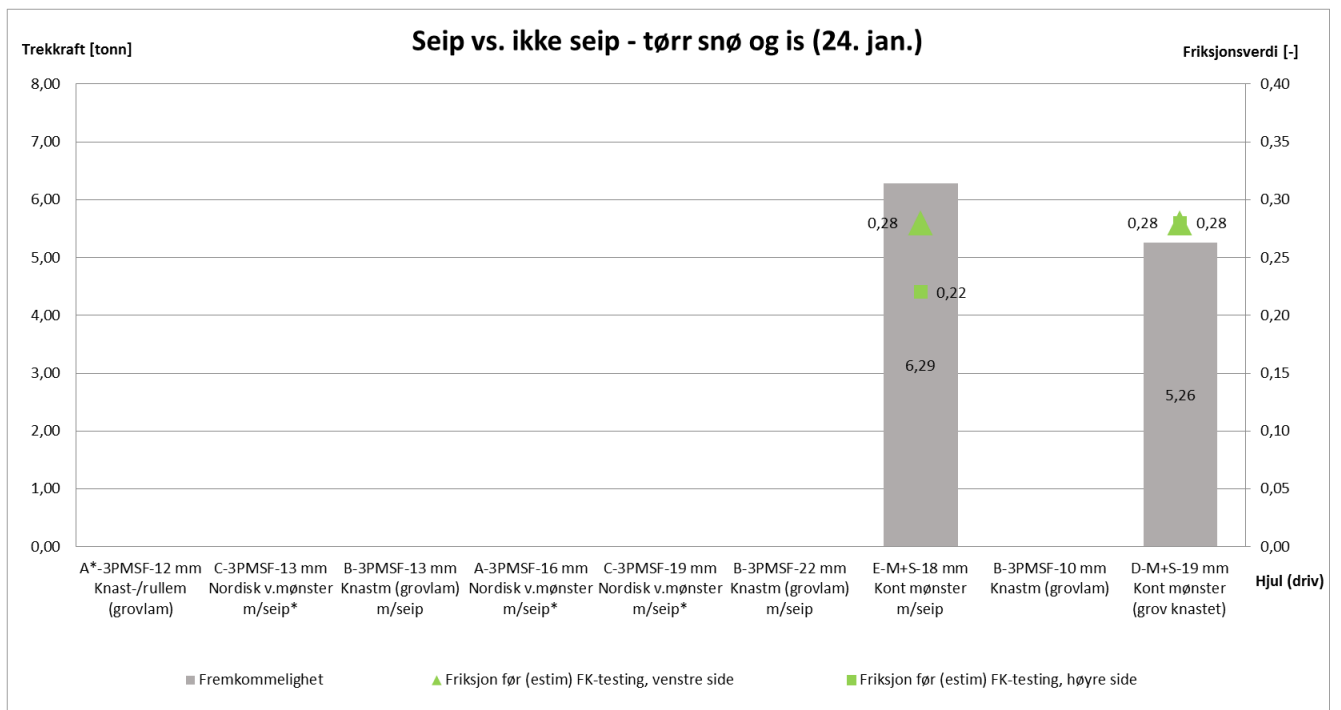
Figur 55: Seip vs. ikke seip (tørr snø og is). Ikke samme type dekk, men likt/lignende mønster (grove (store) knaster).

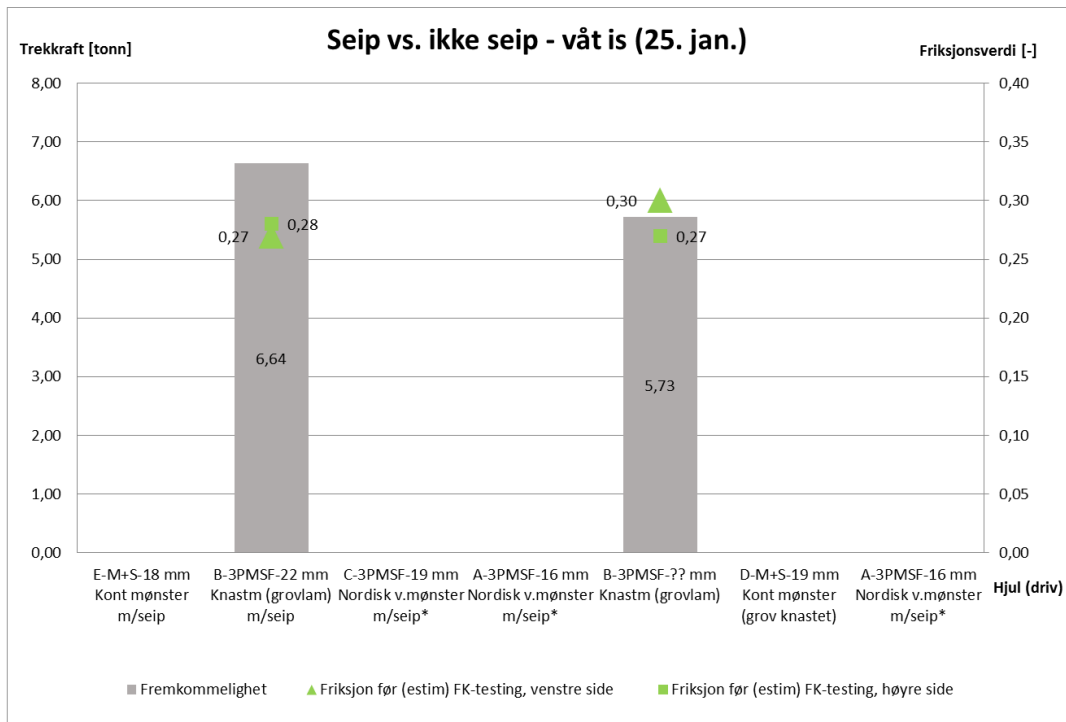
Figur 56: Seip vs. ikke seip på våt is. Samme type dekk og full mønsterdybde.

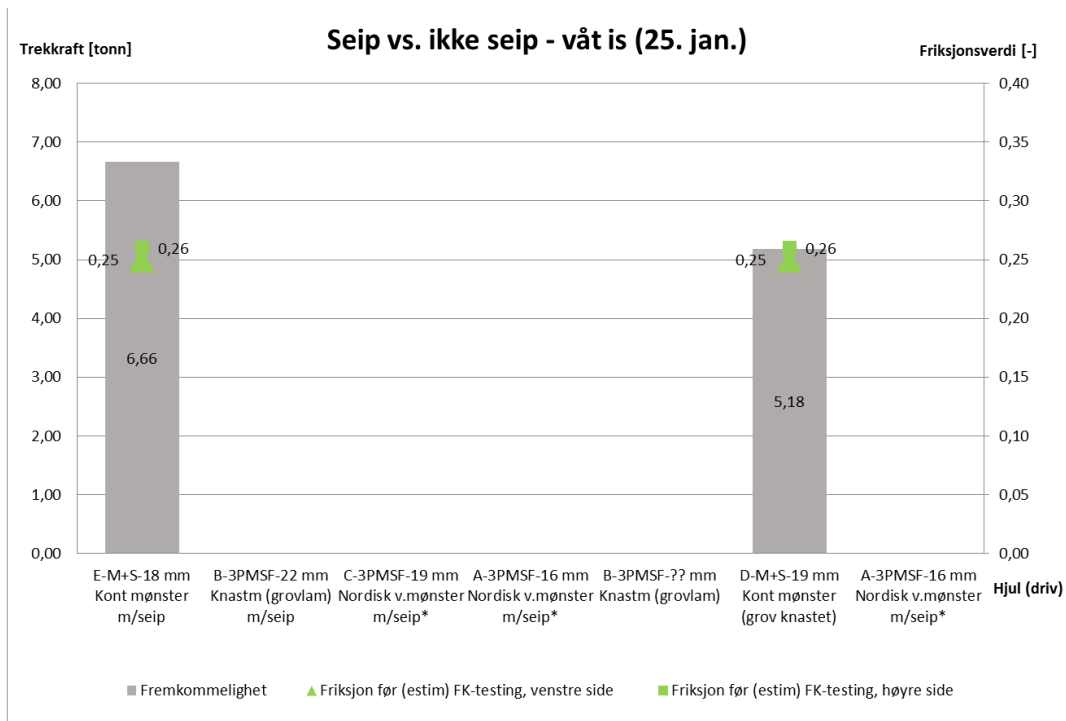
Figur 57: Seip vs. ikke seip (våt is). Ikke samme type dekk, men likt/lignende mønster (grove (store) knaster).

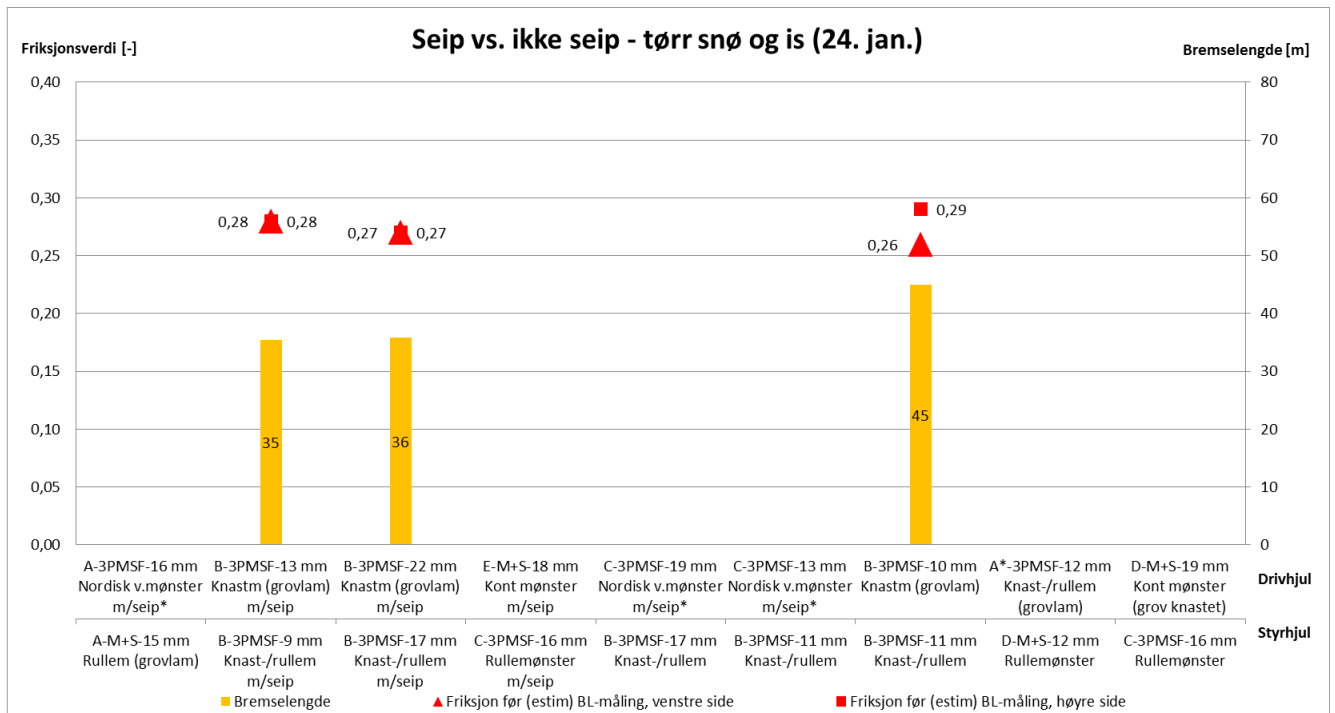
Figur 58: Seip vs. ikke seip på tørr snø og is. Halvslitte og ubrukte varianter av samme type dekk.

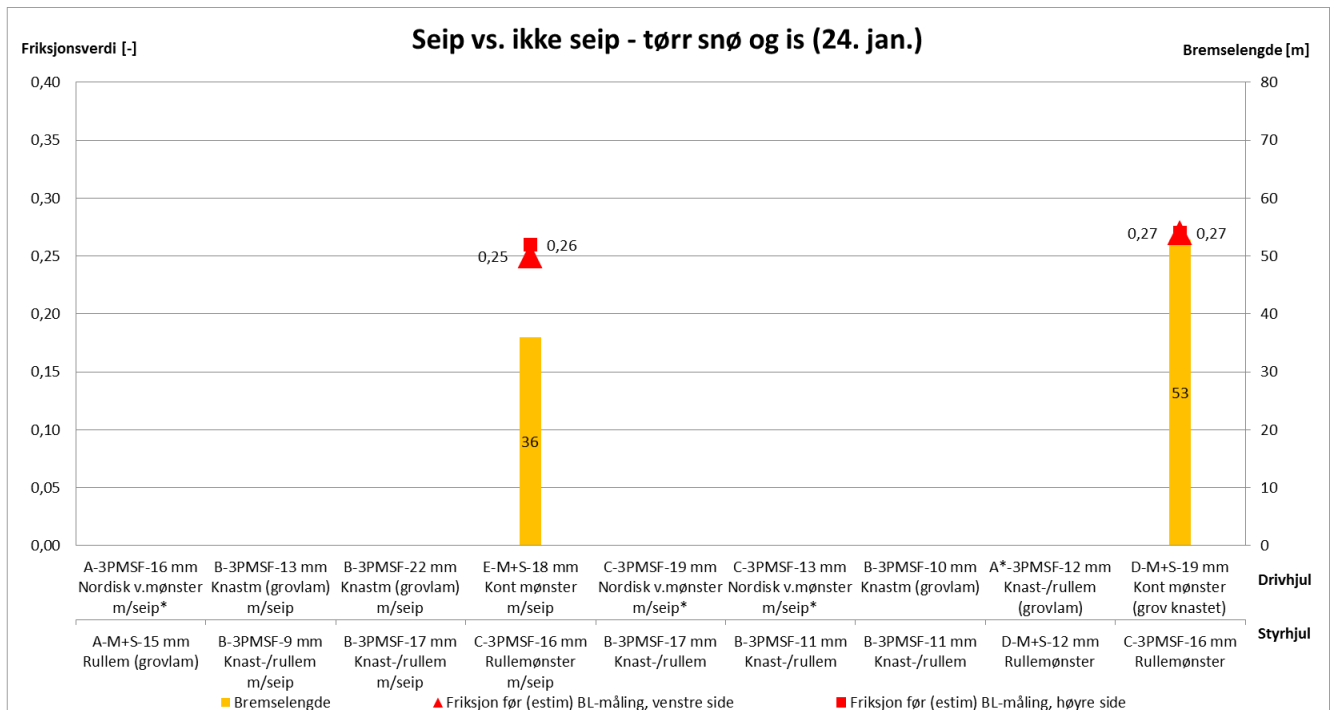
Figur 59: Seip vs. ikke seip (tørr snø og is). Ikke samme type dekk, men likt/lignende mønster (grove (store) knaster).

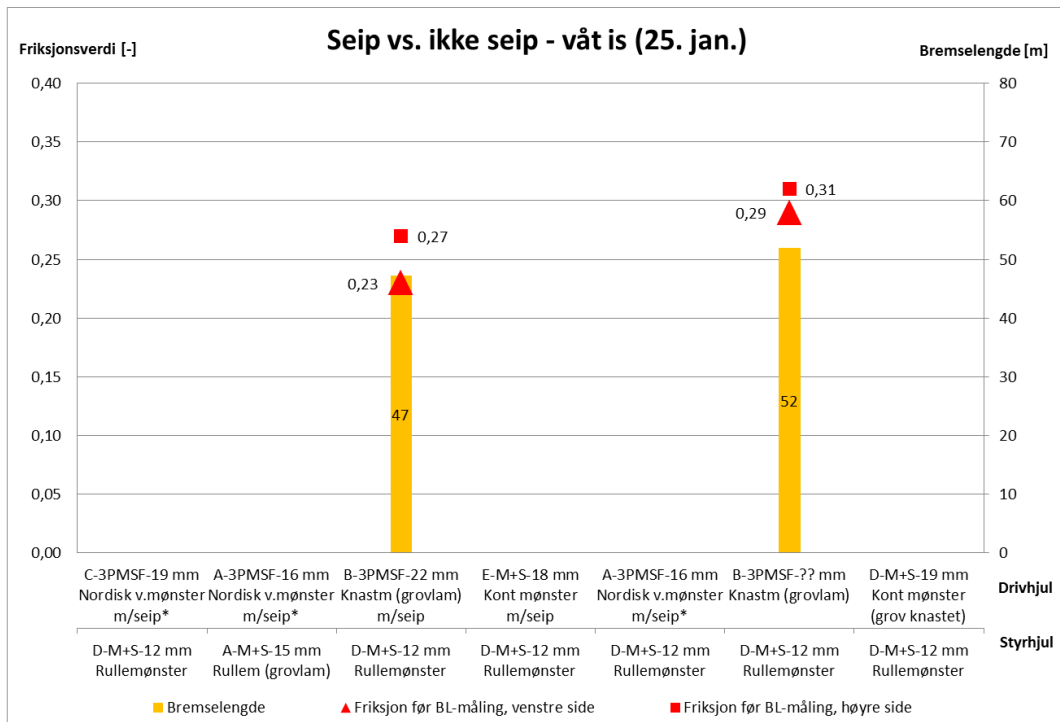
**Figur 60: Seip vs. ikke seip på våt is. Samme type dekk og full mønsterdybde.**
