# Dekktester for tunge kjøretøy

Har seiping av dekk en effekt?

STATENS VEGVESENS RAPPORTER

Nr. 553

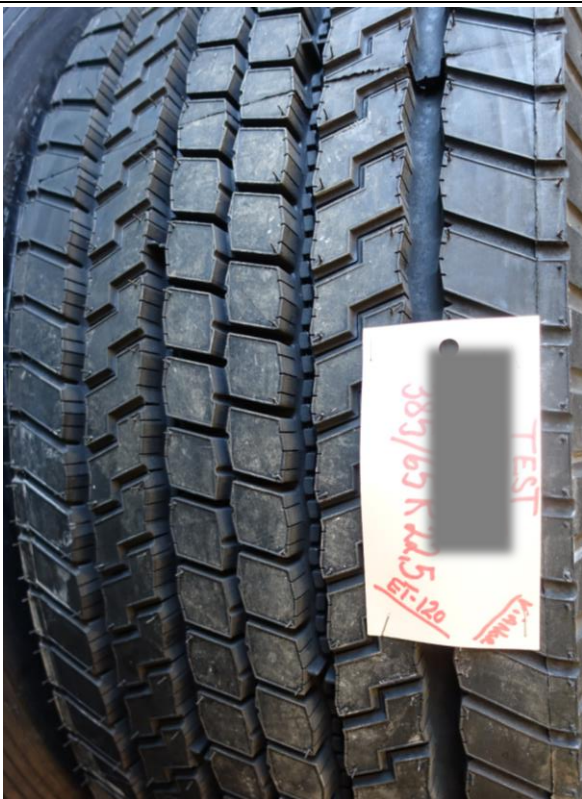
**Dag 1 – kombinasjon nr. 3. Knast-/rullemonster styr, nordisk vintermonster driv. Nye/ubrukte m/seip\* på driv.**

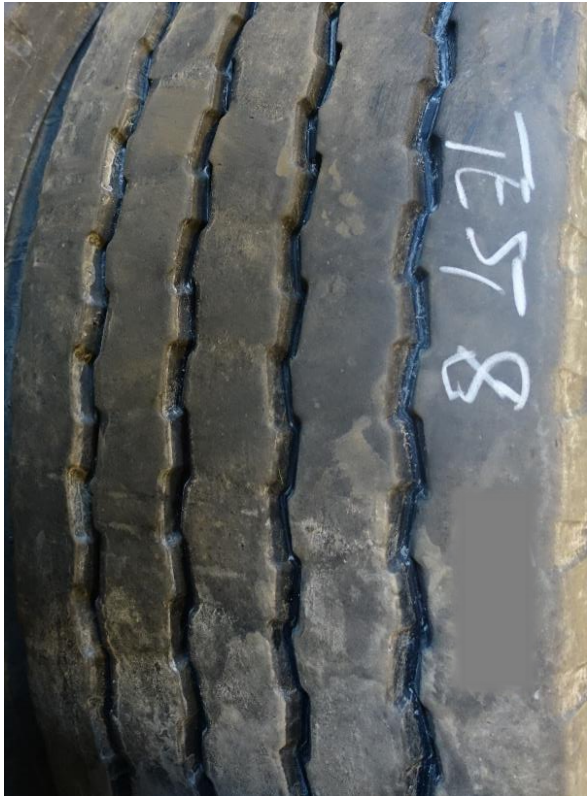
Dag 1 – kombinasjon nr. 10. Rullemønster styr, knast-/rullemønster (grovlamellert) driv. «Halvslitte» u/seip.

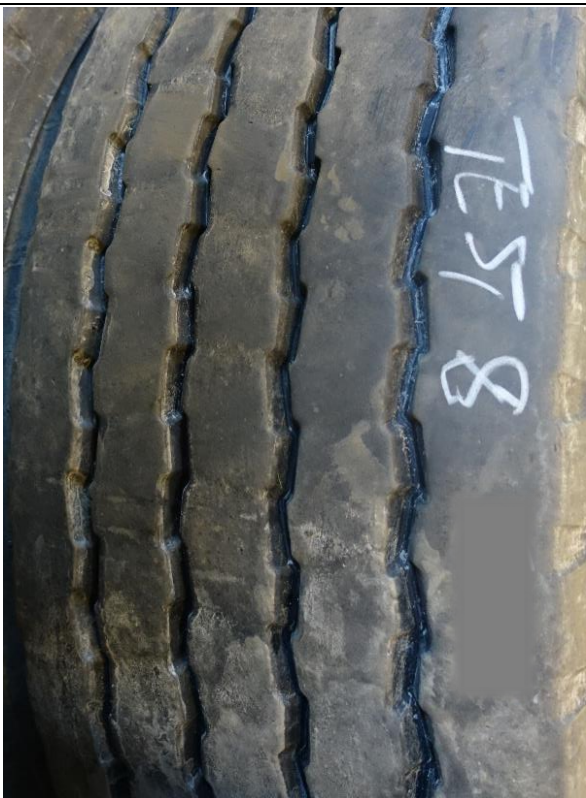
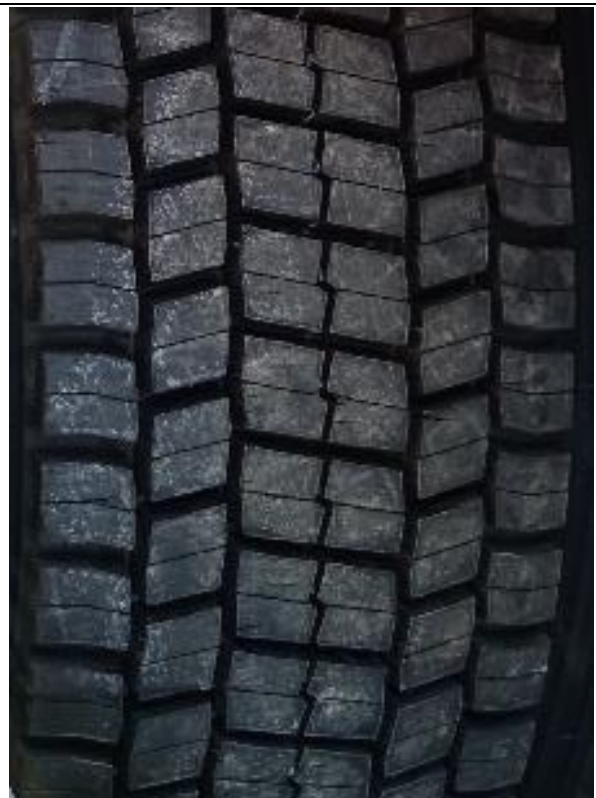
Dag 2 – kombinasjon nr. 3. Rullemønster styr, knastmønster (grovlamellert) driv. Halvslitte styr, nye/ubrukte m/seip driv.

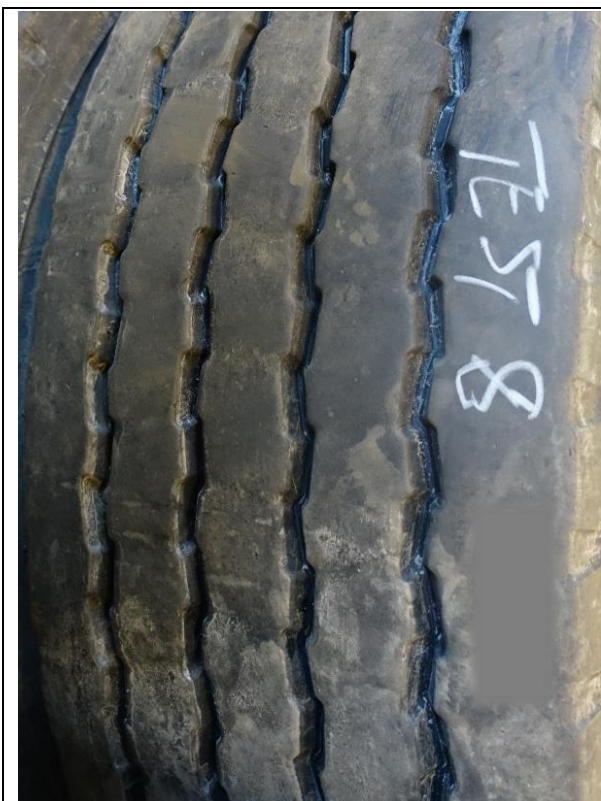
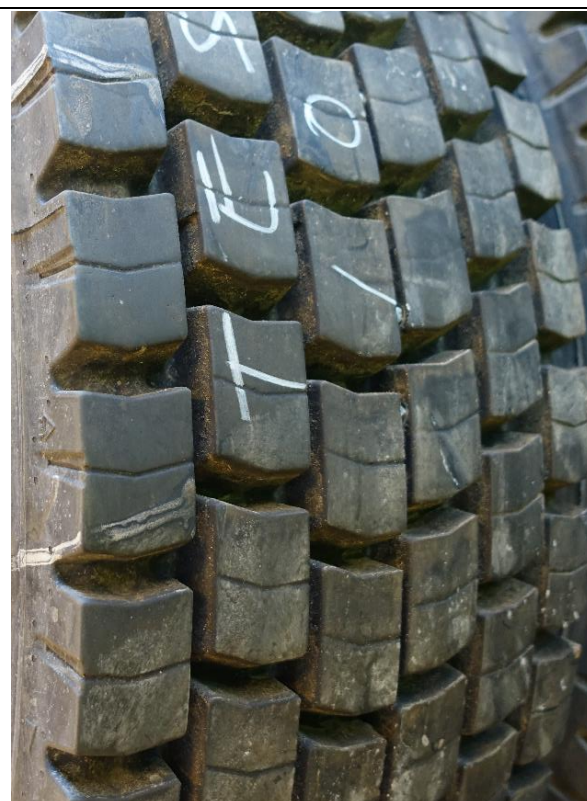
Dag 2 – kombinasjon nr. 4. Rullemønster styr, kontinentalt mønster (grov knastet) driv. Halvslitte styr, nye u/seip driv.

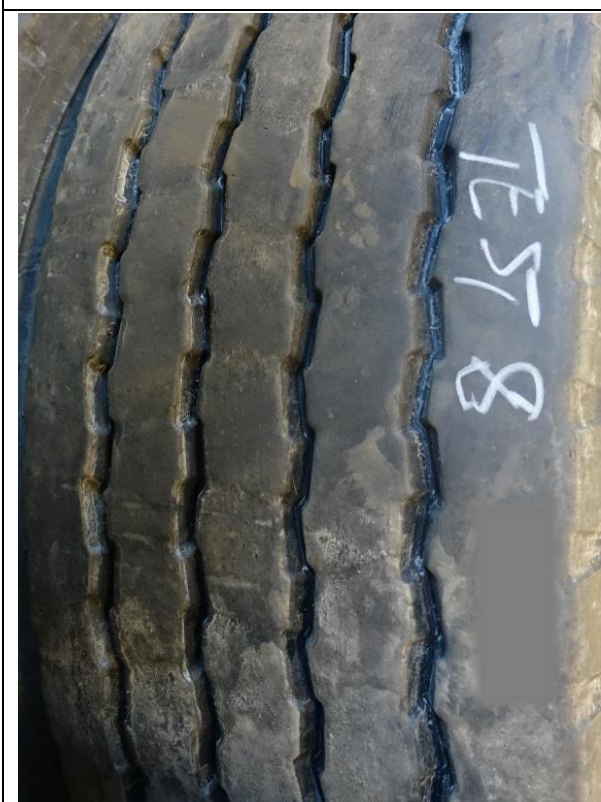
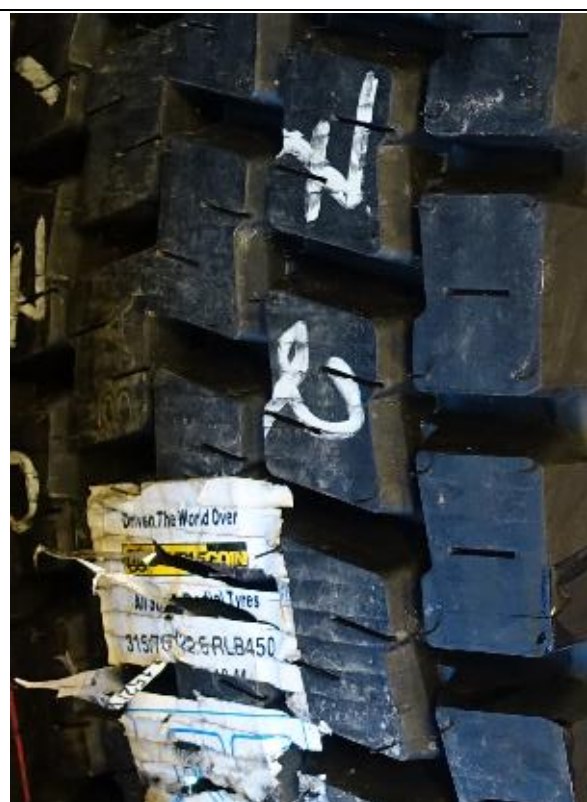
Dag 2 – kombinasjon nr. 5. Rullemønster styr, kontinentalt mønster (grov knastet) driv. Halvslitte styr, nye m/seip driv.
