# Alkalireaksjoner - Nautesund bru etter 50 år

Alkalireaksjoner – Undersøkelser av Nautesund bru etter 50 år

Felt- og laboratorieundersøkelser og belastningsprøving av armerte elementer

Nr. 309

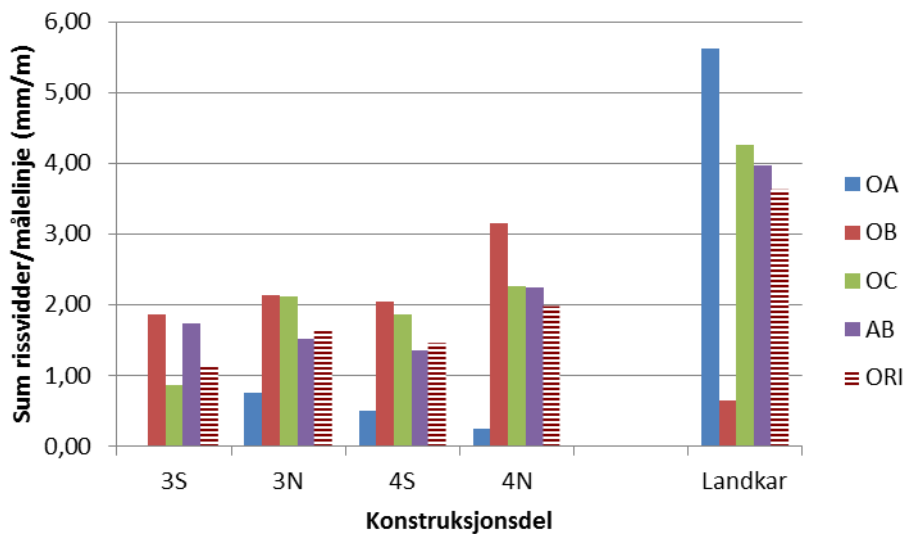
**Figur 9 Sum rissvidder dividert på målelinjenes lengde, alle enkeltmålelinjer og ORI, for alle undersøkte konstruksjonsdeler (målefelt)**

Ved å sammenligne målelinjene OA og OB i Figur 9, kan man se tydelig hva som er hovedrissretningen for de ulike konstruksjonsdeler. For alle tårnsøyler er OA minst og OB størst, hvilket tilsier at hovedrissretningen er vertikal (ekspansjonen er mest uttrykt horisontalt pga fastholdelse i vertikal retning). For landkarvingen er det omvendt, OA er størst og OB minst, hvilket tilsier horisontal hovedrissretning (uttrykt vertikal ekspansjon pga minst fastholdelse i vertikal retning).

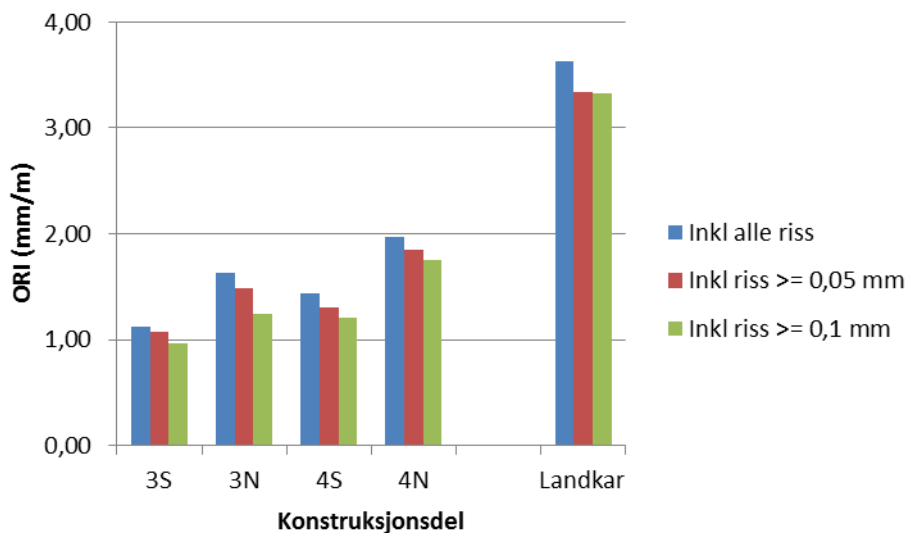
**Figur 10 Beregnede ORI-verdier avhengig av nedre grenseverdi for hvilke rissvidder som inkluderes**

Resultatene viser at ORI reduseres med økende grenseverdi for medtellende riss. Ved å utelate riss med rissvidder mindre enn 0,05 mm reduseres ORI-verdiene marginalt (0,05-0,3 mm/m eller 4-9 %). Tilsvarende reduksjoner ved utelatelse av riss under 0,1 mm er 0,2-0,4 mm/m eller 8-24 %. Det er betryggende at måleusikkerhetene knyttet til de fineste rissene ikke ser ut til å påvirke de beregnede verdiene i stor grad. Det er imidlertid viktig at også de fineste rissene registreres i skjemaene, med tanke på å følge utviklingene av rissene over tid.

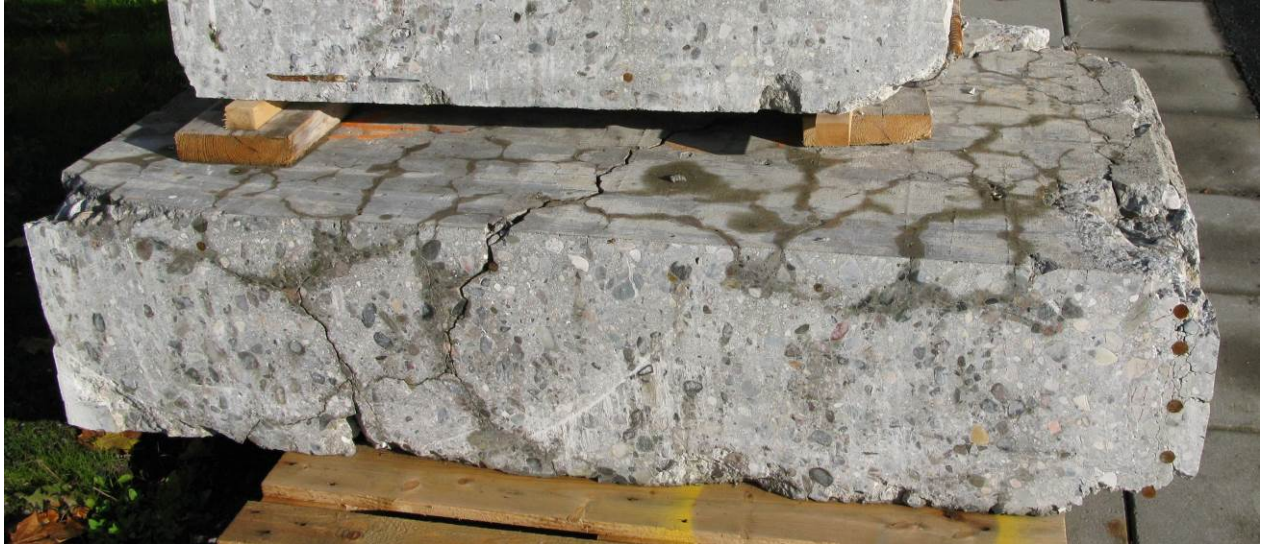
Element fra rigel i akse 4 ble inspisert ved ankomst Trondheim. Det ble registrert omfattende krakeleringssiss i overflata. Rissene går noen cm inn før de tar overflateparallell retning, se foto i Figur 54-56. De store åpne sprekkene som går tvers gjennom elementet skyldes påkjenninger ved felling av tårnet, men følger i stor grad riss dannet ved alkalireaksjon .

**Figur 54 Rigel i akse 4**

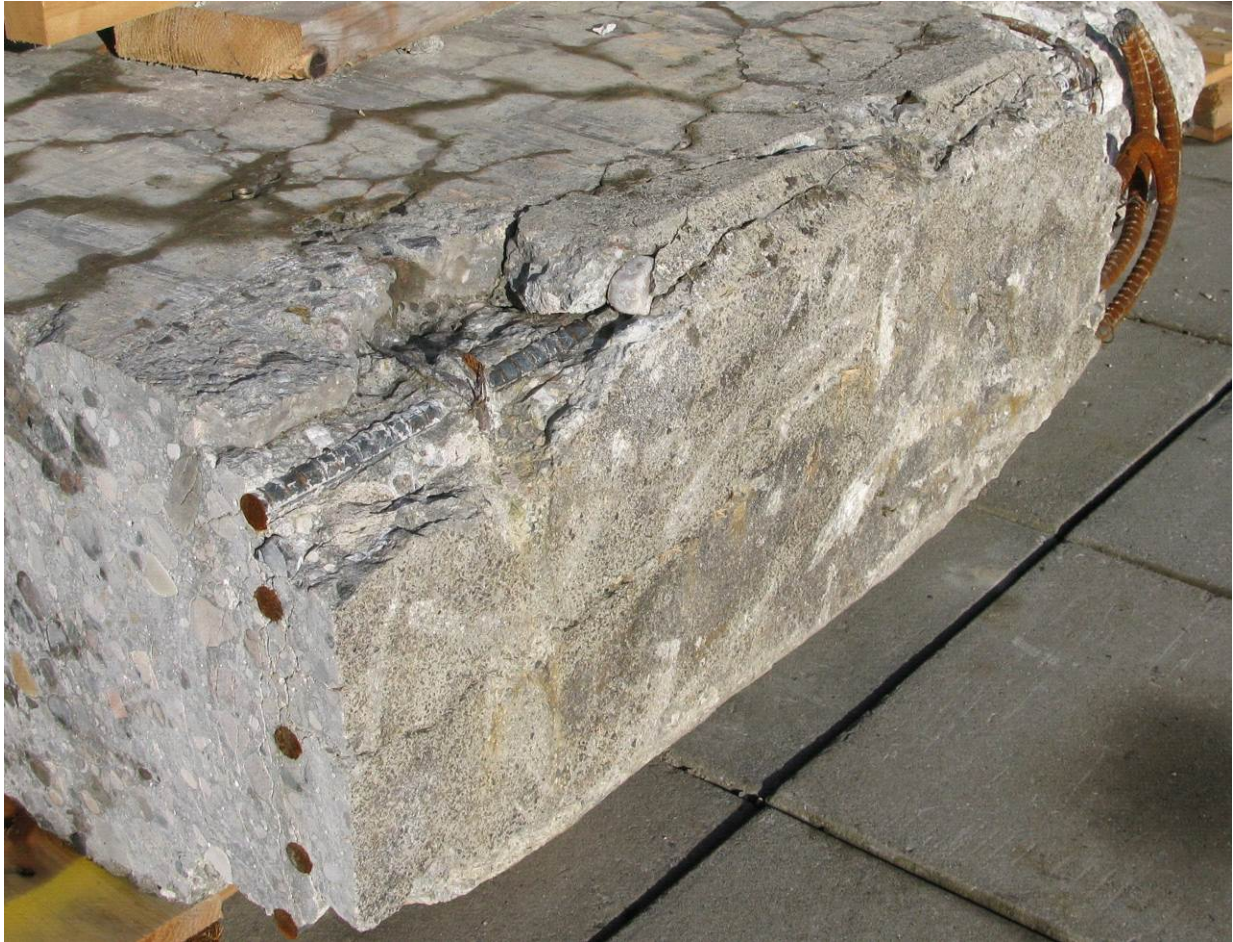
I toppflata av rigelen er det 2-3 grovere langsgående riss, se Figur 57. I sagflata kan man se at disse rissene går inn til armeringssjiktet hvor det har oppstått flere overflateparallele riss. I tillegg til omfattende opprissing i betongen er det registrert grove riss både i og rundt steintilslag. Se foto i Figur 58-59.

**Figur 57** Rigel i akse 4. Grove langsgående riss i toppflata og stedvis delaminering parallelt med armering.

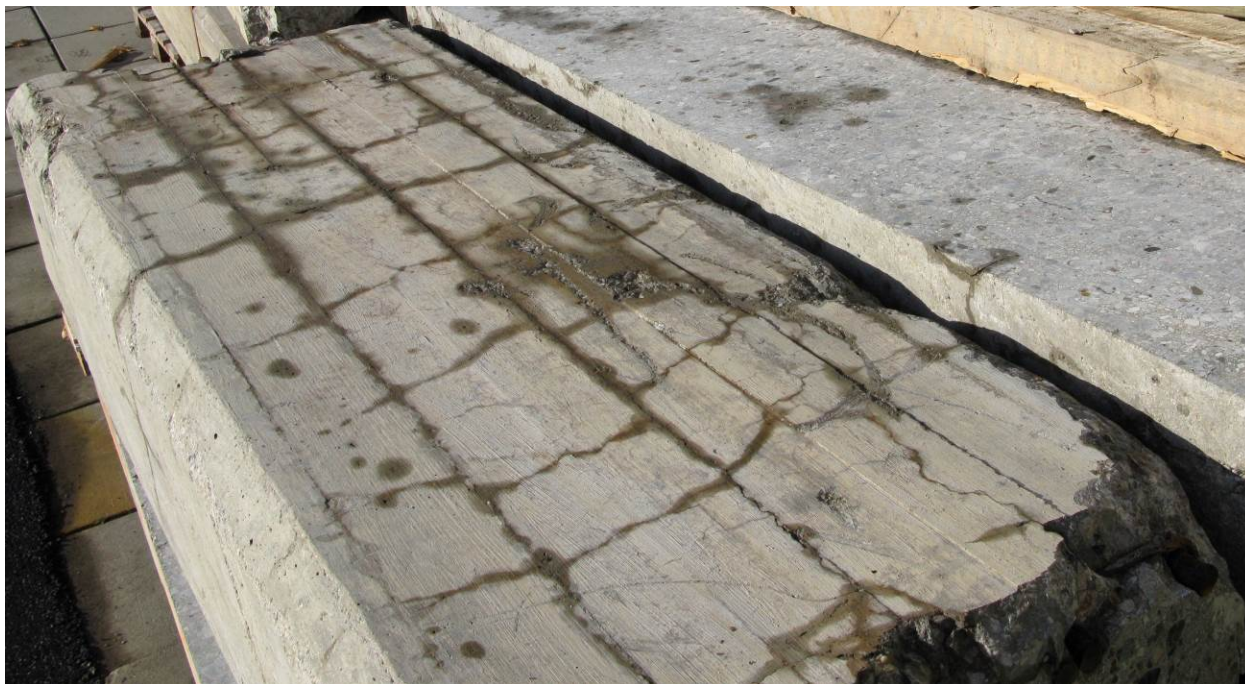
**Figur 60** Sideelement fra tårn i akse 4S (mrk 4B), opprissing i flate mot vest

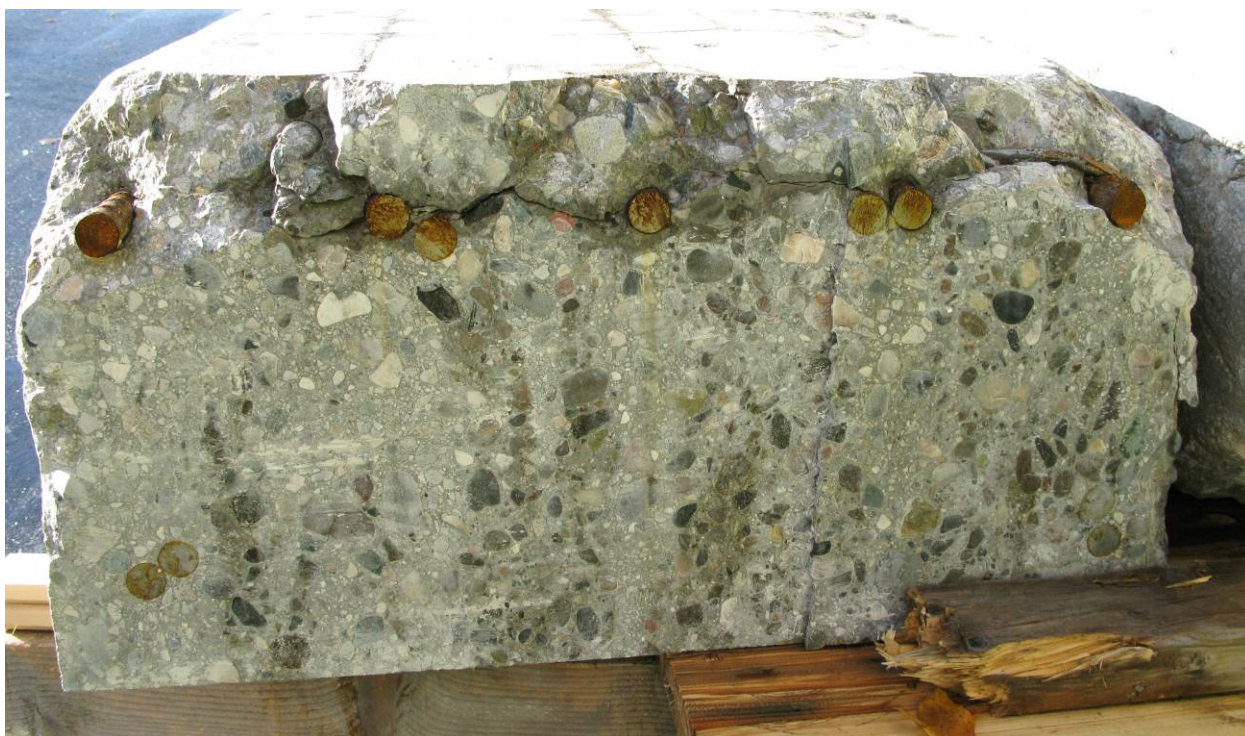
Elementer fra tårnsøyler ble ikke systematisk inspisert ved ankomst Trondheim. Dette skyldtes elementenes plassering, som gjorde at kun det ene sideelementet fra tårn 4S (mrk 4B), flate mot vest, var tilgjengelig for inspeksjon. Elementet hadde omfattende opprissing i overflate, se Figur 60, og det ble også registrert delaminering av overdekningsjiktet i nivå med armering, se Figur 61. Det ble ellers ikke registrert riss i de indre deler av elementet, se Figur 61.

**Figur 61** Sideelement fra tårn i akse 4S (mrk 4B), sagflate. Delaminert overdekningsjikt, ellers ikke observert riss i indre deler av elementet.

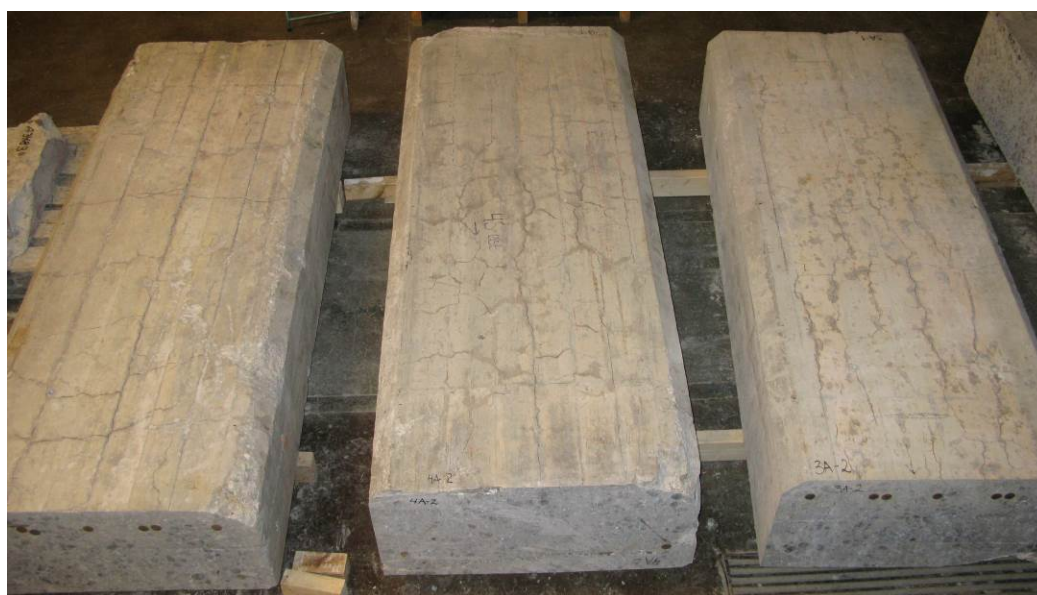
Før montering i belastningsrigg ble alle riss tegnet på overflate med svart tusj. Oversiktsfoto av prøvestykke 2, 3A, 4A, 4B er vist i Figur 70. Mer detaljerte foto av både overflate og endeflater finnes i VEDLEGG 7.

**Figur 70** Prøveelement fra søyle i akse 2 (øverst) og prøvestykkene 4B, 4A og 3A (nederst, fra venstre mot høyre)

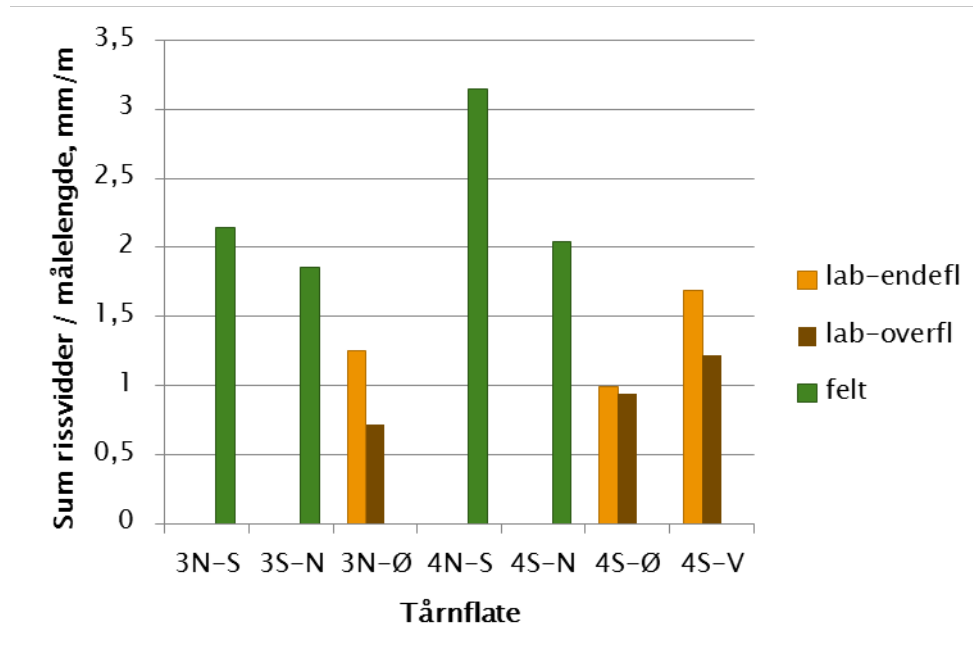
Rissvidder målt i laboratorium og tilhørende beregnede rissindekser er generelt en god del mindre enn tilsvarende riss målt i felt før brua ble revet. Rissindekser beregnet i laboratorium (middel av riss målt på begge endeflatene og middel av riss målt langs tre linjer på overflaten) sammenstilt med rissindekser målt i felt (målelinje OB), er vist i Figur 71.

**Figur 71 Rissindekser målt langs linje OB i felt sammenstilt med midlere rissindekser målt på hhv endeflater og overflate i laboratorium**

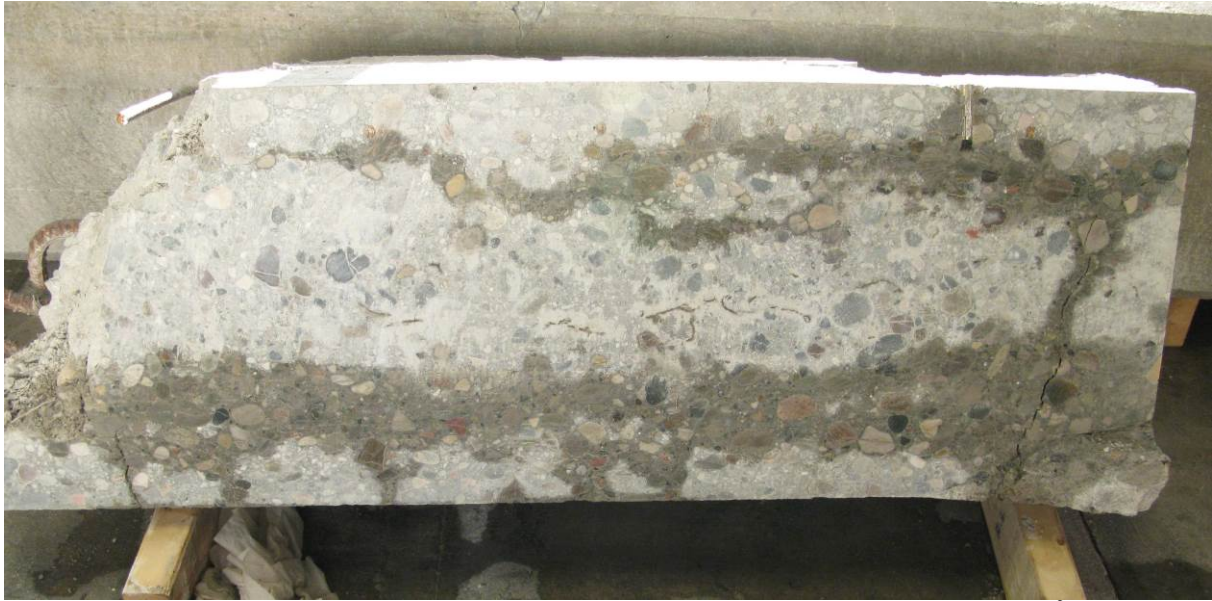
Øvre del av rigel i akse 4 ble grovsaget utendørs til et prøvestykke med dimensjoner  $b \times l \times h = 400 \times 1000 \times 310 \text{ mm}^3$ , se Figur 66. Horisontalt sagsnitt er vist etter mottak laboratorium i Figur 74. Betongen er under opptørking og fuktanrikningen viser tydelig hvor det går riss. Det er to hovedriss i lengderetningen og mindre riss vinkelrett på disse. Hovedrissene har en avstand på 5-10 cm fra rigelens sideflater.

**Figur 74** Horisontalsnitt etter saging av øvre del av rigel i akse 4,  $b \times l = 0,4 \times 1,0 \text{ m}^2$

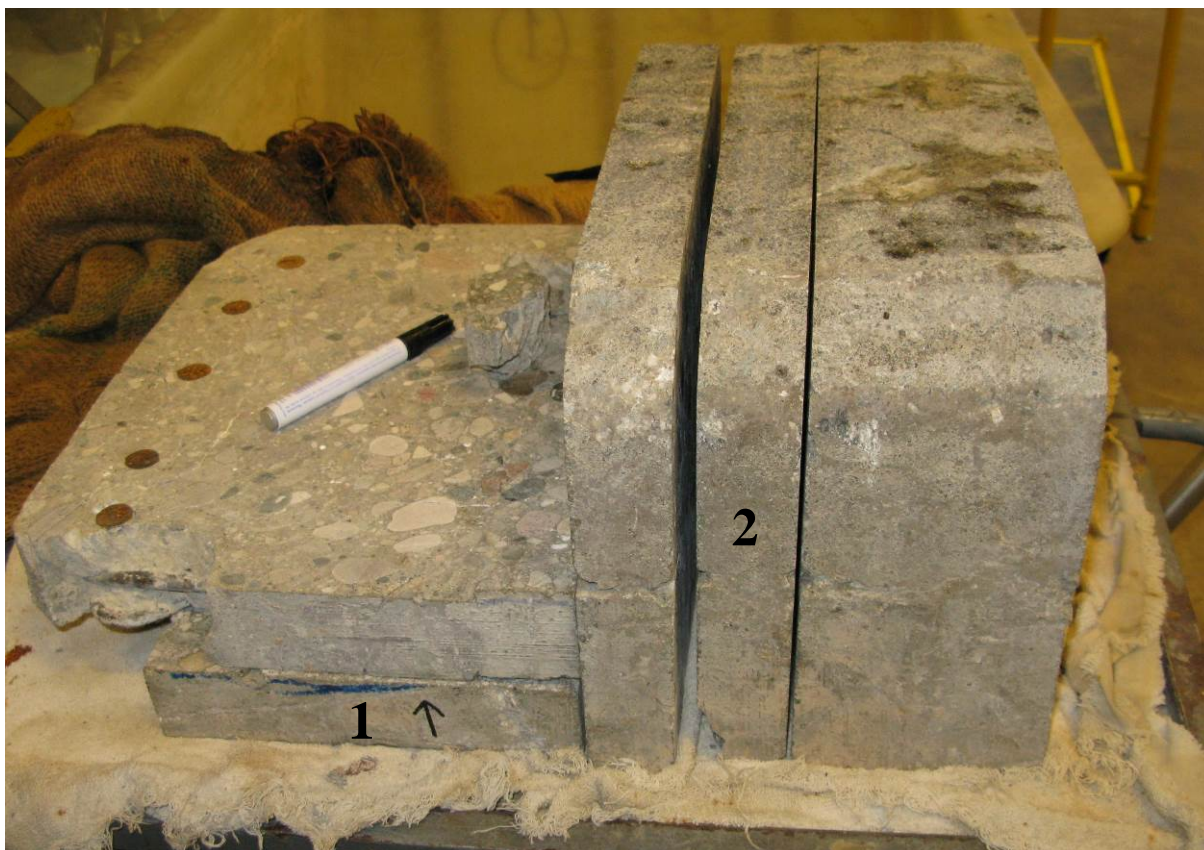
Figur 76 Skiver tildannet fra topp rigel akse 4, iht skisse i Figur 71. Horisontal skive merket 1 og vertikal skive merket 2

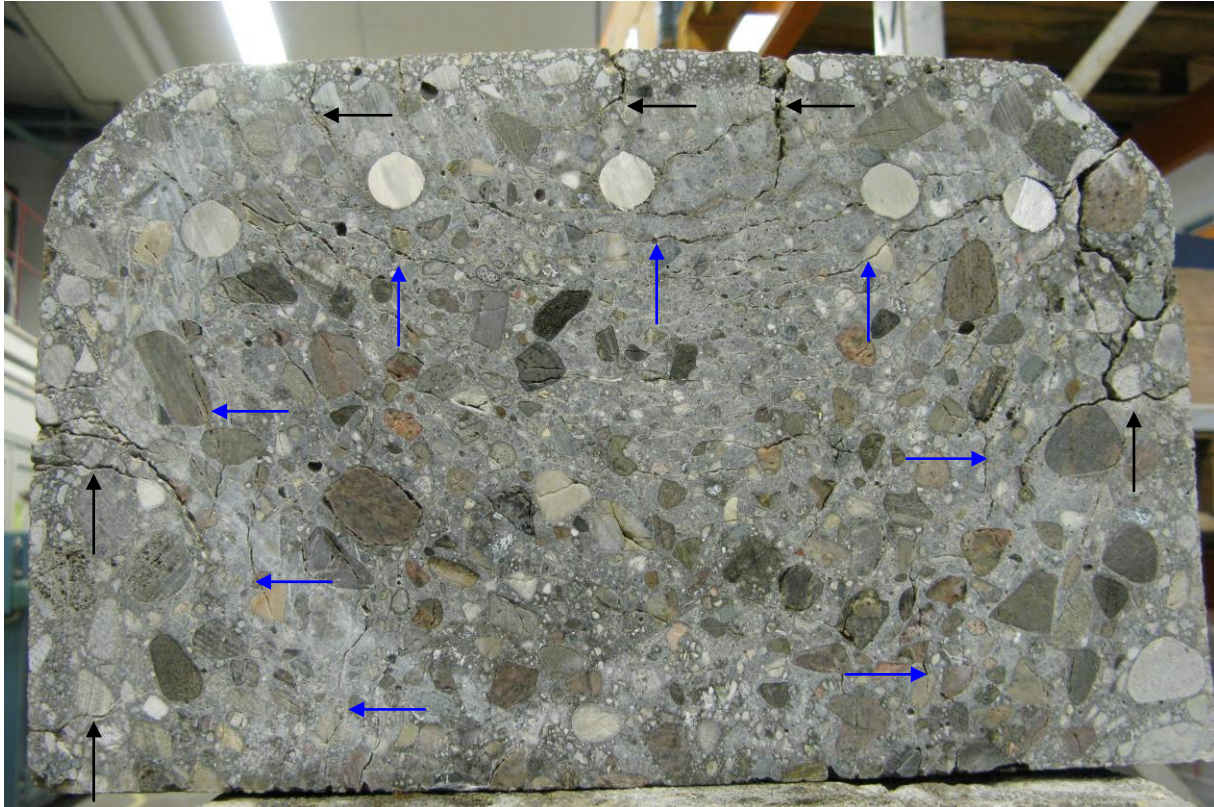
**Figur 78** Vertikal skive (mrk 2) fra topp rigel akse 4,  $b \times h = 400 \times 260 \text{ mm}^2$ . Merk riss fra overflata (topp og sider, svarte piler) går ca 40-50 mm inn før de tar overflateparallell retning (blå piler). Mange grove riss rundt og i tilslag, samt gjennom tilslag ut i pasta i hele tverrsnittet. Se også nærbilder i Figur 79 og 80.

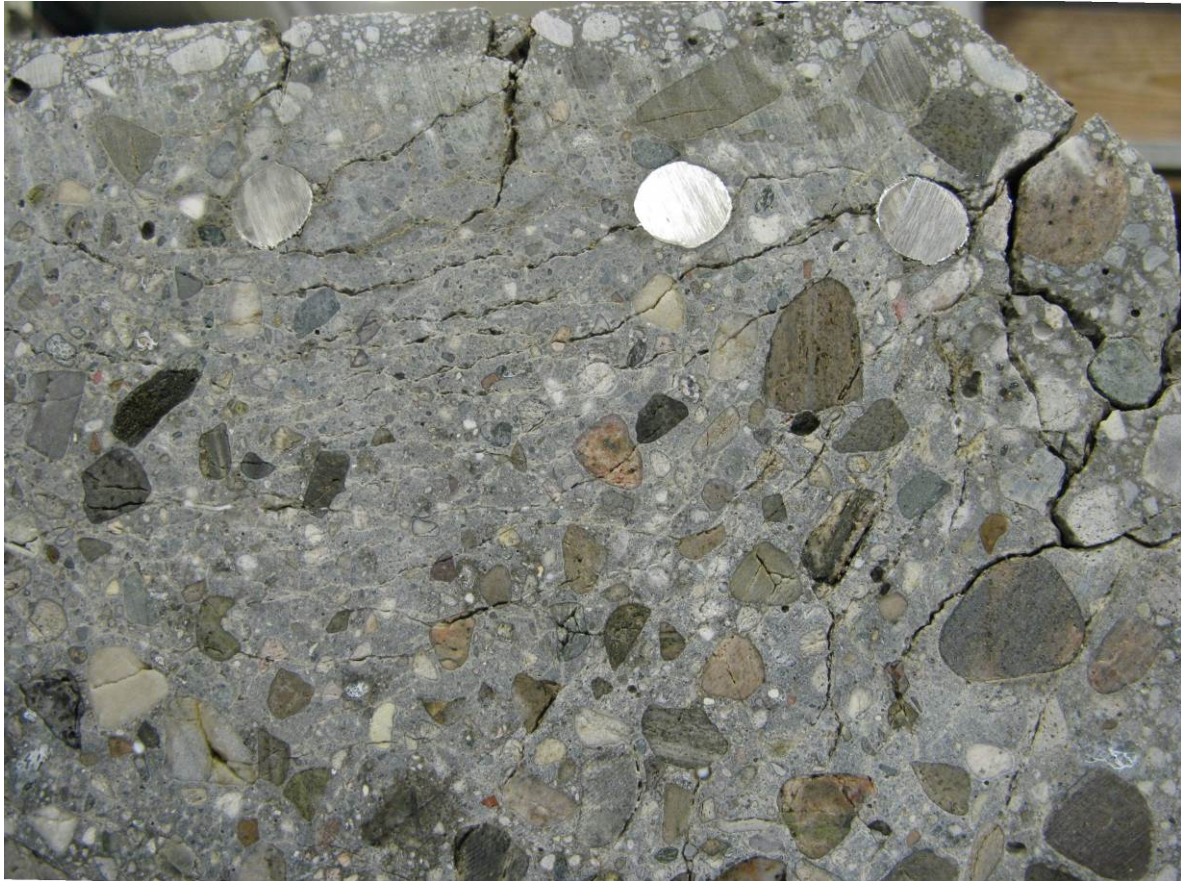
**Figur 80** Nærbilde av øvre høyre del av foto i Figur 78.

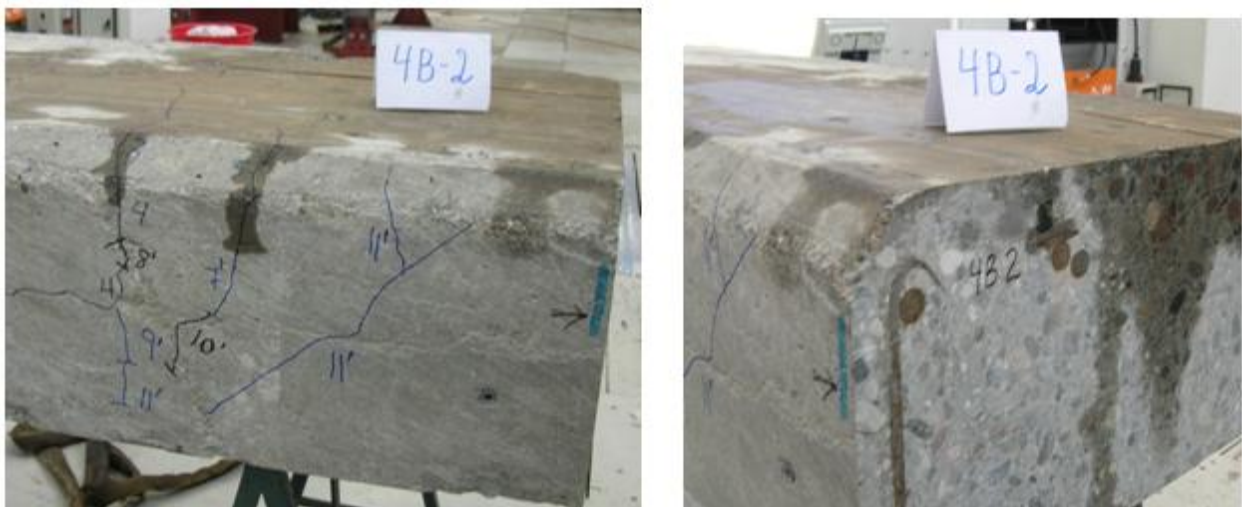
For tårnelementene var det bare de to endene til Element 4B som ble reelle tester for Lasttilfelle 2. Ved flytning i armeringen over opplegget, var det ikke tegn til forankringsbrudd så lenge det bare var momentriss i forankringssonen i disse forsøkene. Ved  $P=1100$  kN i Ende A oppstod det et skråriss (fra skjær) på den ene sideflaten som førte til at armeringen begynte å trekke seg litt inn i endeflatten på denne siden. Denne tilstanden er betegnet som begynnende forankringsbrudd, men den oppstod først etter at det var blitt skråriss som gir en betydelig økning i spenningen i armeringen ute ved lasten, se Figur 10.47.

Figur 10.47 Skråriss og armeringstilstand ved endeflatten for Element 4B, Ende A ved  $P=1100$  kN (Lasttilfelle 2). Foto: Hans Stemland, SINTEF

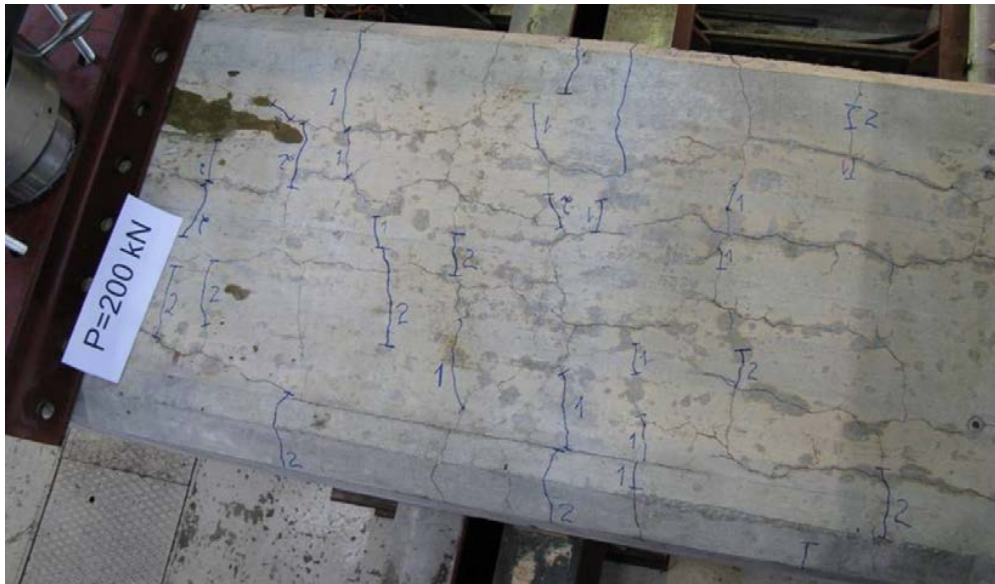
Figur 10.50 Rissutvikling på strekksiden (toppflaten) til Element 3A, 1-100, 2-200, ... 6-600 kN

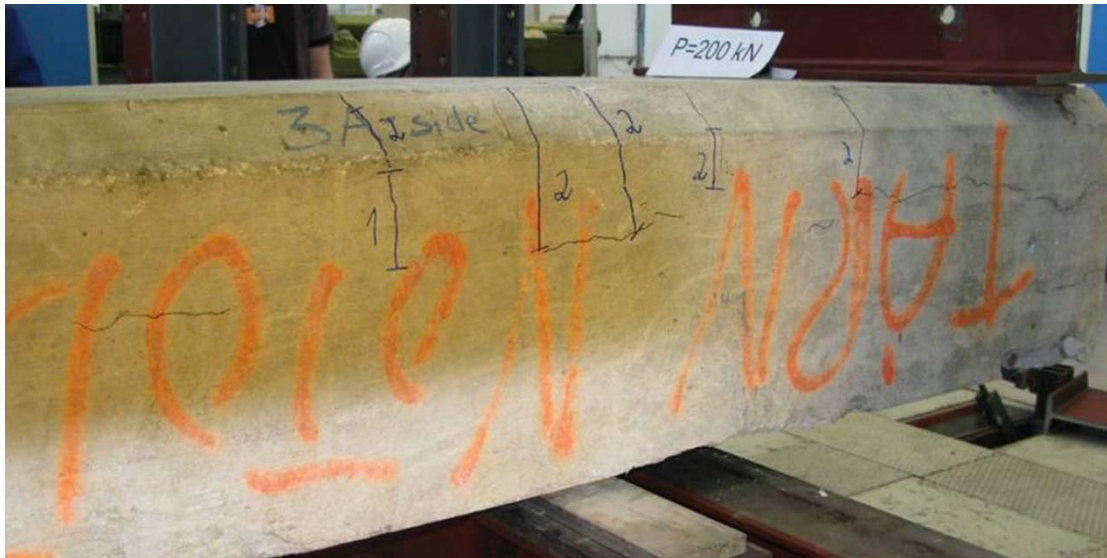
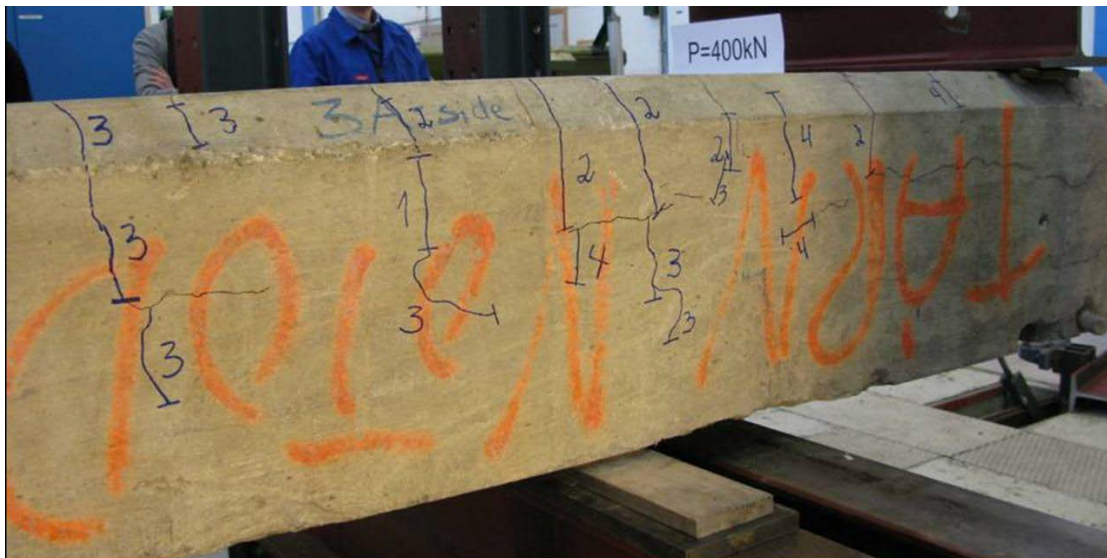
**Figur 10.52** Rissutvikling på den andre sidekanten til Element 3A

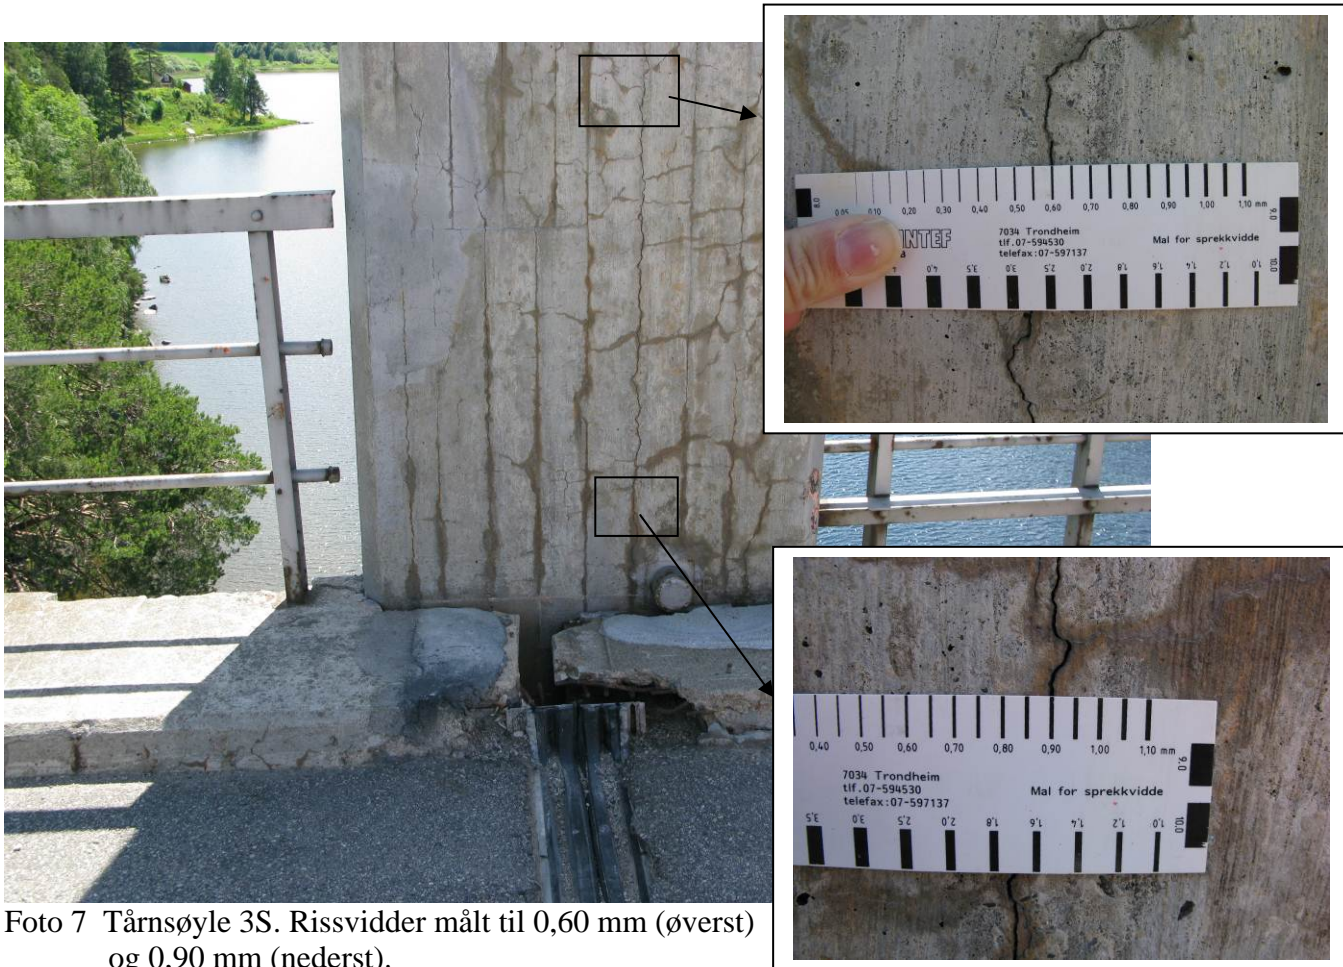
Foto 7 Tårnsøyle 3S. Rissvidder målt til 0,60 mm (øverst) og 0,90 mm (nederst).

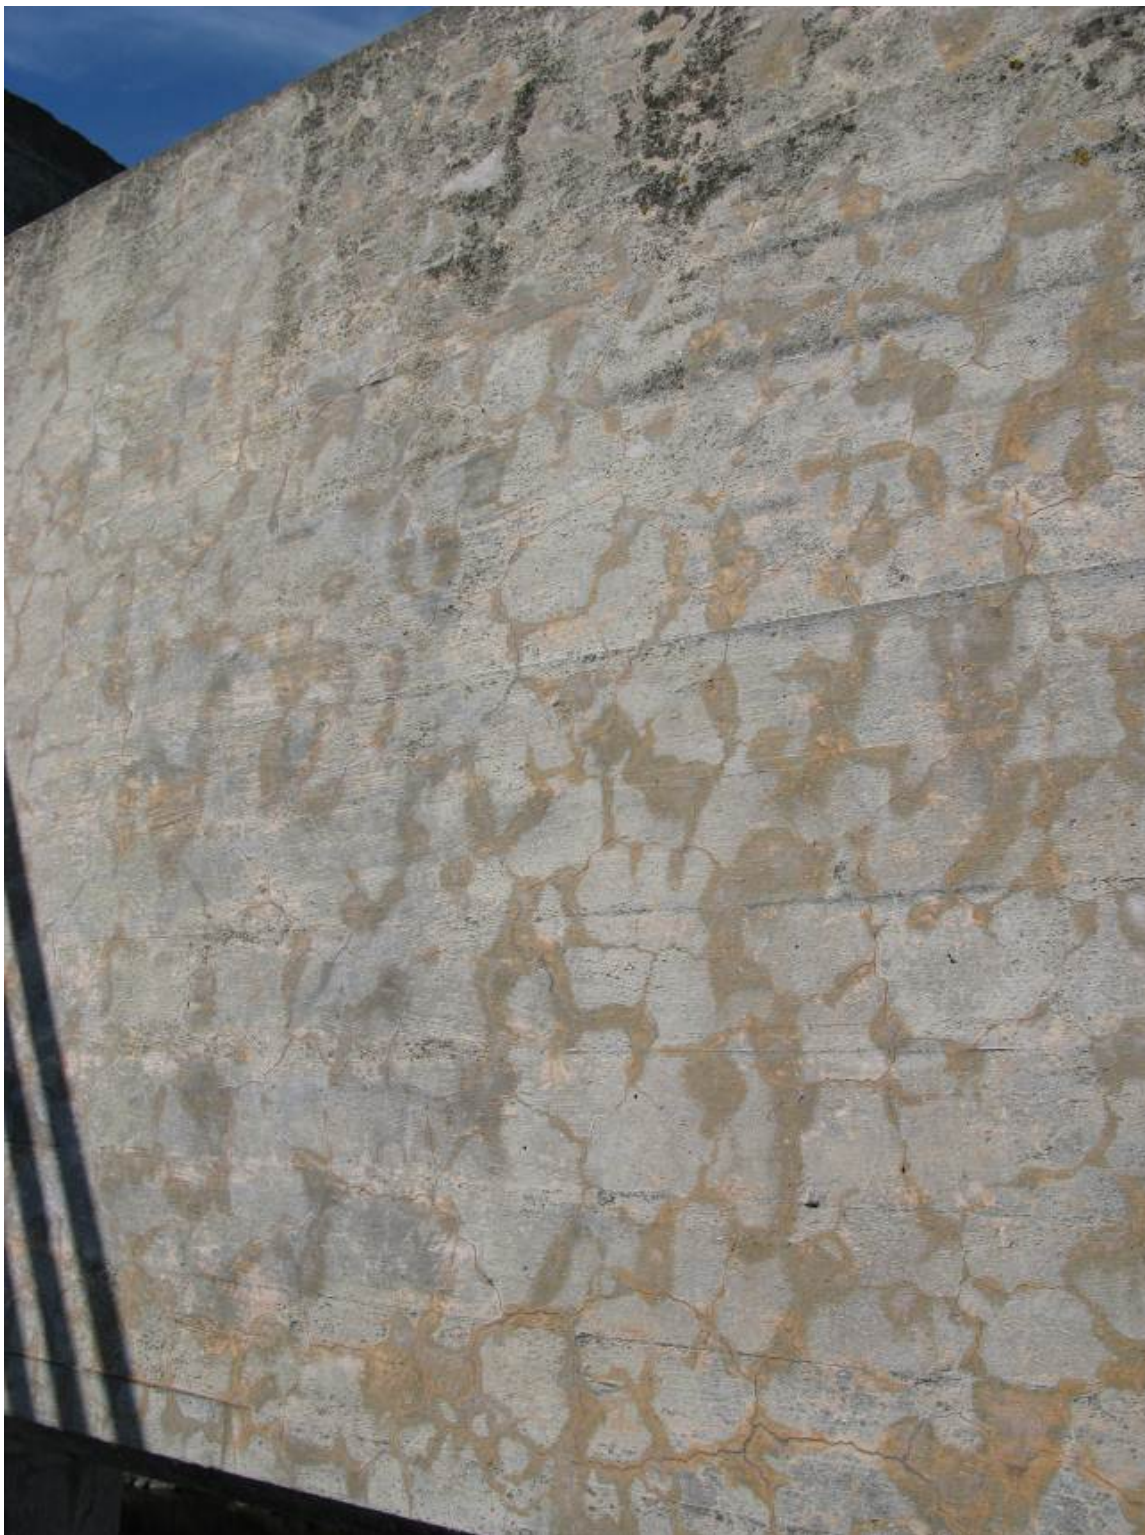
Foto 17 Rigel i akse 3 – flate mot øst. Krakeleringriss.

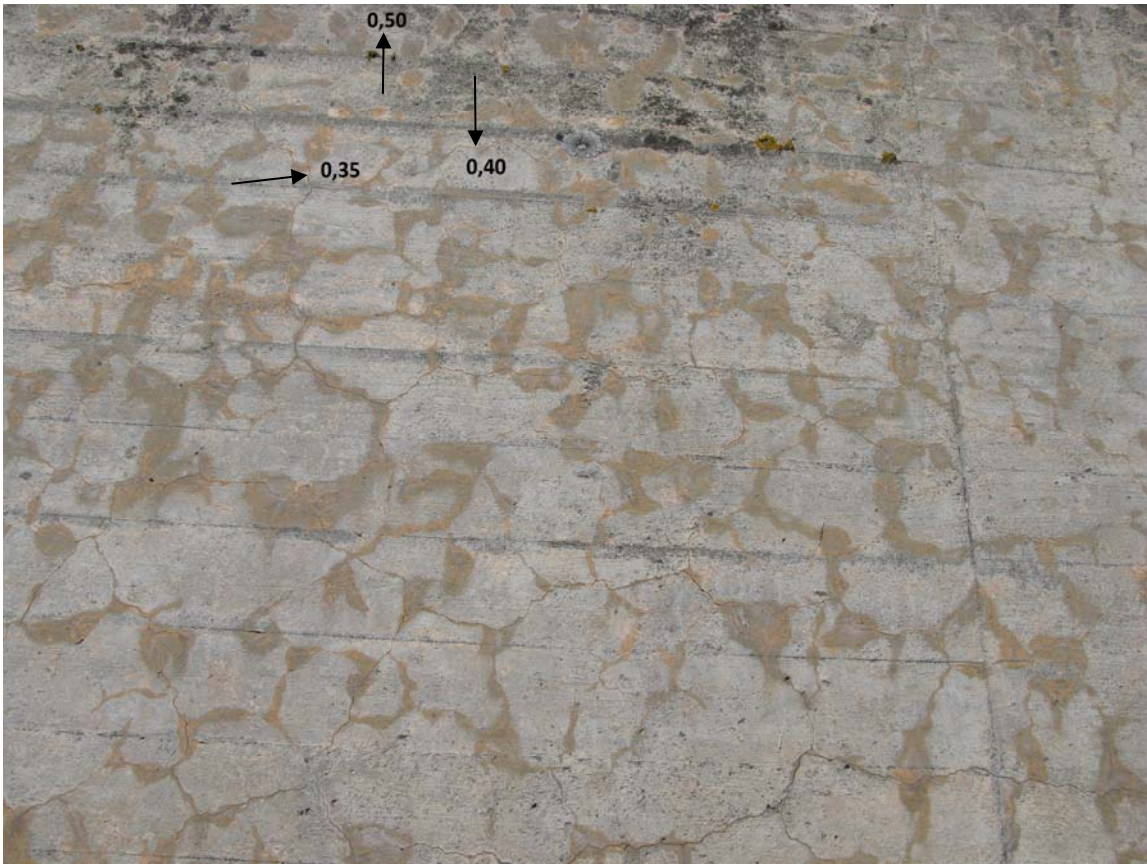
Foto 18 Rigel i akse 3 – flate mot øst. Målte rissvidder påtegnet.

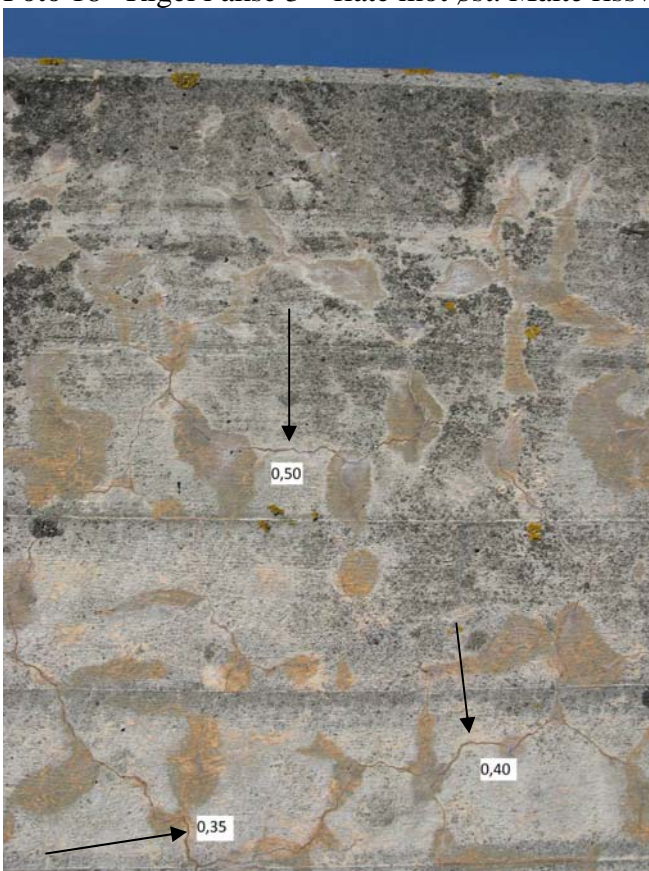
Foto 19 Rigel i akse 3 – flate mot øst. Nærbilde av målsatte riss på foregående bilde.

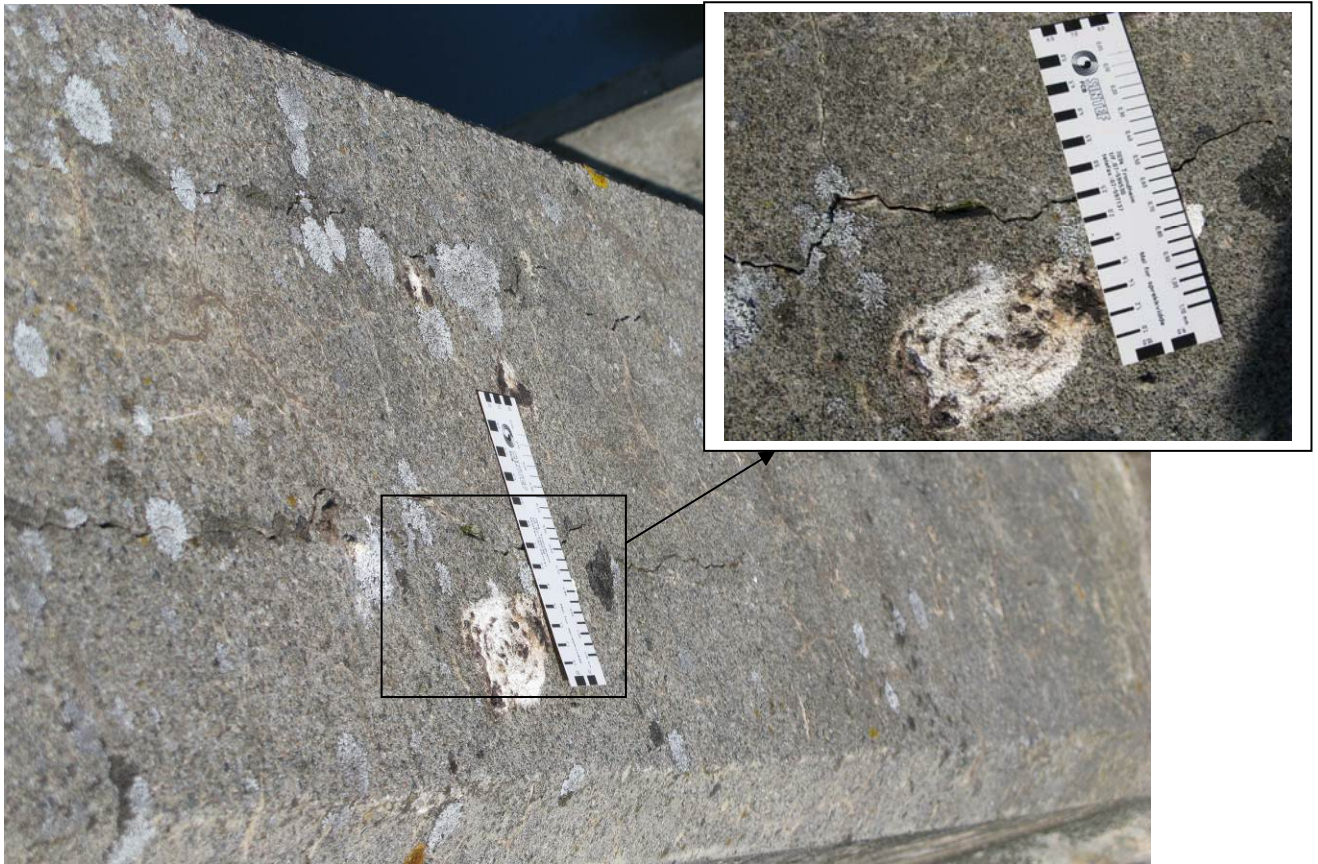
Foto 22 Rigel i akse 3 – toppflate. Langsgående riss med rissvidde 2,5 mm.
