# Alkalireaksjoner – Karbon- fiberforsøk Elgeseter bru

STATENS VEGVESENS RAPPORTER

Alkalireaksjoner – Forsterkning av brusøyler med karbonfiberarmert polymer

Feltforsøk på Elgeseter bru, 2003-2011

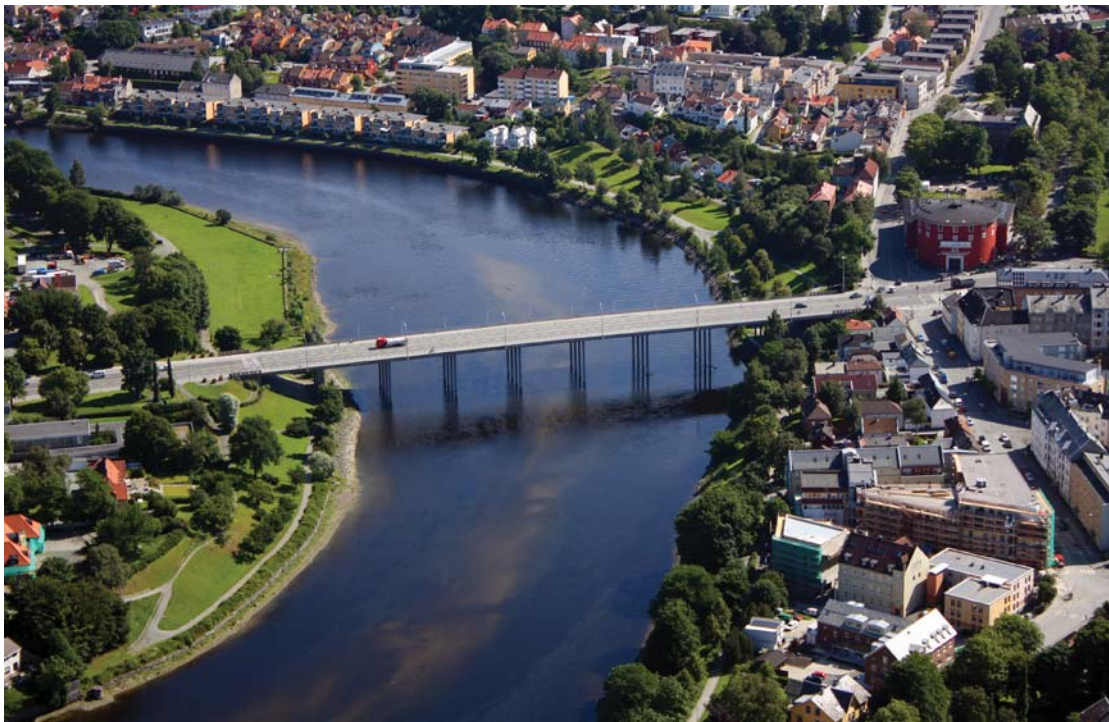
Foto 1 Elgeseter bru sett fra vest

Elgeseter bru er en 200 m lang bjelkebru med 9 spenn utført i slakkarmert betong. Normalspennvidden er 22,50 m med endespennvidder 21,25 m. Brua har brutto bredde 23,40 m og hadde opprinnelig fire kjørefelt og to felt for trikk. Brua har en seilingshøyde på 15 m.

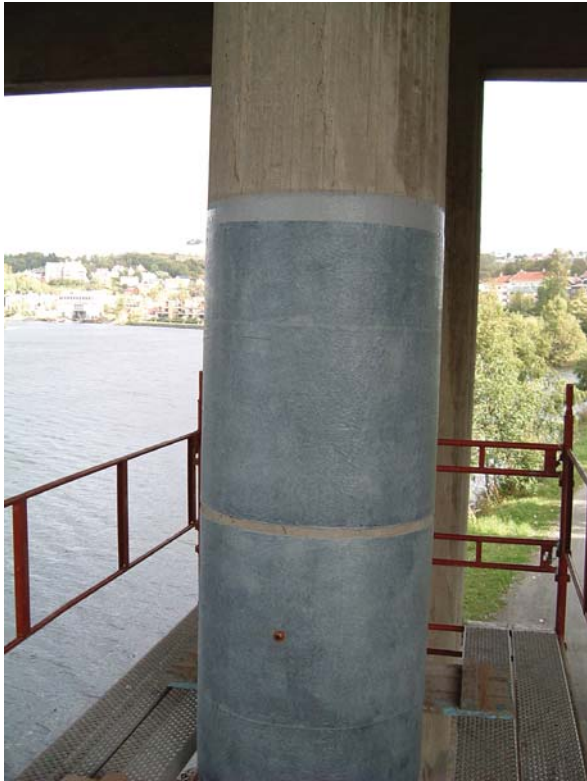
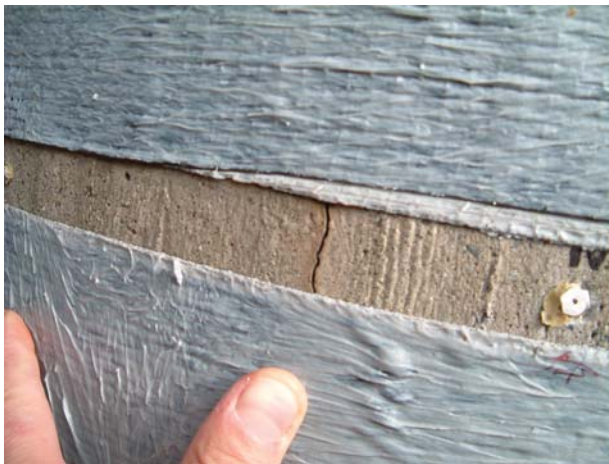
Foto 3 Ferdig forsøksfelt med grå overflatebehandling.  
Detaljfoto viser inspeksjonsspalte med et ekstensometerpunkt og et tydelig riss.

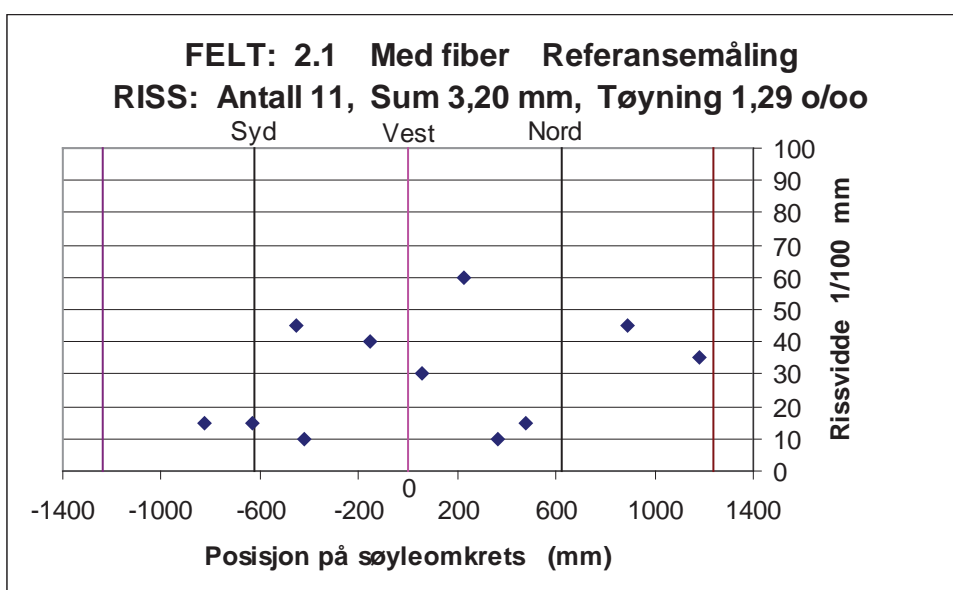
Fig 7 Rissviddemålinger på søyle nr 2. a) 2.3: H= 5,5m, b) 2.2: H=3,5m c) 2.1: H=1,5m

Målte rissposisjoner (avstand i mm langs periferi fra vestsida) og rissvidder i 1/100 mm framgår av tabell 2 og 3. Nederst i tabellene angis også forholdet mellom summen av rissvidder og søyleomkretsen angitt i promille. Dersom en antar at søylens ekspansjon kommer til uttrykk i de langsgående rissene vil dette være et mål for søylens lineære ekspansjon i ringretningen. Fig 6 og 7 viser hvordan rissene er fordelt rundt søylene. Normalt er de største rissene mot nord-vest.

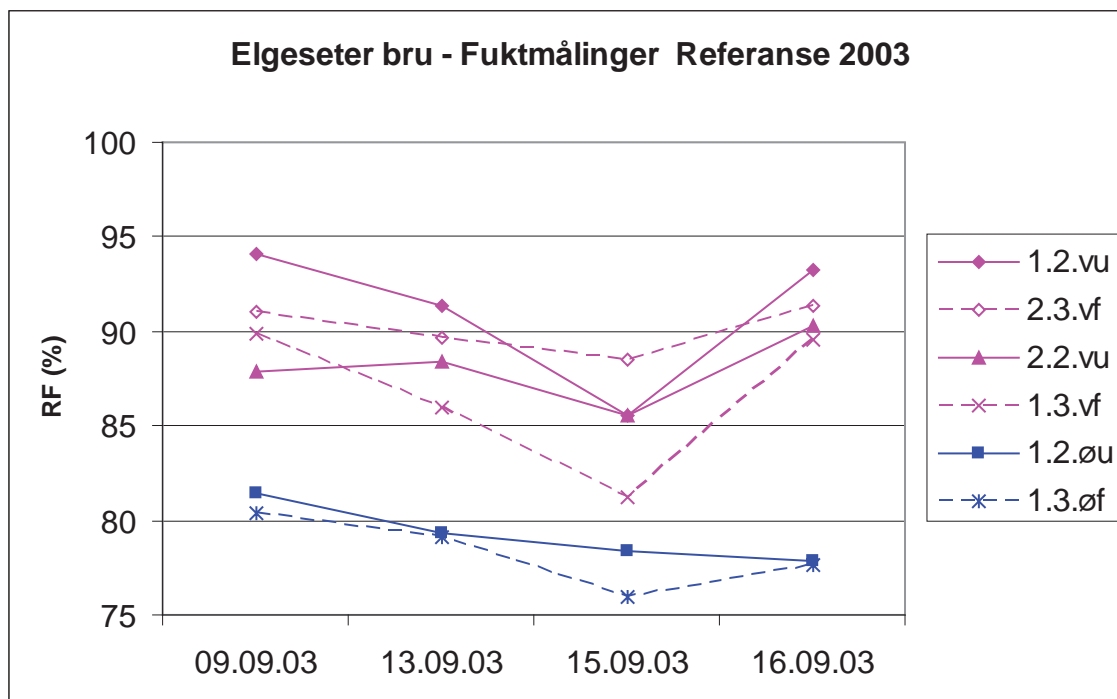
Fig 8 Relativ fuktighet i betong i dybde ca. 5 cm. Referansemålinger september 2003.

Tabell 4 og fig 8 viser resultat av fuktmåling med Humi Guard fuktmålere montert som vist på fig 1 på søyle nr 1 og 2 på nivå 2 (uten fiber) og nivå 3 hvor det ble montert karbonfiberfelt i september 2003. Målerne er montert i et boret hull i betongen og antas representative for den relative fuktigheten i betongen i avstand 5 cm fra betongoverflaten. Målerne har følere for temperatur og RF som er kalibrert fra leverandør. Stabiliteten av målerne antas å ha en begrenset varighet mindre enn ett år. Det er derfor planlagt å montere nykalibrerte målere for hver årlig registrering.

Som ventet viser målingene betydelig høyere RF på søylenes slagregnutsatte vestsida (v) enn på østsida (ø) av søyle nr 1. Gjentatte målinger i dagene 9. – 16 september viser en markert senkning av målte verdier den 15. september. Årsaken til dette er høyst sannsynlig at det denne dagen var relativt sterk sol slik at betongen var under oppvarming på måletidspunktet. Generelt er det ventet at den relative fuktigheten i luften i et kammer inne i betongen vil være i likevekt med fukttilstanden i betongens kapillærporer og således være tilnærmet uavhengig av temperaturen. Ved temperaturendring vil det ta noe tid før utveksling av fuktighet mellom luftkammeret og porene i betongen stabiliserer den relative fuktigheten i luften. Ved måling under relativt hurtig oppvarming vil en registrere en midlertidig redusert relativ fuktighet omtrent som man vil få ved oppvarming av fuktig luft i et rom uten fukttilførsel.

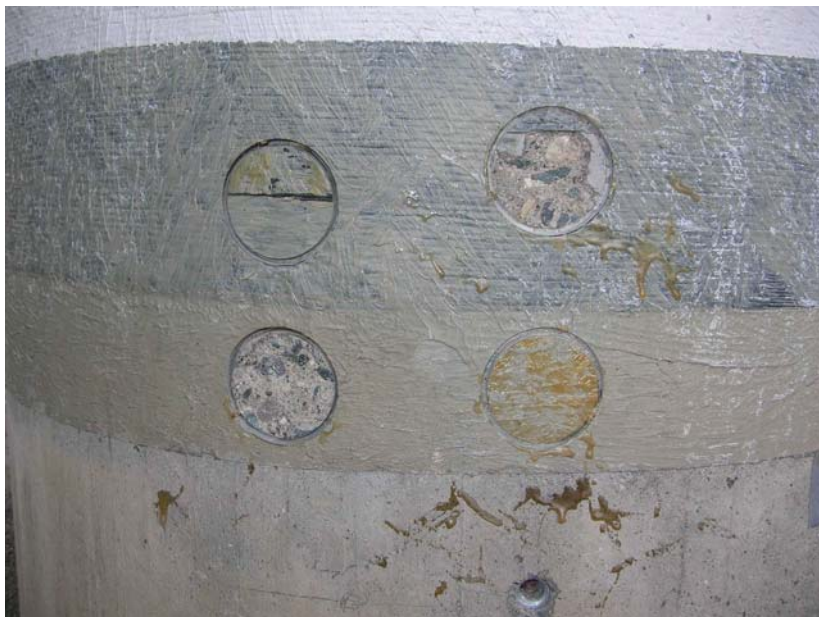
Bildet viser også de forskjellige bruddflatene som oppsto ved avtrekksprøvingen. De to prøvene til venstre er prøve F Øst (på fiberfeltet) og E Øst (på epoksyfeltet) med resultat angitt i tabell 5. Prøve F Øst har bruddflate dels mellom lim og epoksy og dels interlaminært mellom fiberlagene. Prøve E Øst har brudd i betongen. De to bruddflatene til høyre er resultat av ekstra prøver gjennomført i 2004 med omtrent samme resultatspredning. Øvre prøve har brudd dels i betongen og dels mellom indre epoksy og fiberlag. Nedre prøve fikk brudd i kontaktflaten mellom to-komponent-limet og stålrondellen.

Fig 10 Foto av nedre ende av felt 2.1 etter avtrekksprøving

Eneste prøve med brudd i betongen ga 3,87 MPa avtrekksstrekkfasthet. Prøveserien indikerer ellers at avtrekksfastheten både i interlaminært i fiberlaget og i betongen kan være over 4 MPa.

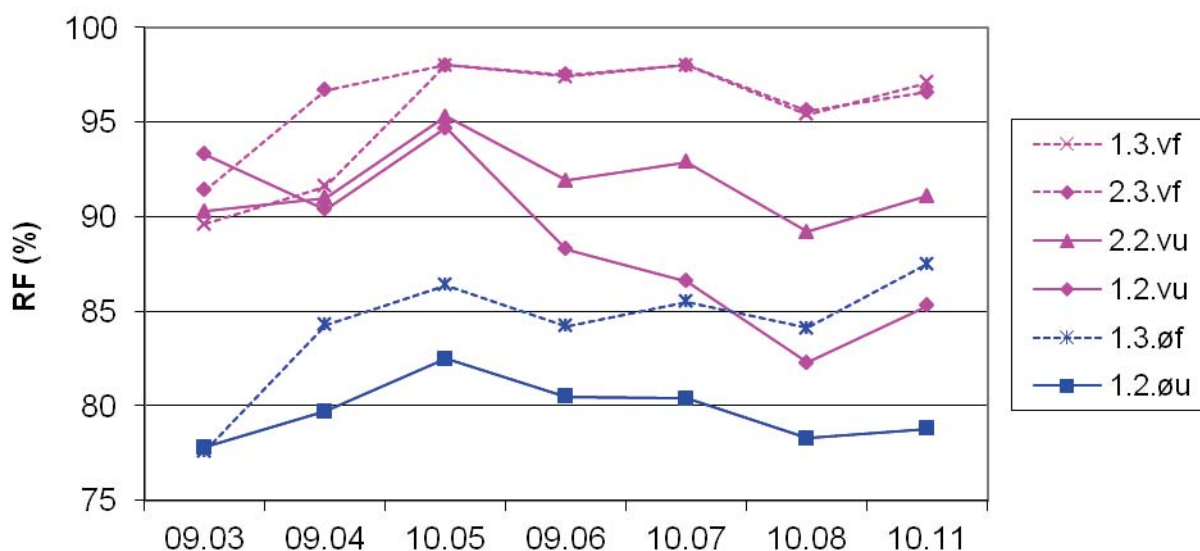
Fig 11 Utvikling av relativ fuktighet i betongsøylene i perioden 2003 – 2011

Retardering av alkalieekspansjon skyldes hovedsakelig redusert fuktighet og/eller redusert alkalitet i betongen. En kan nok ikke se bort ifra at fornying av asfaltdekket på brua i forbindelse med rehabiliteringen i 2003 kan ha påvirket fuktigheten selv om det ikke er lagt noen egentlig membran som hindrer fukttilgang helt. Ekspansjonsmålingene i feltforsøket på søylefelt 1.3 viser imidlertid at ekspansjonen av betongen i brusøylerne kan stoppe helt opp (fig 17) selv om fuktigheten er konstant over 90 % RF (fig 11).

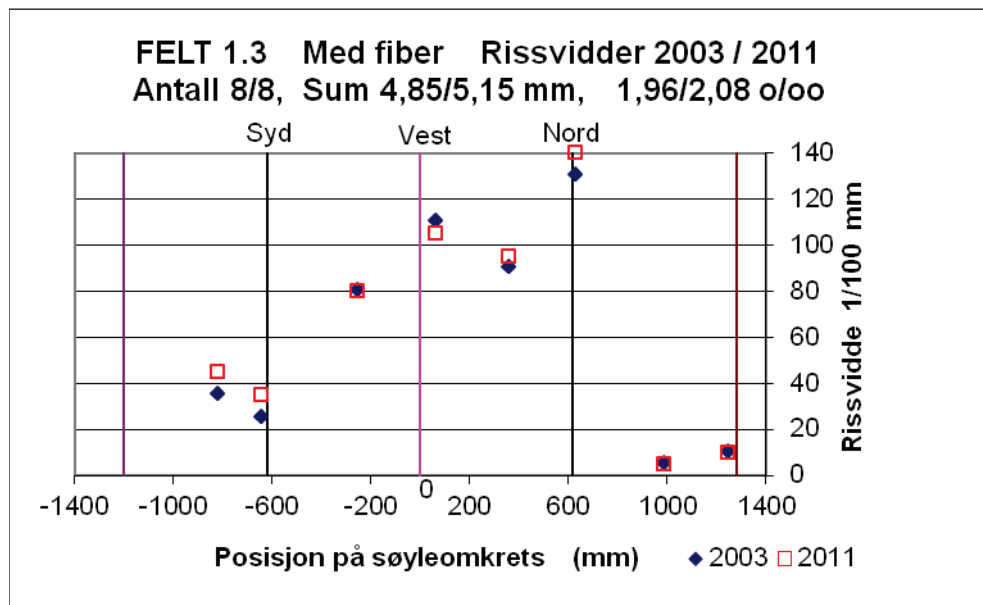
Fig 12 Rissutvikling felt 1.3

Utviklingen av rissviddene i 8-års perioden 2003 – 2011 vist i tabell 7 er illustrert for hvert enkelt målefelt i figurene 12 – 16. Som det framgår av figur 12 – 13 er det bare en ubetydelig utvikling av rissene i søyle 1. Rissviddesummen har bare økt med 0,3 – 0,4 mm tilsvarende 5 – 11 % av referanseverdiene.

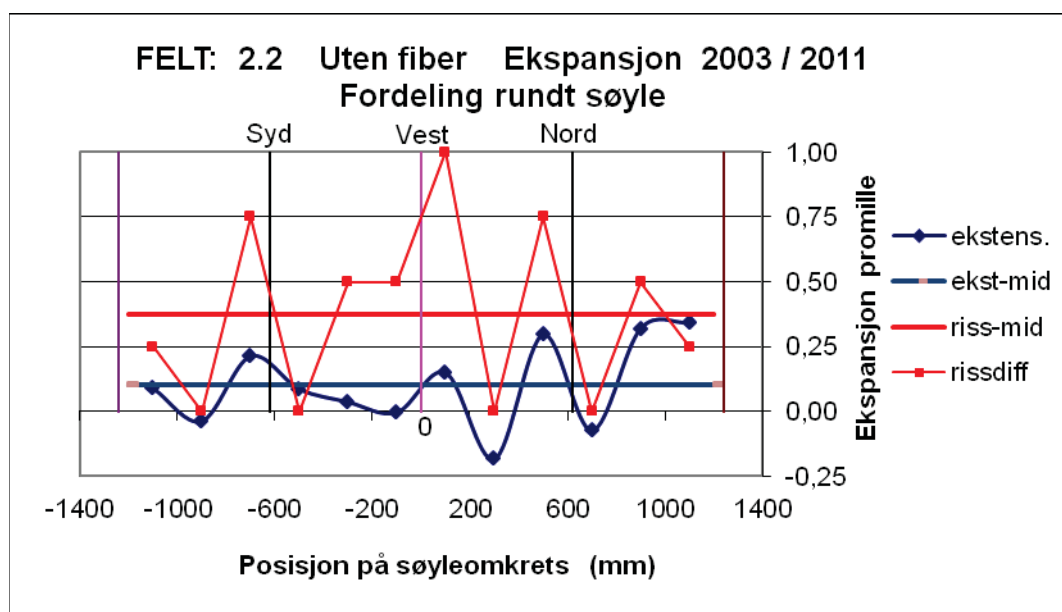
Fig 20 Tøyingsfordeling langs søyleperiferien i felt 2.2 uten fiber.

Figur 19 - 21 viser mer detaljert hvordan tøying målt med ekstensometer og rissmal fordeler seg rundt søylen for felt 1.2 og 2.2 uten fiber og felt 2.1 med fiber. Risstøyningen er beregnet som rissum innenfor hver søylesektor med buelengde 200 mm dividert med buelengden angitt i promille. (Størrelsene er generelt små. 1 promille tøying tilsvarer bare 0,2 mm rissvidde).

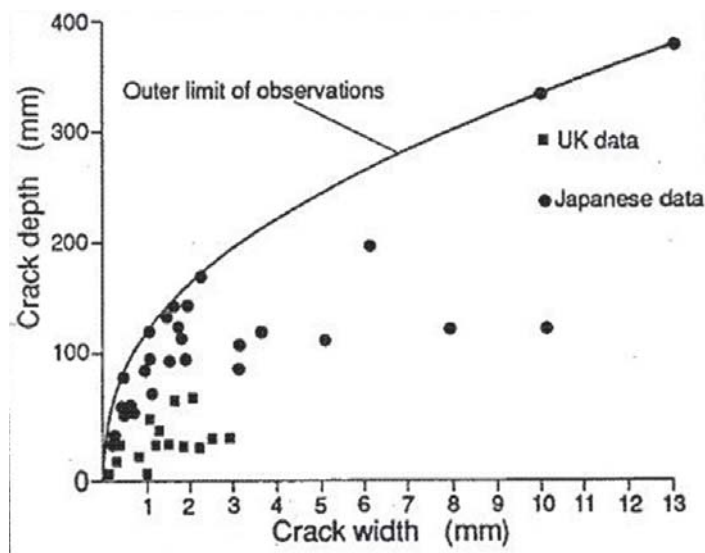
Fig 22 Sammenheng mellom rissvidde i overflaten og dybden av makroriss pga. alkalireaksjoner

Figur 22 viser en del data fra UK og Japan som indikerer at grove riss på overflaten har varierende men begrenset dybde. Riss med vidde 1 – 2 mm kan være så grunne som 30 mm, men typiske verdier er i området  $100 \pm 50$  mm. Lignende dybder er registrert i Norge. Det er ikke foretatt systematiske undersøkelser på søylene i Elgeseter bru, men enkelte utborete prøver har vist rissdybder inn til og litt forbi armeringen, dvs. ca. 70 – 100 mm.

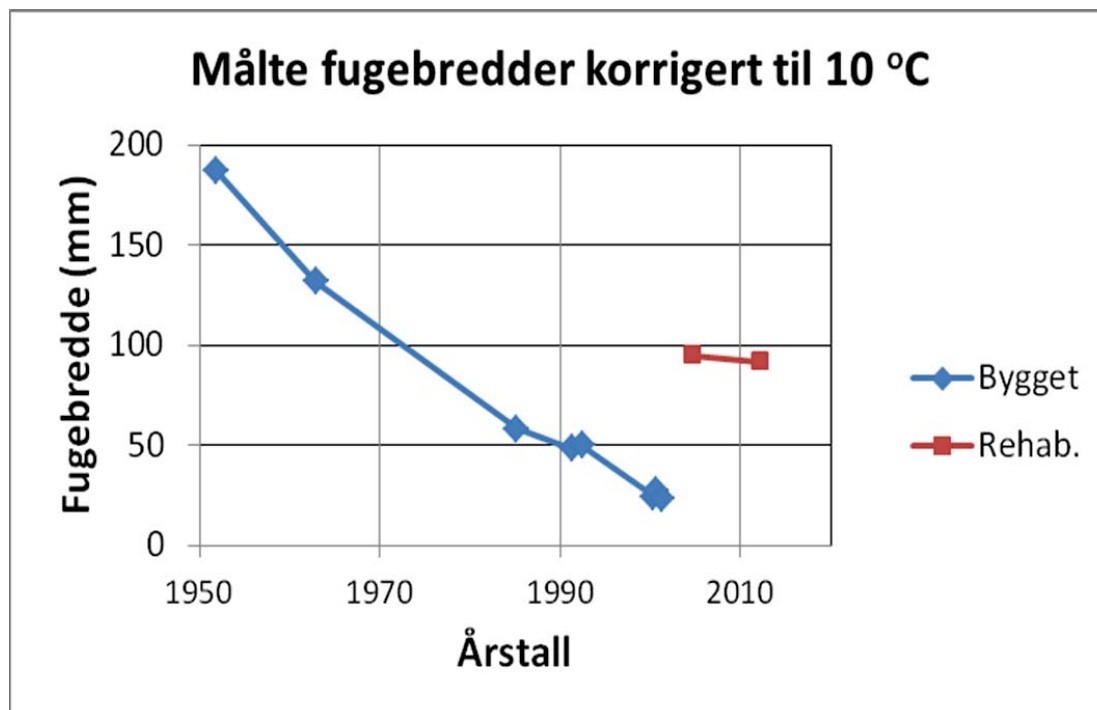
Fig 24 Målt reduksjon av fugebredden ved nordenden av Elgeseter bru.

Etter at fugen ble rehabilitert i 2003 er fugebredden målt igjen i 2004 og 2012. av Region Midt. Målingene viser en helt ubetydelig reduksjon av fugen (3 mm) i løpet av de siste 8 år. Dette gir en sterk indikasjon på at alkaliekspansjonen av brudekket har så å si stoppet opp.

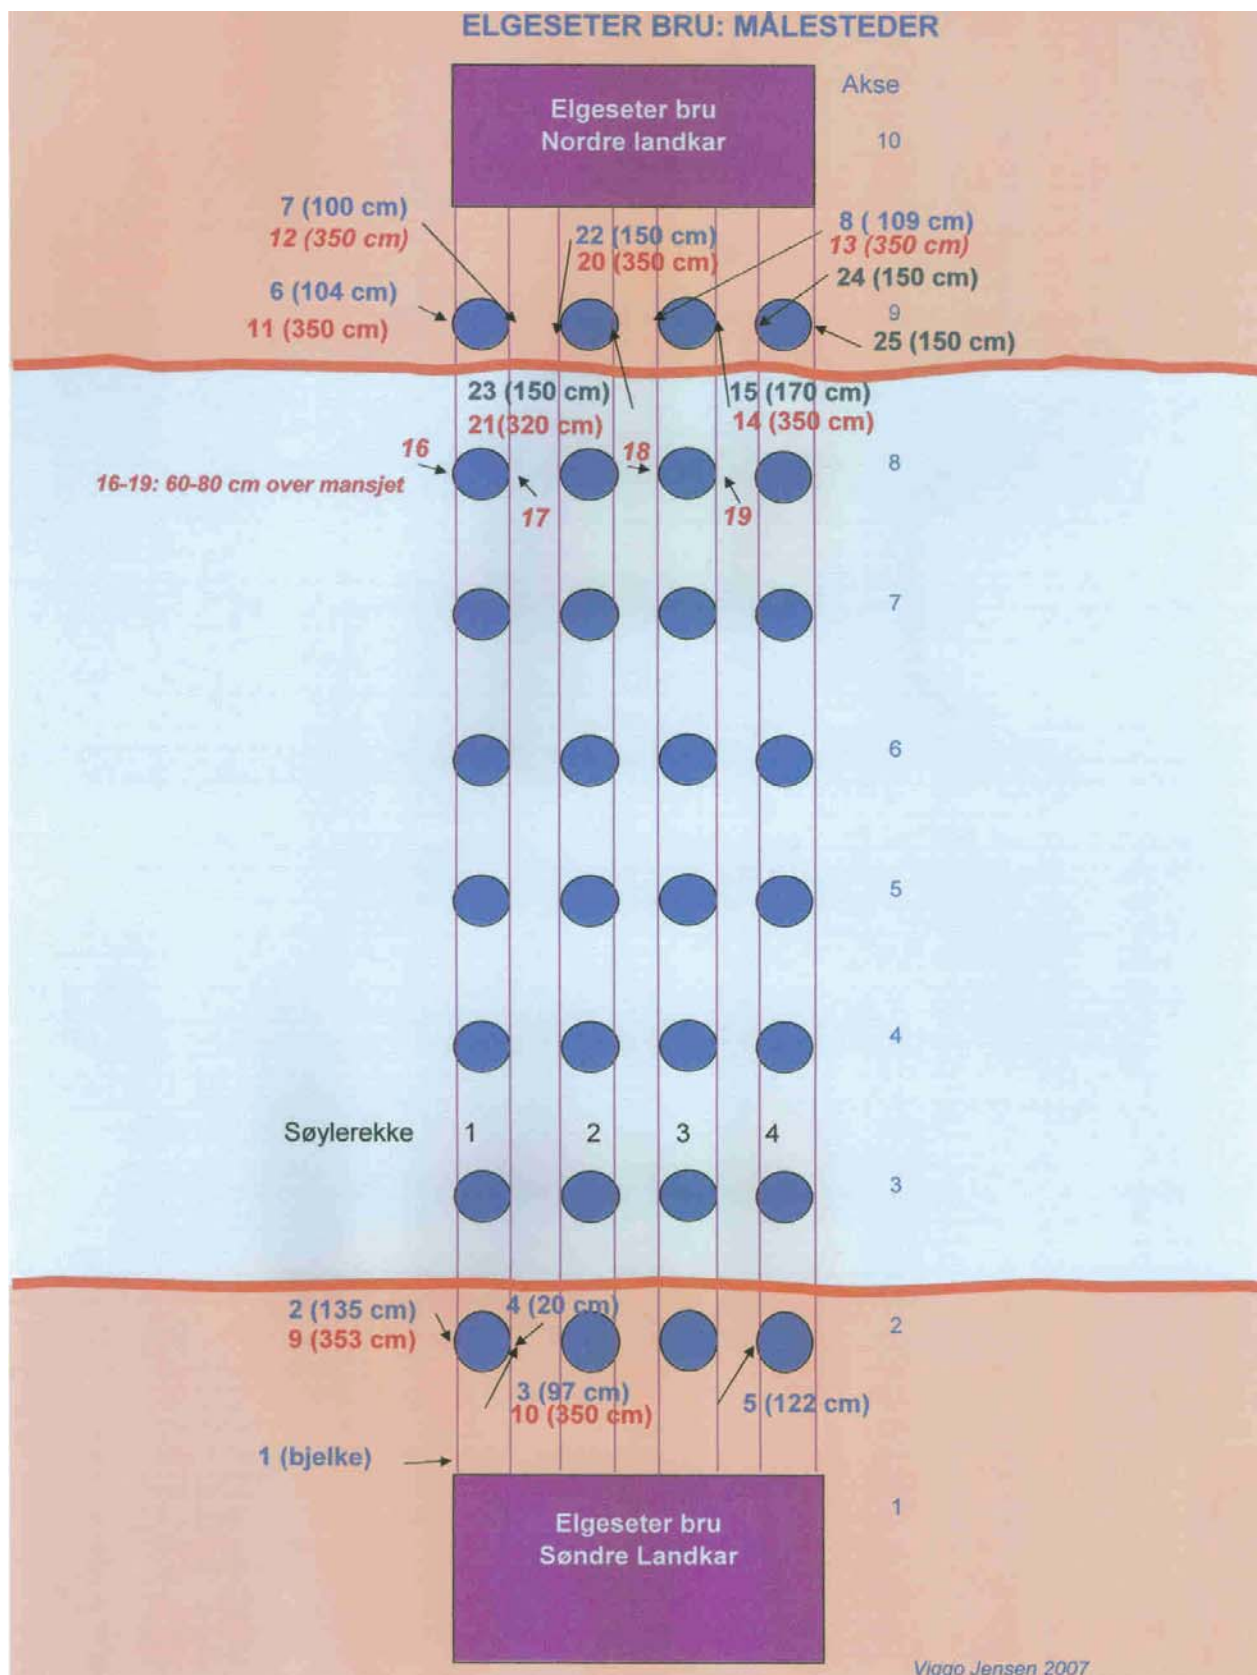
Fig 25 Skjematisk plan av søylene på Elgeseter bru med angivelse av målesteder for fukt/riss [7].

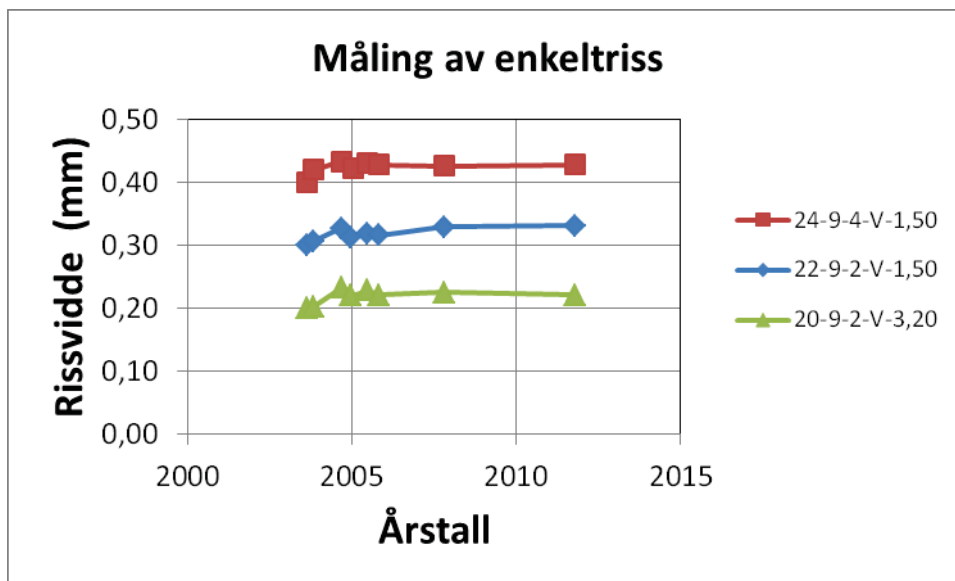
Fig 28 Målepunkter Søyler 9-2 og 9-4 etablert i forbindelse med overflatebehandling med Cem-Elastic 2003. (Startverdi for rissvidder ukjent. Verdier tilfeldig valgt).

Fig 28 viser rissutviklingen etter påføring av Cem-Elastic i tre målepunkter på søyler som ikke er behandlet med silanprodukter tidligere. Etter en liten utvidelse like etter etablering av målepunktene er rissviddene også her konstante i de siste 6 år.

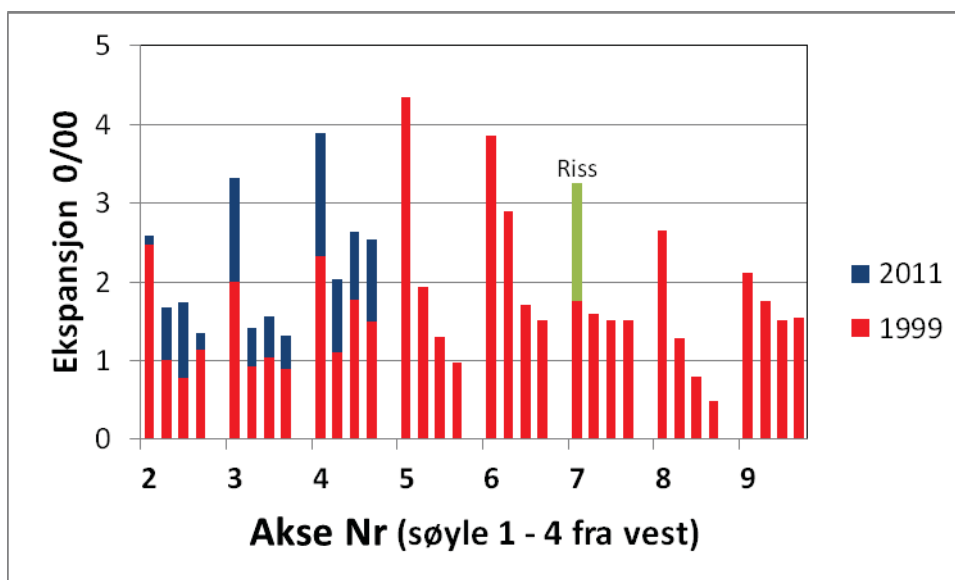
Fig 29 Ekspansjon beregnet som målt rissviddesum dividert på søyleomkrets (2,5 m). I 2011 ble det kun foretatt nye målinger i akse 2-4.

Figur 29 viser rissviddesum for alle søyler målt langs periferi i høyde ca. 0,8 m over stålmantel i elva eller over bakken på land (akse 2 og 9) gjennomført i 1999. Målingene med rissmal er gjentatt etter 12 år i 2011 for søyler akse 2 – 4, som ikke ble tildekket med Cem-Elastic i 2003.

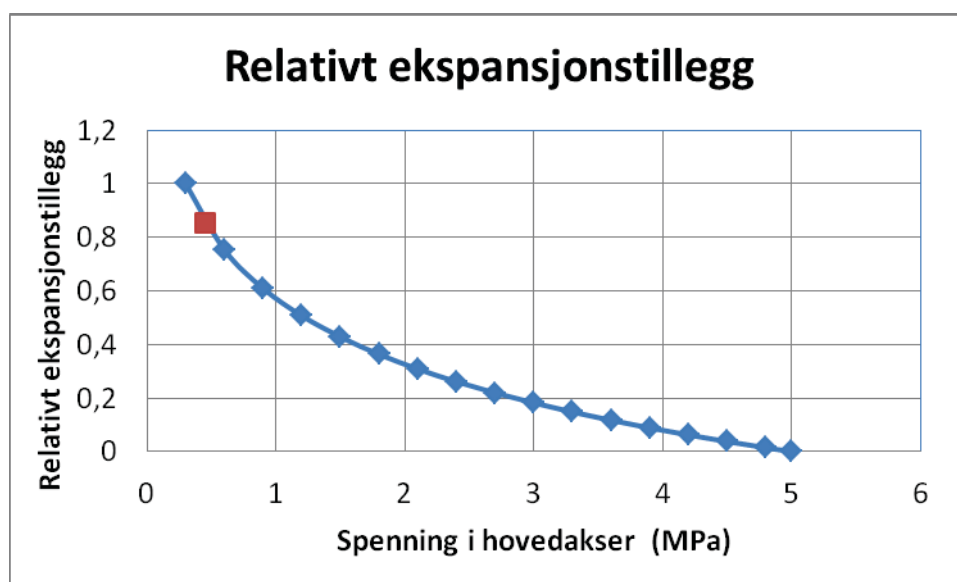
Fig 31 Reduksjon av fri alkaliekspansjon ved motvirkende trykkspenning.

Sammenholdt med en foreslått forenklet sammenheng mellom påført trykkspenning og begrensning av en fri alkaliekspansjon som vist i figur 31, framgår det at en konstant spenning på 0,45 MPa ville hatt svært begrenset virkning.

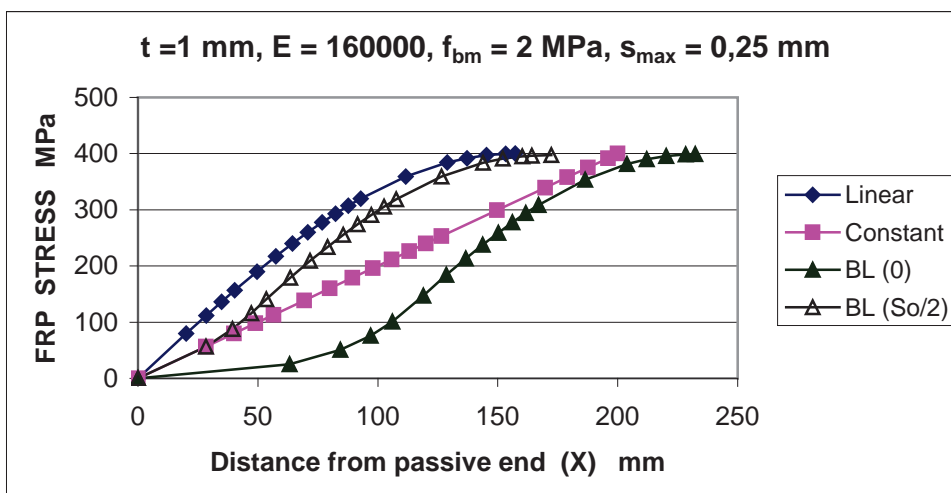
Fig 33 Numerisk integrert spenningsoppbygging i laminat i forankringsssone med passiv ende.

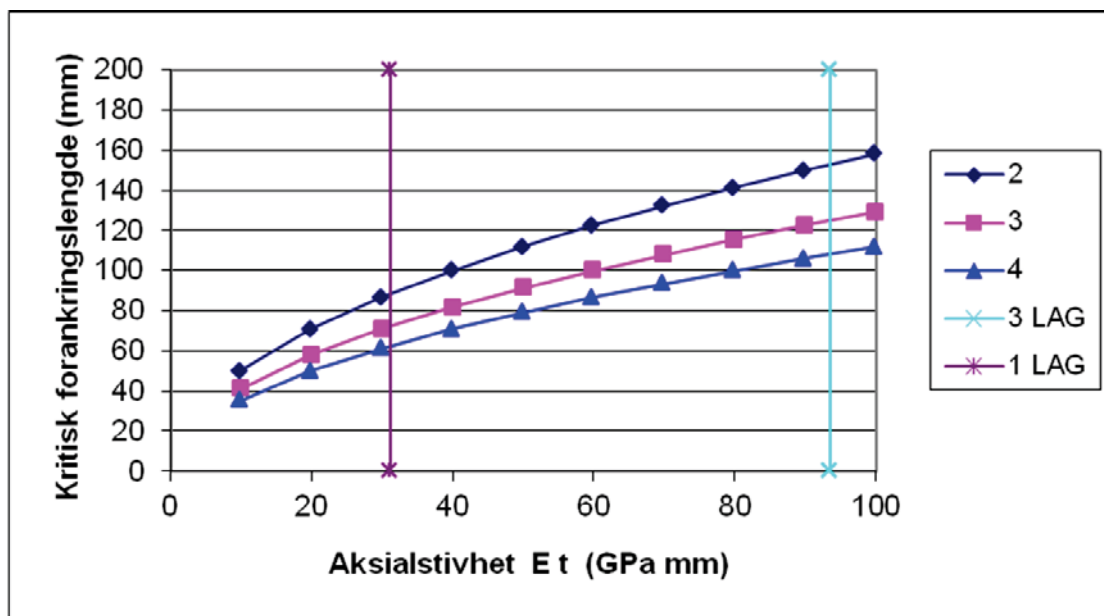
Fig 34 Kritisk forankringslengde for laminat avhengig av stivhet (E t) og heftfasthet (2,3,4) MPa.

En vanlig antagelse er å sette kritisk forskyvning  $s_{\max} = 0,25$  mm. Den effektive forankringslengden avhenger av laminatets stivhet  $E_f t_f$  blir da som vist i figur 34.

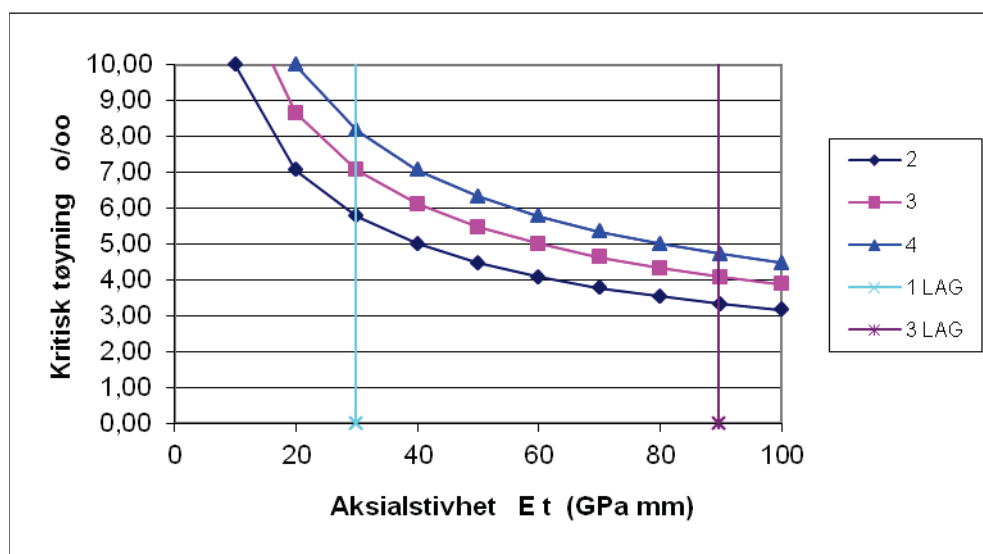
Fig 35 Lokal tøyning i laminat ved riss med 0,5 mm viddeøkning avhengig av stivhet ( $E \cdot t$ ) og heftfasthet (2, 3 og 4 MPa).

$$\varepsilon_f = \sigma_f / E_f = f_b L_e / (t_f E_f) = \sqrt{\frac{2 \cdot s_{\max} \cdot f_b}{E_f \cdot t_f}} \quad (\text{enheter mm og N/mm}^2)$$

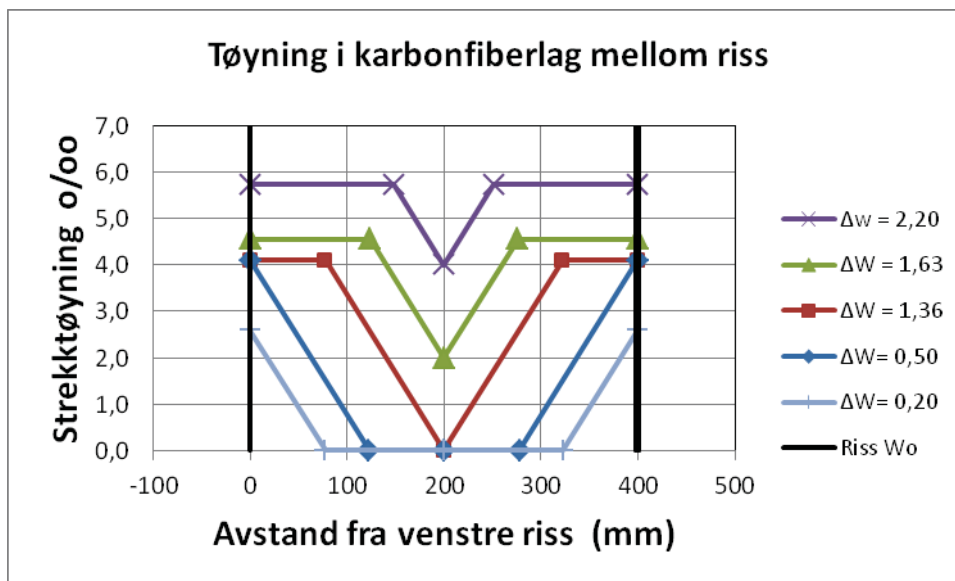
Fig 36 Tøyningsfordeling i fiberkompositt mellom riss med varierende rissviddeøkning.

Beregningsmessig tøyningfordeling i karbonfiberlaminat montert i strekksone med økende rissvidder illustreres i figur 36 for et eksempel med 3 lag Sika Wrap med heftfasthet 3 MPa og antatt avstand 400 mm mellom to like store riss med initial rissvidde  $w_0$ .

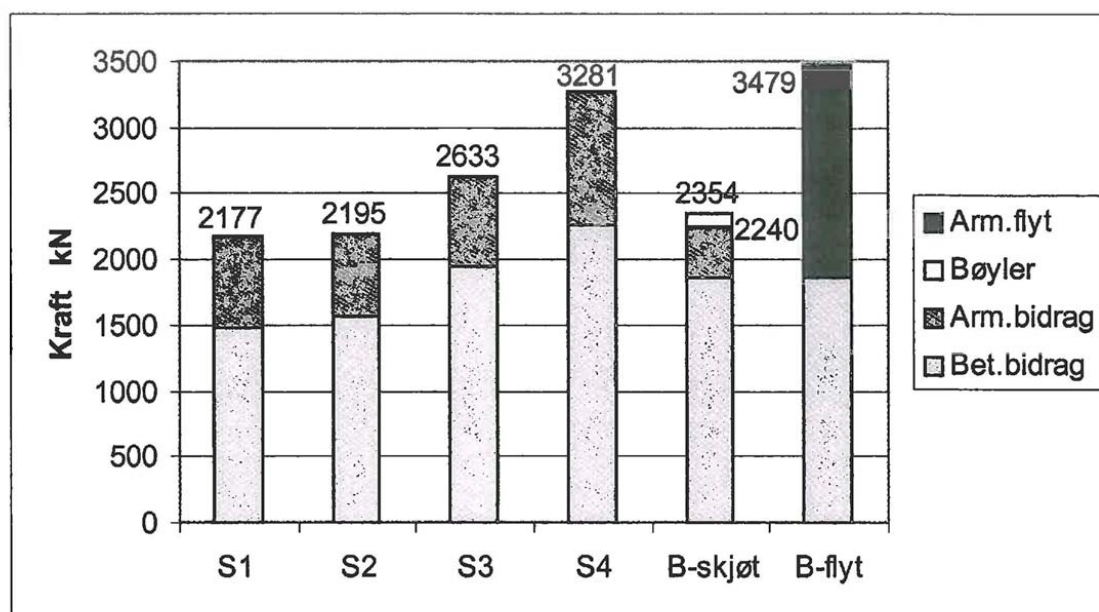
Fig 37 Kapasitet av sentrisk belastede søyler. Ref.[4]

For å undersøke forsterkningseffekten av karbonfibervev-omvikling av armerte søyler med omfaringsskjøtt armering ble det i 2001 gjennomført forøk ved SINTEF med 4 søyler Ø328 mm med 6Ø25 mm skjøtt armering med kort omfaringslengde (250 mm).ref. [4]

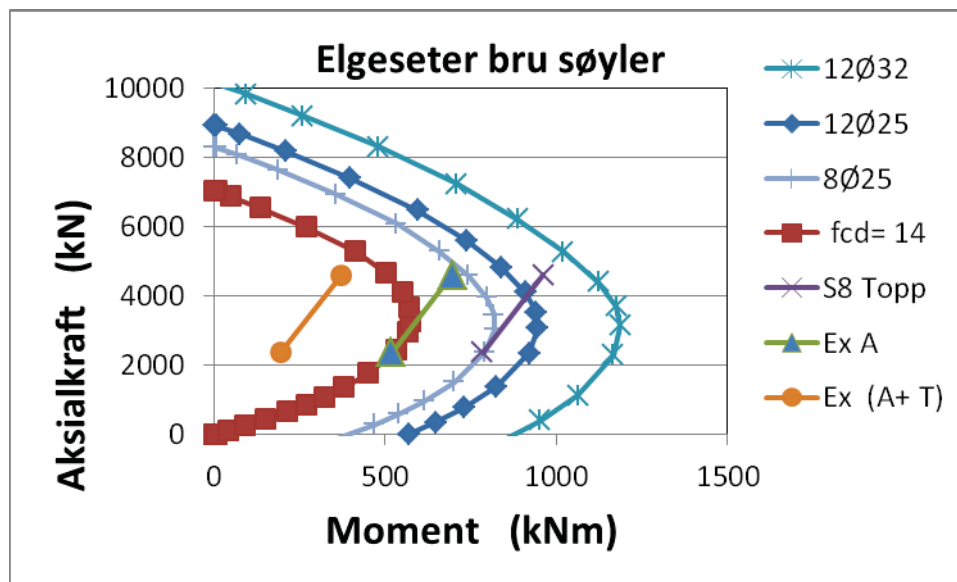
Fig 39 M/N kapasitetsdiagram og lastkombinasjoner for innersøyler akse 8.

Kapasitetsdiagrammet i figur 39 viser dimensjonerende kapasitet for Ø800 mm søyle for betongen alene ( $f_{cd} = 14$ ), og kombinert med aktuelle armeringsmengder, 8Ø25: midtparti, 12Ø25: topp innersøyler, 12Ø32: nær bunnen. Det framgår at maksimal påkjenning for søyler akse 8 (S8 Topp) ligger utenfor aktuelt kapasitetsdiagram (12Ø25) ved maksimal aksialkraft. Etter rehabilitering, hvor søylen ble avlastet for moment pga. alkaliekspansjon, ligger maksimal påkjenning (Ex A) godt innenfor kapasitetsdiagrammet.

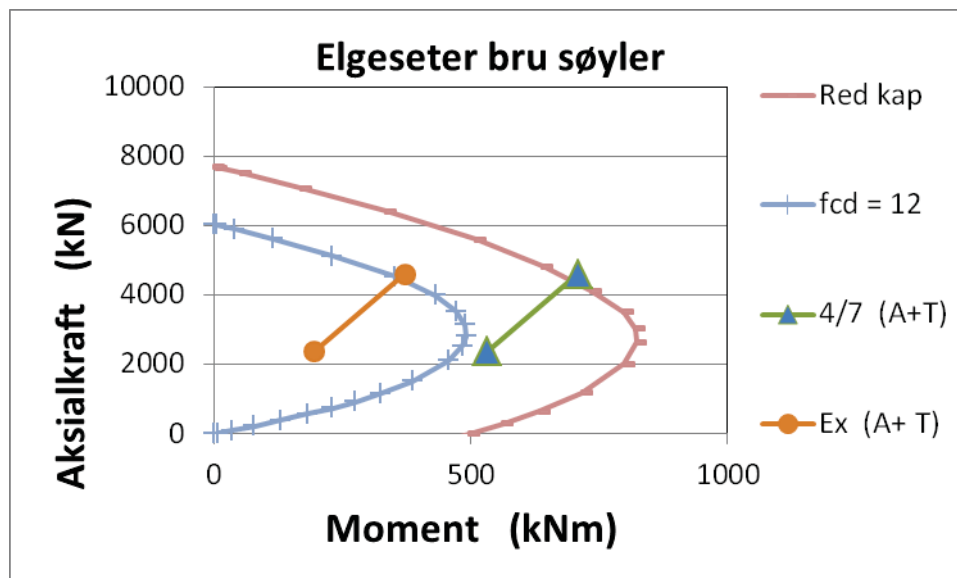
Fig 40 Redusert kapasitetsdiagram med aktuell lastkombinasjon for midtsøyler (akse 5).
