FoU-programmet Varige konstruksjoner 2012-2015

Sluttrapport

STATENS VEGVESENS RAPPORTER

Nr. 606

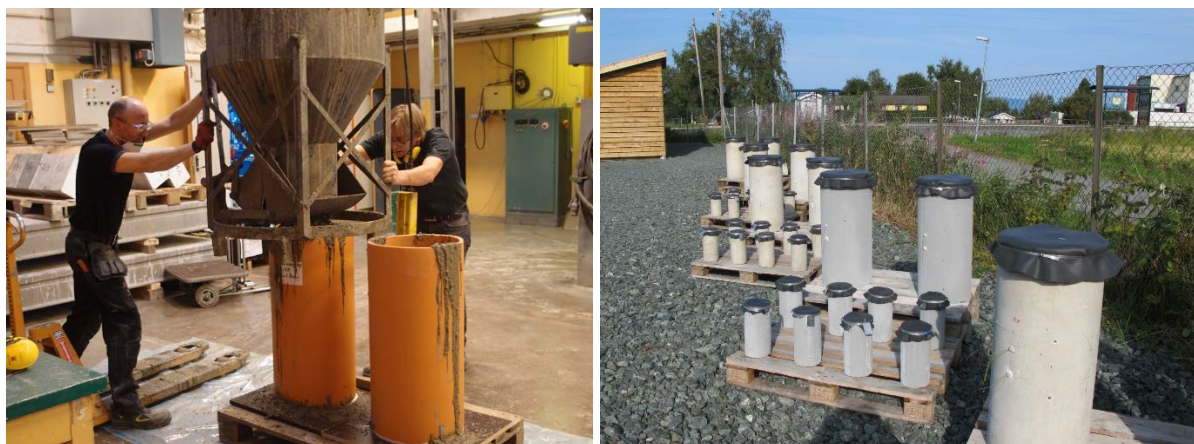
Bildet til venstre viser utstøping av store sylindre med alkalireaktiv betong (foto: Ola Skjølsvold, SINTEF), mens bildet til høyre viser store og små sylindre utplassert på SINTEFs felstasjon i Trondheim (foto: Eva Rodum)

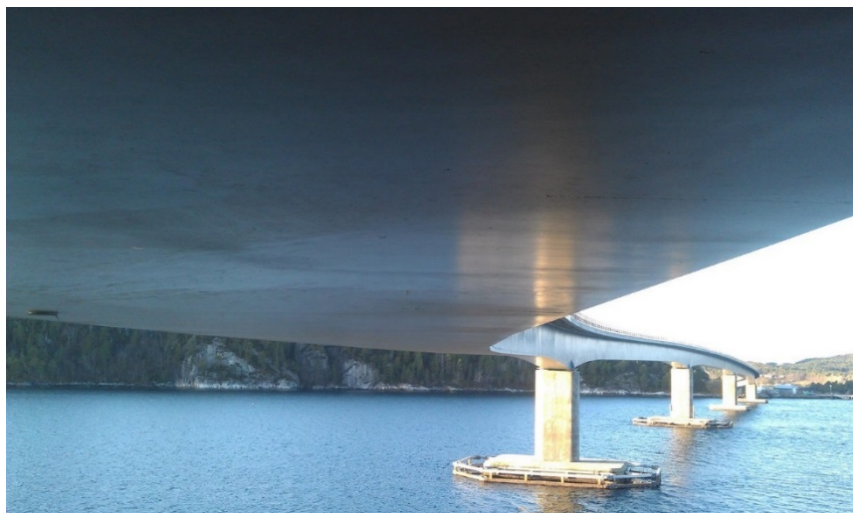
Imarsundbrua (Foto: Ole Øystein Knudsen, SINTEF)

3. På to bruer har toppstrøket flaket av med påfølgende korrosjonsangrep, trolig som følge av reduserte barriere-egenskaper til malingsfilmen. Flakingen skyldes at toppstrøket ble påført på stedet, lang tid etter at epoksystrøket ble påført i verkstedet.

Spesielt store skader er funnet på bruer der overbygningen står nær havflaten.

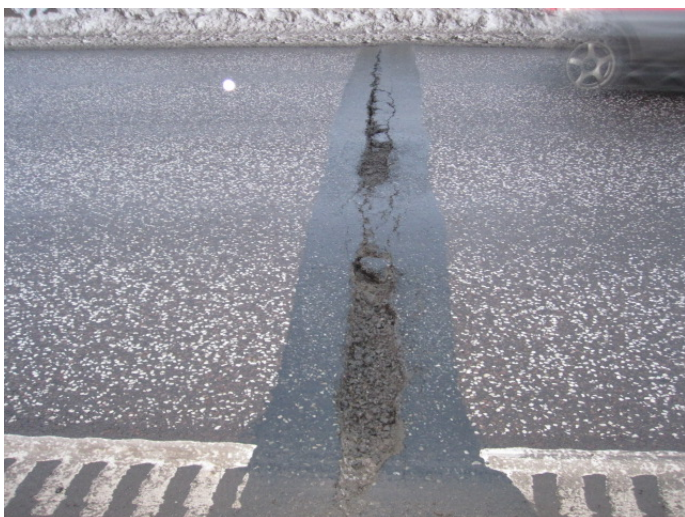
Asfaltfuge med stor skade (foto: Gaute Nordbotten)

Det er gjennomgående dårlig kvalitet på asfaltfugene, og så mye usikkerhet knyttet til disse at det ikke anbefales at fugetyper prosjekteres på nye bruer. Fugefrie løsninger har ikke behov for asfaltfuge da en sprekk i asfalten inn mot bruenden ikke vil få konsekvenser for brua. Kloridholdig avrenningsvann som renner ned i sprekkene vil bli ledet ut i tilløpsfyllinga av membranen i bruenden og overgangsplata. Det er heller ingen spalter på en fugefri bru som eventuelt vann vil renne inn i. For bruer med så stor lengde at de ikke kan være fugefrie vil ikke en asfaltfuge ha kapasitet nok for å ta opp bevegelsen.

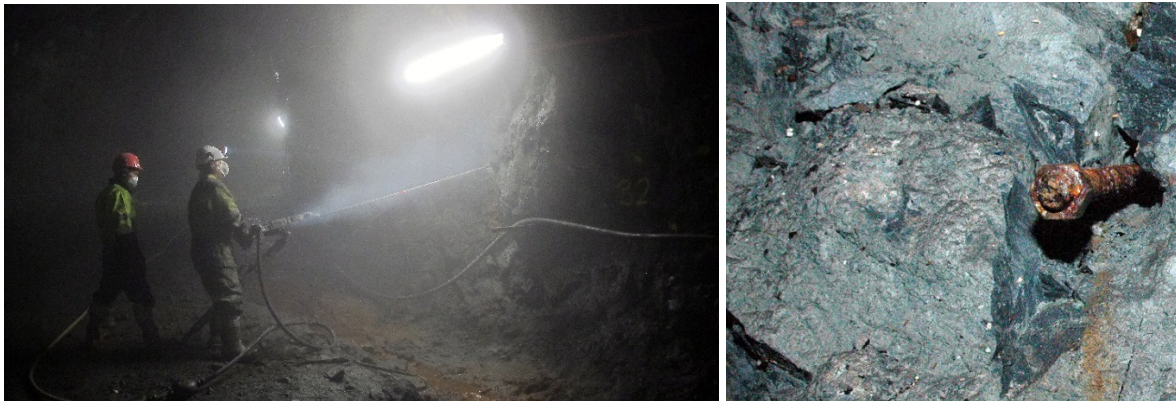
Bildet til venstre viser etablering av testfelt for bolt i Oslofjordtunnelen, mens bildet til høyre viser kamstålbolt med varmforsinking og pulverlakkering i testfelt i Vardøtunnelen, hvor den har stått i 30 år

Resultater fra testfeltet for bolt i Oslofjordtunnelen og det videreførte testfeltet i Vardøtunnelen vil komme etter avslutning av Varige konstruksjoner.

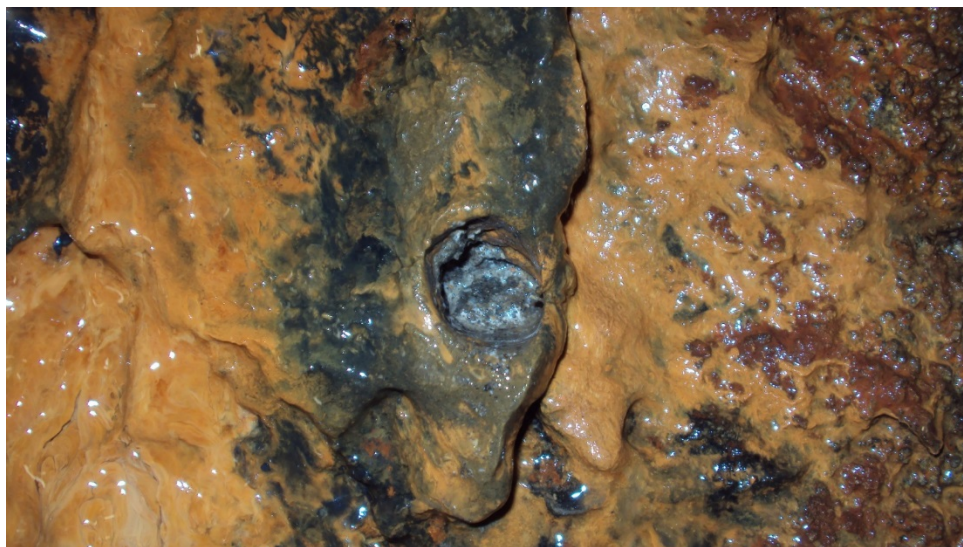
Mikrobiologisk prøvetaking gjennom biofilm og ytre del av sprøytebetong i Oslofjordtunnelen. Foto: Statens vegvesen.

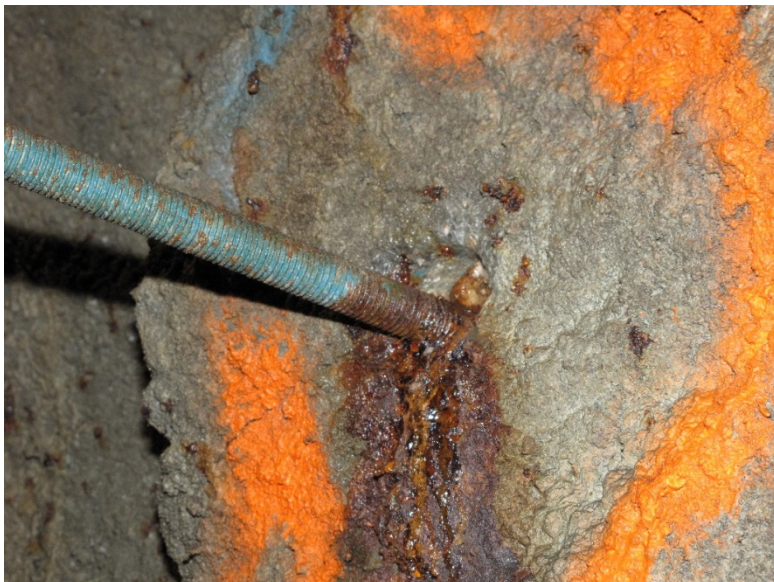
Korrosjon på bolt er ofte mest markert i overgangen mot berg. Foto: Statens vegvesen.

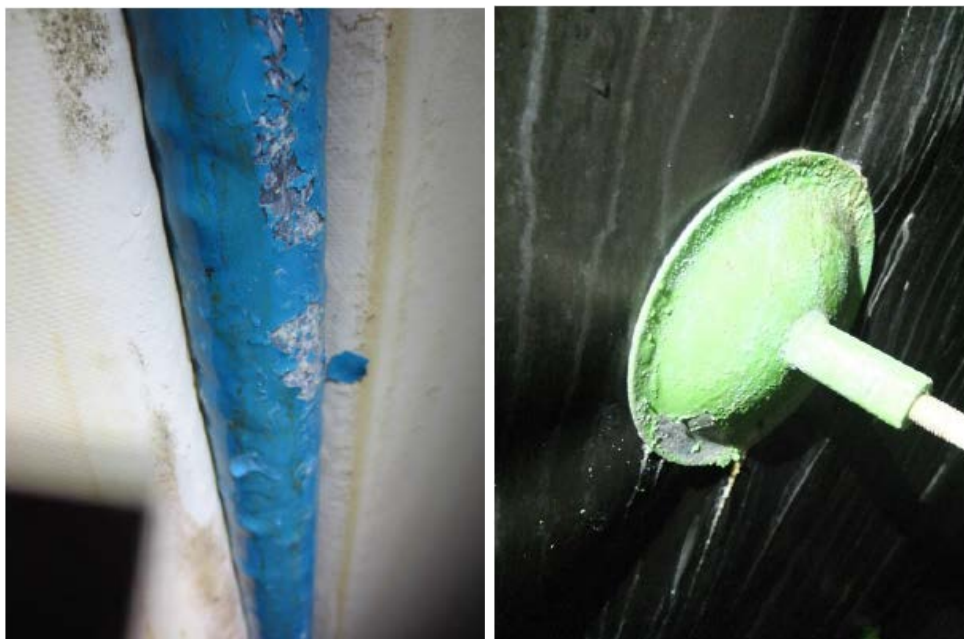
Bildet til venstre viser hulrom under blærende lakk i saltvannssonen i Bjorøytunnelen, mens bildet til høyre viser blæring og flassing i lakk i saltvannssonen i Ellingsøytunnelen.

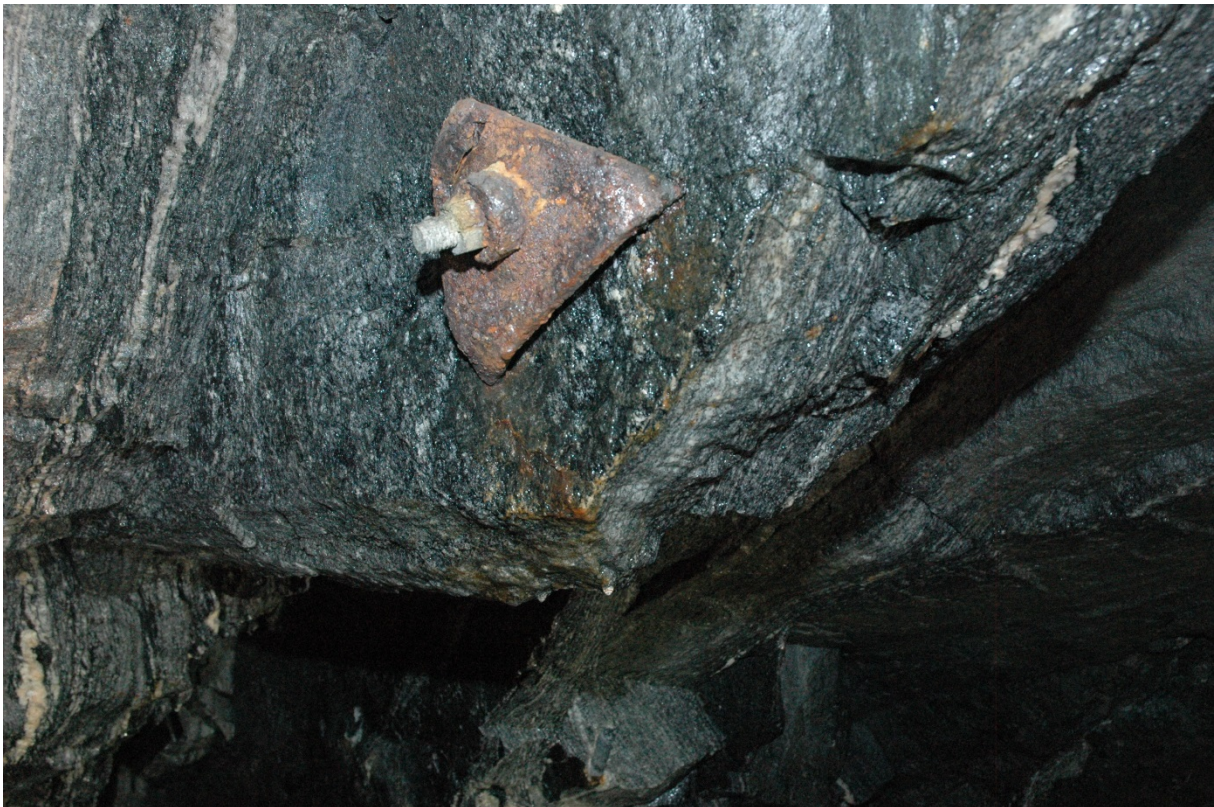
Korrodert bolteplate på bolt som stikker ut mellom to knøler

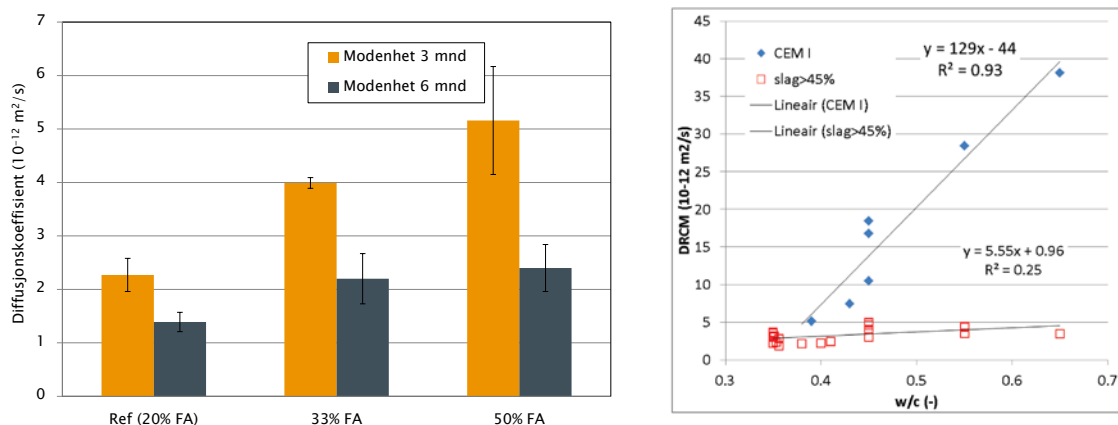
Figuren til venstre viser diffusjonskoeffisienter (D) for tre betonger med ulike FA-innhold etter akselerert kloriddiffusjon på utborede kjerner fra Møllenberg (Ref. SVV-rapport 415), og til høyre er vist D ved 28 døgn (RCM) for betonger med ulike w/c -tall og henholdsvis CEM I- og slagsegment (Ref. SVV-rapport 270)

I prosjektet **Møllenberg betongtunnel** ble det tatt ut kjerneprøver av betong med ulik andel flygeaske, lavest 20 % og høyest 50 %. Laboratorieundersøkelser viste at etter 6 mnd modenhet alder var kloriddiffusjonen (akselerert) bare moderat høyere i betongene med høyest flygeaskeinnhold. De samme betongene fikk mest frostavskalling i akselererte salt/frostforsøk, selv om luftporestrukturanalysene viste meget god luftporestruktur. Når rent vann ble benyttet som frysemedium i frostforsøket viste de samme betongene svært god frostmotstand. Akselererte karbonatiseringsforsøk (i relativt tidlig alder) ga stor karbonatiseringsdybde for høyt flygeaskeinnhold. Alkalireaktivitet (over 2 år) ble undersøkt bare for to betonger med høyt flygeaskeinnhold (33% og 50%); disse forsøkene viste at betongene var ikke-reaktive (det ble benyttet reaktivt tilslag).

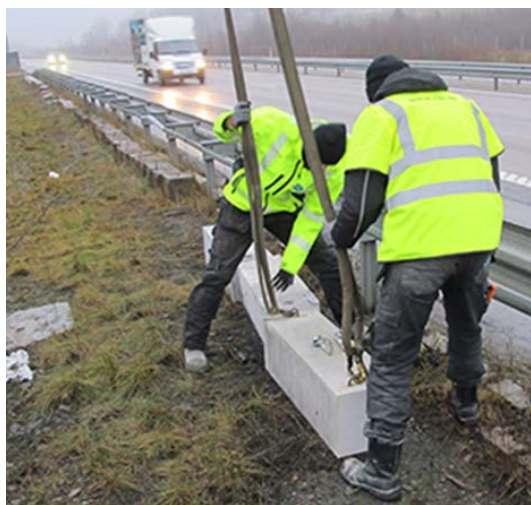
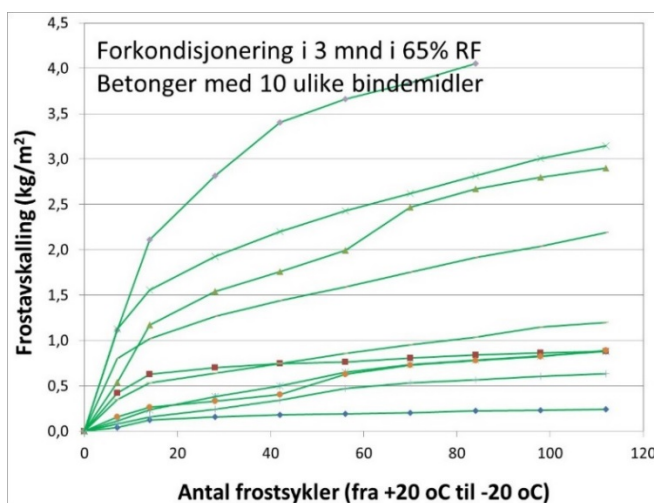
Bildet til venstre viser utplassering av feltprøver ved CBI's feltstasjon ved Rv40 i desember 2014, mens figuren til høyre viser frostavskalling under akselerert frosteksposering i CBI-laboratoriet (start frostforsøk er etter 3 mnd med forkondisjonering) for alle 10 betongene

Høsten 2014 ble det inngått et 4-årig **FoU-samarbeid med CBI**, om undersøkelser av totalt 10 betonger med ulike sementtyper og ulike doseringer av FA (20–50%) og slagg (49–75%). Hovedintensjonen er å studere tinesalt/frostmotstand ved naturlig frosteksposering i felt i relasjon til akselererte frostforsøk i laboratoriet. I tillegg gjøres det porestrukturanalyse, kloridmigrasjon, elektrisk motstand, naturlig karbonatisering, samt fasthet og varmeutvikling. Feltforsøket har pågått for kort tid til å kunne gi interessant informasjon i dag, men med årene vil vi få nyttig informasjon om relasjonen mellom salt/frostmotstand ved felt- og ved laboratorieforhold. Feltforsøket (se venstre del av figur under) skal fortsette lenge og registreringer senere avgjøres på årlig basis. Laboratorieprogrammet går over 4 år, og resultater hittil viser som forventet at betonger med høye doseringer av flygeaske eller slagg har store problemer med å bestå akselererte frostforsøk, som har en mye hardere frostbelastning enn den naturen gir i felt. Videre gjøres det undersøkelser med ulike kondisjonering før frostprøving, for å se effekten av karbonatisering. Foreløpige resultater viser at alle betongene presterer dårligere ved økende alder/kondisjoneringstid/karbonatiseringsgrad (se Figur 2–høyre). Resultatene viser også her at det ikke eksisterer noen tradisjonell sammenheng mellom målt luftporestruktur i betongene og deres frostmotstand i laboratorieforsøkene.

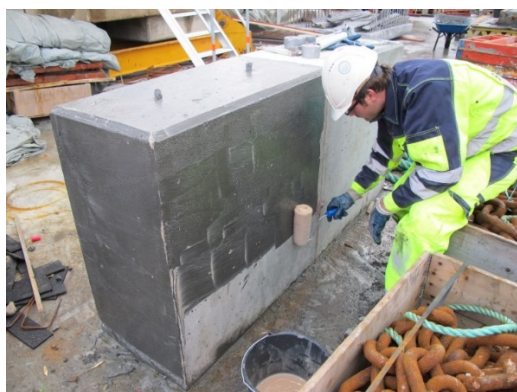
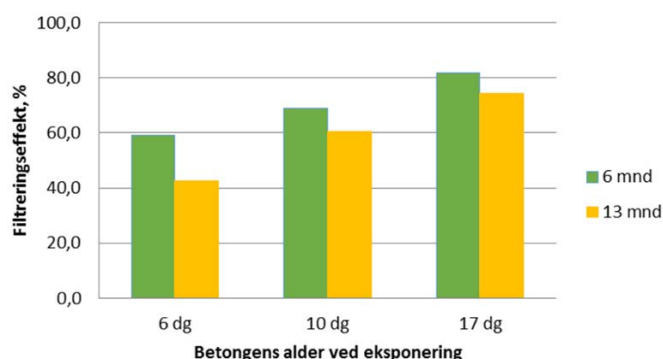
Bildet til venstre viser påføring av StoCryl HG 200 på stort element (halve elementet). Produktet påføres med rull. Figuren til høyre viser filtreringseffekt etter 6 mnd og 13 mnd. (Filtreringseffekten uttrykker andelen klorider som er filtrert vekk i impregnert betong i forhold til kloridinntrenging i ubehandlet betong)

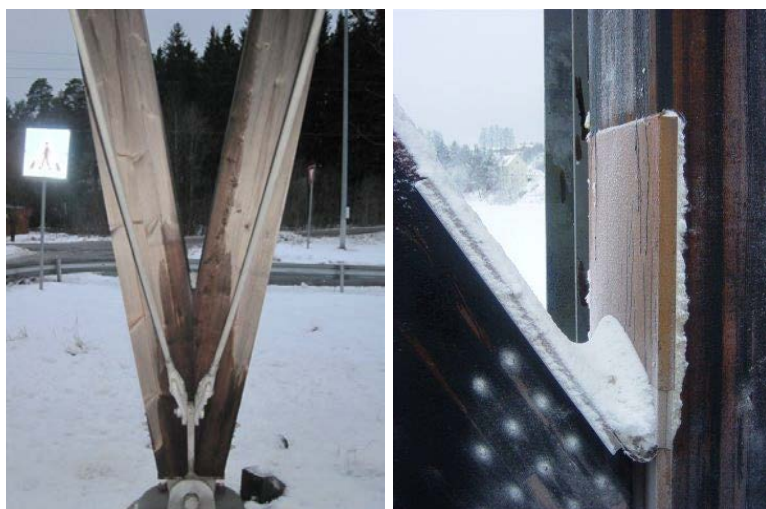
Avrenning av vann inn mot knutepunkt

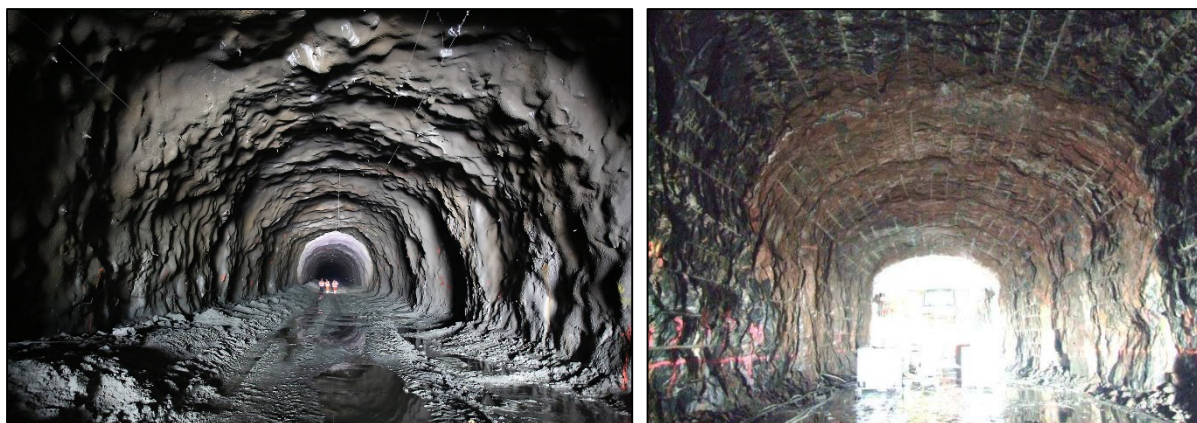
Bildet til venstre viser en ikke uvanlig kontur i en norsk samferdselstunnel (foto: Per Ivar Nikolaisen, mens bildet til høyre viser en god kontur i en svensk forsøkstunnel (foto: Anders Bouvin)

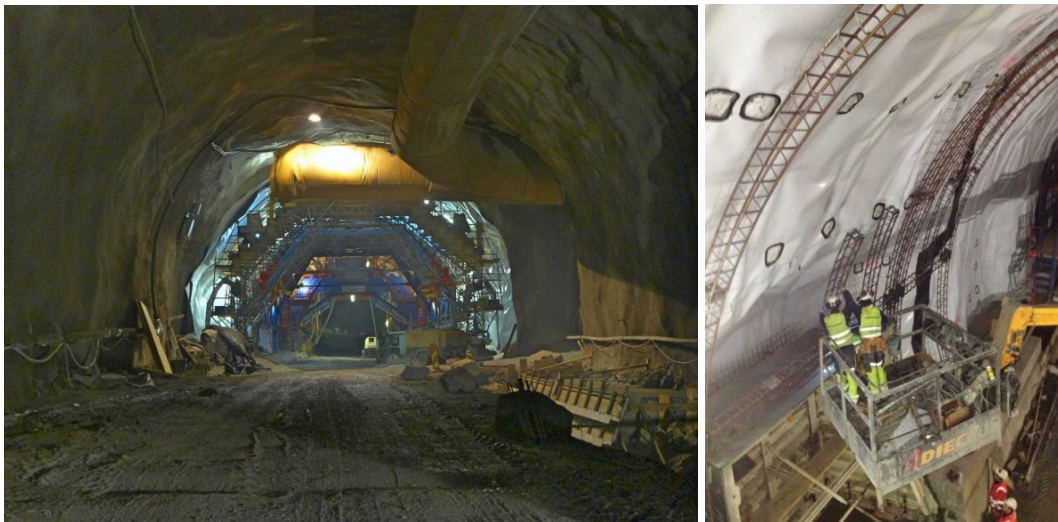
Bildet til venstre viser sikret og avjevnet bergoverflate med sprøytebetong, montering av membran og støp (Foto Reynir Georgson). Bilet til høyre viser montering av armering (gitterdragere) (Havik Hermanstad 2015)

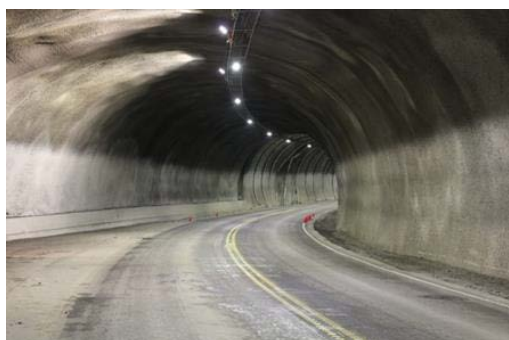
Bildet til venstre viser Presturatunnelen med LED-belysning i indre sone, mens figuren til høyre viser belysningssoner i tunnel (håndbok N500 Vegtunneler)

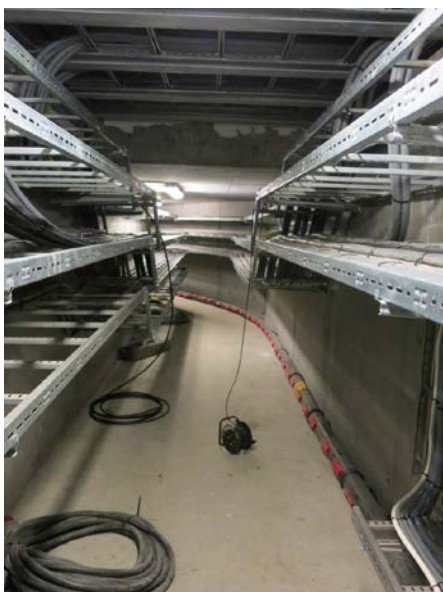
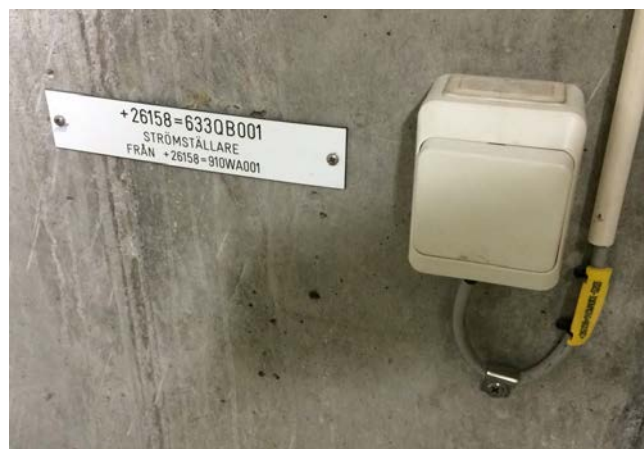
Kabelkulvert (Strindheimtunnelen) og merking av tekniske komponenter (Norra Länken)

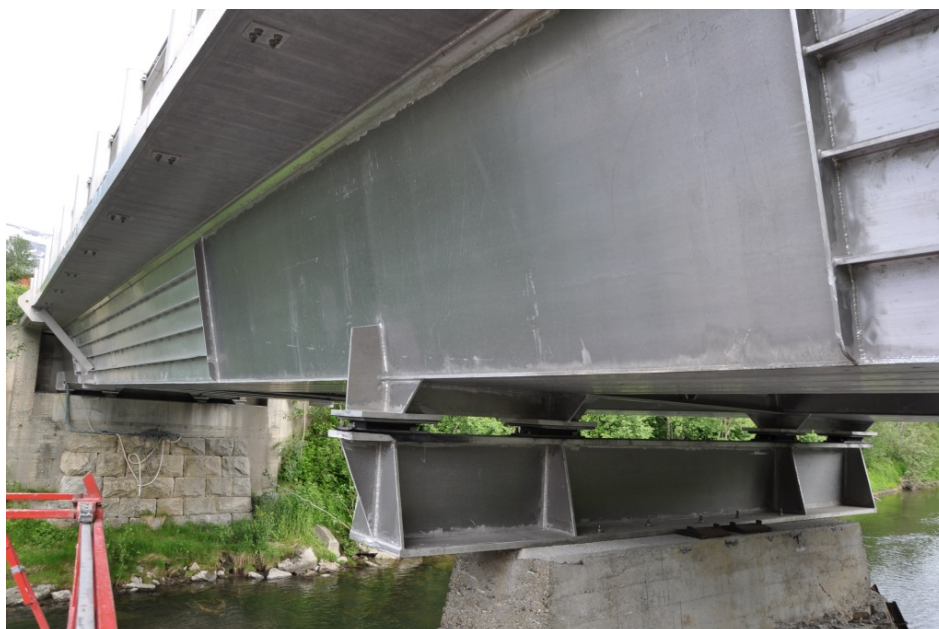
Forsmo bru i aluminium
