Intern rapport nr. 2140

Fundamentering på fyllinger av
Ekspandert polystyren
10-års erfaring

Statens vegvesen
Vegdirektoratet

Februar 2000

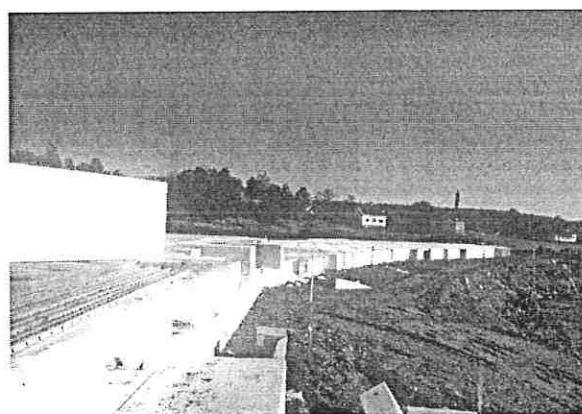
Figur 2. Tilløpsfyllinger av EPS

For å sikre stabiliteten samt unngå uakseptable setninger, ble det på et tidlig tidspunkt bestemt å benytte ekspandert polystyren (EPS) i tilløpsfyllingene. Siden løsningen er midlertidig ville dette også gi oss muligheter til benytte blokkene om igjen i andre prosjekter.

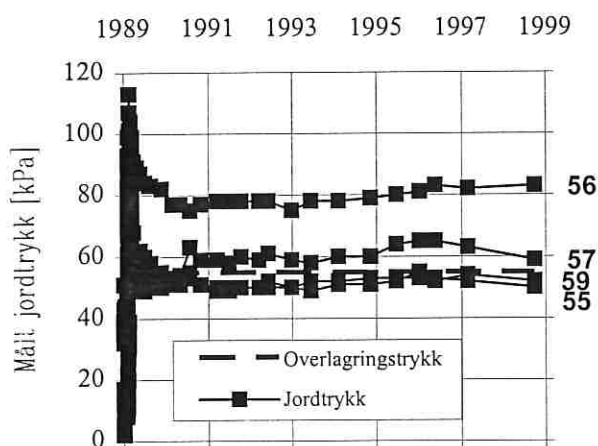
Figur 8. Jordtrykksmålinger over en 10 årsperiode

Målingene samsvarer bra med overlagingstrykket og de deformasjonene som er målt i EPS fyllingen, spesielt i nedre halvdel. I fig 8 er målingene utført i sandlaget under fyllingen vist

(celle 55,56 og 57) samt en måling 2 m høyere i EPS laget (celle 59). I øvre halvdel av EPS fyllingen er det målt vesentlig lavere vertikalspenning enn man kunne forventet under midten av landkaret. Derimot viser målinger under hjørnet av landkaret vesentlig høyere spenninger enn man kunne ha forventet.

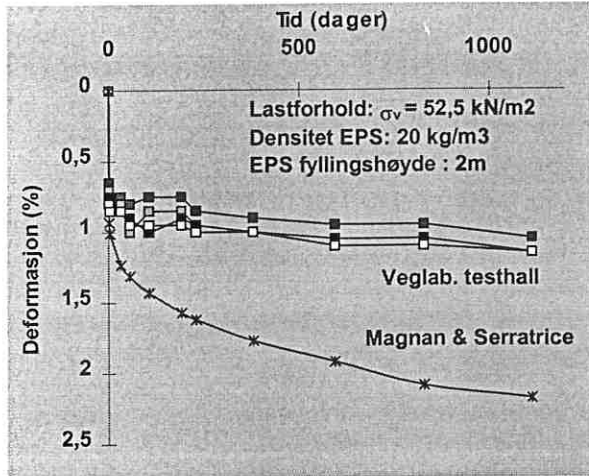
Figur 11. Deformasjoner i EPS målt i et skalaforsøk

Forsøket har blitt fulgt opp med jevnlig målinger som viser deformasjoner under 50% av beregnede deformasjoner (Magnan & Serratrice) og vesentlig mindre kryphastighet som vist i fig 11.

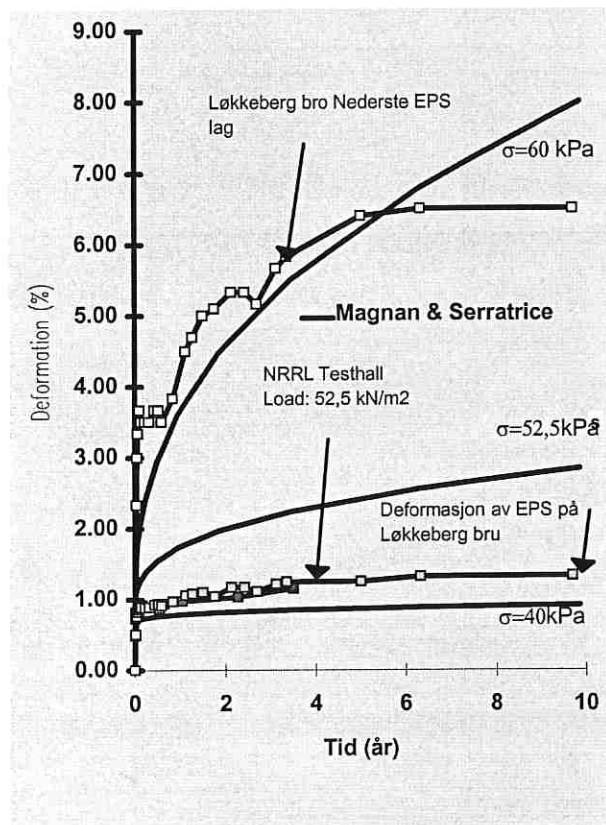
Figur 12. Sammenligning av skalaforsøk og målinger utført på Løkkeberg

I fig. 12 er det gjort et forsøk på å sammenligne de teoretisk utledete krypkurvene med måleresultater fra Løkkeberg bru og det tidligere beskrevne skalaforsøket med en vertikal belastning på 52,5 kPa på en 2 m fylling av EPS. Figuren viser at det nederste laget i EPS fyllingen har en kryphastighet som ihvertfall de første årene er tilnærmet lik de teoretisk utledete krypkurvene ved samme belastningen, 60 kPa (kfr. et anslått gjennomsnitt av jordtrykk målt under fyllingen på Løkkeberg, fig 7, og 8).

Når det gjelder deformasjon av fyllingens totale høyde viser målingene på Løkkeberg bru (påført last 55 kPa) og skalaforsøket på vegteknisk avdeling (påført last 52,5 kPa) at deformasjonene etter 10 år er mindre enn halparten av de teoretisk utledete kurvene ved samme last, 52,5 kPa.

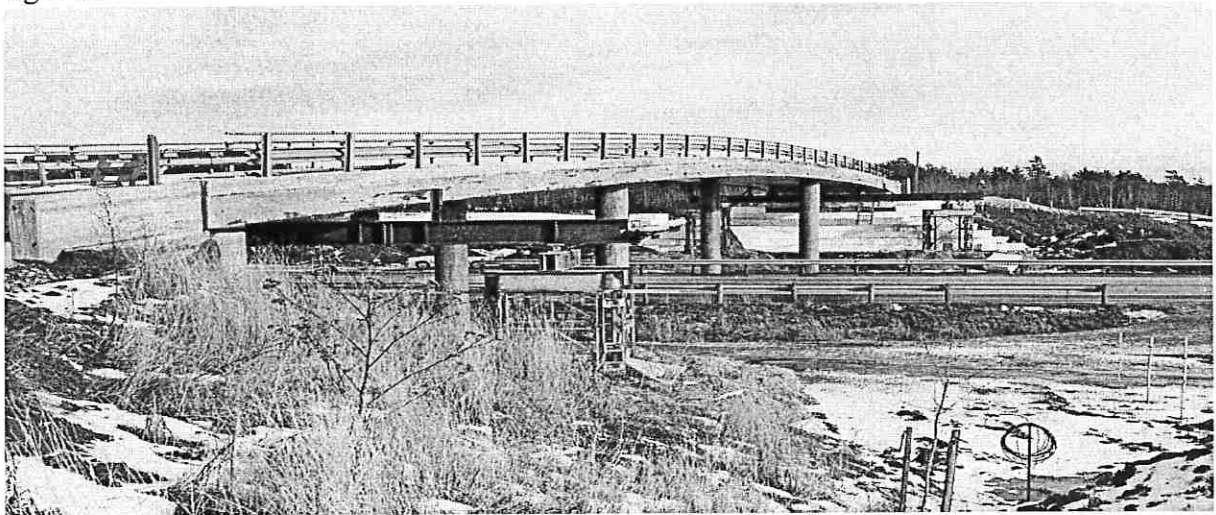
Figur 15 Oppbygging av EPS-fyllinger. Brua bæres av midlertidige understøttelser.

Reparasjonsarbeidene startet i desember 1995 og var avsluttet våren 1996. Ett landkar ble refunderert av gangen mens brudekket ble gitt alternativ understøttelse som vist på bildet, figur 15
