Brannsikringsfibre

Potensielle spredningsveier til omliggende miljø og tiltak mot spredning

STATENS VEGVESENS RAPPORTER

Nr. 140

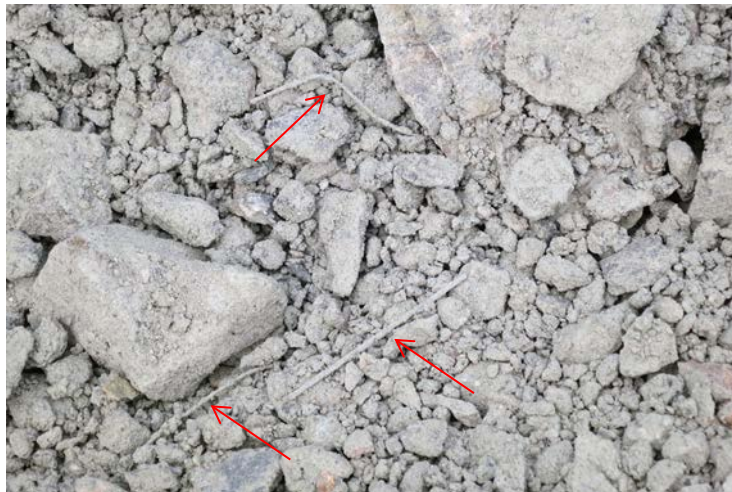
Figur 1: Sprengsteinsmasser med sementdekte makro pp-fiber fra sprøytebetong. Fibrene er markert med røde piler for å synes bedre på bildet. (Foto: Hedda Vikan 2012)

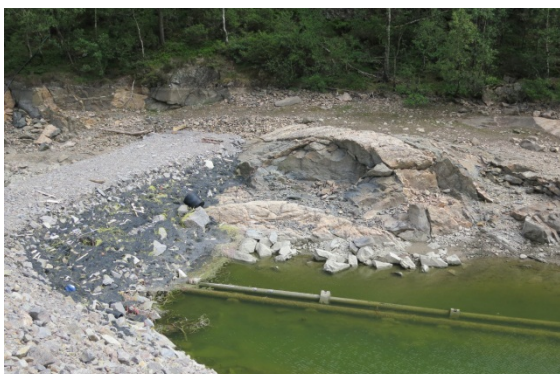
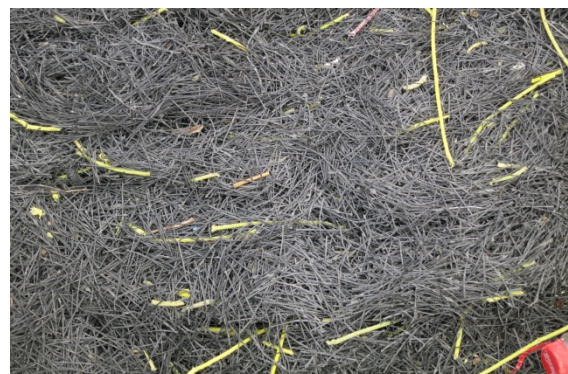
Figur 2: Store mengder makro pp-fibre kan flyte opp til vannoverflaten når sprengsteinsmasser legges ut i sjø. Bildet til venstre viser en demning som er konstruert for å filtrere unna fibre. Bildet til høyre er et nærbilde av den samme demningen (Foto: Hedda Vikan 2012).

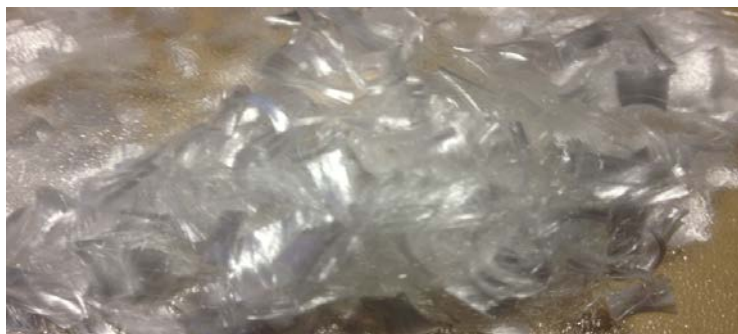
Figur 3: pp-mikrofiber (Foto: Kalambayi Rodrigue Nyembwe 2012)

Brannsikringsfibre er også kjent under navnene polypropylen-mikrofiber, pp-mikrofiber og englehår (Entreprenørservice 2012). Typisk utseende av fibrene er vist i Figur 3 mens typiske egenskaper er gitt i Tabell 1.

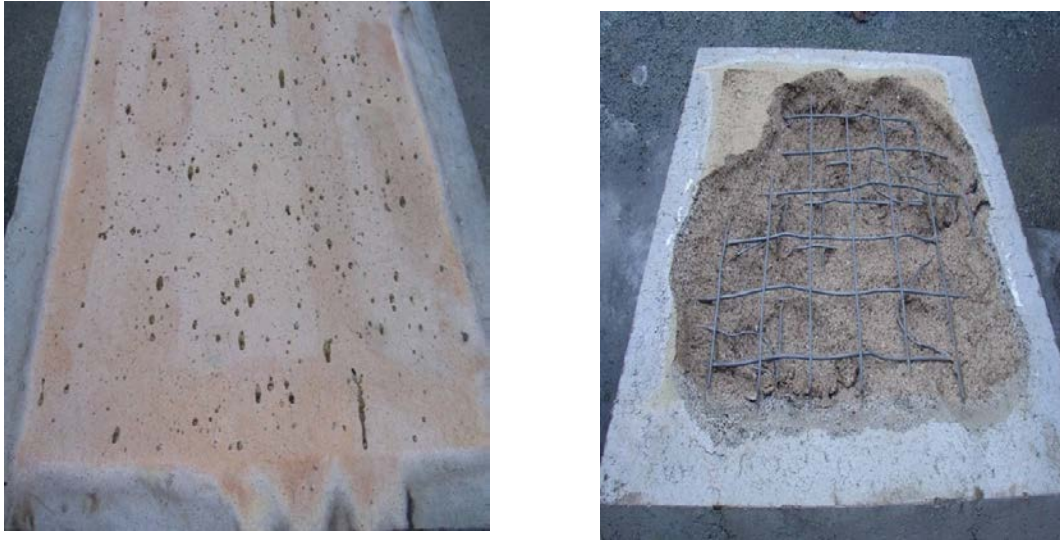
Figur 5: Betong med (venstre) og uten (høyre) 2 kg/m³ brannsikringsfibre etter brannforsøk (Foto: Claus K. Larsen 2008)

Figur 5 viser betong med og uten 2 kg/m³ brannsikringsfibre etter brannforsøk. Figuren illustrerer at betongen med brannsikringsfiber er hel etter brannforsøket, mens betongen uten fiberen har hatt kraftig avskalling. Forsøkene tyder på at nedsmeltingen av fiberen under brann skaper et kontinuerlig poresystem som damptrykket kan emigrere gjennom.

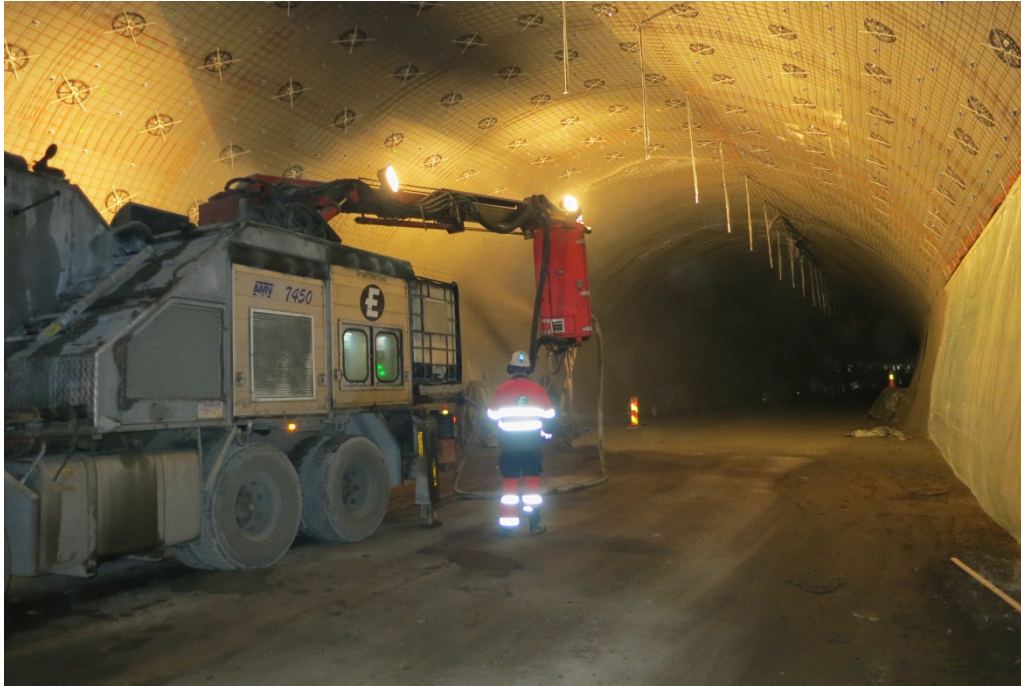
Figur 6: Sprøyting av betong med brannsikringsfibre i Nestunnelen (Foto: Hedda Vikan 2013)

Når betong med mikro pp-fiber sprøytes spres en andel fibre med luften (se Figur 7). Disse spres via dysen når betongen sprøytes (se Figur 6). Fibrene er svært lette (densitet tusen ganger lavere enn vann) og kan sveve i luften over relativt lang tid. Partiklene er svært små og legger seg som et støvlag på tilgjengelige flater. Fibrene ansees som et problem for arbeidsmiljøet. De kan også tette radiatorer og filtre på biler og maskiner i tunnelen. Problemet vil tilta ettersom andel løse fibre akkumuleres etter flere skift.

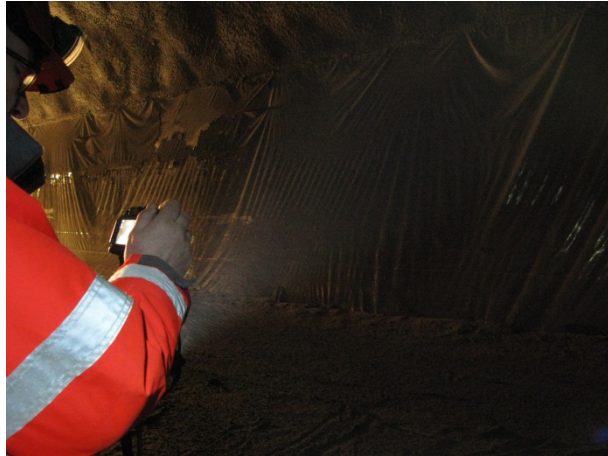
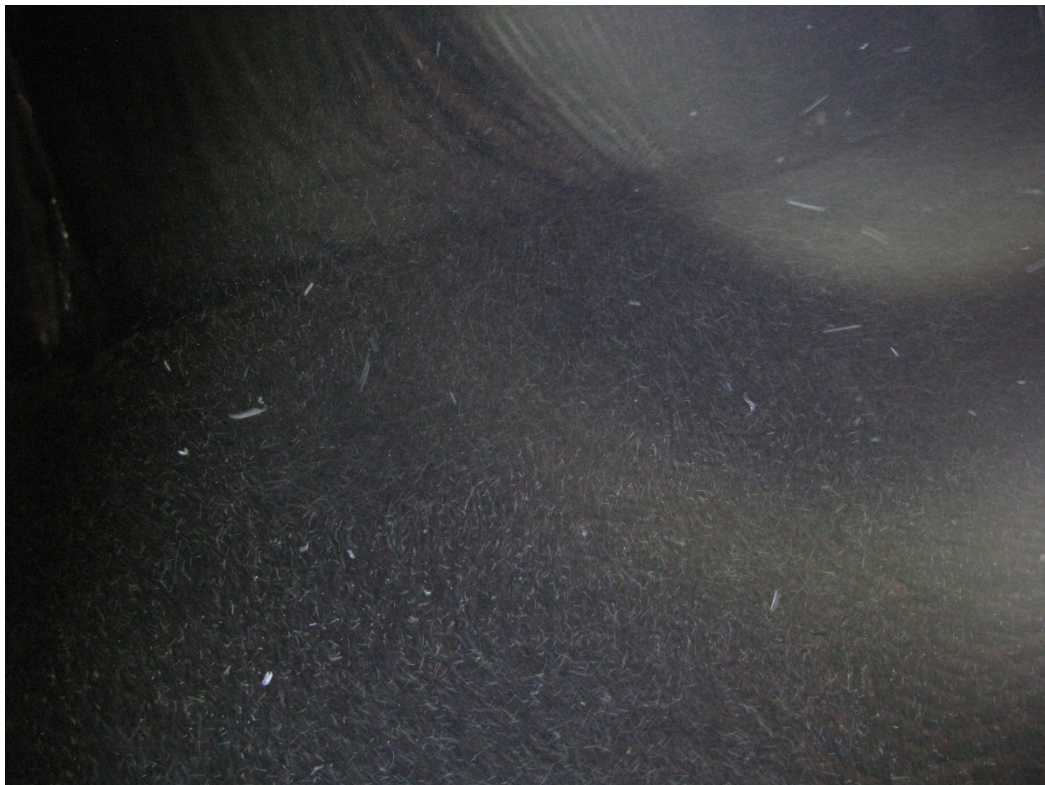
Figur 7: Under sprøyting av betong med brannsikringsfibre inneholder luften løse partikler som stammer fra pp-fibre. Partiklene er svært små og legger seg som et støvlag på tilgjengelige flater. Øverste bilde viser at partiklene er så små at de for øyet oppfattes som støv. Underste bilde viser at det er stor tetthet av fibre i luften (Foto: Odd Andre Rustad, Multiconsult, 2013)

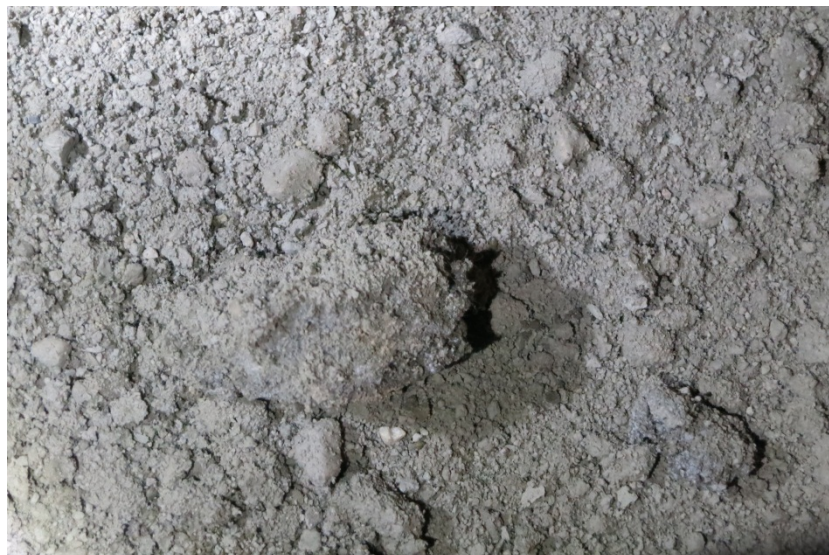
Figur 8: Prelltap fra sprøytebetong med brannsikringsfibre. Fibrene er ikke løse, men bundet av betongen. Bildet er tatt under sprøytearbeider i Nestunnelen (Foto: Hedda Vikan 2013).

Riktig dimensjonert betong sikrer at mikrofiberen er godt fordelt og dekket av sementpasta. Prelltap vil dermed binde opp en stor del av den tilsatte fiberen slik at den ikke spres med luft og vann. Figur 8 og Figur 9 viser eksempel på prelltap fra Nestunnelen. Det kan sees at fiberen er bundet av betongen og at den ikke samles som løse fiberballer.

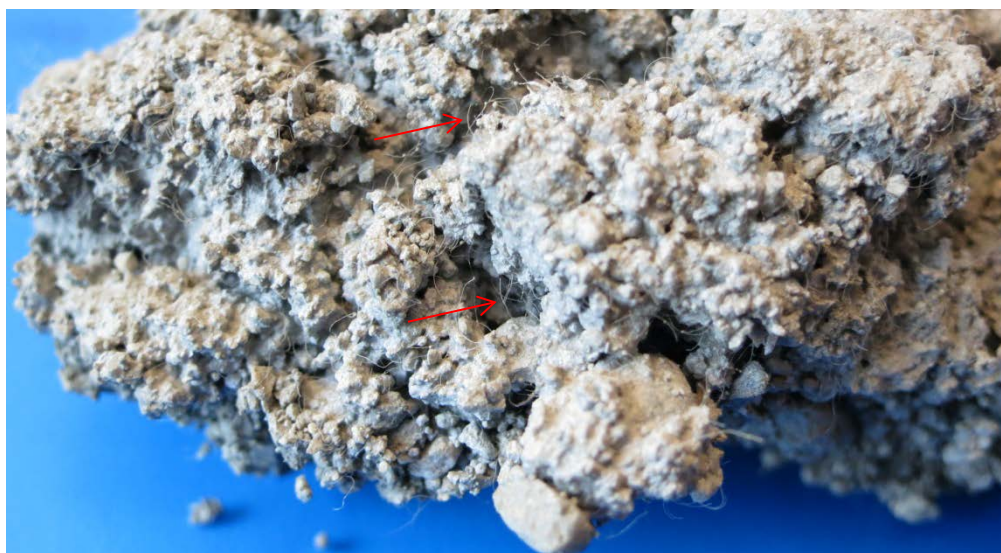
Figur 9: Prøve av prelltap med brannsikringsfibre. To røde piler er lagt inn i bildet for å tydeliggjøre fibrene. (Foto: Hedda Vikan 2013)
