Inspeksjon av berg og bergsikring i vegtunneler

STATENS VEGVESENS RAPPORTER

Nr. 199

Dokumentet er første utgave av en inspeks-
jonsveiledning og omhandler planlegging,
utstyr, gjennomføring og rapportering av
inspeksjoner av berg og bergsikring.

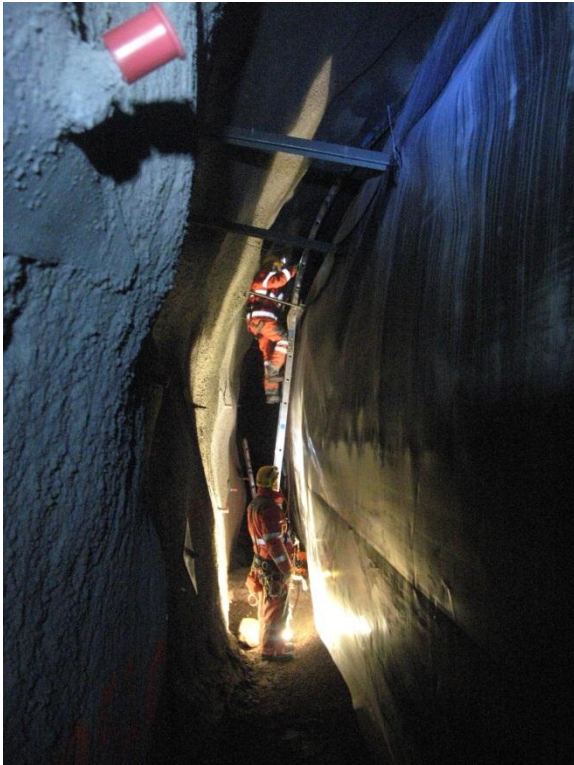
Figur 3.1 Inspeksjon bak hvelv i tunnel. Fra øvelse med test av utstyr. Merk sikret bolteende øverst til venstre i bildet. (Foto: B. Dolva)

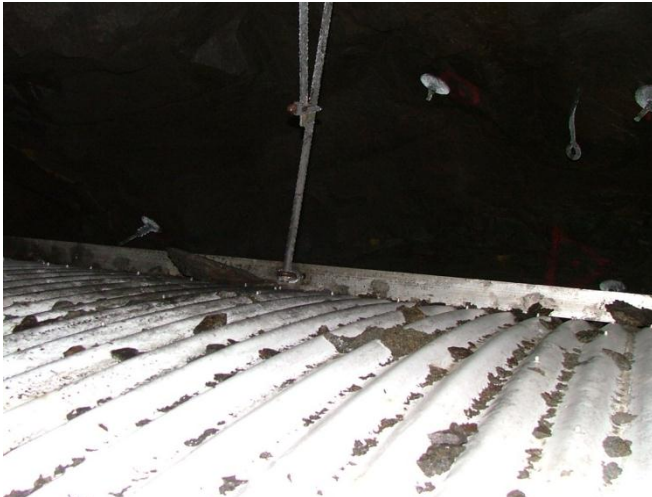
Figur 1 Eksempel på F1 Holmestrandtunnelen (bilde tatt fra takluke) (Foto: M. Lindstrøm)

F1: Nedfall ($d < 0,3 \text{ m}^3$) fra heng på tak av platehvelv.

Mengden av nedfall utgjør ikke noen umiddelbar risiko. Fare for utvikling over tid. Hengen inspiseres spesielt for å avdekke ev. alvorlige bakenforliggende årsaker.

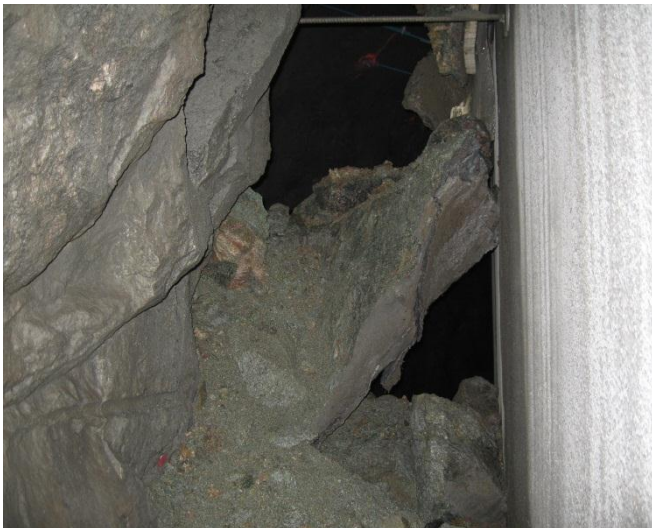
Figur 2 Eksempel på F2 Baneheia (Foto: Region sør)

F2: Nedfall ($d > 0,3 \text{ m}^3$) bak hvelv-vegg av betongelementer.

Hvelvet rives rundt ras-stedet, rensk og sikring av vegg. Så snart som praktisk mulig: ut fra styrken på hvelvet.

Ny inspeksjon rundt rasstedet, spesielt se etter svelleleire/dypforvitring.

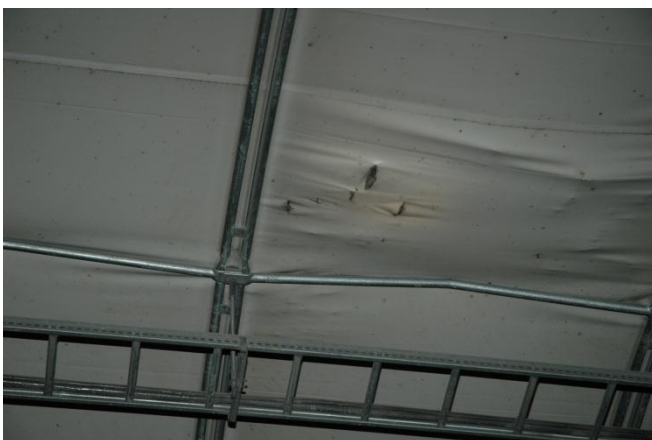
Figur 3 Eksempel på F2 Storvikskar (Foto: M. Lindstrøm)

F2: Nedfall ($d > 0,3 \text{ m}^3$) fra heng på tunnelduk.

Hvelvet rives rundt ras-stedet, rensk og sikring, reetablering av hvelv. Så snart som praktisk mulig.

Ny inspeksjon rundt rasstedet, spesielt se etter svelleleire/dypforvitring.

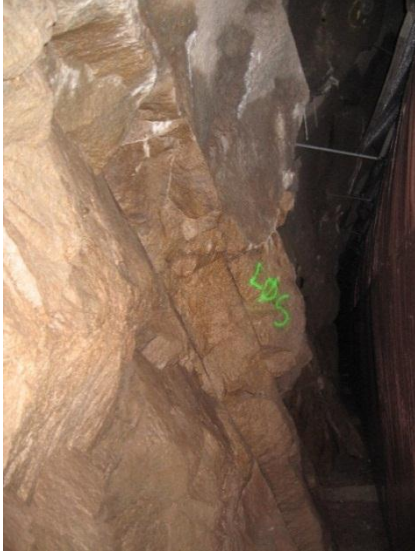
F3: Avløste blokker

Figur 4 Eksempel på F3 Avløste blokker (Foto: A. Neby)

Tiltak: Merking av blokker. Bolting, ev. rensk. Løse blokker bør sikres. Kartlegging viser om tiltak er umiddelbart eller på sikt.

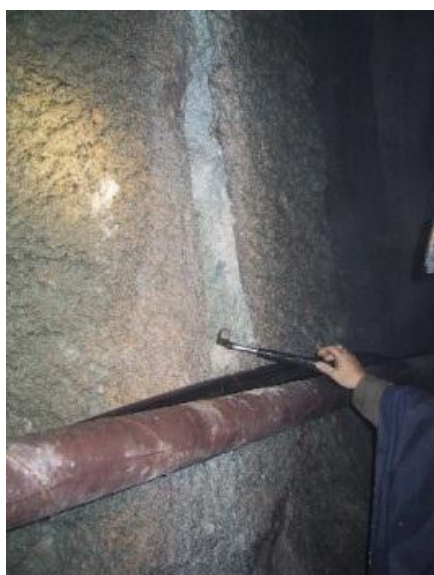
Figur8 Eksempel på F6 Utpressing pga svelleleire (Foto: A. Neby)

F6: Utpressing pga svelleleire

Prøvetaking av leire; svellestyrke - omfang av sikring.

Planlegge sikringstiltak.

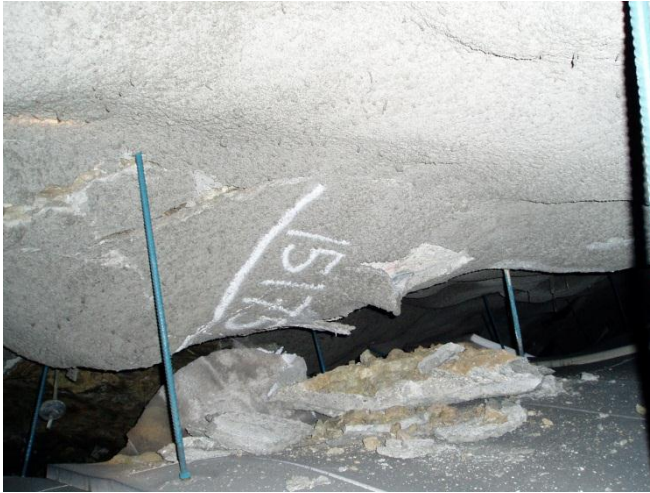
Figur9 Eksempel på S1. Nedfall av sprøytebetong.
(Foto: E. Iversen)

S1: Nedfall av sprøytebetong på hvelv, tak.

Overvåke utvikling. Vurderes i forhold til styrke på hvelv.

Planlegge reparasjon.

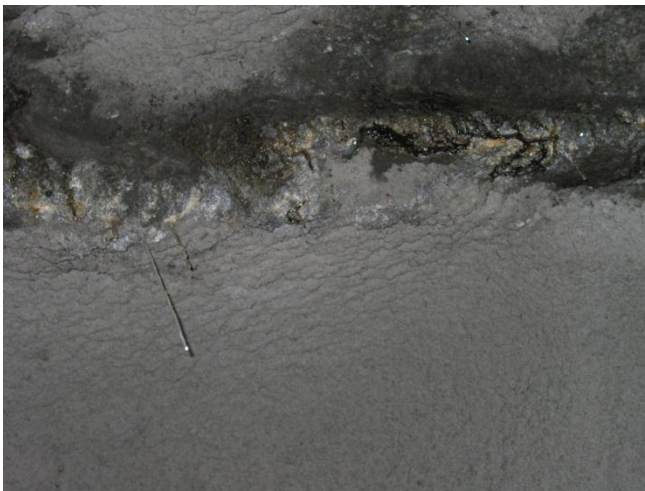
Figur10 Eksempel på S2. Riss med kalkutfelling. (Foto: P. Hagelia)

S2: Riss i sprøytebetong, med kalkutfelling.

Bak hvelv eller i trafikkrom? Hugge vekk utfelling som ev. kommer i trafikkrommet. Ellers ingen tiltak.

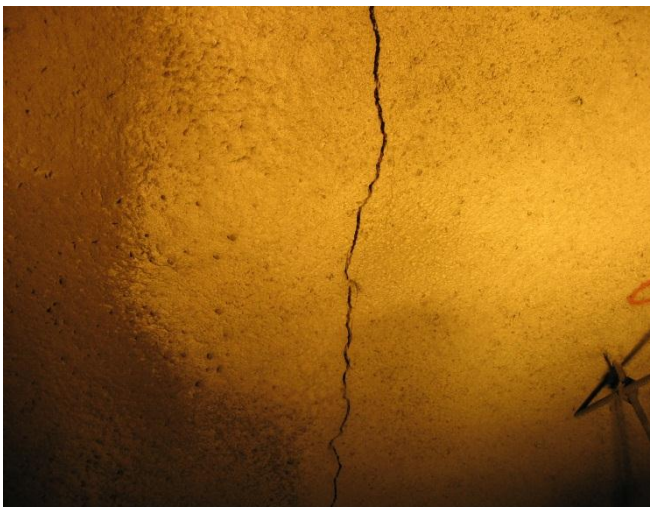
Figur11 Eksempel på S3 Sprekker. Baneheia (Foto: Region sør)

S3: Sprekker i sprøytebetong

Følges opp, f.eks. ved å smøre på gips.

Vurderer tiltak for overvåking av deformasjon.

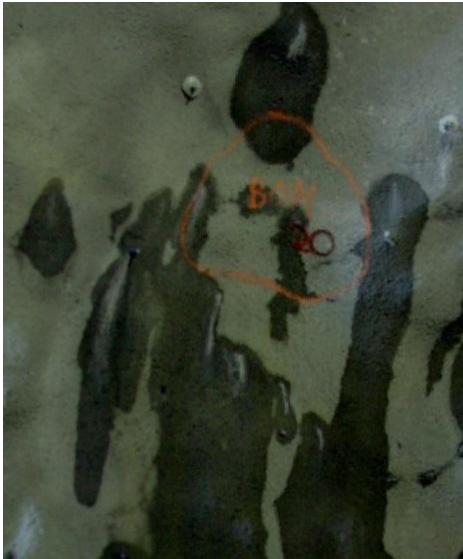
Figur12 Bom i sprøytebetong (Foto: A. Neby)

S4: Bom i sprøytebetong

Merking. Stabilitet vurderes ut fra omfang, ev. utvikling, og oppsprekking.

Følges opp ved senere inspeksjoner. Ved utvikling: planlegge sikring. Vurderes også i forhold til type hvelv (betong / lett hvelv).

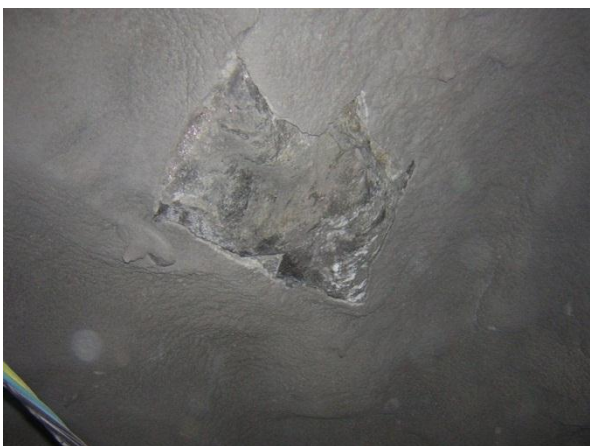
Figur14 Eksempel på S5 Avskalling (Foto: T. Humstad)

S5: Avskalling av sprøytebetong.

Spesialinspeksjon. Undersøke bergforhold.

Planlegge sikringstiltak.

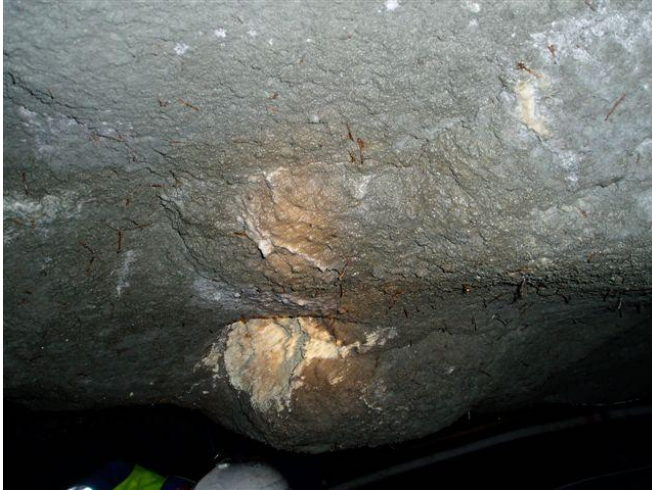
Figur15 Eksempel på S6 Utpressing pga svelleleire
(Foto: E. Iversen)

S6: Utpressing pga svelleleire

Overvåking. Prøvetaking av leire: svellestyrke - omfang av sikring.

Planlegge sikringstiltak.

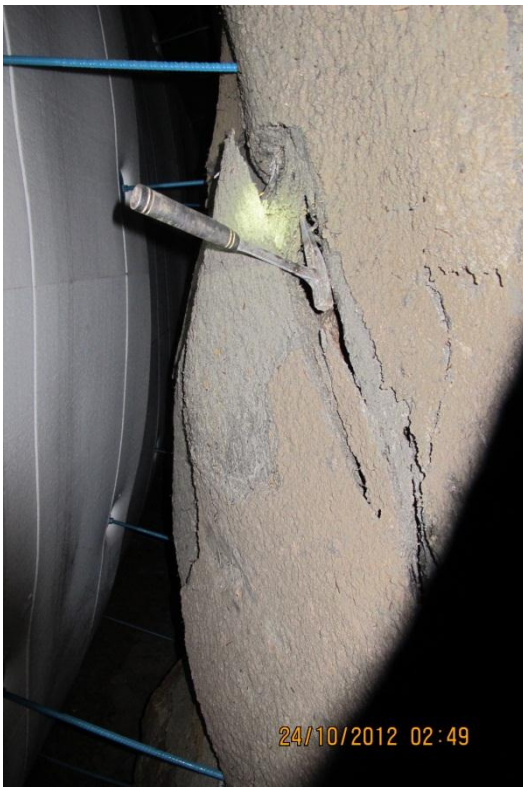
Figur16 Eksempel på S6 Utpressing pga svelleleire
(Foto: O.C. Ødegaard)

S6: Utpressing pga svelleleire

Overvåking. Prøvetaking av leire: svellestyrke - omfang av sikring.

Planlegge sikringstiltak.

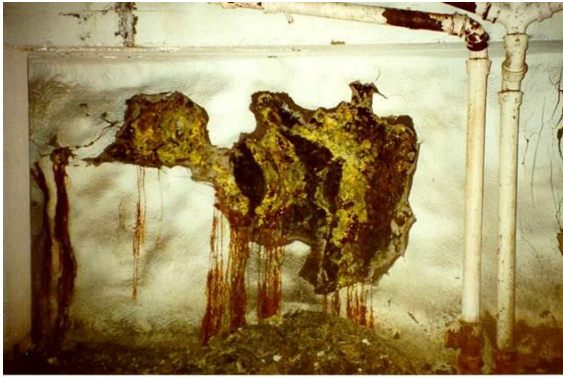
Figur 17 Eksempel på S6 utpressing pga. alunskifer. Fra kjellerrom i Oslo. (Foto: P. Hagelia)

S6: Utpressing og nedfall av sprøytebetong pga svellende alunskifer

Prøvetaking vannkjemi.

Planlegge sikringstiltak.

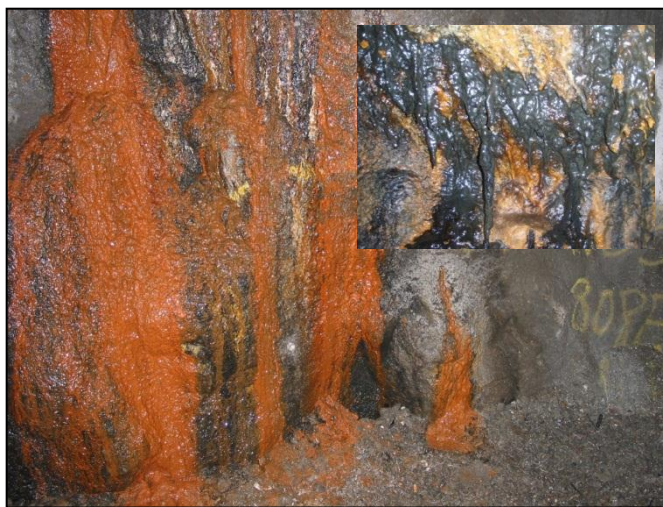
Figur18 Eksempel på S9 i undersjøisk tunnel. Innfelt foto viser sterk grad av utlutning i ytterste 3 - 4 cm betong, Oslofjordtunnelen (Foto: P. Hagelia)

S9: Nedbrytning av sprøytebetong. Bakterievekst (undersjøisk tunnel).

Beskrivelse/tiltak: Nedbryting av sprøytebetong i undersjøisk tunnel pga syredannende bakterievekst: består av en lagdelt biofilm av rustfarga jernbakterier utenpå mørke manganutfellinger. Nedbrytingstypen er typisk for små lekkasjevolum der salt lekker ut over større betongoverflater.

Tiltak: Vurdere omfang av løs overflatebetong. Mål pH i vannet og ta prøver. Bakteriebelegget spyles vekk hvis mulig. Dersom gjenværende betongtykkelse er mindre enn dimensjoneringsgrunnlaget bør en planlegge reparasjoner.

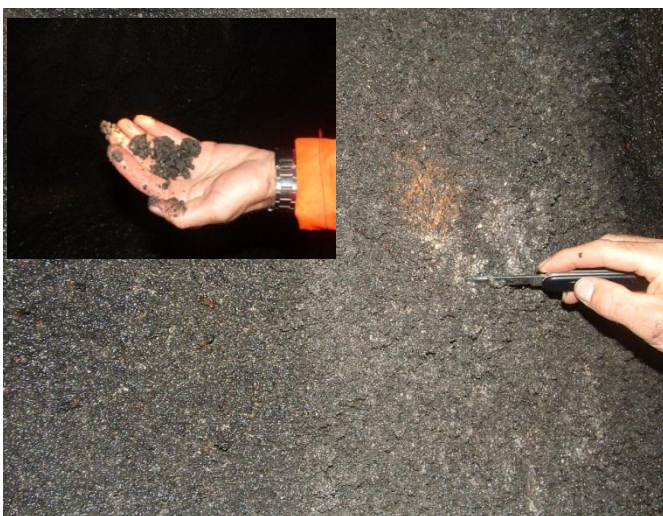
Figur19 Eksempel på S9 (nedbrytning). Tykk fuktig gipsutfelling på undersjøisk betong. Merk at fargen ligner på betong. Freifjordtunnelen. (Foto: P. Hagelia)

S9: Nedbrytning av sprøytebetong med gipsbelegg. (undersjøisk tunnel).

Beskrivelse/tiltak: Slike gipsbelegg er nært tilknyttet bakterielt angrep på undersjøisk sprøytebetong og forekommer i noen gamle tunneler.

Tiltak: Kartlegge omfanget. Gipsbeleggene kan bli opp til flere cm tykke og strekke seg over flere hundre løpemeter tunnel. Der det er behov for forsterkning / oppgradering av sprøytebetongen må belegget fjernes for å unngå seinere avskalling ved sulfatangrep. Gipsbelegg som er våte og myke vil i stor grad kunne spyles vekk, men en bør være mer nøyaktig enn ordinær spyling før påføring av sprøytebetong.

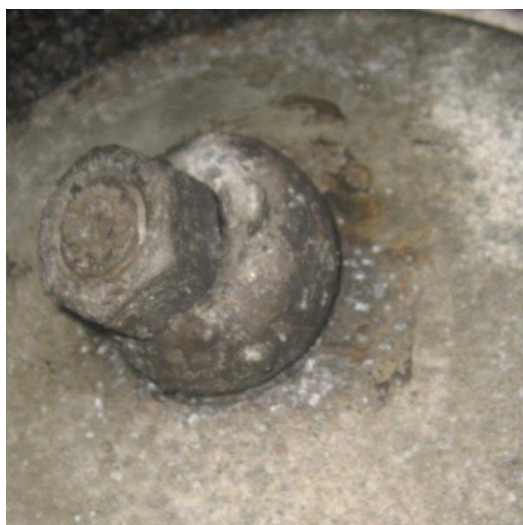
Figur20 Eksempel på B1, rustgrad A. (Godøytunnelen)
(Foto: Region sør)

B1-A: Korrosjon
Misfarging av bolt.

Skadetype: **B1-A**
Rustgrad: A
Gradering av stabilitet: 1

Beskrivelse/tiltak:
Misfargingen kan skyldes smuss og skitt fra byggefase og driftsfase.
Ingen tiltak. Sjekkes ved neste hovedinspeksjon.

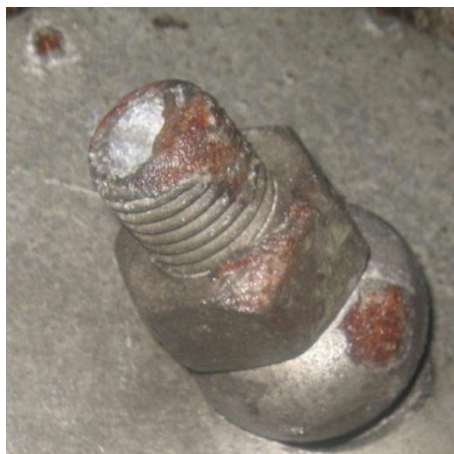
Figur 21 Eksempel på B1, rustgrad B (Foto: Region sør)

B1-B: Korrosjon

Skadetype: **B1-B**
Rustgrad: B
Gradering av stabilitet: 1

Beskrivelse/tiltak:
Synlig korrosjon i overflaten.
Ingen tiltak. Sjekkes ved neste hovedinspeksjon.

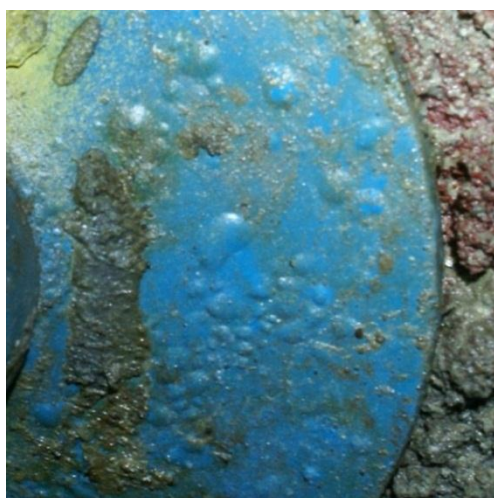
Figur 22 Eksempel på B1, rustgrad B (Foto: Region sør)

B1-B: Korrosjon

Skadetype: **B1-B**
Rustgrad: B
Gradering av stabilitet: 1

Beskrivelse/tiltak:
Vabler i pulverlakk.
Ingen tiltak. Sjekkes ved neste hovedinspeksjon.

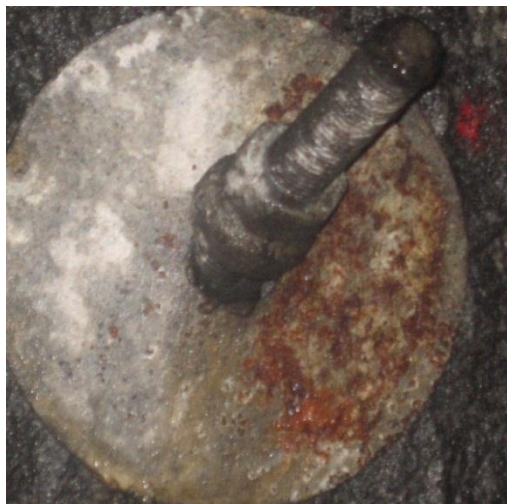
B1-C: Korrosjon

Skadetype: **B1-C**

Rustgrad: C

Figur 23 Eksempel på B1, rustgrad C (Foto: Region sør)

Behov for prøvetrekking.

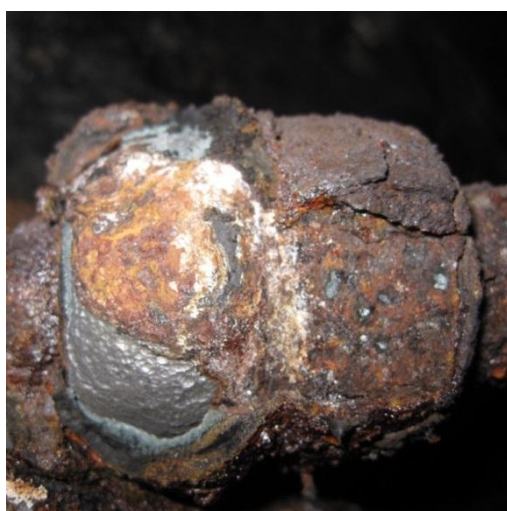
B1-D: Korrosjon

Skadetype: **B1-D**

Figur 25 Eksempel på B1, rustgrad D Dyptgående korrosjon (Ellingsøytunnelen) (Foto: Region sør)

Ettersikring.

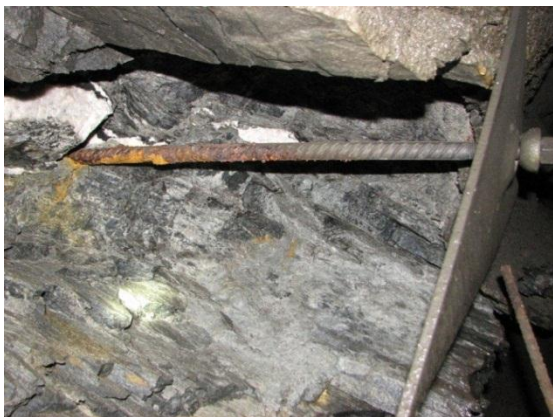
Figur26 Eksempel på B1, rustgrad E (Foto: A. Kveen)

B1-E: Korrosjon
Groptæring av bolt.

Skadetype: **B1-E**
Rustgrad: E
Gradering av stabilitet: 3

Beskrivelse/tiltak:
Styrken på bolten er tapt.
Ettersikring.

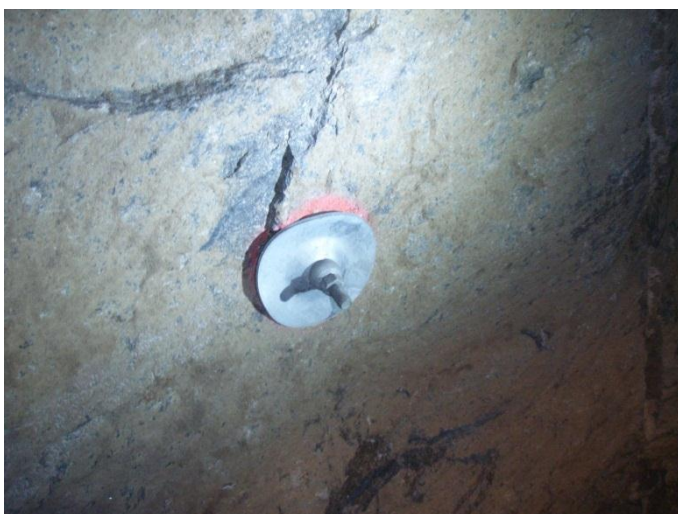
Figur27 Eksempel på B4 Deformasjon

B4: Bolt og skive - deformasjon

Skadetype: **B4**
Gradering av stabilitet: 3

Beskrivelse/tiltak:
Vurdere årsak til deformasjon på skiven.
Omfang. Vurdere behov for ettersikring.

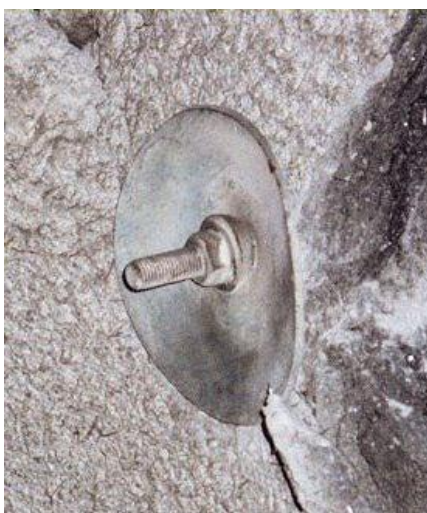
Figur28 Eksempel på B4 Deformasjon (Foto: A. Neby)

B4: Bolt og skive - deformasjon

Skadetype: **B4**
Gradering av stabilitet: 3

Beskrivelse/tiltak:
Deformasjonen kan tyde på høye
horisontale spenninger. Omfang.
Vurdere behov for ettersikring.

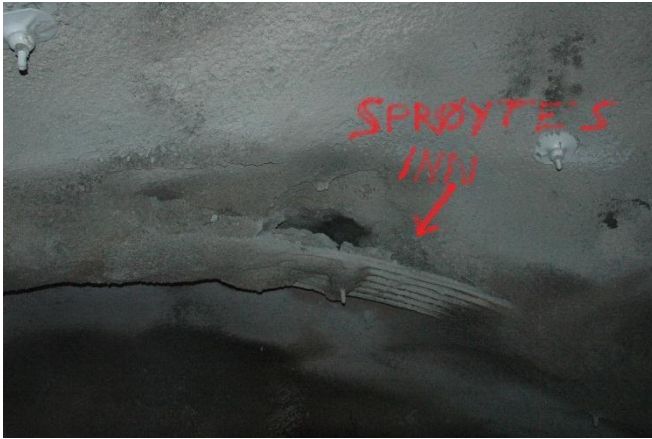
Figur 29 Eksempel på M1 Ikke utført bergsikring. (Foto: A. Neby)

M1 Ikke utført bergsikring.

Bergsikring er merket, men ikke utført. Omfang?
Dårlig bergkvalitet / leirsone der buen er bygget.
Behov for ettersikring.

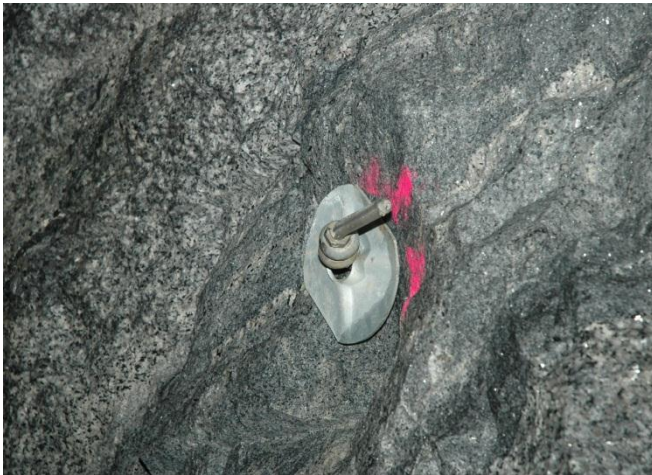
Figur 30 Eksempel på M2.

M2: Mangler ved utført bergsikring / utførelsesfeil

Feil satt bolt.
Vurdere omfang av dårlig sikring og bergforholdene.
Følges opp ved senere inspeksjoner.

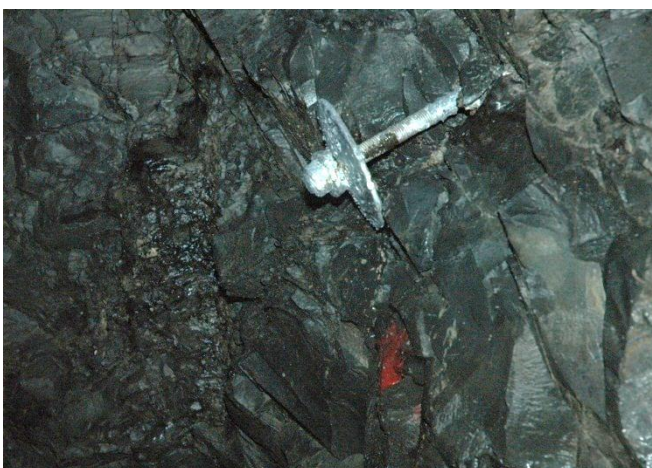
Figur 31 Eksempel på M2. Bolt uten feste (Foto: K. Klemetsrud)

M2: Mangler ved utført bergsikring / utførelsesfeil

Bolt har ikke funksjon som bergsikring. Bør erstattes.
Vurdere omfang av dårlig sikring og bergforholdene.
Vurdere behov for ekstra sikring.
Følges opp ved senere inspeksjoner.

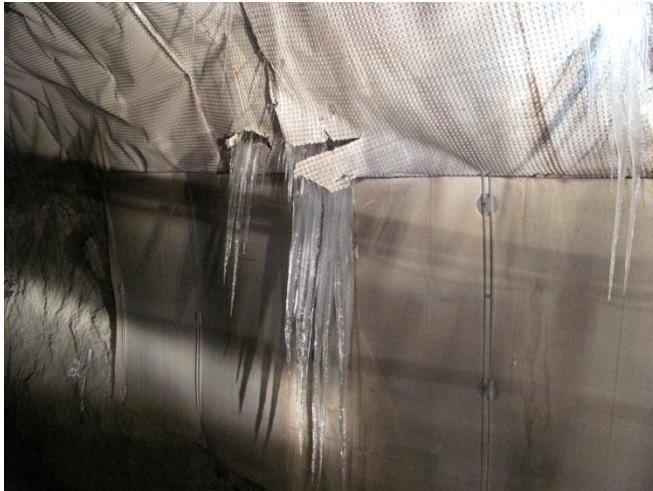
M4: Mangler / skader på vann-/frostsikringshvelv.

Skadetype: **M4**
